작업공정사진철

고 객 명 : 두산중공업 (주)
공 사 명 : 터빈1공장 PM(P104) & VBM(V206) SPINDLE MOTOR

규 격 : DC MOTOR 146KW(P104) & 117KW(V206)

REPAIR 내역 : 분해 조립 및 불순물 CLEANSING DRYING
INSULATING VARNISH DIPPING DRYING
COMMUTATOR 동심도 가공 및 UNDERCUTTING
BEARING 및 BRUSH 교환
BALANCING 및 UNBALANCE 교정
BLOWER 보수
입 출고검사 및 시운전 TEST

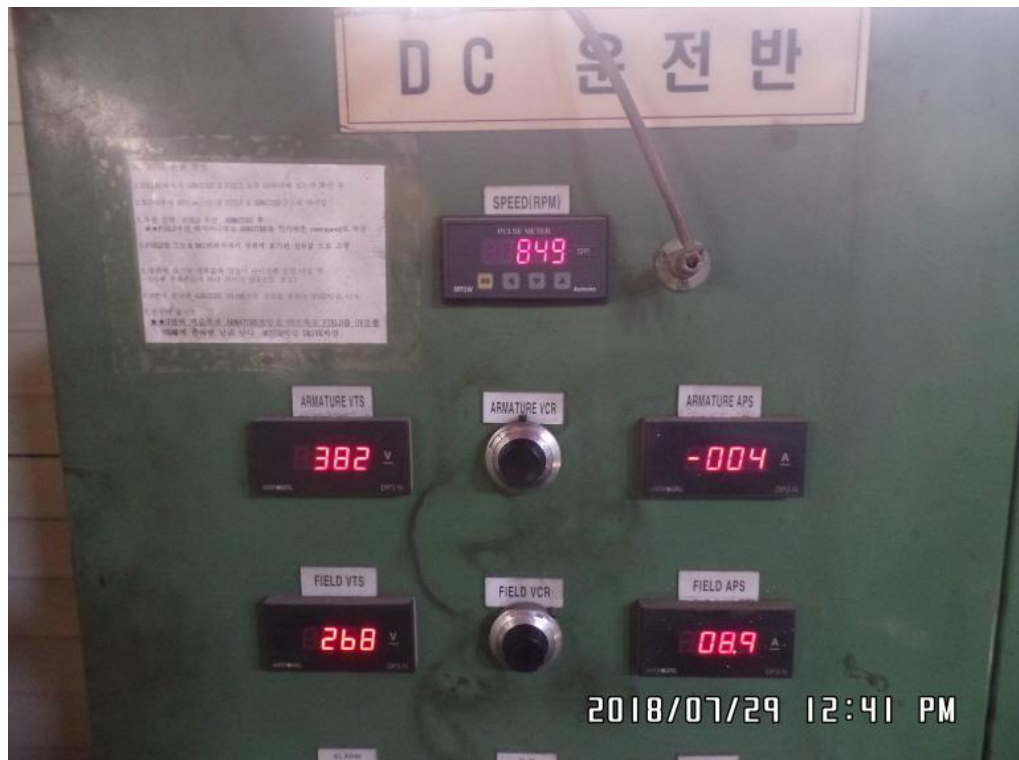
출고검사

출고검사 시운전 MONITORING

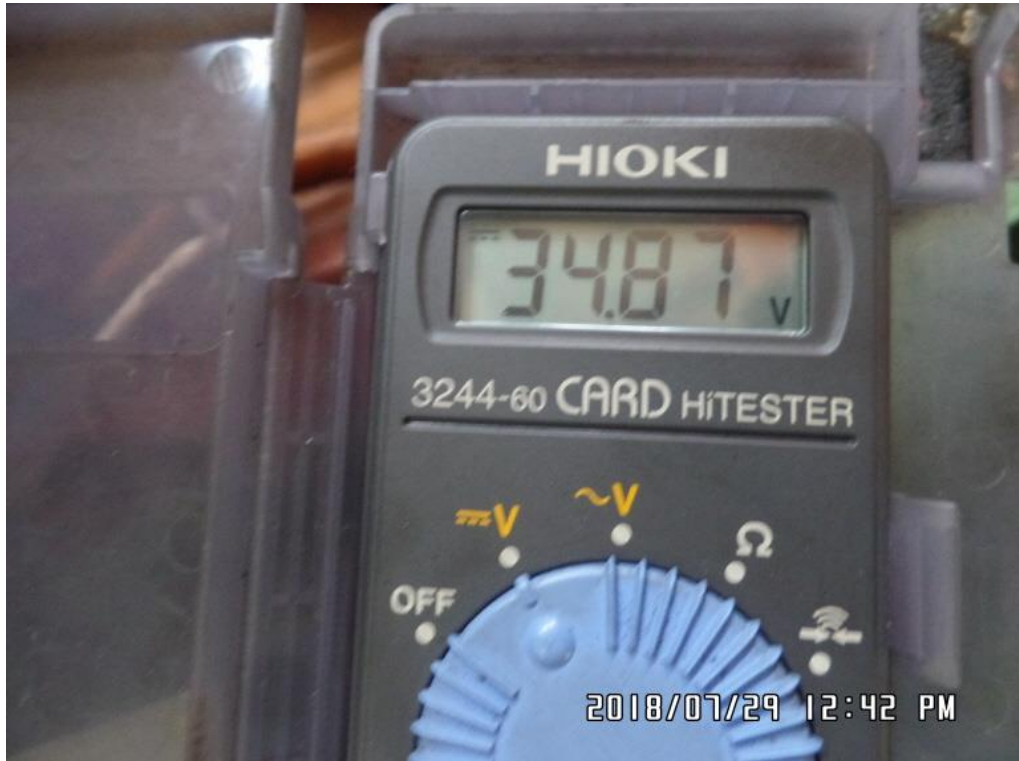
출고검사

740RPM일때 TACHO GENERATOR 출력 전압

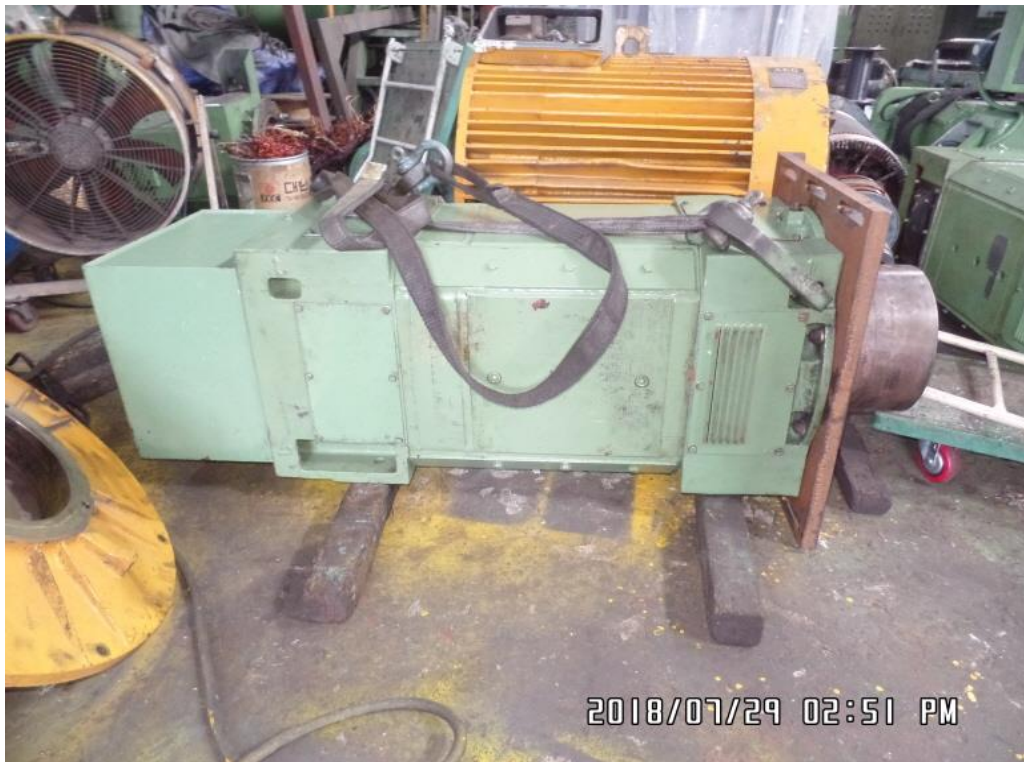
Ass'y

출고검사 후

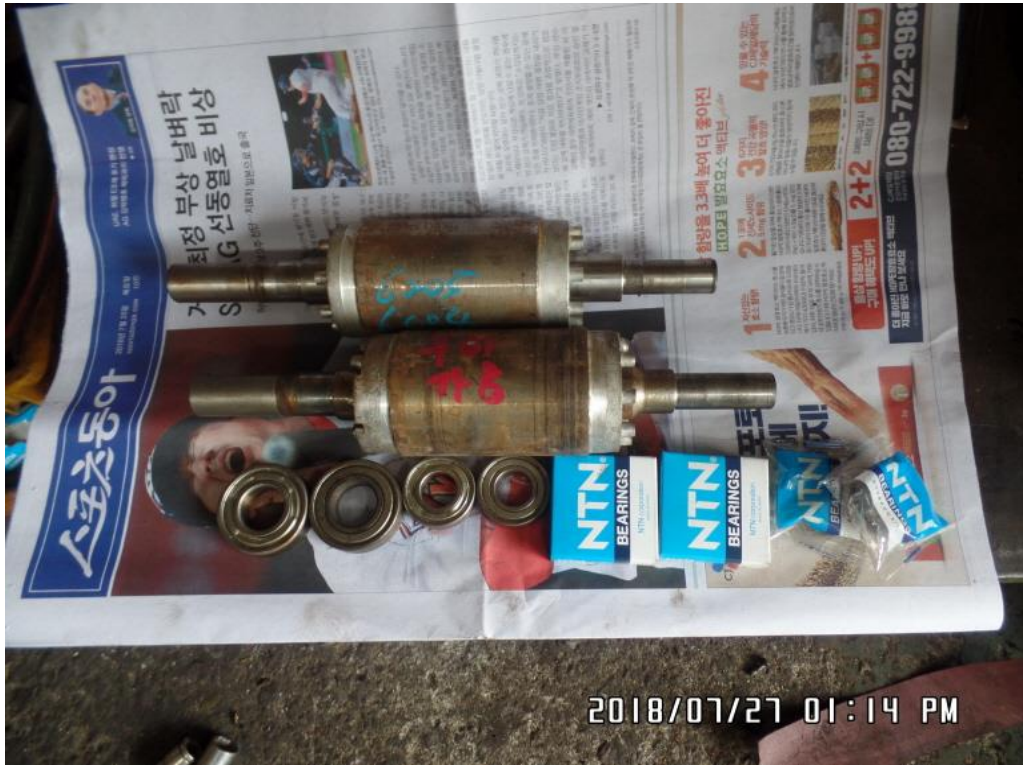
BLOWER

BEARING교환

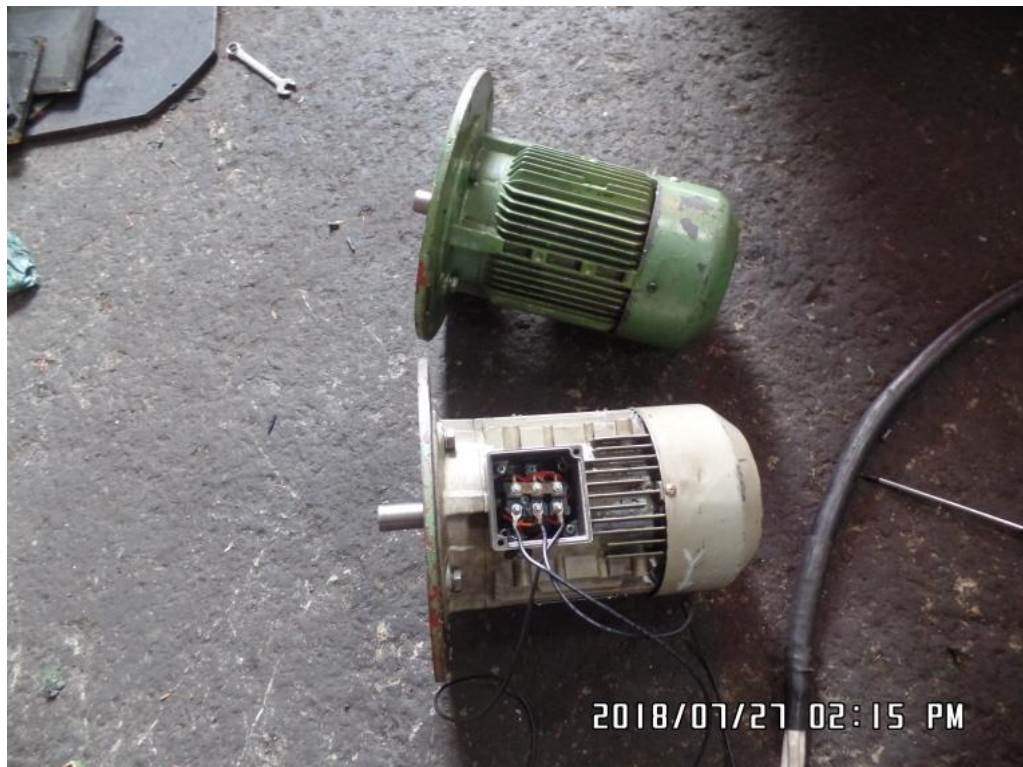
BLOWER

시운전 TEST 실시
