작업공정사진철

고 객 명 : 두산중공업 (주)
공 사 명 : ROLL/CS공장 연마기(G101) DC MOTOR수리

규 격 : DC MOTOR 88.3KW (BLOWER MOTOR 5HP4P)

REPAIR 내역 : 분해 조립 및 불순물 CLEANSING DRYING
INSULATING VARNISH DIPPING DRYING
COMMUTATOR 동심도 가공 및 UNDERCUTTING
BALANCING 및 UNBALANCE교정
양측 HOUSING METALLIZING 연마
BEARING및 BRUSH 교환
입 출고검사 및 시운전 TEST

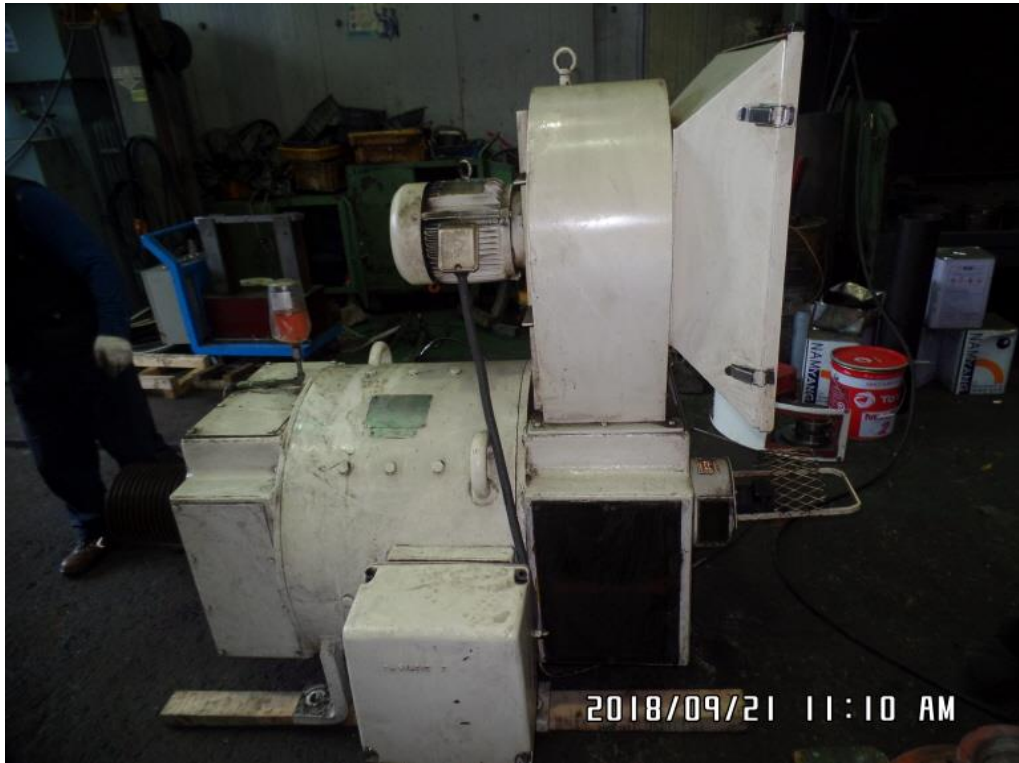
Ass'y

분해 전

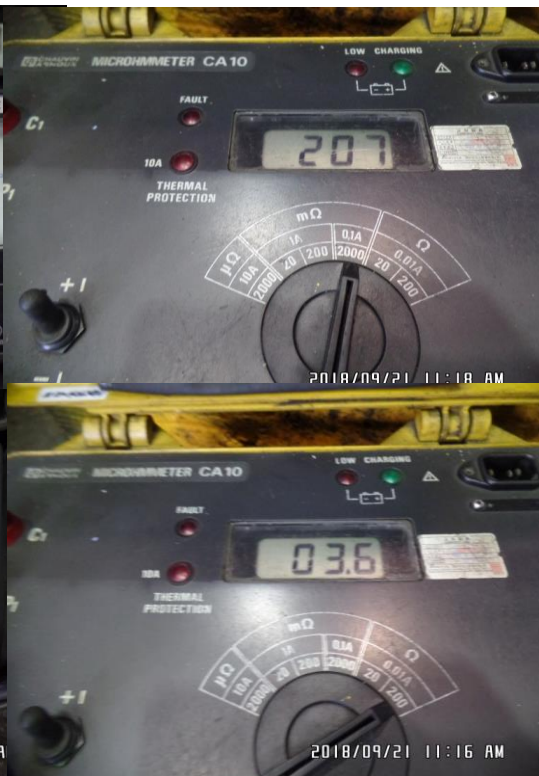
FIELD
절연저항

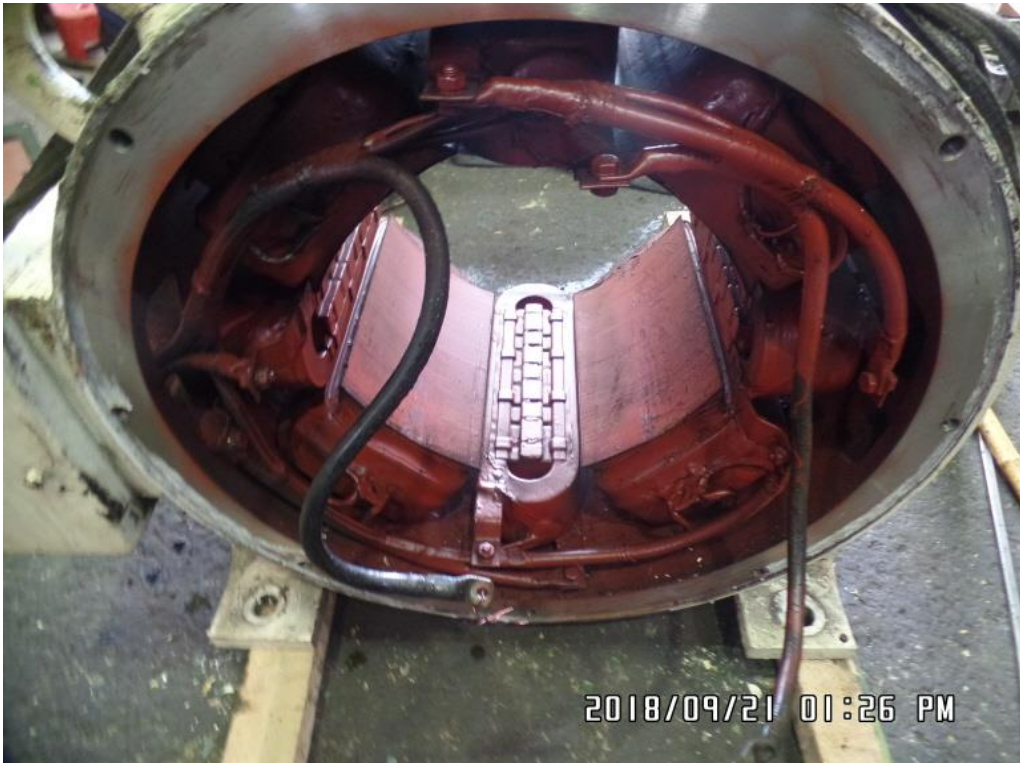
계자 권체

분해 후

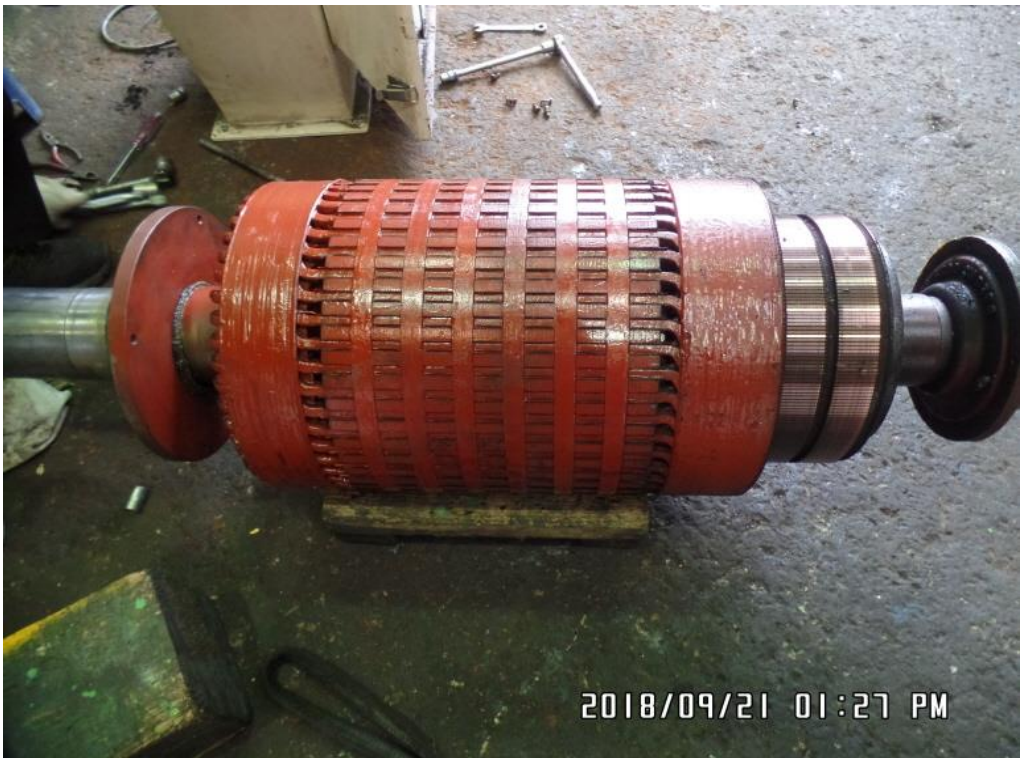
ARMATURE

분해 후

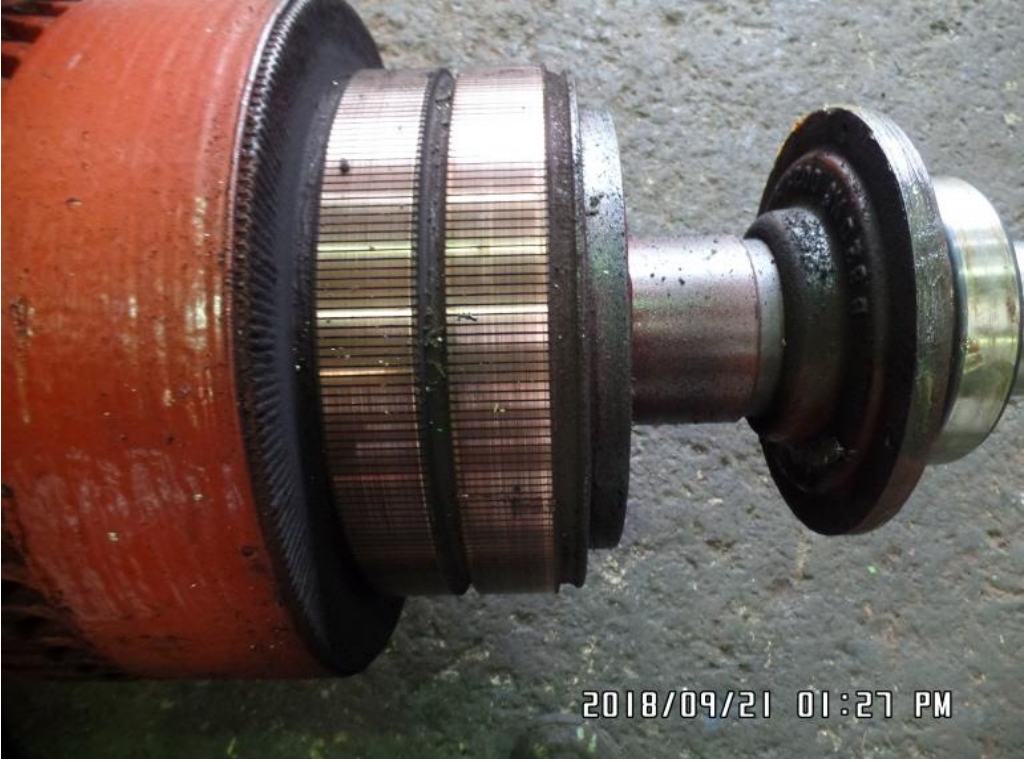
COMMUTATOR	조흔 현상
작업공정	DC MOTOR 88.3KW 입고검사

COMMUTATOR	동심도가공 및 홈파기& UNDERCUTTING 완료
------------	------------------------------

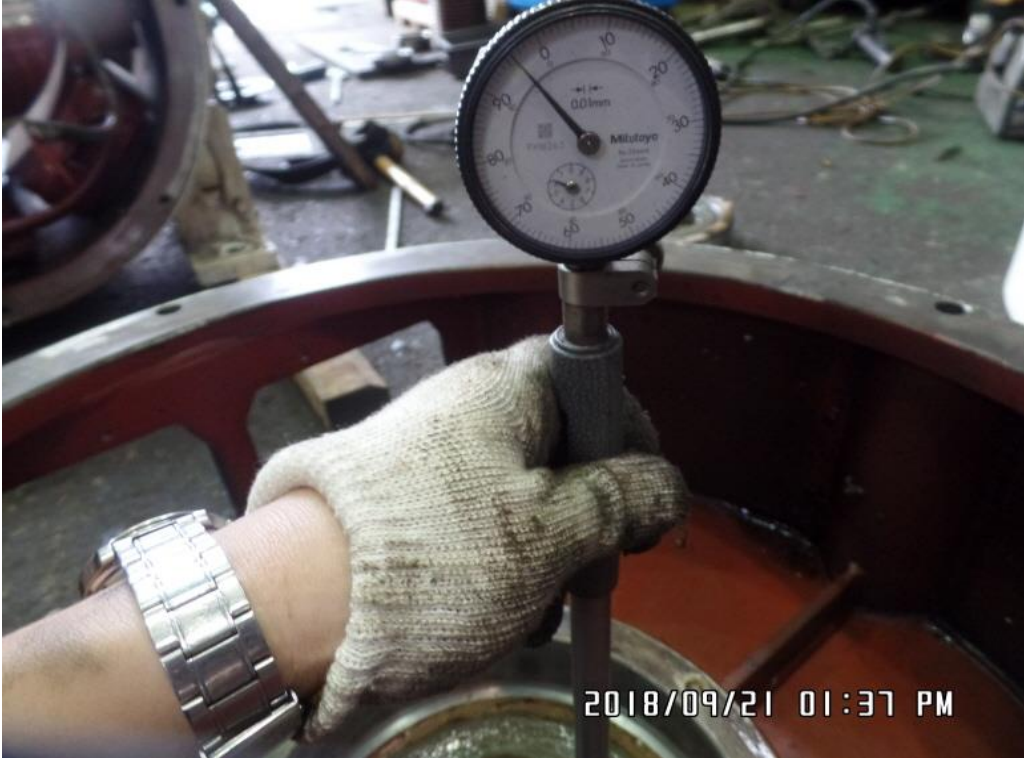
BRACKET	부하측 HOUSING 검사 4/100로 불량

BRACKET	부하측 HOUSING 보수 후 검사
작업공정	DC MOTOR 88.3KW RECONDITION

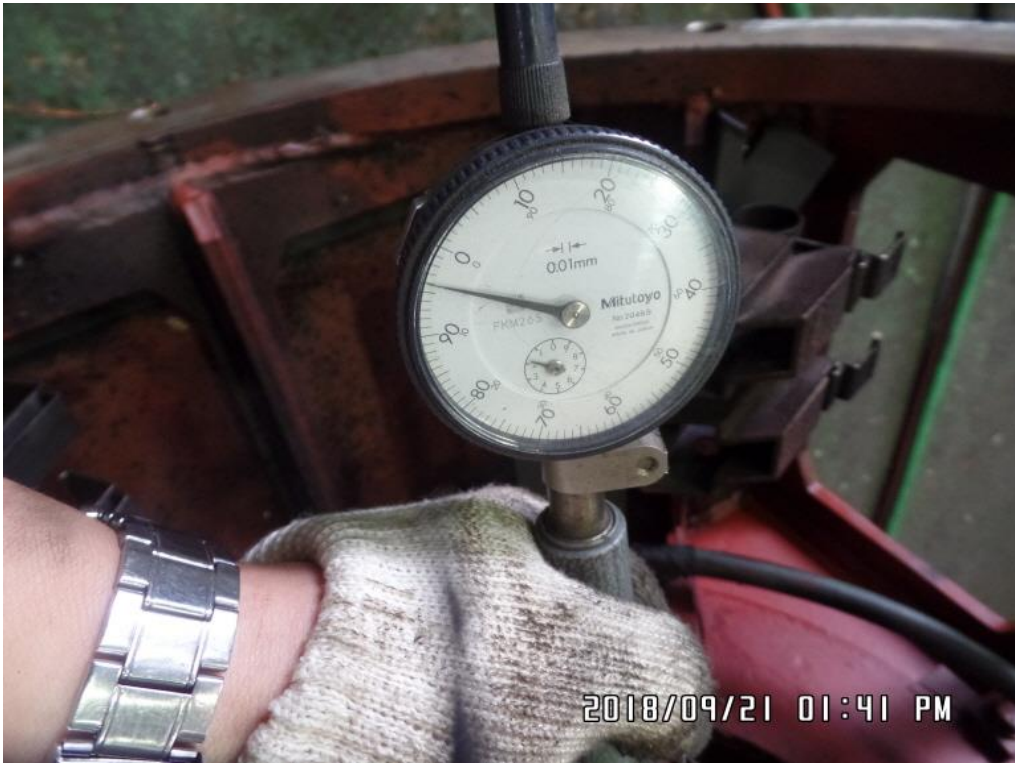
BRACKET

반 부하측 HOUSING 검사 4/100로 불량

BRACKET	반 부하측 HOUSING 보수 후 검사

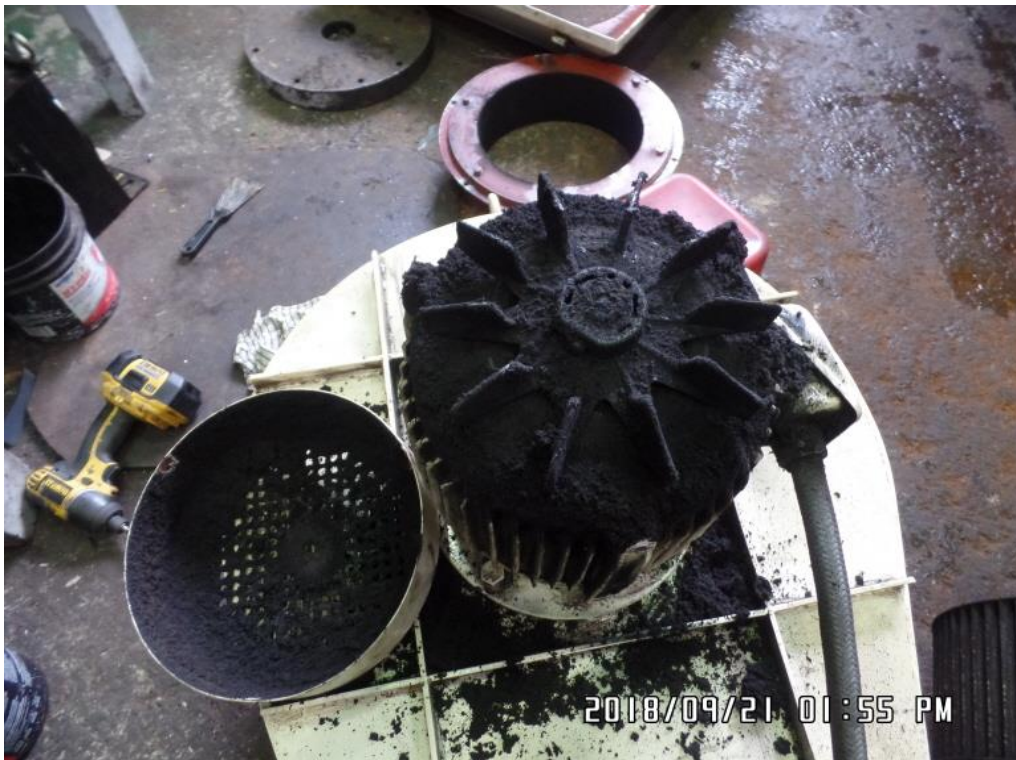
BLOWER 5HP4P

분해전

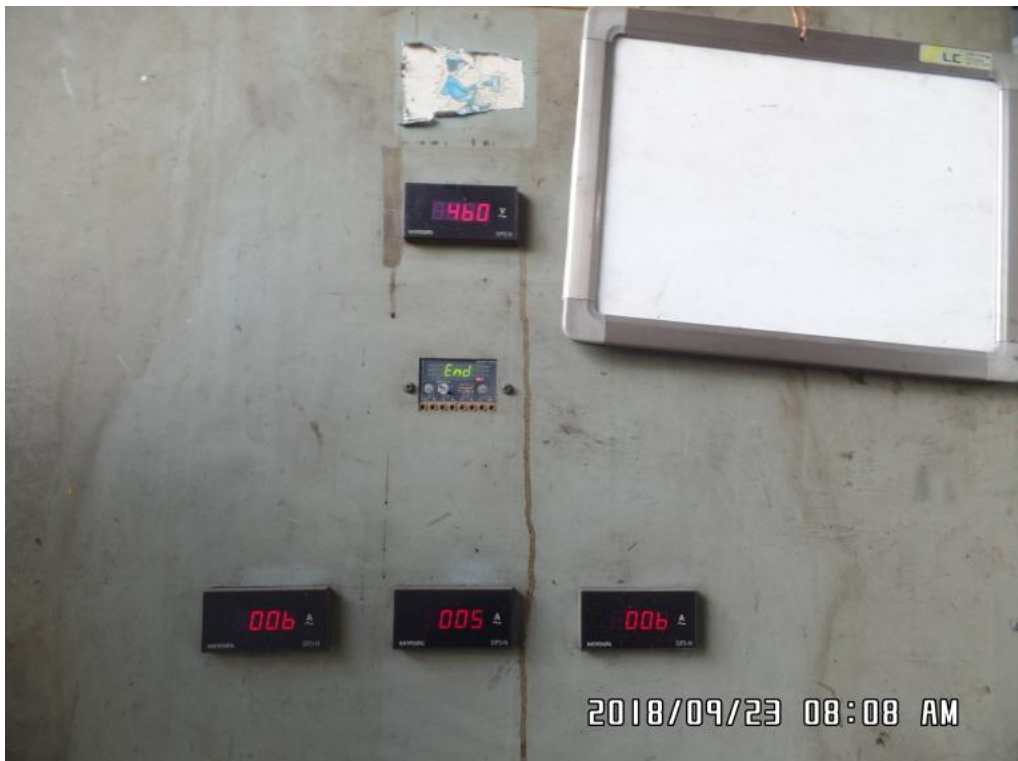
BLOWER 5HP4P

시운전 TEST 운전 CURRENT

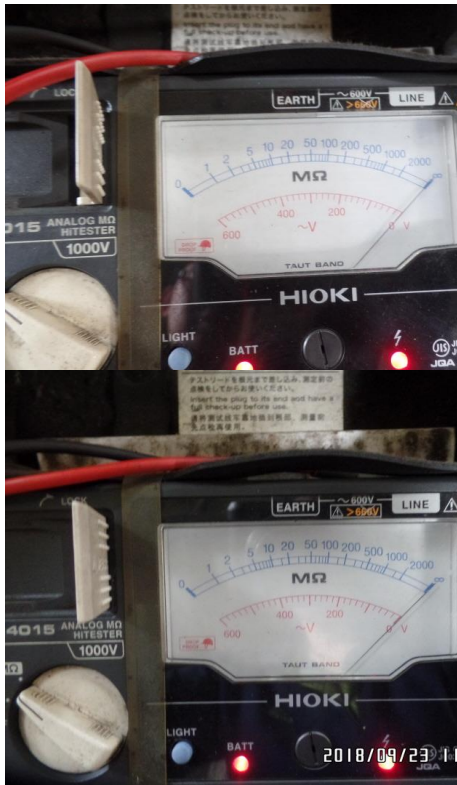
ARMATURE
절연저항

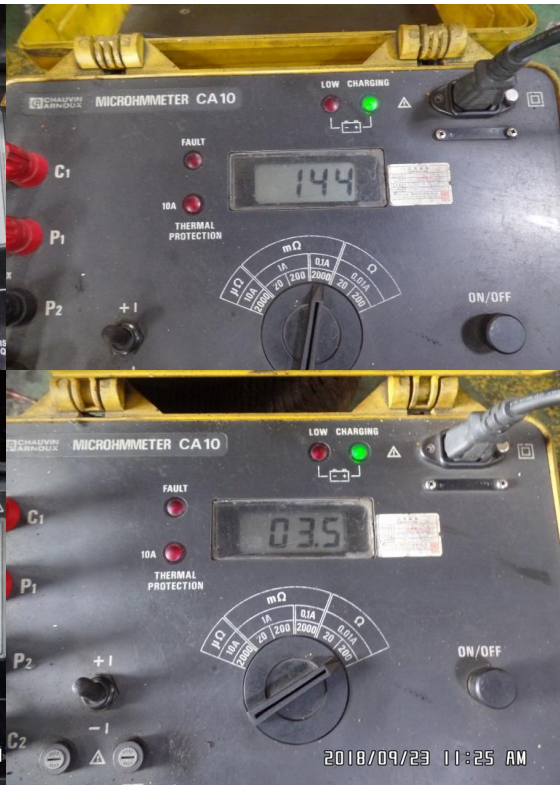
ARMATURE
권선저항

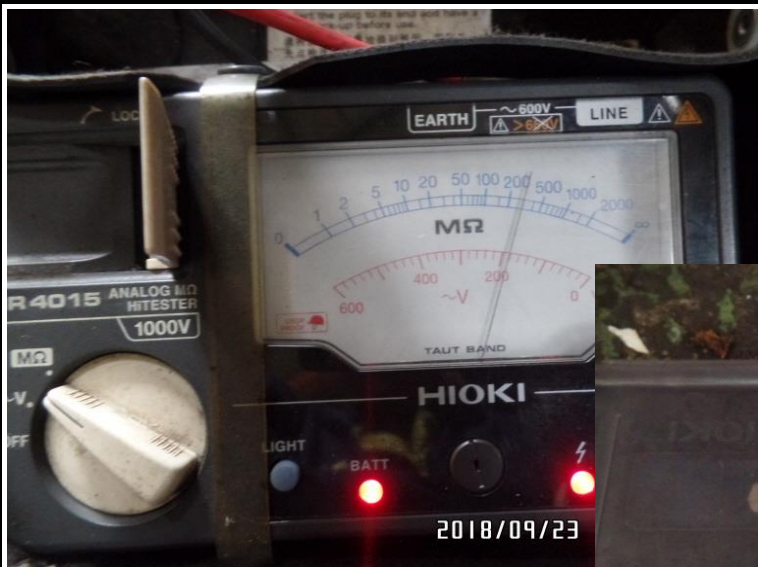
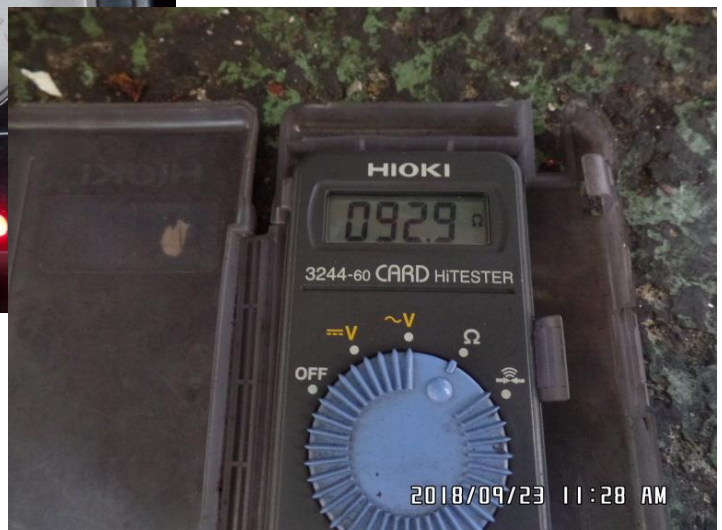
출고검사

T/Q 절연저항 & 권선저항

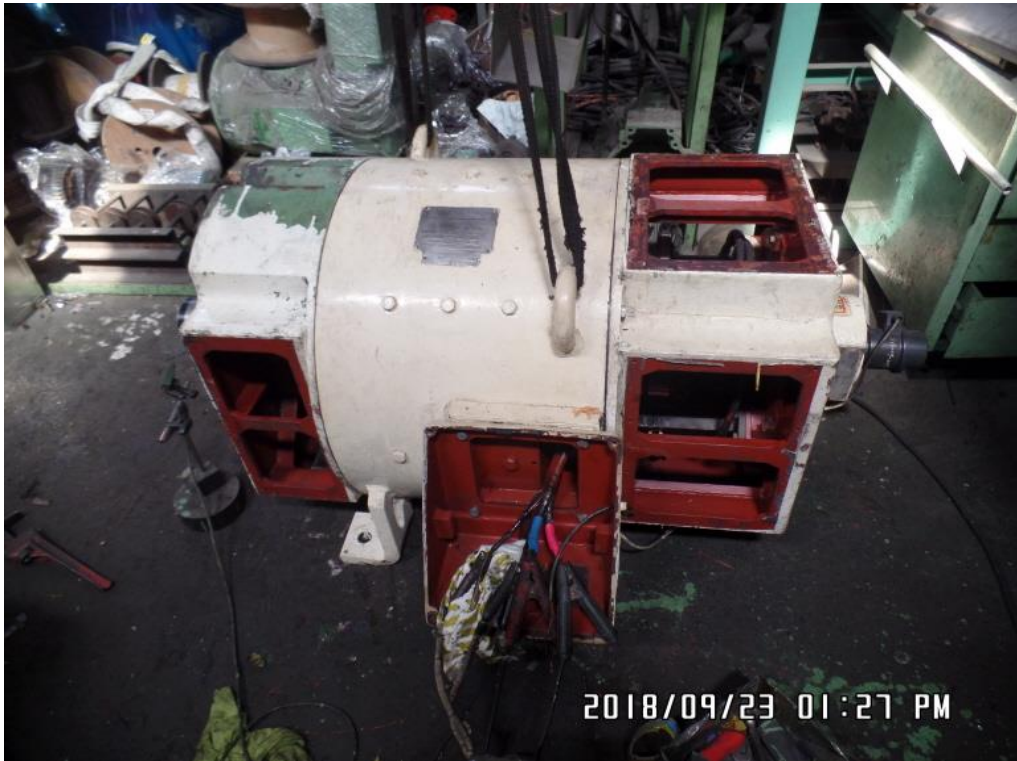
출고검사

시운전 TEST실시

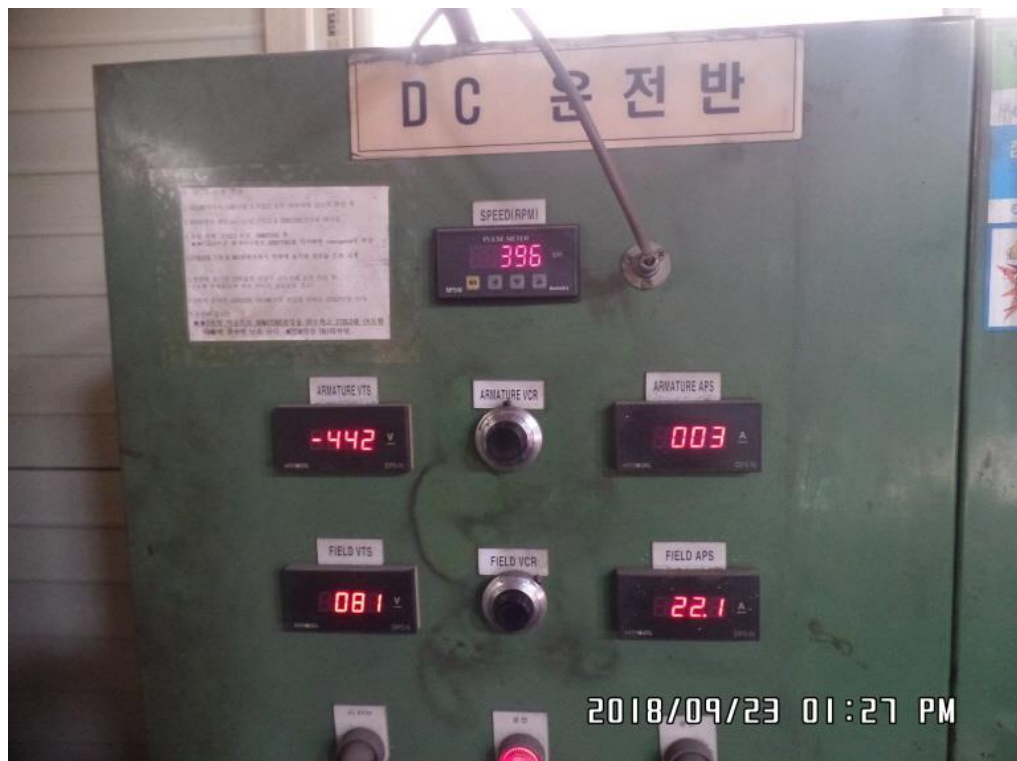
출고검사

출고검사 시운전 MONITORING

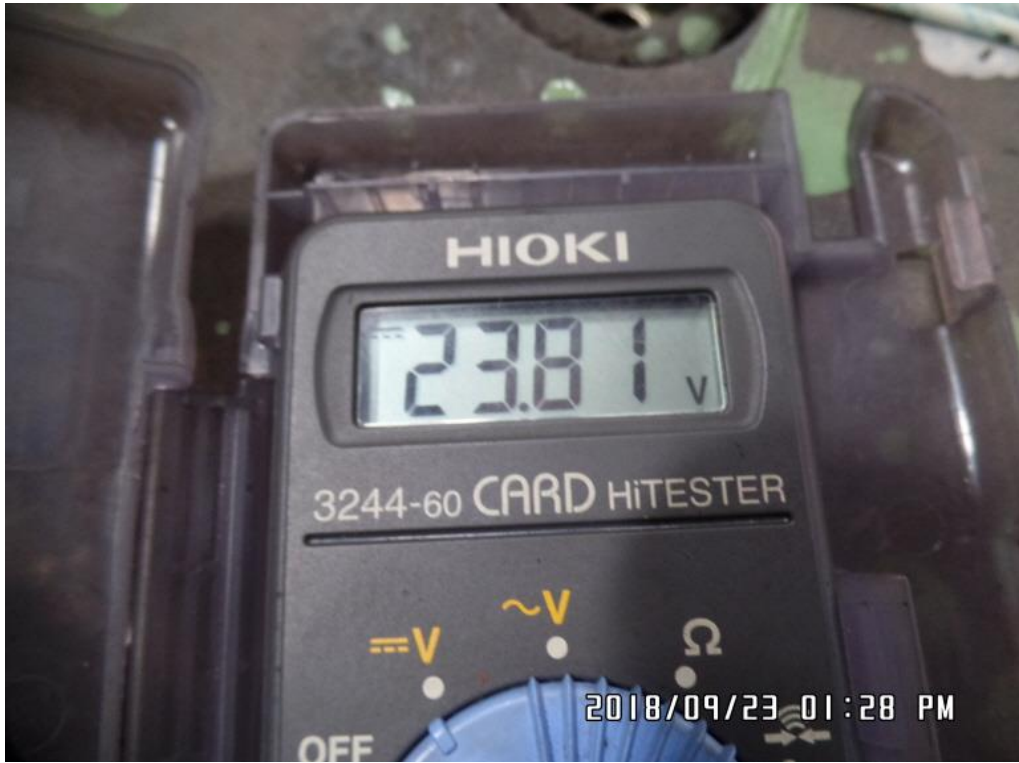
출고검사	396RPM일때 TACHO GENERATOR 출력 전압
------	--------------------------------

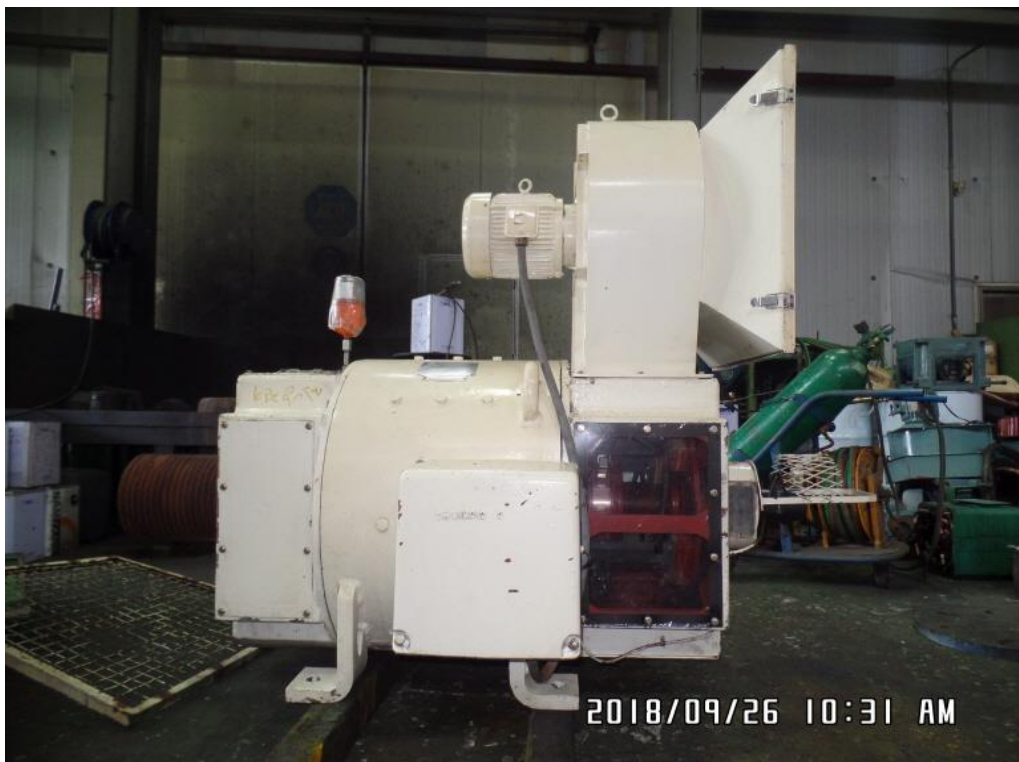
Ass'y	출고검사 후
-------	--------
