작업공정사진철

공사명: 16MN PRESS #3 MAIN PUMP 기동용MOTOR

규격: AC MOTOR 400HP 6P 440V

REPAIR 내역: 분해 조립 및 조립부품 불순물 CLEANSING
STATOR REWINDING
INSULATING VARNISH DIPPING DRYING
BALANCING 및 UNBALANCE교정
입 출고검사 시운전 TEST 및 COLOR PAINTING

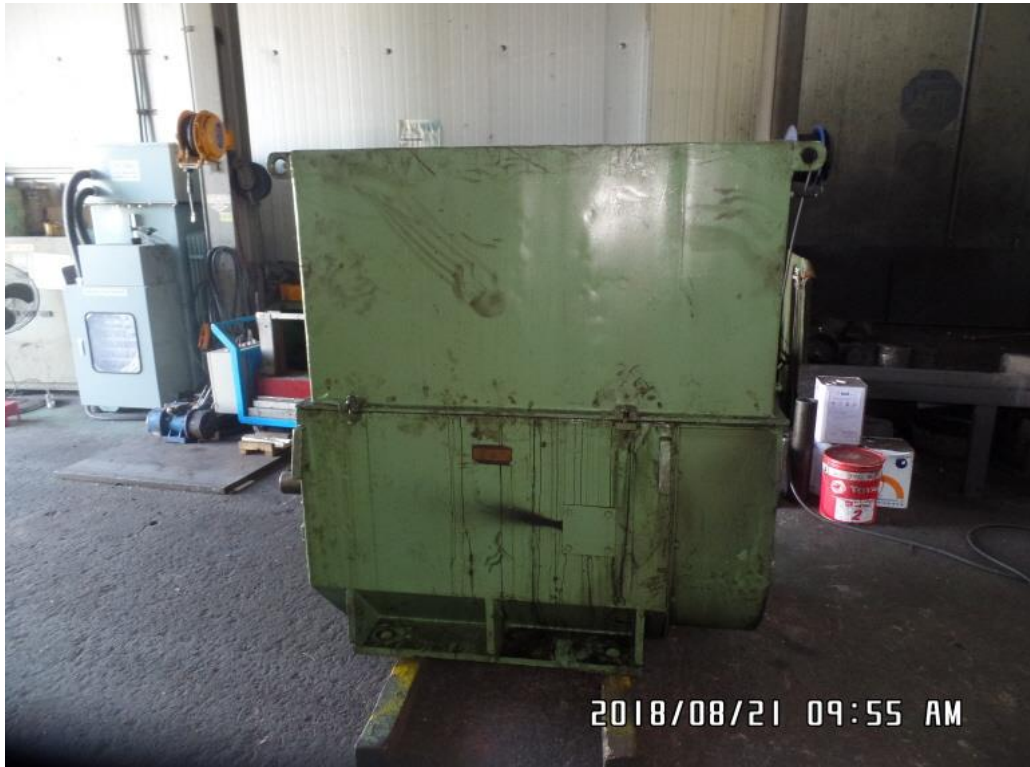
AC MOTOR 400HP 6P 입고검사

Ass'y

분해 전

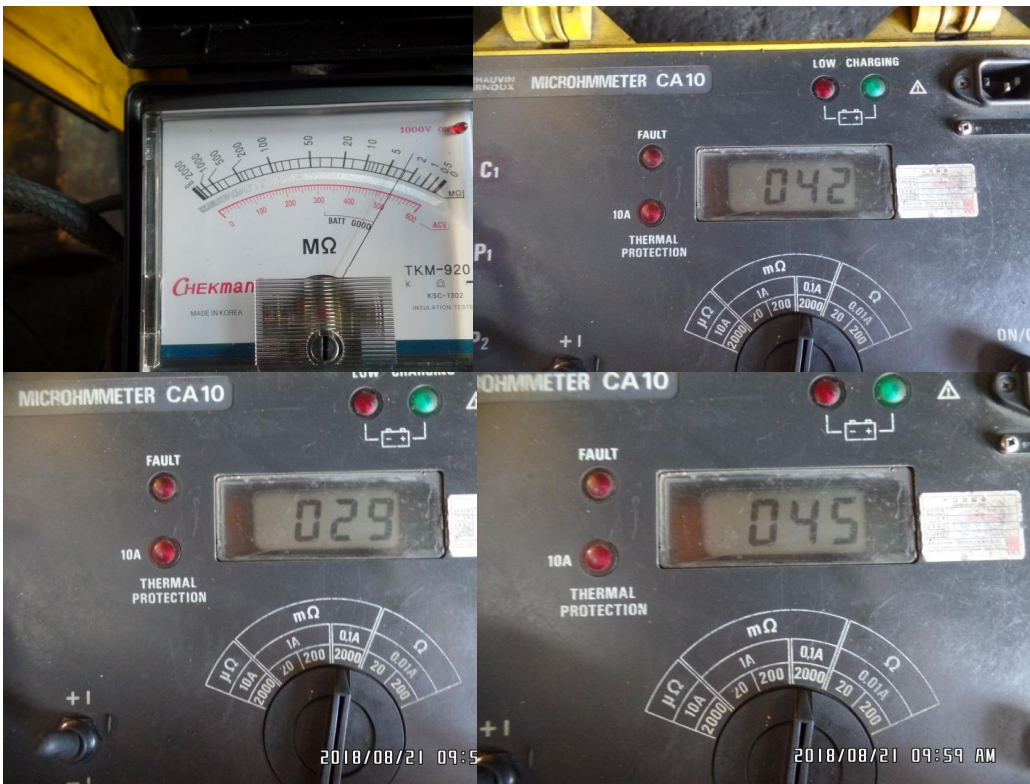
AC MOTOR 400HP 6P 입고검사

권선검사

절연저항 & LINE별 권선저항

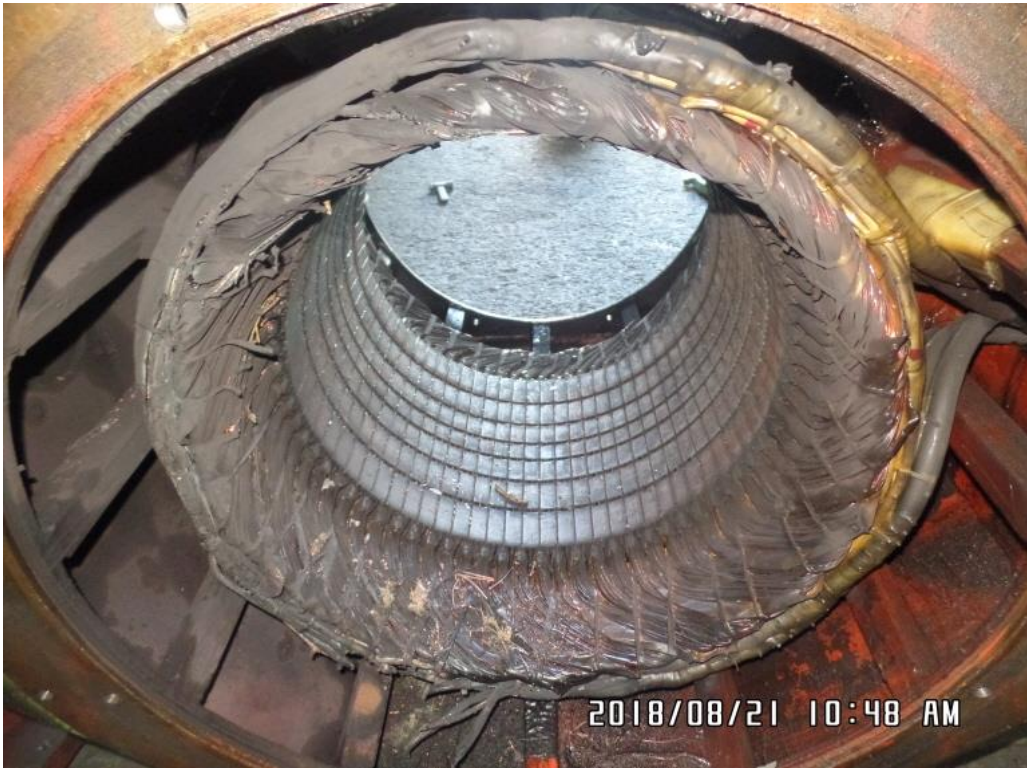
AC MOTOR 400HP 6P 입고검사

STATOR권체

분해 후

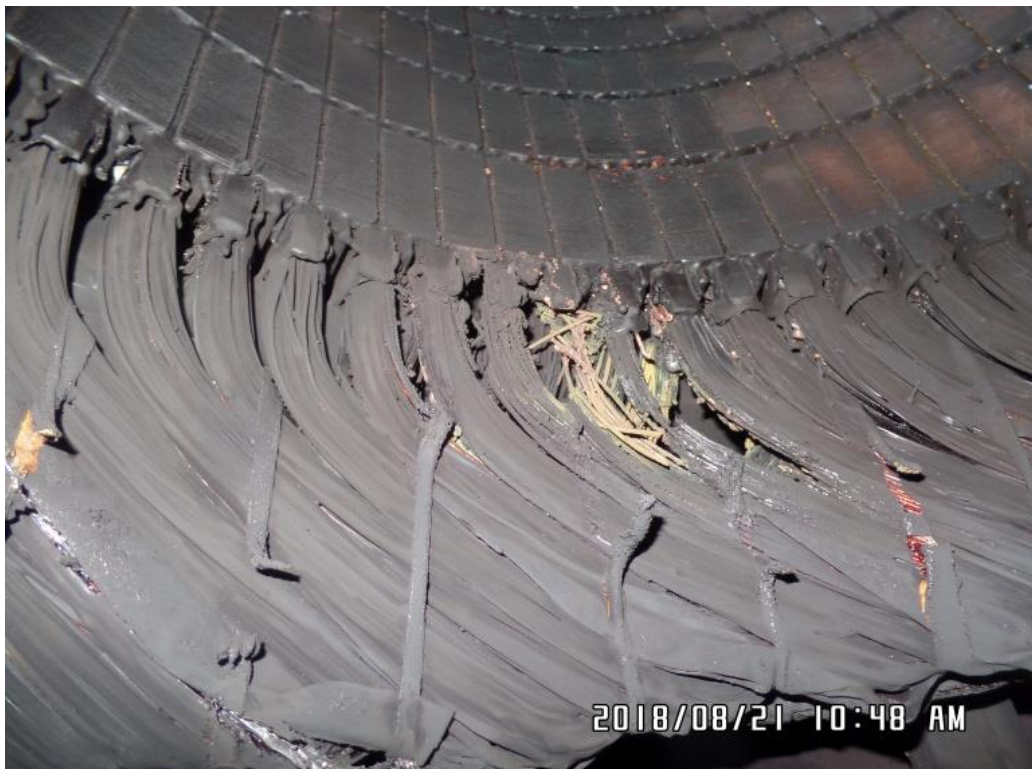
AC MOTOR 400HP 6P 입고검사

STATOR권선

소손부

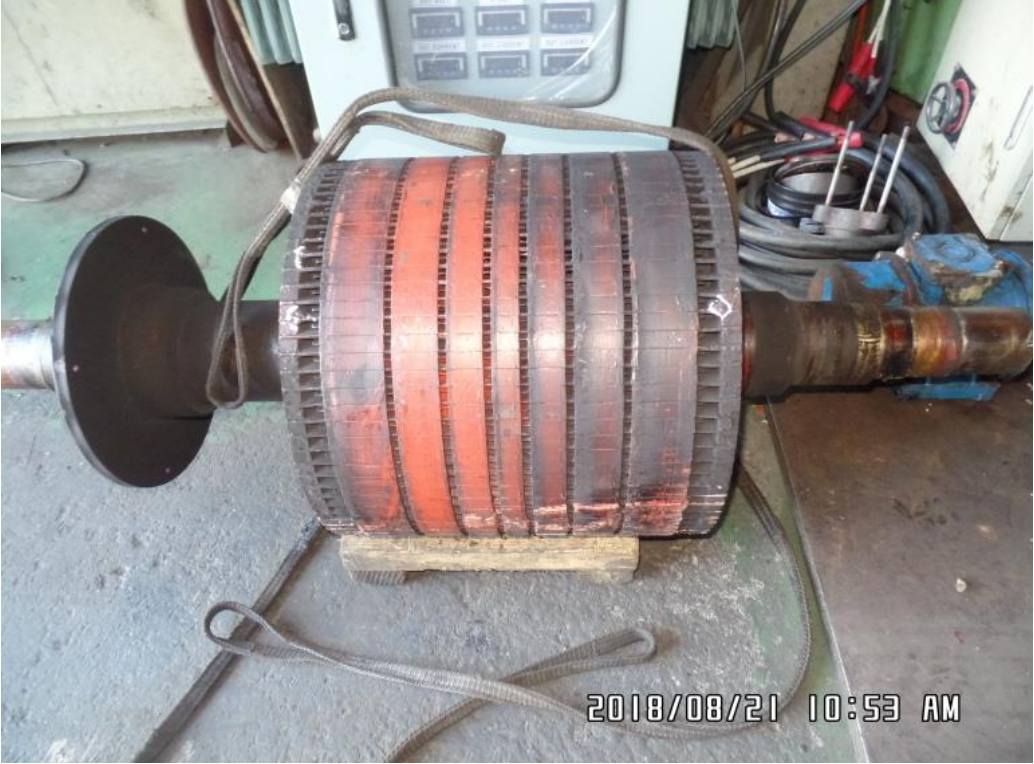
ROTOR	분해 후
작업공정	AC MOTOR 400HP 6P 입고검사

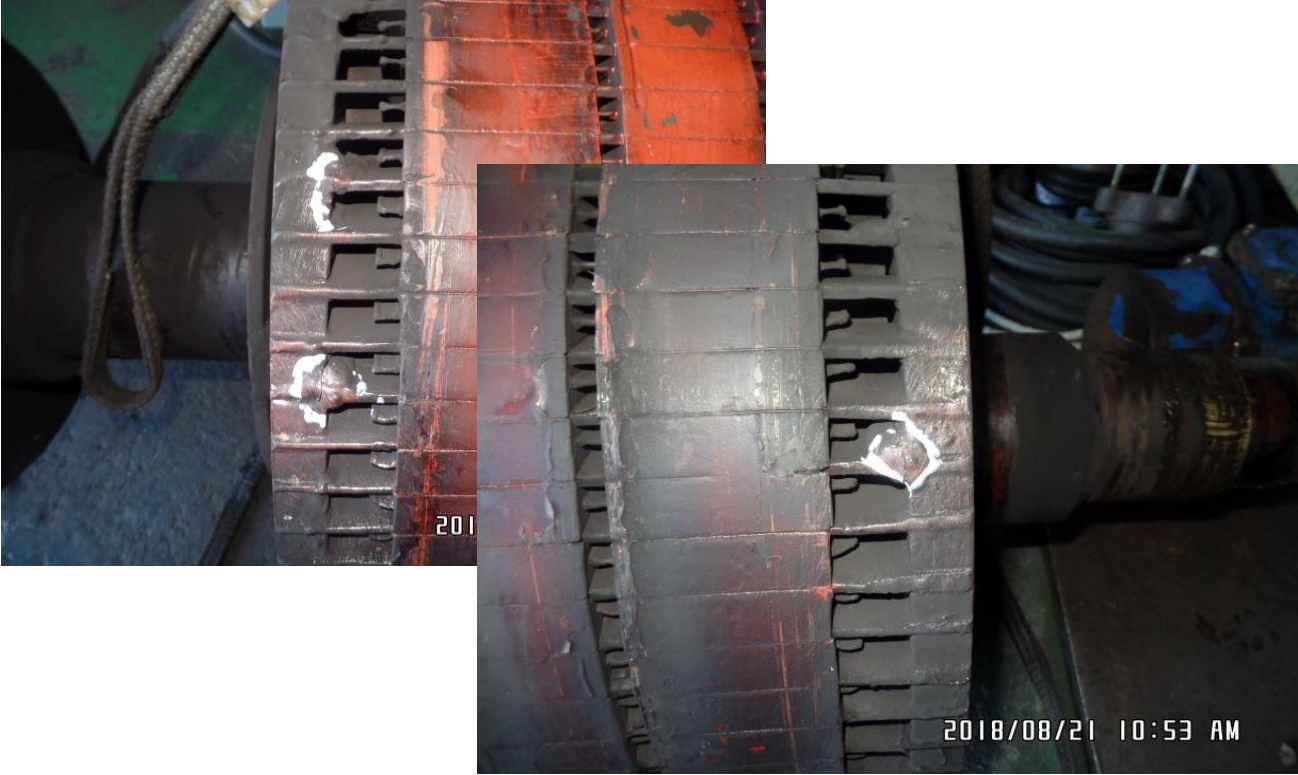
ROTOR	BAR 단선

BAR 단선부 WELDING

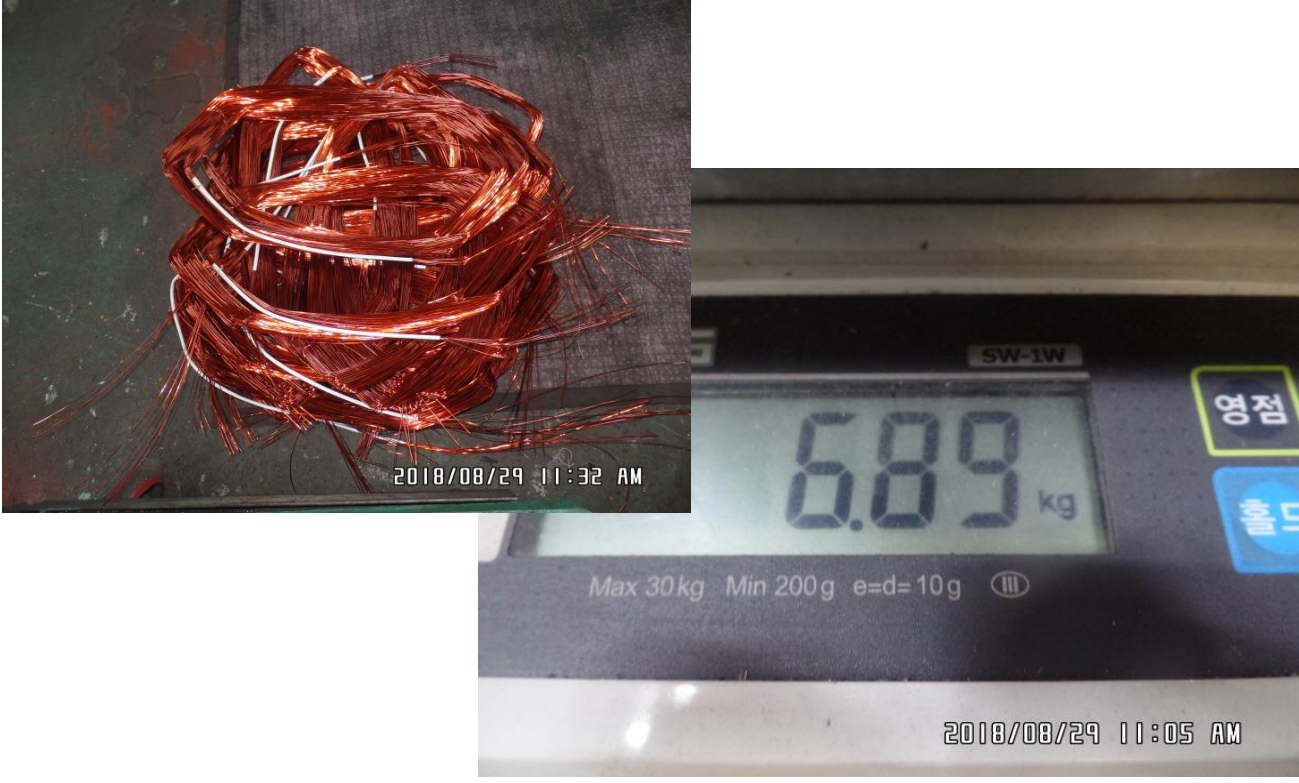
<p>The image shows a large coil of copper wire on the left and a digital scale on the right. The scale's display shows '6.89 kg'. The scale has 'SW-1W' printed above the display and 'Max 30kg Min 200g e=d=10g' below it. There are buttons on the right side of the scale, one labeled '전원' (Power) and another '출력' (Output). The timestamp '2018/08/29 11:32 AM' is visible on the coil image, and '2018/08/29 11:05 AM' is visible on the scale image.</p>	
STATOR 권선	$6.89\text{Kg} \times 18 = 124.02\text{KG}$
작업공정	AC MOTOR 400HP 6P REWINDING

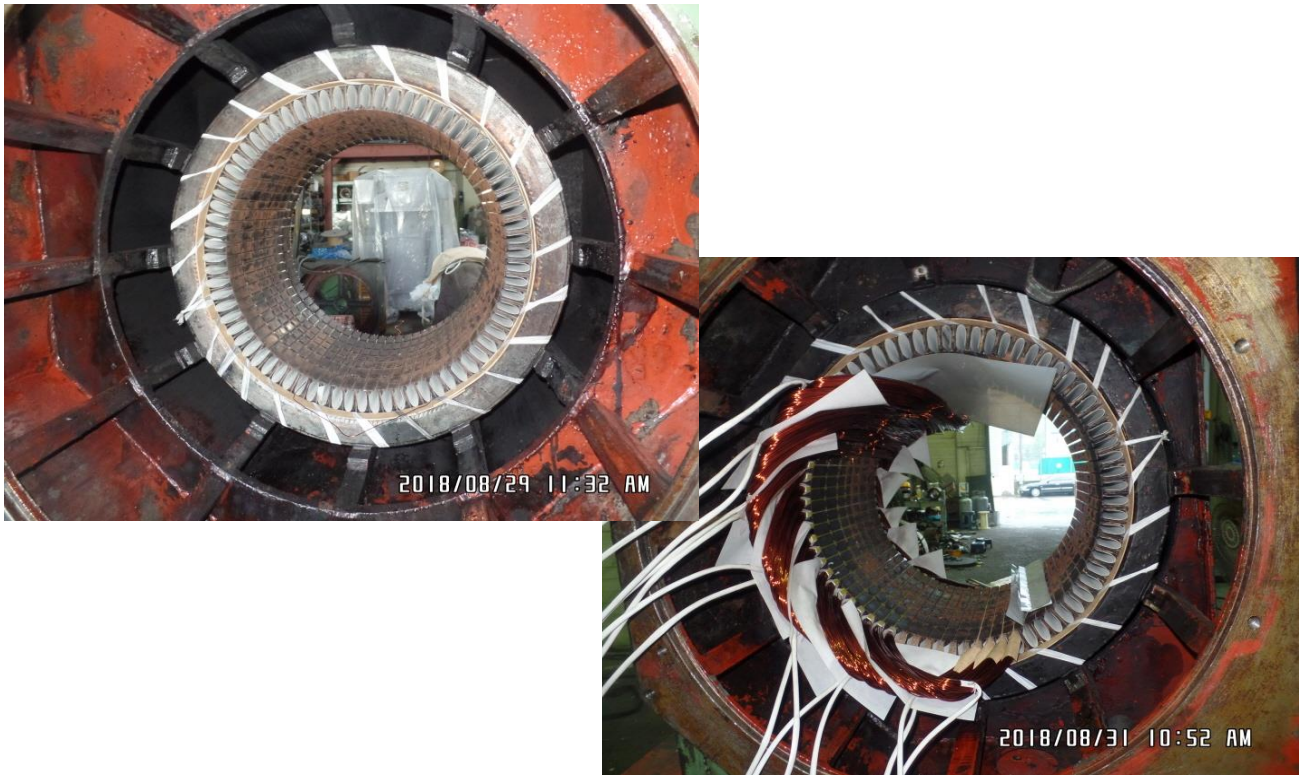
<p>The image shows two views of a motor stator core. The left view shows the empty stator core with its slots, and the right view shows the stator core with copper windings installed. The timestamp '2018/08/29 11:32 AM' is visible on the left image, and '2018/08/31 10:52 AM' is visible on the right image.</p>

STATOR 권체	재 권선 실시

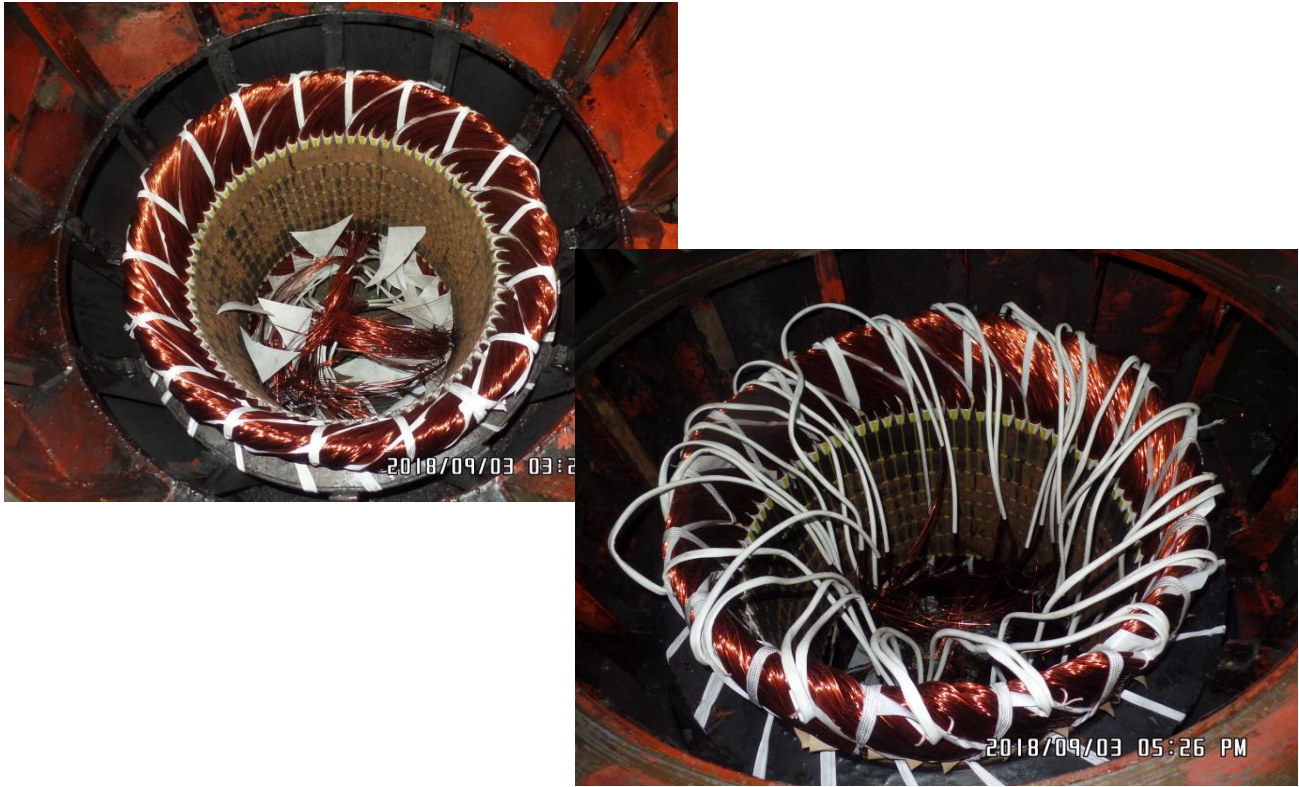
STATOR권체	재 권선 완료
작업공정	AC MOTOR 400HP 6P REWINDING

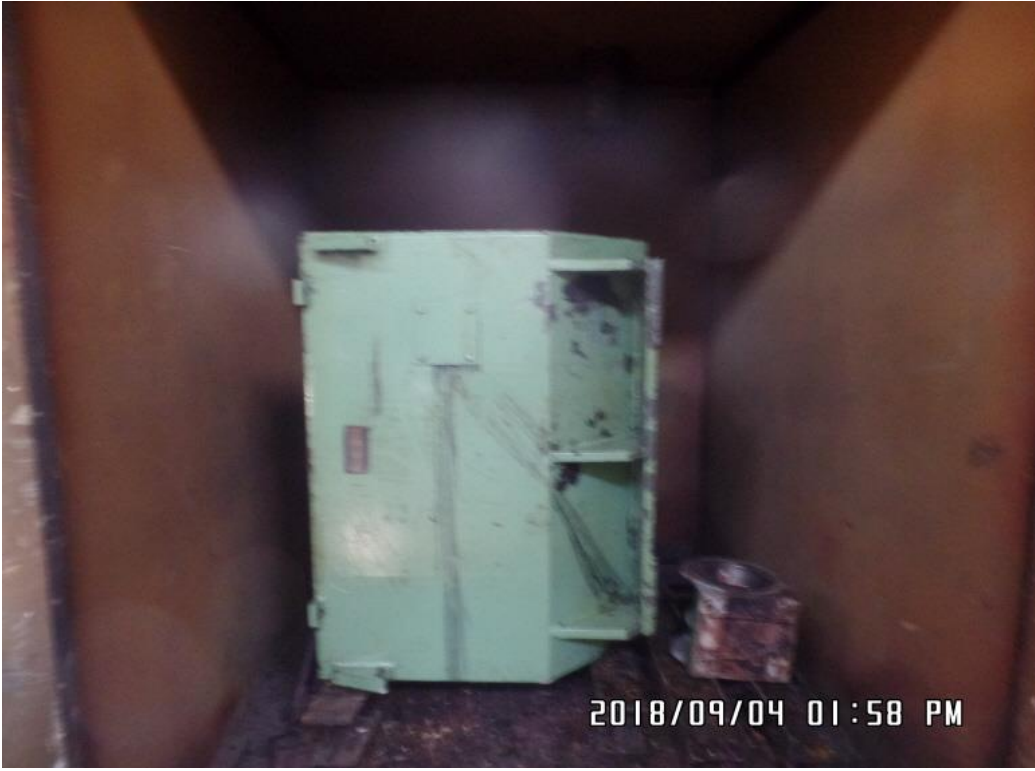
STATOR권체	예열 건조 실시

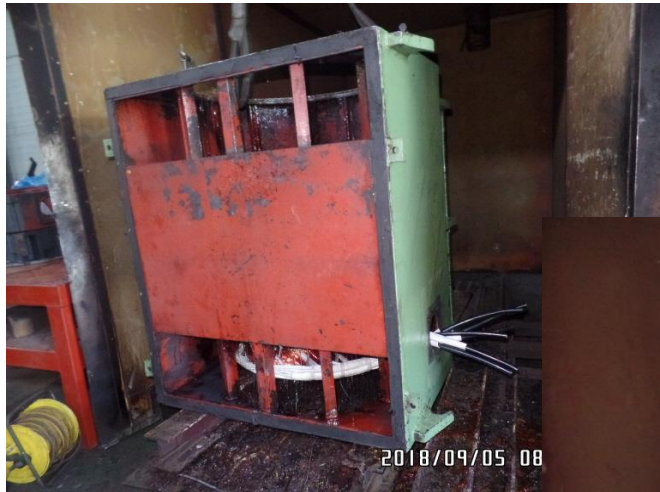
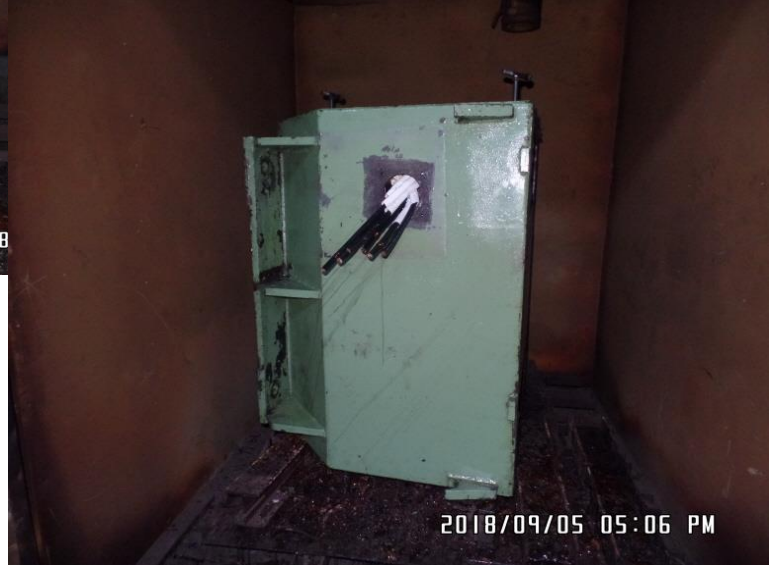
STATOR권체

1,2차 INSULATING VARNISH DIPPING DRYING실시

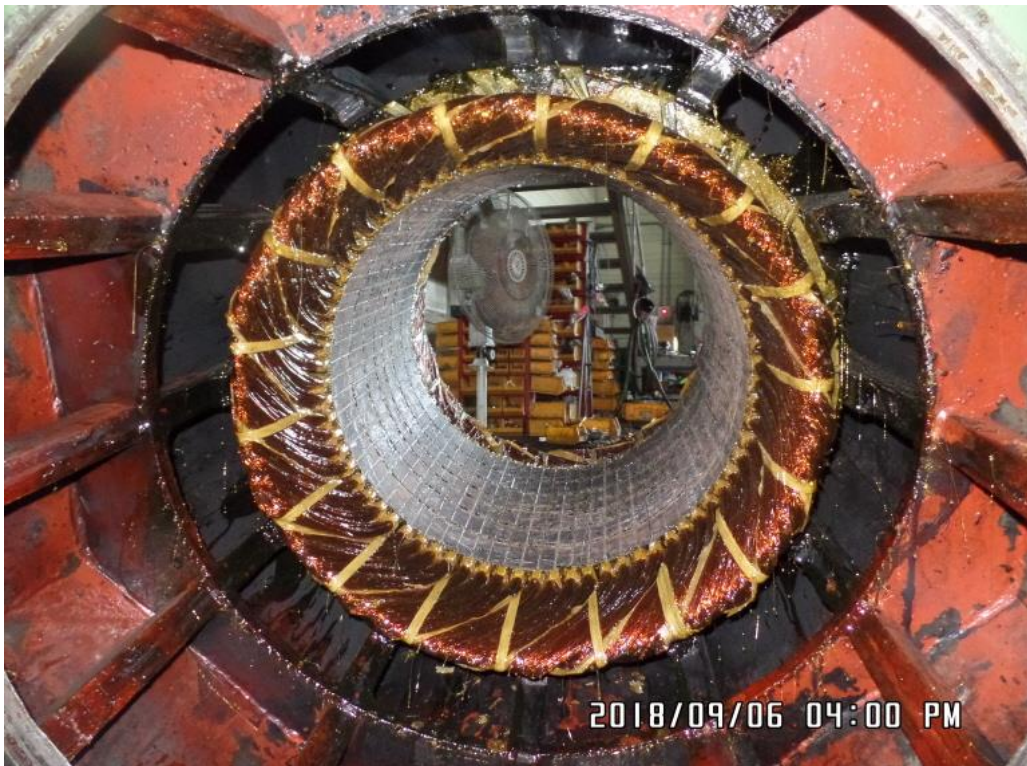
STATOR권체

절연건조 완료 후

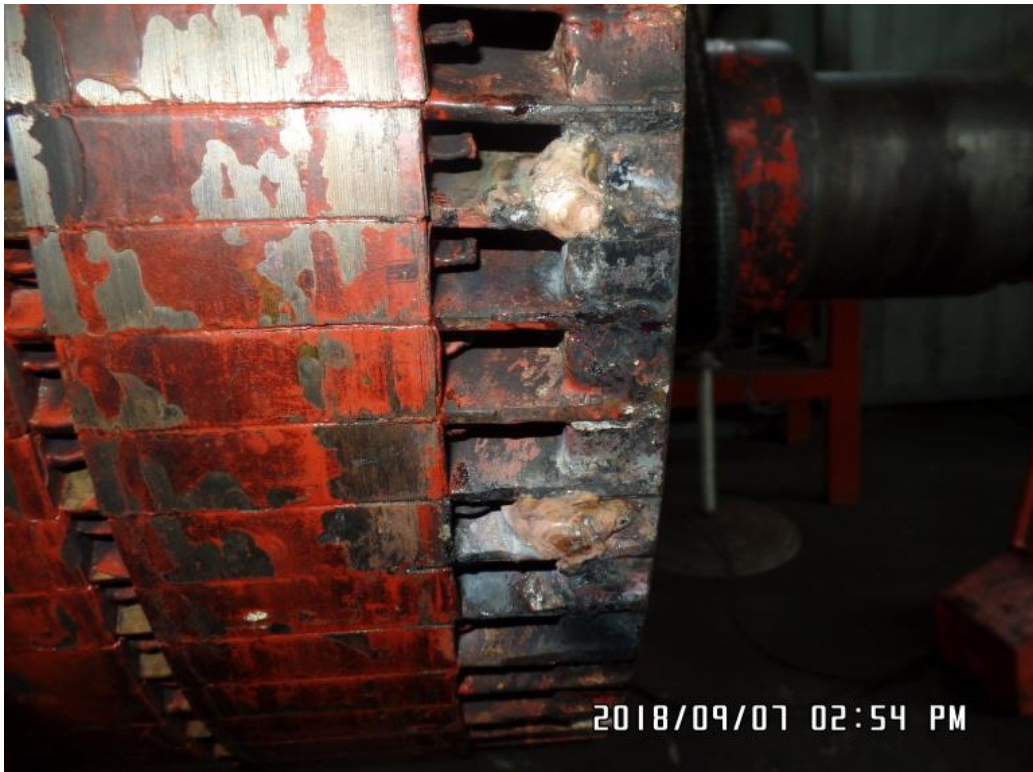
ROTOR

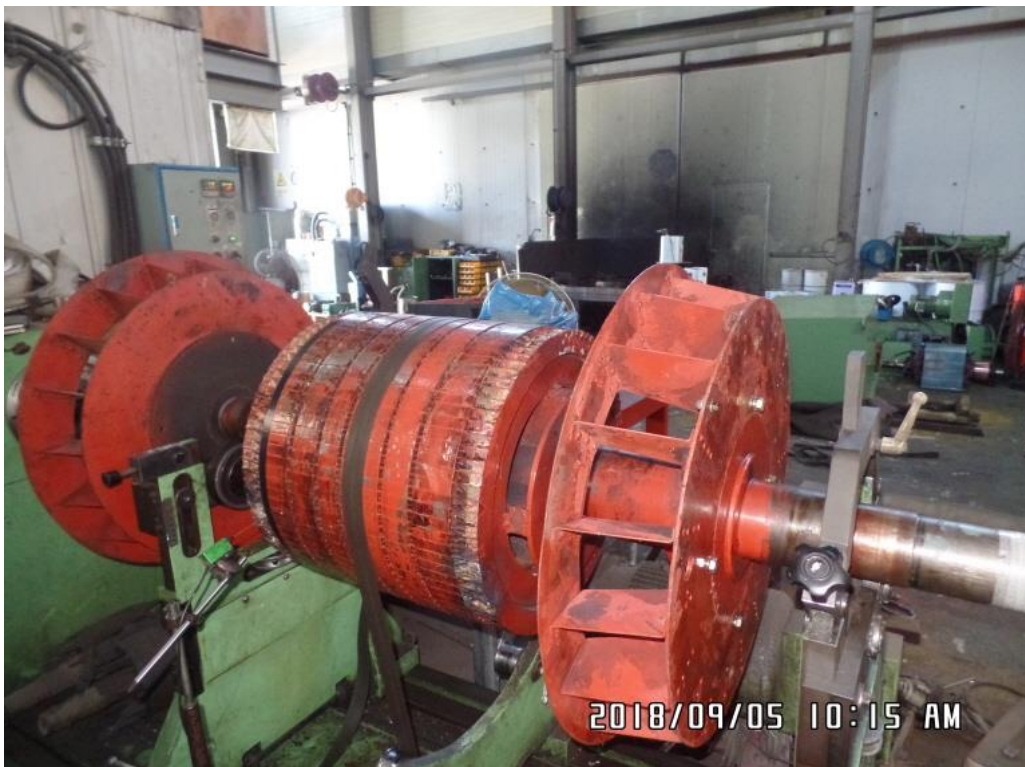
ROTOR

BALANCING실시 UNBALACE교정

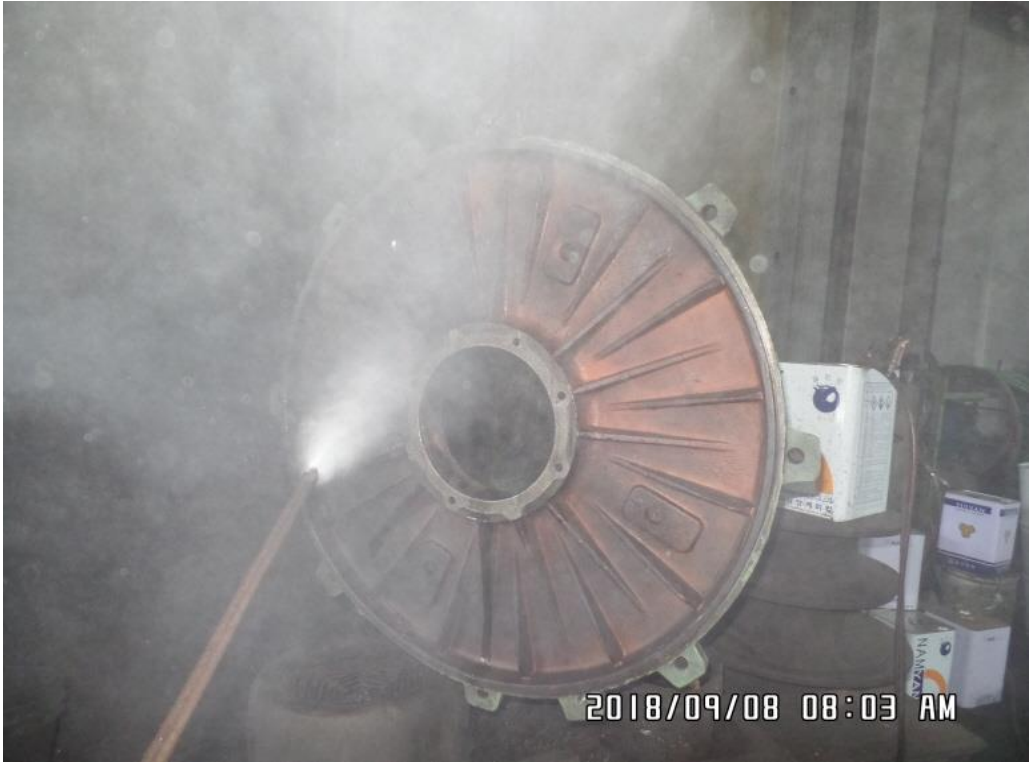
조립부품	세척 실시
작업공정	AC MOTOR 400HP 6P REWINDING

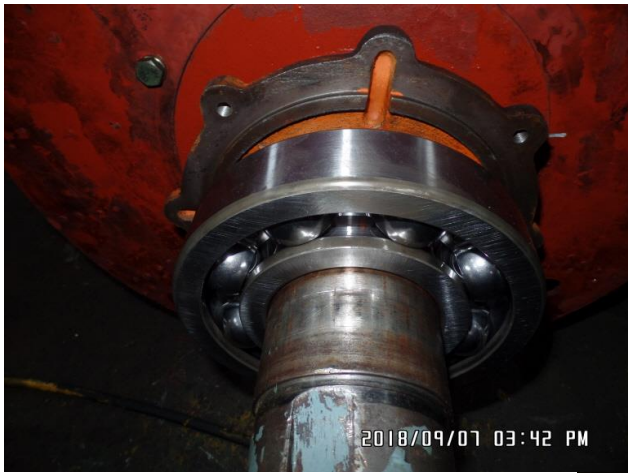
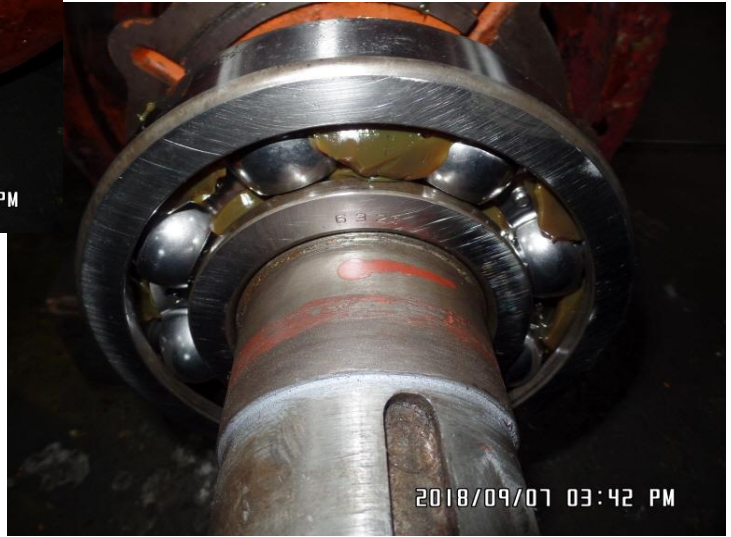
소모부품 교환

BEARING 예열삽입 GREASE CHARGING 실시

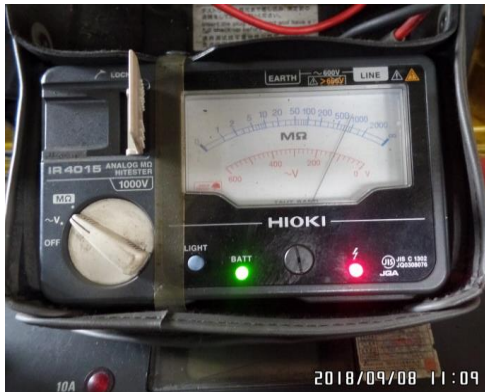
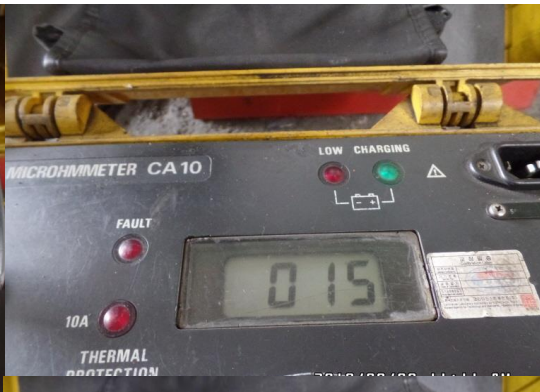
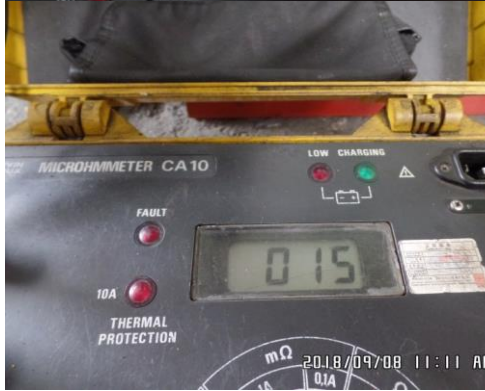
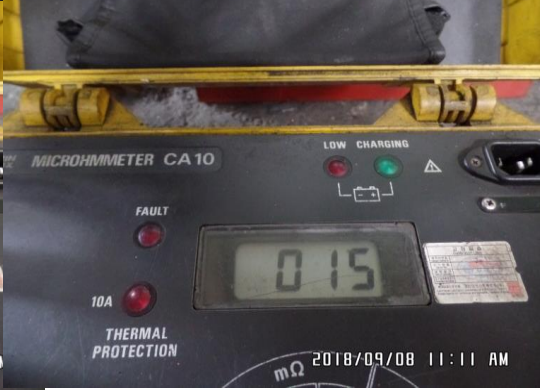
출고검사

절연저항 & 각 LINE별 권선저항

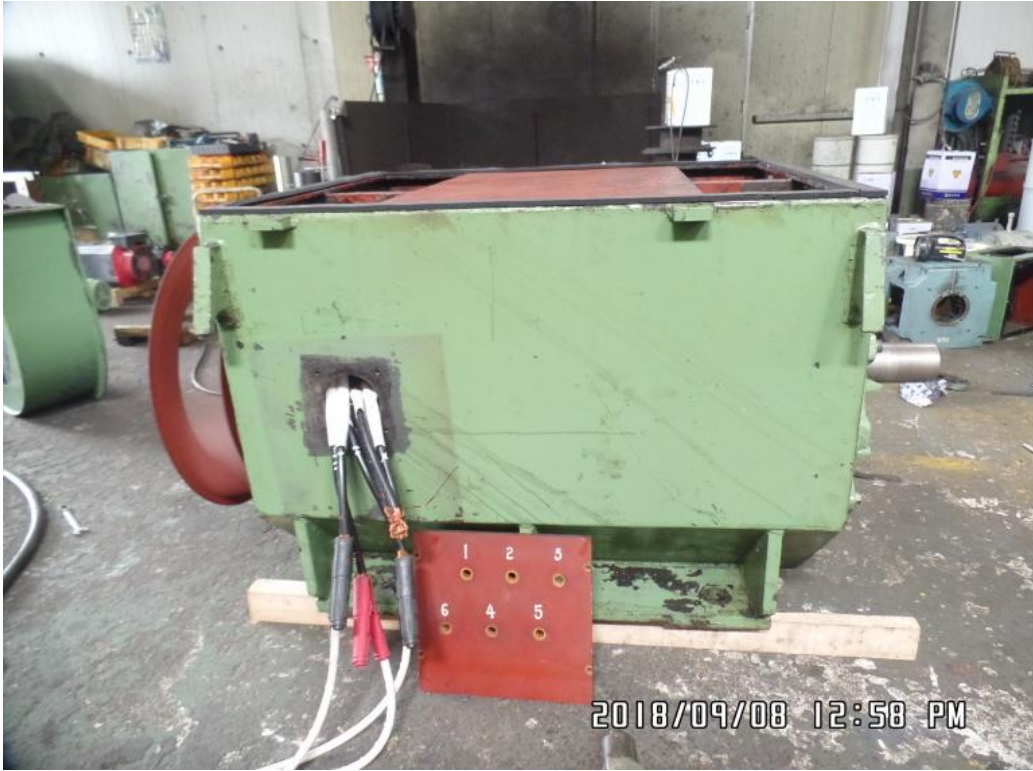
출고검사

시운전 TEST 실시

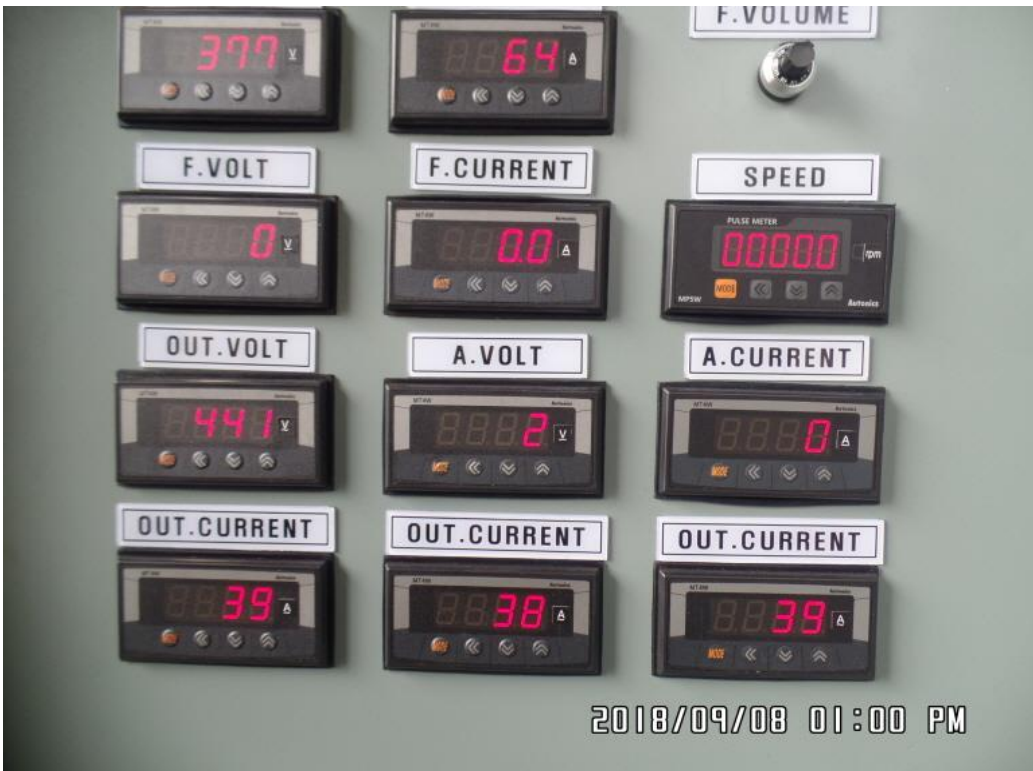
출고검사

시운전 TEST Y일때 운전 CURRENT

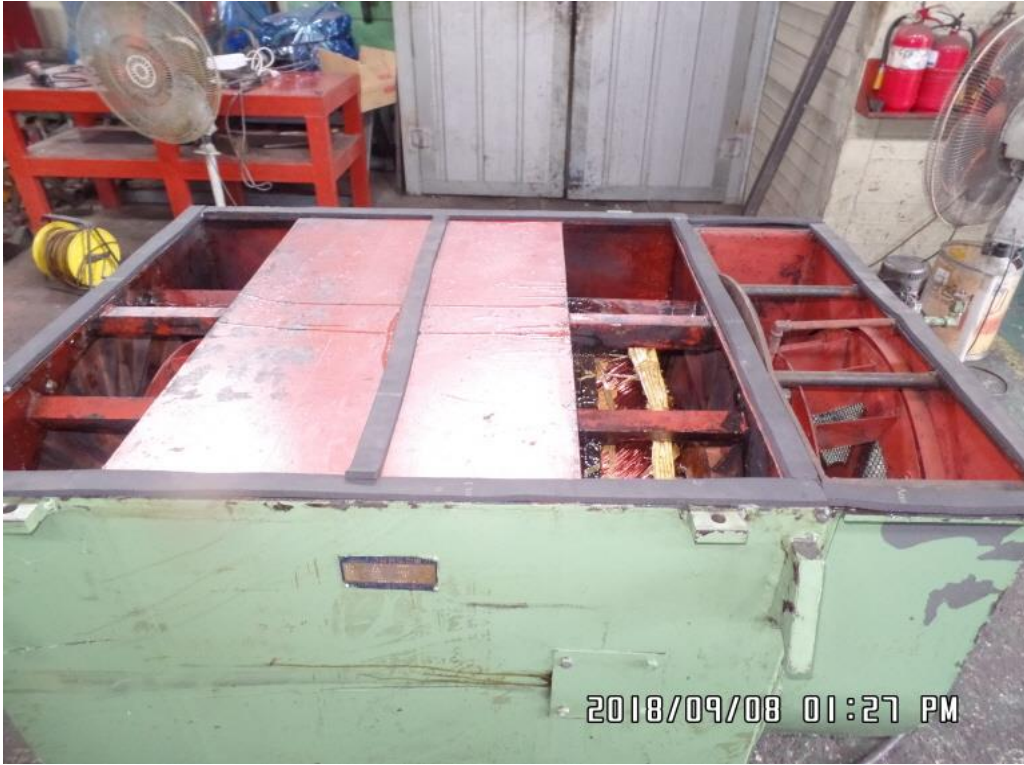
출고검사 후

냉각 동풍로 순환 단열 처리

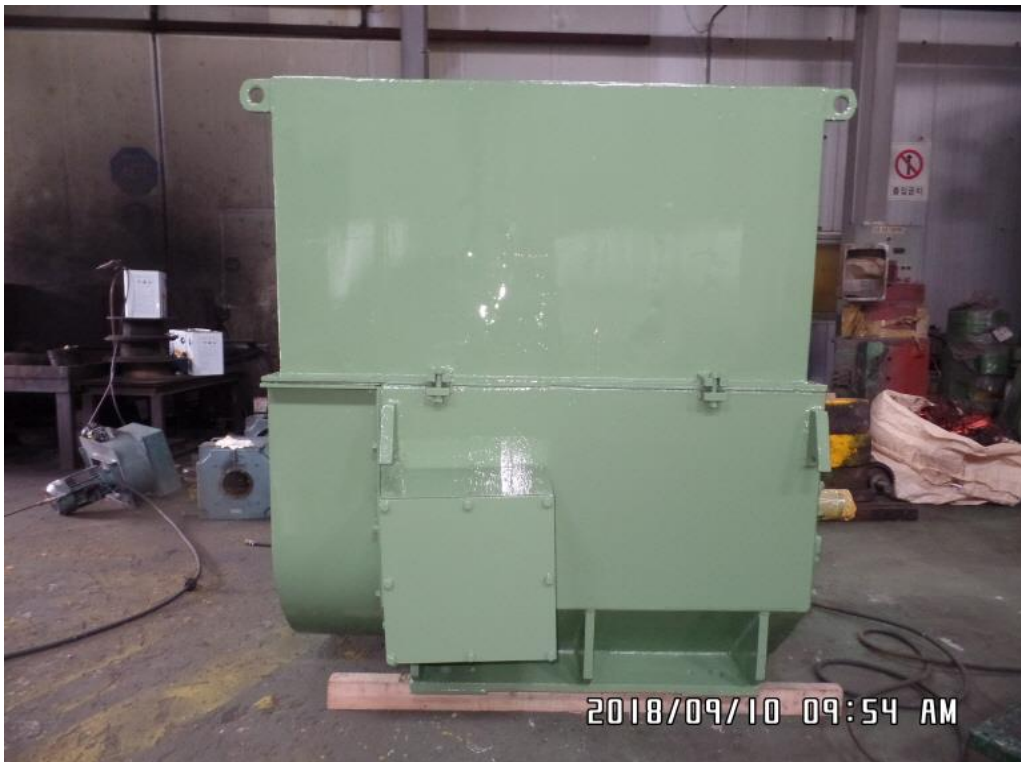
Ass'y

출고검사 후
