작업공정 REPORT

고객명: 두산중공업 (주)

공사명: 단조TE02 CRANE MAIN HOIST MOTOR

규격: 권선형 MOTOR 217KW 10P 60%ED

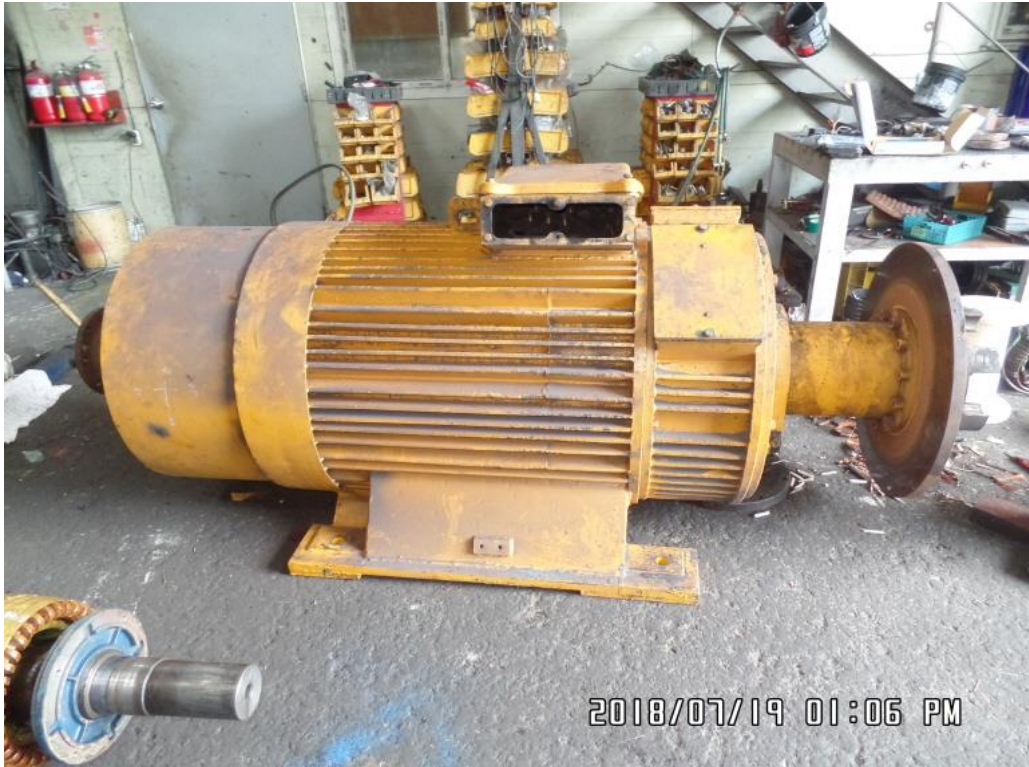
Ass'y

분해 전

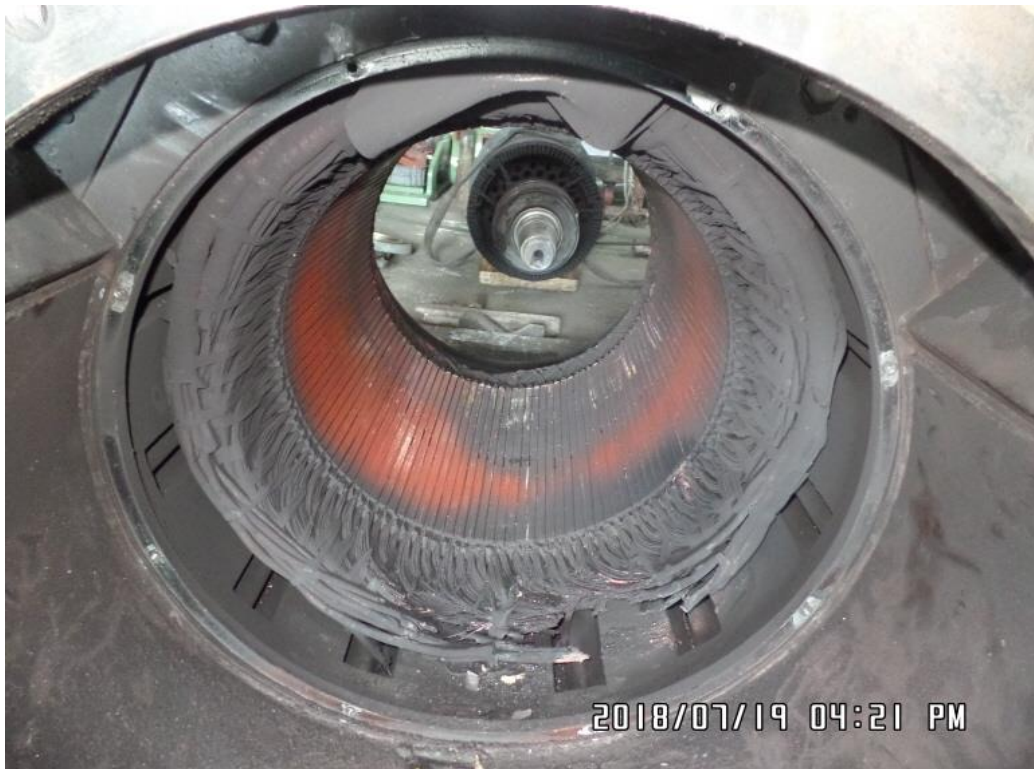
STATOR권체

권선 소손

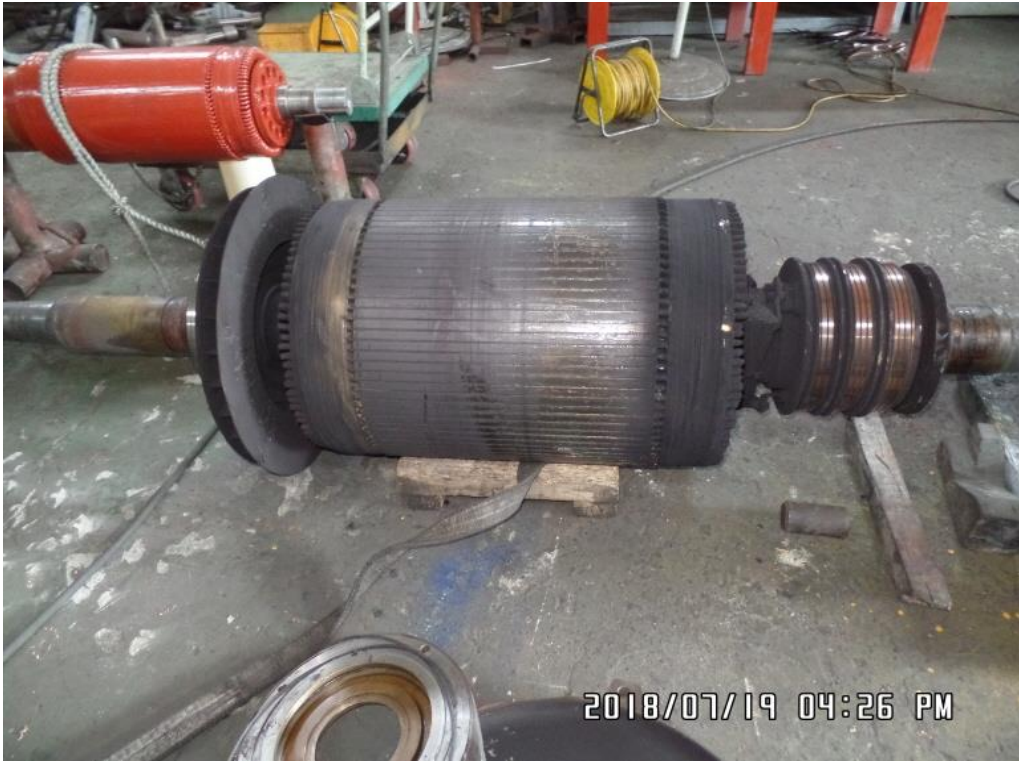
ROTOR권체

분해 후

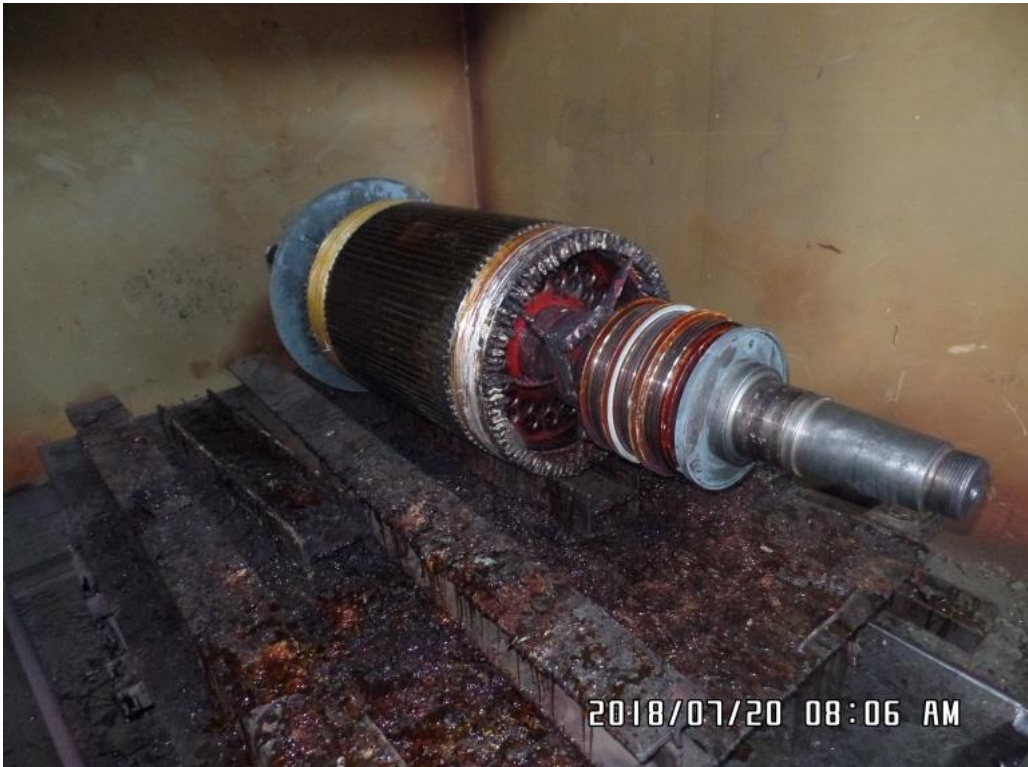
ROTOR권체

건조 실시 후 검사 양호

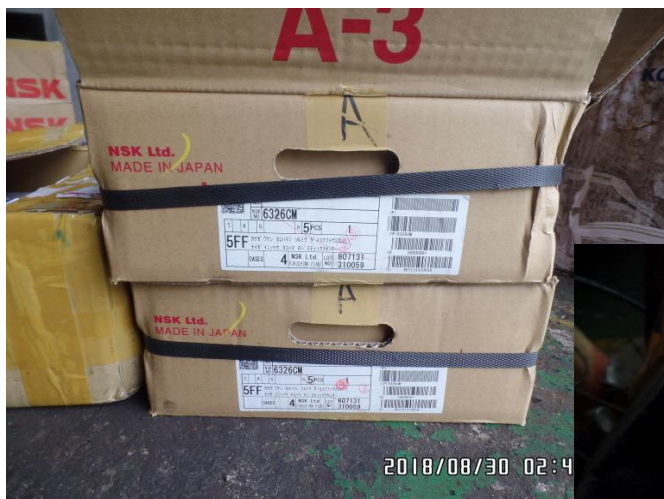
소모부품

교환될 BEARING & BRUSH

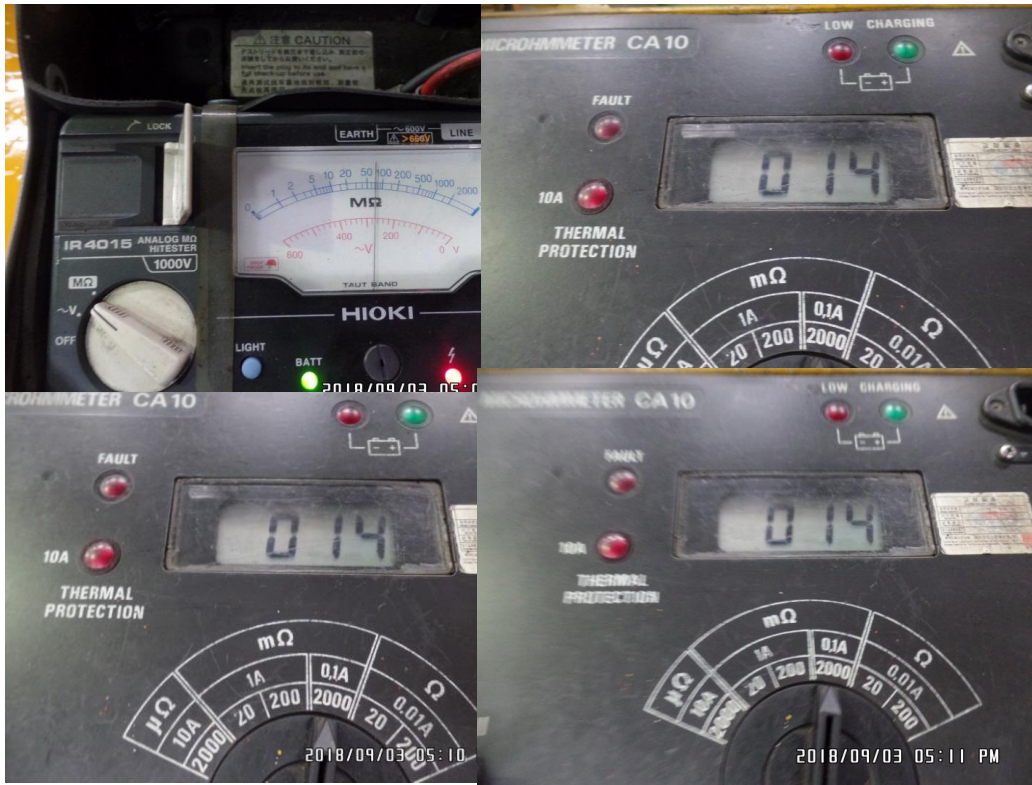
출고검사

STATOR 절연저항 & 권선저항

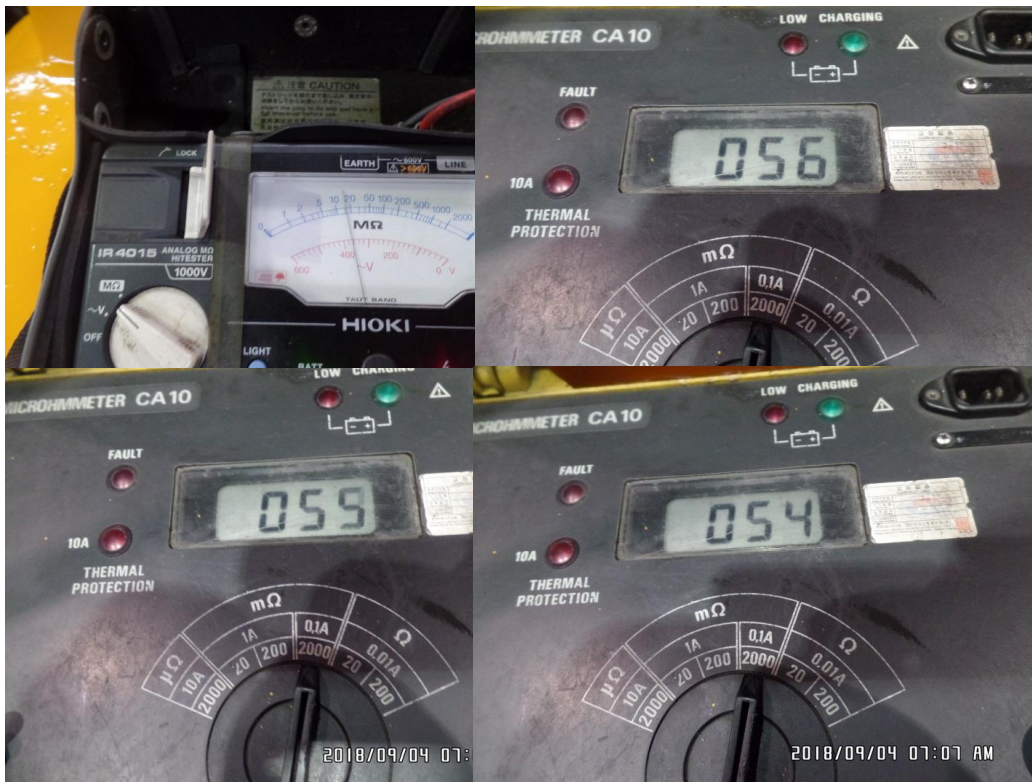
출고검사

ROTOR 절연저항 & 권선저항

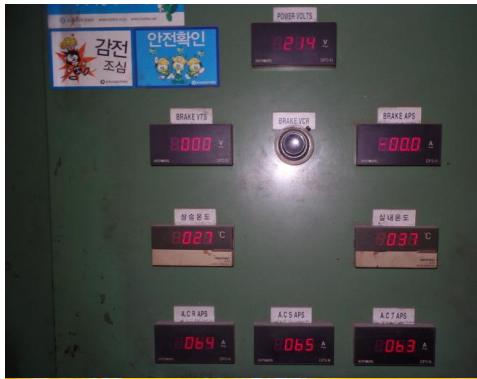
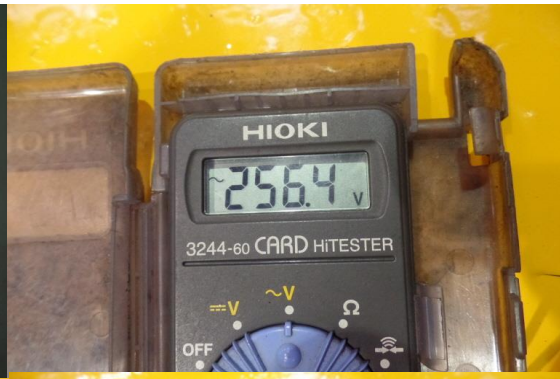
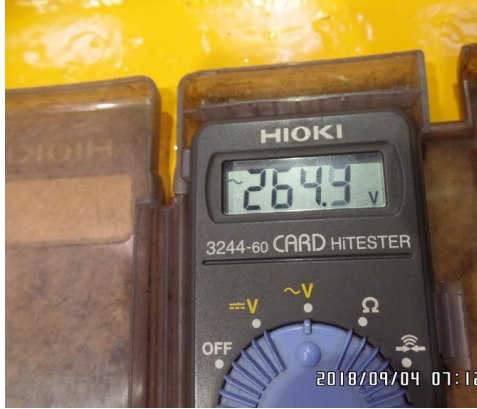
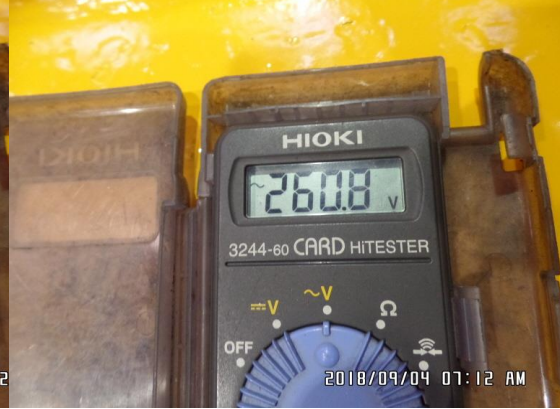
출고검사

△
440V일때

2차 개방전압

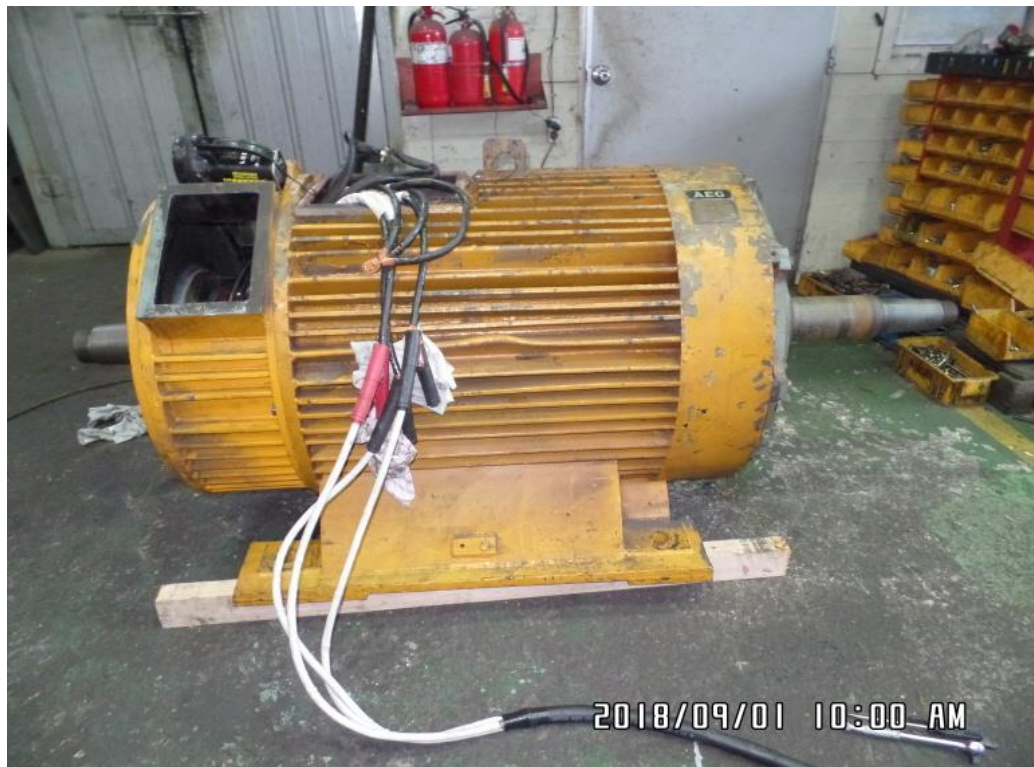
출고검사

Y로 시운전 TEST 실시

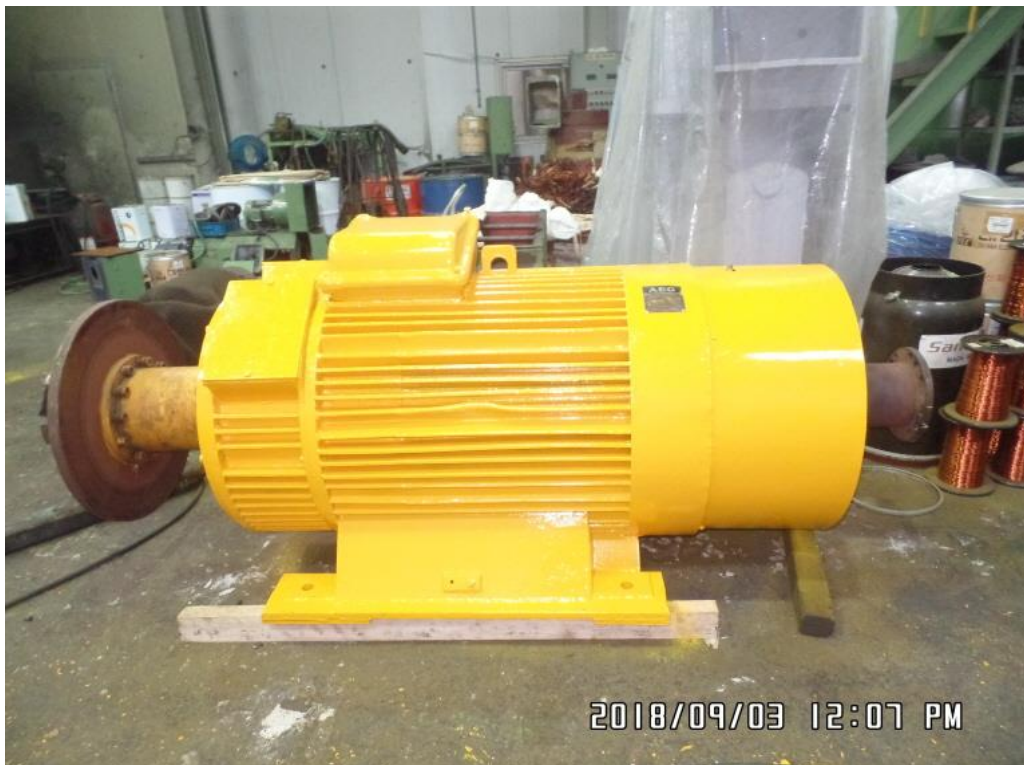
Ass'y

출고검사 후
