작업공정사진철

고객명: 두산중공업 (주)

공사명: ROLL/CS공장 VBM(V119) TABLE MOTOR

규격: AC SERVO MOTOR 1PH8224

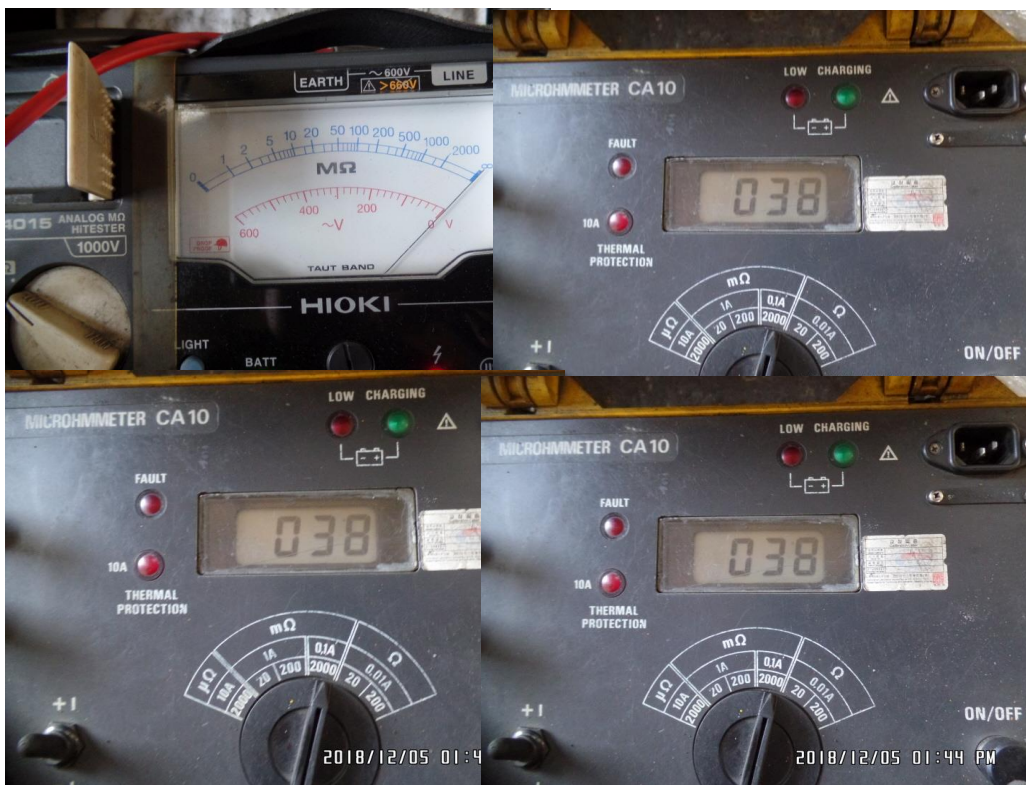
권선검사

절연저항 & 각 상별 권선저항

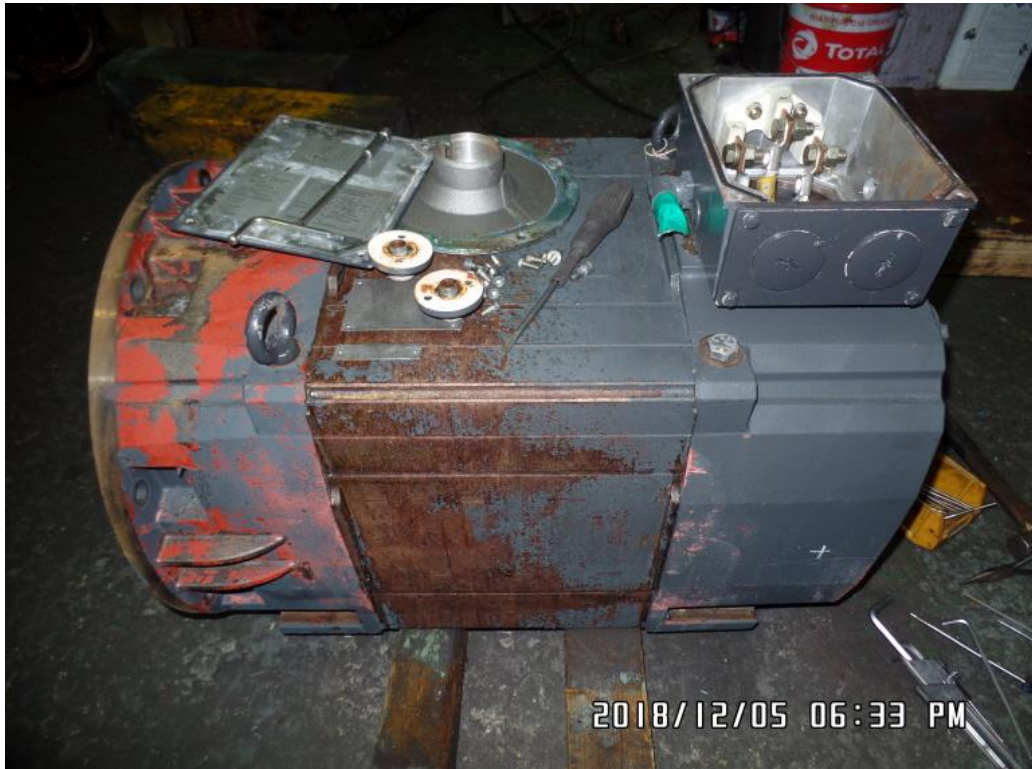
Ass'y

외부 기름때 세척 후 분해 실시

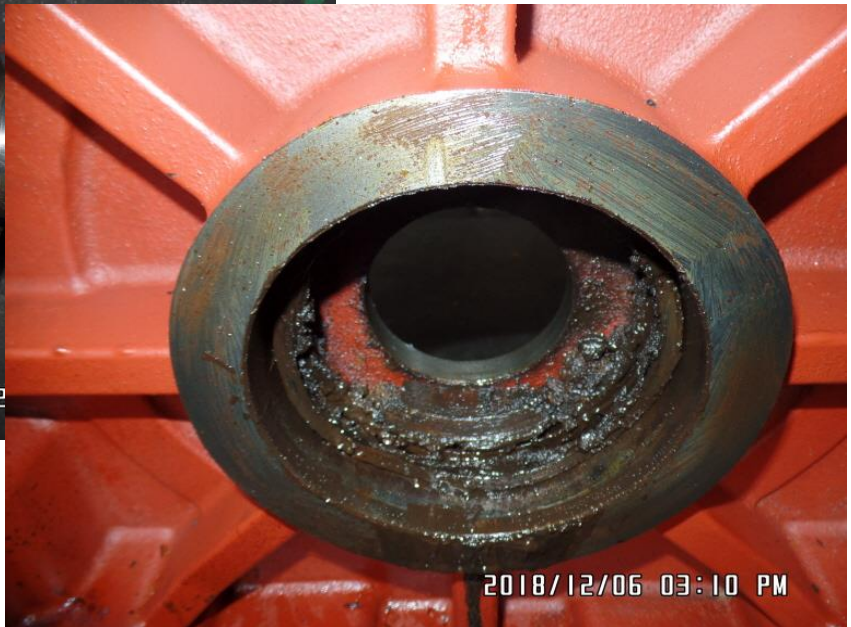
분해 실시

부하측

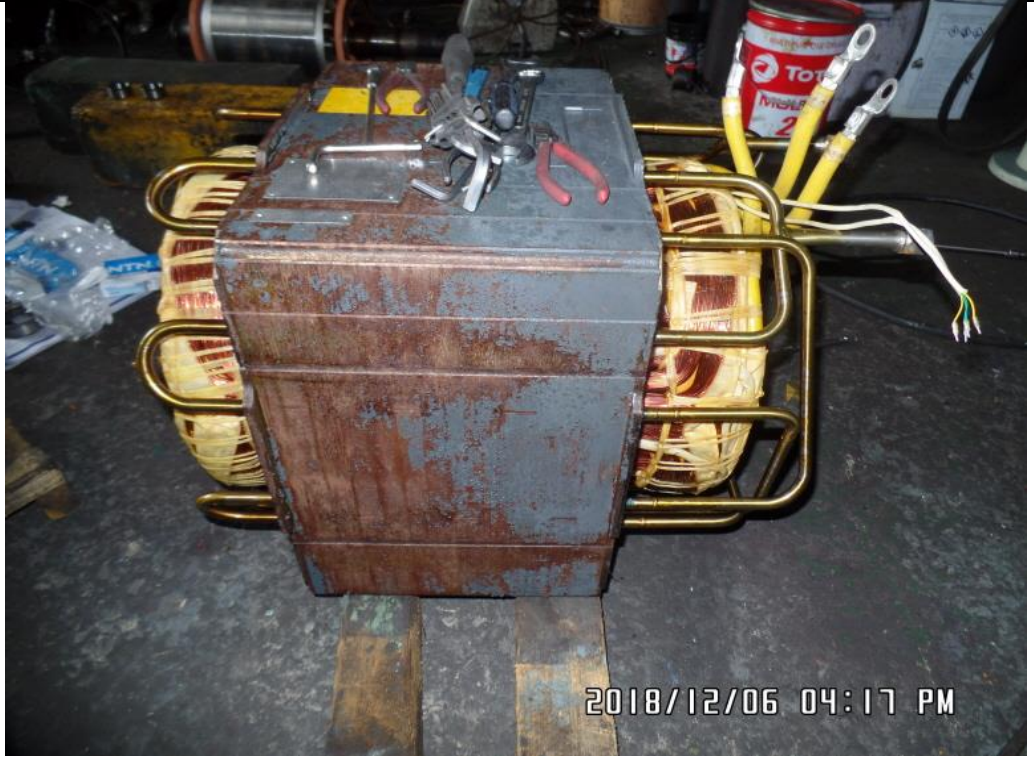
<p>2018/12/06 04:17 PM</p>	
STATOR권체	분해 부

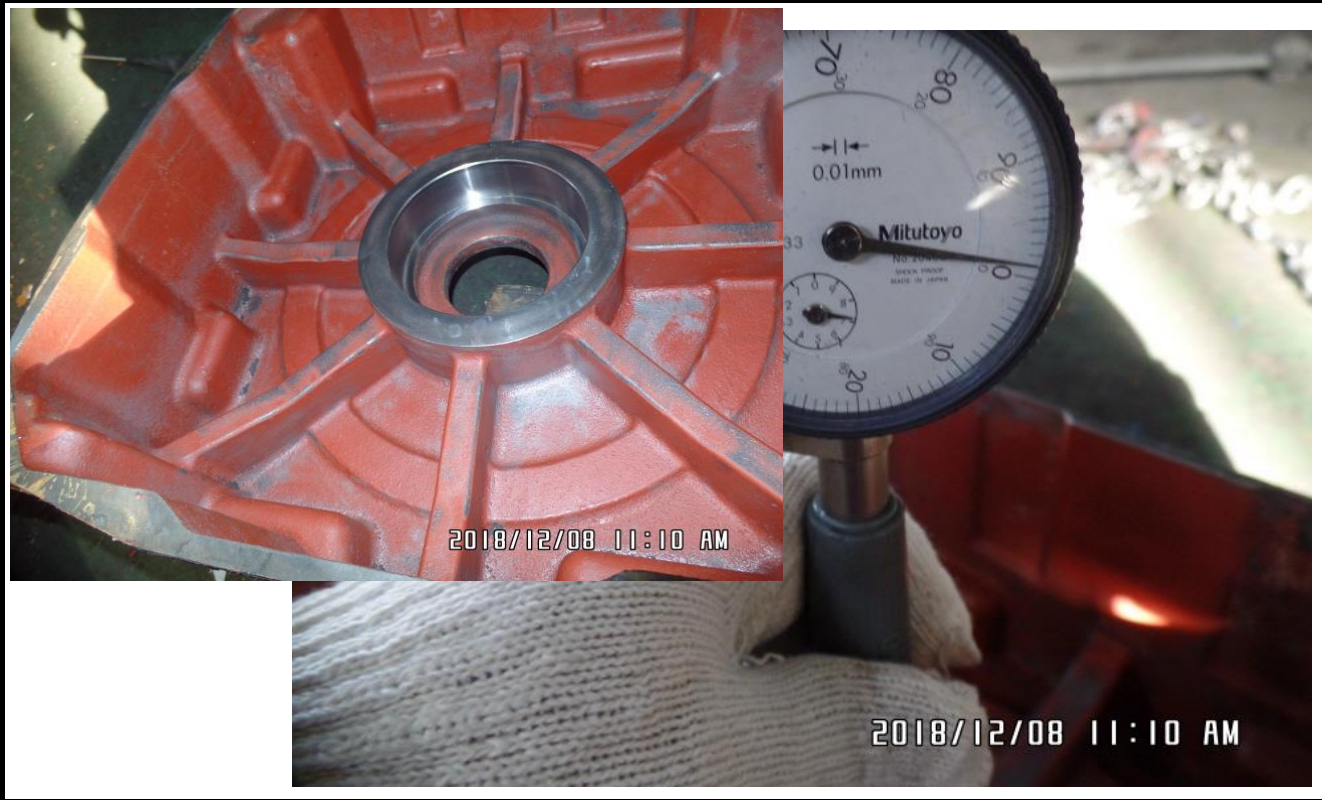
BRACKET 검사	반 부하측 HOUSING 보수 후 검사(1/100)
작업공정	AC SERVO MOTOR RECONDITION

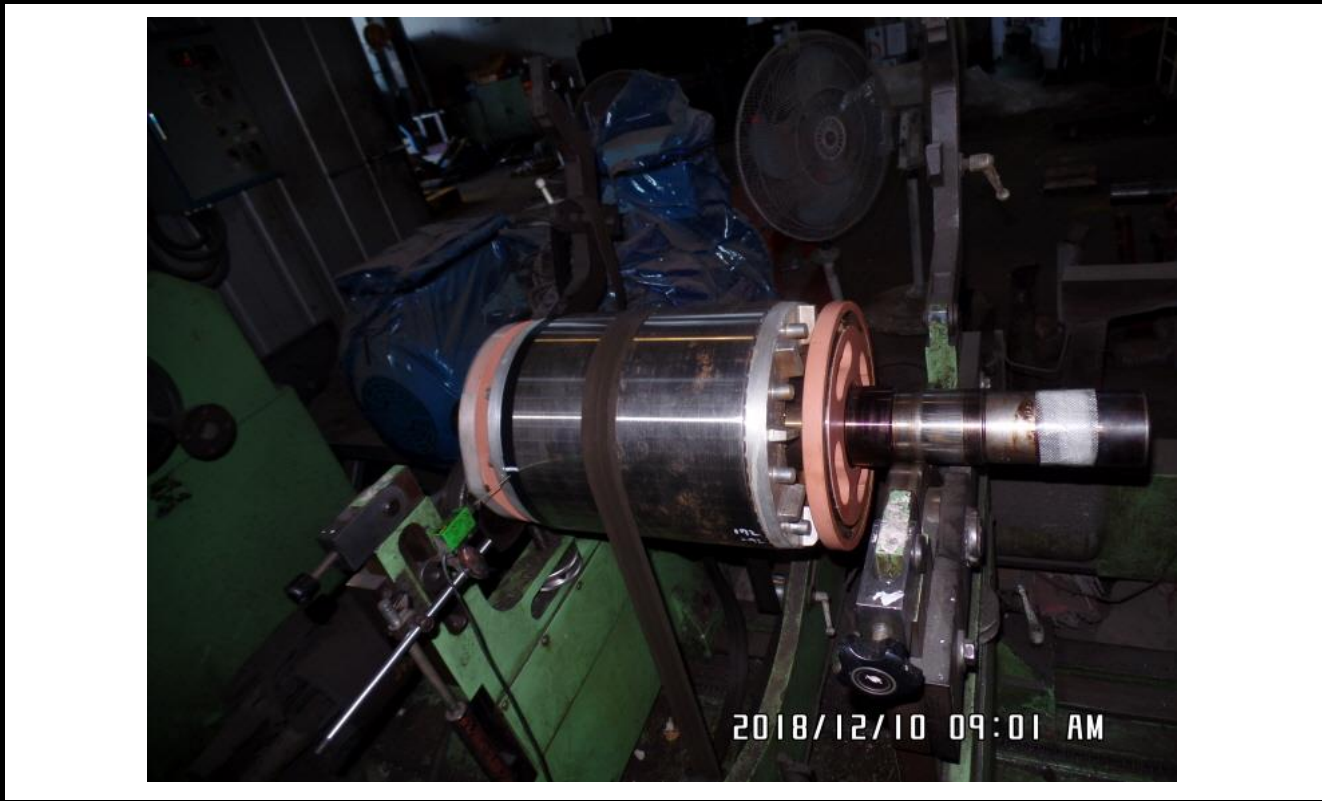
ROTOR	BALANCING실시 UNBALACE교정

PART NAME : SERVO ROTOR115KW			
CUSTOMER : 두산중공업			
TEST TIME : 2018.12.10 8:40:41			
GRADE :	G 6.3	RATING SPEED :	1350 rpm
WEIGHT :	172.000 kg	TESTING SPEED :	523 rpm
DIAMETER :	290 mm	CORRECTION :	ADD
ACCEPTABLE UNBALANCE			
PLANE1 :	26.4 gr	PLANE2 :	26.4 gr

PLANE1	PLANE2
UNBALANCE	57.7 gr	28.4 gr
ANGLE	39 deg	187 deg
RESULT	REJECT	REJECT

PLANE1	PLANE2
UNBALANCE	8.9 gr	13.9 gr
ANGLE	337 deg	143 deg
RESULT	ACCEPT	ACCEPT

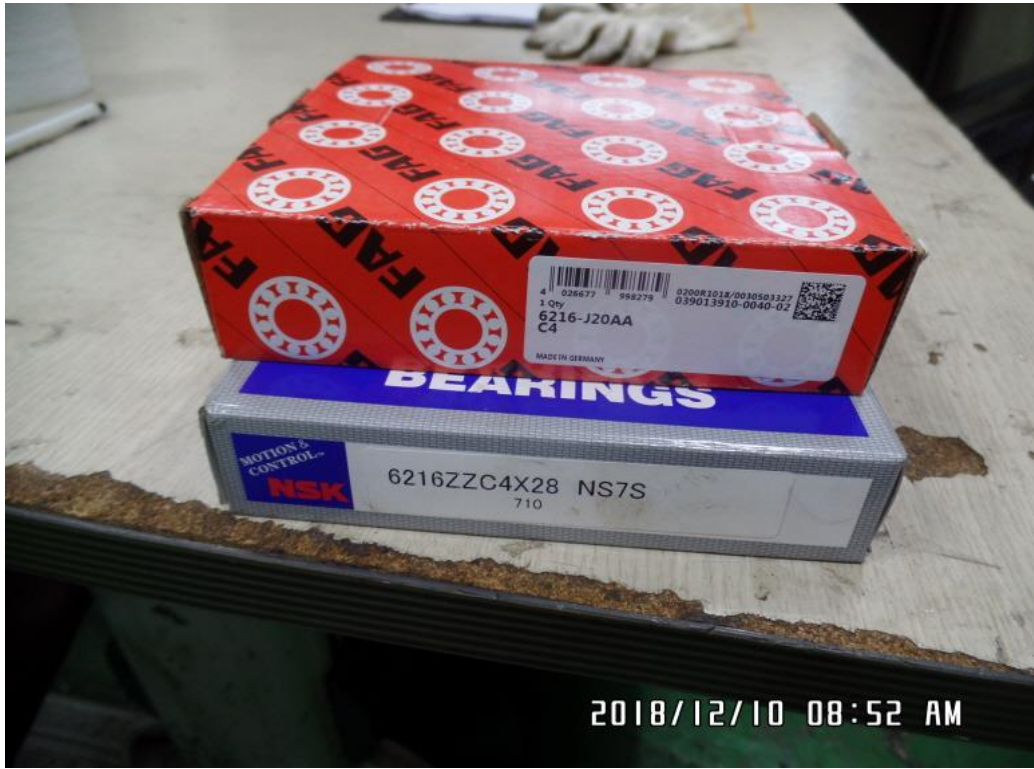
조립부품	반 부하측 절연BEARING & 부하측 일반C4급
작업공정	AC SERVO MOTOR RECONDITION

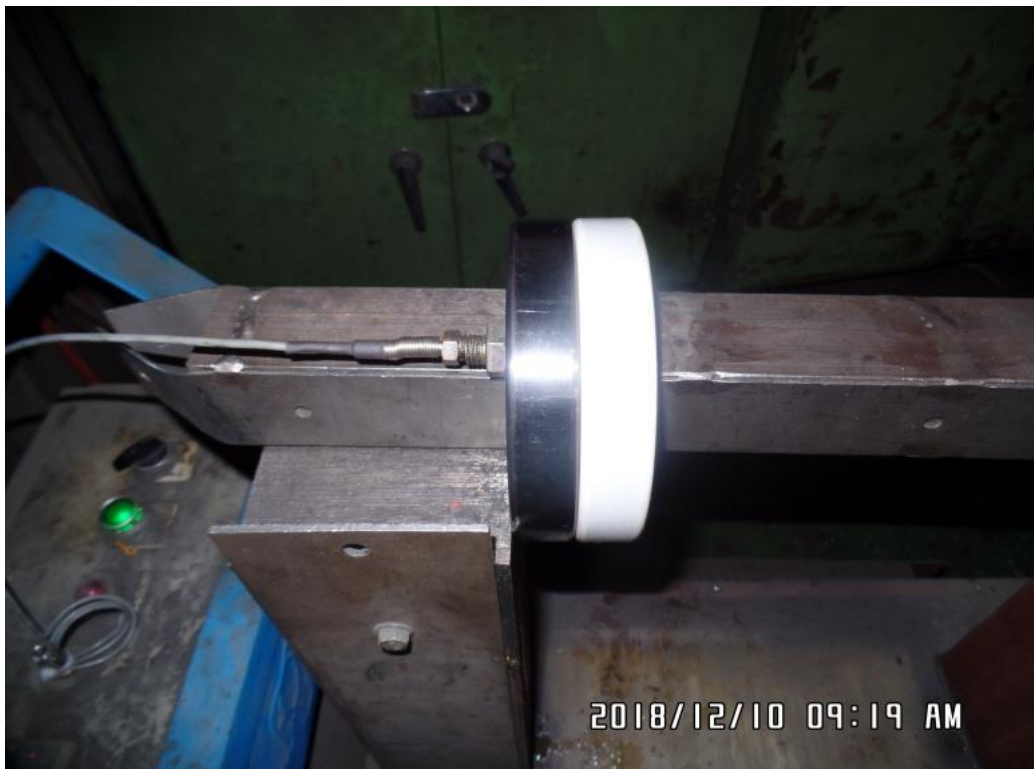
BEARING	예열 실시
---------	-------

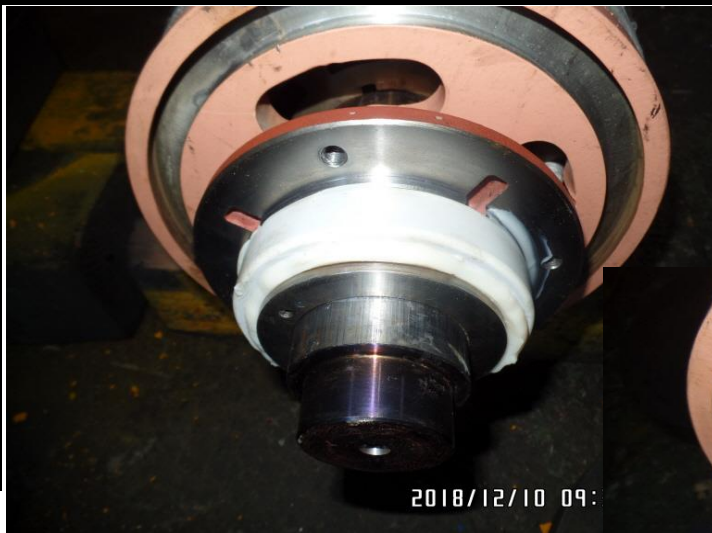
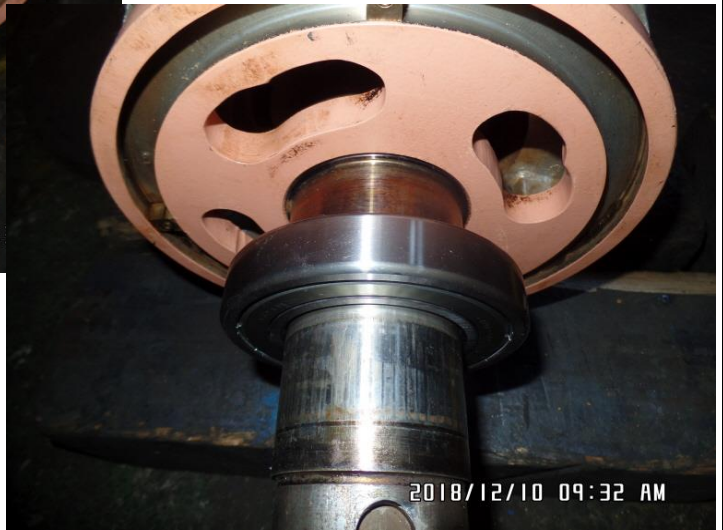
부하 6216C4

반부하 절연 BEARING 6216C4

BEARING

예열삽입 실시

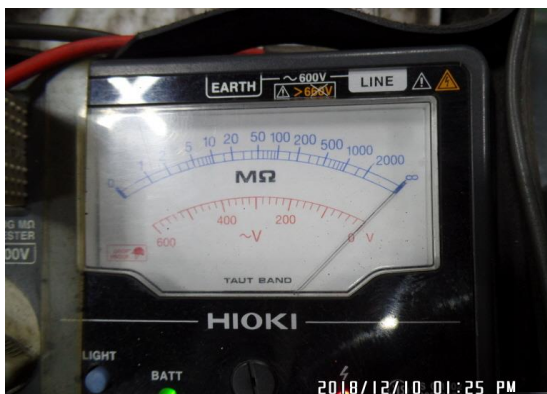
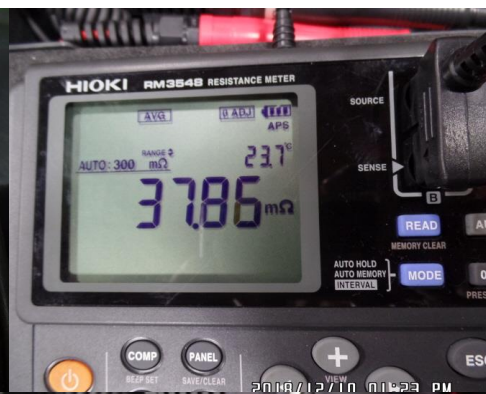
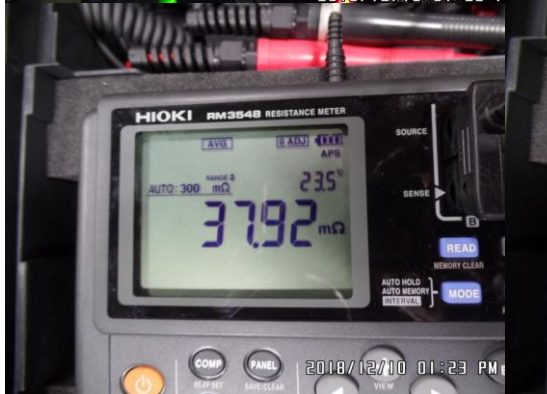
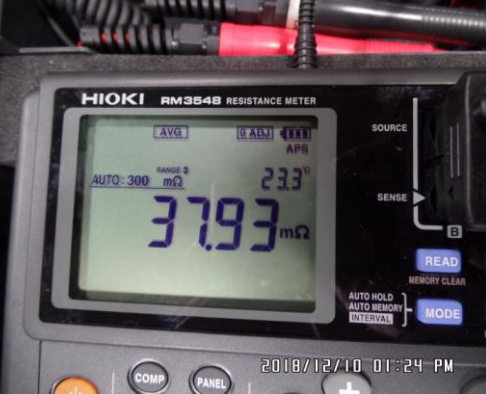
출고검사

절연저항 & 각상별 권선저항
