작업공정사진철

고 객 명 : (주) 엠.티
공 사 명 : MOTOR 예방정비

규 격 : DC MOTOR 150KW (FAN MOTOR 3.6KW2P)

REPAIR 내역 : 분해 조립 및 불순물 CLEANSING DRYING
INSULATING VARNISH DIPPING DRYING
COMMUTATOR 동심도 가공 및 UNDERCUTTING
BLOWER 보수
BALANCING 및 UNBALANCE교정
BEARING 및 BRUSH 교환
TACHO GENERATOR 60V/1000RPM교환
출고검사 시운전 TEST

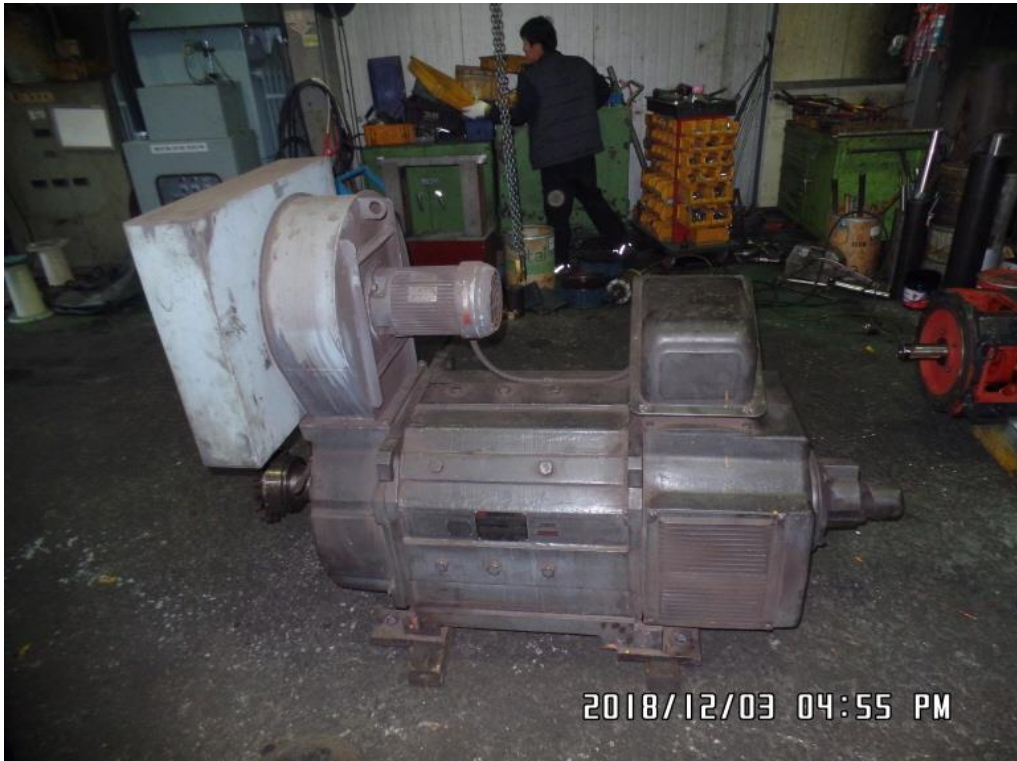
DC MOTOR 100KW 입고검사

Ass'y

분해 전

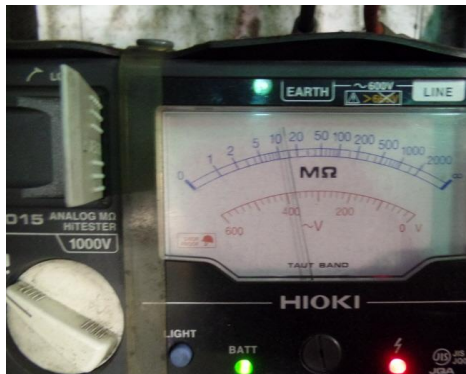
ARMATURE
절연저항

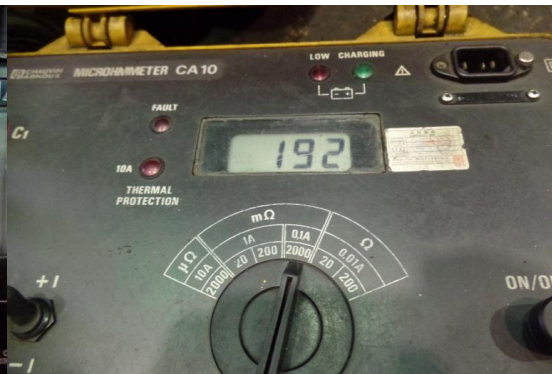
ARMATURE
권선저항

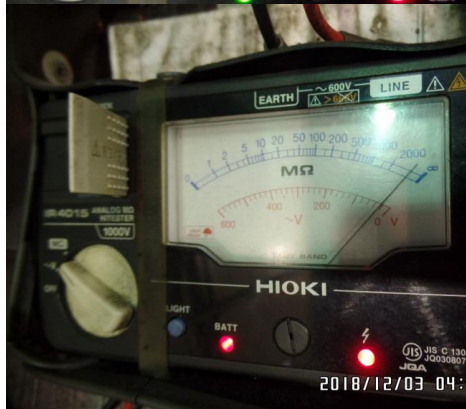
FIELD
절연저항

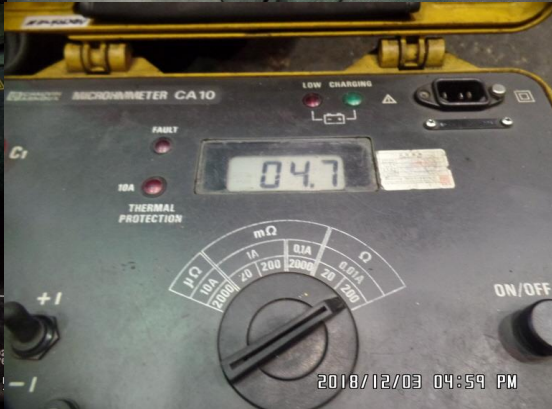
FIELD
권선저항

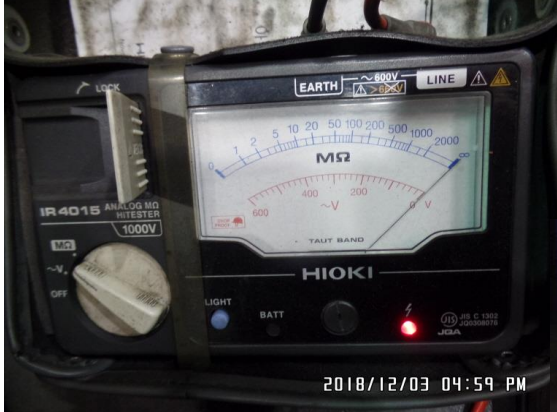
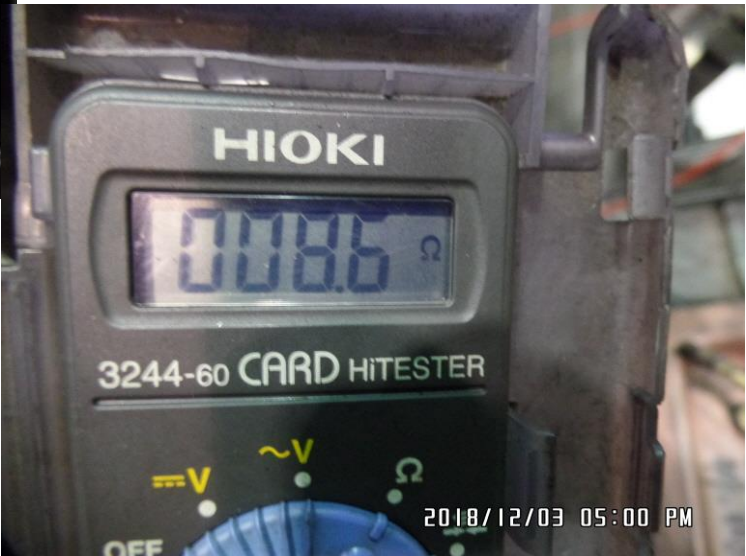
T/Q	TACHO GENERATOR 절연저항 & 권선저항
작업공정	DC MOTOR 100KW 입고검사

BLOWER	절연저항 & 각 상별 권선저항 동일

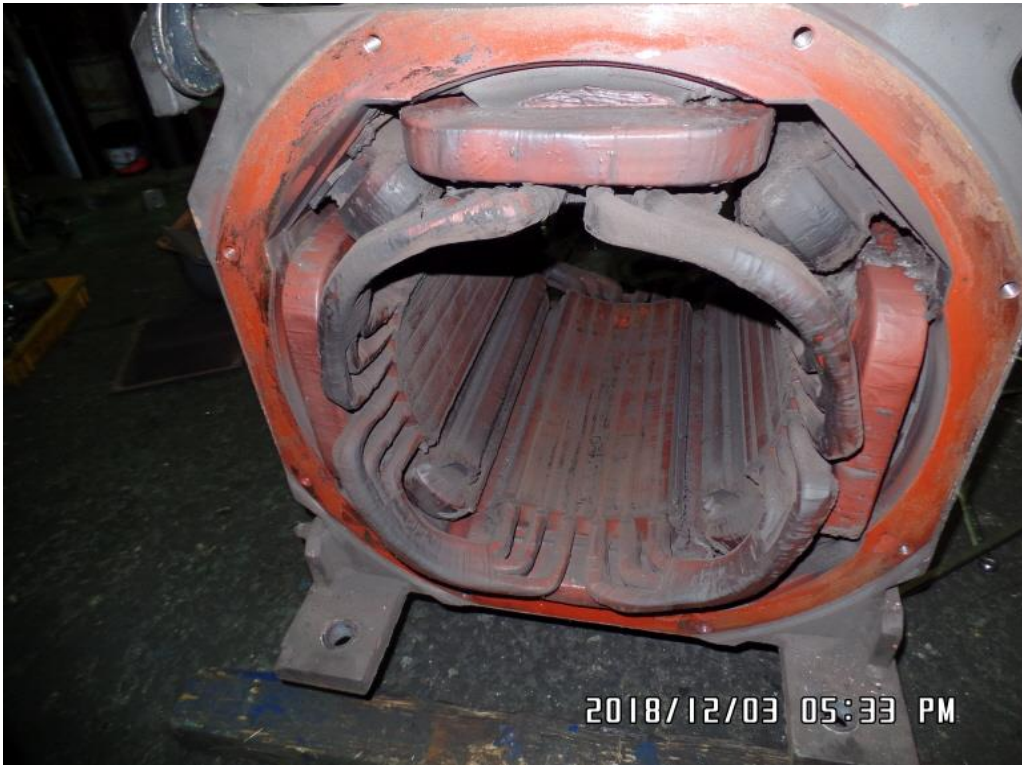
계자 권체

BRUSH가루 및 불순물 흡착

계자 권체	스팀세척 실시

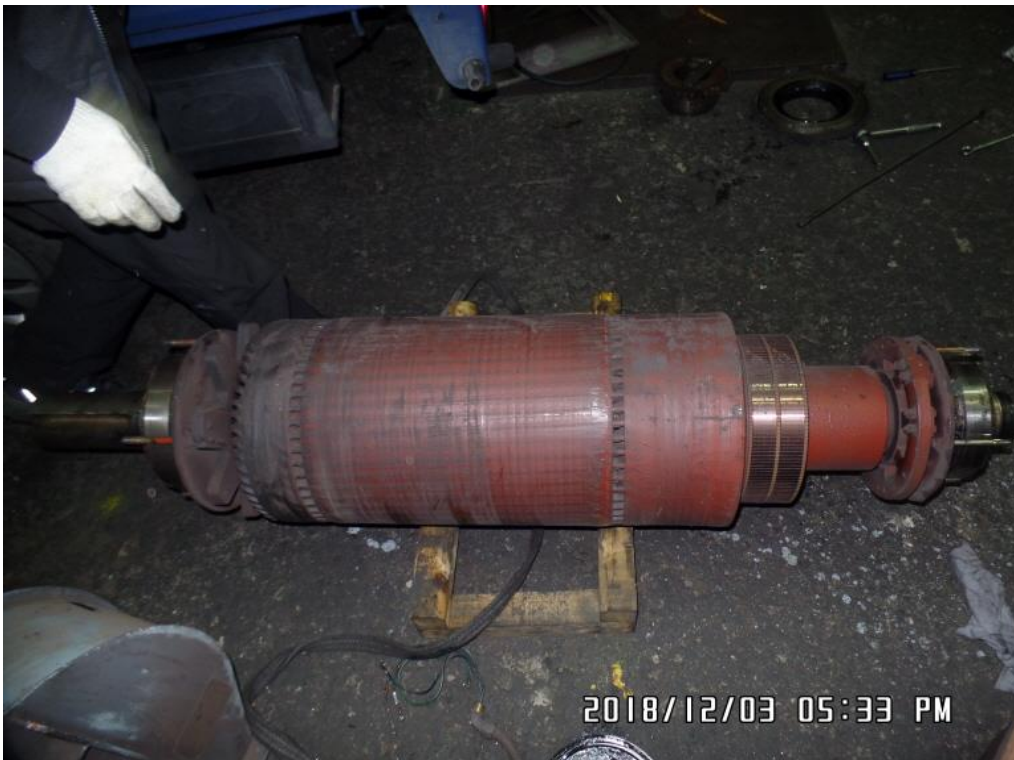
ARMATURE 권체

BRUSH가루 및 불순물 흡착

ARMATURE 권체	스팀세척 실시
작업공정	DC MOTOR 100KW RECONDITION

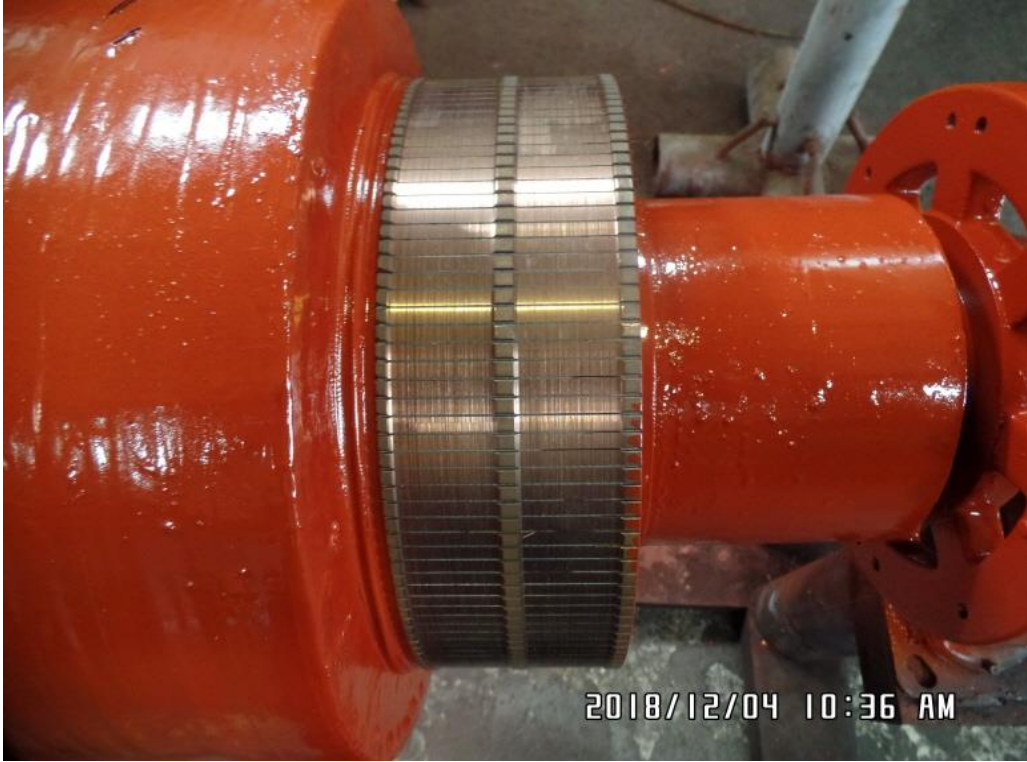
COMMUTATOR	마모 및 조흔 현상
작업공정	DC MOTOR 100KW 입고검사

COMMUTATOR	동심도가공 및 홈파기 실시
작업공정	DC MOTOR 100KW RECONDITION

COMMUTATOR	UNDERCUTTING 실시

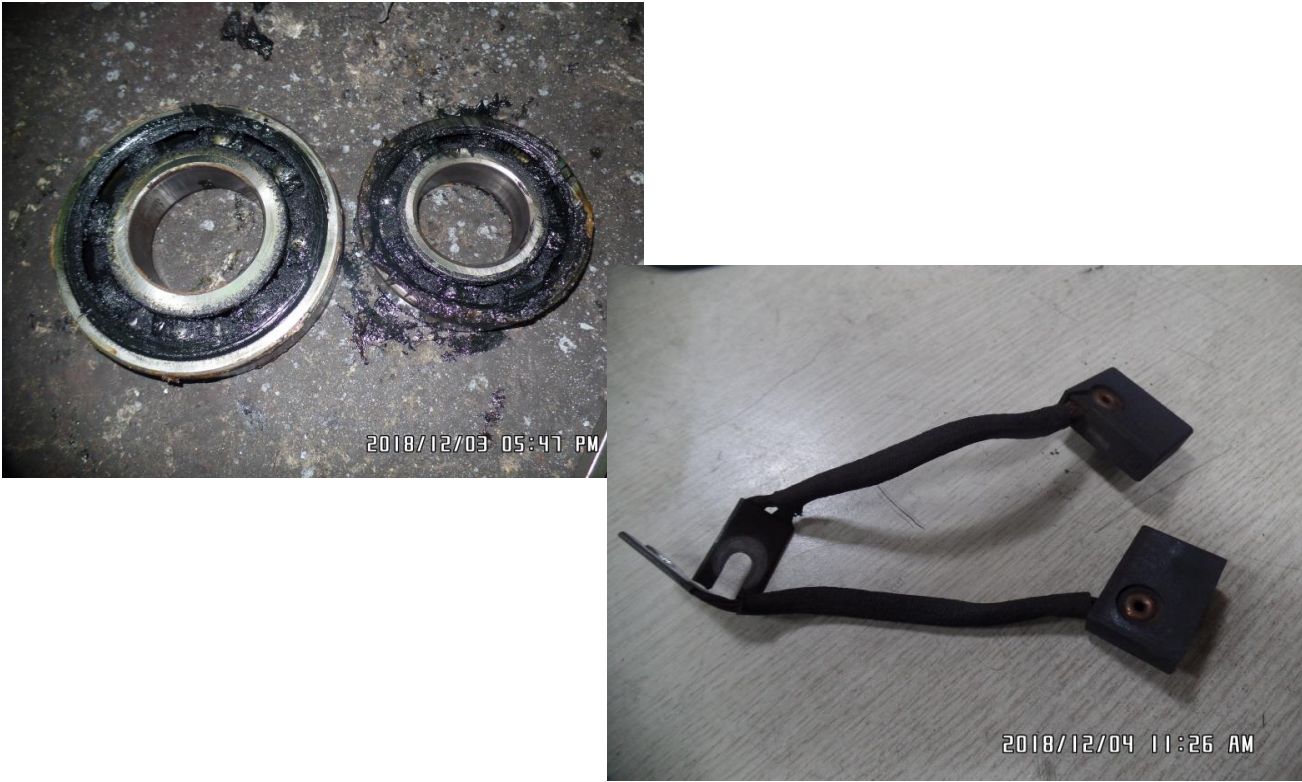
소모 품	BEARING & BRUSH 16EA 교환

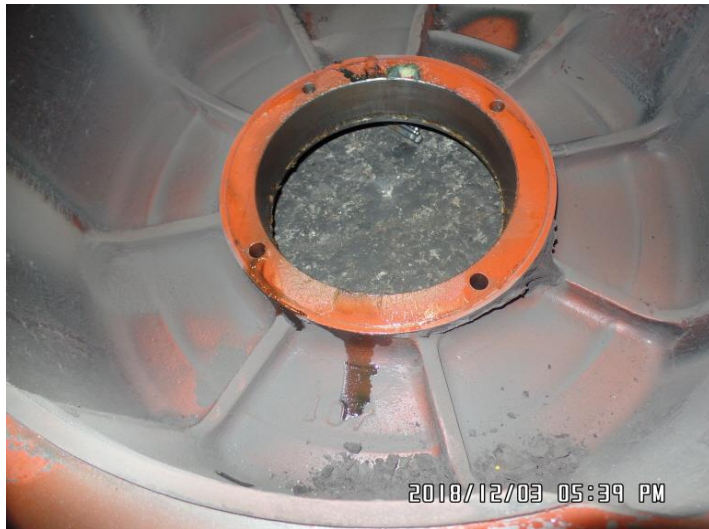
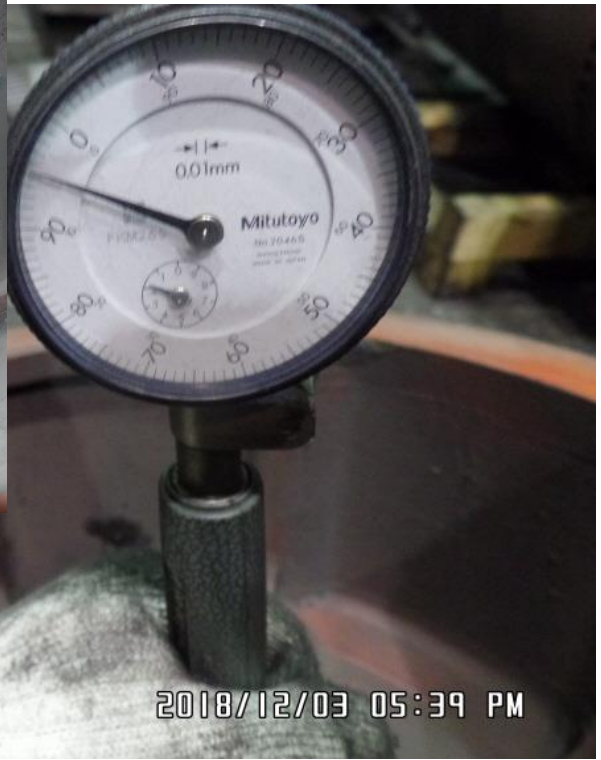
BRACKET	부하측 HOUSING 검사 5/100로 재 사용
---------	----------------------------

기준치는 0~3/100임으로 참고 하십시오

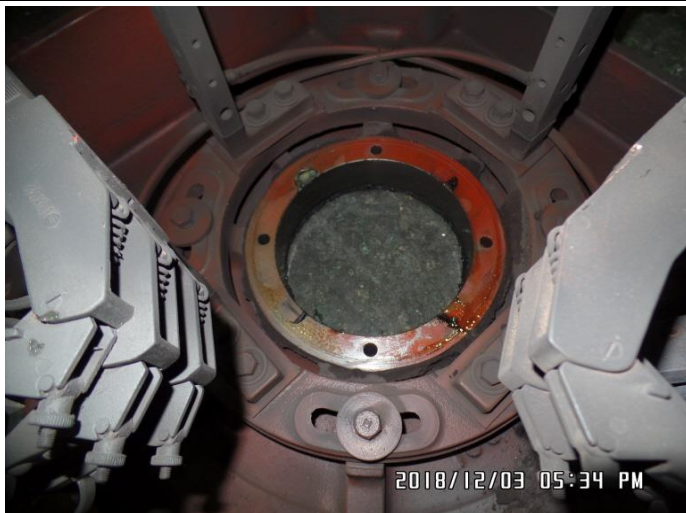
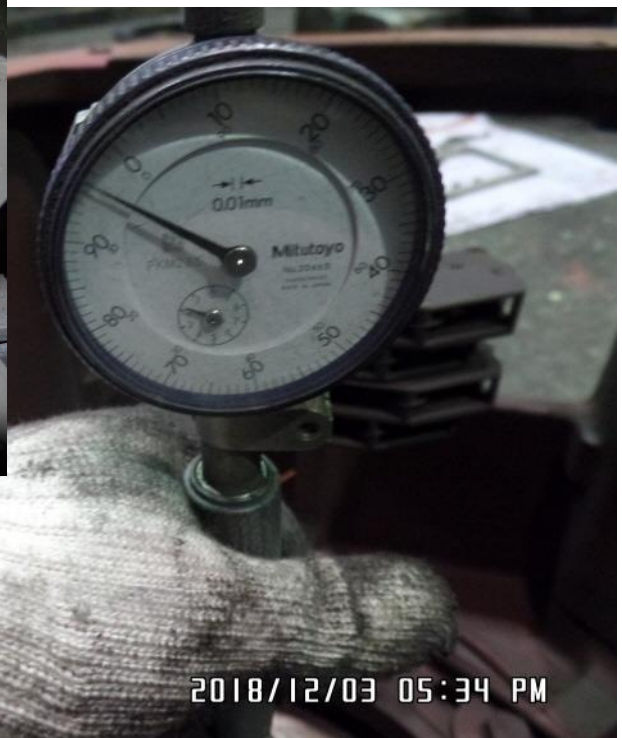
BRACKET	반 부하측 HOUSING 검사 4/100로 재 사용
---------	------------------------------

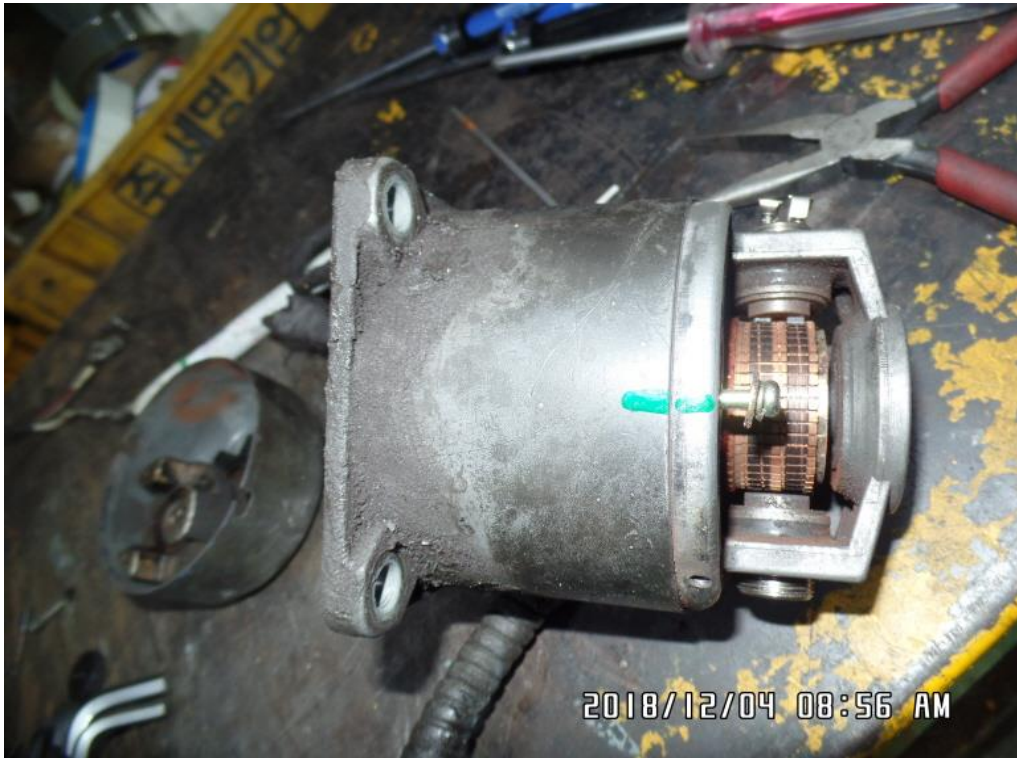
T/Q

TACHO GENERATOR 분해 실시

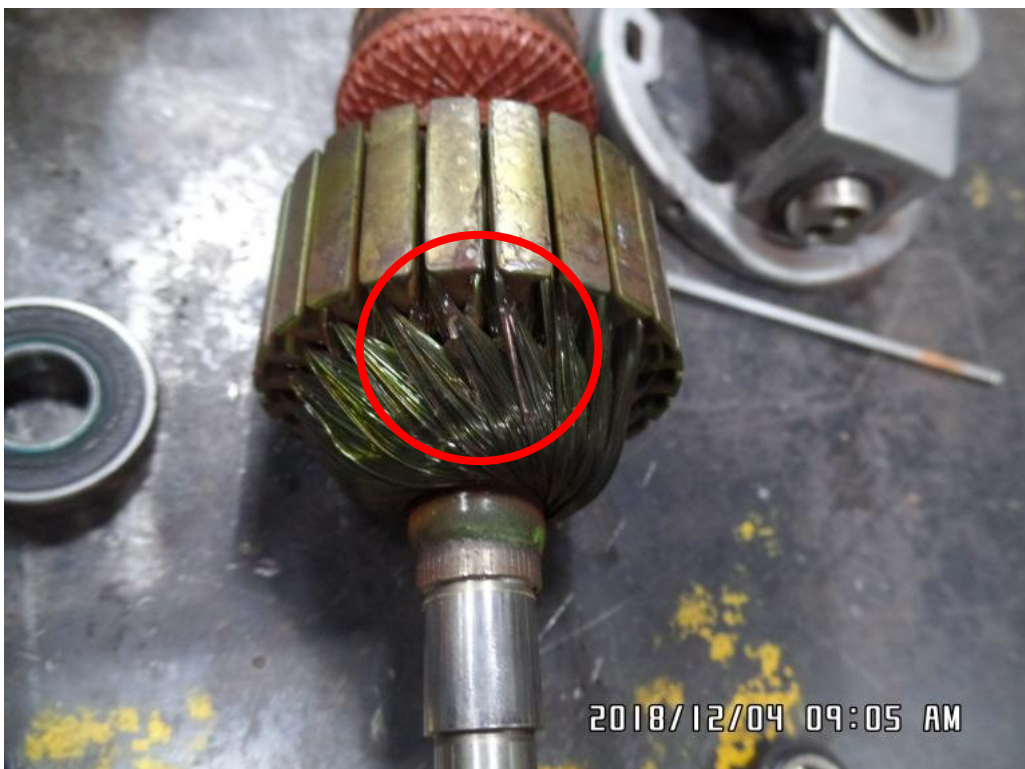
T/Q

ENAMEL COIL 부분 부분의 INSULATOR 탈피 현상으로 재 사용이 불가 함

Ass'y	TACHO GENERATOR 교환

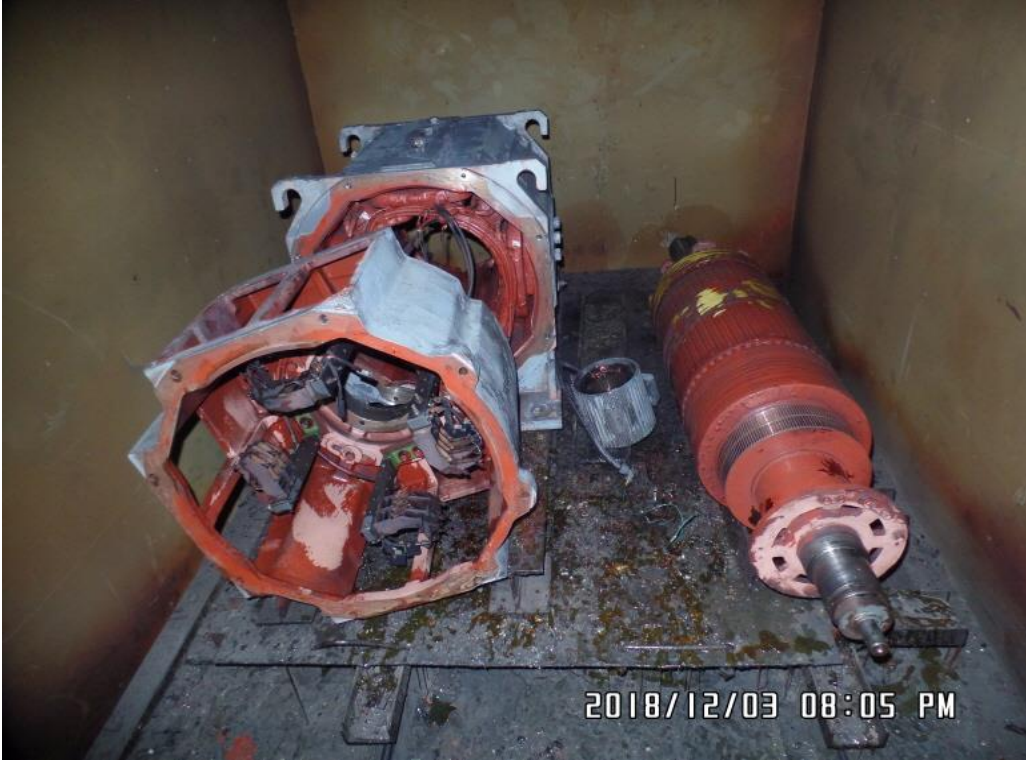
권체	세척 후 실시

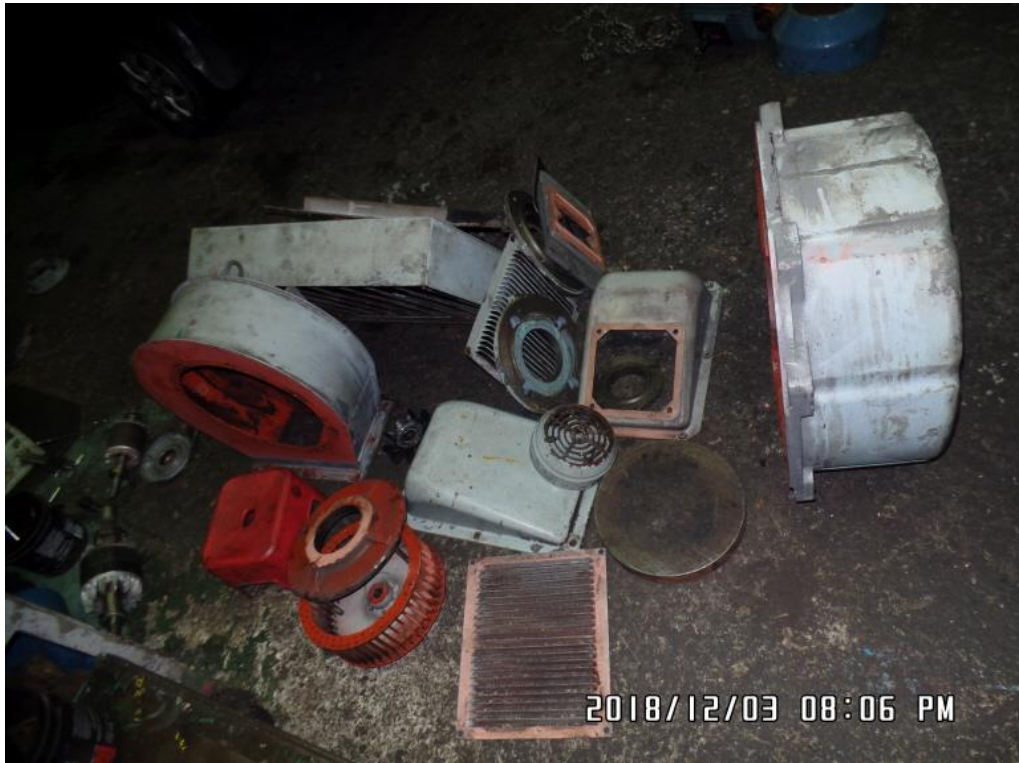
조립 부품

세척 실시 후

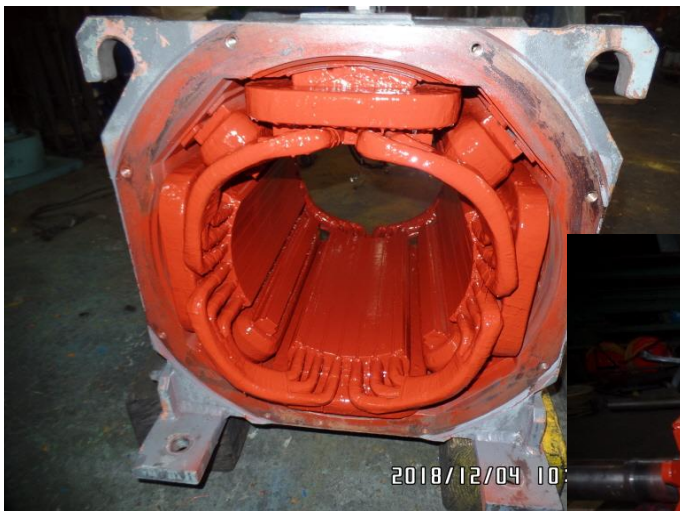
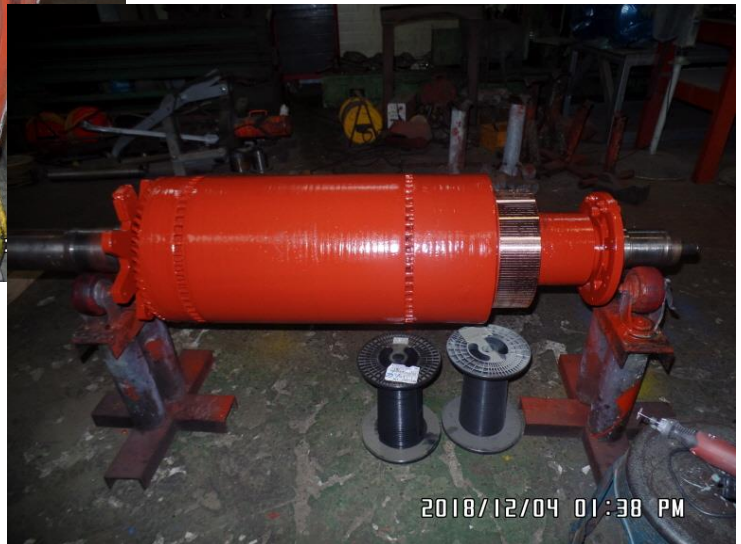
권체

URETHANE MODIFIED ACRYLIC COATING실시

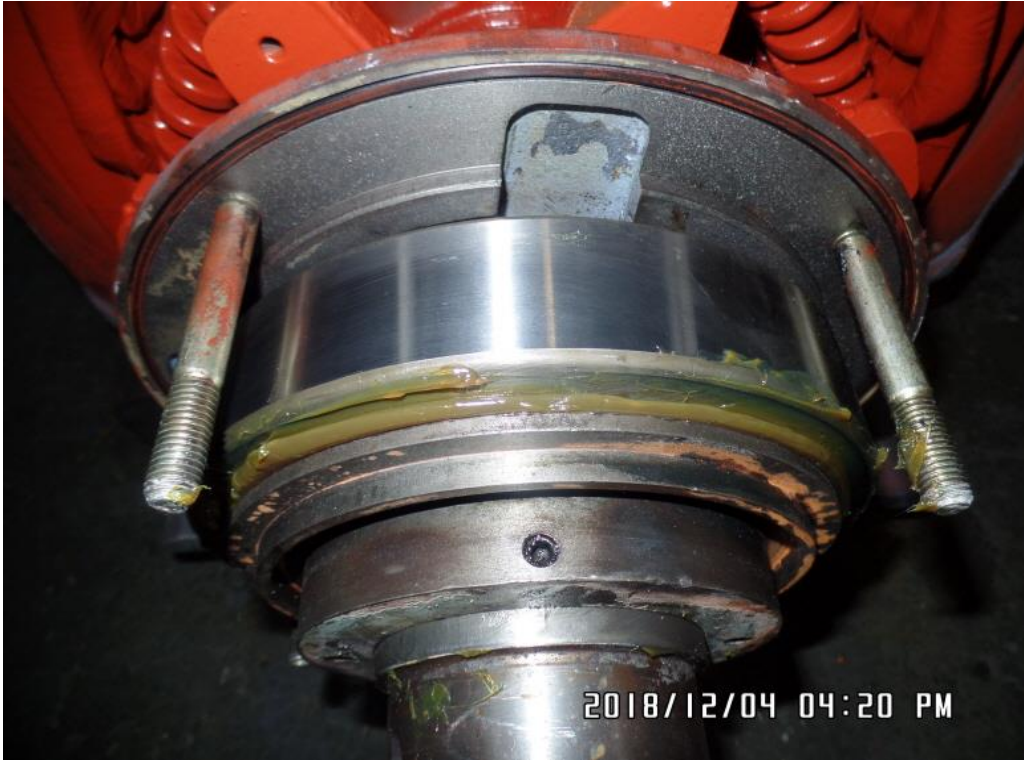
소모 부품	BEARING예열 삽입 및 GREASE CHARGING실시
작업공정	DC MOTOR 100KW RECONDITION

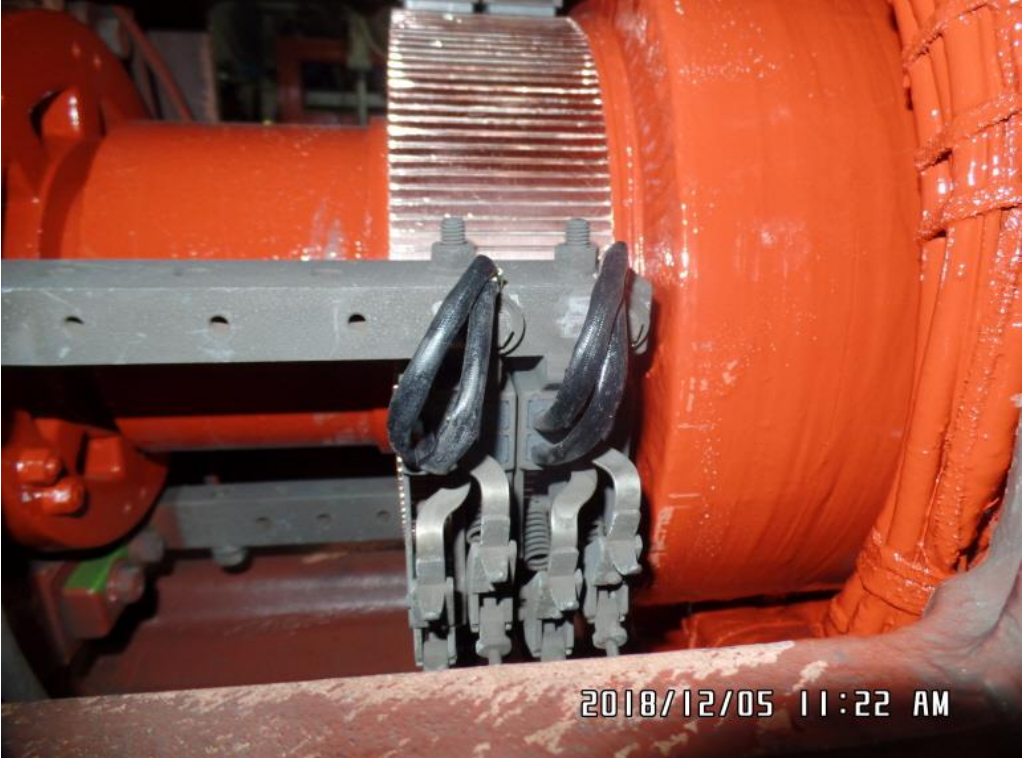
소모 부품	BRUSH 교환

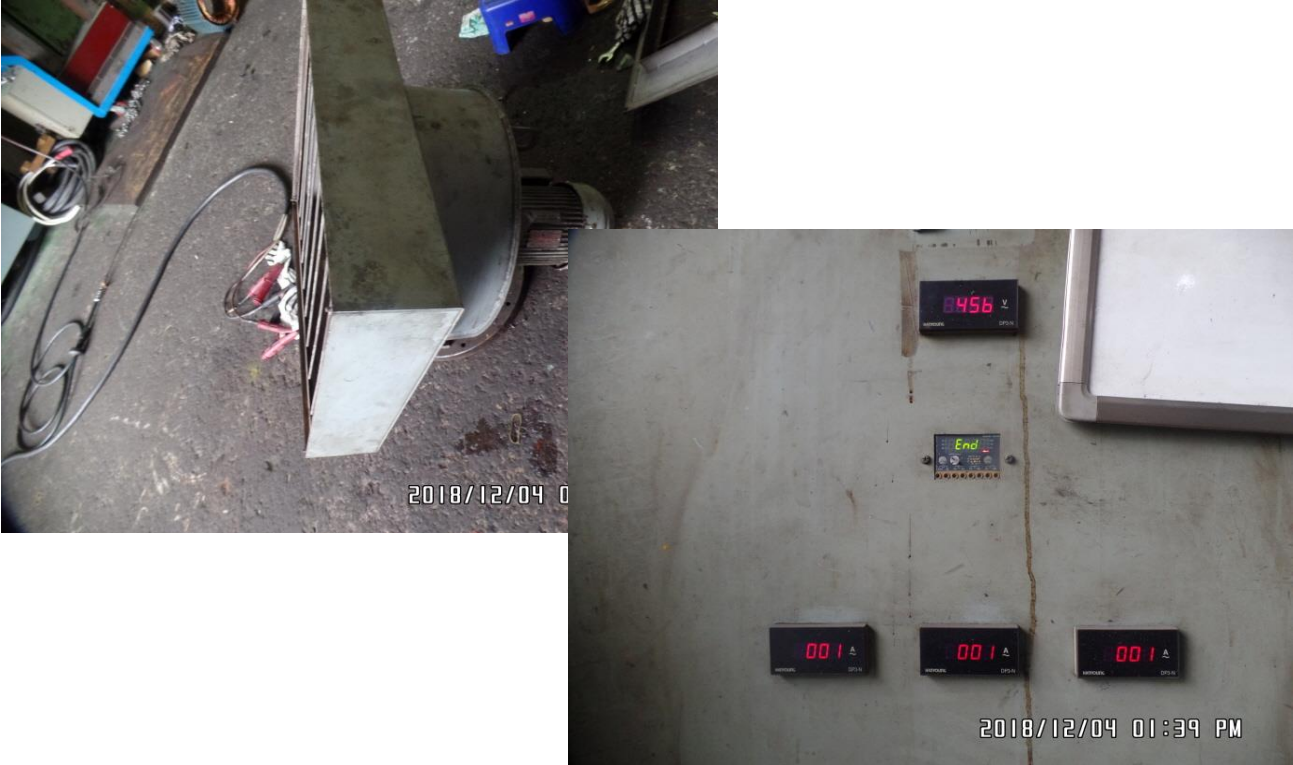
BLOWER	출고검사 시운전 MONITORING	
작업공정	DC MOTOR 100KW RECONDITION	
ARMATURE 절연저항

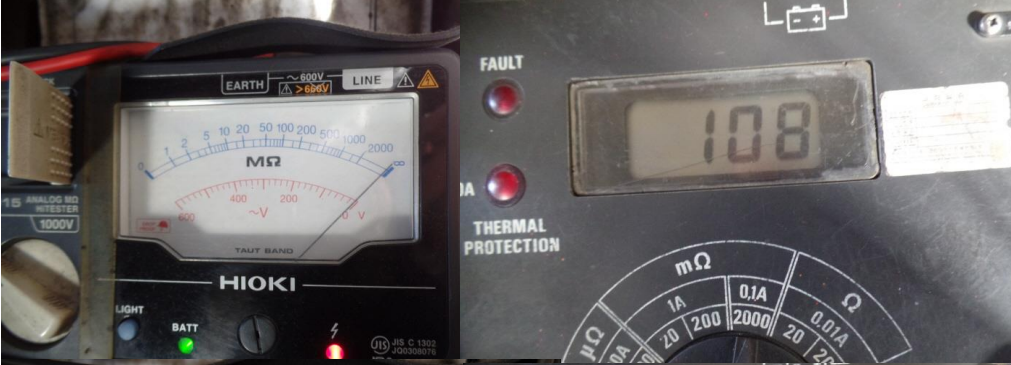
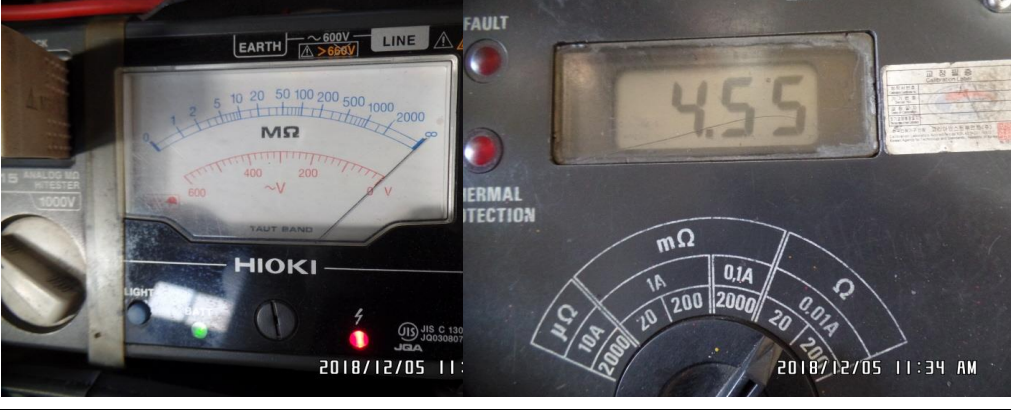
ARMATURE 권선저항
FIELD 절연저항

FIELD 권선저항
출고검사	절연저항 & 권선저항

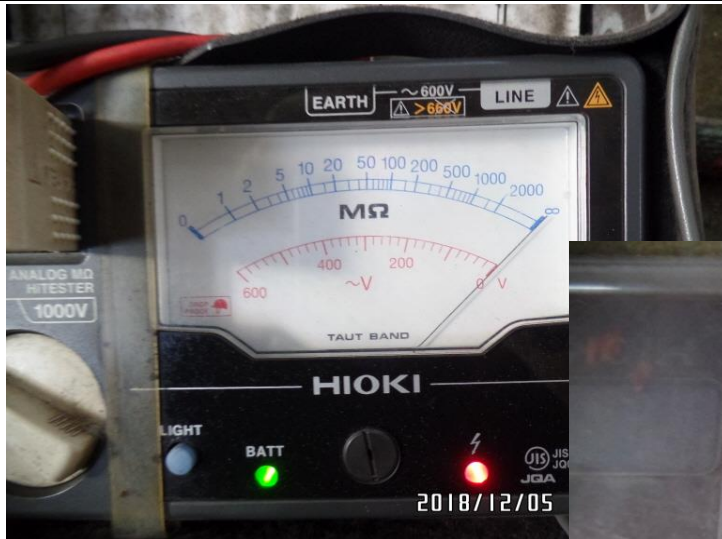
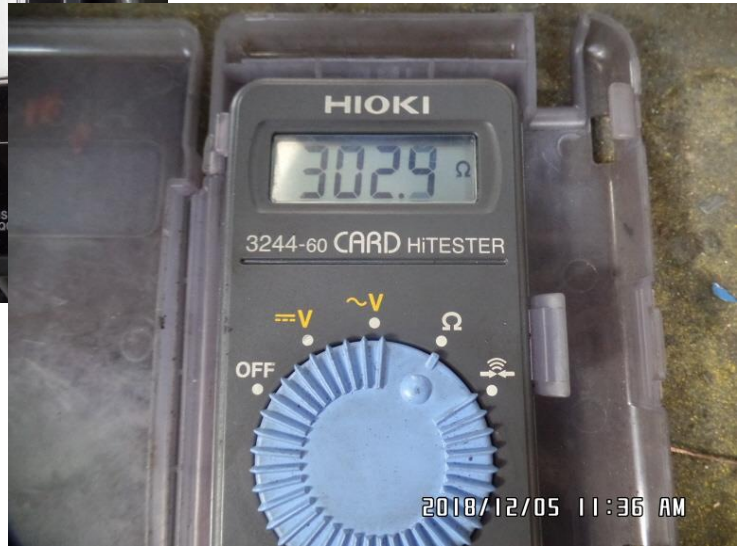
출고검사

TACHO GENERATOR 절연저항 & 권선저항

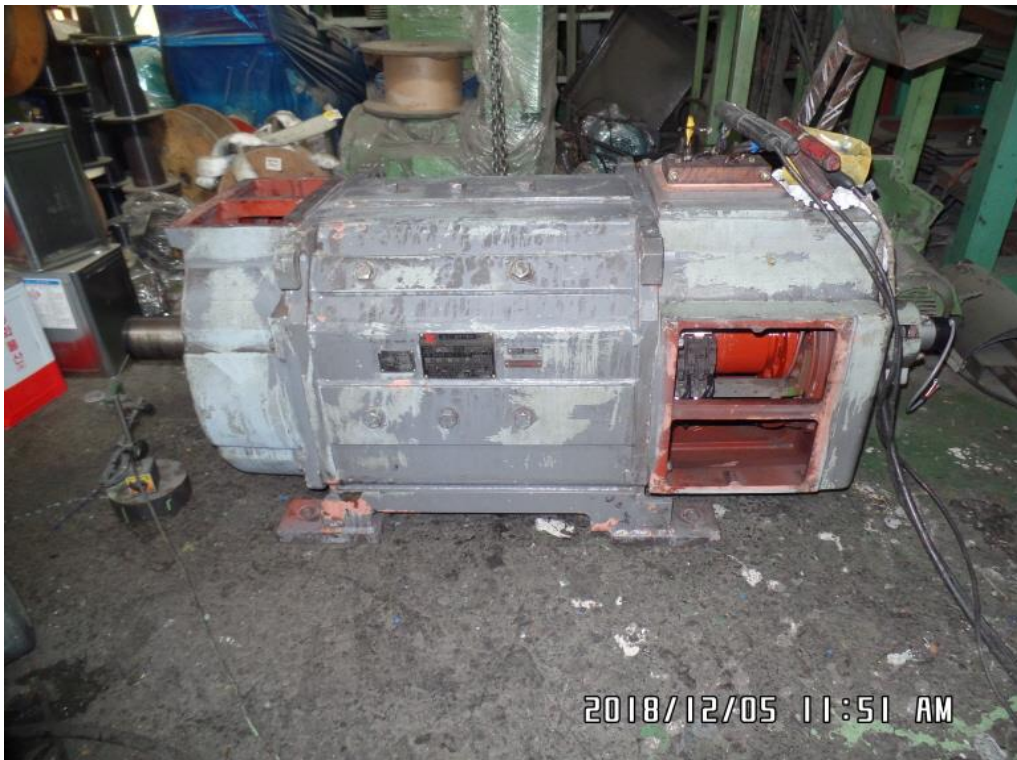
출고검사

시운전 TEST실시

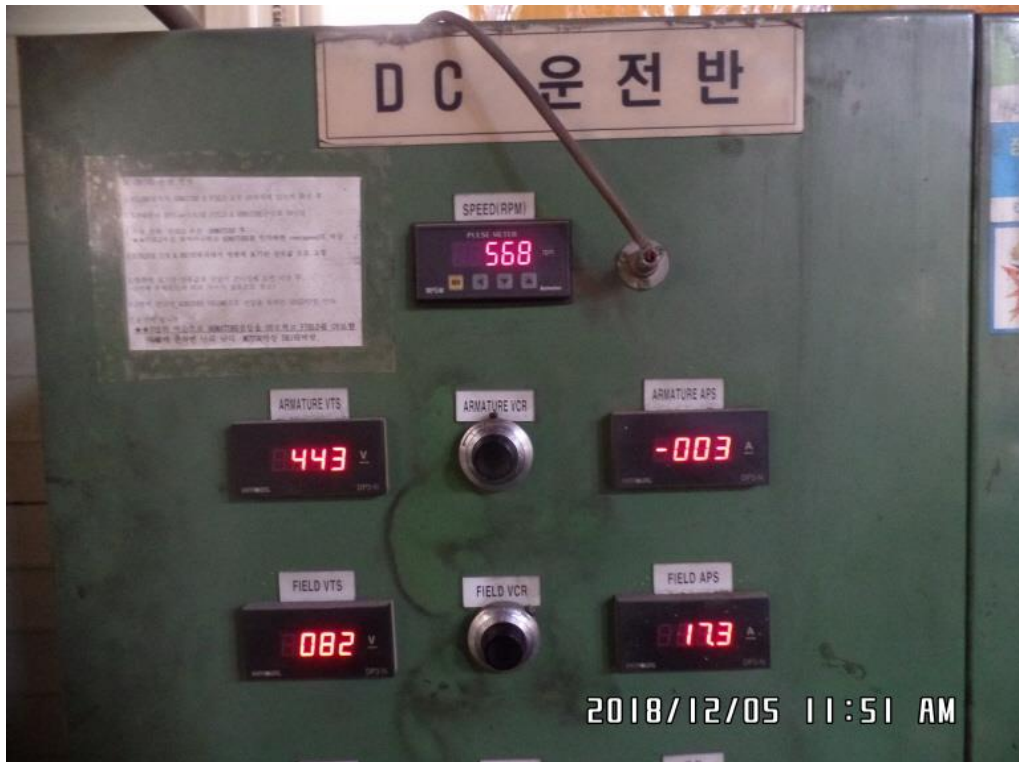
출고검사

출고검사 시운전 MONITORING

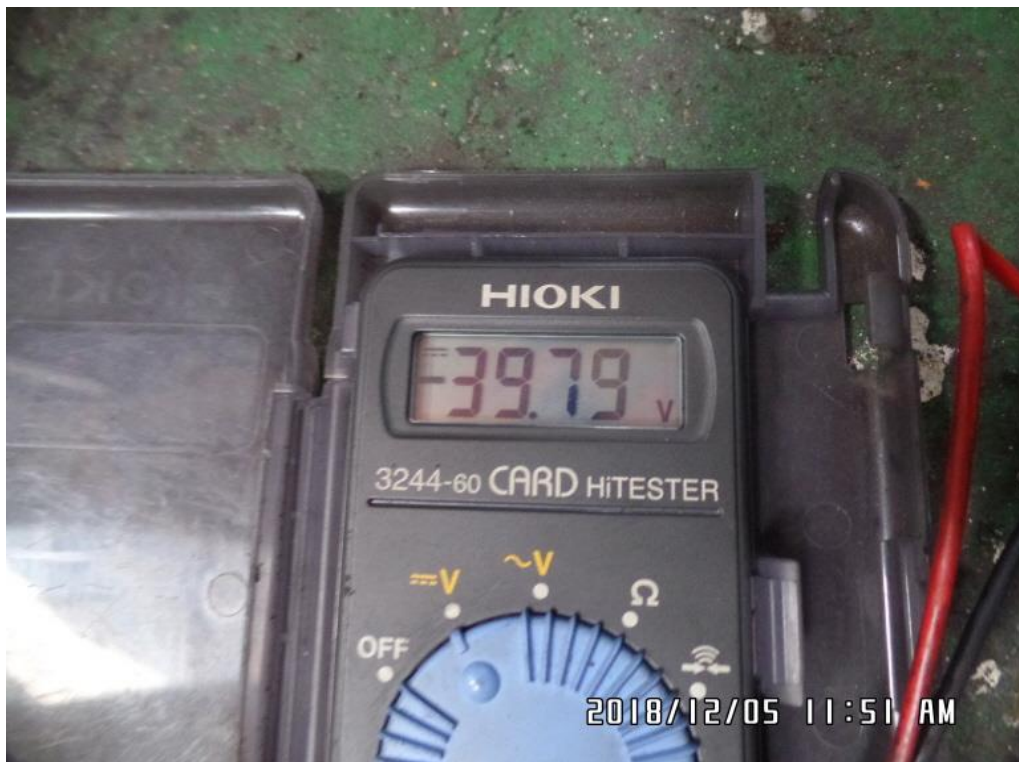
Ass'y

TACHO GENERATOR 출력 전압

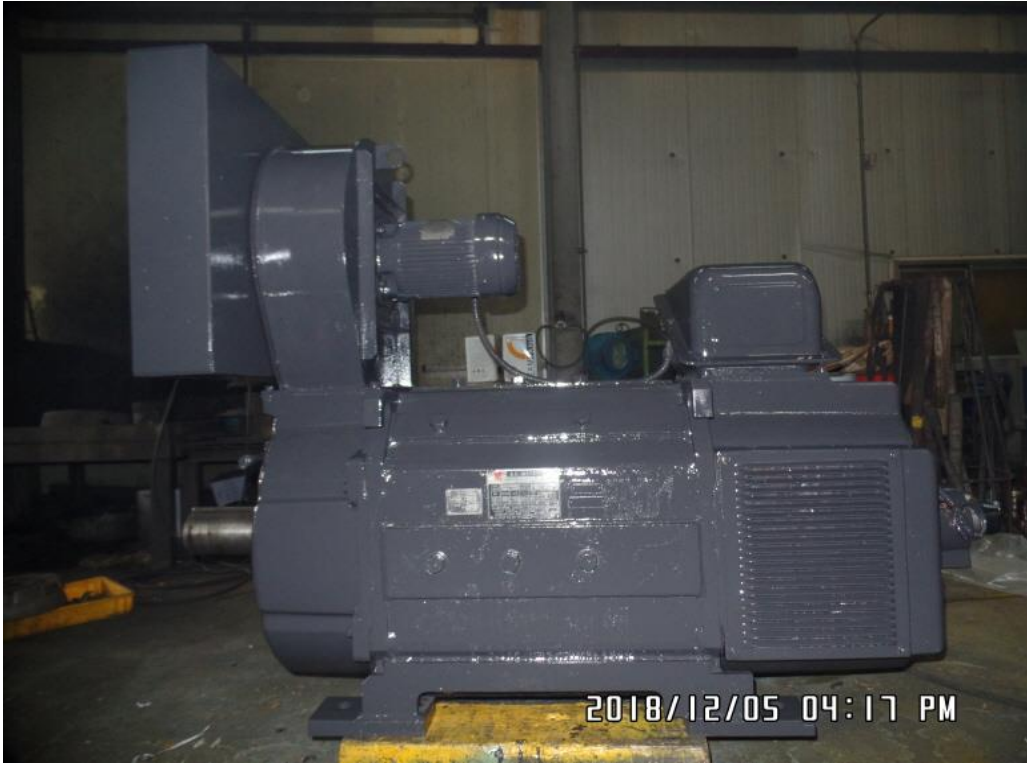
출고검사	출고검사 후
작업공정	DC MOTOR 100KW RECONDITION
