작업공정사진철

공사명: AC MOTOR REWINDING

규격: AC MOTOR 125KW 6P

REPAIR 내역: 분해 조립 및 조립부품 불순물 CLEANSING
STATOR REWINDING
INSULATING VARNISH DIPPING DRYING
입 출고검사 시운전 TEST 및 COLOR PAINTING

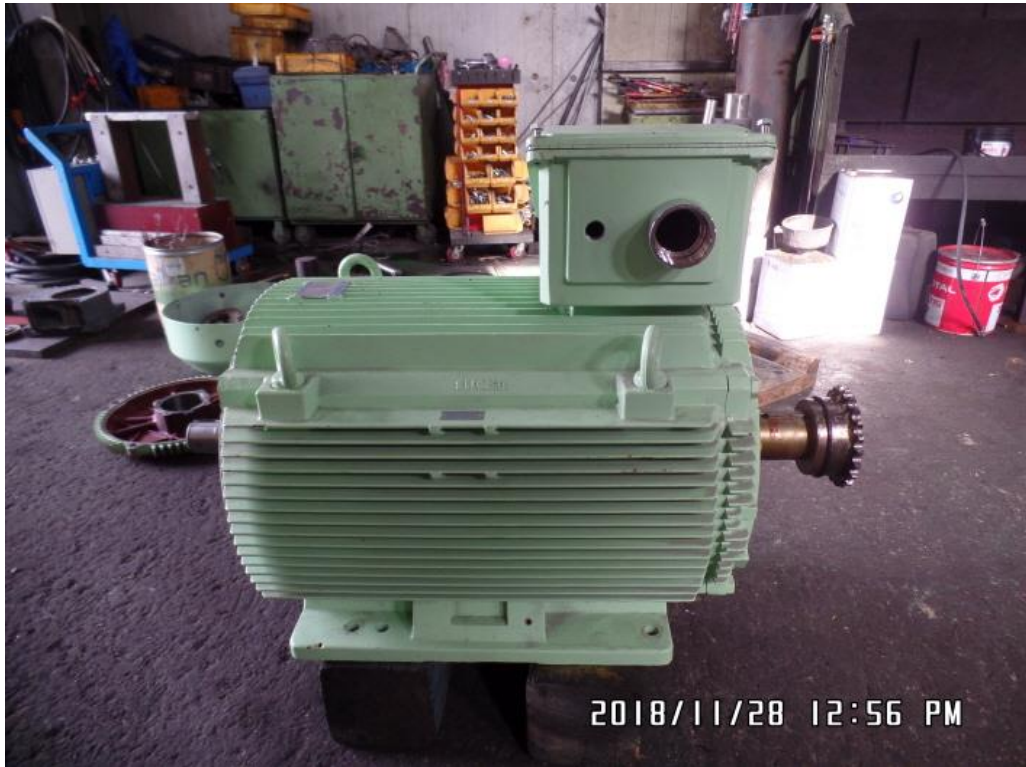
AC MOTOR 125KW 6P 입고검사

Ass'y

분해 전

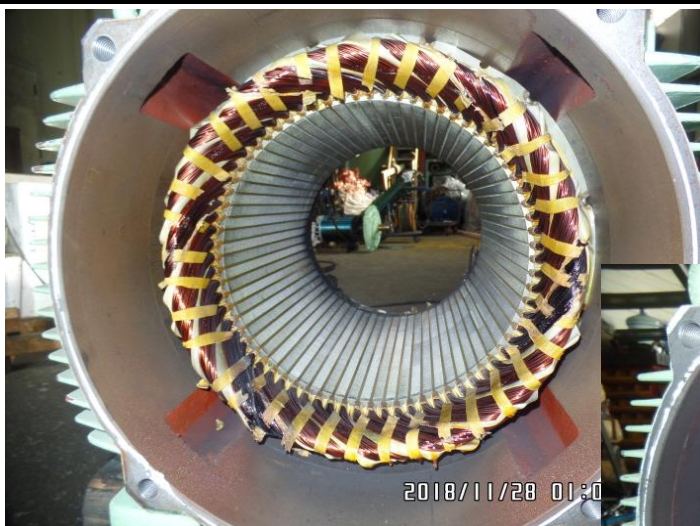
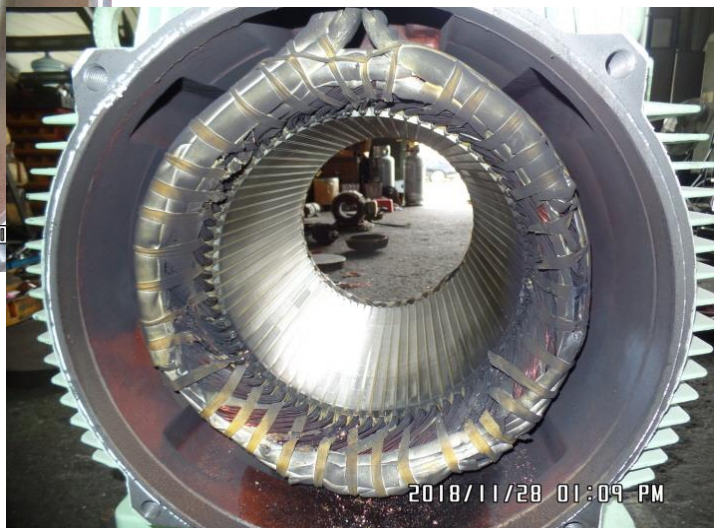
AC MOTOR 125KW 6P 입고검사

권체

이 MOTOR의 결선은 3本△이므로 1상이 결상일때 △의 권선소손 형태로
서 기동또는 운전CONTROLLER 이상이 짐작되고 점검이 꼭 필요한 것으로 판단됨

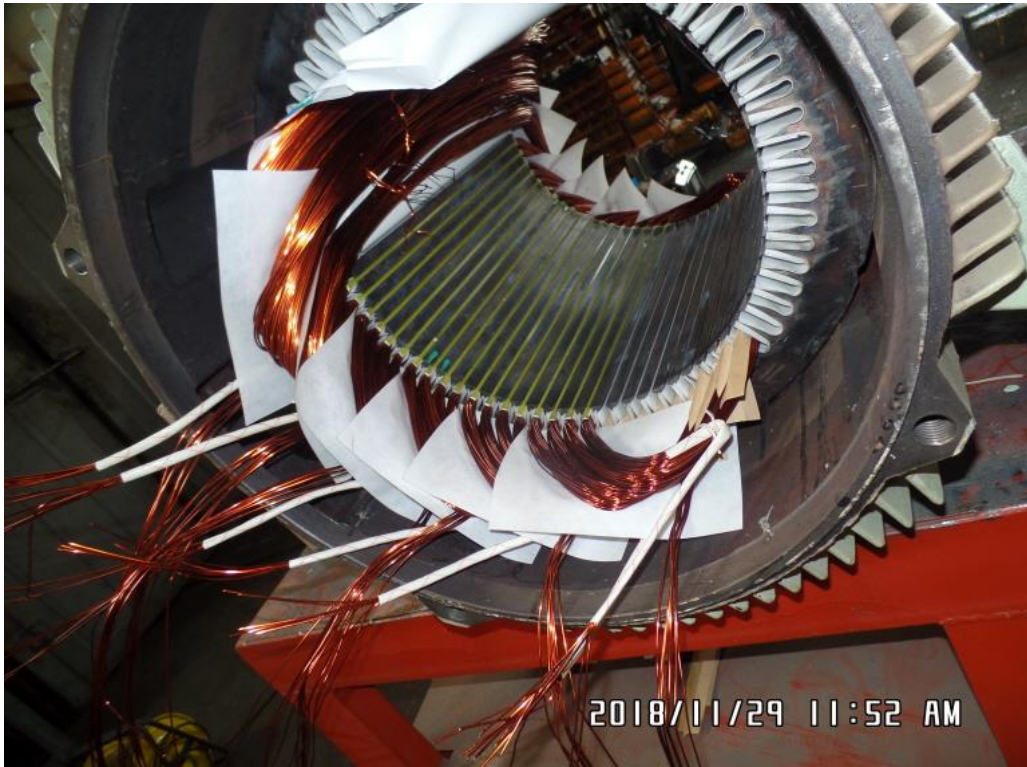
AC MOTOR 125KW 6P REWINDING

STATOR권체

재 권선 실시

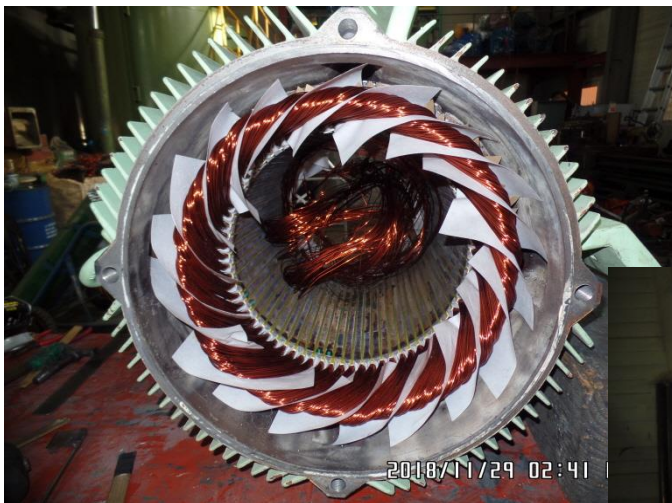
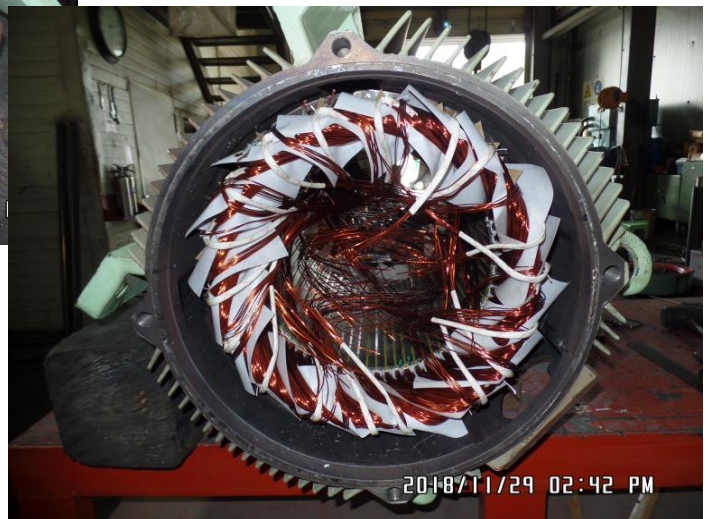
AC MOTOR 125KW 6P REWINDING

STATOR권체

재 권선 실시 완료

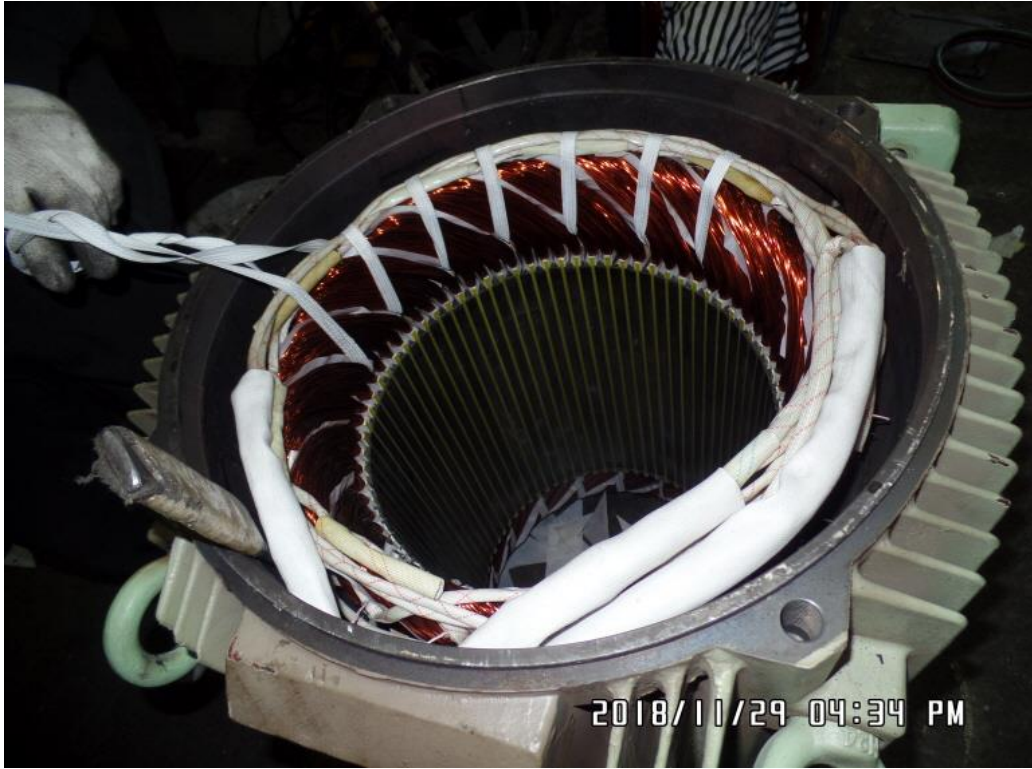
AC MOTOR 125KW 6P REWINDING

STATOR권체

결선 후 BANDING실시

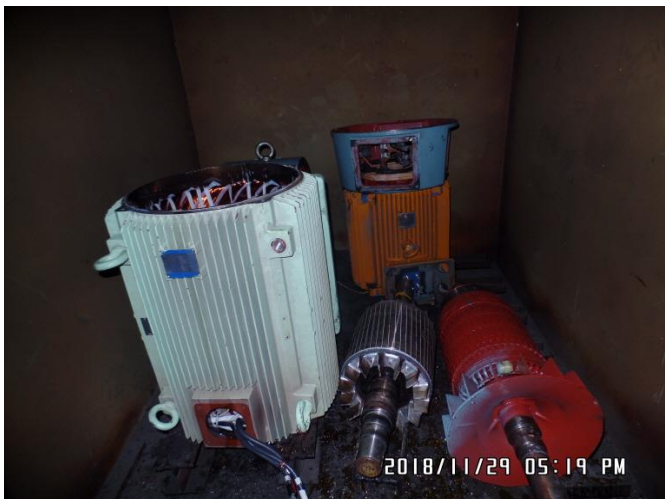
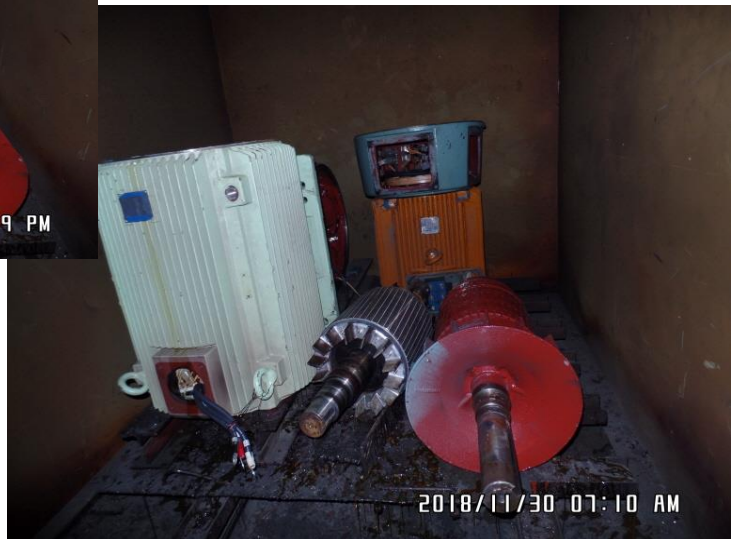
AC MOTOR 125KW 6P REWINDING

STATOR권체

1차 INSULATING VARNISH DIPPING DRYING실시

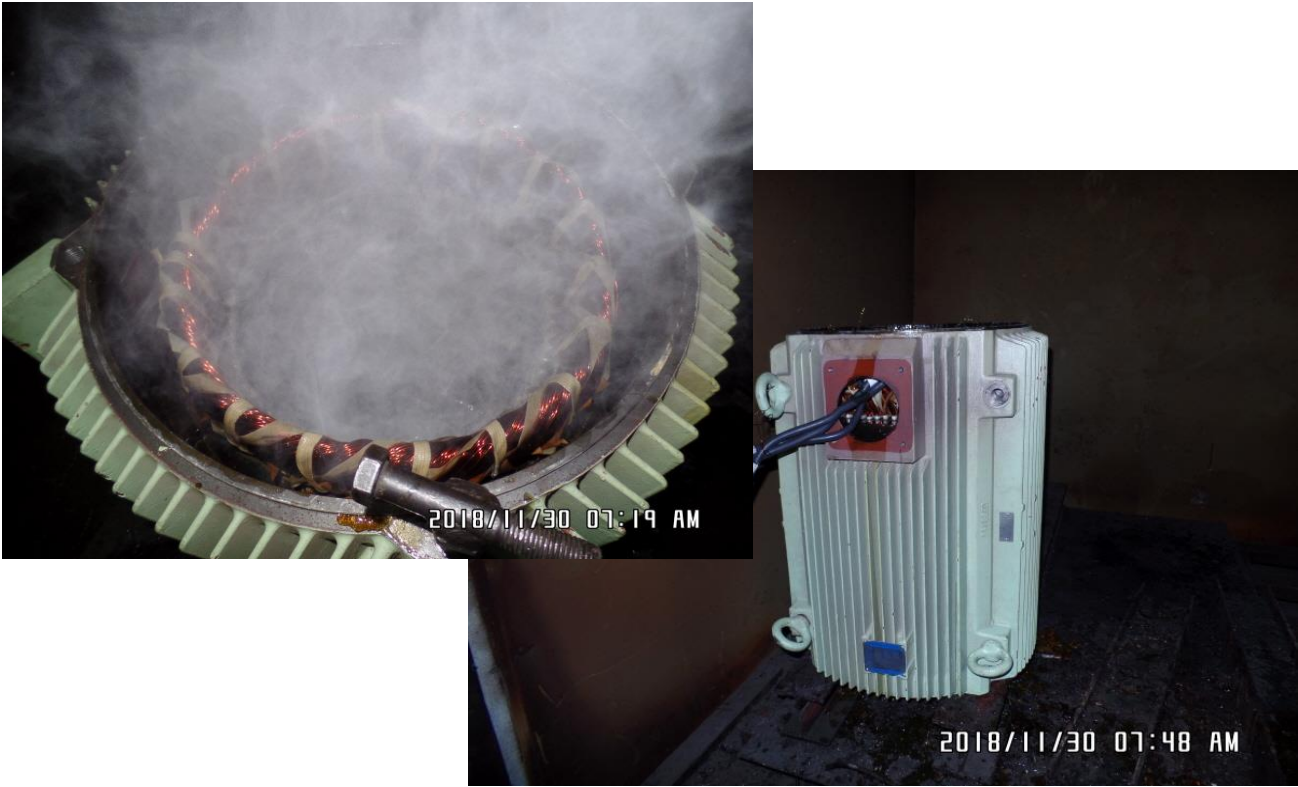
STATOR권체	2차 INSULATING VARNISH DIPPING DRYING실시
작업공정	AC MOTOR 125KW 6P REWINDING

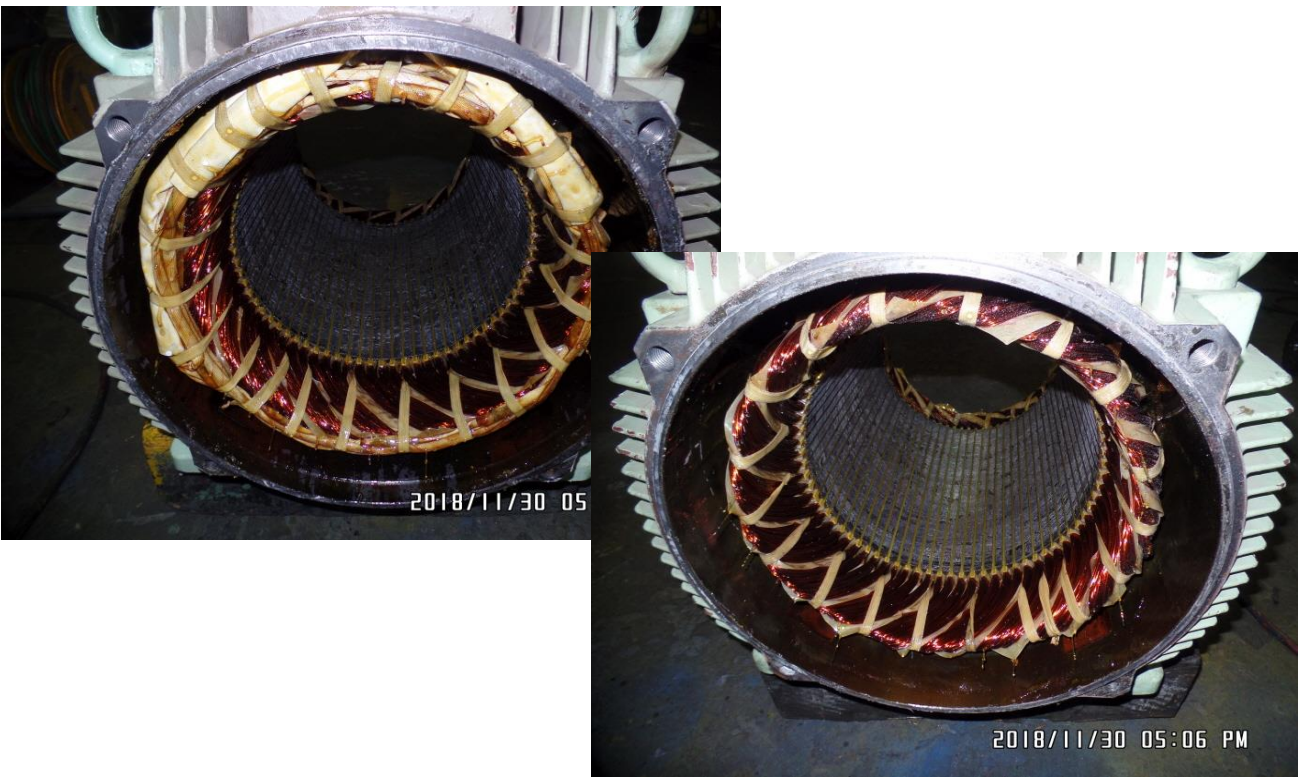
STATOR권체	절연건조 완료 후

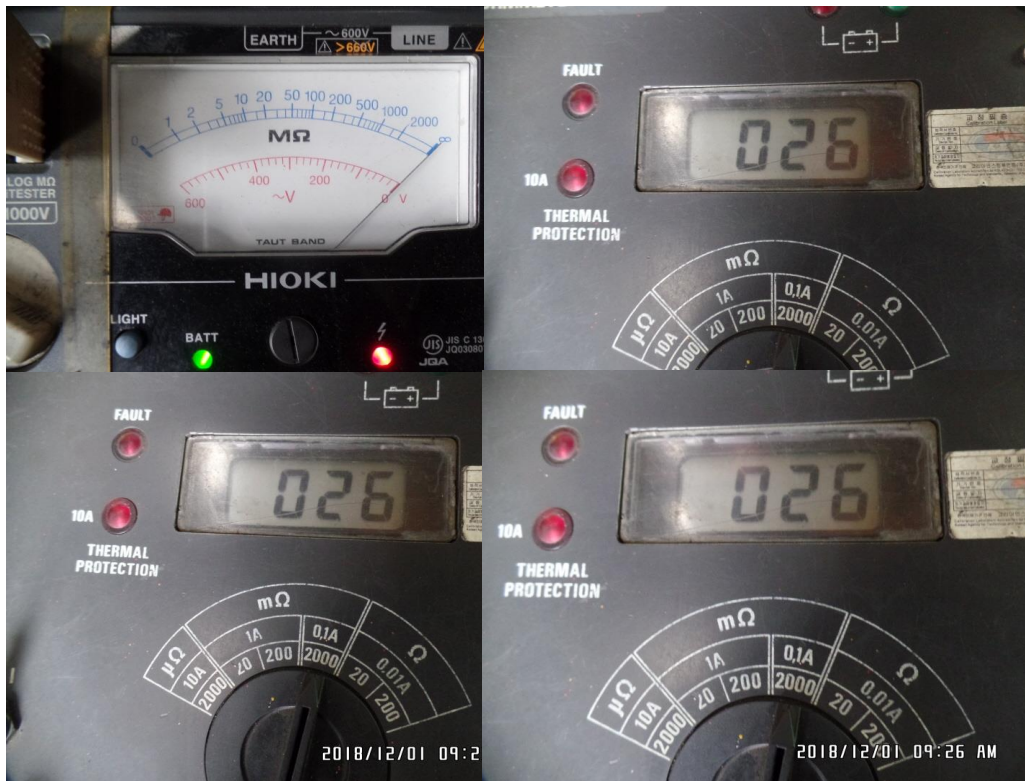
AC MOTOR 125KW 6P REWINDING

출고검사

절연저항 & 각 상별 권선저항

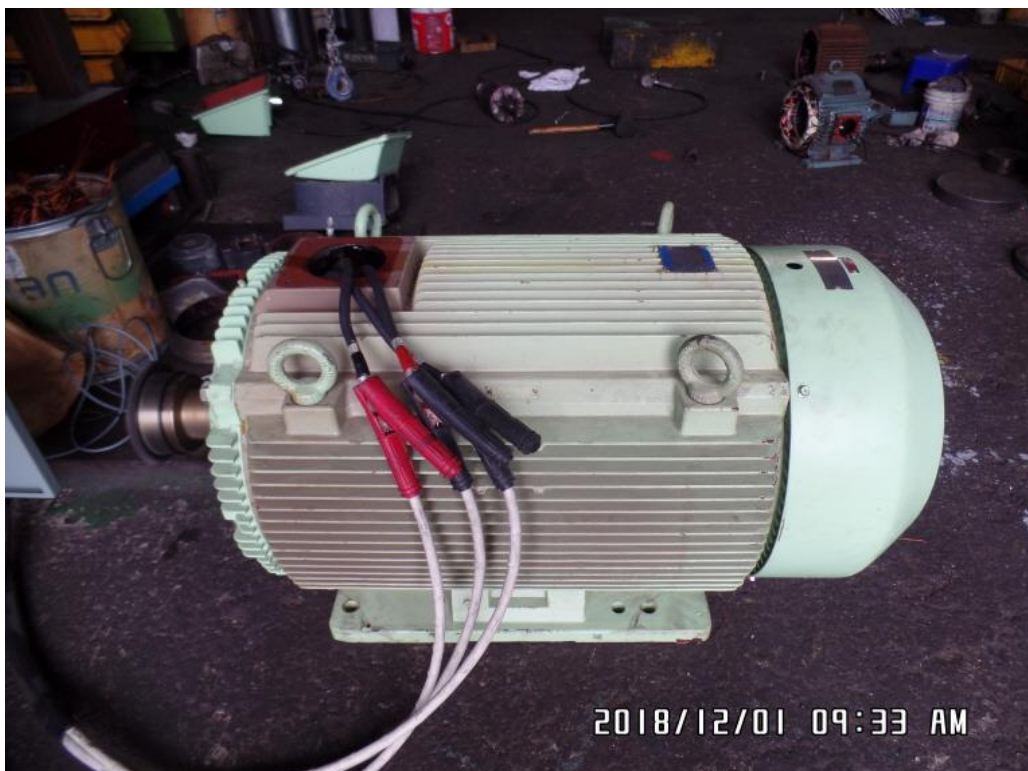
AC MOTOR 125KW 6P REWINDING

출고검사

시운전 TEST 실시

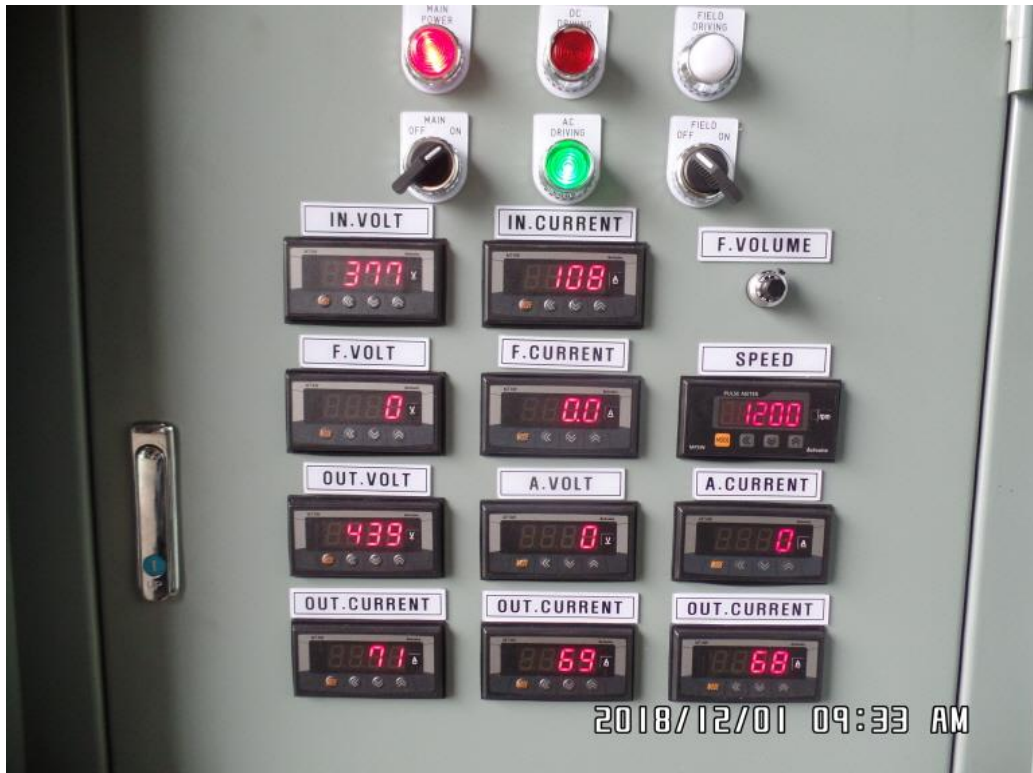
AC MOTOR 125KW 6P REWINDING

출고검사

시운전 TEST 운전 CURRENT

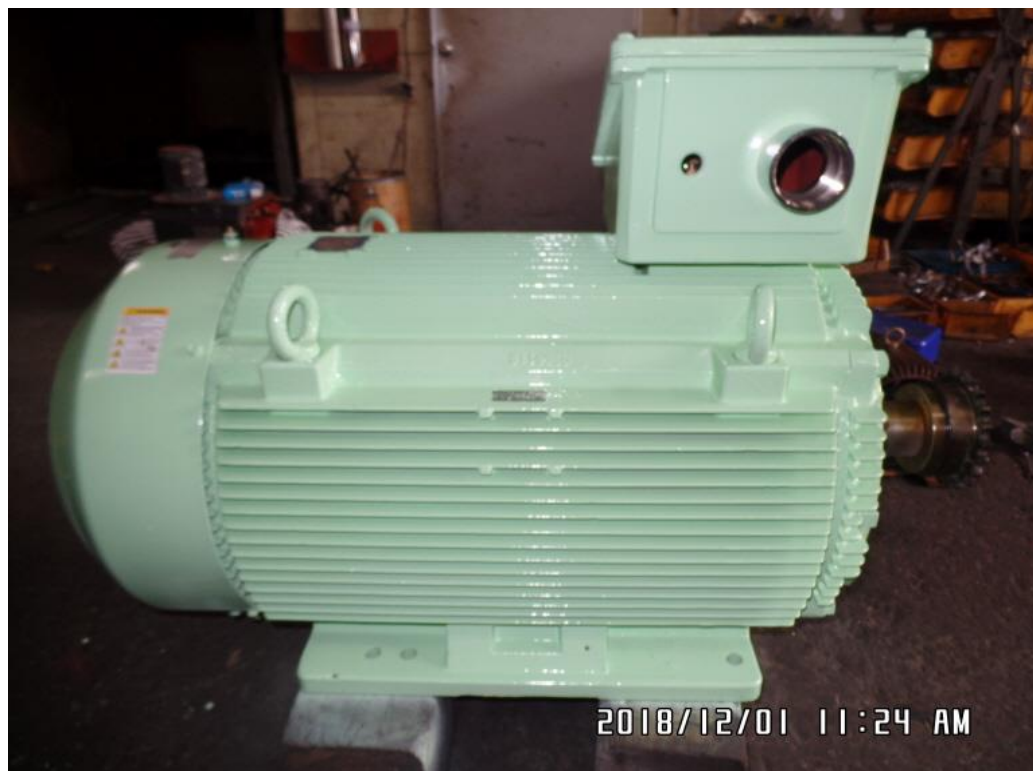
AC MOTOR 125KW 6P REWINDING

Ass'y

출고검사 후
