작업공정사진철

고객명: 동서식품 (주)

공사명: 기계식냉동기 저단 좌4번 MOTOR보수

규격: 냉동기 COMPRESSOR 440V 288KW 2P

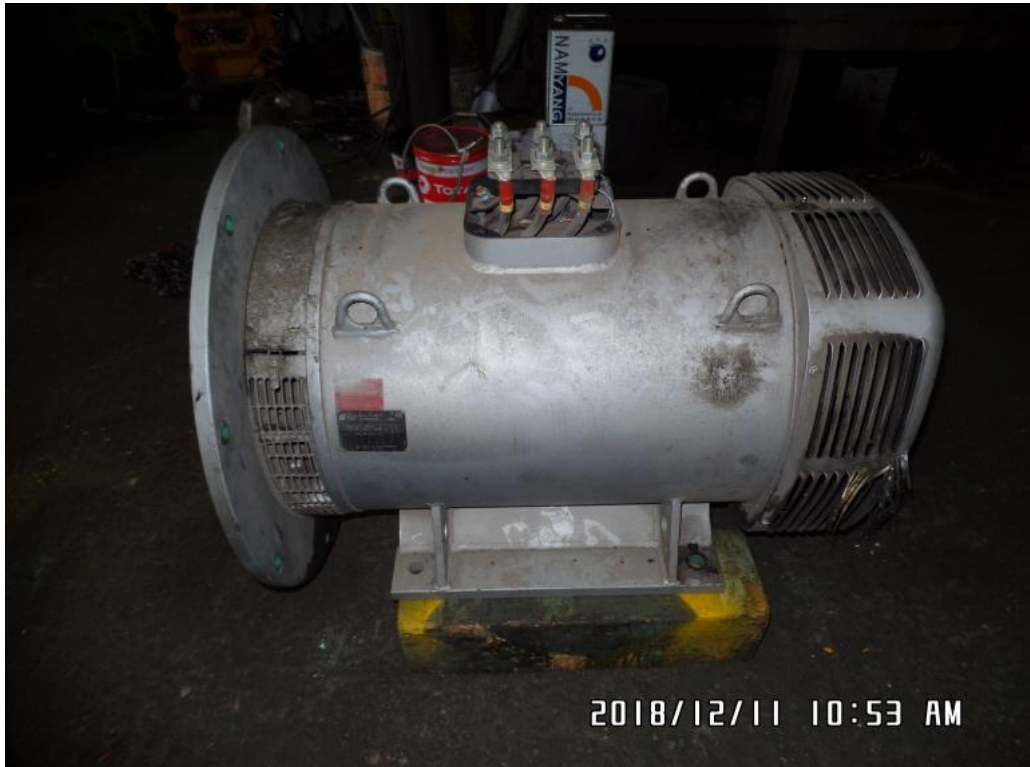
Ass'y

분해 전

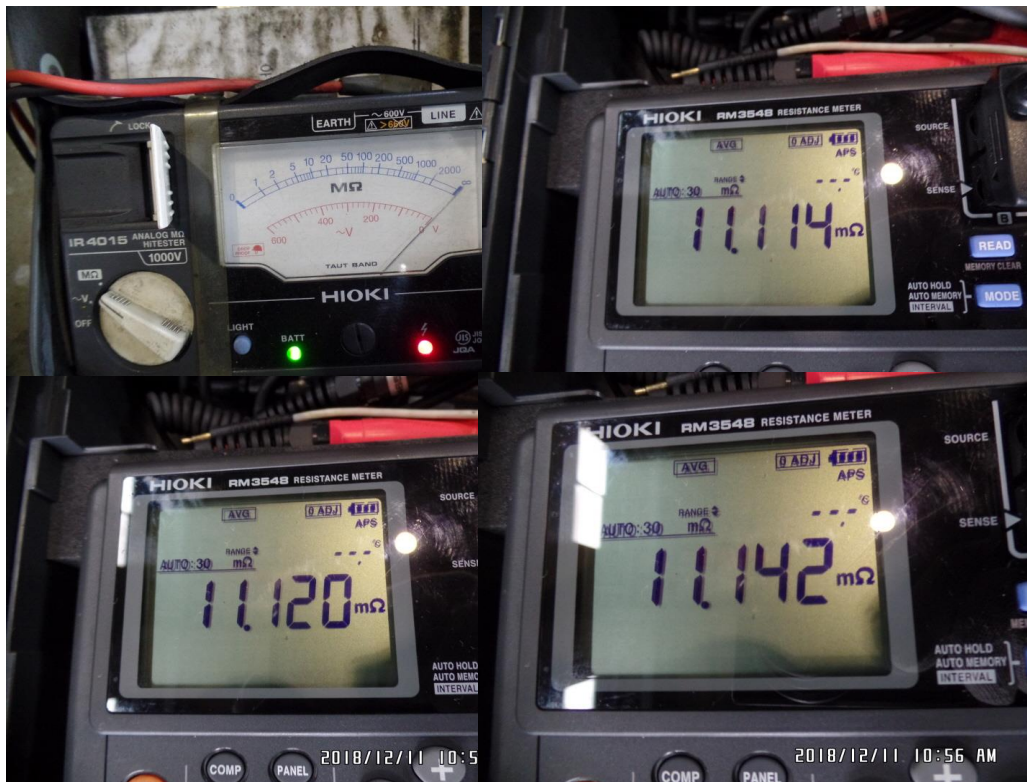
STATOR권선검사

절연저항 & 각 상별 권선저항

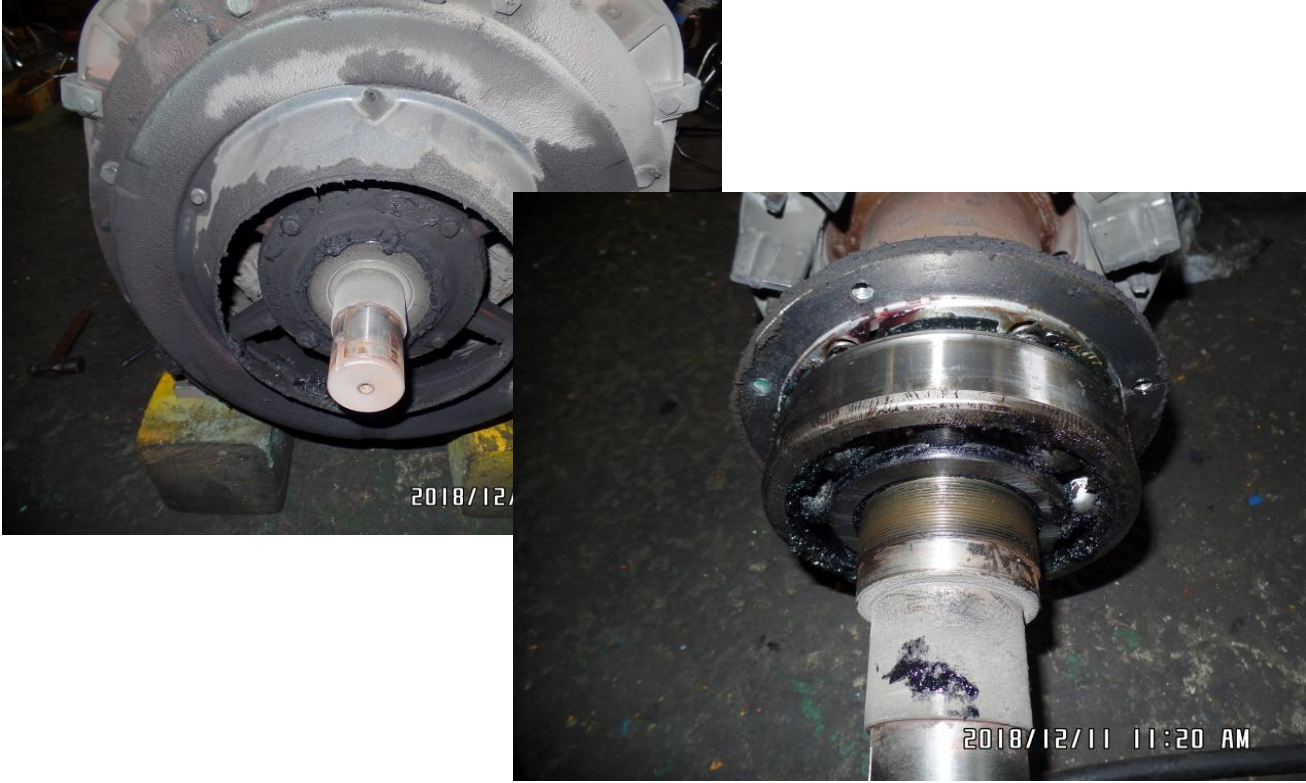
Ass'y	분해 실시
작업공정	AC MOTOR 288KW 2P 입고검사

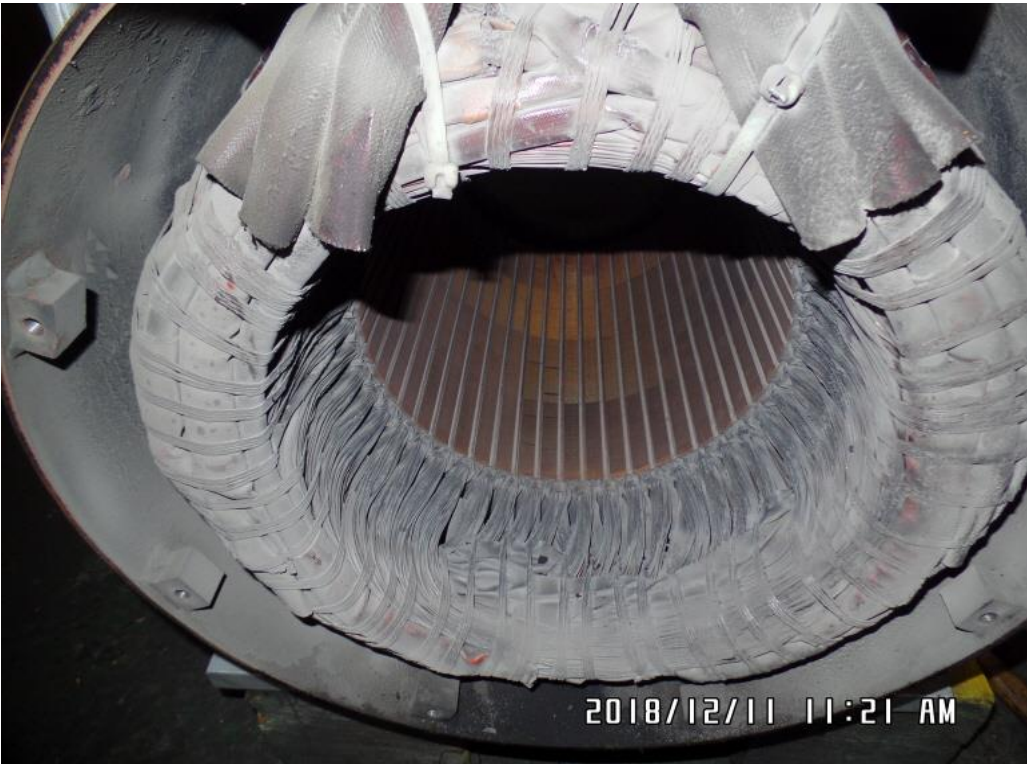
STATOR권체	분해 후

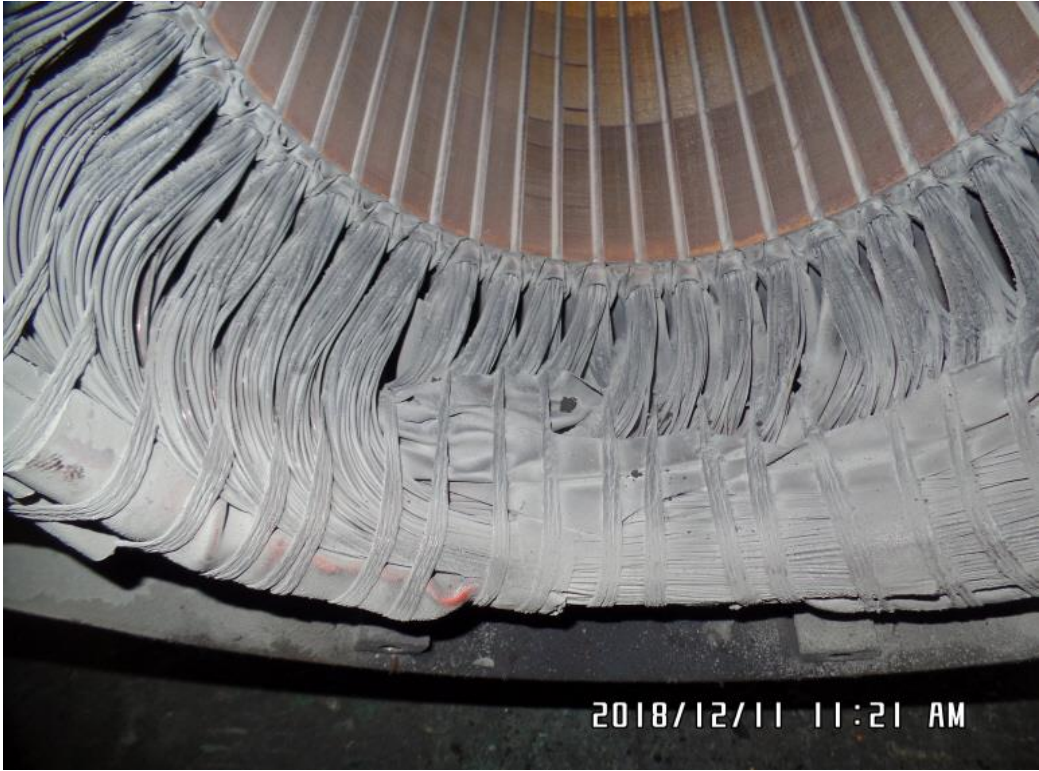
<p data-bbox="858 987 1241 1025">2018/12/11 11:21 AM</p>	
STATOR권체	권선 부
작업공정	AC MOTOR 288KW 2P 입고검사

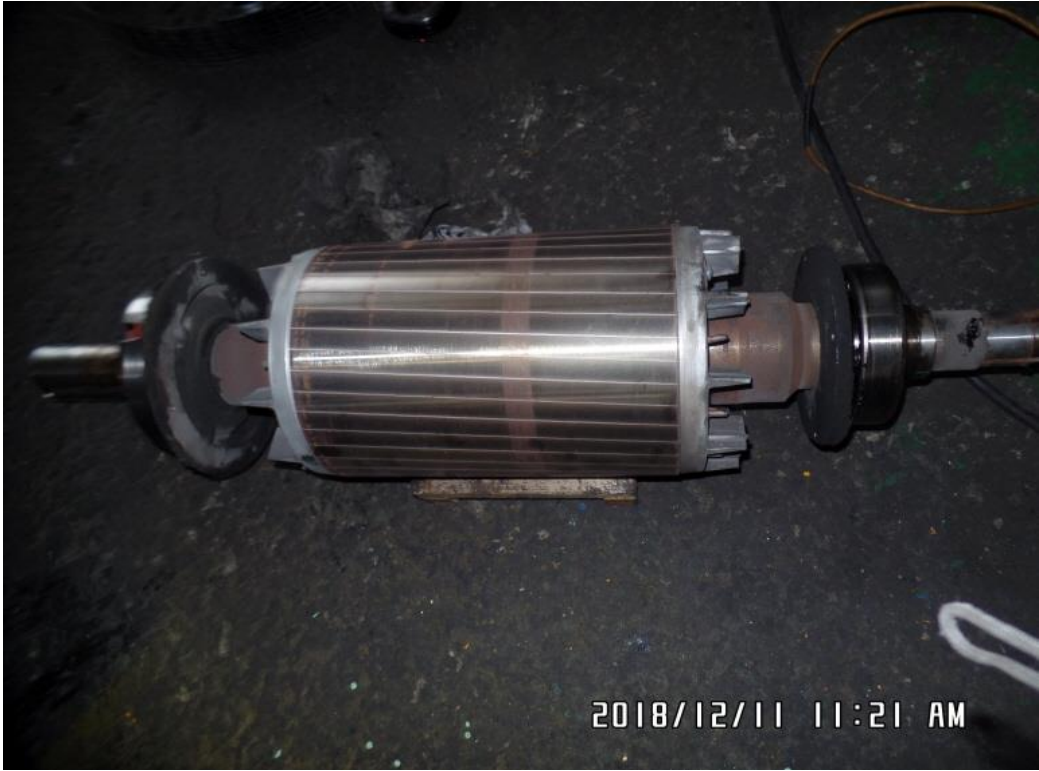
<p data-bbox="858 1899 1241 1937">2018/12/11 11:21 AM</p>	
ROTOR	분해 후

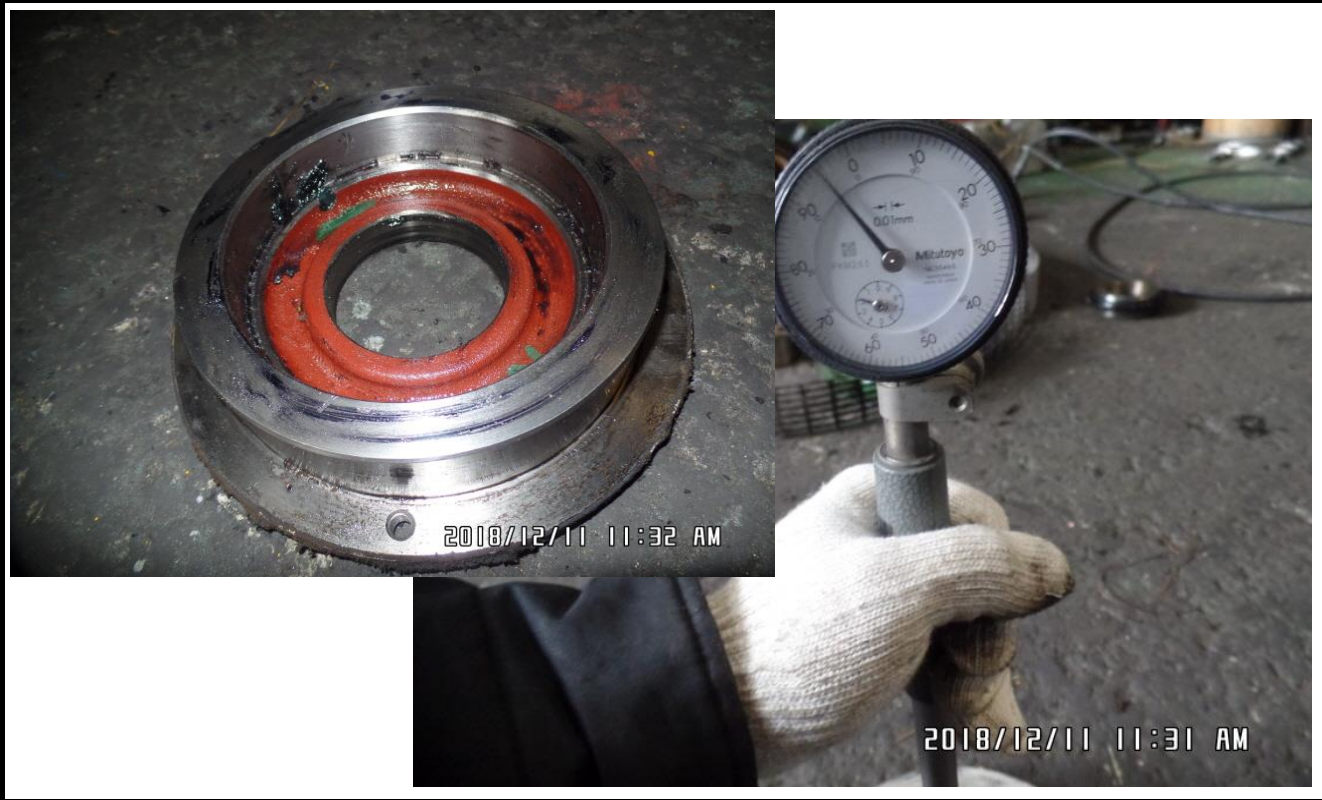
BRACKET	부하측 HOUSING 측정치 4~5/100으로 불량
작업공정	AC MOTOR 288KW 2P 입고검사

BRACKET	부하측 HOUSING 보수 후 검사
작업공정	AC MOTOR 288KW 2P RECONDITION

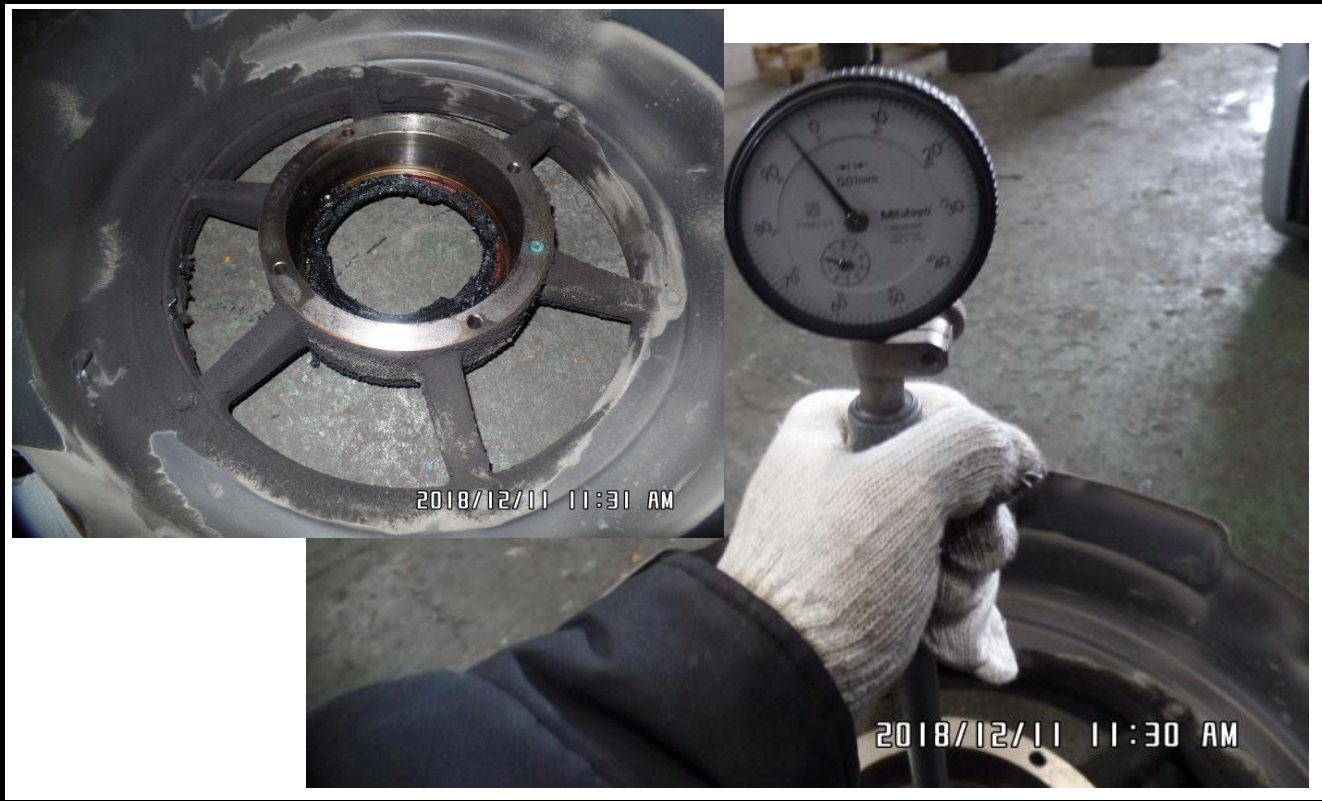
BRACKET	반 부하측 HOUSING 측정치 2~4/100으로 불량

BRACKET	반 부하측 HOUSING 보수 후 검사

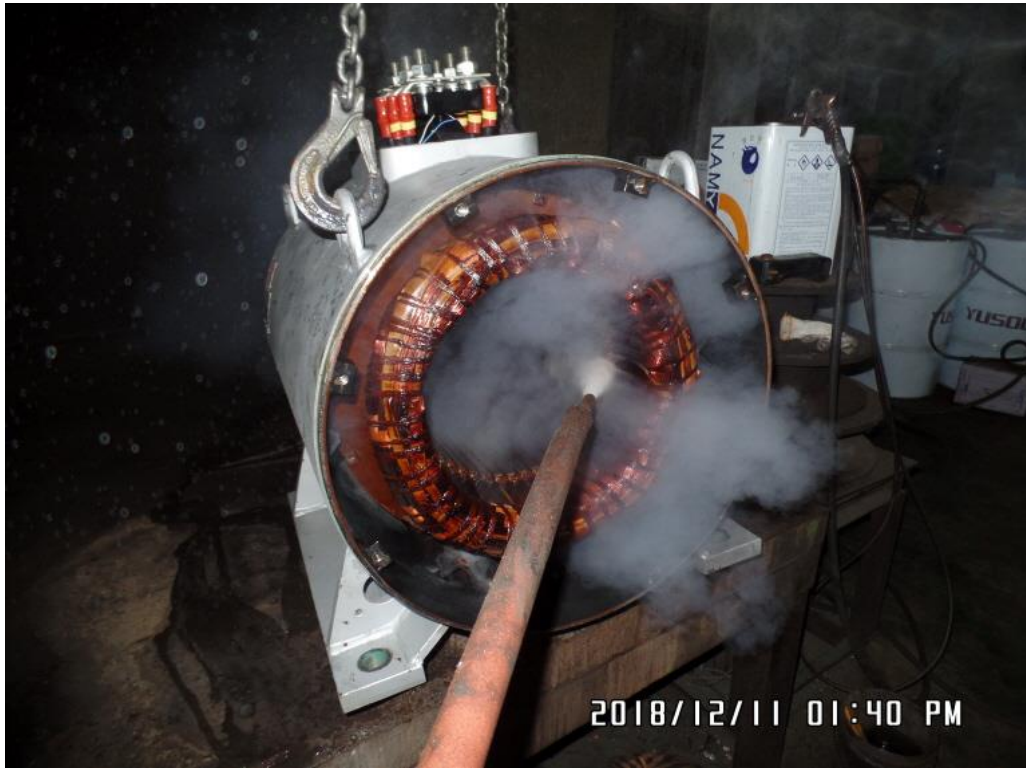
STATOR권체

스팀세척 실시

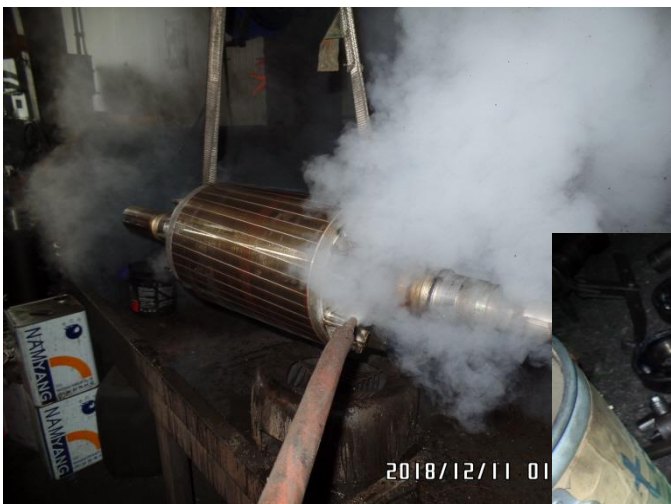
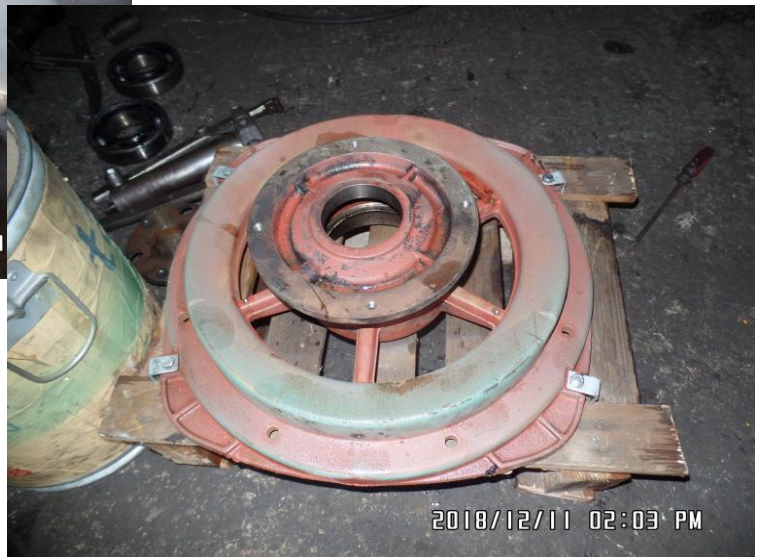
조립부품

스팀세척 실시

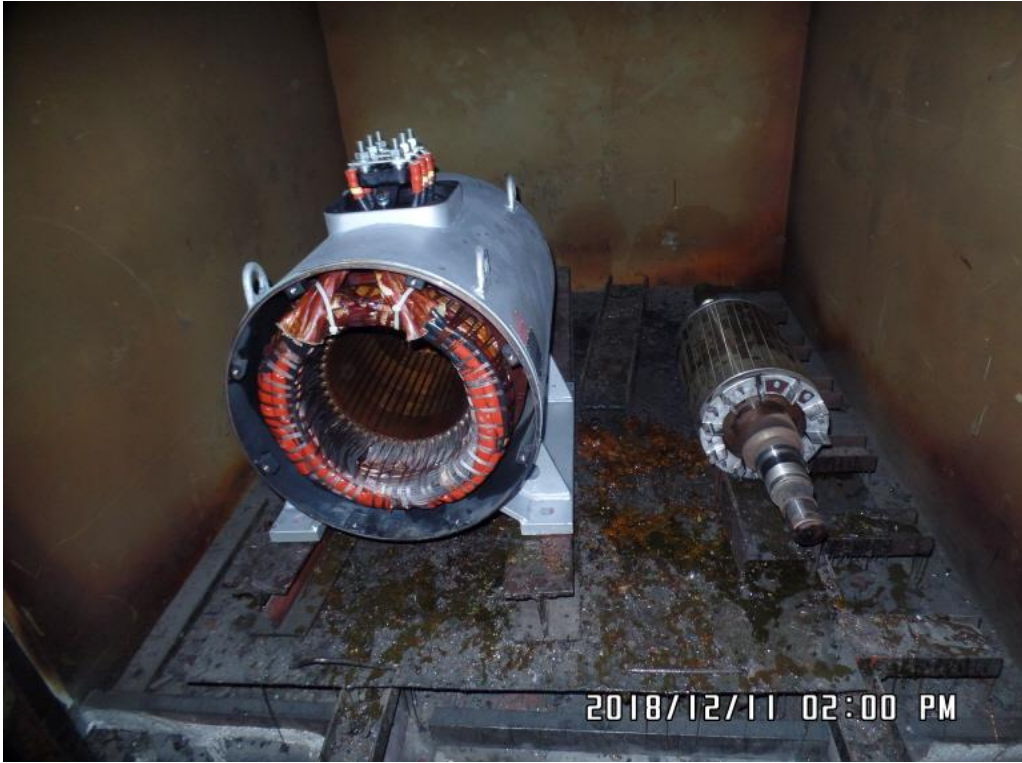
STATOR권체

세척 후 건조실시

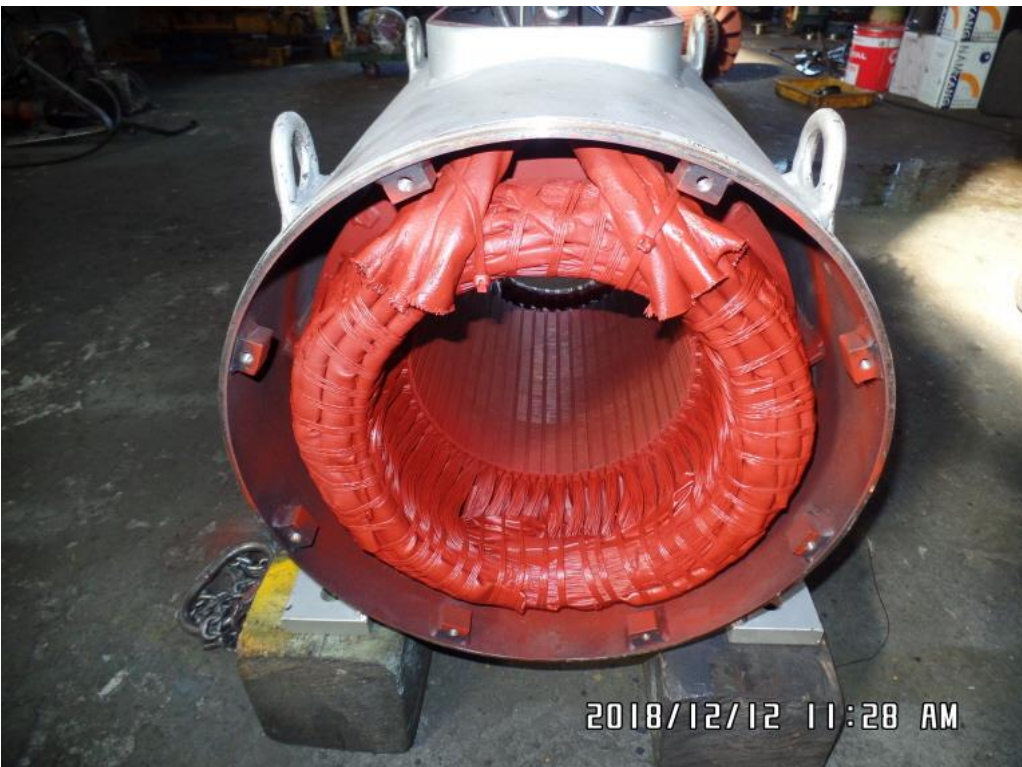
STATOR권체

URETHANE MODIFIED ACRYLIC COATING실시

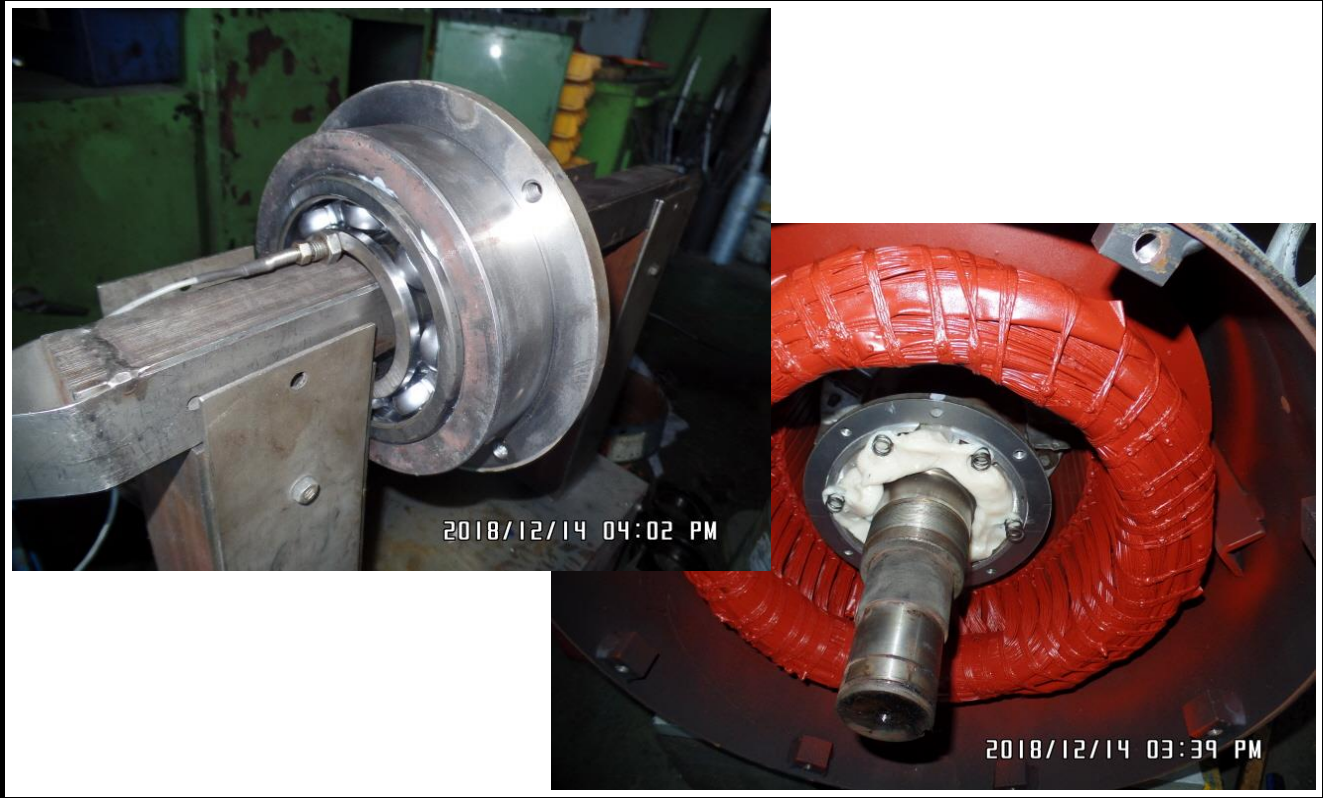
소모 품	BEARING 예열 삽입 및 GREASE CHARGING 조립 실시
작업공정	AC MOTOR 288KW 2P RECONDITION

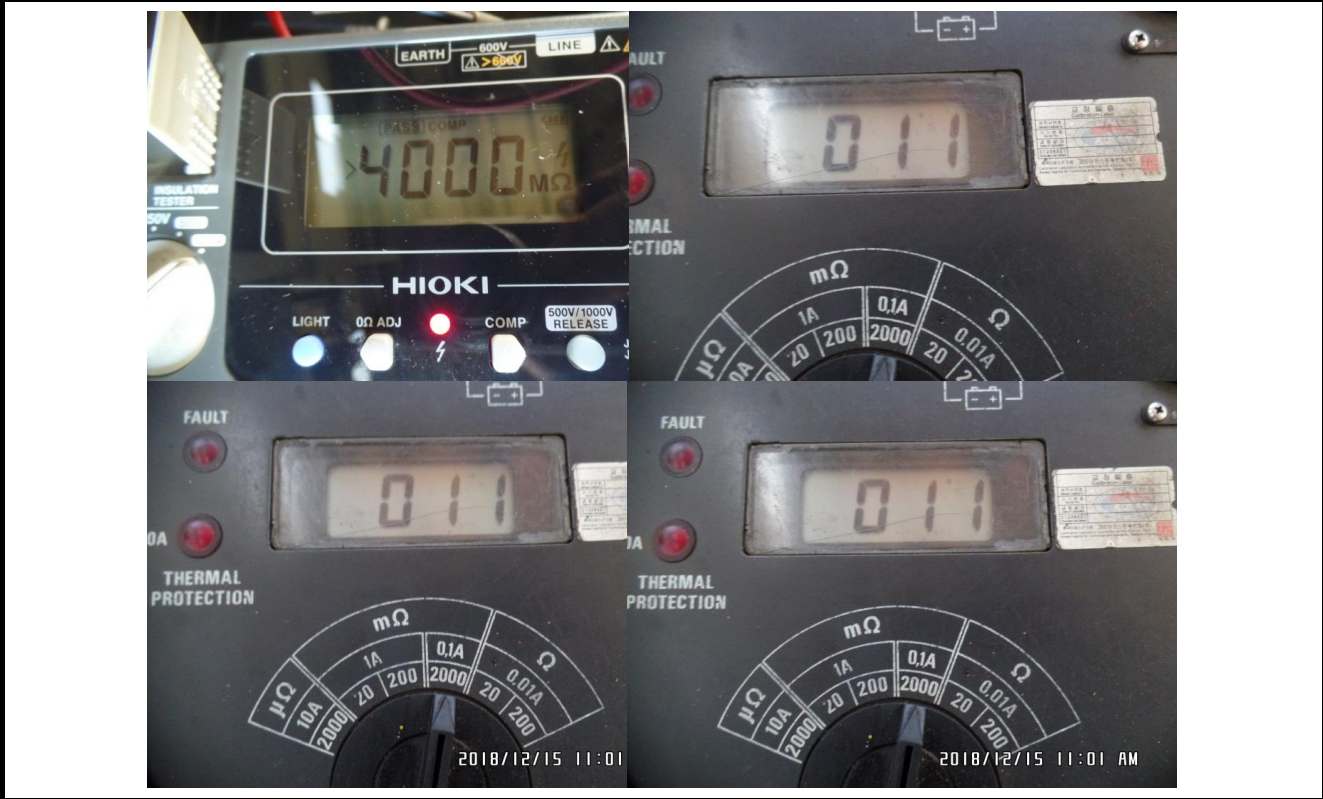
출고검사	절연저항 & 각 상별 권선저항

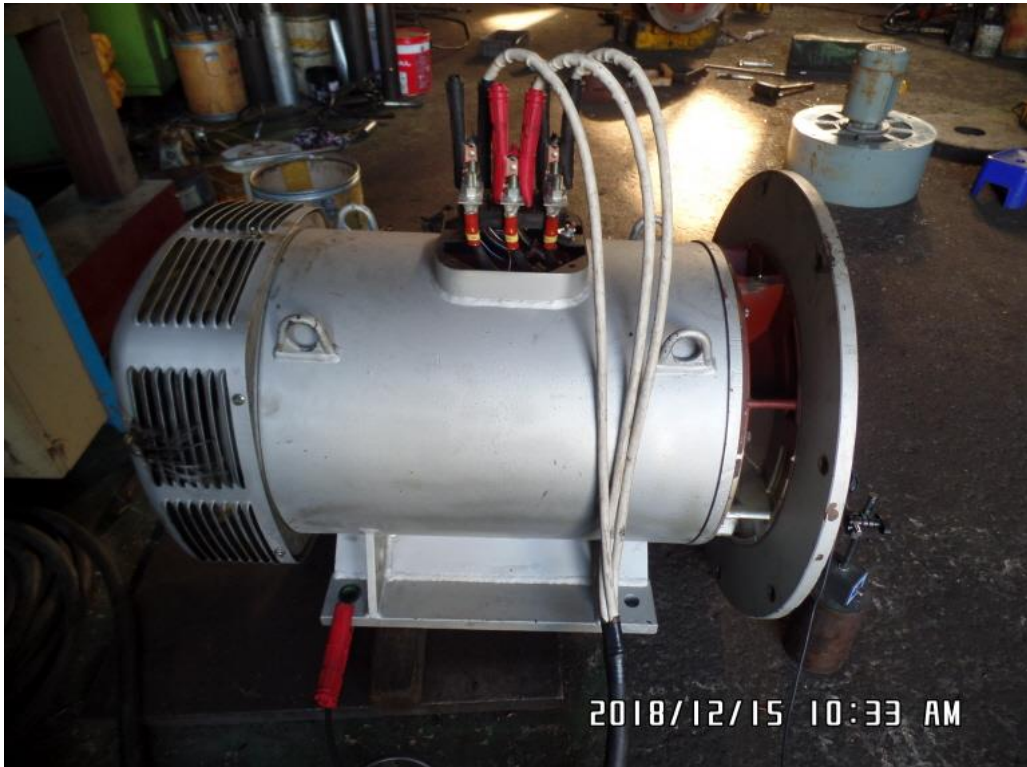
출고검사

시운전 TEST 실시

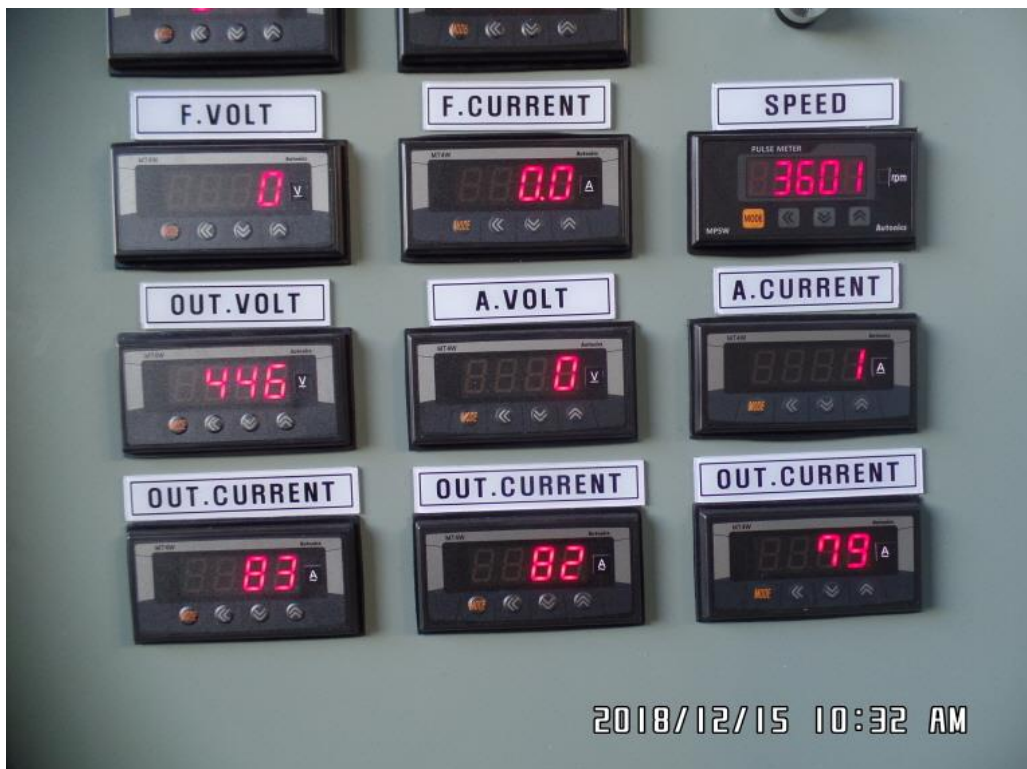
출고검사

시운전 TEST 운전 CURRENT

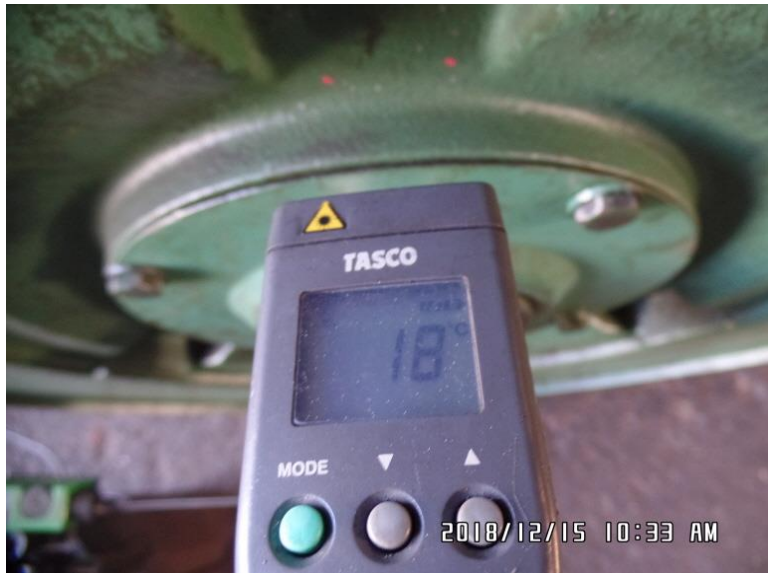
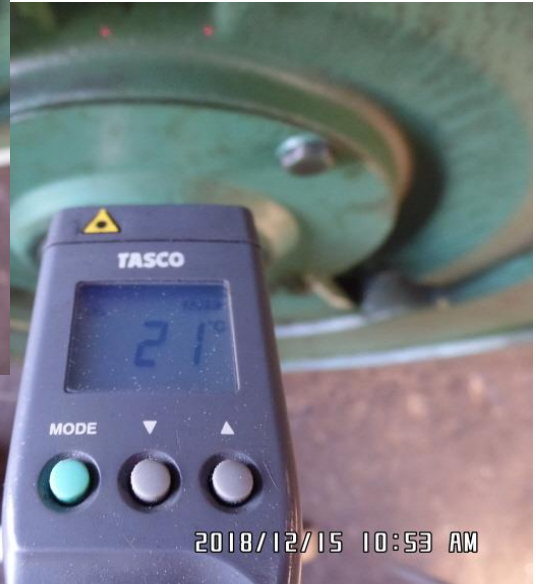
출고검사	BEARIBG 온도상승 검사
작업공정	AC MOTOR 288KW 2P RECONDITION

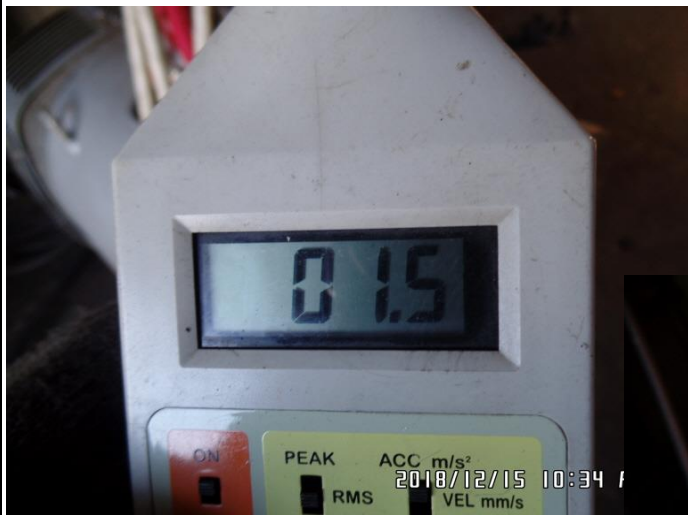
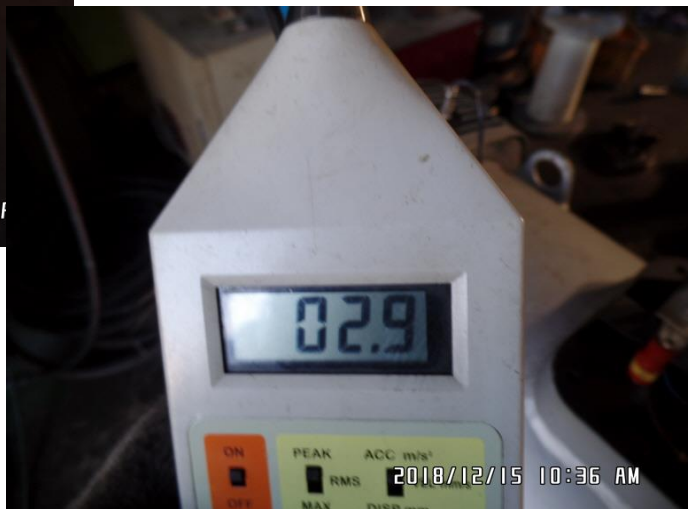
출고검사	진동검사
------	------
