# 작업공정사진철

공 사 명: AC MOTOR REWINDING

규 격: AC MOTOR 317KW 6P 440V

REPAIR 내역: 분해 조립 및 조립부품 불순물 CLEANSING  
STATOR REWINDING  
INSULATING VARNISH DIPPING DRYING  
BALANCING 및 UNBALANCE교정  
BEARING 교환  
주물단자BOX 및 BRACKET가공  
입 출고검사 시운전 TEST

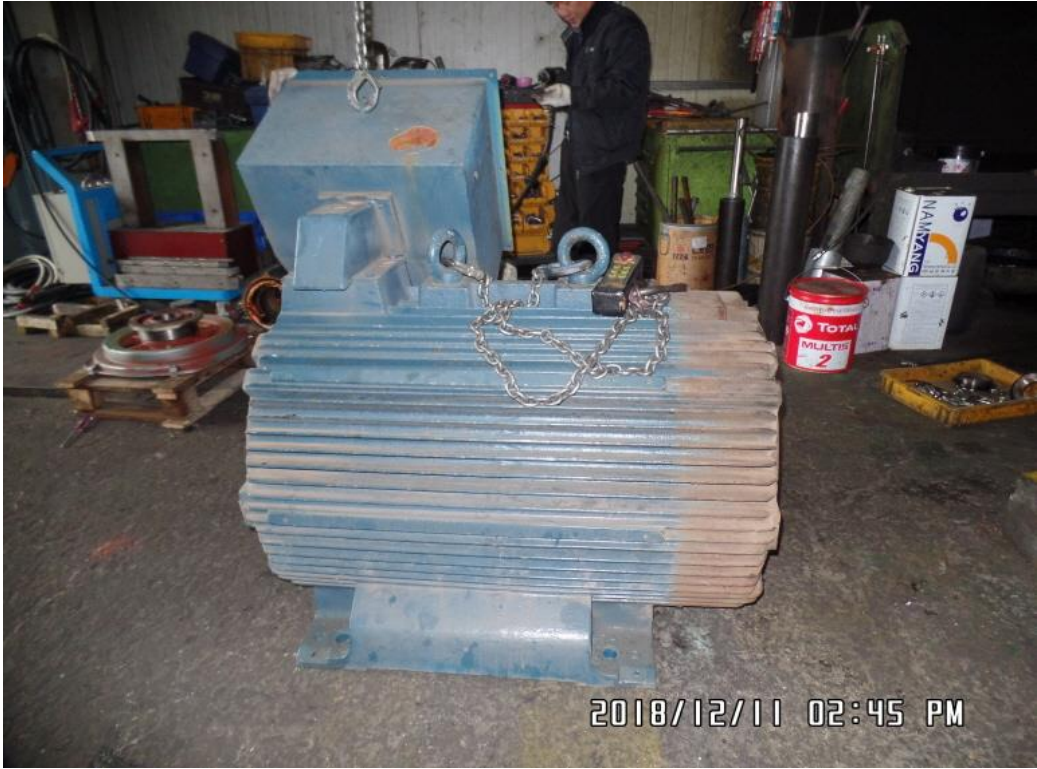
| Ass'y | 분해 입고 |

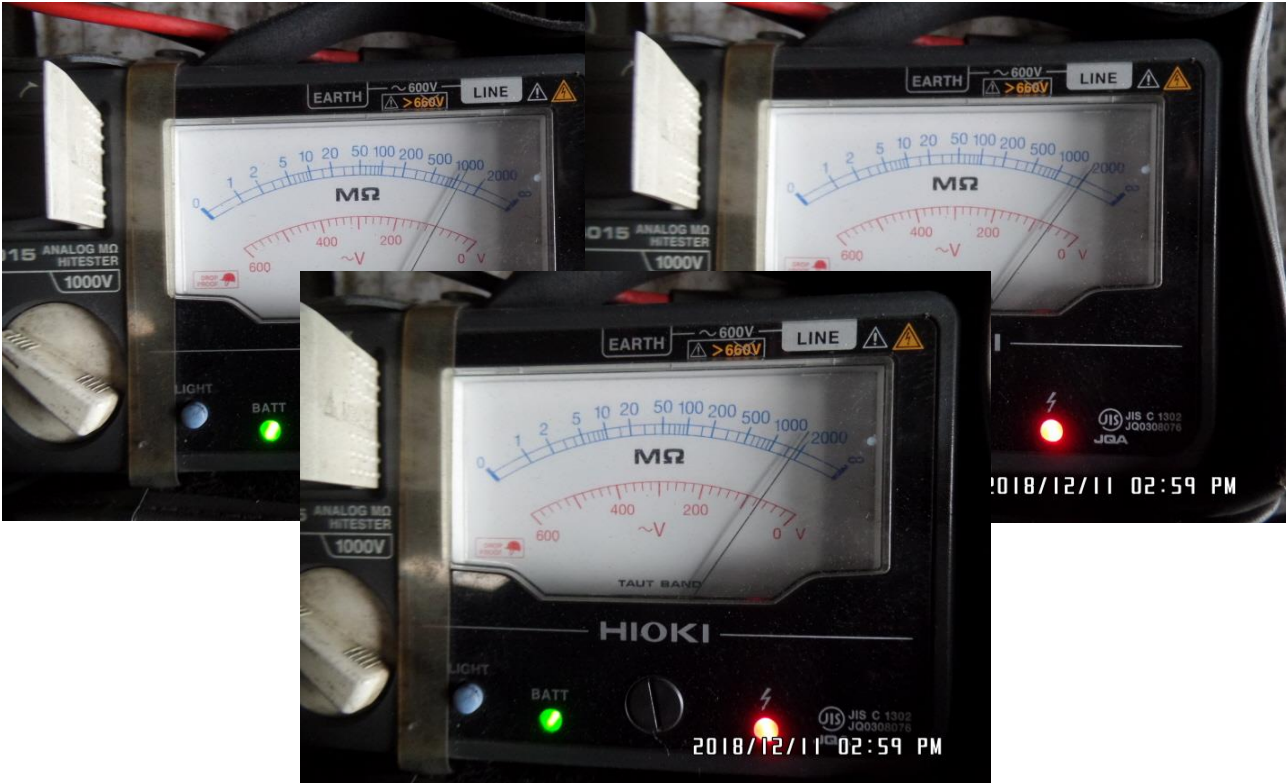
| 절연검사 | 각 LINE별 절연저항 양호로 진단 됨 |

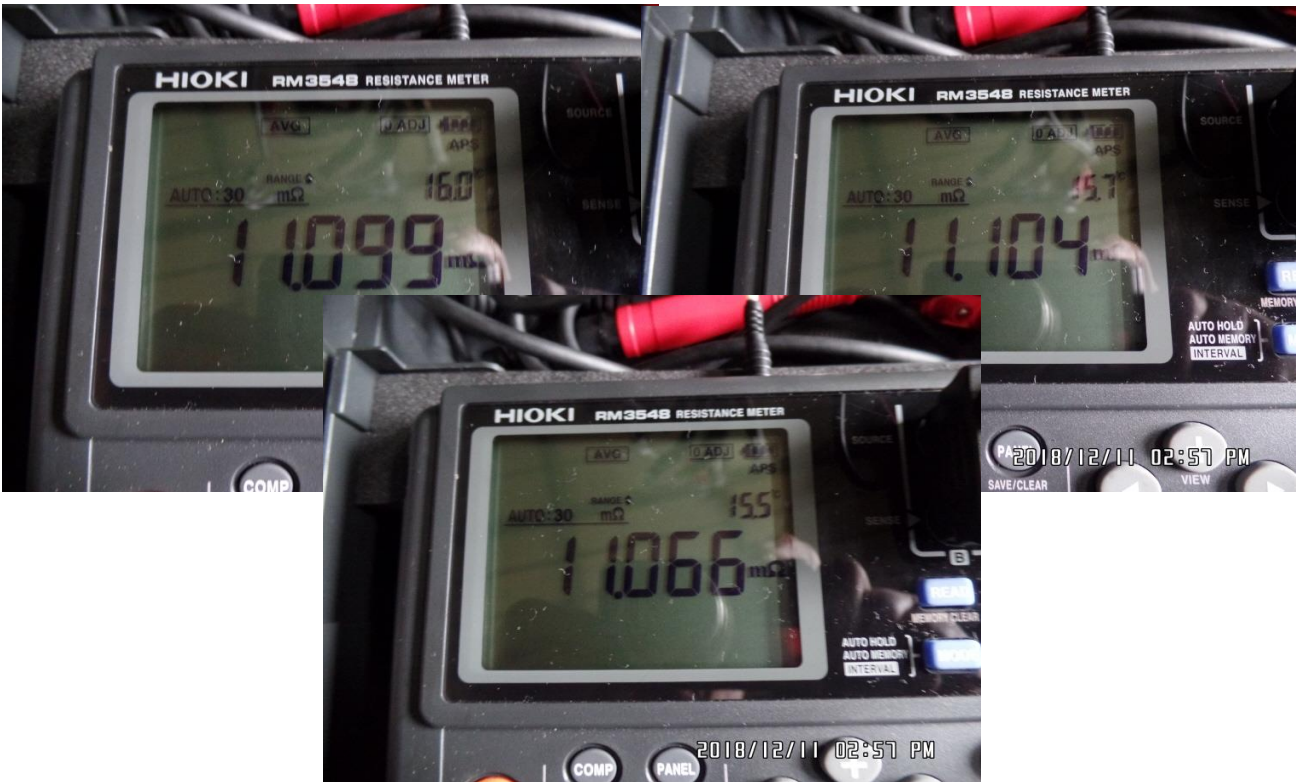
| 권선검사 | 각 LINE별 권선저항 양호로 진단 됨 |

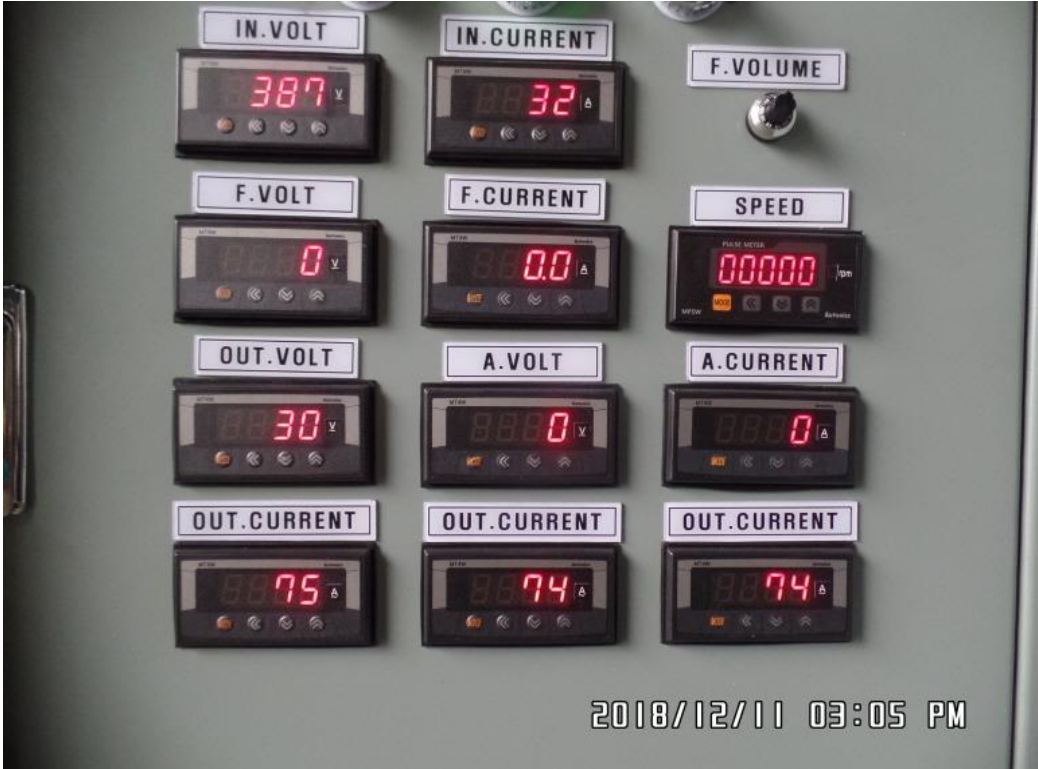
| CURRENT 검사 | 각 상별 CURRENT 양호로 진단 됨 |

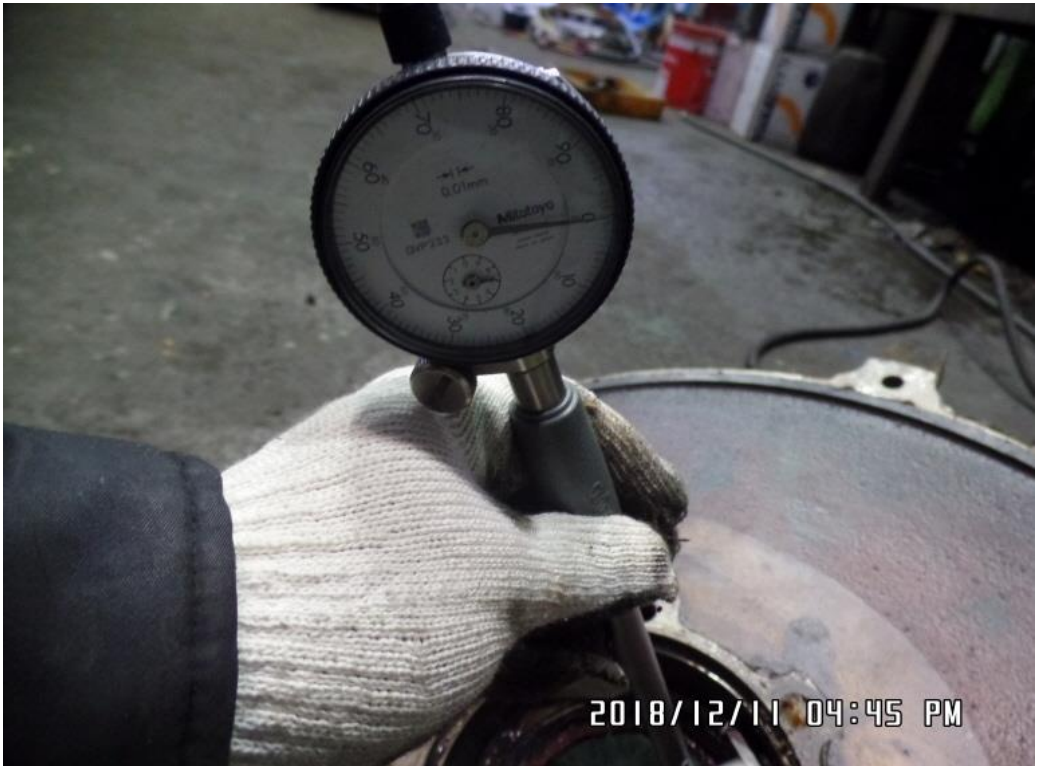
| BRACKET | 양측 HOUSING검사 양호 |

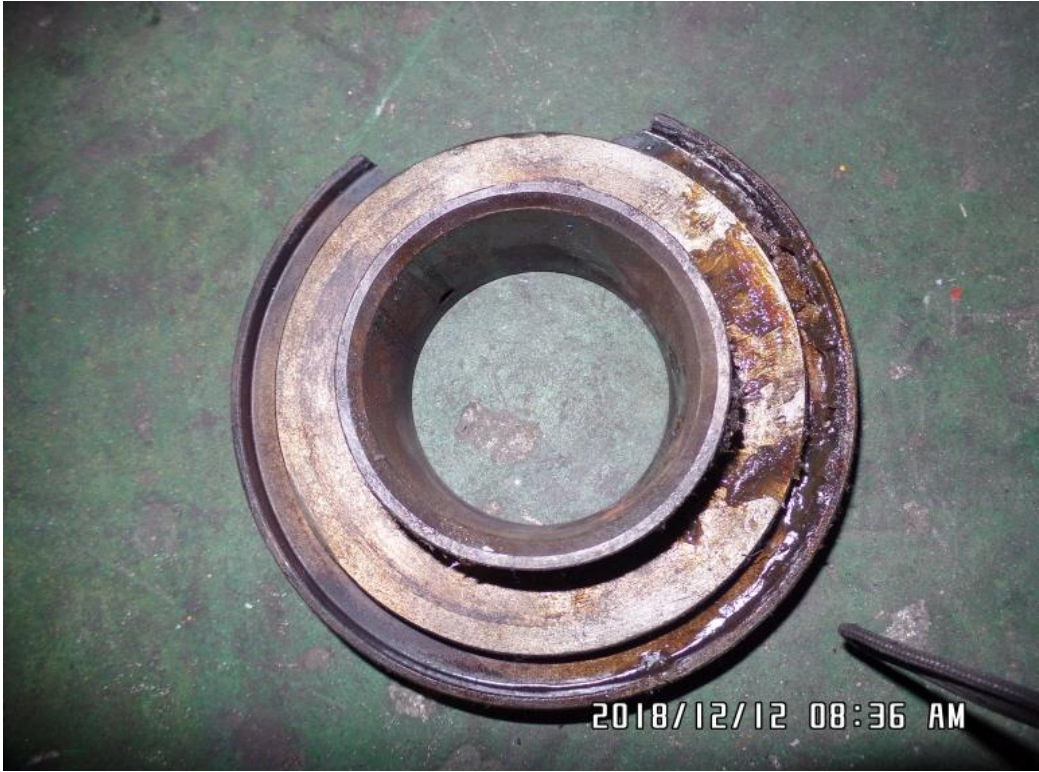
| BRACKET | 반 부하측 BEARING GREASE 보호 COVER 파손 |

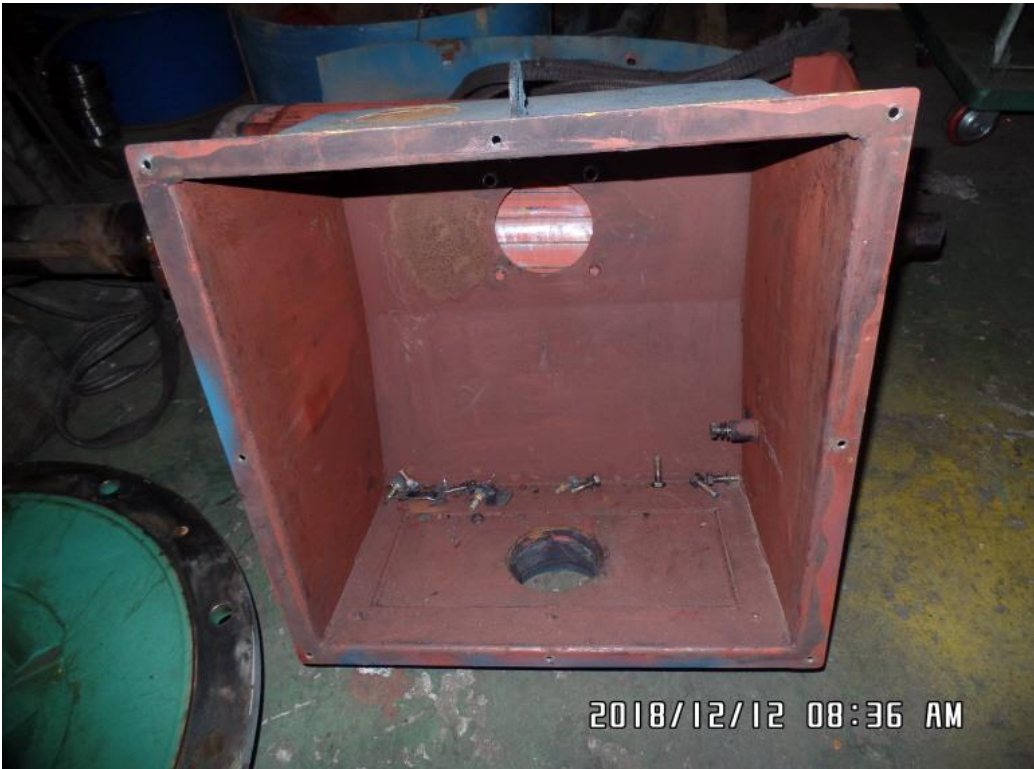
| POWER LINE | POWER BOX 및 BLOCK개선 |

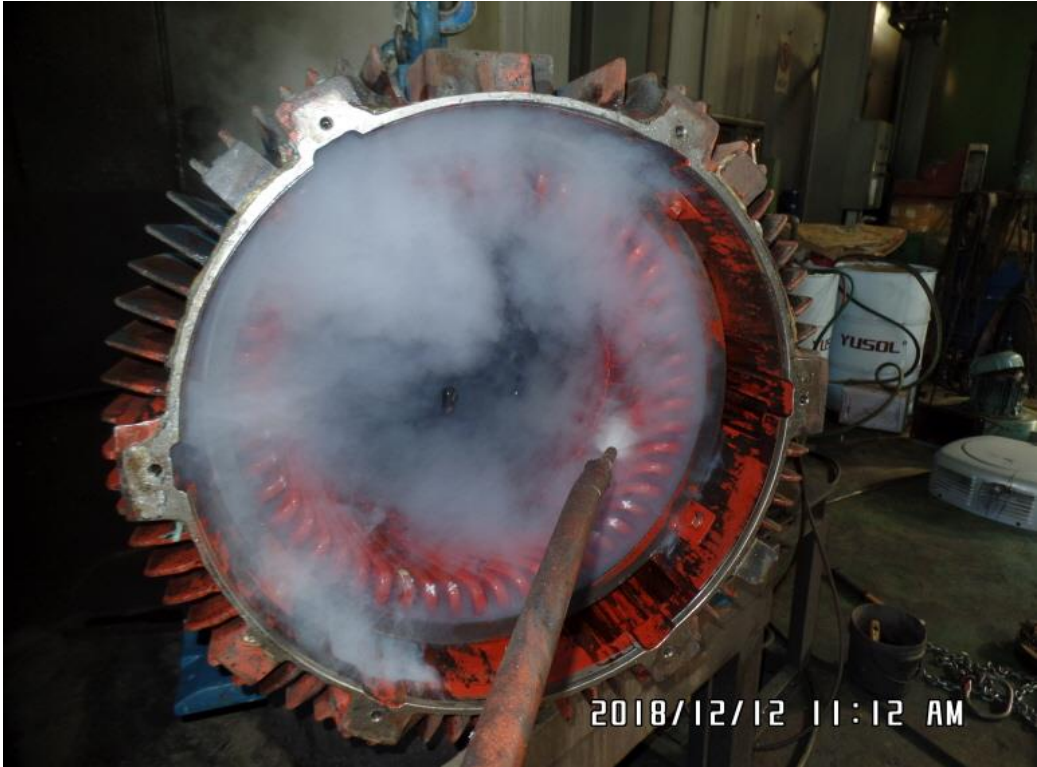
| STATOR권체 | 내부 분진등 불순물제거 스팀세척 실시 |

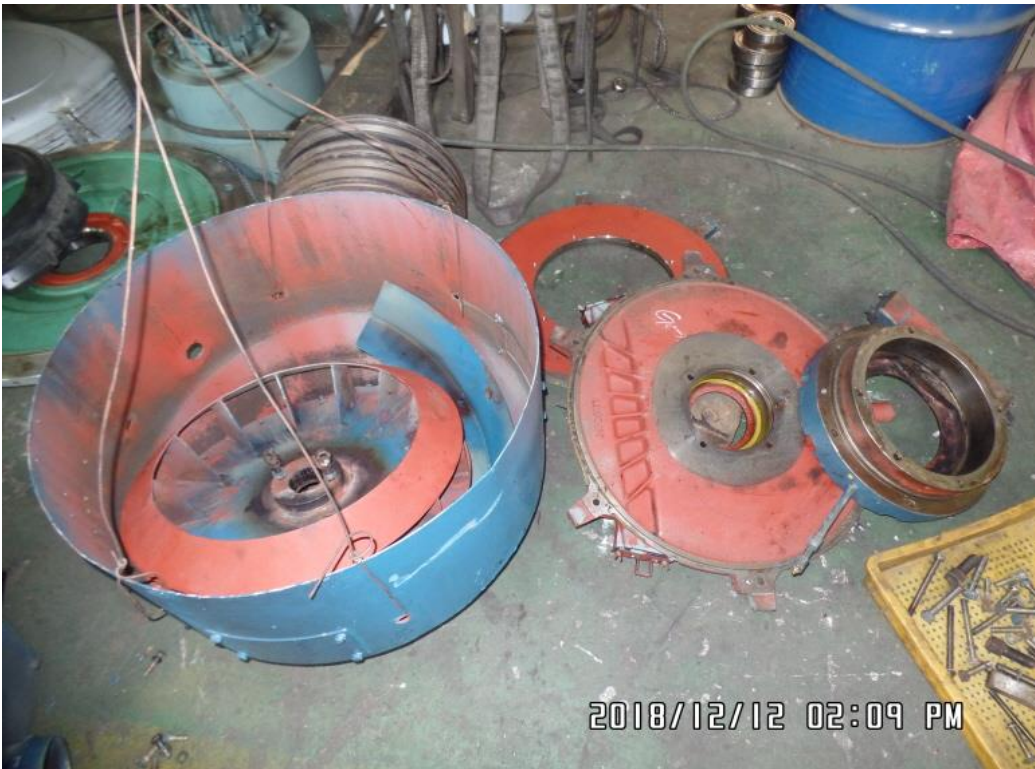
| 조립부품 | 세척 실시 |

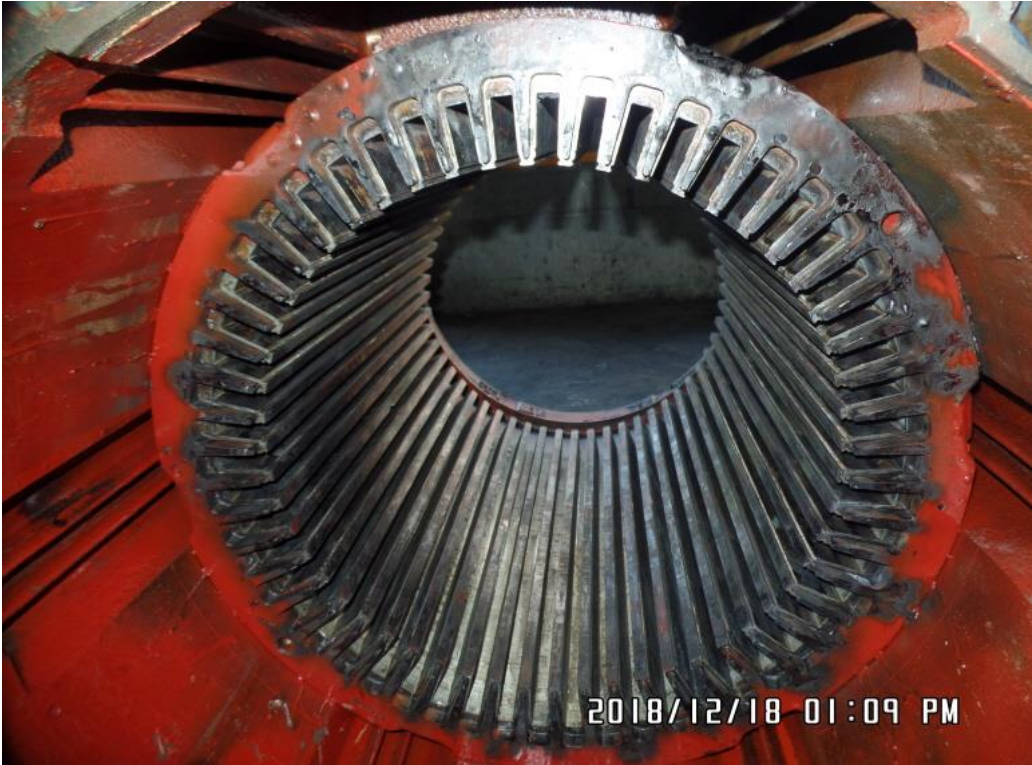
| STATOR권체 | 권선 해체 |

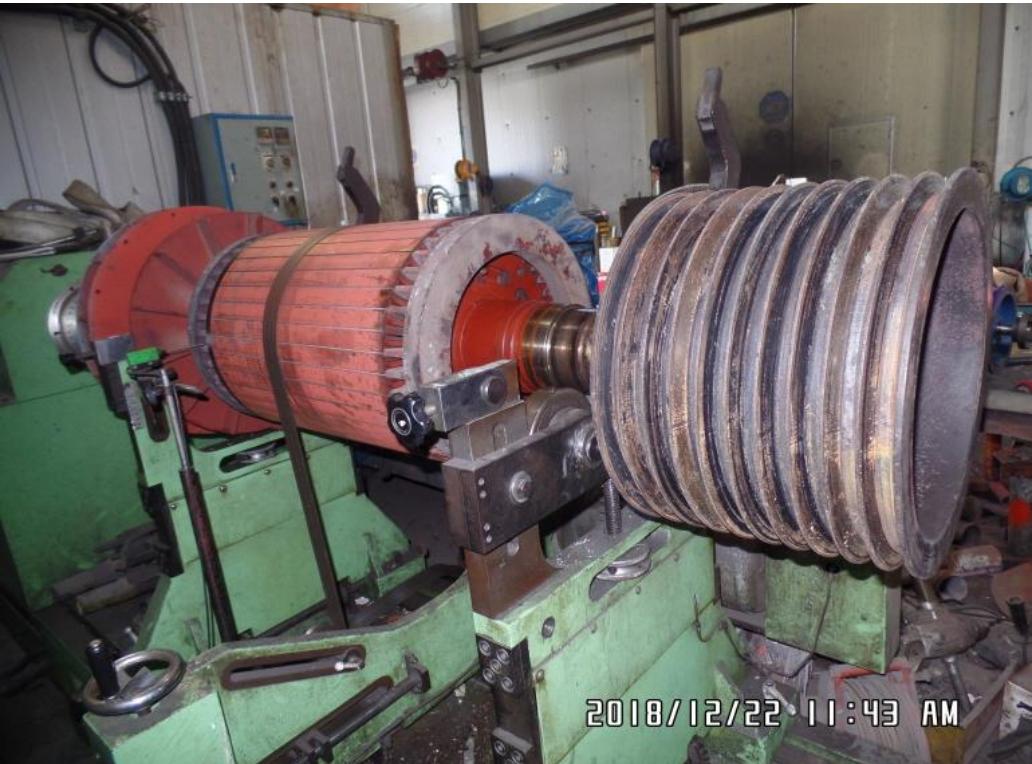
| ROTOR | BALANCING실시 |

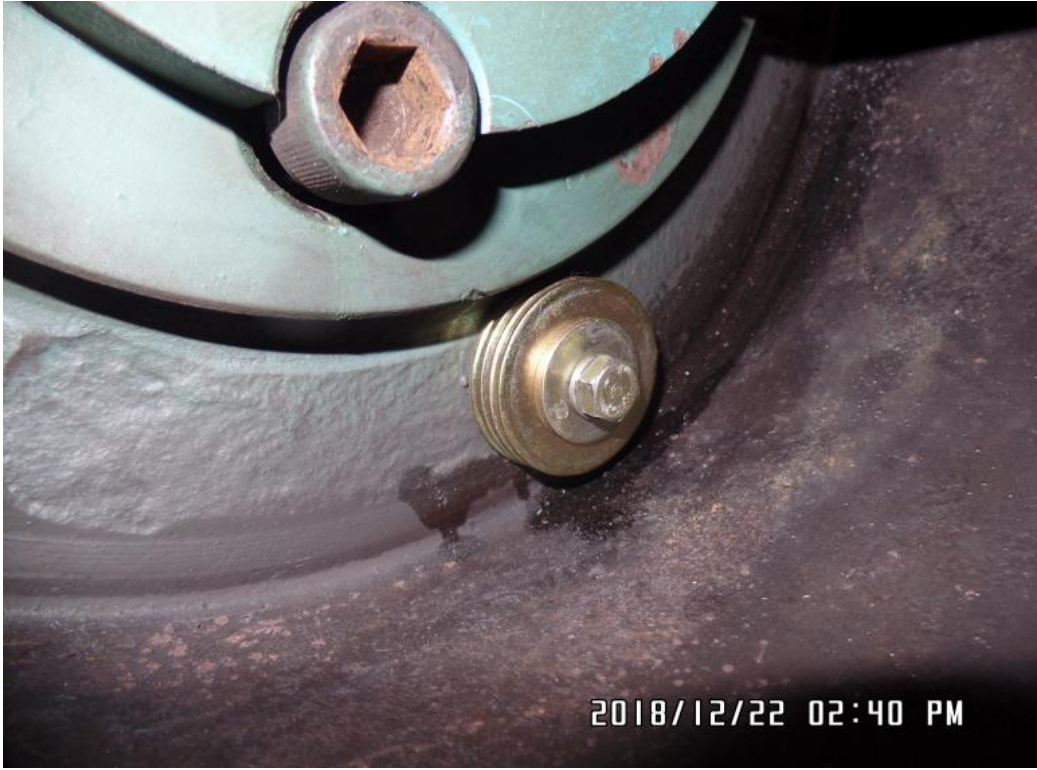
| ROTOR | 교정된 BALUNBALACE REPORT참조 |

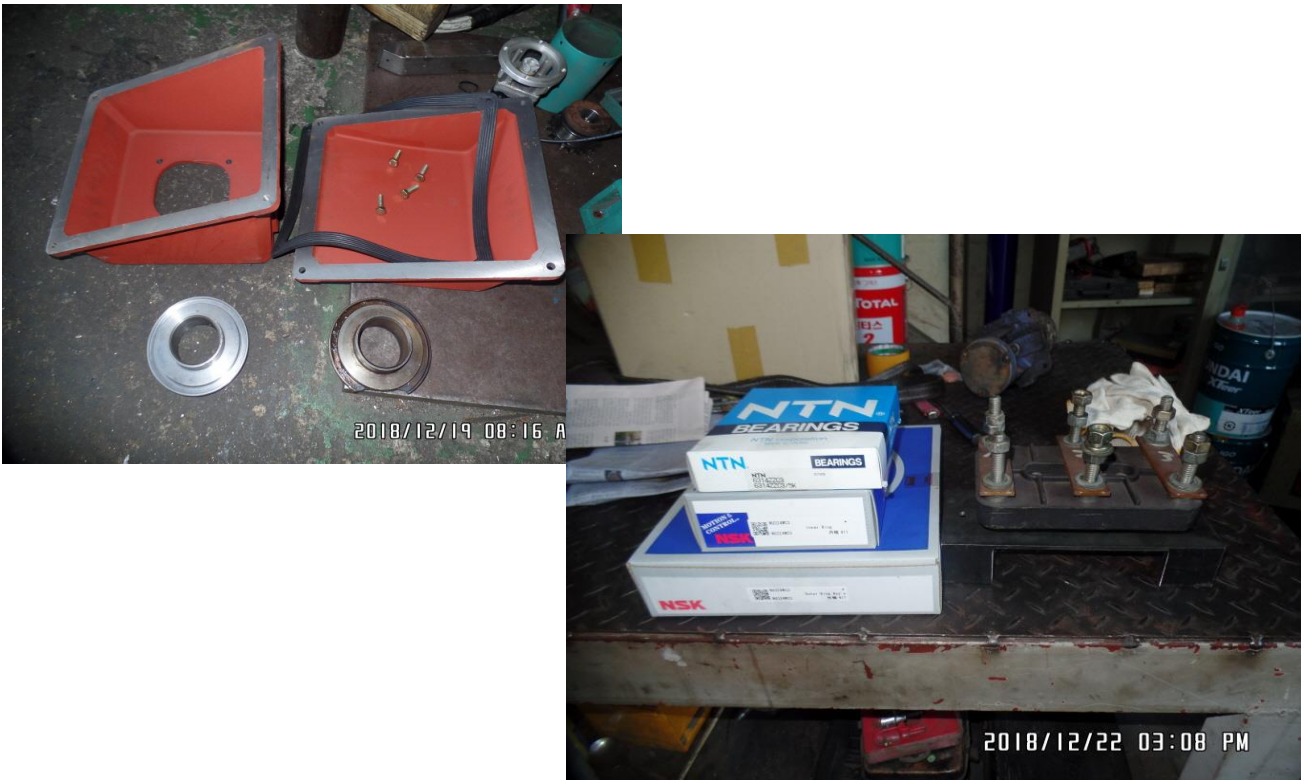
| 조립부품 | 가공및 구매 교환 될 부품 |

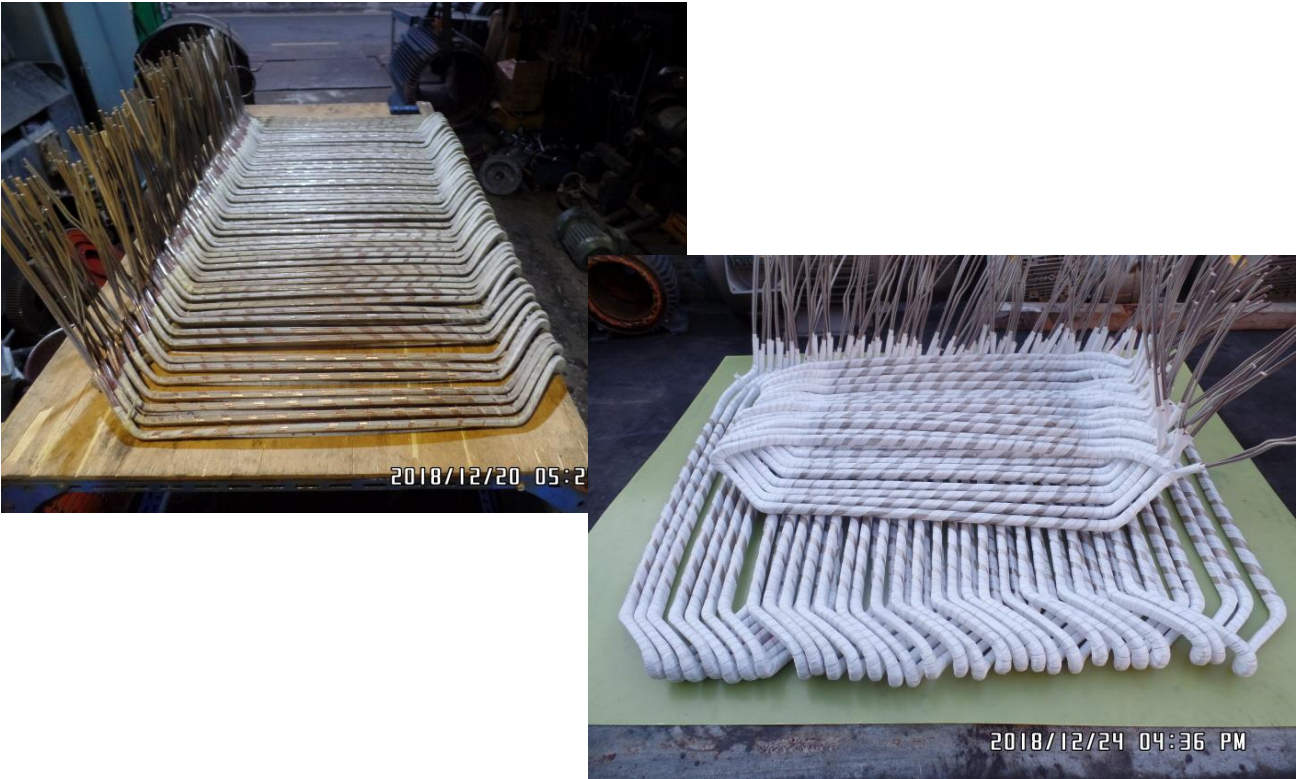
| STATOR권선 | 성형 및 INSULATING 실시 |

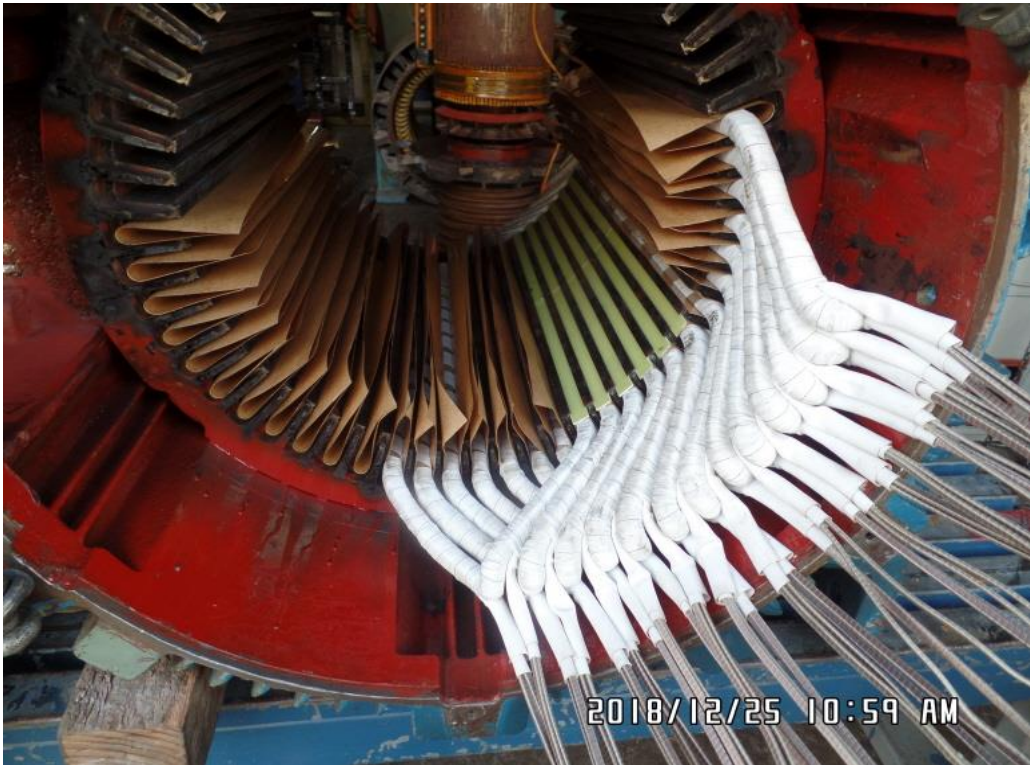
| STATOR권체 | 성형권선 삽입실시 |

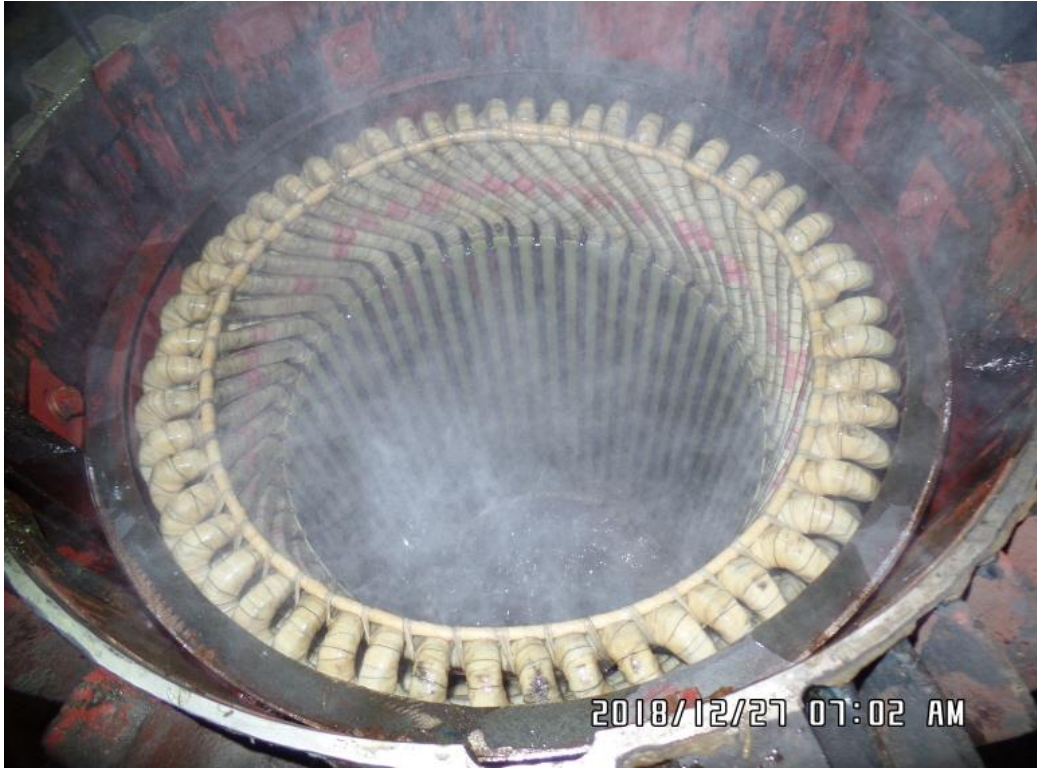
| STATOR권체 | 예열건조 후 INSULATING VARNISH DIPPING 실시 |

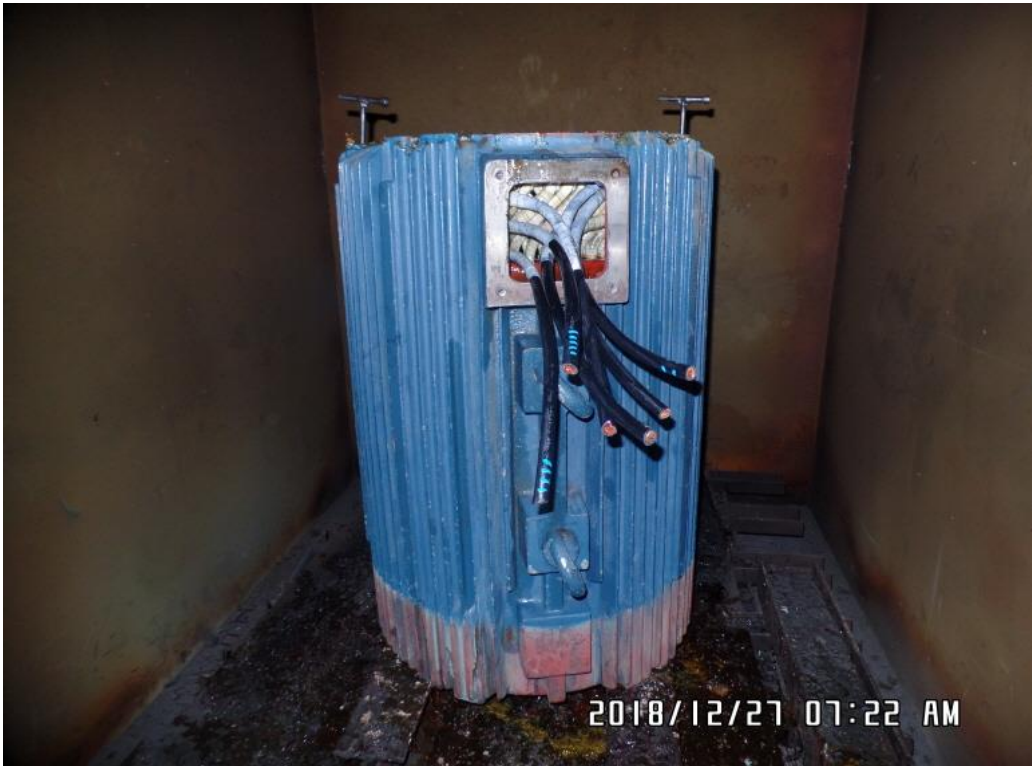
| STATOR권체 | INSULATING VARNISH DIPPING DRYING 실시 |

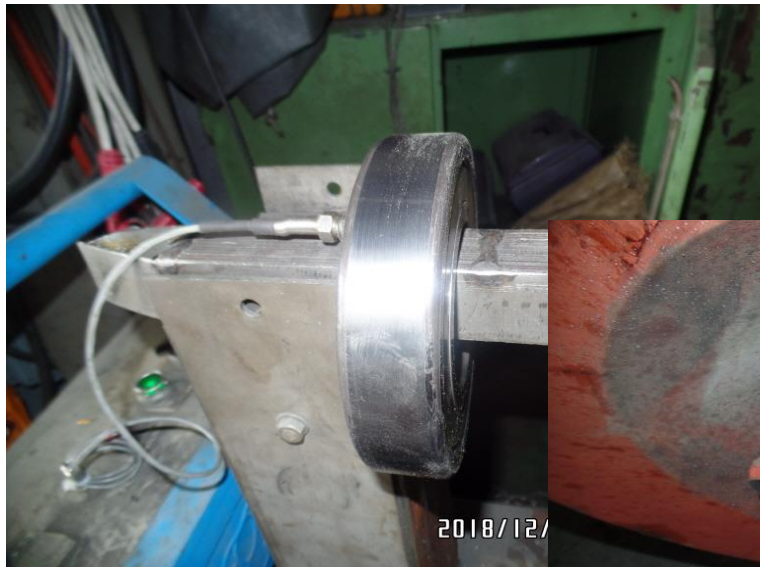
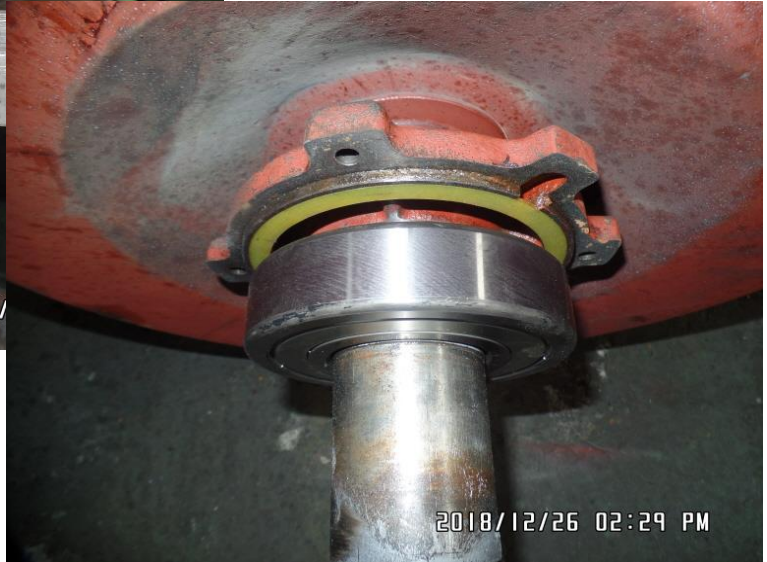
| 소모 품 | BEARING 예열 삽입 실시 |

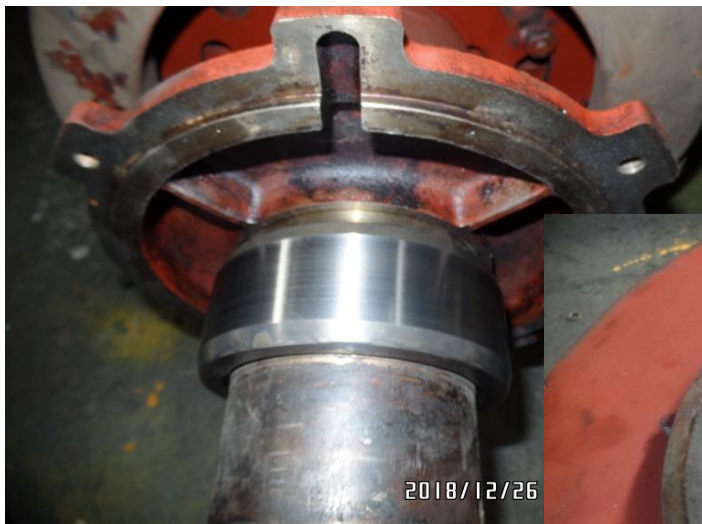
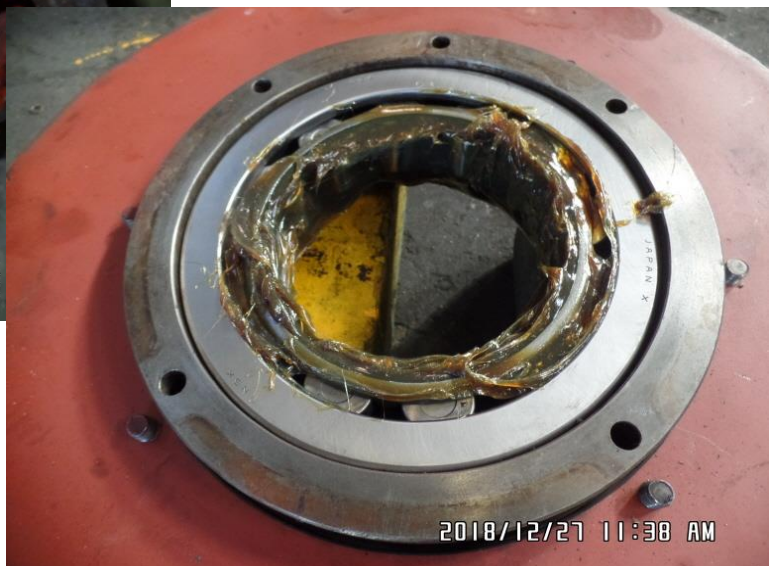
| 소모 품 | BEARING 예열 삽입 및 GREASE CHARGING 실시 |

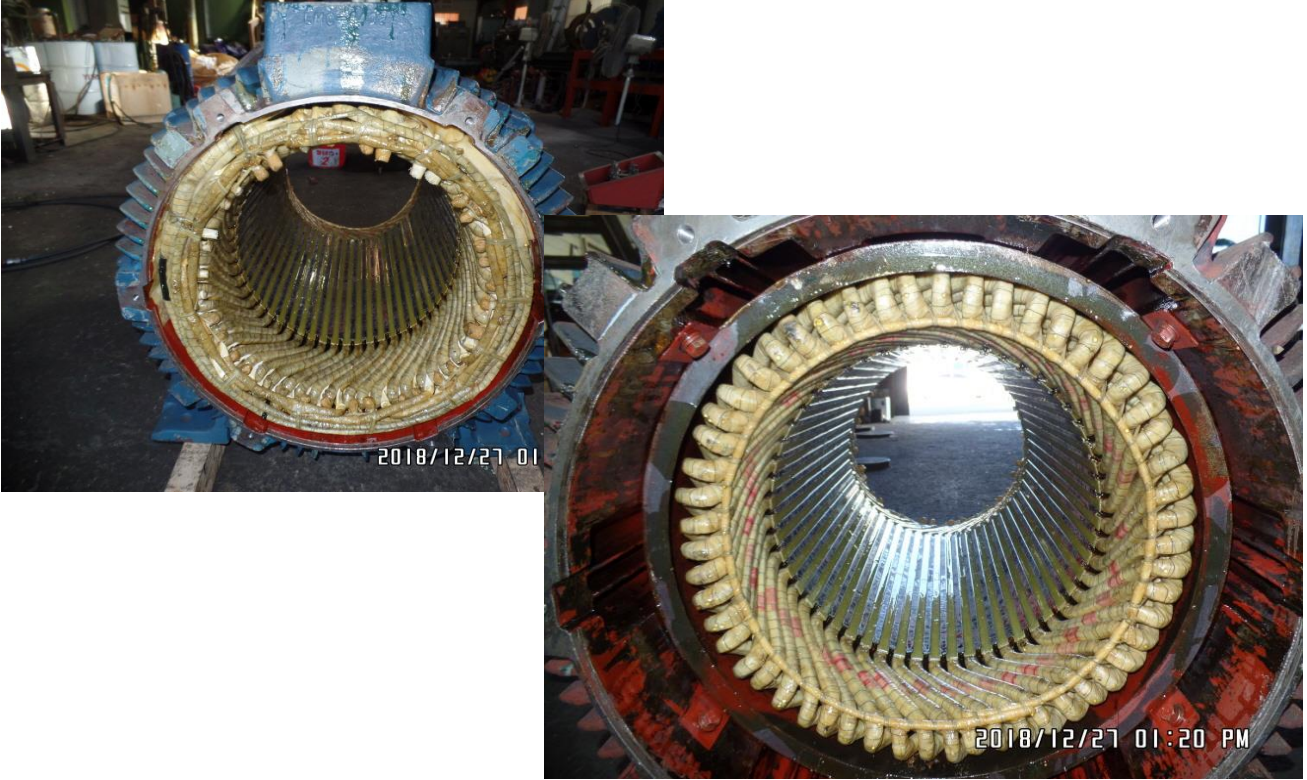
| STATOR권체 | 절연건조 완료 후 |

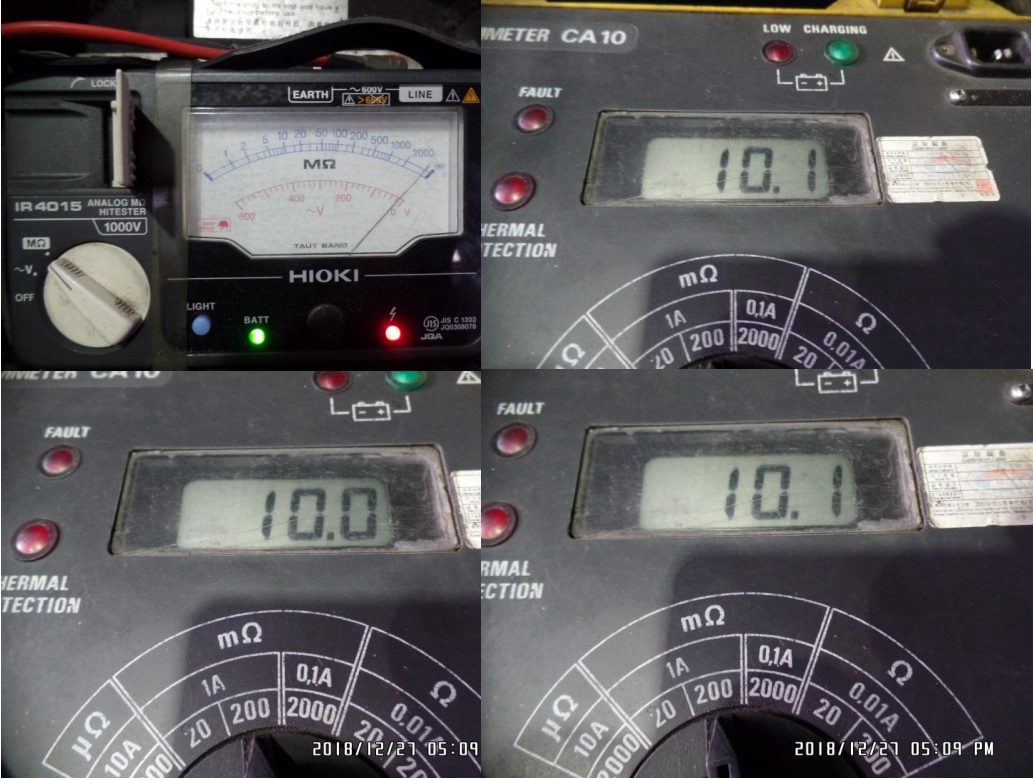
| 출고검사 | △일때 절연저항 & 각 상별 권선저항 |

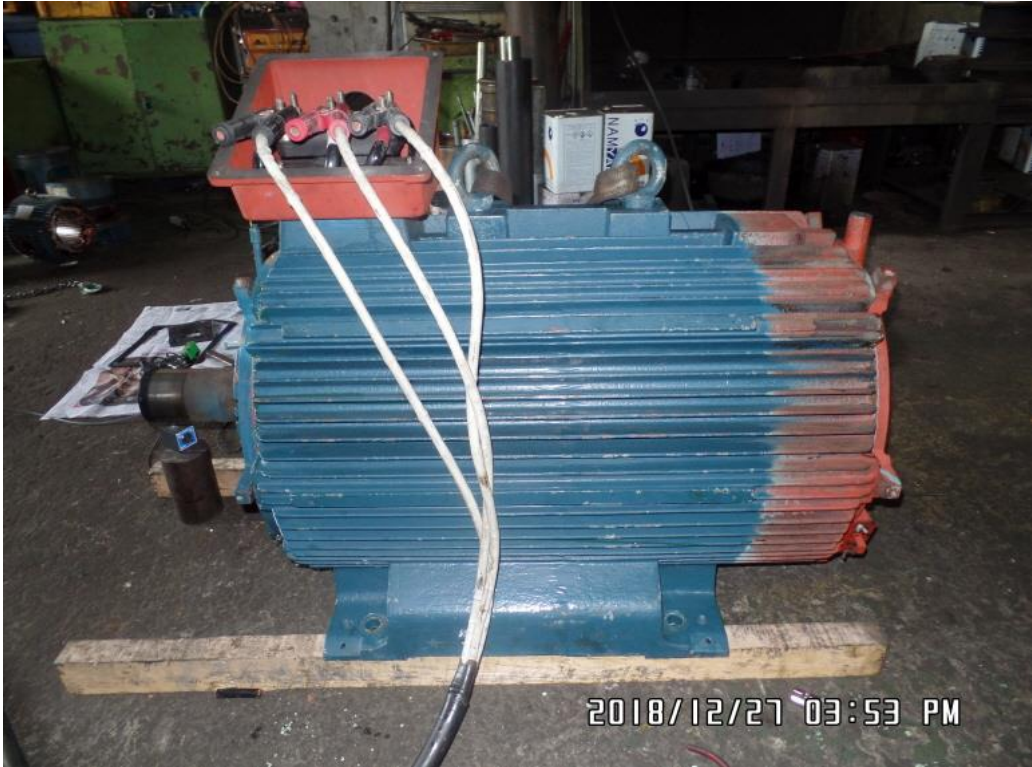
| 출고검사 | 시운전 TEST 실시 |

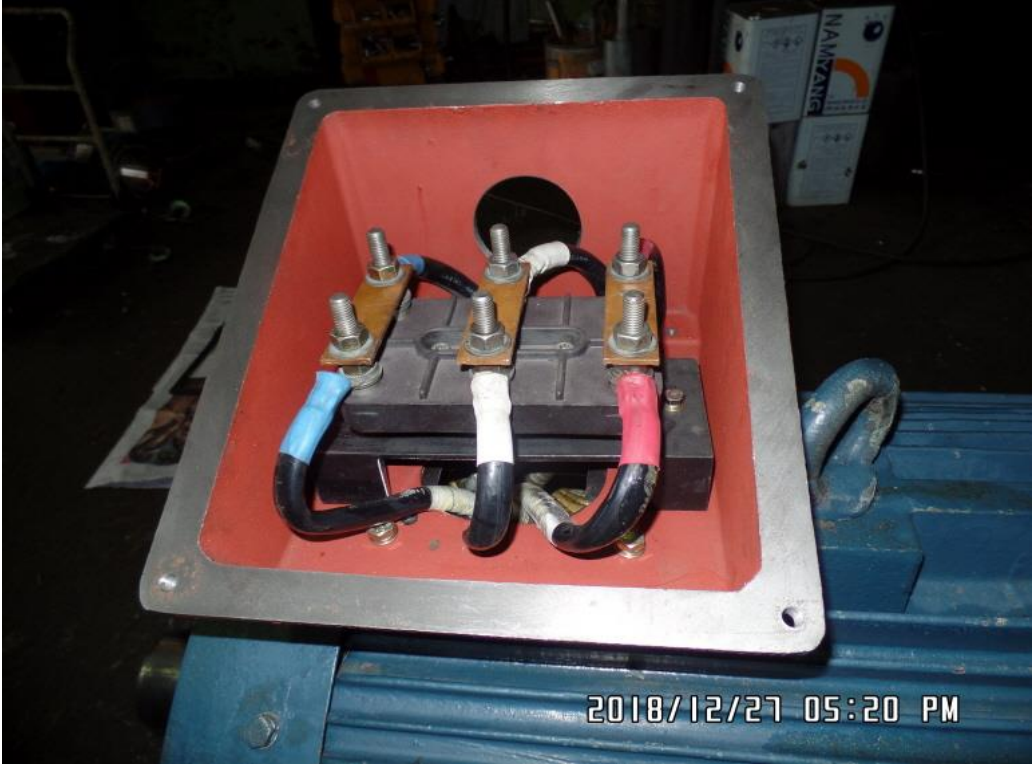
| 출고검사 | POWER BOX 및 BLOCK 설치 |

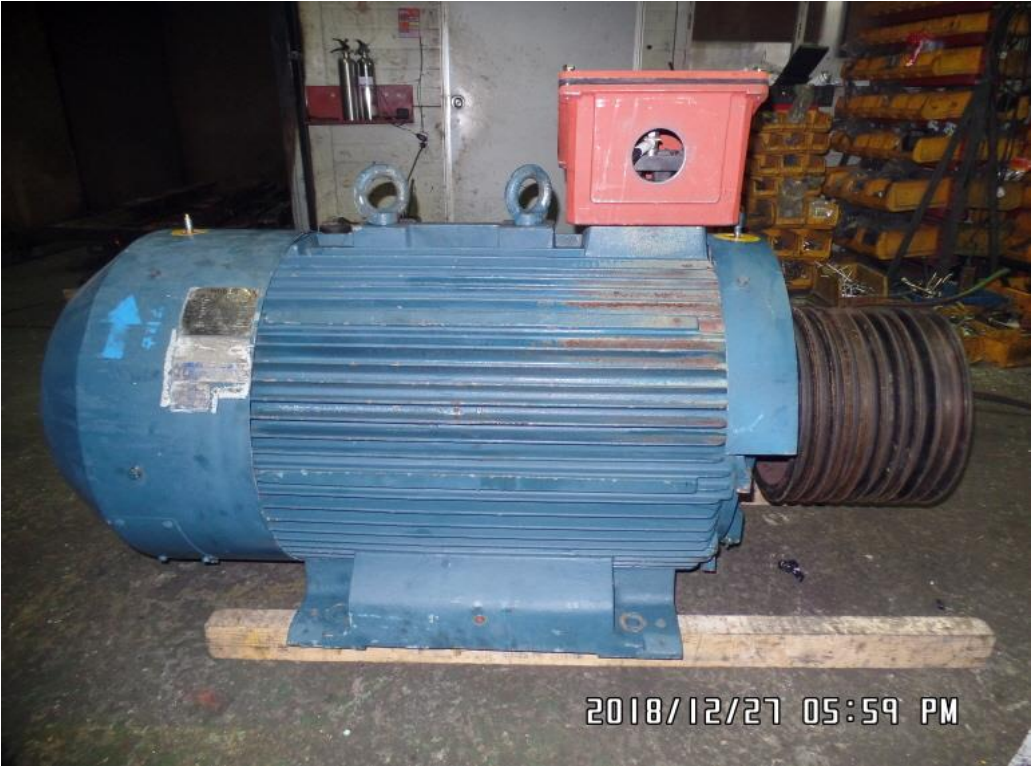
| Ass'y | 출고검사 후 |
