작업공정사진철

공사명: AC MOTOR 예방정비

규격: AC MOTOR 100HP 2P 380V 60Hz

REPAIR 내역: 분해 조립 및 조립부품 불순물 CLEANSING
INSULATING VARNISH DIPPING DRYING
BALANCING 및 UNBALANCE교정
BEARING 교환
입 출고검사 시운전 TEST 및 COLOR PAINTING

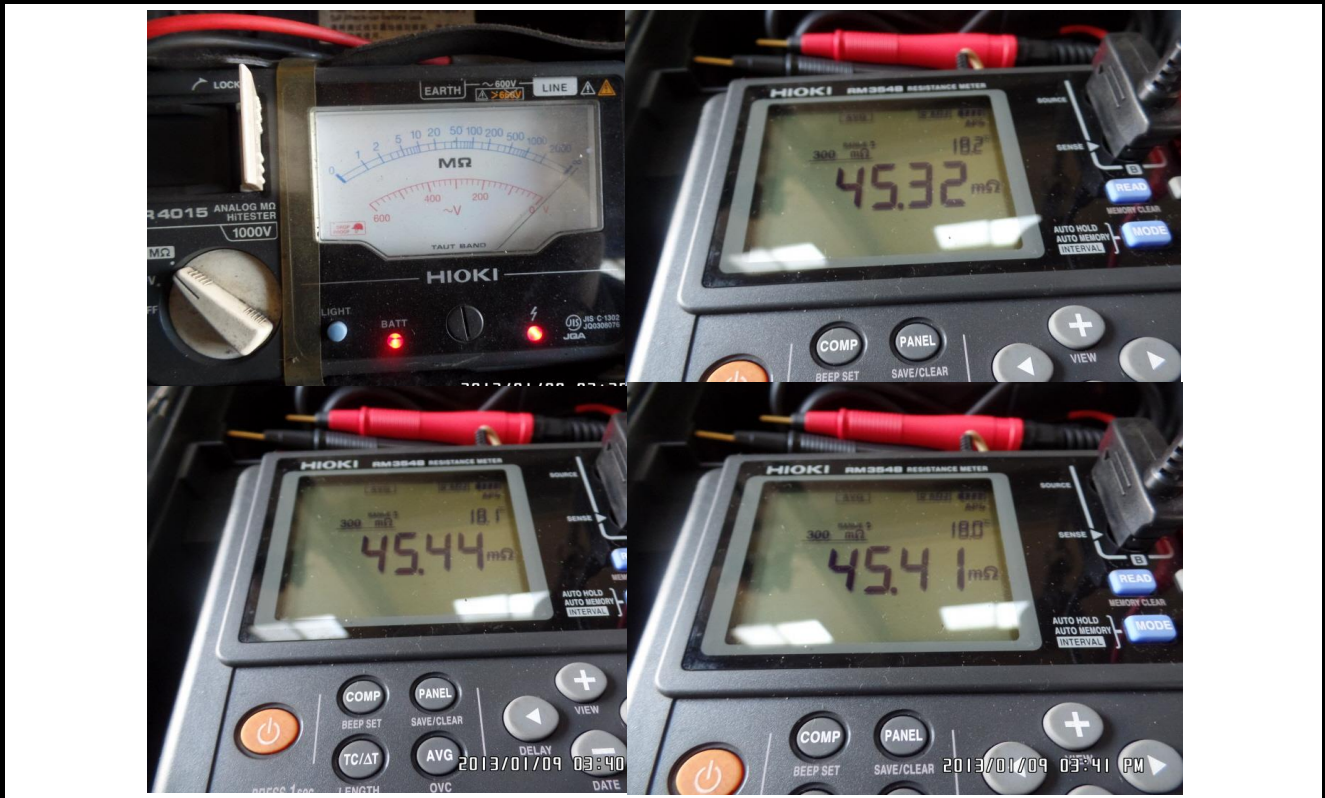
작업공정	AC MOTOR 100HP 2P 입고검사
------	------------------------

권선검사	절연저항 & 각 상별 권선저항
------	------------------

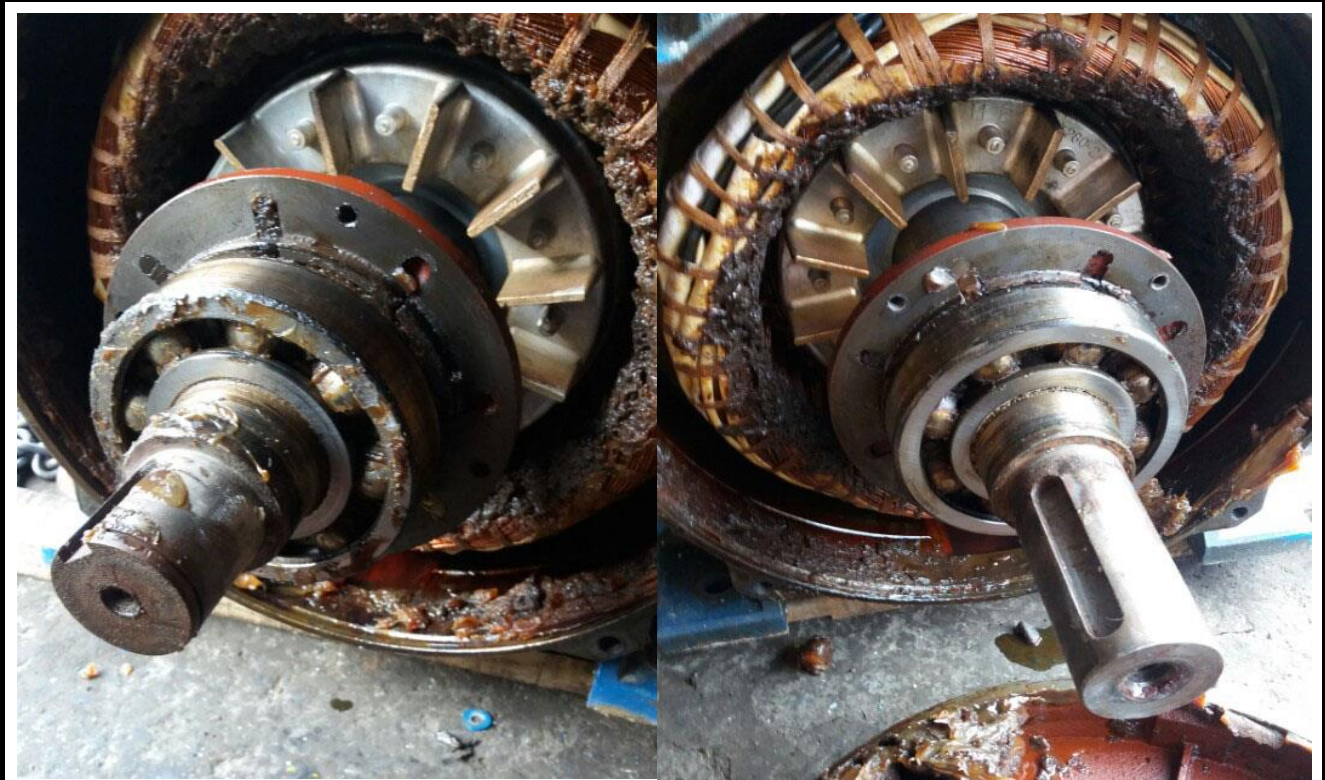
작업공정	AC MOTOR 100HP 2P 입고검사
------	------------------------

Ass'y	분해 실시 GREASE CHARGING주기가 길고 그 양이 많은 것으로 짐작되며 그 주기는 약1200시간마다 70g씩 CHARGING하여 주십시오
-------	---

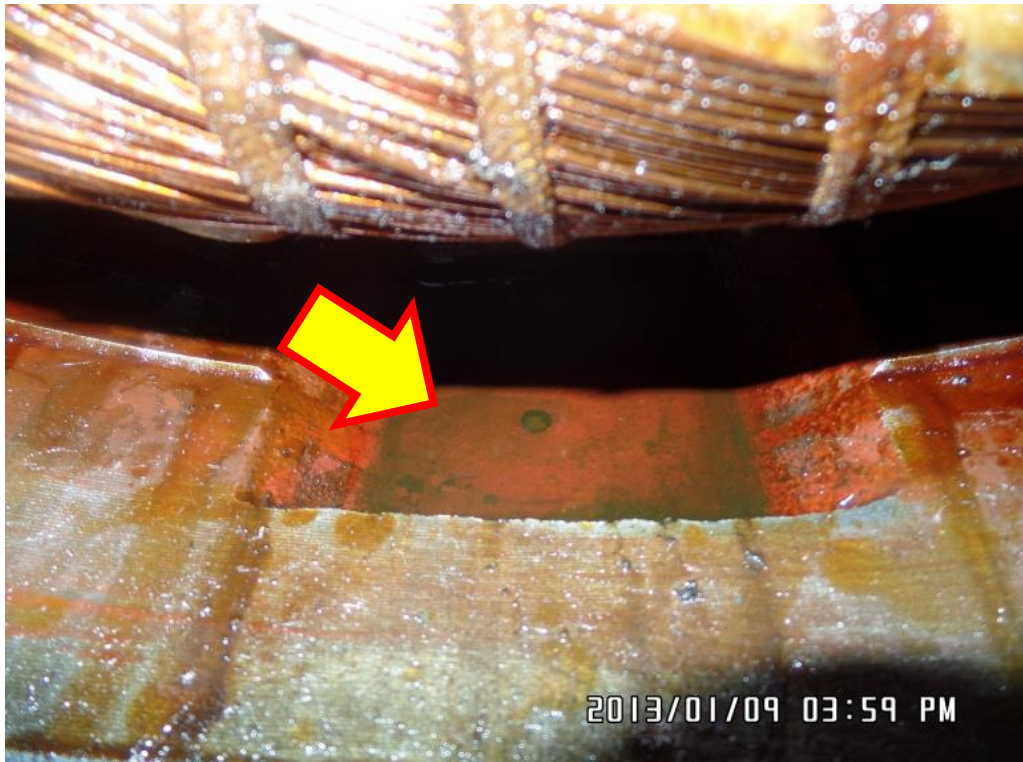
STATOR권체	GREASE가 녹아 고여 있음
작업공정	AC MOTOR 100HP 2P 입고검사

STATOR권체	GREASE가 절연체 이긴 하지만 습도와 혼합되면 권선손손과 절연 파괴의 원인이 됨으로 주기적인 관리가 필요 함
----------	--

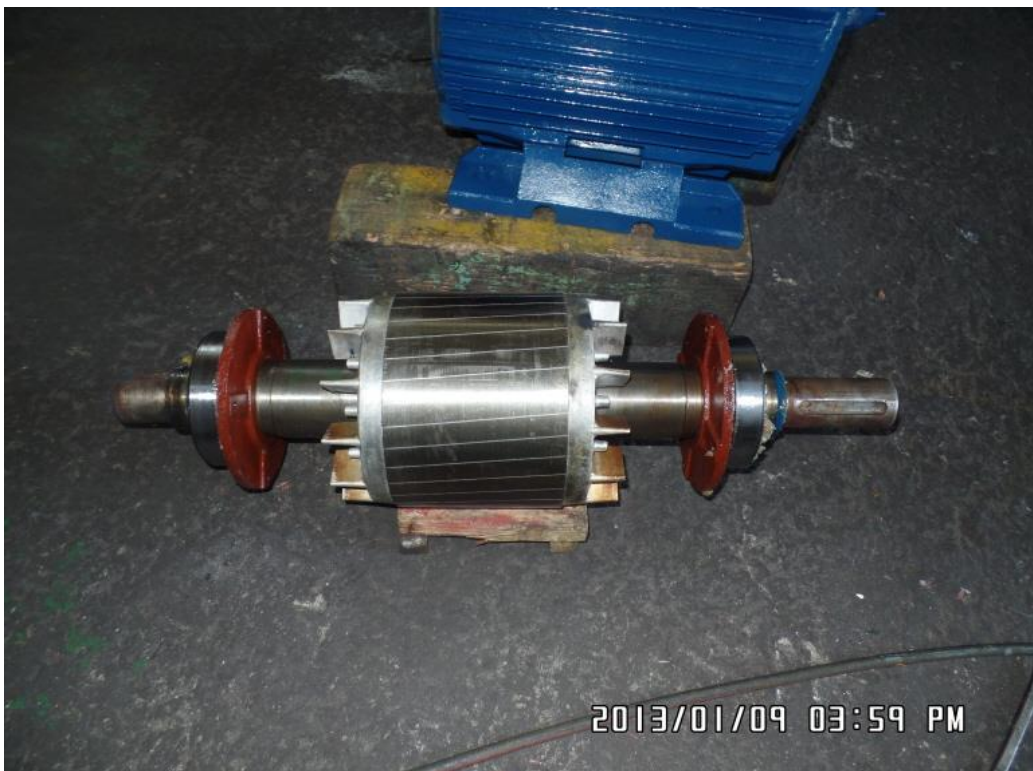
작업공정	AC MOTOR 100HP 2P 입고검사
------	------------------------

ROTOR	분해 후
-------	------

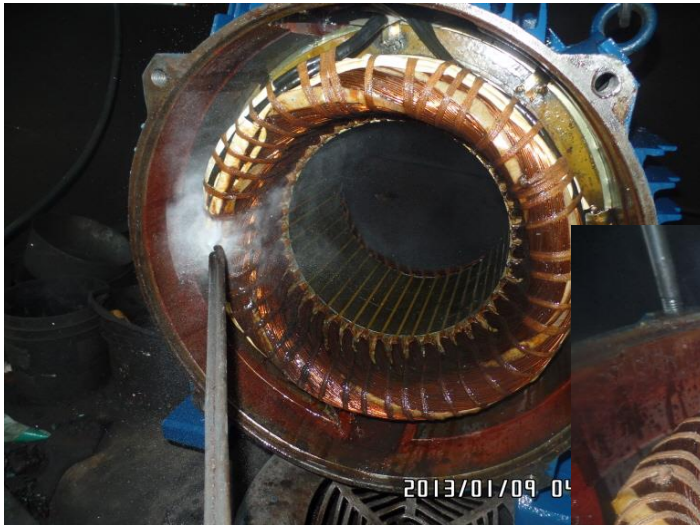
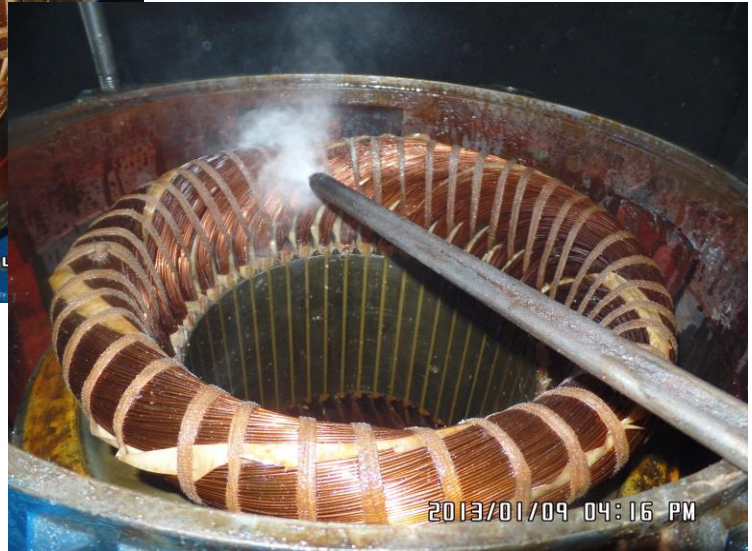
작업공정	AC MOTOR 100HP 2P RECONDITION
------	-------------------------------

STATOR권체	권선 세척 실시
----------	----------

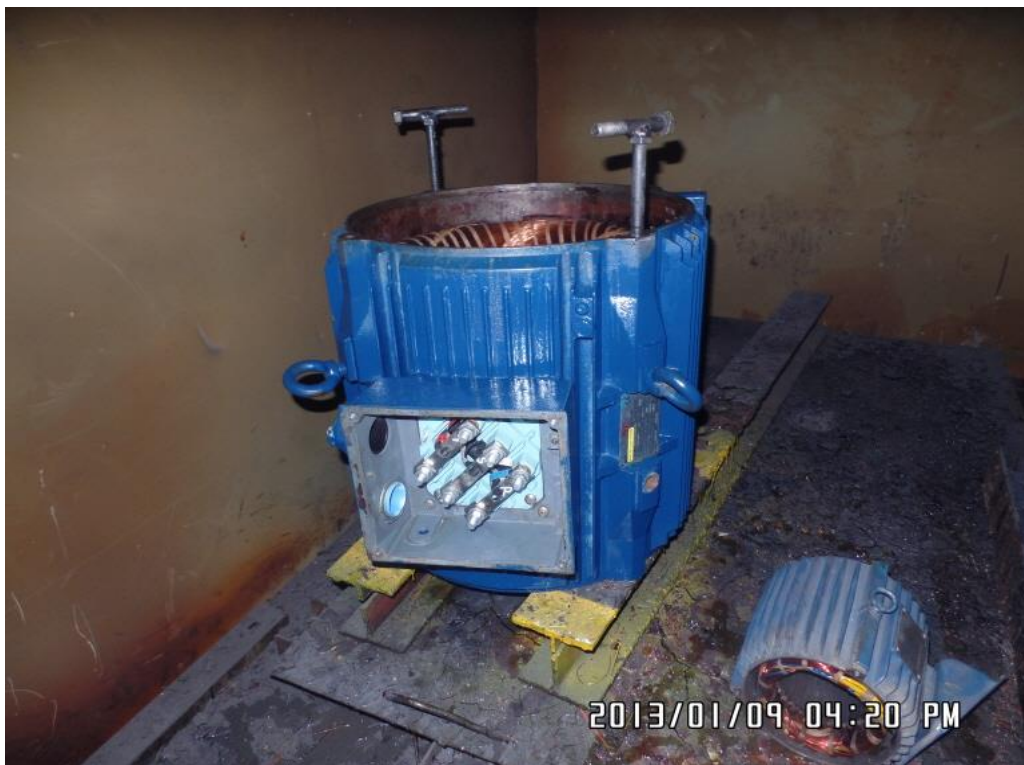
작업공정	AC MOTOR 100HP 2P RECONDITION
------	-------------------------------

STATOR권체	세척 후 건조실시
----------	-----------

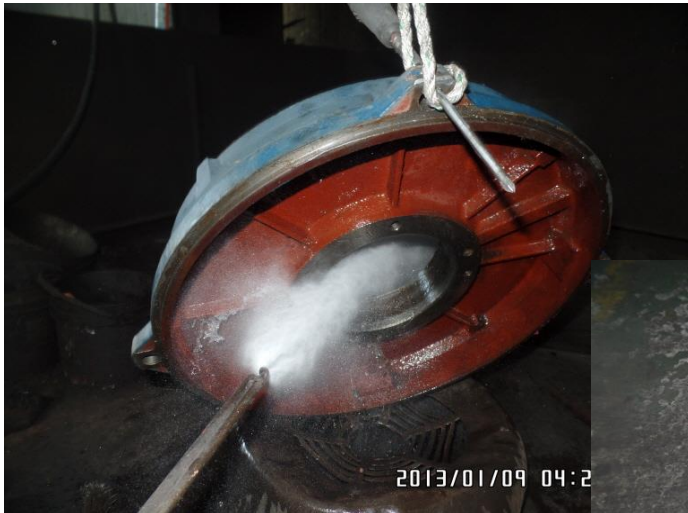
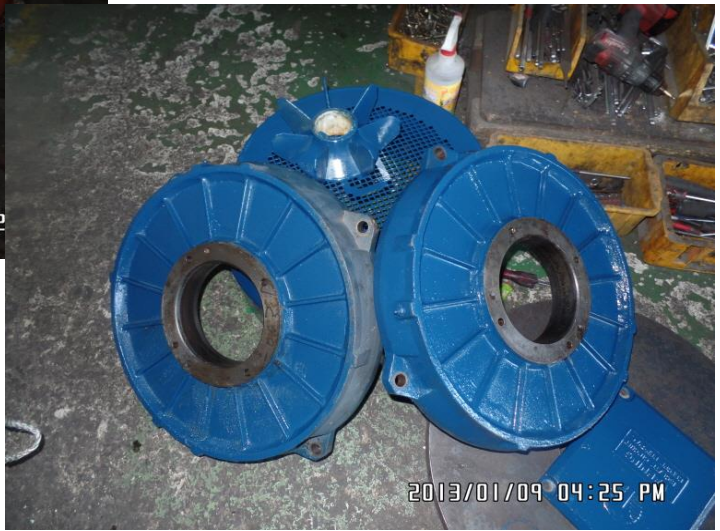
작업공정	AC MOTOR 100HP 2P RECONDITION
------	-------------------------------

조립부품	세척 실시
------	-------

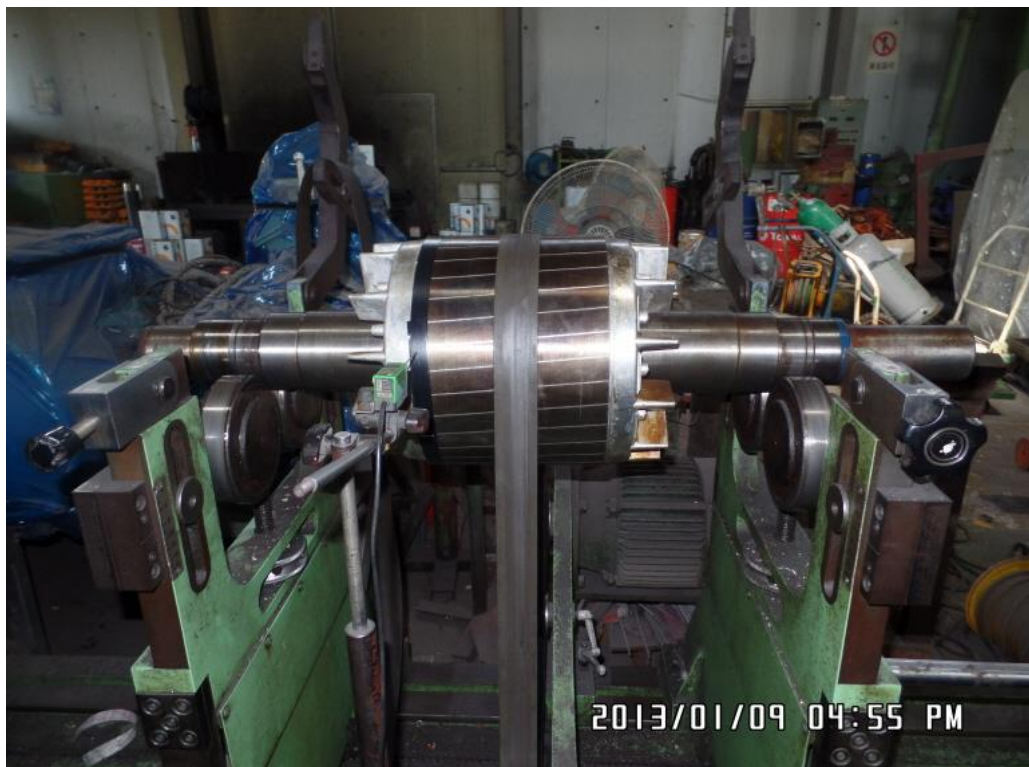
작업공정	AC MOTOR 100HP 2P RECONDITION
------	-------------------------------

ROTOR	BALANCING 실시 UNBALANCE 교정
-------	---------------------------

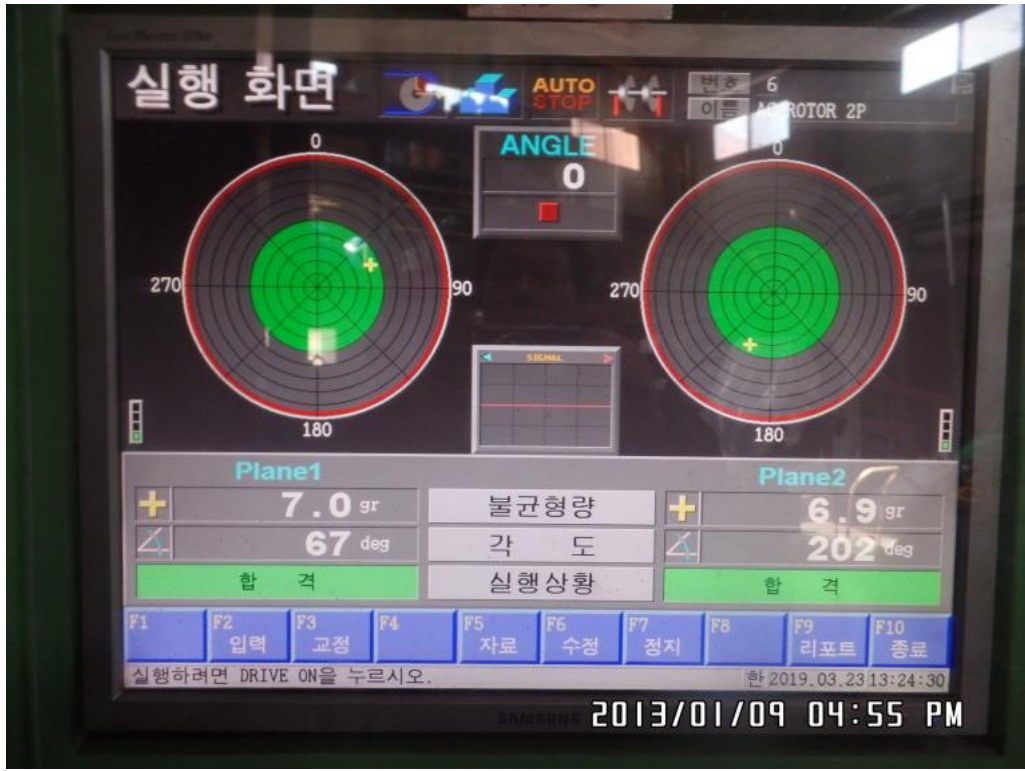
작업공정	AC MOTOR 100HP 2P RECONDITION
------	-------------------------------

BALANCING	MONITORING (REPORT 참조)
-----------	------------------------

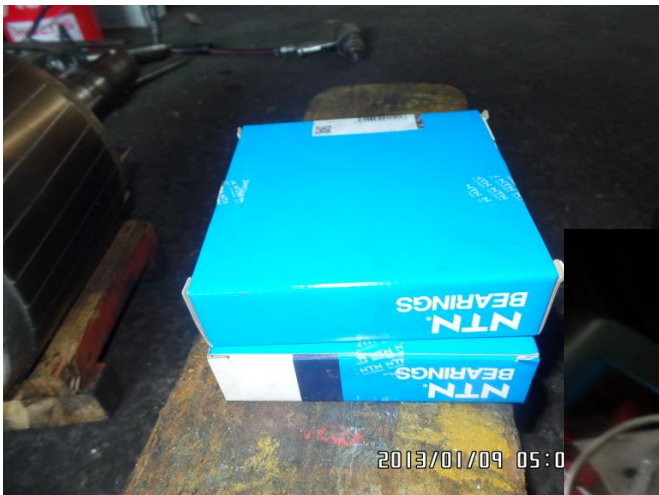
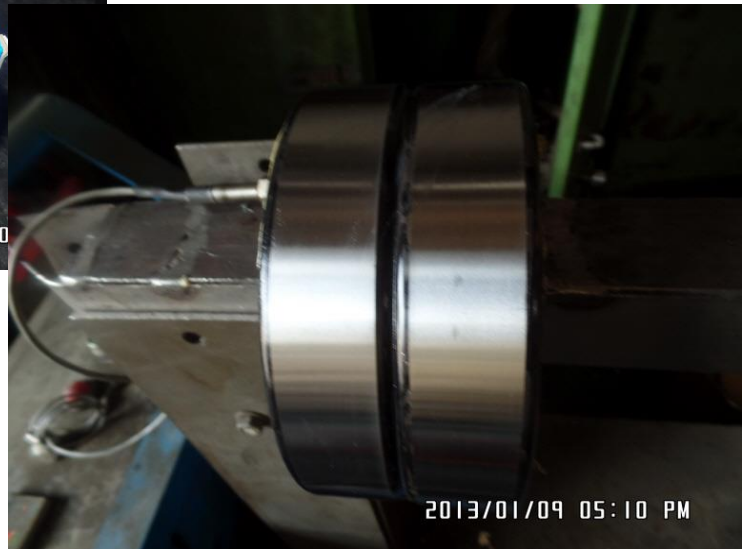
작업공정	AC MOTOR 100HP 2P RECONDITION
------	-------------------------------

소모 품	신규 교환될 BEARING 예열 실시
------	----------------------

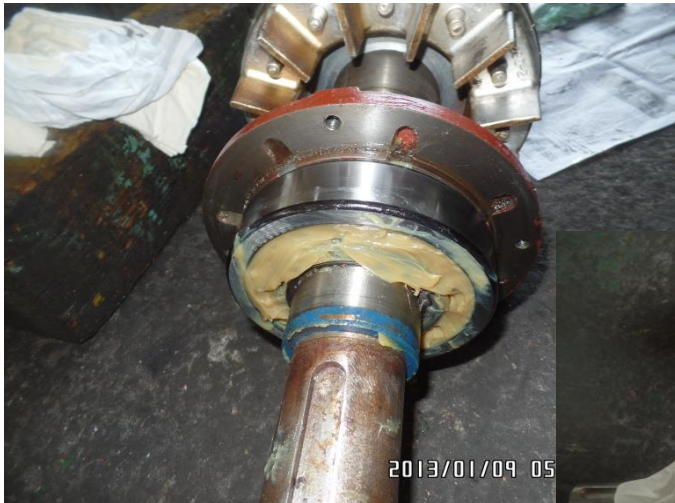
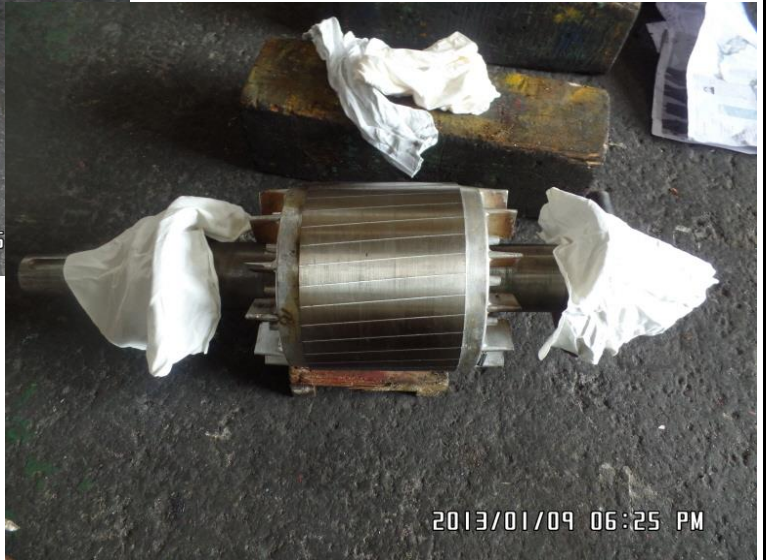
작업공정	AC MOTOR 100HP 2P RECONDITION
------	-------------------------------

소모 품	BEARING 예열 삽입 및 GREASE CHARGING실시 (조립대기)
------	--

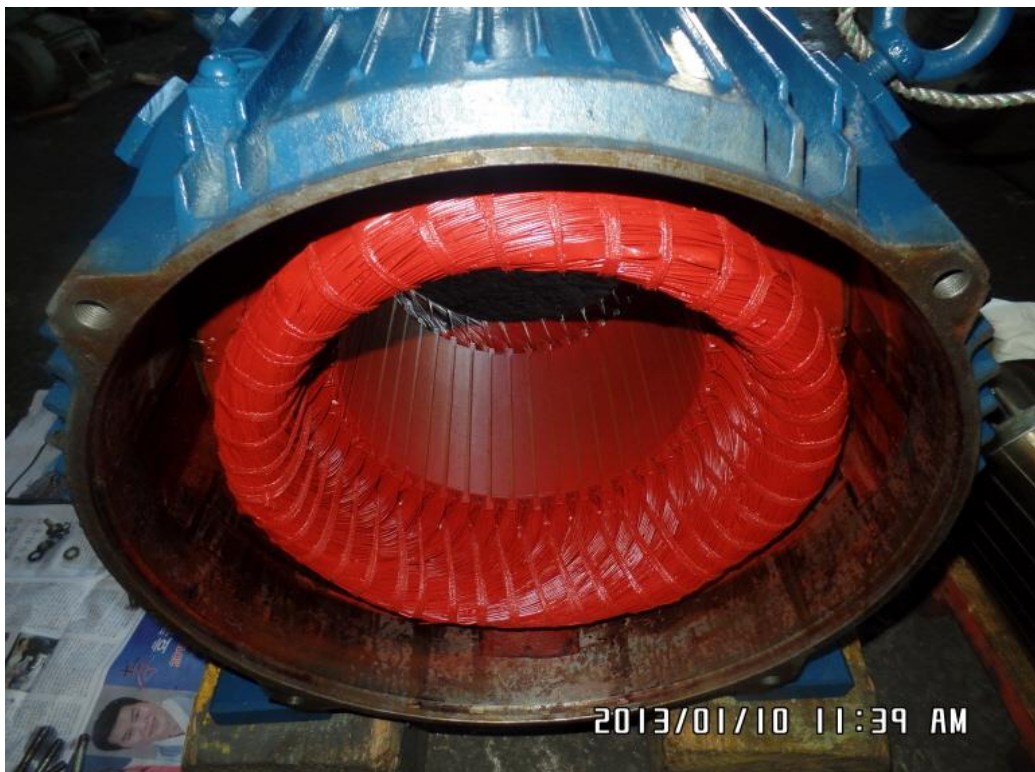
작업공정	AC MOTOR 100HP 2P RECONDITION
------	-------------------------------

STATOR 권선	URETHANE MODIFIED ACRYLIC COATING실시
-----------	-------------------------------------

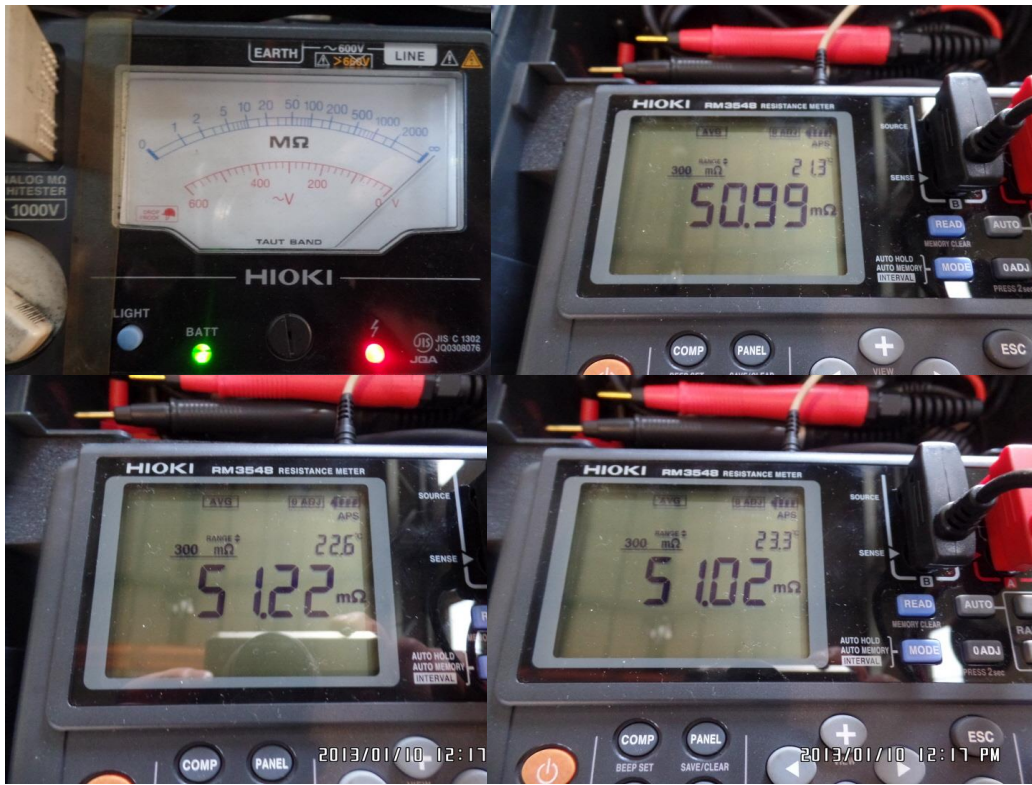
작업공정	AC MOTOR 100HP 2P RECONDITION
------	-------------------------------

출고검사	절연저항 & 각 상별 권선저항
------	------------------

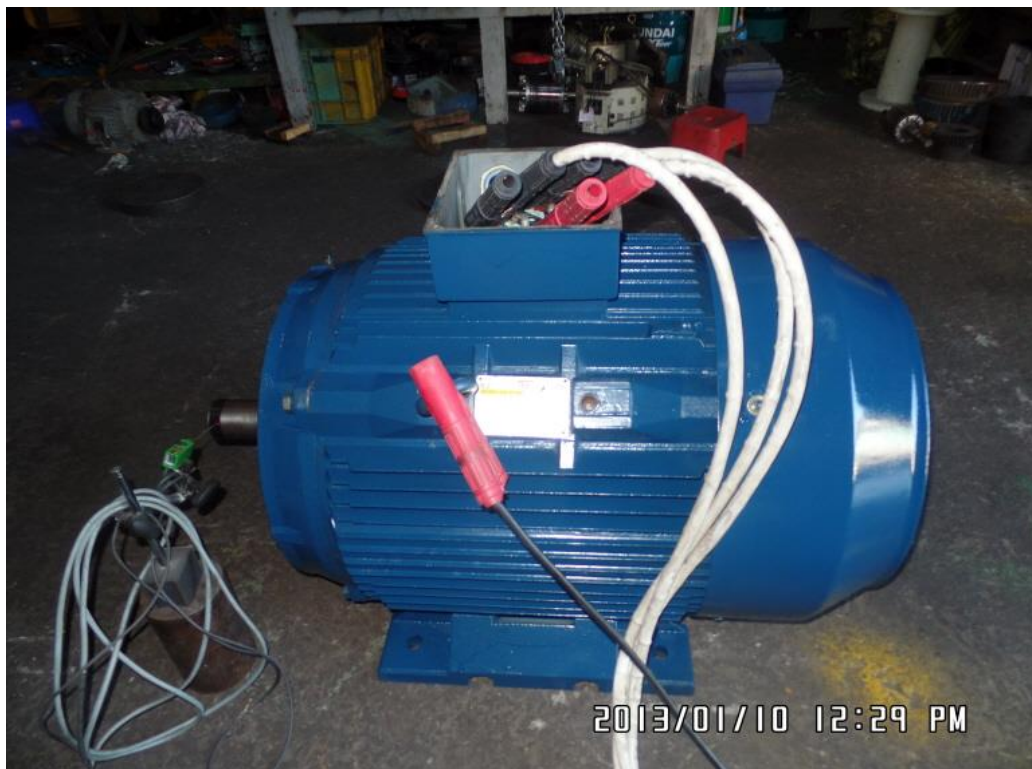
작업공정	AC MOTOR 100HP 2P RECONDITION
------	-------------------------------

출고검사	시운전 TEST 실시
------	-------------

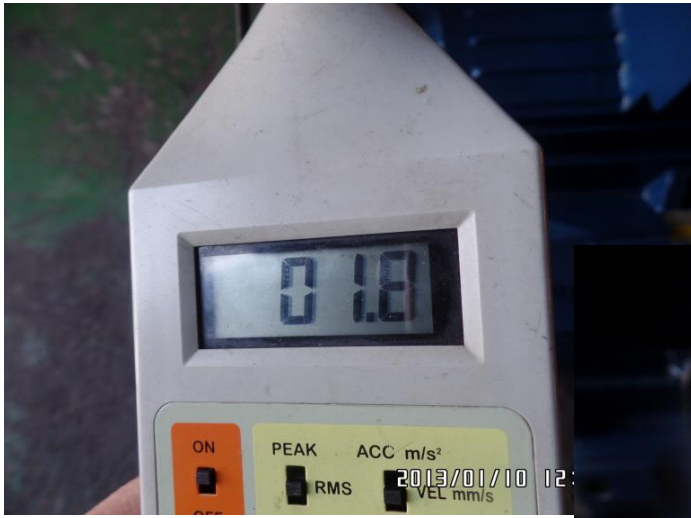
부하측

출고검사	진동검사
------	------

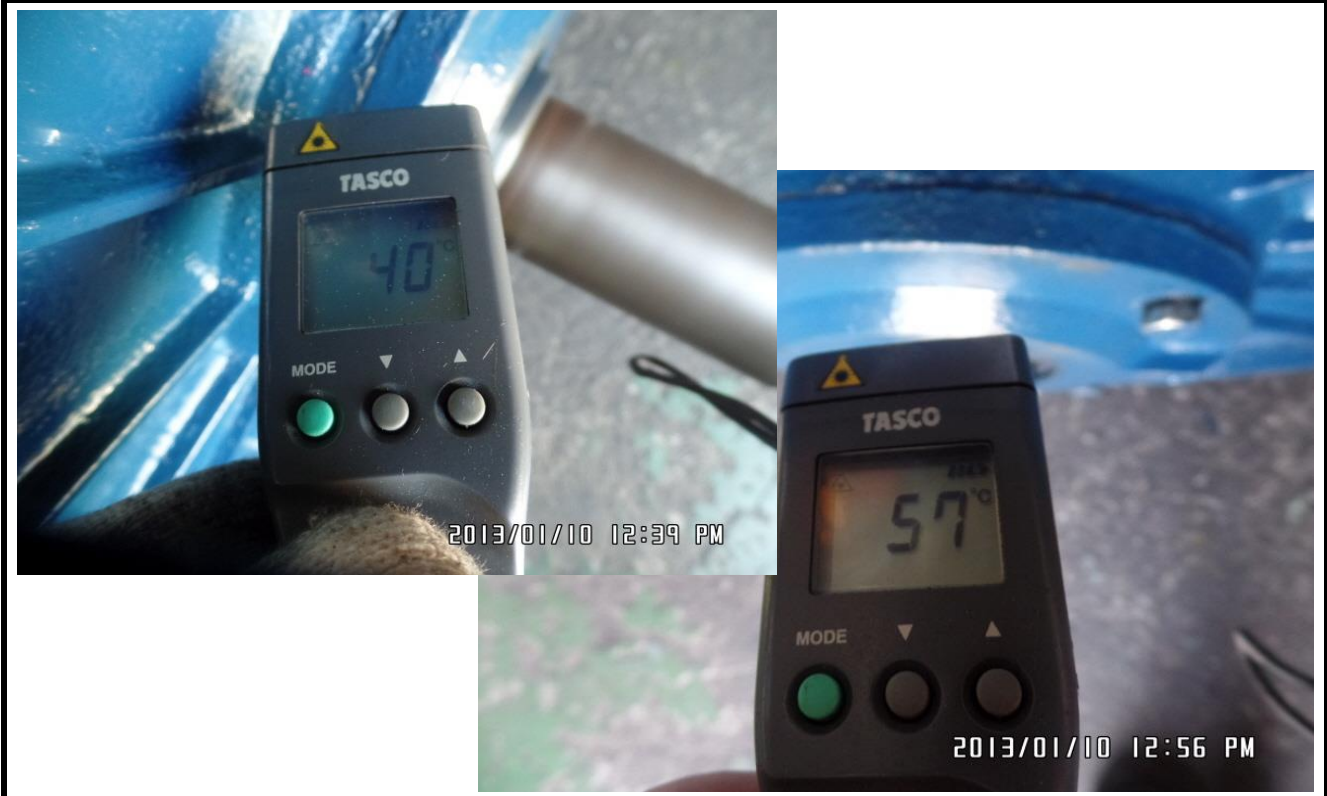
작업공정	AC MOTOR 100HP 2P RECONDITION
------	-------------------------------

출고검사	BEARING 온도 상승시험
------	-----------------

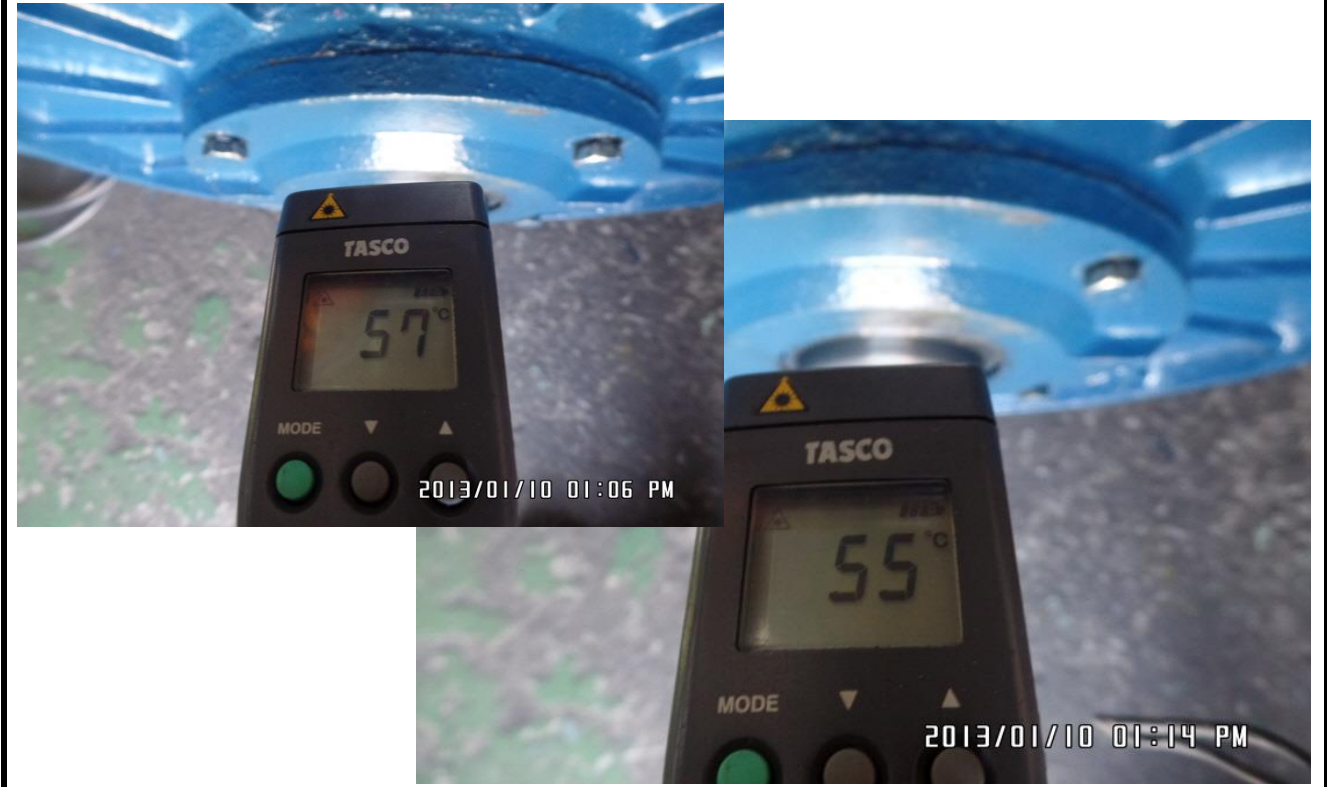
작업공정	AC MOTOR 100HP 2P RECONDITION
------	-------------------------------

출고검사	BEARING 온도 상승시험
------	-----------------

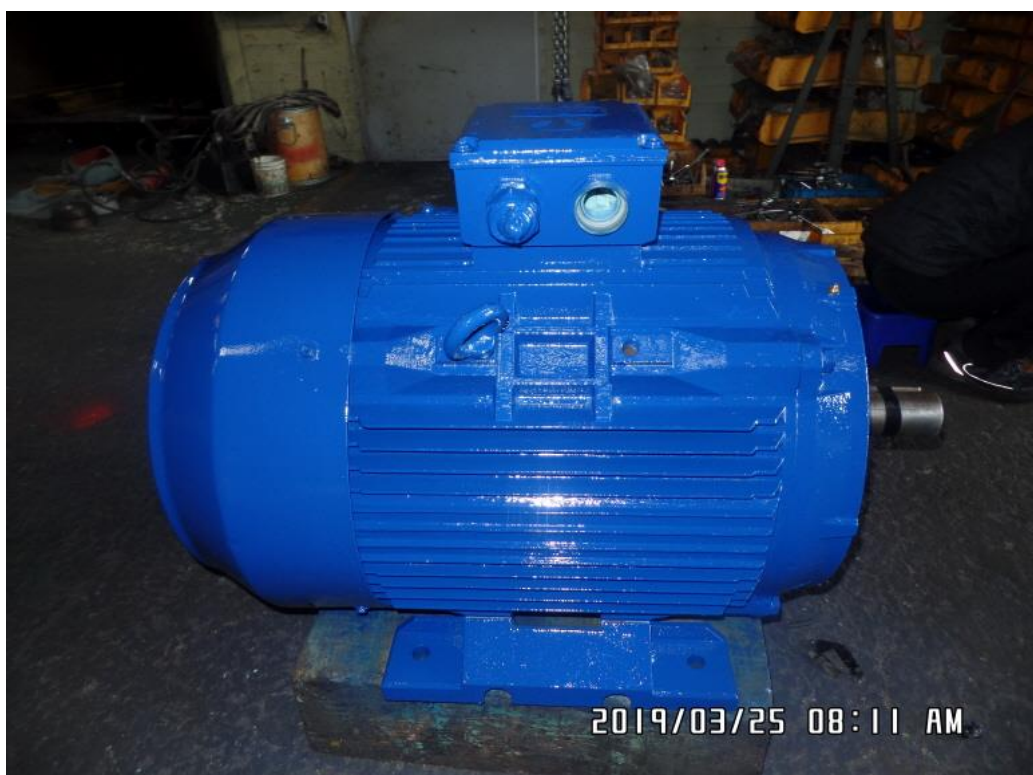
작업공정	AC MOTOR 100HP 2P RECONDITION
------	-------------------------------

Ass'y	출고검사 후
-------	--------

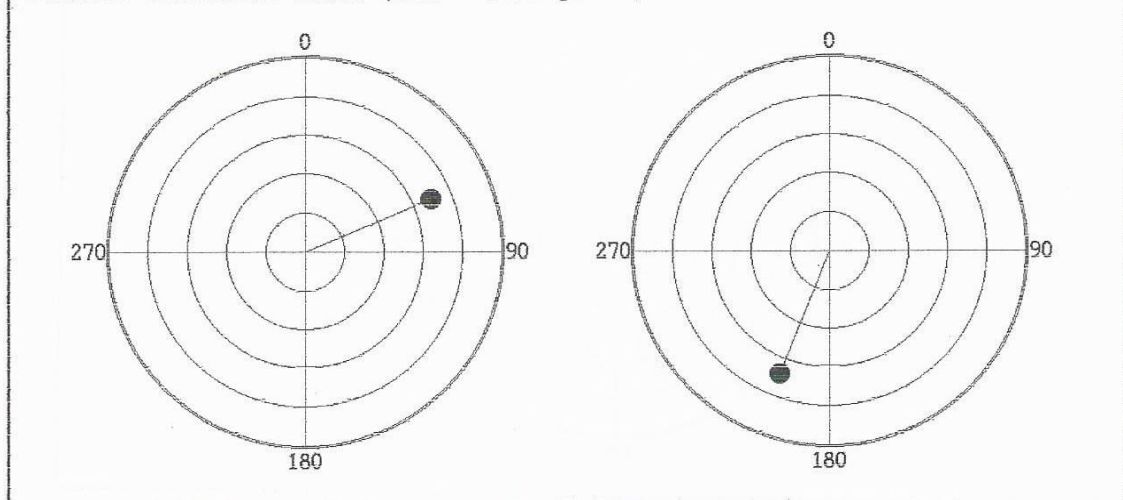
CORRECT UNBALANCE GRAPH (max = 10.0 gr)

PART NAME : AC ROTOR 2P			
CUSTOMER : _ _ 증전기			
TEST TIME : 2019. 3.23 13:21:29			
GRADE :	G 6.3	RATING SPEED :	3600 rpm
WEIGHT :	122.000 kg	TESTING SPEED :	627 rpm
DIAMETER :	270 mm	CORRECTION :	ADD
ACCEPTABLE UNBALANCE			
PLANE1 :	7.8 gr	PLANE2 :	7.8 gr

PLANE1	PLANE2
UNBALANCE	7.0 gr	6.9 gr
ANGLE	67 deg	202 deg
RESULT	ACCEPT	ACCEPT
