작업공정 REPORT

공 사 명: AC MOTOR REWINDING

규 격: AC MOTOR 440V 132KW 4P

REPAIR 내역: 분해 조립 및 조립부품 불순물 CLEANSING
STATOR REWINDING
INSULATING VARNISH DIPPING DRYING
BALANCING 및 UNBALANCE교정
BEARING 교환
입 출고검사 시운전 TEST 및 COLOR PAINTING

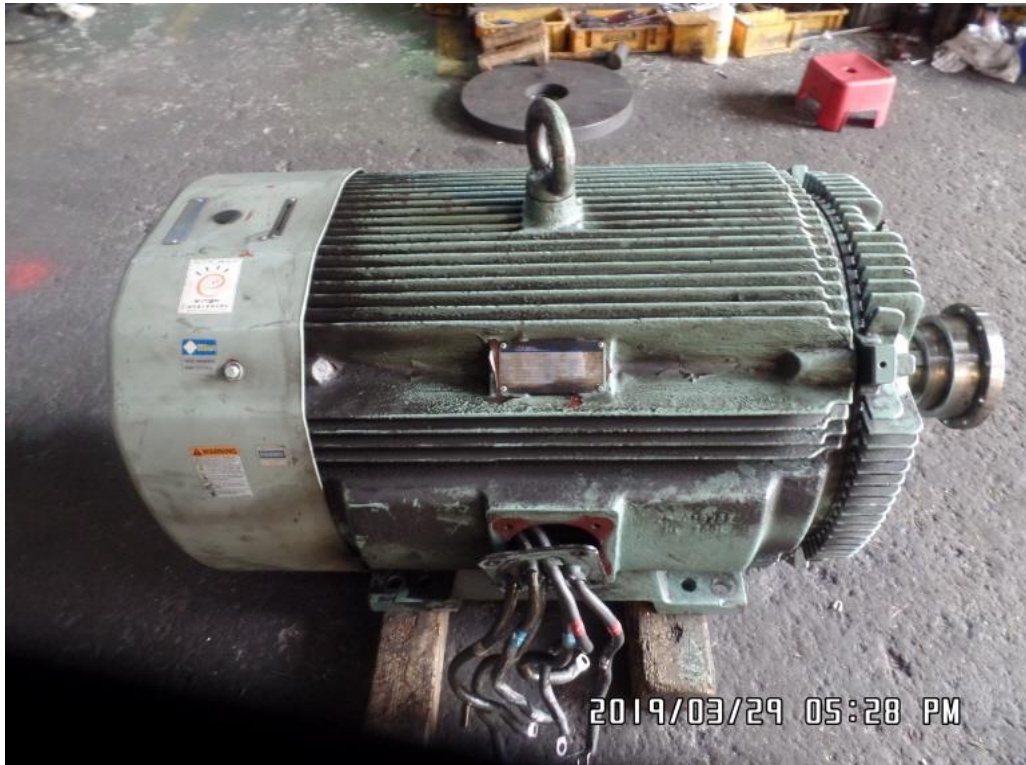
Ass'y

AC MOTOR 132KW 4P 입고검사

분해 전

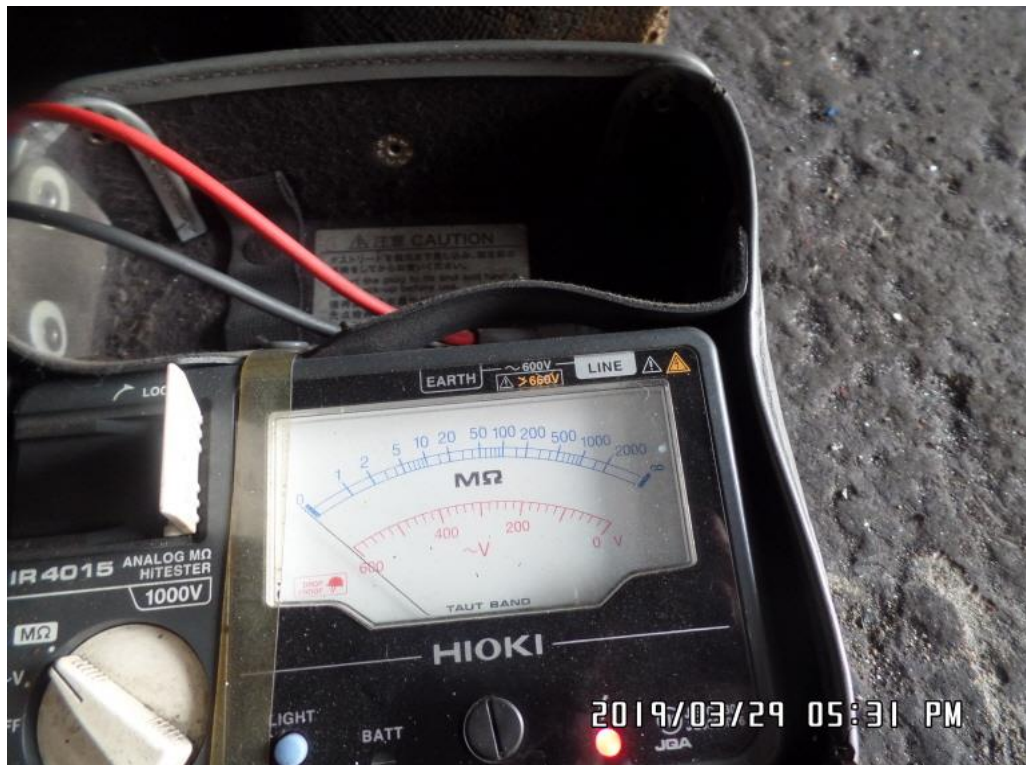
STATO권체검사

절연저항 측정치로 보아 소손으로 판단됨

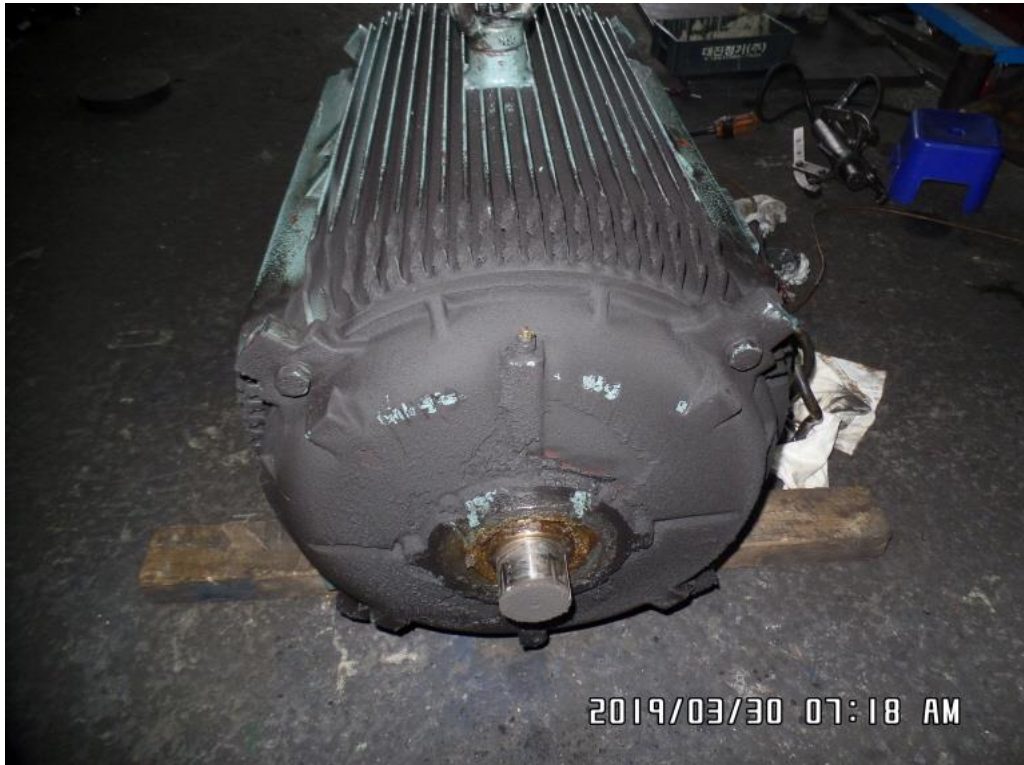
Ass'y

분해 실시

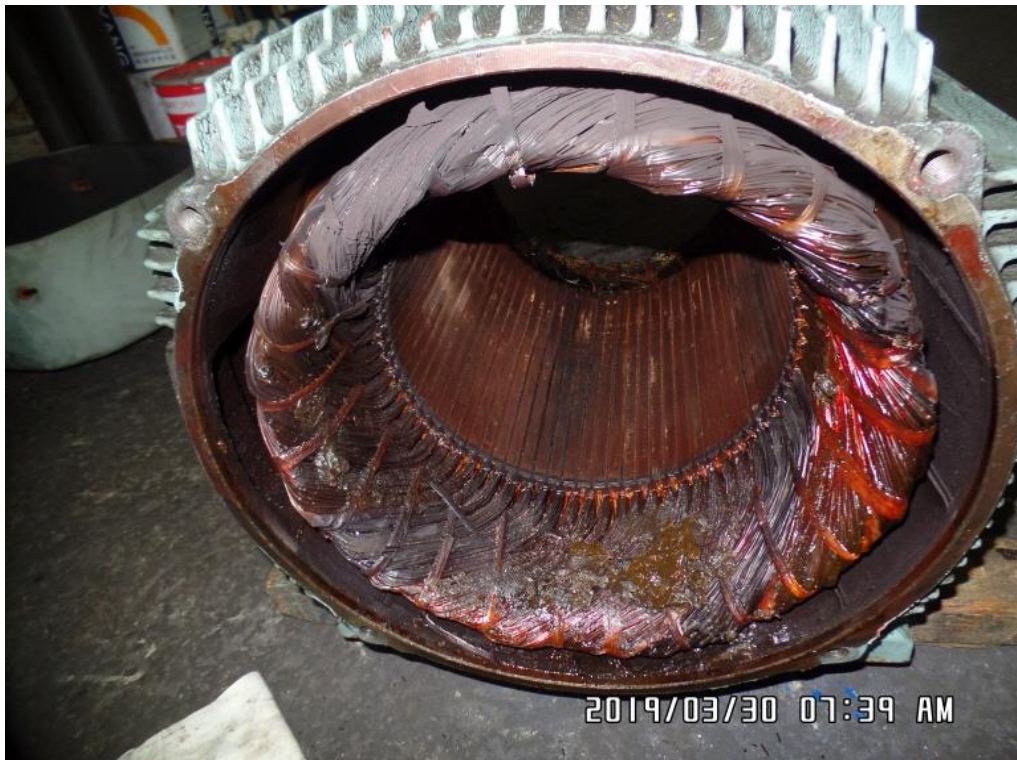
STATOR 권체

분해 후

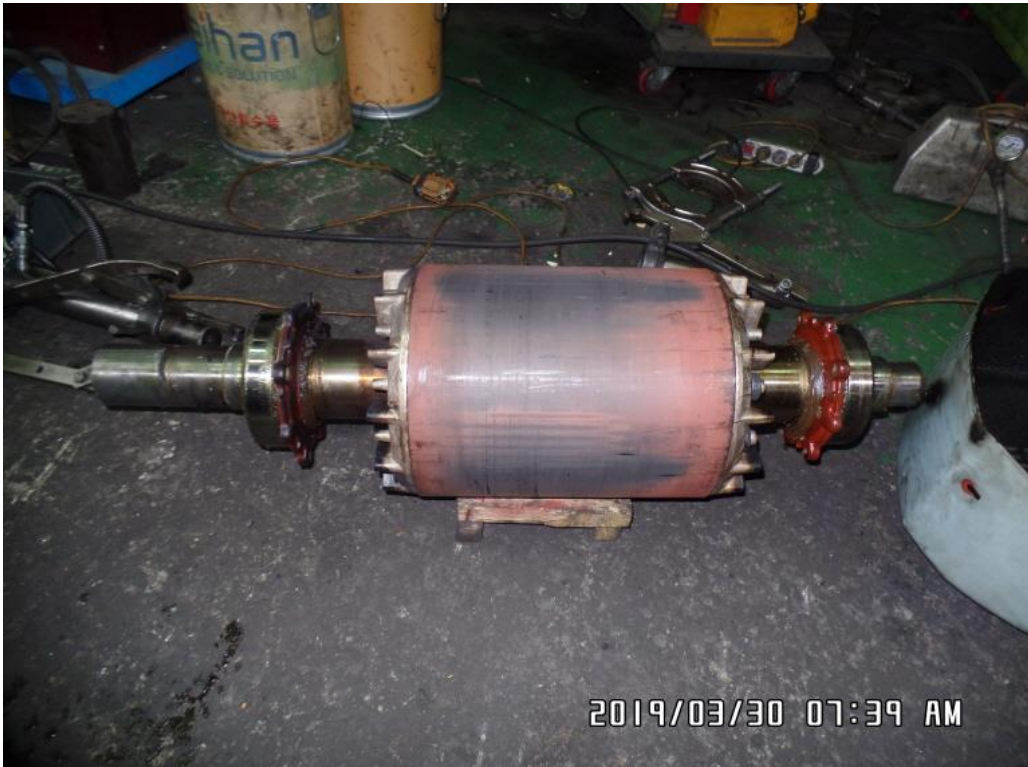
ROTOR

분해 후

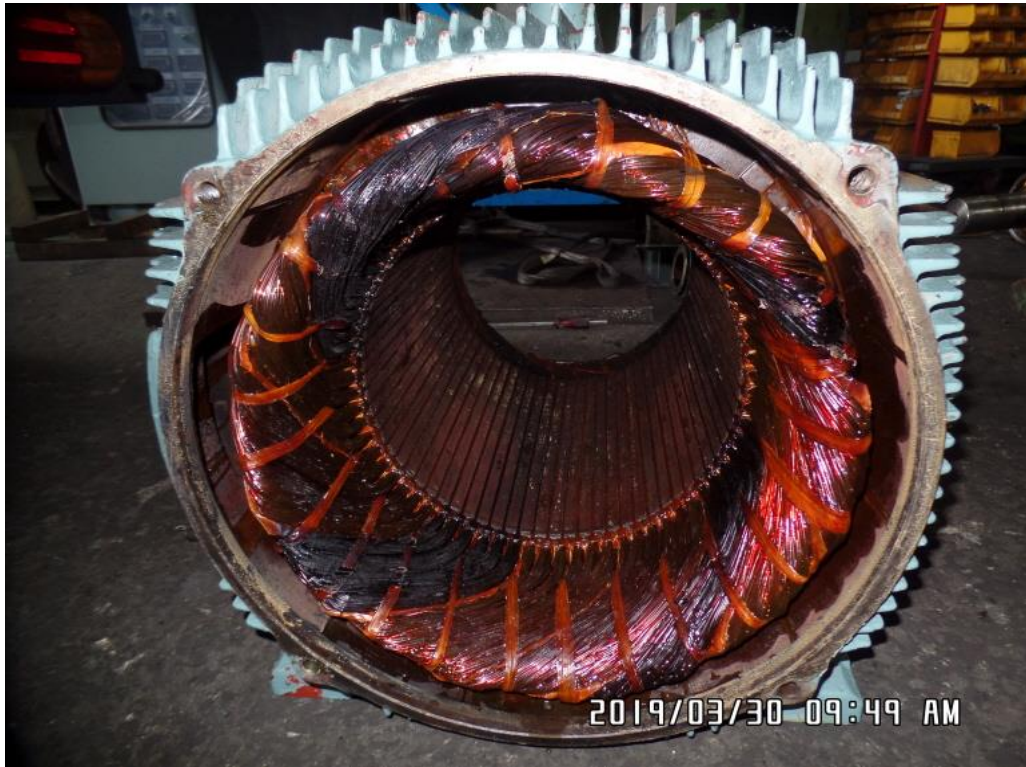
STATOR 권체

권선 세척 후 Δ 결선 운전의 결상 소손 임

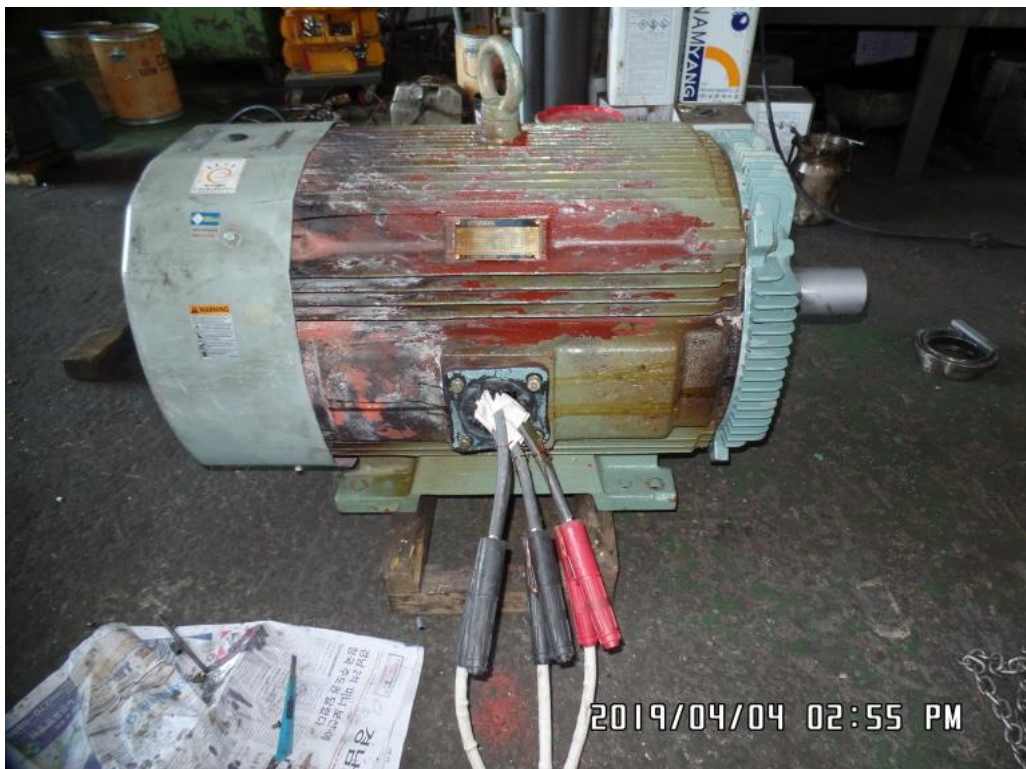
출고검사

시운전 TEST 실시
