# 작업공정 REPORT

공 사 명: 슬라그포터 냉각장 집진설비

규 격: AC MOTOR 3300V 280KW 8P

REPAIR 내역: 분해 조립 및 조립부품 불순물 CLEANSING  
STATOR REWINDING  
INSULATING VARNISH DIPPING DRYING  
BALANCING 및 UNBALANCE교정  
양측 HOUSING METALLIZING 연마  
BEARING 교환  
입 출고검사 시운전 TEST

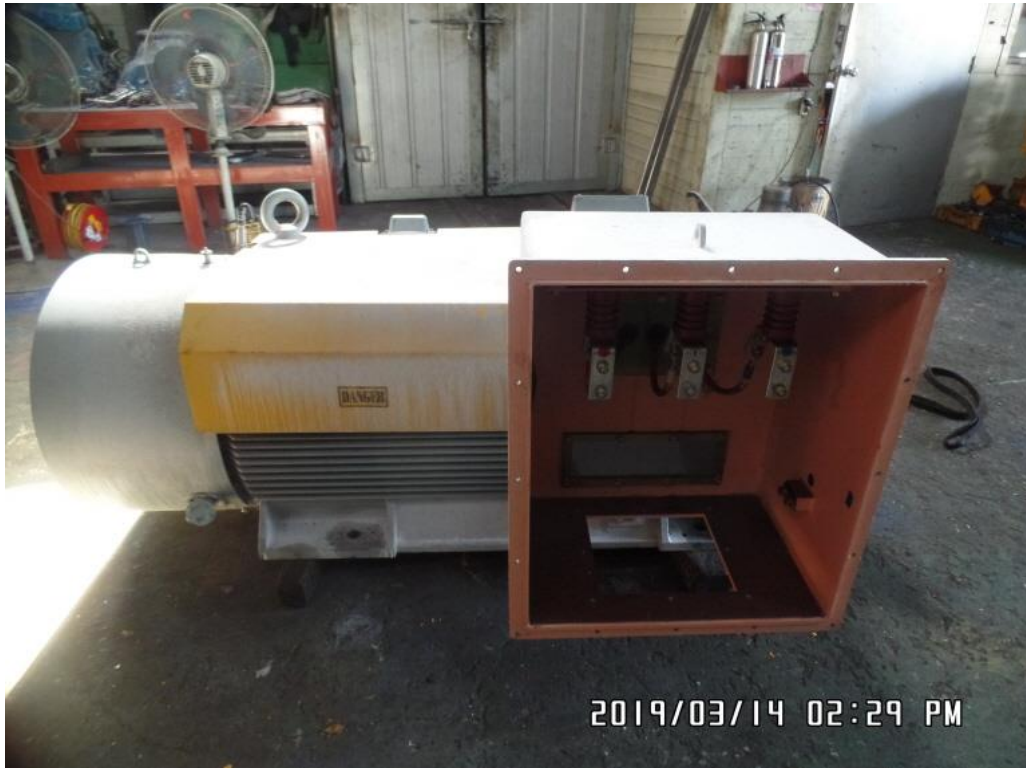
Ass'y

분해 전

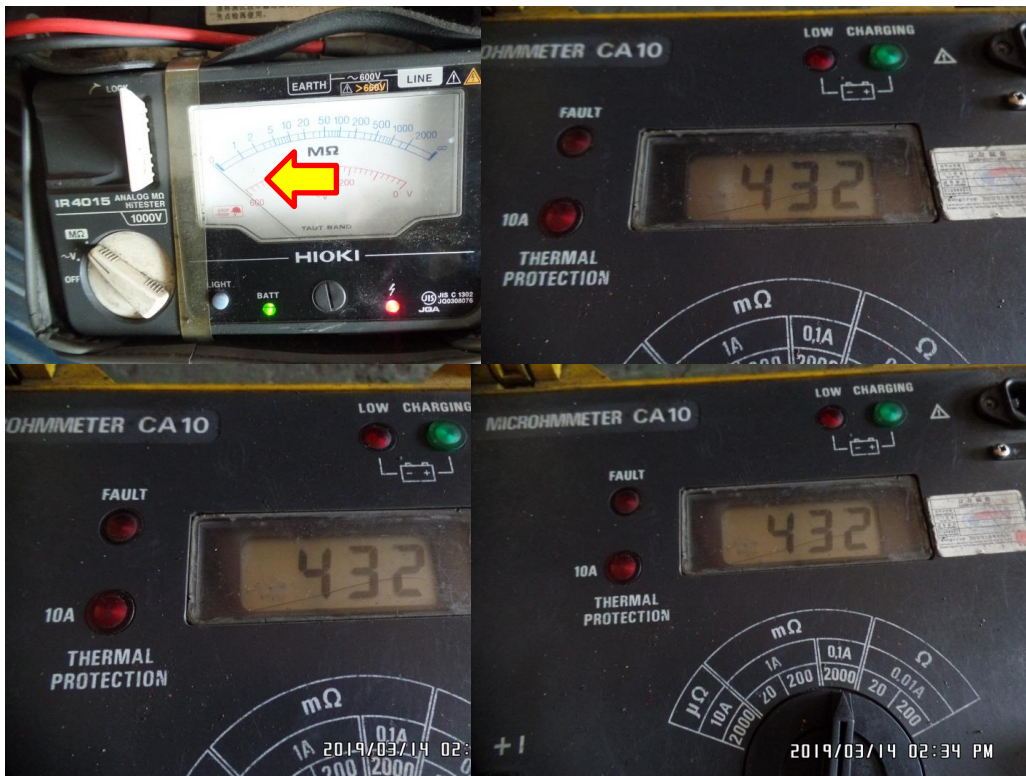
STATOR권검사

절연저항 & 각 상별 권선저항

절연저항 상당히 문제 있음

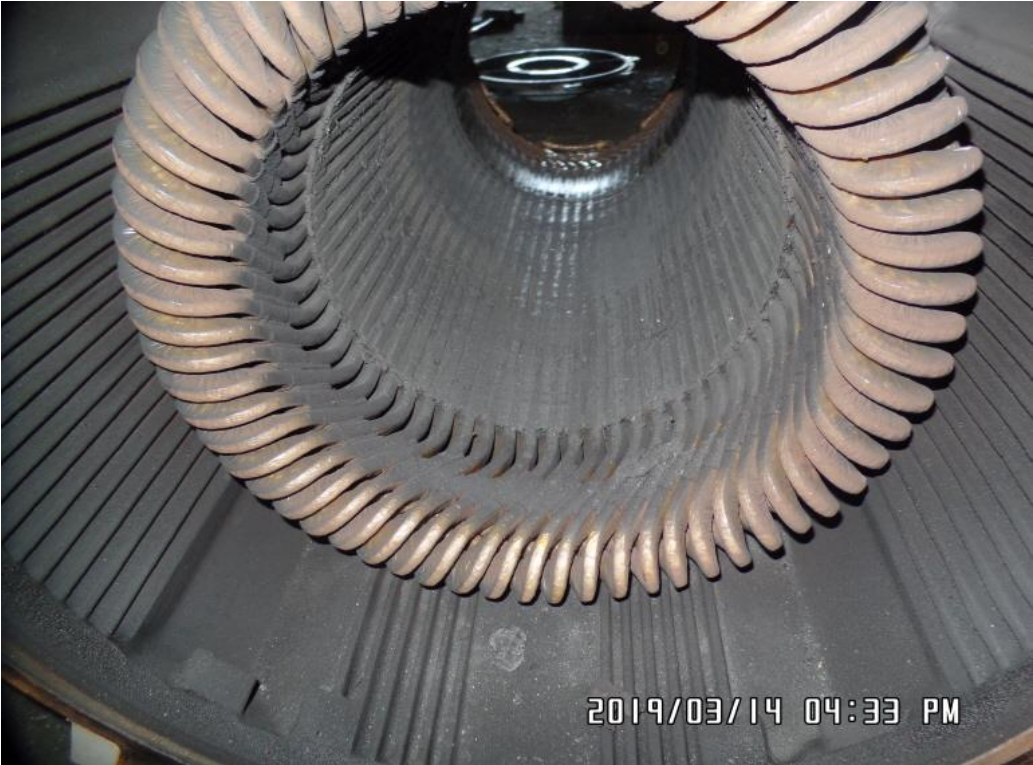
STATOR 권선	ROTOR와 마찰열로인한 절연파괴로 판단됨
작업공정	AC MOTOR 280KW 8P 입고검사

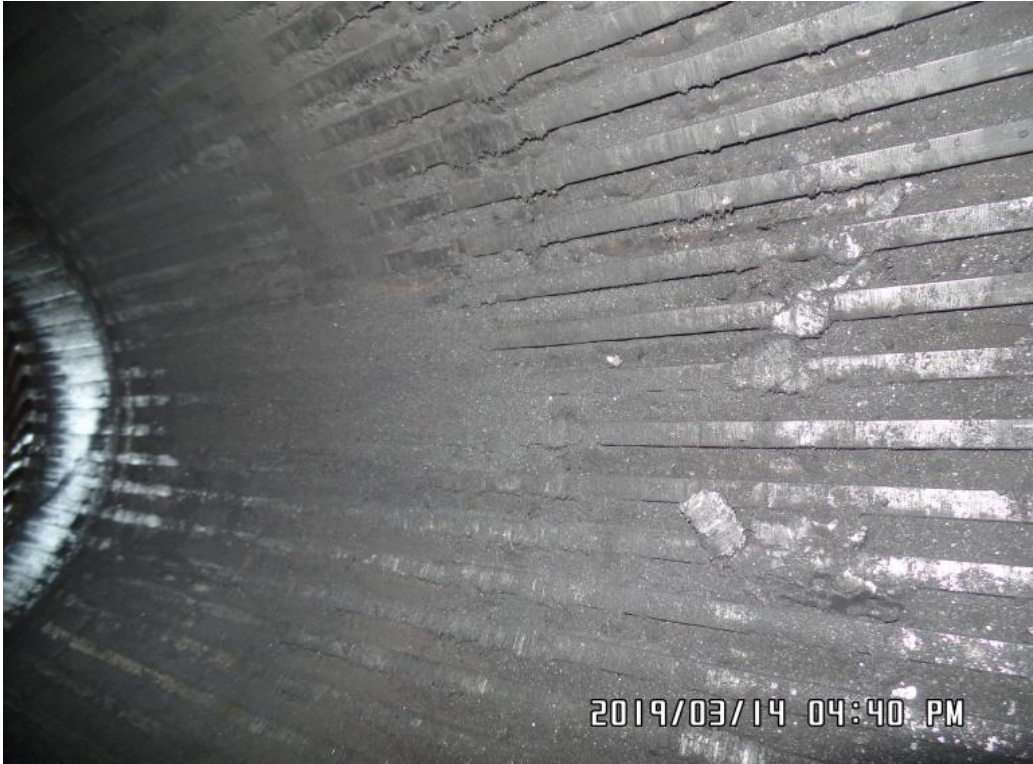
STATOR 권선	CORE 마찰부

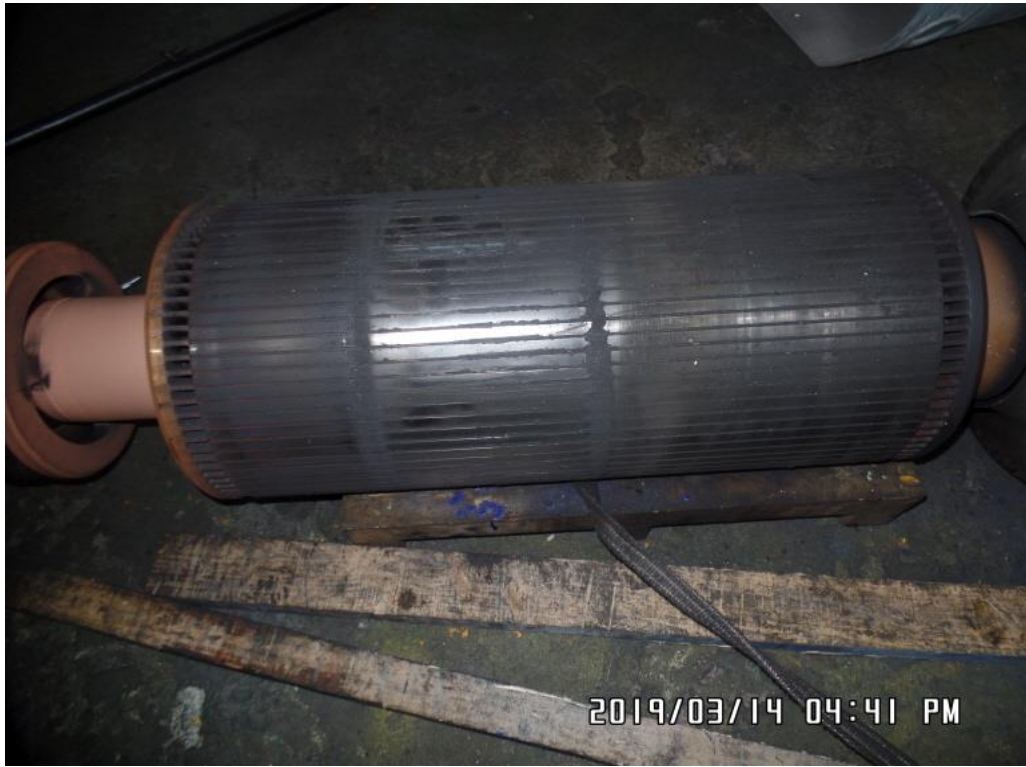
ROTOR

분해 후

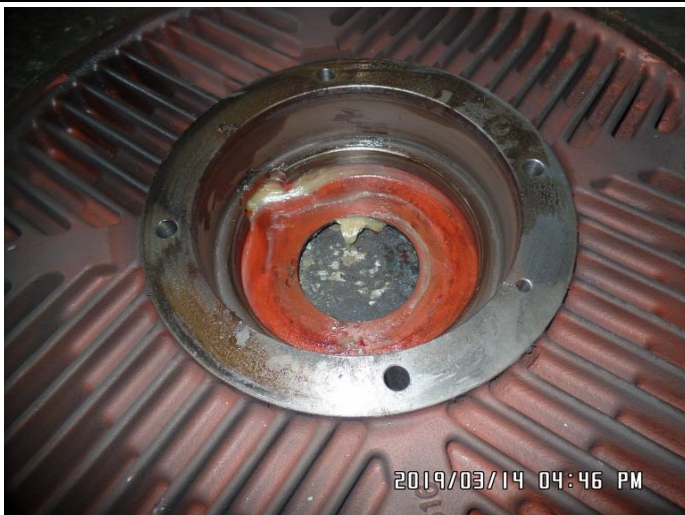
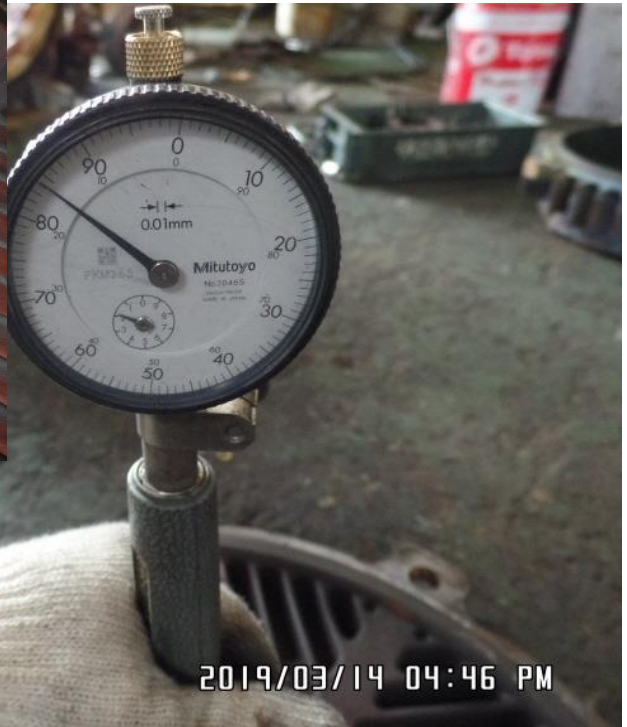
BRACKET

부하측 HOUSING 검사 16/100으로 불량

부하측 HOUSING 보수 후 검사

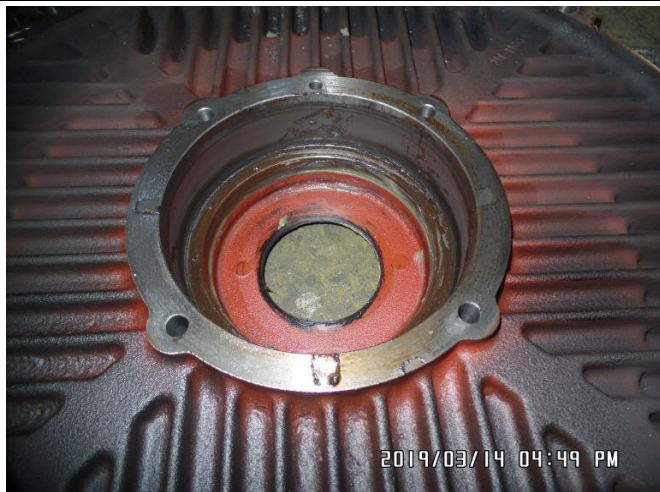
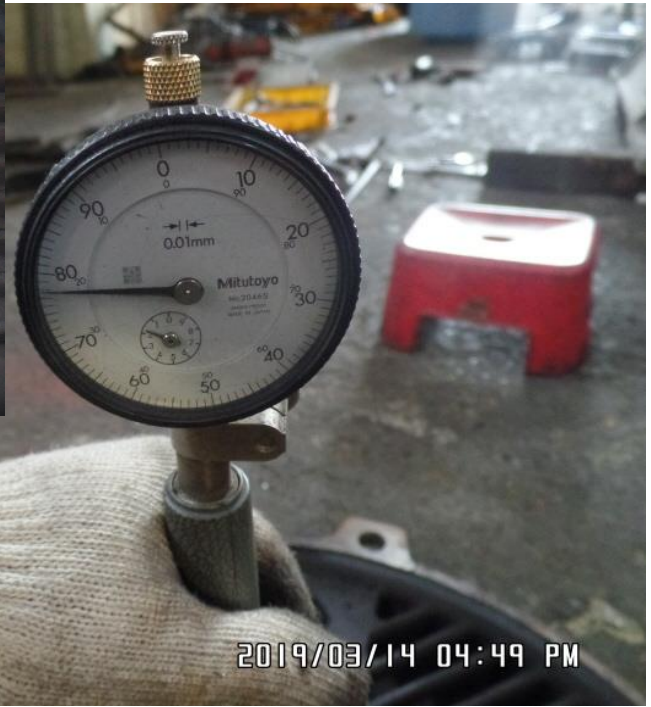
BRACKET	반 부하측 HOUSING 검사 22/100으로 불량
---------	------------------------------

HOUSING 마모로 인한 마찰 발열 소손으로 판단됨

BRACKET	반 부하측 HOUSING 보수 후 검사
작업공정	AC MOTOR 280KW 8P REWINDING

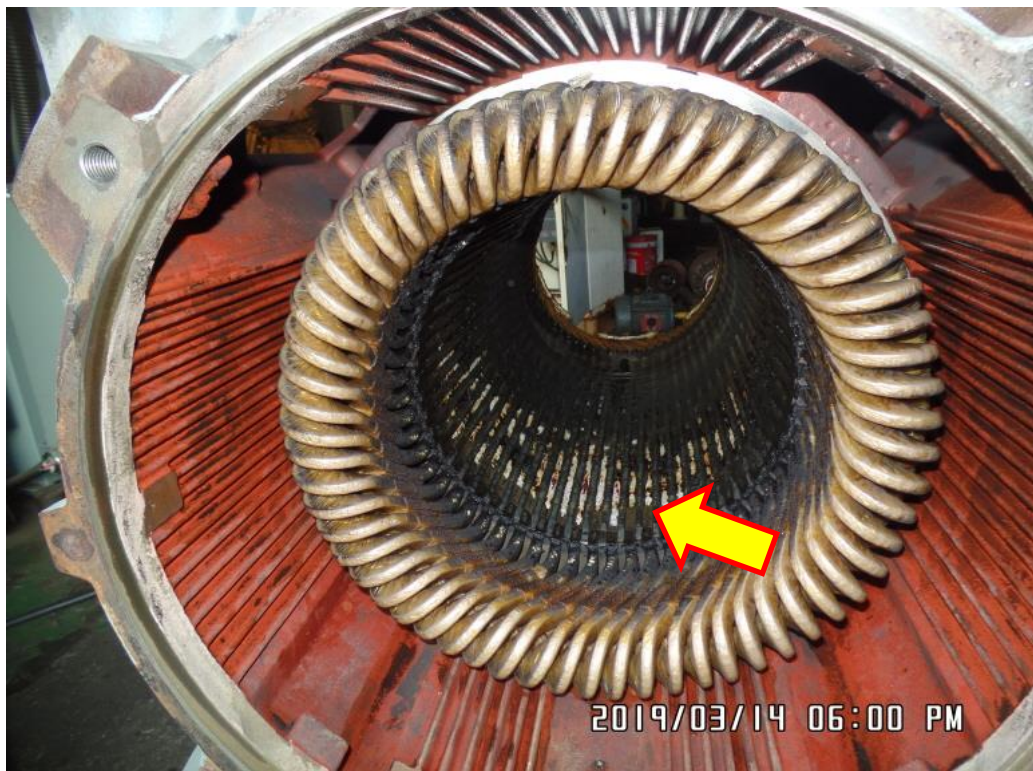
STATOR권체	세척 후 검사 절연파괴
----------	--------------

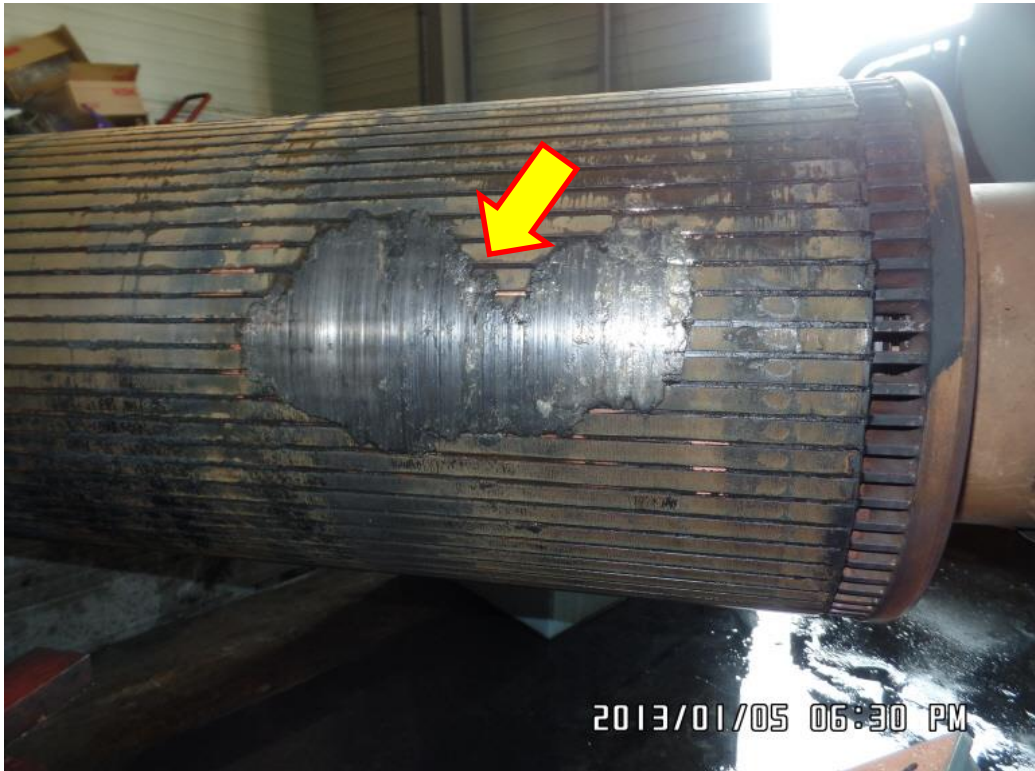
ROTOR

세척 후 검사(마찰로 인한 SULLAGE등 불순물 흡착)

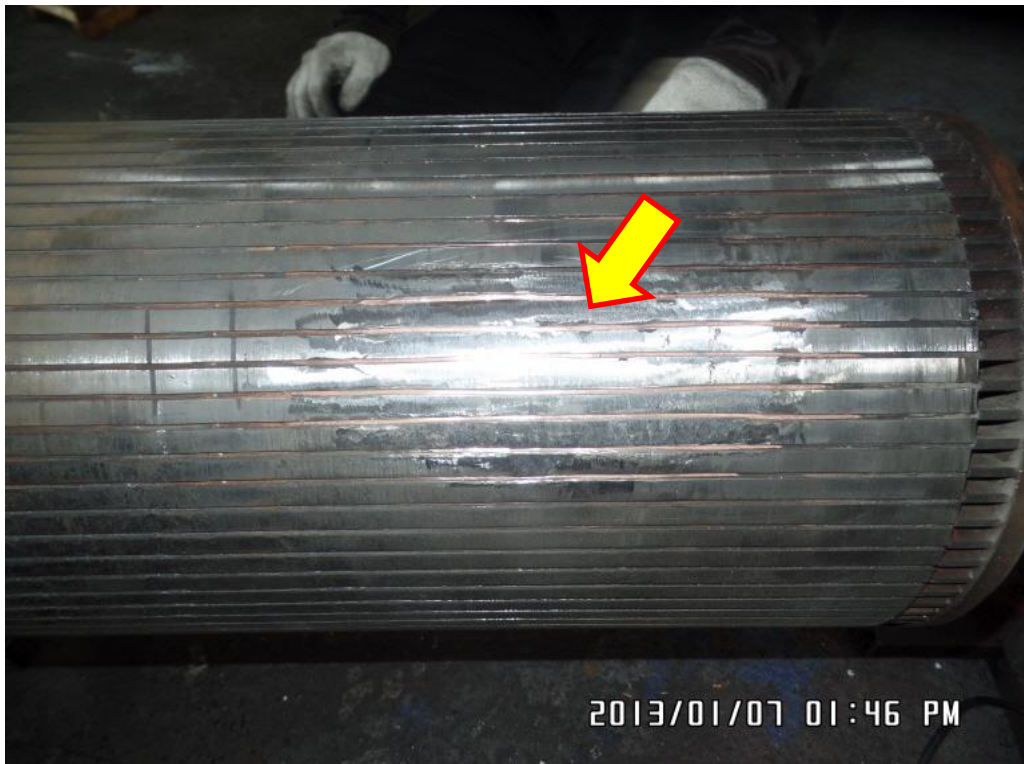
동심도가공 후 ROTOR BAR는 이상이 없는 것으로 판단됨

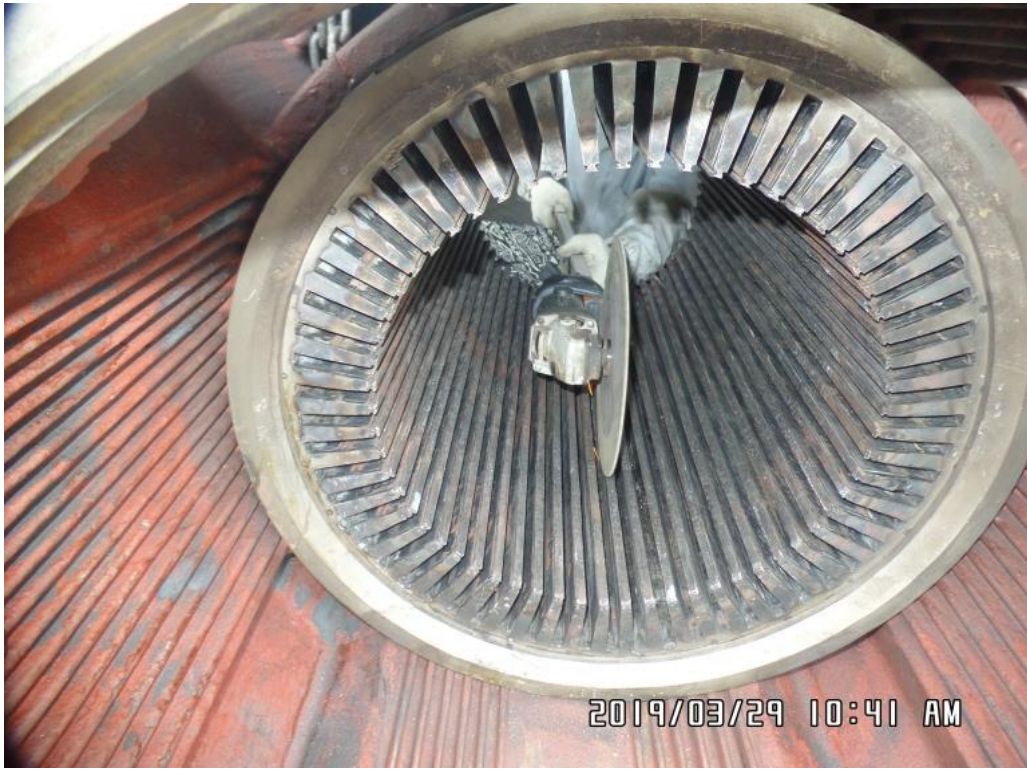
STATOR CORE

SLOT CORE GRINDING실시

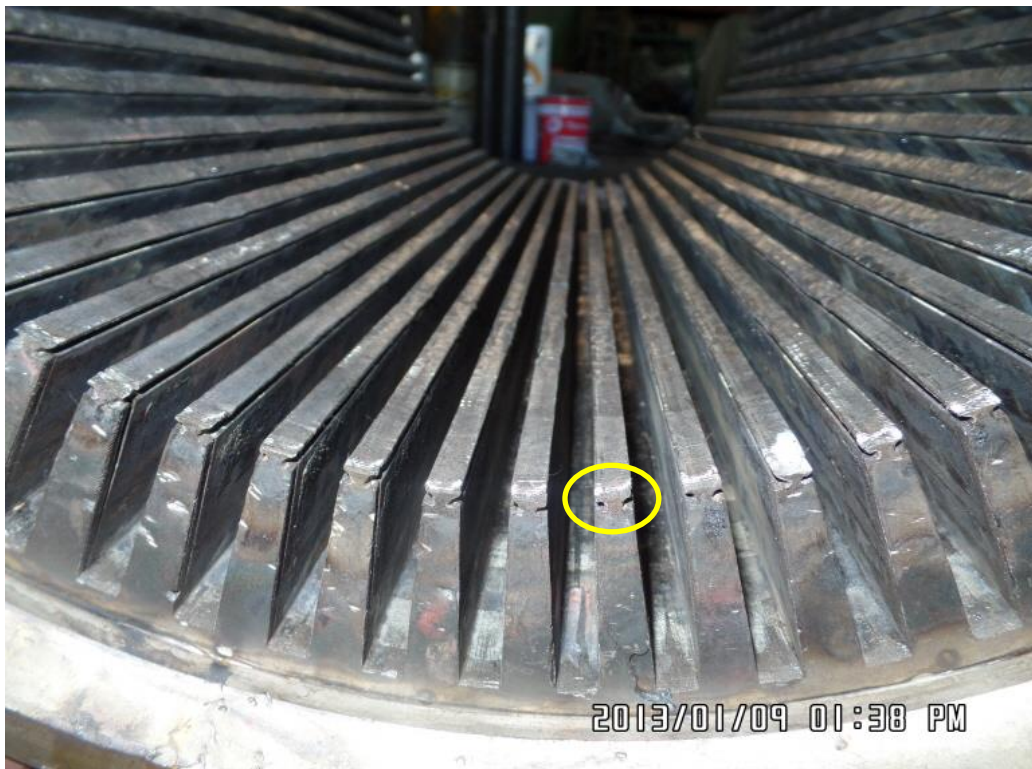
STATOR CORE

GRINDING 및 권선고정 쇄기 SLOT CUTTING실시

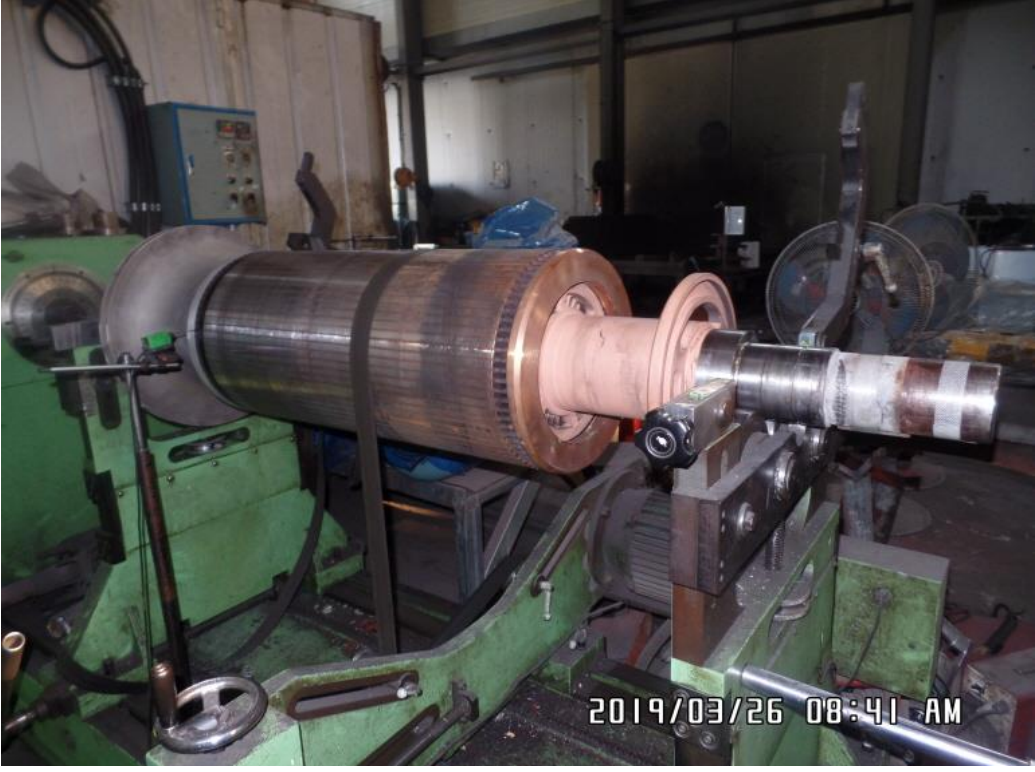
ROTOR	BALANCING실시

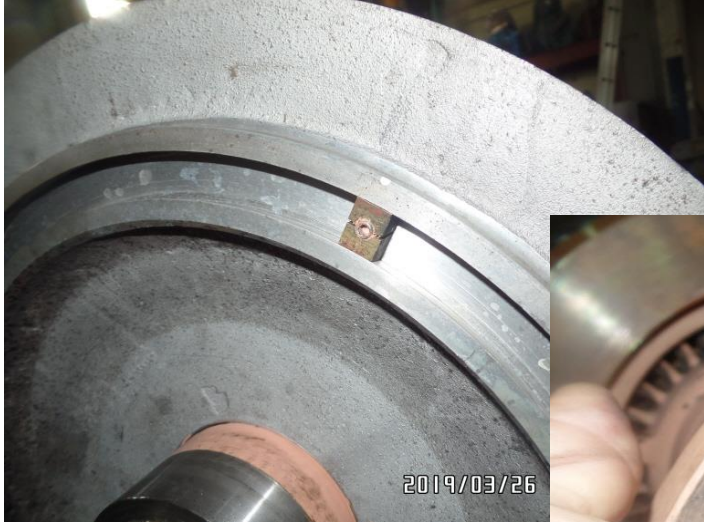
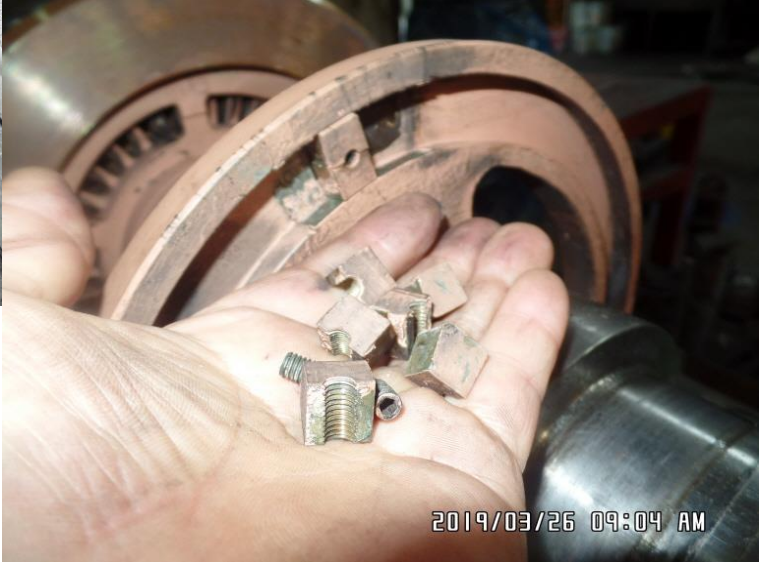
<p>2019/03/26 09:04 AM</p> <p>부하측</p> </div> </div>	
ROTOR	BALANCING실시 및 UNBALACE교정
작업공정	AC MOTOR 280KW 8P REWINDING
<div style="display: flex; justify-content: space-between;"> <div style="width: 45%;">

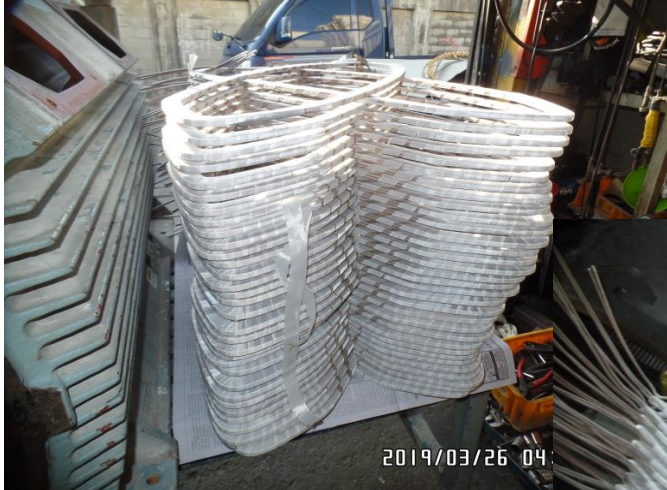
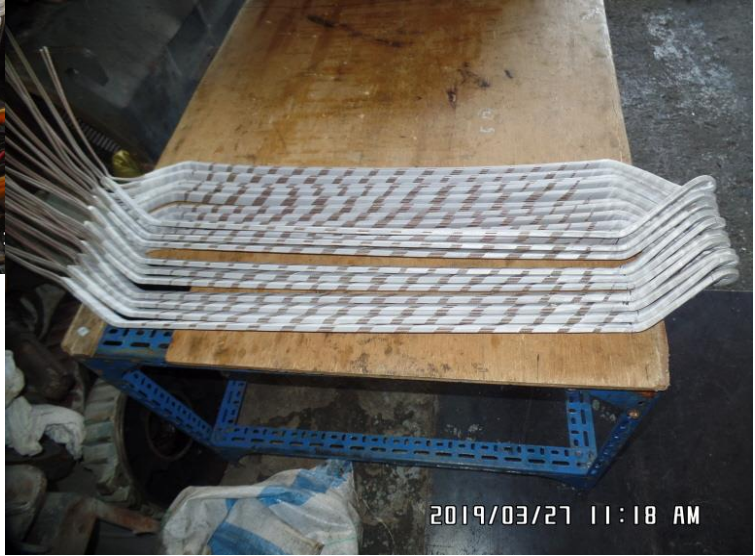
<p>2019/03/27 11:18 AM</p> </div> </div>	
STATOR권선	각 동선 성형 실시

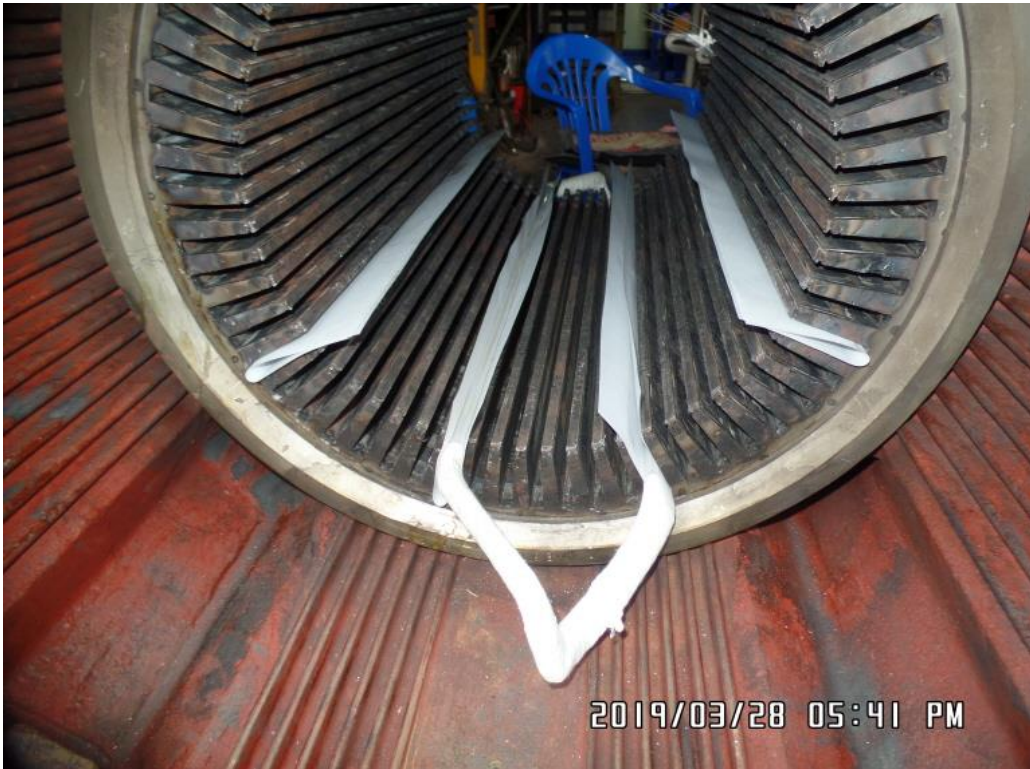
STATOR권선

각 동선 FORMING 실시

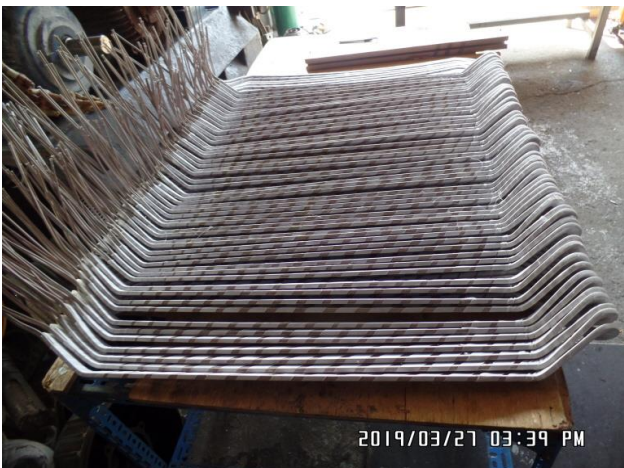
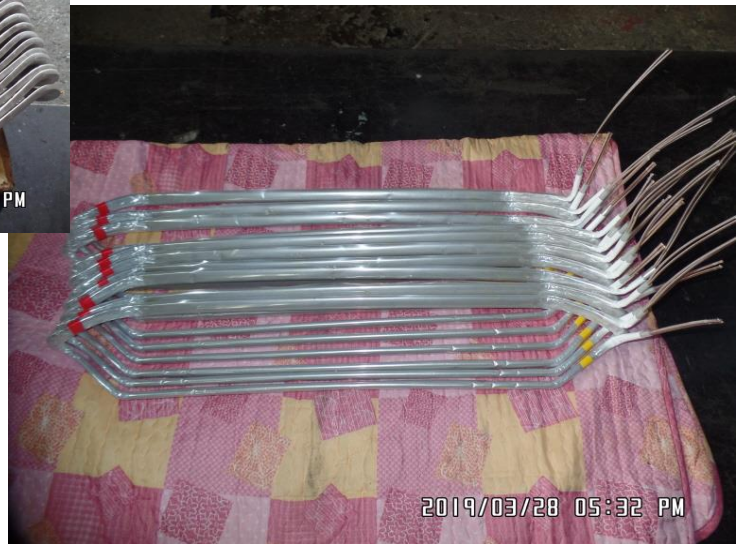
STATOR권선

FORMING 후 1차 INSULATING 실시

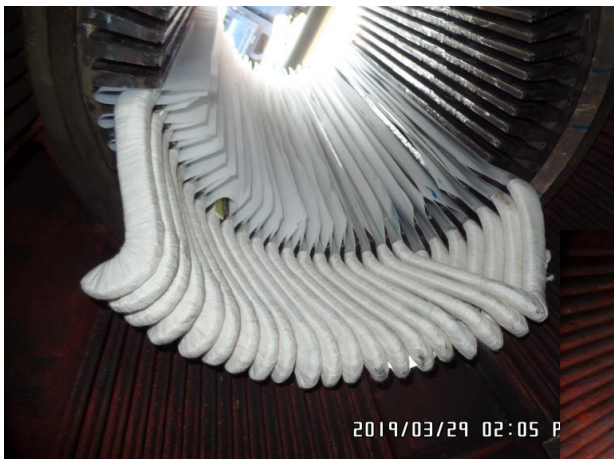
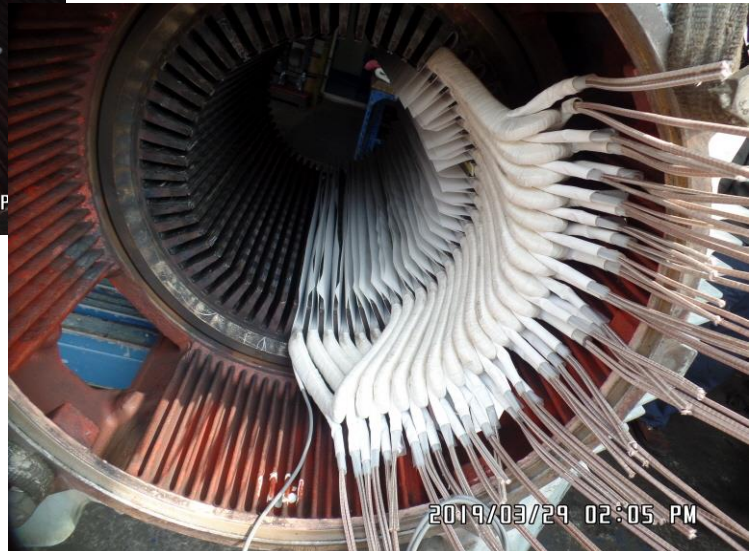
STATOR권선

권선 삽입 실시

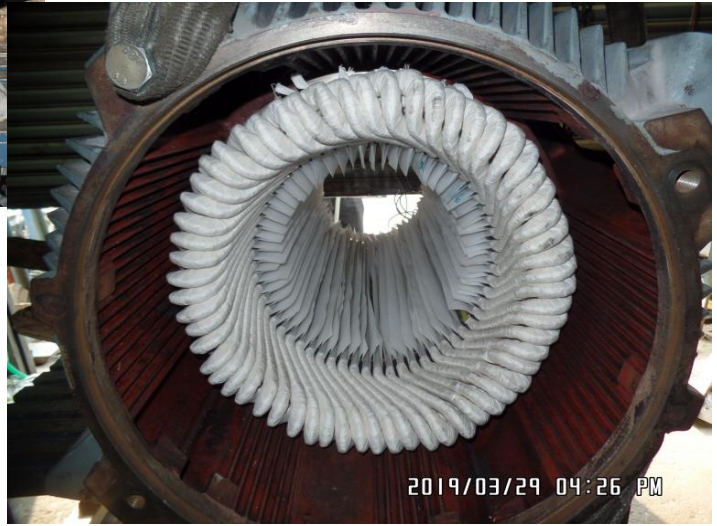
STATOR권선

권선 삽입 실시 완료

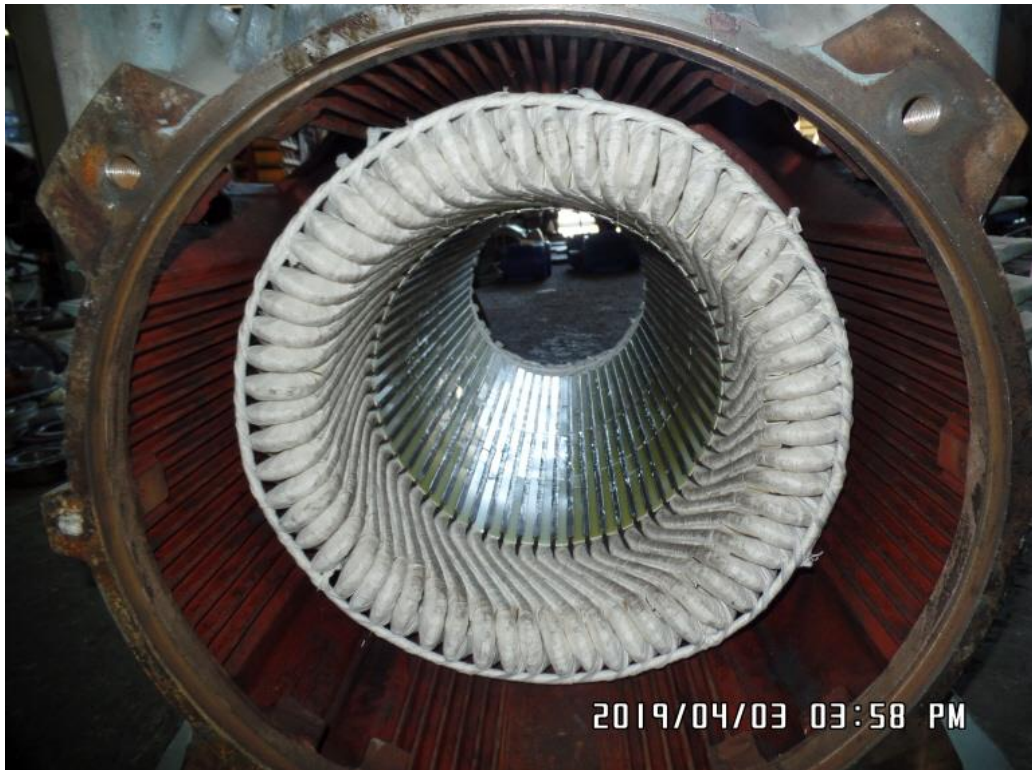
STATOR권체

예열 건조 실시

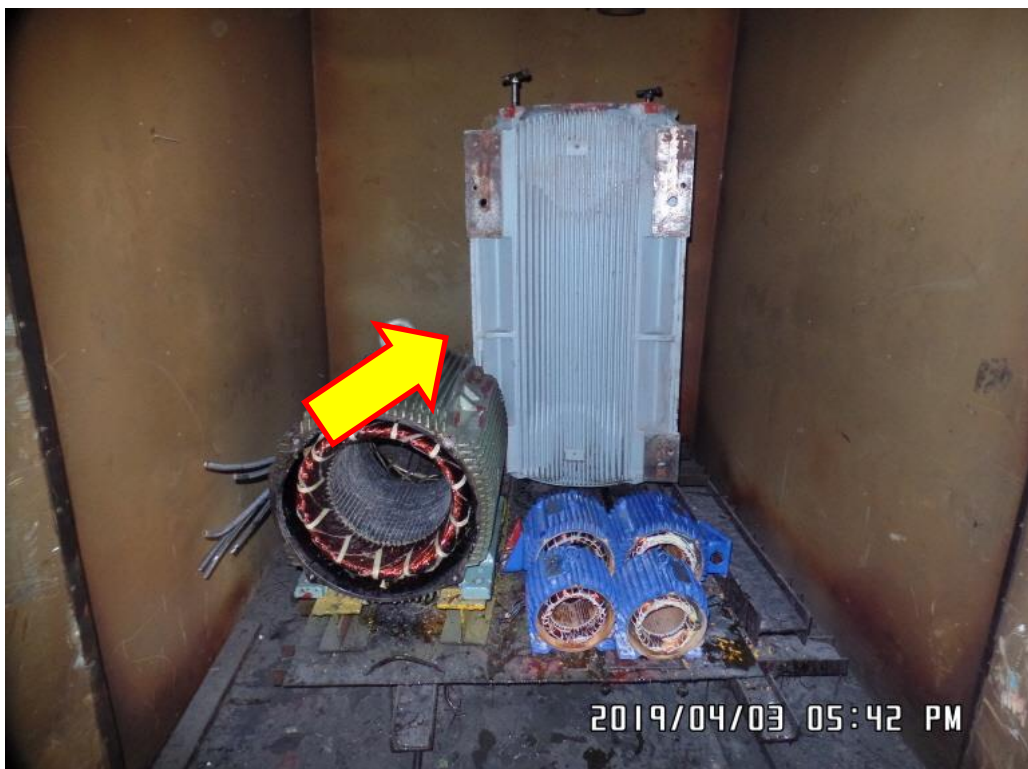
STATOR권체

INSULATING VARNISH DIPPING DRYING 실시

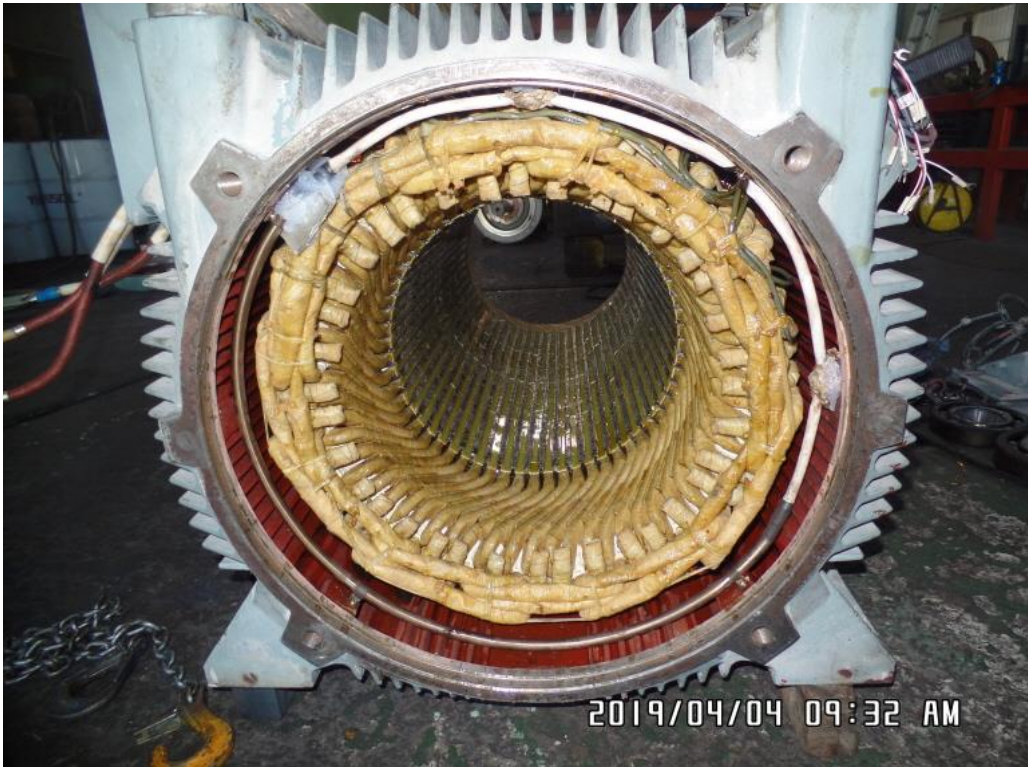
STATOR권체

절연건조 완료

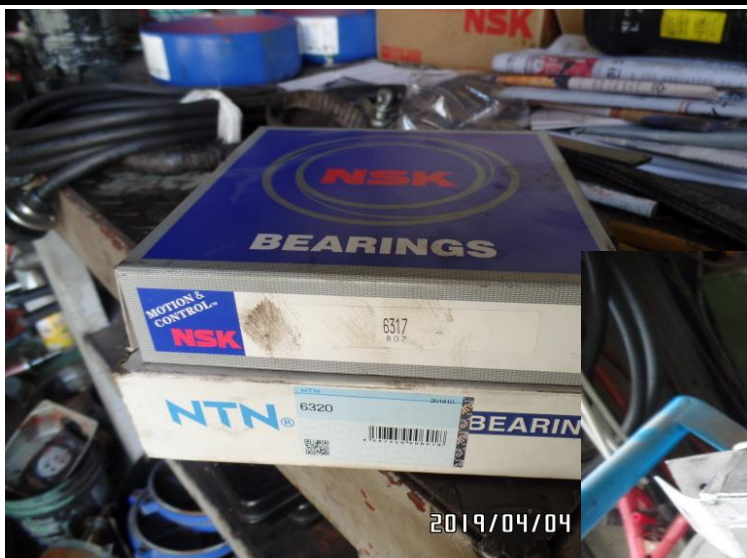
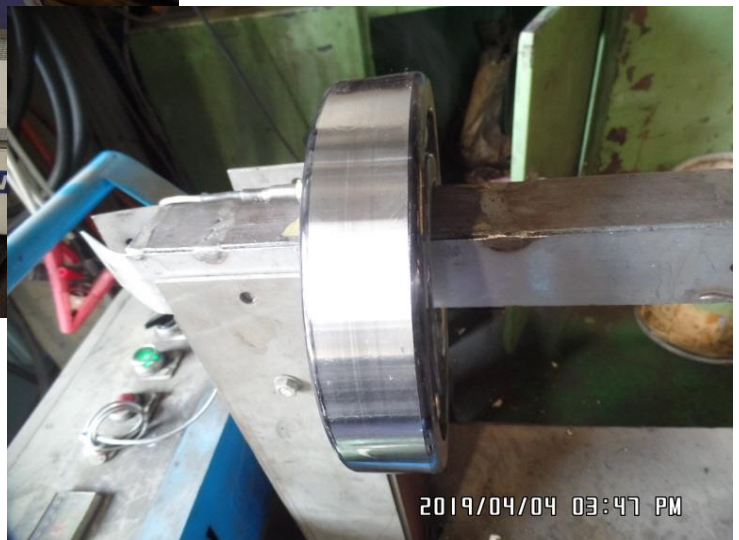
소모품

신규 BEARING교환 애열 실시

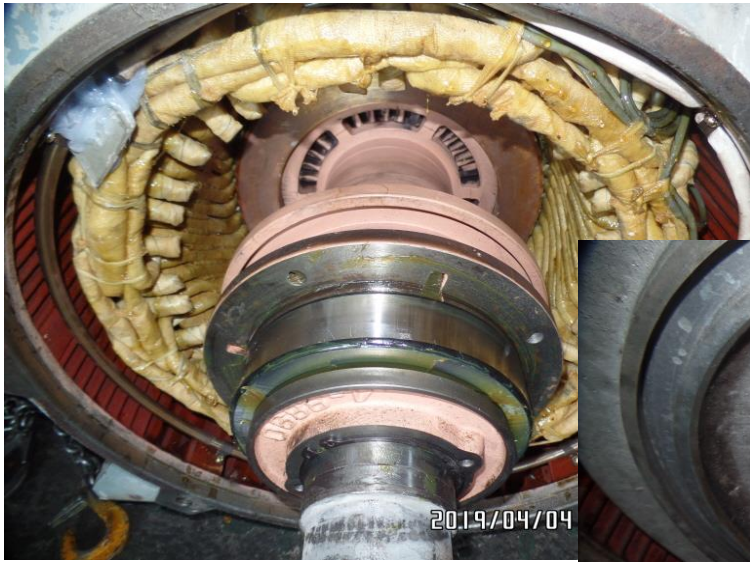
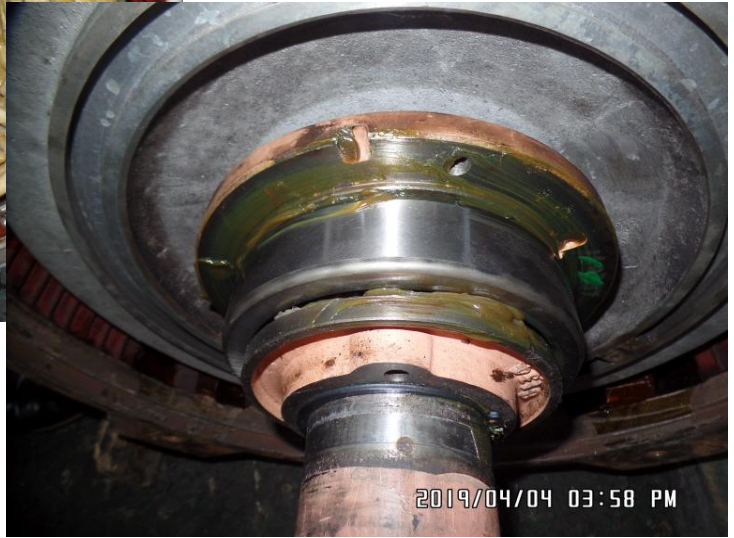
소모 품

BEARING 예열삽입 및 GREASE CHARGING 조립 실시

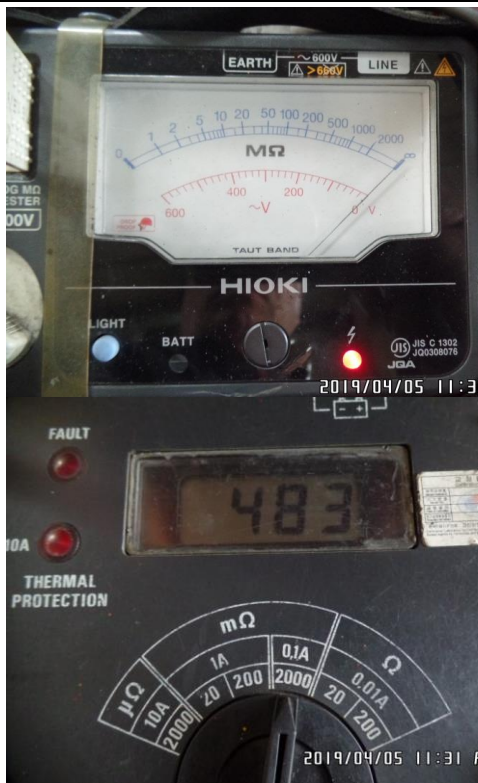
출고검사

MOTOR 절연저항 & 각 상별 권선저항

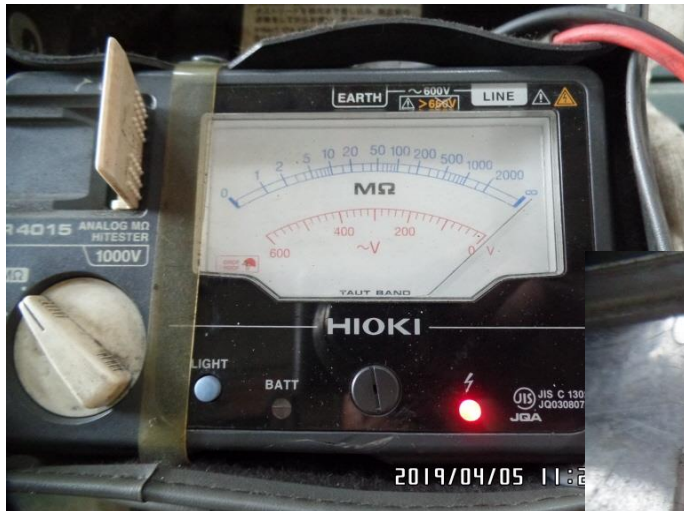
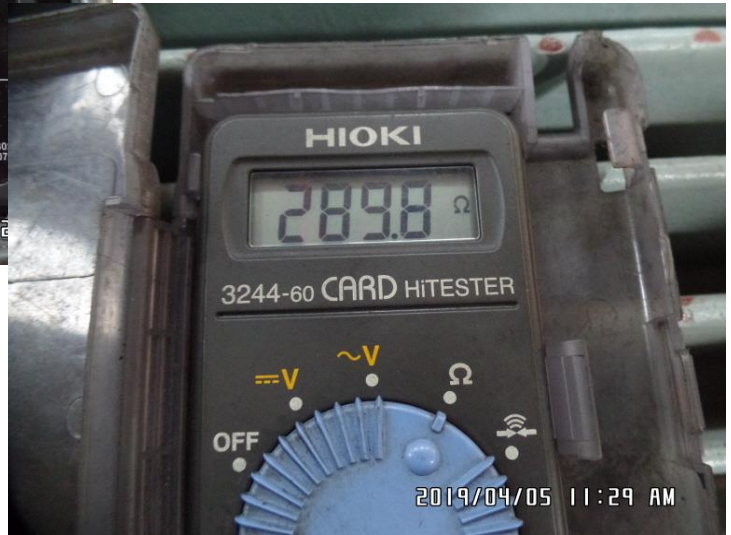
출고검사

HEATER 절연저항 & 권선저항

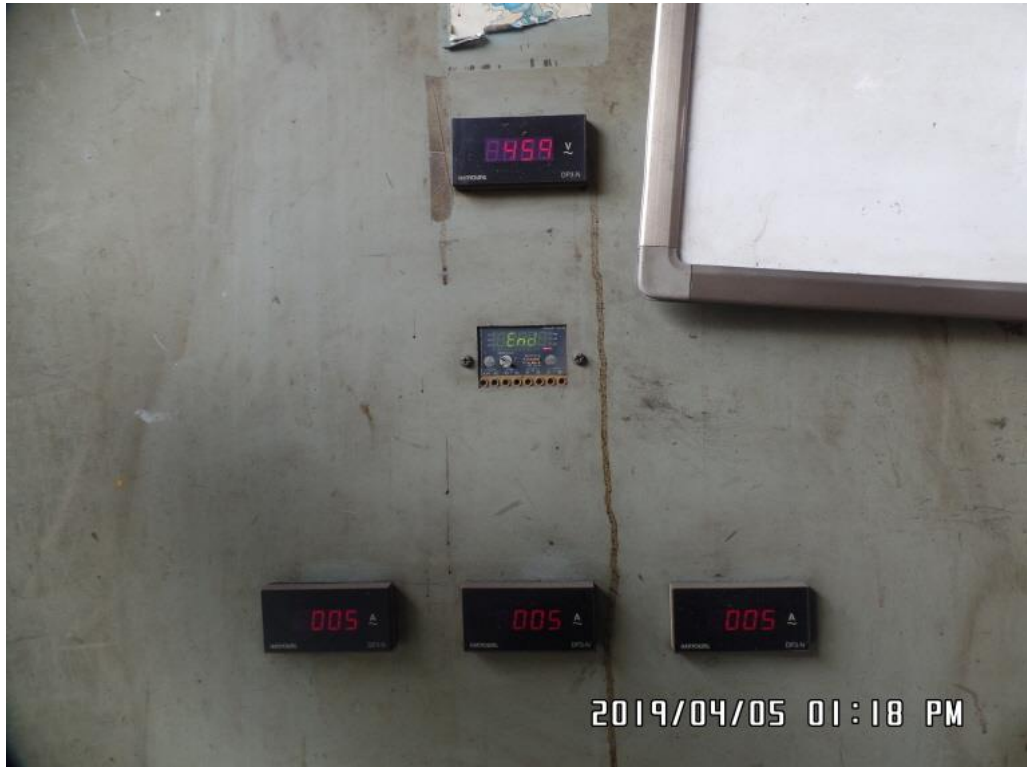
출고검사

시운전 TEST 운전 CURRENT

당사의 전력 사정으로 440V로 RUNNING TEST만 실시 함
