작업공정사진철

공사명: 제강 TE68 CRANE AUX HOIST MOTOR

규격: 90KW 440V 6P 60%ED

REPAIR 내역: 분해 조립 및 불순물 CLEANSING DRYING
ROTOR REWINDING
INSULATING VARNISH DIPPING DRYING
BALANCING작업 UNBALANCE교정
BEARING 및 BRUSH교환
출고검사 시운전 TEST

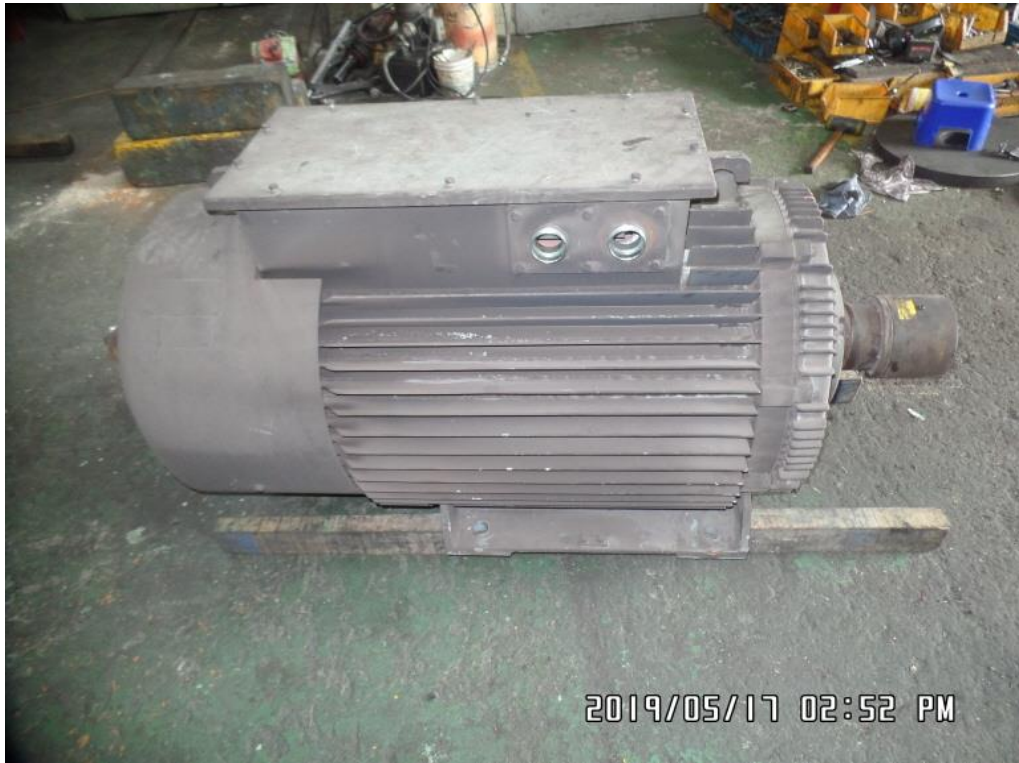
권선형 MOTOR 90KW 6P 입고검사

Ass'y

분해 전

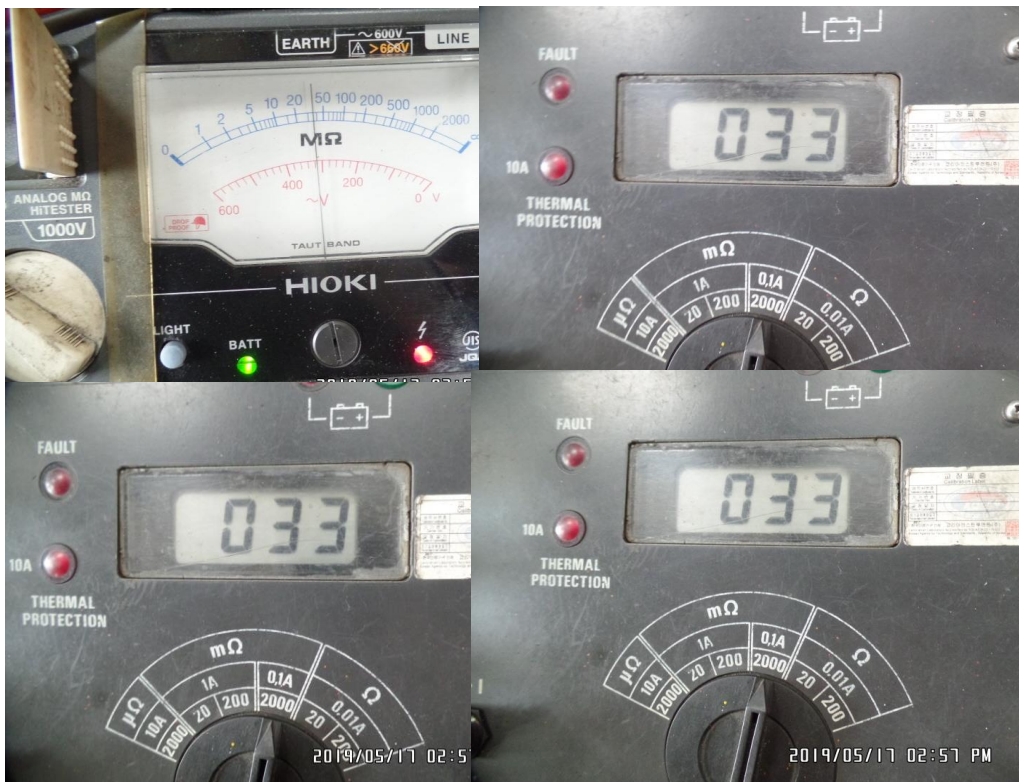
권선형 MOTOR 90KW 6P 입고검사

STATOR

절연저항 & 각 상별 권선저항

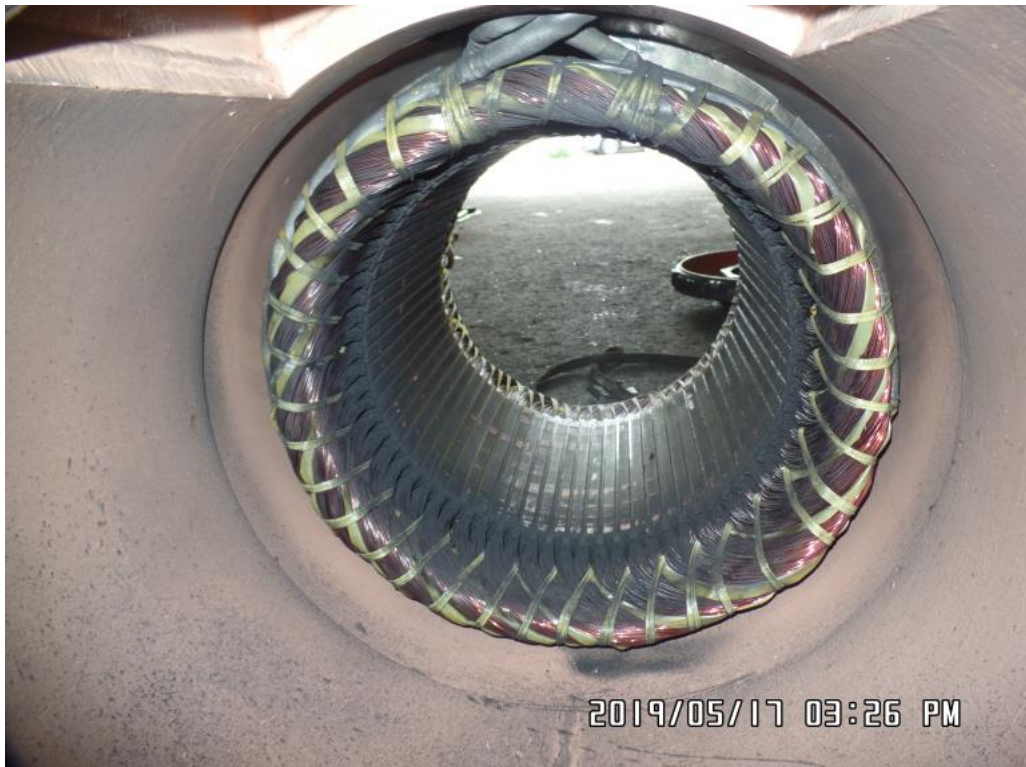
권선형 MOTOR 90KW 6P 입고검사

STATOR

분해 후

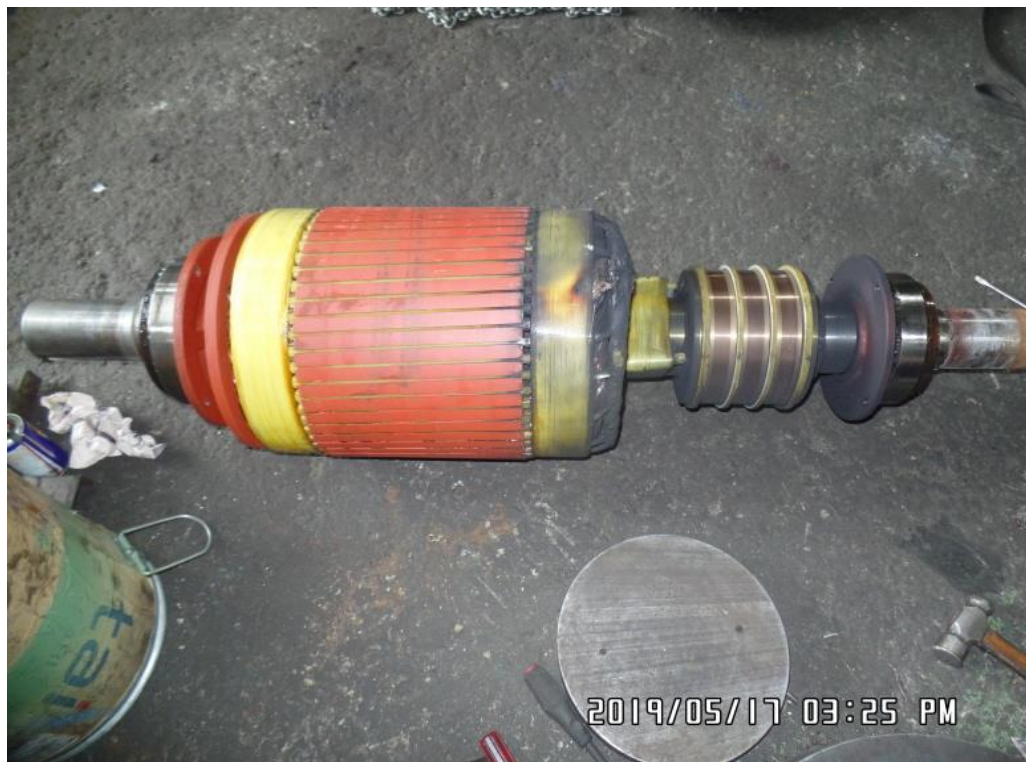
권선형 MOTOR 90KW 6P 입고검사

ROTOR

분해 후

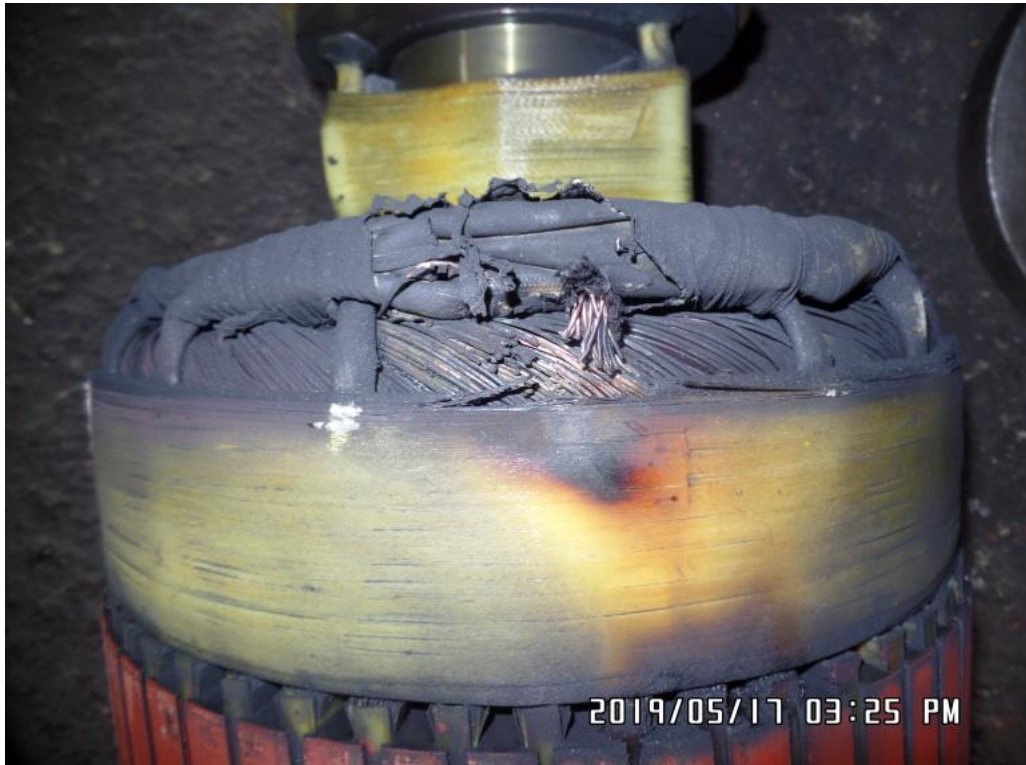
권선형 MOTOR 90KW 6P 입고검사

ROTOR

분해 후

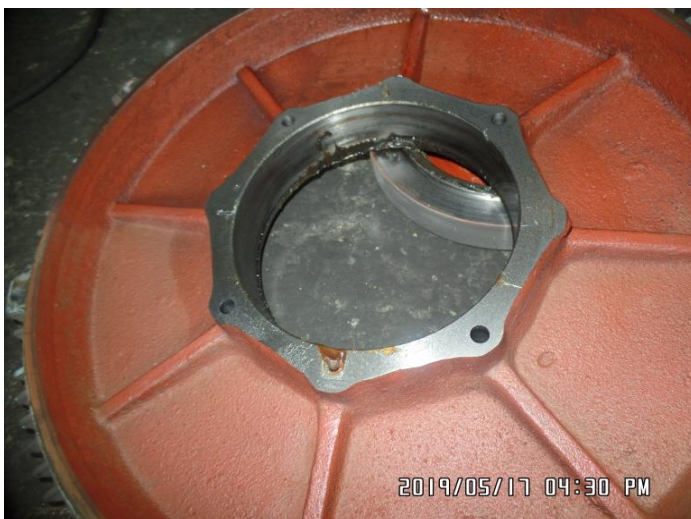
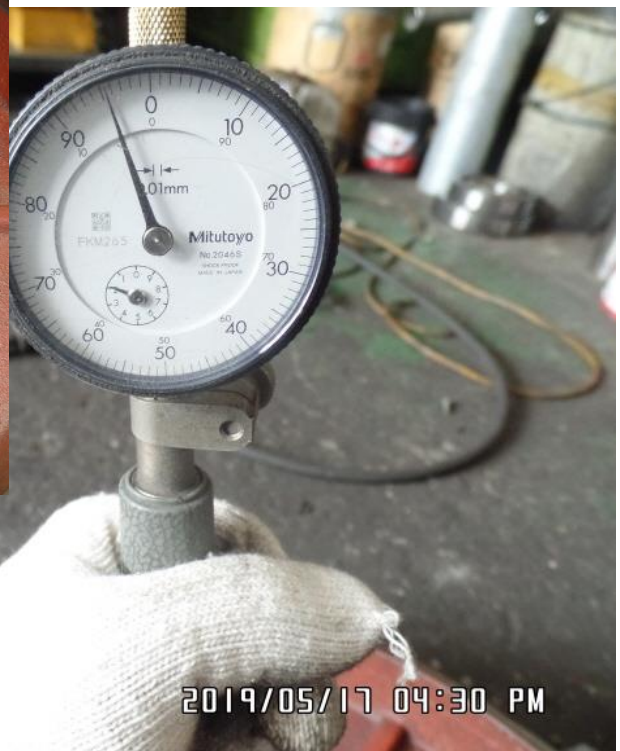
권선형 MOTOR 90KW 6P 입고검사

BRACKET

부하측 HOUSING검사 5/100블량

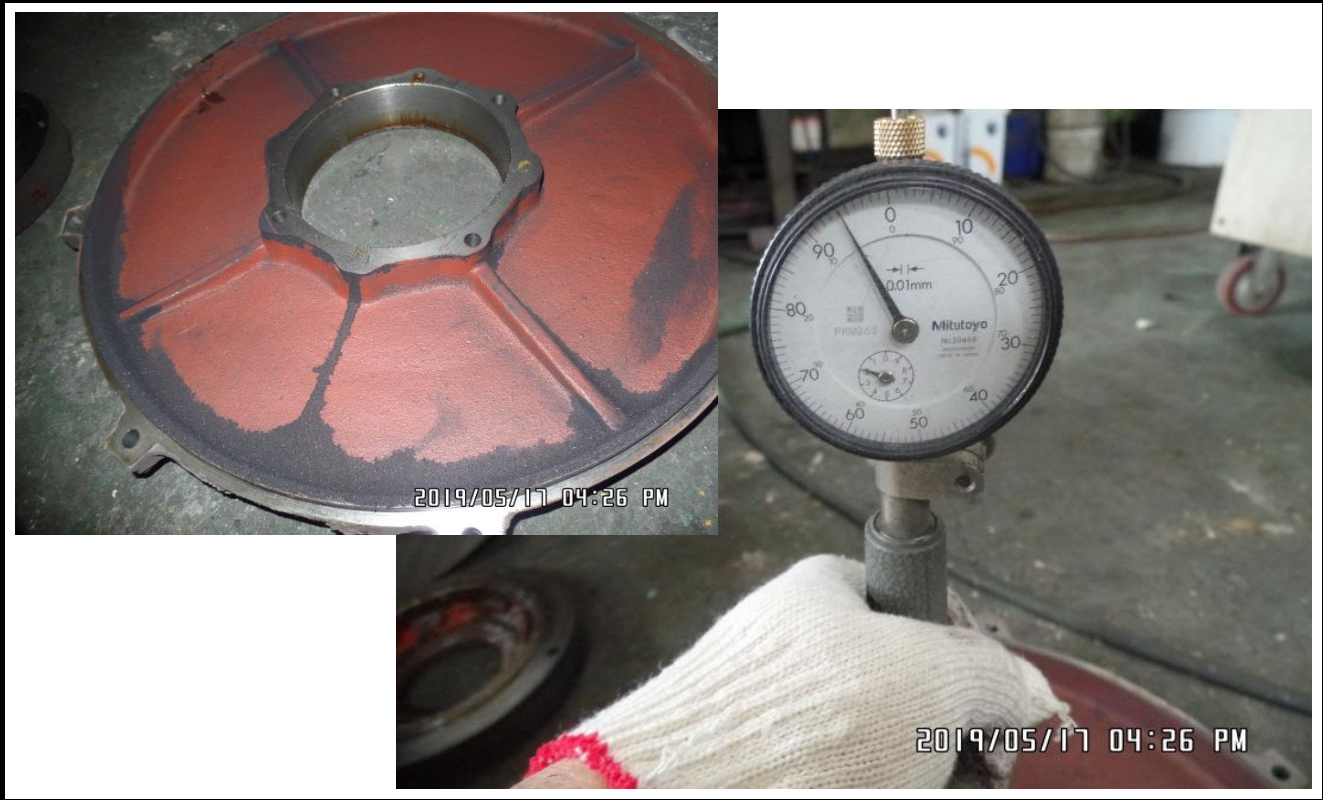
BRACKET	반 부하측 HOUSING검사 6/100불량
작업공정	권선형 MOTOR 90KW 6P RECONDITION

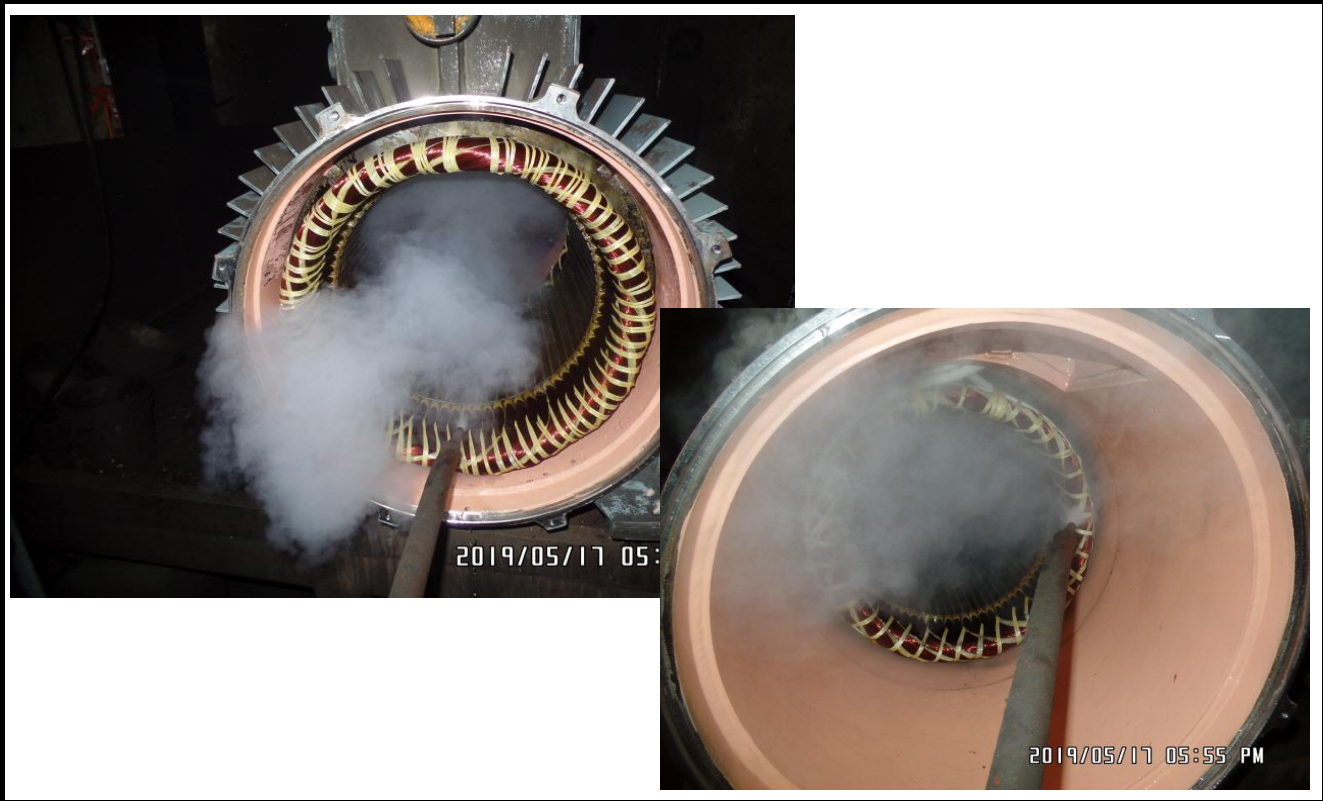
STAROT권체	스팀세척 실시

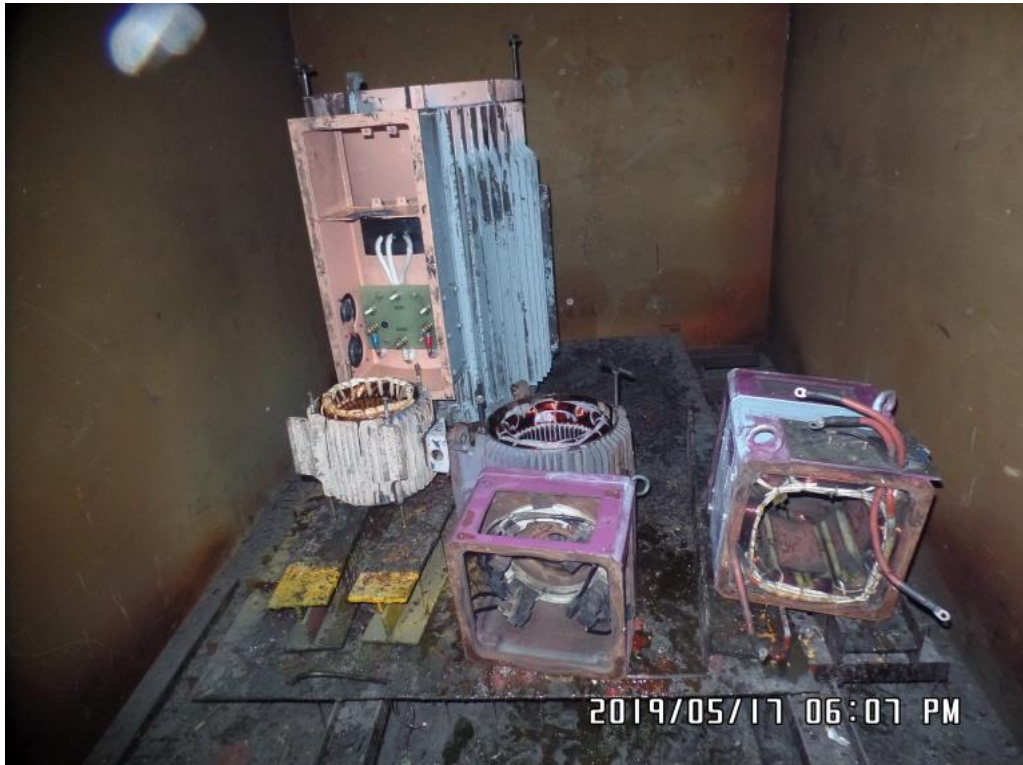
권선형 MOTOR 90KW 6P RECONDITION

STAROT권체

세척 후 건조실시

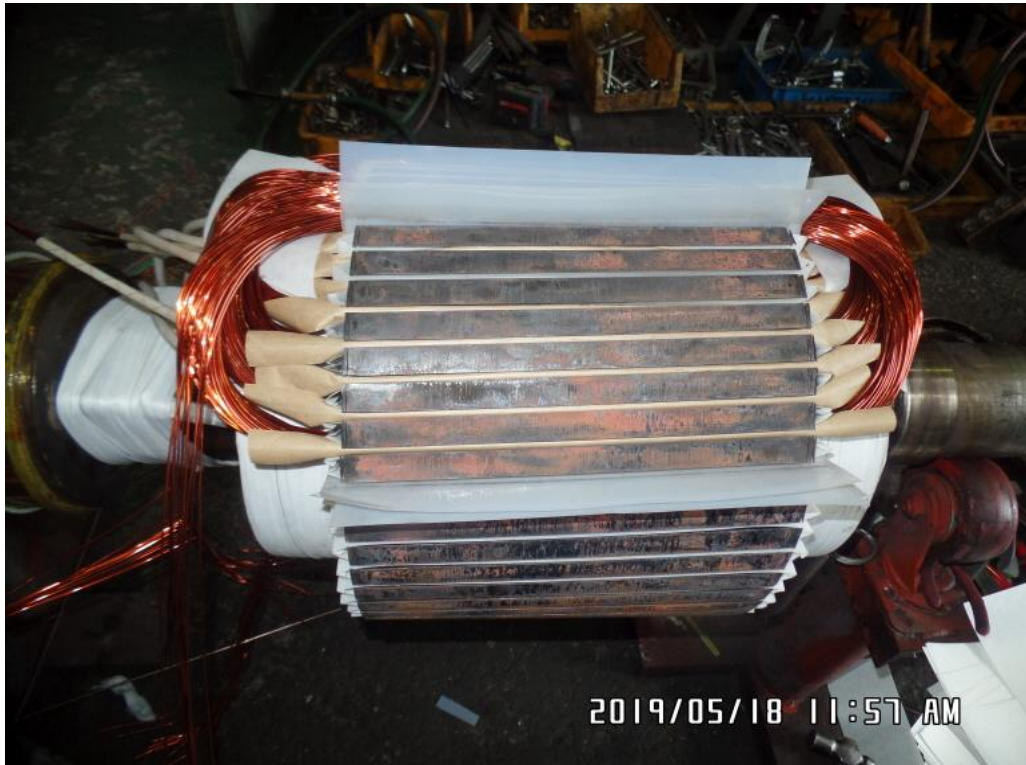
권선형 MOTOR 90KW 6P REWINDING

ROTOR

재 권선 실시

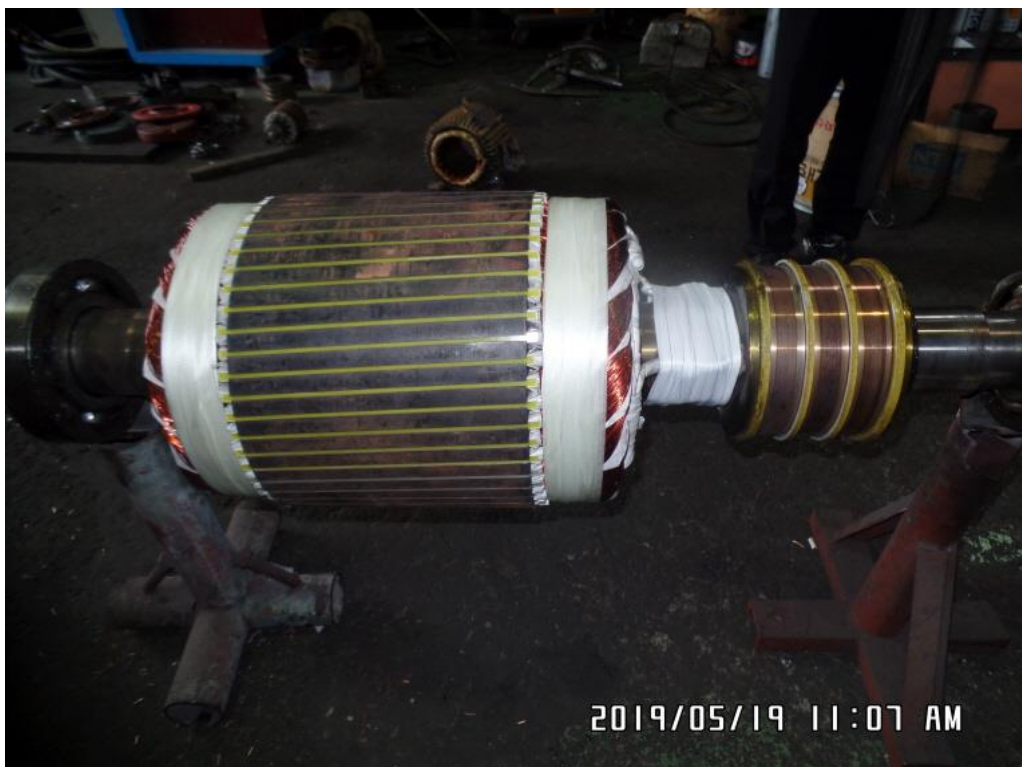
권선형 MOTOR 90KW 6P REWINDING

ROTOR

재 권선 실시 완료

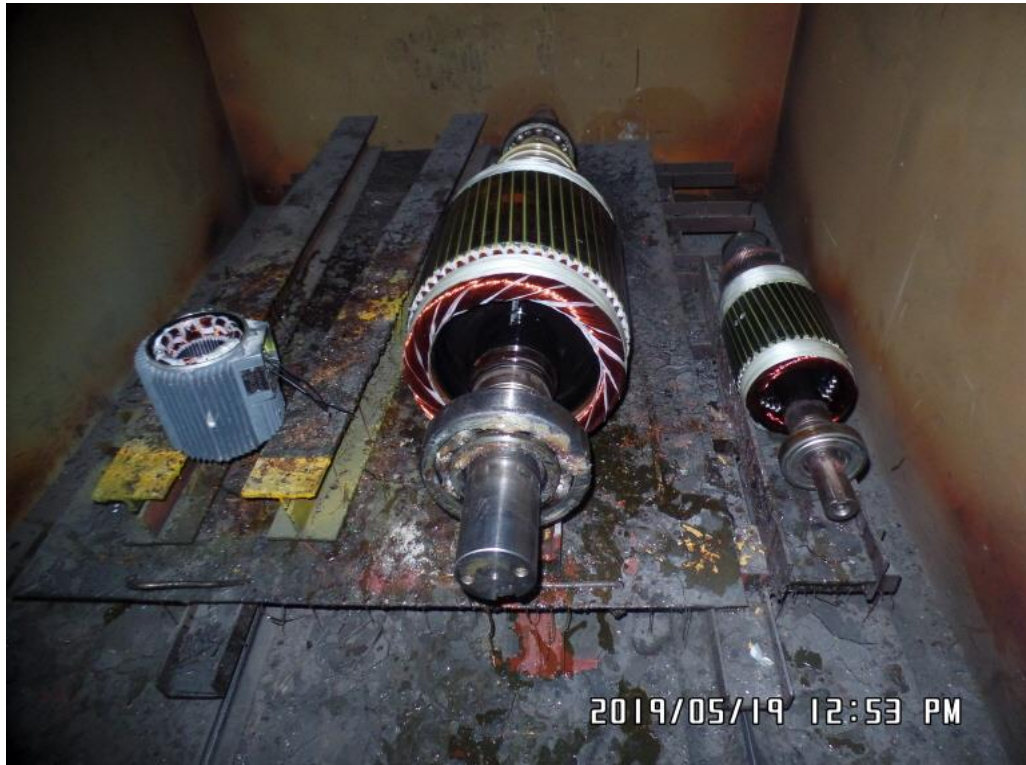
권선형 MOTOR 90KW 6P REWINDING

ROTOR

예열건조 실시

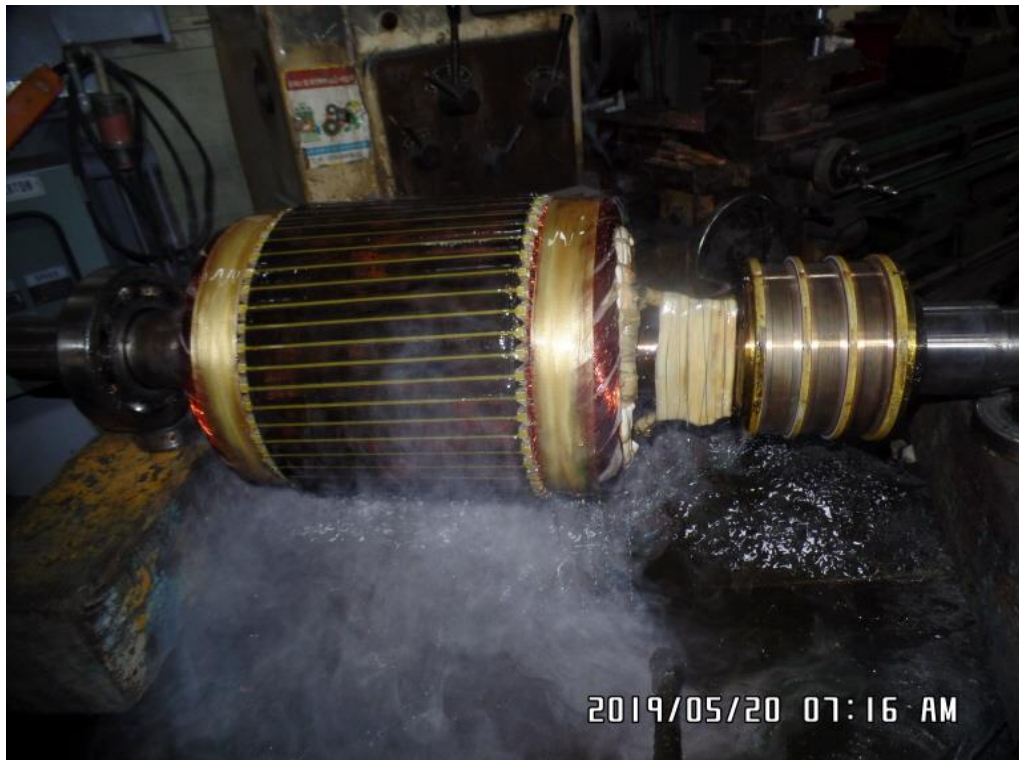
권선형 MOTOR 90KW 6P REWINDING

권체

INSULATING VARNISH DIPPING 실시

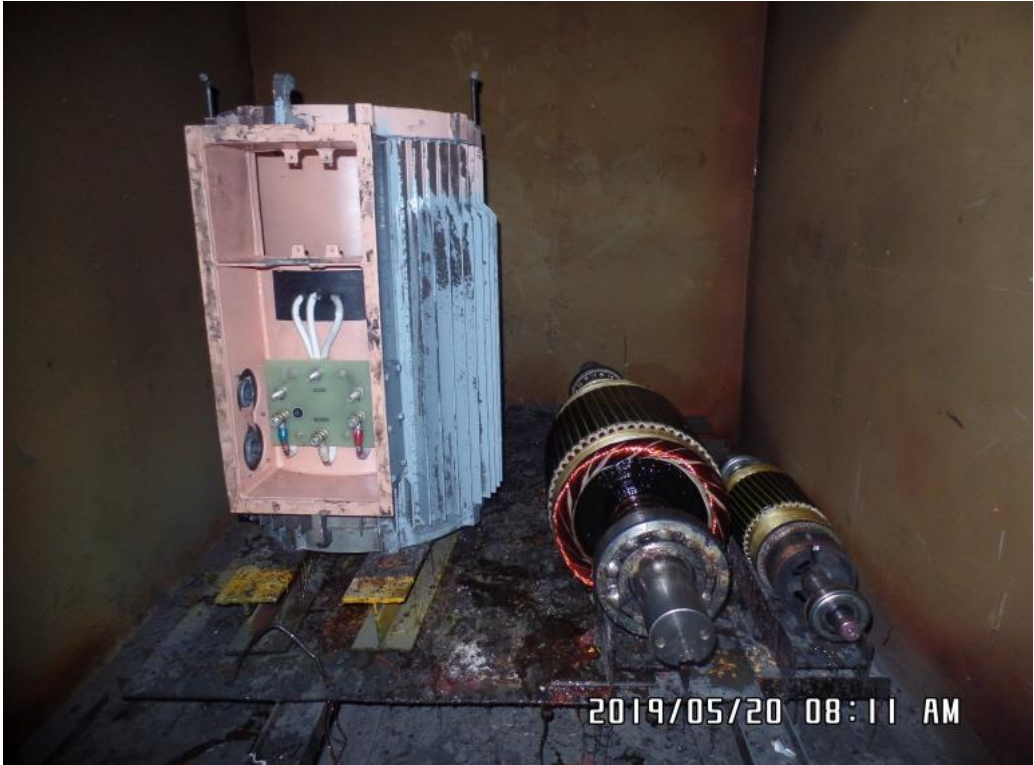
1차, 2차 권체	INSULATING VARNISH DIPPING DRYING 실시
작업공정	권선형 MOTOR 90KW 6P REWINDING

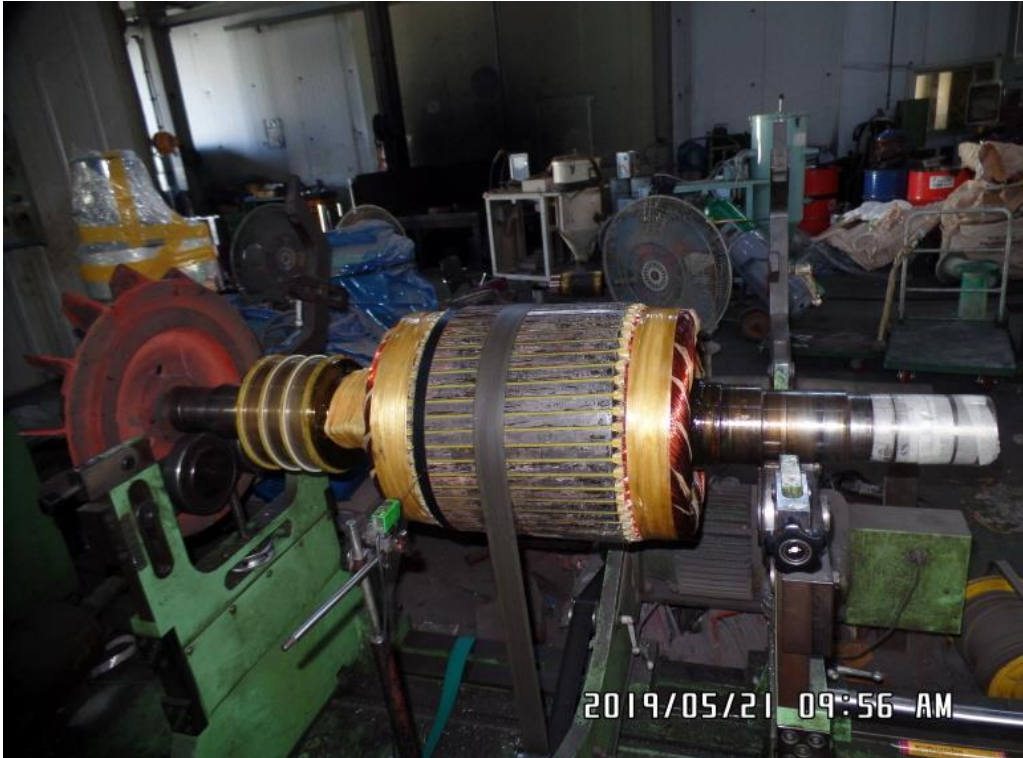
RARMATURE	BALANCING 및 교정된 UNBALANCE참조

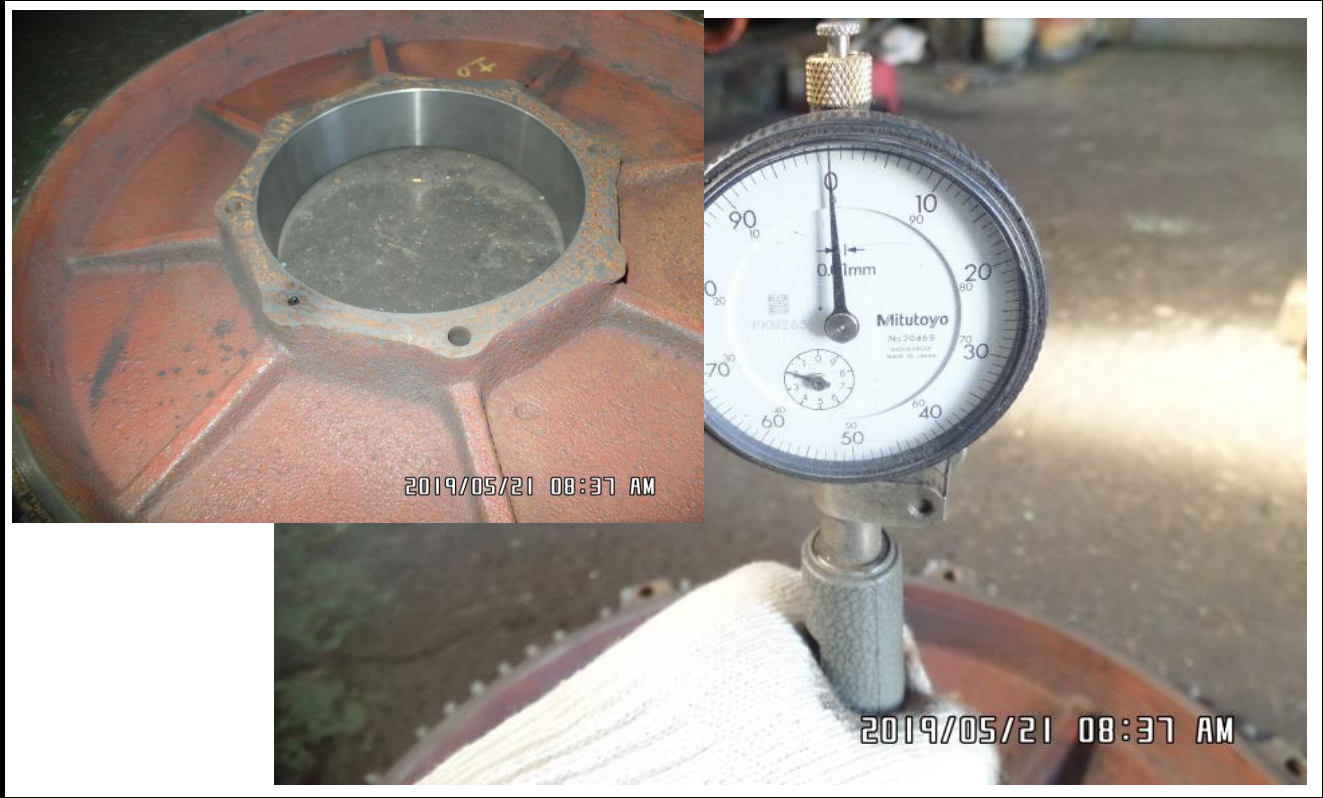
BRACKET	부하측 HOUSING 보수 후 검사
작업공정	권선형 MOTOR 90KW 6P REWINDING

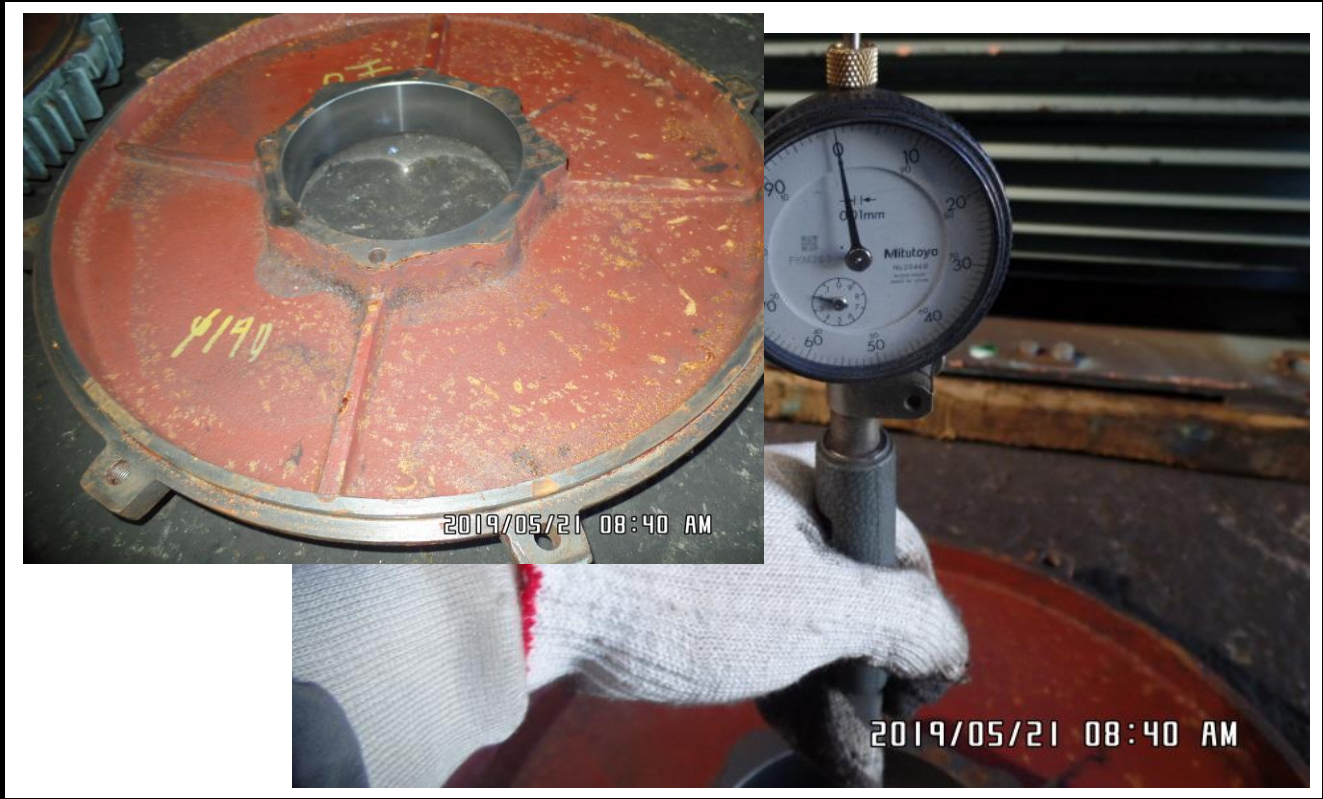
BRACKET	반 부하측 HOUSING 보수 후 검사

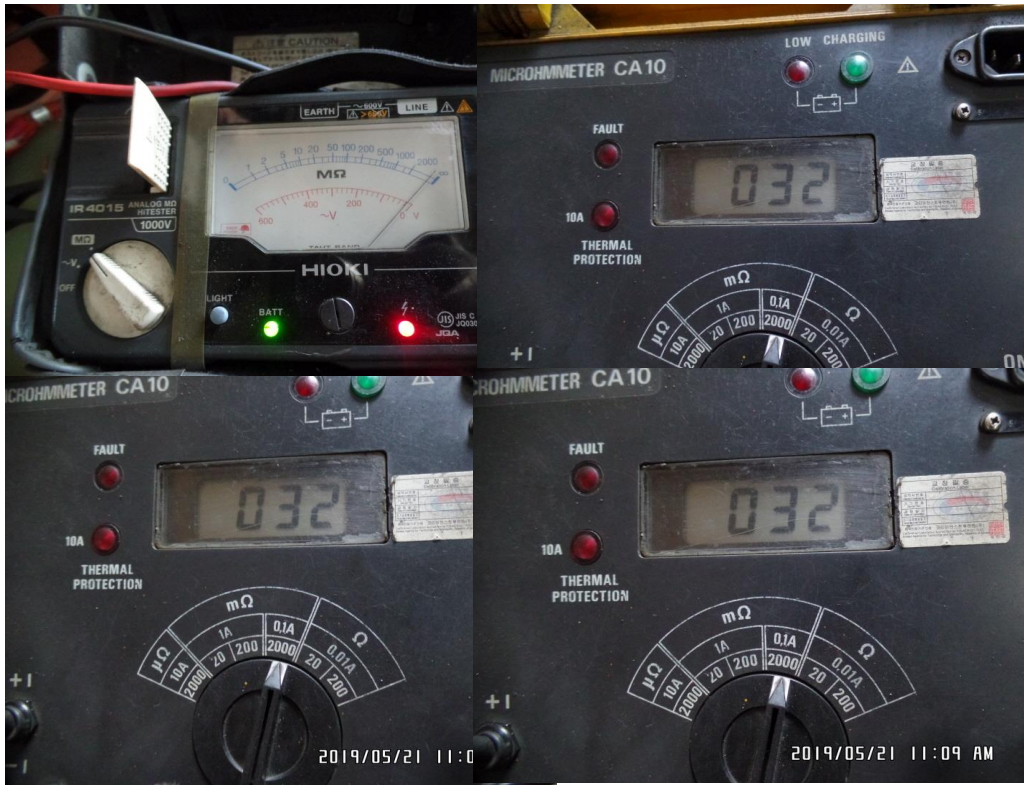
권선형 MOTOR 90KW 6P REWINDING

출고검사

STATOR 절연저항 & 각 상별 권선저항

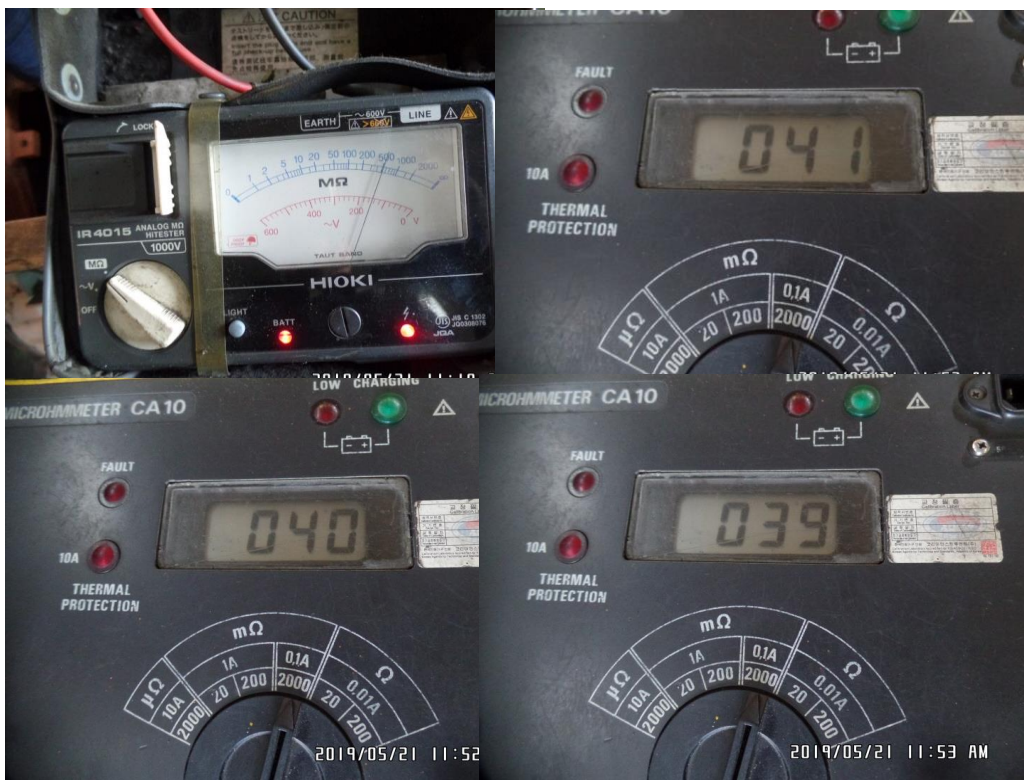
권선형 MOTOR 90KW 6P REWINDING

출고검사

ROTOR 절연저항 & 각 상별 권선저항

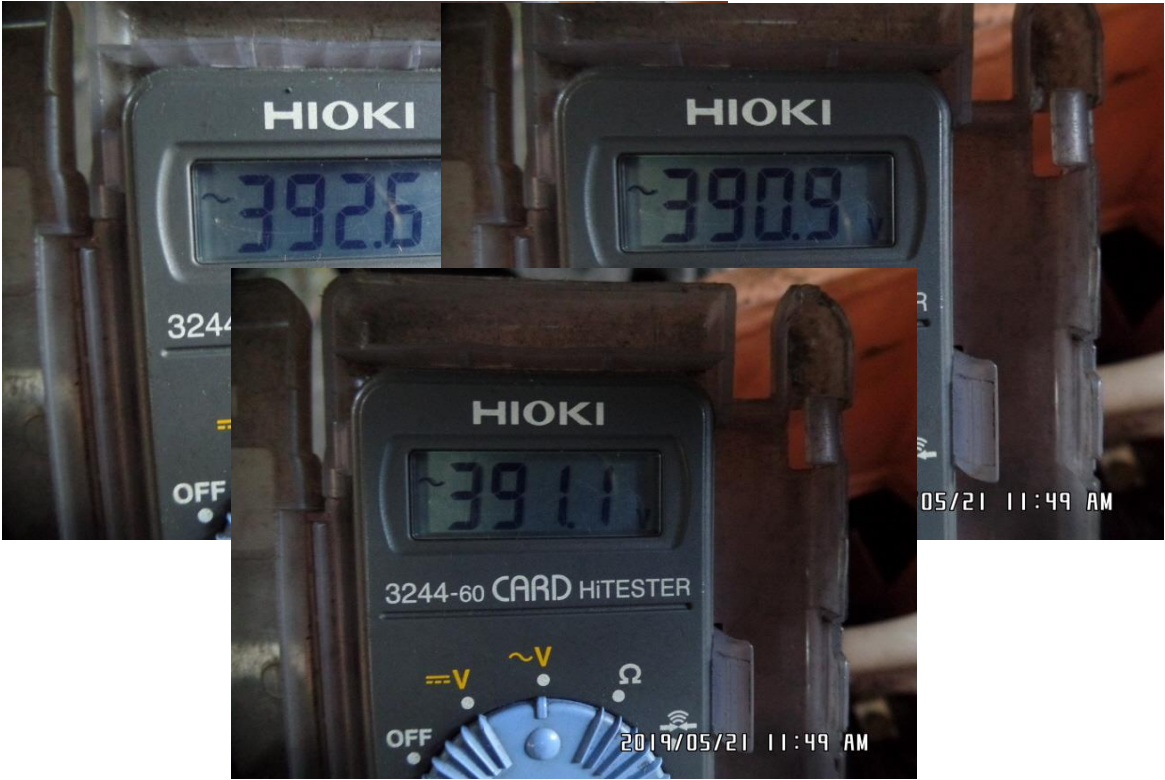
출고검사	ROTOR 각 상별 출력 전압
작업공정	권선형 MOTOR 90KW 6P REWINDING

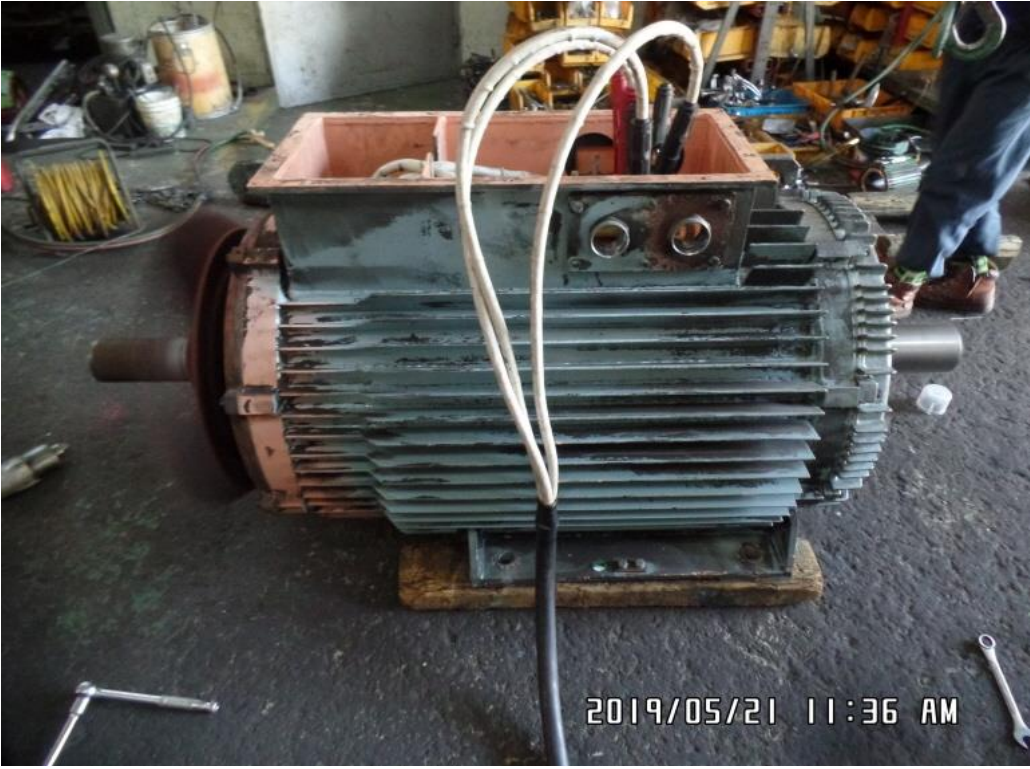
출고검사	시운전 TEST 실시

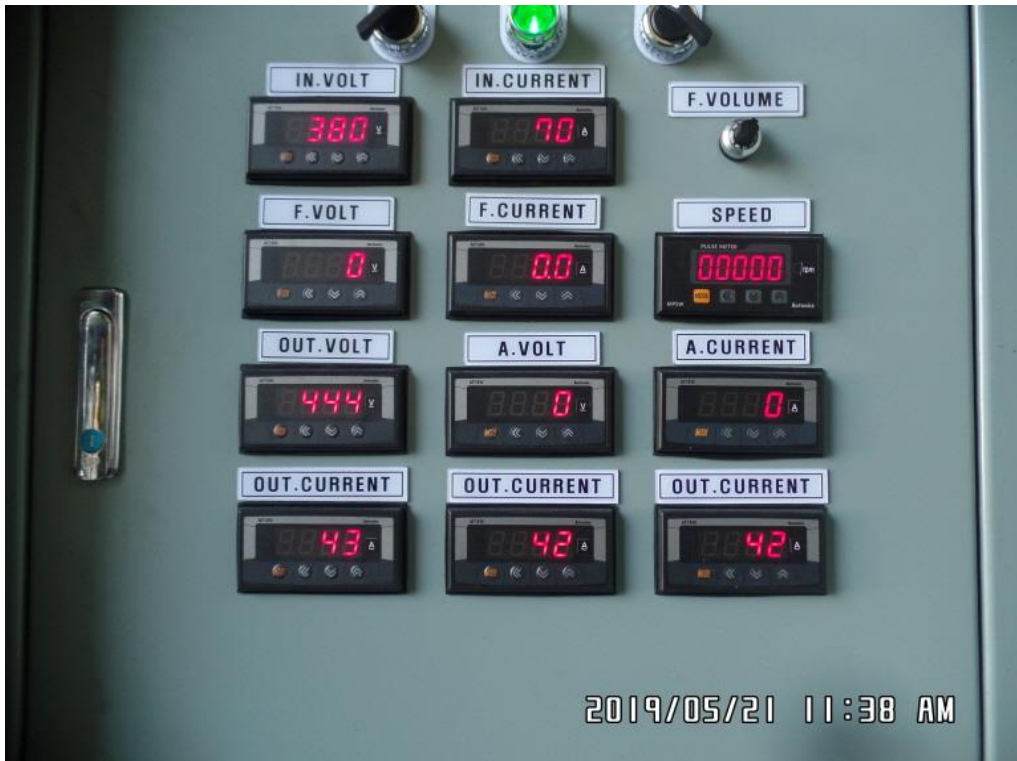
권선형 MOTOR 90KW 6P REWINDING

출고검사

시운전 TEST & CURRENT

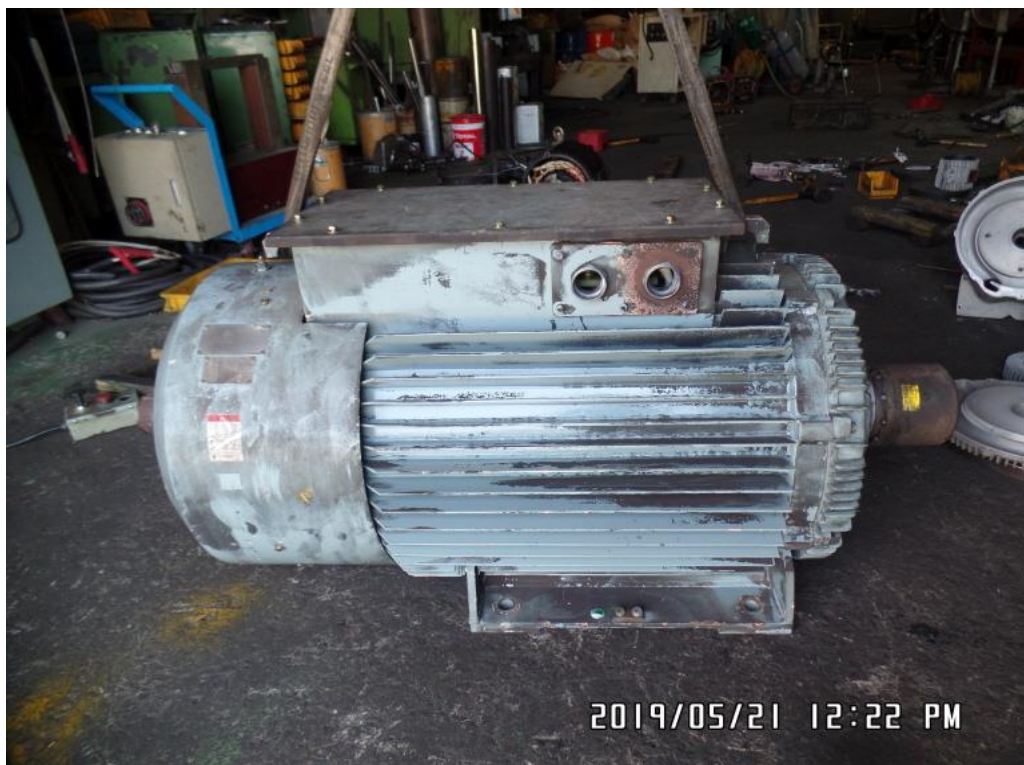
권선형 MOTOR 90KW 6P REWINDING

Ass'y

출고검사 후
