작업공정 REPORT

공사명: TURNING TABLE MOTOR REWINDING

규격: DC MOTOR 75KW

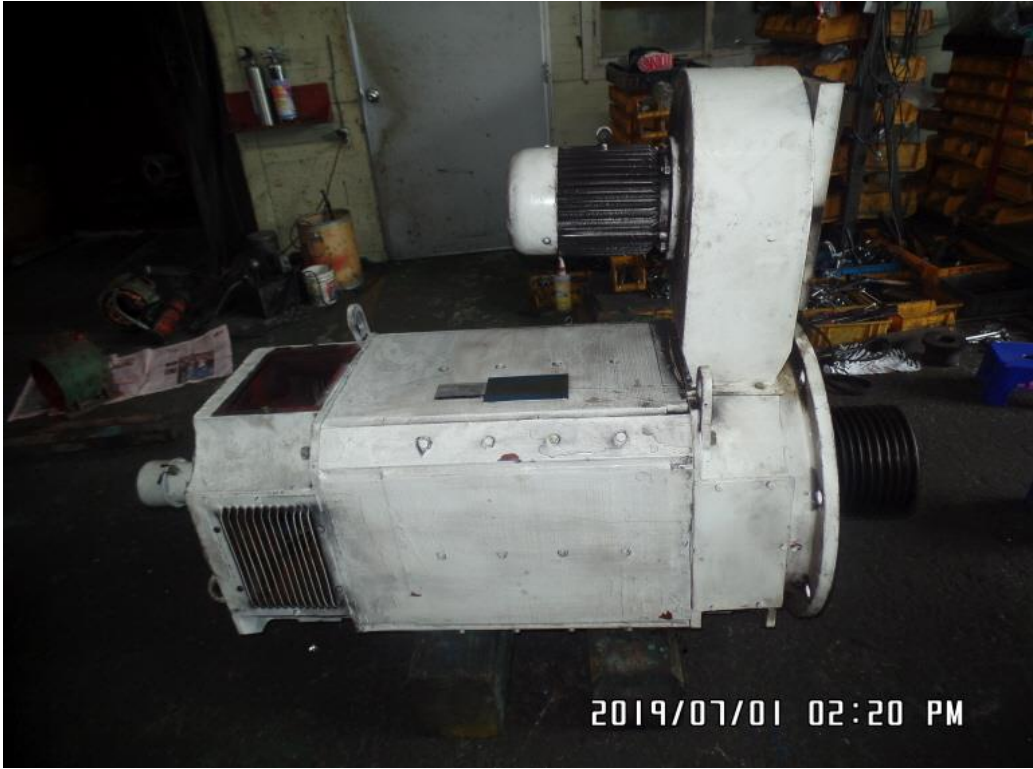
Ass'y

분해 전

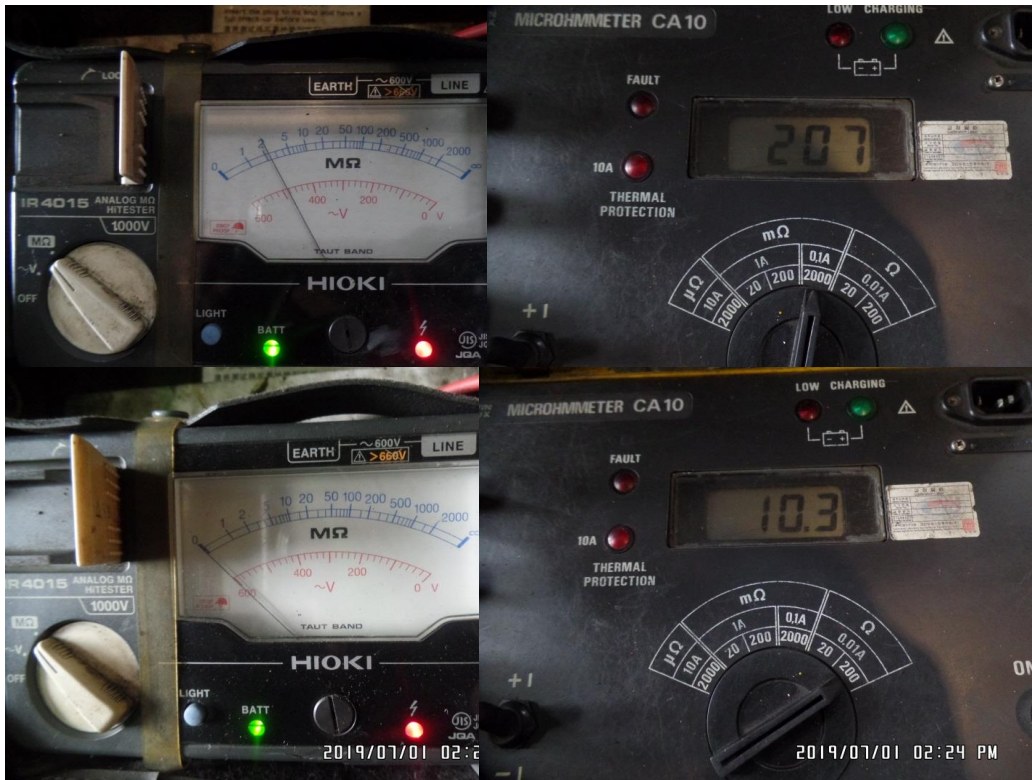
권선 검사

절연저항 & 권선저항 이상

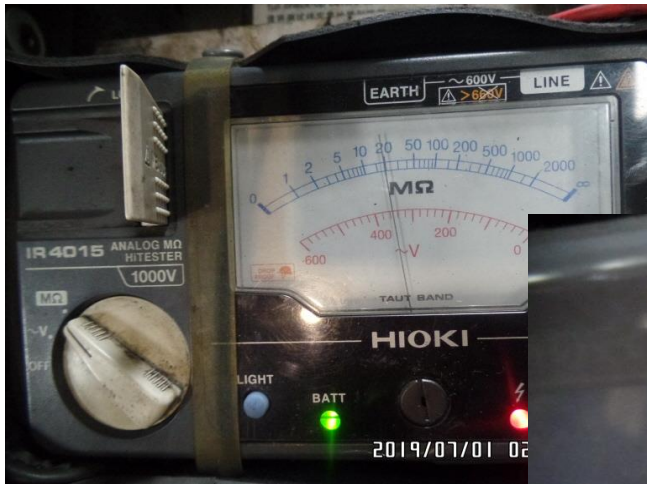
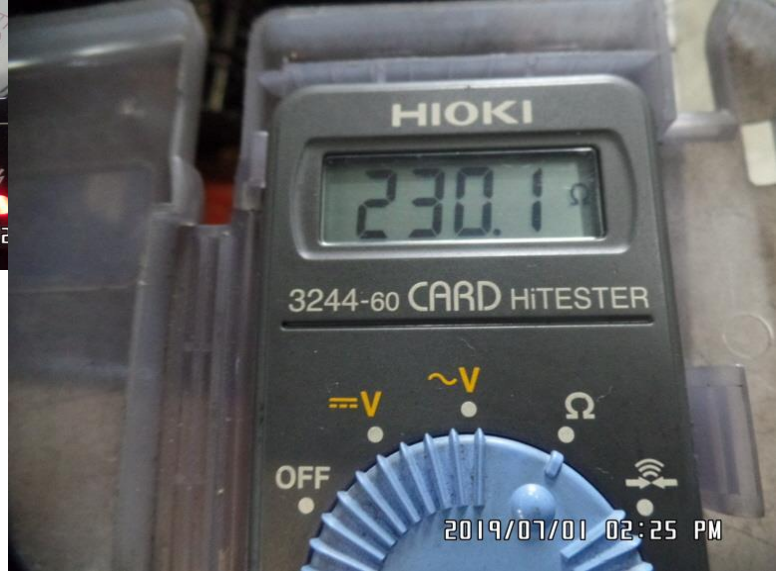
T/Q 권선 검사	절연저항 & 권선저항 양호
작업공정	DC MOTOR 75KW 입고검사

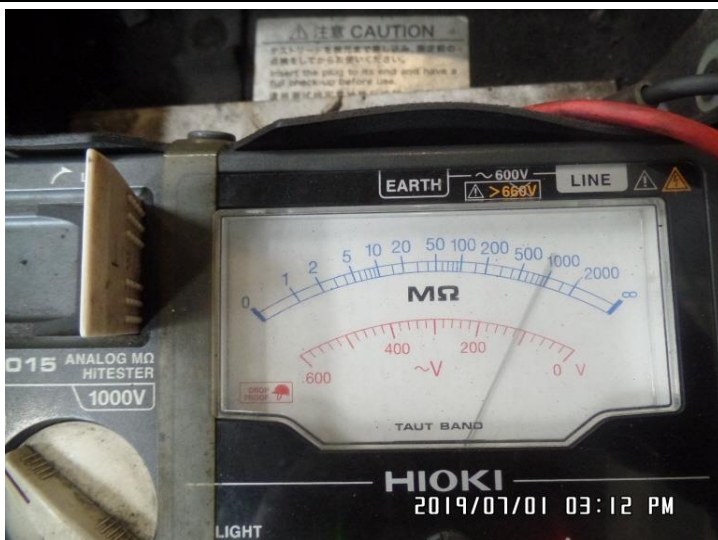
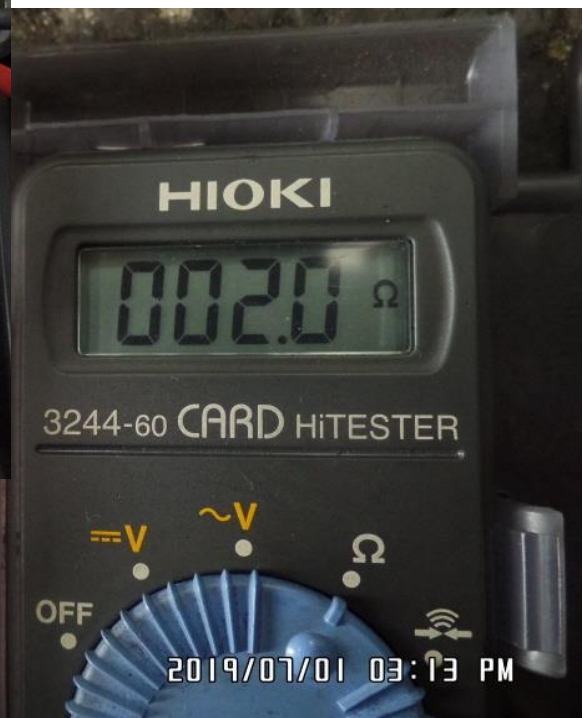
FAN MOTOR	권선검사 절연저항 & 각 상별 권선저항 양호
-----------	--------------------------

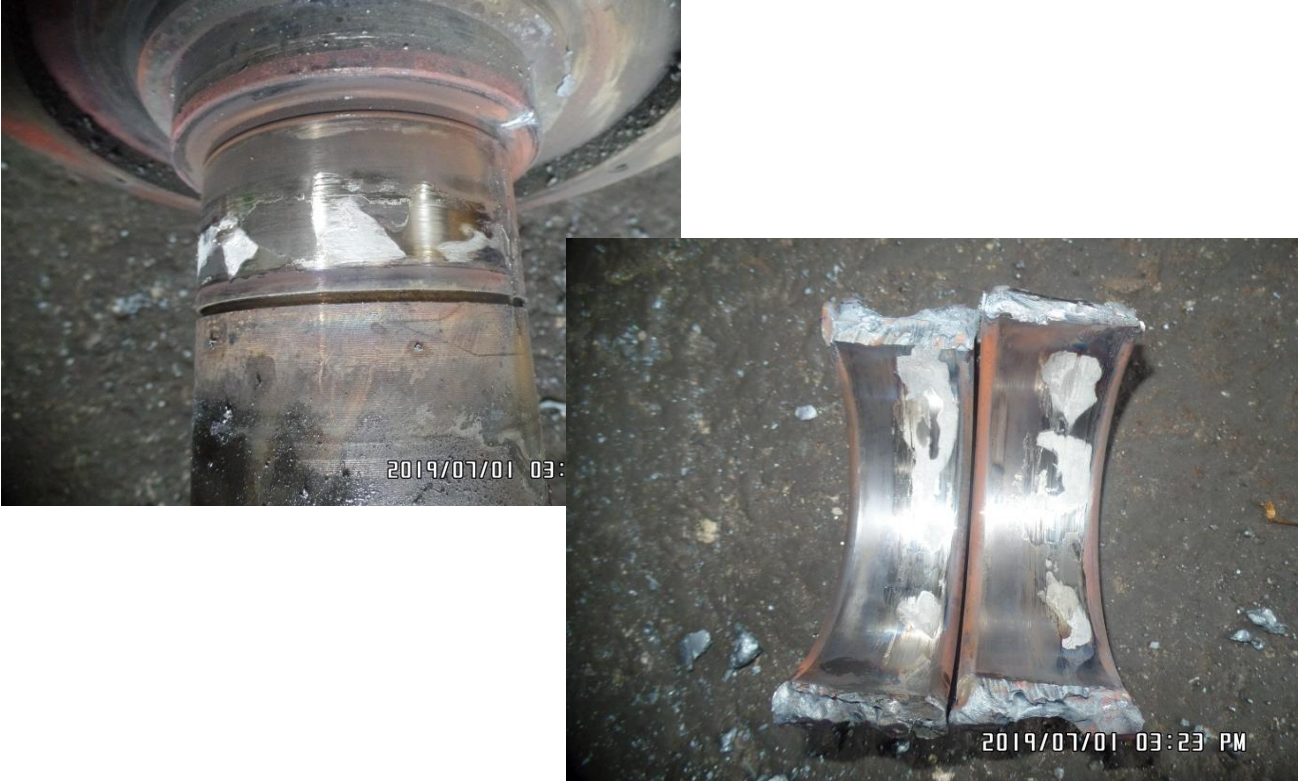
부하측	BEARING손손
작업공정	DC MOTOR 75KW 입고검사

부하측	BEARING SHAFT와 융합

BLOWER 보수 및 BEARING 교환

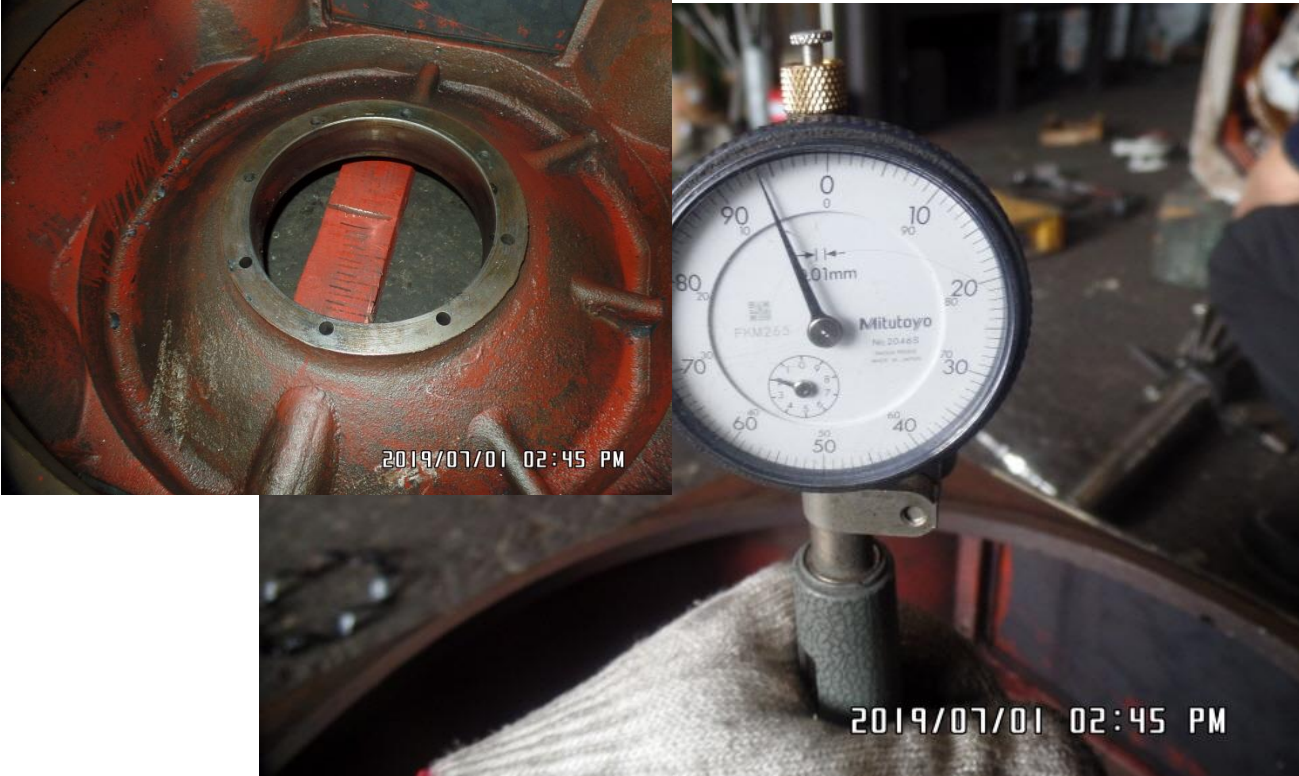
BRACKET	부하측 HOUSING 측정치 6/100으로 불량
작업공정	DC MOTOR 75KW 입고검사

부하측 HOUSING & SHAFT METALLIZING 연마

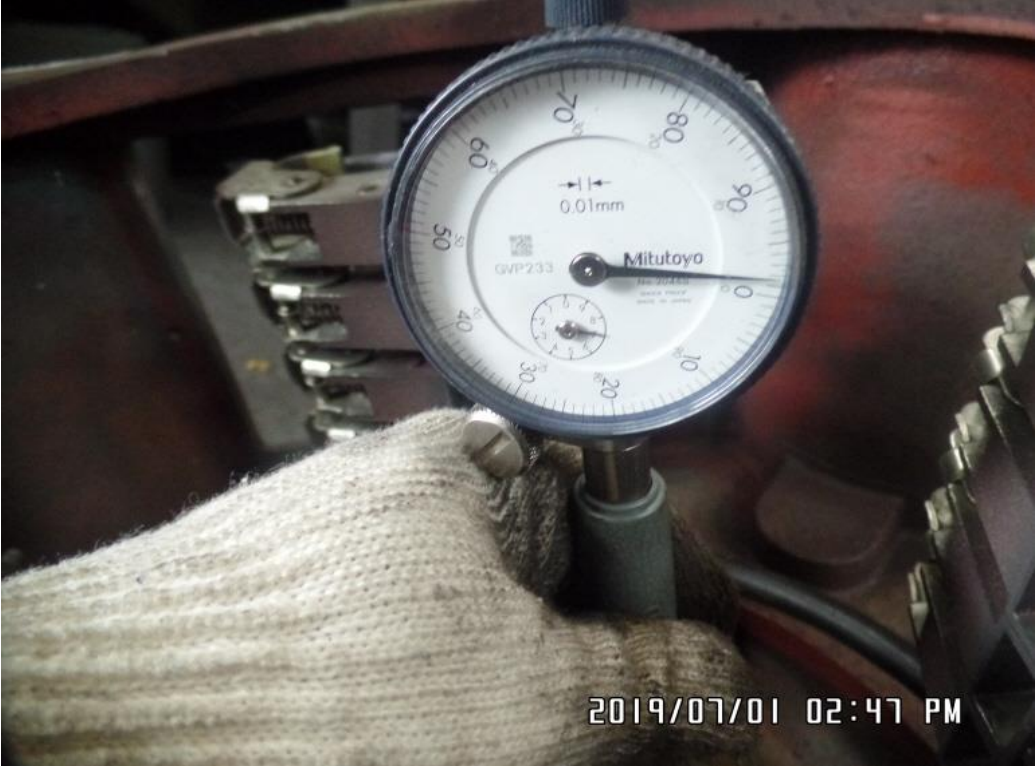
BRACKET	반 부하측 HOUSING 측정치 1.5/100로 재 사용

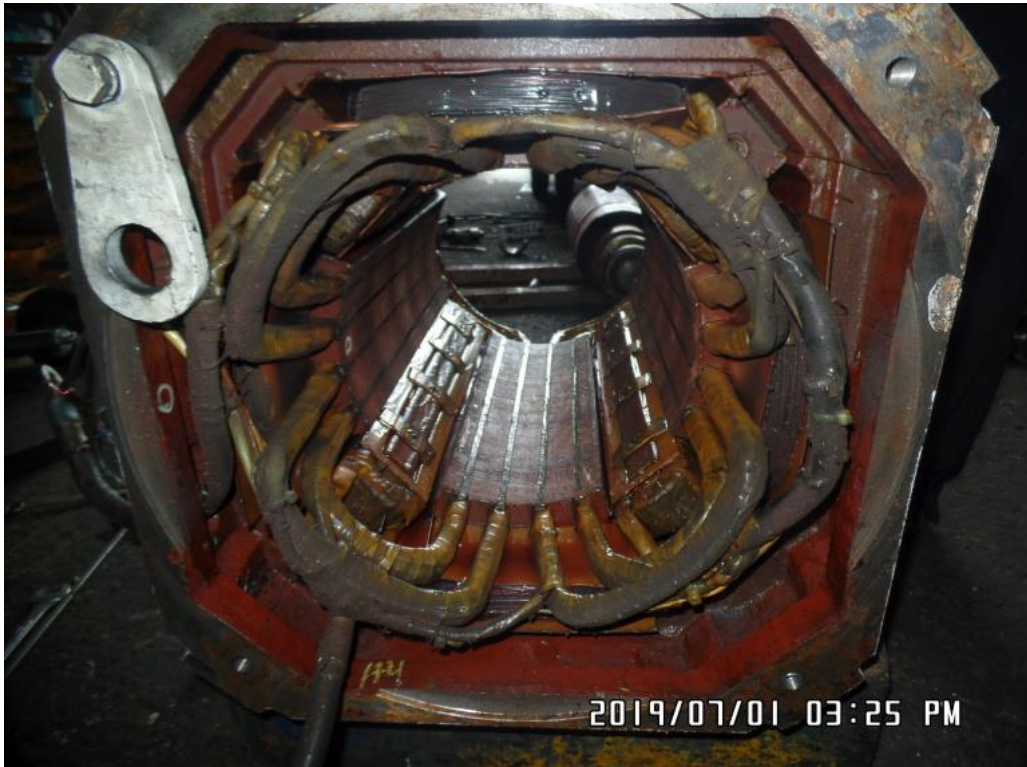
계자 권체

권선 해체후

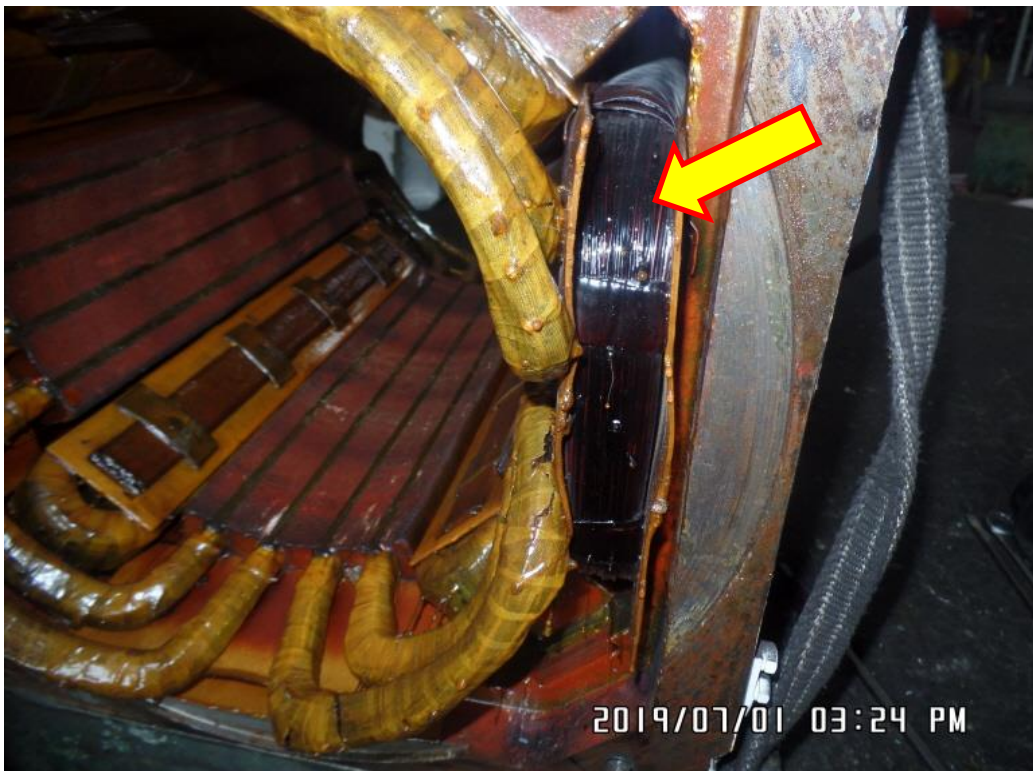
계자 권체

권선세척 후 육안검사 과열 소손 됨

재 권선 실시	당사에서는 절연종이 가장높은 ENAMEL COIL의 자재만을 사용함 에도 FIELD 권선이 과열소손 된다는것은 설비 운전조건을 개선할 필요성 검토
---------	--

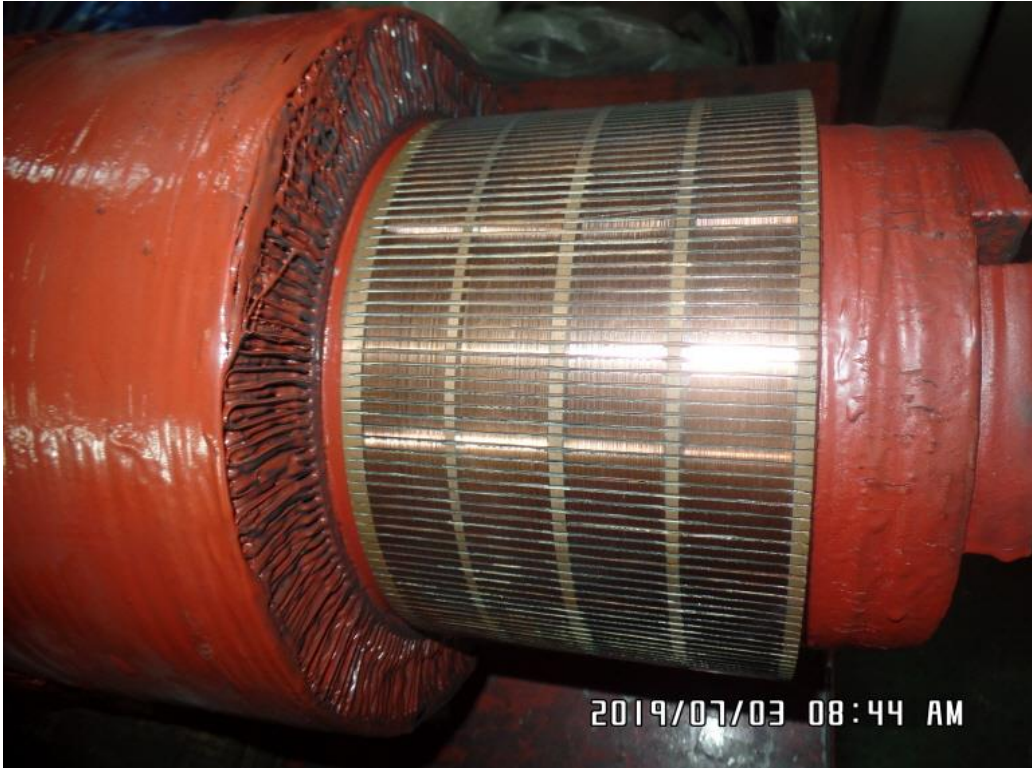
COMMUTATOR

조흔 현상

COMMUTATOR 동심도 가공 및 UNDERCUTTING

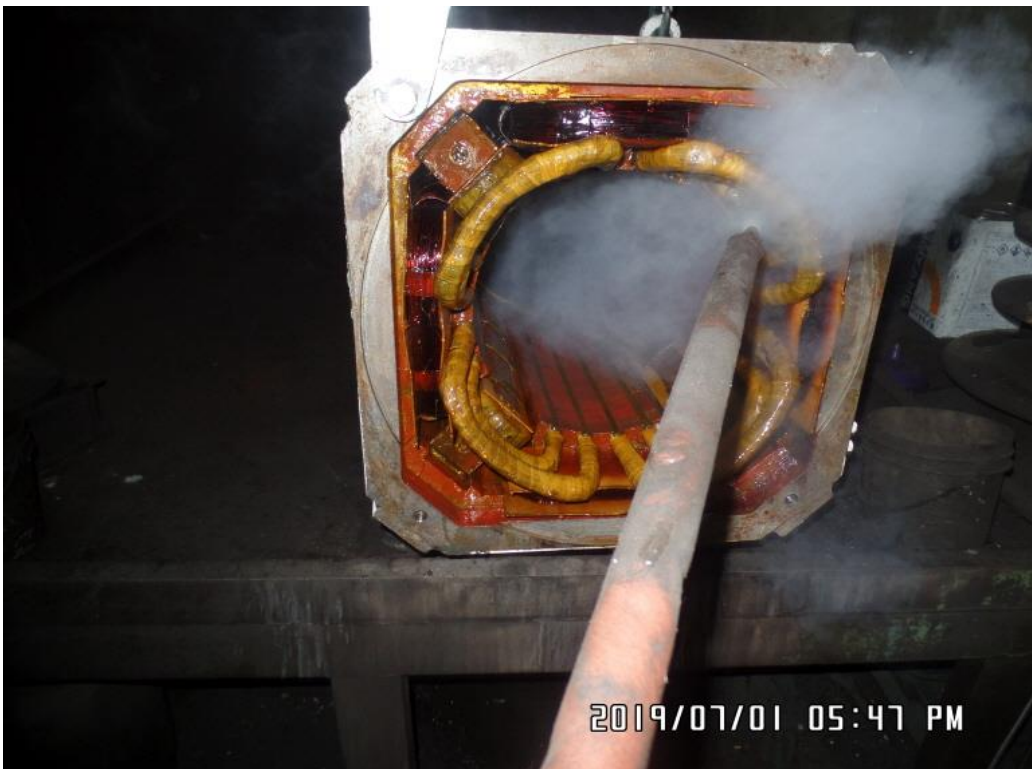
계자 권체

불순물제거 스팀세척 실시

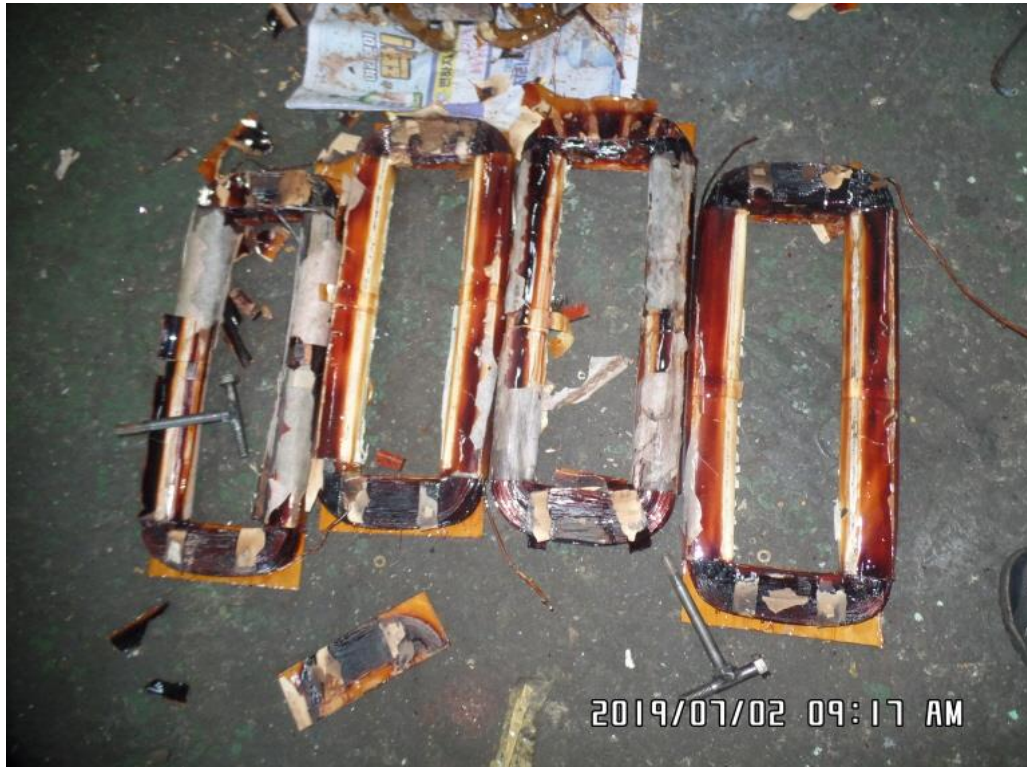
FIELD 권선	해선 실시
----------	-------

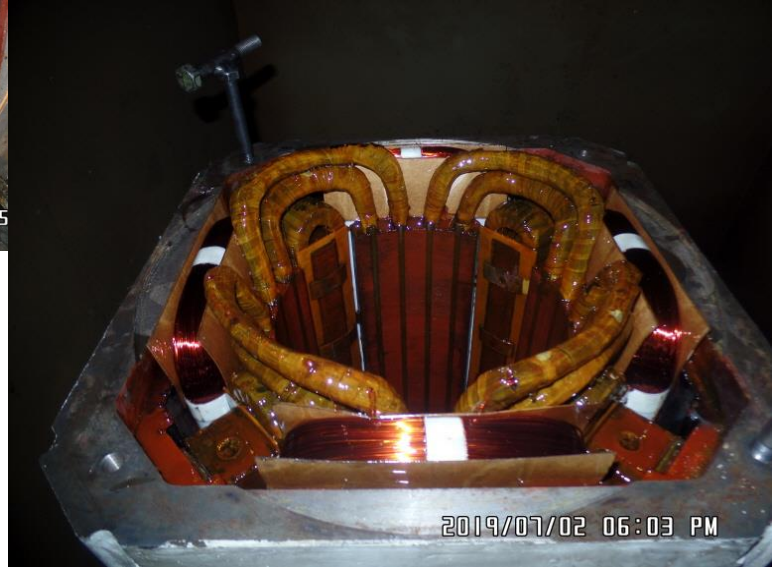
FIELD 권선

권선 삽입 실시

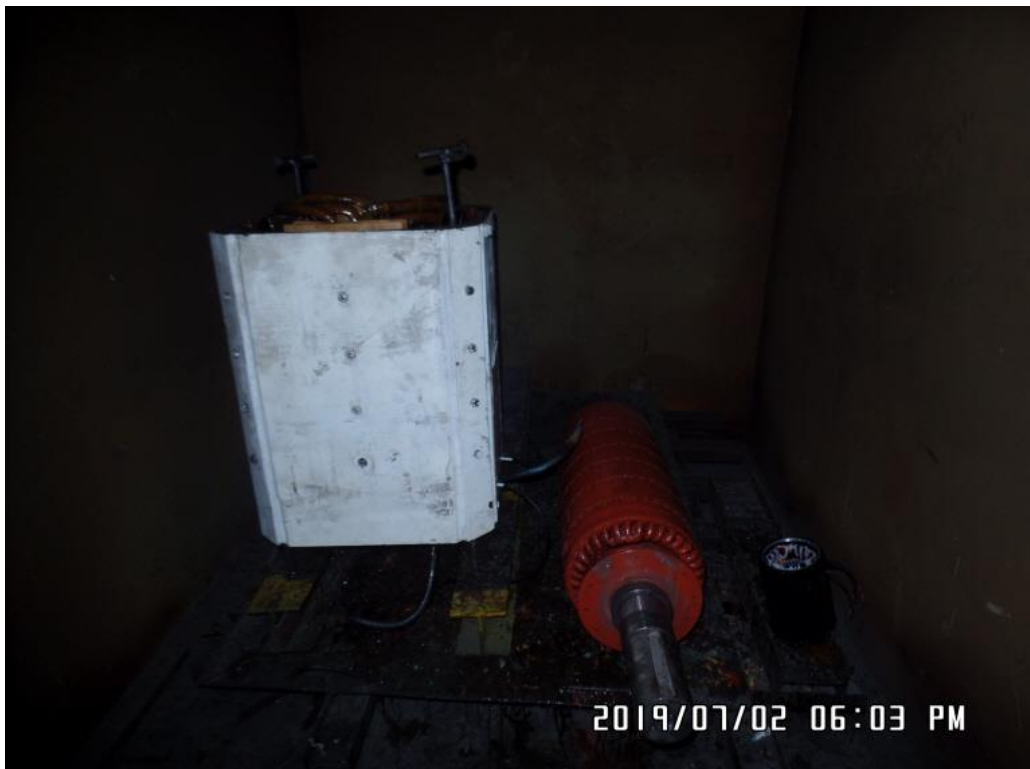
FIELD 권선

절연건조 실시

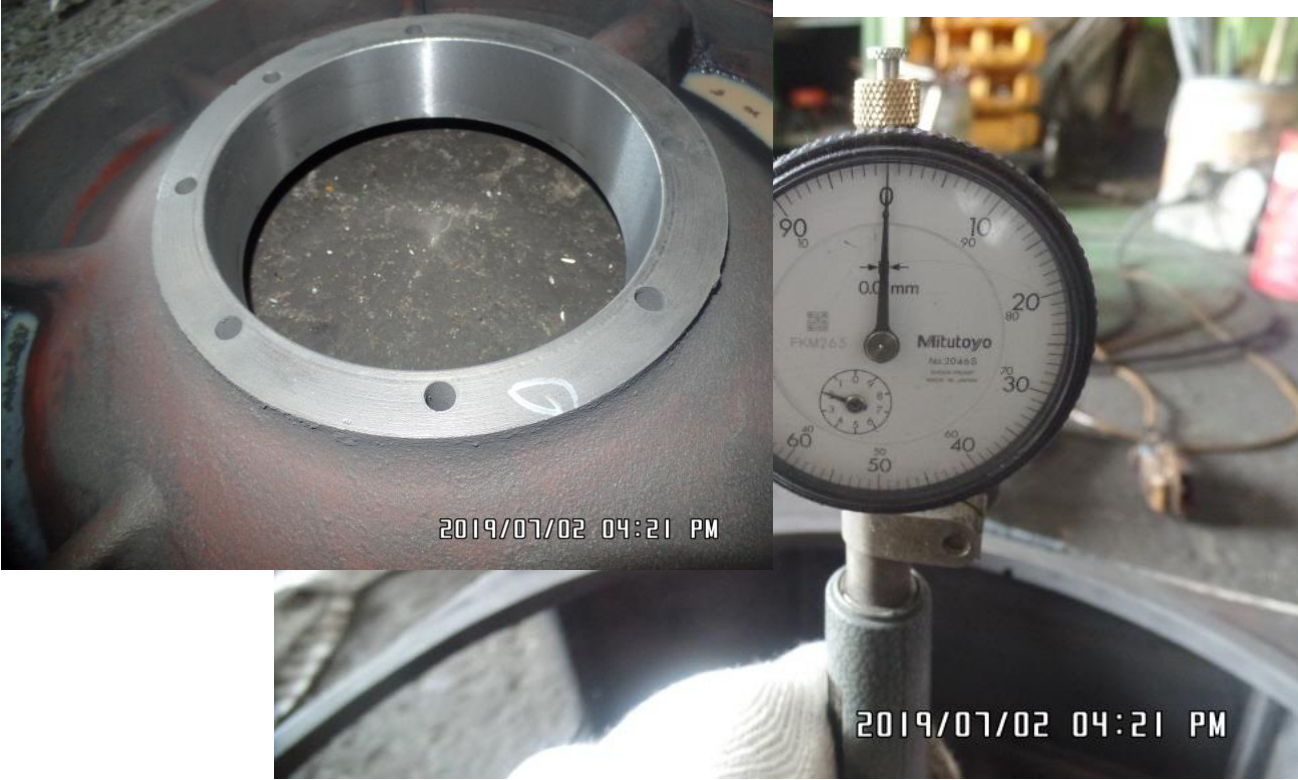
BRACKET	HOUSING METALLIZING 연마 후 검사
작업공정	DC MOTOR 75KW FIELD REWINDING

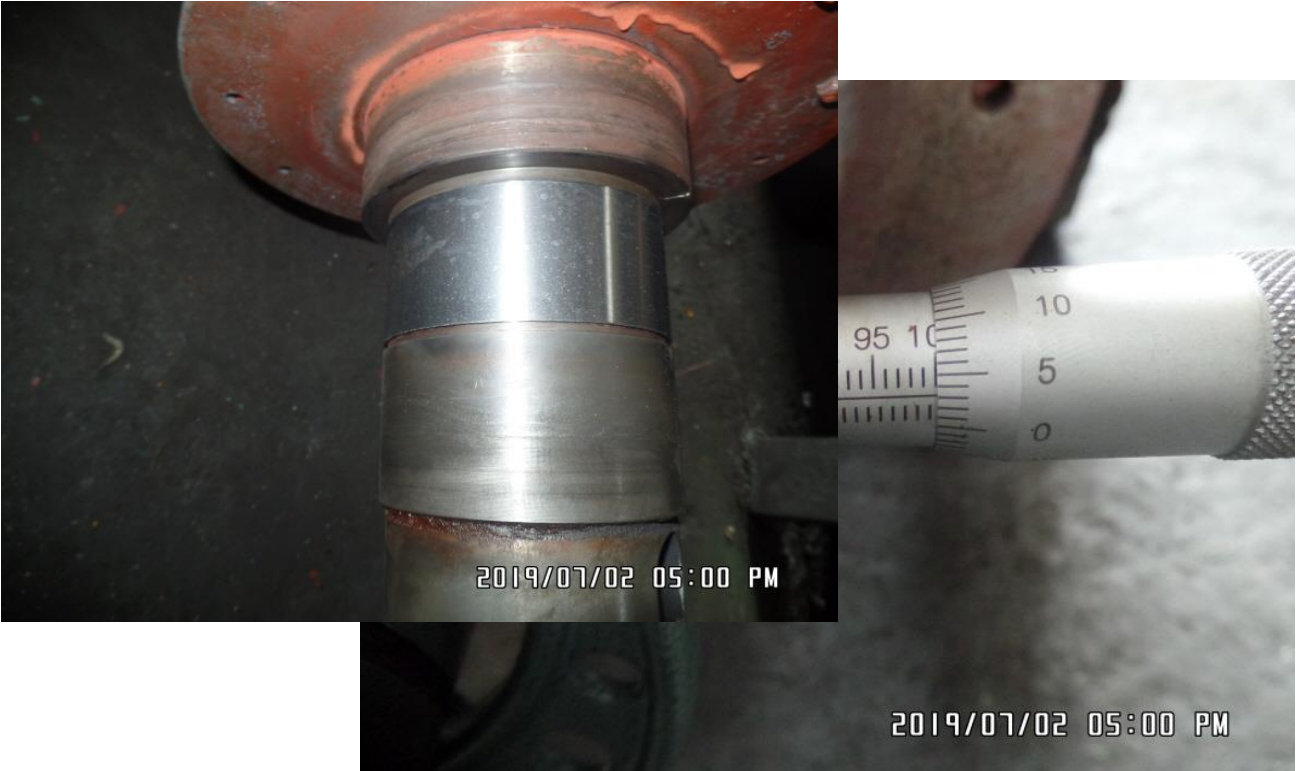
부하측	SHAFT BEARING부 METALLIZING 후 검사

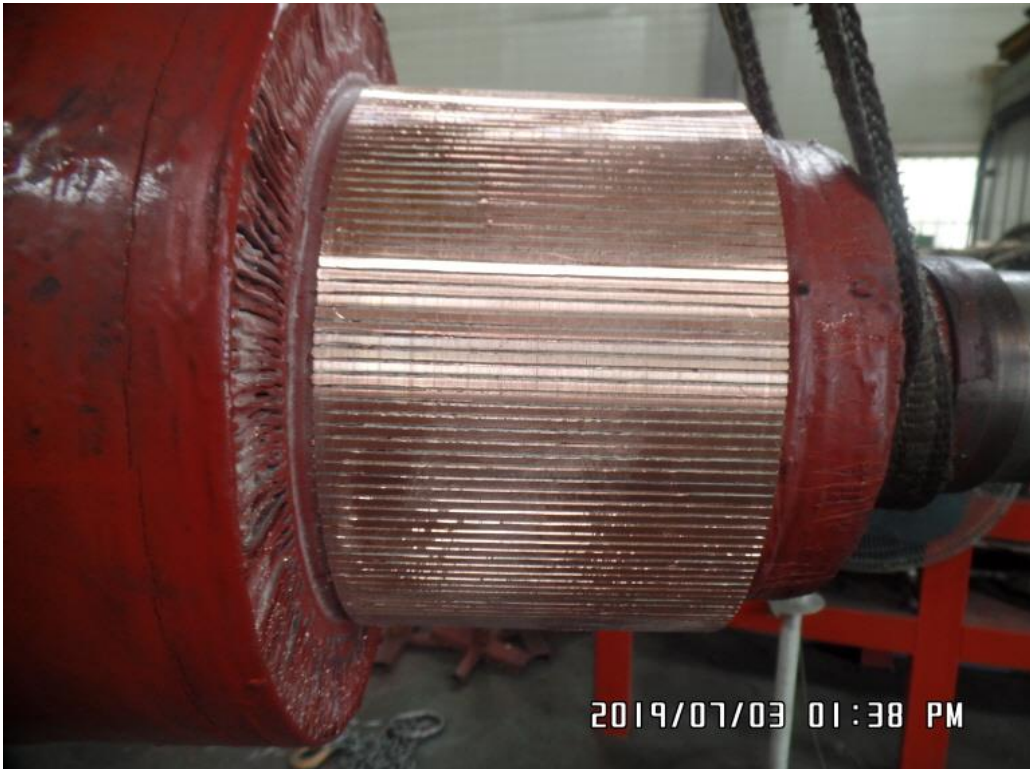
COMMUTATOR

동심도 가공 흡파기 및 UNDERCUTTING 실시

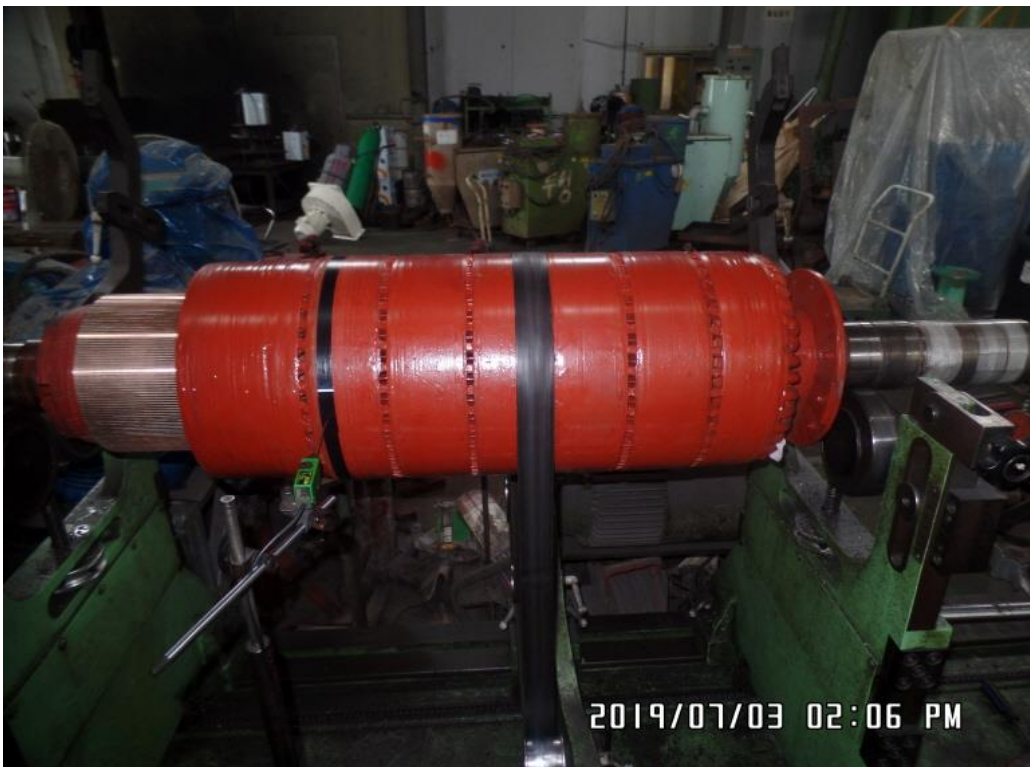
ARMATURE

BALANCING 실시 및 UNBALANCE 교정

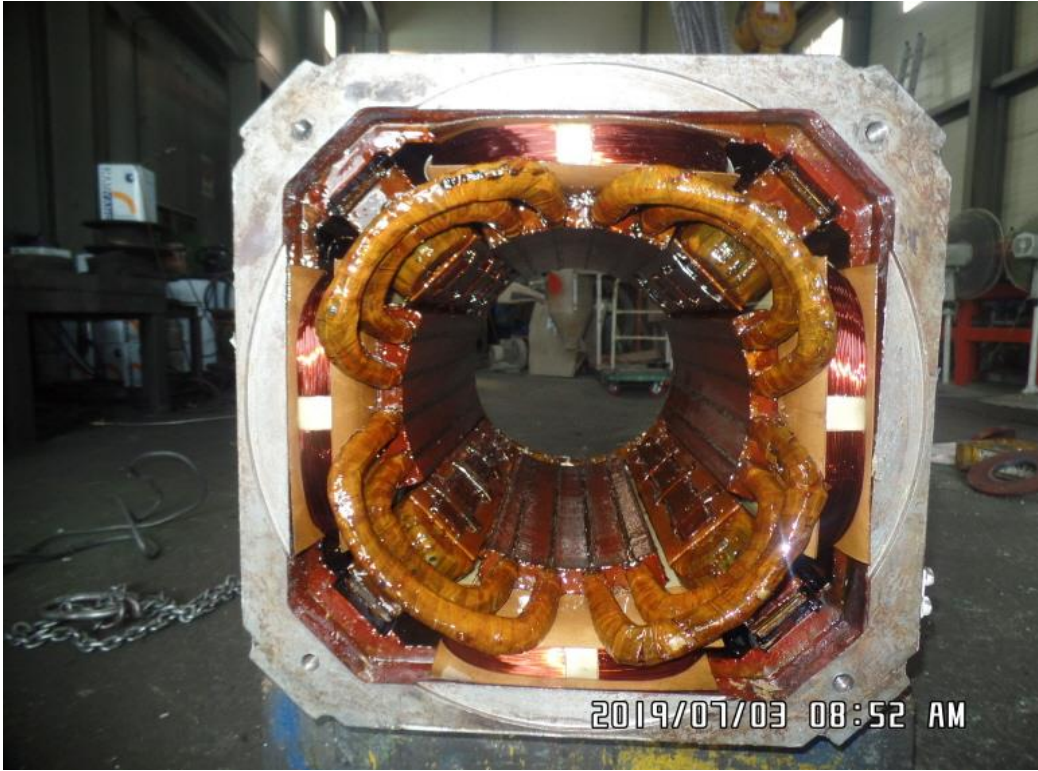
FIELD 권선	절연건조 완료
작업공정	DC MOTOR 75KW FIELD REWINDING

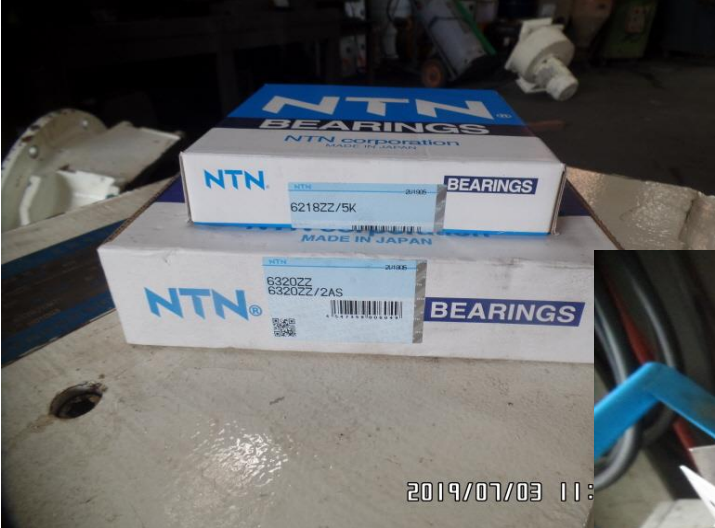
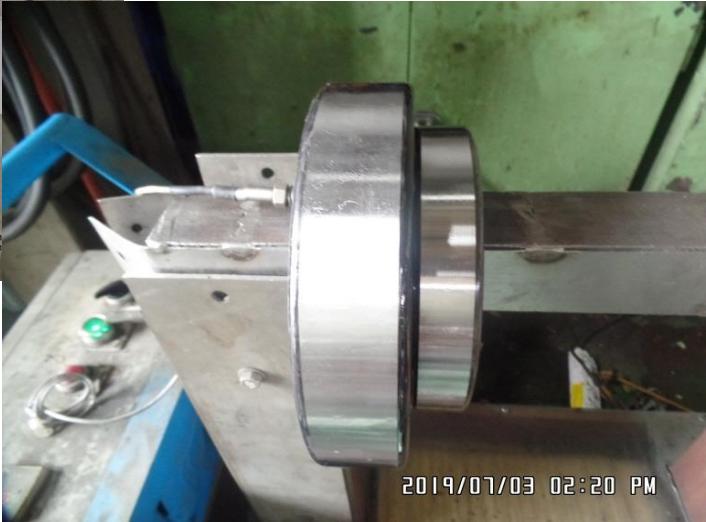
소모부품	BEARING 예열 실시

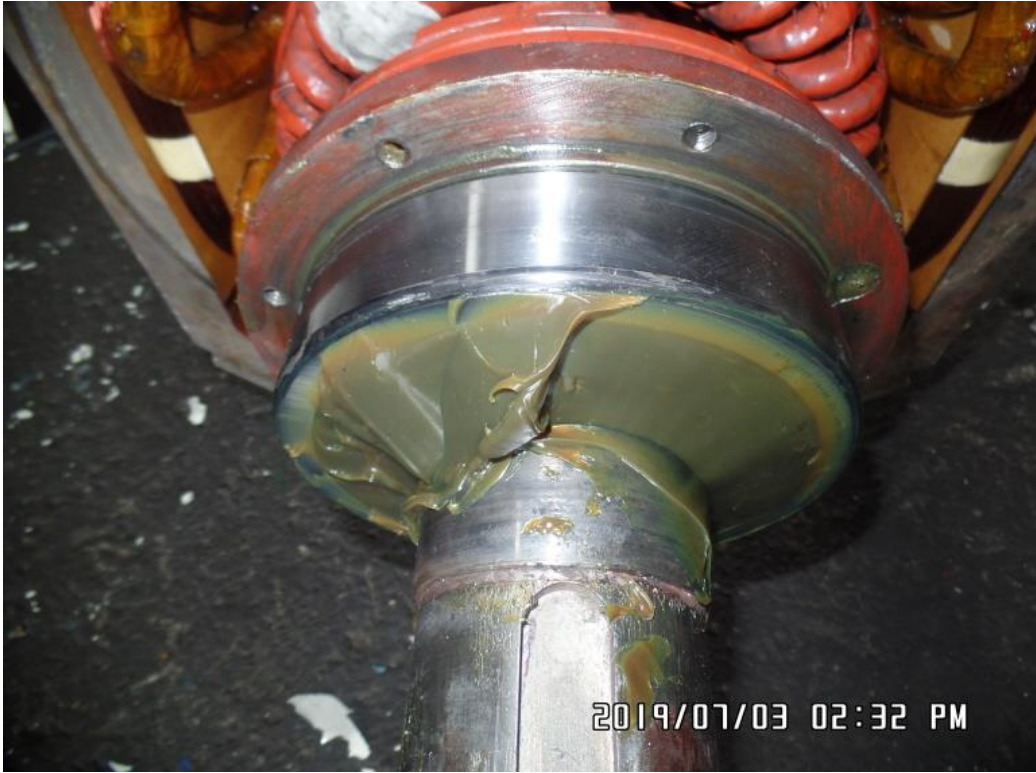
조립

BEARING 예열삽입 및 GREASE CHARGING 조립실시

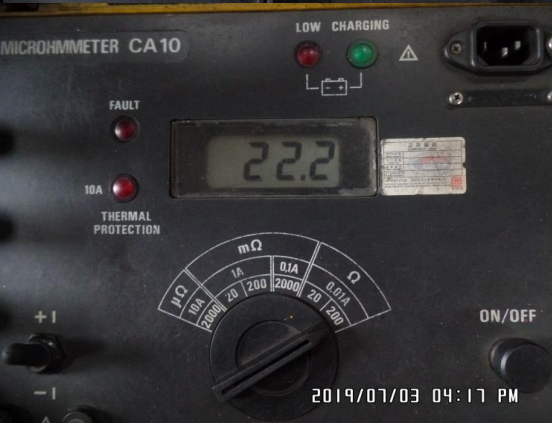
FIELD
권선저항

출고 검사

절연저항 & 권선저항

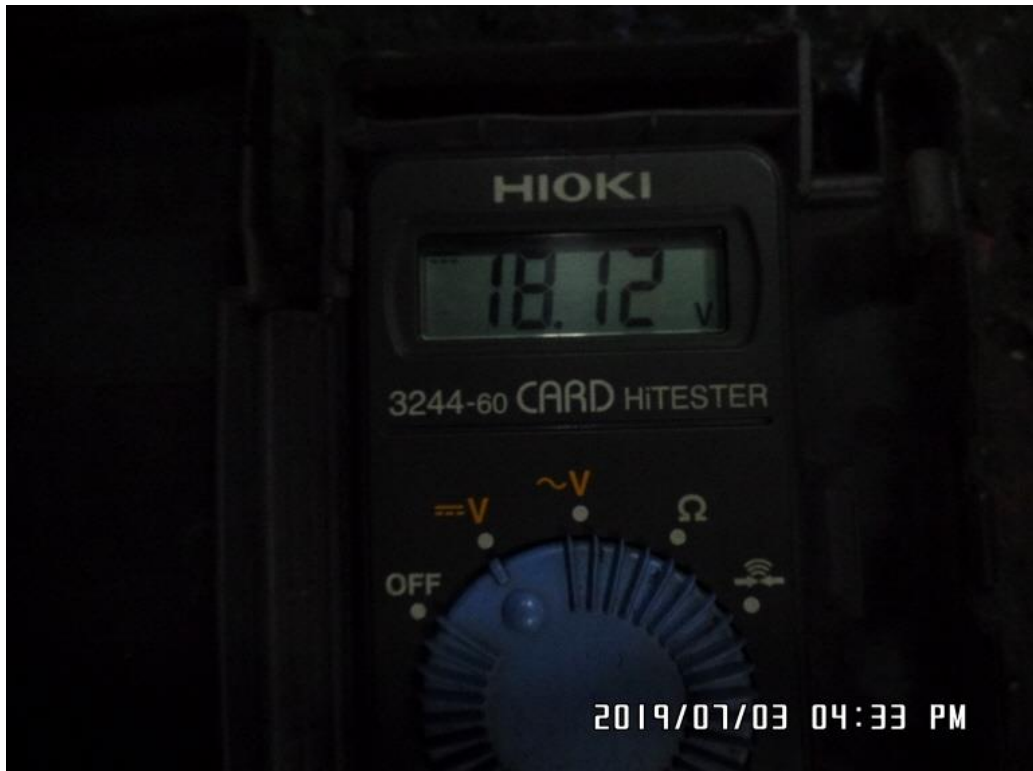
T/Q

482RPM일때 TACHO GENERATOR 출력 전압

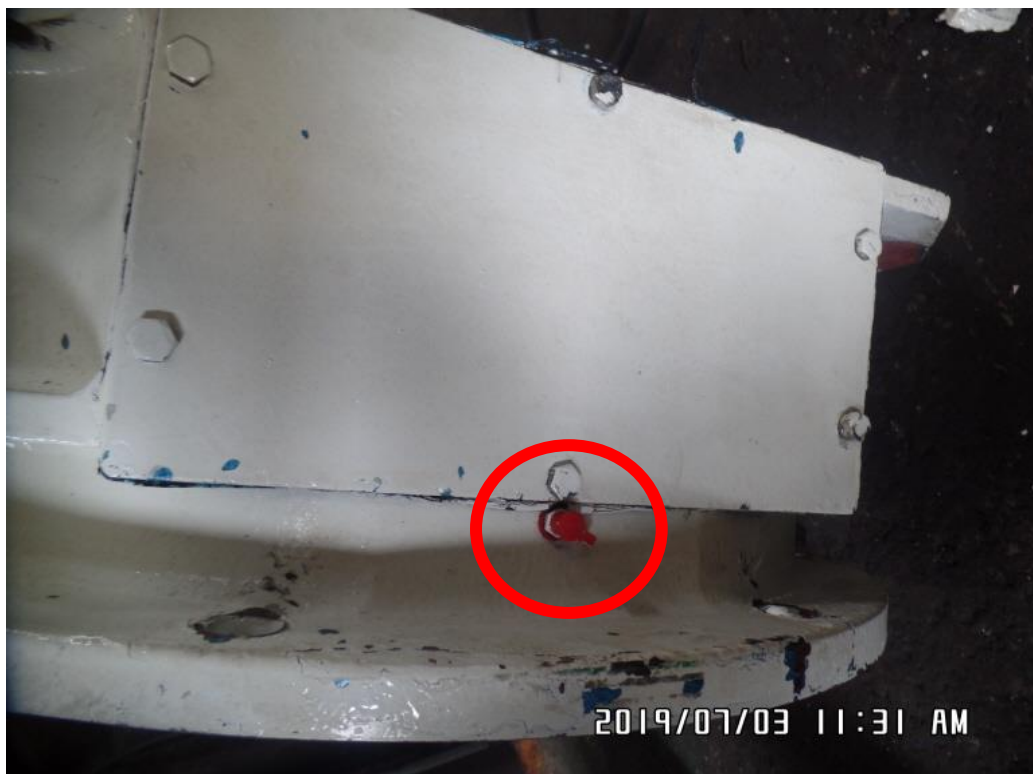
참조

GREASE CHARGING구는 왼쪽 하단부에 있으며 그 주기는 매회
1200시간마다 약60g씩 하십시오

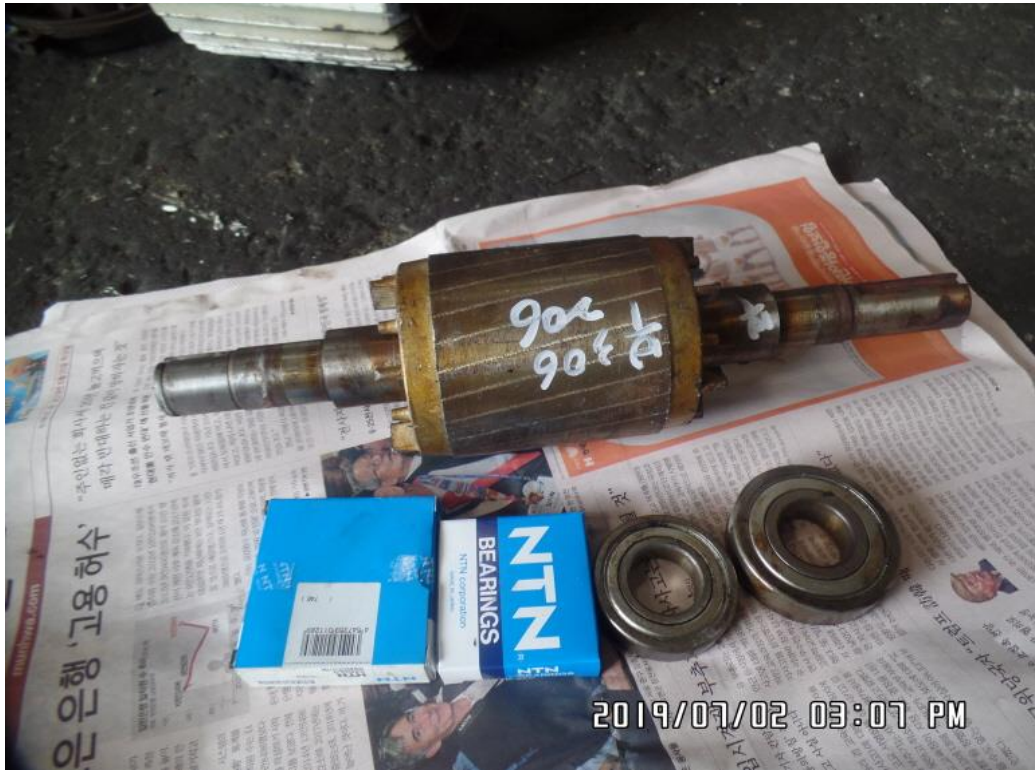
BLOWER

FAN MOTOR BEARING교환 실시

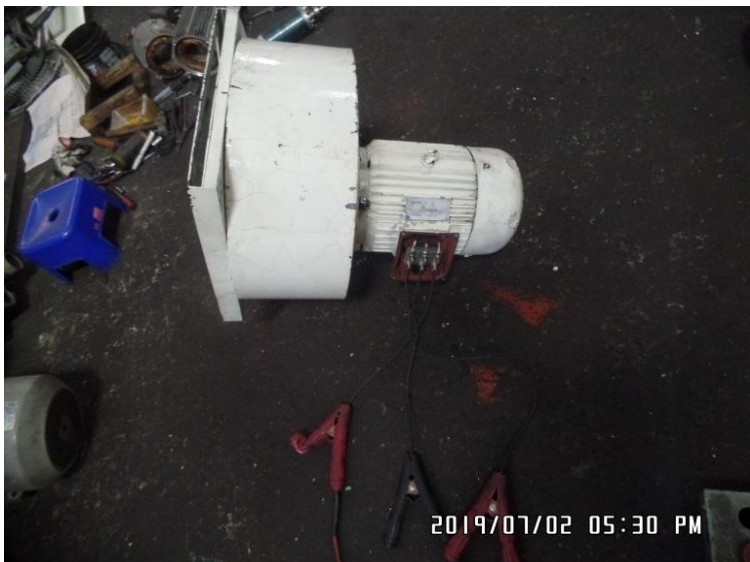
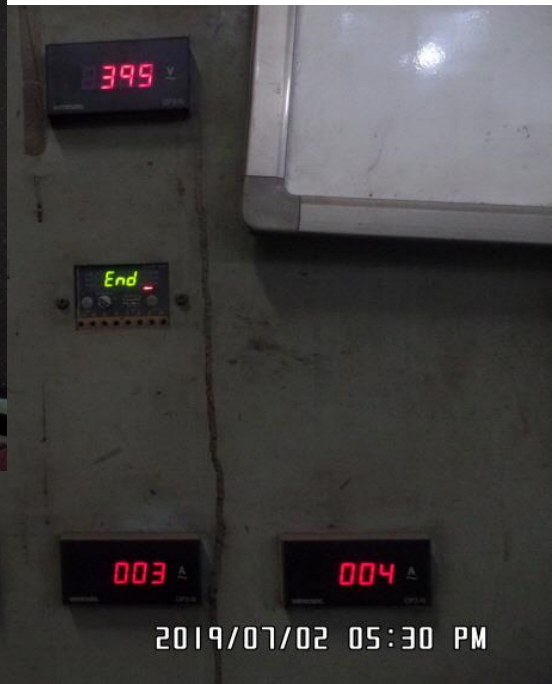
출고 검사

시운전 TEST 운전 CURRENT

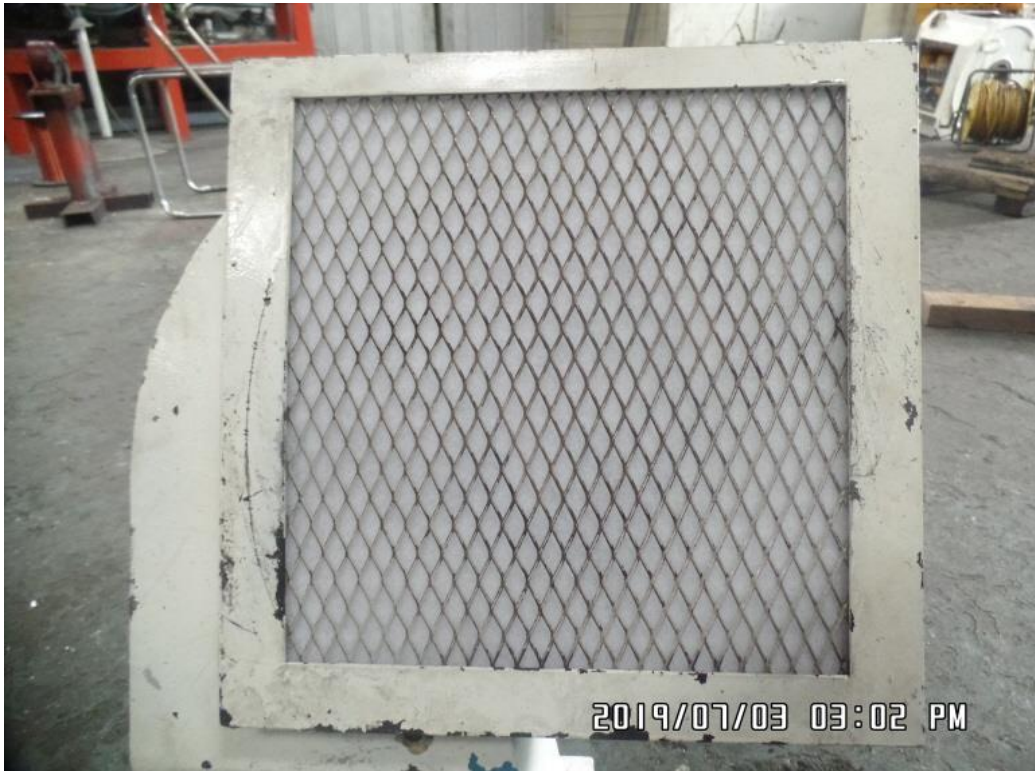
BLOWER

AIR FILTER 교환주기가 긴것으로 보이며 관리가 미흡 함
DC MOTOR는 회전하지 않더라도 열을 발산하고 저속일때 더 많은 열을 발산 함

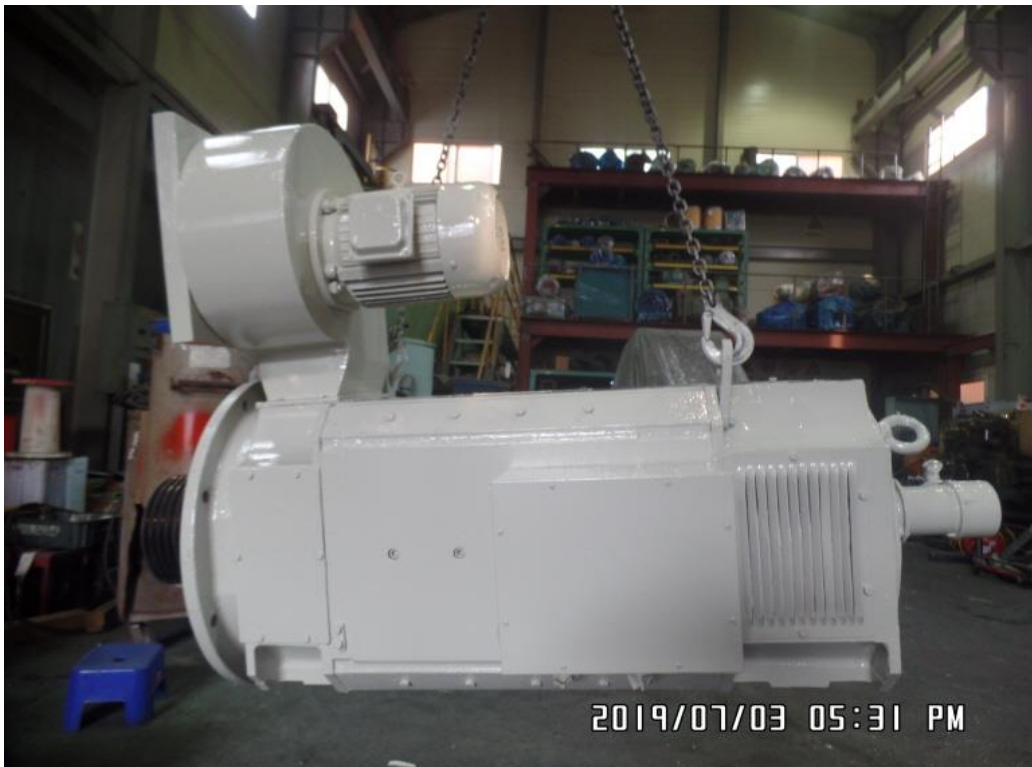
출고 검사 후

COLOR PAINTING
