작업공정사진철

공사명: 제강 TEJ1 CRANE 주행MOTOR용 EC BRAKE

규격: EC BRAKE 100HP 6P용

REPAIR 내역: 분해 조립 및 불순물 CLEANSING DRYING

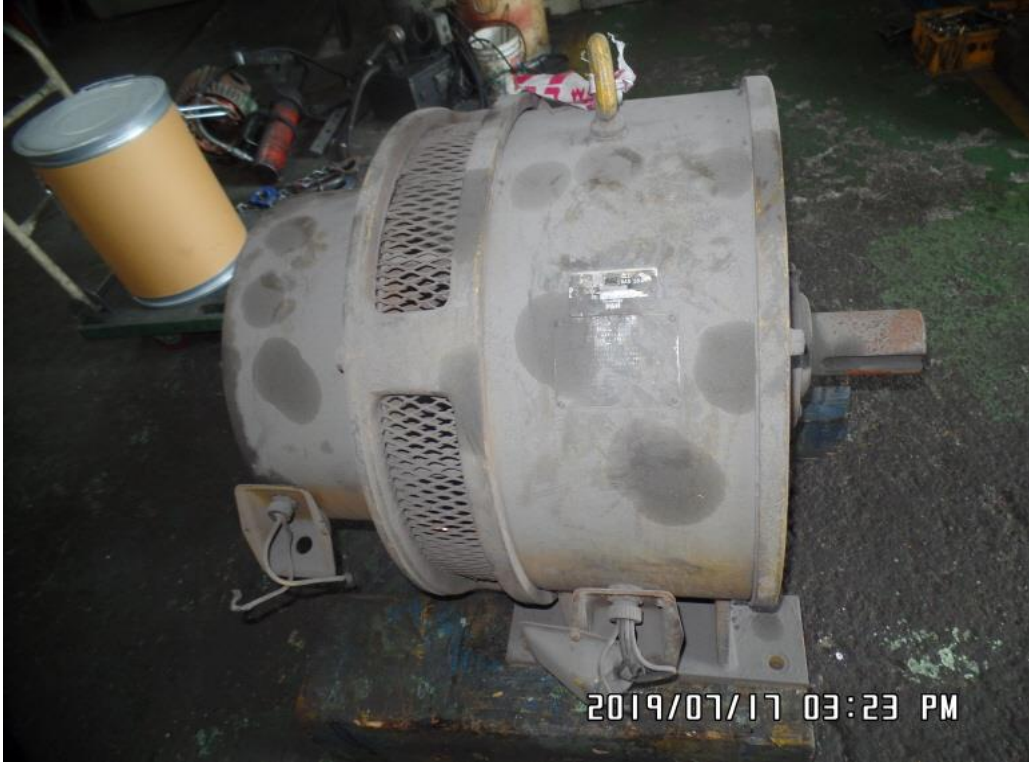
Ass'y	분해 전
작업공정	EC BRAKE 100HP용 입고검사

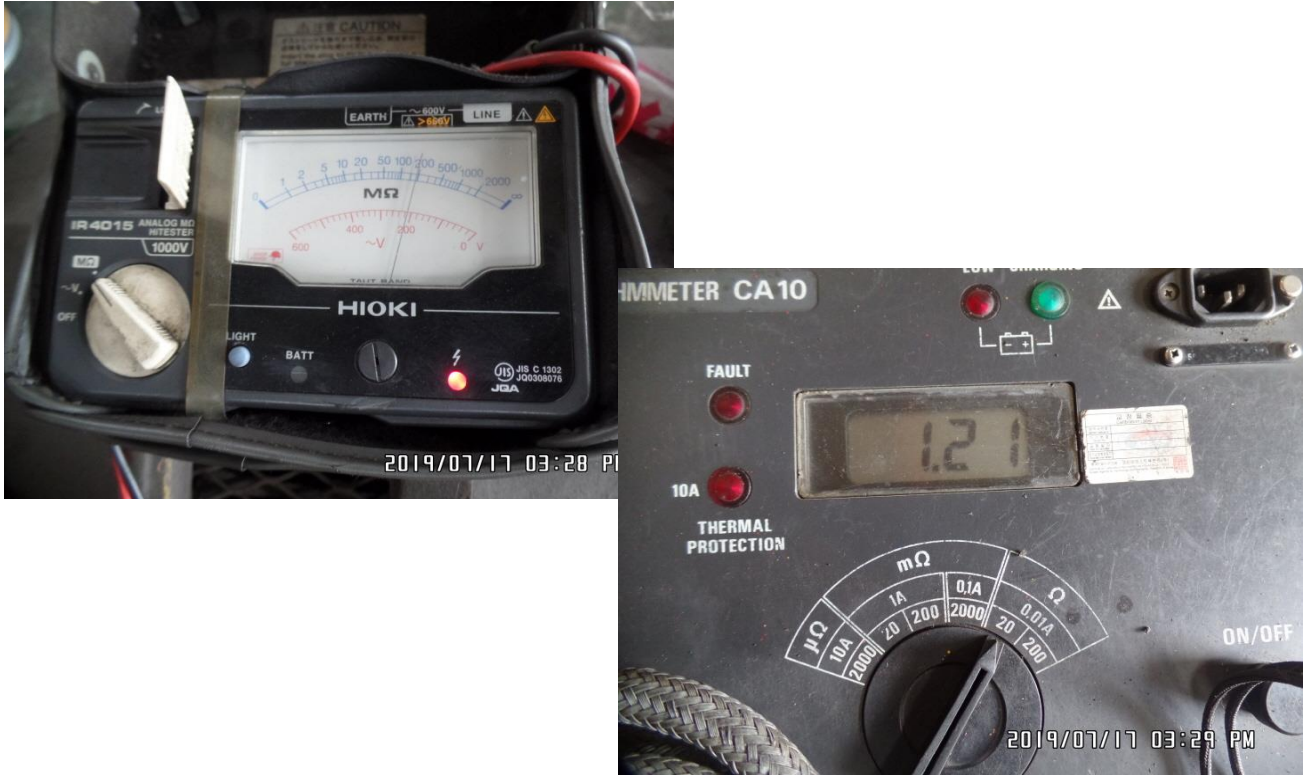
STATOR	절연저항 & 권선저항 이상(소손으로 판단 짐작됨)

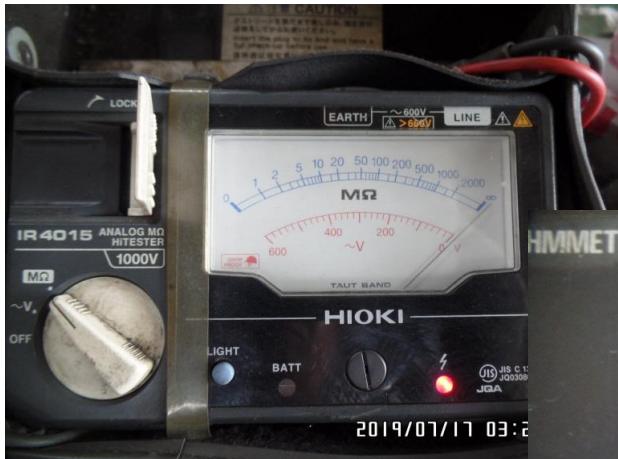
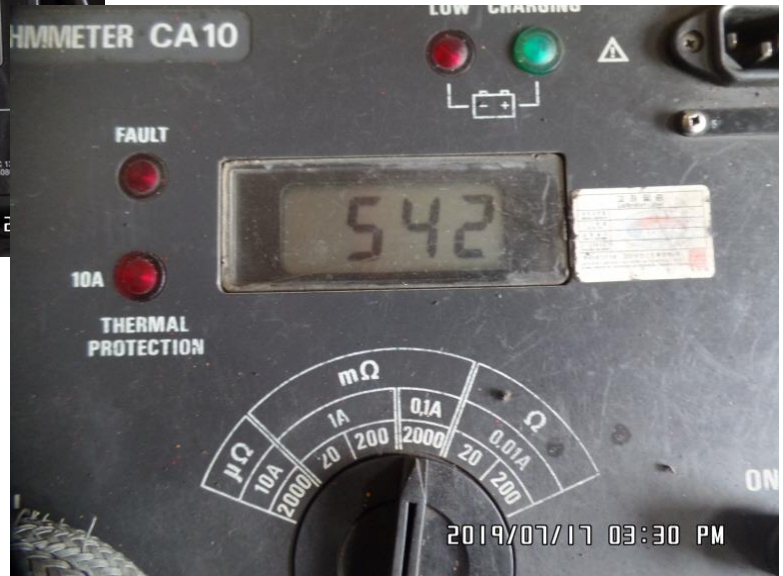
GENERATOR 권선

절연저항 & 권선저항 양호

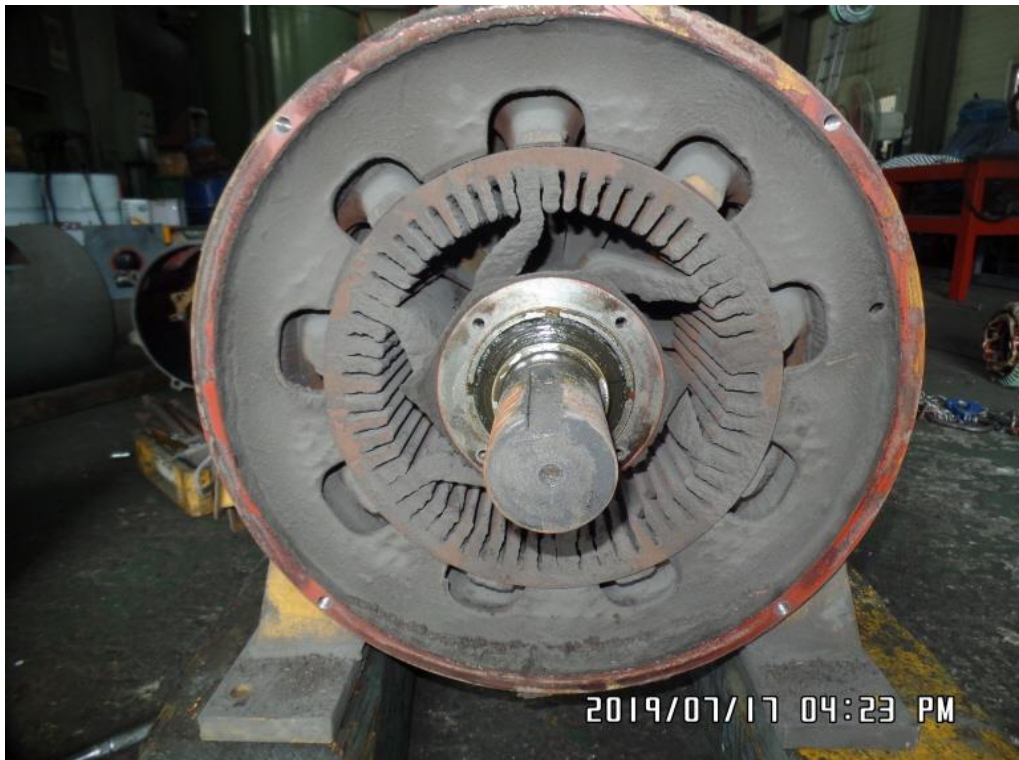
Ass'y

분해 실시

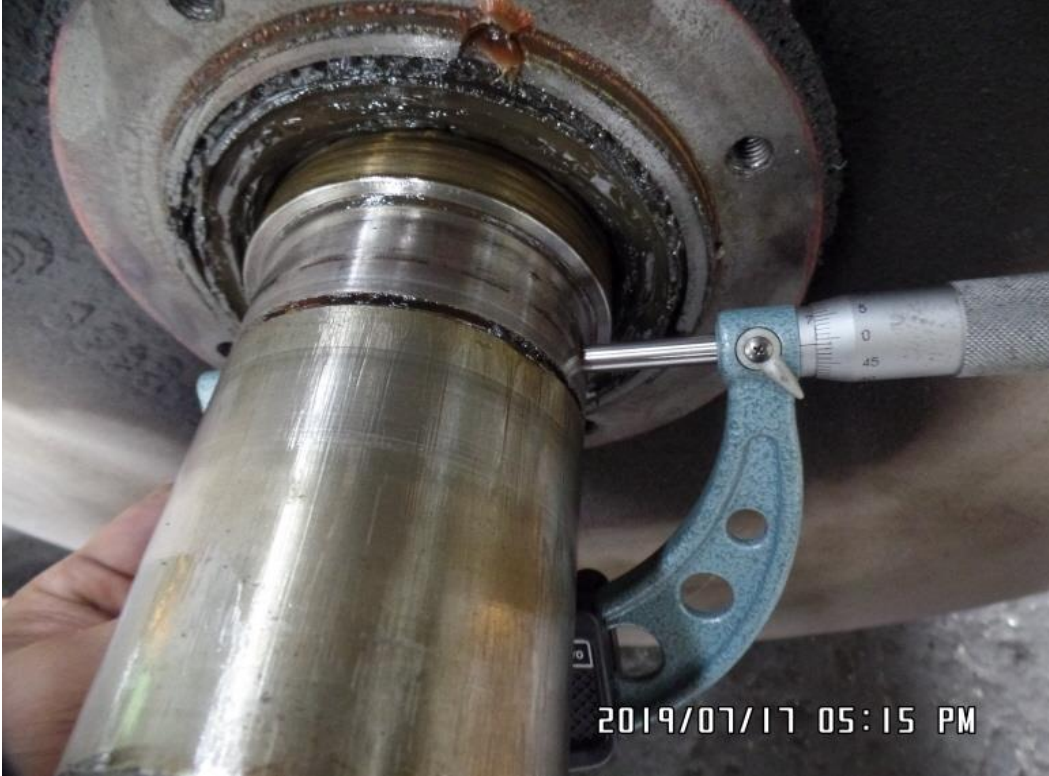
SHAFT	FAN측 BEARING부 SHAFT 측정치 -1/100로 불량
작업공정	EC BRAKE 100HP용 입고검사

SHAFT	BEARING부 SHAFT 보수 후 검사 1.5/100

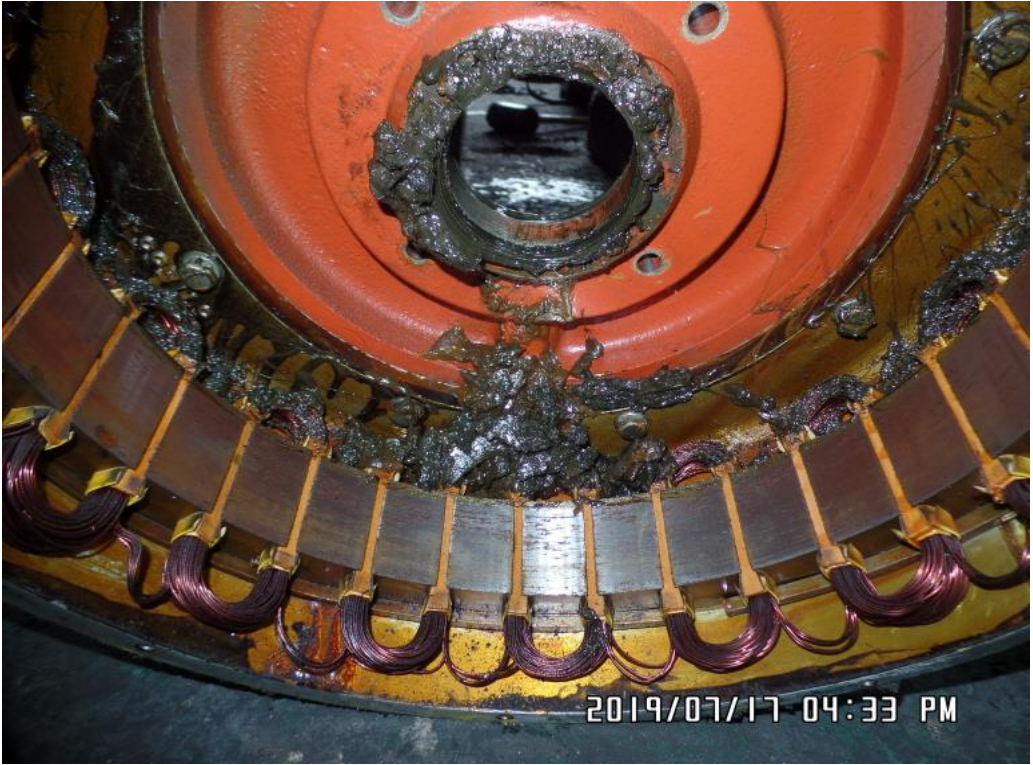
GENERATOR 권선	분해 후

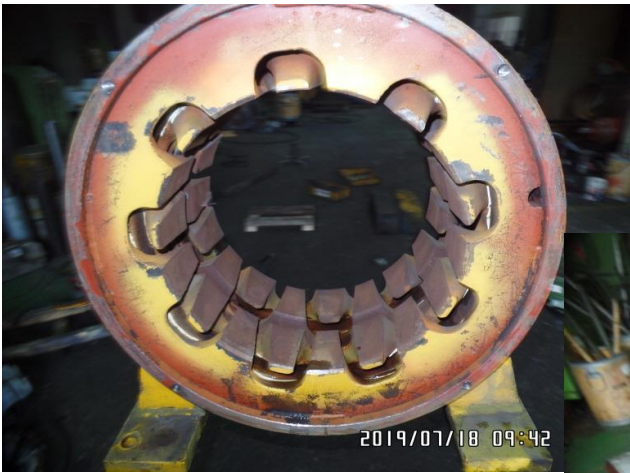
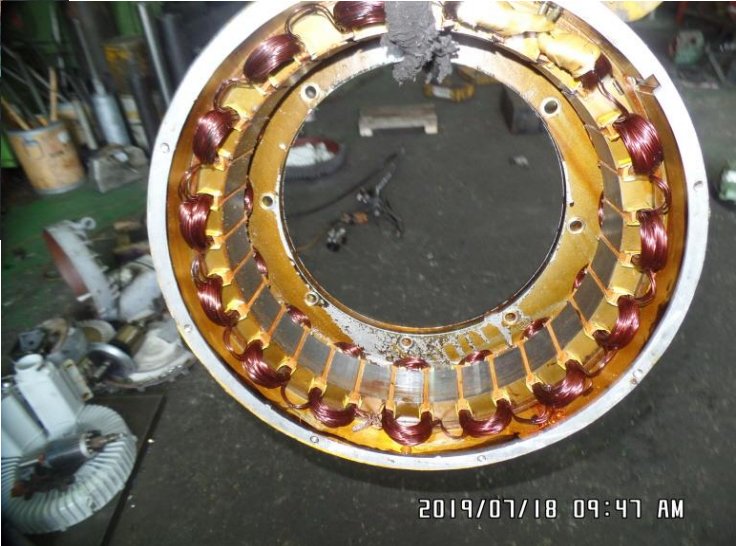
<p>2019/07/18 09:47 AM</p>
STAROT권체	스팀세척 실시
작업공정	EC BRAKE 100HP용 입고검사

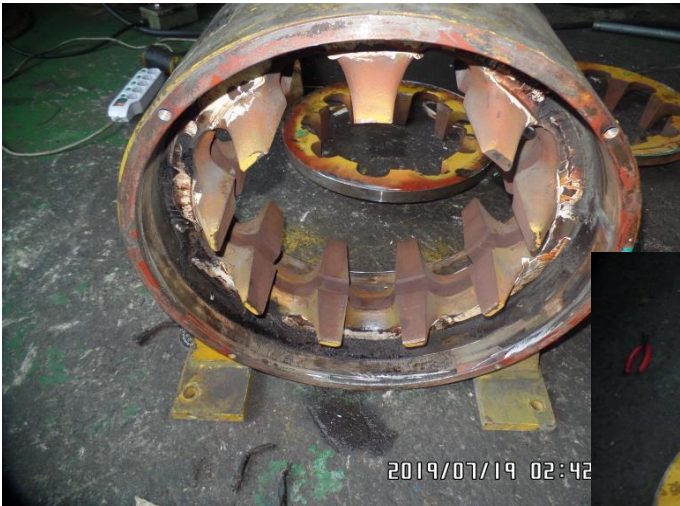
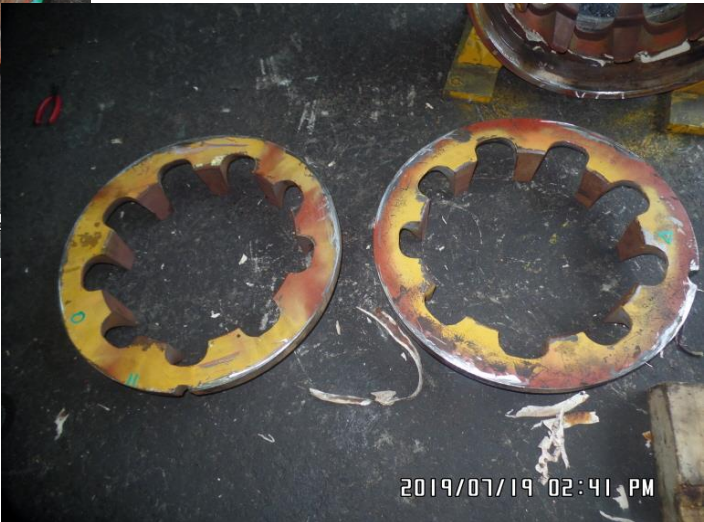
<p>2019/07/19 02:41 PM</p>
STAROT권체	세척 건조 후 권선검사 소손으로 권선해체 실시

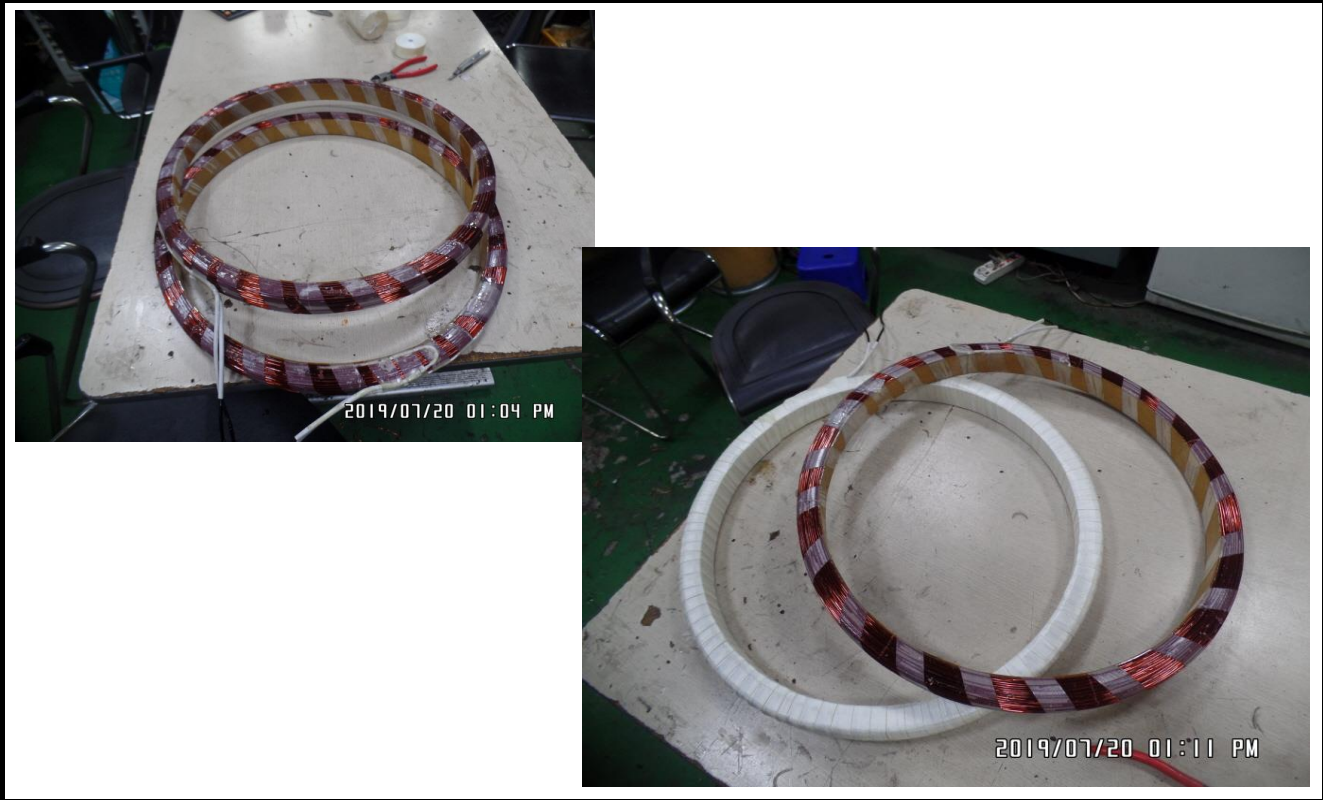
재 권선	1차INSULATING VARNISH DIPPING DRYING 후 GLASS TAPING
작업공정	EC BRAKE 100HP용 REWINDING

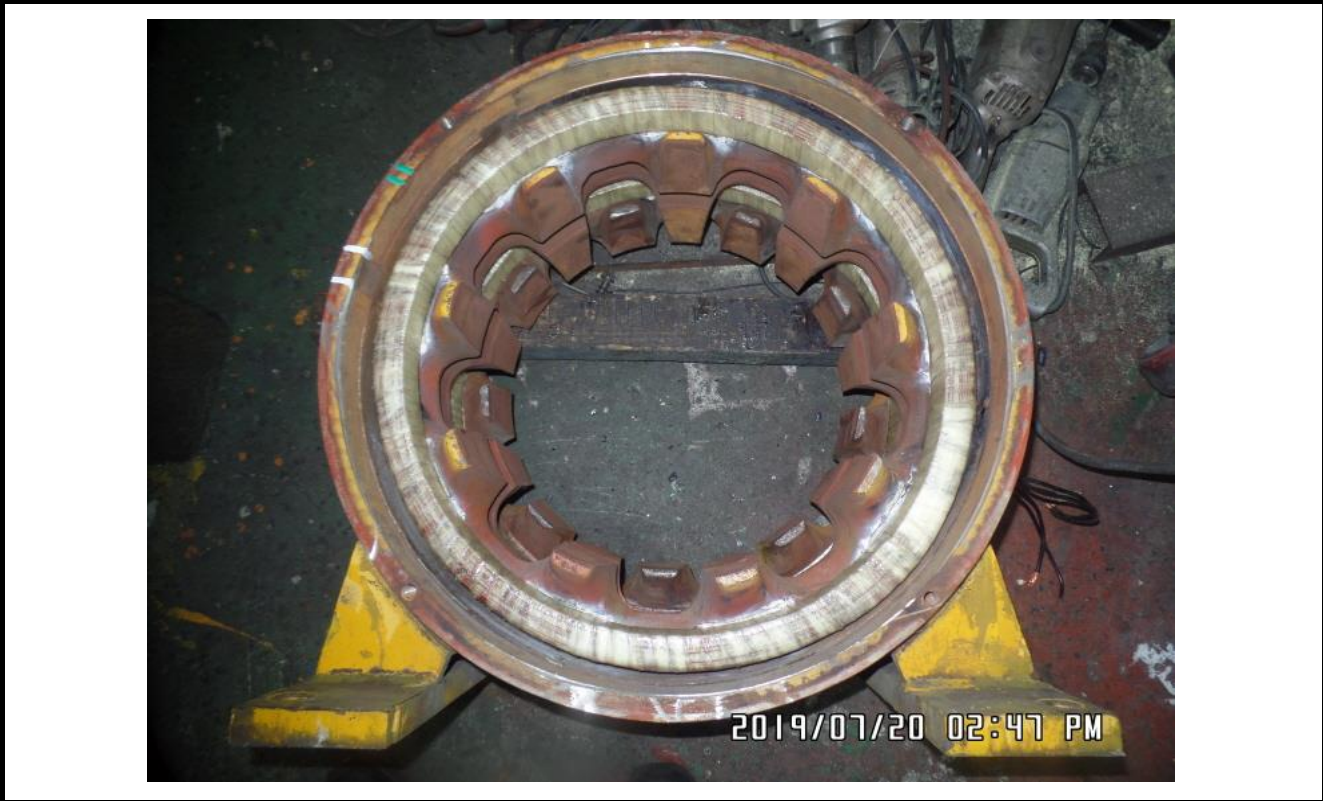
재 권선	GLASS TAPING 절연건조 후 권선 삽입 조립실시

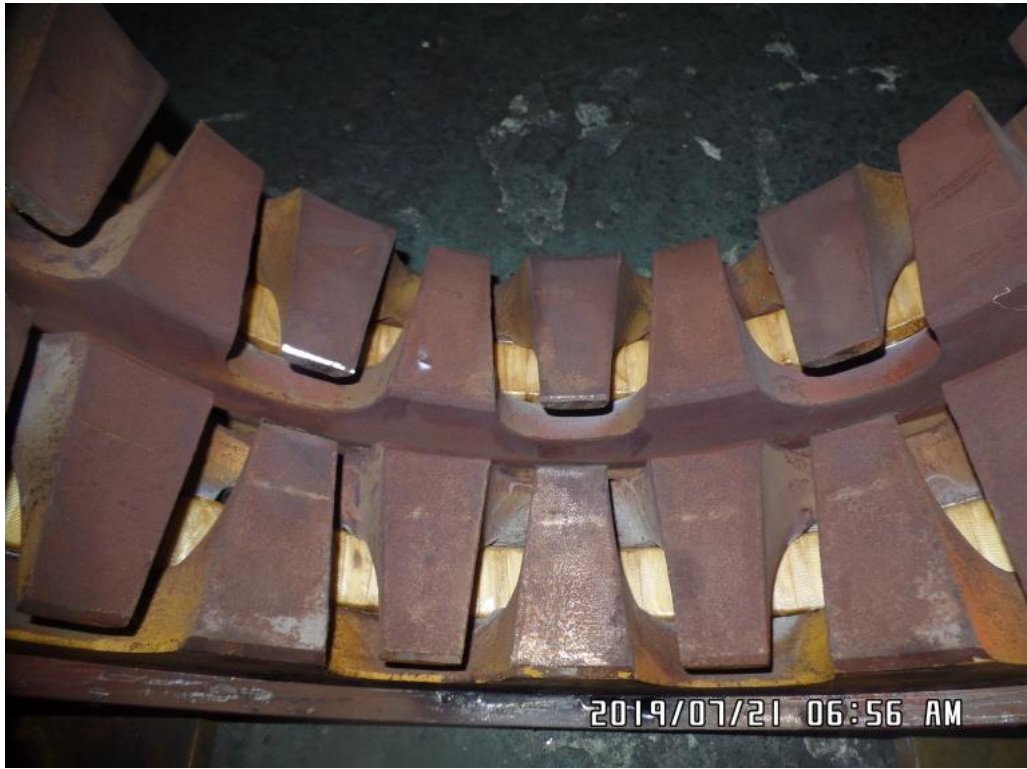
권체	Ass'y 조립 후 절연건조 완료
작업공정	EC BRAKE 100HP용 REWINDING

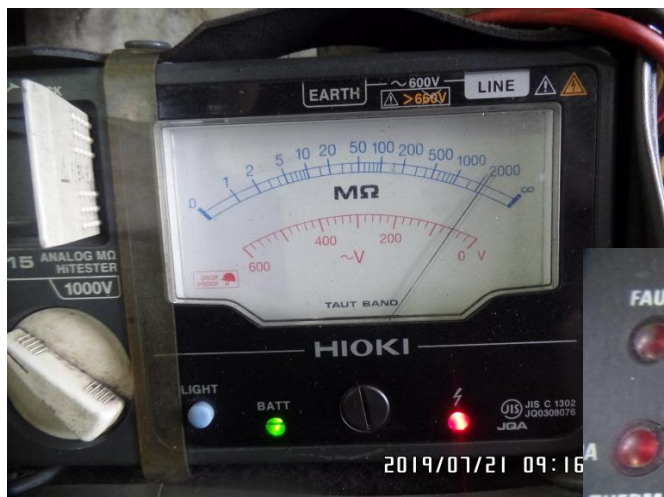
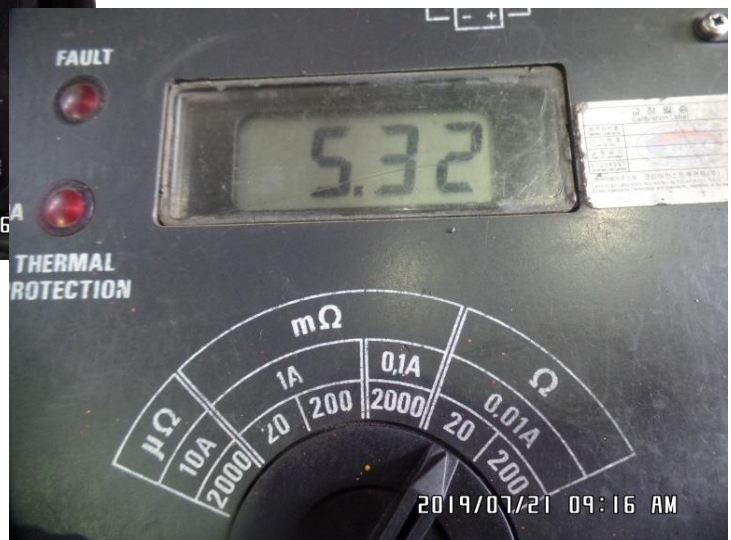
출고검사	EC BRAKE COIL 절연저항 & 직렬일때 권선저항
------	--------------------------------

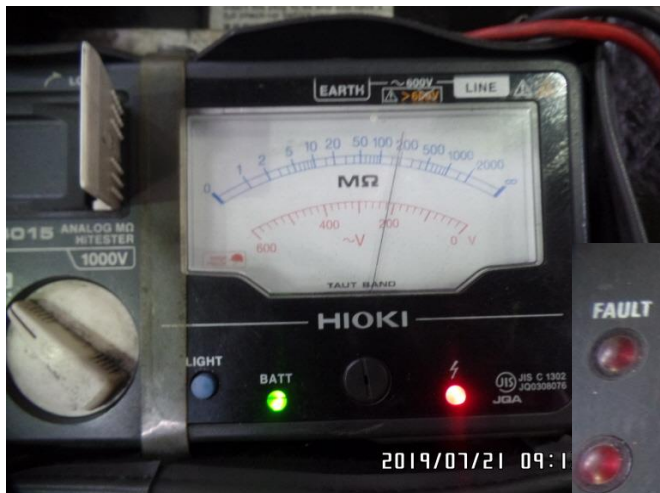
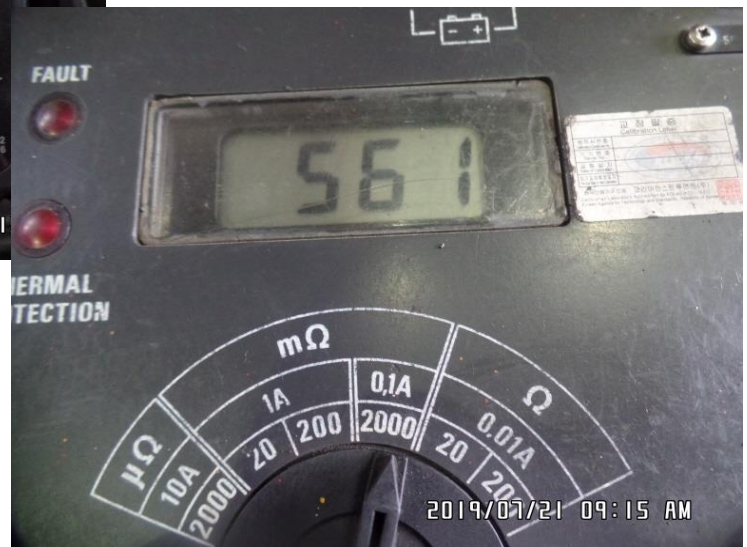
출고검사

GENERATOR 권선 절연저항 & 권선저항

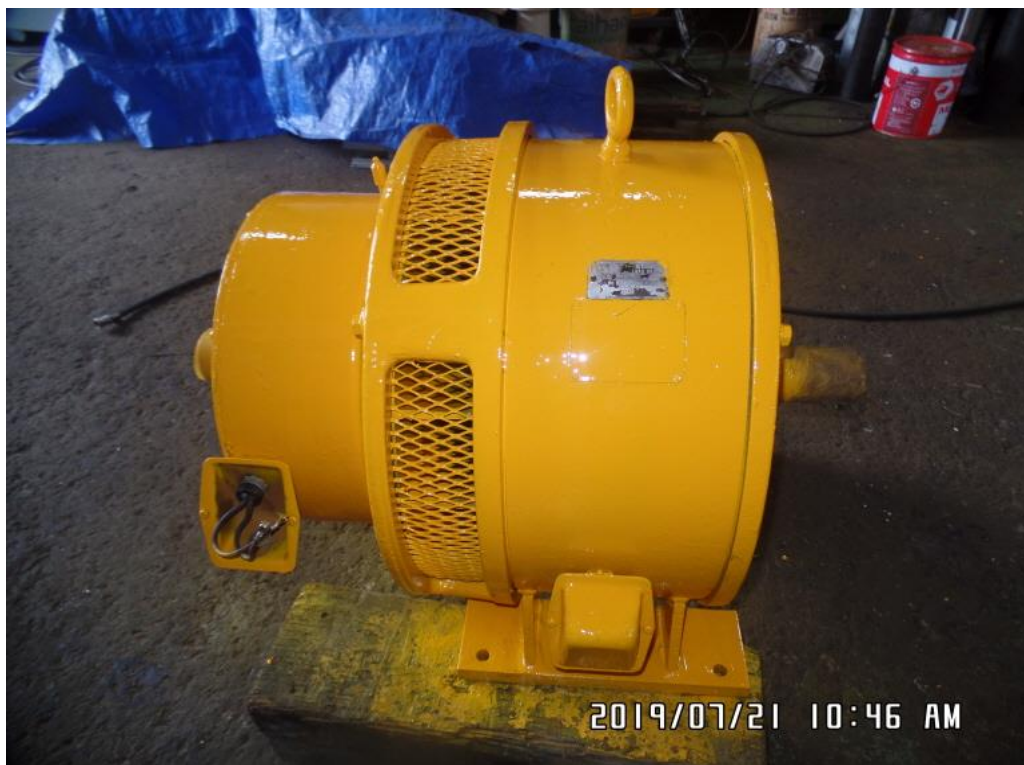
Ass'y

출고검사 후 COLOR PAINTING
