작업공정사진철

공사명: OVER HEAD CRANE 주권MOTOR수리

규격: 150HP 440V 6P 40%ED

REPAIR 내역: 분해 조립 및 불순물 CLEANSING DRYING
STATOR REWINDING
INSULATING VARNISH DIPPING DRYING
BALANCING작업 UNBALANCE교정
부하측 HOUSING METALLIZING 연마
BEARING 교환 BRUSH 재 사용
출고검사 시운전 TEST

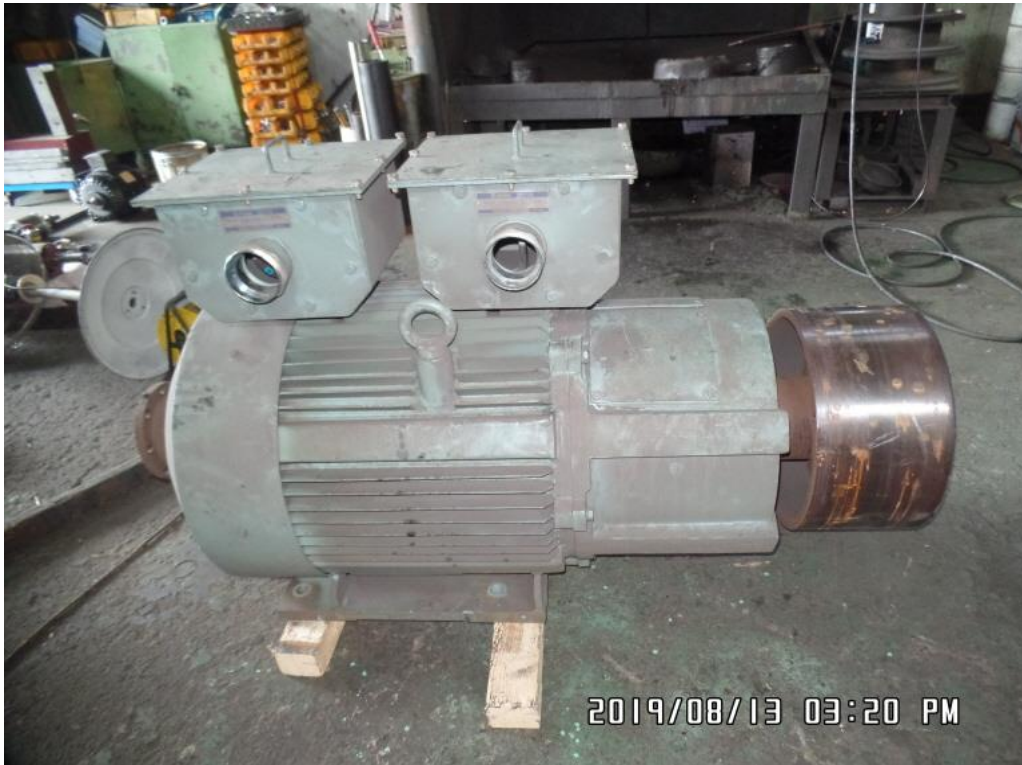
Ass'y

분해 전

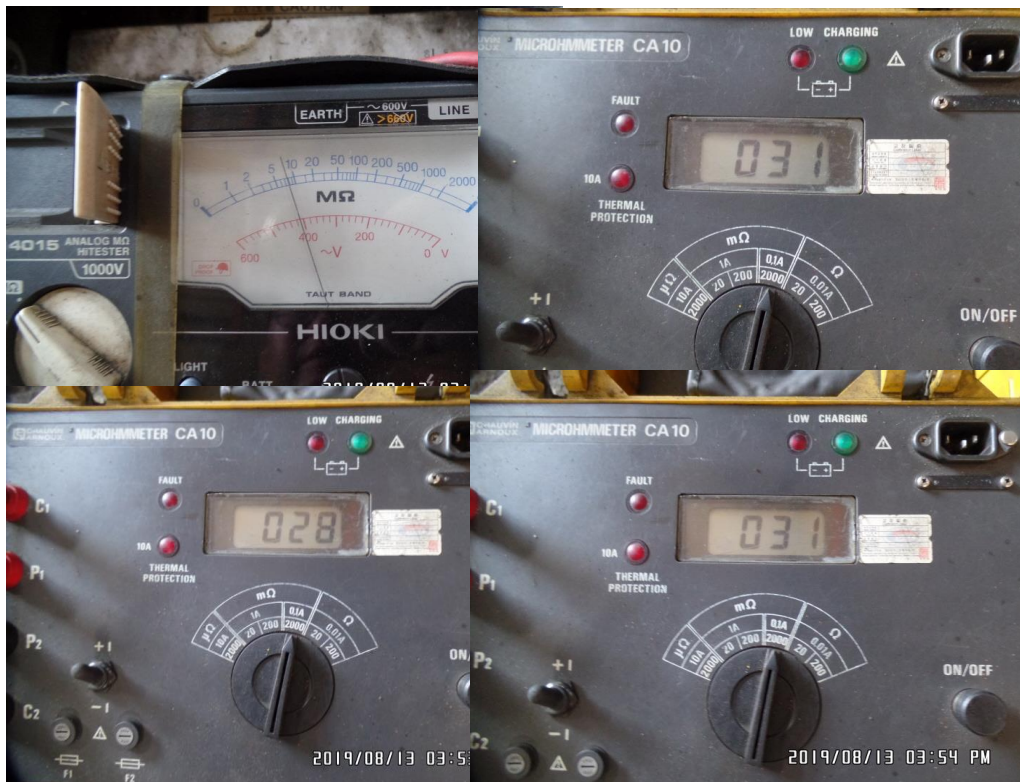
STATOR

절연저항 & 각 상별 권선저항

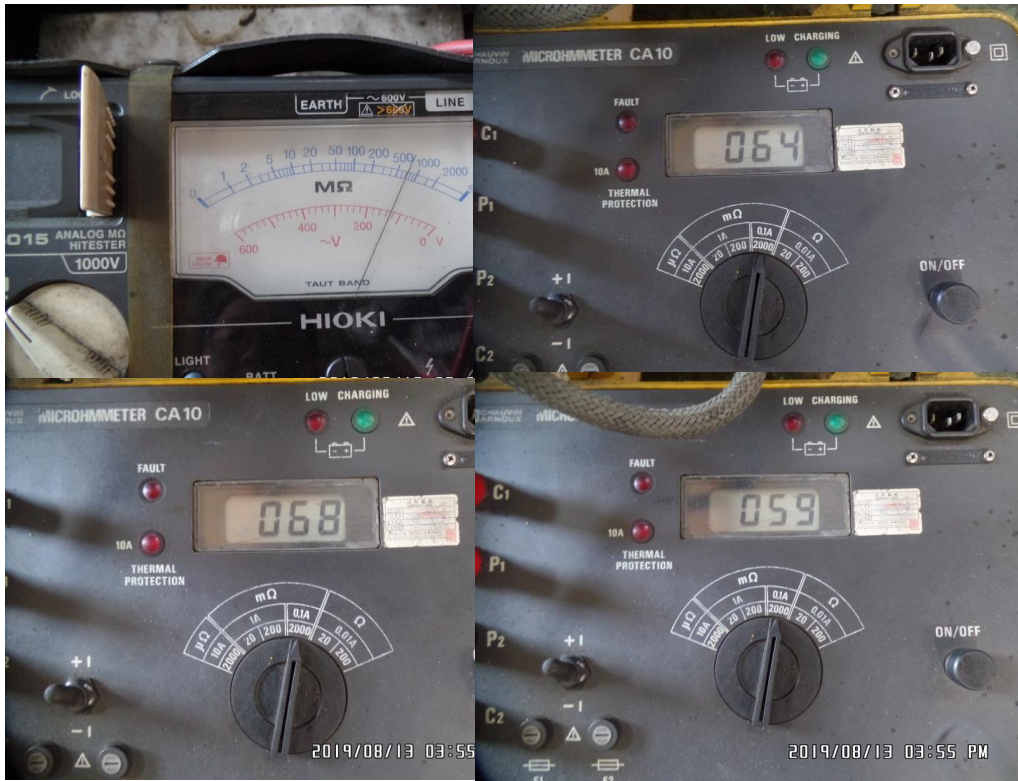
ROTOR

절연저항 & 각 상별 권선저항

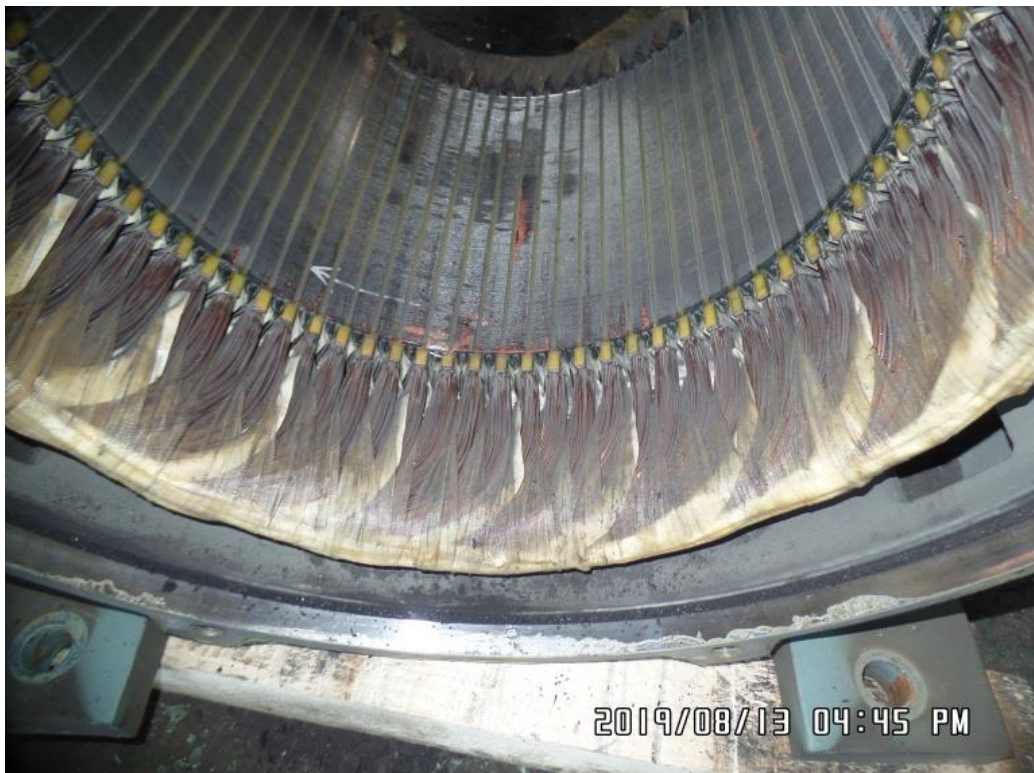
STATOR

분해 후

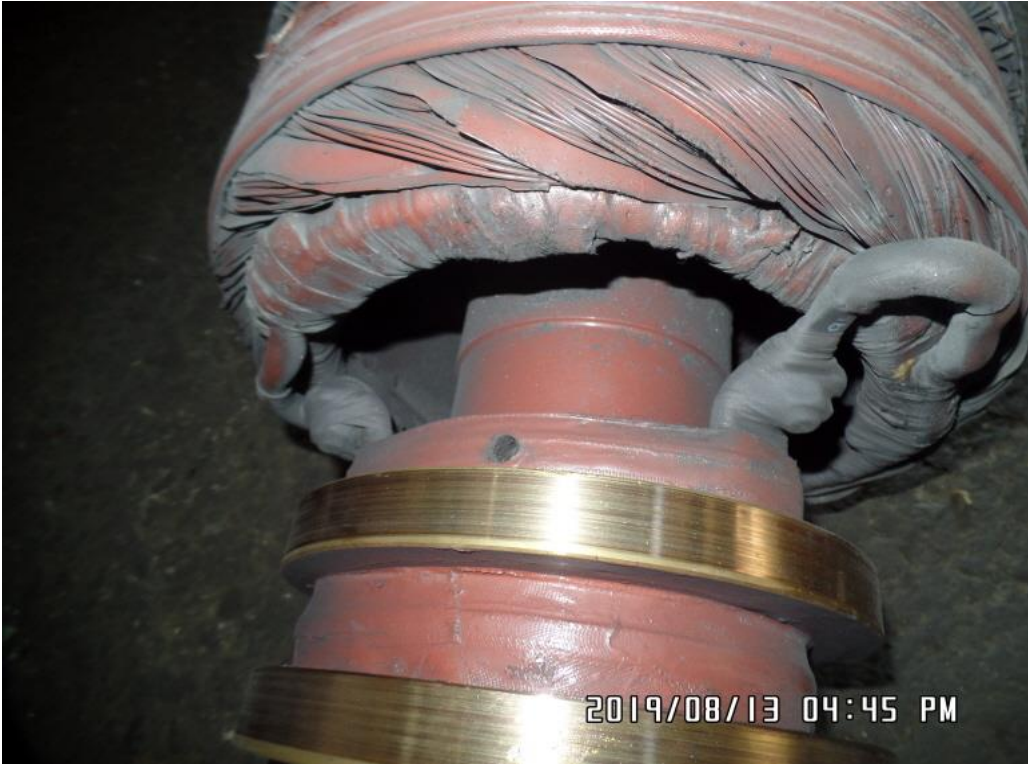
ROTOR	분해 후
작업공정	권선형 MOTOR 150HP 6P 입고검사

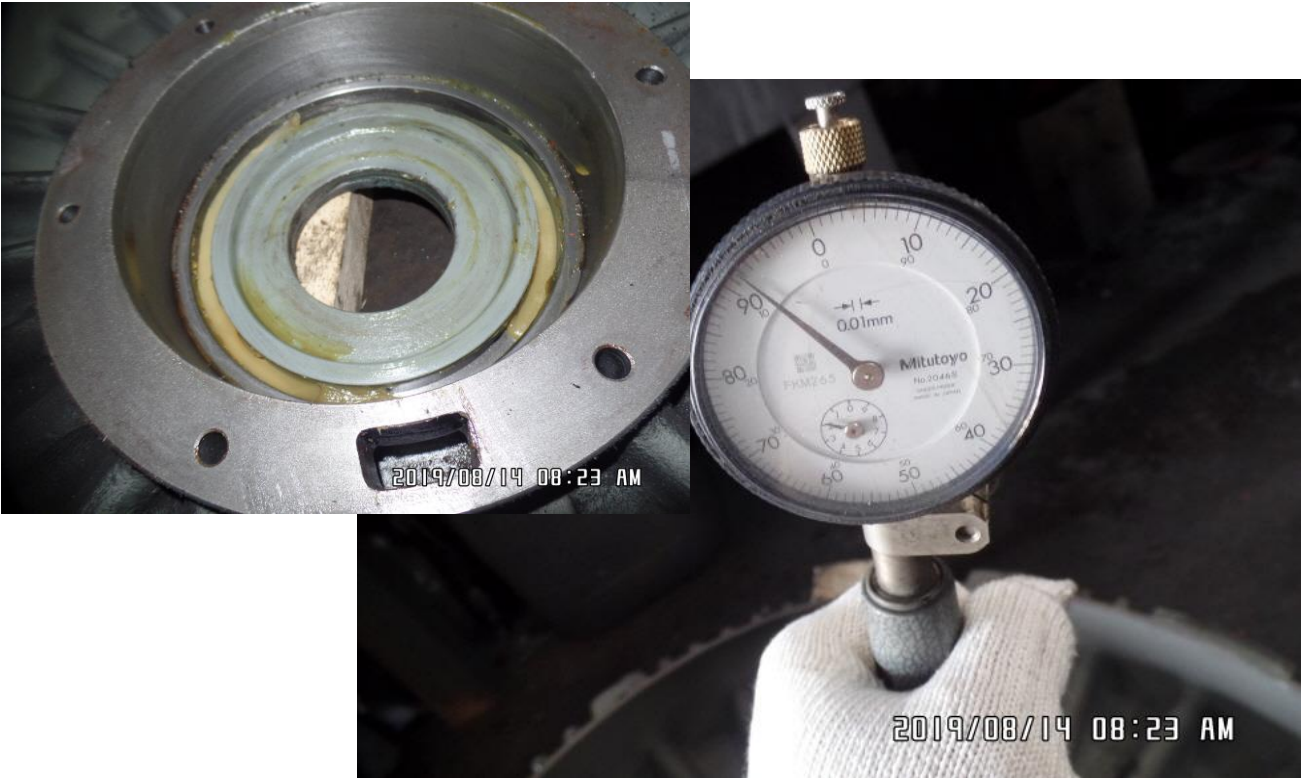
BRACKET	부하측 HOUSING검사 8/100불량

BRACKET	부하측 HOUSING 보수 후 검사
작업공정	권선형 MOTOR 150HP 6P REWINDING

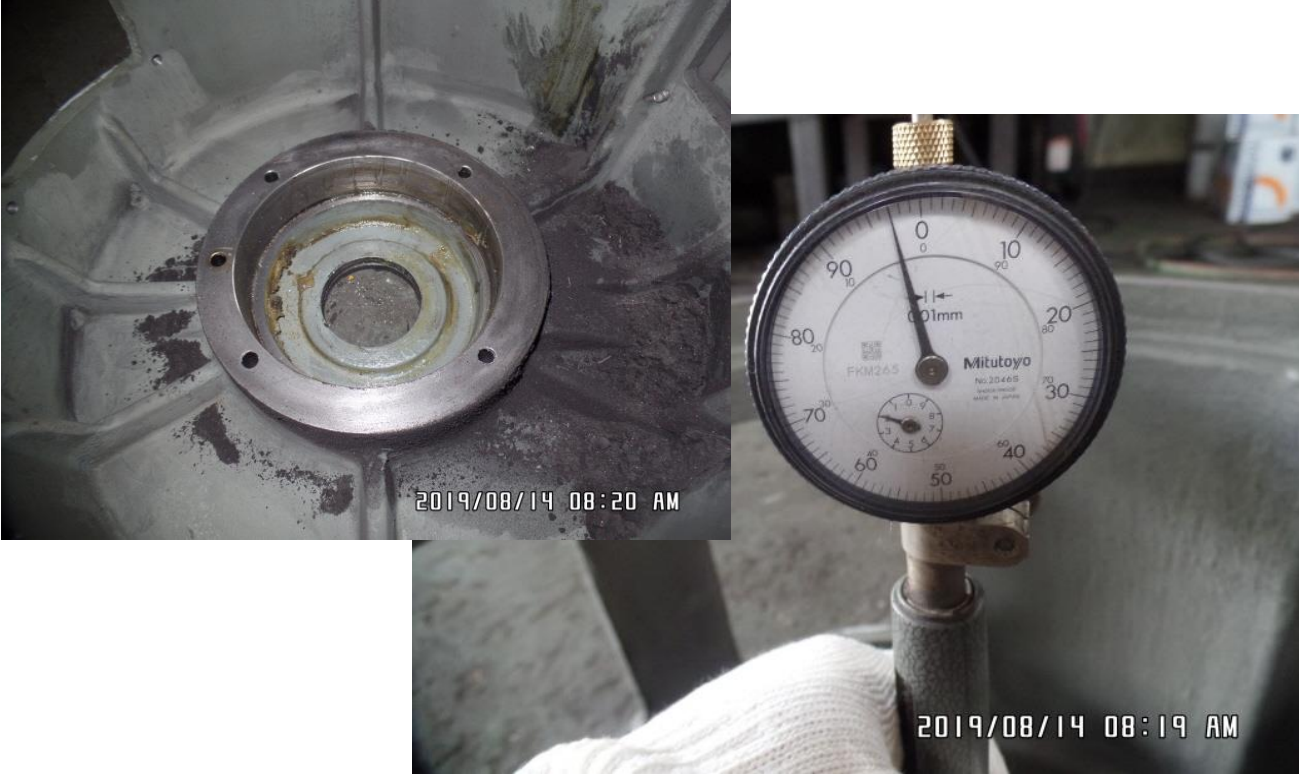
BRACKET	반 부하측 HOUSING검사 3/100으로 재 사용
작업공정	권선형 MOTOR 150HP 6P 입고검사

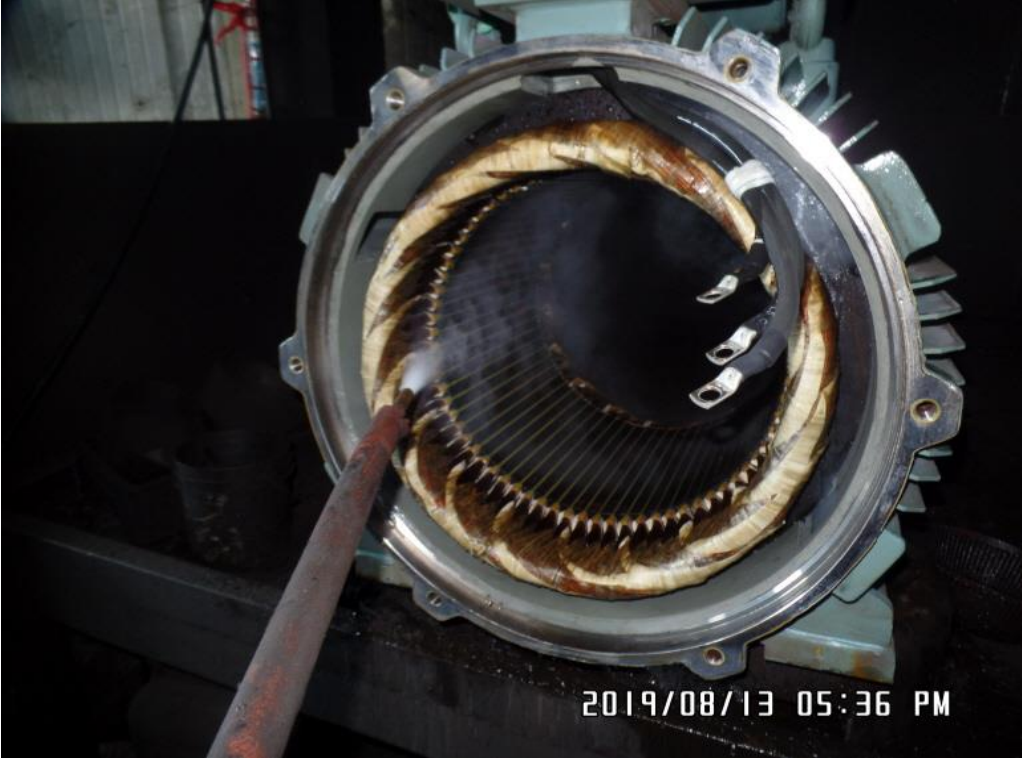
STATOR권체	스팀세척 실시

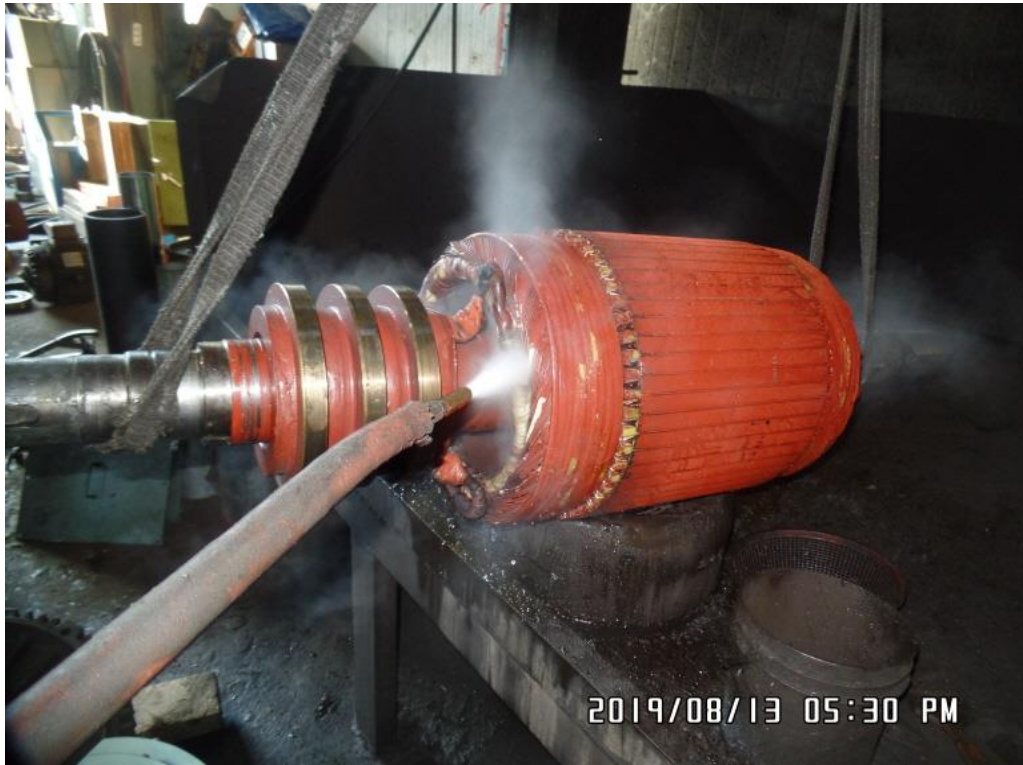
ROTOR권체

세척 후 건조실시

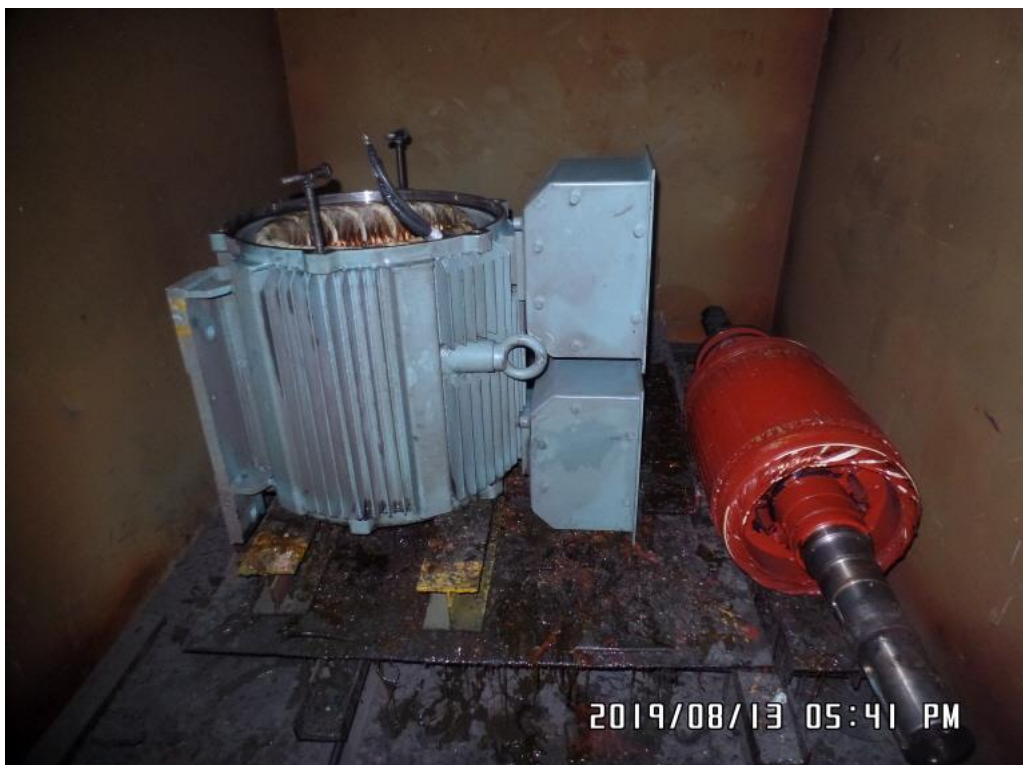
권체

세척 후 건조 실시

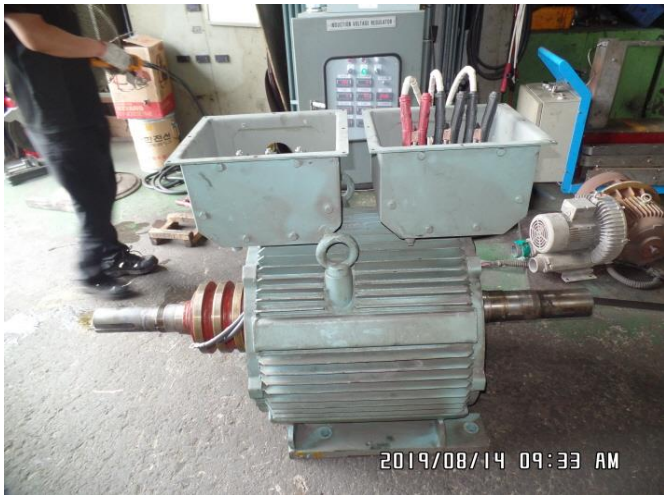
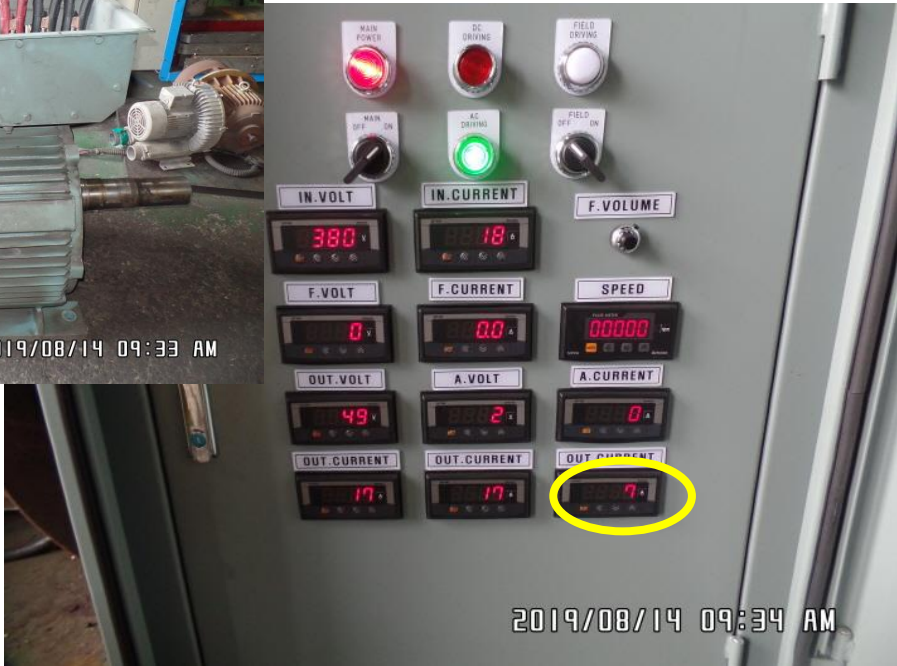
STATOR	권선검사 이상
작업공정	권선형 MOTOR 150HP 6P 입고검사

STATOR	재 권선 실시
작업공정	권선형 MOTOR 150HP 6P REWINDING

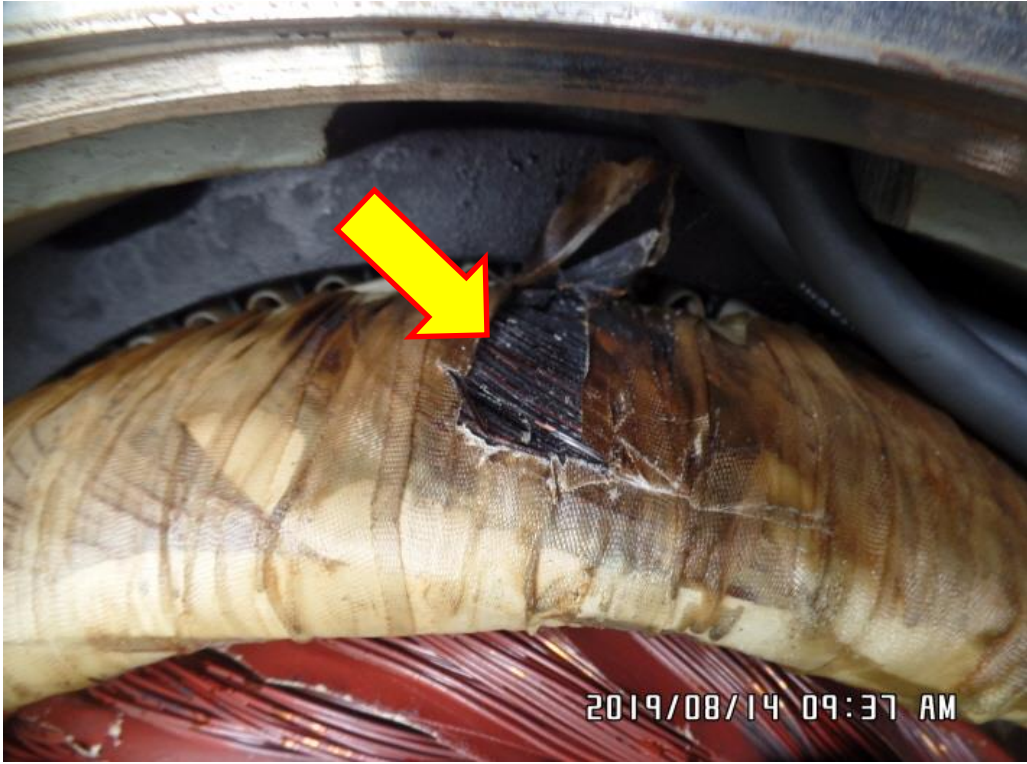
1차 권선	소손부 확인

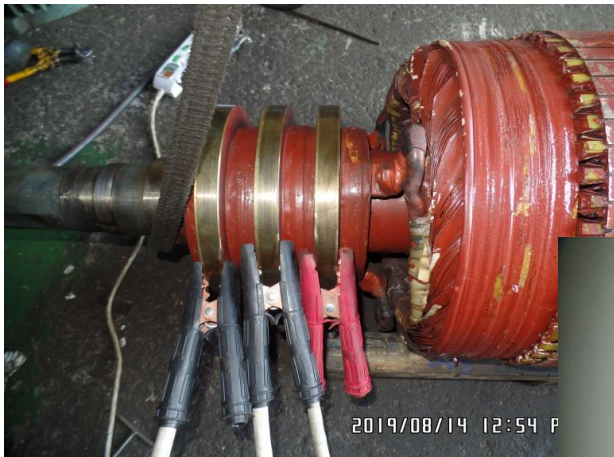
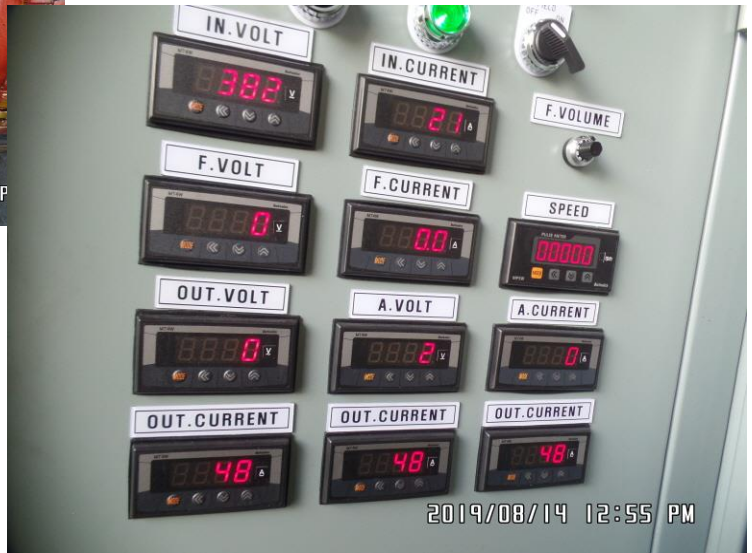
ROTOR

권선검사 양호

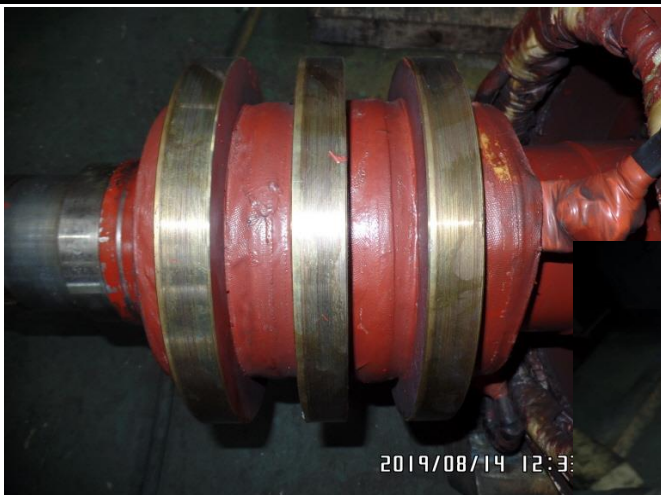
조흔 현상

동심도 가공 실시

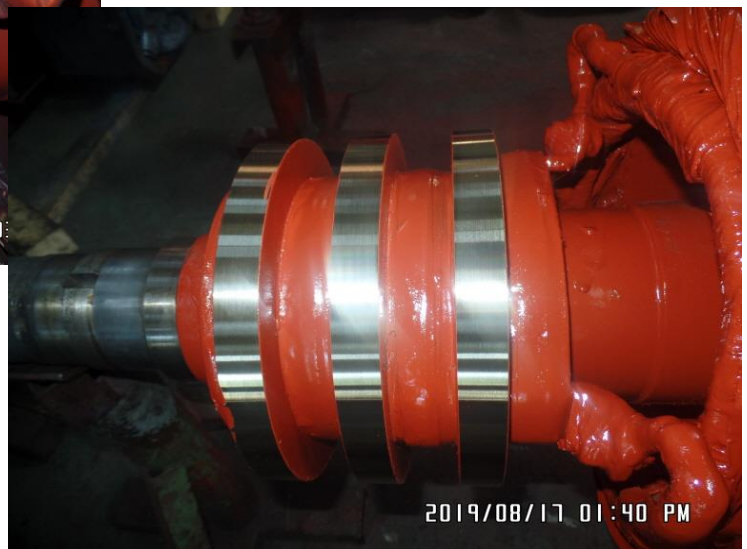
SLIP RING

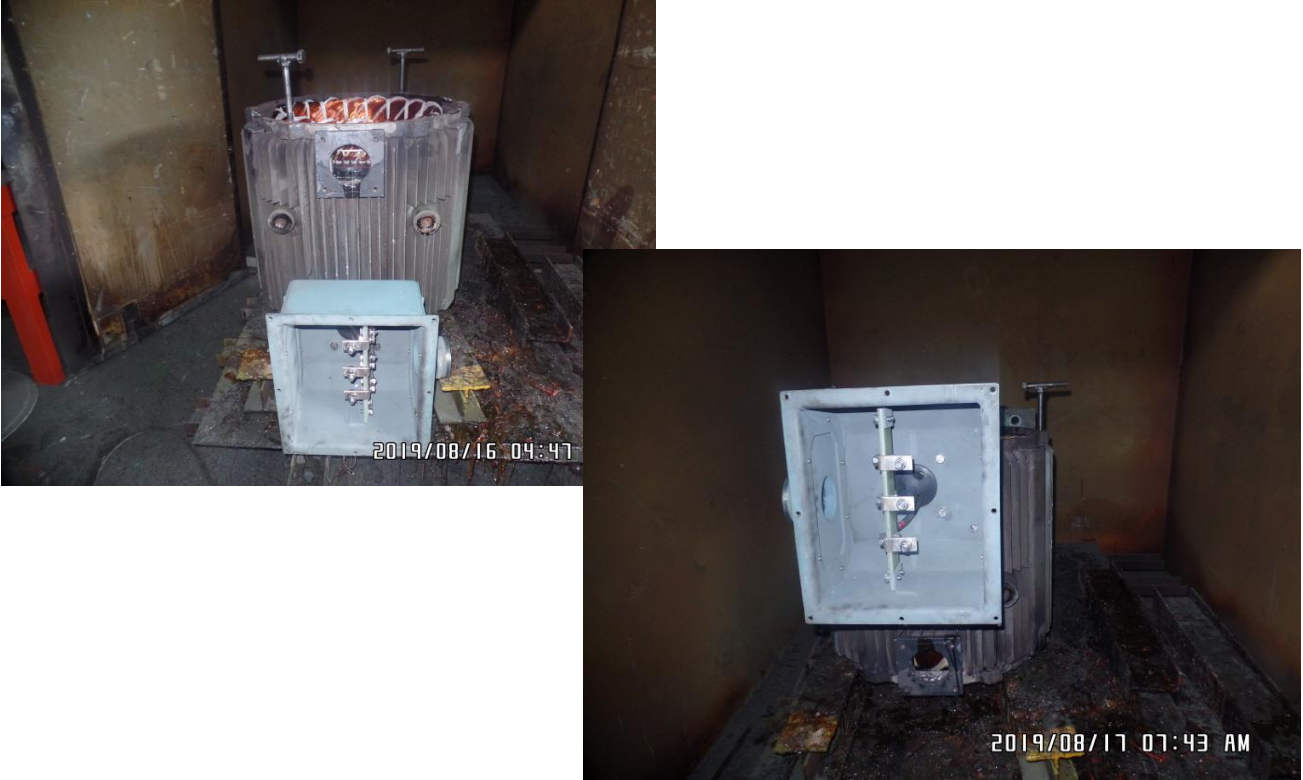
STATOR권체	1,2 차 INSULATING VARNISH DIPPING DRYING 실시

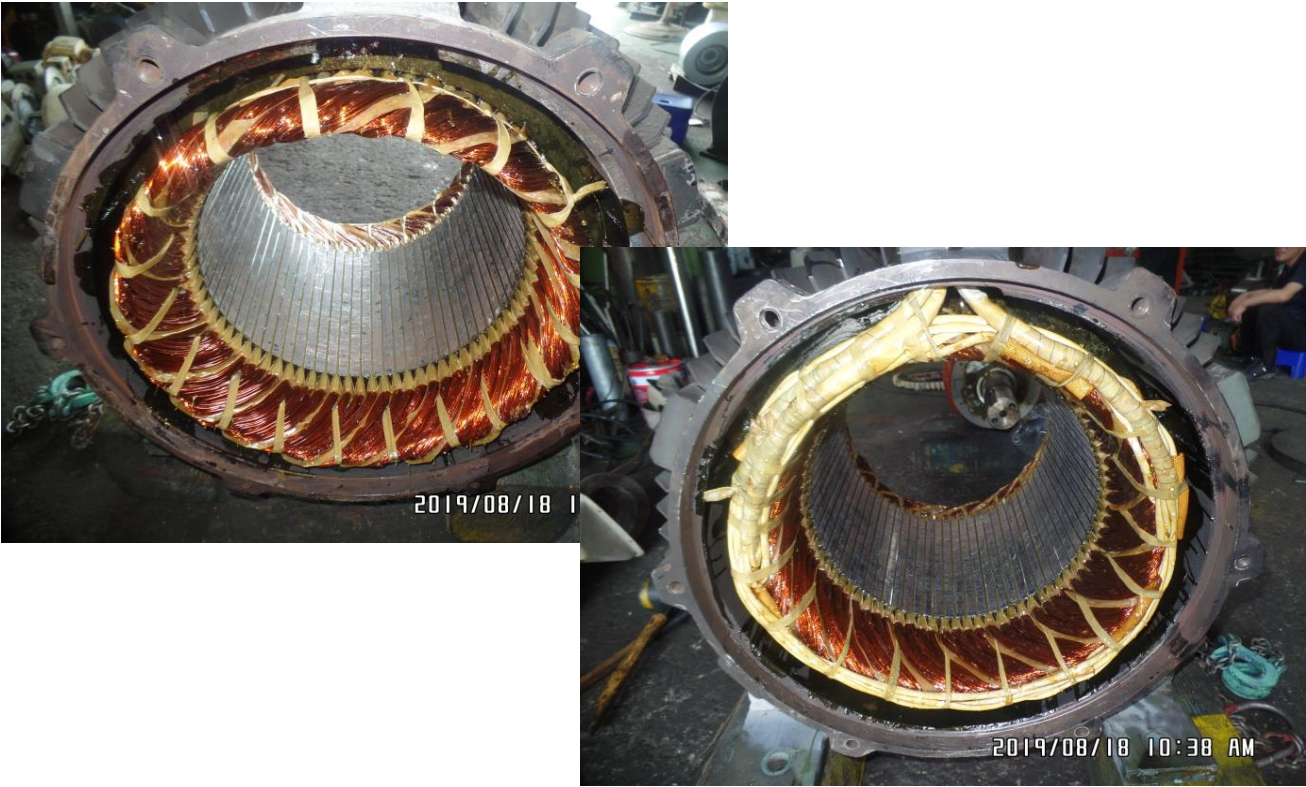
STATOR권체	절연건조 실시 후
작업공정	권선형 MOTOR 150HP 6P REWINDING

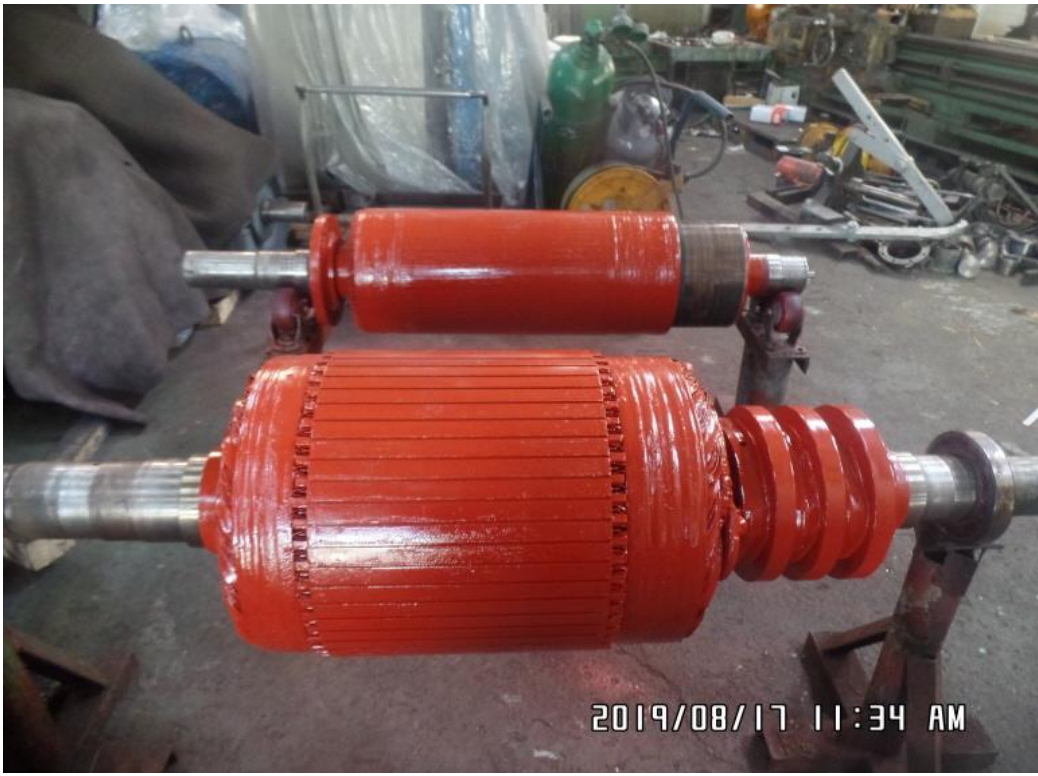
ROTOR권체	URETHANE MODIFIED ACRYLIC COATING 실시

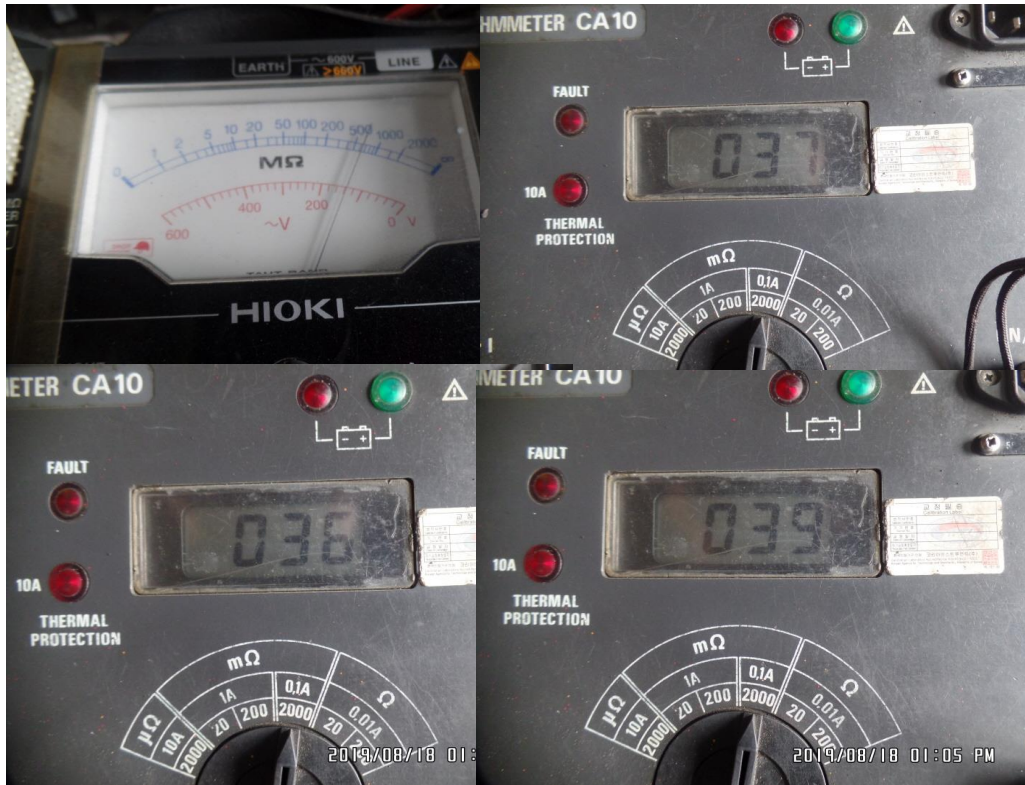
출고검사

ROTOR 절연저항 & 각 상별 권선저항

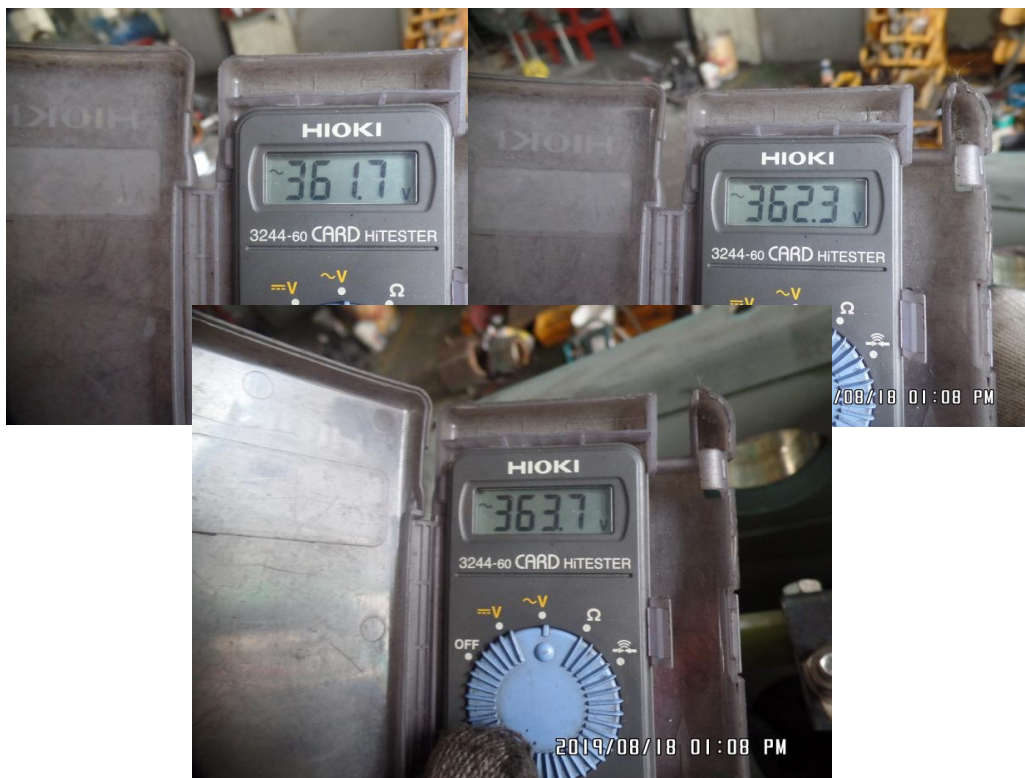
출고검사

ROTOR 각 상별 출력 전압

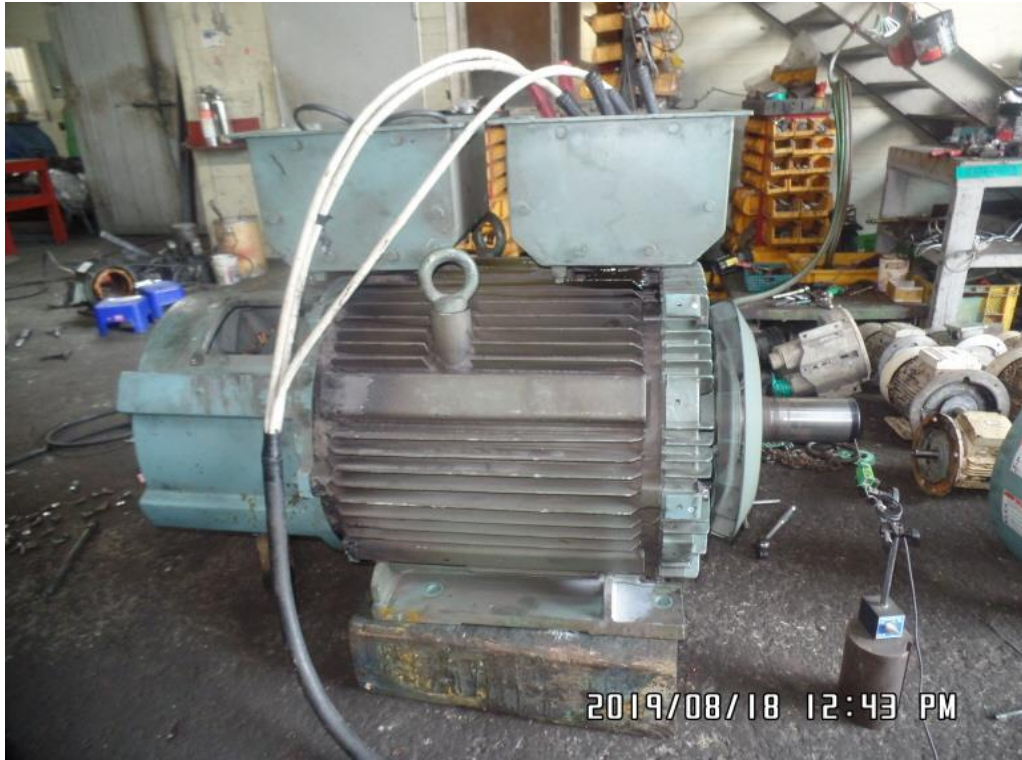
출고검사

시운전 TEST 실시

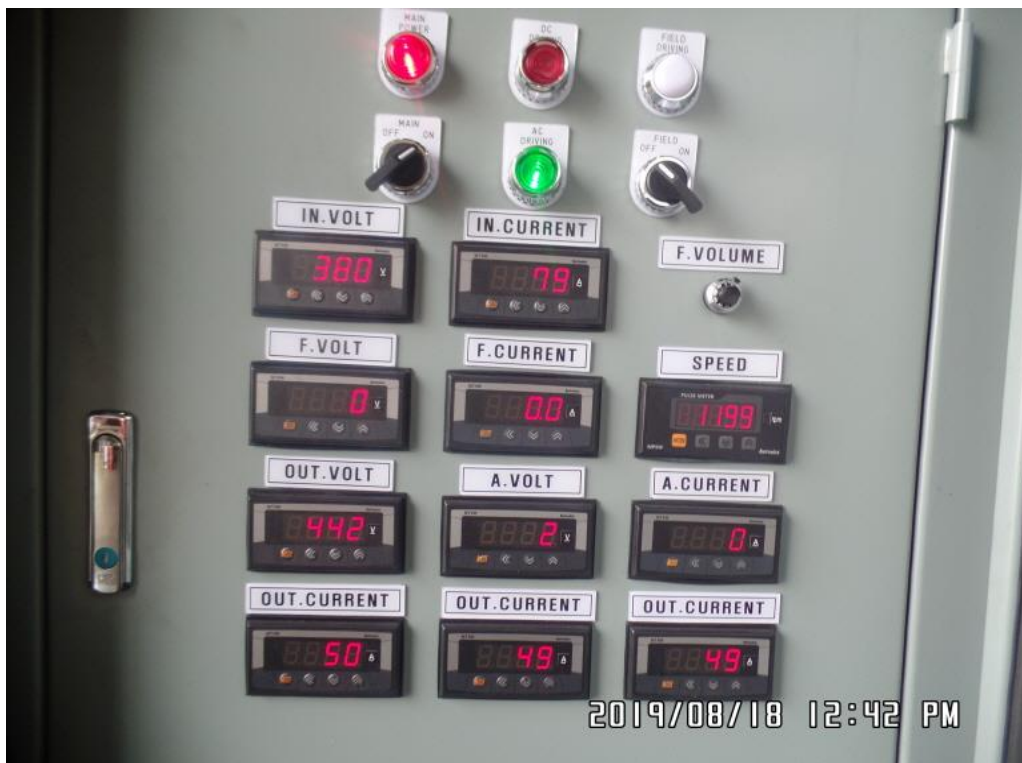
출고검사

시운전 TEST & CURRENT

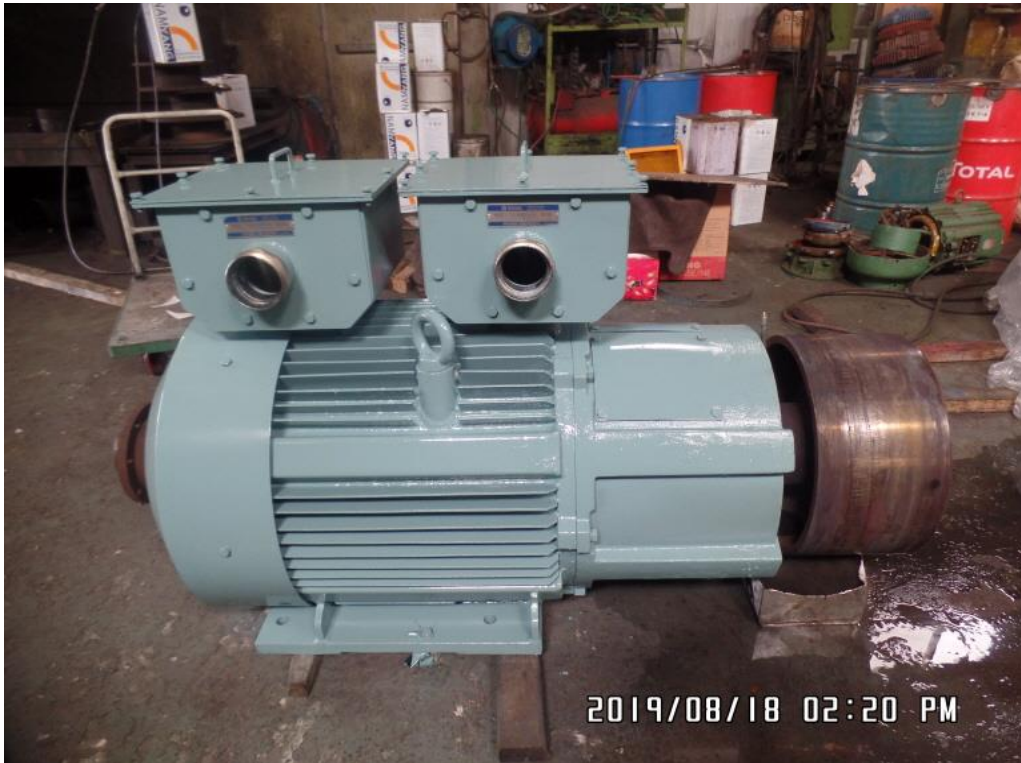
Ass'y

출고검사 후
