# 작업공정사진철

공사명: AIR COMPRESSOR MOTOR REWINDING

규격: AC MOTOR 200HP 2P 440V

REPAIR 내역: 분해 조립 및 조립부품 불순물 CLEANSING  
STATOR REWINDING  
INSULATING VARNISH DIPPING DRYING  
BEARING 교환  
입 출고검사 시운전 TEST 및 COLOR PAINTING

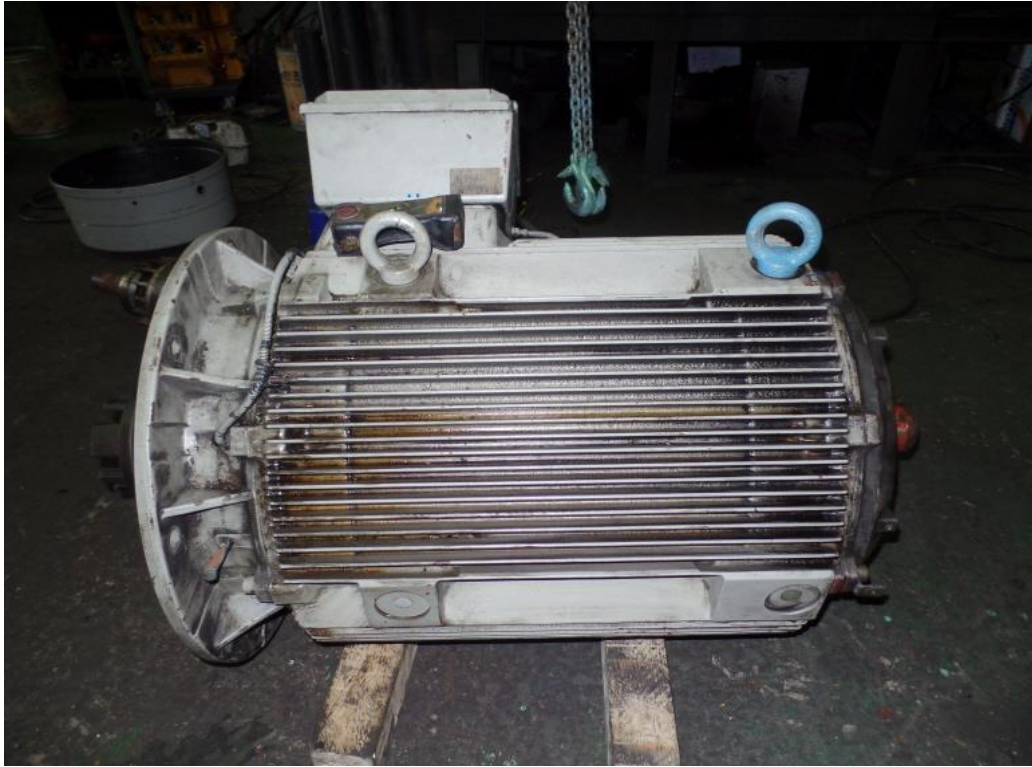
AC MOTOR 200HP 2P 입고검사

Ass'y

분해 전

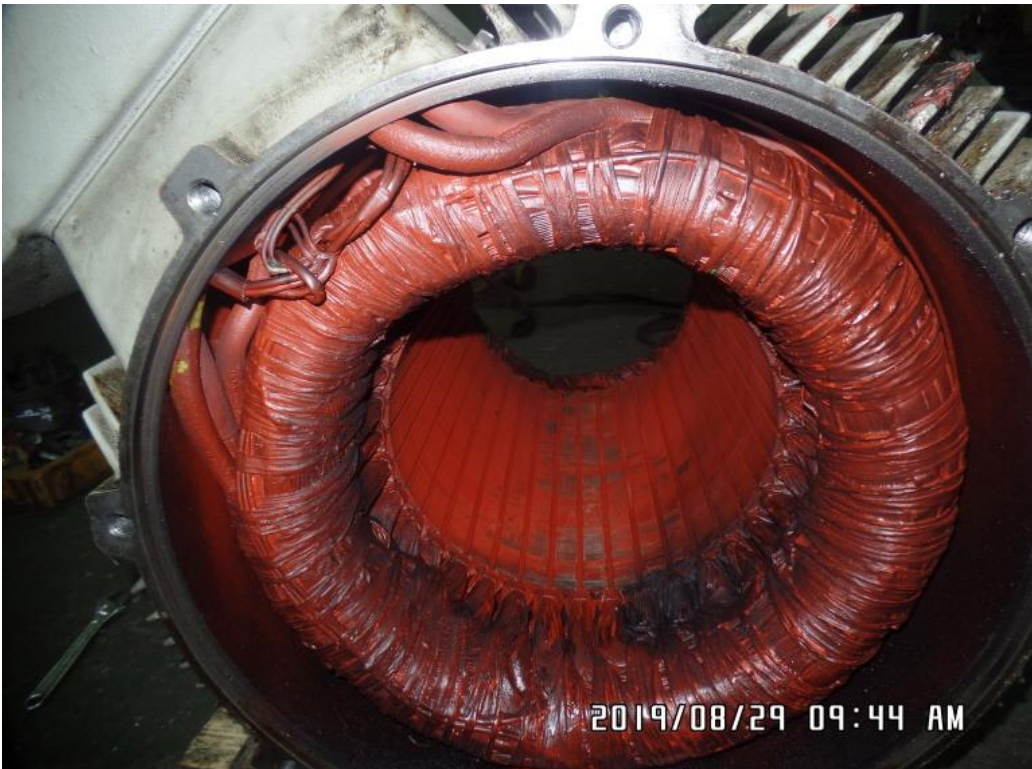
AC MOTOR 200HP 2P 입고검사

STATOR권체

분해 후

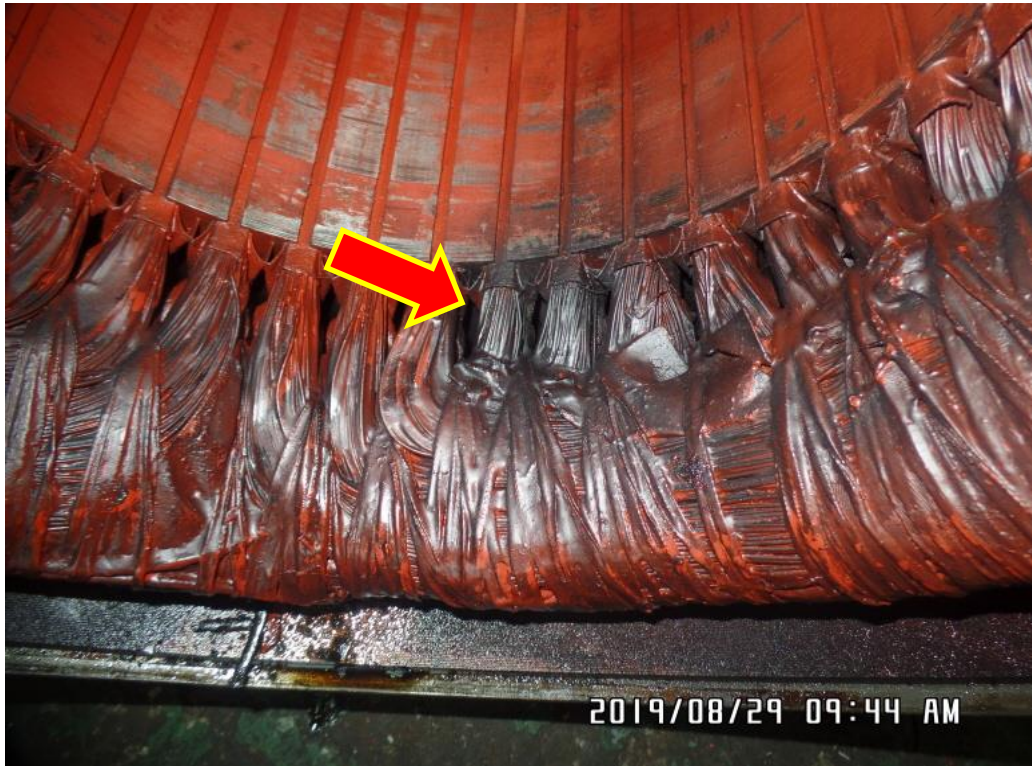
JIN YANG	작업 공정 사진
작업공정	AC MOTOR 200HP 2P 입고검사

STATOR권체	분해 후 권선 소손부
작업공정	AC MOTOR 200HP 2P 입고검사

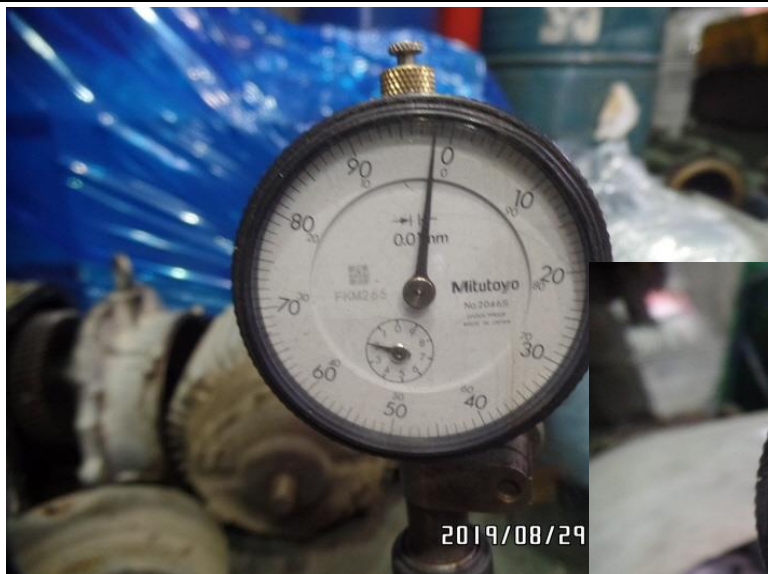
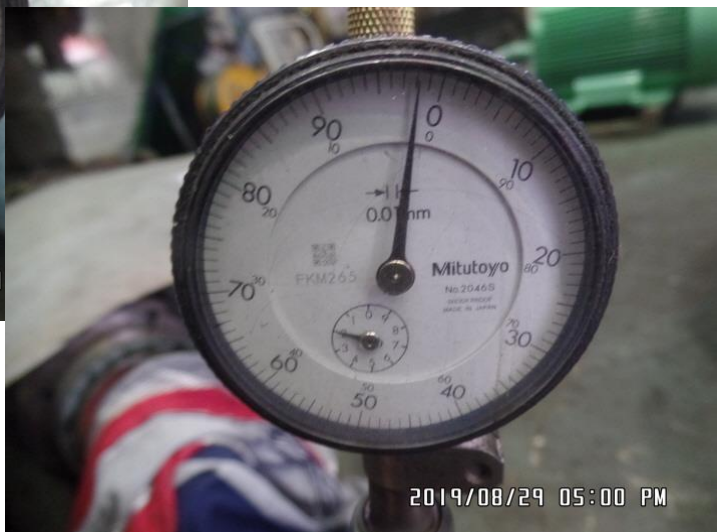
BRACKET	양측 HOUSING검사 측정치 2/100로 양호
---------	----------------------------

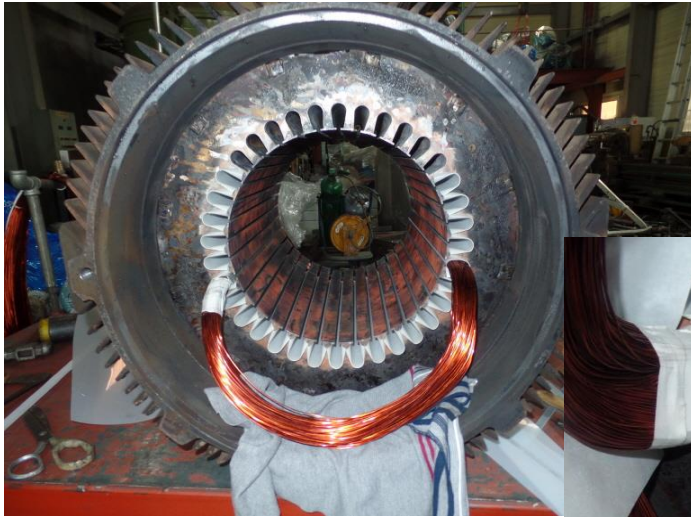
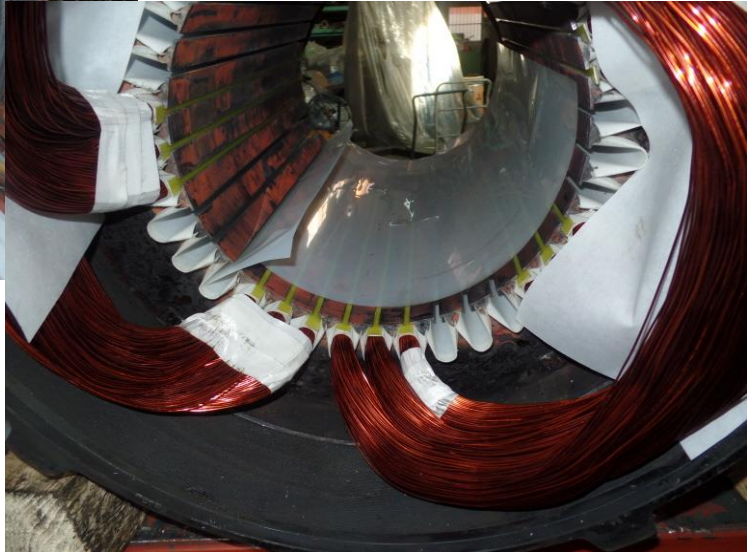
AC MOTOR 200HP 2P REWINDING

STATOR권체

재 권선 실시

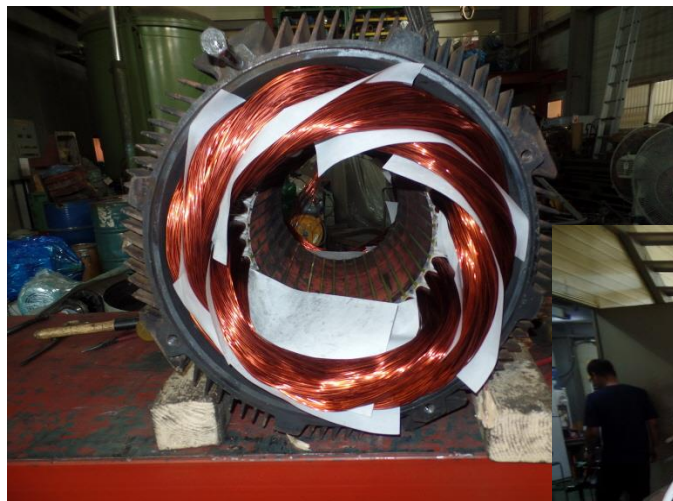
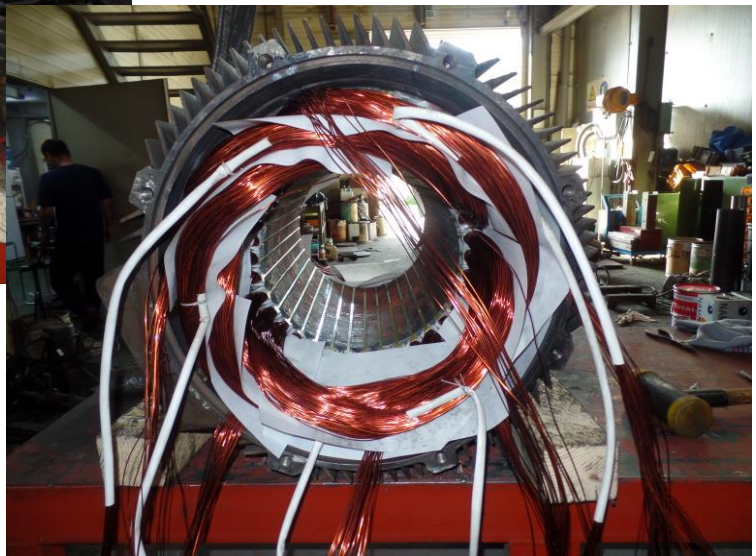
AC MOTOR 200HP 2P REWINDING

STATOR권체

재 권선 실시 완료

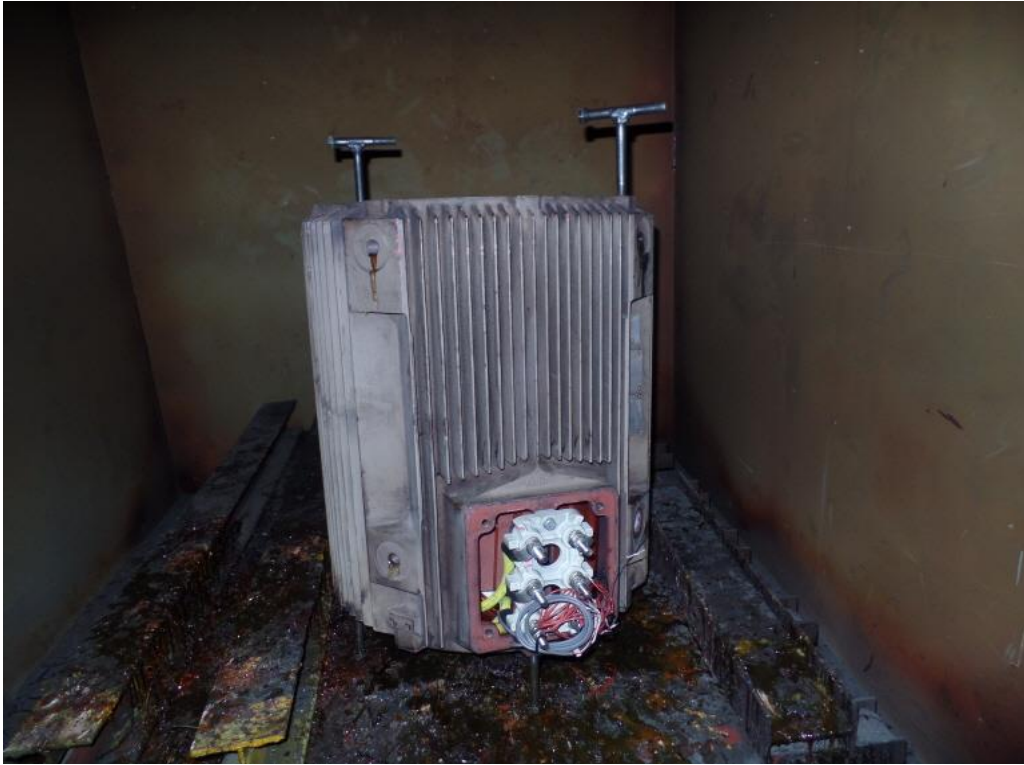
AC MOTOR 200HP 2P REWINDING

STATOR권체

예열건조 실시

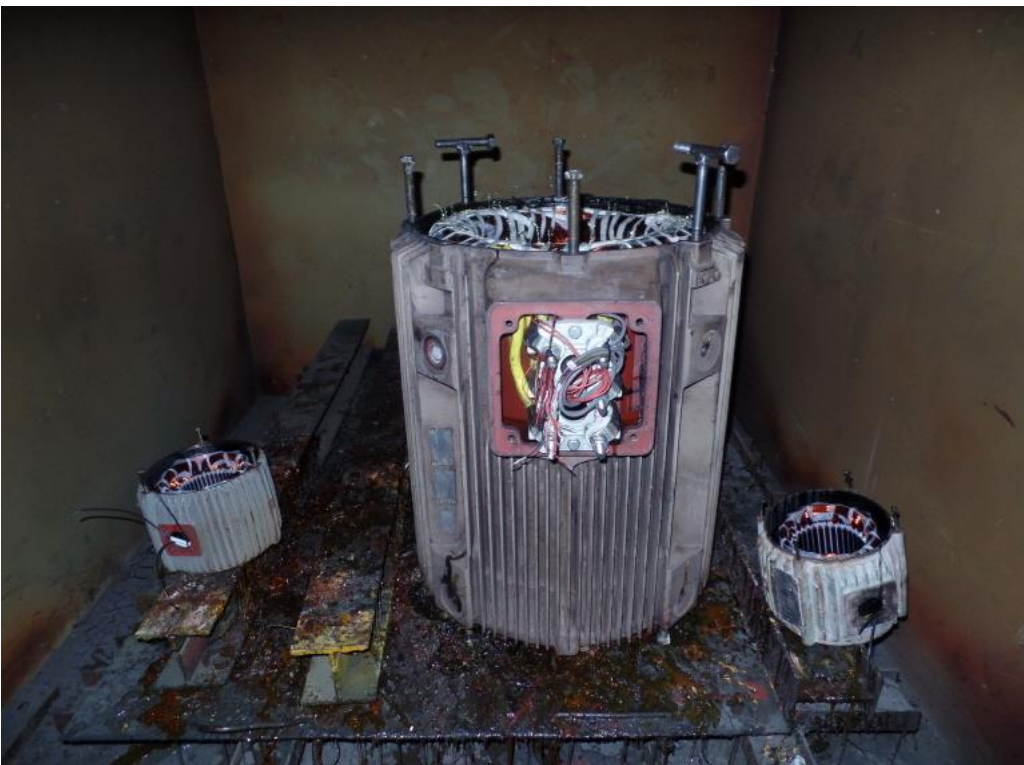
AC MOTOR 200HP 2P REWINDING

STATOR권체

1차 INSULATING VARNISH DIPPING DRYING 실시

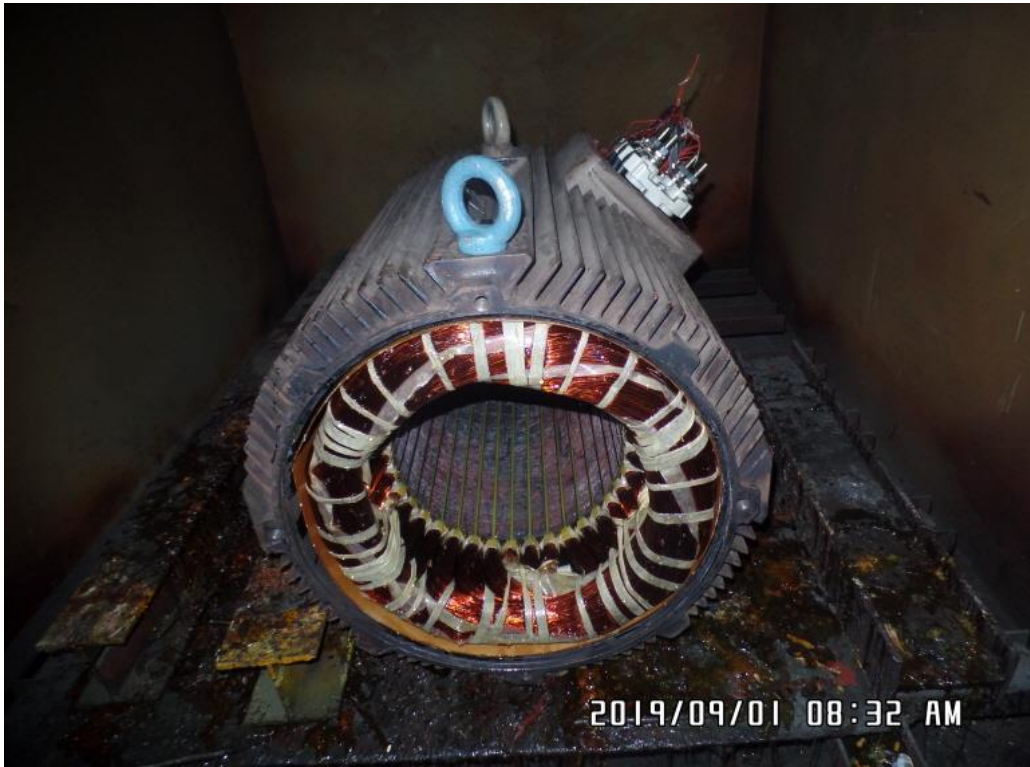
AC MOTOR 200HP 2P REWINDING

STATOR권체

CORE VARNISH제거 후 2차 DRYING 실시

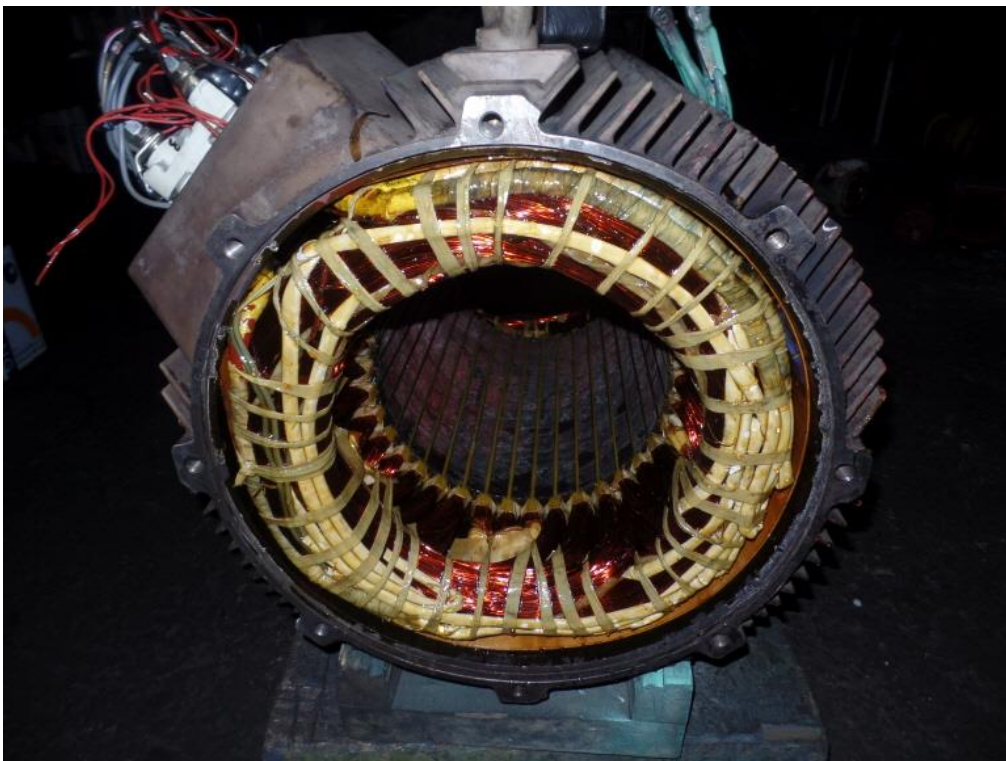
AC MOTOR 200HP 2P REWINDING

STATOR권체

INSULATING VARNISH DIPPING & DRYING 완료

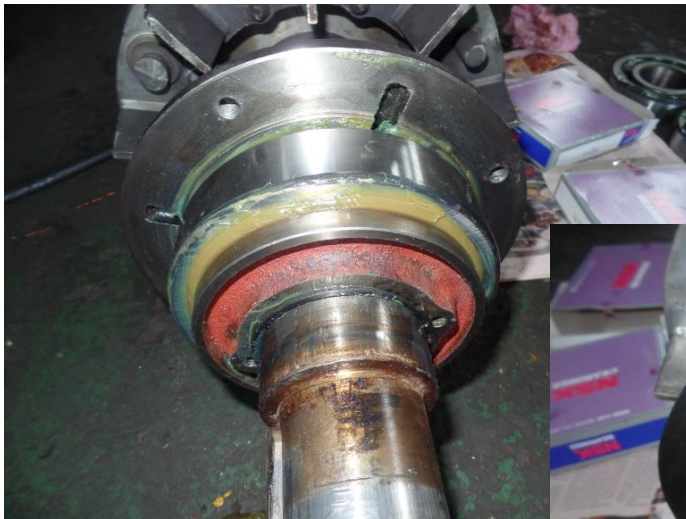
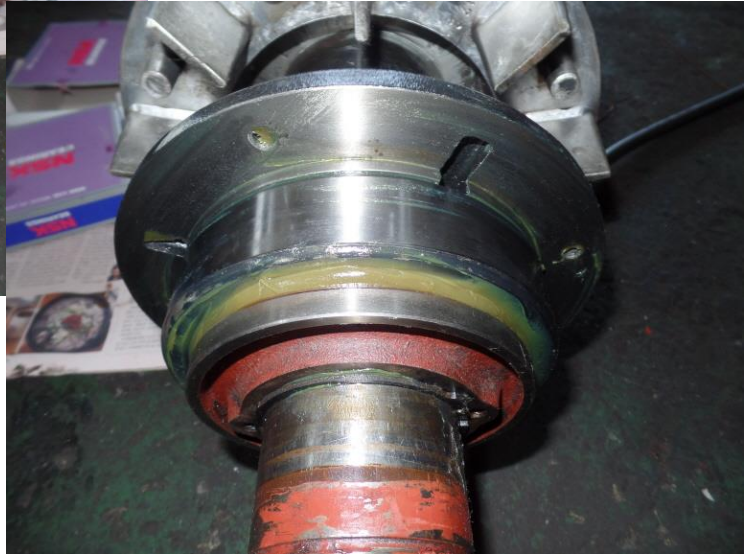
AC MOTOR 200HP 2P REWINDING

소모 품

BEARING 예열 삽입 및 GREASE CHARGING 실시

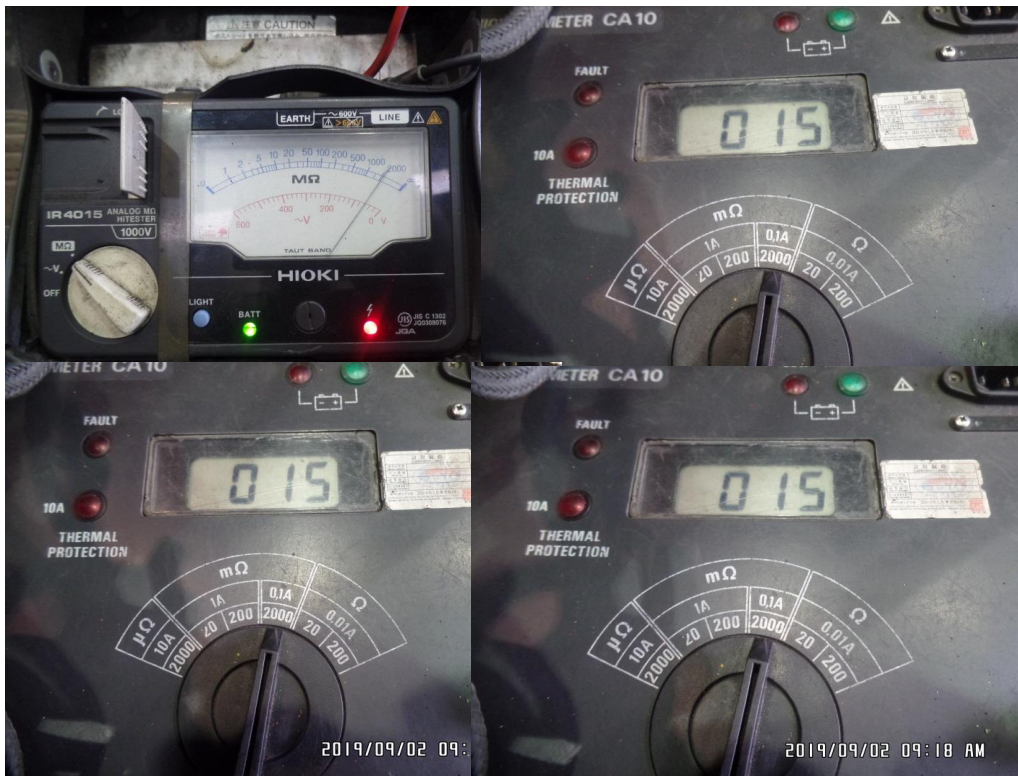
AC MOTOR 200HP 2P REWINDING

출고검사

절연저항 & 각 상별 권선저항

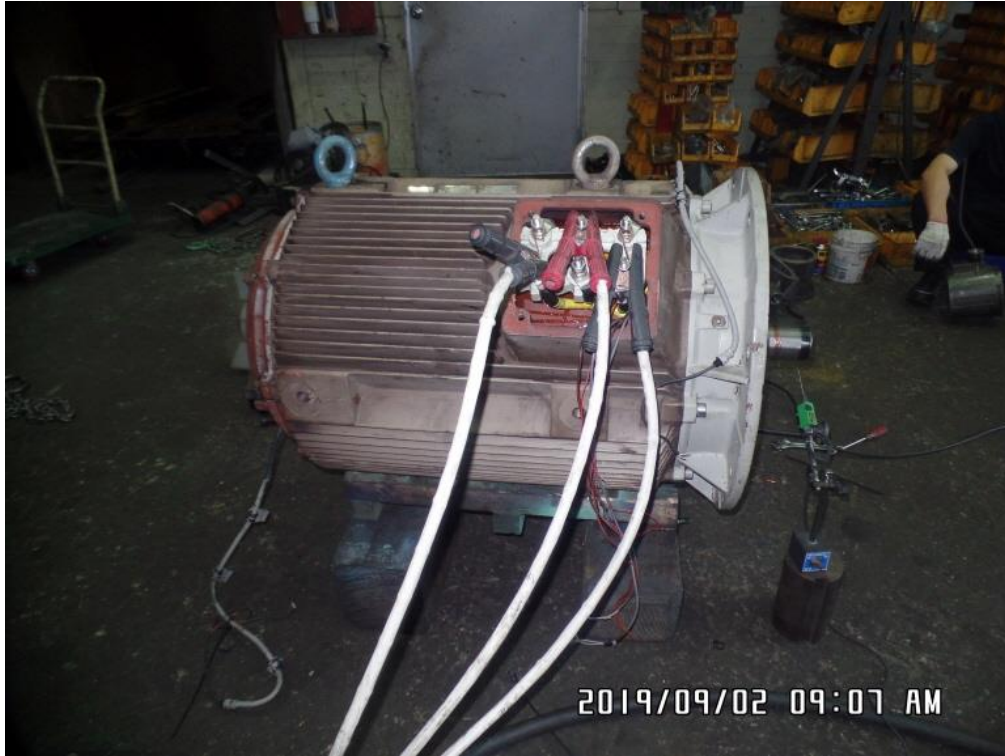
AC MOTOR 200HP 2P REWINDING

출고검사

시운전 TEST 실시

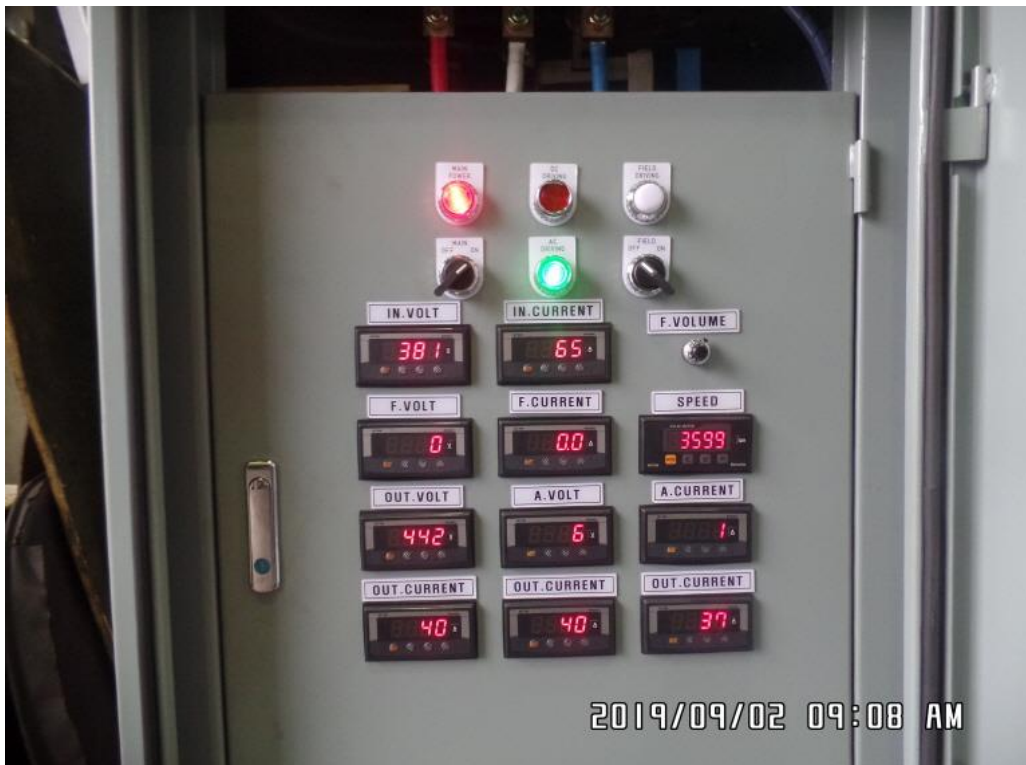
AC MOTOR 200HP 2P REWINDING

출고검사

시운전 TEST 운전 실시 MONITORING

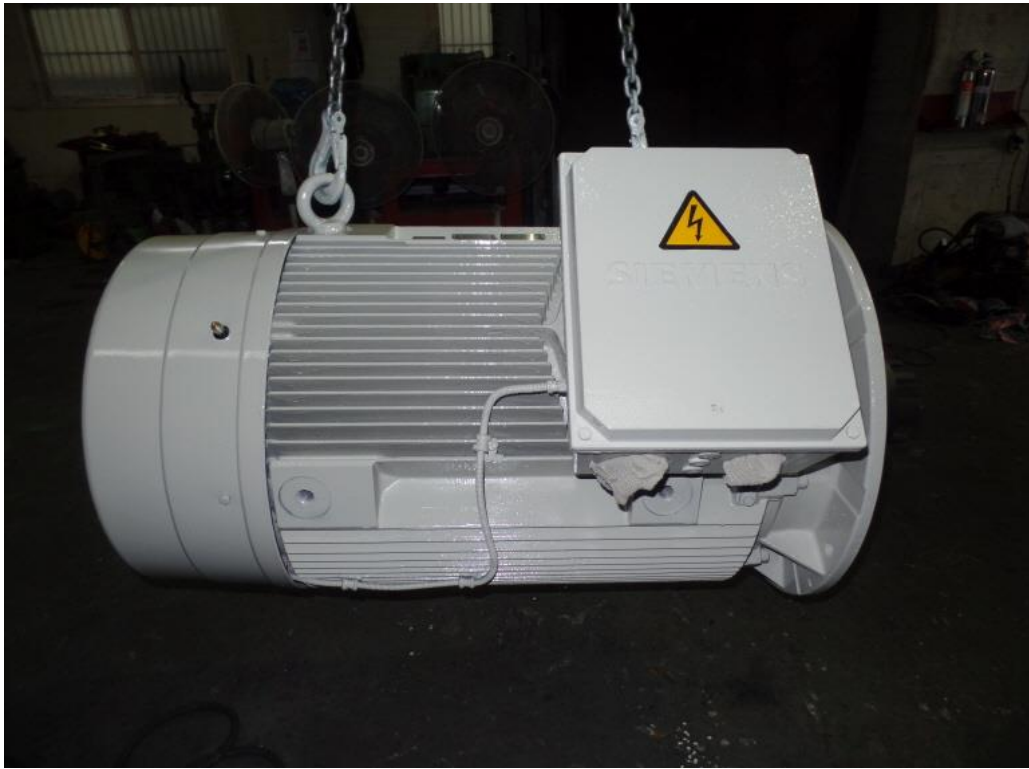
AC MOTOR 200HP 2P REWINDING

출고검사 후

COLOR PAINTING

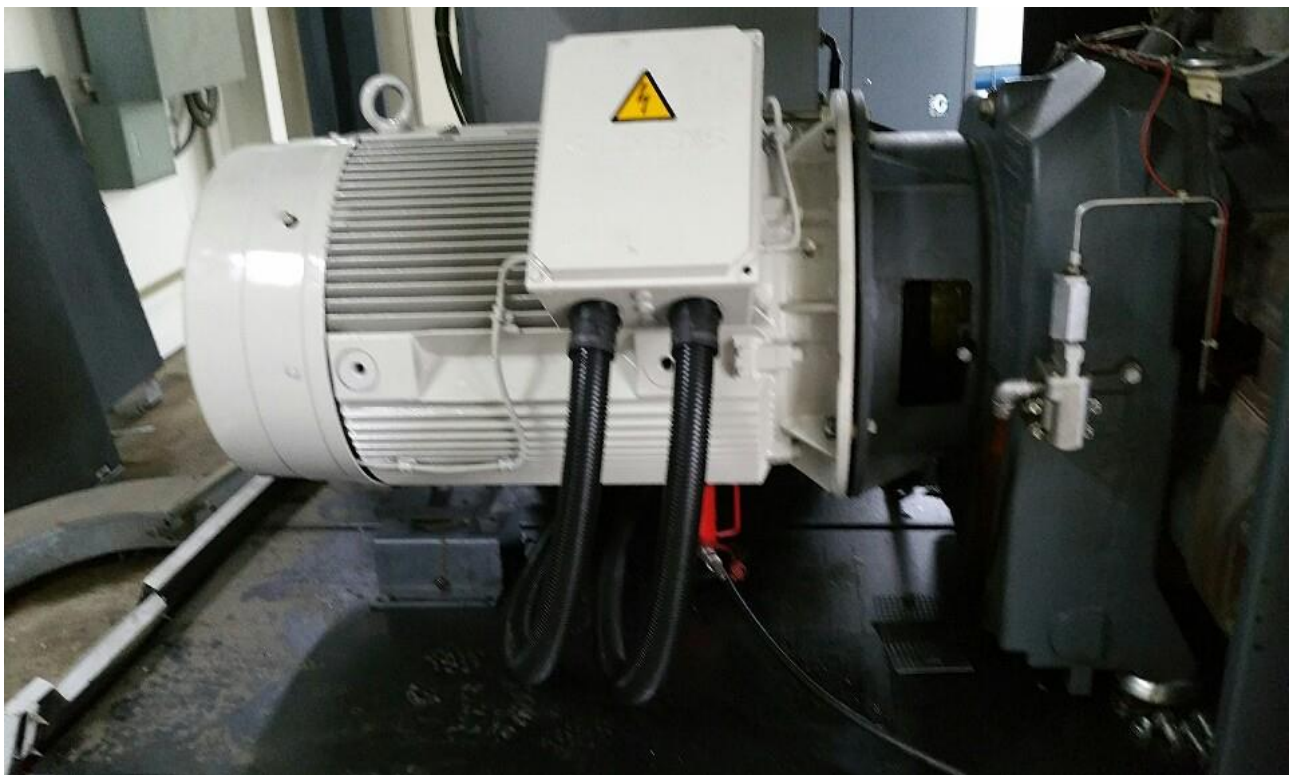
AC MOTOR 200HP 2P REWINDING

Ass'y

설치 시운전
