작업공정사진철

공사명: 단조공장 C동 집진기 MAIN MOTOR

규격: AC MOTOR 294HP 6P

REPAIR 내역: 분해 조립 및 조립부품 불순물 CLEANSING
INSULATING VARNISH DIPPING DRYING
BALANCING 및 UNBALANCE교정
부하측 HOUSING METALLIZING 연마
BEARING 교환
입 출고검사 시운전 TEST

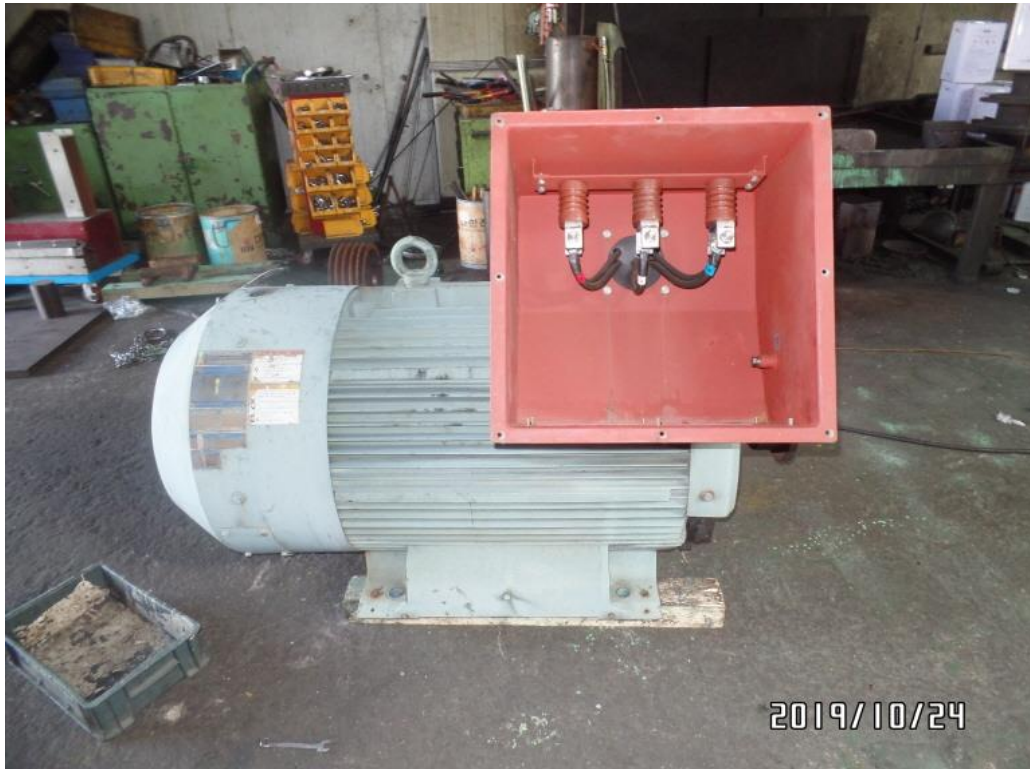
Ass'y

분해 전

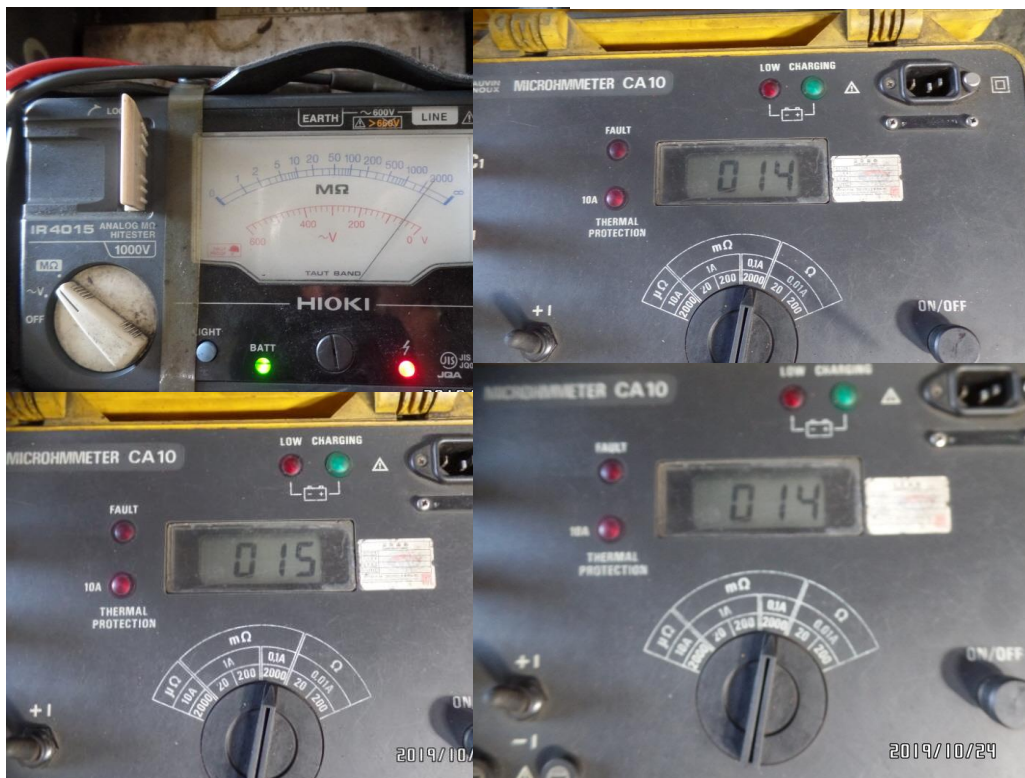
권선 검사

절연저항 & 각 상별 권선저항

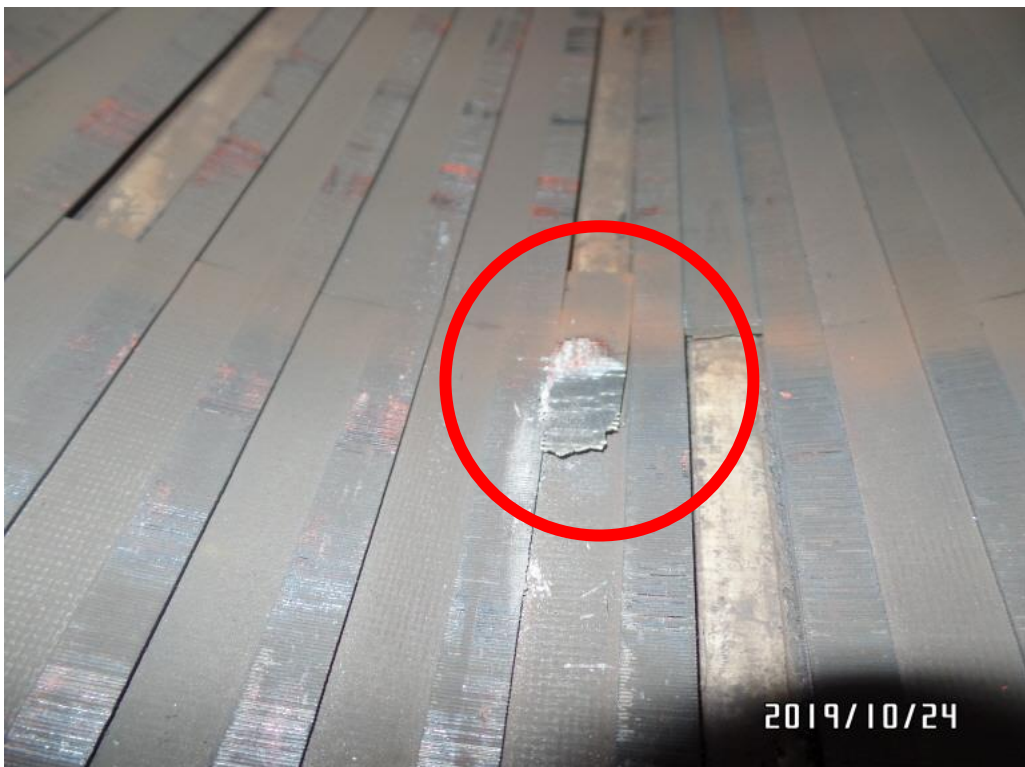
권선부 SLOT

권선고정 쇄기 마모 이상

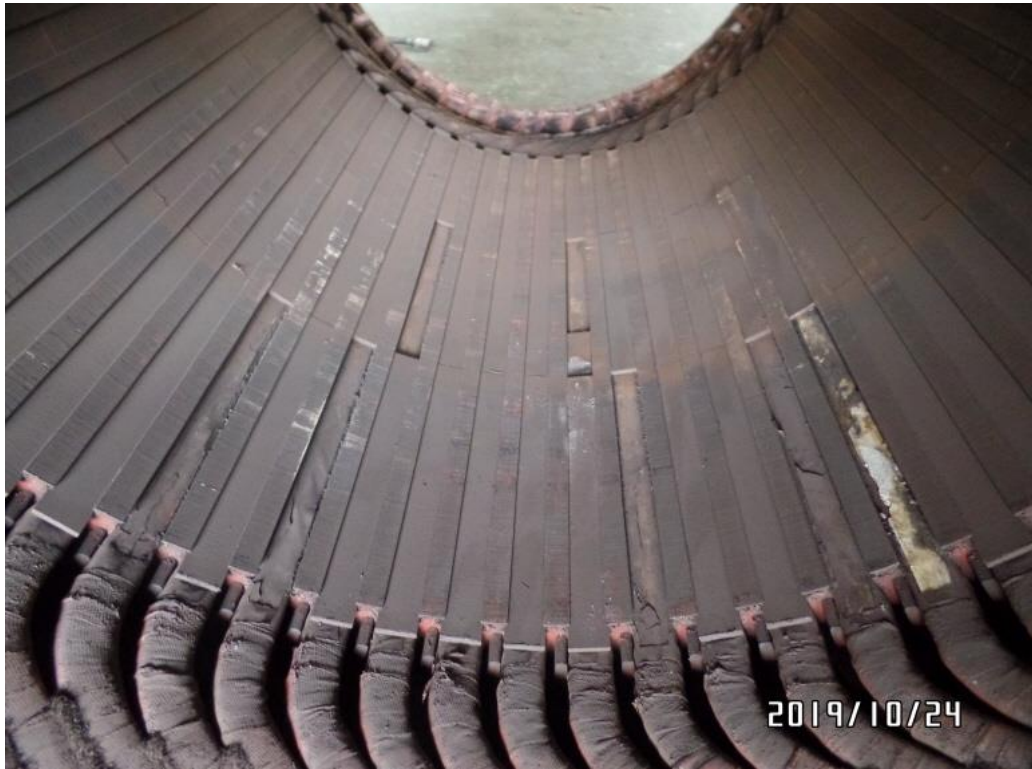
권선부	권선고정 쇄기 내부에 없고 마모로 없어진 것으로 보임
작업공정	AC MOTOR 294HP 6P 입고검사

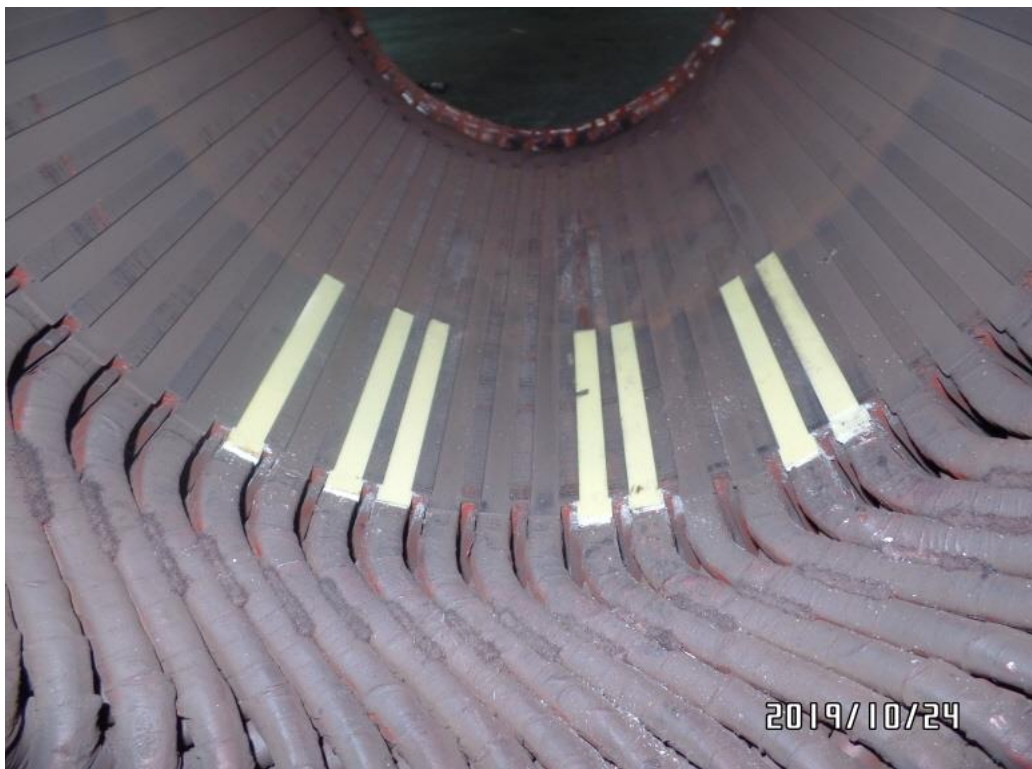
권선부	반 부하측 권선고정 쇄기 보수
-----	------------------

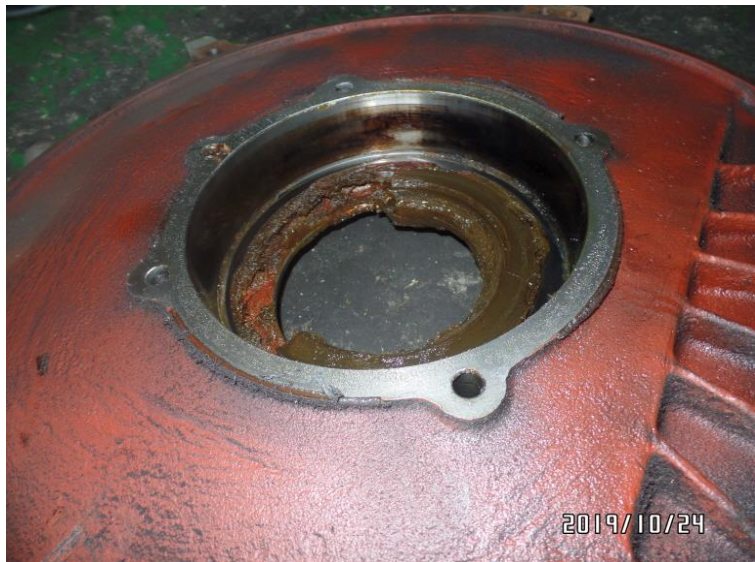
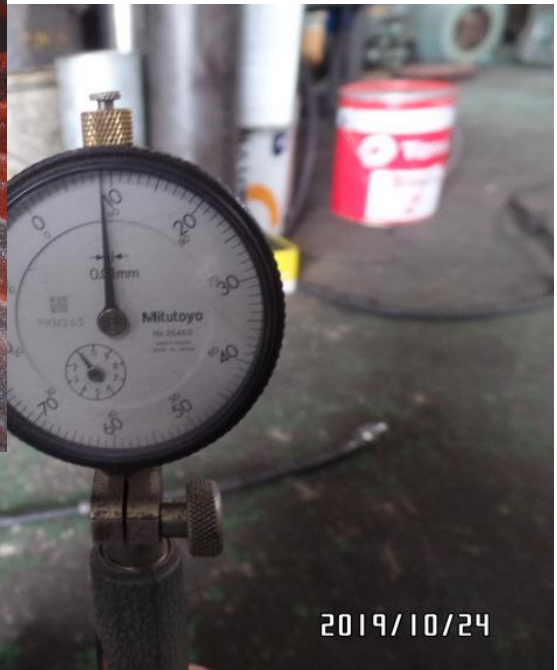
BRACKET	부하측 HOUSING 측정치 9/100로 불량
---------	---------------------------

BRACKET	부하측 HOUSING보수 후 검사
작업공정	AC MOTOR 294HP 6P RECONDITION

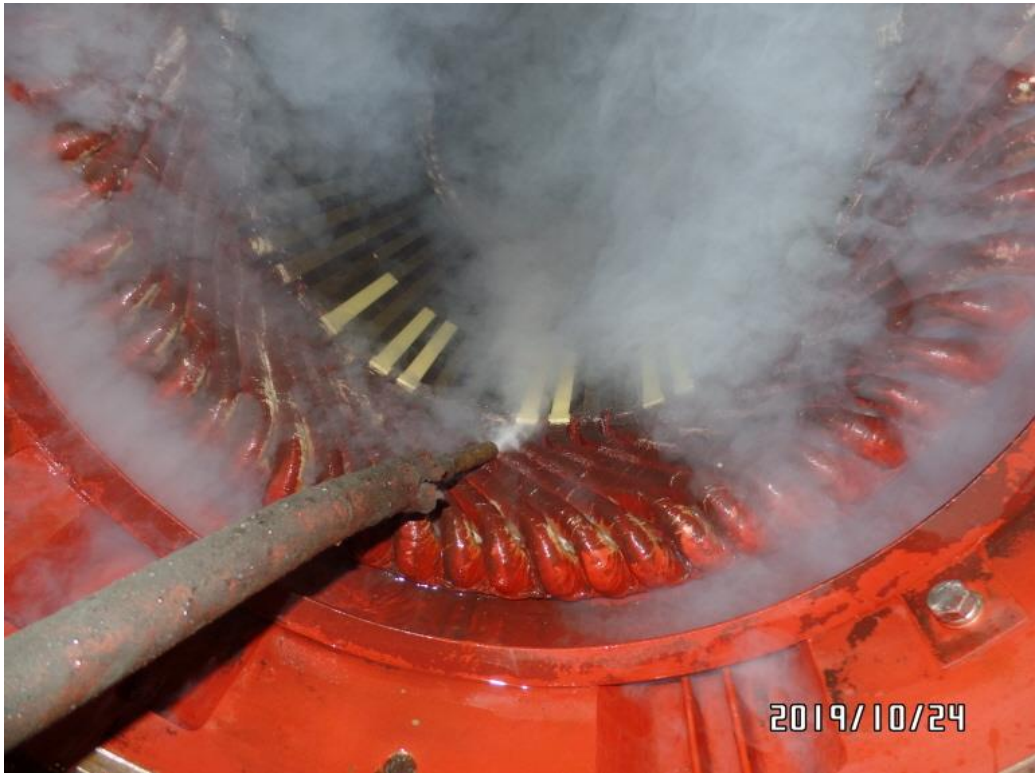
STATOR권체

스팀 세척 실시

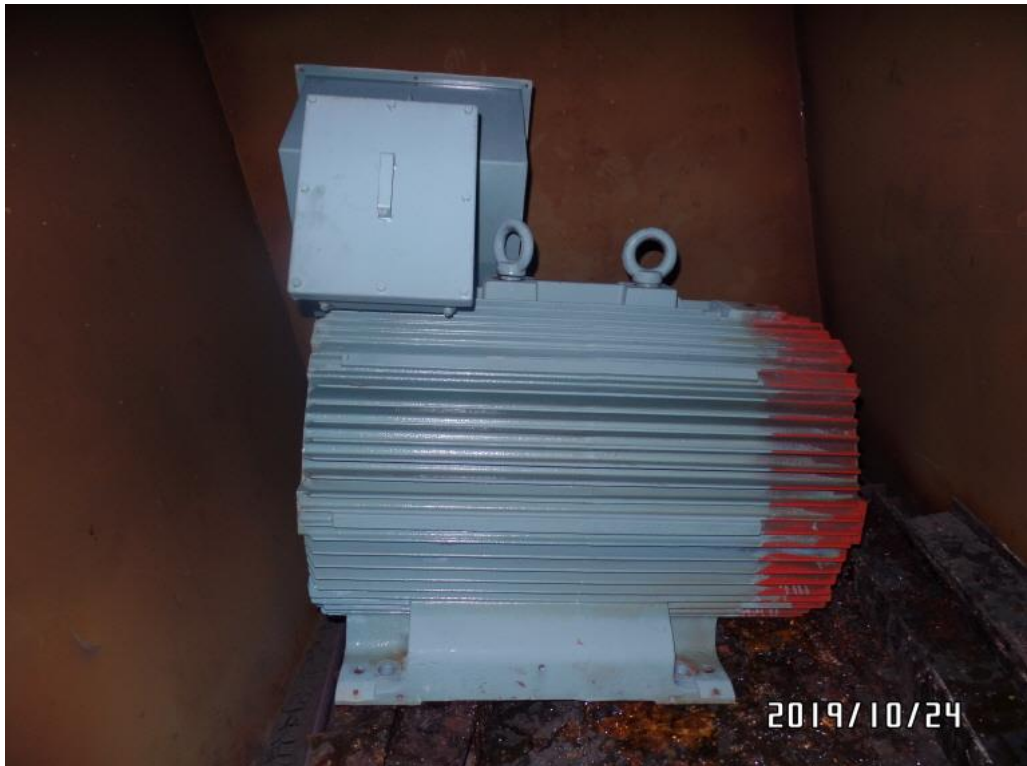
STATOR권체

스팀 세척 후 건조 실시

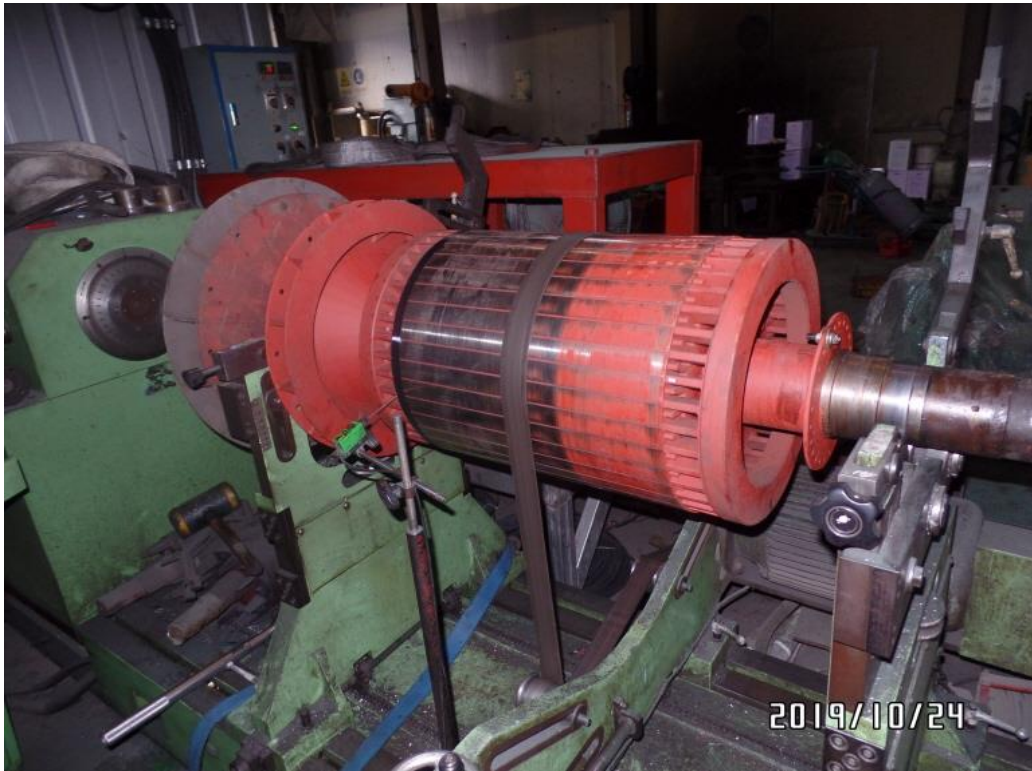
ROTOR

BALANCING실시 및 교정된 UNBALANCE REPORT참조

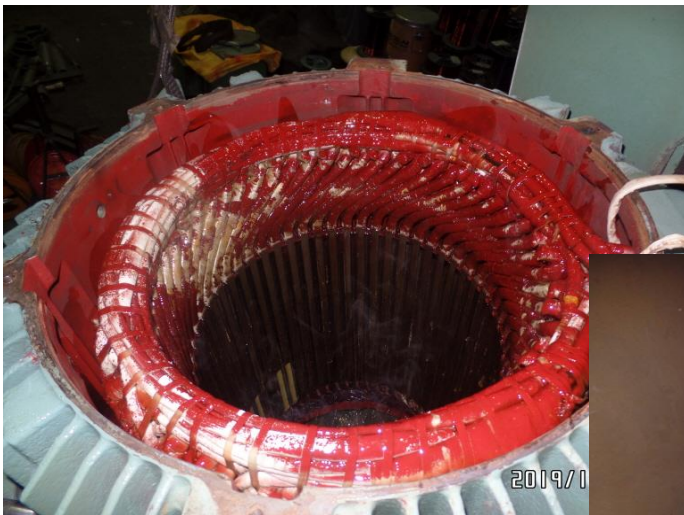
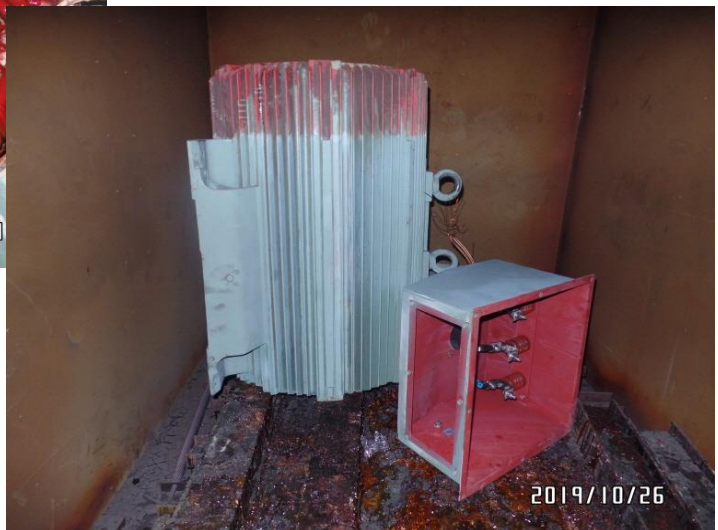
STATOR권체

INSULATING VARNISH DIPPING & DRYING실시

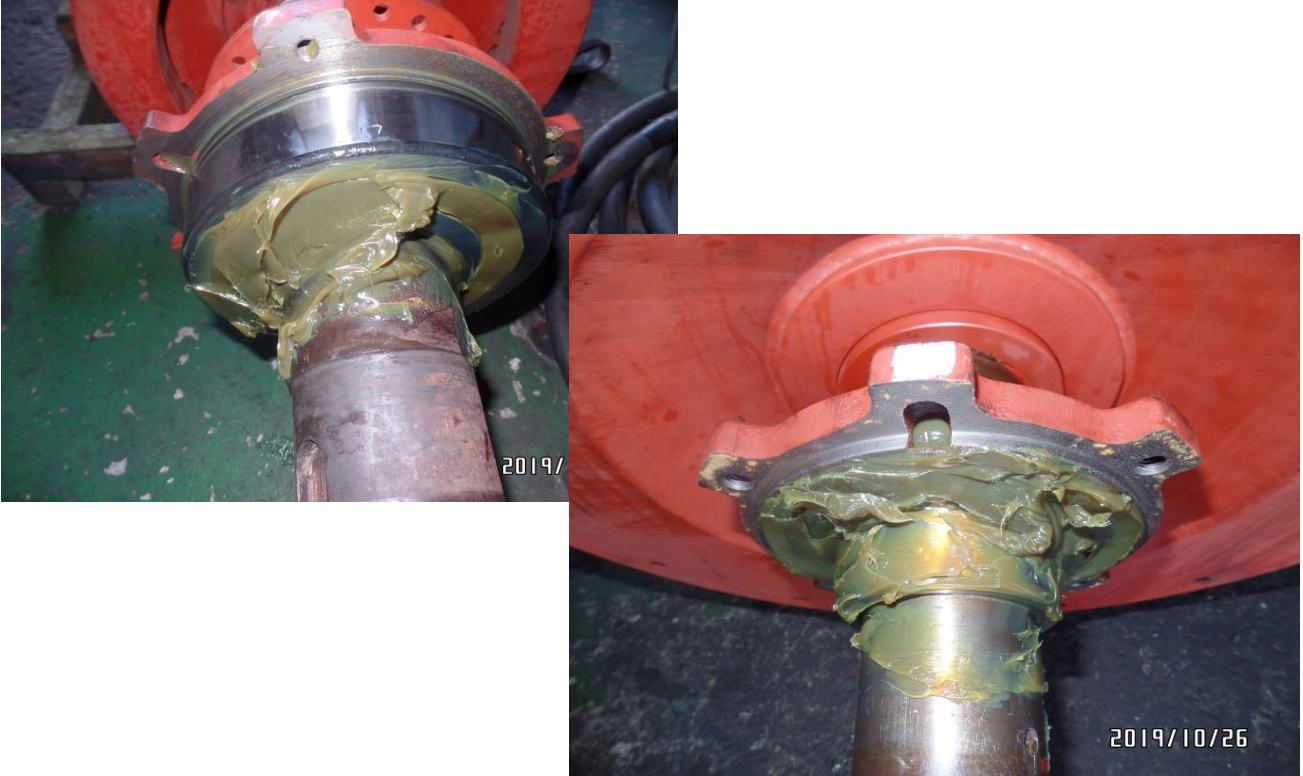
소모 품	BEARING 예열 삽입 GREASE CHARGING실시
작업공정	AC MOTOR 294HP 6P RECONDITION

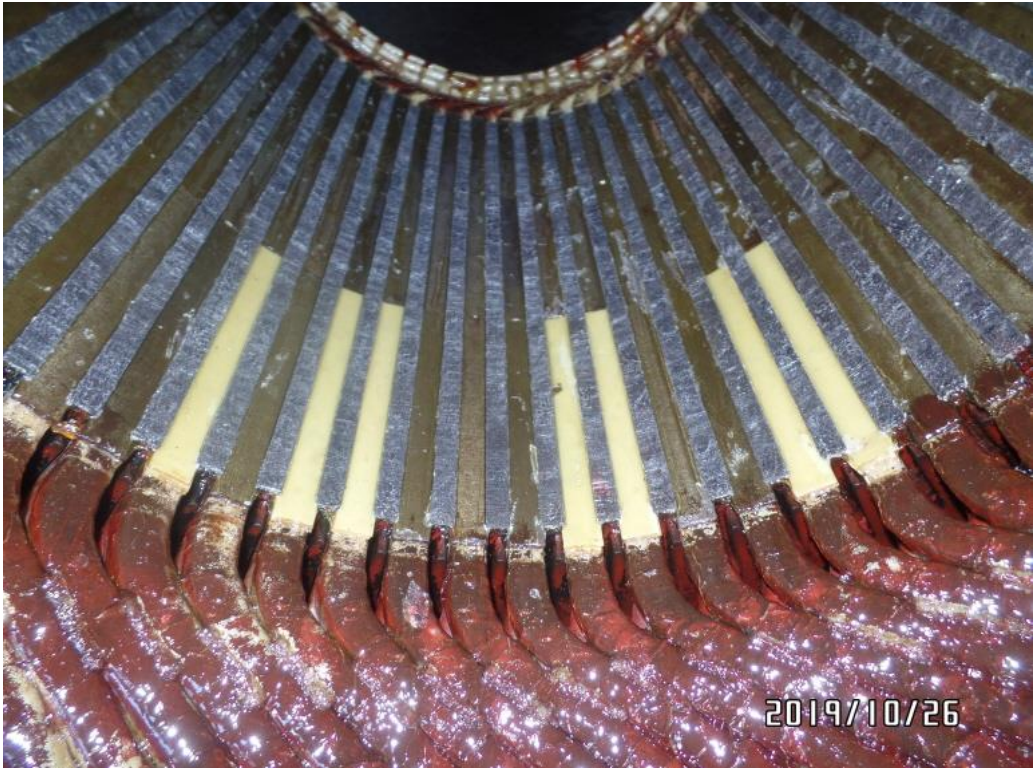
STATOR권선	권선고정 쇄기 보수 절연 건조 후

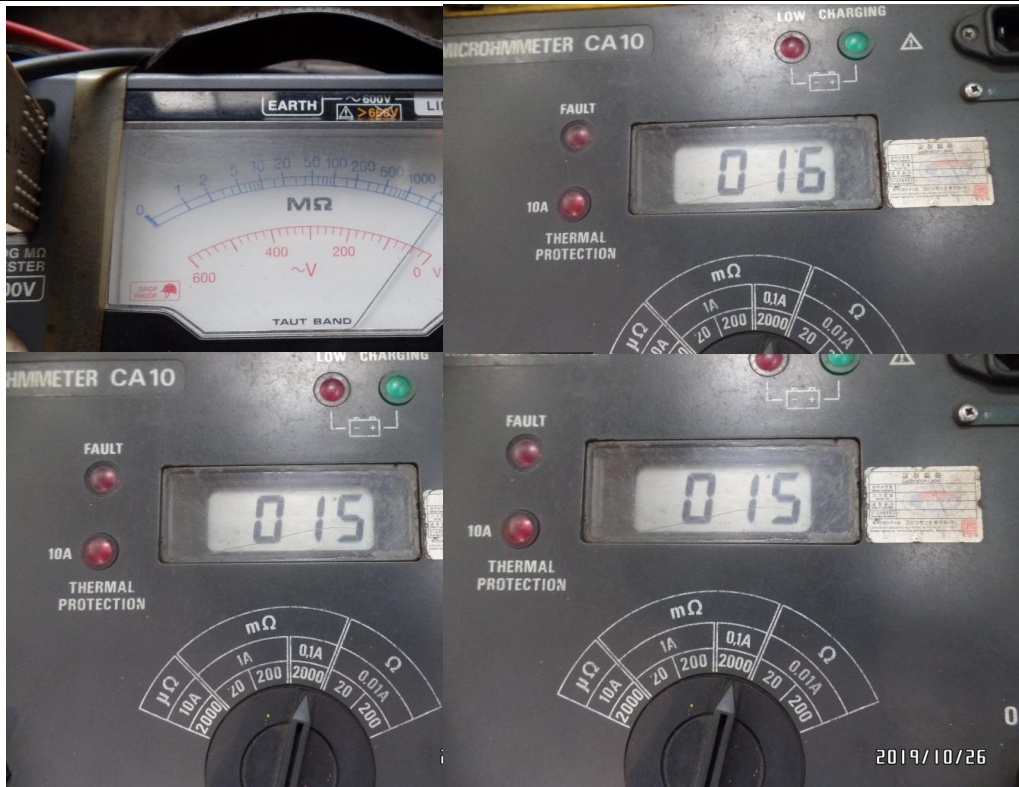
출고검사

절연저항 & 각 상별 권선저항

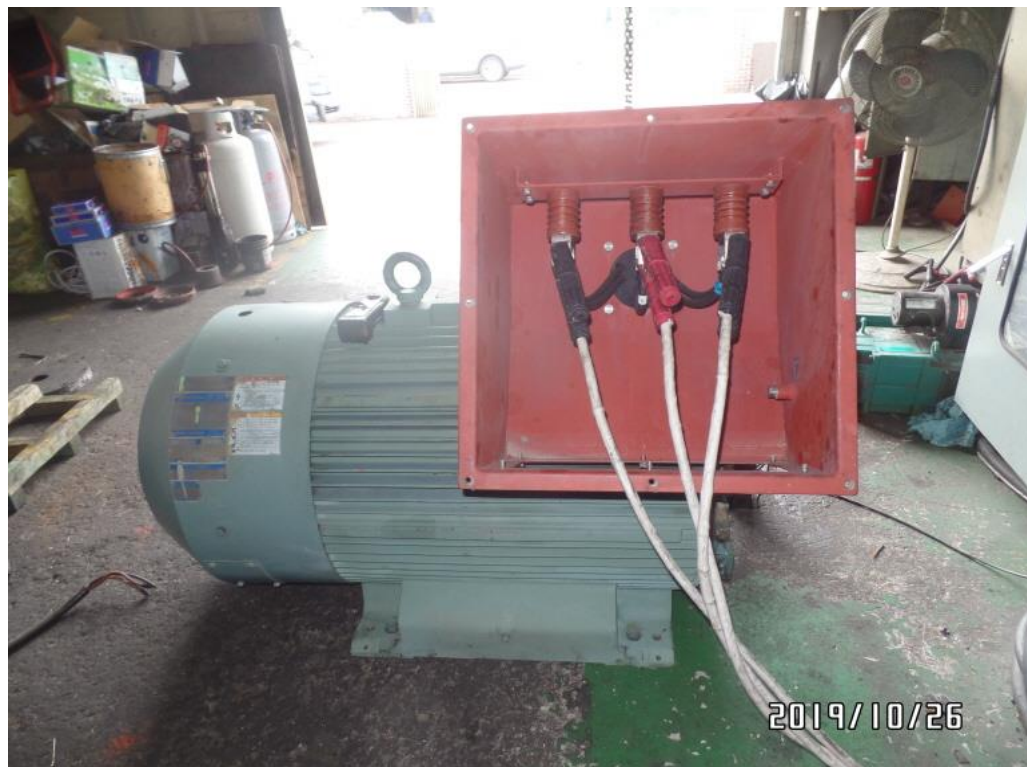
출고검사

시운전 TEST 실시

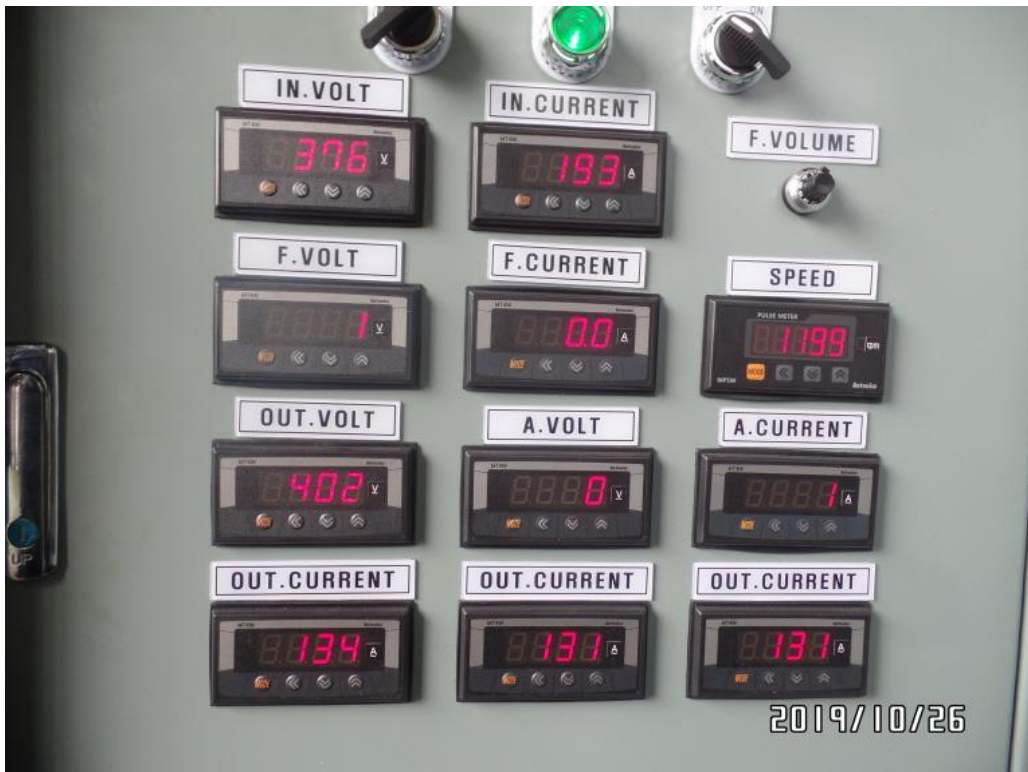
출고검사

시운전 TEST 운전 CURRENT

당사 전력 사정상 400V로 RUNNING TEST 실시 하였습니다

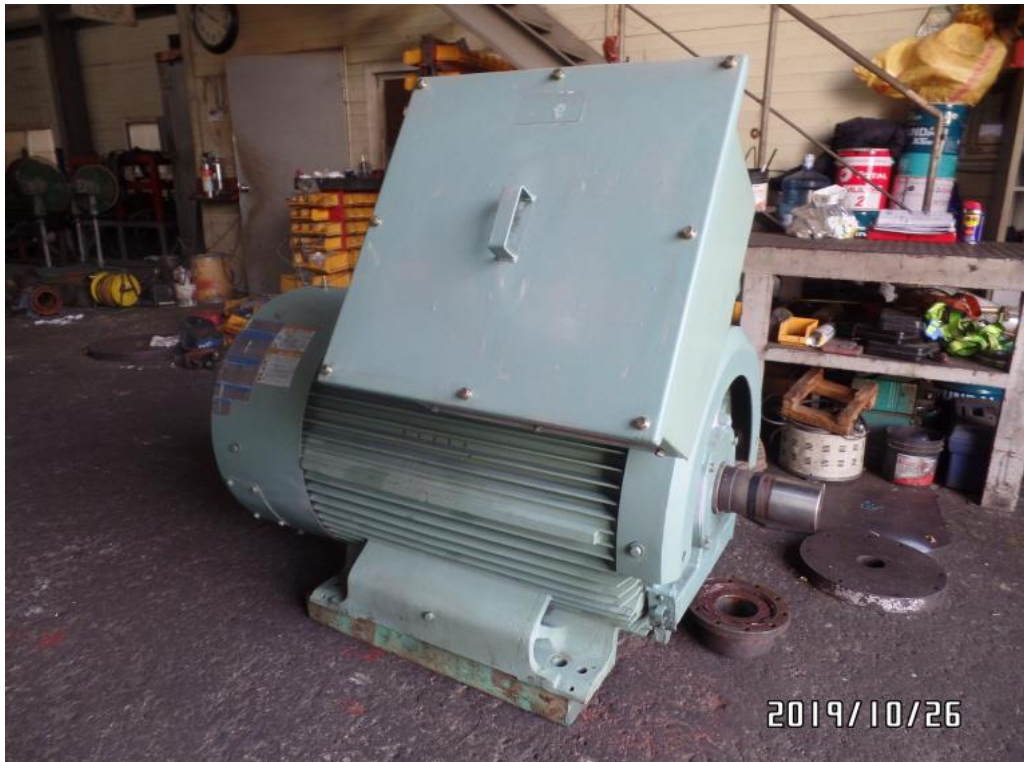
Ass'y

출고검사 후
