작업결과 보고서

작업명 : CV-09B Motor반출정비

작업기간	2019. 10. 30~ 2019. 11. 04	감독부서	발전본부 기술지원실 연료설비부
125HP6P	1 Motor Coil재권선 2 Bearing정비작업 6313 3 Bearing정비작업 6319 4 Housing육성가공 6313 BRG축	1 1 1 1	
작업결과 확인	양호

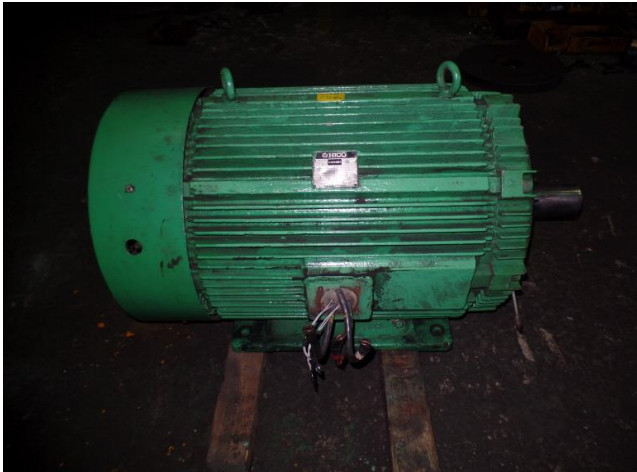
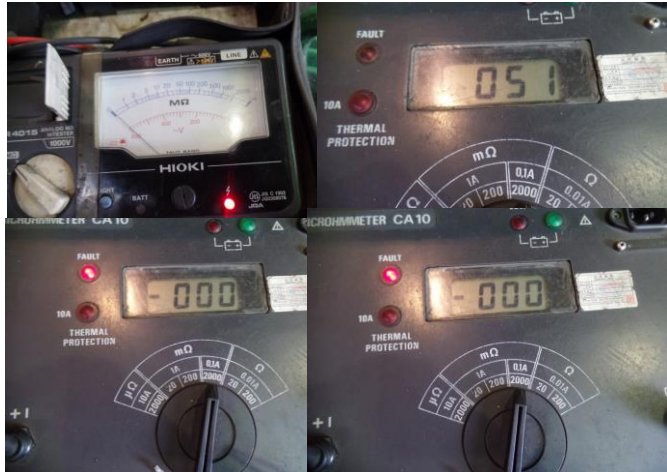
Ass'y	분해전	입고검사	권선검사 이상

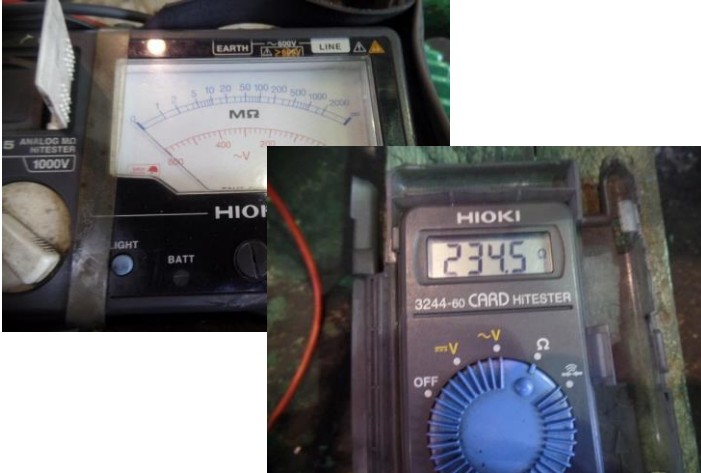
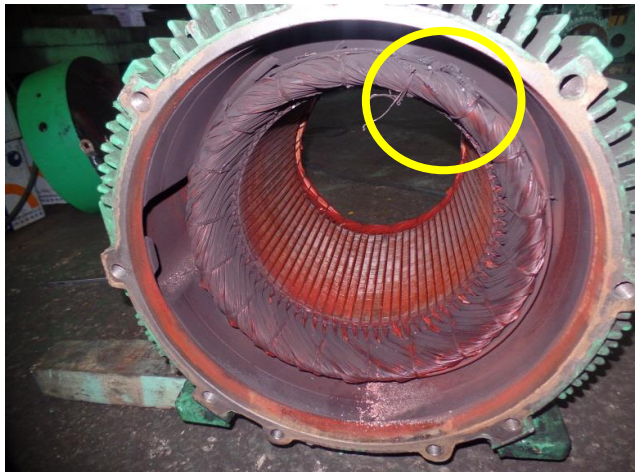
입고검사	HEATER 검사 이상	입고검사	분해후 권선 소손 부

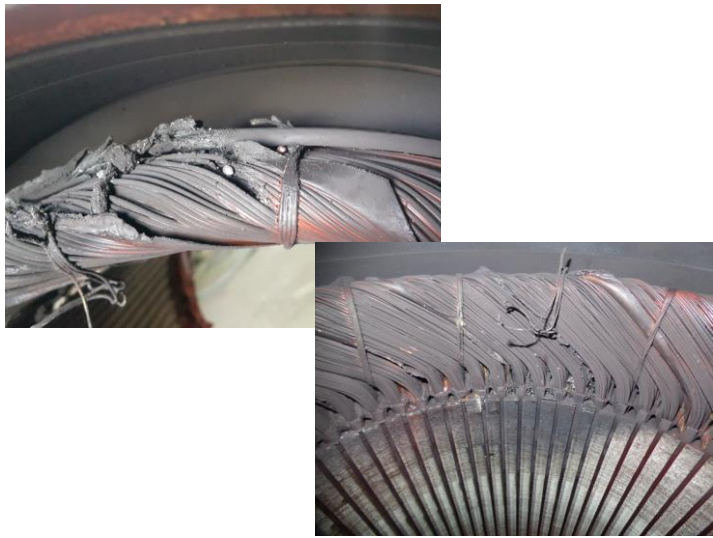
ROTOR

분해후 권선 소손 부

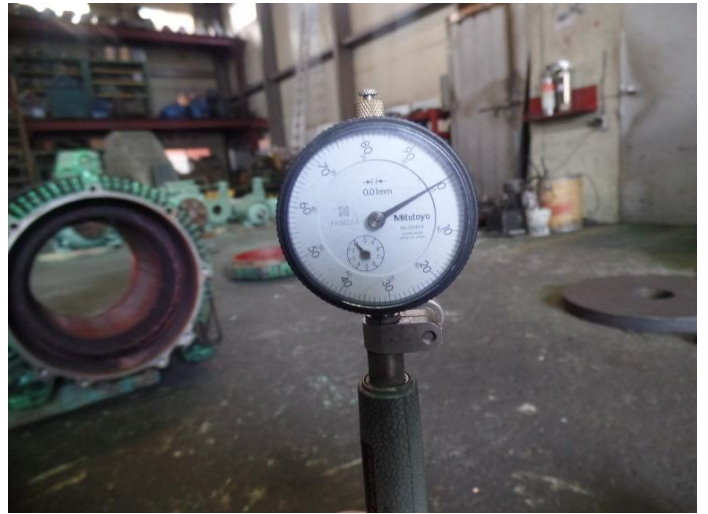
입고검사

부하측 HOUSING측정치 1/100로 양호

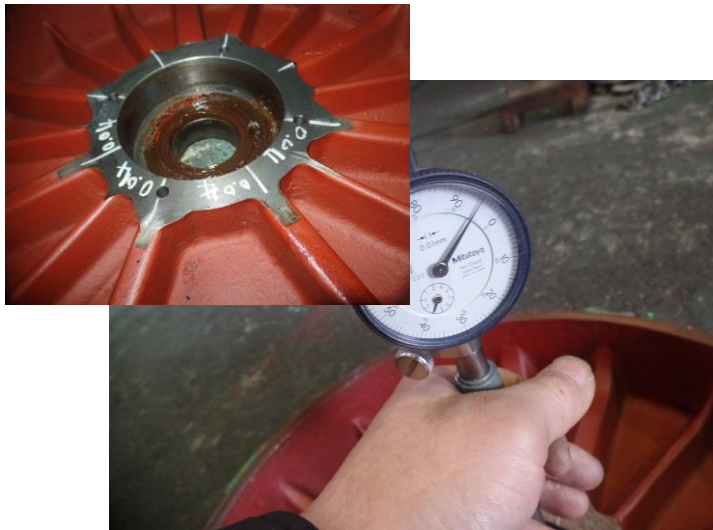
입고검사

반 부하측 HOUSING측정치 5/100로 불량

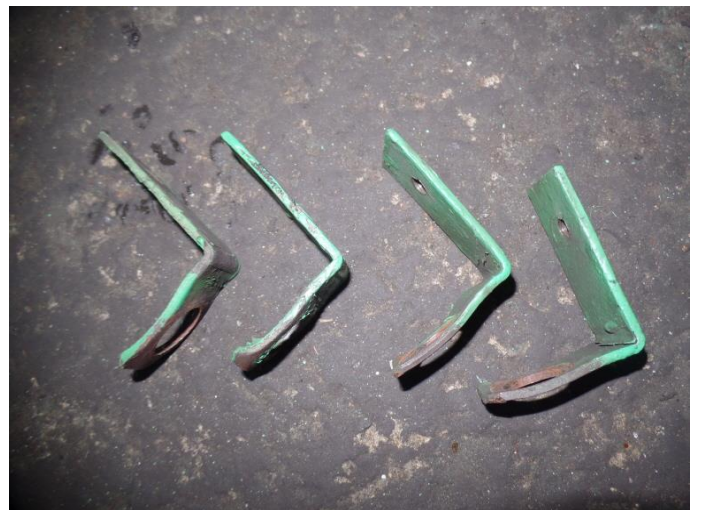
입고검사

FAN COVER 고정 BRACKET TAP불량

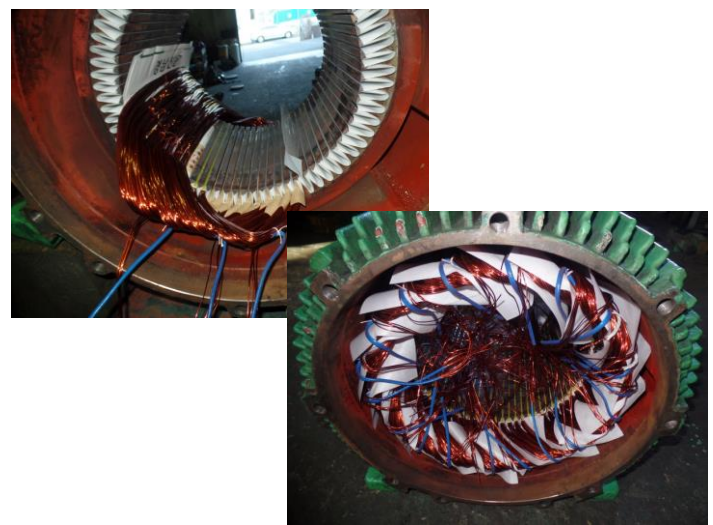
STATOR권체

재권선 실시

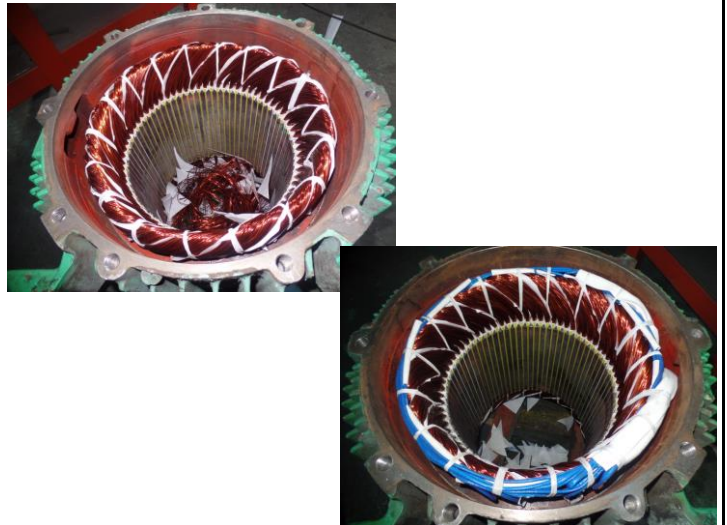
STATOR권체

재권선 실시 완료

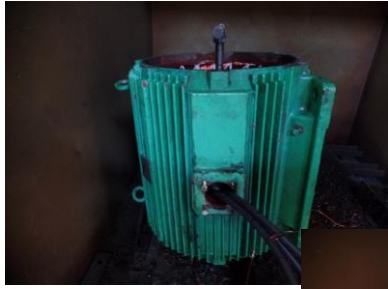
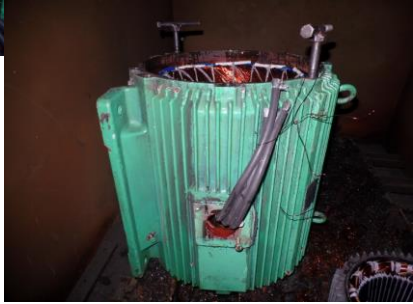
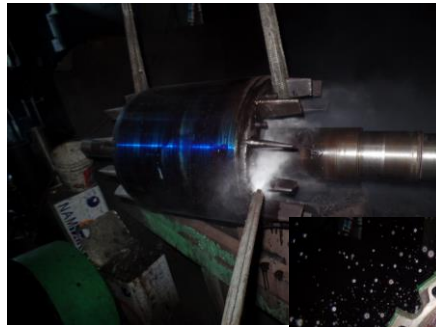
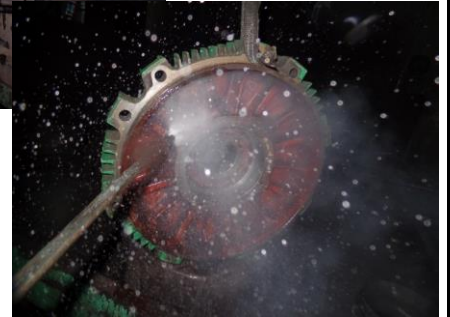
STATOR권체

VARNISH DIPPING & DRYING 실시

조립부품

세척 실시

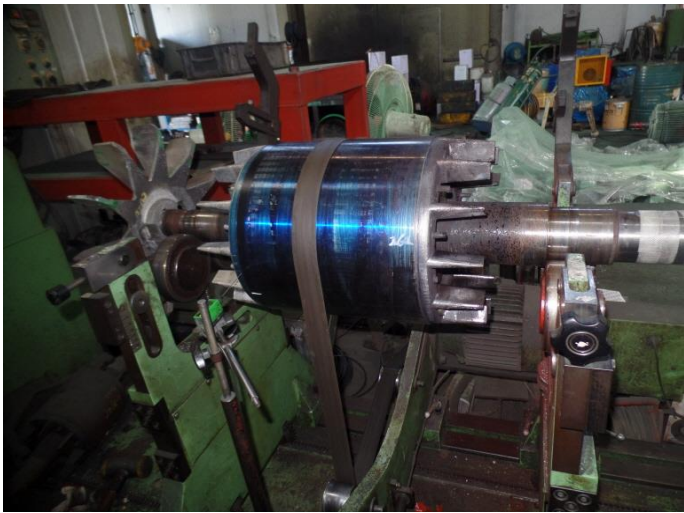
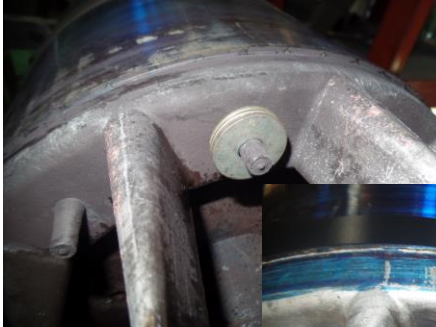
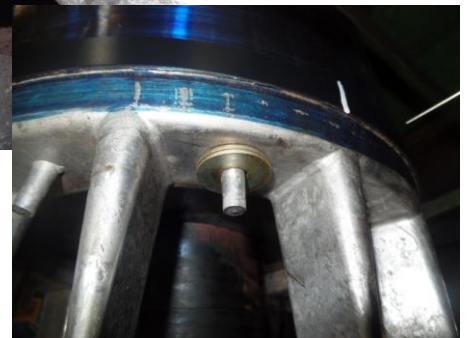
ROTOR

BALANCING 실시

교정된 UNBALANCE REPORT 참조

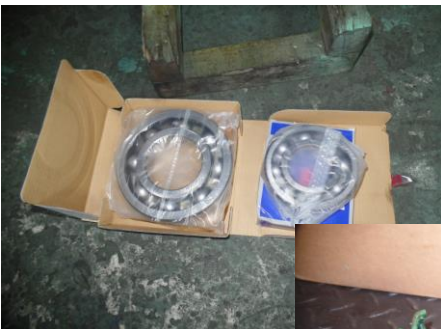
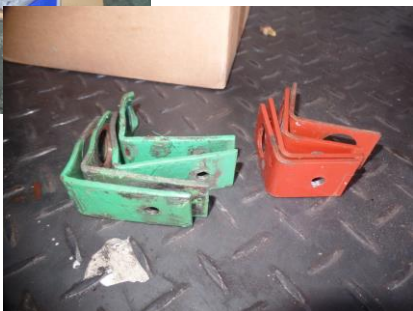
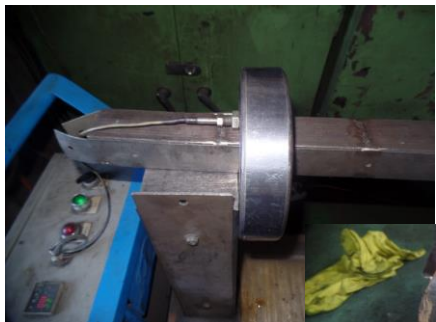
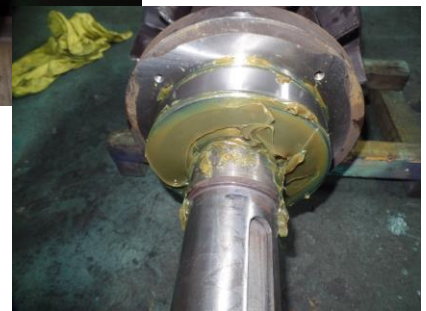
소모부품

BEARING & BRACKET

BEARING 예열

GREASE CHARGING 실시

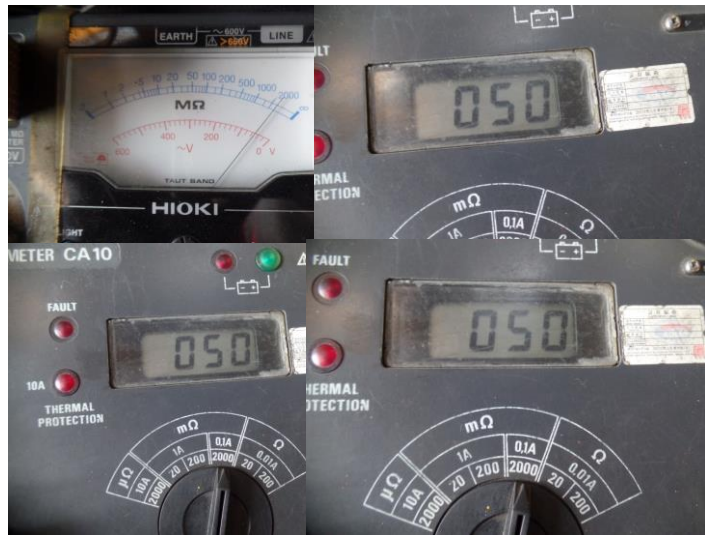
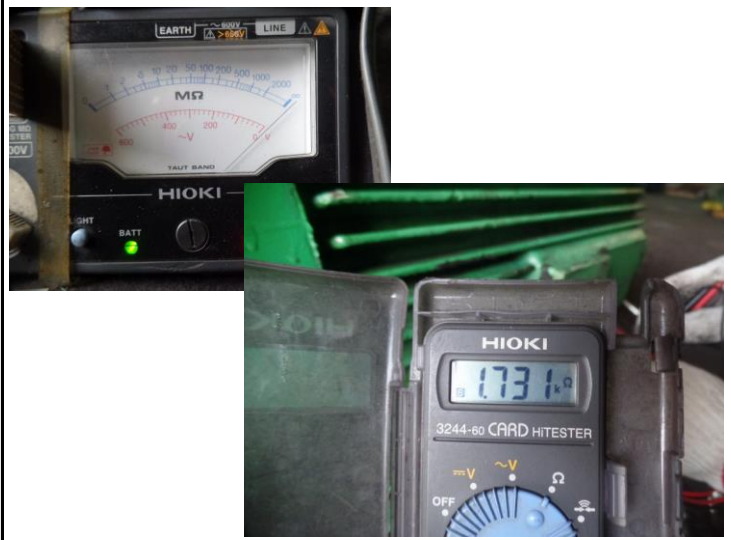
출고검사 Motor 절연저항 & 각 상별 권선 저항

출고검사 HEATER 절연저항 & 병렬 권선 저항

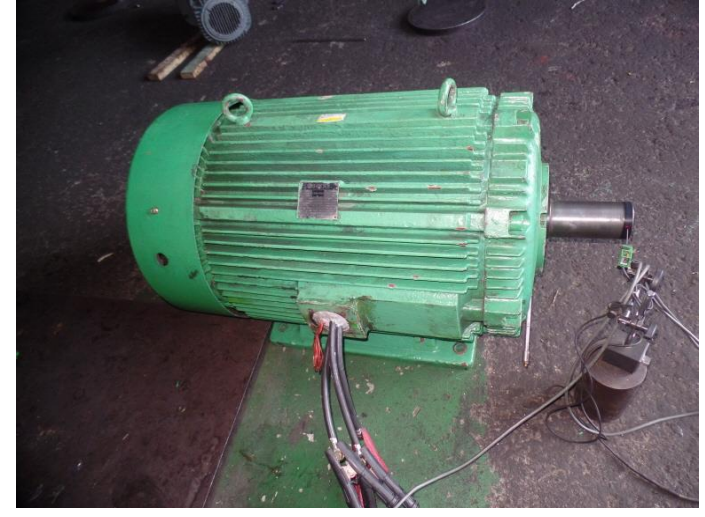
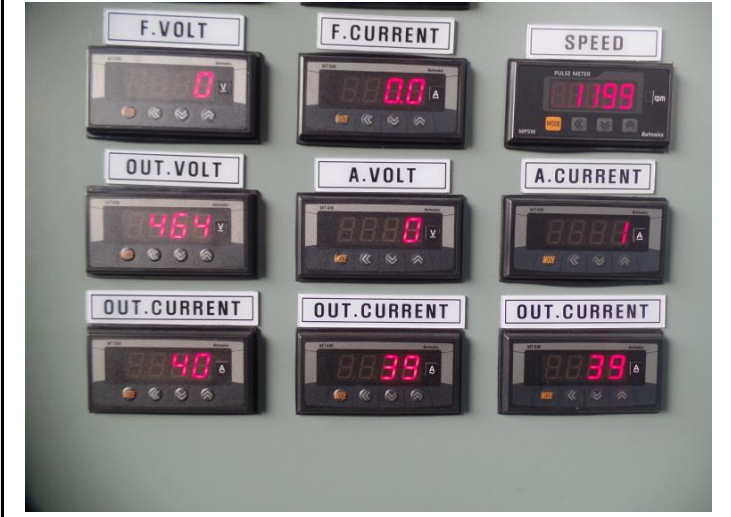
출고검사 건조 후

출고검사 시운전 TEST 운전 MONITORING

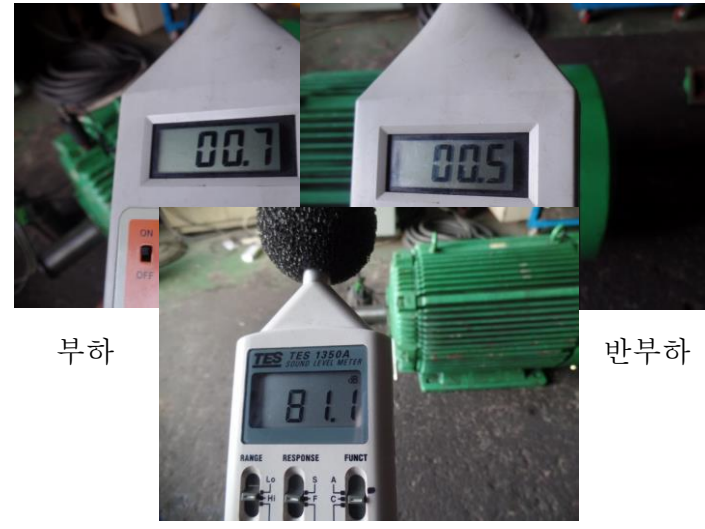
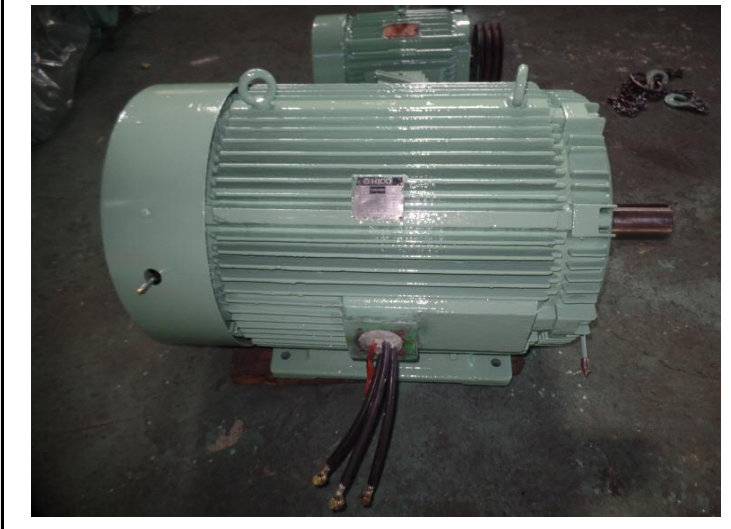
출고검사 진동 검사 & 소음 검사

출고검사 후 COLOR PAINTING
