작업공정사진철

공사명 : 터빈1공장 VBM(V107) TABLE 회전 구동용 예방정비

규격 : DC MOTOR 210KW (FAN MOTOR KW P)

REPAIR 내역 : 분해 조립 및 불순물 CLEANSING DRYING
INSULATING VARNISH DIPPING DRYING
COMMUTATOR 동심도 가공 및 UNDERCUTTING
BALANCING 및 UNBALANCE교정
BEARING 교환 및 BRUSH 재 사용
입 출고검사 시운전 TEST

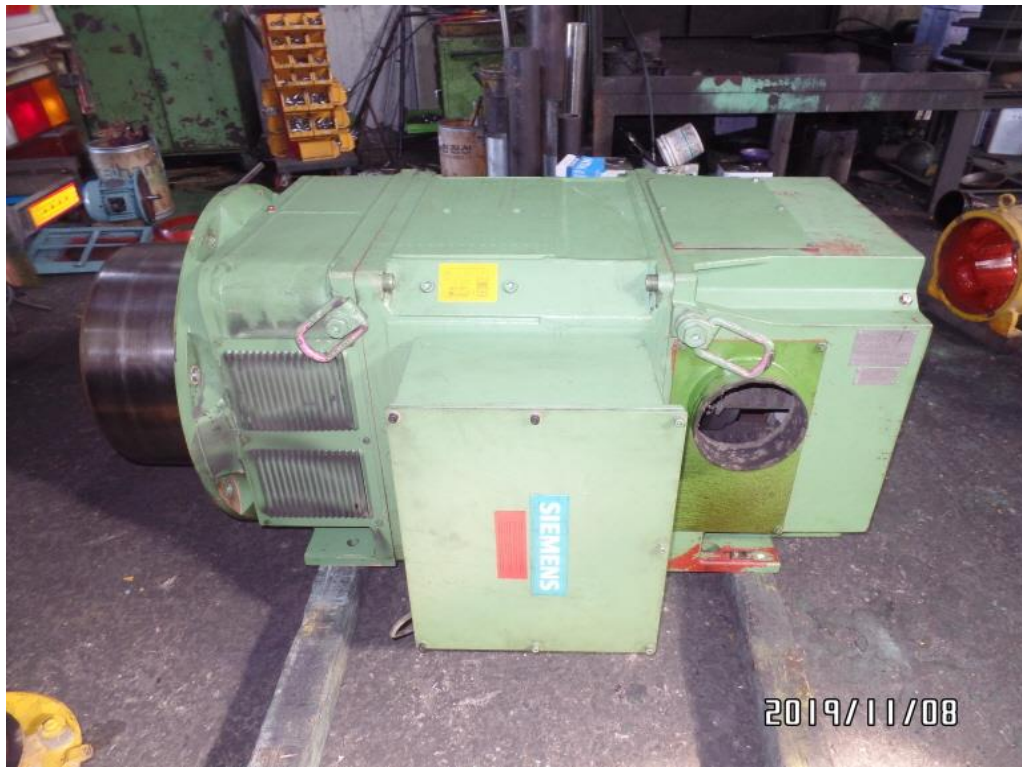
Ass'y

분해 전

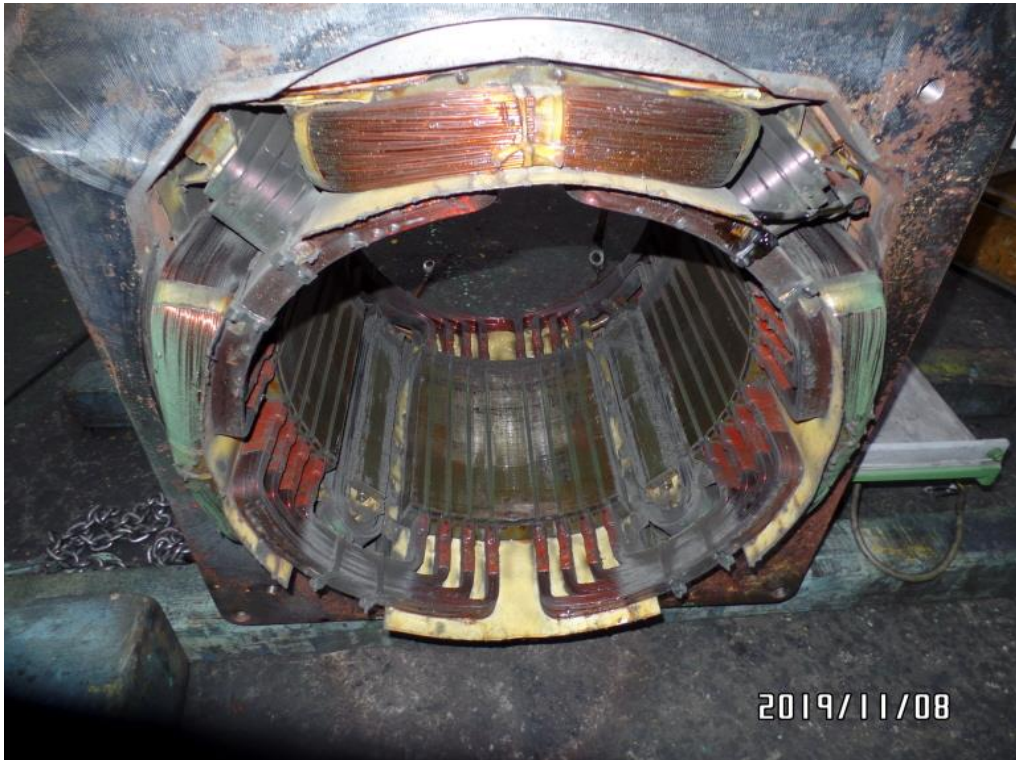
계자 권체

분해 후

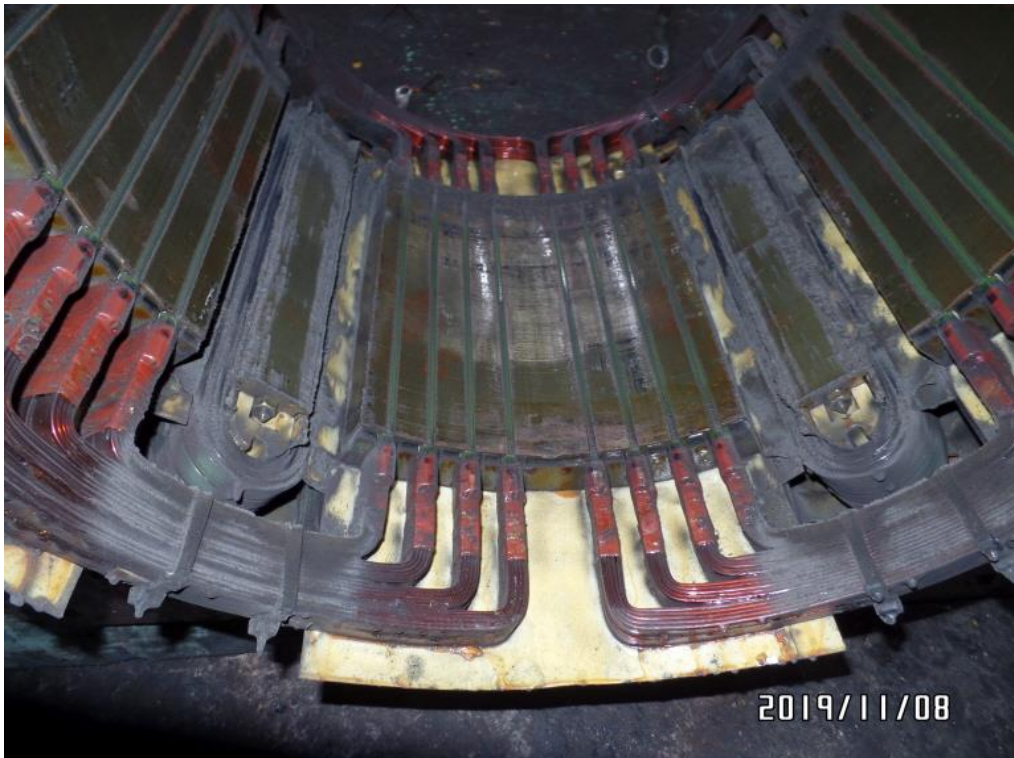
계자 권체

BRUSH가루가 유분과 흡착

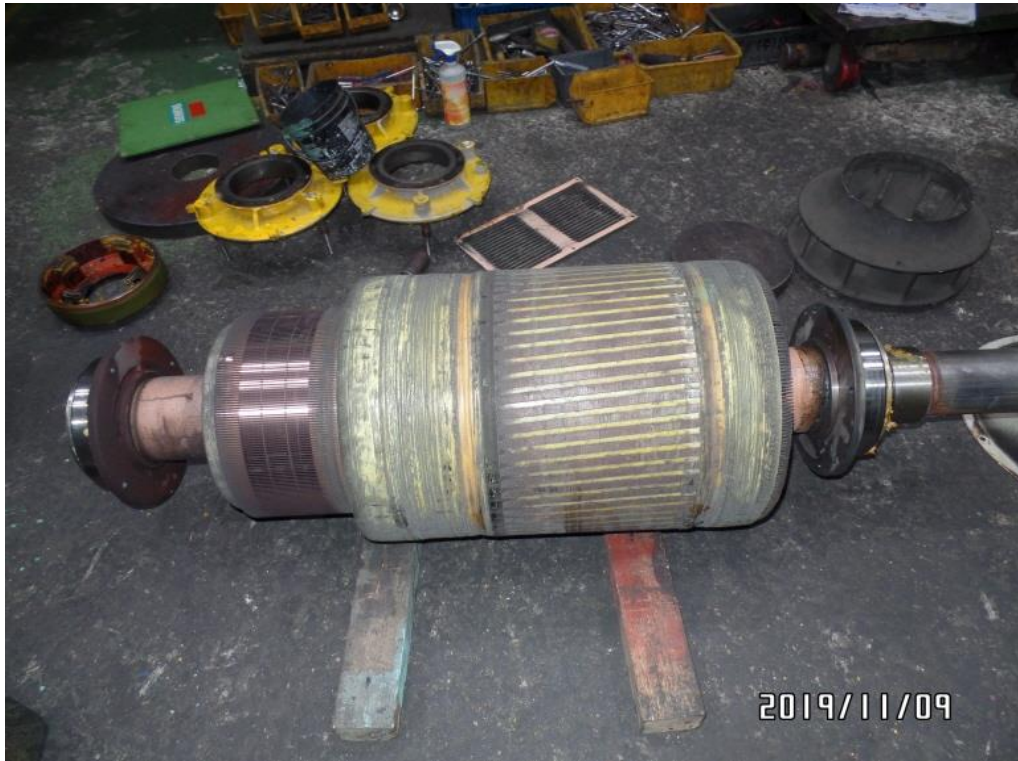
ARMATURE

분해 후

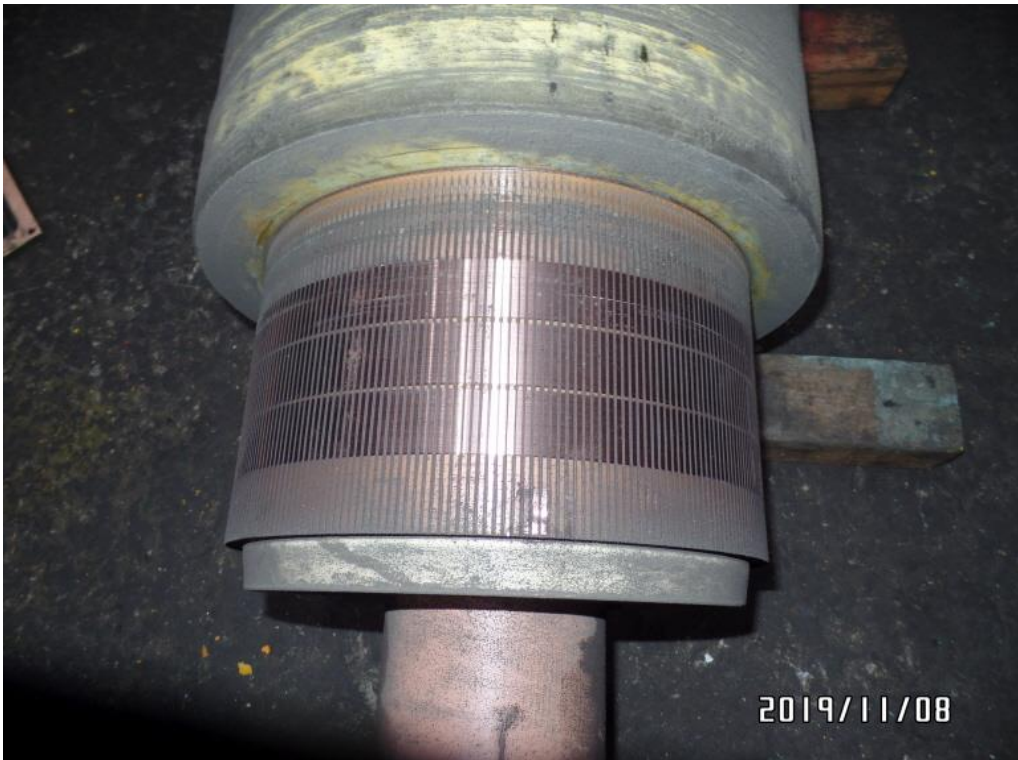
COMMUTATOR

조흔 현상

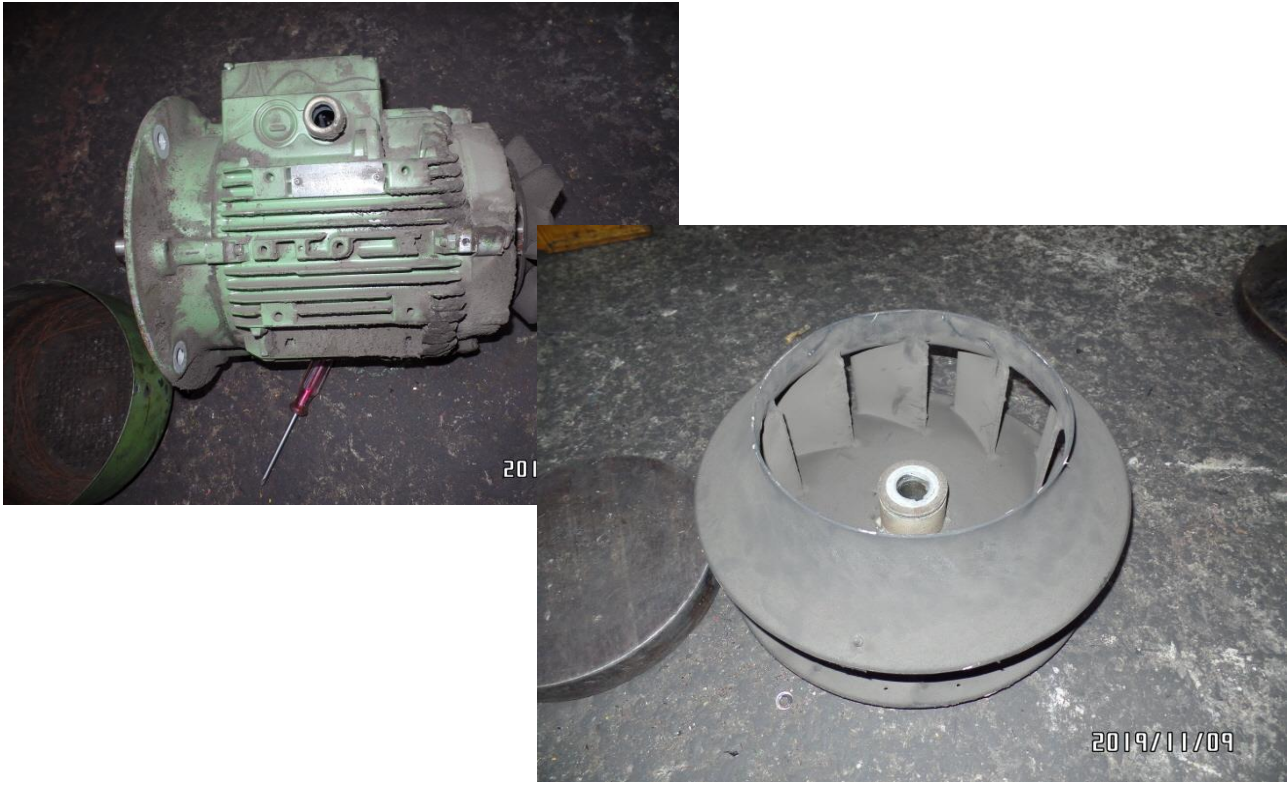
BLOWER MOTOR

분해 전

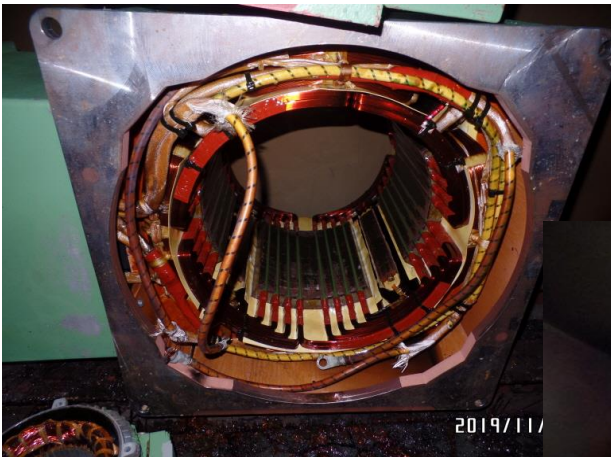
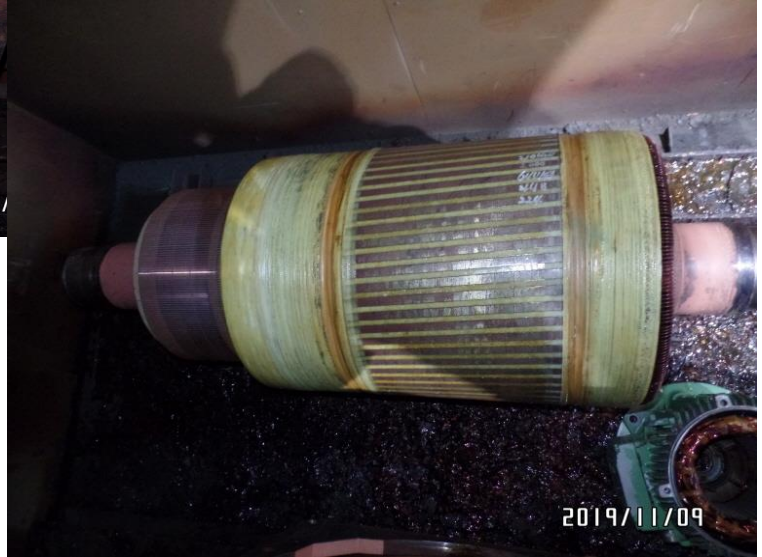
권체

세척 후

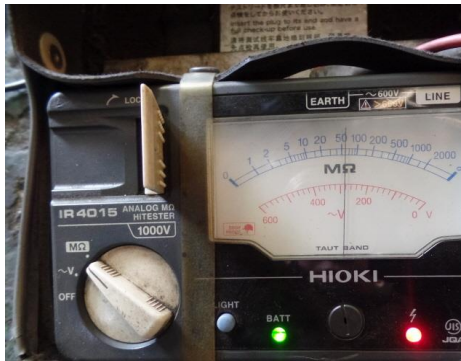
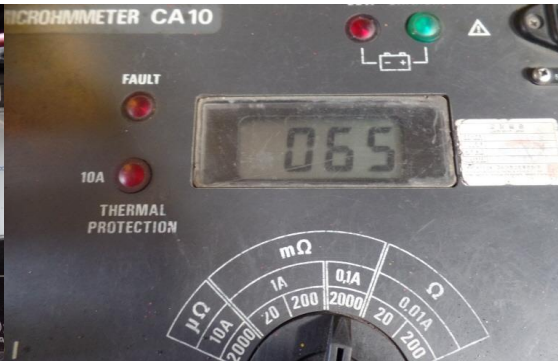
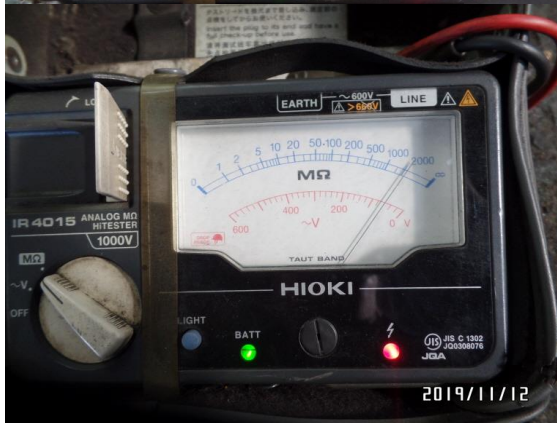
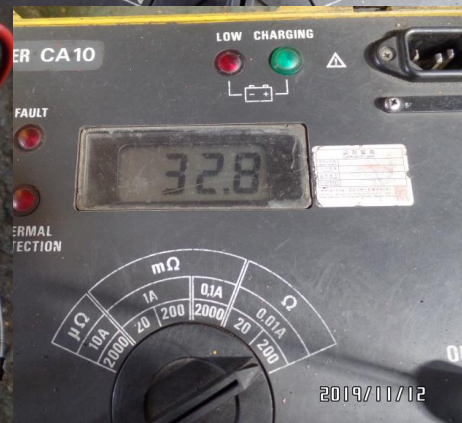
출고검사

ARMATURE
절연저항

ARMATURE
권선저항

FIELD
절연저항

FIELD
권선저항

절연저항 & 권선저항

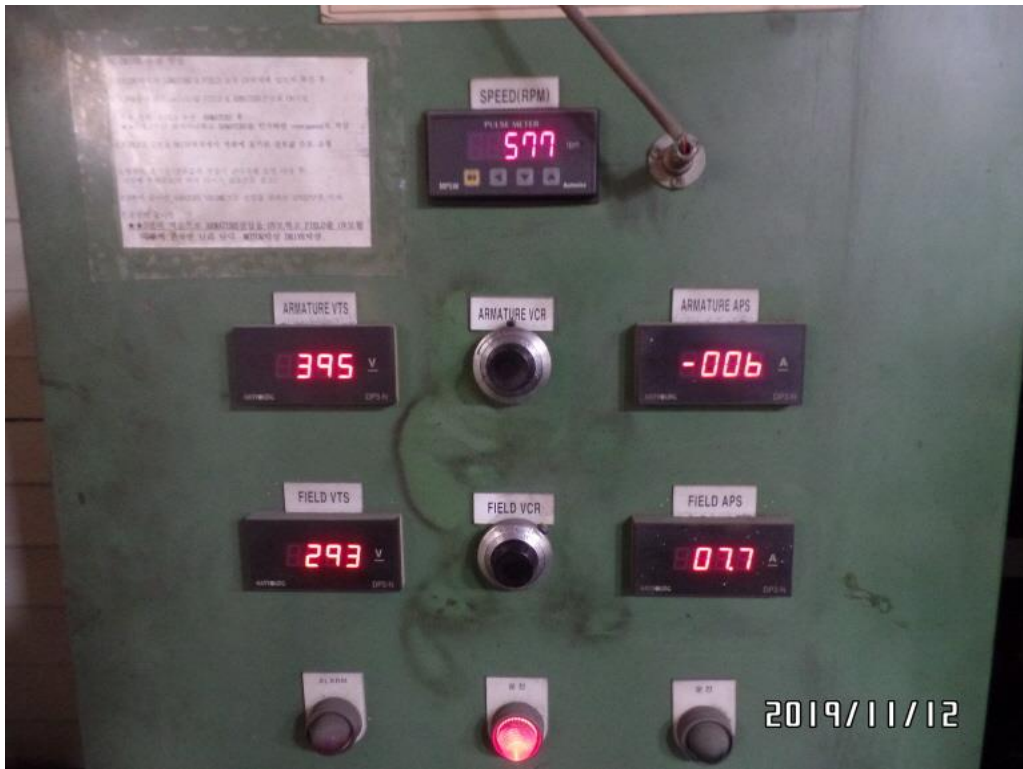
출고검사	출고검사 시운전 MONITORING
------	---------------------

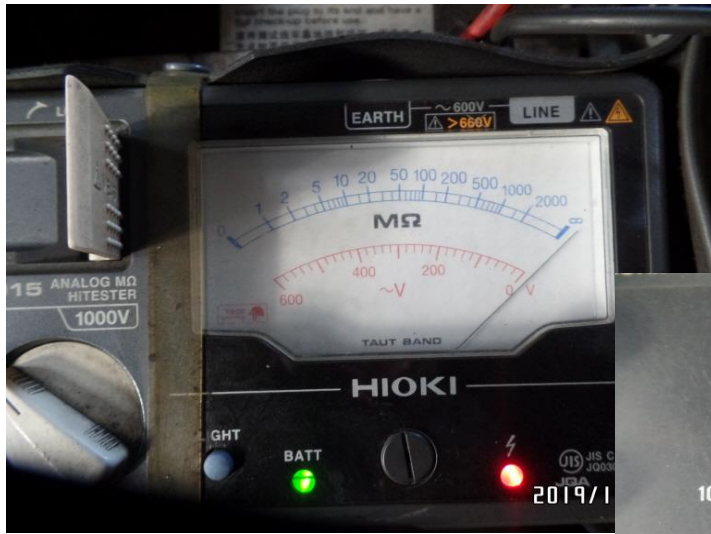
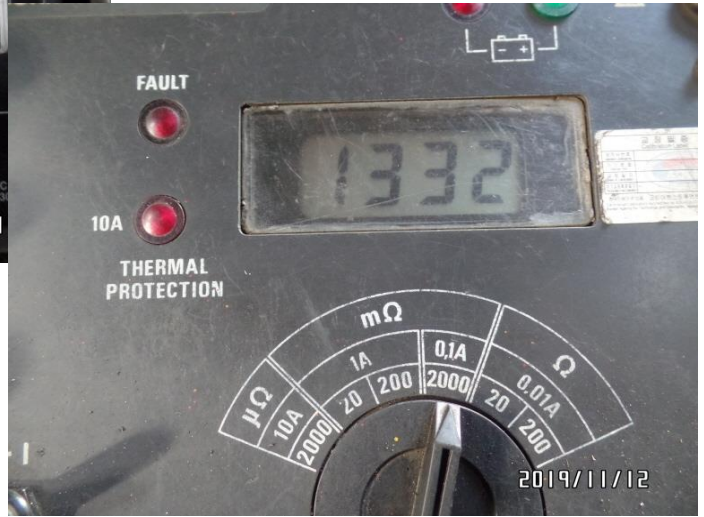
BLOWER

절연저항 & 각 상별 권선저항 동일

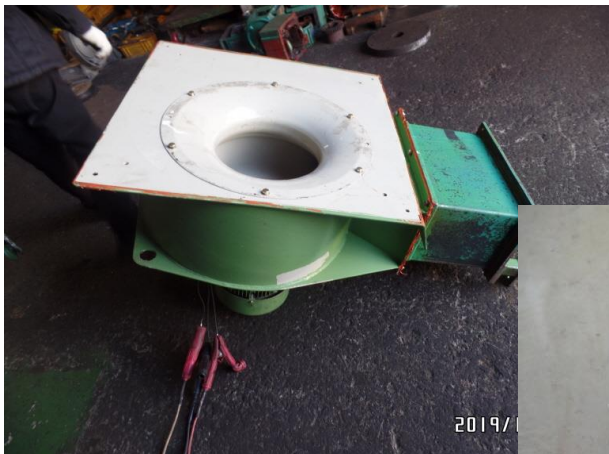
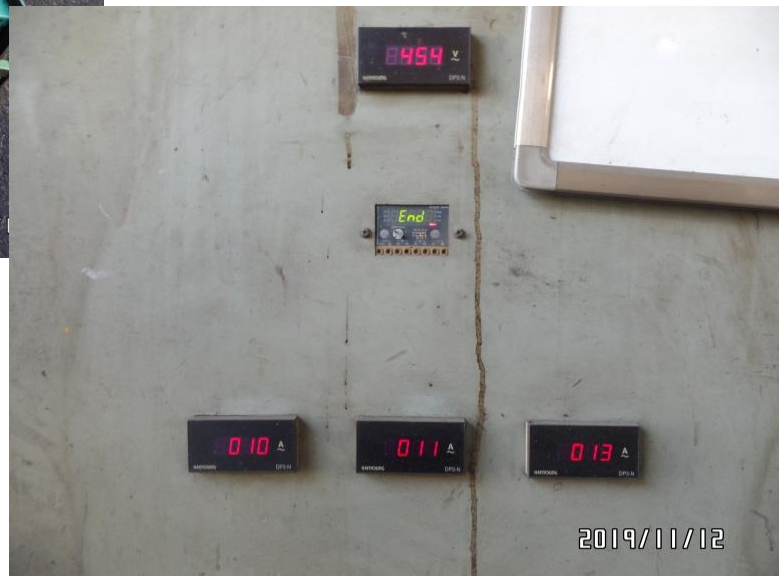
BLOWER

시운전 TEST 실시
