작업공정사진철

고객명 : (주)
공사명 : DC MOTOR RECONDITION

규격 : DC MOTOR 55KW 380V

REPAIR 내역 : 분해 조립 및 불순물 CLEANSING DRYING
INSULATING VARNISH DIPPING DRYING
COMMUTATOR 동심도 가공 및 UNDERCUTTING
BEARING 및 BRUSH 사급 교환
입 출고검사 시운전 TEST

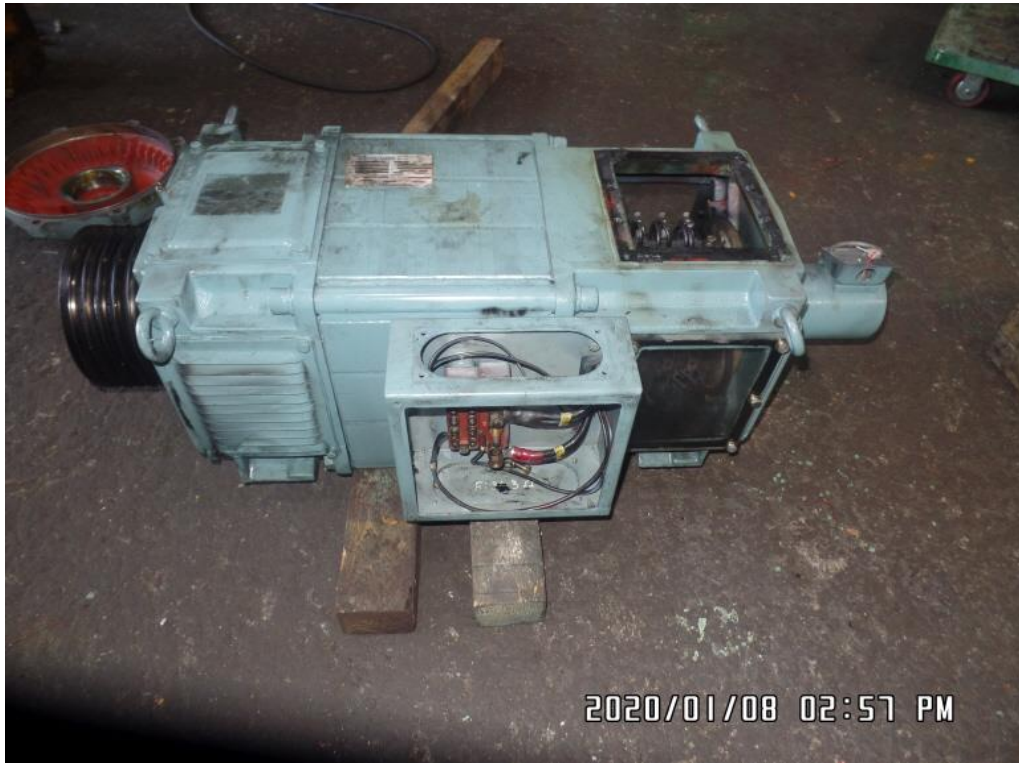
DC MOTOR 55KW 입고검사

Ass'y

분해 전

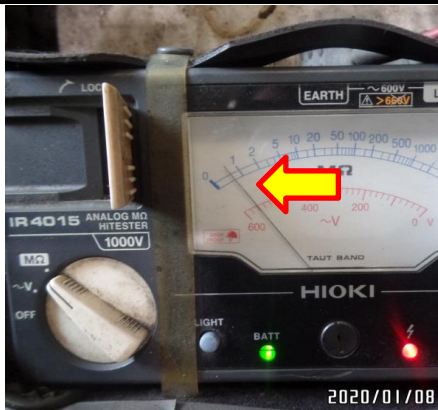
ARMATURE
절연저항

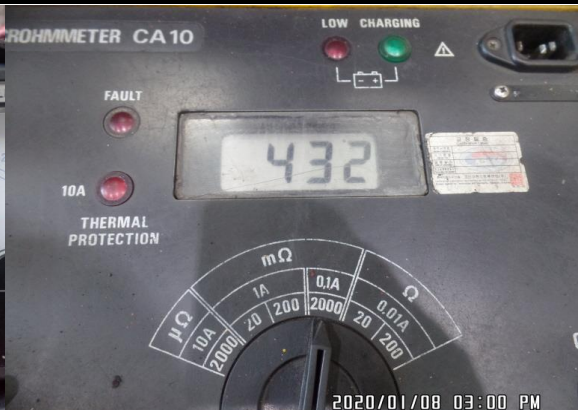
ARMATURE
권선저항

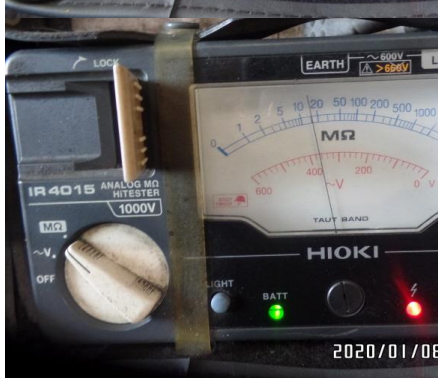
FIELD
절연저항

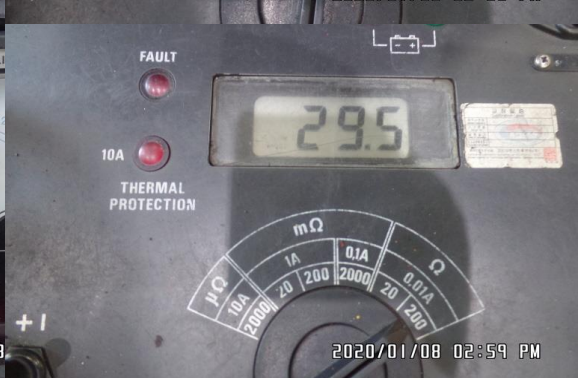
FIELD
권선저항

MOTOR 절연저항 이상 & 권선저항

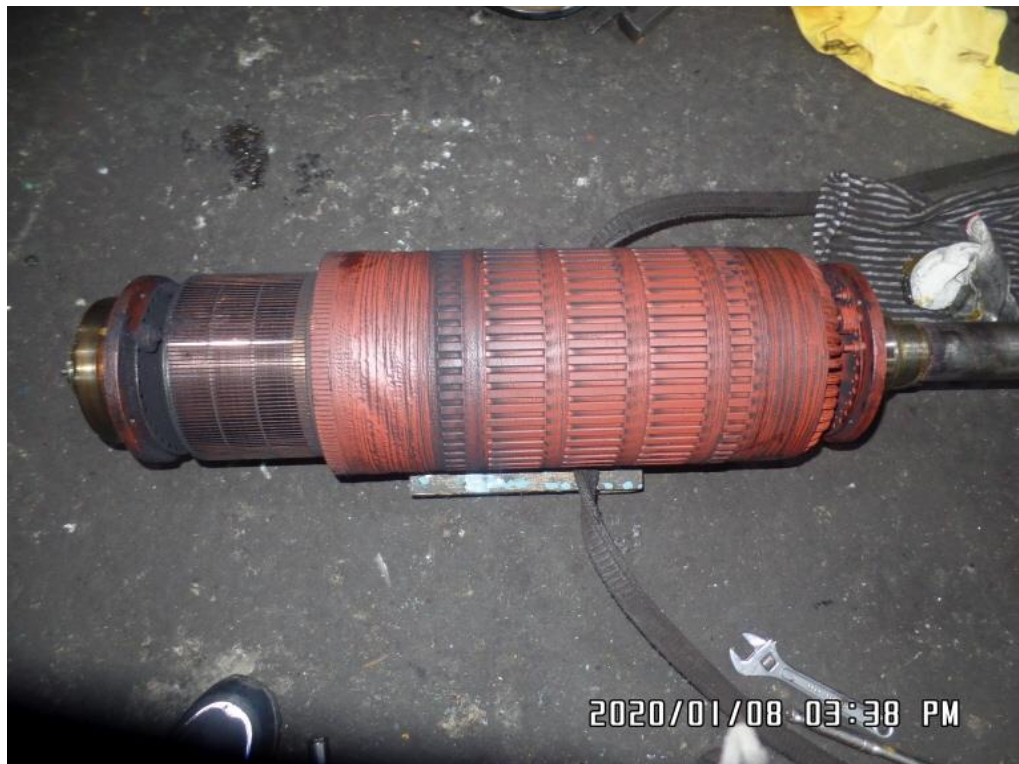
계자 권체	BRUSH가루가 및 불순물 흡착
작업공정	DC MOTOR 55KW 입고검사

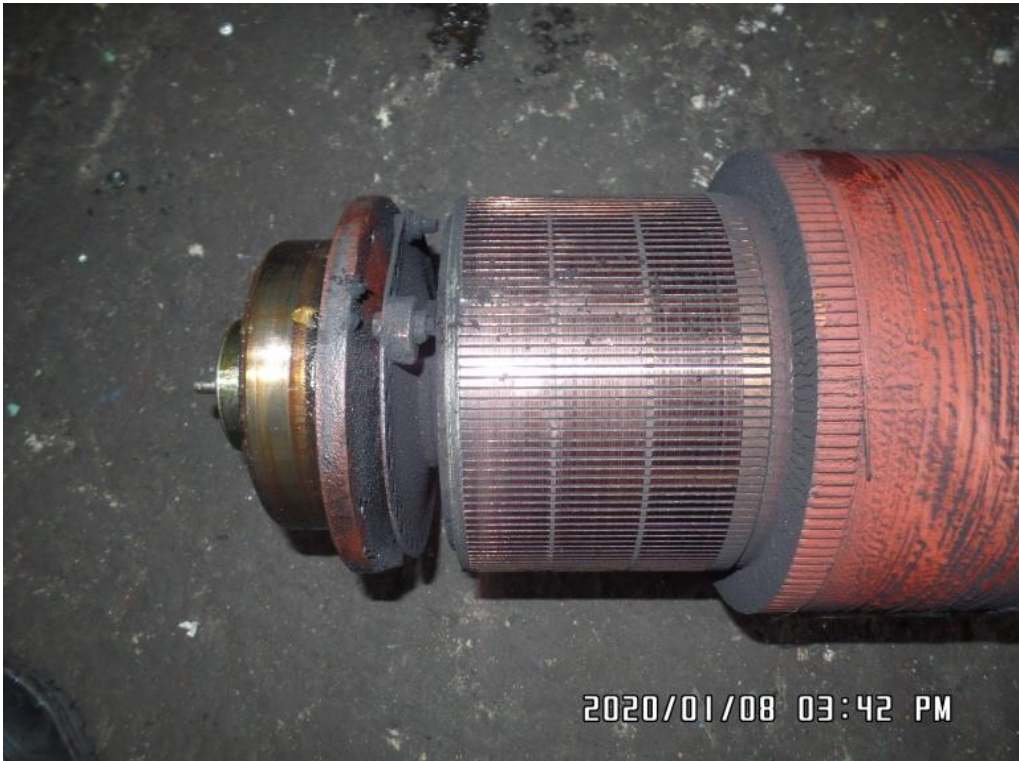
ARMATURE	분해 후
----------	------

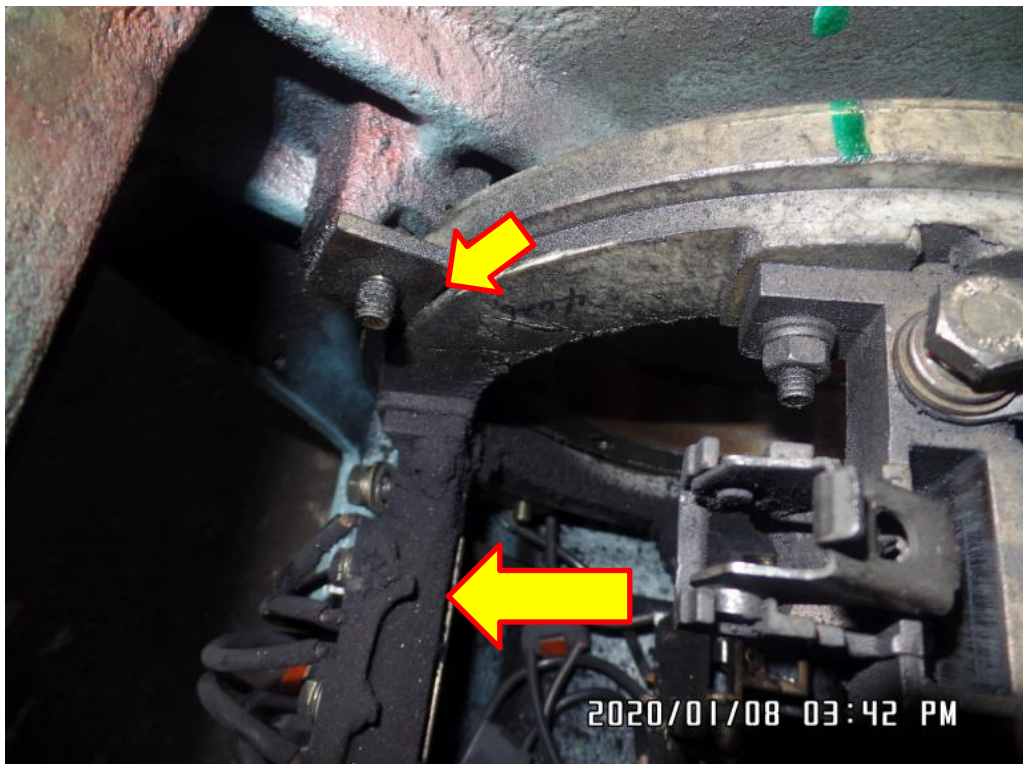
COMMUTATOR

조흔 현상

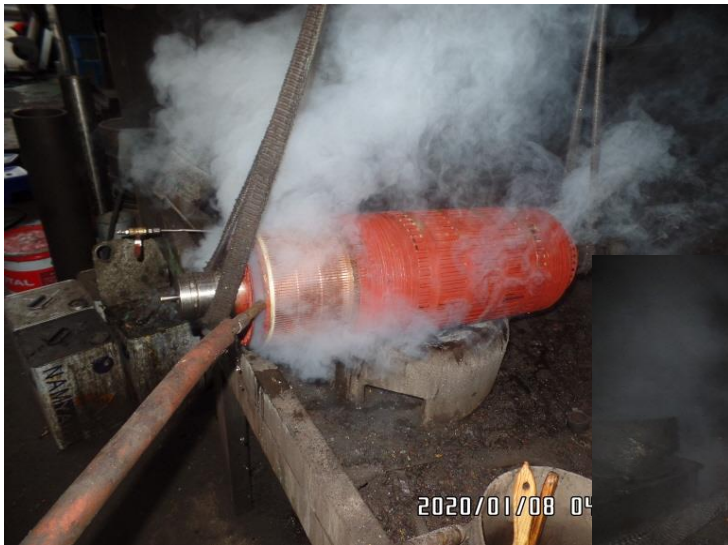
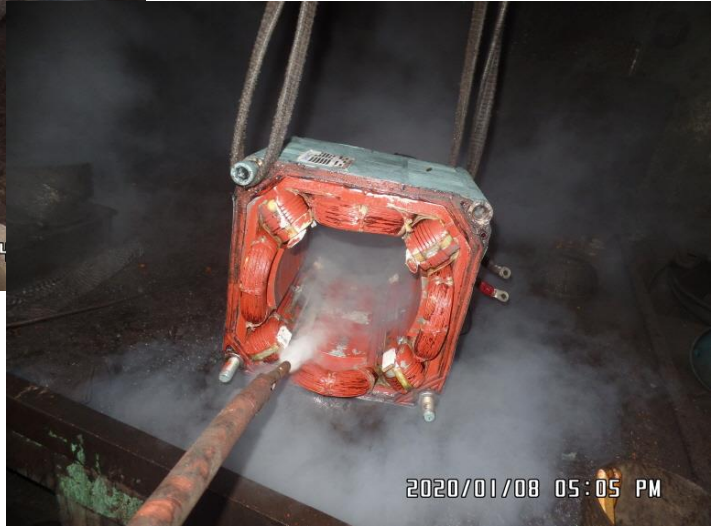
BRUSH HOLDER

BRUSH가루는 냉각 통풍로를 통하여 배기 되어야 하나 유분에
BRUSH가 젖어 흡착 되면서 전도불량이 발생되는 것으로 판단됨

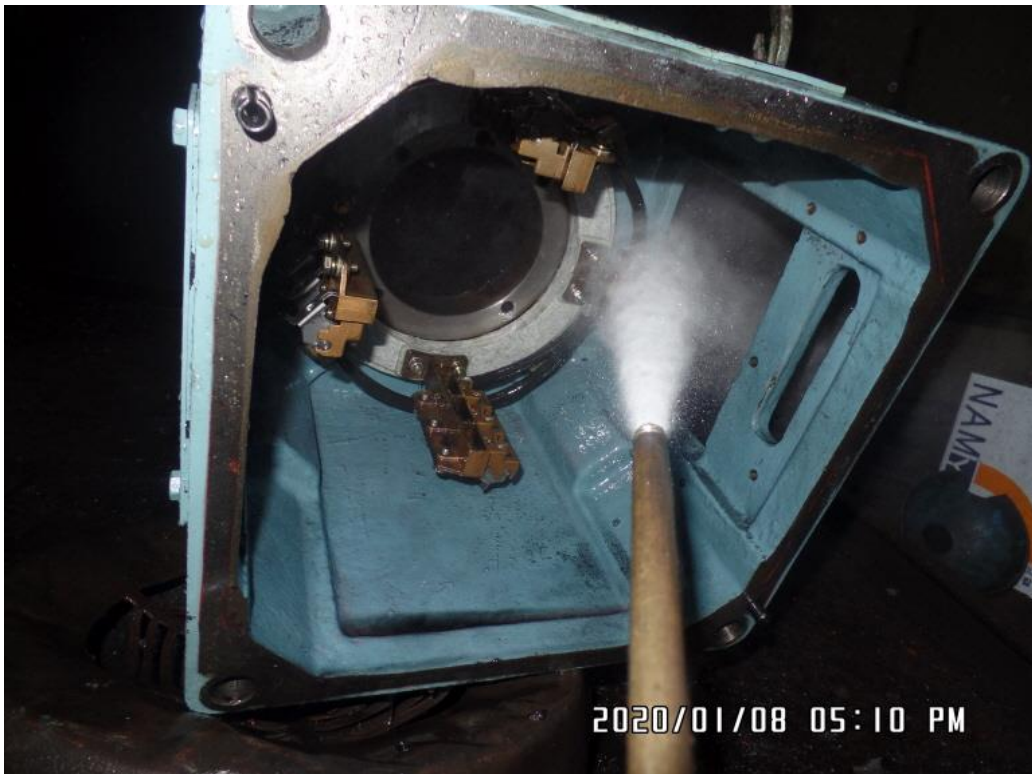
권체

세척 실시

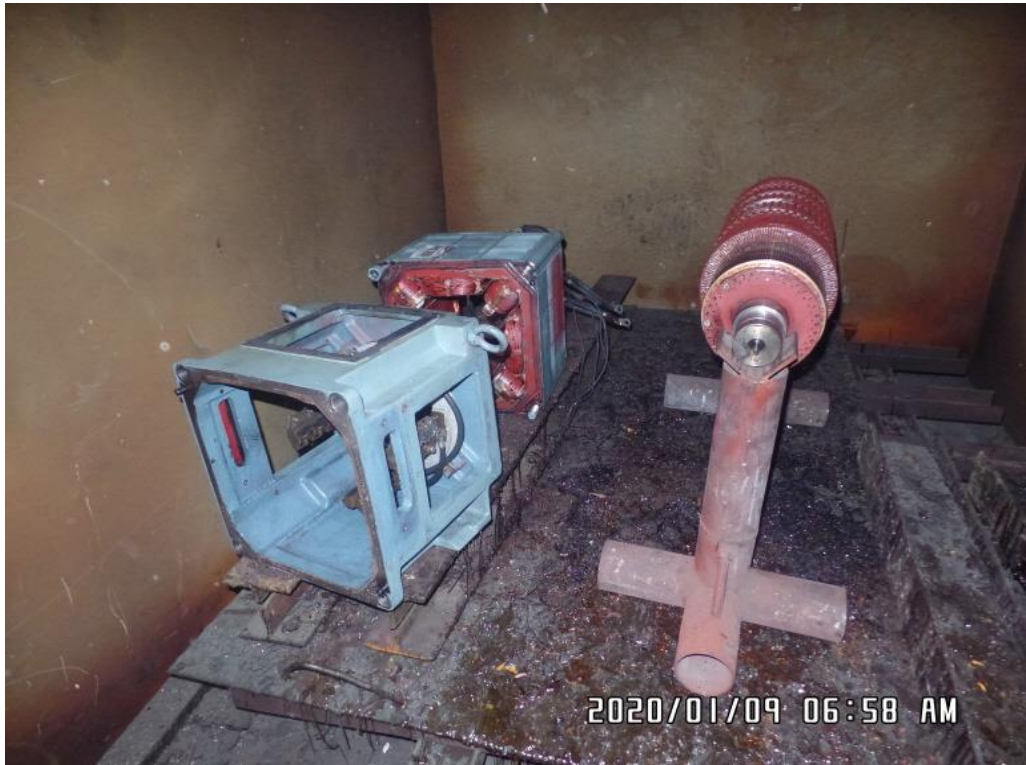
조립부품

세척 실시

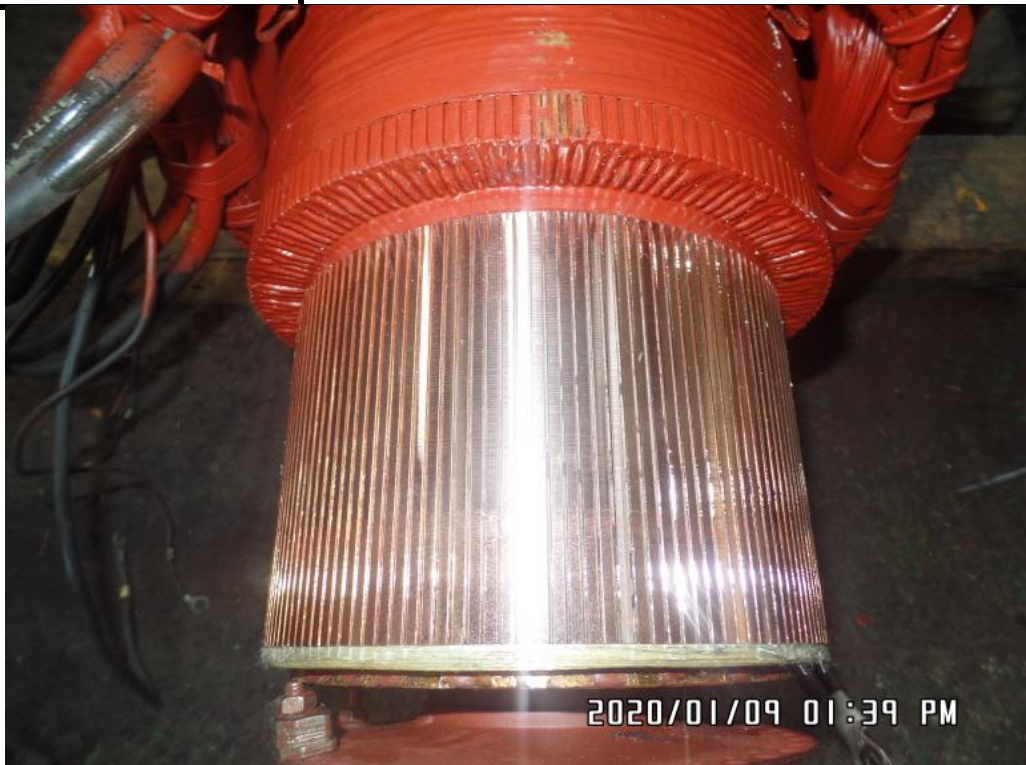
권체	세척 후 건조실시
----	-----------

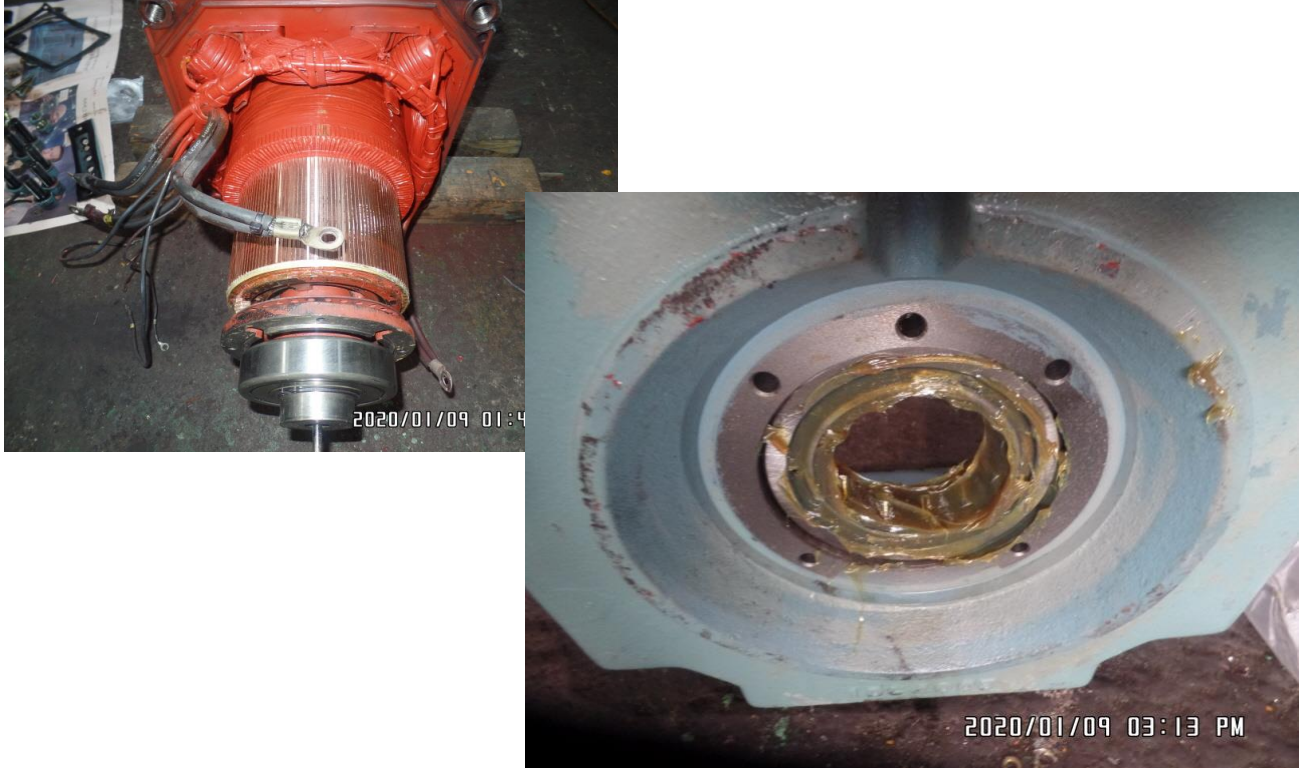
BEARING	예열 실시
작업공정	DC MOTOR 55KW RECONDITION

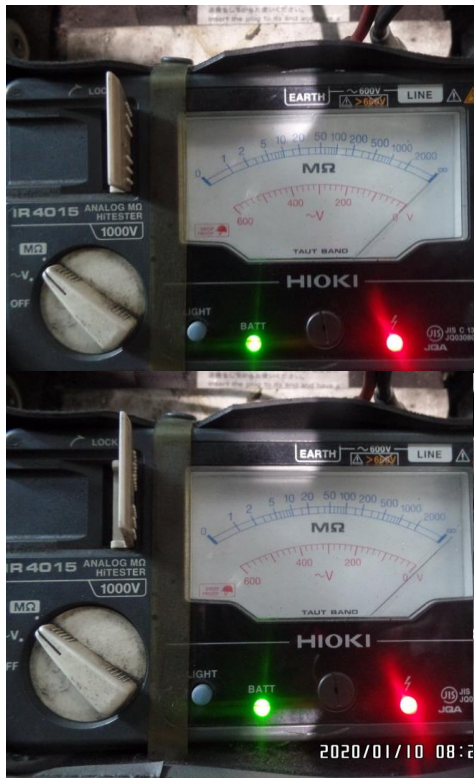
ARMATURE
절연저항

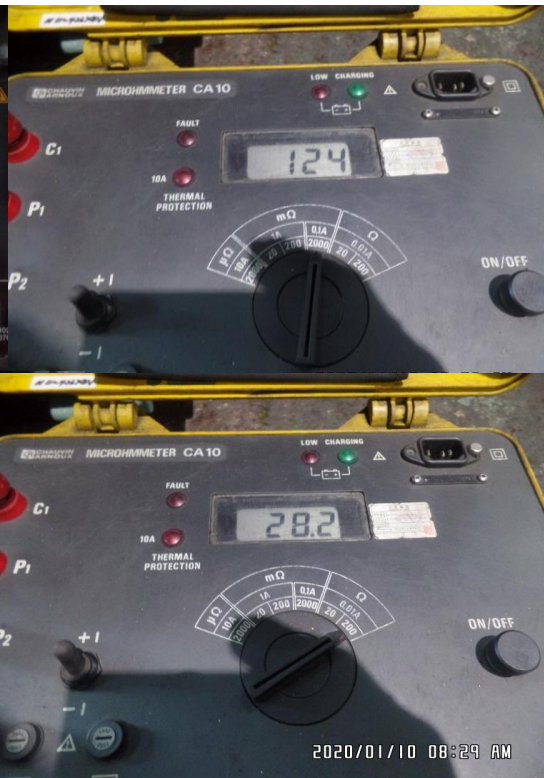
ARMATURE
권선저항

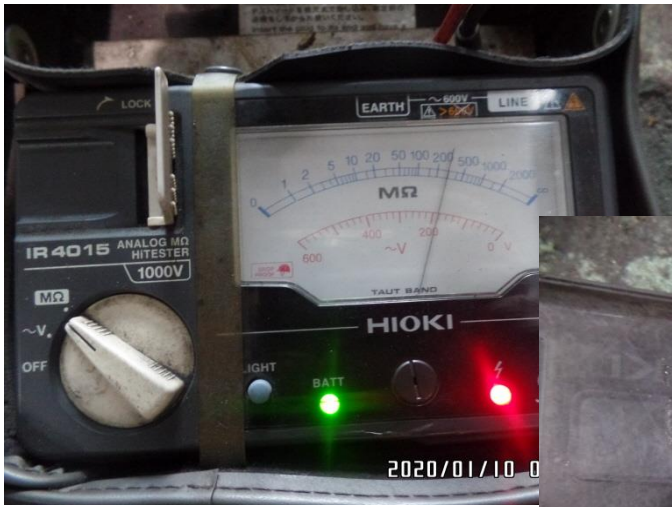
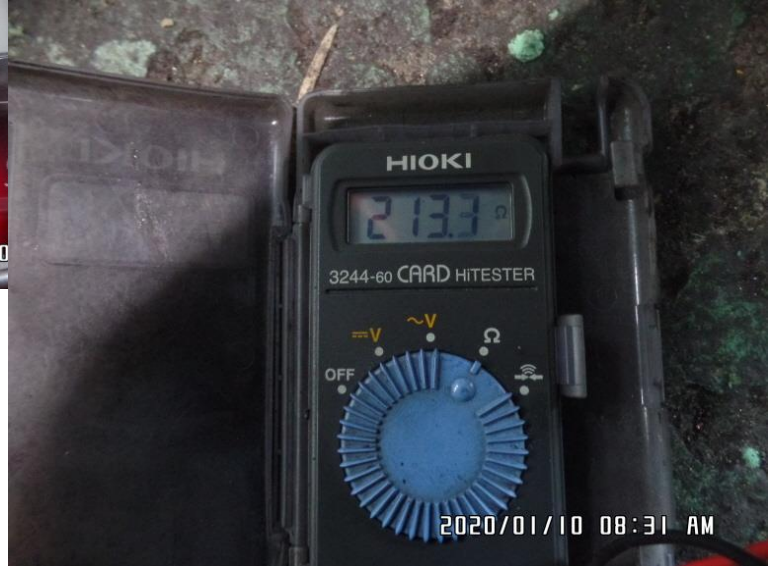
FIELD
절연저항

FIELD
권선저항

MOTOR 절연저항 & 권선저항

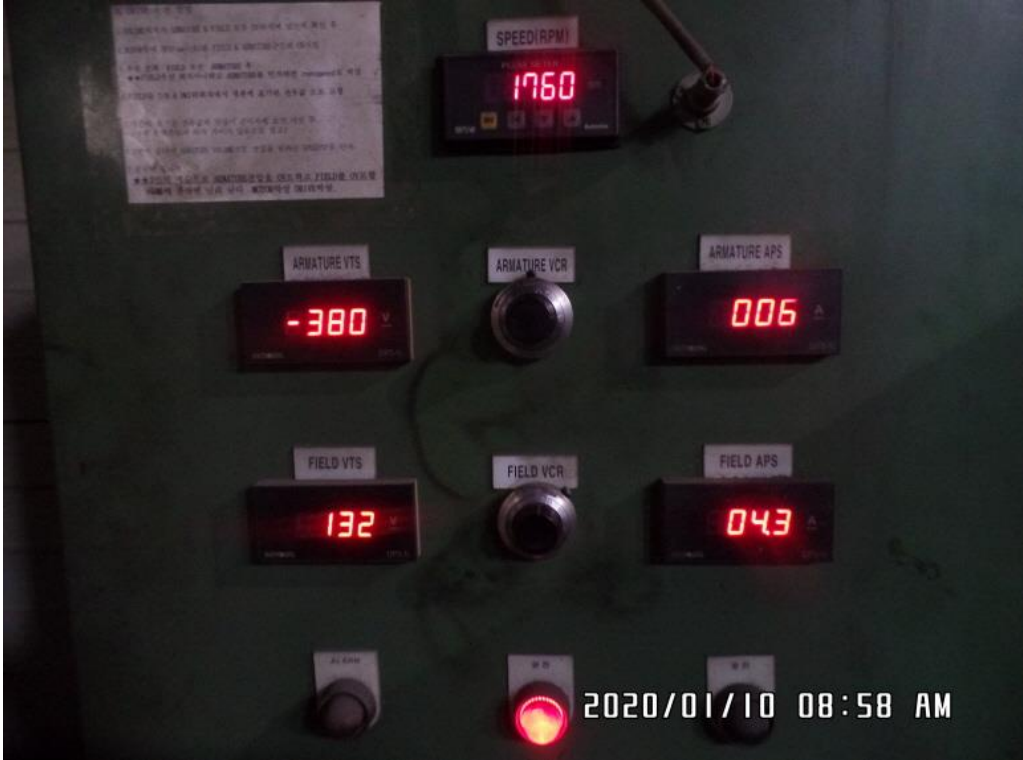
시운전 TEST 실시
