작업공정사진철

고객명 : (주)
공사명 : TURNING TABLE MACHINE MOTOR RECONDITION

규격 : DC MOTOR 150KW (FAN MOTOR 3.7KW)

REPAIR 내역 : 분해 조립 및 불순물 CLEANSING DRYING
INSULATING VARNISH DIPPING DRYING
COMMUTATOR 동심도 가공 및 UNDERCUTTING
BALANCING 및 UNBALANCE교정
BEARING 및 BRUSH 교환
입 출고검사 시운전 TEST

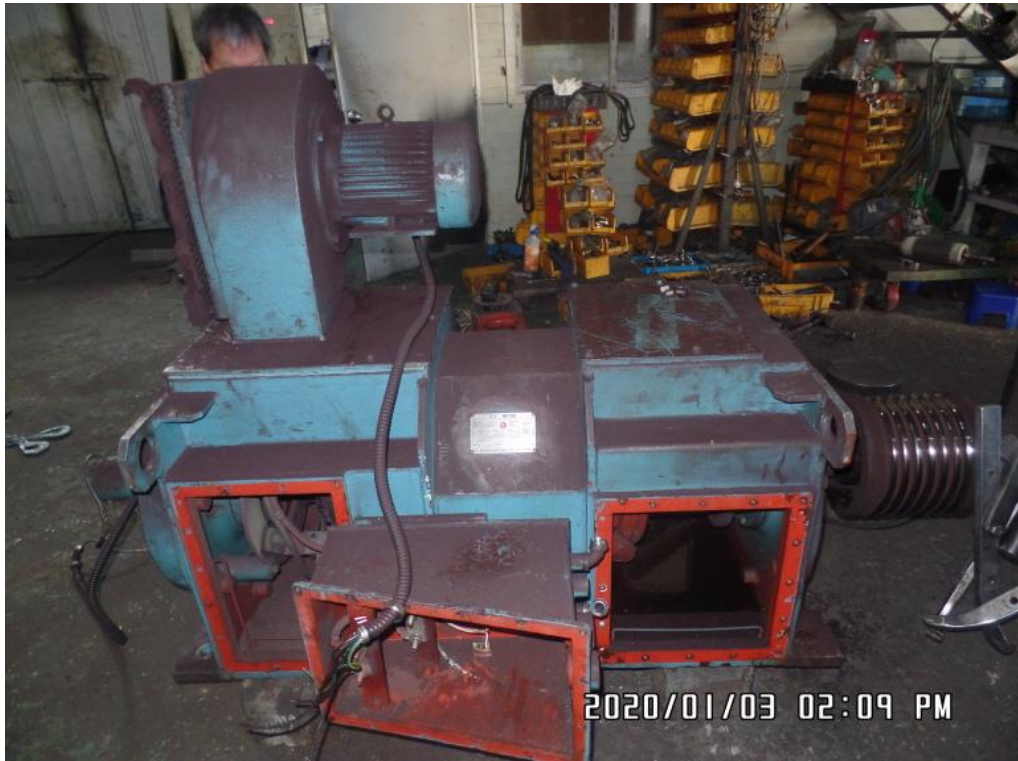
DC MOTOR 150KW 입고검사

Ass'y

분해 전

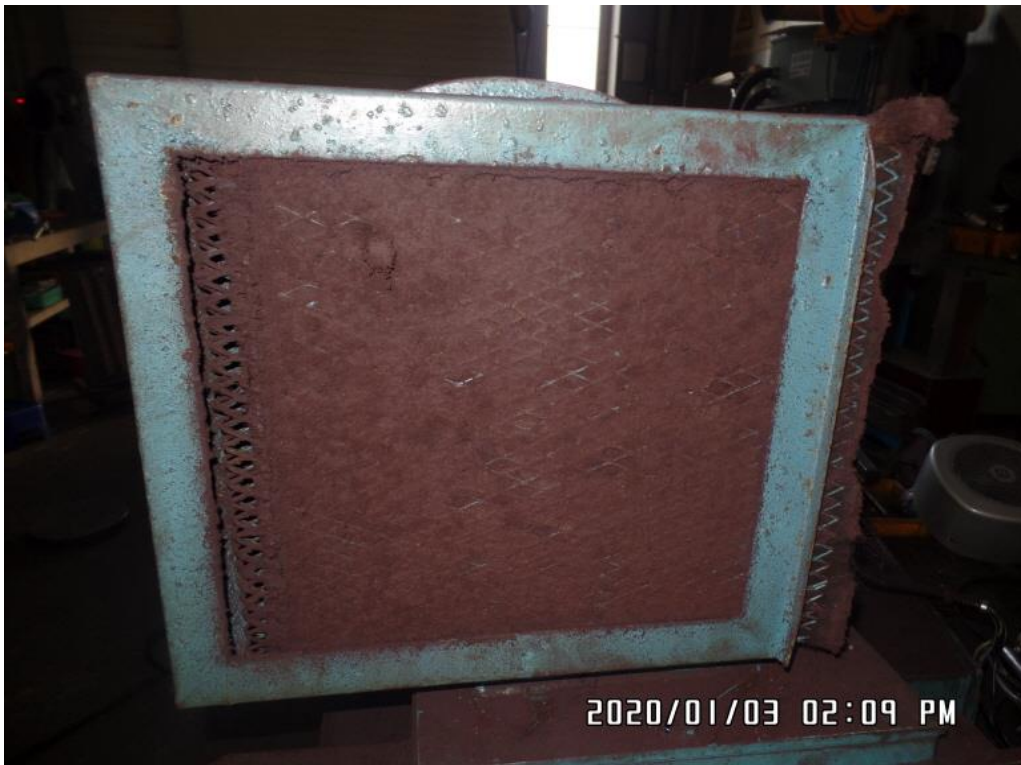
DC MOTOR 150KW 입고검사

냉각 구

AIR FILTER 막힘 등 으로 보아 관리가 자체가 없었던 것으로 보임

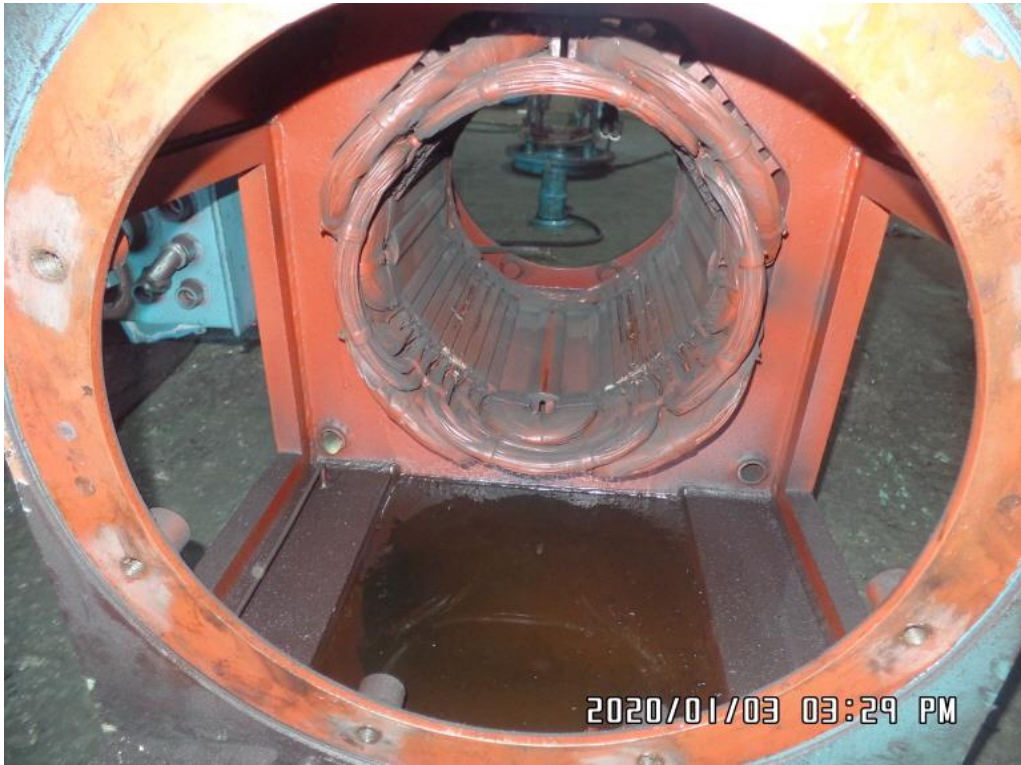
DC MOTOR 150KW 입고검사

계자 권체

분해 후

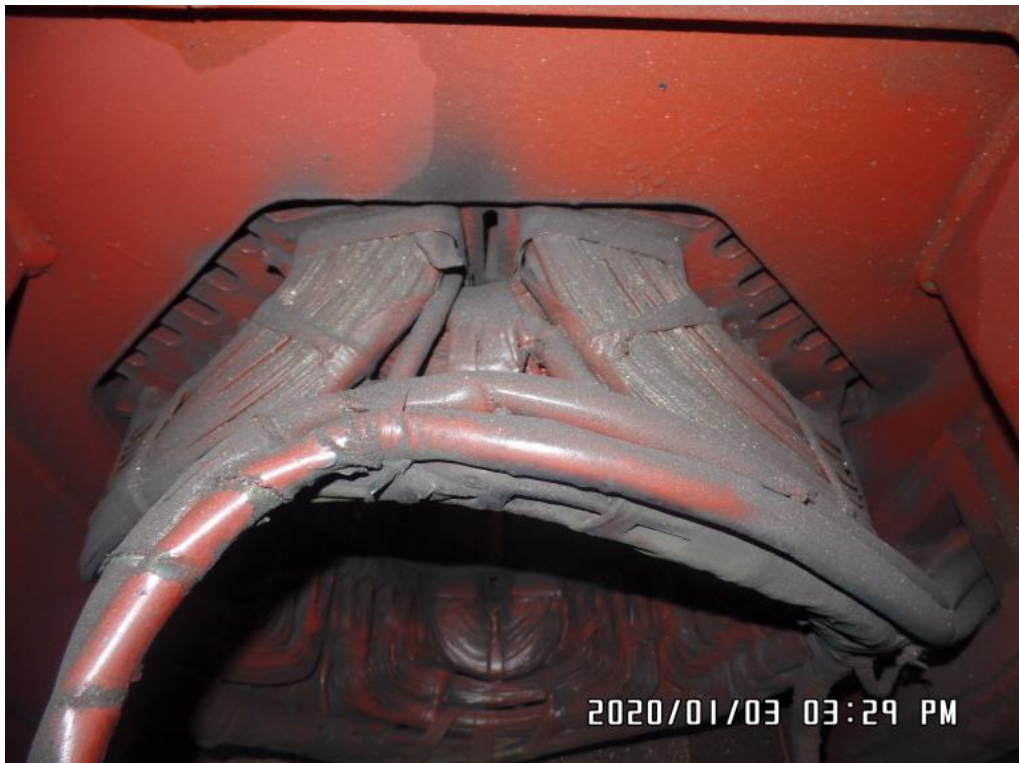
DC MOTOR 150KW 입고검사

계자 권체

BRUSH가루 및 불순물 흡착

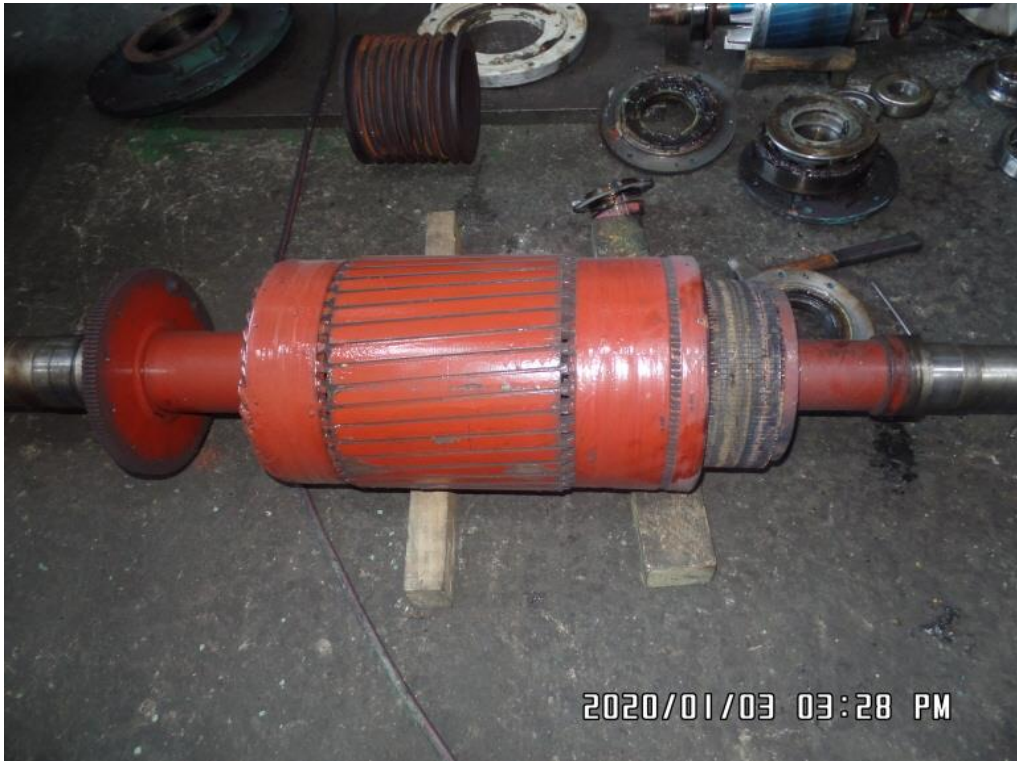
DC MOTOR 150KW 입고검사

ARMATURE

분해 후

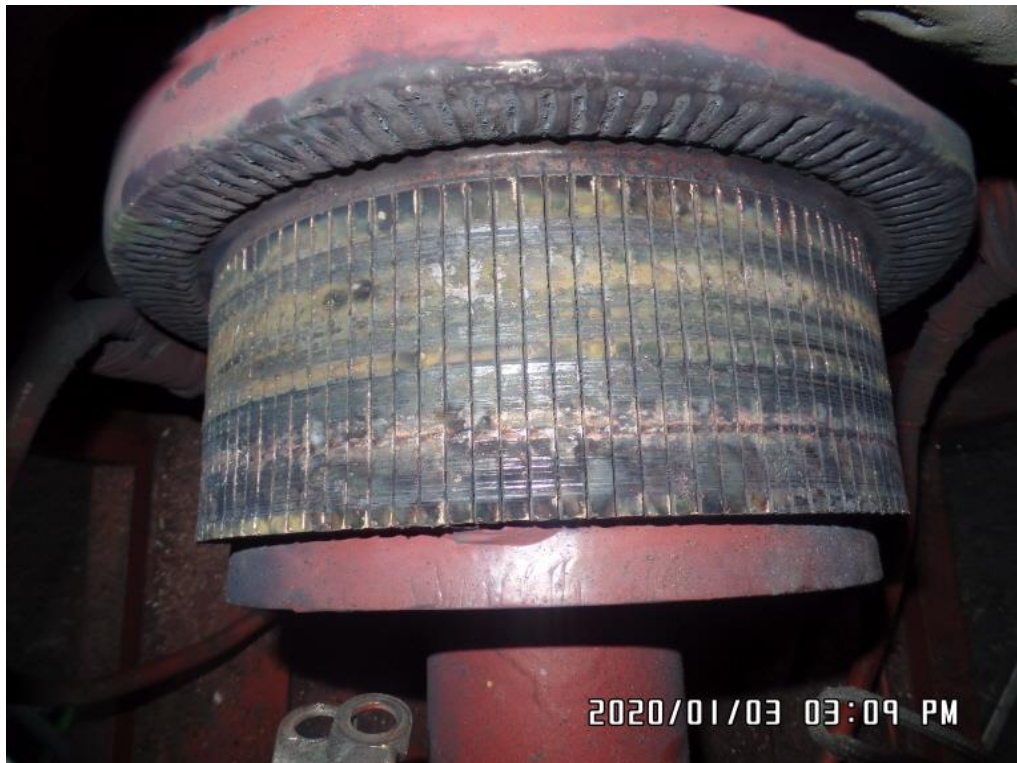
DC MOTOR 150KW 입고검사

COMMUTATOR

조흔 현상

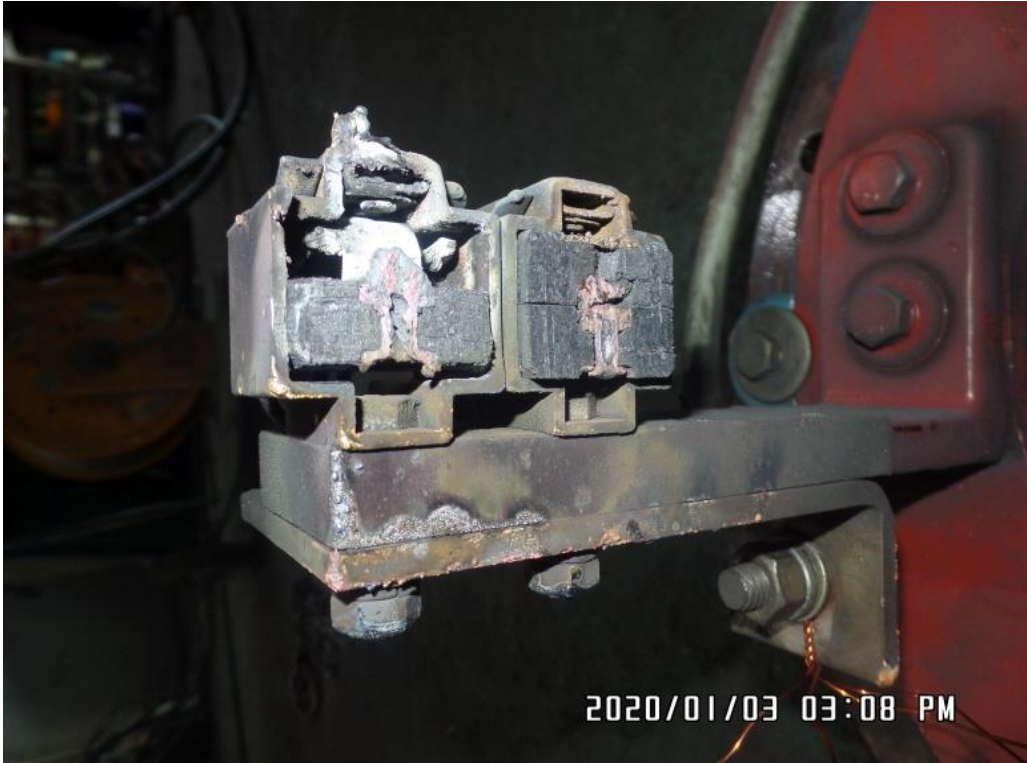
BRUSH HOLDER	예방정비 불 이행으로 BRUSH 마모가 사고의 주 원인이 됨
작업공정	DC MOTOR 150KW 입고검사

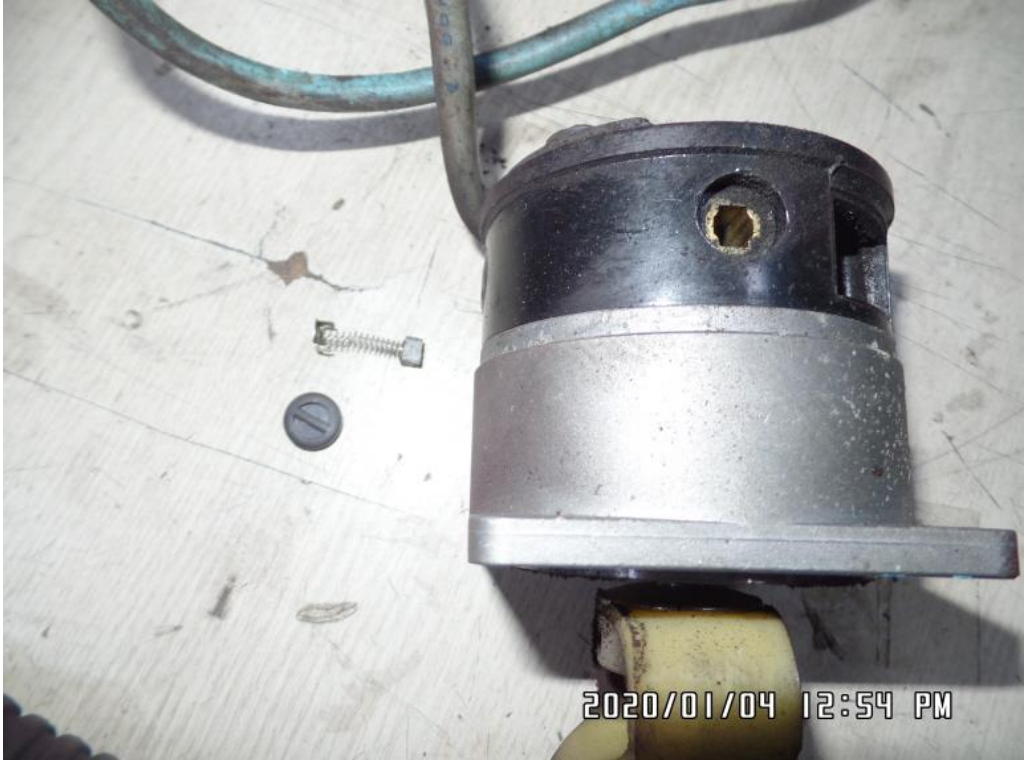
T/Q	TACHO GENERATOR 절연 절연 불량

TACHO GENERATOR 교환

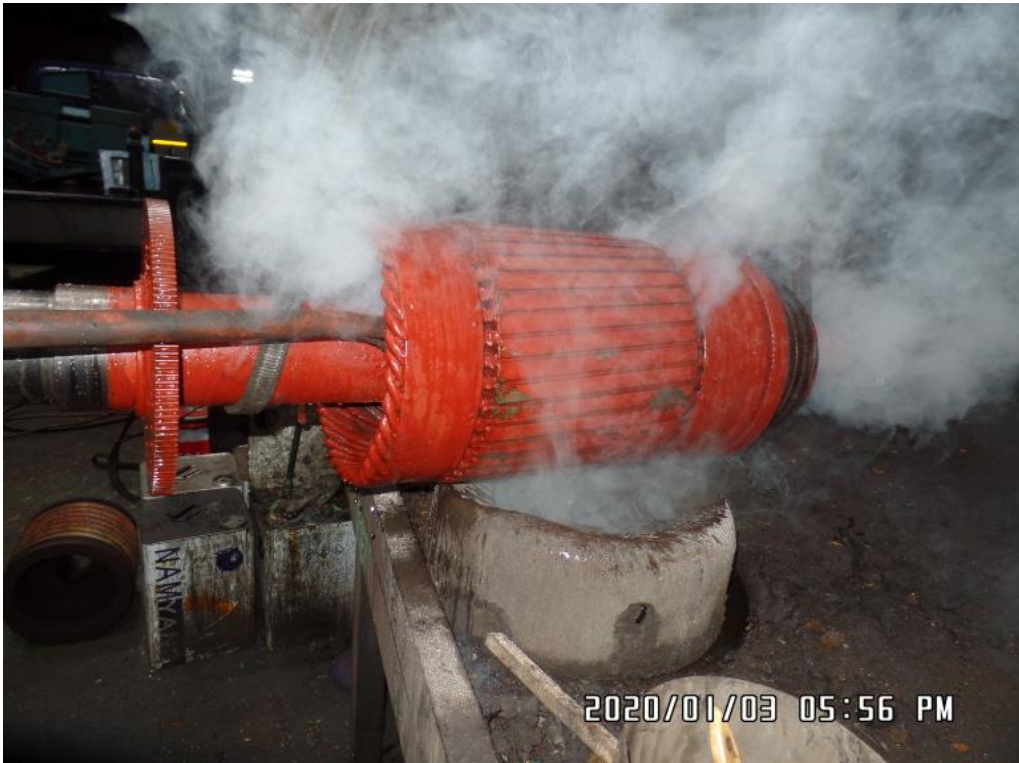
ARMATURE 권체

스팀 세척 실시

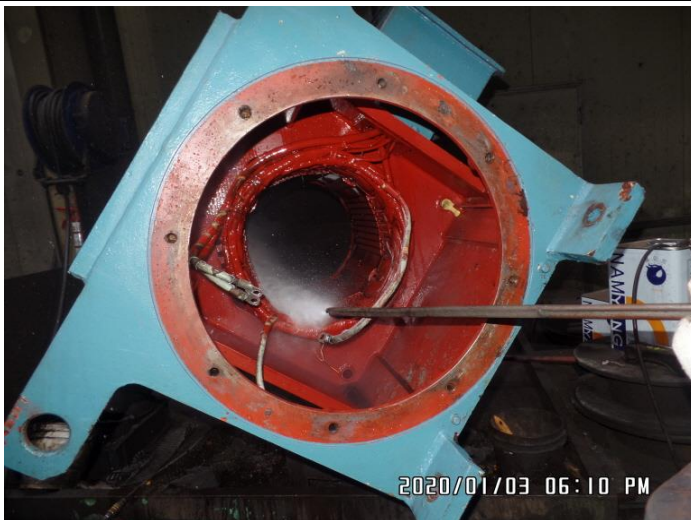
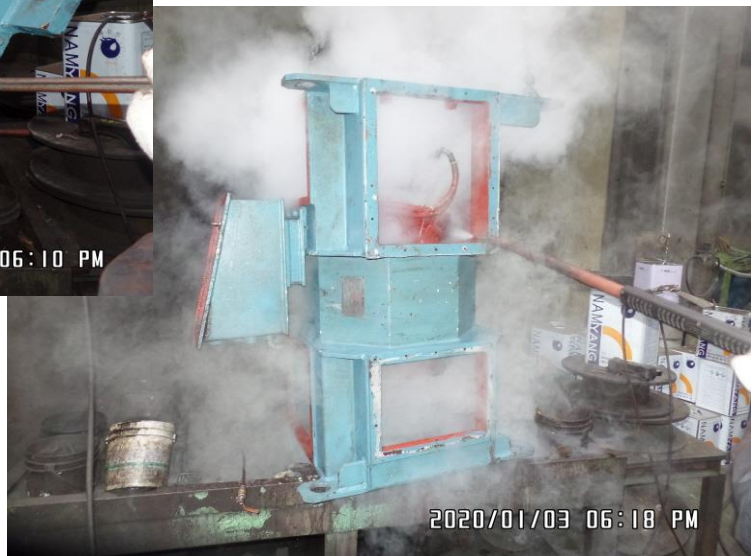
계자 권체

스팀 세척 실시

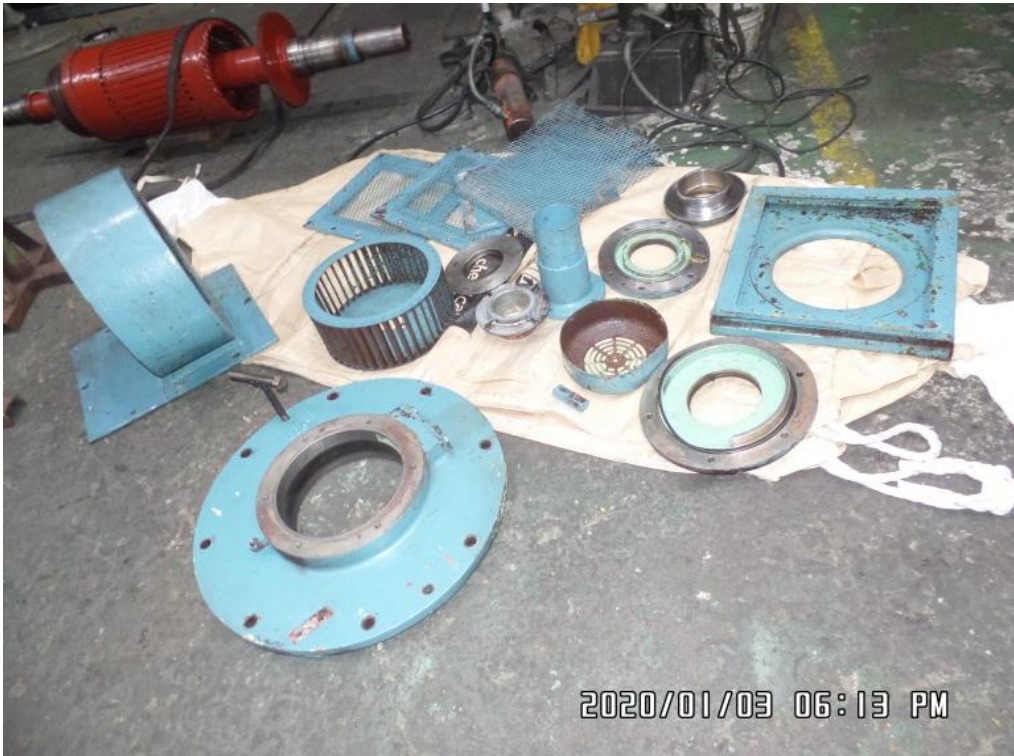
조립부품

세척 실시

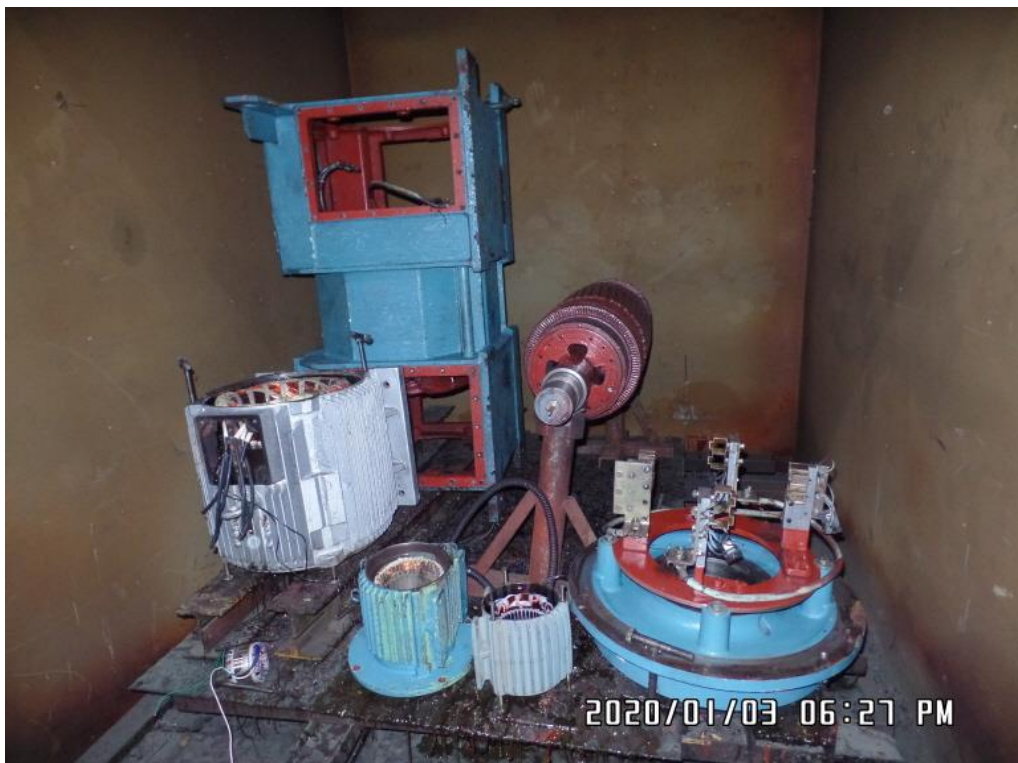
권체

세척 후 건조 실시

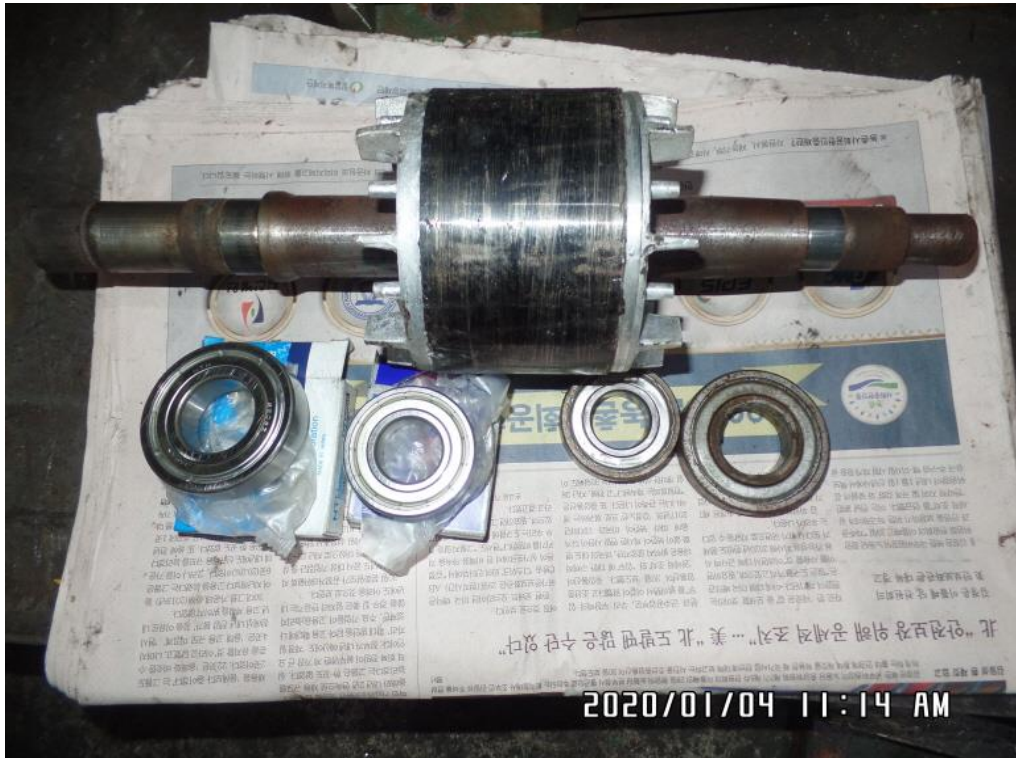
BLOWER

BEARING교환 실시

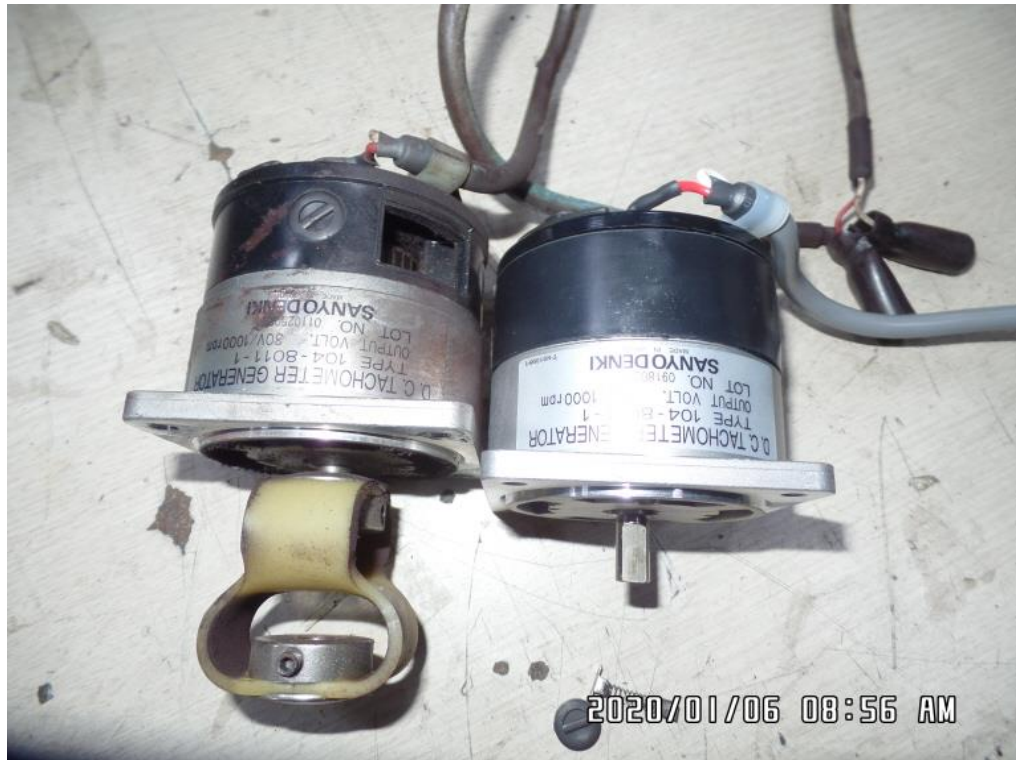
T/Q

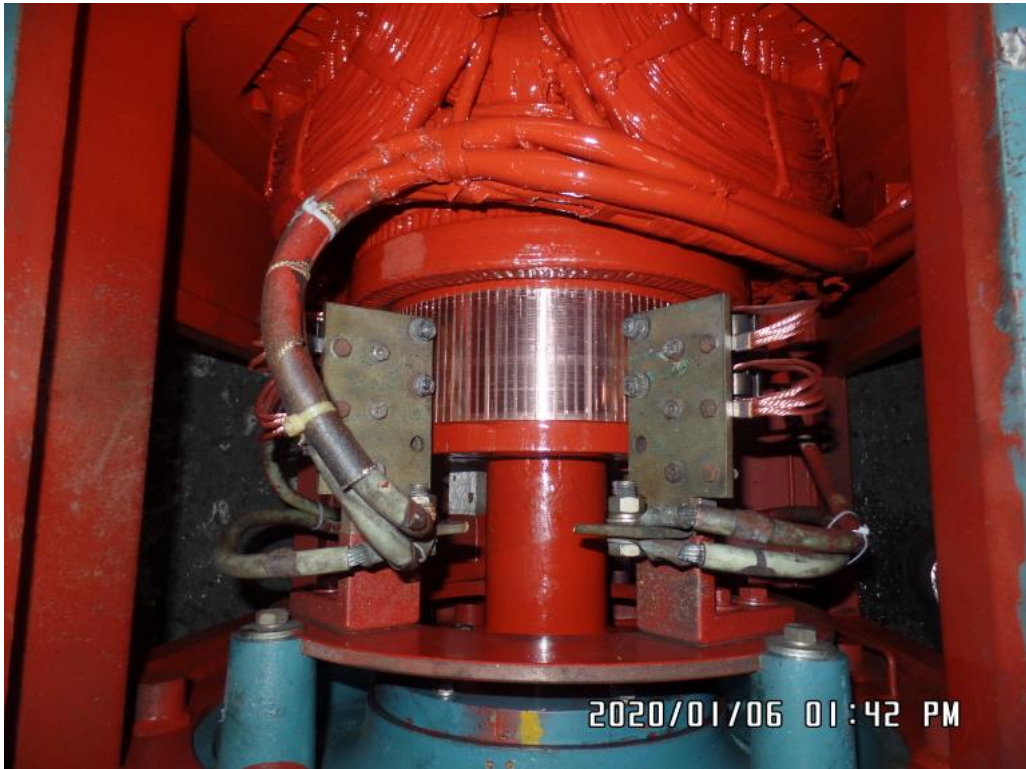
소모 부품

BRUSH교환

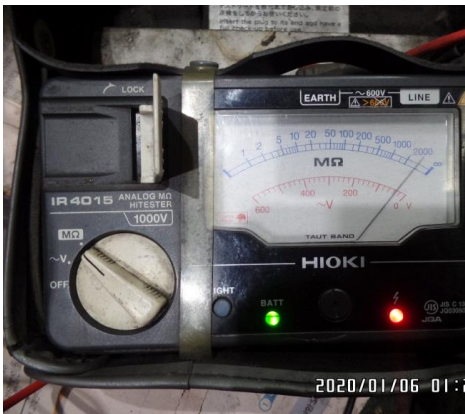
ARMATURE
절연저항

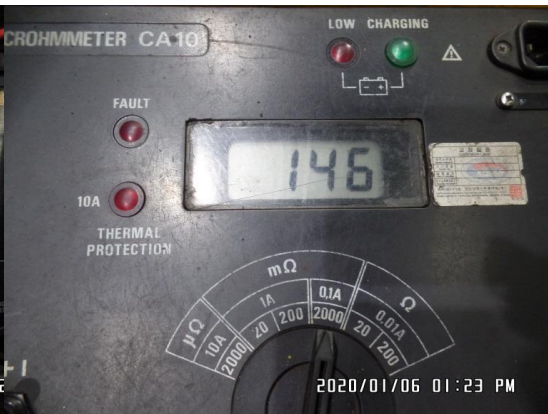
ARMATURE
권선저항

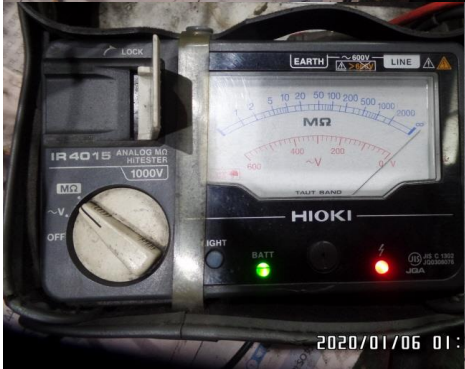
FIELD
절연저항

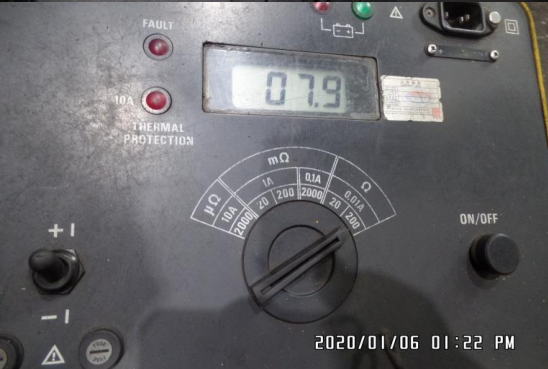
FIELD
권선저항

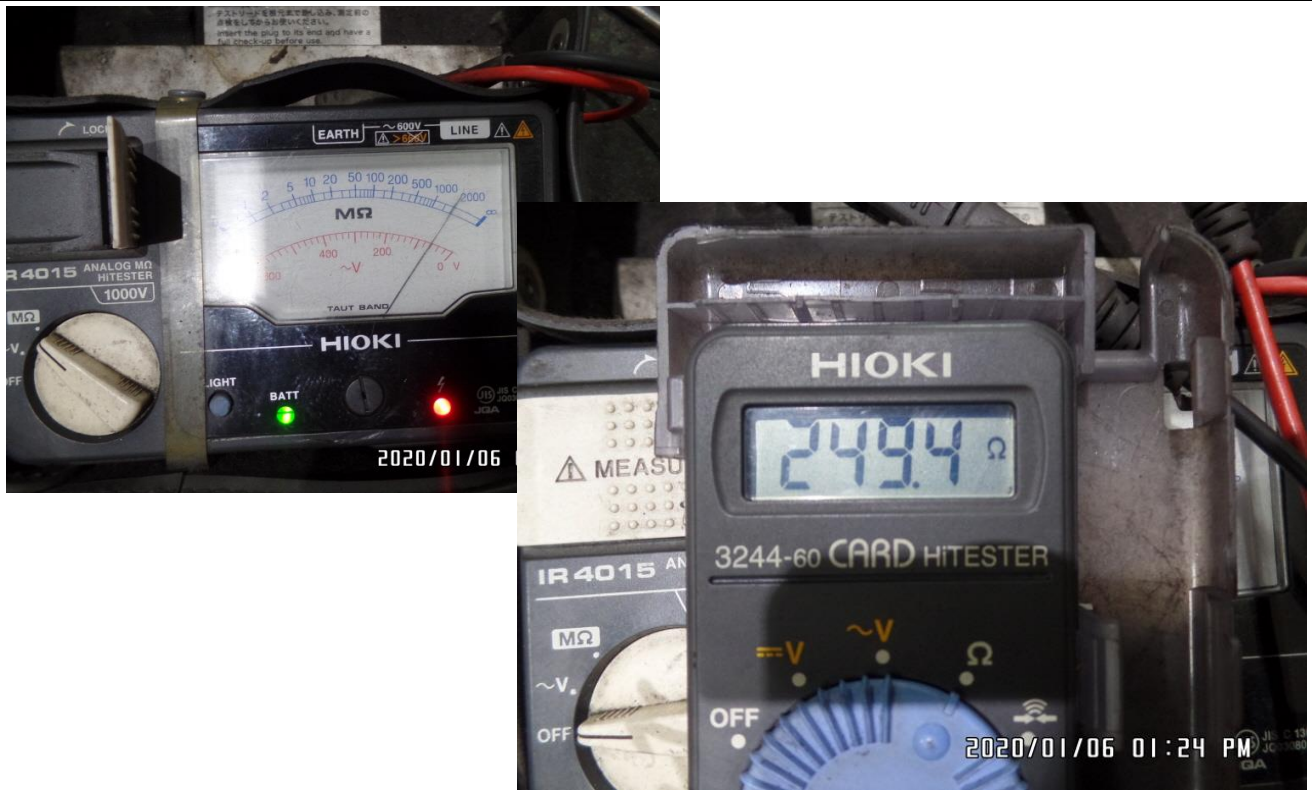
출고검사

TACHO GENERATOR 절연저항 & 권선저항

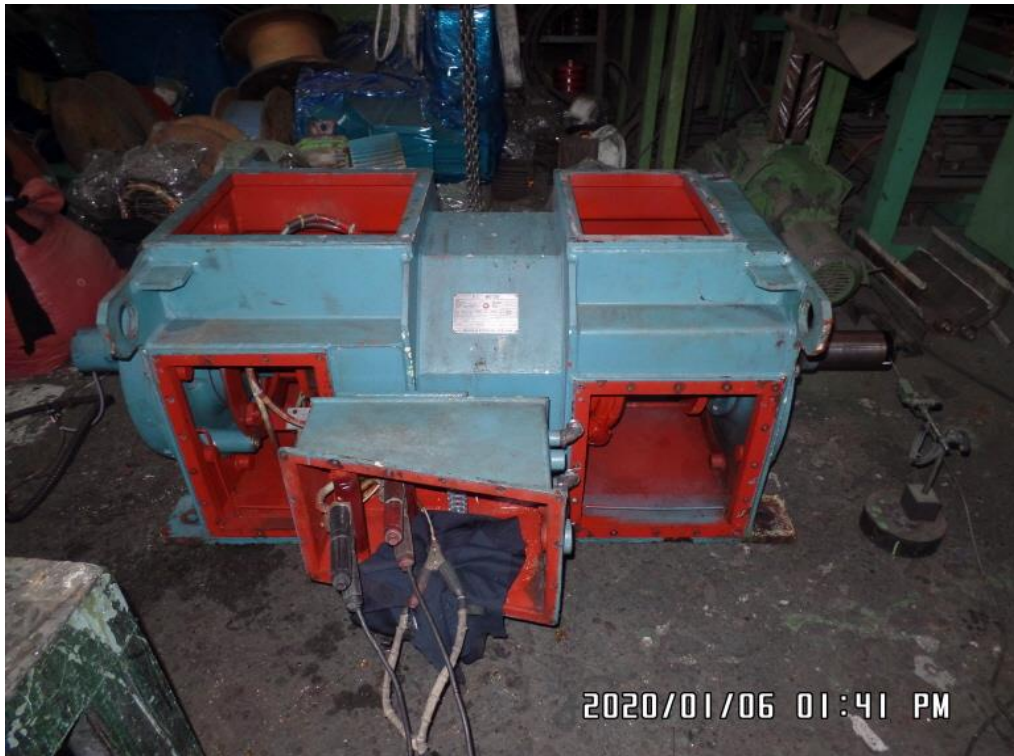
Ass'y

출고검사 후

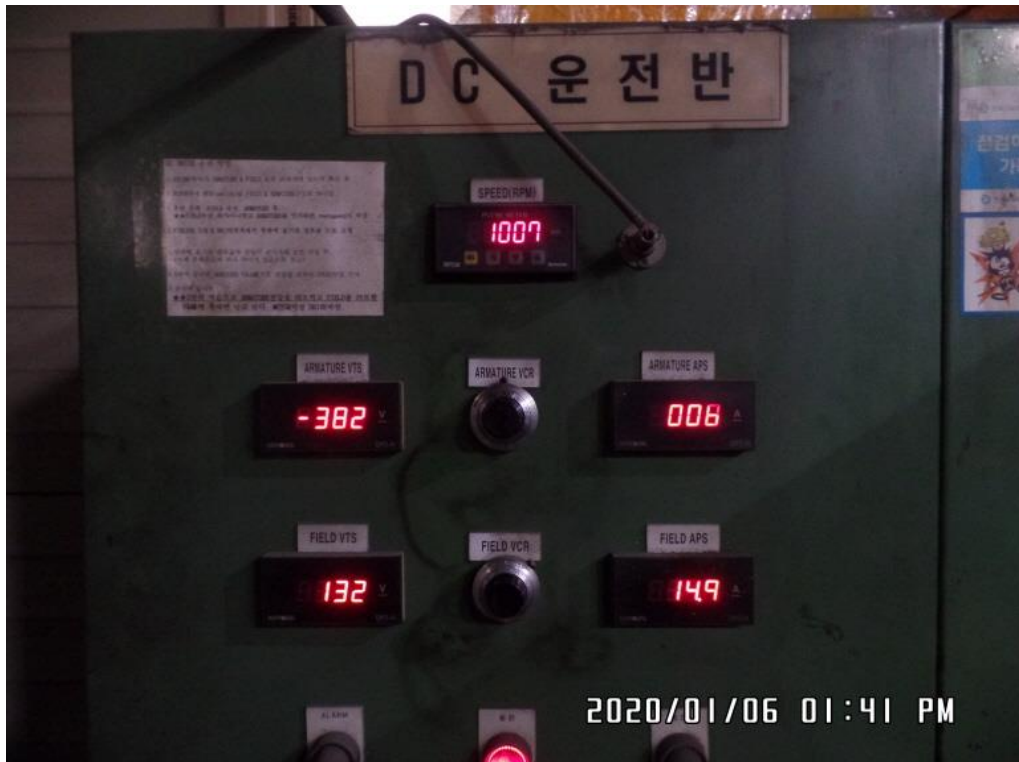
출고검사 시운전 MONITORING

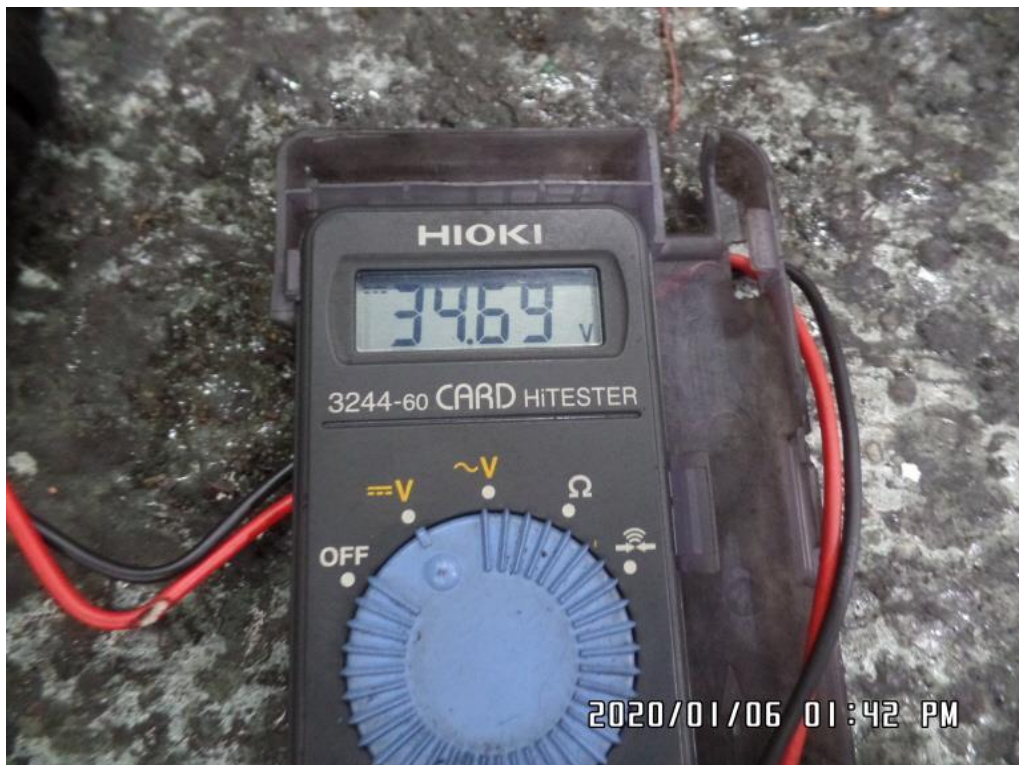
TACHO GENERATOR 위의 SPEED일때 출력 전압
