작업공정사진철

고객명 : (주)
공사명 : DC MOTOR RECONDITION

규격 : DC MOTOR 22KW

REPAIR 내역 : 분해 조립 및 불순물 CLEANSING DRYING
INSULATING VARNISH DIPPING DRYING
COMMUTATOR 동심도 가공 및 UNDERCUTTING
양측 HOUSING METALLIZING 연마
SHAFT 유성가공 및 KEY 가공
TIME BELT PULLEY BUSHING가공 삽입
BEARING 및 BRUSH 사급 교환
입 출고검사 시운전 TEST

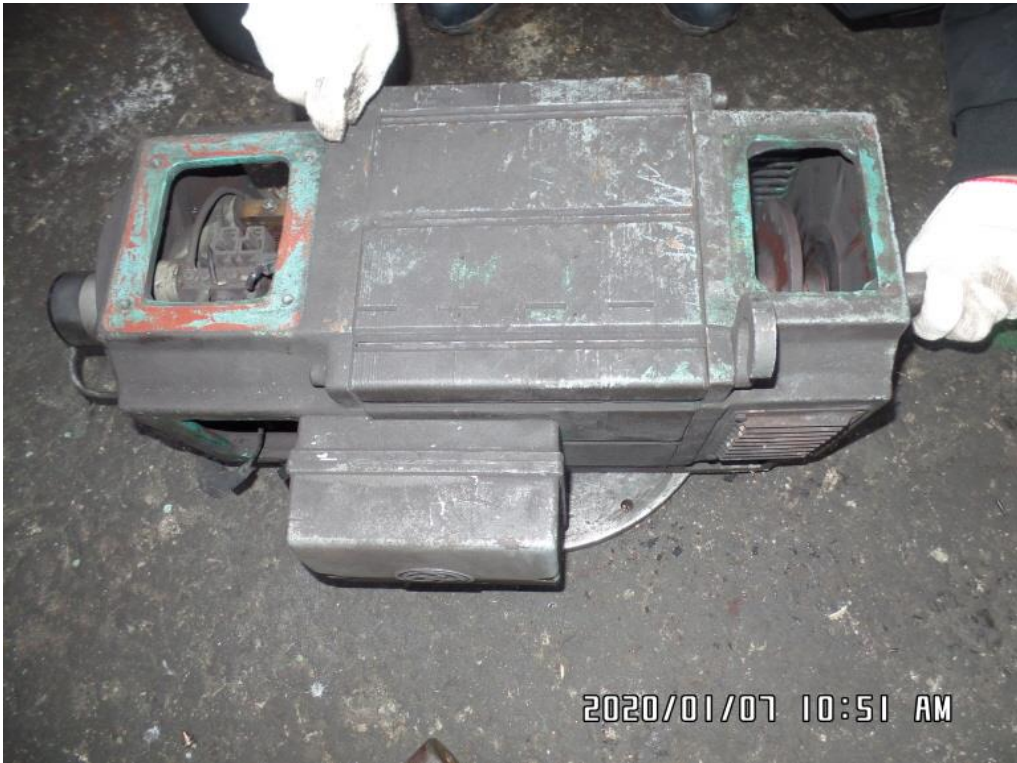
DC MOTOR 22KW 입고검사

Ass'y

분해 전

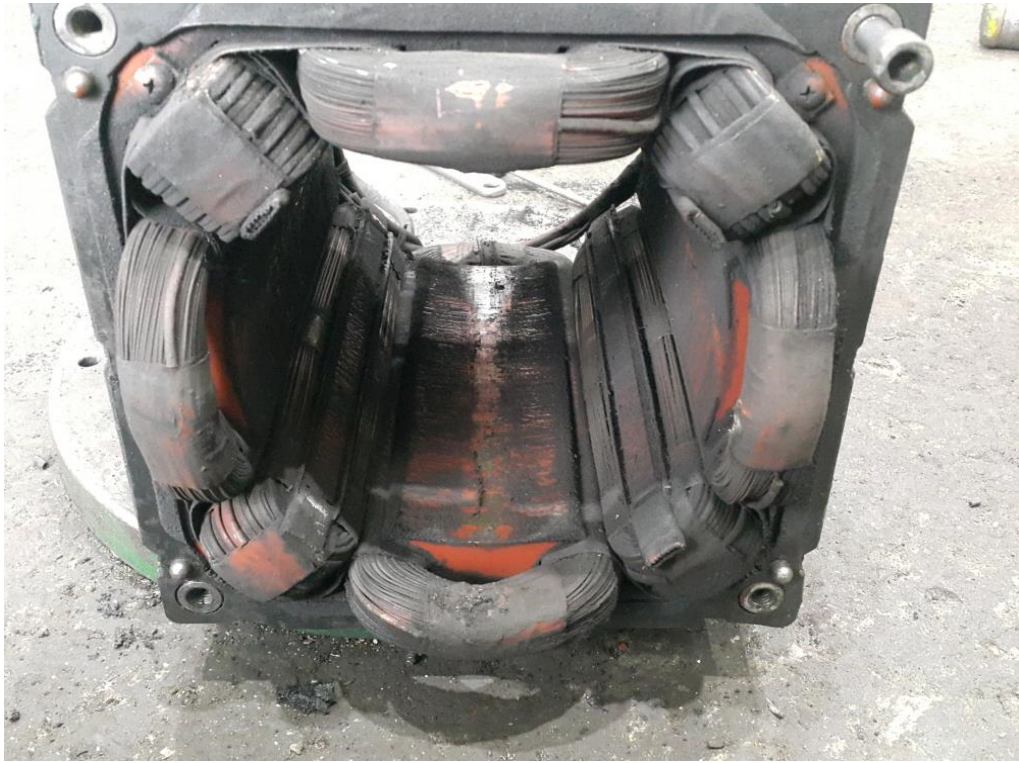
DC MOTOR 22KW 입고검사

계자 권체

BRUSH가루가 및 불순물 흡착

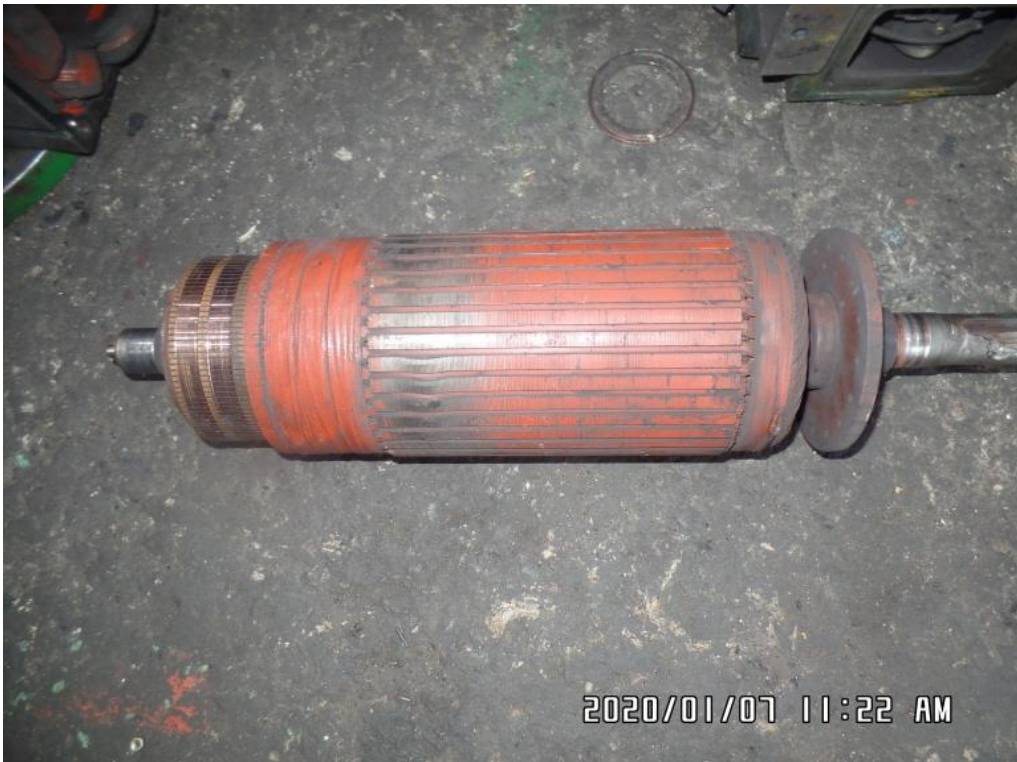
DC MOTOR 22KW 입고검사

ARMATURE

분해 후

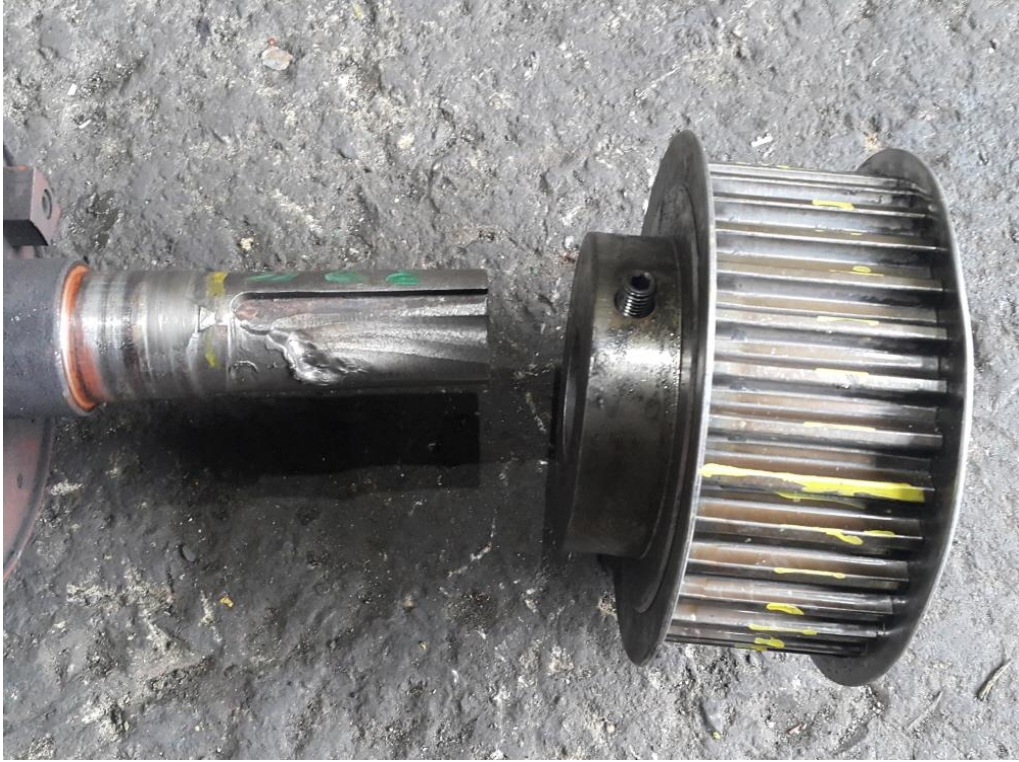
DC MOTOR 22KW 입고검사

부하 측

SHAFT 마모 & TIME BELT PULLEY는 SHAFT Φ 공차 이탈

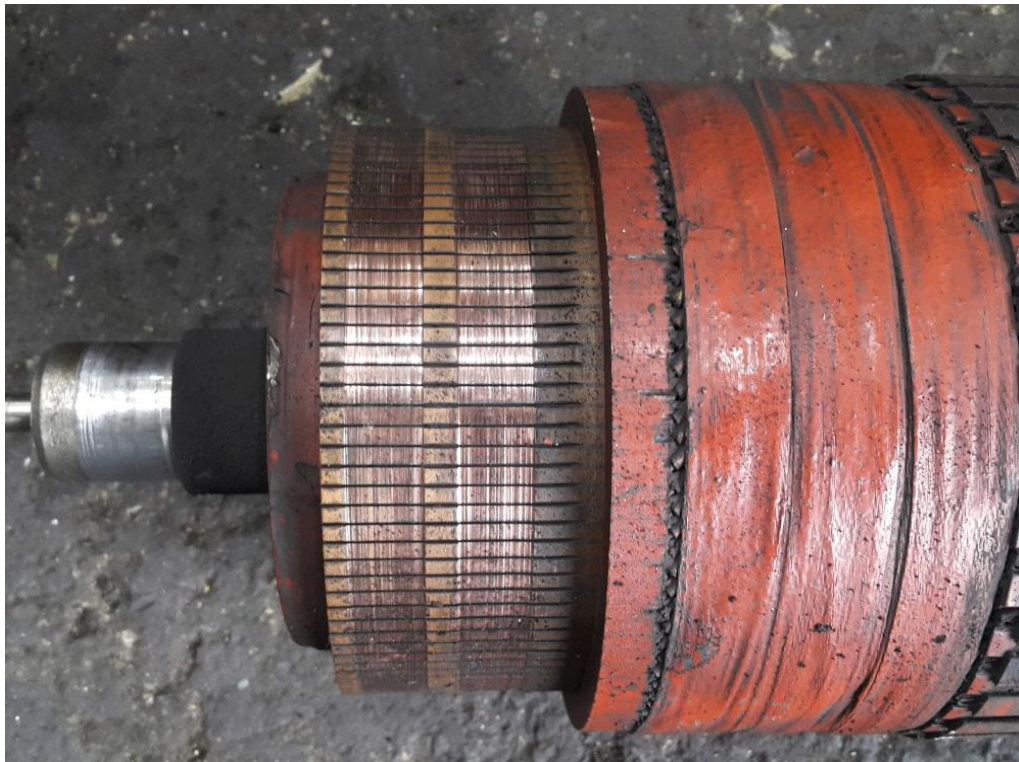
DC MOTOR 22KW 입고검사

COMMUTATOR

조흔 현상

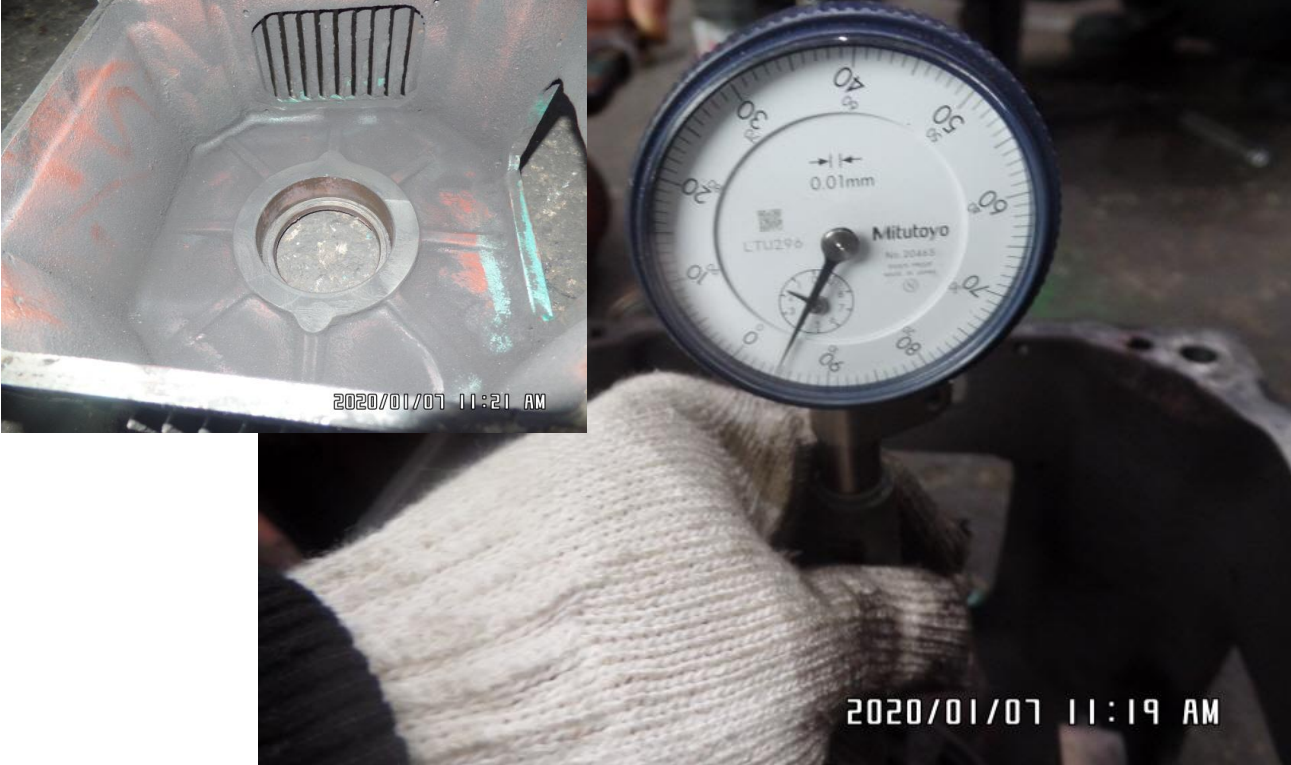
BRACKET	부하측 HOUSING 검사 5/100로 불량
작업공정	DC MOTOR 22KW 입고검사

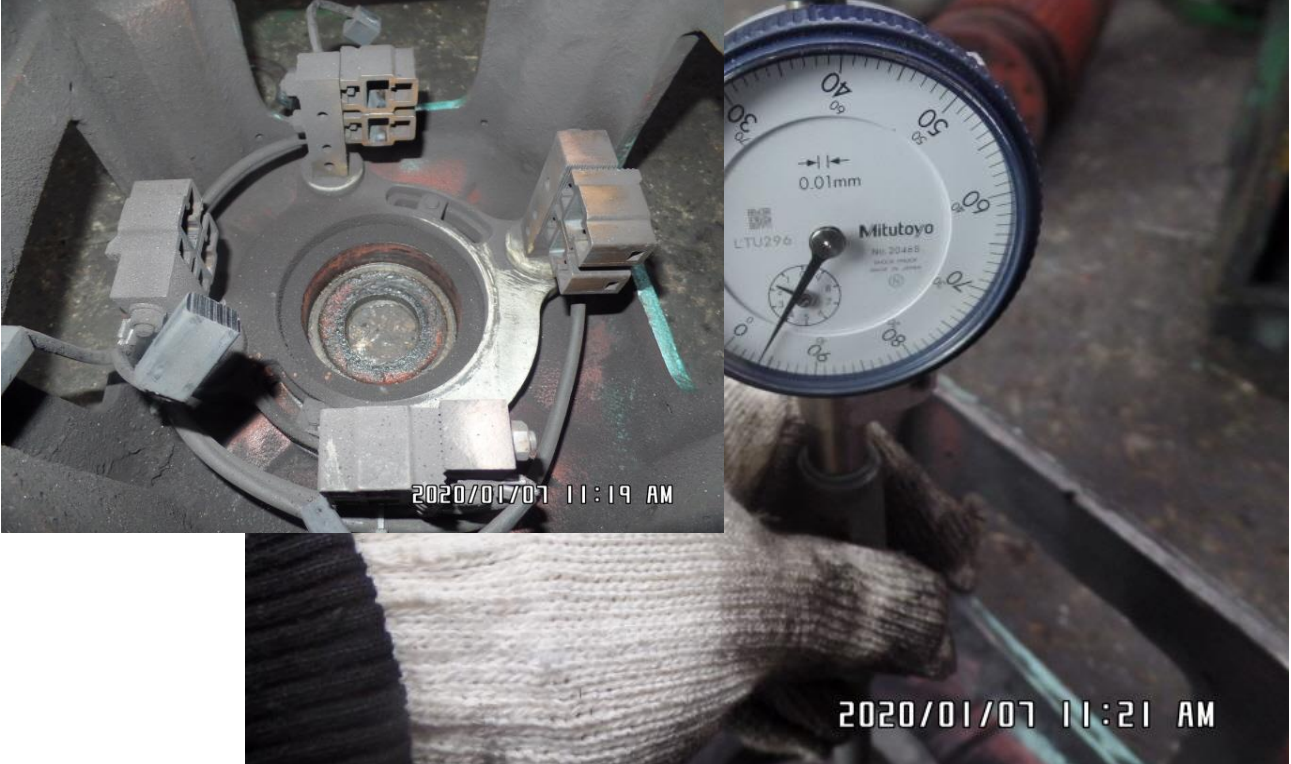
BRACKET	반 부하측 HOUSING 검사 4/100로 불량

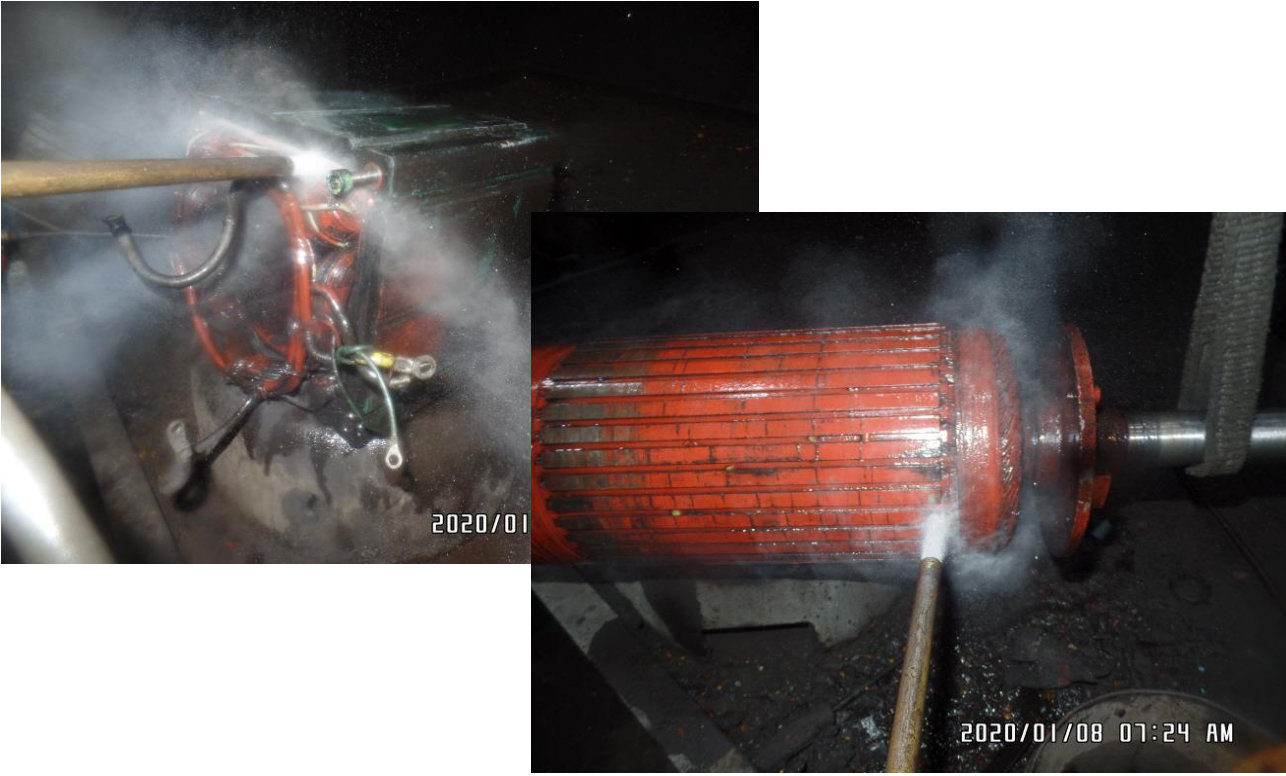
권체	세척 실시
작업공정	DC MOTOR 22KW RECONDITION

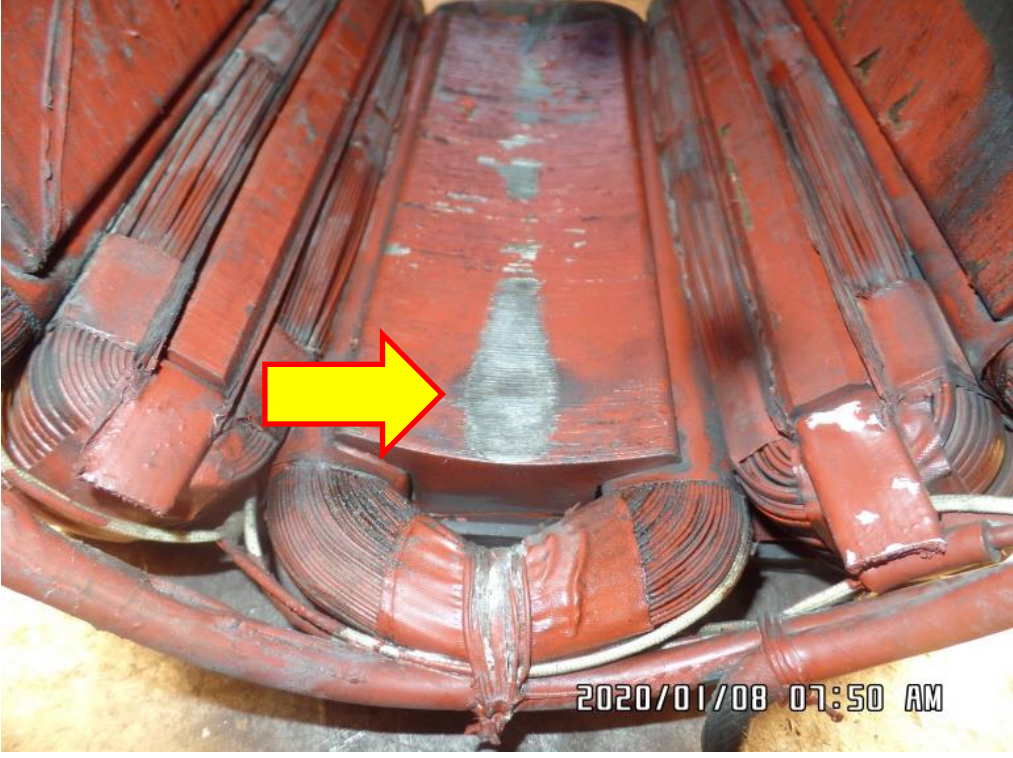
계자권체	HOUSUBG마모로 인한 ARMATURE 회전마찰

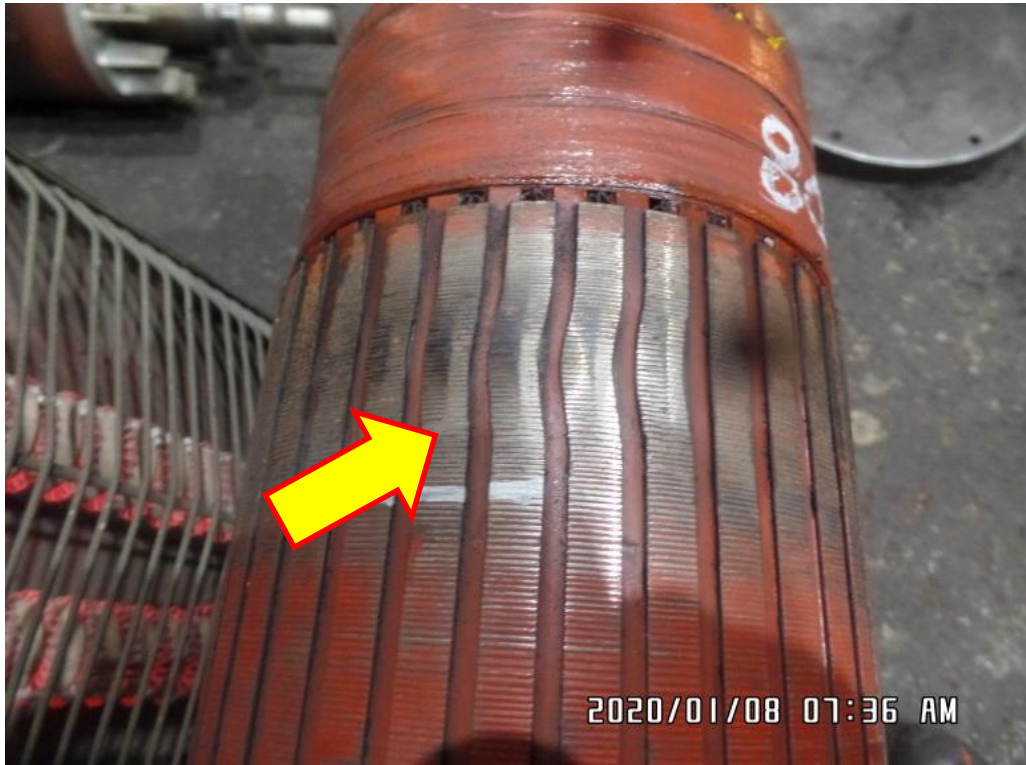
ARMATURE	ARMATURE 마찰부
----------	--------------

MOTOR 내부에서는 심각한 문제가 발생되고 조금더 진행되면 폐기에 이르게 된다.

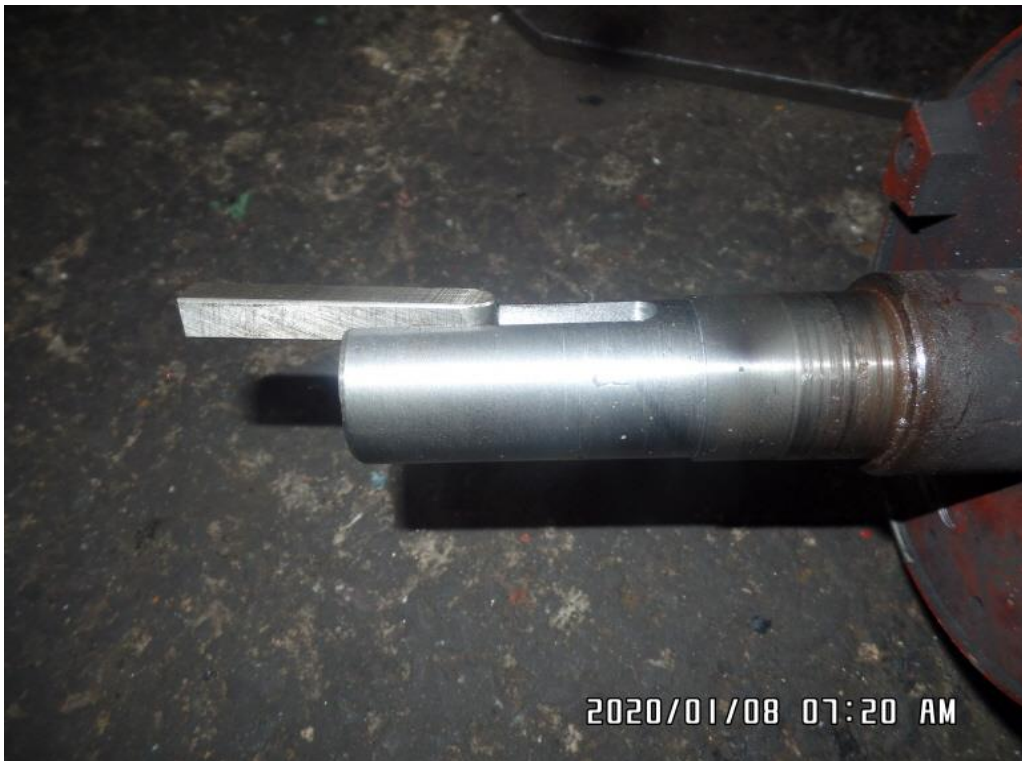
SHAFT	38Φ0/100으로 보수 됨
-------	-----------------

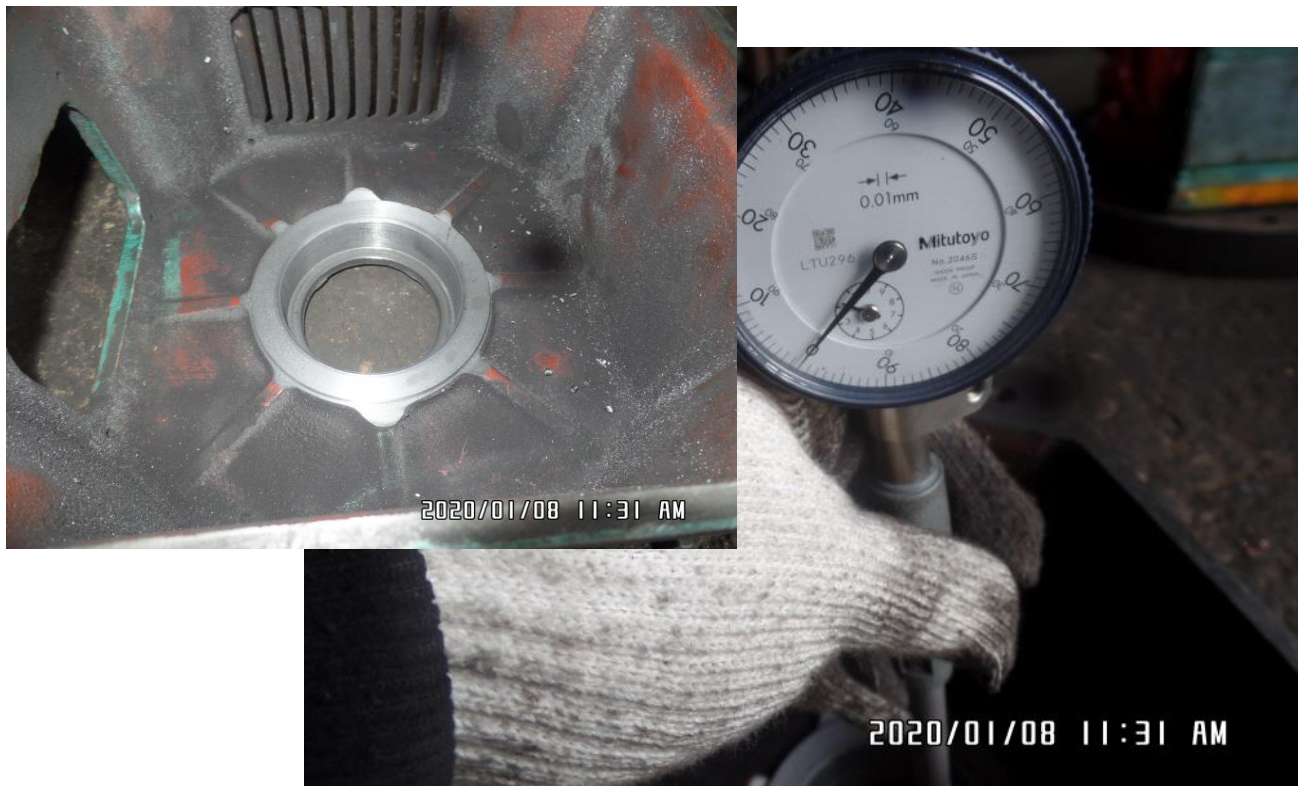
BRACKET	부하측 HOUSING보수 후 검사 0/100
---------	--------------------------

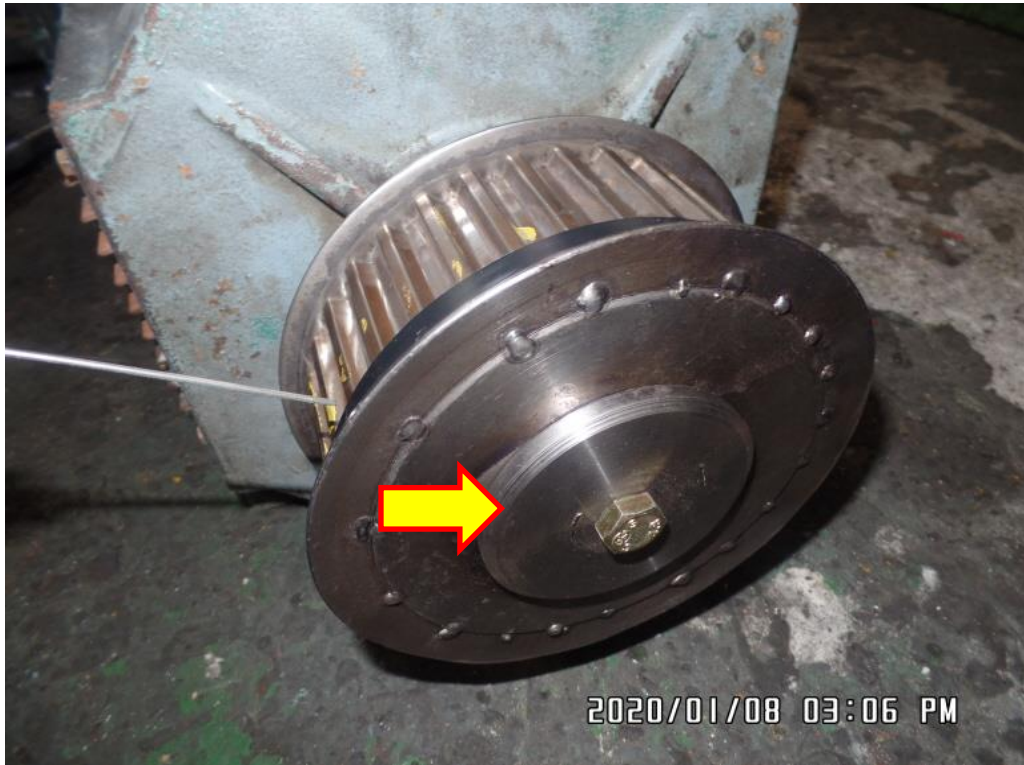
출고검사

BELT PULLEY 고정 개선

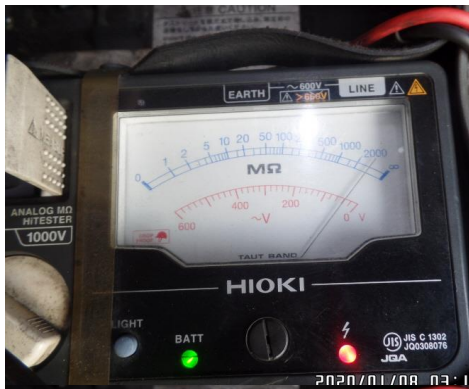
ARMATURE
절연저항

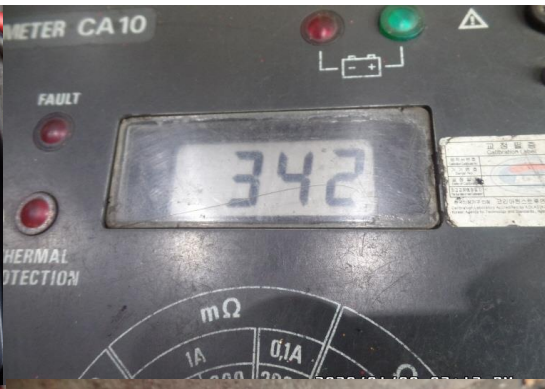
ARMATURE
권선저항

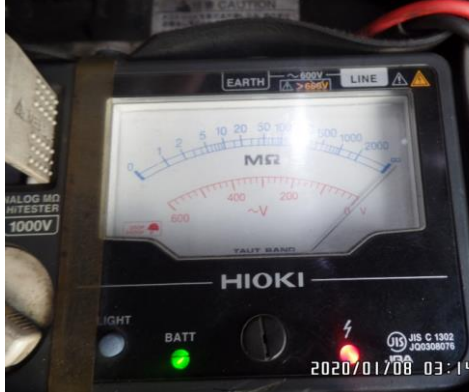
FIELD
절연저항

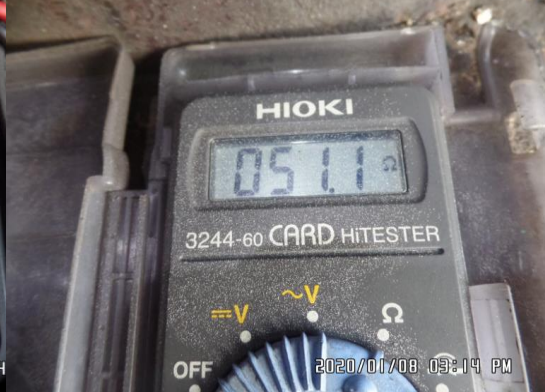
FIELD
권선저항

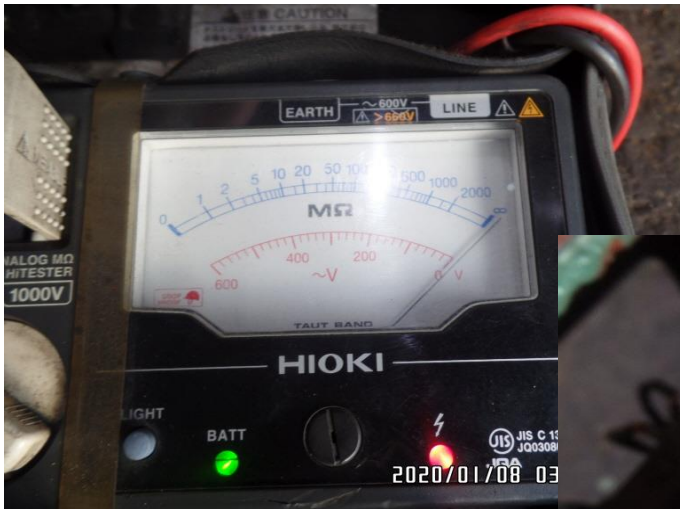
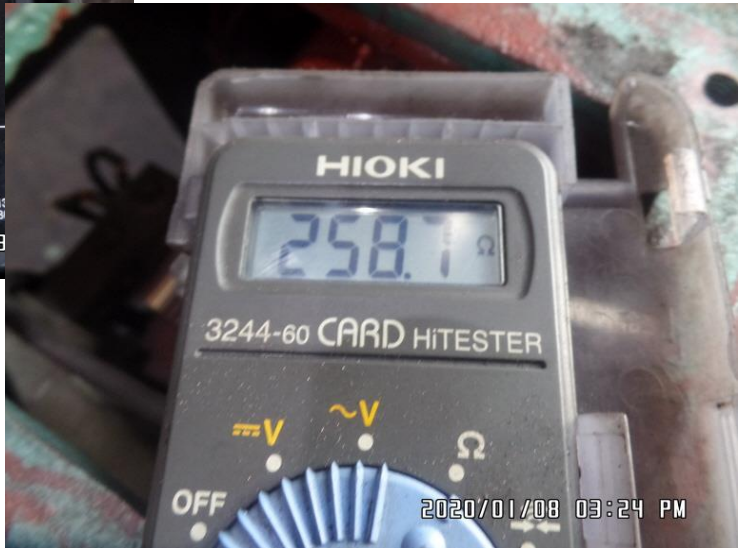
출고검사

TACHO GENERATOR 절연저항 & 권선저항

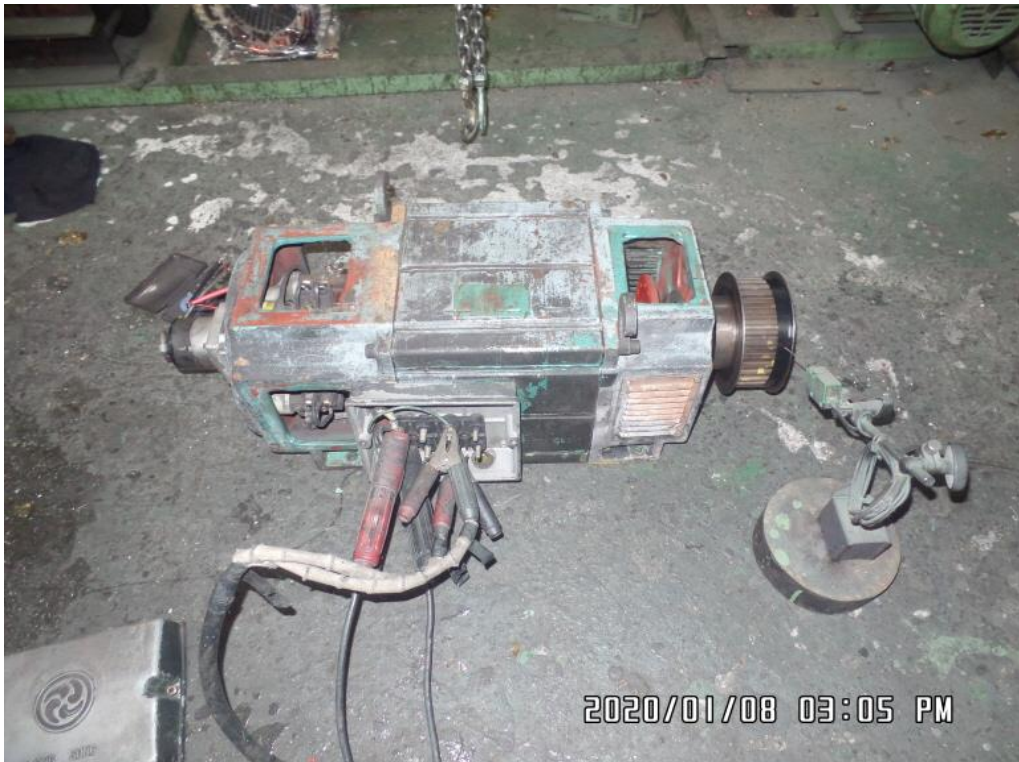
출고검사

시운전 TEST 실시

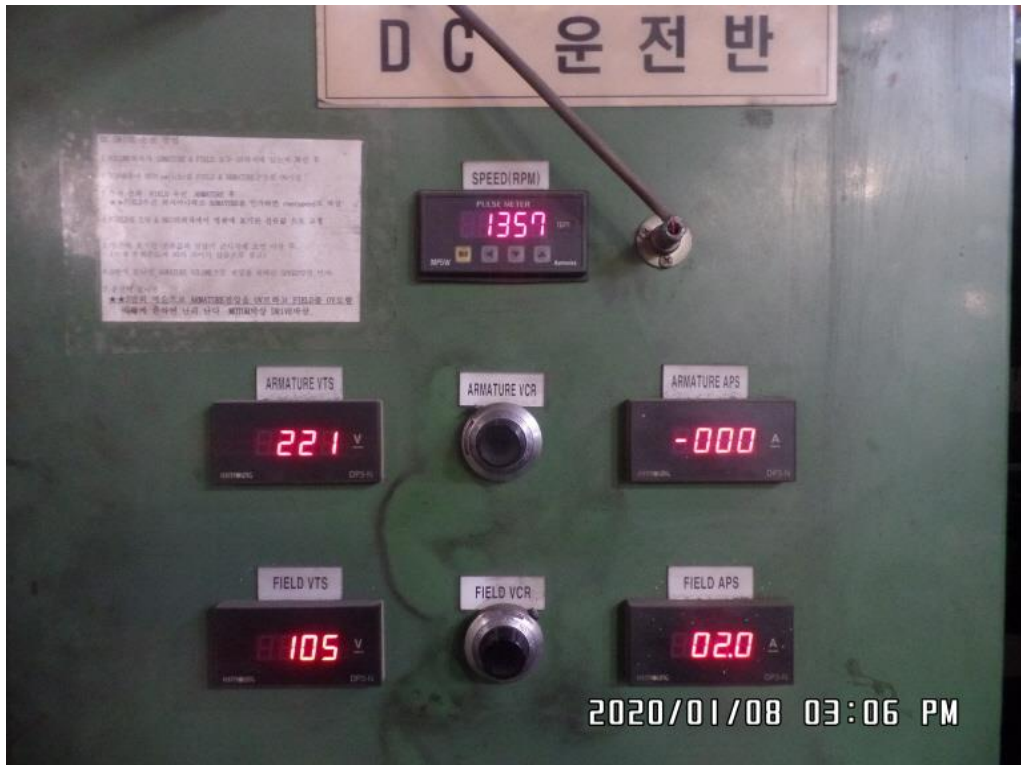
출고검사	출고검사 시운전 MONITORING
------	---------------------
