입 출고검사 REPORT

공 사 명: DC MOTOR RECONDITION

규 격: DC MOTOR 30KW 220V

REPAIR 내역: 분해 조립 및 불순물 CLEANSING DRYING
INSULATING VARNISH DIPPING DRYING
COMMUTATOR 동심도 가공 및 UNDERCUTTING
양측 HOUSING 보수
BEARING 및 BRUSH 교환
BLOWER BEARING교환 및 보수
입 출고검사 시운전 TEST

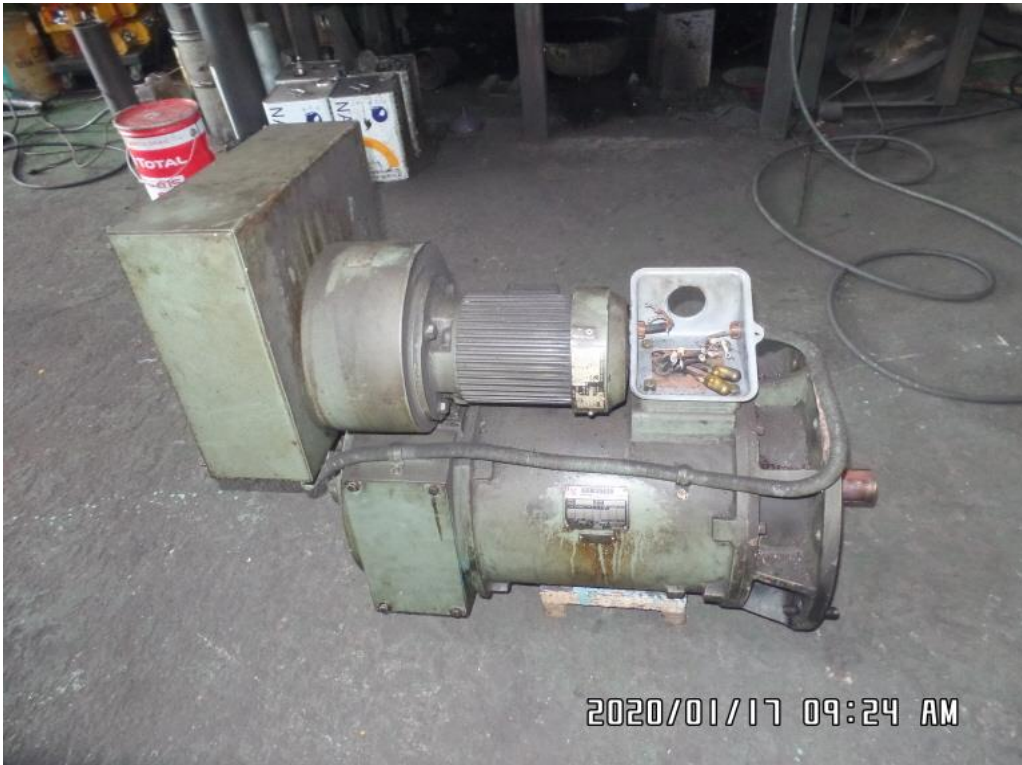
Ass'y

분해 후

계자 권체

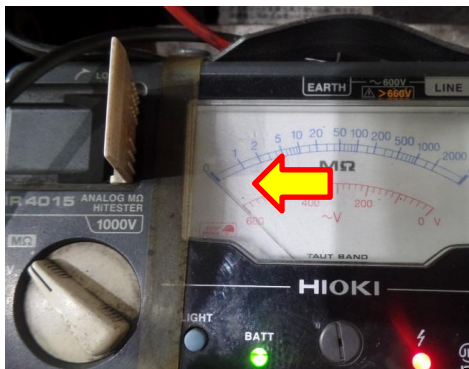
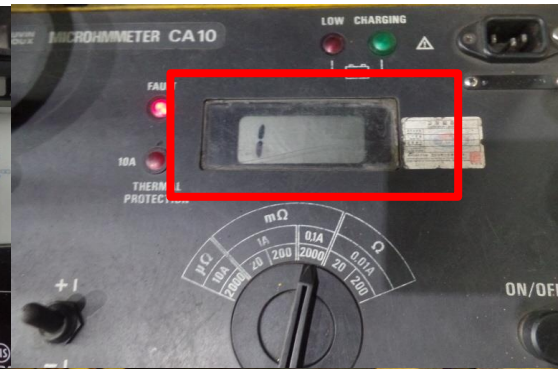
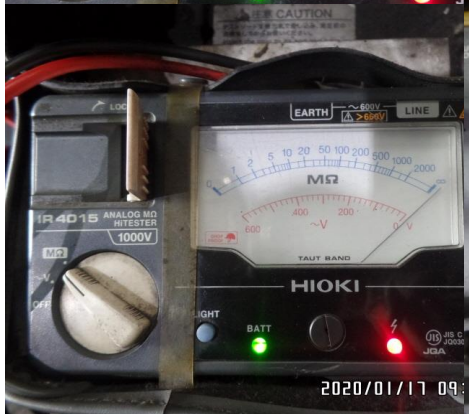
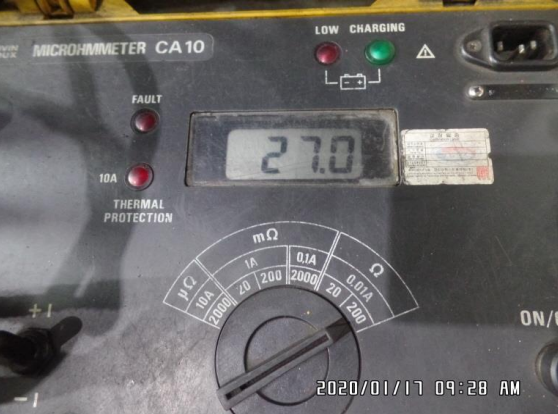
ARMATURE
절연저항

ARMATURE
권선저항

FIELD
절연저항

FIELD
권선저항

절연저항 & 권선저항

ARMATURE의 절연저항과 권선저항은 상당히 이상이 있음

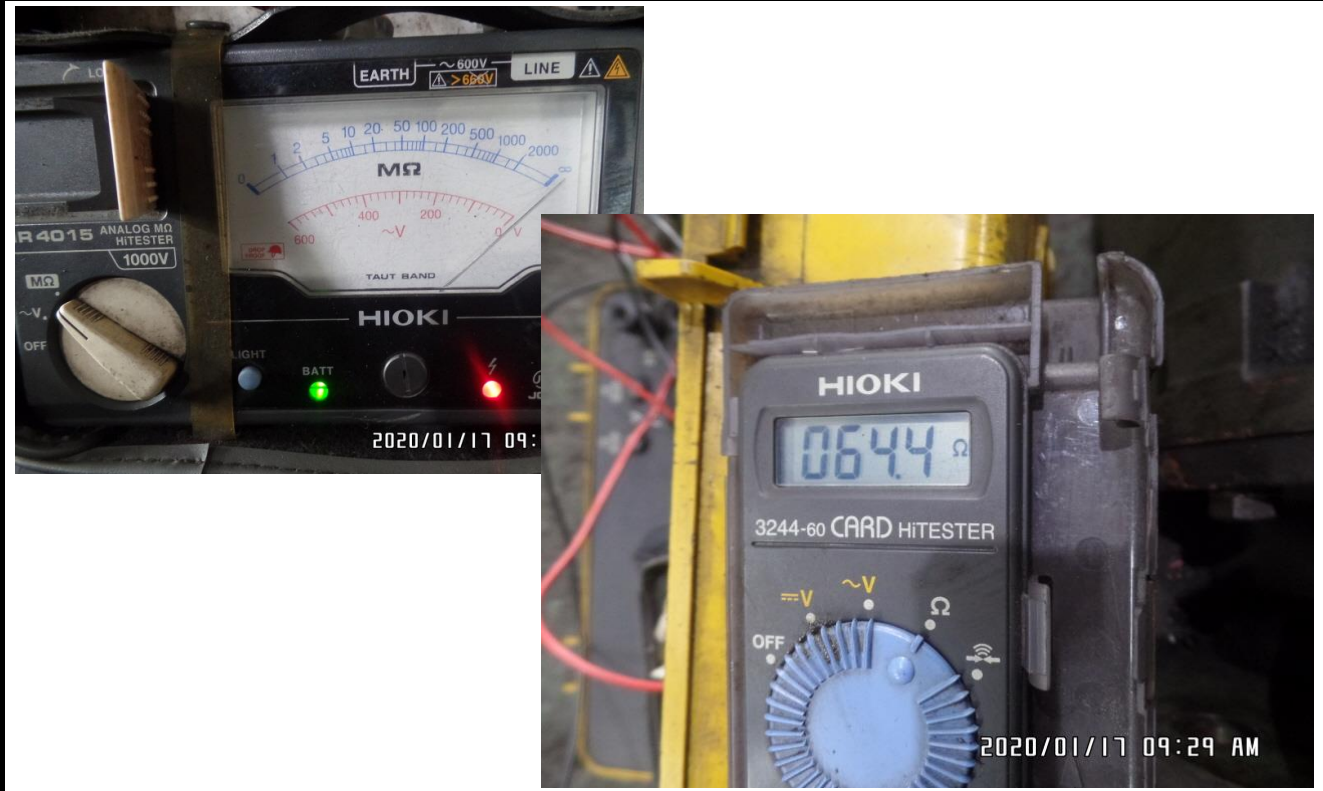
T/Q 검사	TACHO GENERATOR 절연저항 & 권선저항
작업공정	DC MOTOR 30KW 입고검사

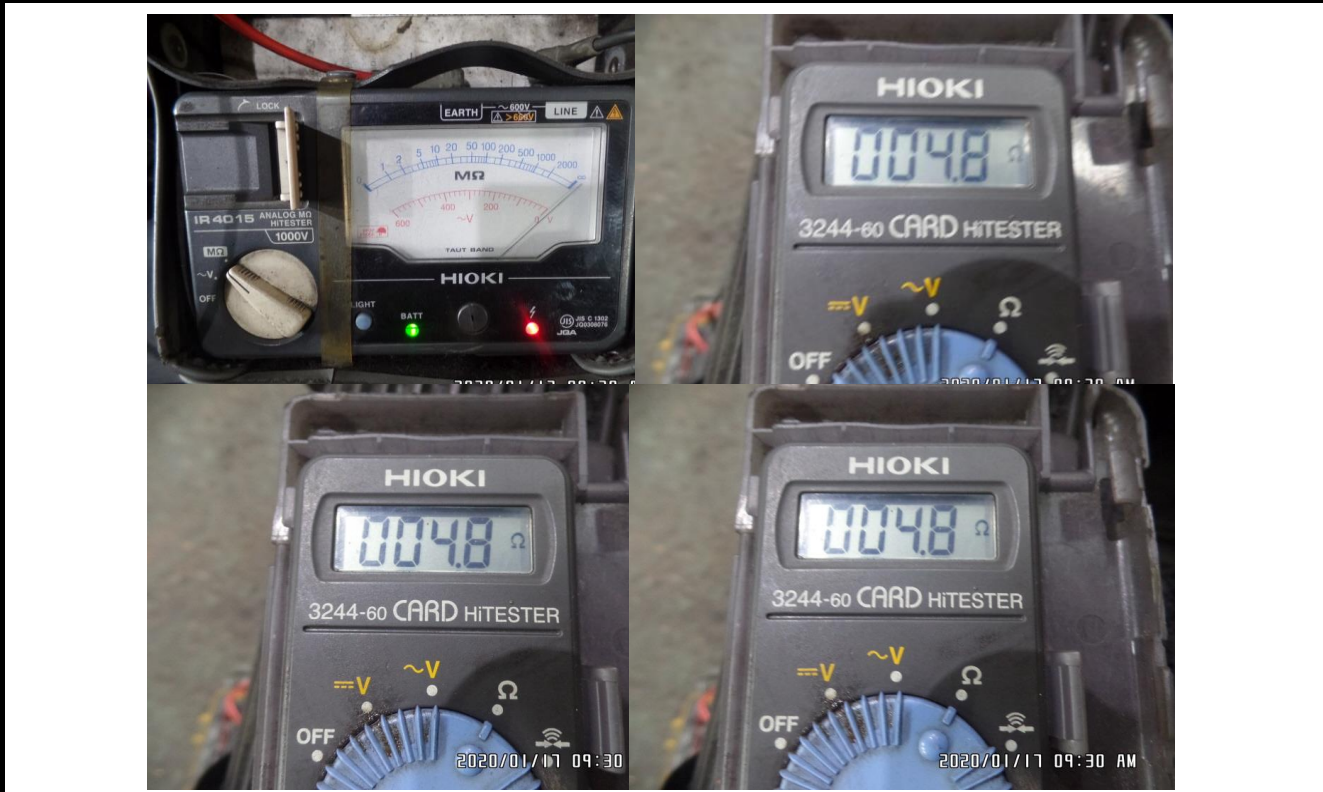
BLOWER 권선검사	절연저항 & 각 상별 권선저항

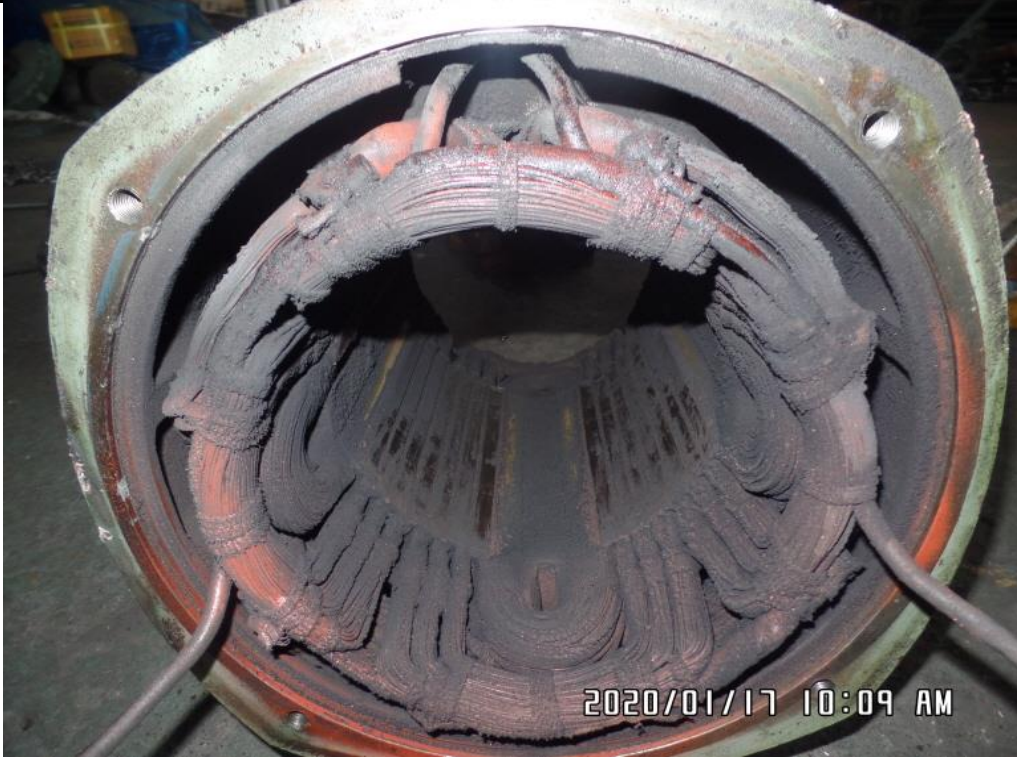
계자 권체

분해 후

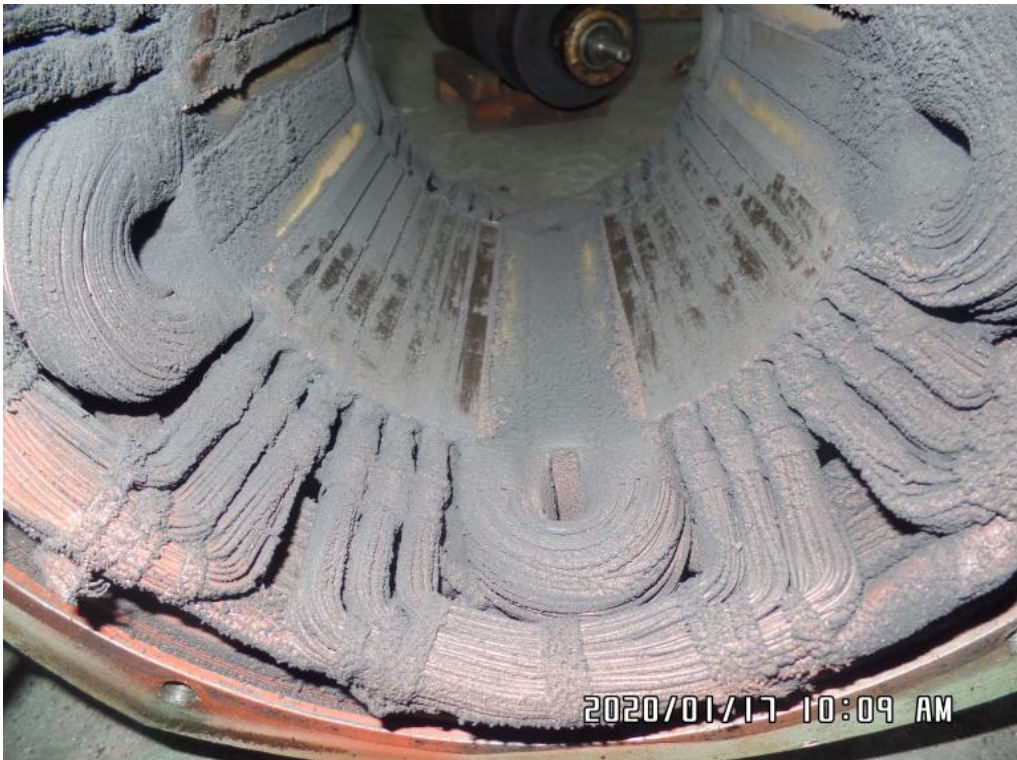
계자 권체

BRUSH가루 및 불순물이 권선에 흡착 절연불량의 원인이 되고
MOTOR소손의 주 원인이 되는 심각한 상태에 도달 됨

계자 권체	스팀세척 실시

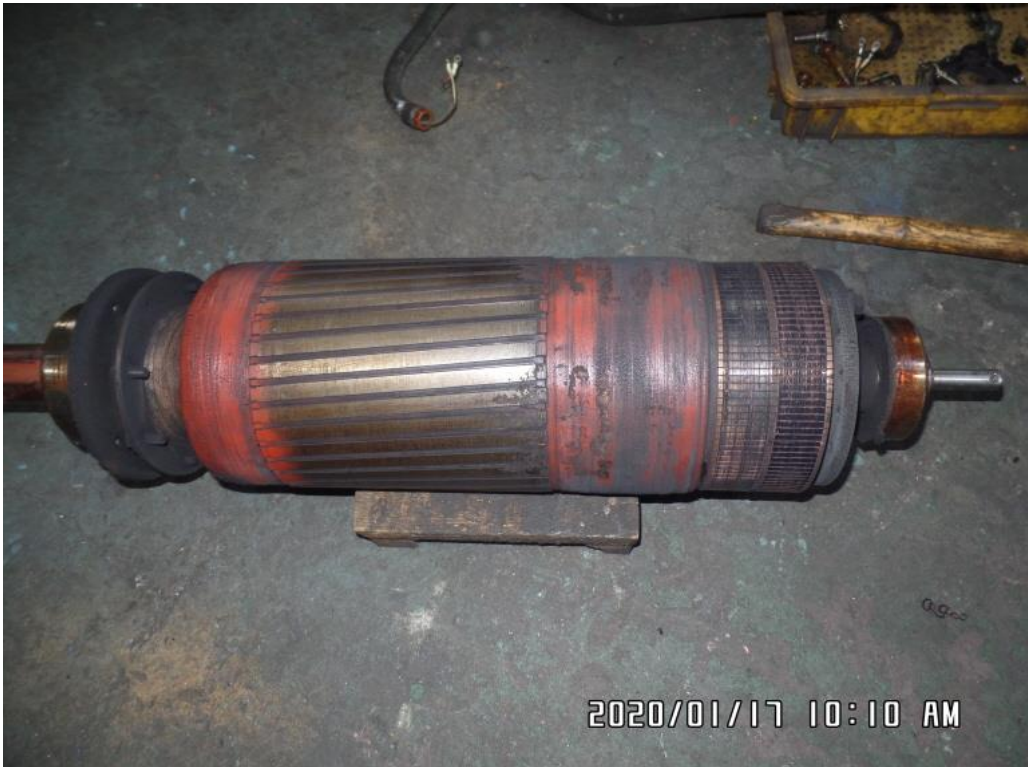
ARMATURE 검사

분해 후

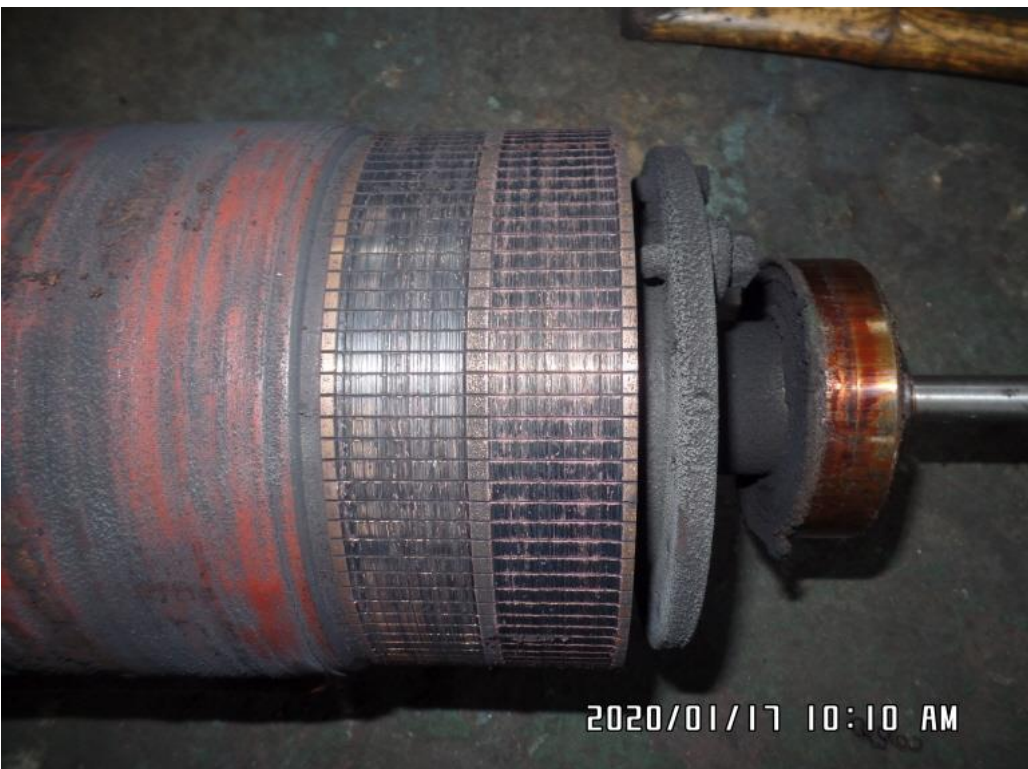
COMMUTATOR

정류자 마모 심각 및 조흔현상

동심도 가공 홈파기 및 UNDERCUTTING실시

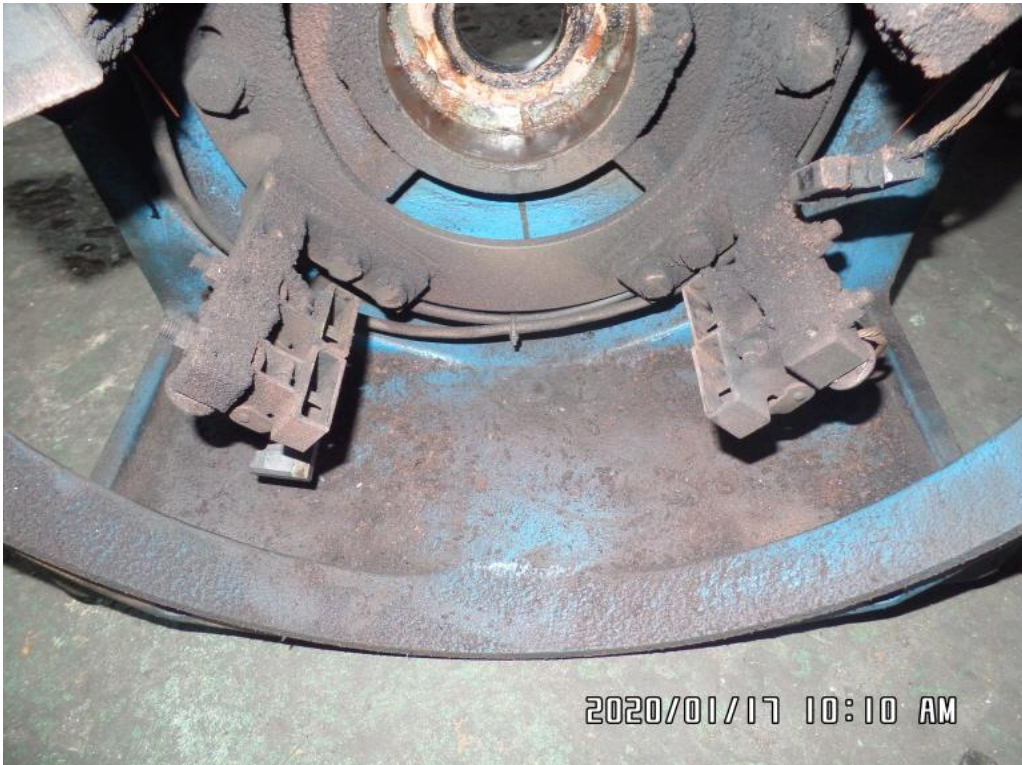
BRUSH

BRUSH가루와 불순물이 흡착되어 전도 사고의 직접적인 영향 증

- ※1,REPORT를 참조하시고 나머지 설비 MOTOR의 BRUSH교환 요청 있으신바 이미 MOTOR를 정비해본 결과 예방정비를 하지 않으면 소손 또는 상당한 문제가 발생될 우려가 매우 높아 BRUSH를 교환 사용하기는 그 한계점이 지나 자칫하면 CONTROL SYSTEMS에 치명적인 오류를 발생 시킬 수 있는 조건으로 형성되어 어느 시점이 될지는 모르나 안전부주의 사고를 유발할 동기는 이미 만들어져 있어 위험하다.
- 2,BRUSH교환의 문제가 아니라 불안전 요소를 완전 제거하고 복원 하셔야 합니다.

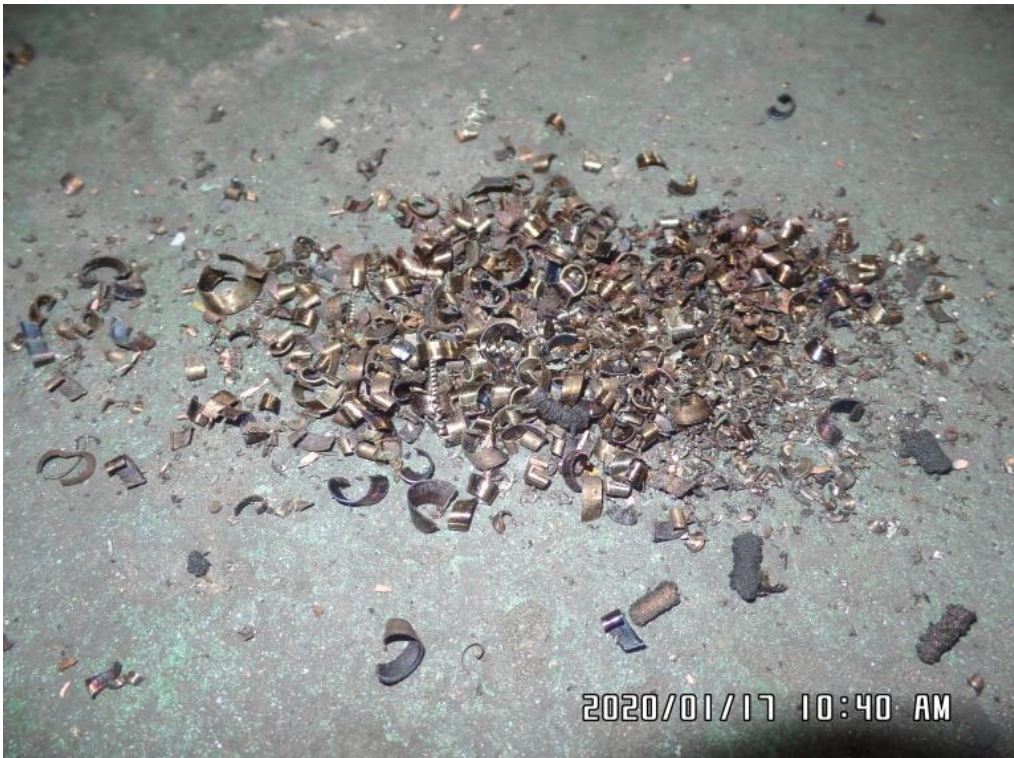
MOTOR 내

유입된 STEEL SCRAP

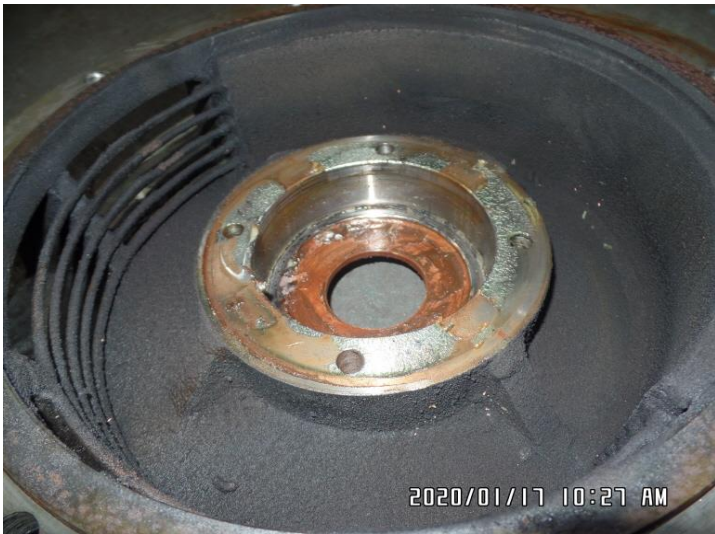
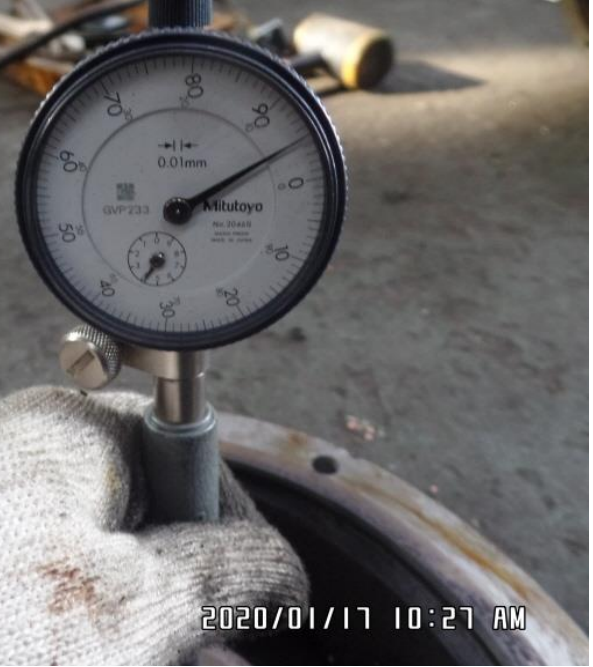
BRACKET	부하측 HOUSING검사 5/100으로 불량
작업공정	DC MOTOR 30KW 입고검사

BRACKET	부하측 HOUSING 보수 후 검사 0/100

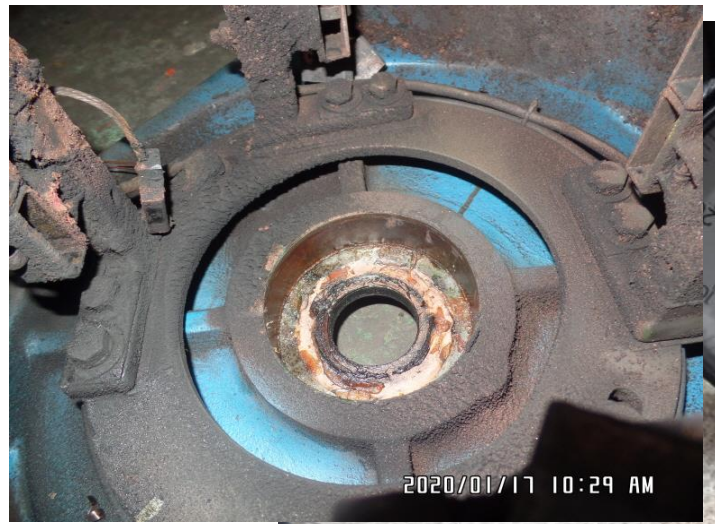
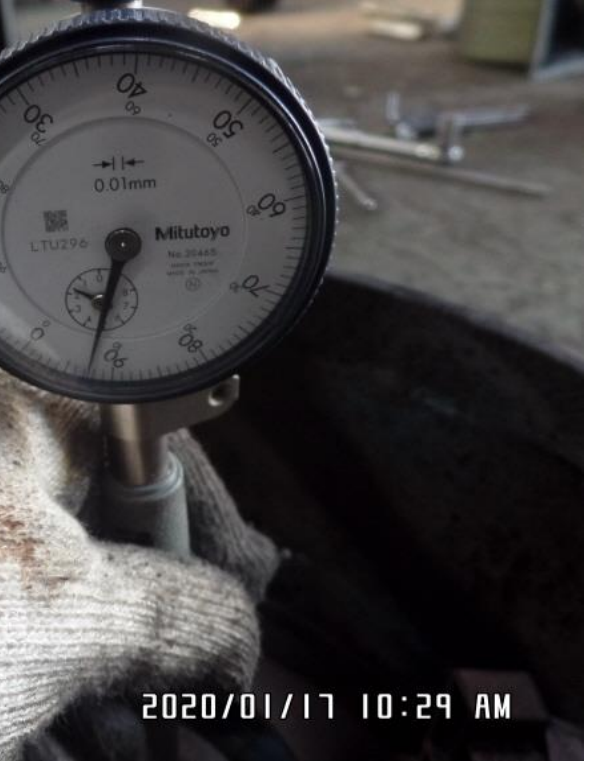
BRACKET	반 부하측 HOUSING검사 7.5/100으로 불량

반 부하측 HOUSING 보수 후 검사 0/100

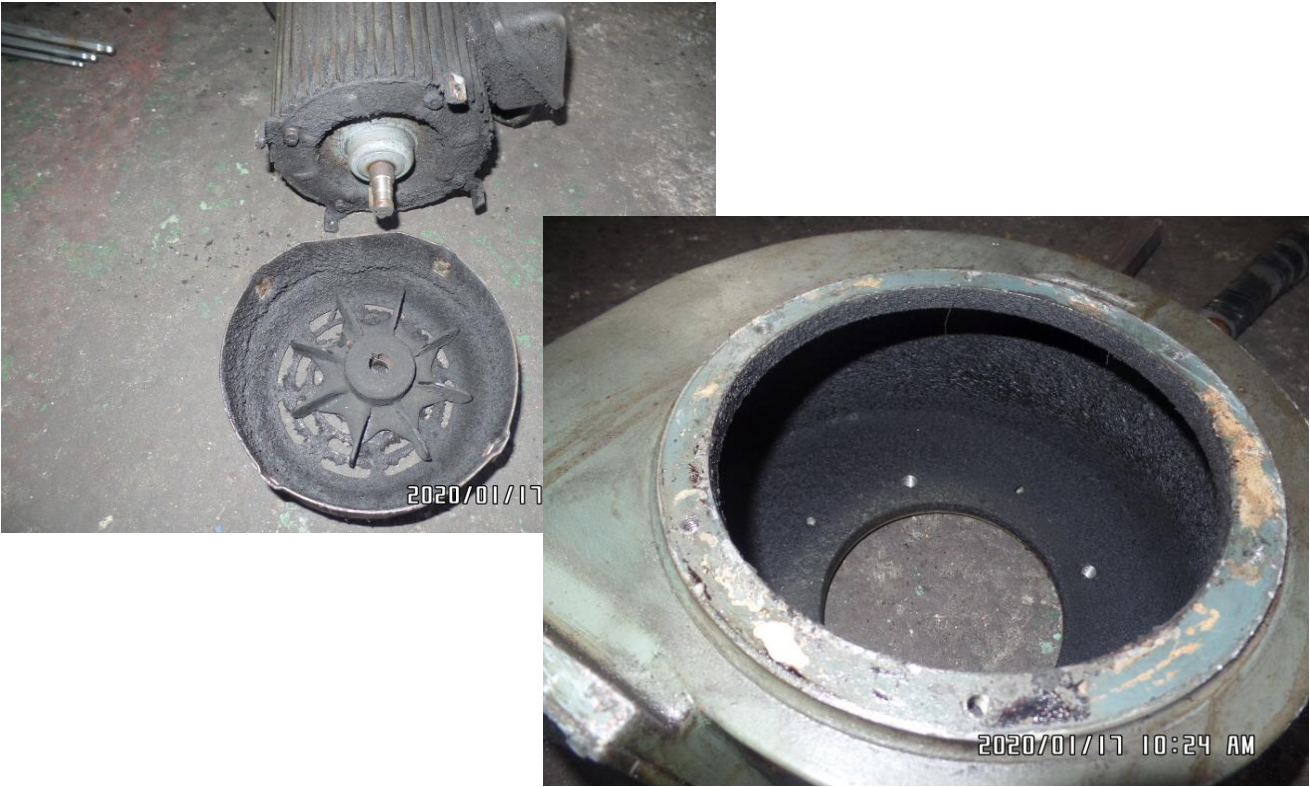
BLOWER	분해 실시
작업공정	DC MOTOR 30KW 입고검사

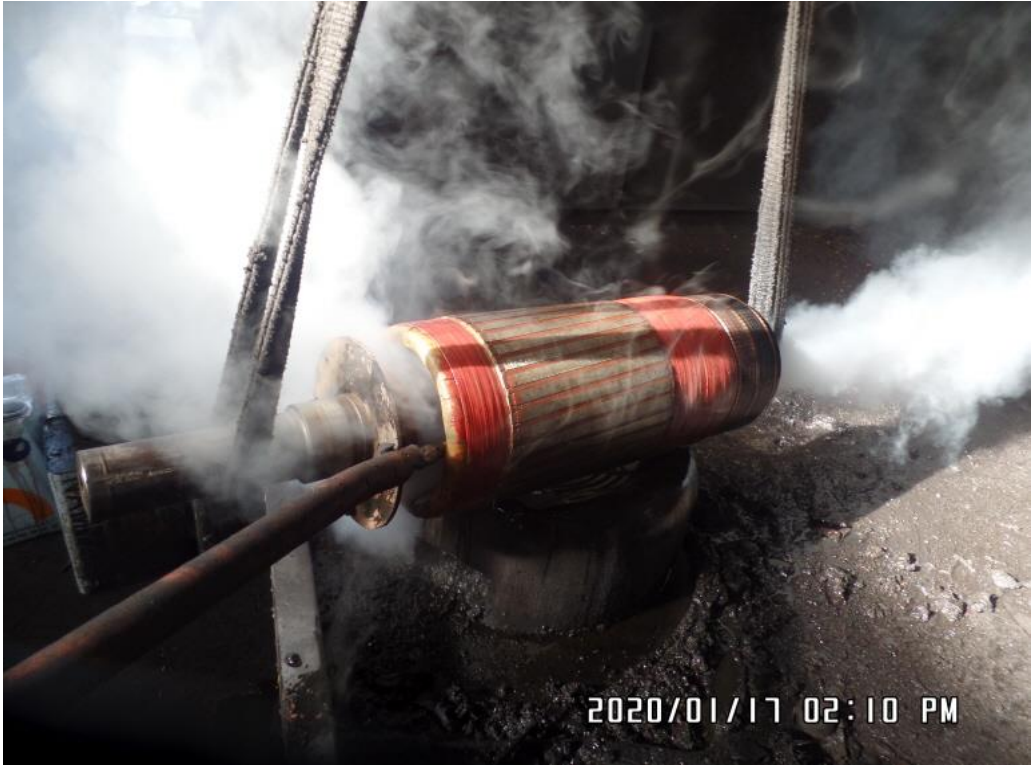
ARMATURE	스팀세척 실시
작업공정	DC MOTOR 30KW RECONDITION

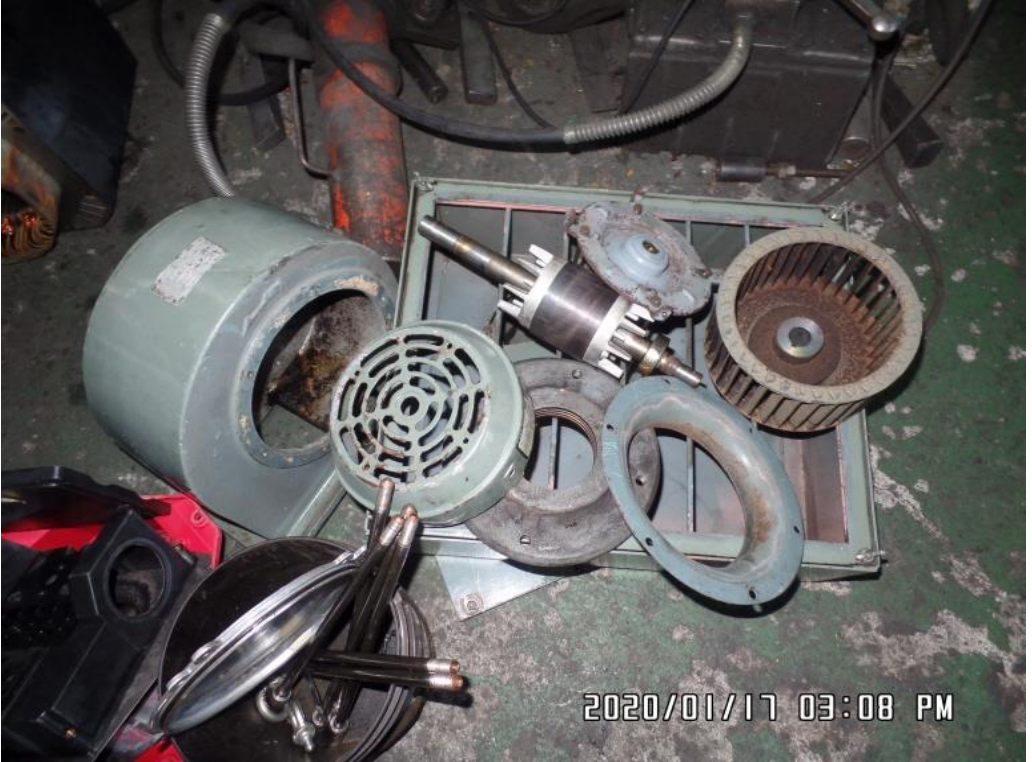
조립부품	세척 실시

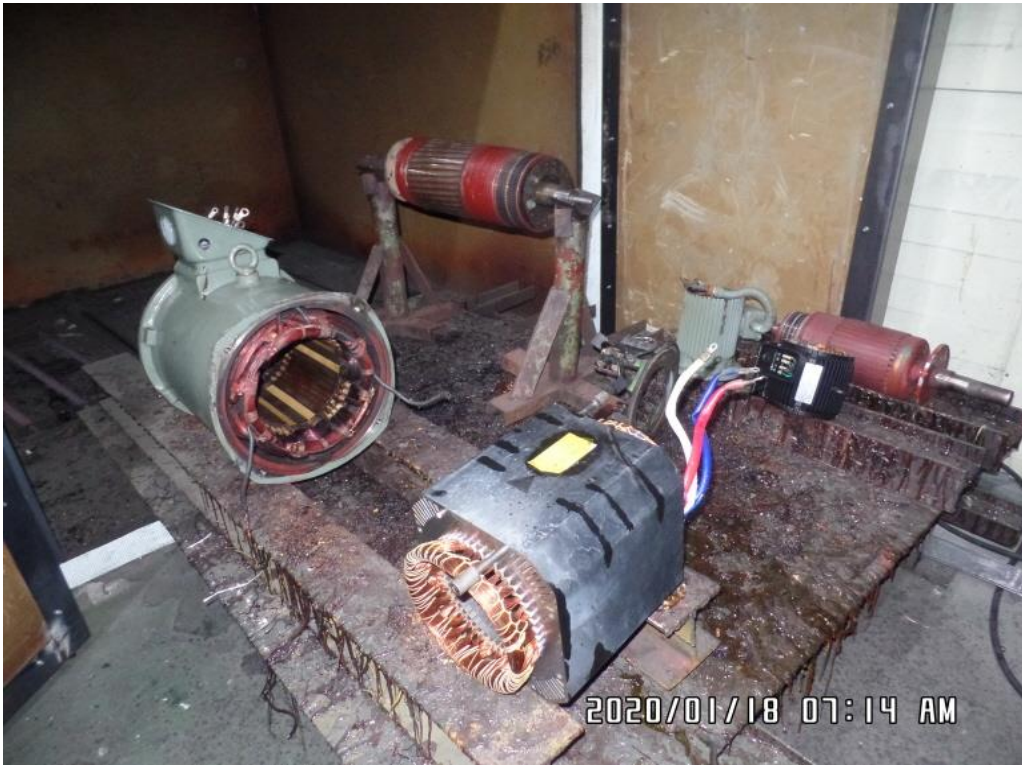
권체

스팀세척 후 건조실시

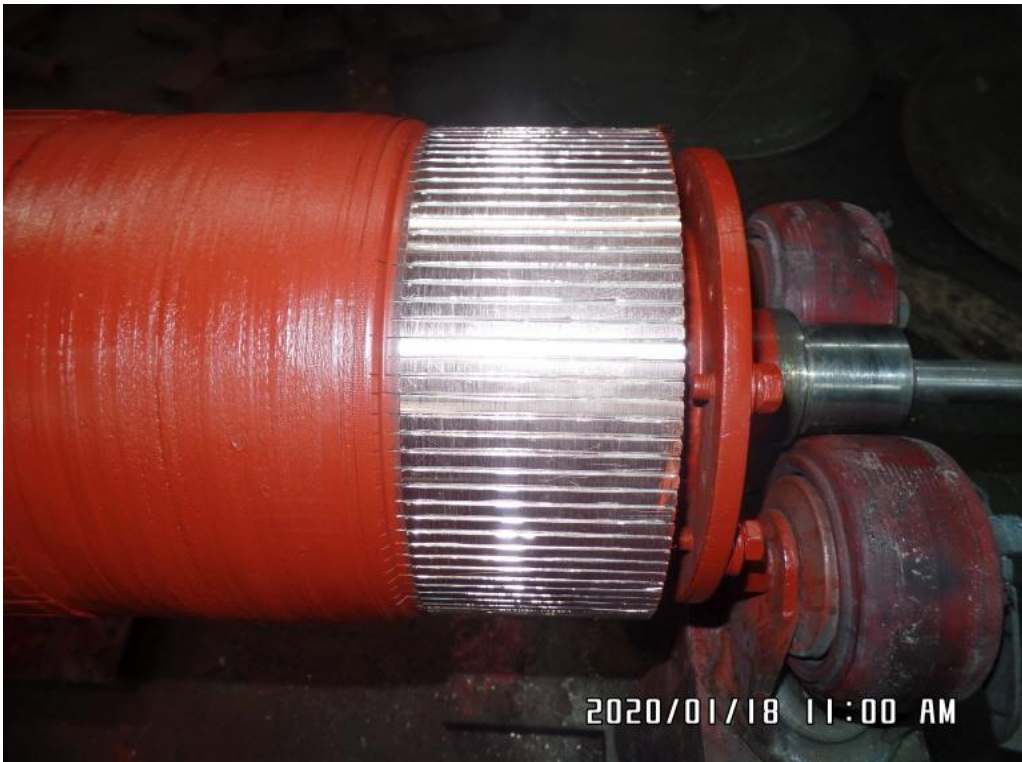
COMMUTATOR

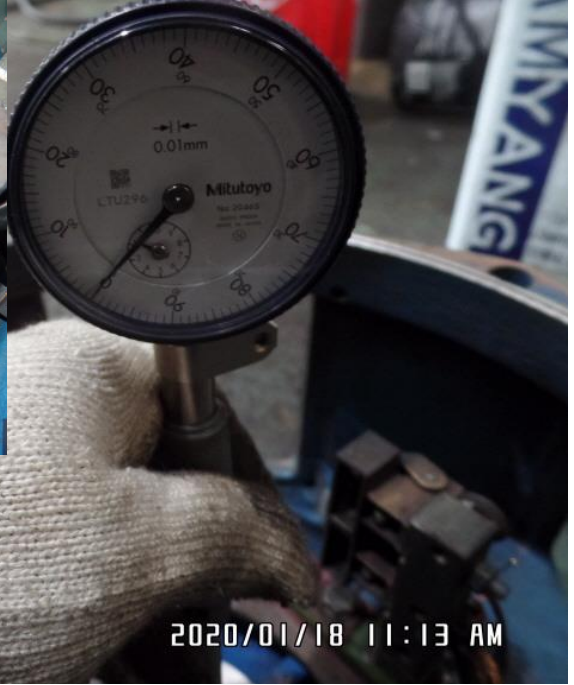
BRACKET

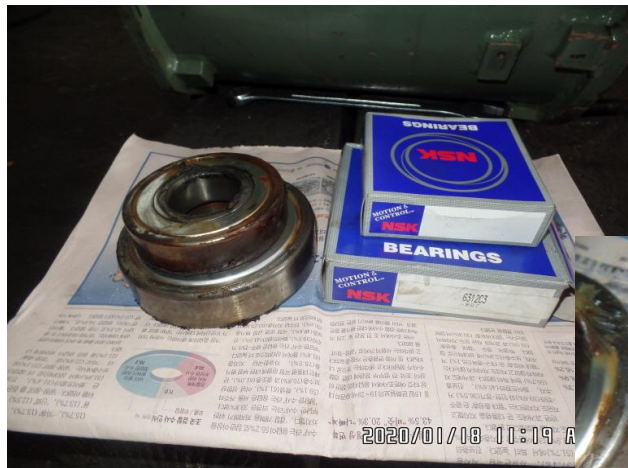
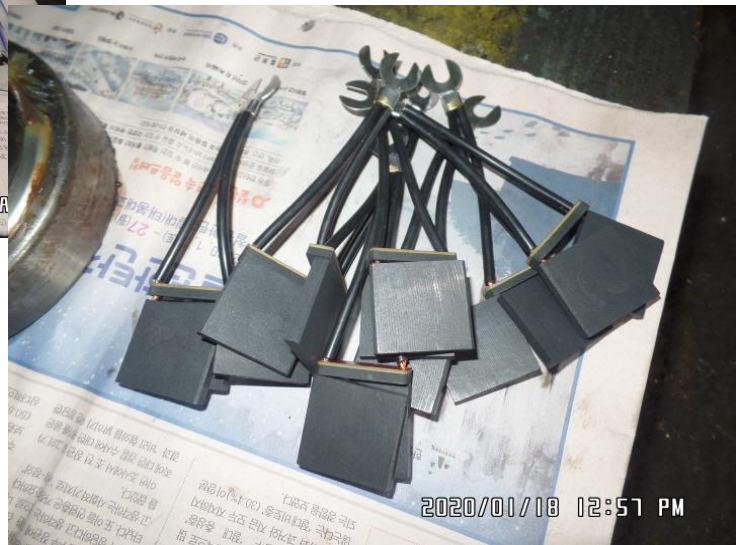
소모구품

구매 교환 부품

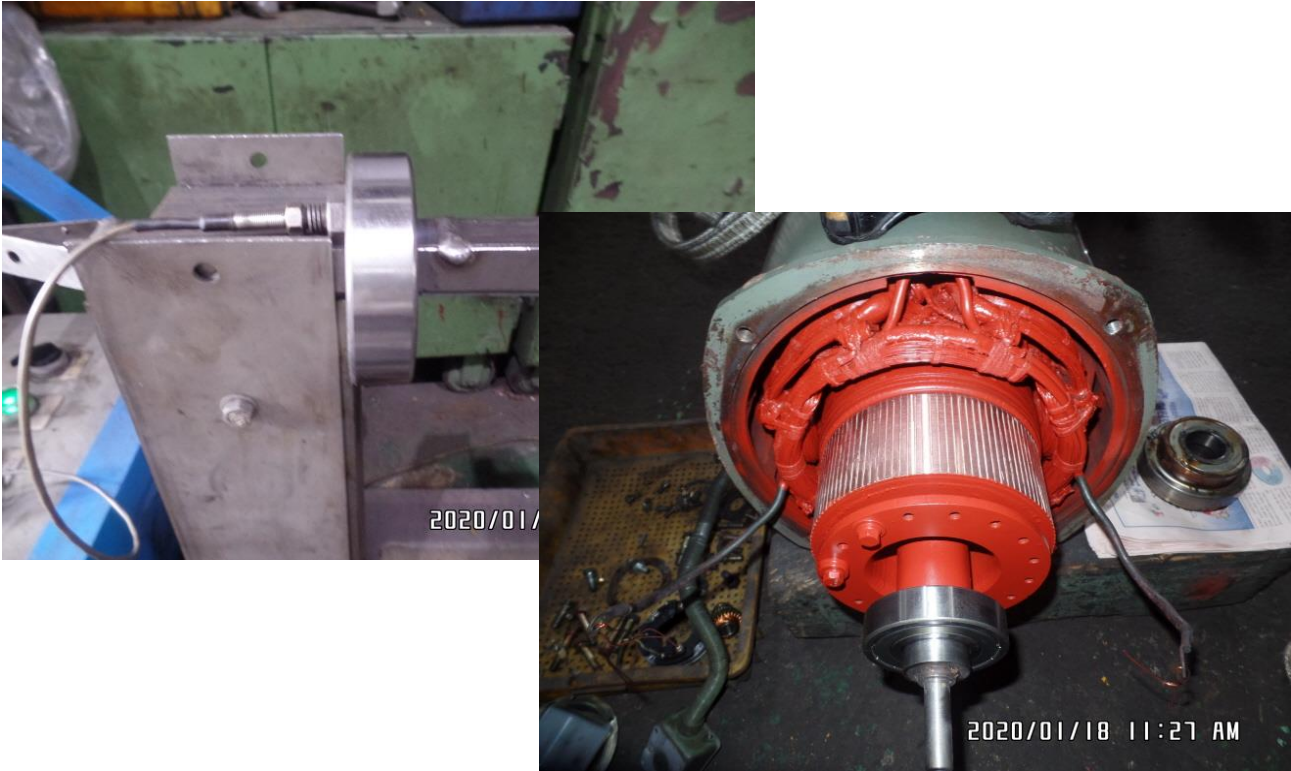
BEARING	예열삽입 실시
작업공정	DC MOTOR 30KW RECONDITION
<p>ARMATURE 절연저항</p>

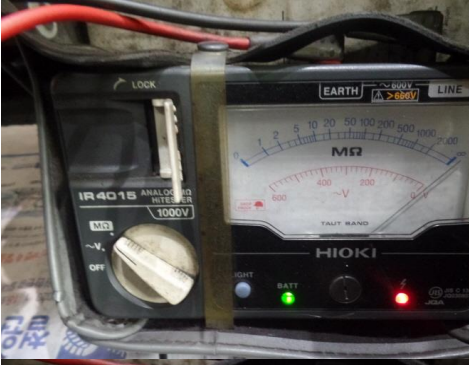
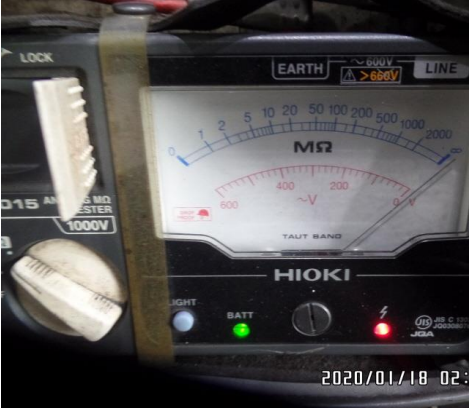
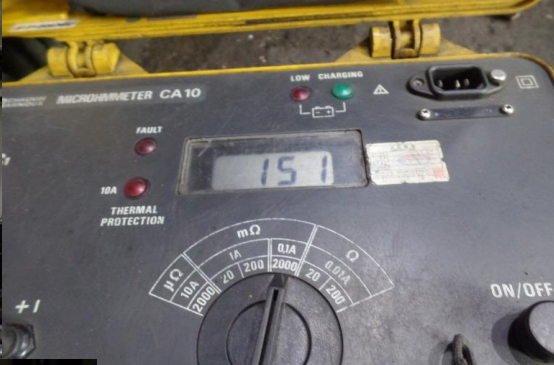
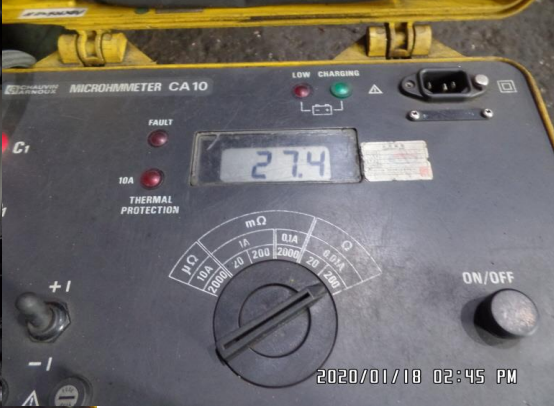
<p>FIELD 절연저항</p>

<p>ARMATURE 권선저항</p>

<p>FIELD 권선저항</p>

출고검사	절연저항 & 권선저항

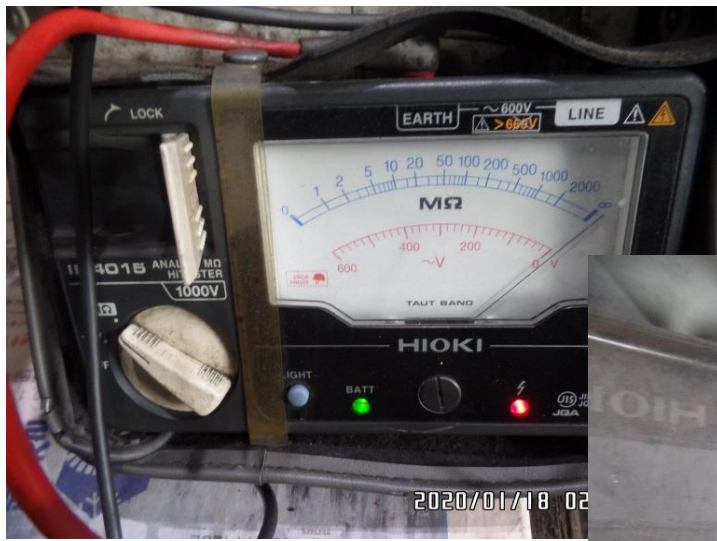
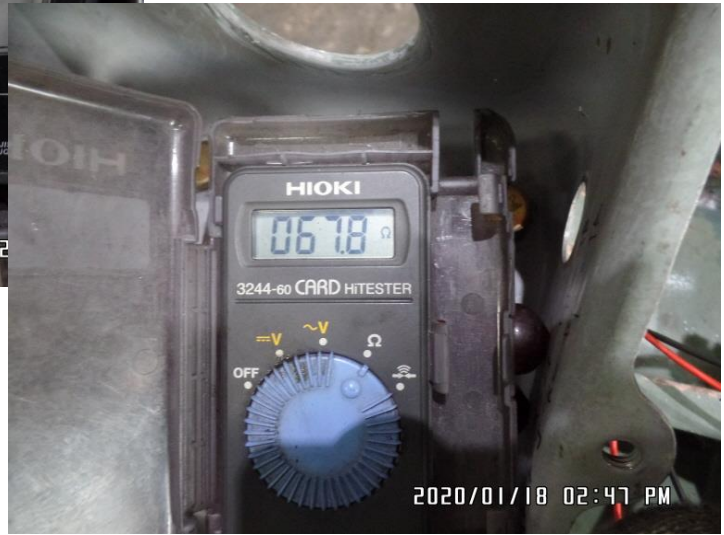
출고검사

TACHO GENERATOR 절연저항 & 권선저항

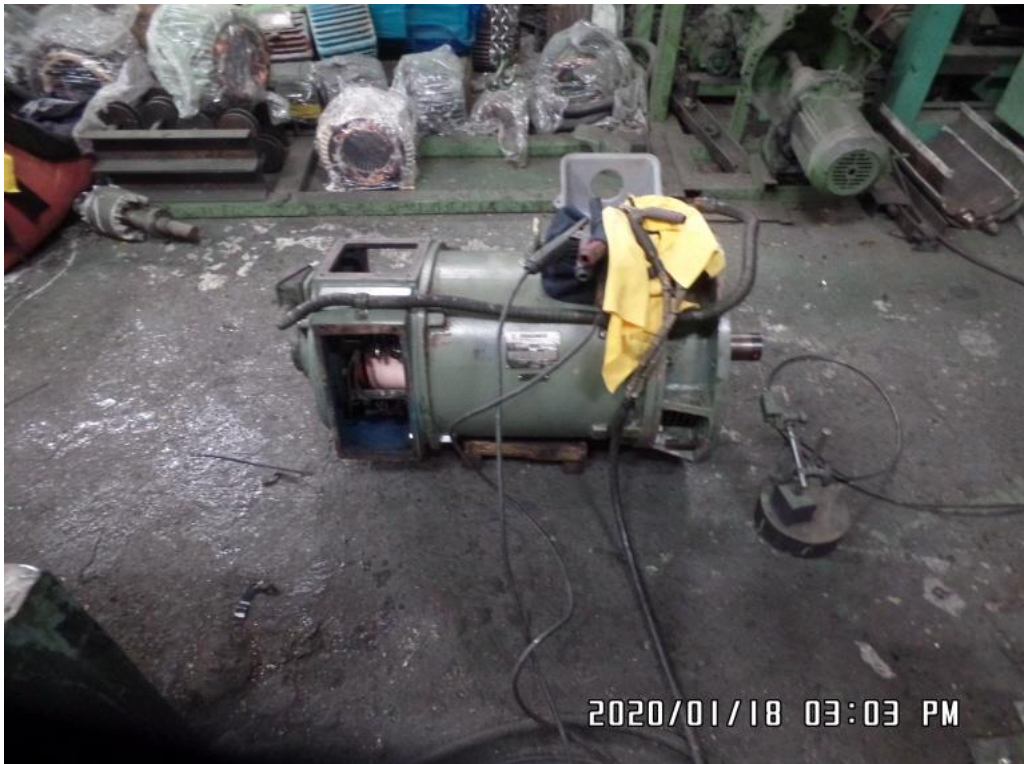
출고검사

시운전 TEST 실시

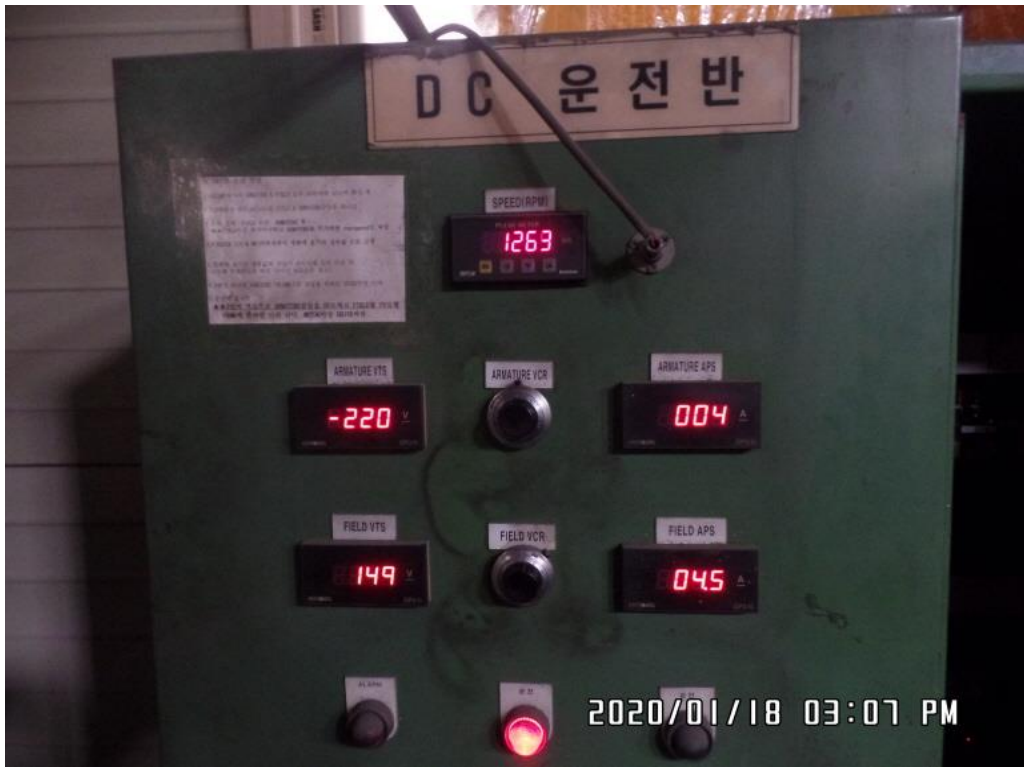
출고검사	시운전 TEST 운전MONITORING
작업공정	DC MOTOR 30KW RECONDITION

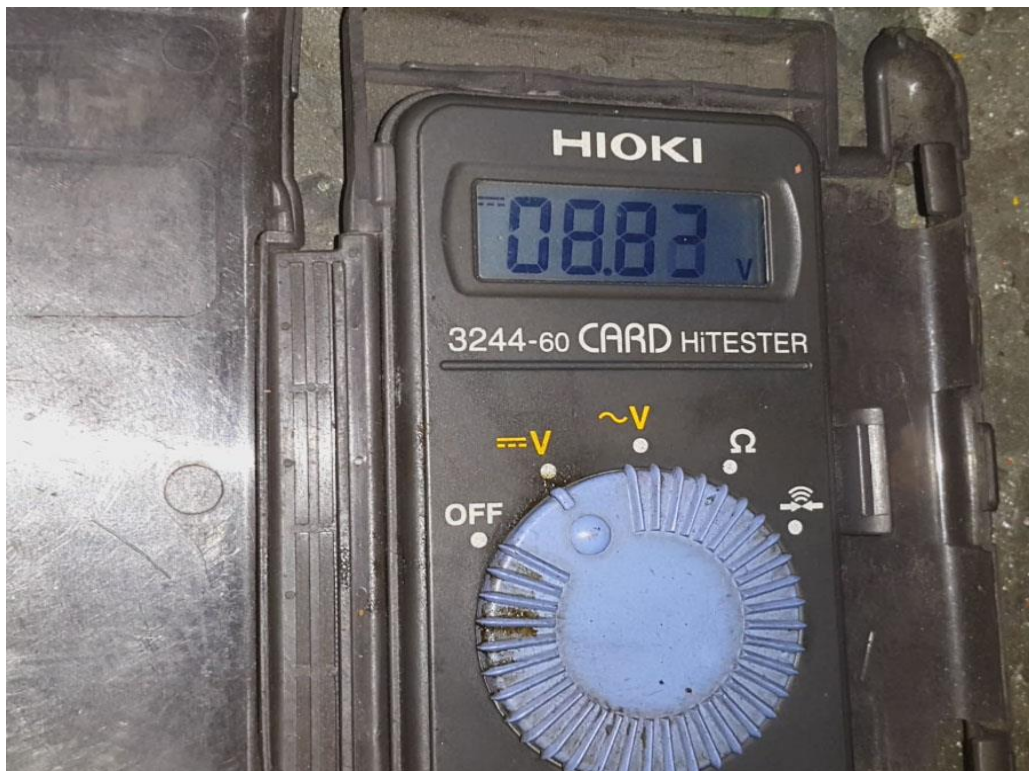
출고검사	위의 SPEED일때 TACHO GENERATOR 출력 전압
------	----------------------------------

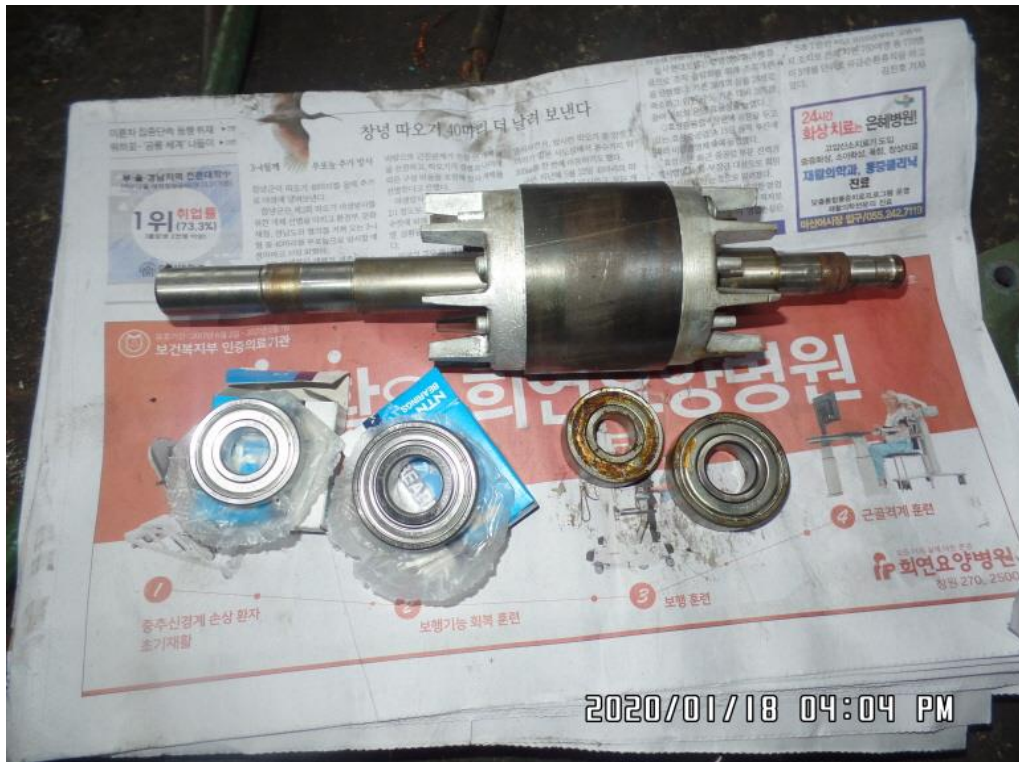
BLOWER

BEARING교환 실시

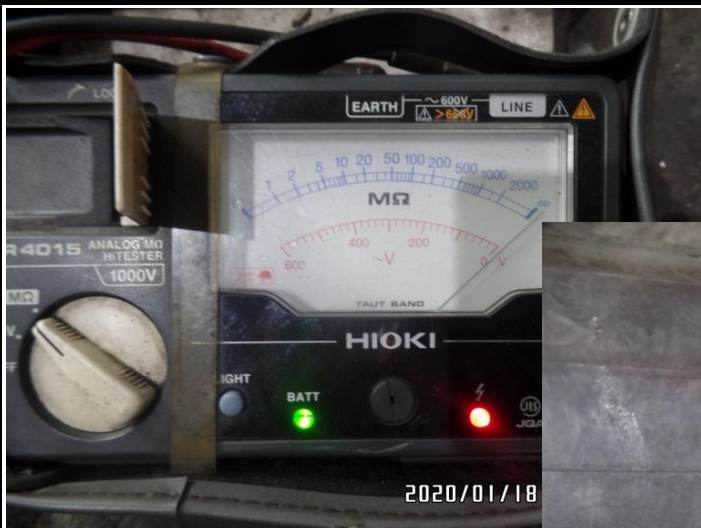
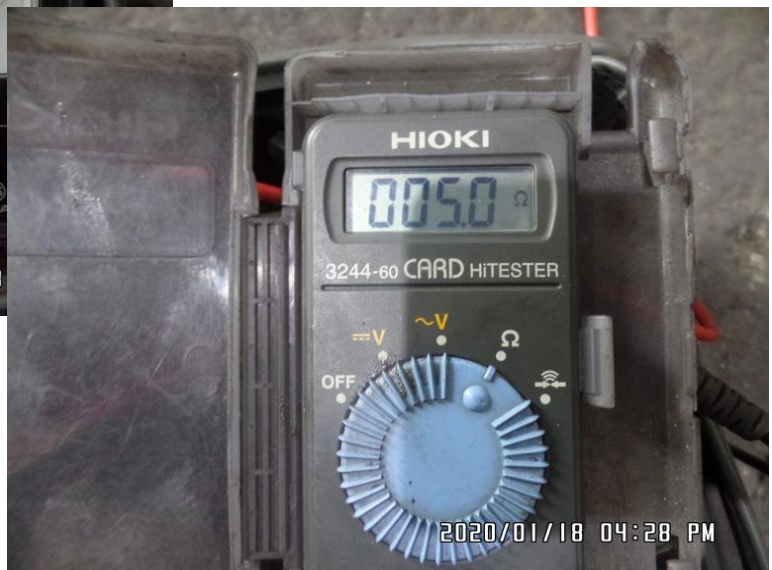
BLOWER

절연저항 & 각 상별 권선저항 동일

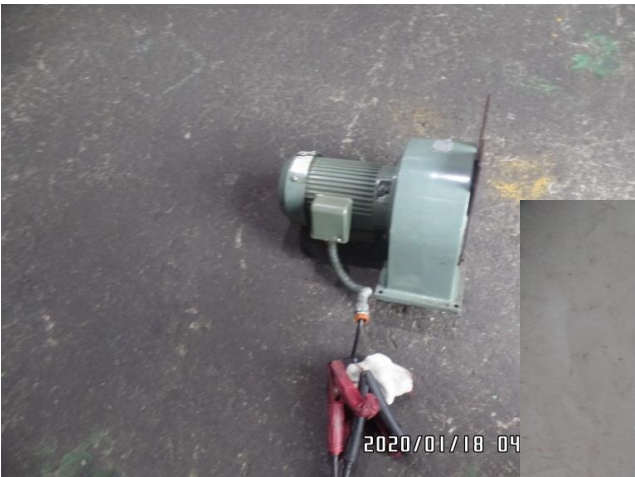
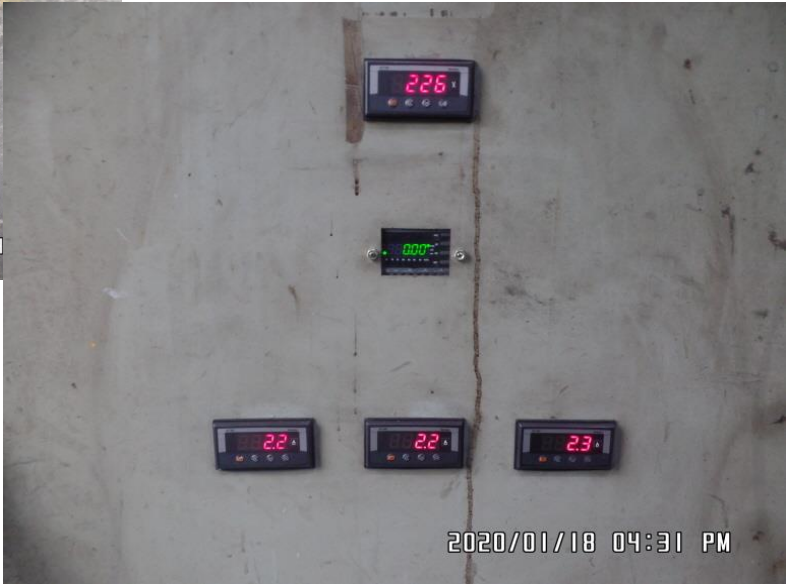
BLOWER	시운전 TEST 실시 운전 CURRENT
작업공정	DC MOTOR 30KW RECONDITION
