입 출고검사 REPORT

공 사 명: DC MOTOR RECONDITION

규 격: DC MOTOR 30KW 220V

REPAIR 내역: 분해 조립 및 불순물 CLEANSING DRYING
INSULATING VARNISH DIPPING DRYING
COMMUTATOR 동심도 가공 및 UNDERCUTTING
양측 HOUSING 보수
BEARING 및 BRUSH 교환
BLOWER BEARING교환 및 보수
입 출고검사 시운전 TEST

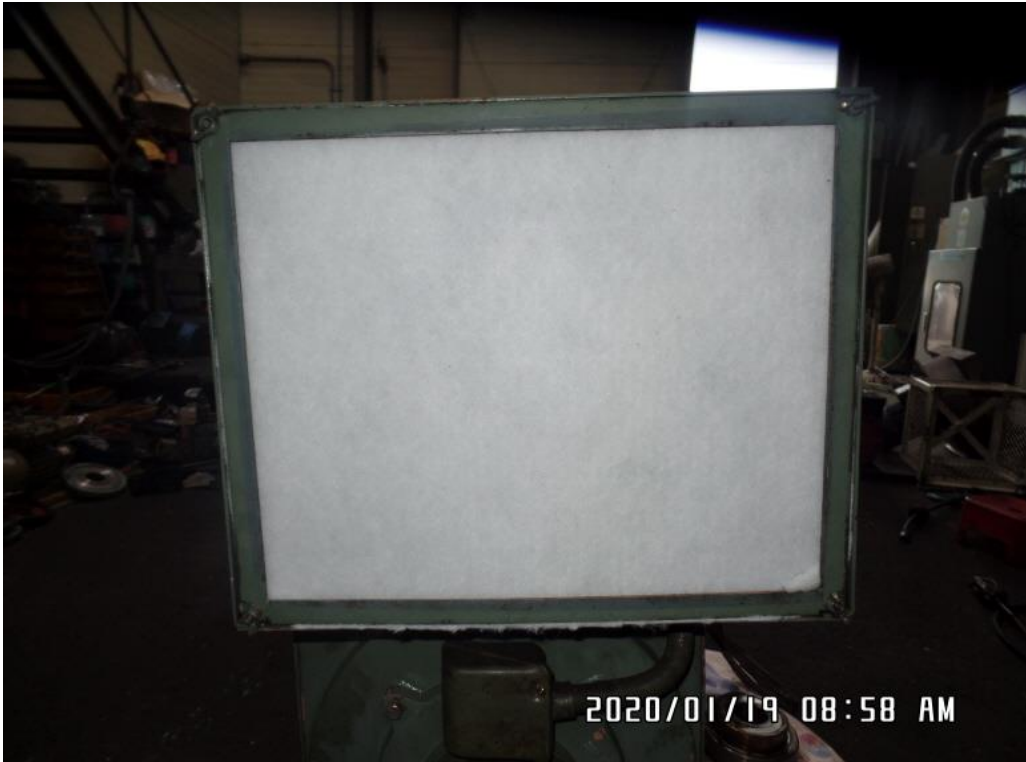
BLOWER	AIR FILTER관리 미흡했고 막히면 MOTOR가 과열 소손 됩니다.
