작업 공정 사진

공사명: 기계식 냉동기 고단4호기 압축기 MOTOR보수

규격: 냉동기 COMPRESSOR 440V 460KW 2P

REPAIR 내역: 분해 조립 및 조립부품 불순물 CLEANSING
STATOR REWINDING
INSULATING VARNISH DIPPING DRYING
BALANCING 및 UNBALANCE교정
사급 BEARING 교환
입 출고검사 시운전 TEST 및 COLOR PAINTING

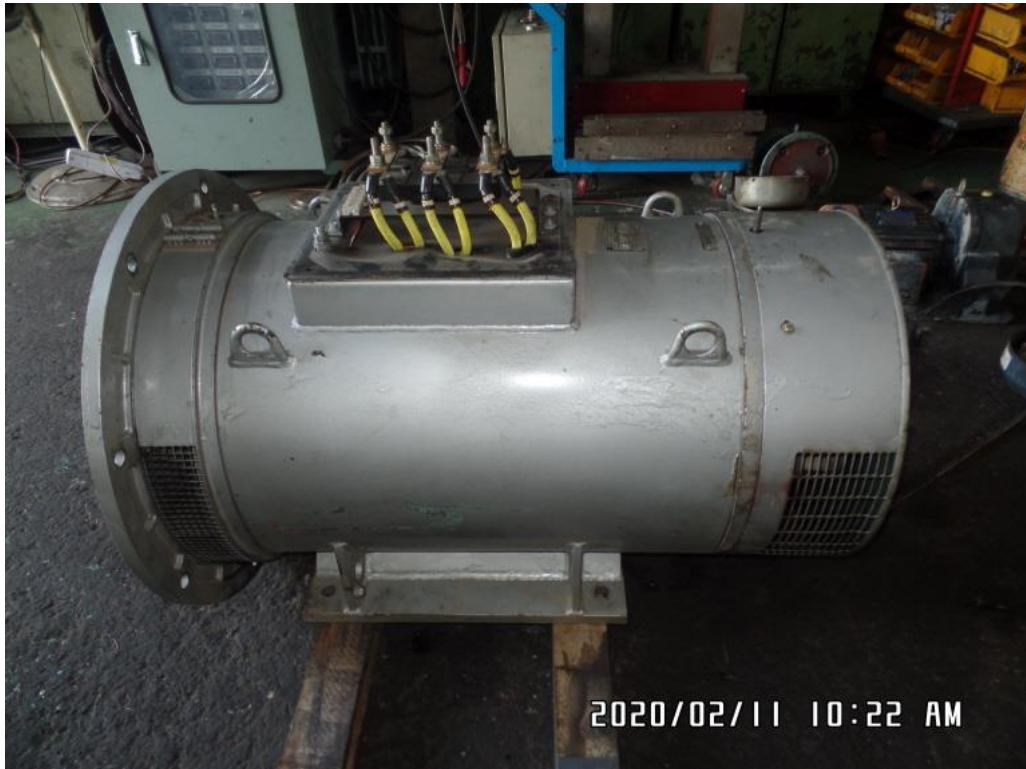
Ass'y

AC MOTOR 460KW 2P 입고검사

분해 전

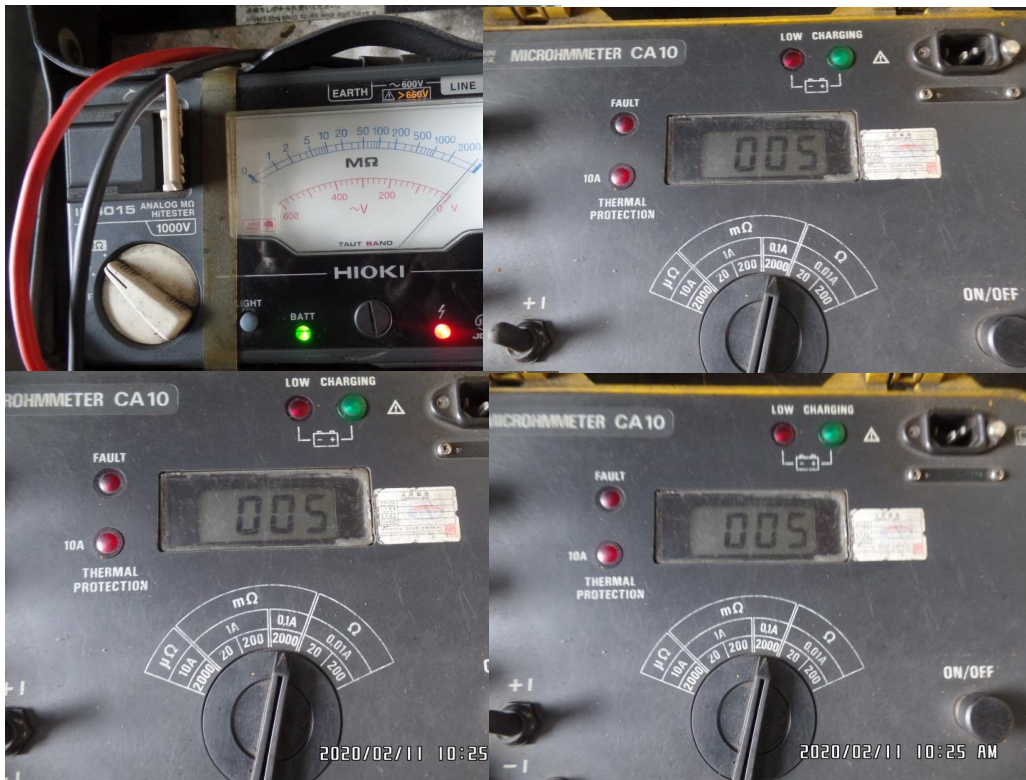
STATOR권선 검사

AC MOTOR 460KW 2P 입고검사

절연저항 & 각 상별 권선저항

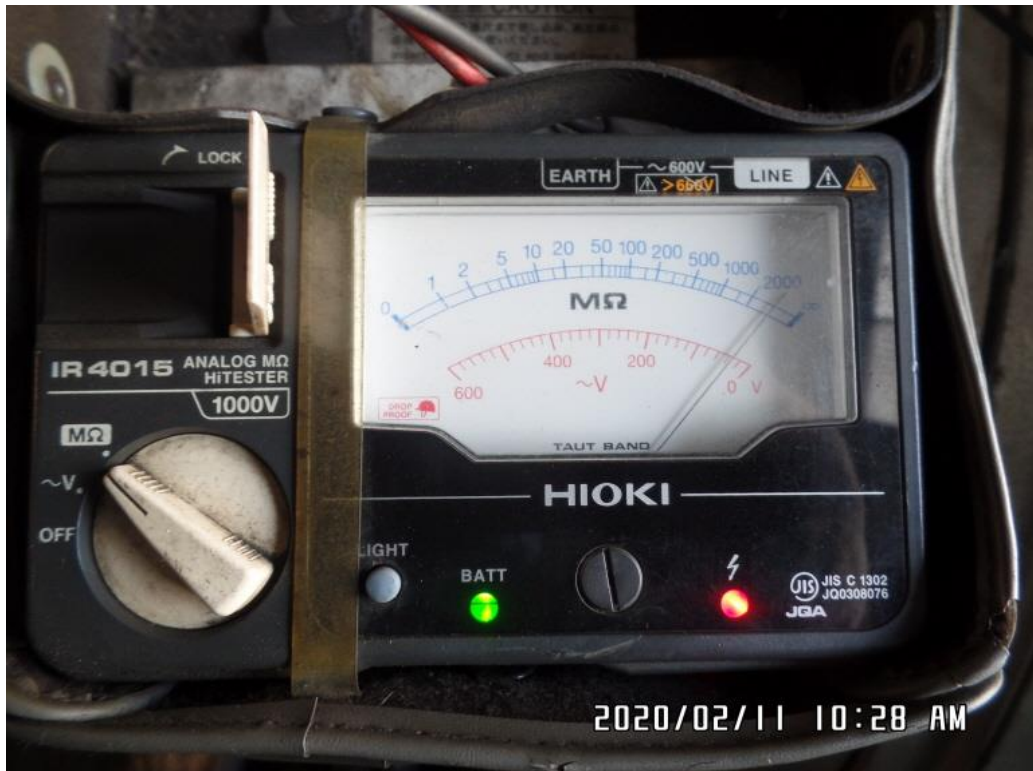
STATOR권선 검사

MOTOR의 6 POWER LINE모두 절연저항 이상 없음

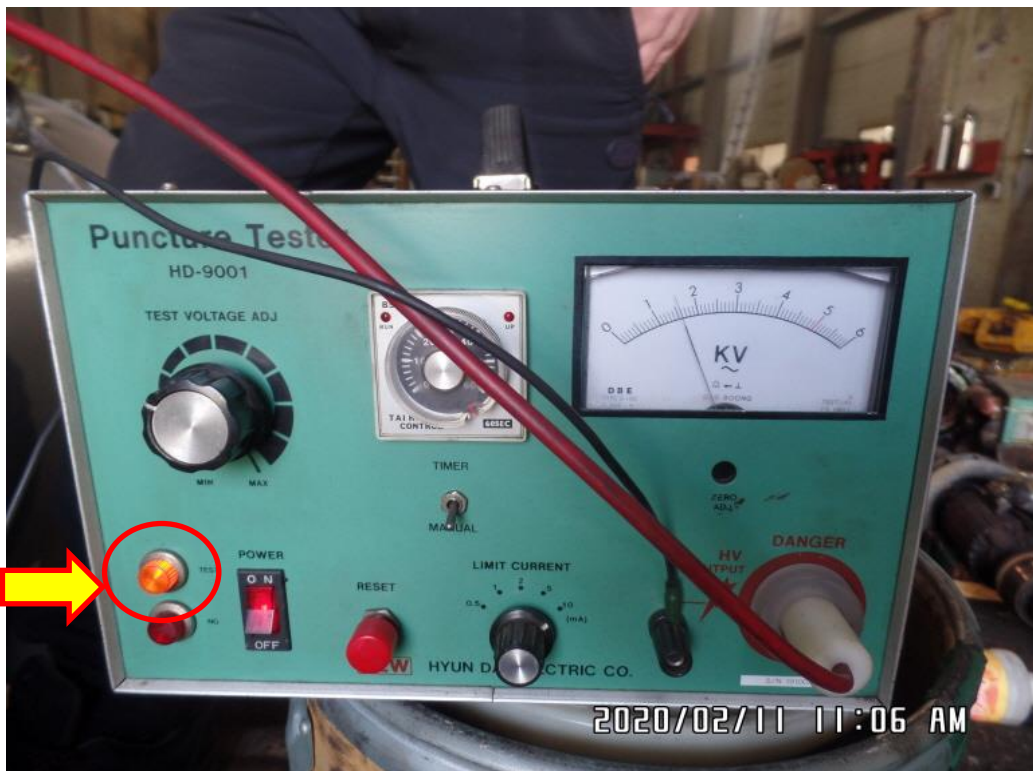
STATOR권선 검사

6 POWER LINE중 4LINE 1500V에 견딤

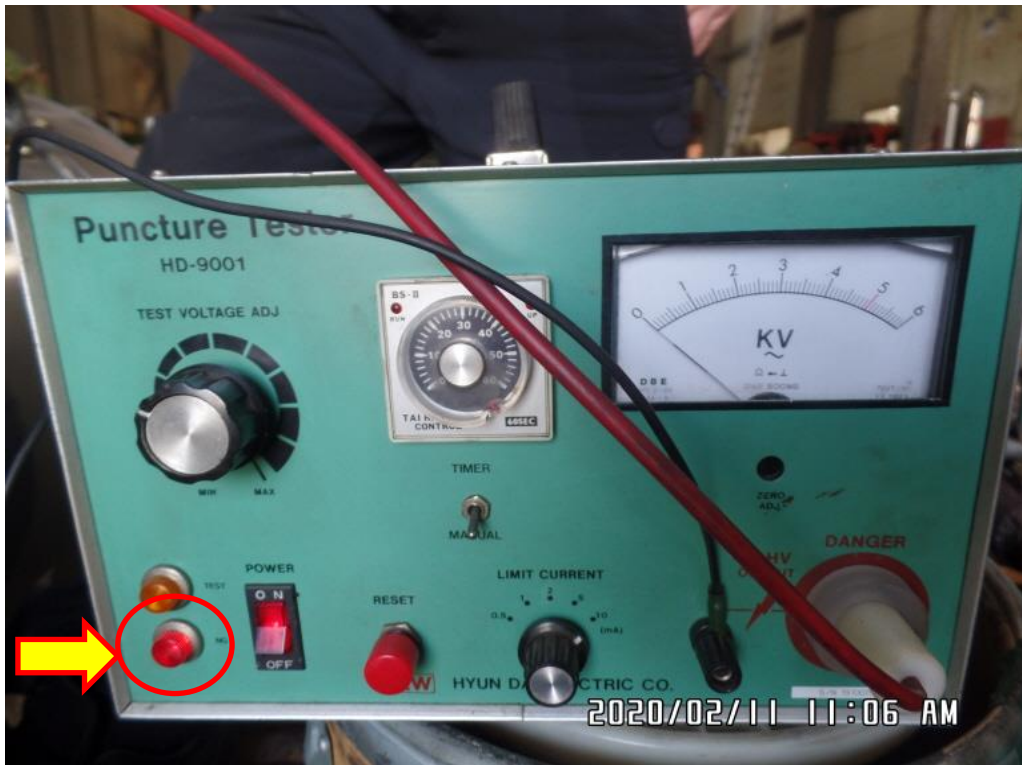
STATOR권선 검사

6 POWER LINE중 2LINE 1000V이하에서 차단 됨

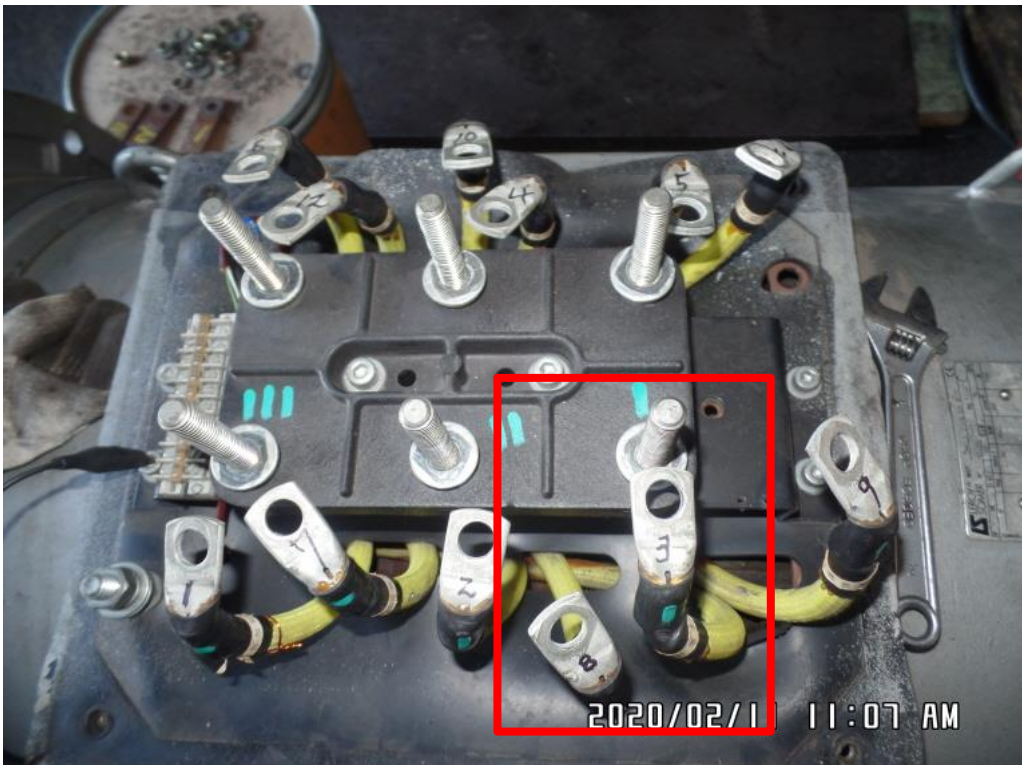
STATOR권선 검사

LINE NUMBER 8,3번 절연내력 시험에서 못견담으로
INSULATOR의 이상으로 짐작 됨으로 전송된 동영상을 참고 하십시오

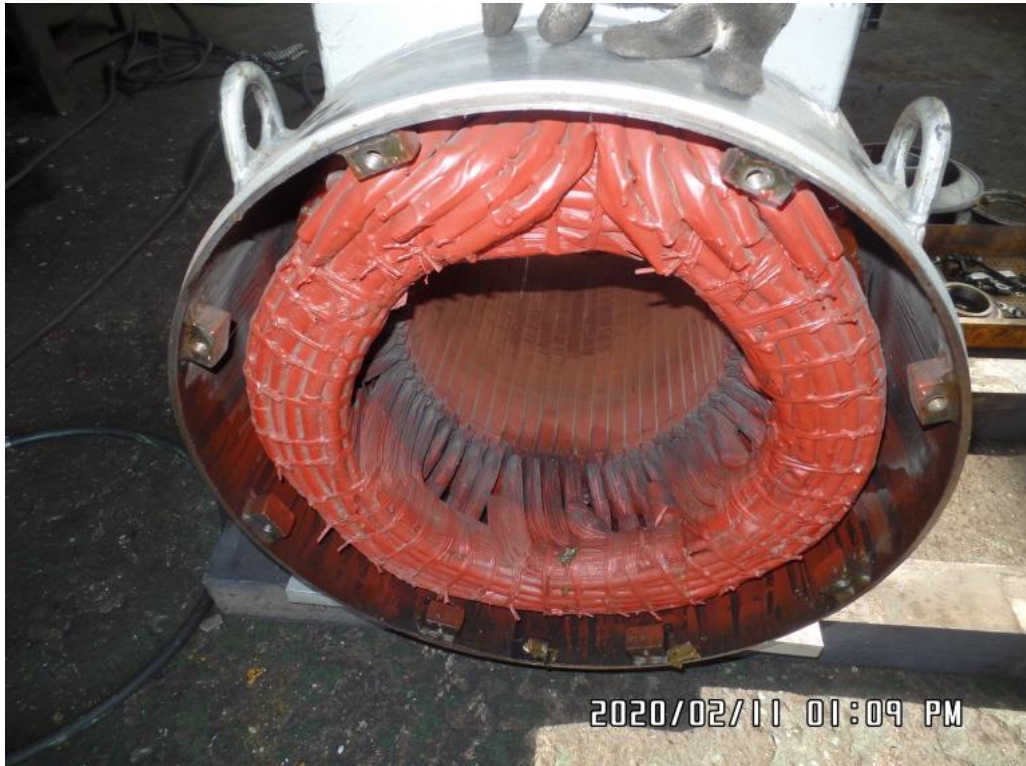
STATOR 권선

재권선은 한번도 안된 MOTOR임

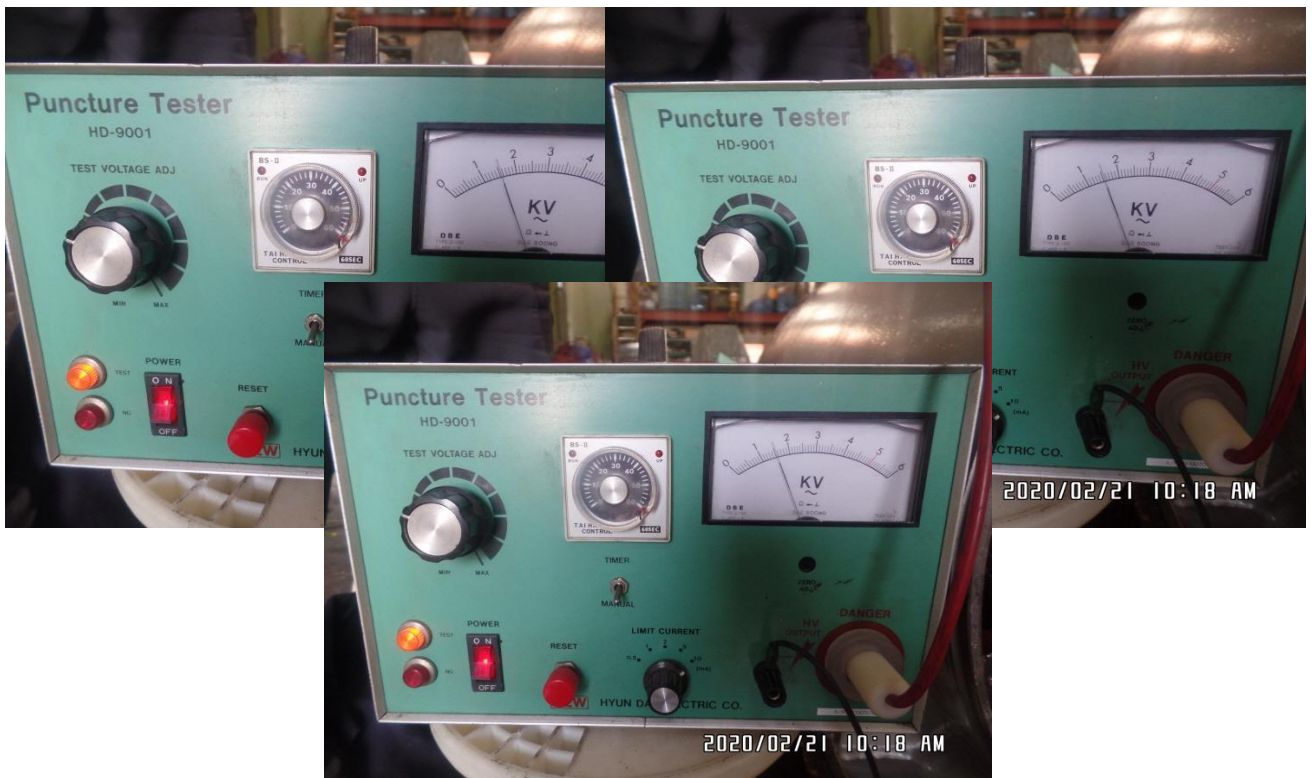
출고검사

각 상별 절연내력 시험 양호

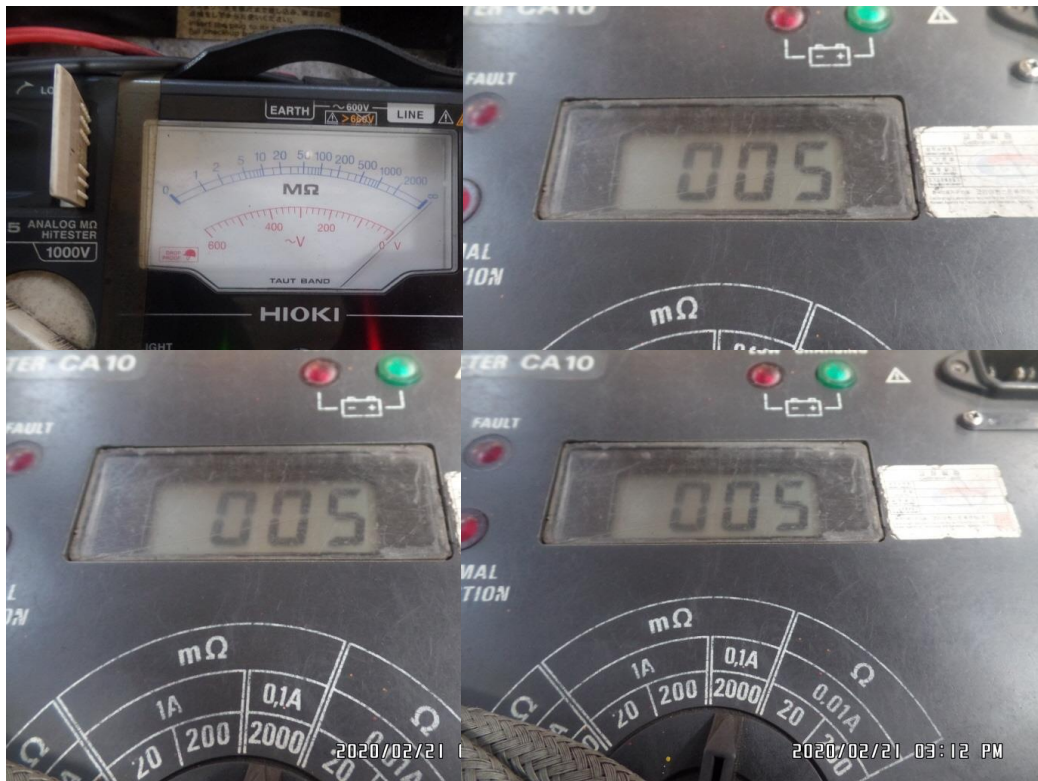
출고검사

절연저항 & △일때 각 상별 권선저항

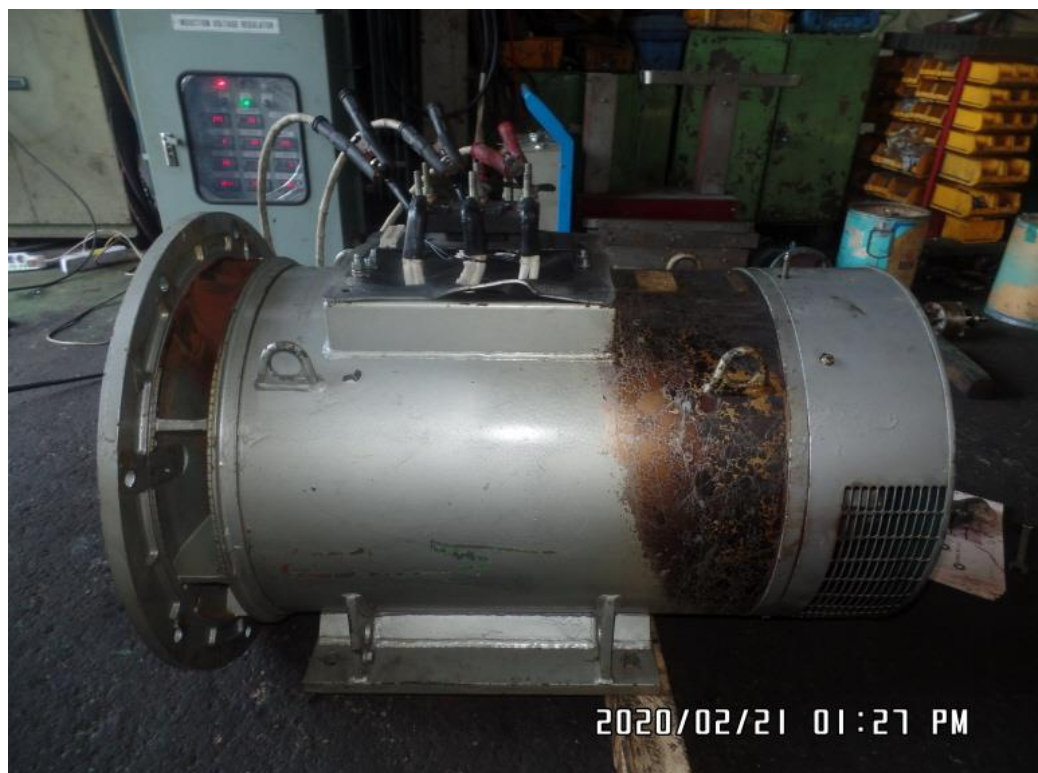
출고검사

시운전 TEST 실시

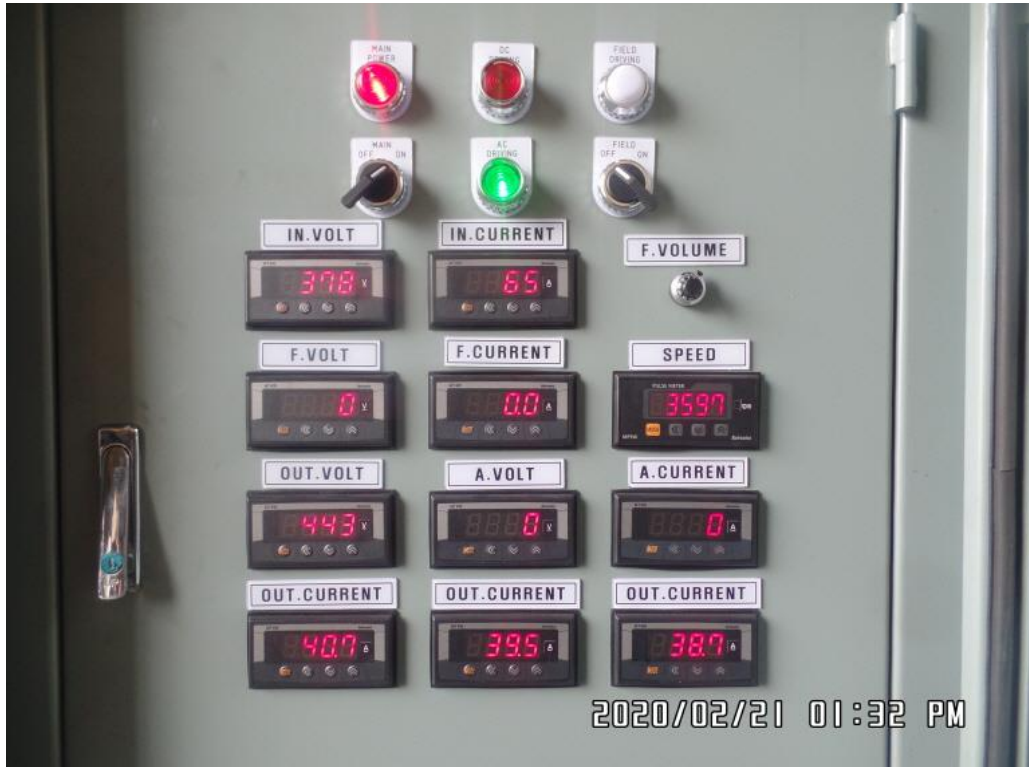
출고검사

Y일때 운전 CURRENT
