작업공정사진철

공 사 명 : 터빈1공장 VBM(V107) TABLE 구동용 예방정비

규 격 : DC MOTOR 210KW

REPAIR 내역 : 분해 조립 및 불순물 CLEANSING DRYING
부하측 BEARING부 SHAFT METALLIZING 연마
DRUM RUNOUT CHECK교정
BALANCING 및 UNBALANCE교정
BEARING 교환 및 BRUSH 재 사용
입 출고검사 시운전 TEST

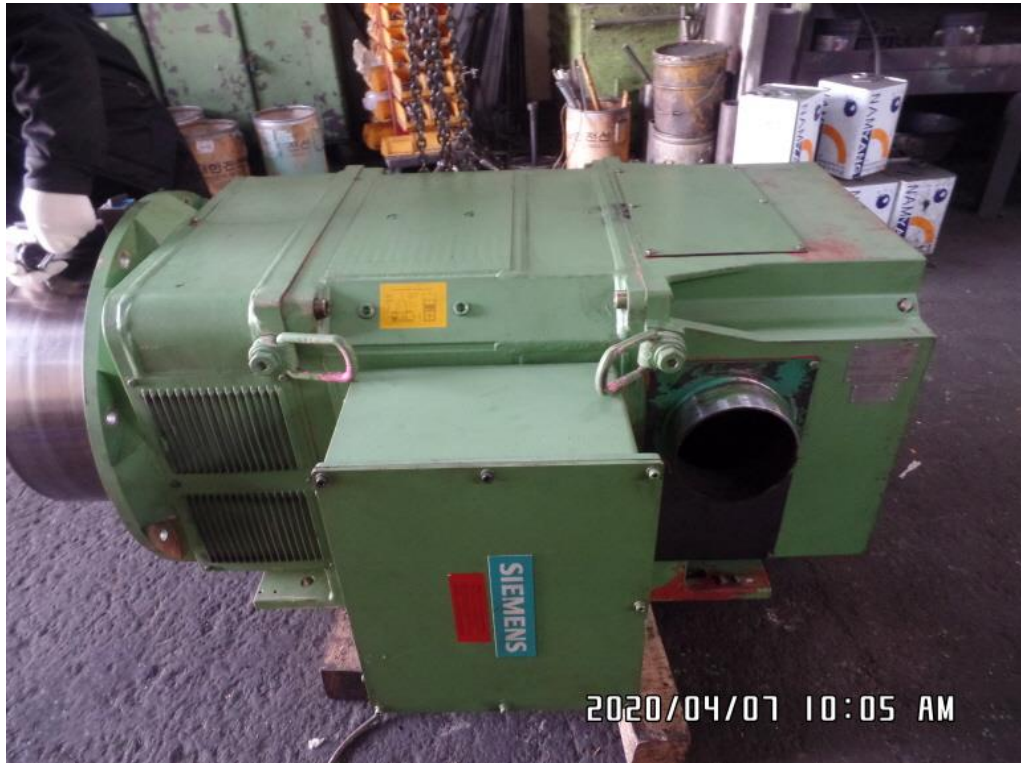
| 작업공정 | DC MOTOR 210KW 이상소음 예상원인 보수 |

| Ass'y | 분해 전 |

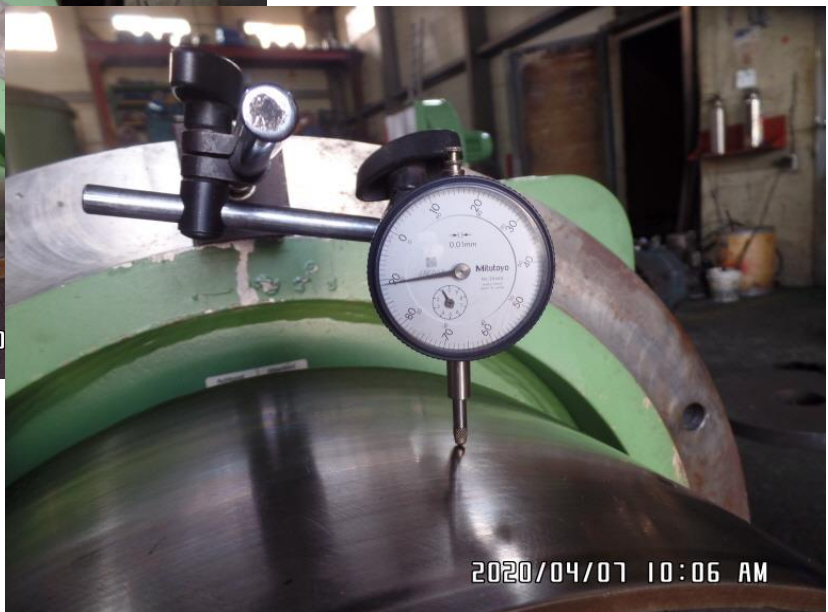
| 분해전 | RUNOUT CHECK 11/100 편심 |

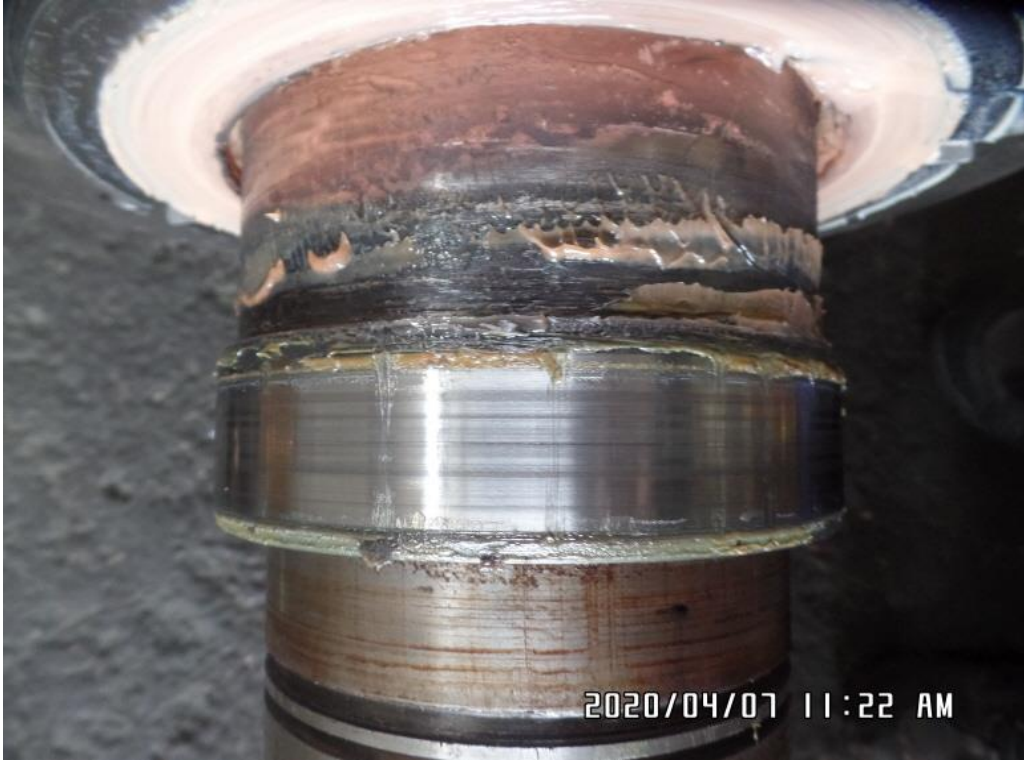
| ARMATURE | 부하측 BEARING부 |

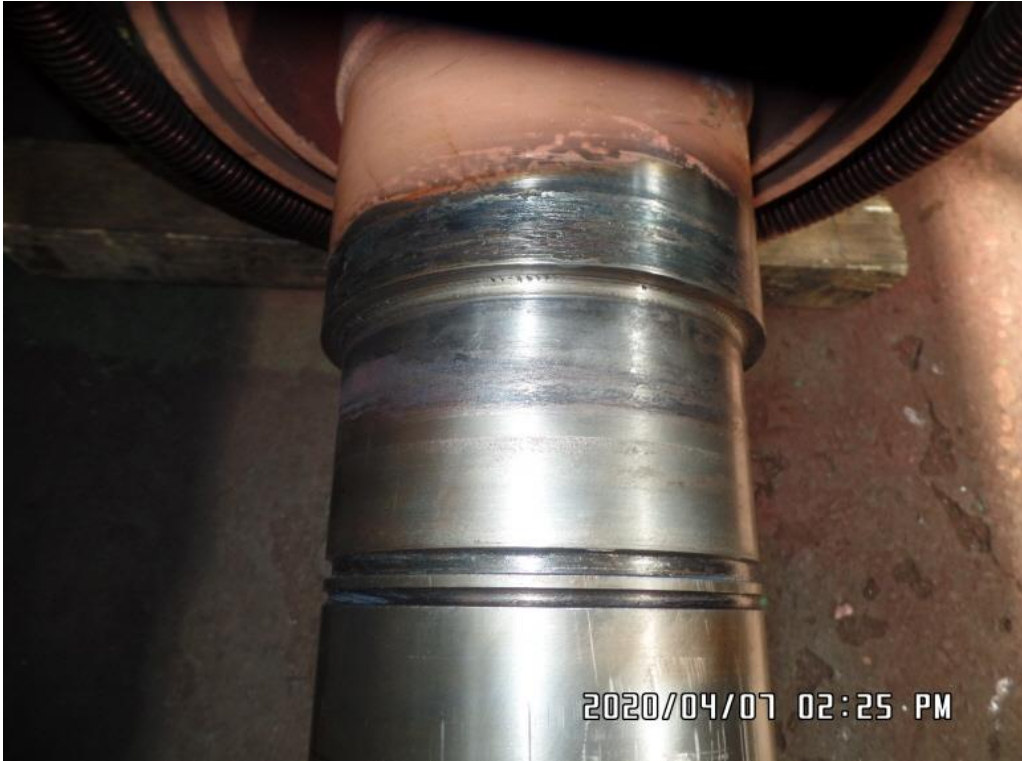
| 부하측 | 부하측 BEARING부 SHAFT 검사 0~-1/100 |

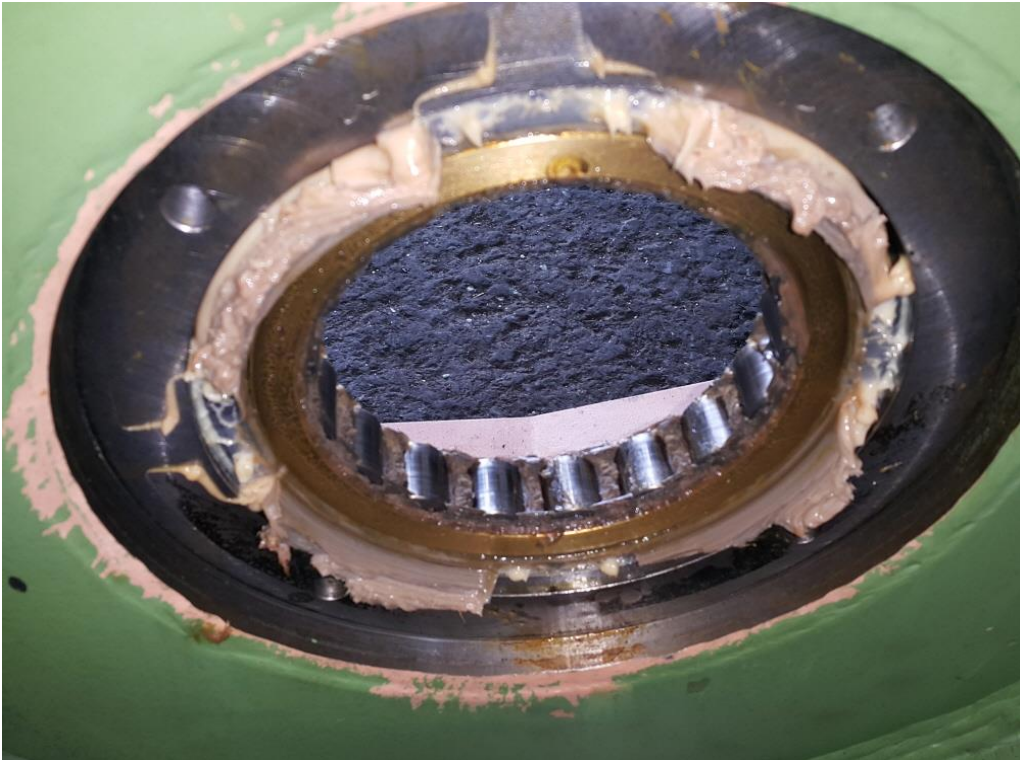
| 부하측 | BEARING 의륜 부 |

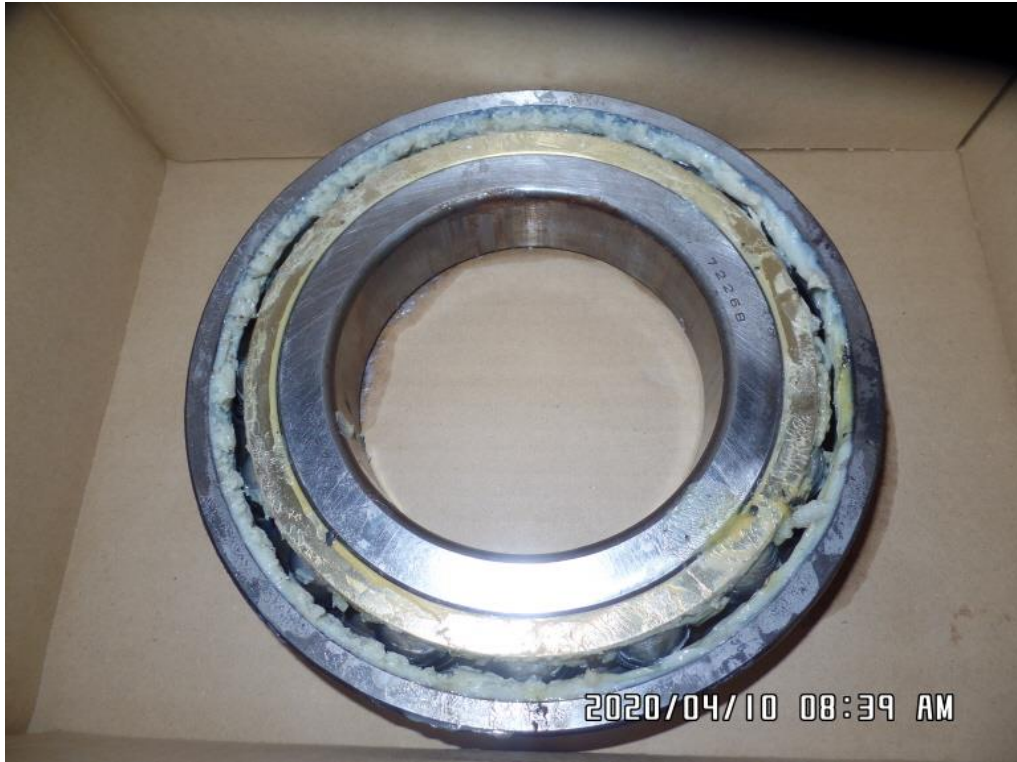
| 반 부하측 | BEARING |

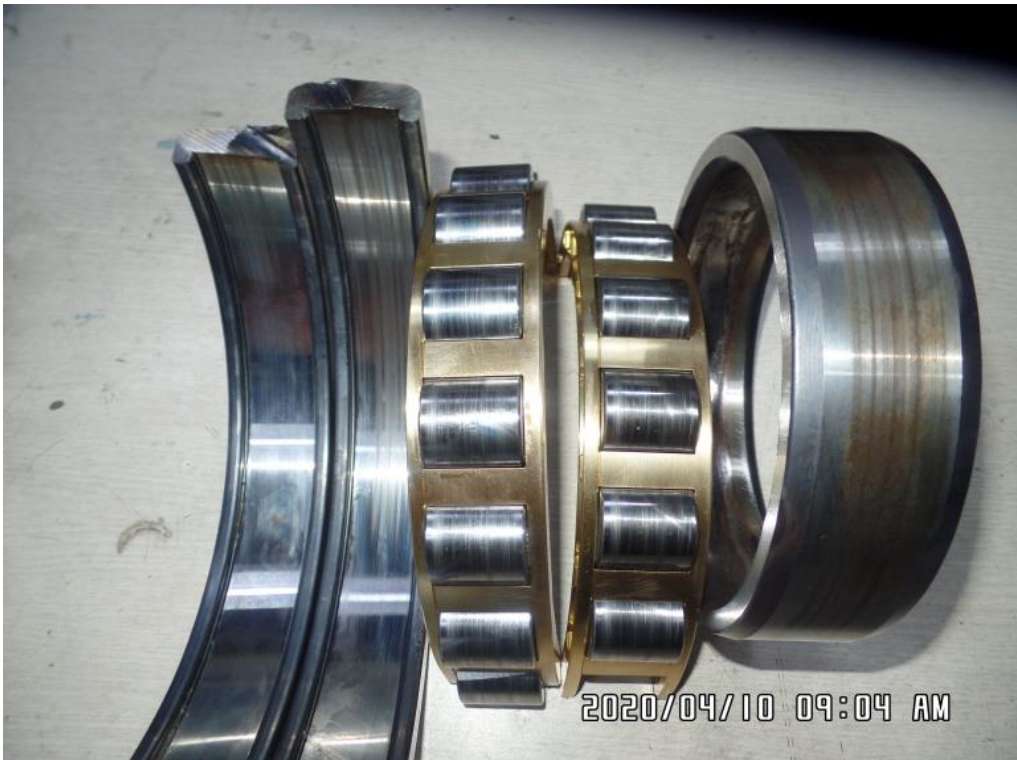
| NU226 | 분석 결과 BEARING의 축 전류의 부식으로 예상 추정 됨 |

절연 BEARING으로 교환 하는것이 좋은 방법이긴 하나 국내 재고 없음

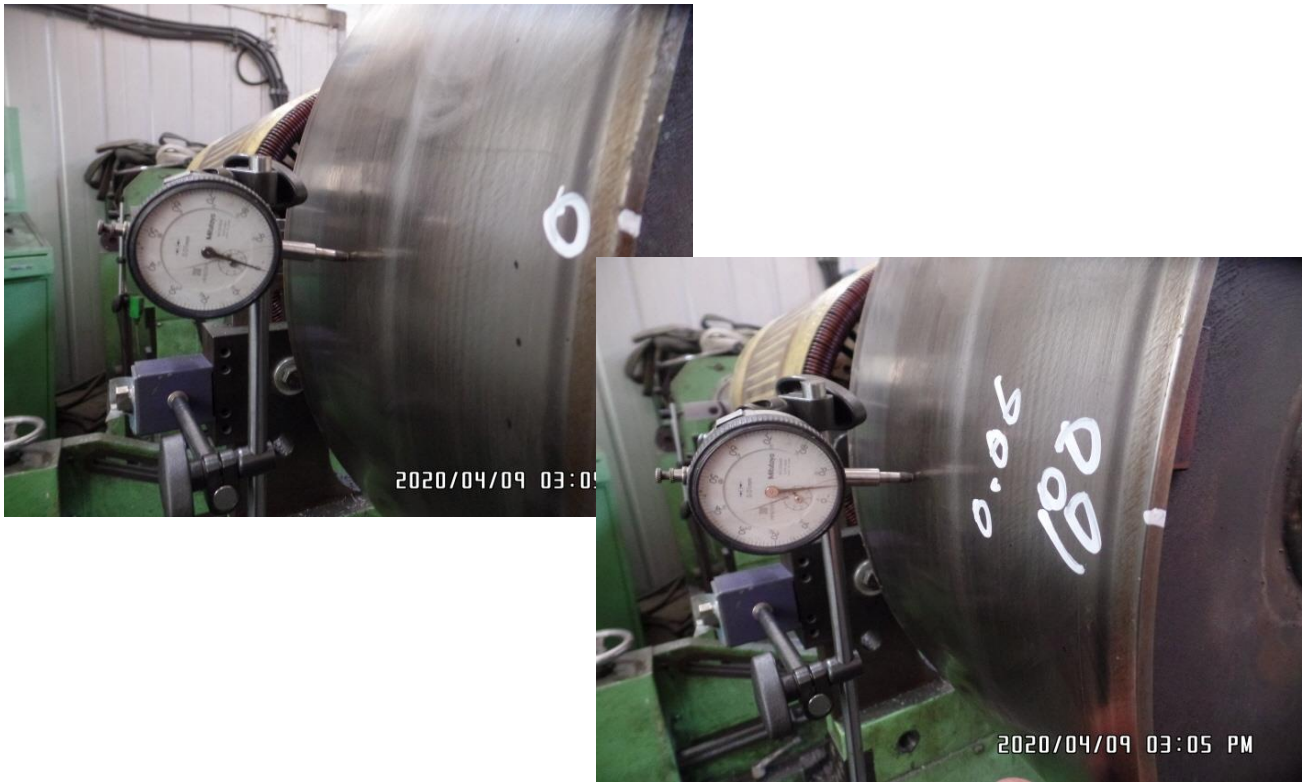
| DRUM | SHAFT 보수후 검사 삽입 RUNOUT CHECK |

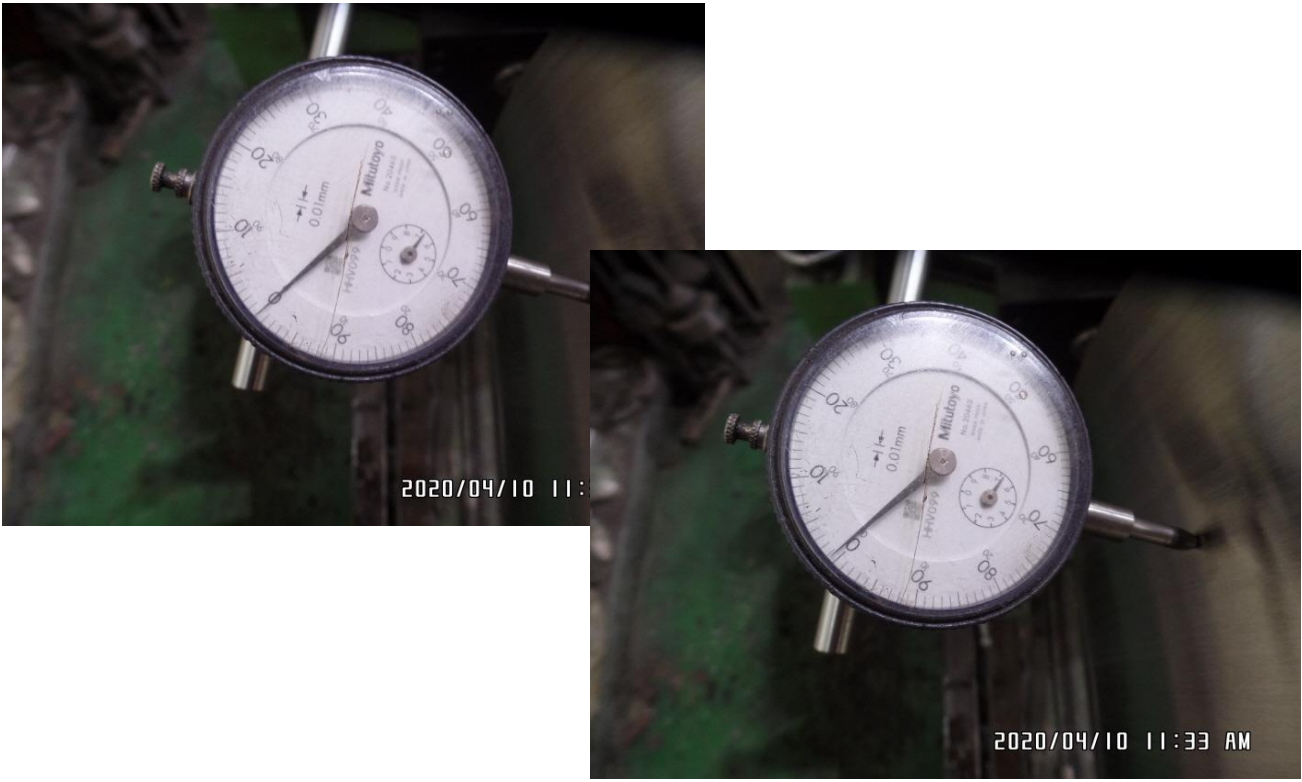
| DRUM | 교정후 검사 |

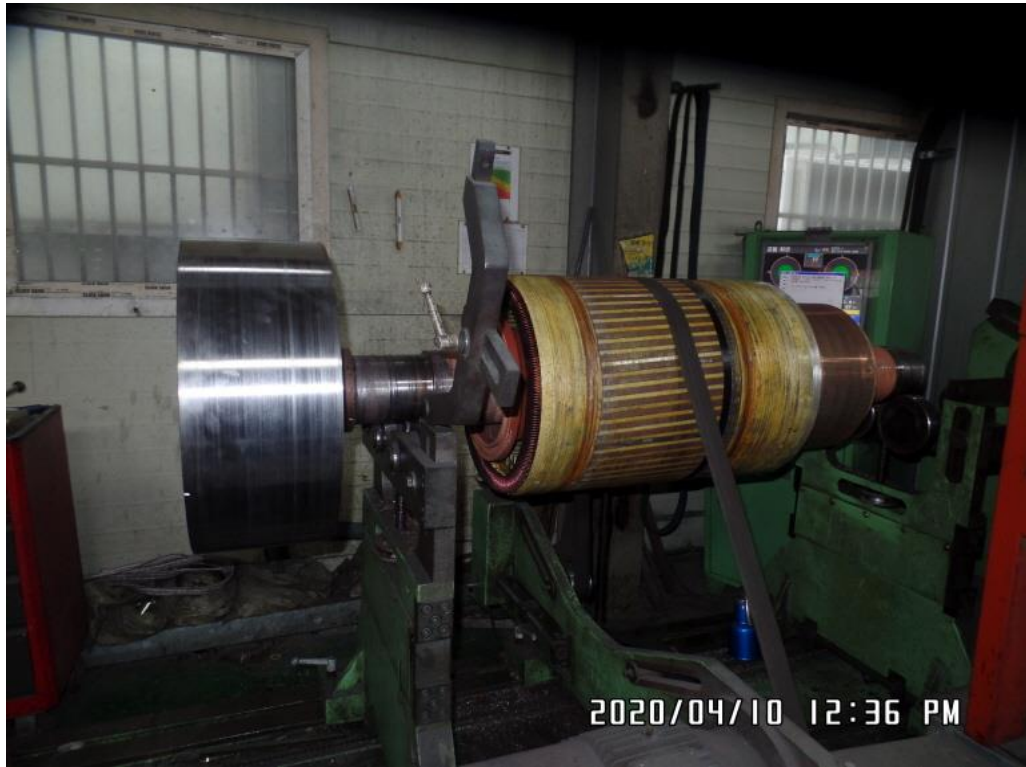
ARMATURE

BALANCING실시 교정된 UNBALACE REPORT참조

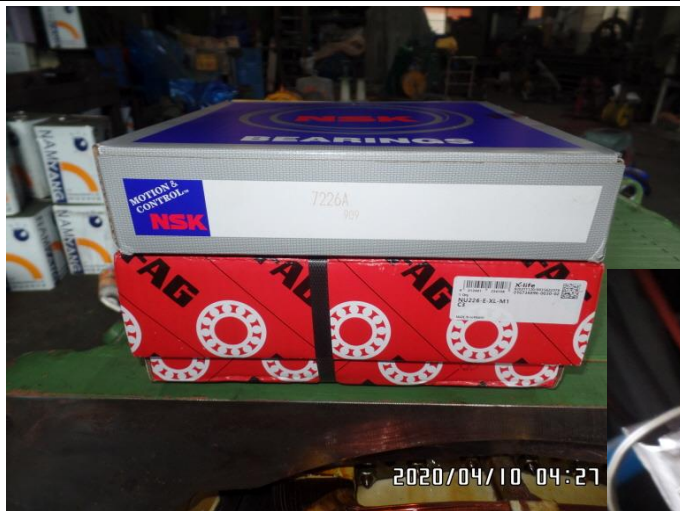
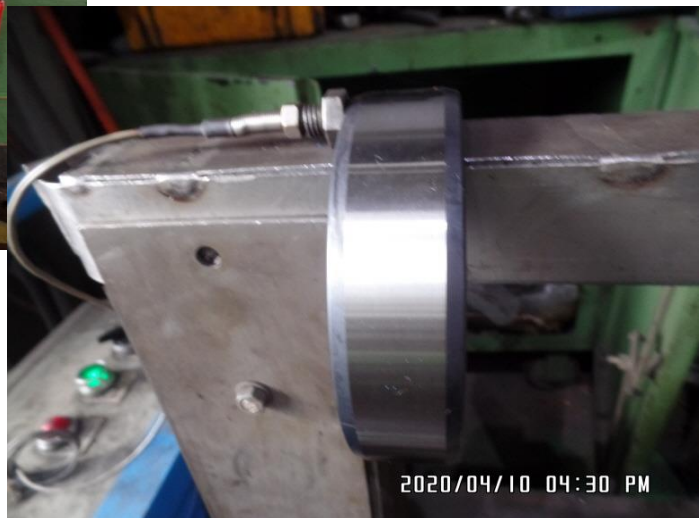
소모품

BEARING 예열실시

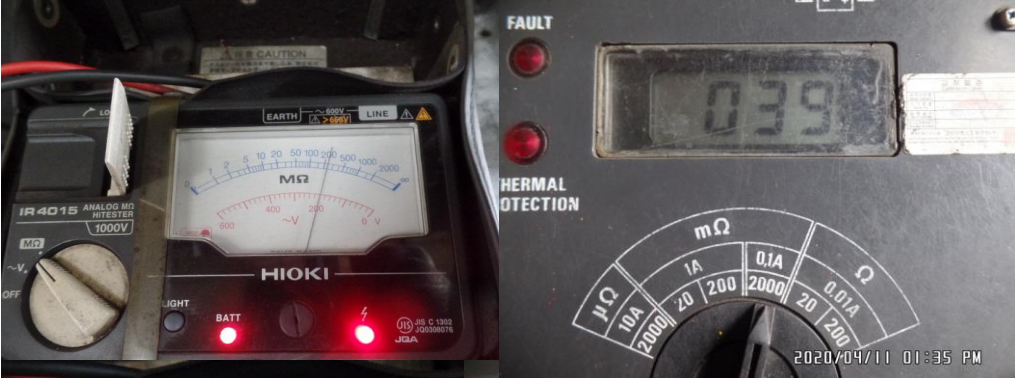
| ARMATURE 절연저항 | | ARMATURE 권선저항 |
| 출고검사 | 절연저항 & 권선저항 | |

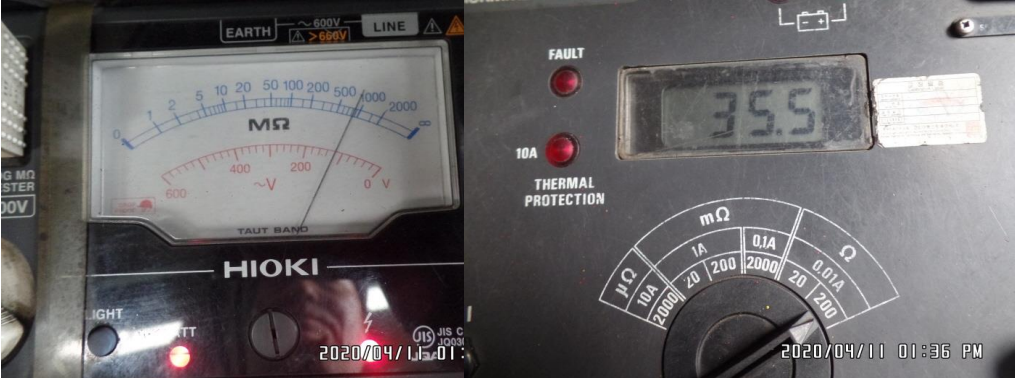
| FIELD 절연저항 | | FIELD 권선저항 |

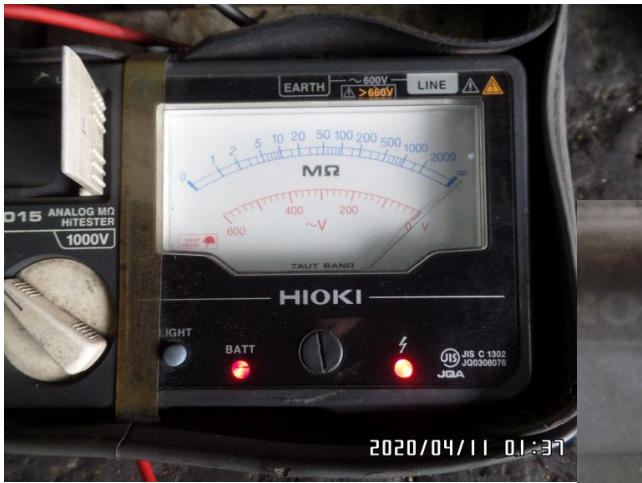
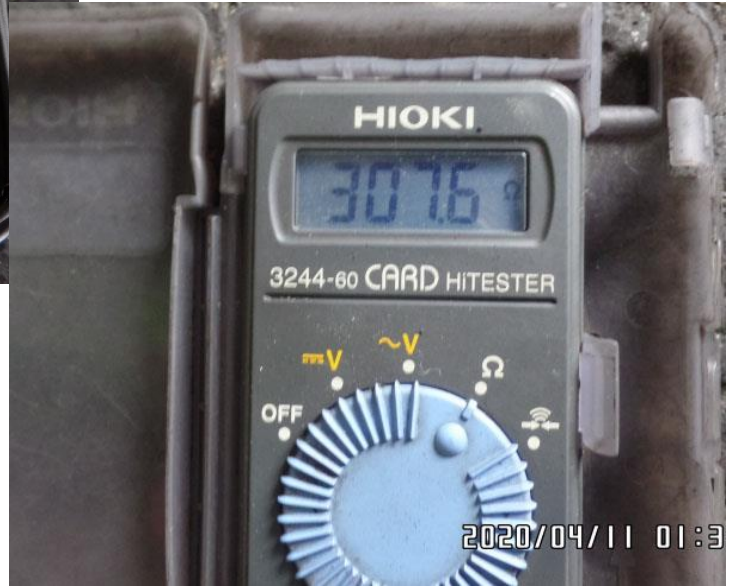
출고검사

T/Q 절연저항 & 권선저항

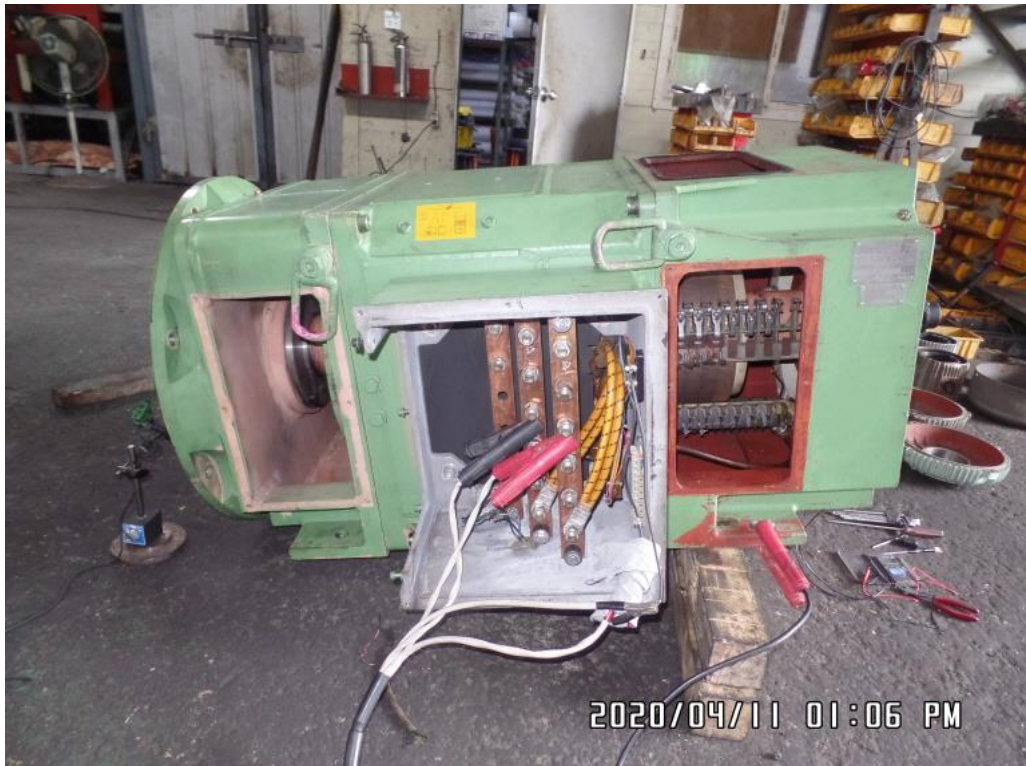
출고검사

시운전 TEST실시

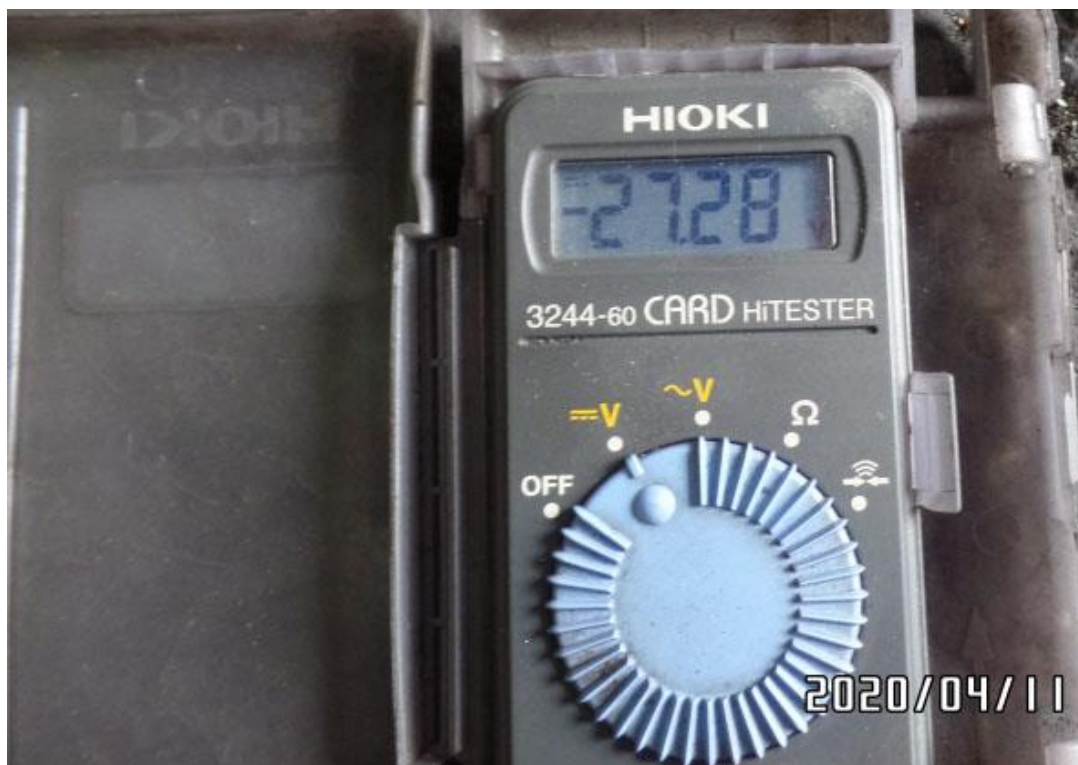
| 출고검사 | TACHO GENERATOR 출력전압 |
