# 작업공정사진철

고객명: (주)  
공사명: SPINDLE MOTOR RECONDITION

규격: AC SERVO 22KW 4000RPM

REPAIR 내역: 분해 및 불순물 CLEANSING DRYING  
INSULATING VARNISH DIPPING DRYING  
BEARING교환 조립  
냉각 FAN 교환  
양측 HOUSING보수  
출고검사 시운전 TEST

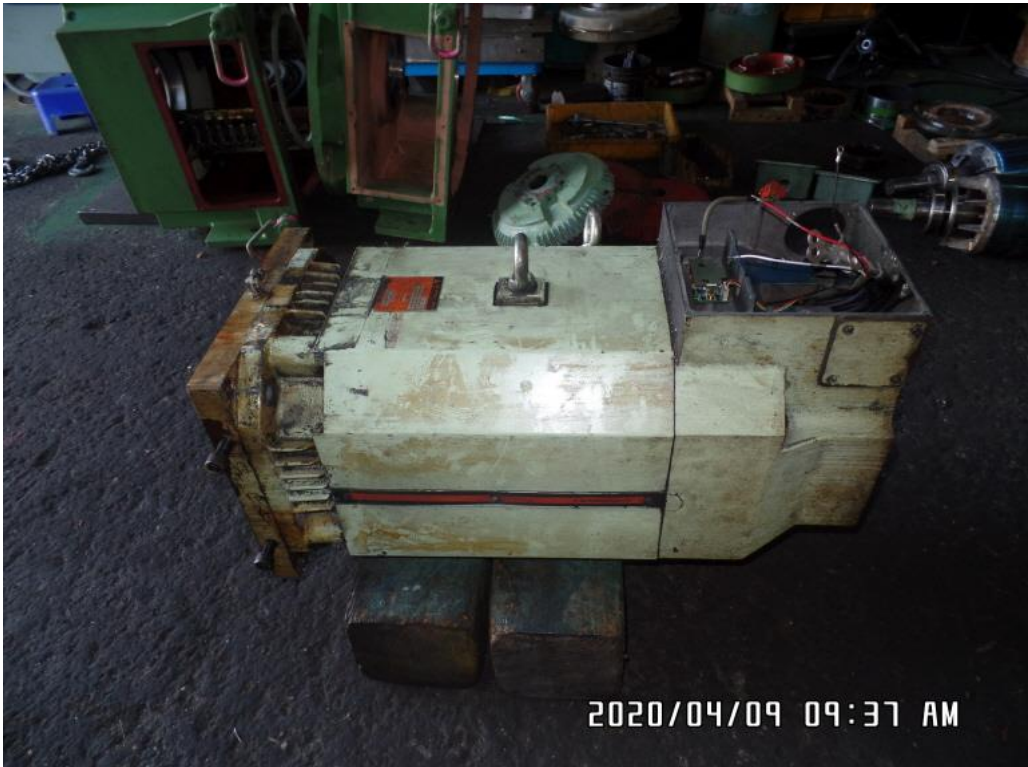
Ass'y

분해 전

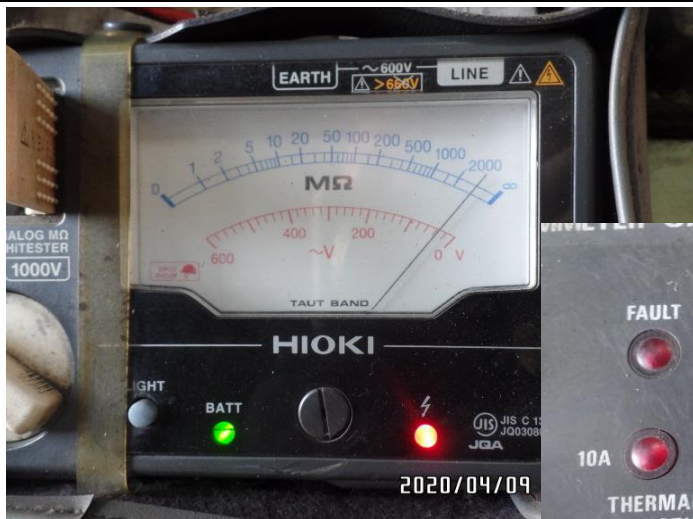
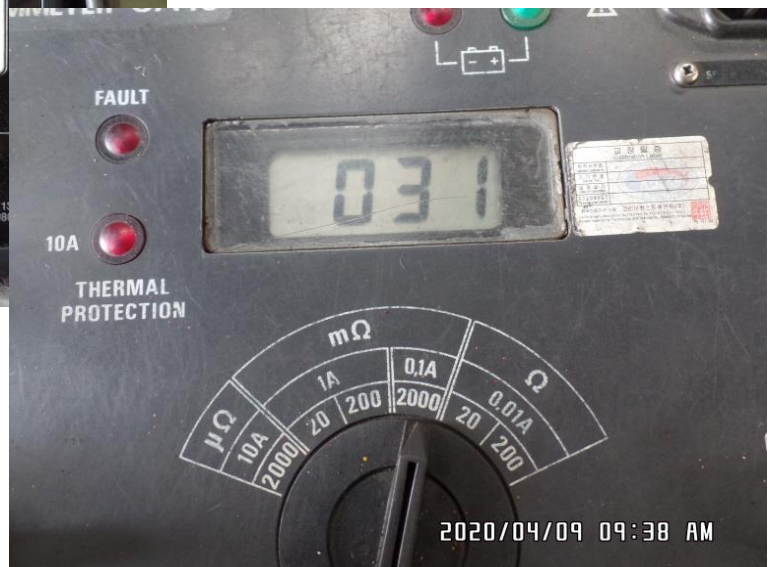
권선검사

절연저항 & 각 상별 권선저항 동일

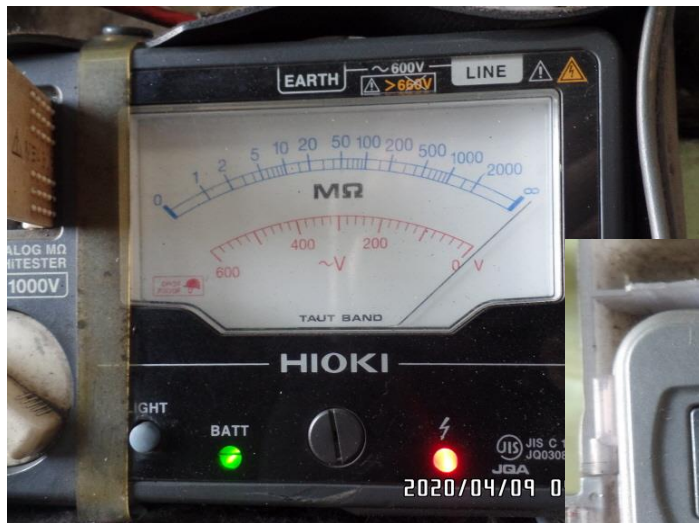
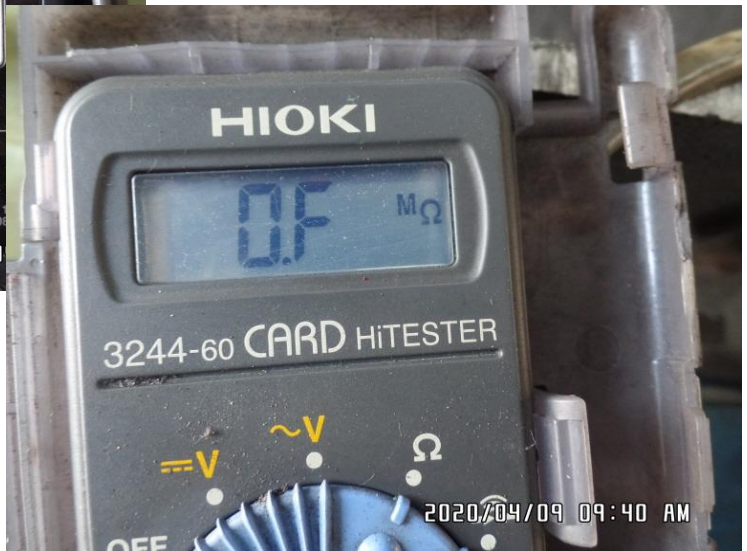
냉각 FAN	이상
--------	----

FAN MOTOR 교환

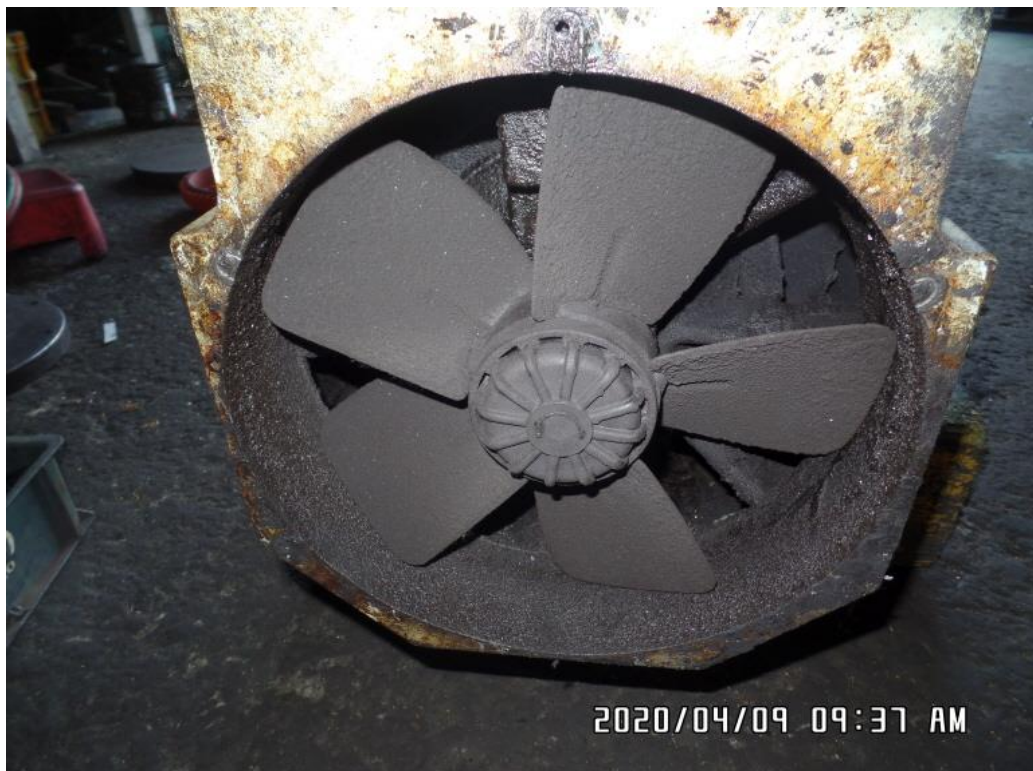
Ass'y	분해 실시
-------	-------

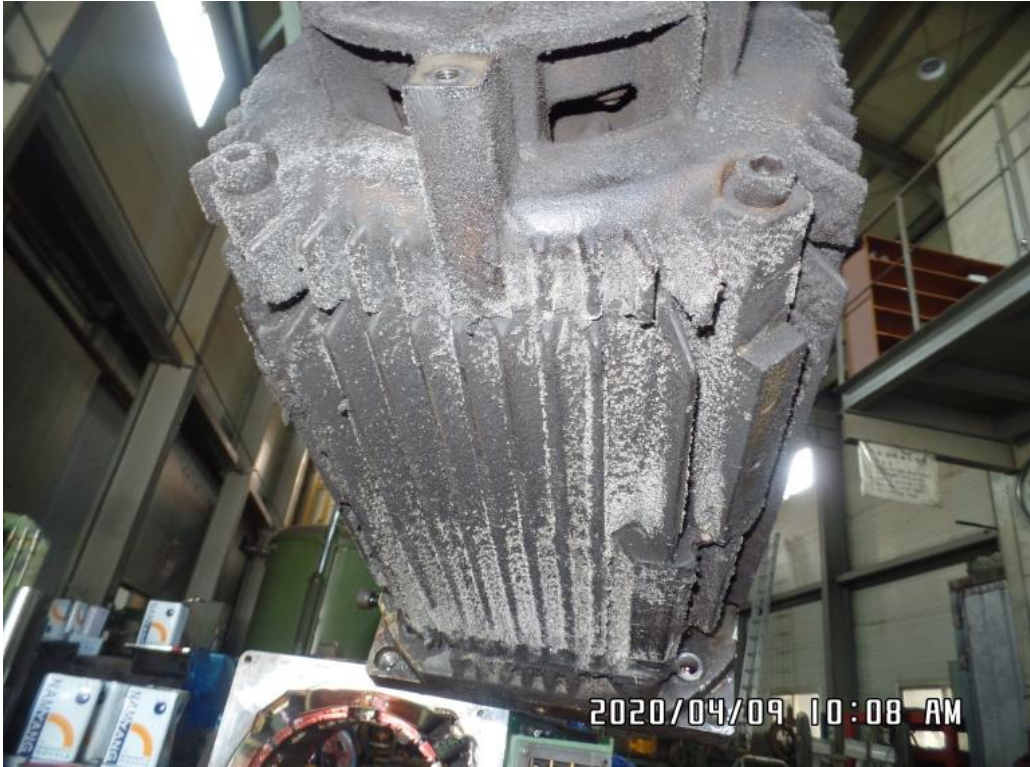
분해 실시

유분 및 불순물 고착

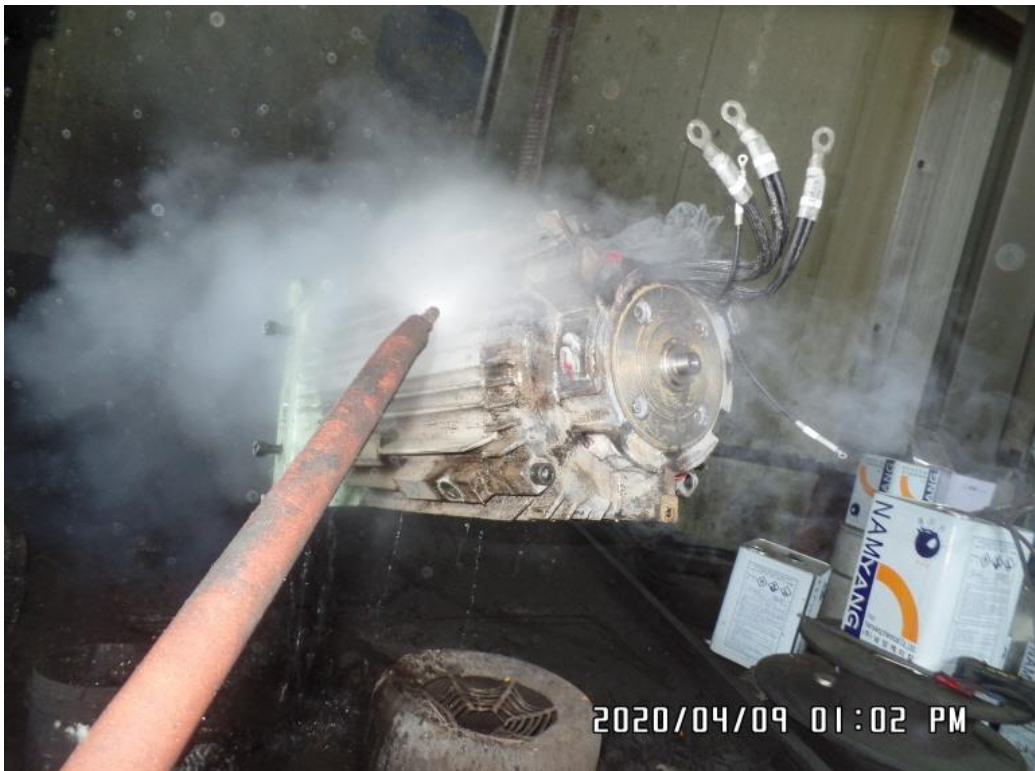
권체

스팀 세척 실시

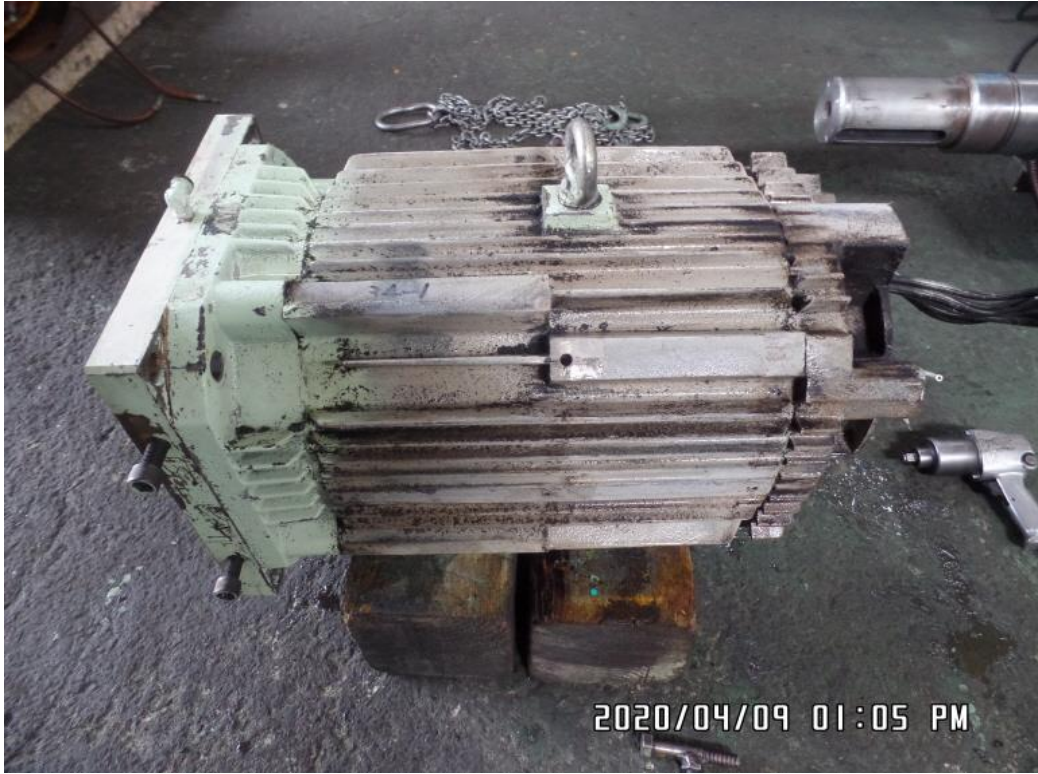
권체

스팀 세척 실시 후

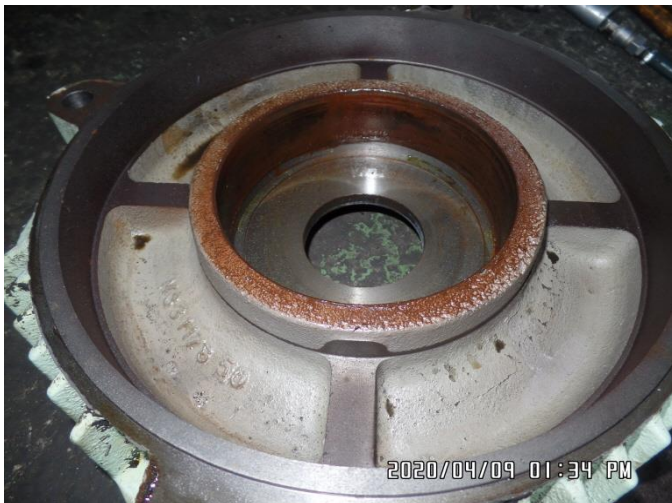
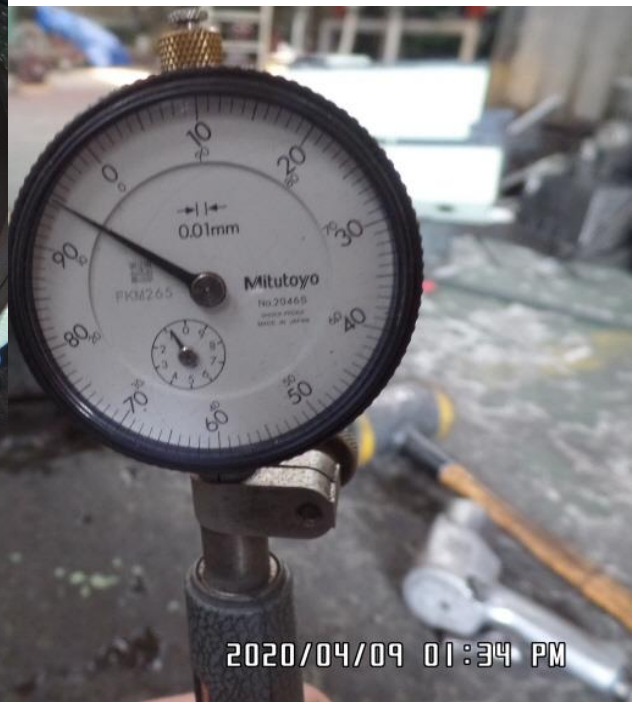
부하측 HOUSING 측정치 5/100으로 불량

BRACKET	부하측 HOUSING 보수 후 검사 0/100

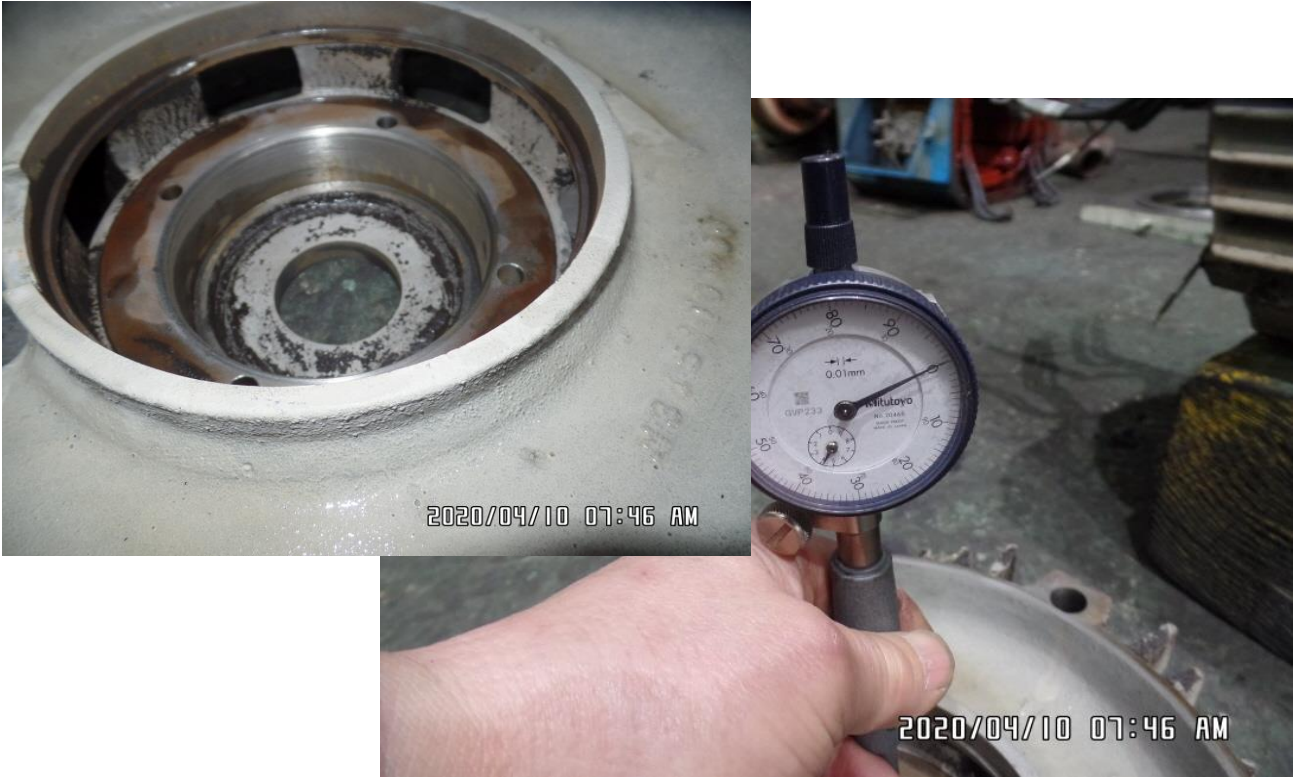
BRACKET	반 부하측 HOUSING 보수 후 검사 0/100
작업공정	AC SERVO MOTOR RECONDITION

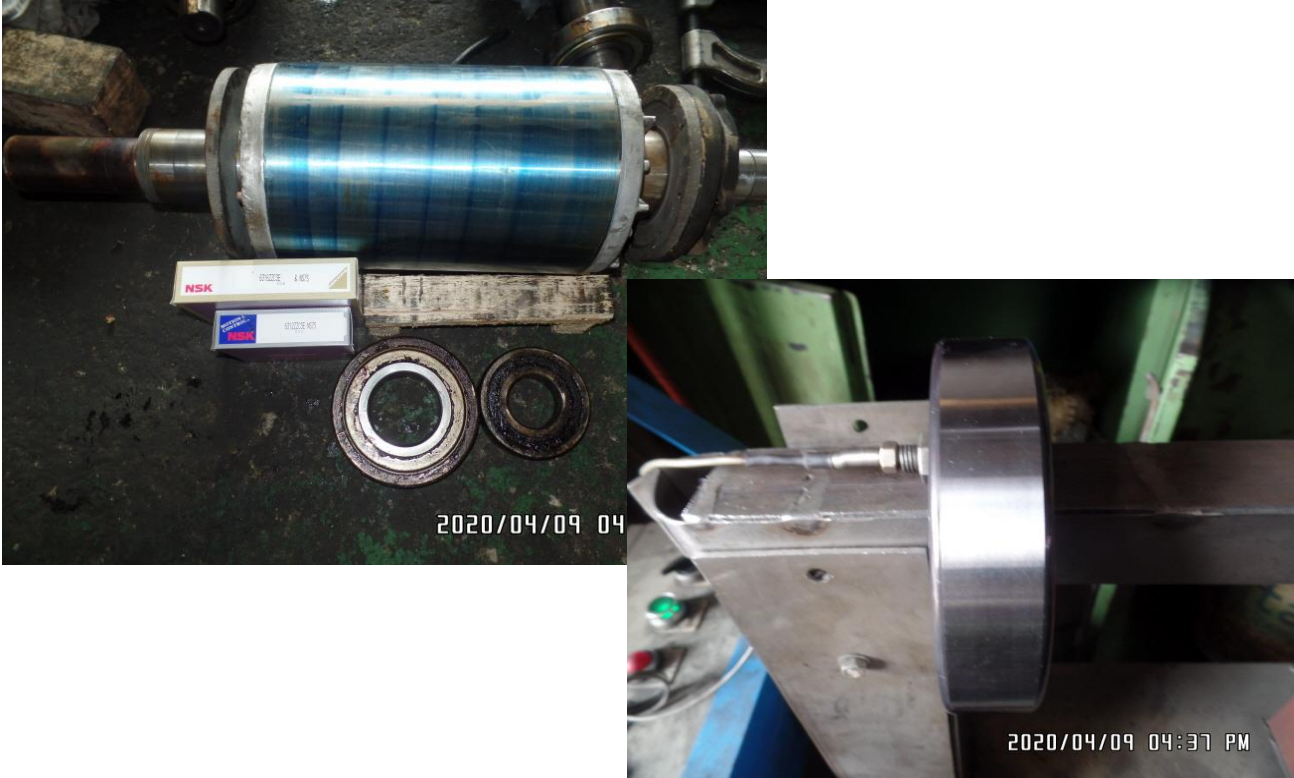
ROTOR	BEARING교환 실시

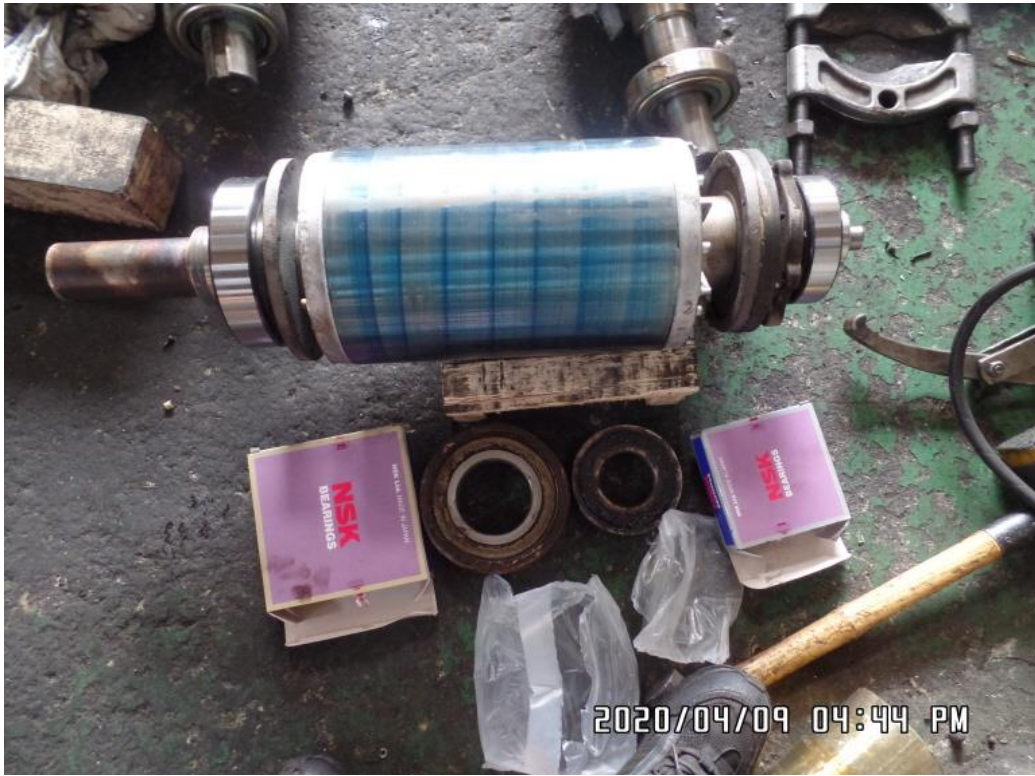
조립부품

BEARING 예열삽입 실시

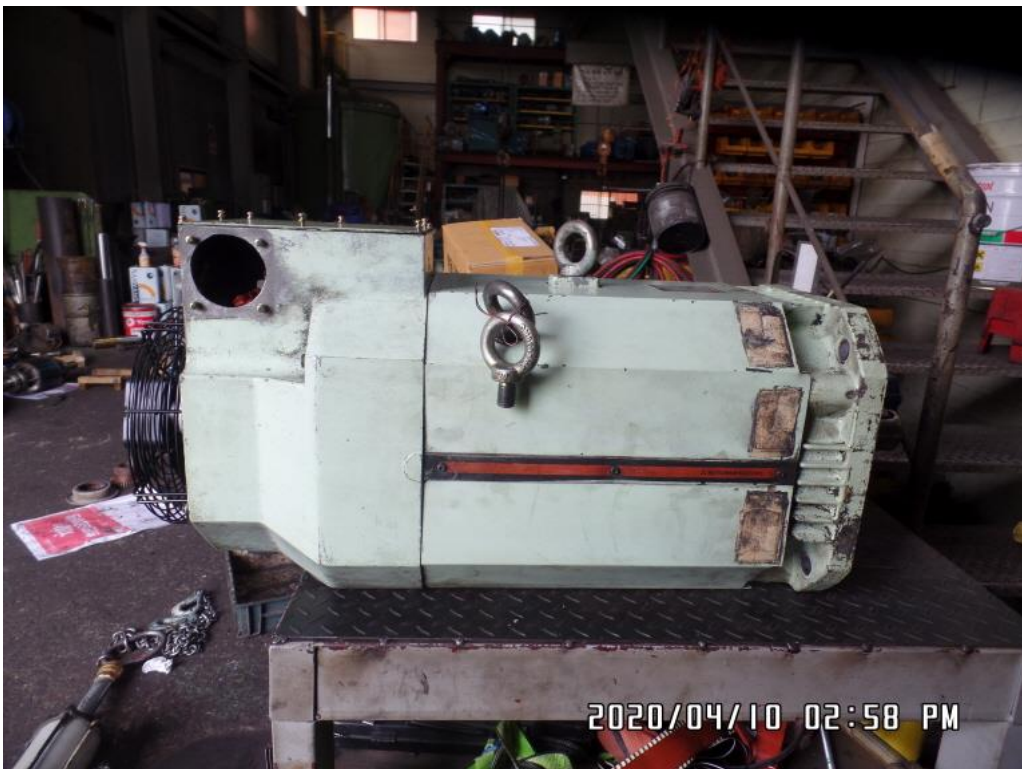
Ass'y

출고검사 후
