작업공정사진철

고객명: (주)
공사명: 주단가공공장 VTL(V113) TABLE MOTOR수리

규격: DC MOTOR 171KW

REPAIR 내역: 분해 조립 및 불순물 CLEANSING DRYING
INSULATING VARNISH DIPPING DRYING
COMMUTATOR 동심도 가공 및 UNDERCUTTING
양측 HOUSING METALLIZING 연마
BEARING 및 BRUSH 교환
BLOWER 및 FAN MOTOR 보수
출고검사 시운전 TEST

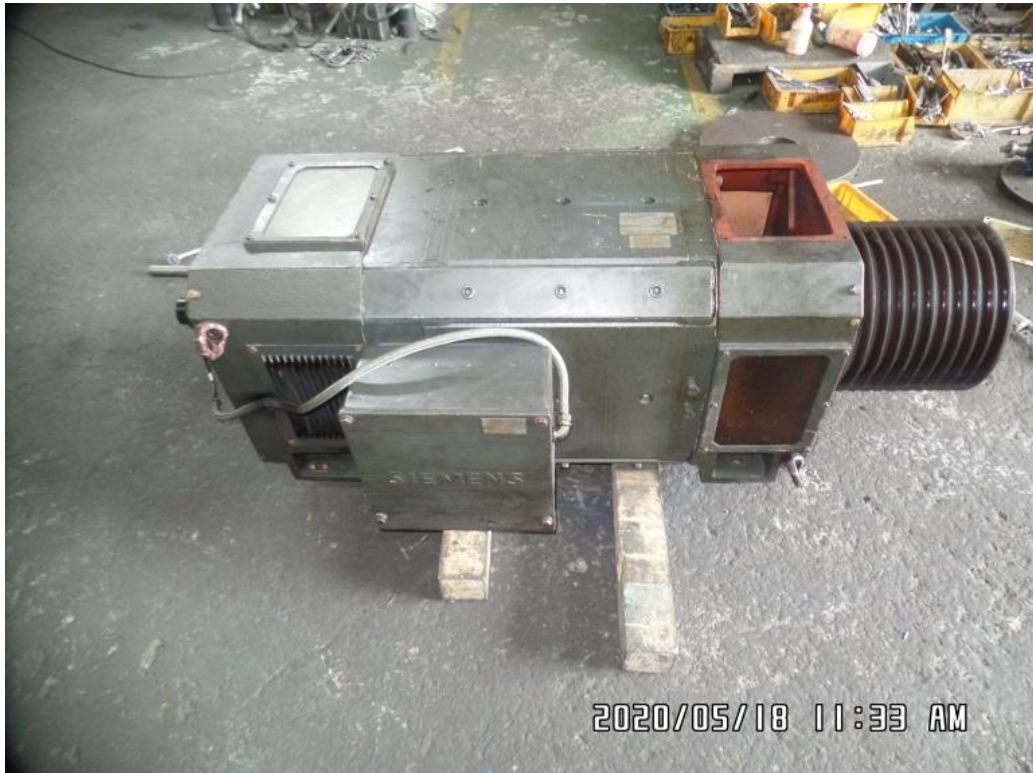
Ass'y

분해 전

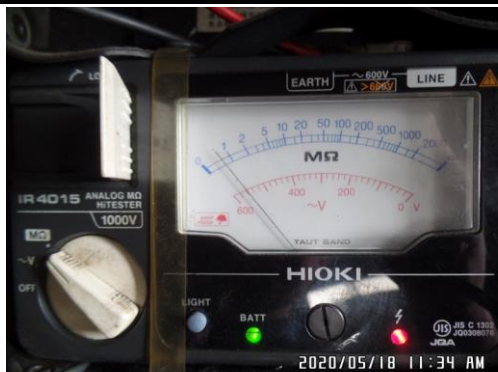
ARMATURE
절연저항

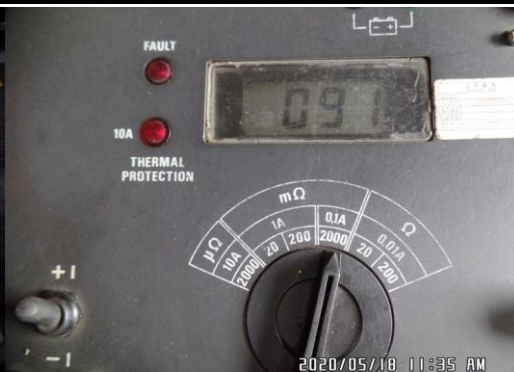
ARMATURE
권선저항

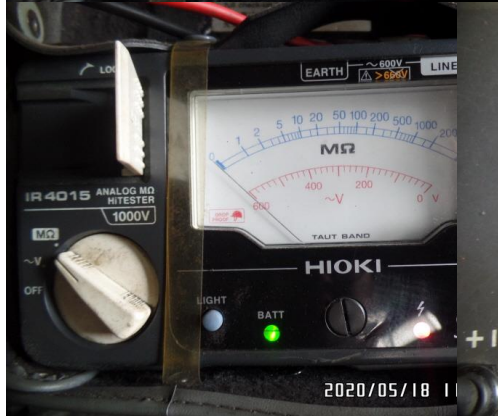
FIELD
절연저항

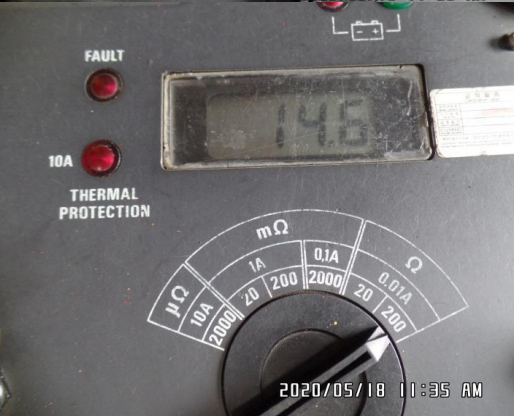
FIELD
권선저항

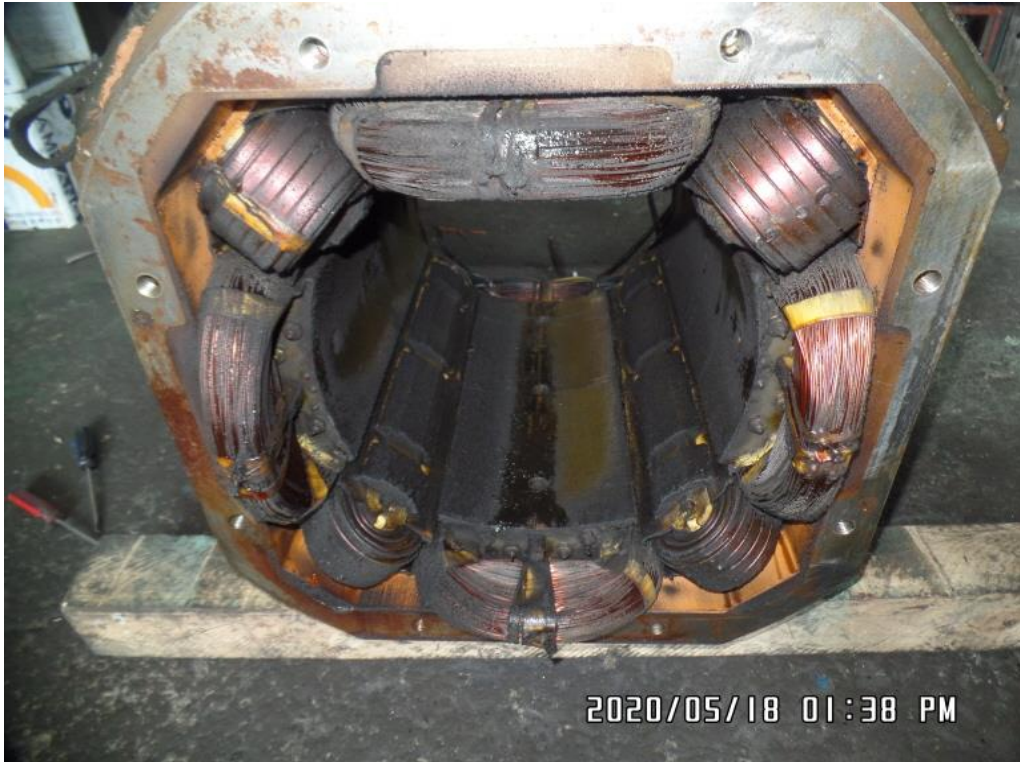
계자 권체

분해 후

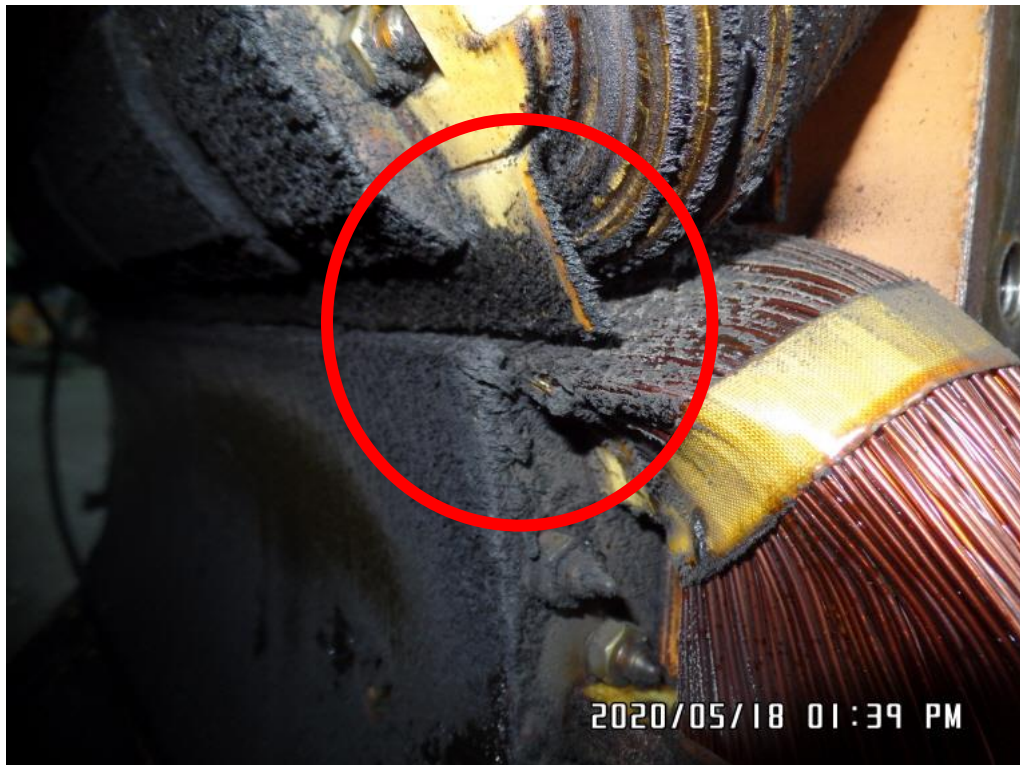
계자 권체

BRUSH가루등 불순물이 유분과함께 권선에 고착 전도 현상

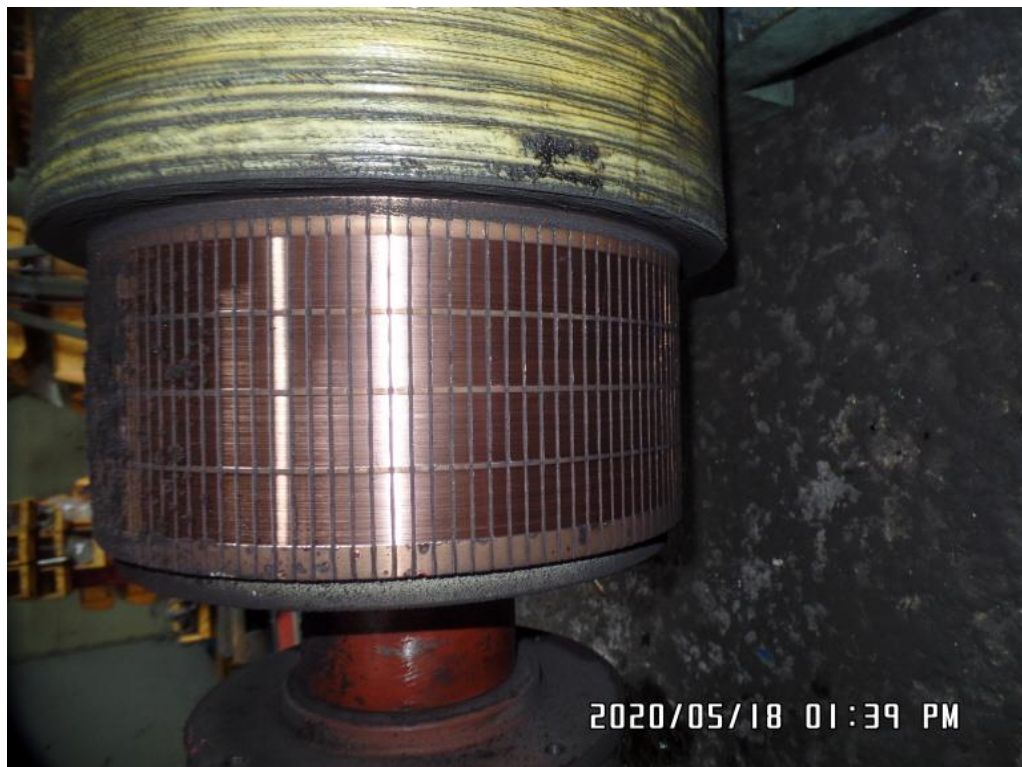
ARMATURE	COMMUTATOR 조흔현상
----------	-----------------

COMMUTATOR	동심도 가공 흠파기 및 UNDERCUTTING 실시
작업공정	DC MOTOR 171KW RECONDITION

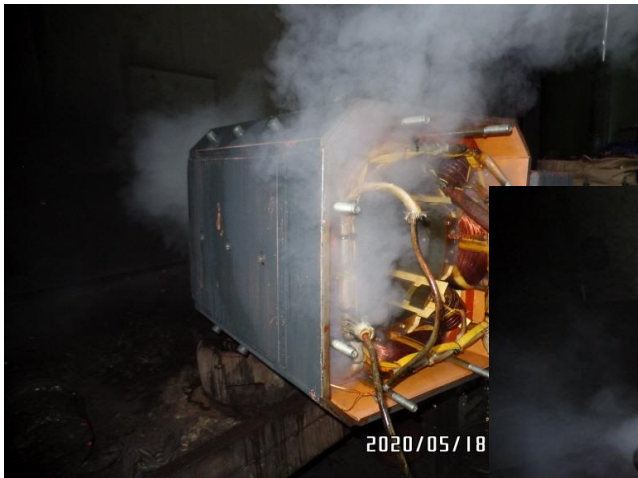
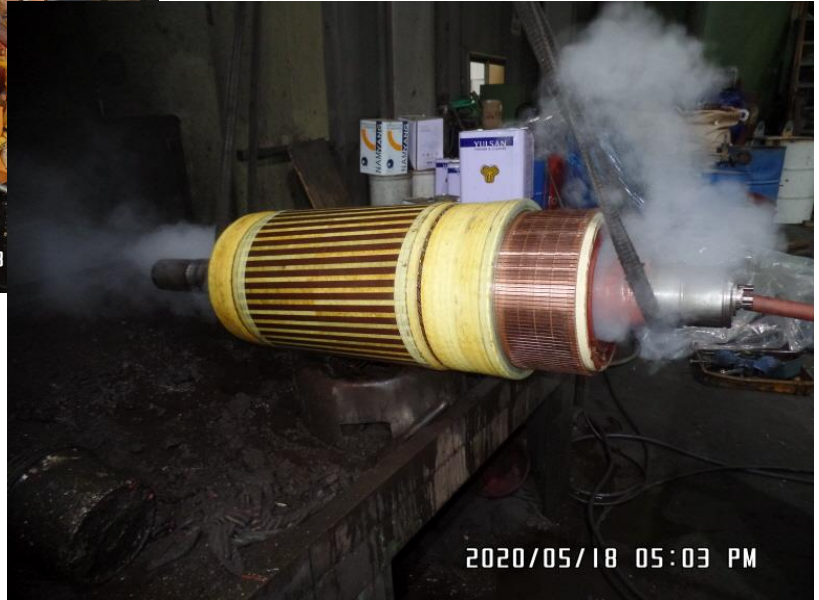
권체

세척 실시

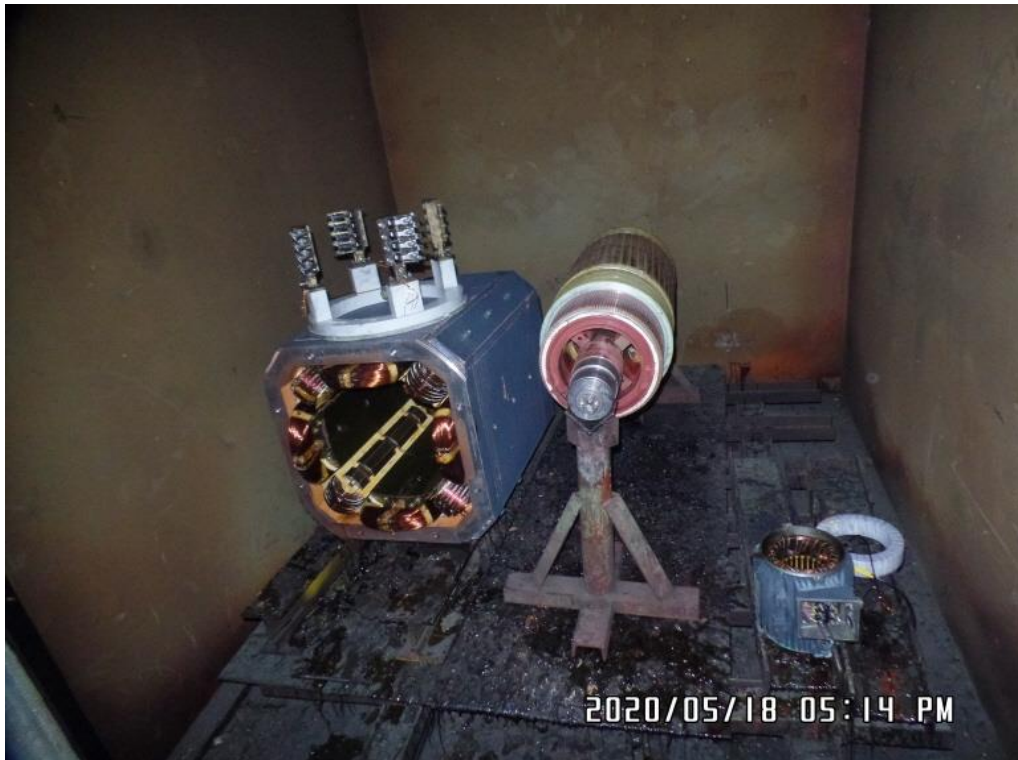
권체

세척 후 건조실시

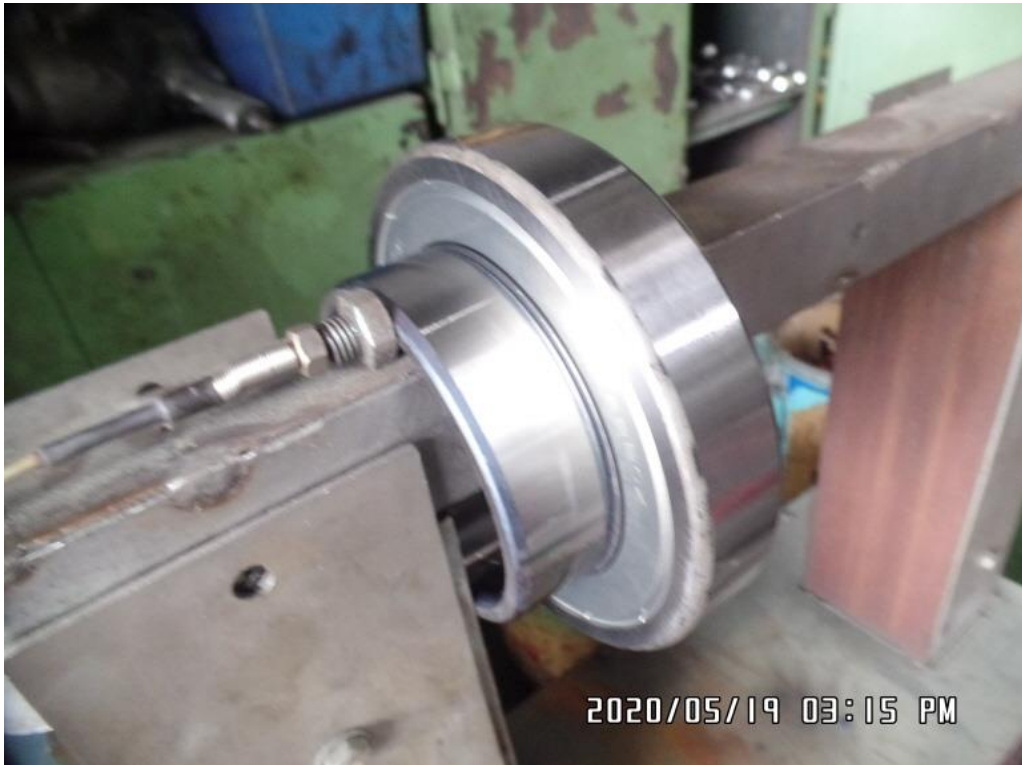
BRARING

BEARING 예열 실시

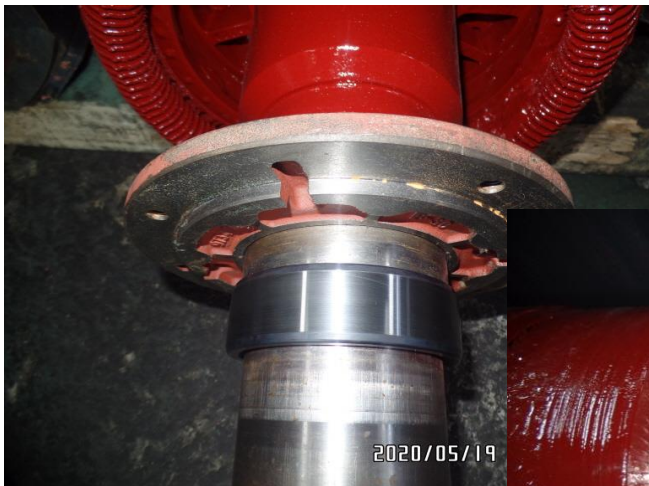
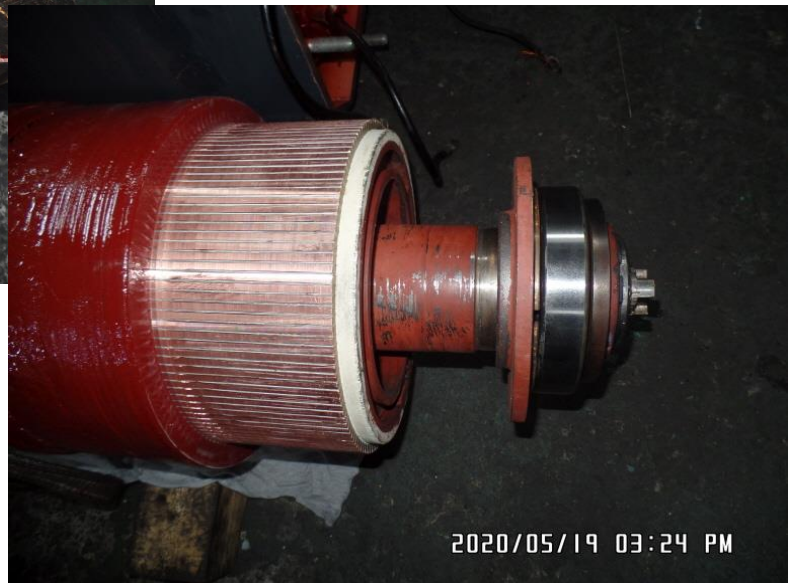
BRARING

BEARING 예열삽입 실시

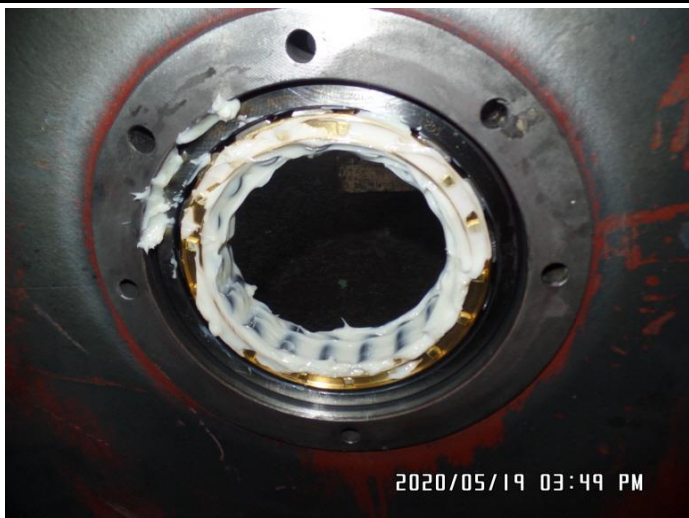
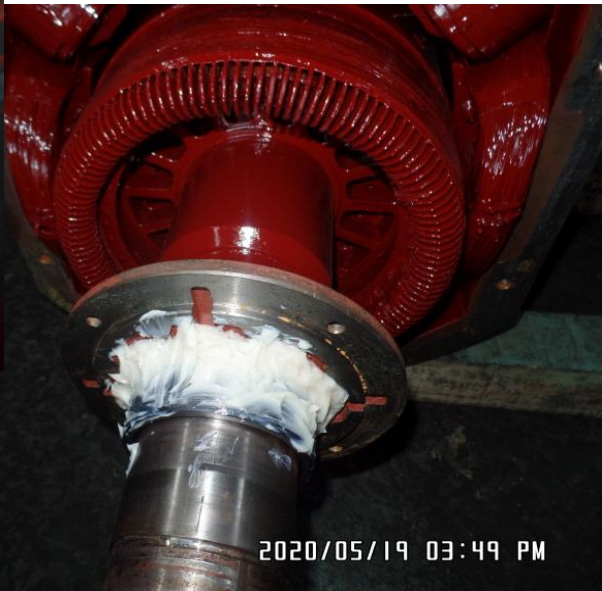
조립	GREASE CHARGING 조립 실시
----	-----------------------

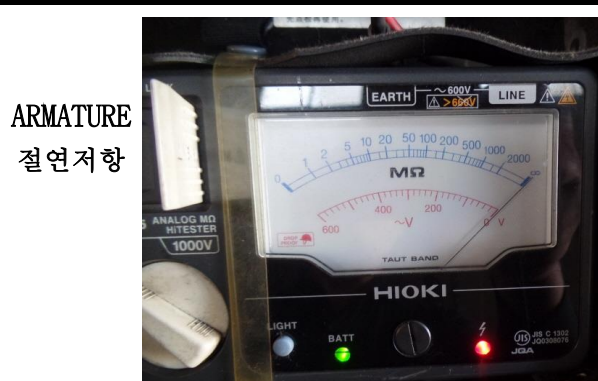
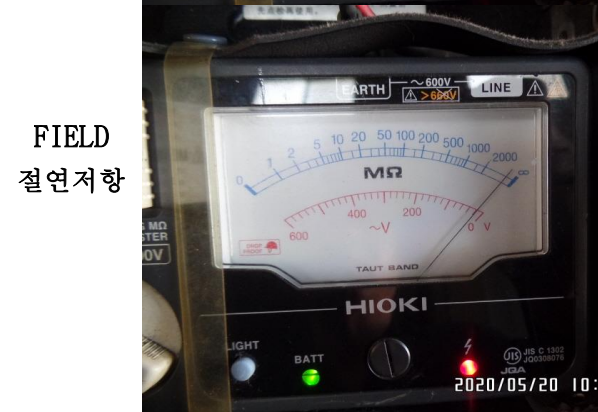
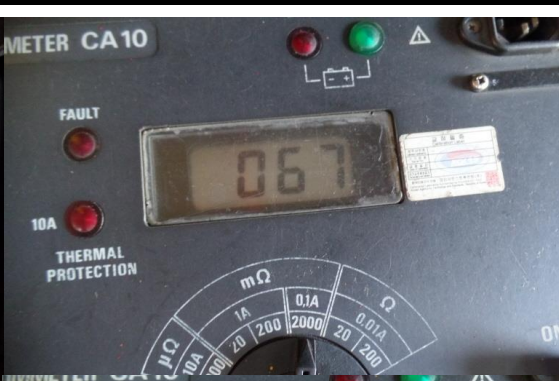
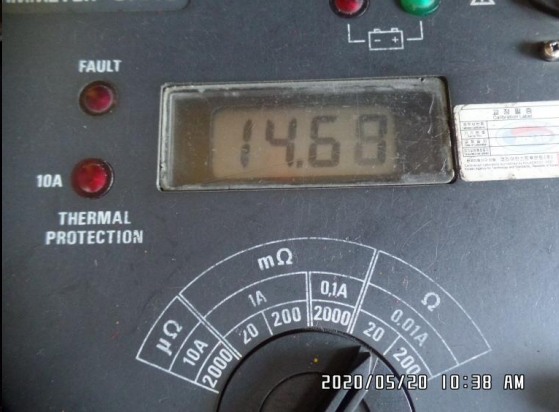
출고검사	절연저항 & 권선저항
------	-------------

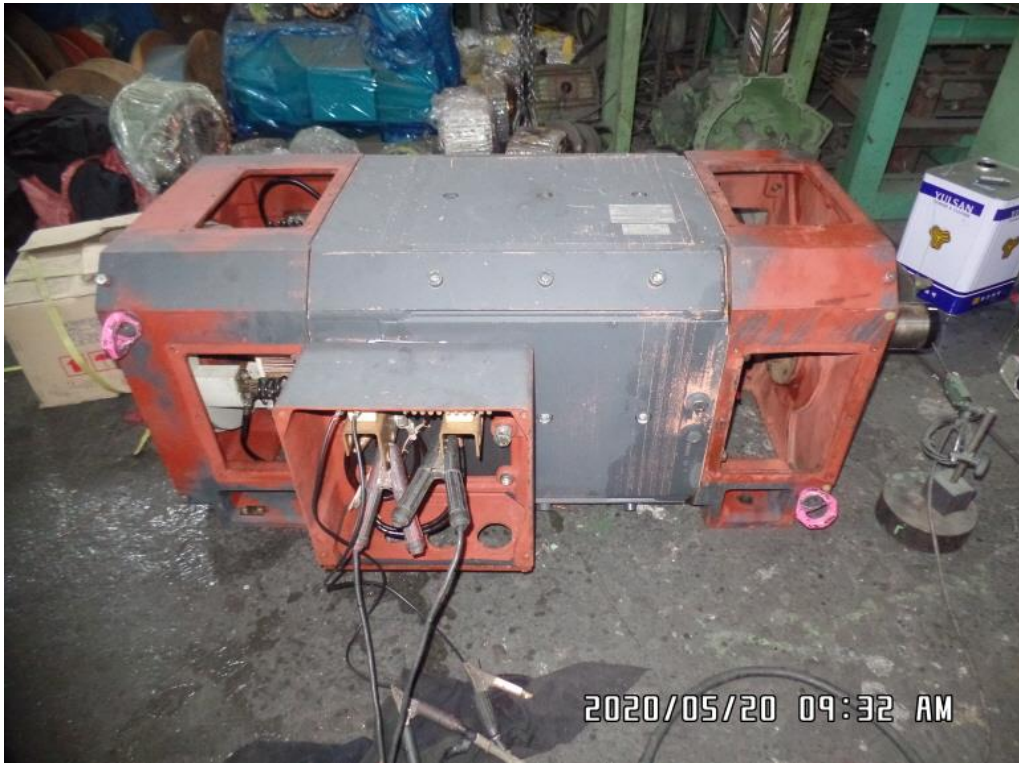
출고검사

시운전 TEST 실시

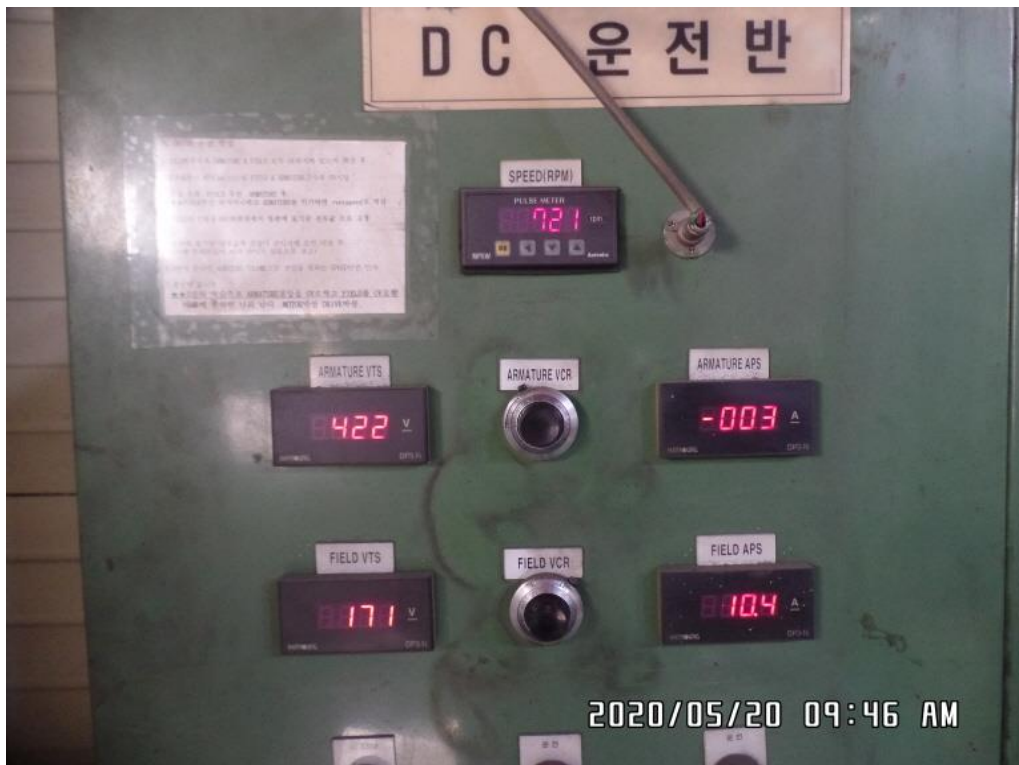
출고검사

시운전 운전 CURRENT

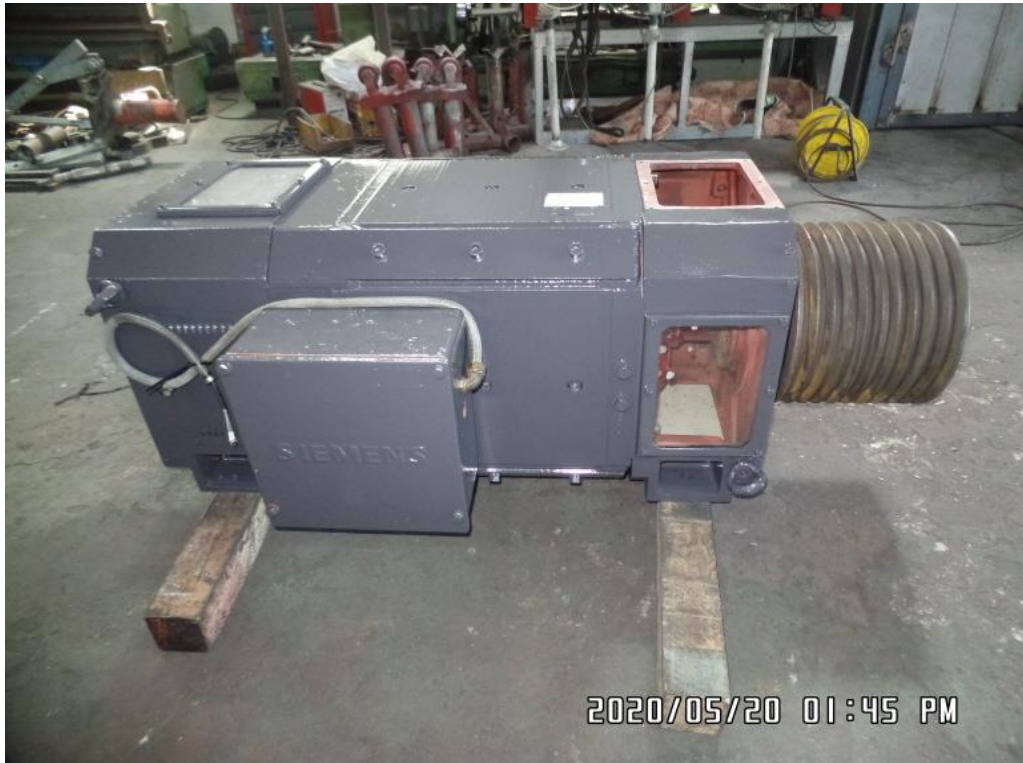
Ass'y

출고검사 후 COLOR PAINTING

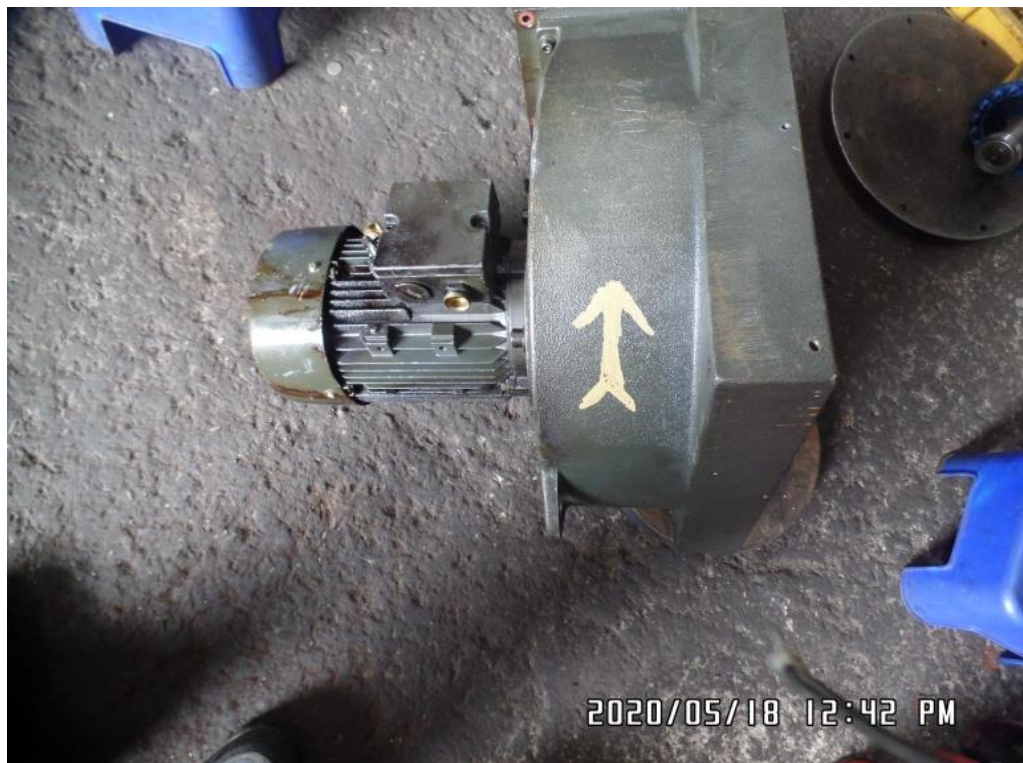
BLOWER

분해전

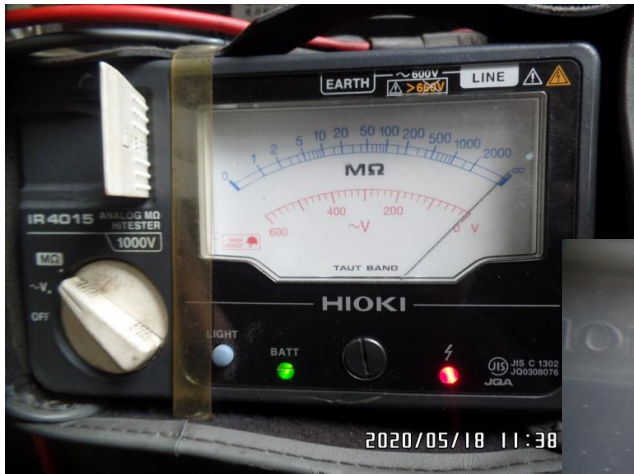
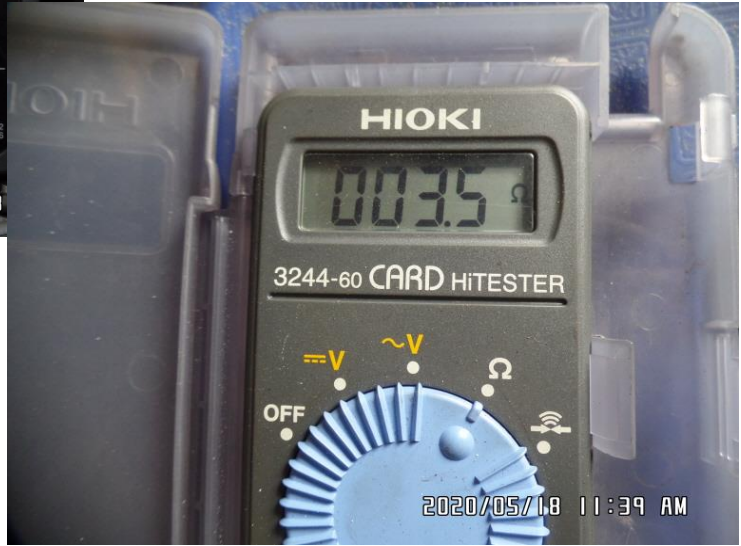
BLOWER

절연저항 & 각 상별 권선저항 동일

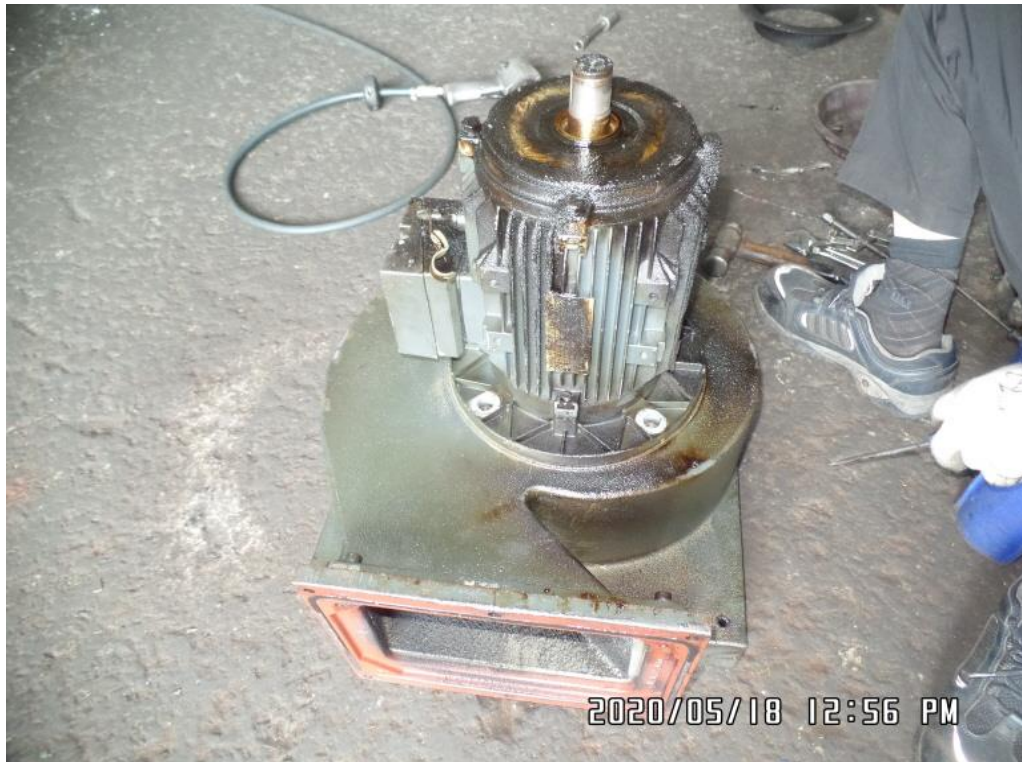
BLOWER

분해 실시

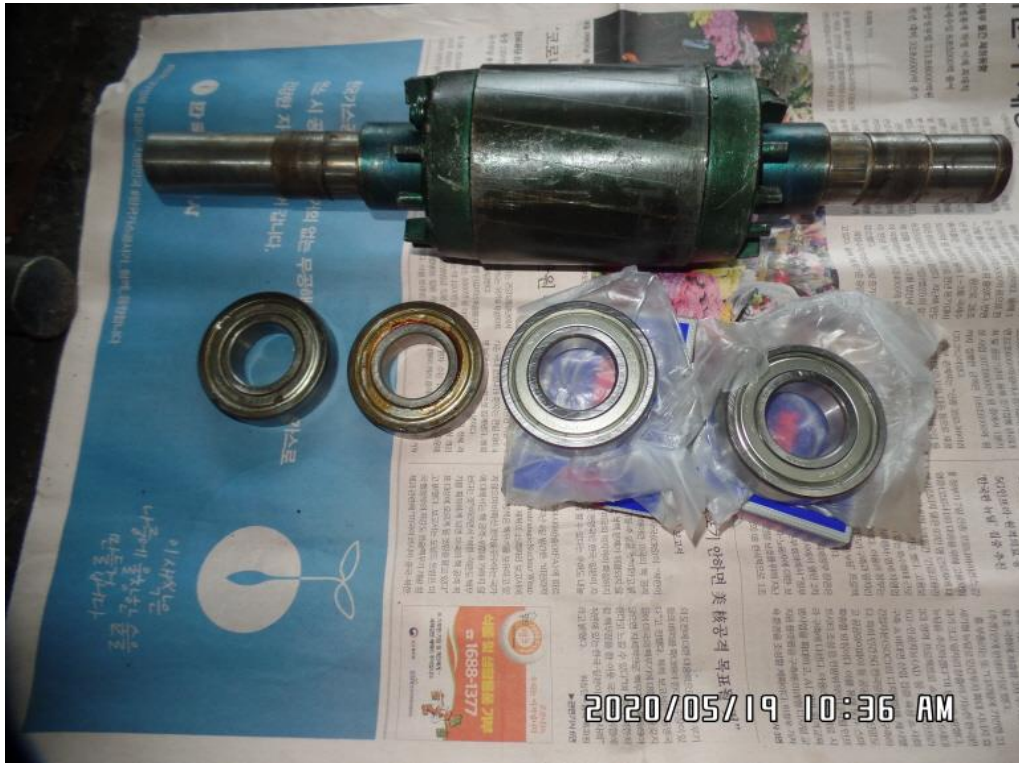
BLOWER

출고검사 시운전 MONITORING & T/Q 출력 전압

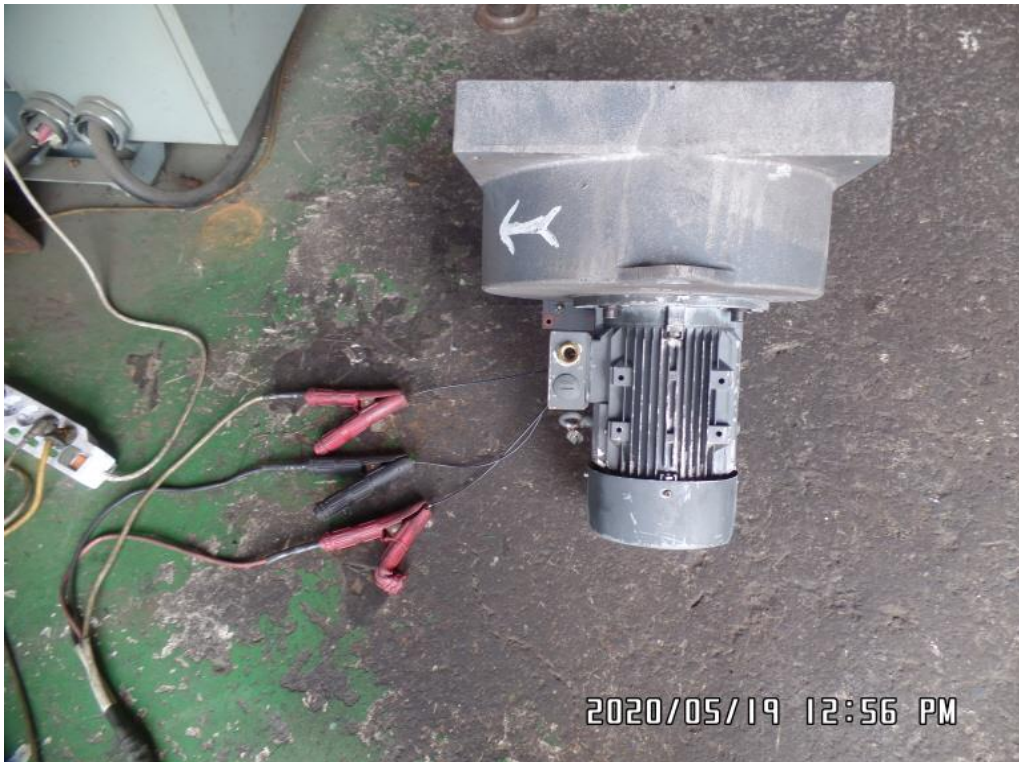
BLOWER

시운전 TEST 실시

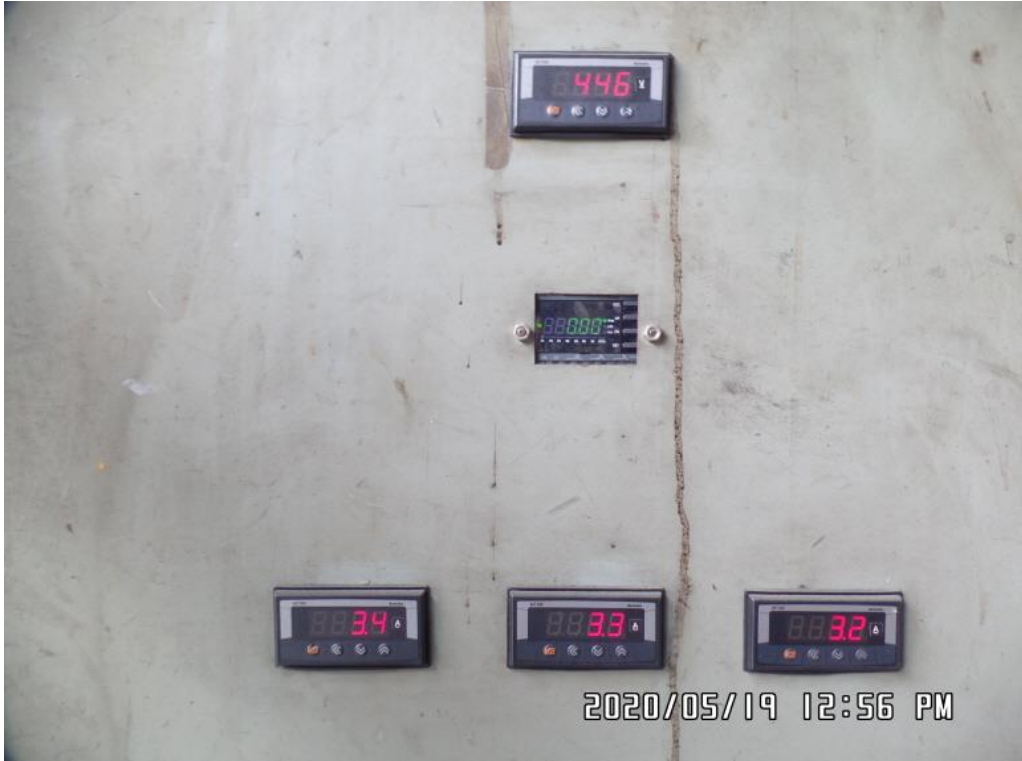
BLOWER	시운전 운전 CURRENT
작업공정	DC MOTOR 171KW RECONDITION

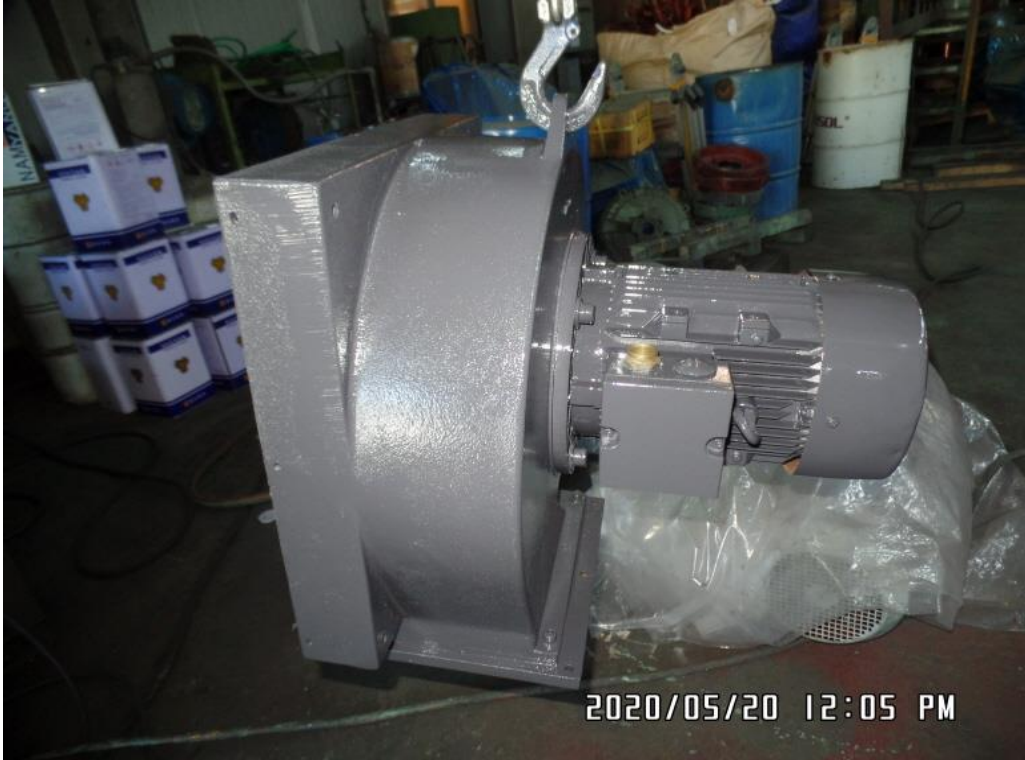
BLOWER	출고검사 후 COLOR PAINTING
