작업공정 REPORT

공사명: TURNING TABLE MOTOR RECONDITION

규격: DC MOTOR 55KW

REPAIR 내역: 분해 조립 및 불순물 CLEANSING DRYING
INSULATING VARNISH DIPPING DRYING
COMMUTATOR 동심도 가공 및 UNDERCUTTING
BEARING 교환
입 출고검사 시운전 TEST

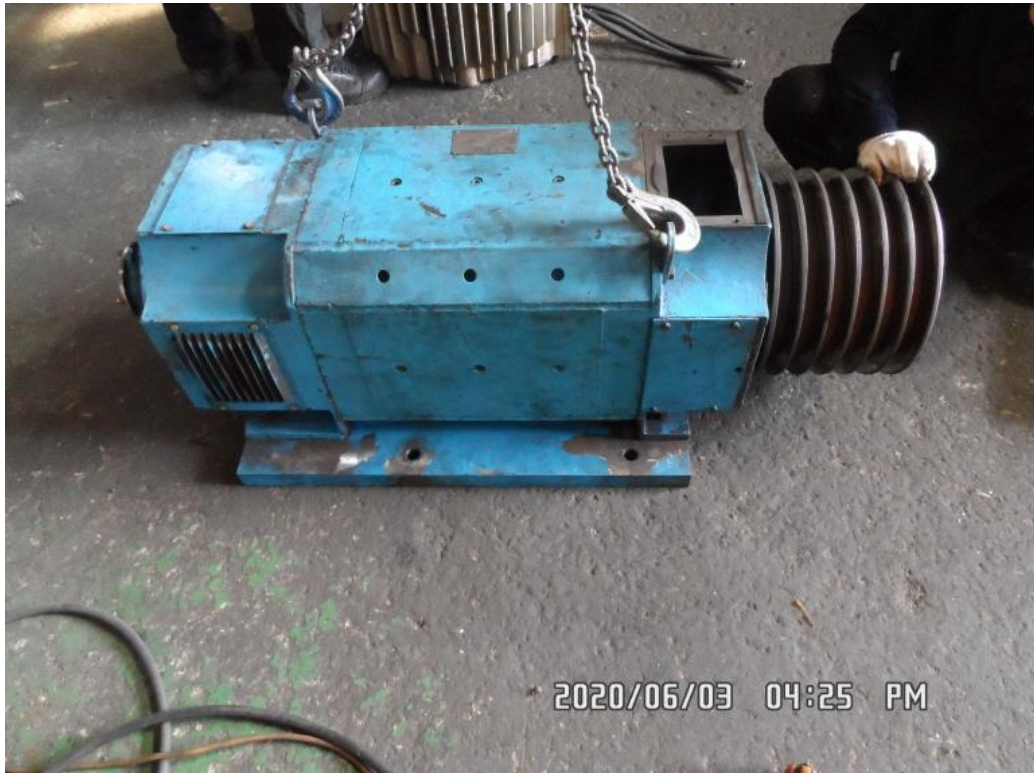
Ass'y	분해 전
-------	------

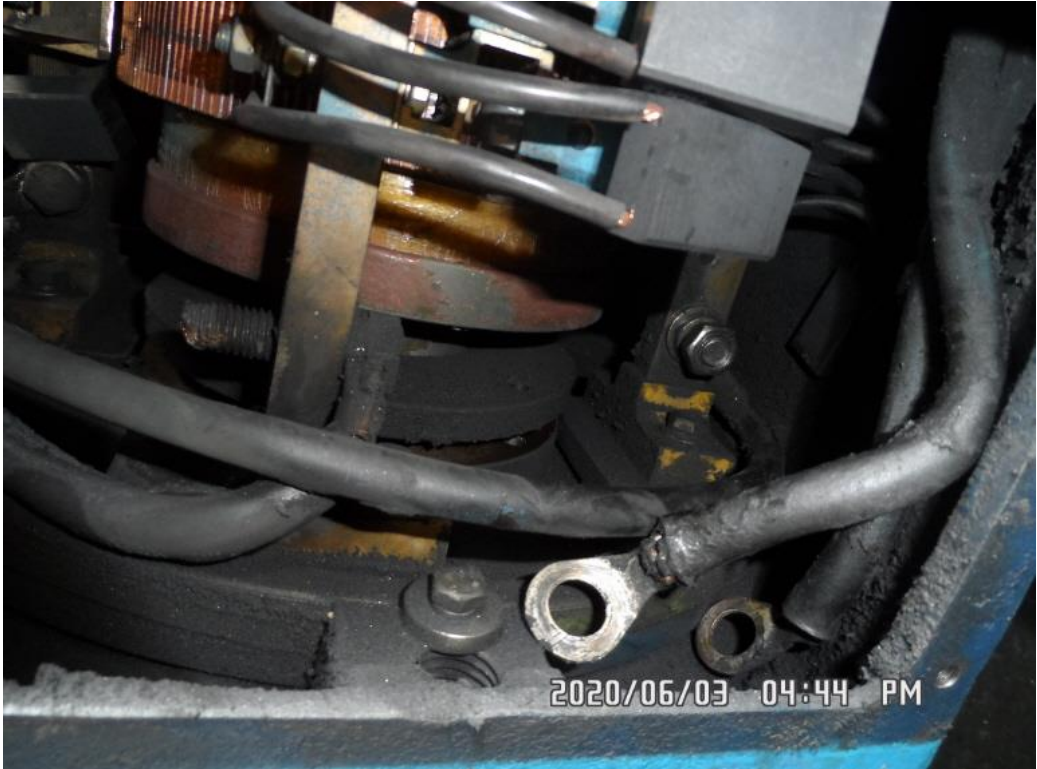
Ass'y	분해 실시
작업공정	DC MOTOR 55KW 입고검사

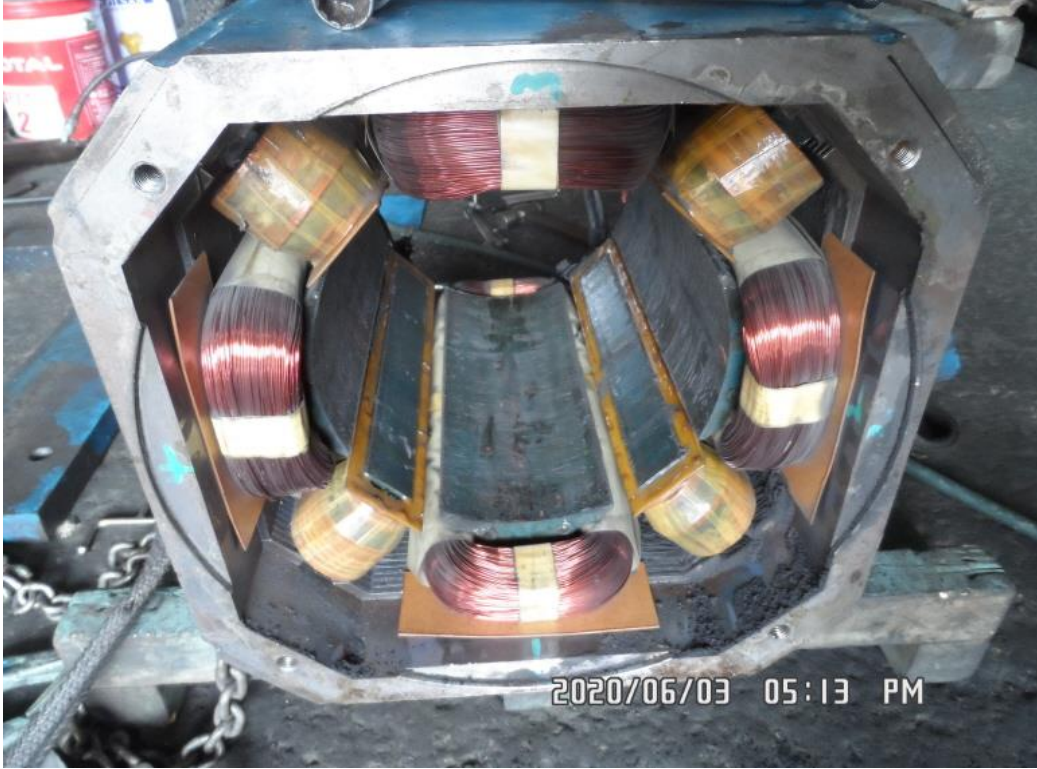
계자권체	상부 BLOWER흡입 방향

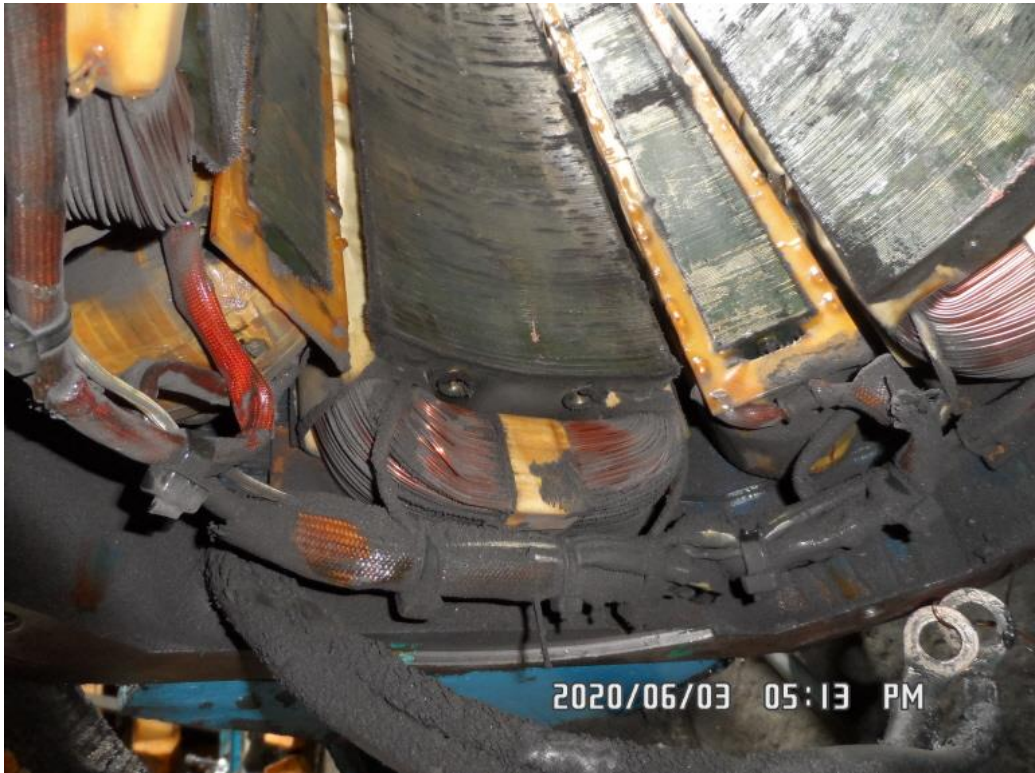
계자권체

하부 BLOWER 토출 방향

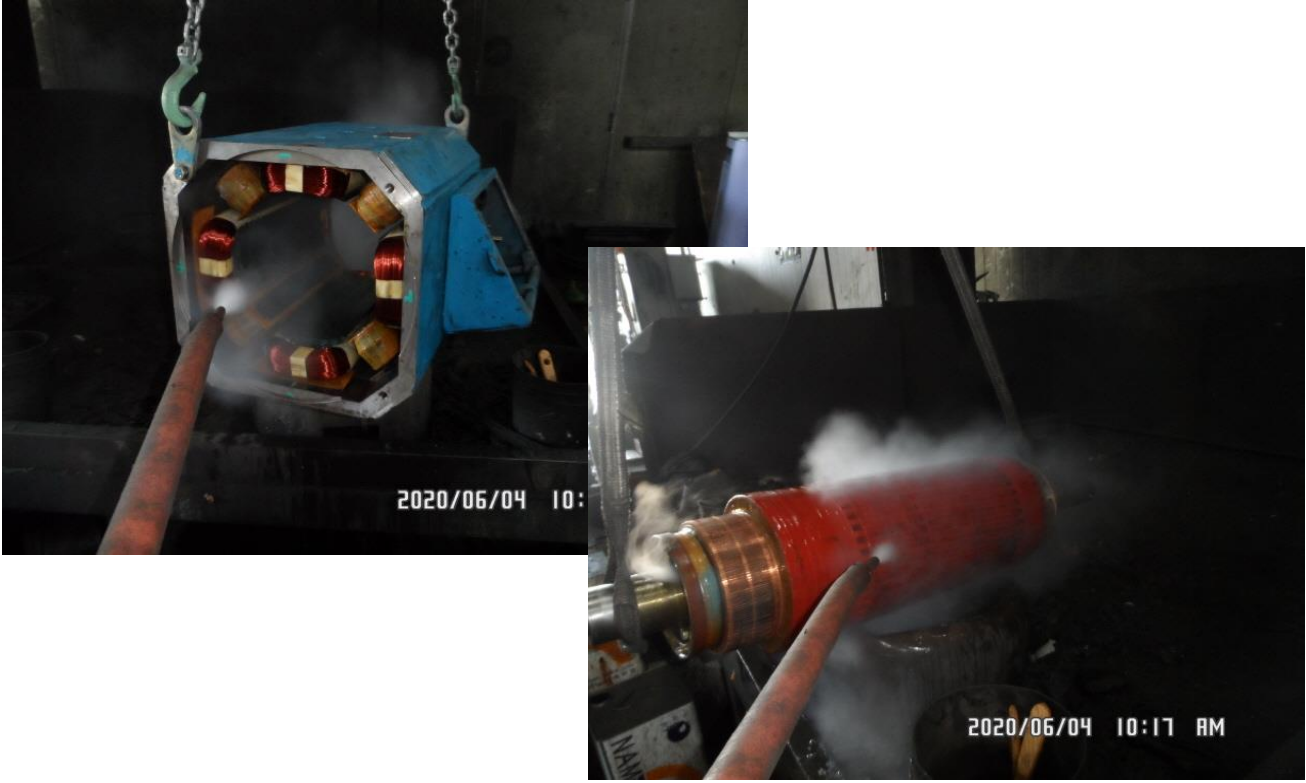
권체	세척 실시
작업공정	DC MOTOR 55KW RECONDITION

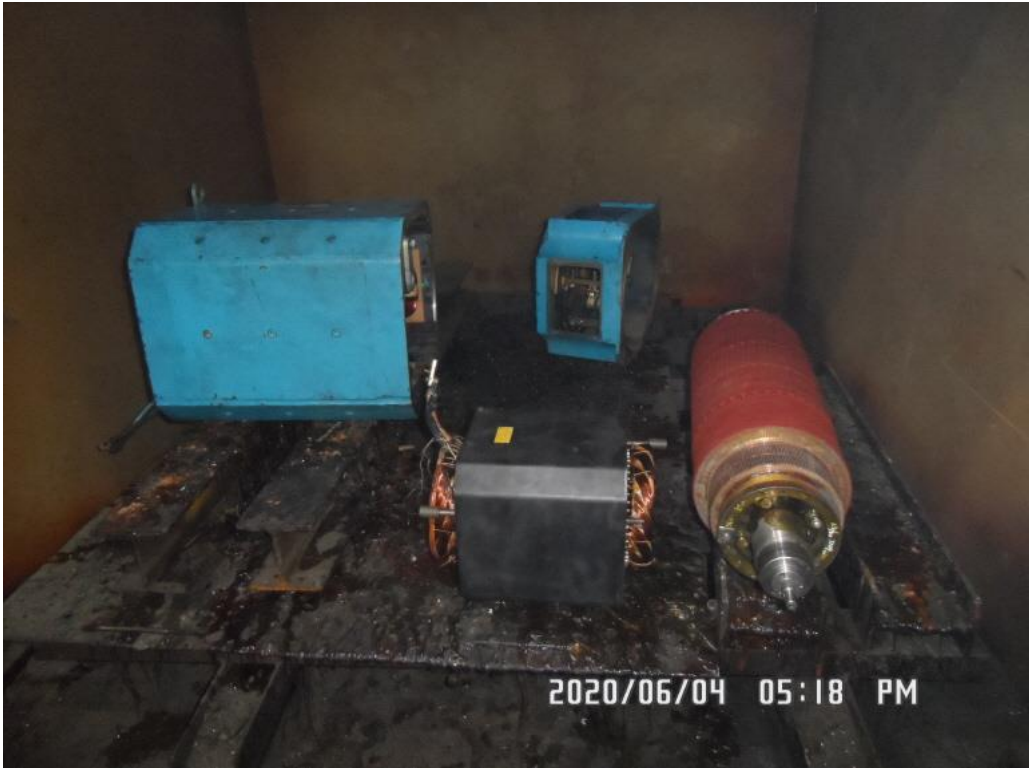
권체	세척 후 건조 실시

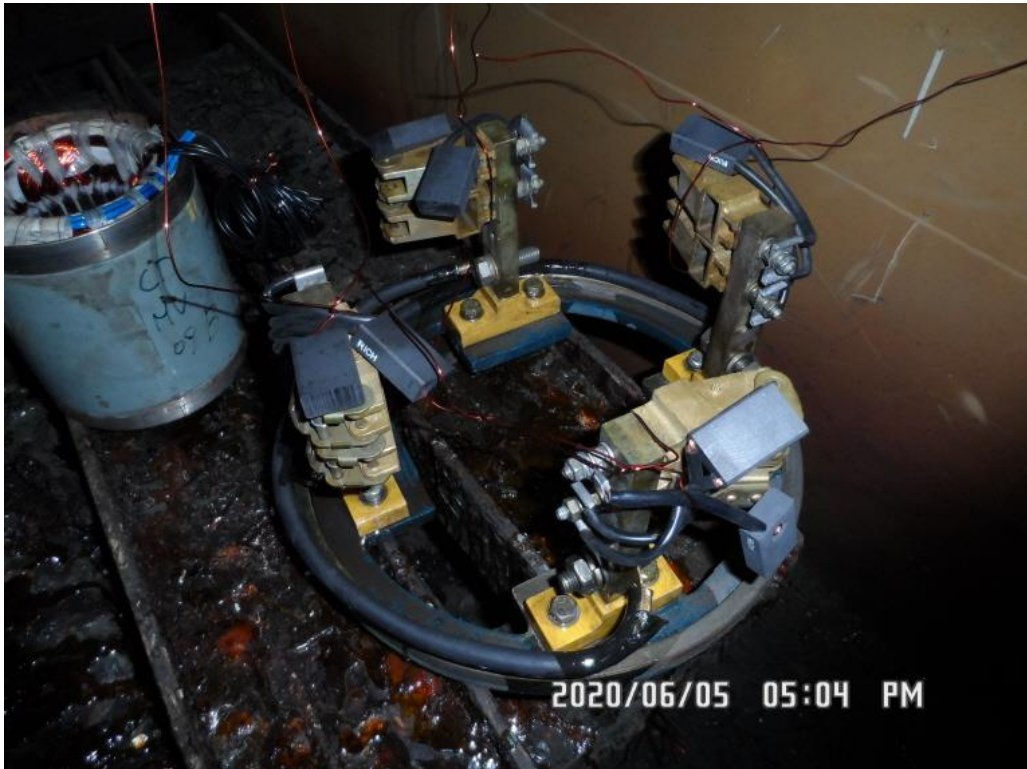
BRUSH HOLDER

세척 후 절연건조 실시

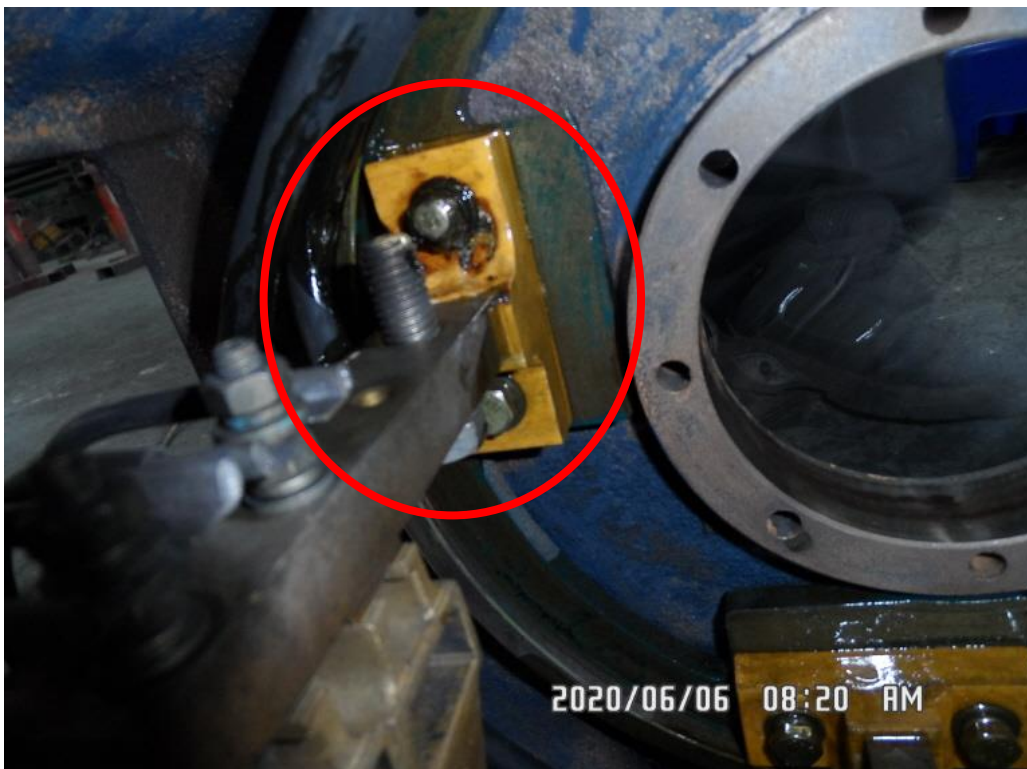
BRUSH HOLDER

ARC부 절연 건조하여 복원 됨

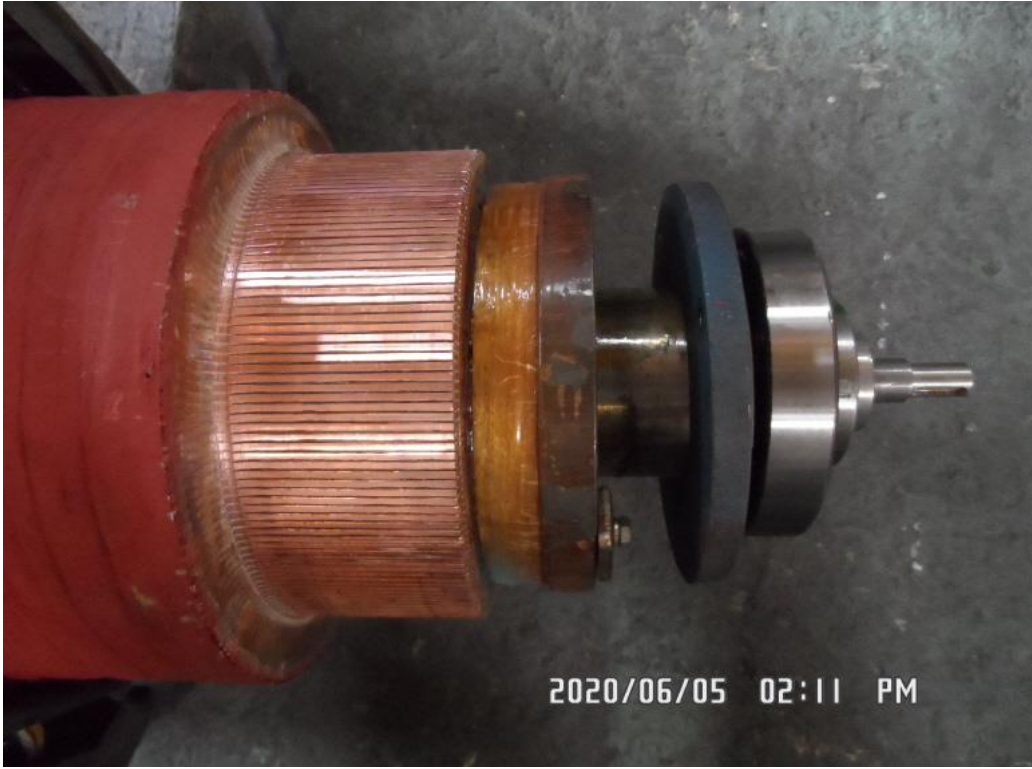
COMMUTATOR	동심도 가공 흡파기 및 UNDERCUTTING 실시
작업공정	DC MOTOR 55KW RECONDITION

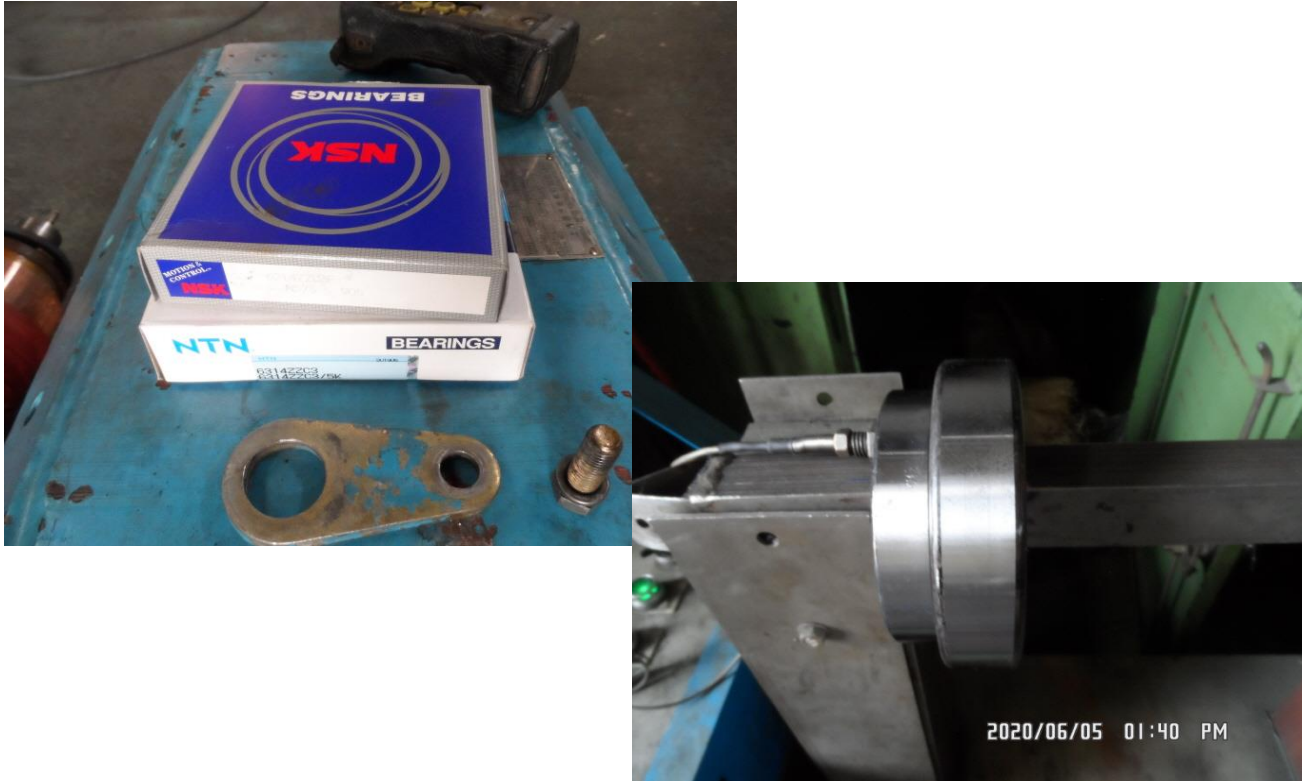
소모무품	BEARING교환 실시

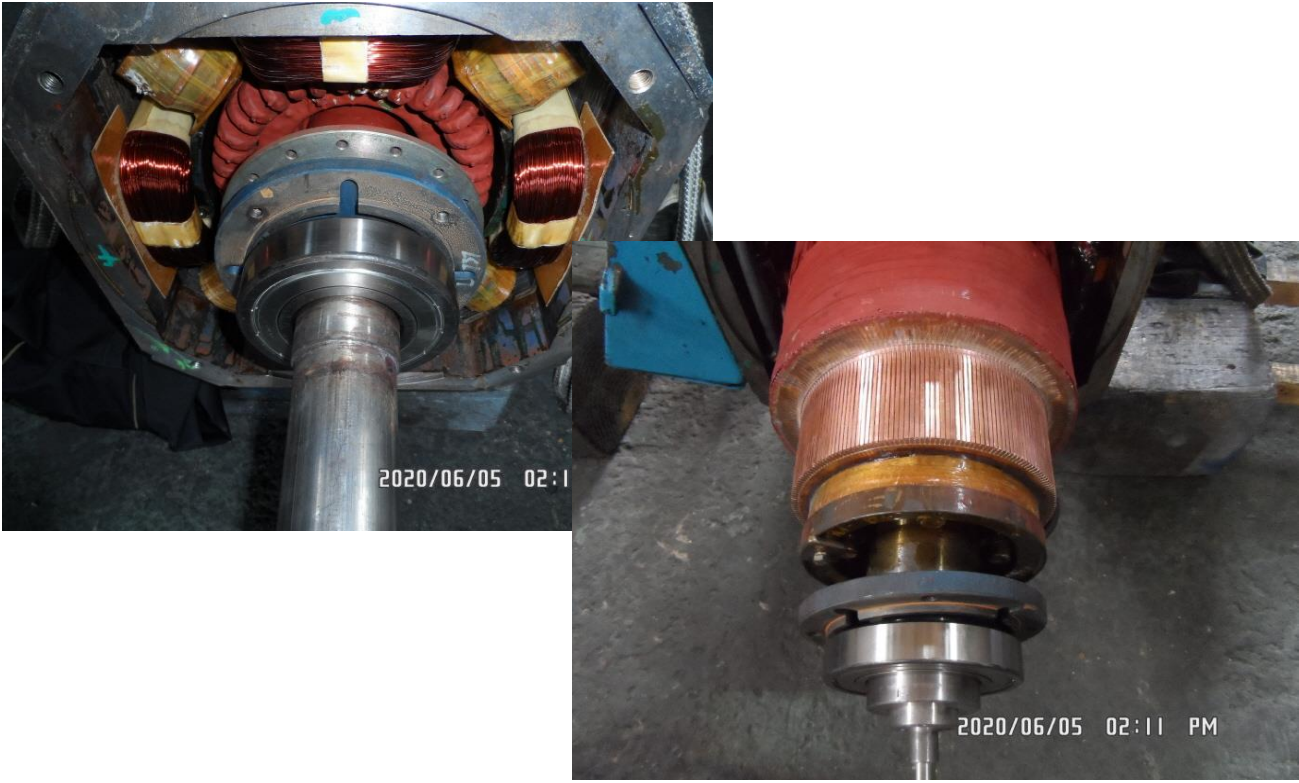
소모부품	BEARING 예열삽입 조립 실시
작업공정	DC MOTOR 55KW RECONDITION
<p>ARMATURE 절연저항</p>

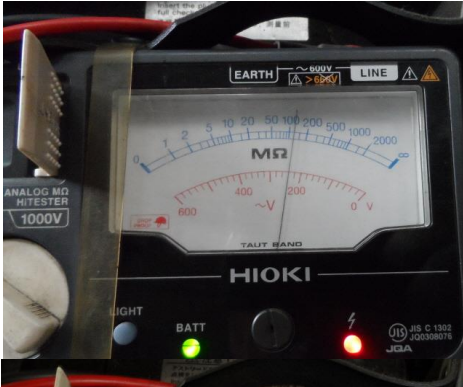
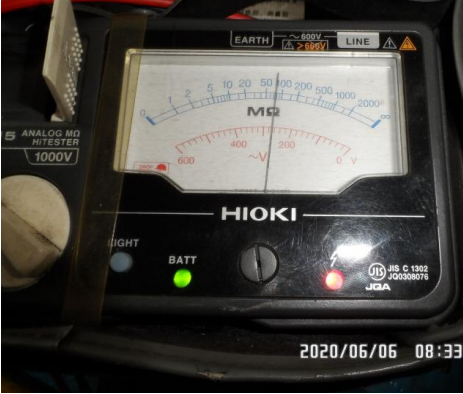
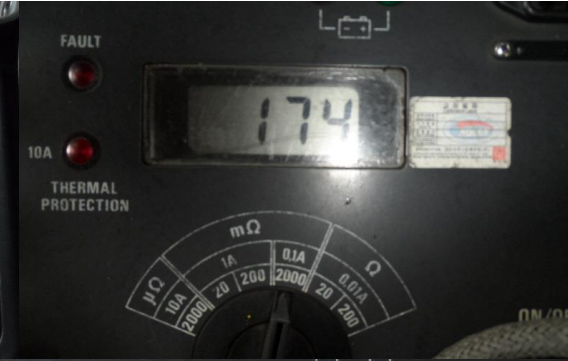
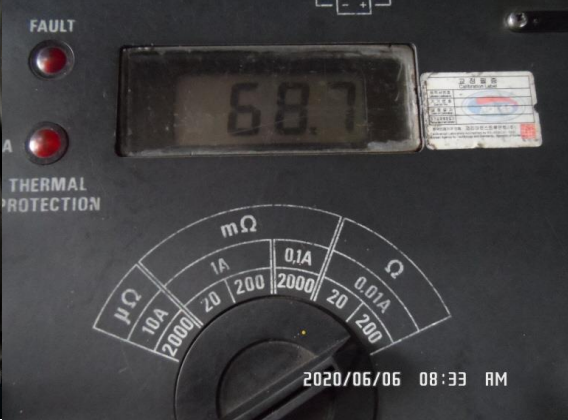
<p>FIELD 절연저항</p>

<p>ARMATURE 권선저항</p>

<p>FIELD 권선저항</p>
출고 검사	절연저항 & 권선저항

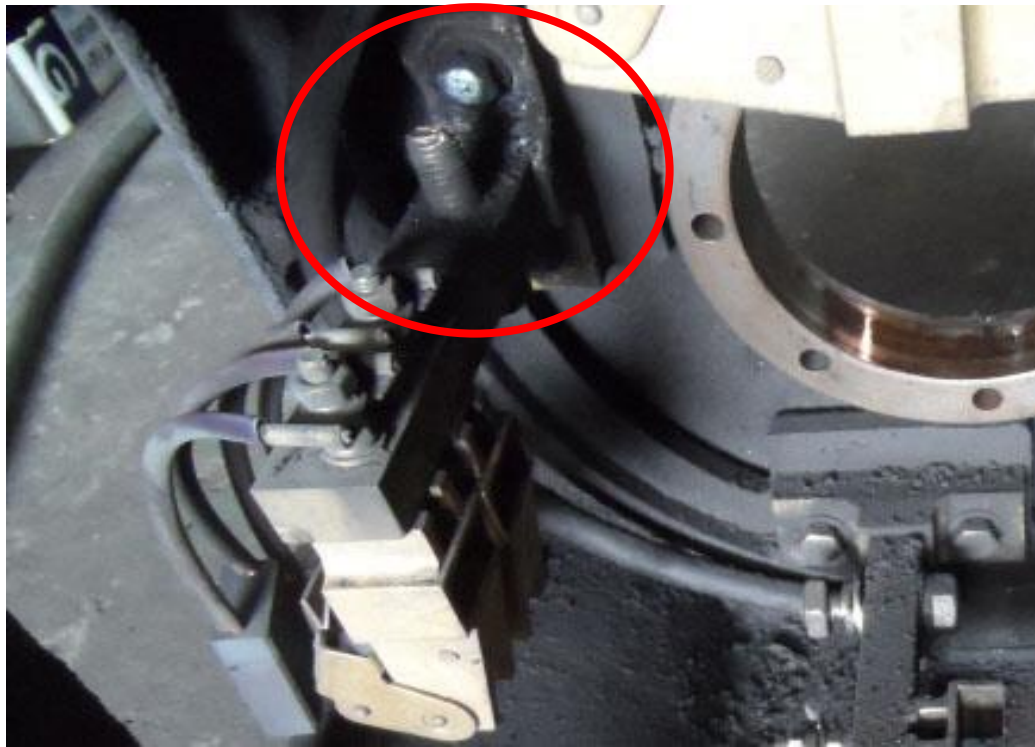
BRUSH HOLDER	전도성이 강한 불순물이 흡입 하부쪽에 쌓여 절연파괴 ARC발생
작업공정	DC MOTOR 55KW RECONDITION

냉각 통풍구	흡입되는 분진과 유분도 문제지만 내부적으로 발생하는 BRUSH 가루가 토출구로 배출이 전혀 안되고 있는 것으로 확인되어 BLOWER의 풍압을 높혀 보는것이 개선의 방안이 아닌가 판단되며 그주기가 너무 짧아졌 습니다.
현재의 조건이라면 위의 HOLDER사진과 같이 청소 및 청결이 유지의 방안입니다
