# 작업결과 보고서

설 비 명 : 1,2호기 SWP-C 전동기 외주반출정비

작업기간	2020. 05. 29~ 2020. 06. 05	감독부서	제1발 전기부
150HP4P	1 재권선작업	1	
	2 베어링 정비작업 6218	2	
	3 Housing육성가공 6218	1	
작업결과 확인	양호

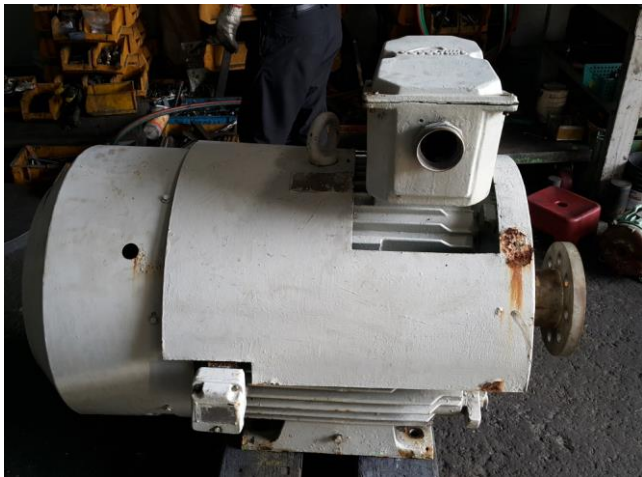
Ass'y

분해전

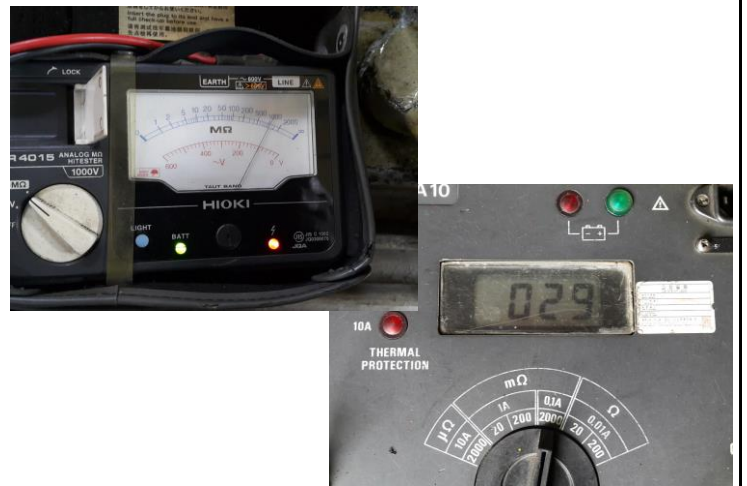
입고검사

절연저항 & 각 상별 권선저항 동일

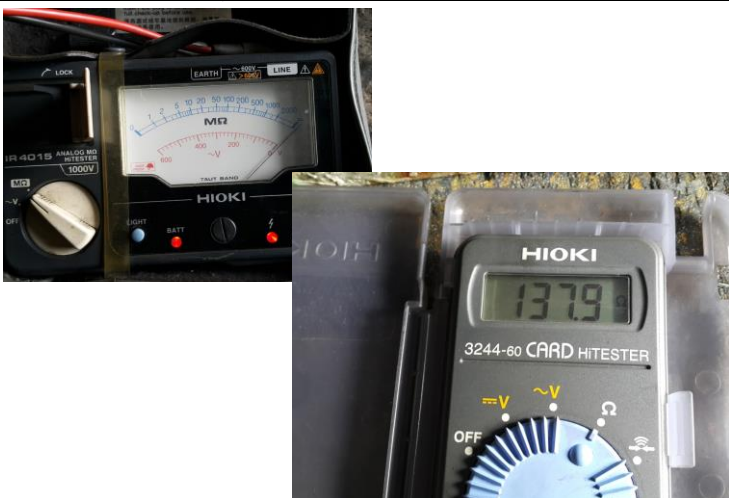
입고검사

제습HEATER 절연저항 & 권선저항

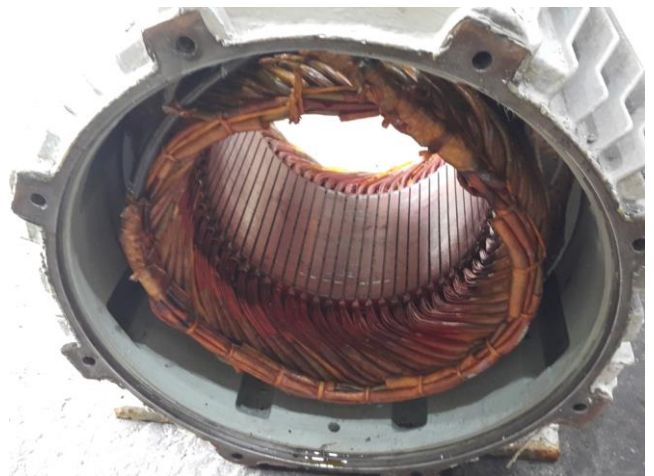
입고검사

분해후 권선

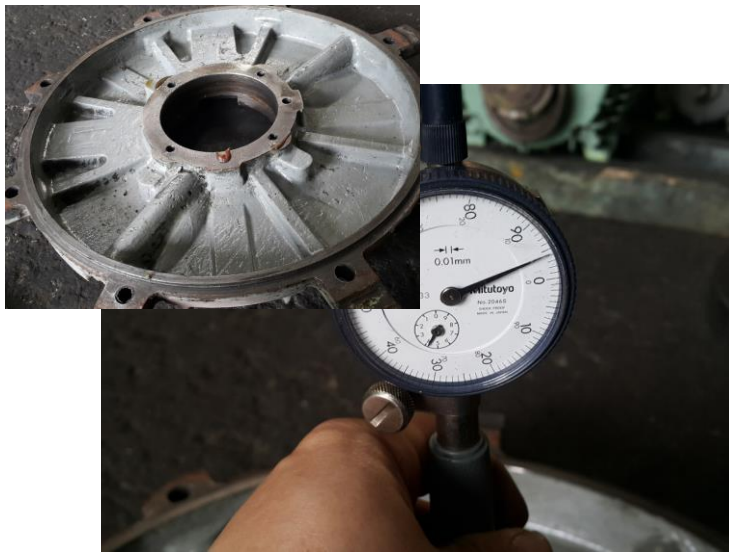
입고검사

반 부하측 HOUSING 검사 4/100로 불량

반 부하측 HOUSING보수 후 검사 0/100

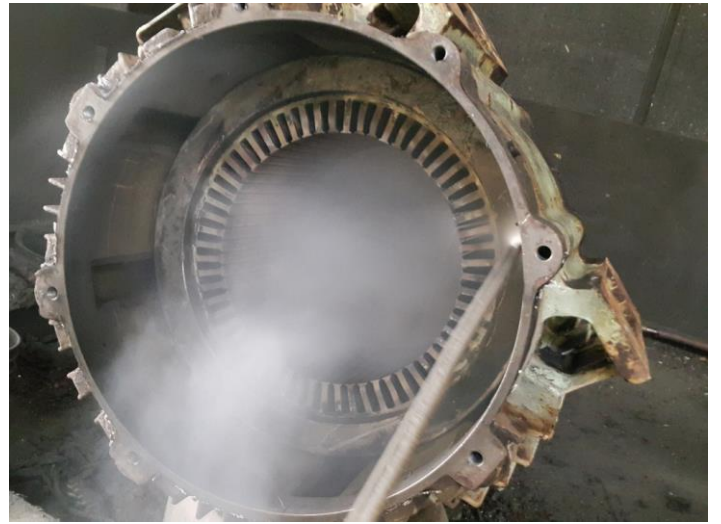
입고검사

권선 해체 후 권체 세척 실시

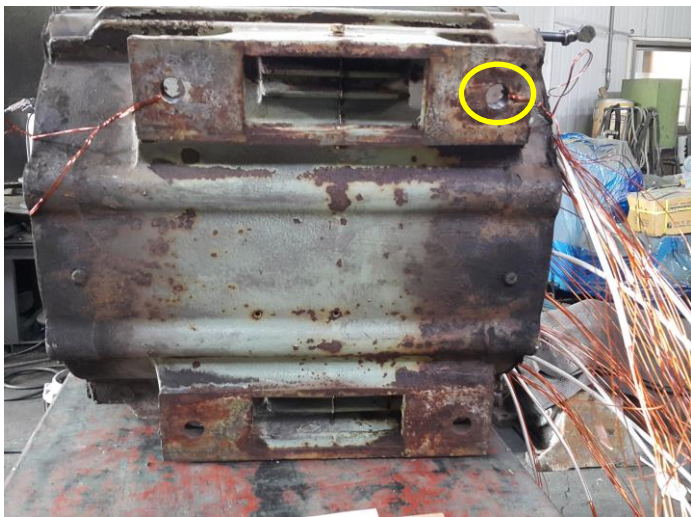
STATOR권체

BOLT HOLE 4EA 26Φ~29Φ로 확장

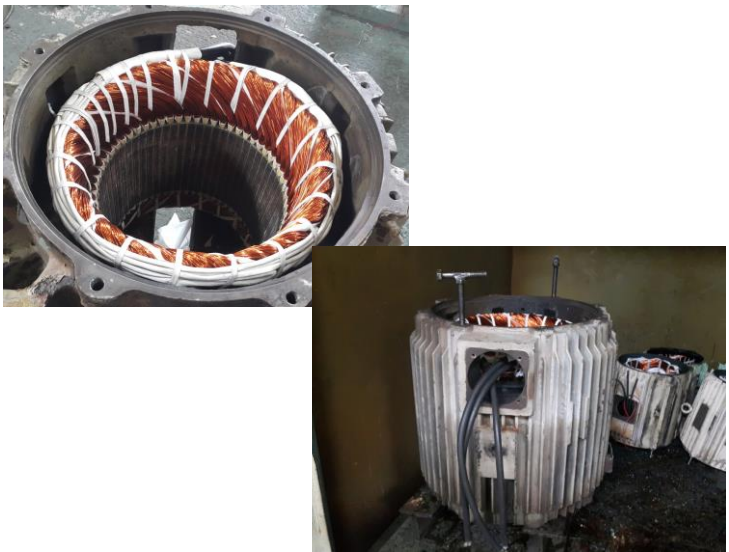
STATOR권체

1차 예열 건조실시

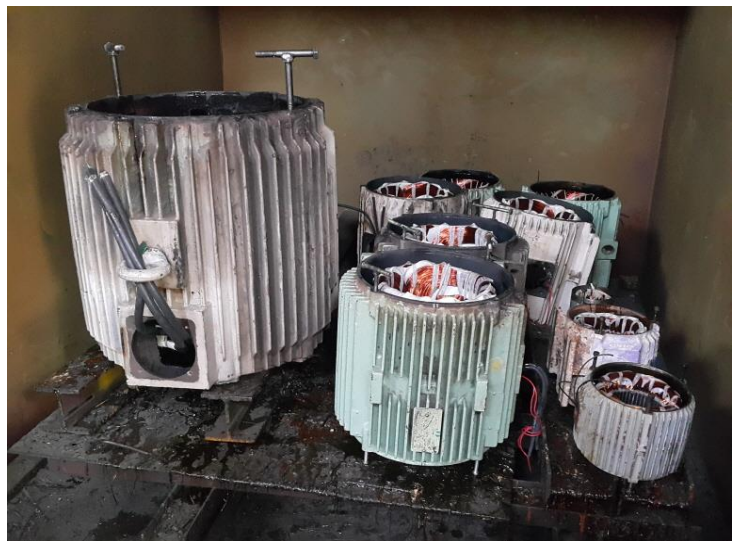
STATOR권체

2차 절연 건조실시

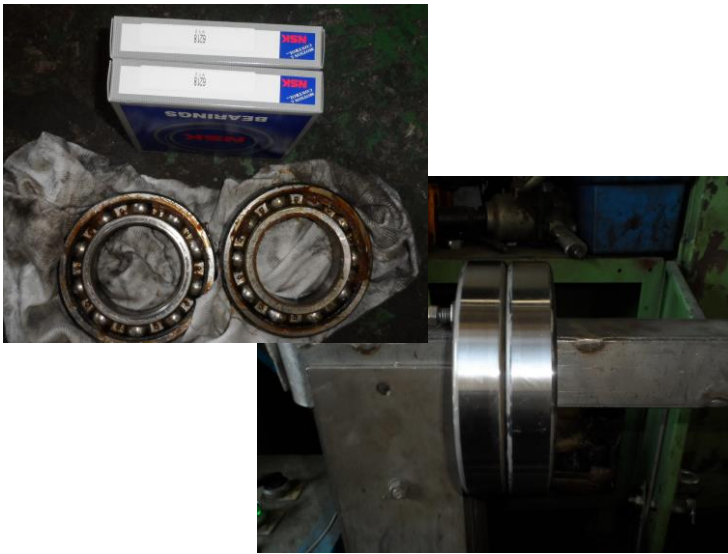
소모품

BEARING교환 실시

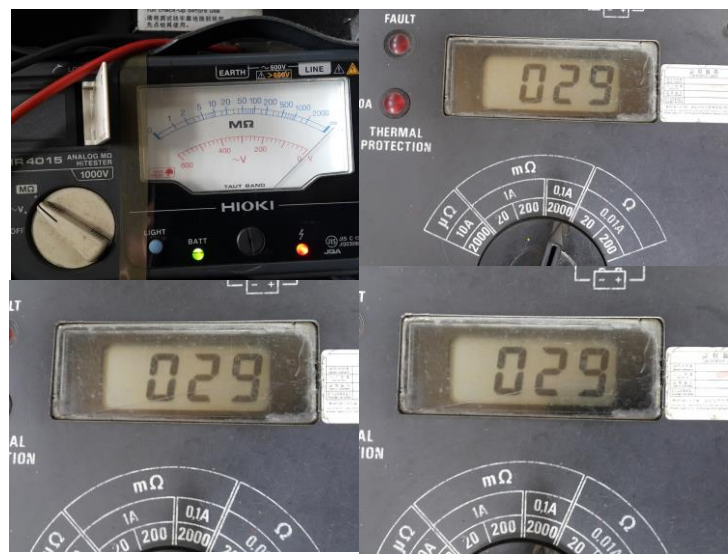
출고 검사

절연저항 및 각상별 권선저항

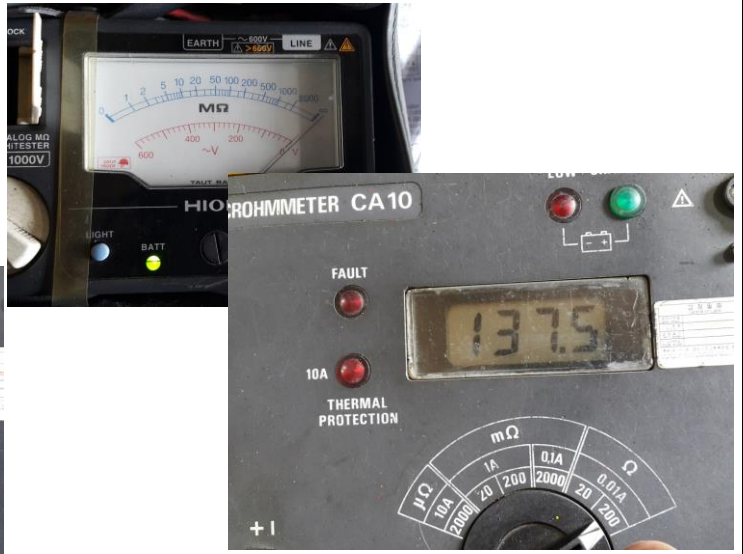
출고 검사

제습HEATER 절연저항 & 권선저항

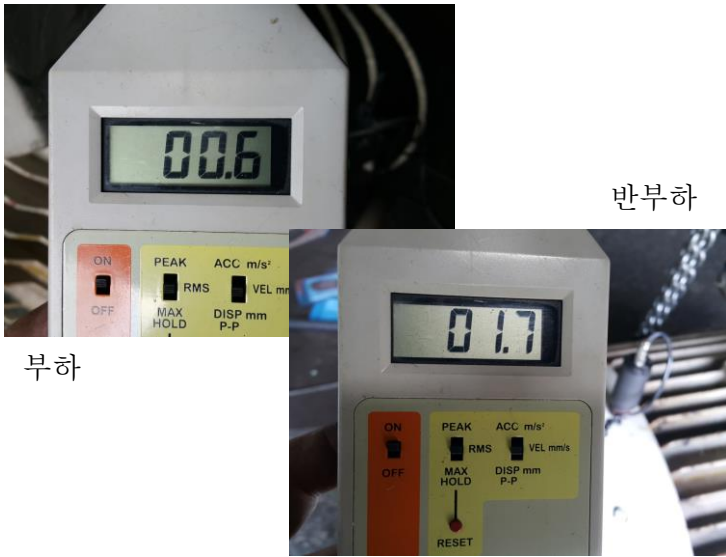
반부하

부하

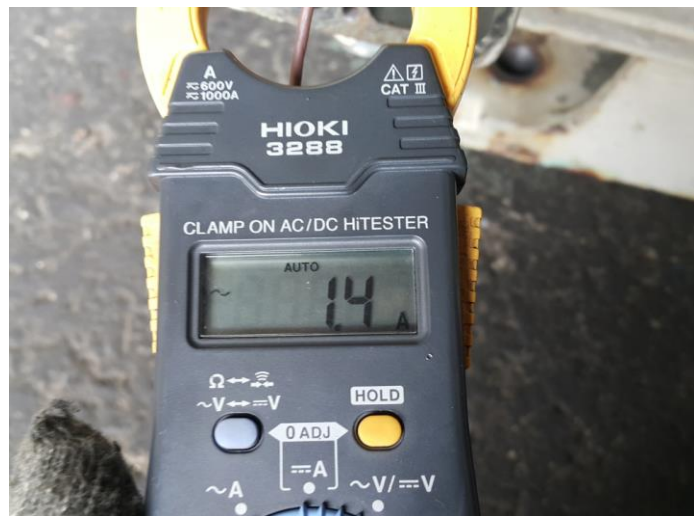
출고 검사

제습HEATER 220V일때 CURRENT

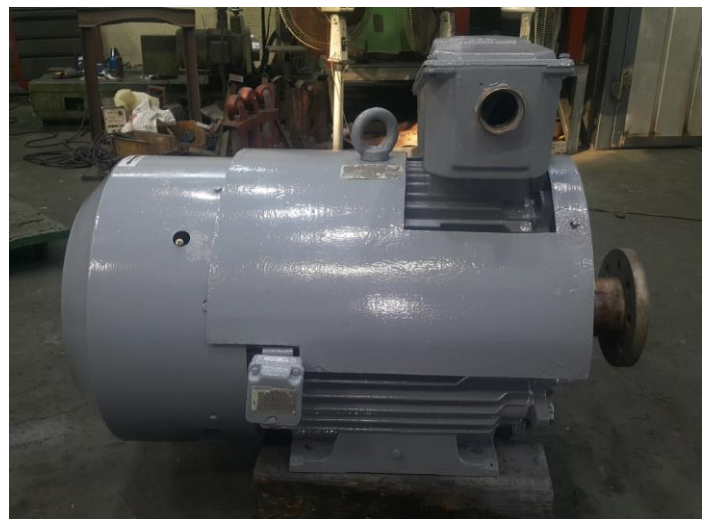
출고 검사 후

COLOR PAINTING
