# 작업결과 보고서

설 비 명 : 1,2호기 SWP-A 전동기 외주반출정비

작업기간	2020. 05. 20~ 2020. 05. 27	감독부서	제1발 전기부
150HP4P	1 재권선작업	1	
	2 베어링 정비작업 6218	2	
	3 Housing육성가공 6218	2	
작업결과 확인	양 호(입 출고 검사 CHECK LIST 참조)

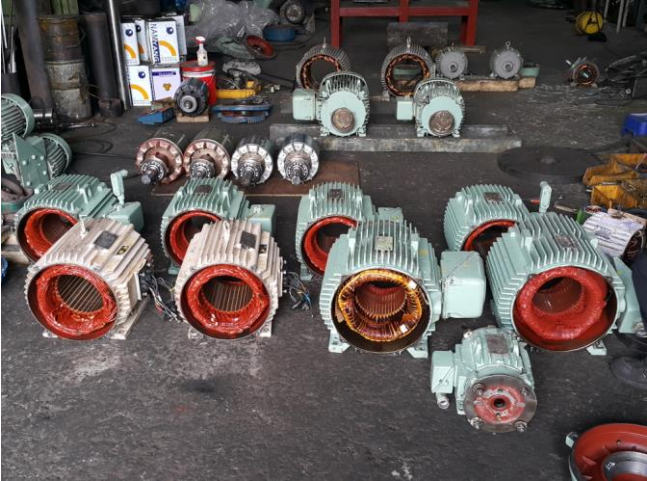
Ass'y	반출 후 11대	입고검사 40HP	절연저항 & 각 상별 권선저항

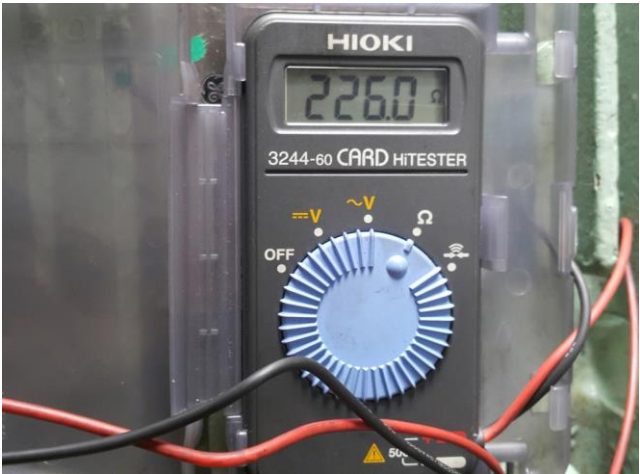
입고검사 40HP	HEATER 권선저항	입고검사	11대 모두 POWER LINE 불량

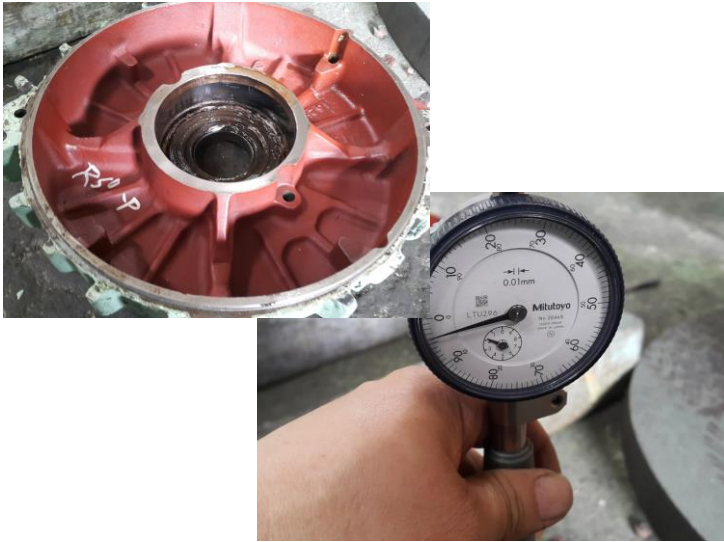
입고검사 7.5HP

부하측 HOUSING 검사 4/100로 불량

부하측 보수 후 검사 0/100

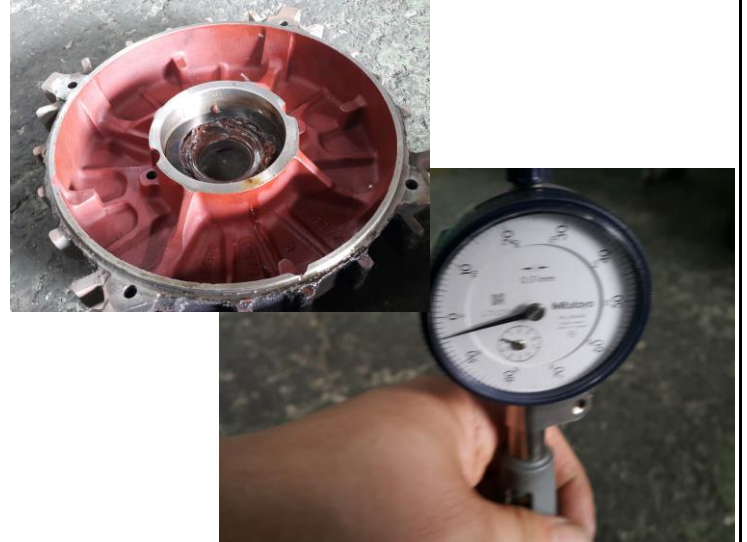
입고검사 7.5HP

반 부하측 HOUSING 검사 4/100로 불량

반 부하측 보수 후 검사 0/100

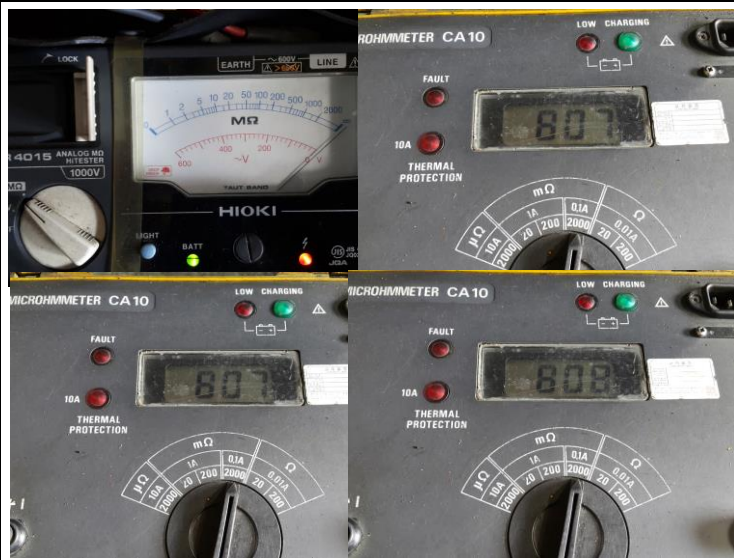
출고 검사 15HP

절연저항 및 각상별 권선저항

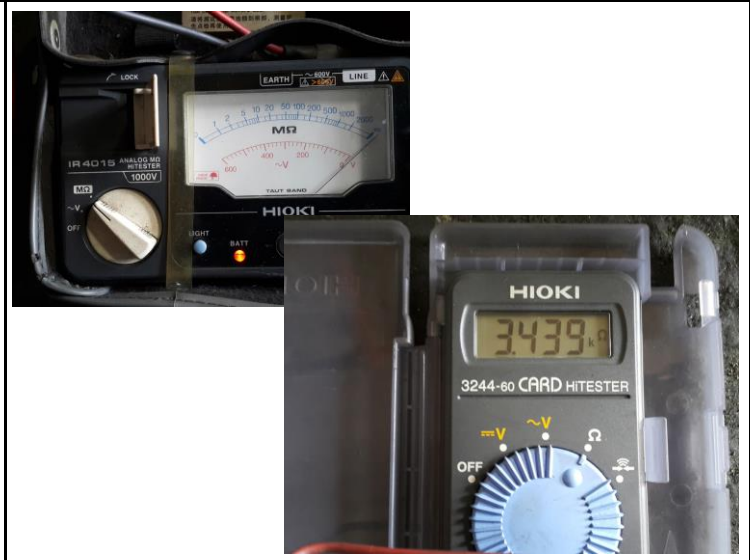
출고 검사

HEATER 절연저항 & 권선저항

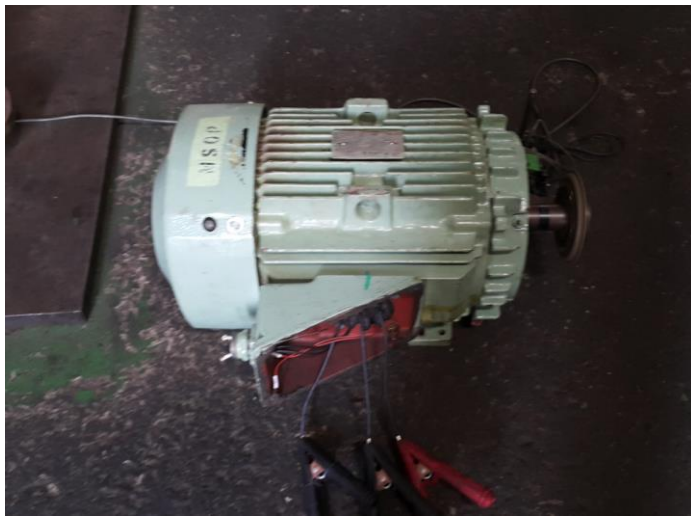
출고 검사

시운전 TEST 실시

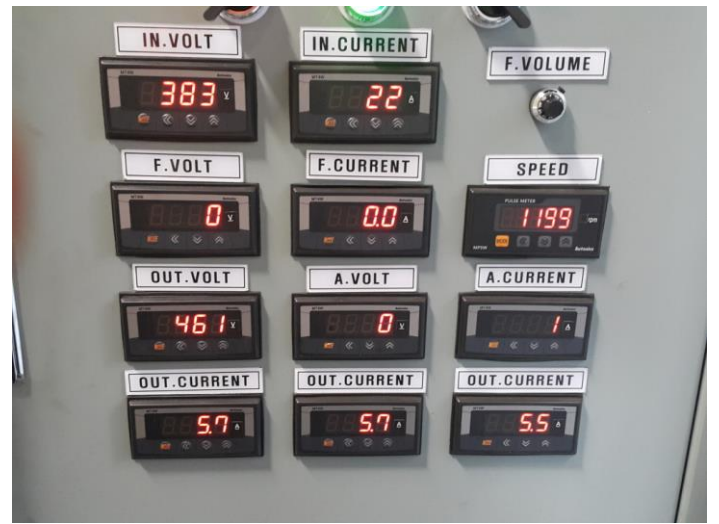
출고 검사

시운전 TEST 운전 CURRENT

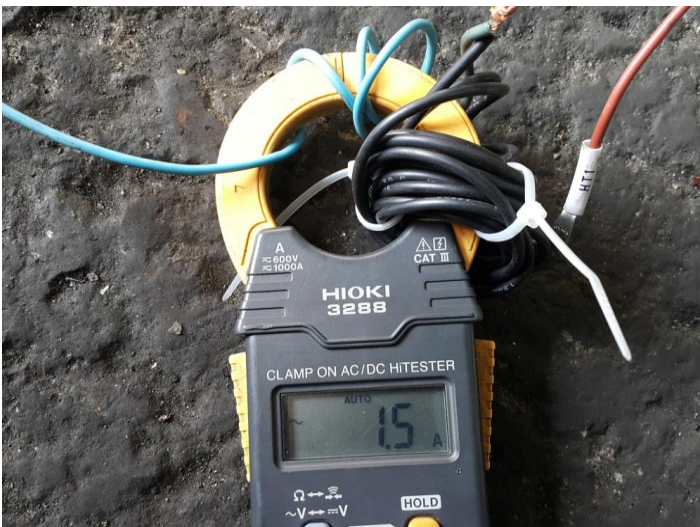
출고 검사

HEATER 220V26회일때 CURRENT

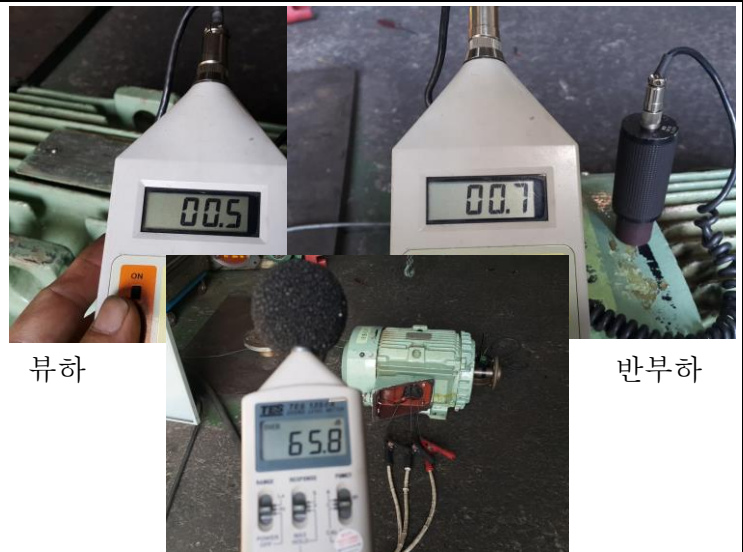
출고 검사

진동 & 소음검사

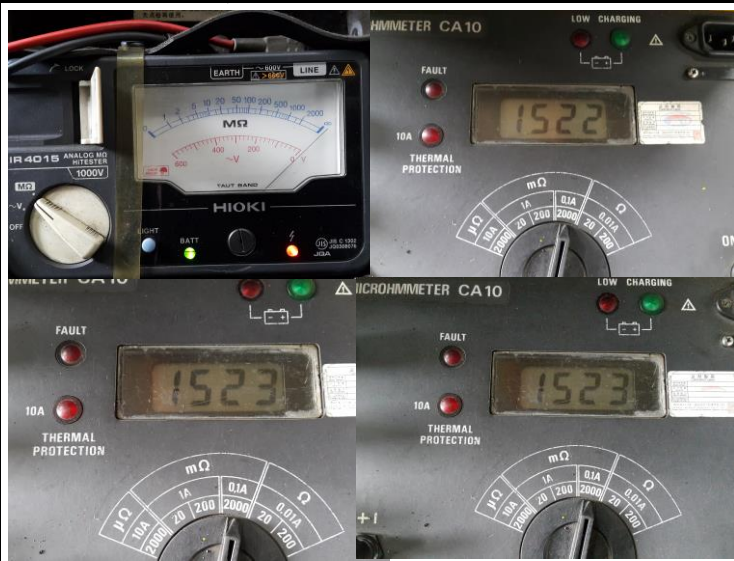
출고 검사 15HP

절연저항 및 각상별 권선저항

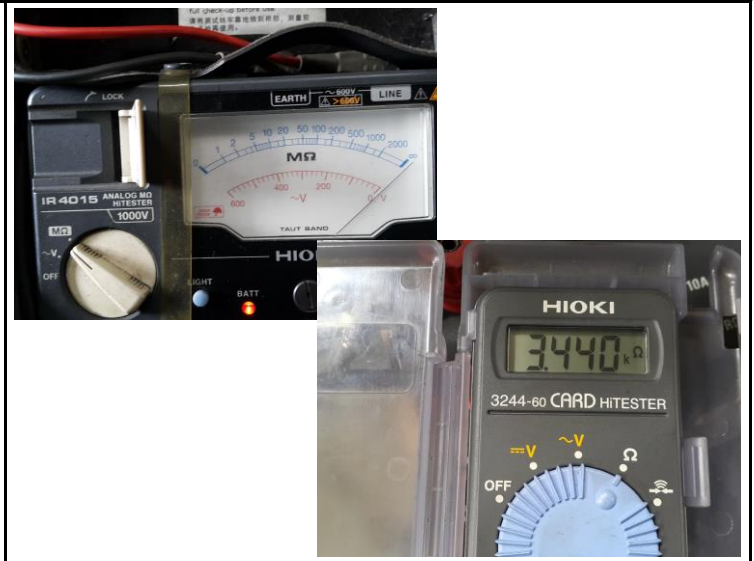
출고 검사

HEATER 절연저항 & 권선저항

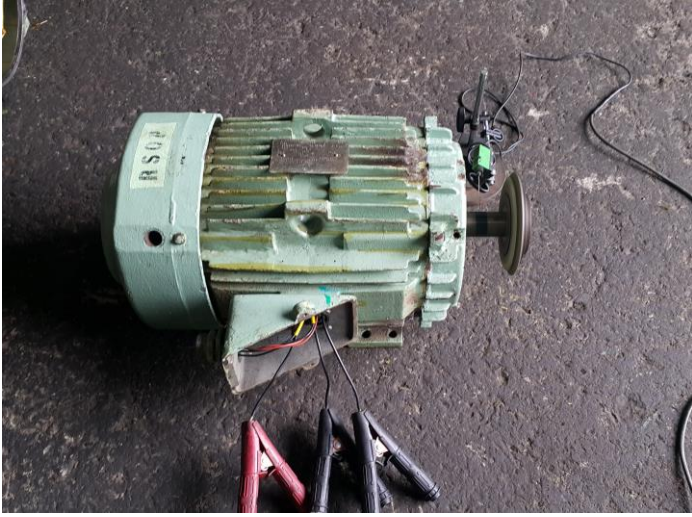
출고 검사

시운전 TEST 실시

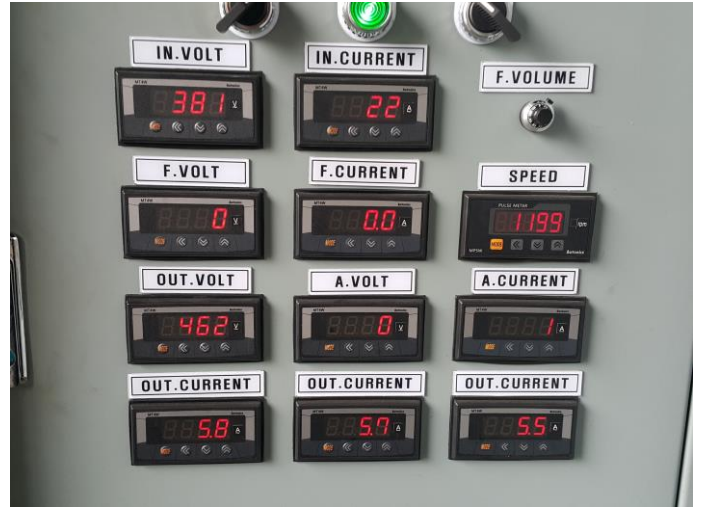
출고 검사

시운전 TEST 운전 CURRENT

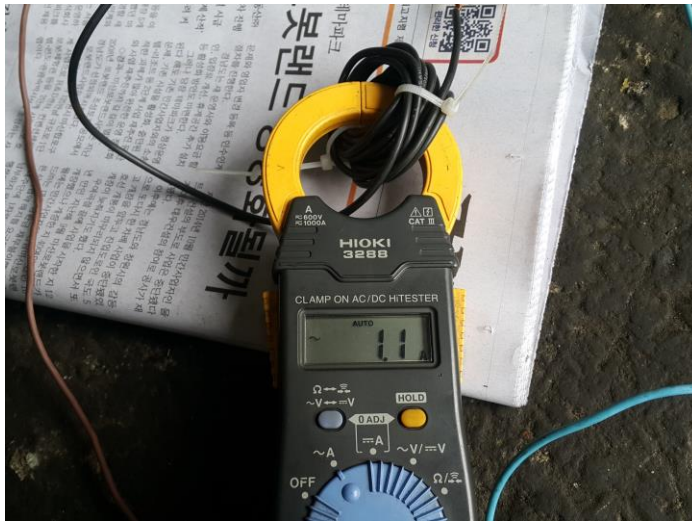
출고 검사

HEATER 220V20회일때 CURRENT

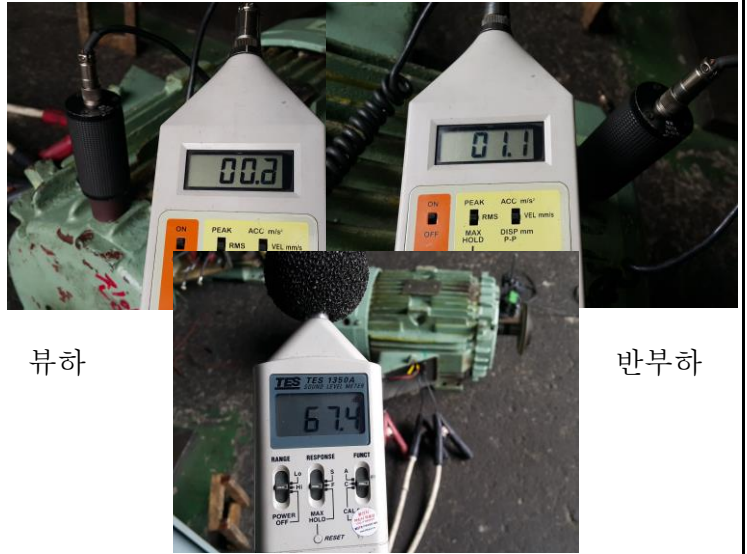
출고 검사

진동 & 소음검사

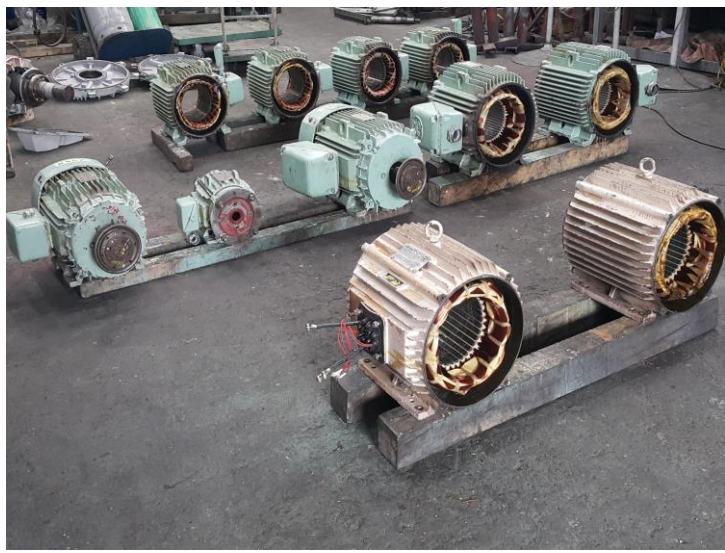
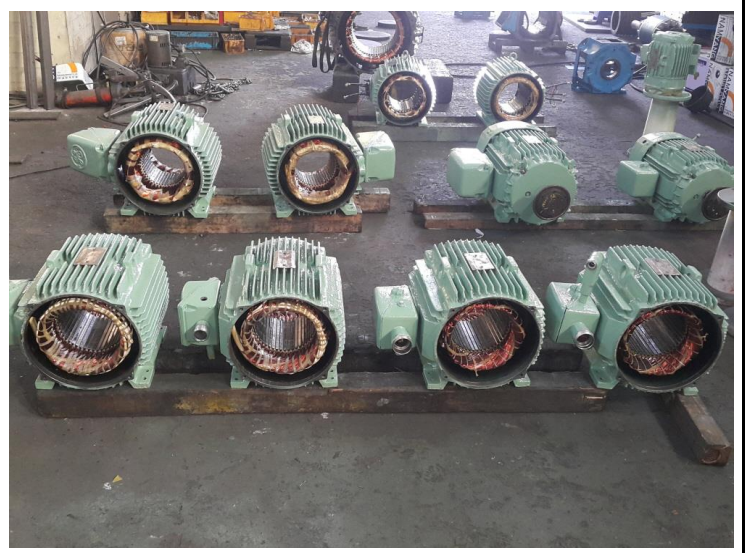
Ass'y	출고 검사 후	출고 검사 후	COLOR PAINTING 11대
