작업 공정 사진

공사명: 기계식 냉동기 압축기 MOTOR보수

규격: 냉동기 COMPRESSOR 380V 160KW 2P

REPAIR 내역: 분해 조립 및 조립부품 불순물 CLEANSING
STATOR REWINDING
INSULATING VARNISH DIPPING DRYING
BEARING 교환
입 출고검사 시운전 TEST 및 COLOR PAINTING

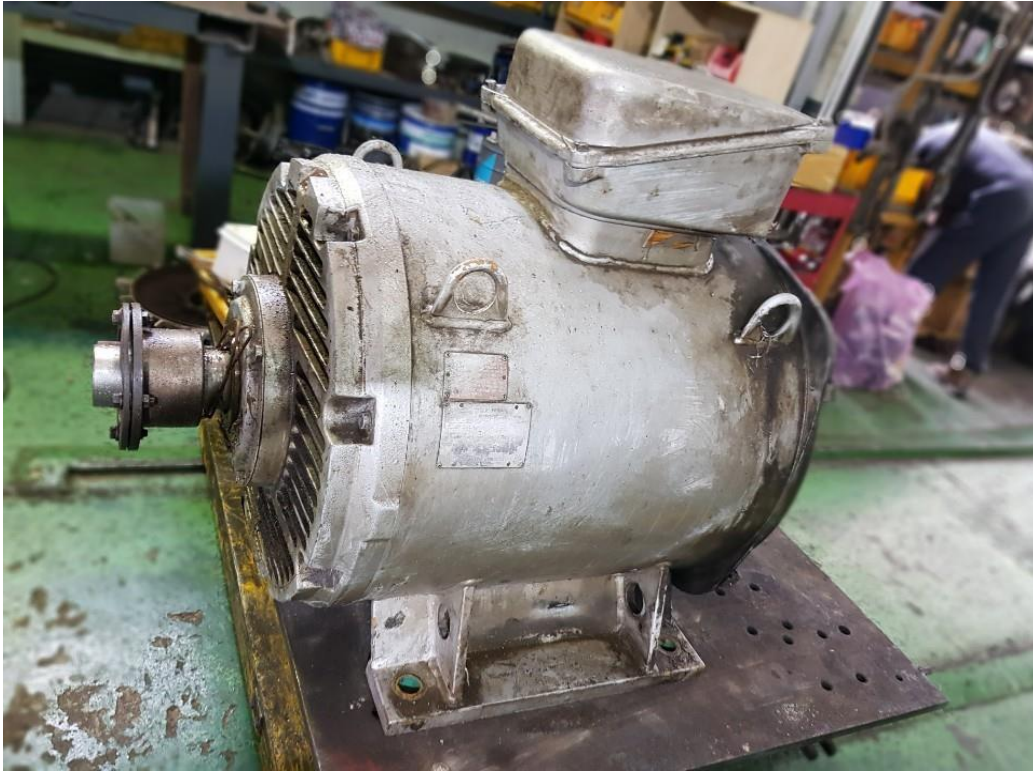
Ass'y

분해 전

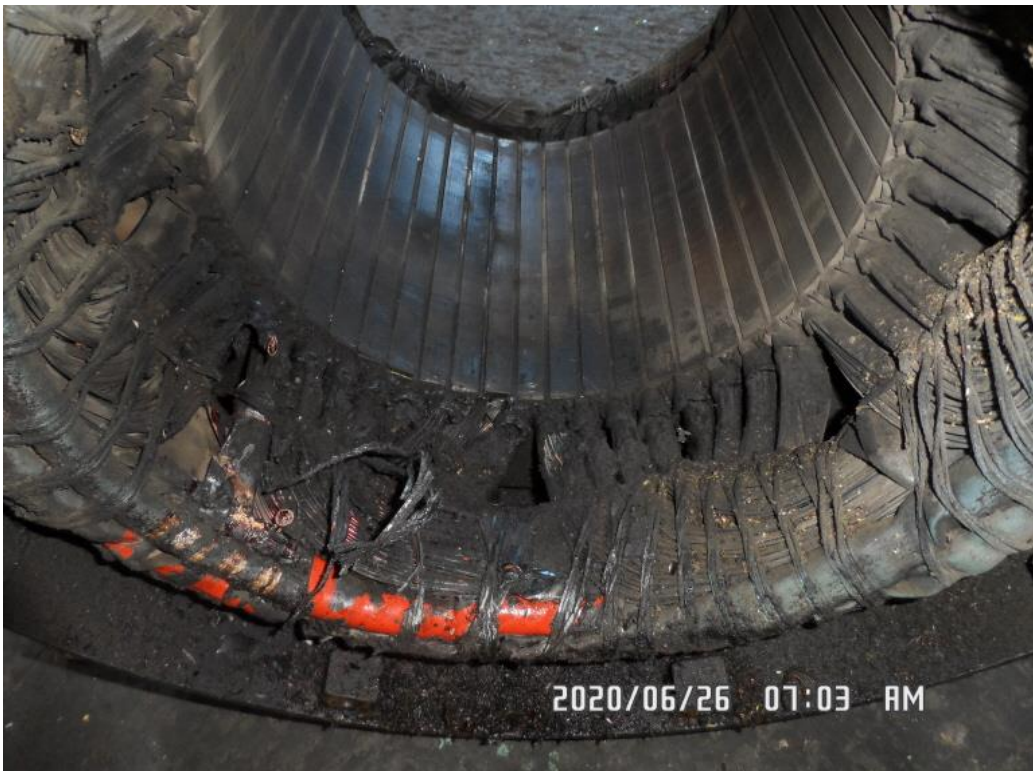
STATOR 권선

폐 GREASE와 불순물이 권선에 흡착되어 장기간 피로누적 현상
보이나 예방정비를 게을리하여 INSULATOR의 절연파괴 현상으로 소손 판단 됨

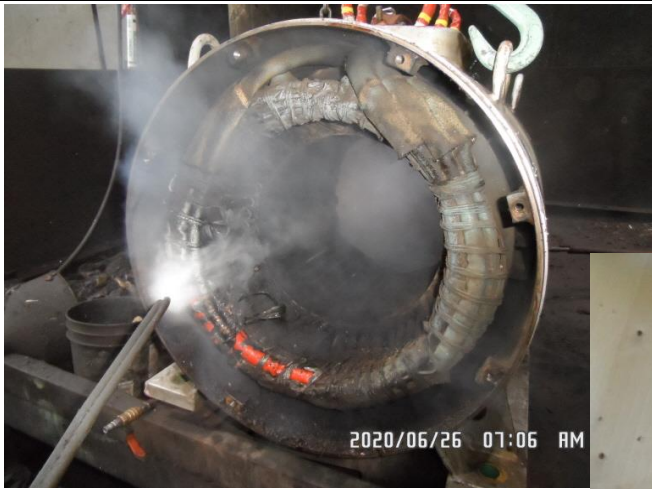
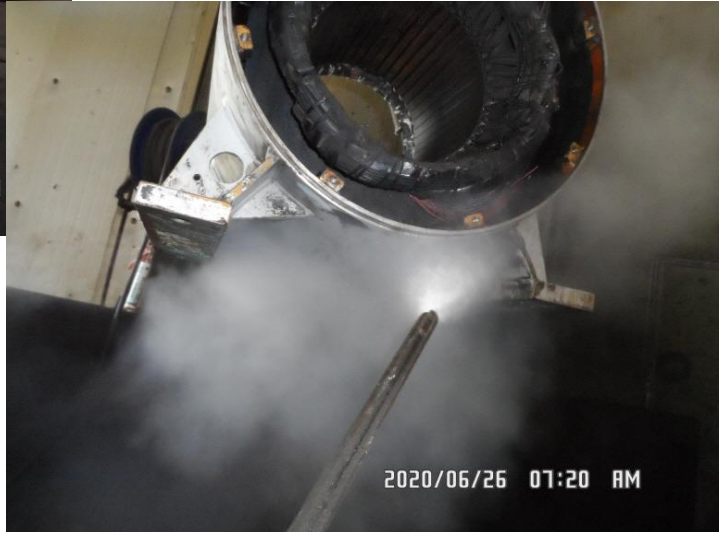
STATOR권체

기름찌 세척 실시

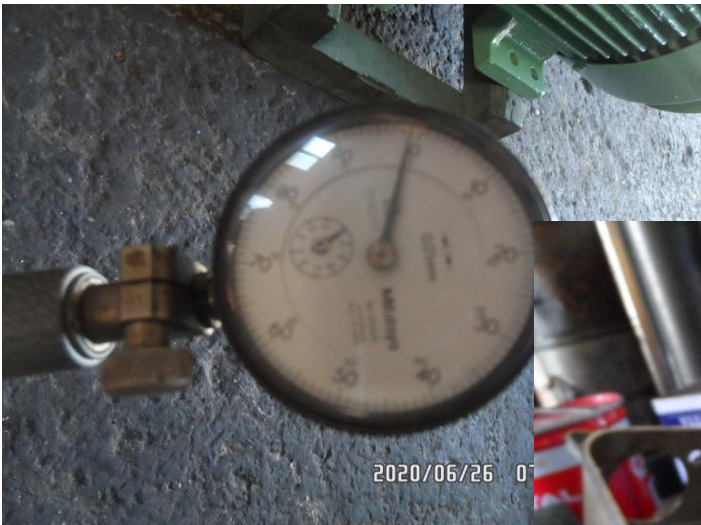
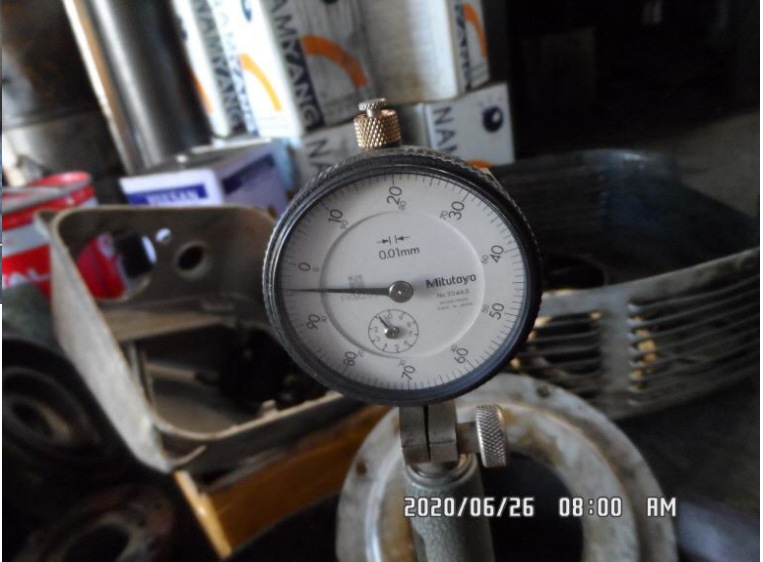
<p data-bbox="134 815 225 853">부하측</p>

<p data-bbox="1318 461 1453 499">반 부하측</p>
BRACKET	양측 HOUSING검사1~3/100으로 기준치 이내로서 재 사용
작업공정	AC MOTOR 160KW 2P REWINDING

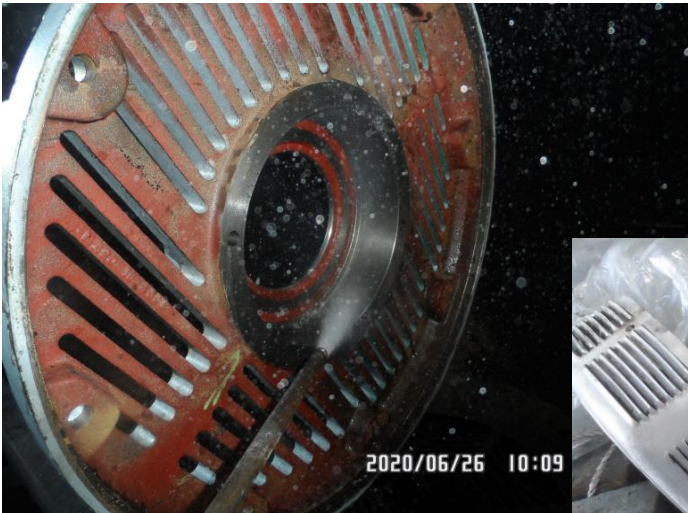
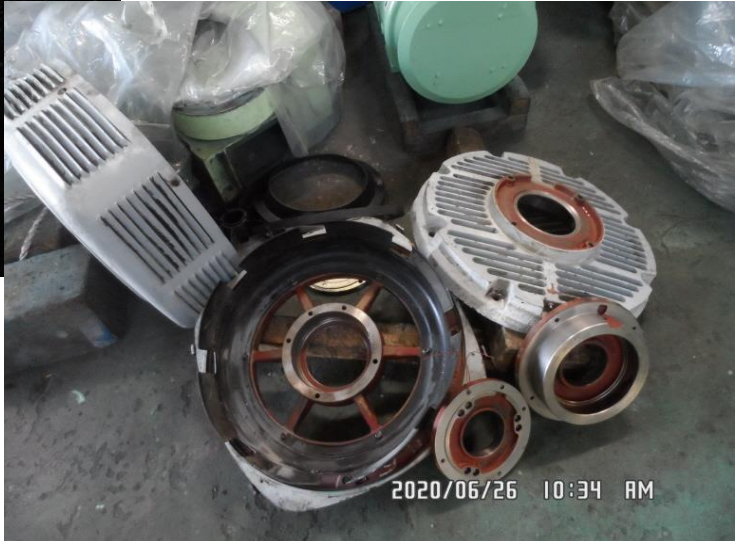
조립부품	세척 실시

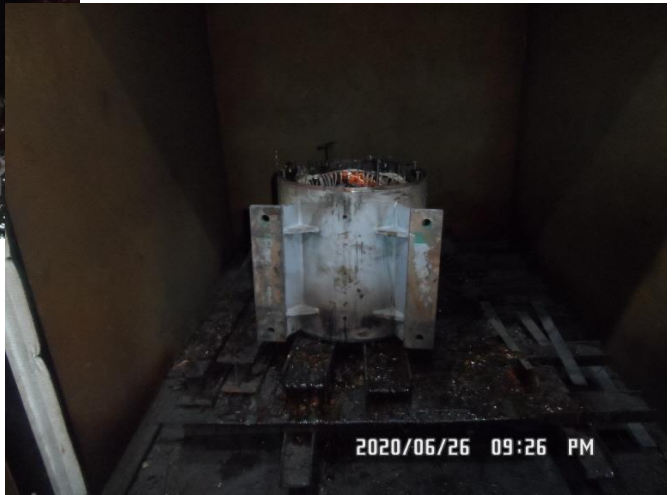
STATOR권체	2차 INSULATING VARNISH DIPPING DRYING 실시
----------	---

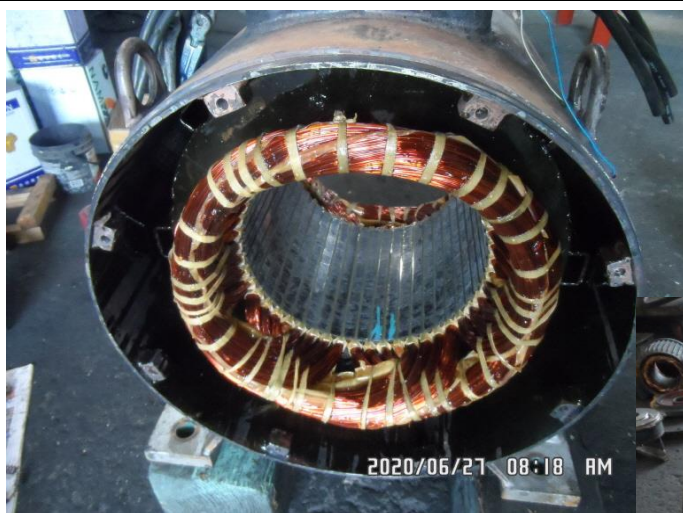
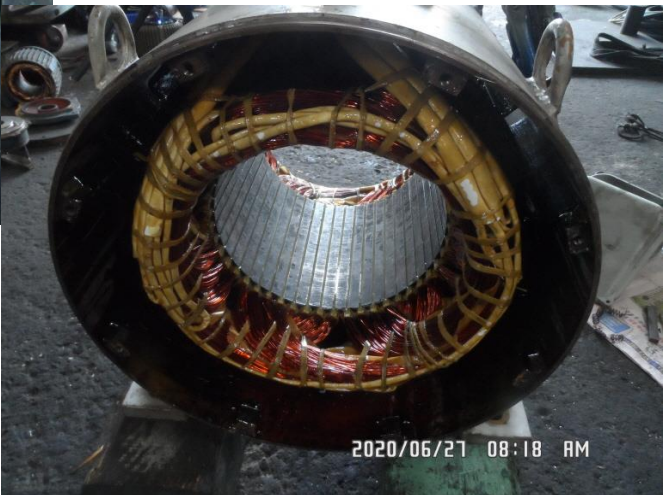
STATOR권체	INSULATING VARNISH DIPPING DRYING 완료
----------	--------------------------------------

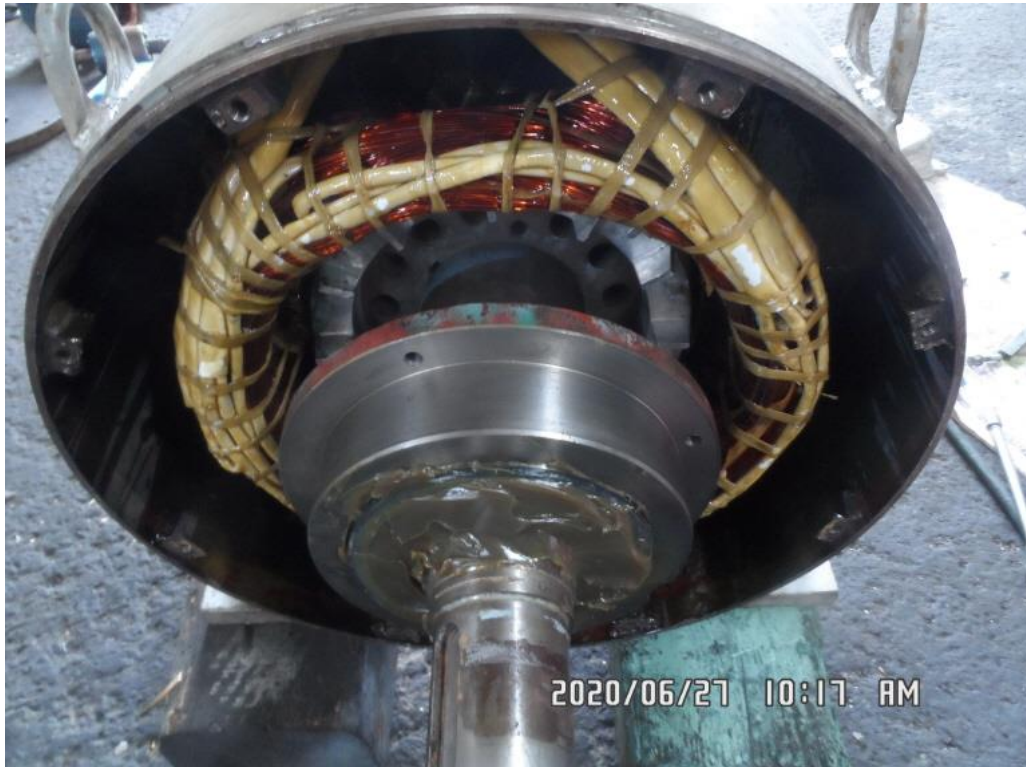
소모품

BEARING 예열삽입 및 GREASE CHARGING 조립실시

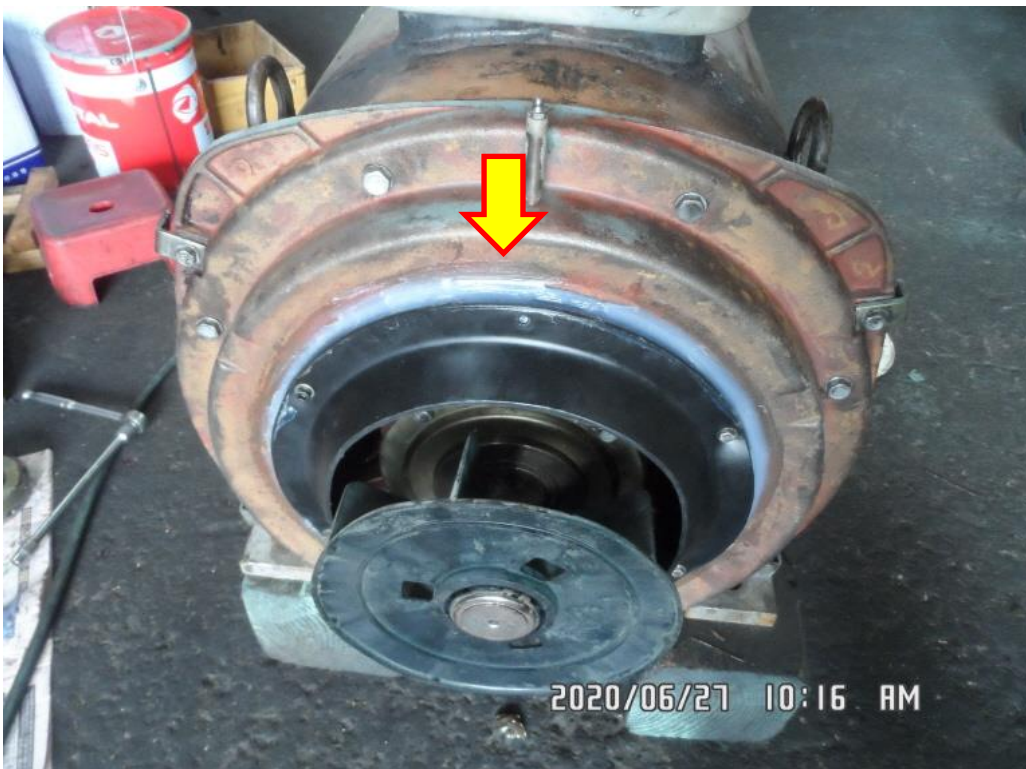
냉각 FAN

냉각방식의 PLASTIC 구조물이 발열등 기타 원인으로 뒤틀려
순환 상당한 문제가 있어 SILICONE으로 순환방식 정상화 했슴

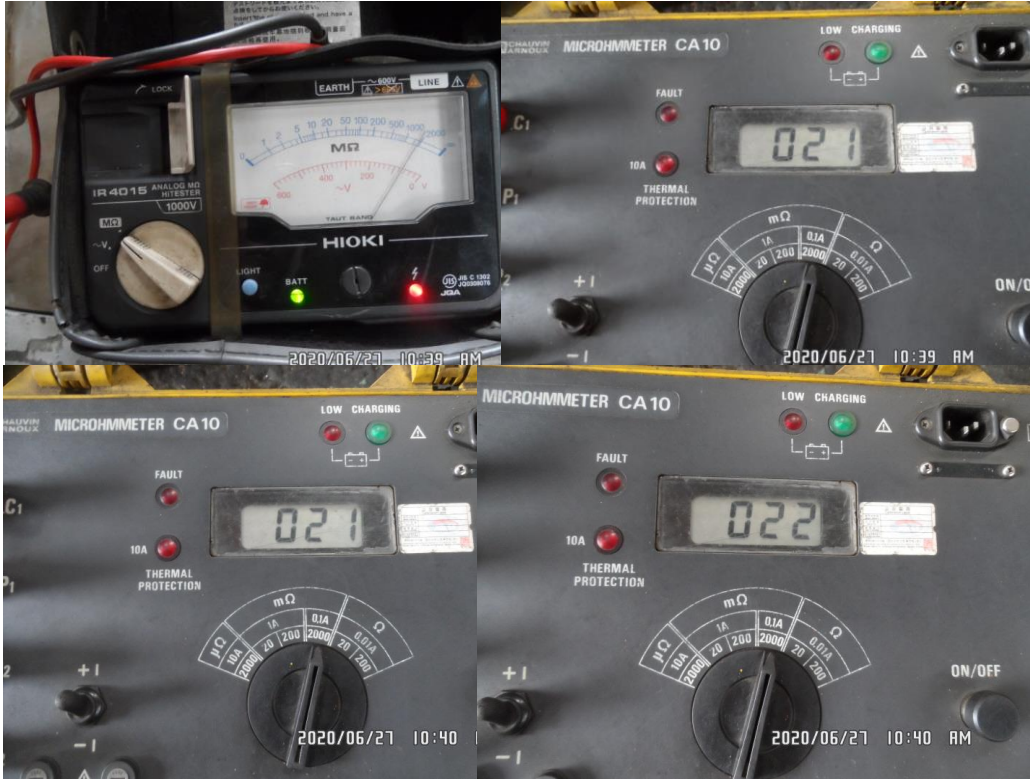
출고검사

절연저항 & △일때 각 상별 권선저항

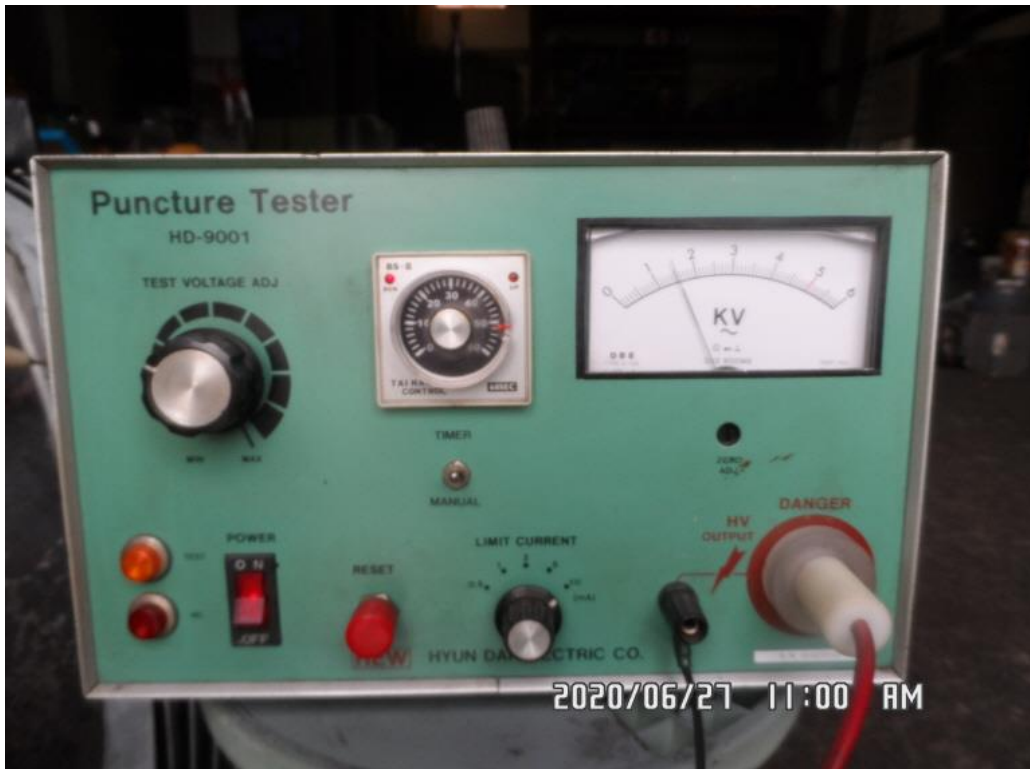
출고검사

절연내력 시험 건담

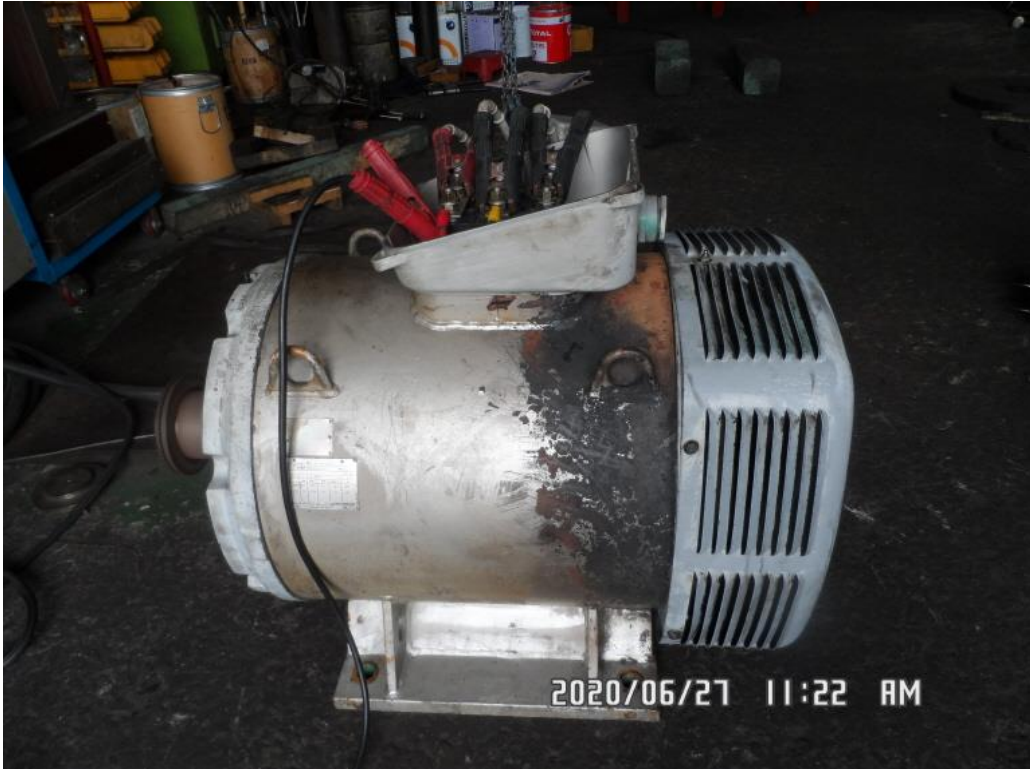
출고검사

시운전 TEST 실시

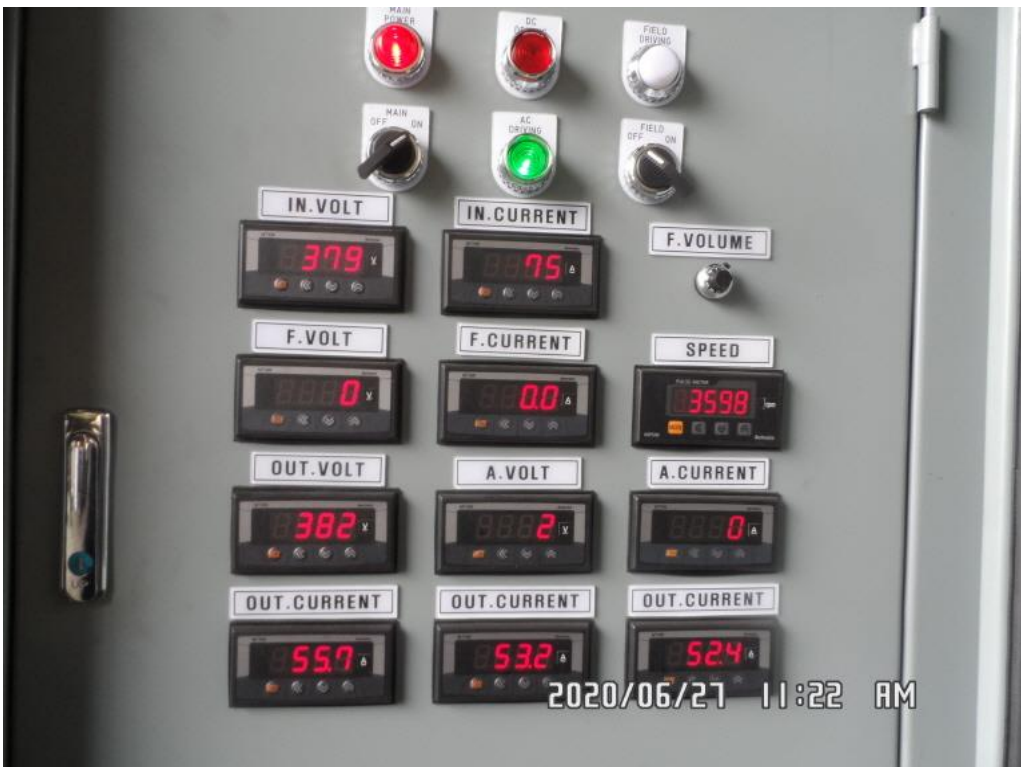
출고검사

△일때 운전 CURRENT

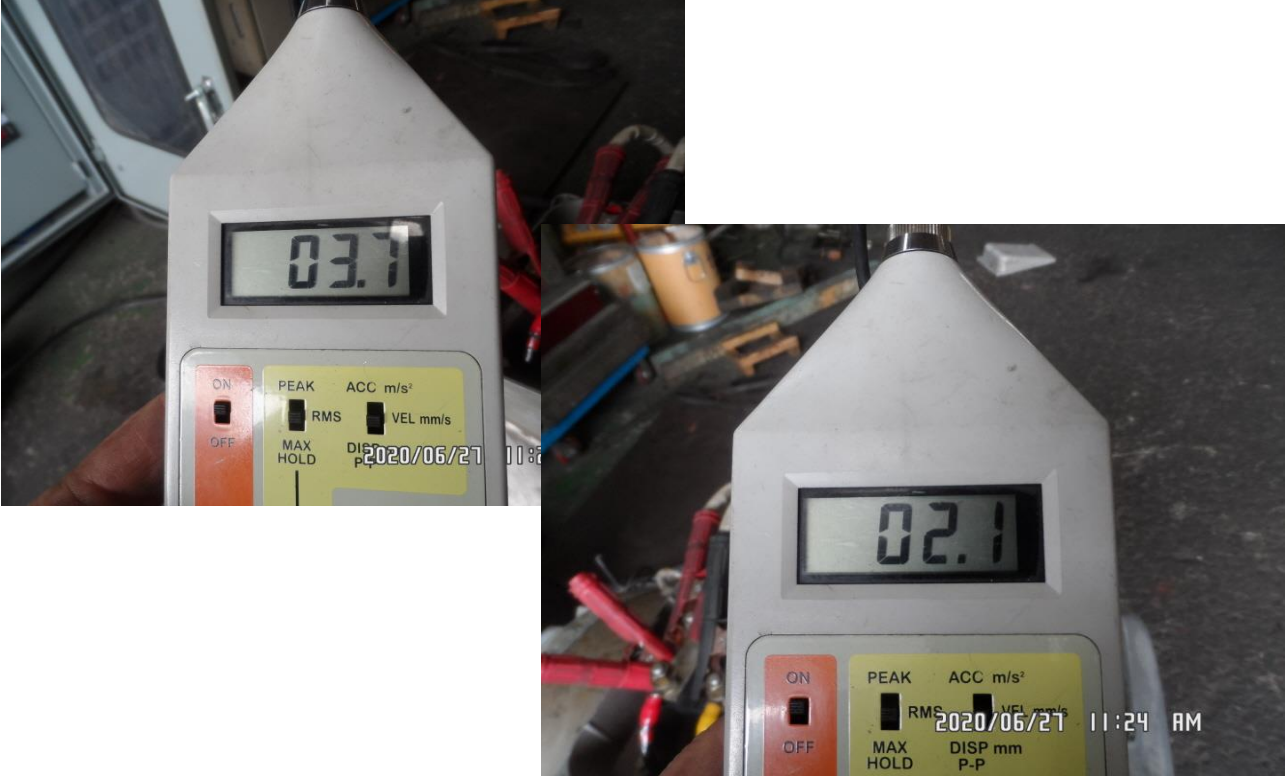
출고검사	진동검사
작업공정	AC MOTOR 160KW 2P REWINDING

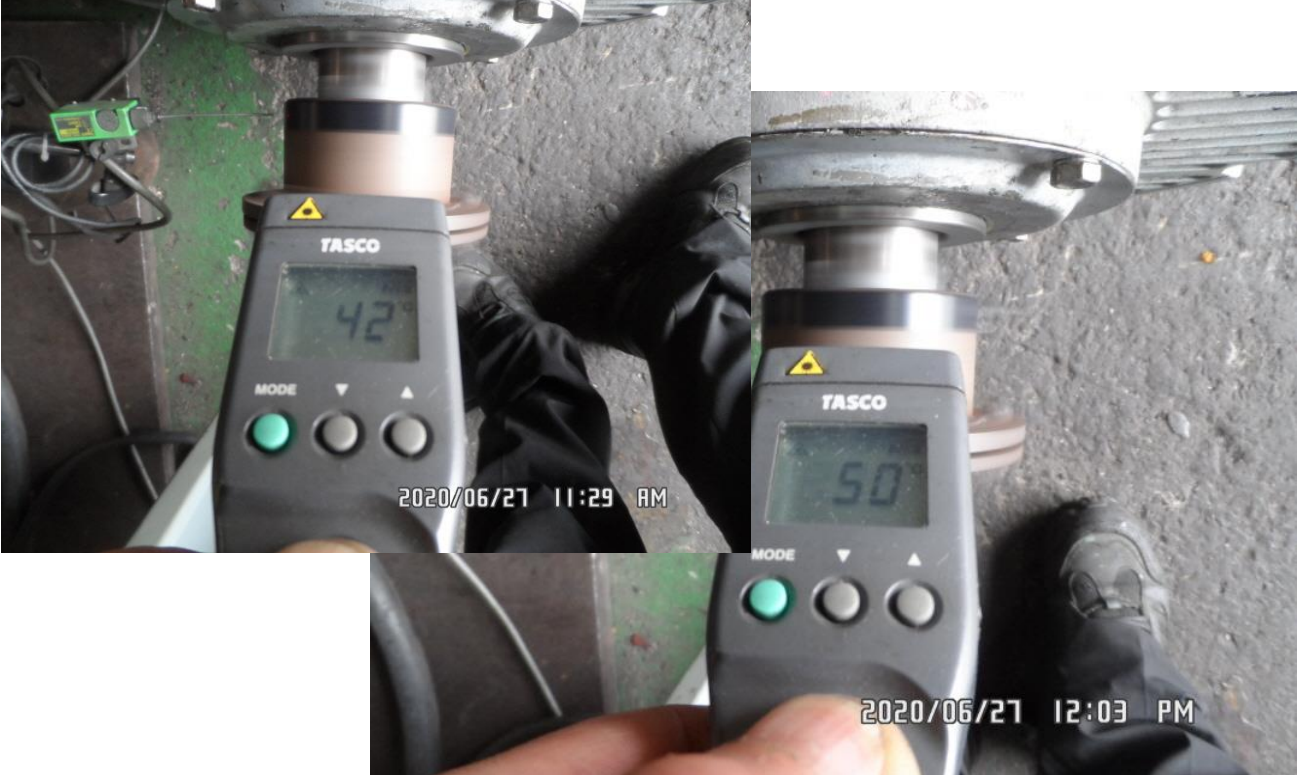
출고검사	BEARING오도 상승 검사

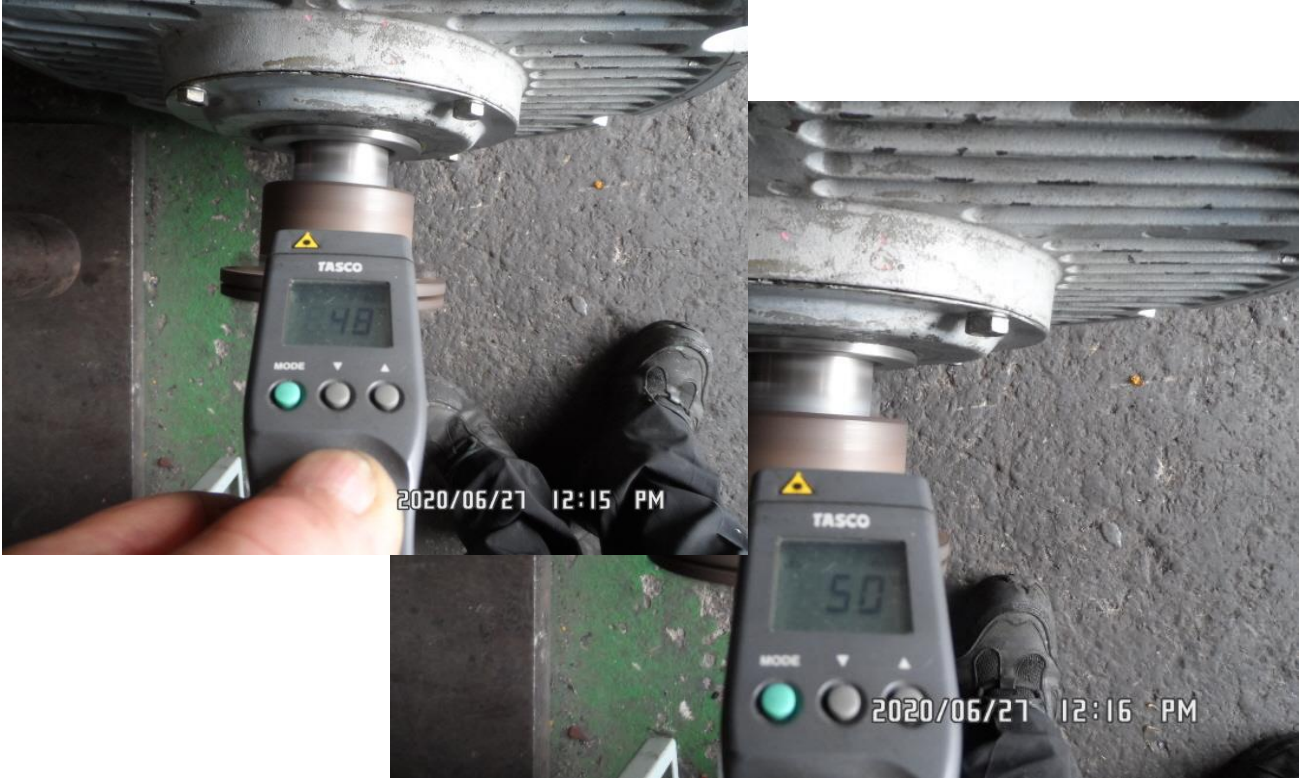
출고검사	BEARING오도 상승 검사
작업공정	AC MOTOR 160KW 2P REWINDING

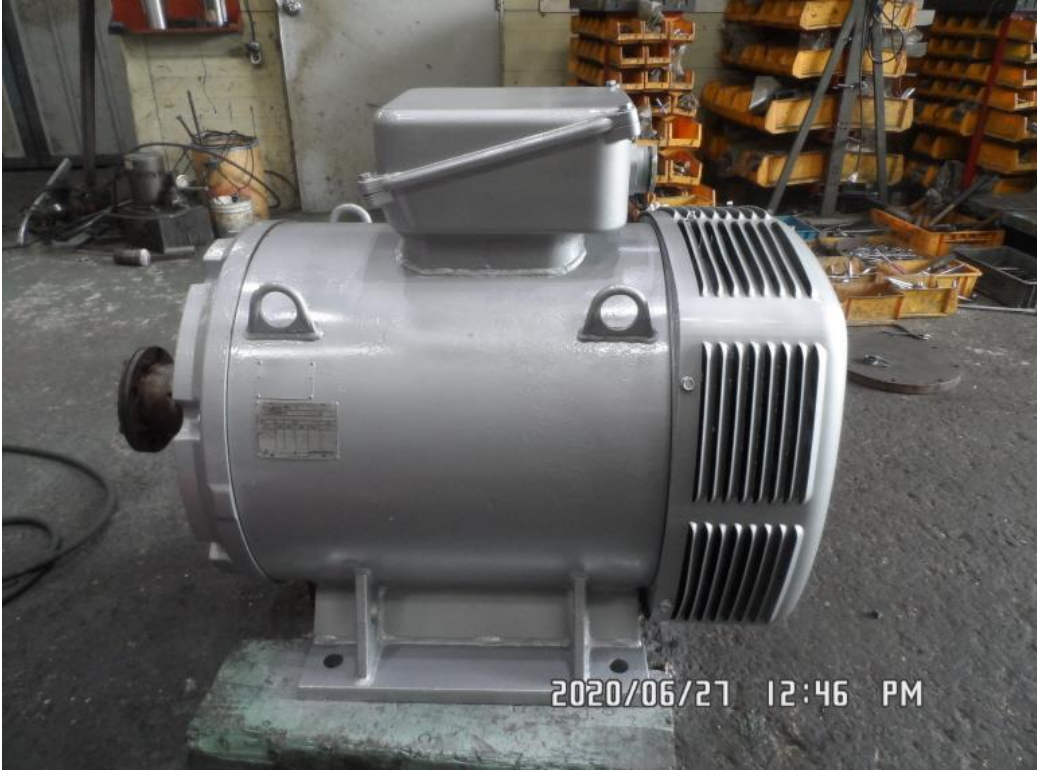
Ass'y	출고검사 후 COLOR PAINTING
