작업공정 REPORT

공사명: SPINDLE MOTOR REWINDING

규격: DC MOTOR 58KW

REPAIR 내역: 분해 조립 및 불순물 CLEANSING DRYING
ARMATURE REWINDING
FIELD REWINDING
INSULATING VARNISH DIPPING DRYING
양측 HOUSING 보수
COMMUTATOR 동심도 가공 및 UNDERCUTTING
BALANCING작업 UNBALANCE교정
BRUSH & BEARING 교환
입 출고검사 시운전 TEST

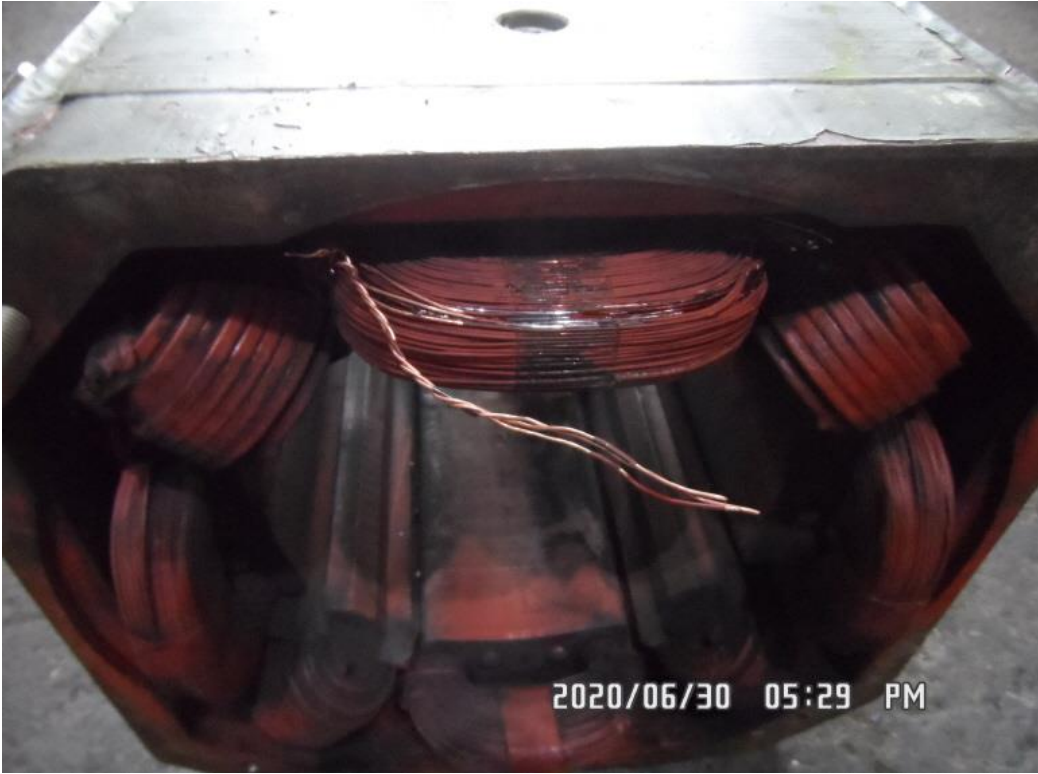
계자 권체	손상
작업공정	DC MOTOR 58KW 입고검사

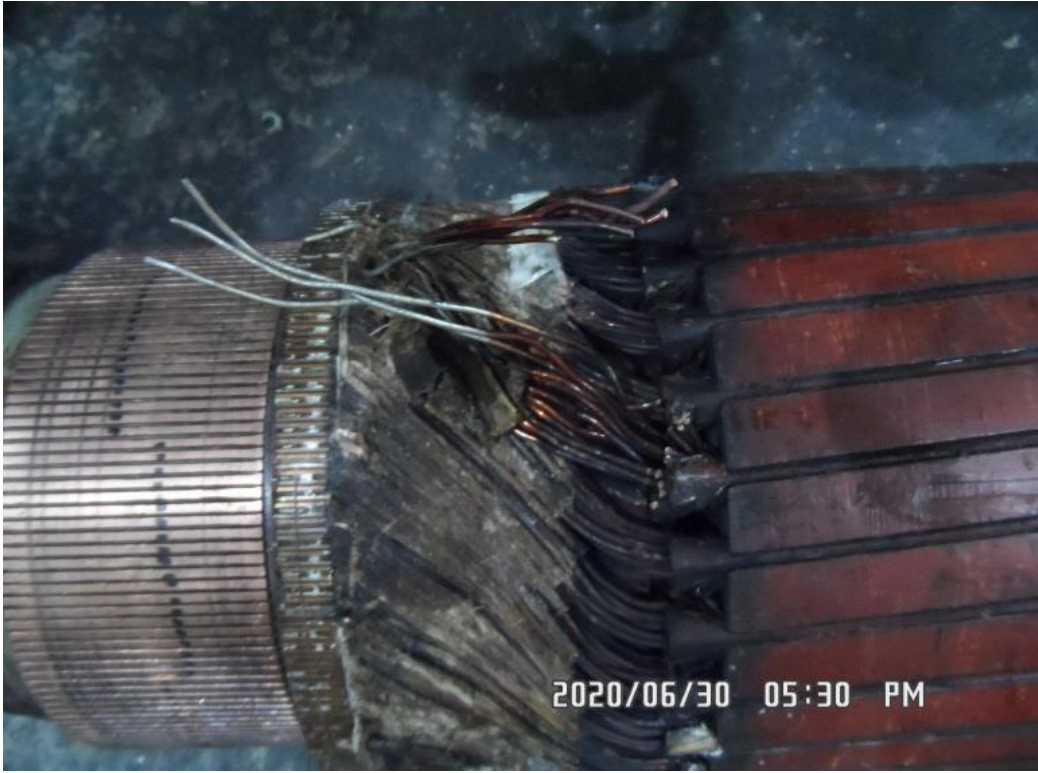
ARMATURE 권체	손상

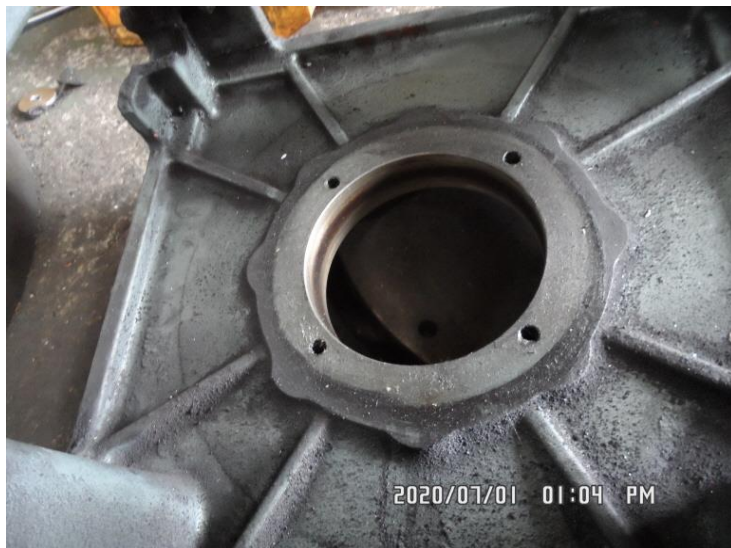
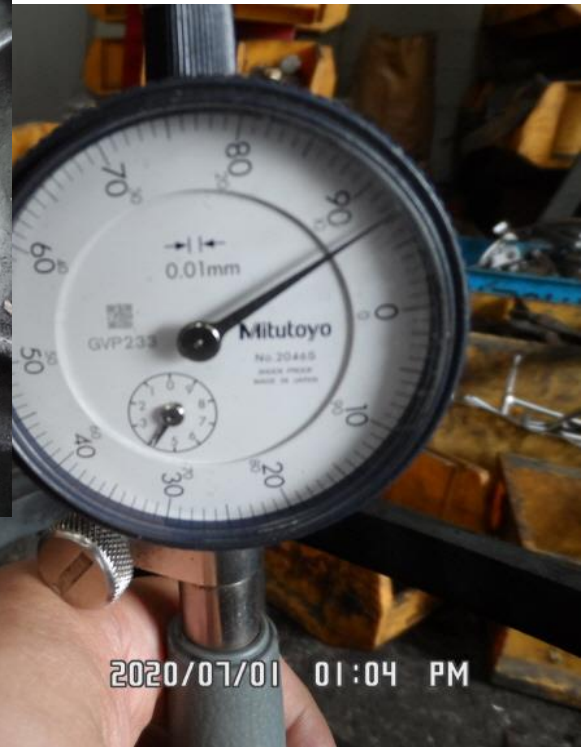
BRACKET	부하측 HOUSING 측정치 7/100으로 불량
---------	----------------------------

BRACKET	부하측 HOUSING 보수 후 검사
작업공정	DC MOTOR 58KW REWINDING

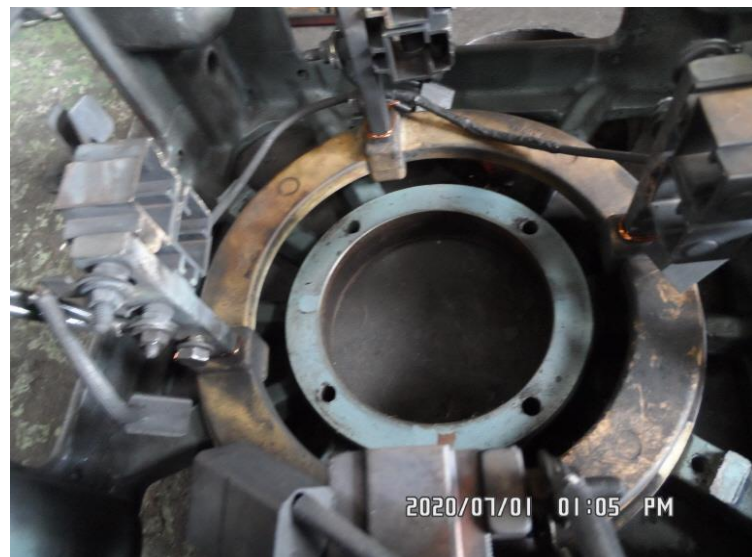
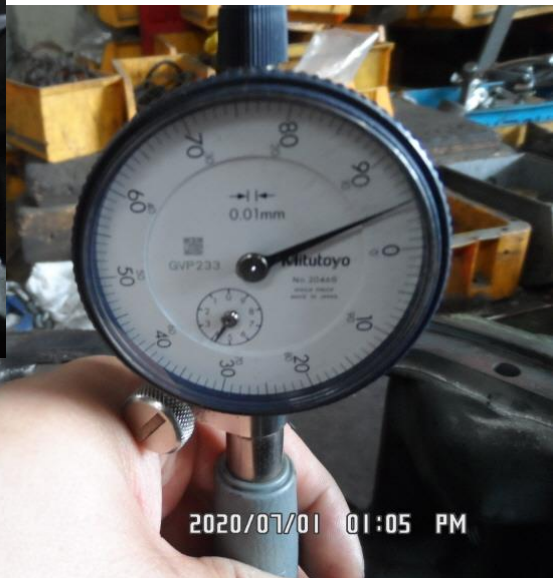
BRACKET	반 부하측 HOUSING 측정치 5/100으로 불량
---------	------------------------------

BRACKET	반 부하측 HOUSING 보수 후 검사

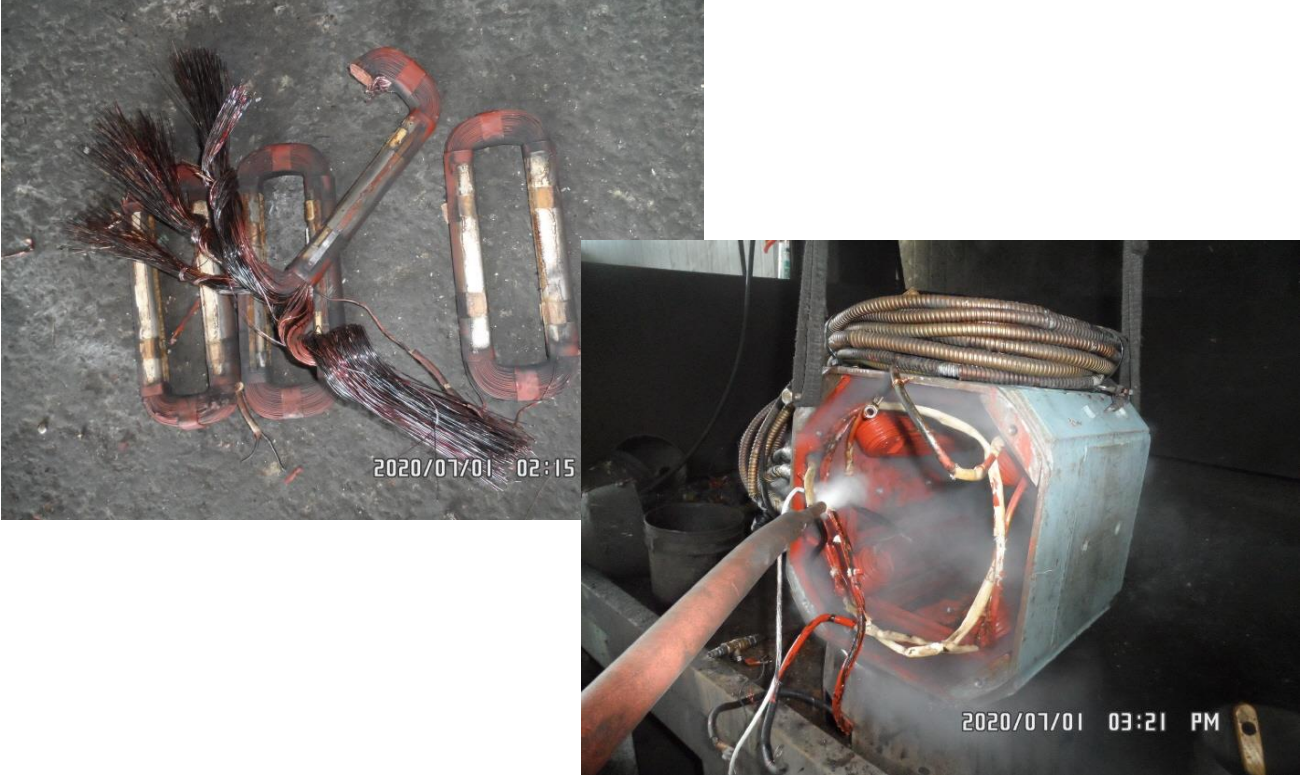
계자 권체	세척 후 권선보아 과열현상은 있으나 양호할 것으로 짐작
작업공정	DC MOTOR 58KW REWINDING

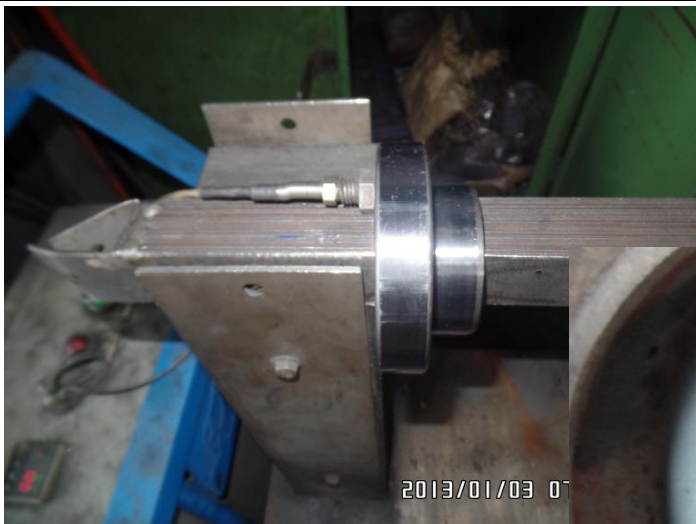
소모 부품	교환될 BEARING & BRUSH
작업공정	DC MOTOR 58KW REWINDING

조립	BEARING예열삽입 및 GREASE CHARGING실시

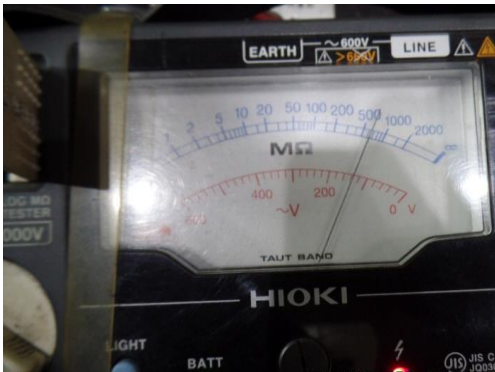
ARMATURE
절연저항

절연저항 & 권선저항

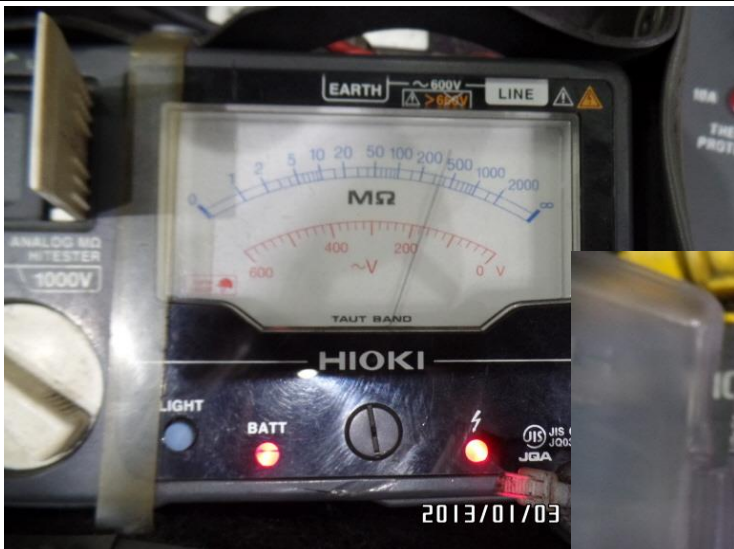
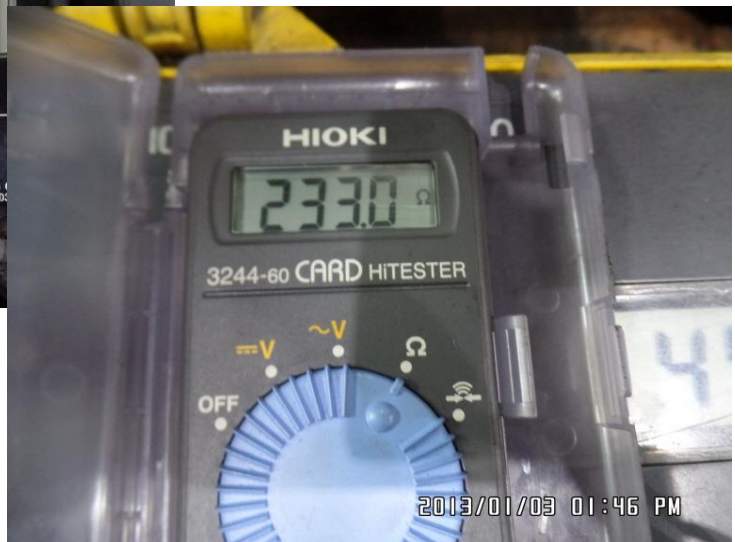
출고 검사

TACHO GENERATOR 절연저항 & 권선저항

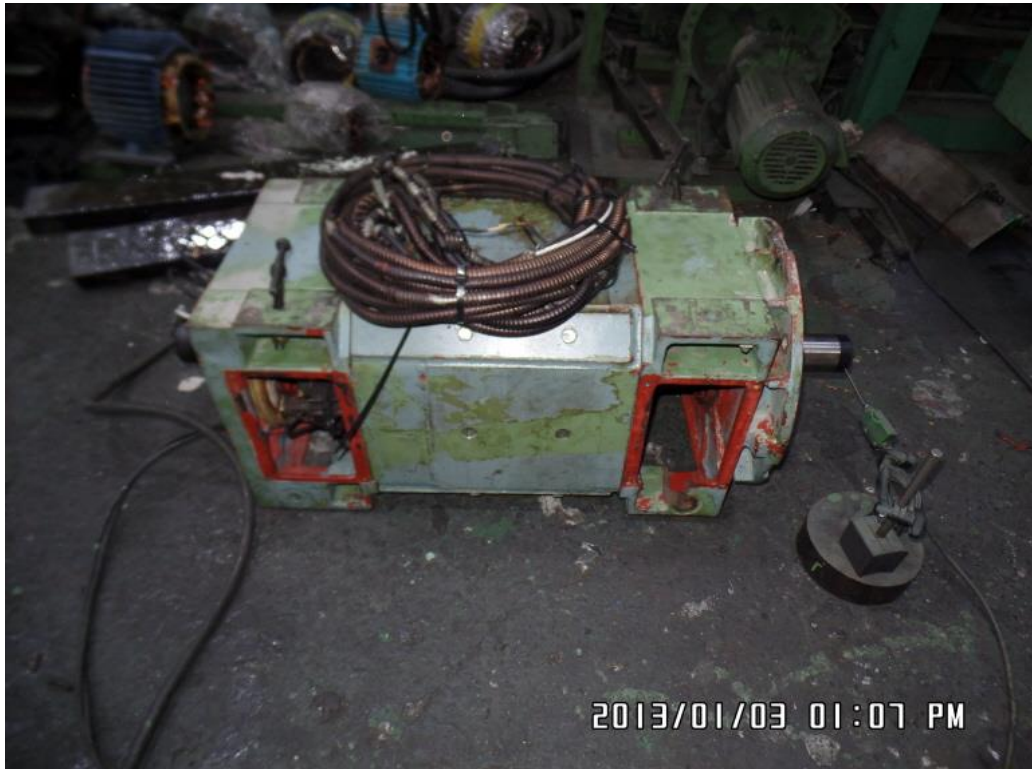
출고 검사

시운전 TEST 실시

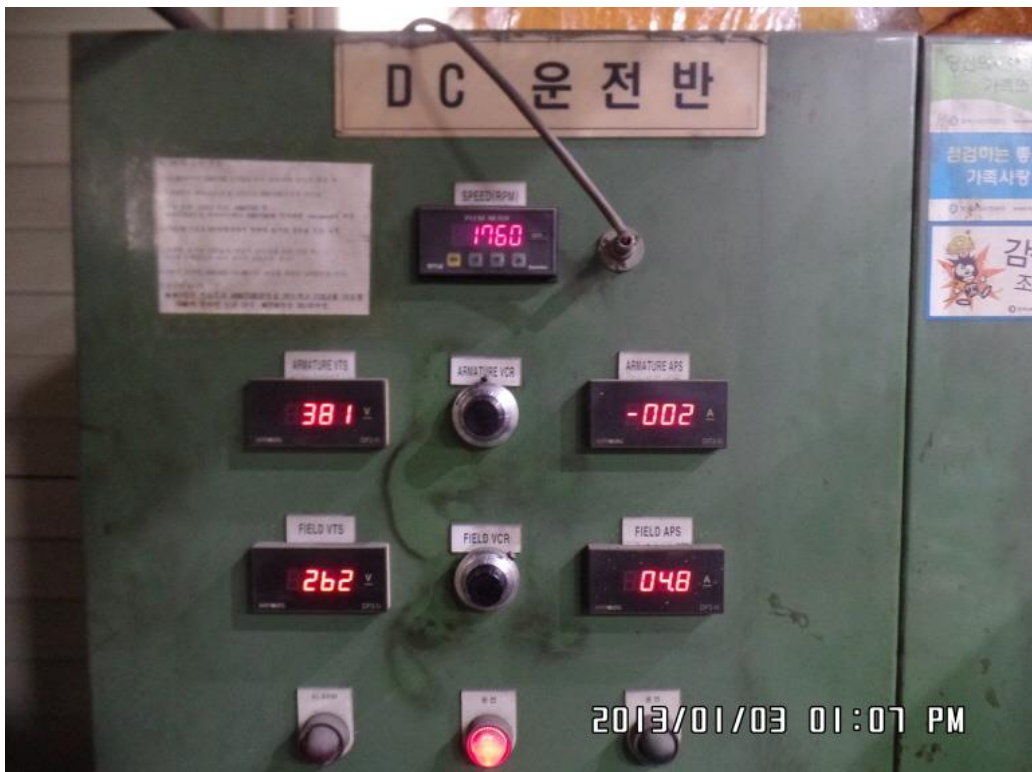
출고 검사

시운전 TEST 운전 CURRENT

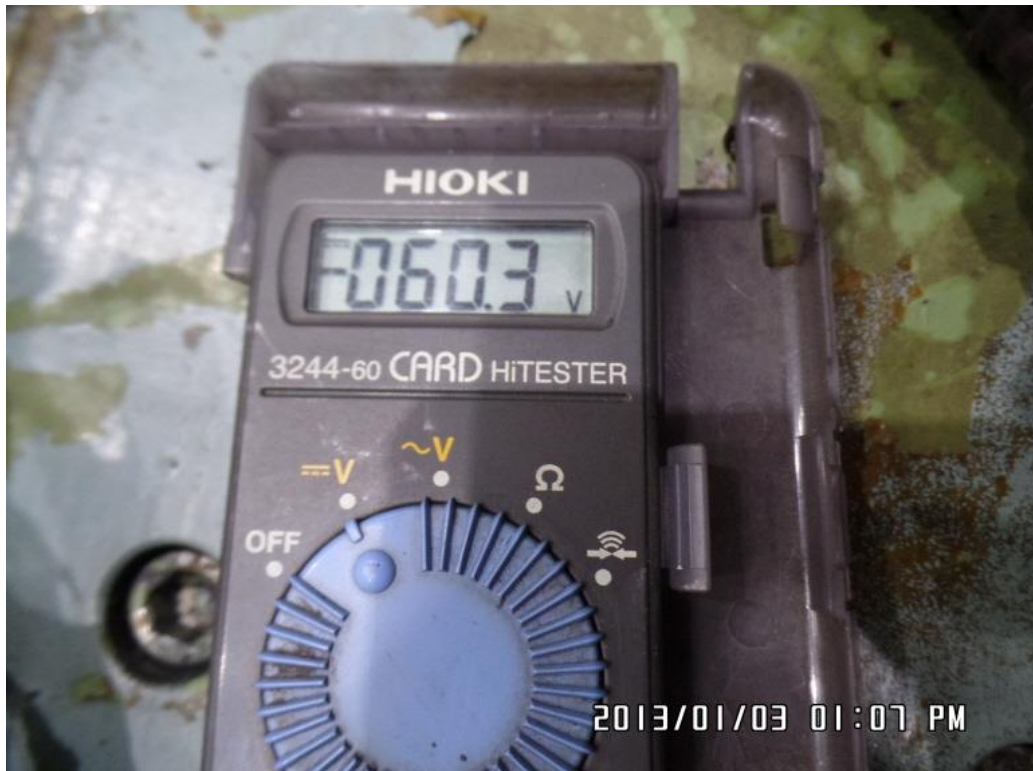
출고 검사

1760RPM일때 TACHO GENERATOR 출력 전압
