작업공정사진철

공사명: 가스터빈공장 PM(P202) MAIN SPINDLE 용

규격: DC MOTOR 100HP

REPAIR 내역: 분해 조립 및 불순물 CLEANSING DRYING
INSULATING VARNISH DIPPING DRYING
COMMUTATOR 동심도 가공 및 UNDERCUTTING
BEARING 및 BRUSH 교환
BLOWER 및 FAN MOTOR 보수
출고검사 시운전 TEST

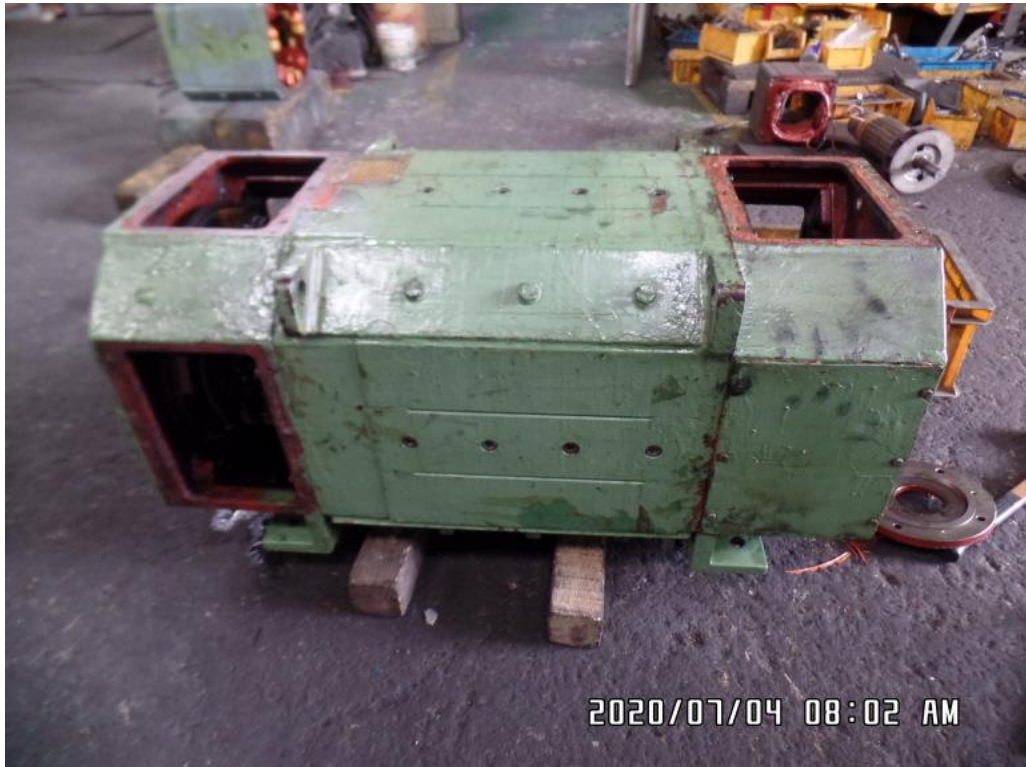
Ass'y	분해 전
작업공정	DC MOTOR 100HP 입고검사

ARMATURE 절연저항		ARMATURE 권선저항	
FIELD 절연저항		FIELD 권선저항

권선검사	절연저항 이상 & 권선저항
------	----------------

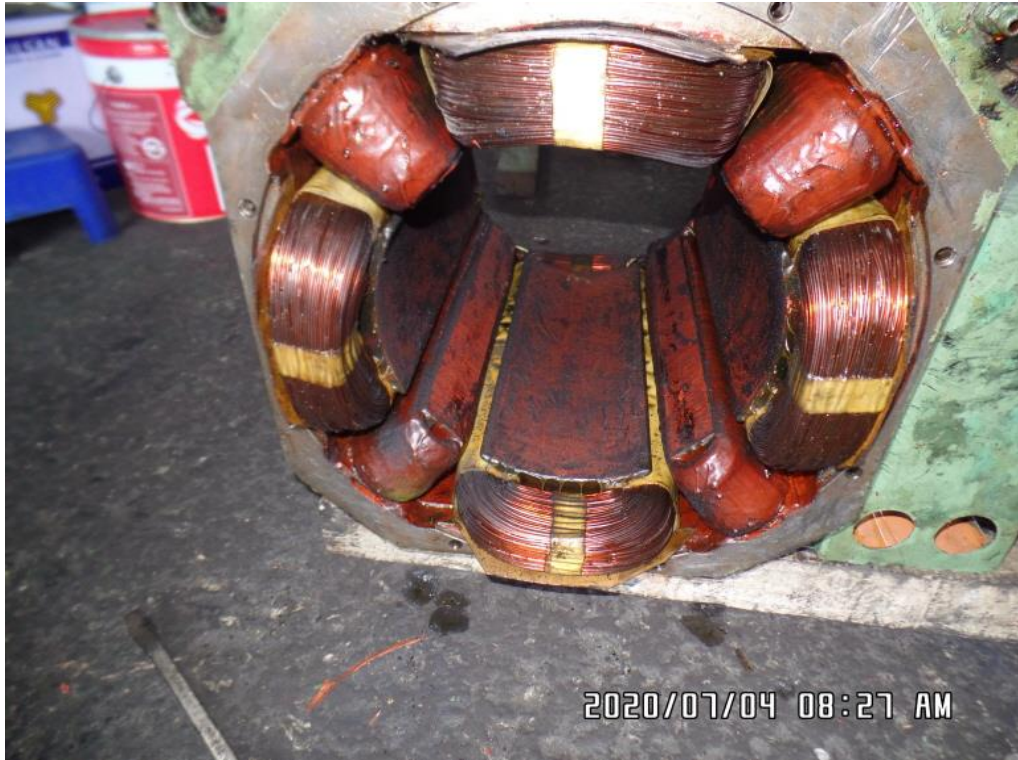
계자 권체

분해 후

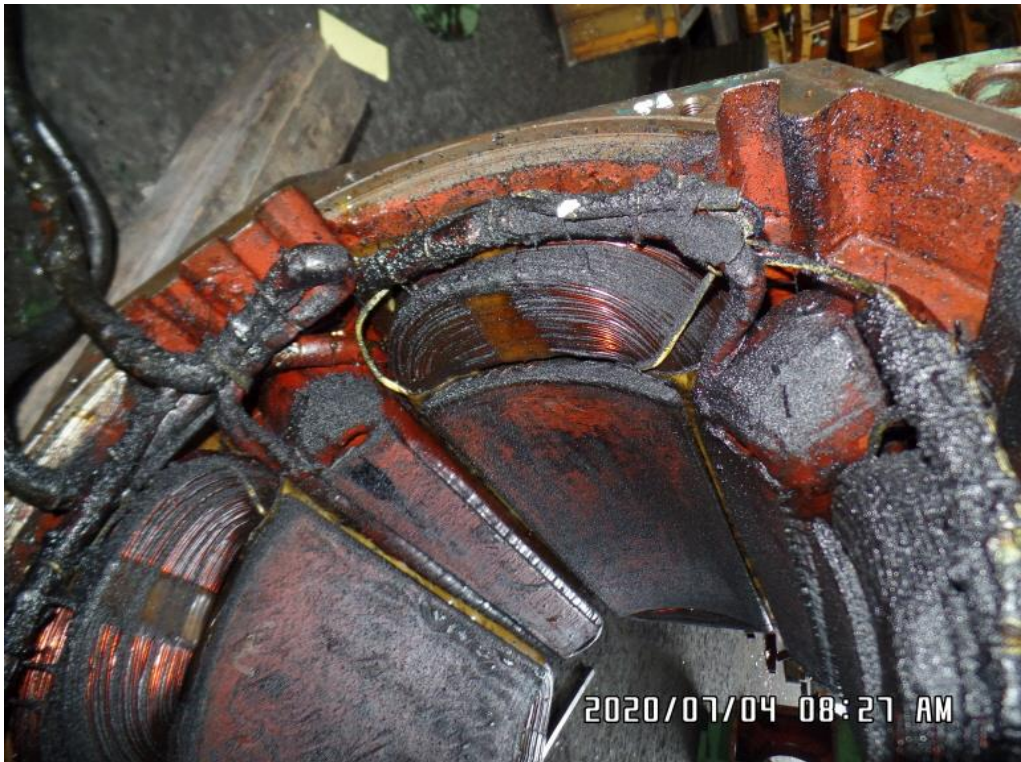
계자 권체

BRUSH가루등 불순물이 유분과함께 권선에 흡착

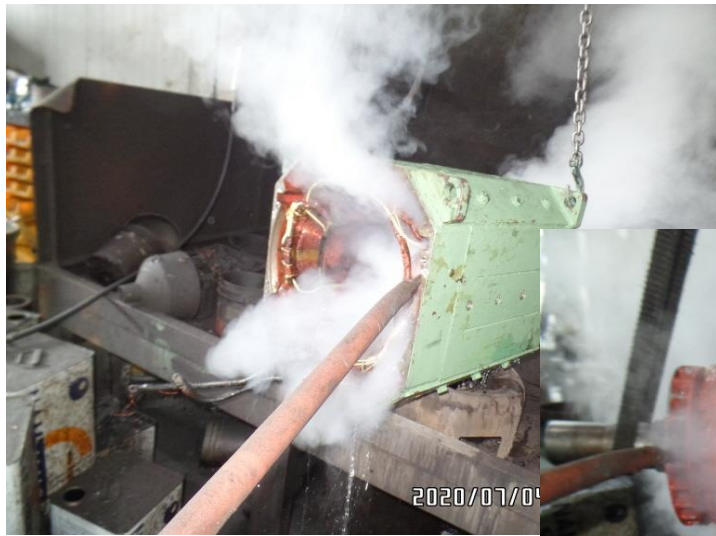
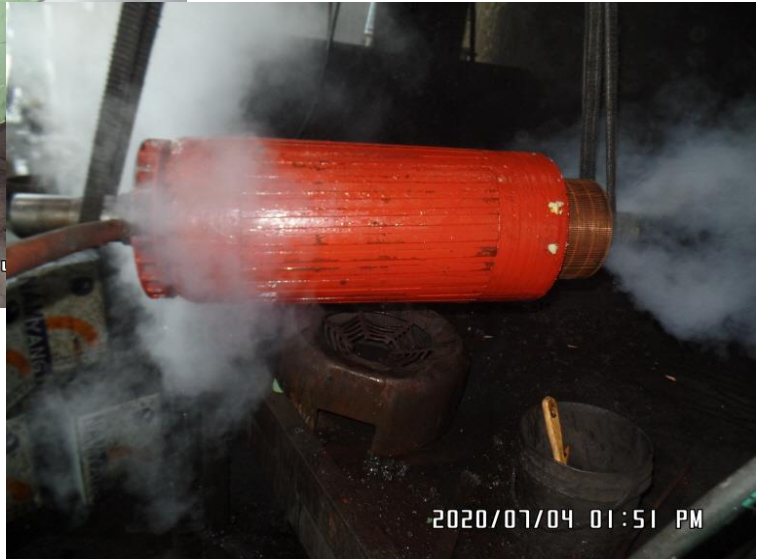
권체

세척 실시

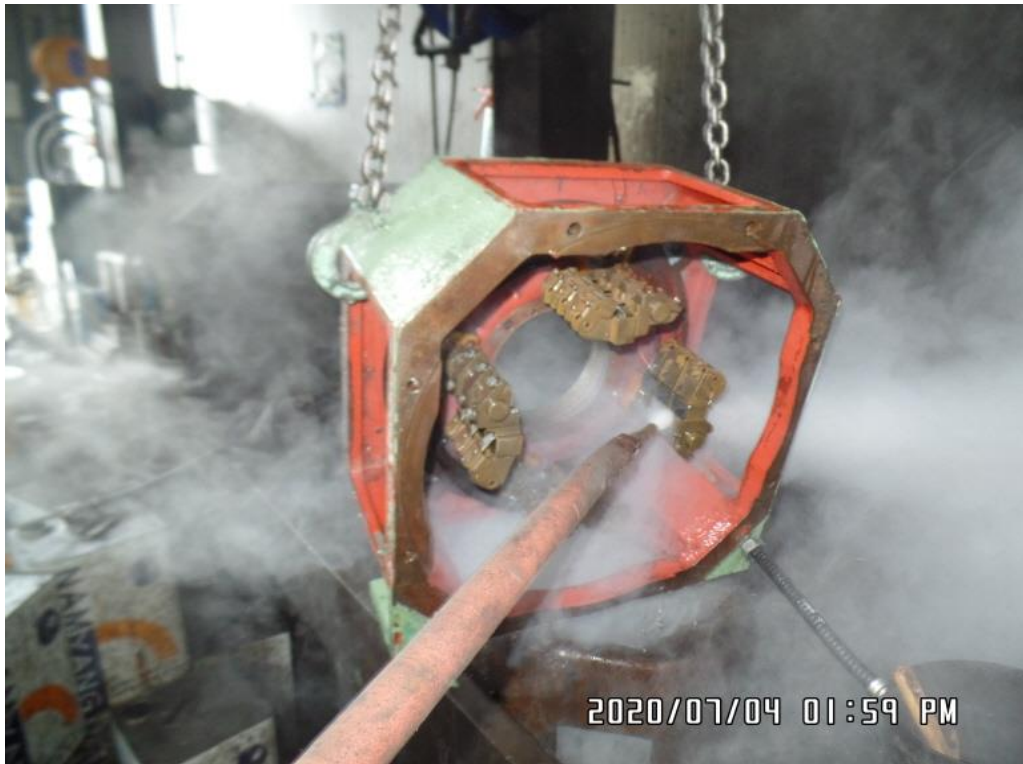
조립부품

세척 실시

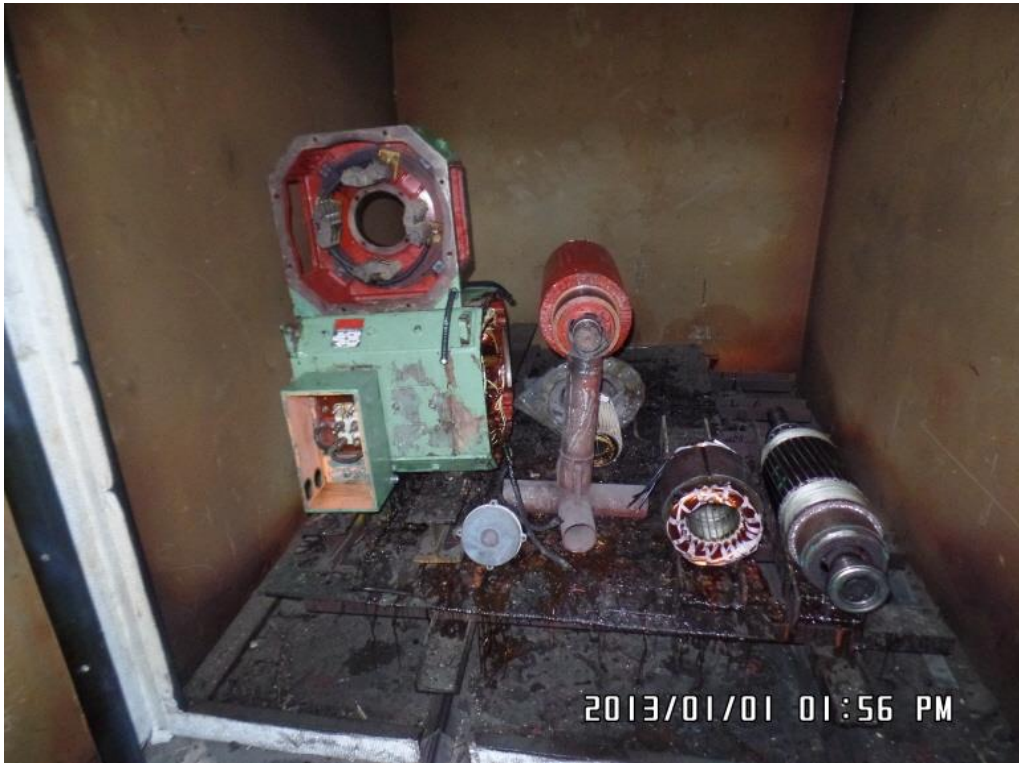
권체

세척 후 건조 실시

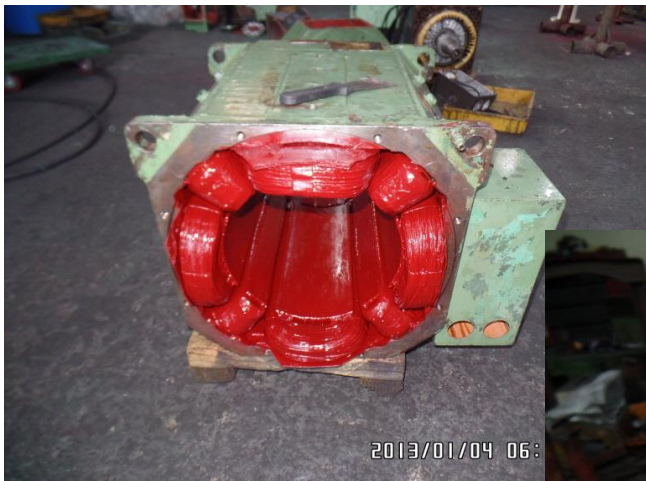
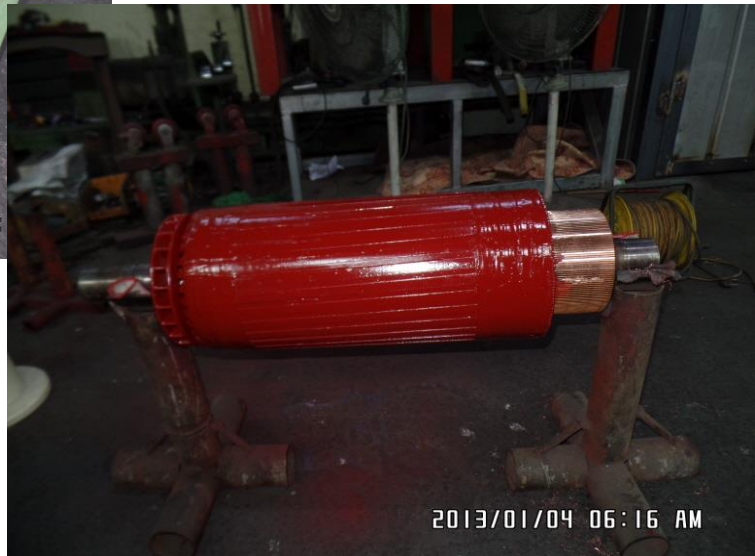
권체

URETHANE MODIFIED ACRYLIC COATING실시

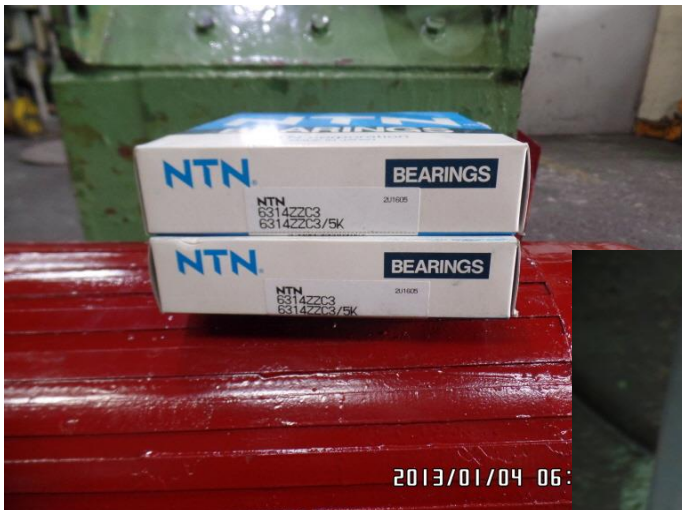
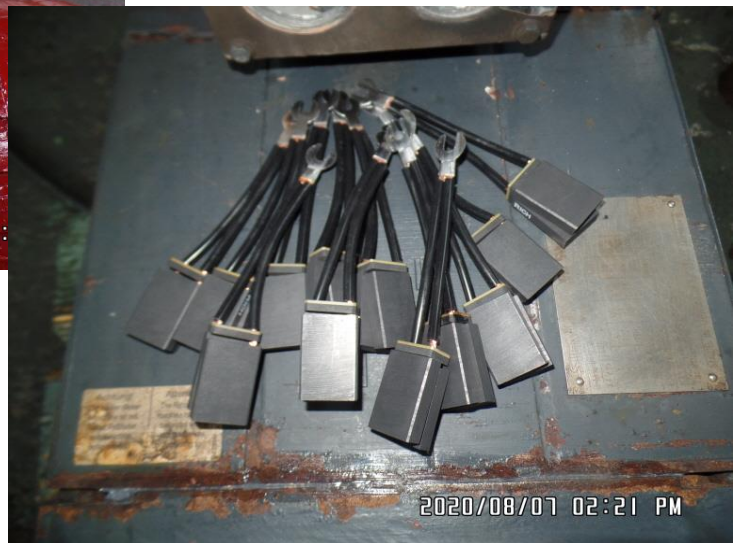
소모 부품

교환될 BEARING & BRUSH 12EA

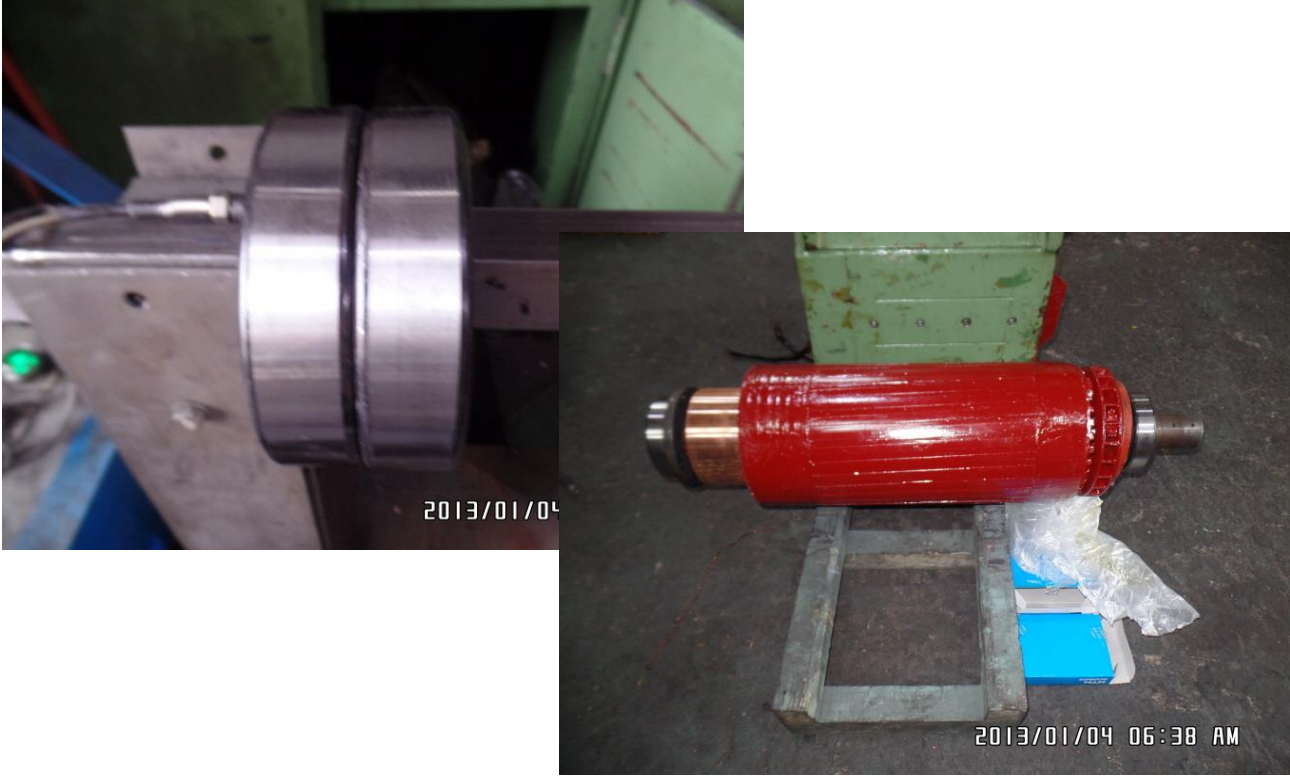
BRARING	BEARING 예열삽입 실시
작업공정	DC MOTOR 100HP RECONDITION
<p>ARMATURE 절연저항</p>

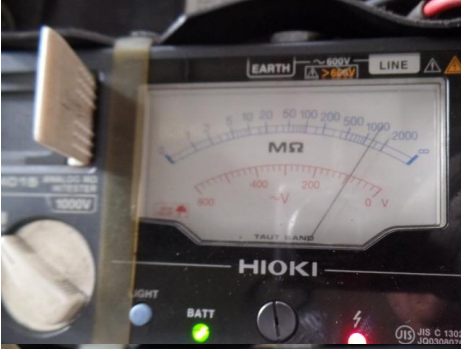
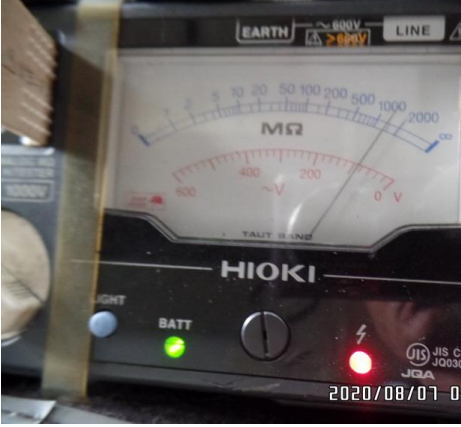
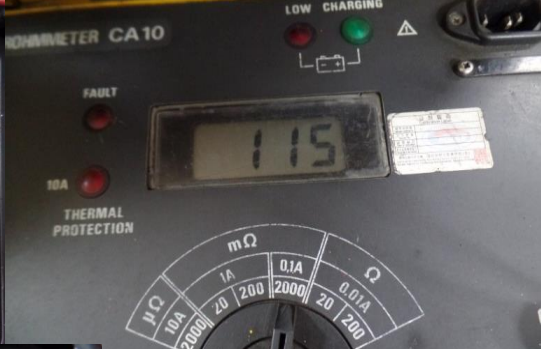
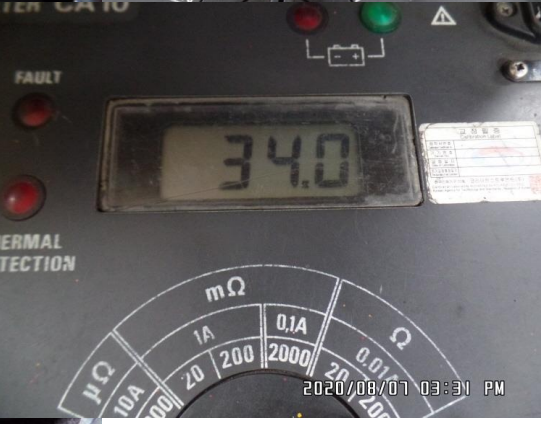
<p>FIELD 절연저항</p>

<p>ARMATURE 권선저항</p>

<p>FIELD 권선저항</p>
출고검사	절연저항 & 권선저항

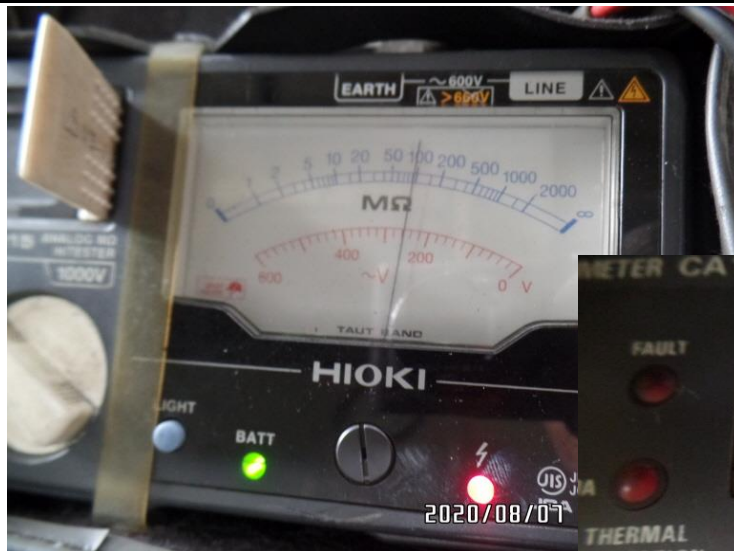
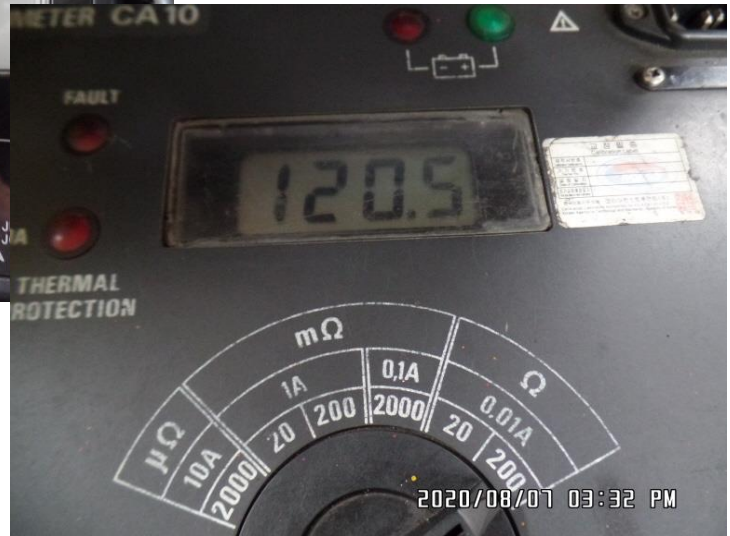
출고검사

TACHO GENERATOR 검사

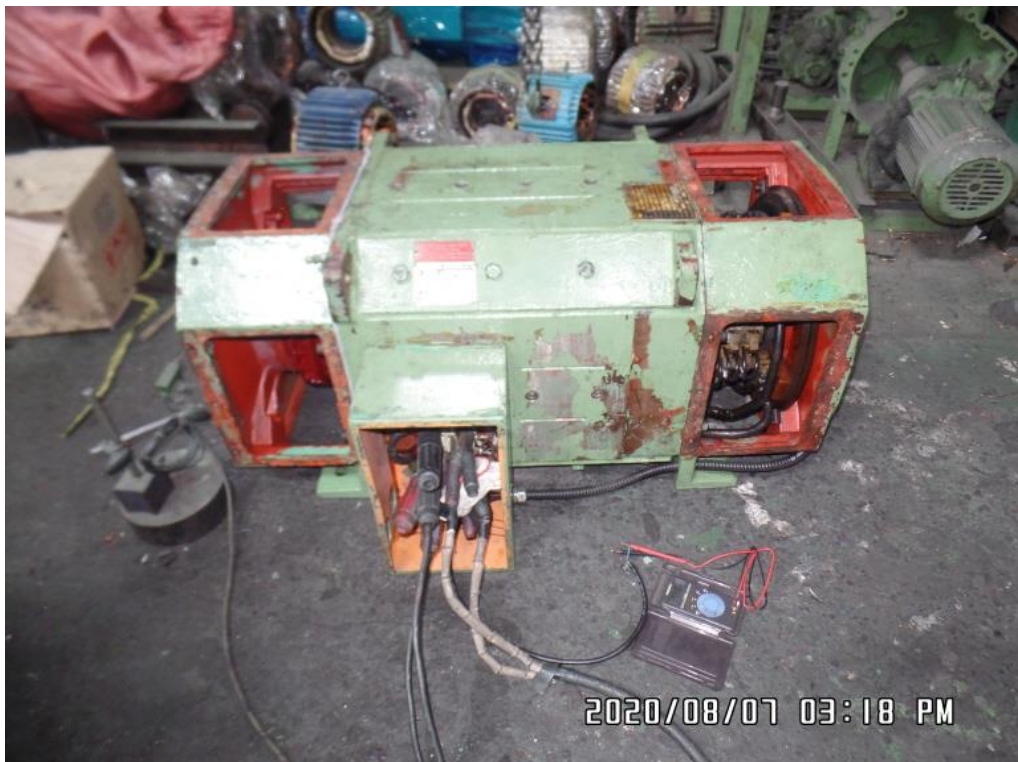
출고검사

시운전 TEST 실시

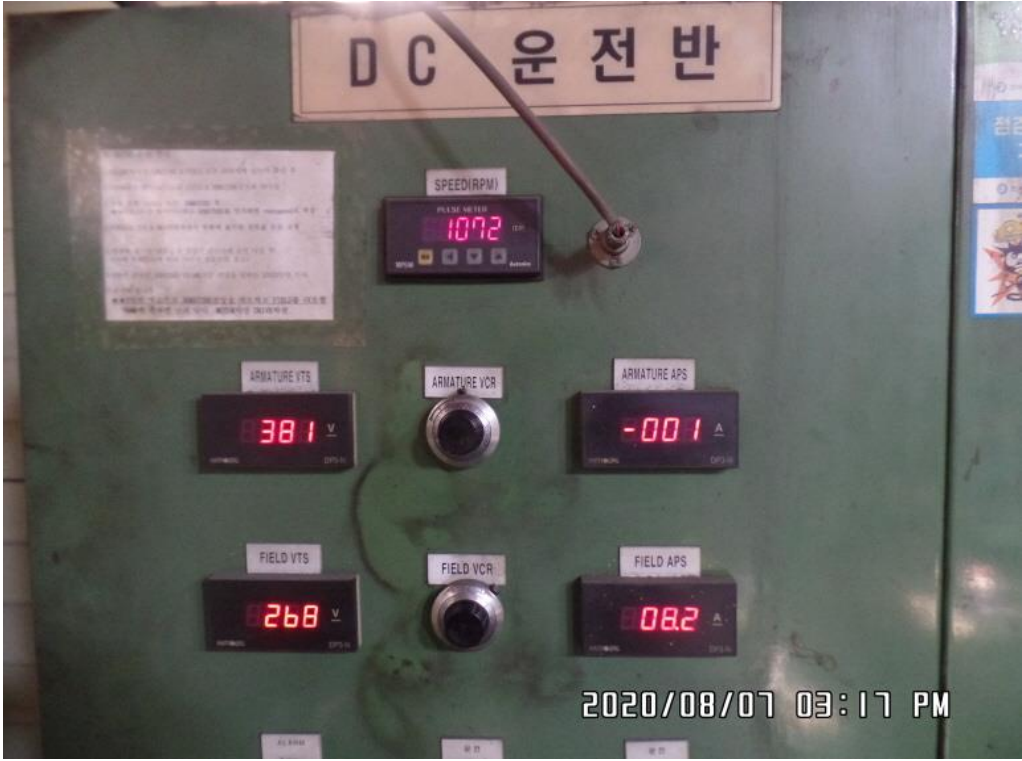
<p>2020/08/07 03:17 PM</p>	
출고검사	시운전 운전 CURRENT
작업공정	DC MOTOR 100HP RECONDITION

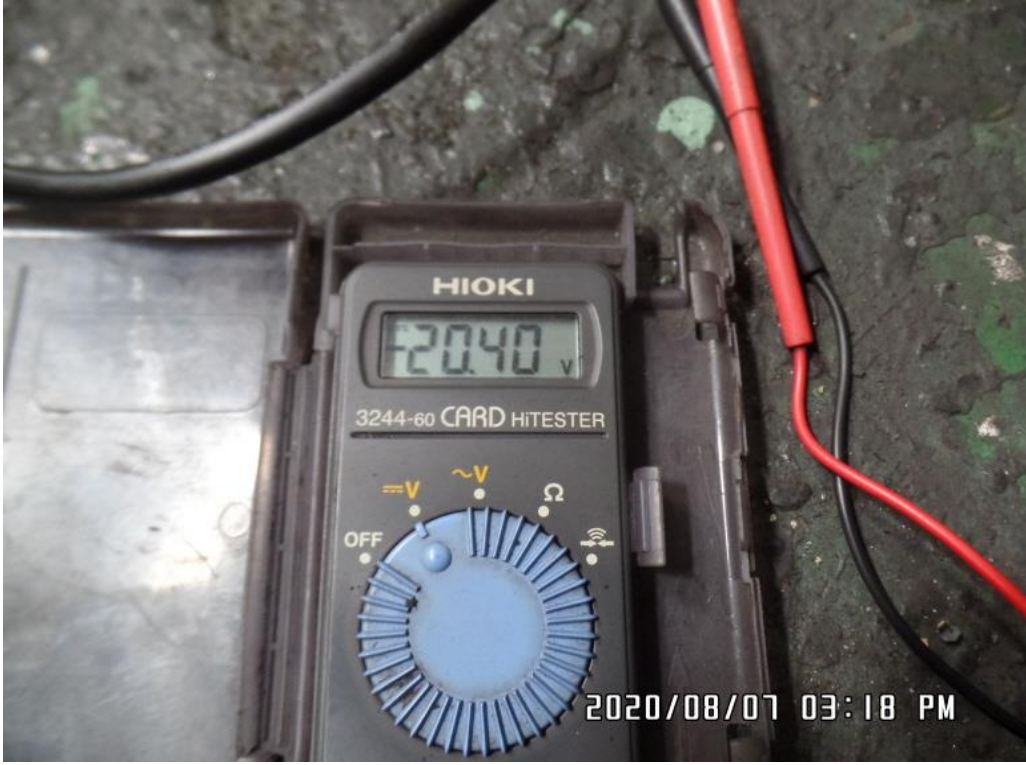
<p>2020/08/07 03:18 PM</p>	
출고검사	TACHO GENERATOR 1072RPM일때 출력전압

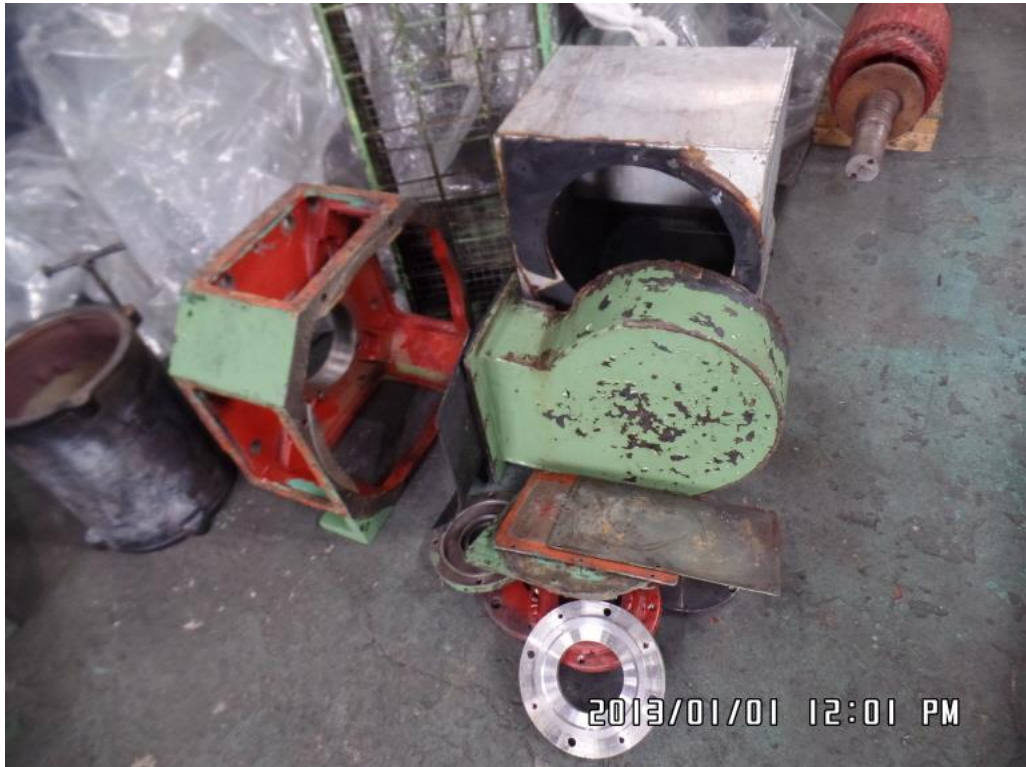
BLOWER

조립부품 세척 실시

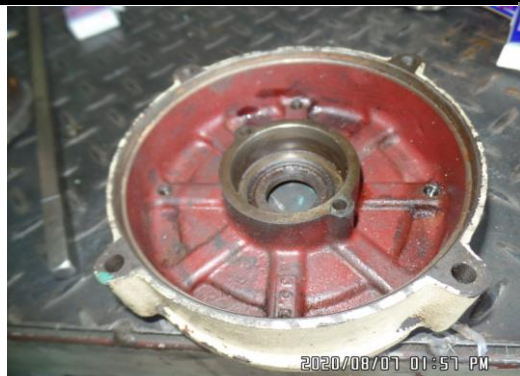
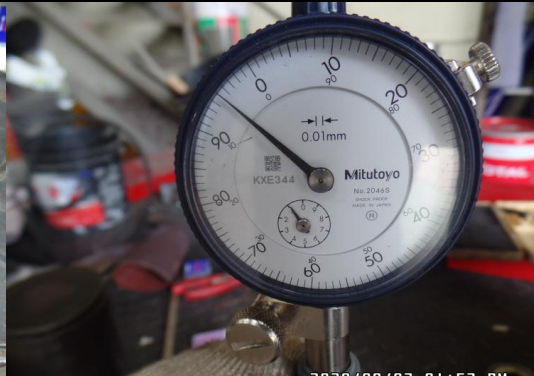
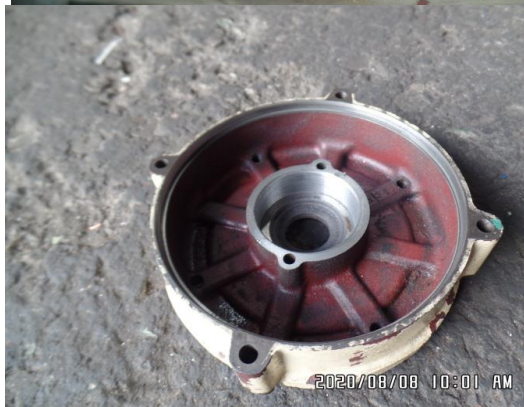
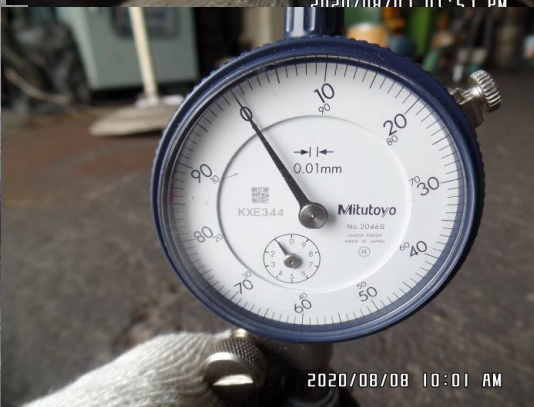
BLOWER

부하측 HOUSING 5/100으로 불량dmfh qhtngn 0/100

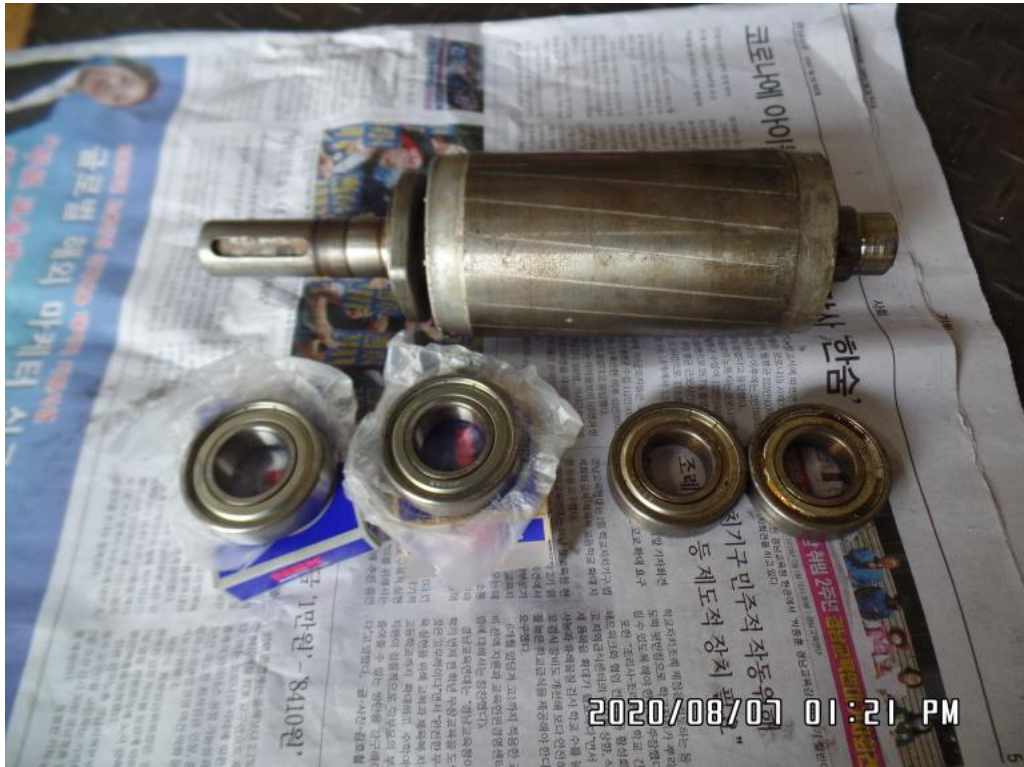
BLOWER

BEARING교환 실시

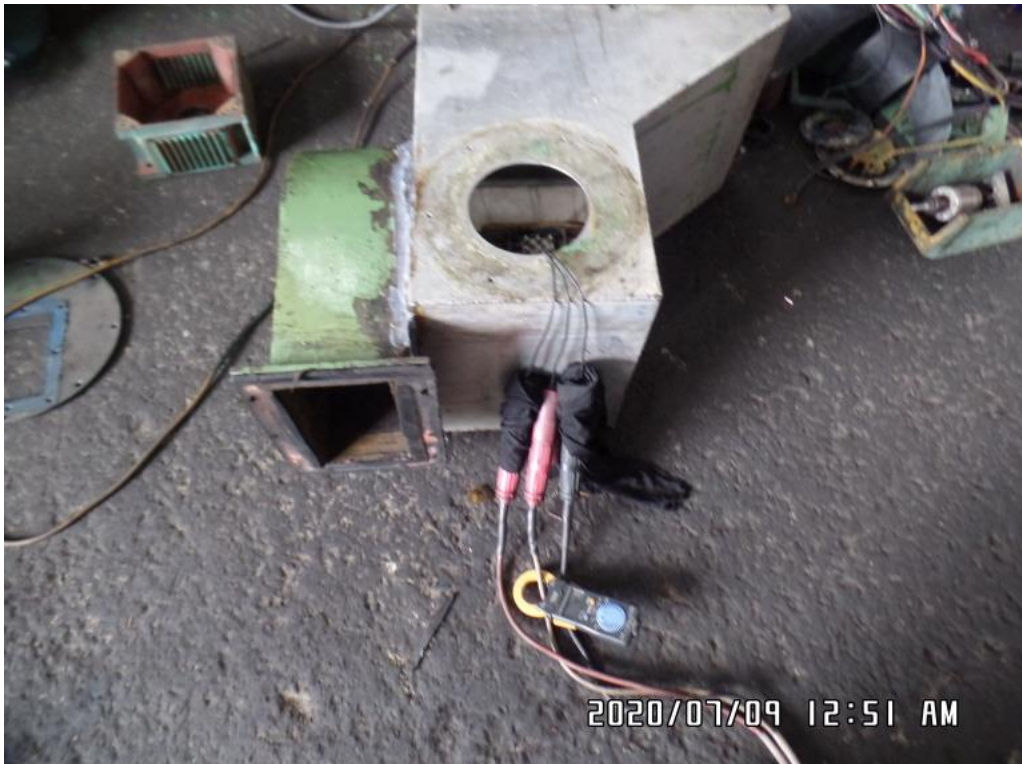
BLOWER

시운전 TEST 실시
