# 작업공정사진철

공사명: SPINDLE MOTOR REWINDING

규격: AC SERVO 37KW 1150~6000RPM

REPAIR 내역: 분해 및 불순물 CLEANSING DRYING  
STATOR REWINDING  
INSULATING VARNISH DIPPING DRYING  
BEARING교환 조립  
입 출고검사 시운전 TEST

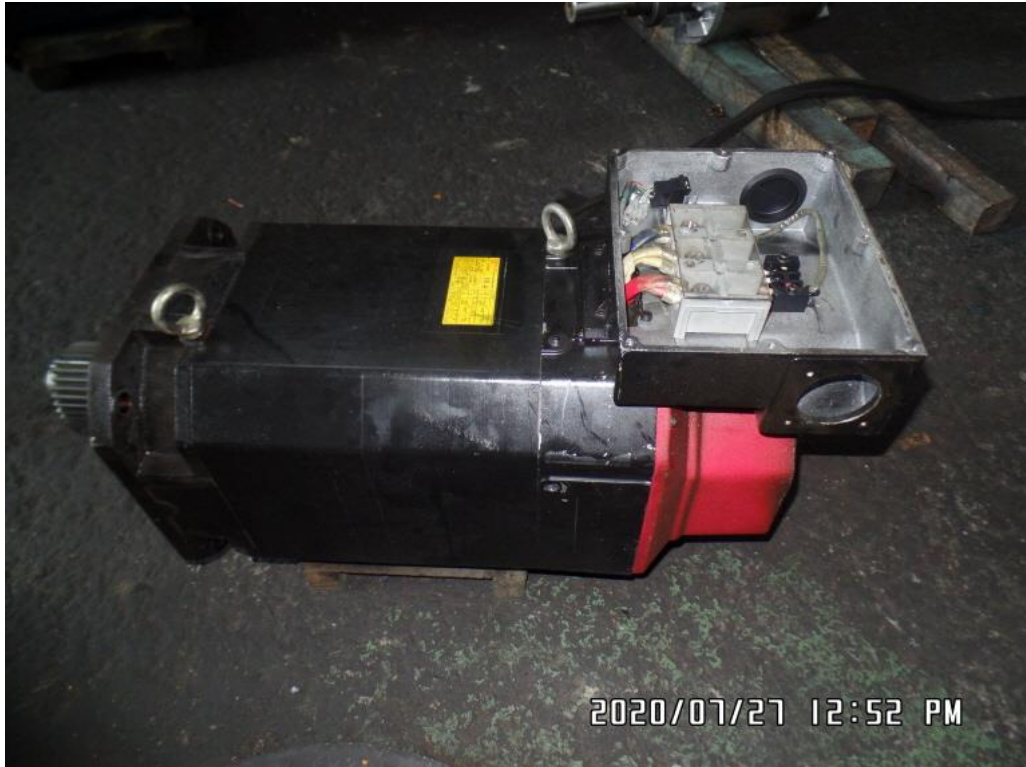
AC SERVO MOTOR 입고검사

Ass'y

분해 전

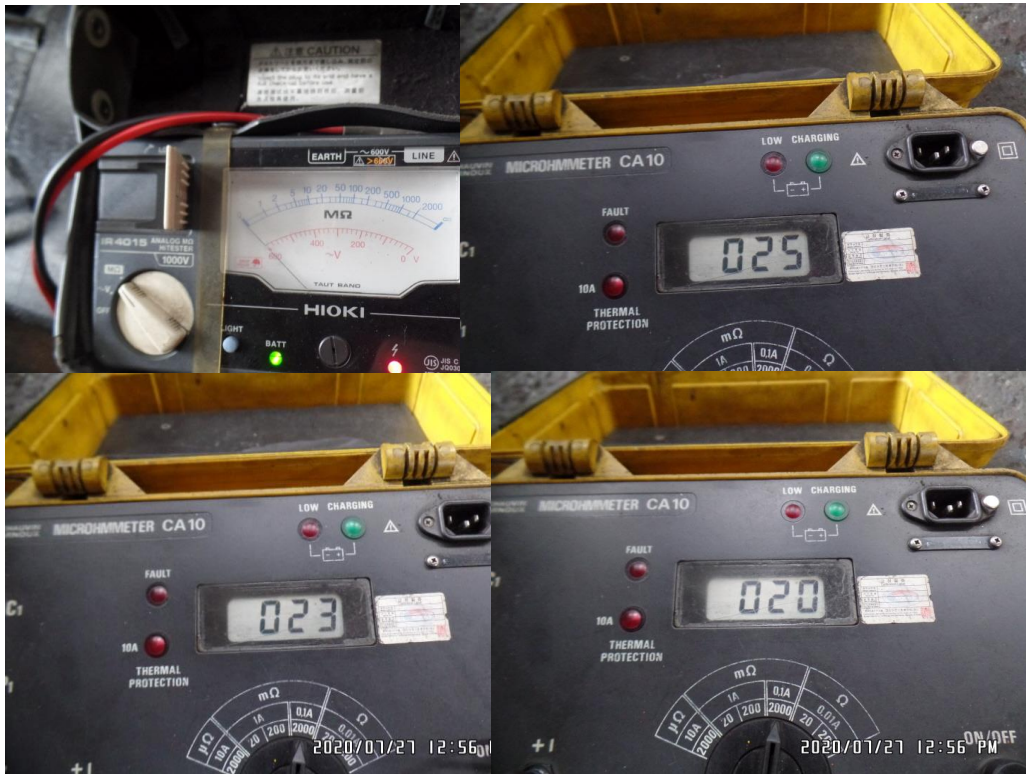
AC SERVO MOTOR 입고검사

분해 전

권선검사 이상

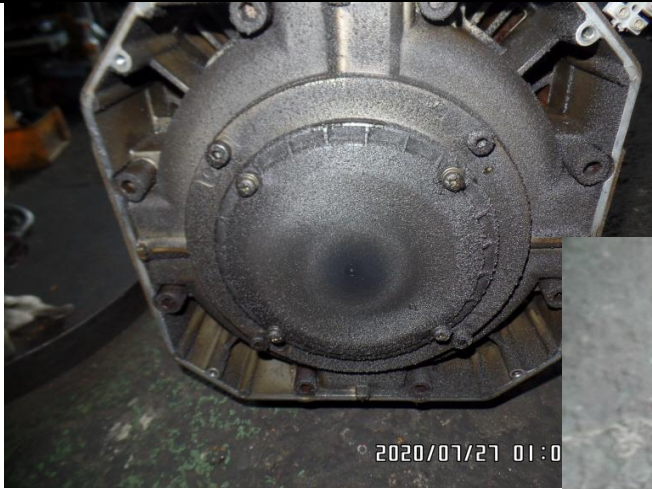
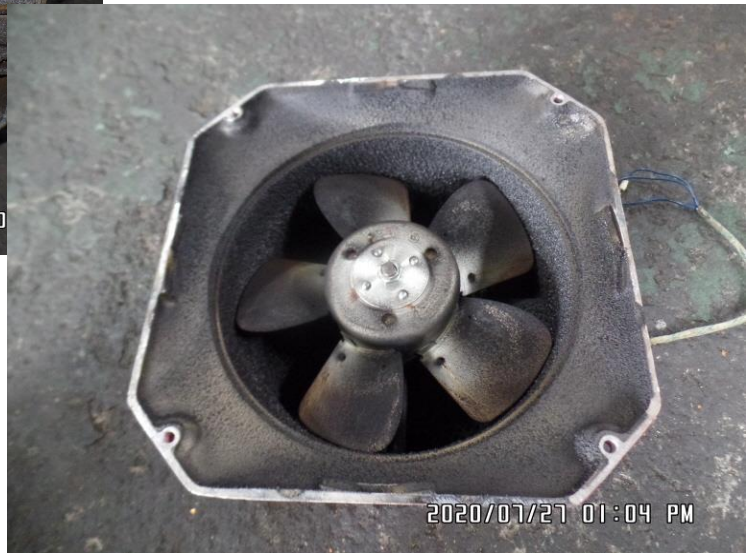
AC SERVO MOTOR 입고검사

Ass'y

분해 실시

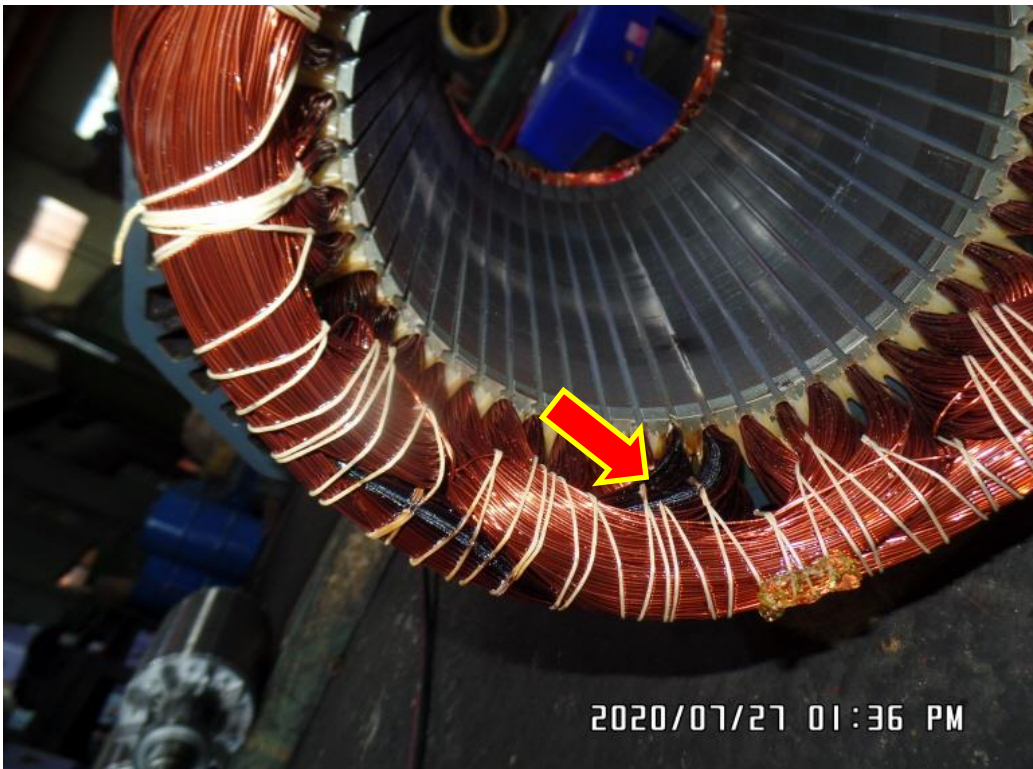
AC SERVO MOTOR 입고검사

STATOR권체

소손 부

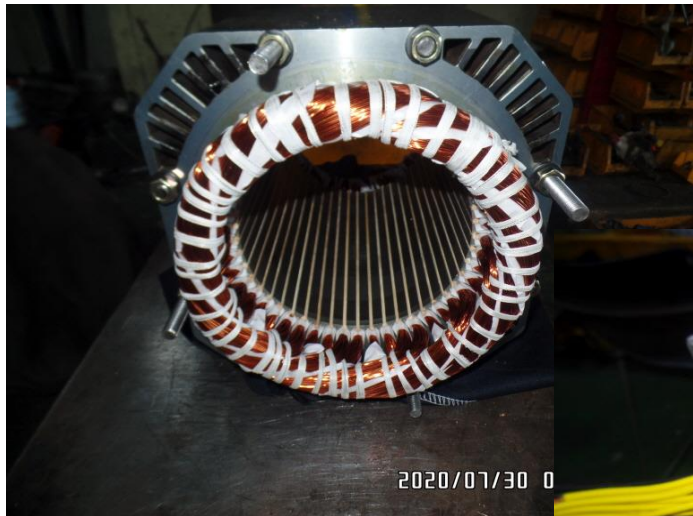
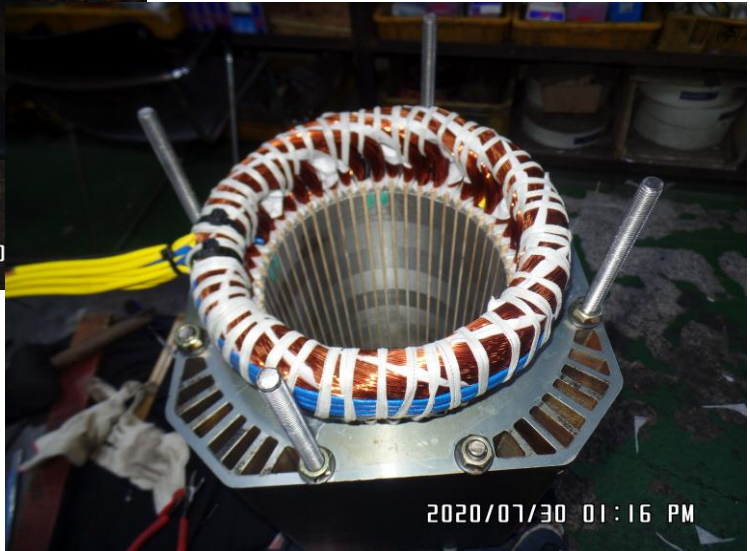
작업공정	AC SERVO MOTOR REWINDING
------	--------------------------

STATOR권체	재 권선 실시 완료
----------	------------

STATOR권체	재 권선 실시

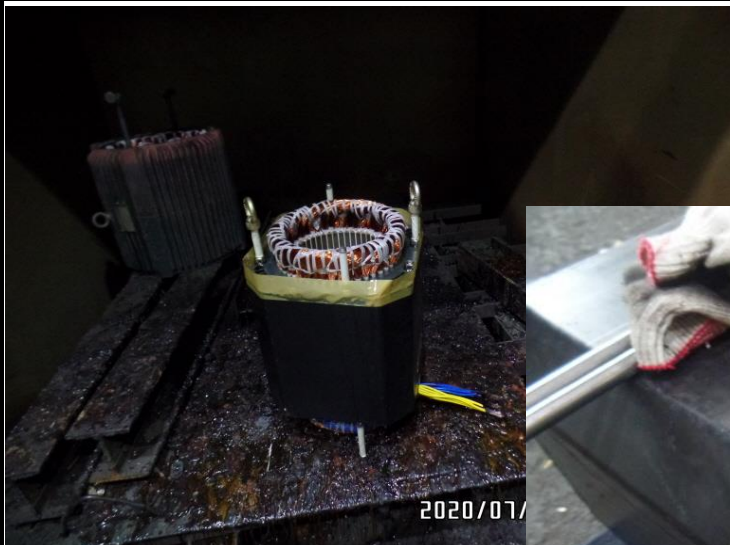
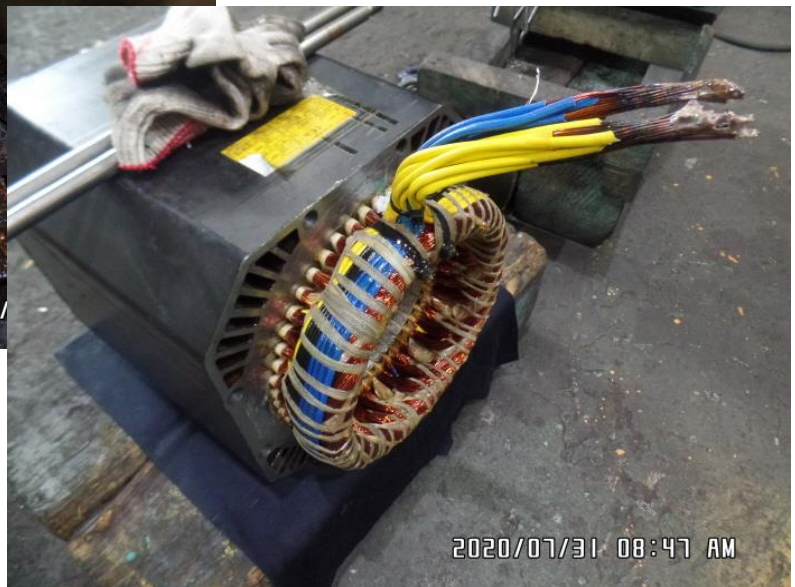
작업공정	AC SERVO MOTOR REWINDING
------	--------------------------

STATOR권체	절연 건조 실시 후
----------	------------

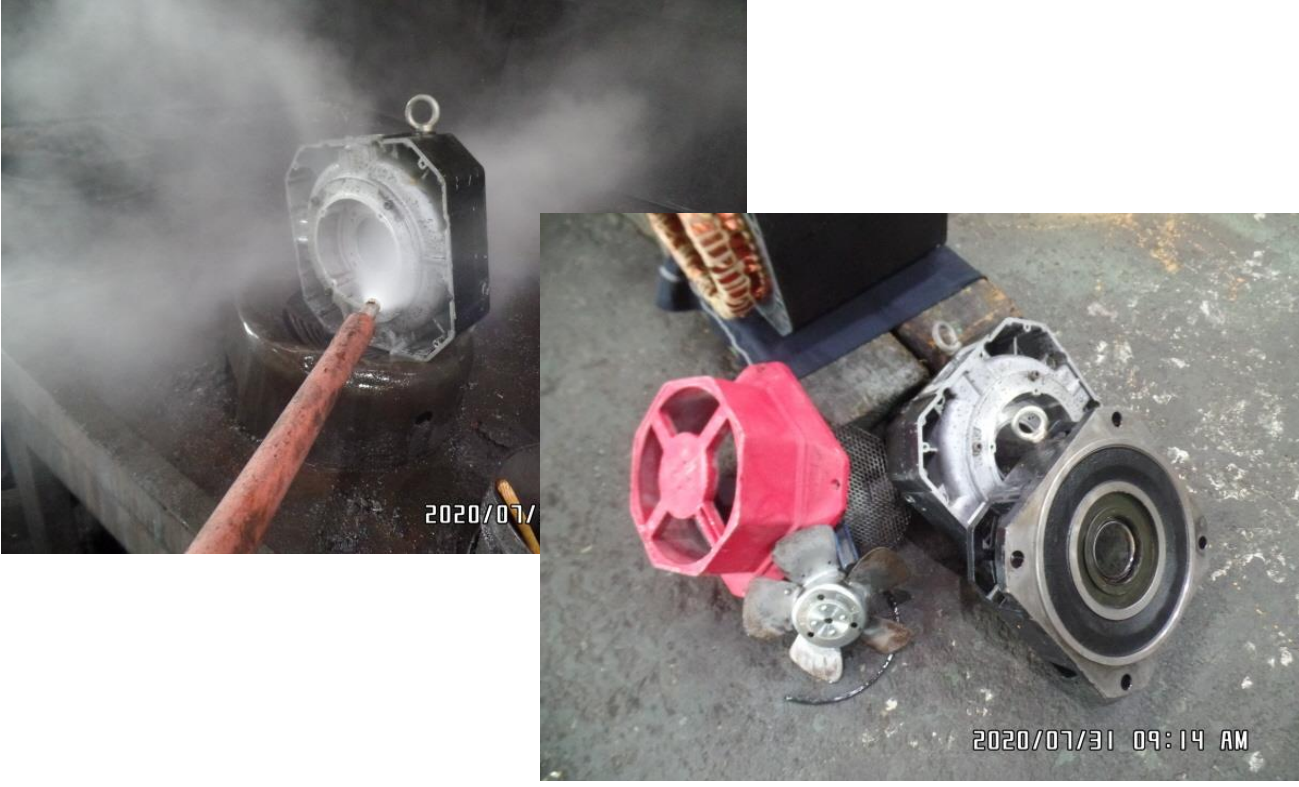
조립부품	세척 실시

ROTOR	BEARING 예열삽입 실시
작업공정	AC SERVO MOTOR REWINDING

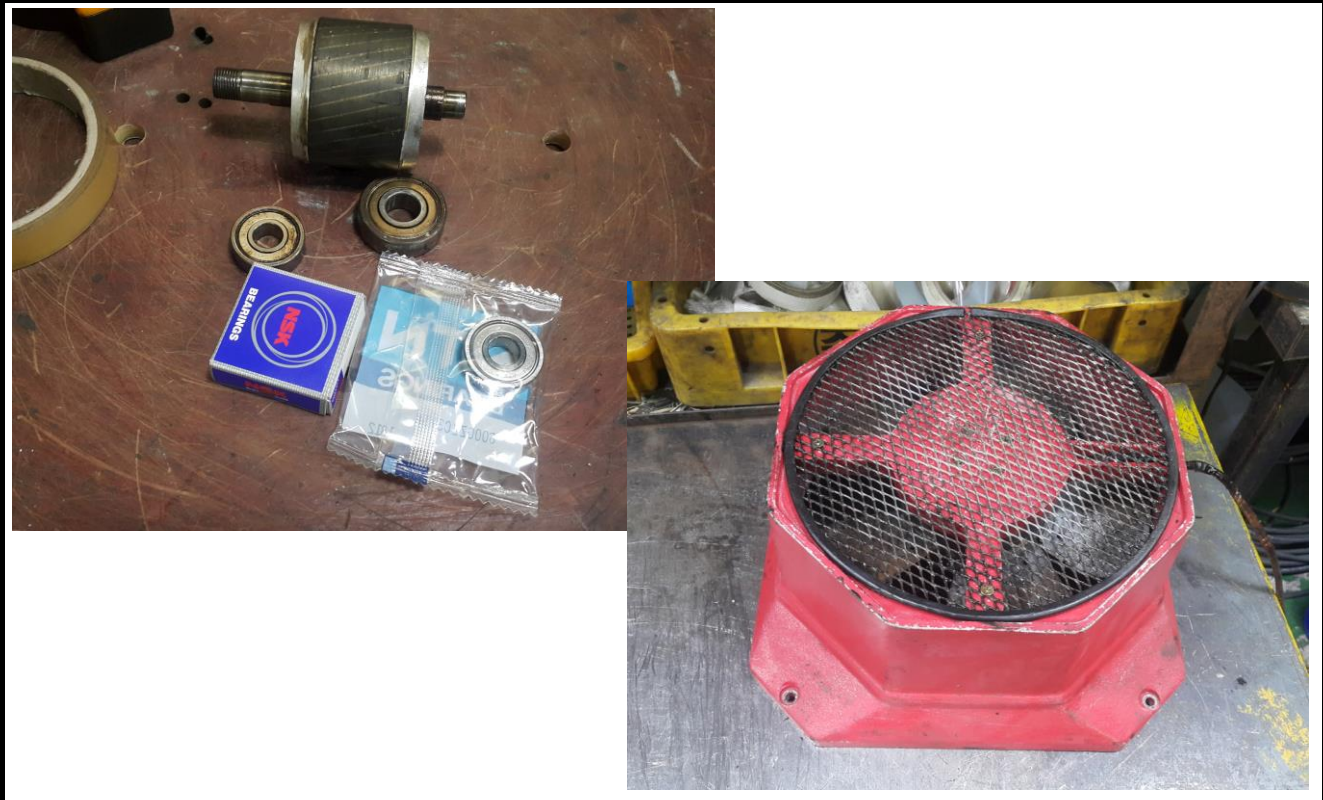
BLOWER	BEARING 교환 실시
작업공정	AC SERVO MOTOR REWINDING

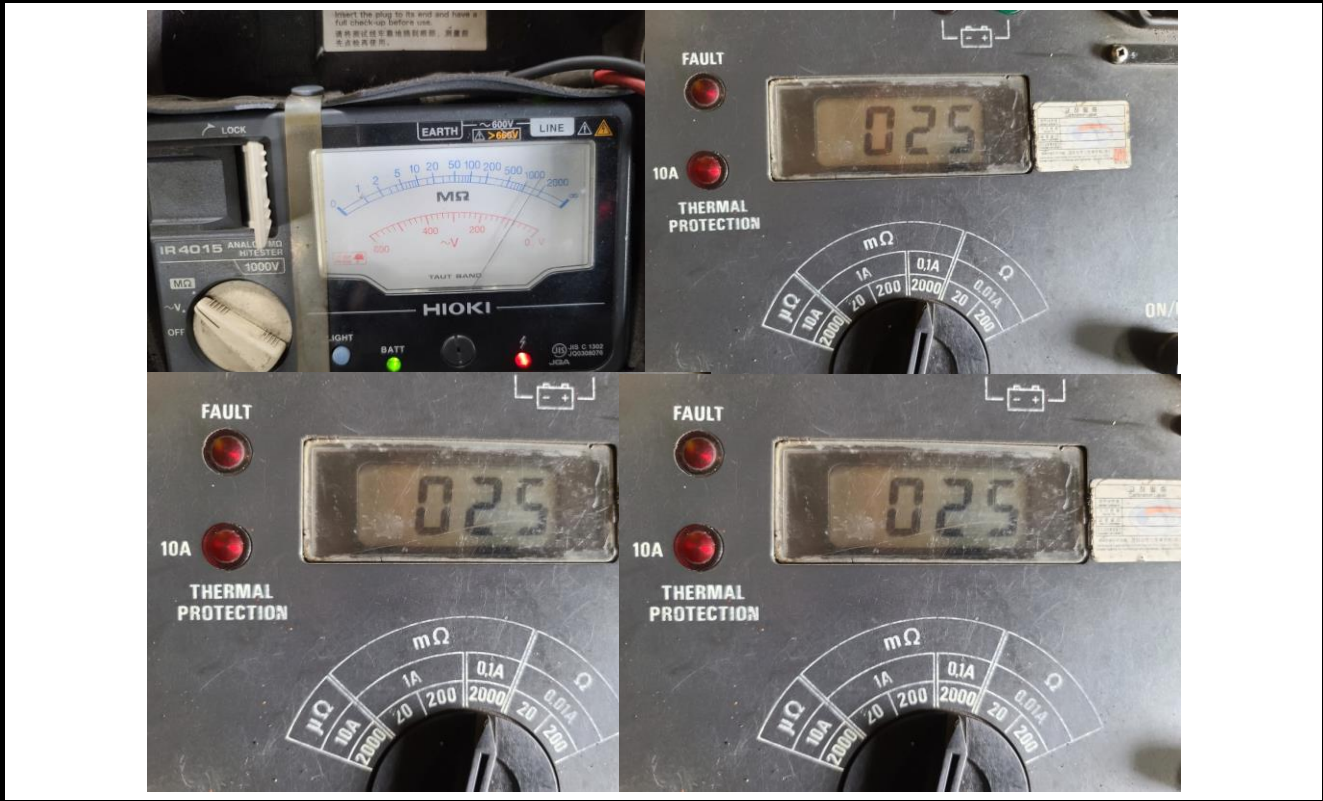
출고검사	절연저항 및 각 상별 권선저항

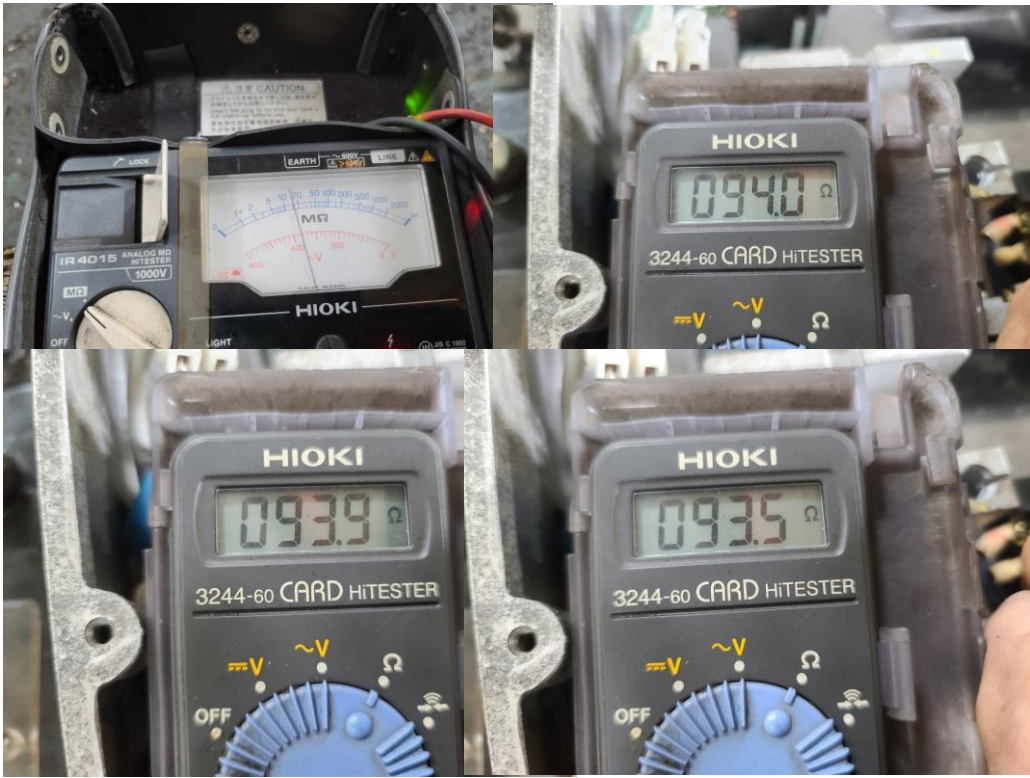
AC SERVO MOTOR REWINDING

BLOWER

절연저항 및 각 상별 권선저항

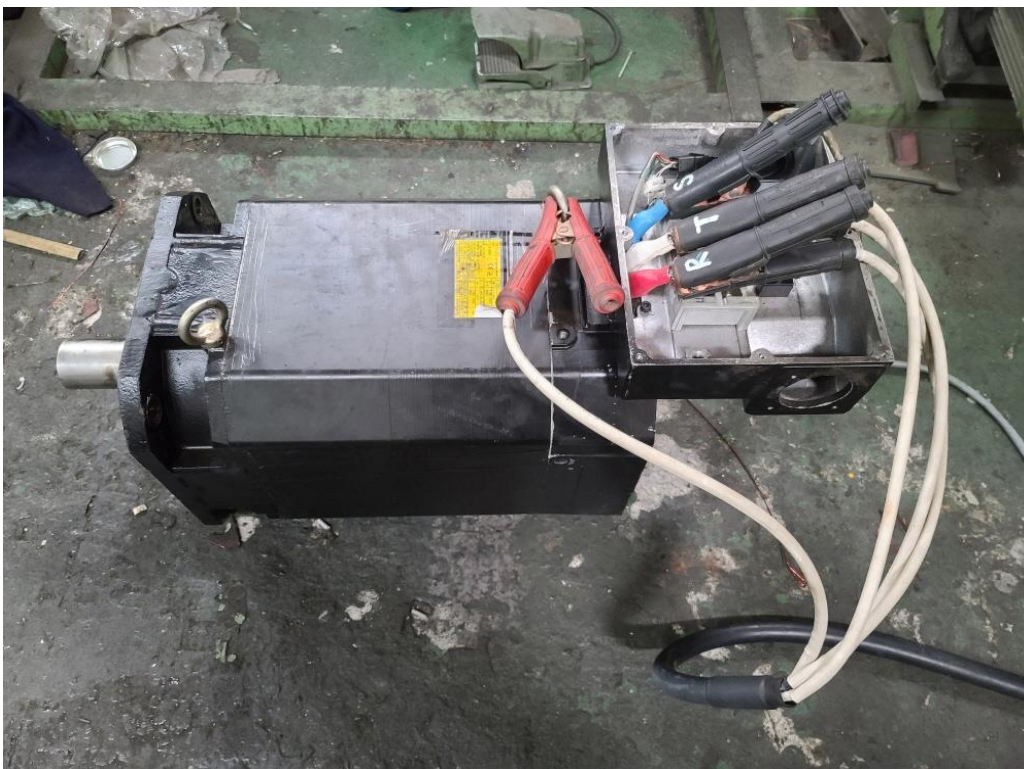
AC SERVO MOTOR REWINDING

출고검사

시운전 TEST 실시

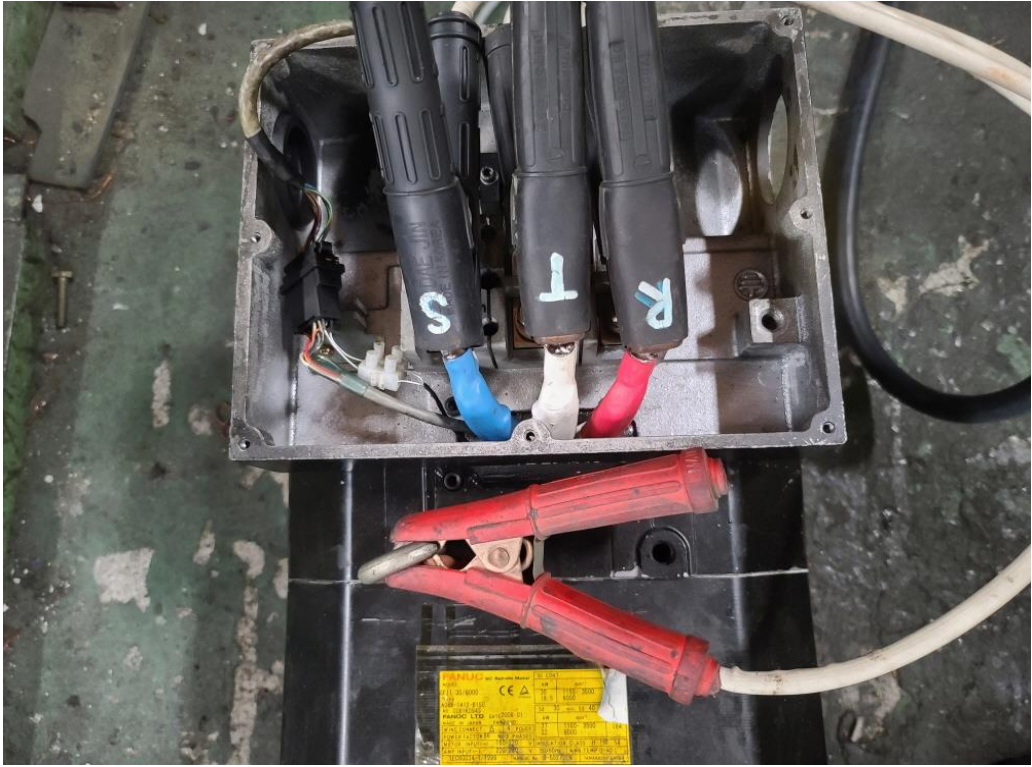
출고검사	각 상 LINE NUMBER 우측으로 부터 U,W,V로 입선 하십시오
작업공정	AC SERVO MOTOR REWINDING

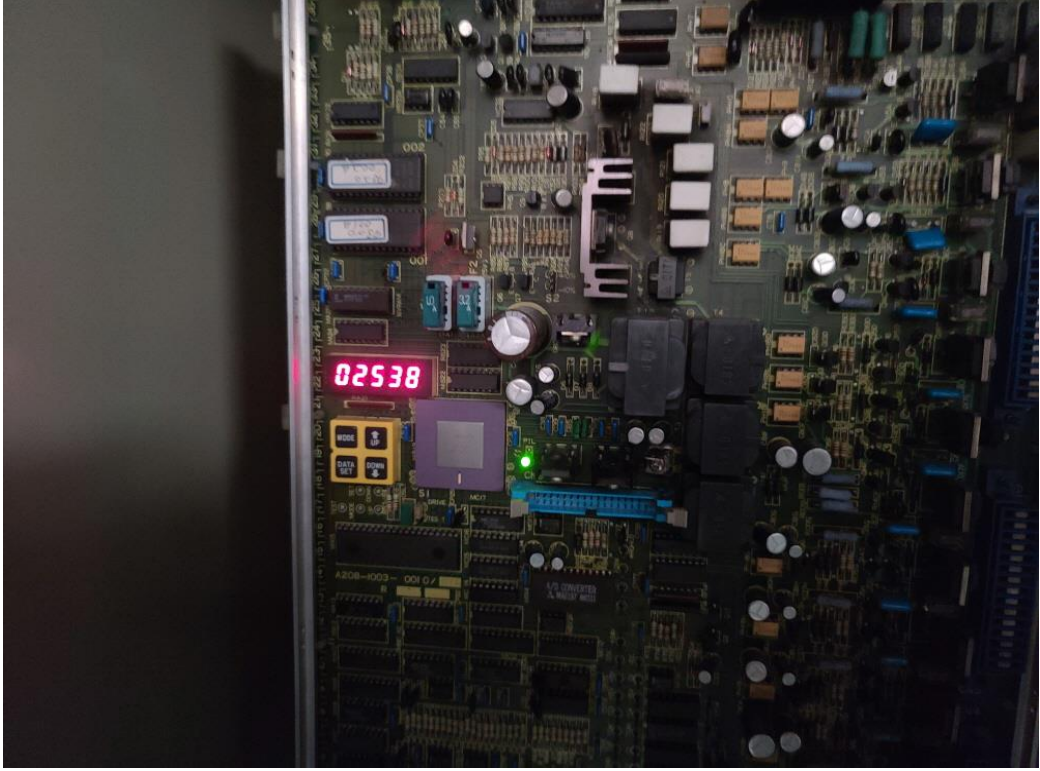
출고검사	시운전 TEST 운전 SPEED

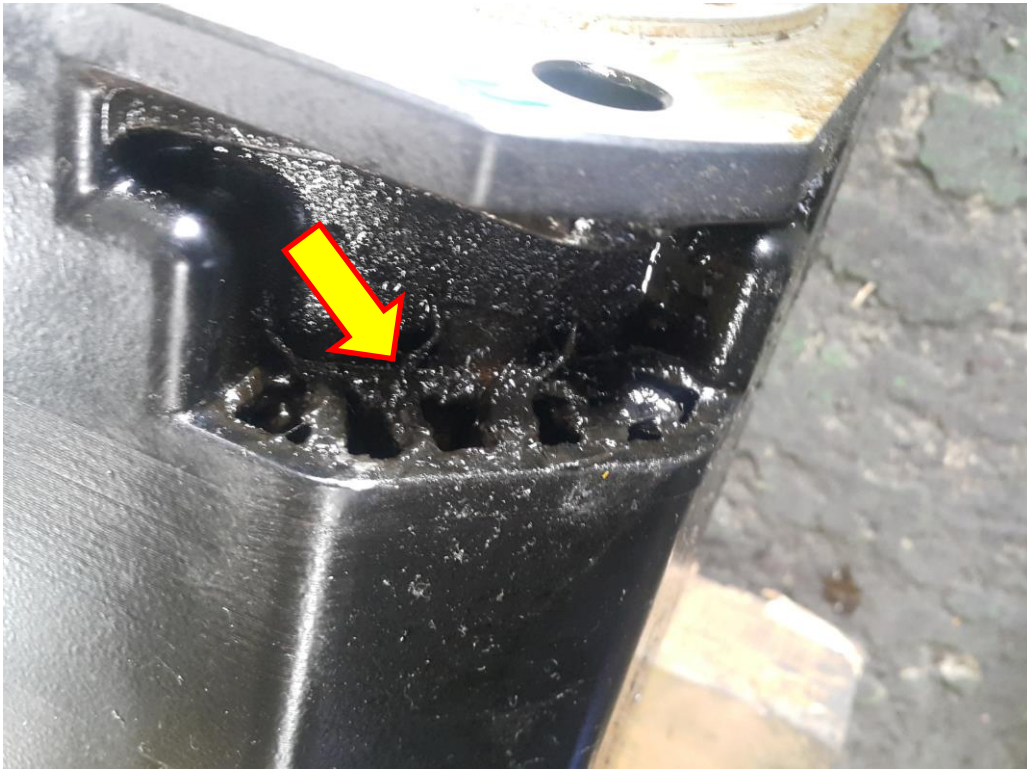
AC SERVO MOTOR 세척 작업

권체

세척 전

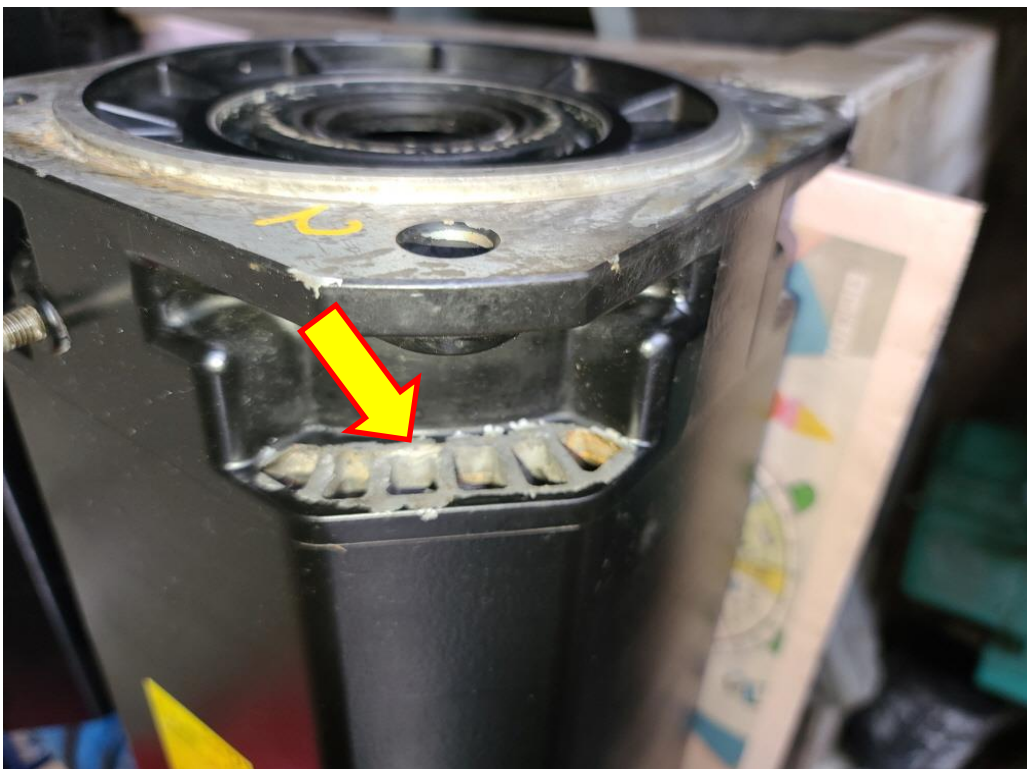
AC SERVO MOTOR 세척 작업

권체

세척 후

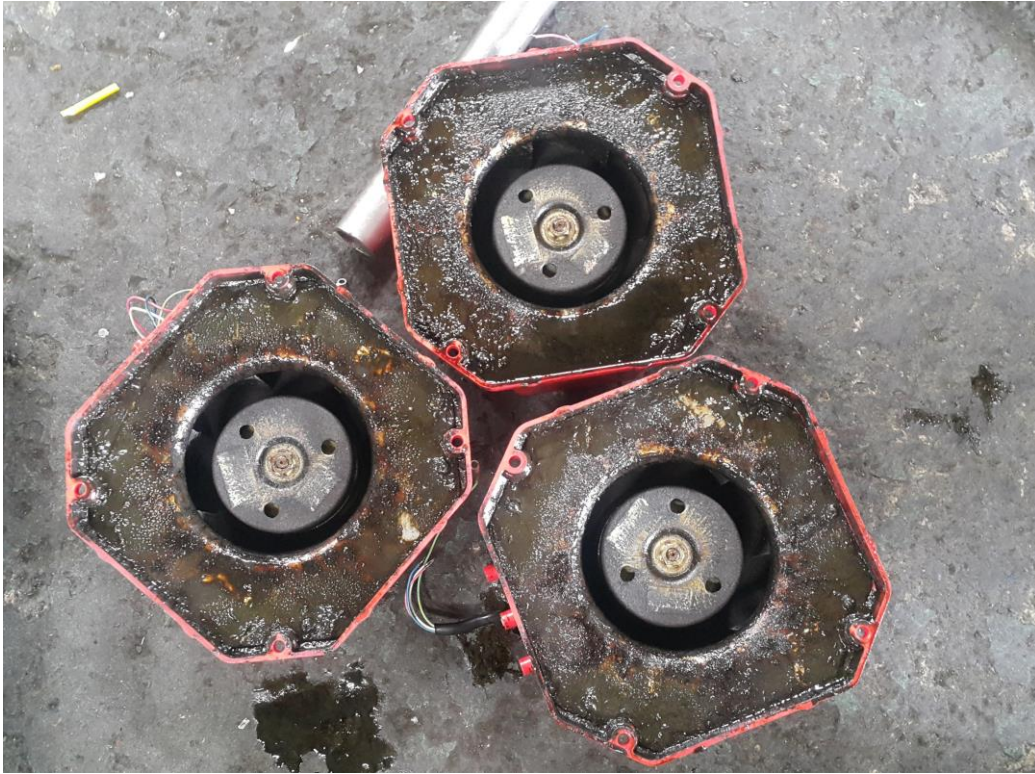
AC SERVO MOTOR 세척 작업

BLOWER

세척 전

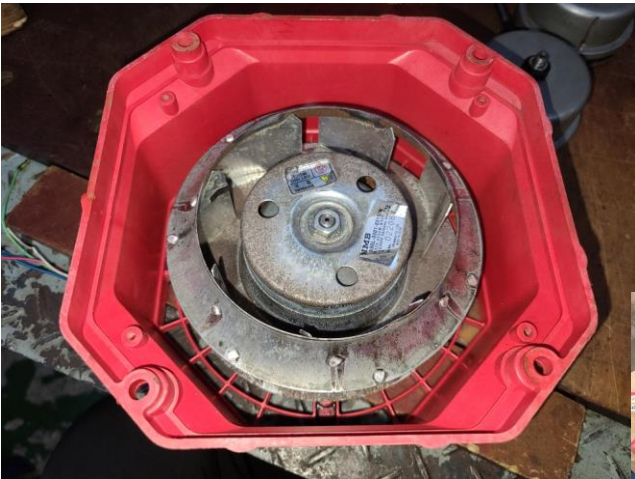
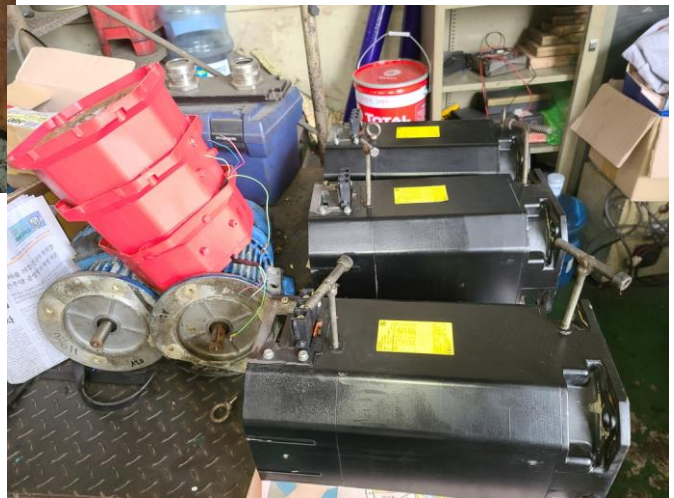
AC SERVO MOTOR 세척 작업

BLOWER

세척 후
