# 작업공정사진철

공사명: 기계식냉동기 저단 MOTOR 보수

규격: 냉동기 COMPRESSOR 440V 288KW 2P

REPAIR 내역: RECONDITION 및 조립 부품 불순물 CLEANSING  
STATOR REWINDING  
BALANCING작업 UNBALANCE교정  
BEARING 교환 (사급품)  
입 출고검사 시운전 TEST

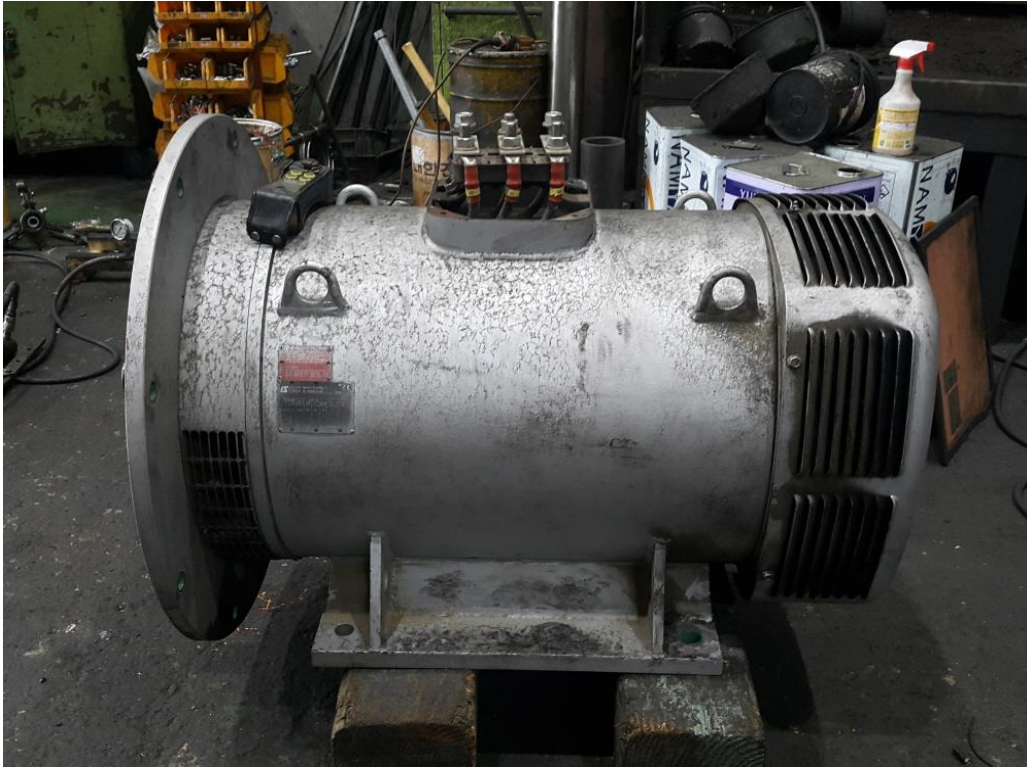
AC MOTOR 288KW 2P 입고검사

Ass'y

분해전

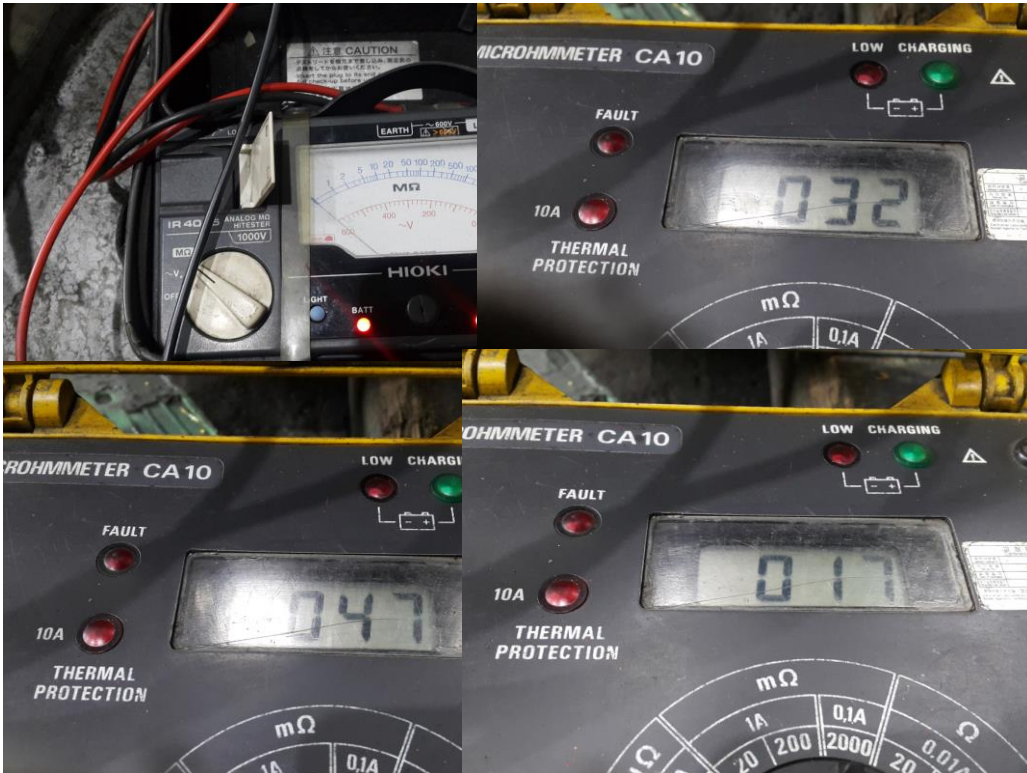
AC MOTOR 288KW 2P 입고검사

STATOR권체

절연저항 & Δ시 각 상별 권선저항

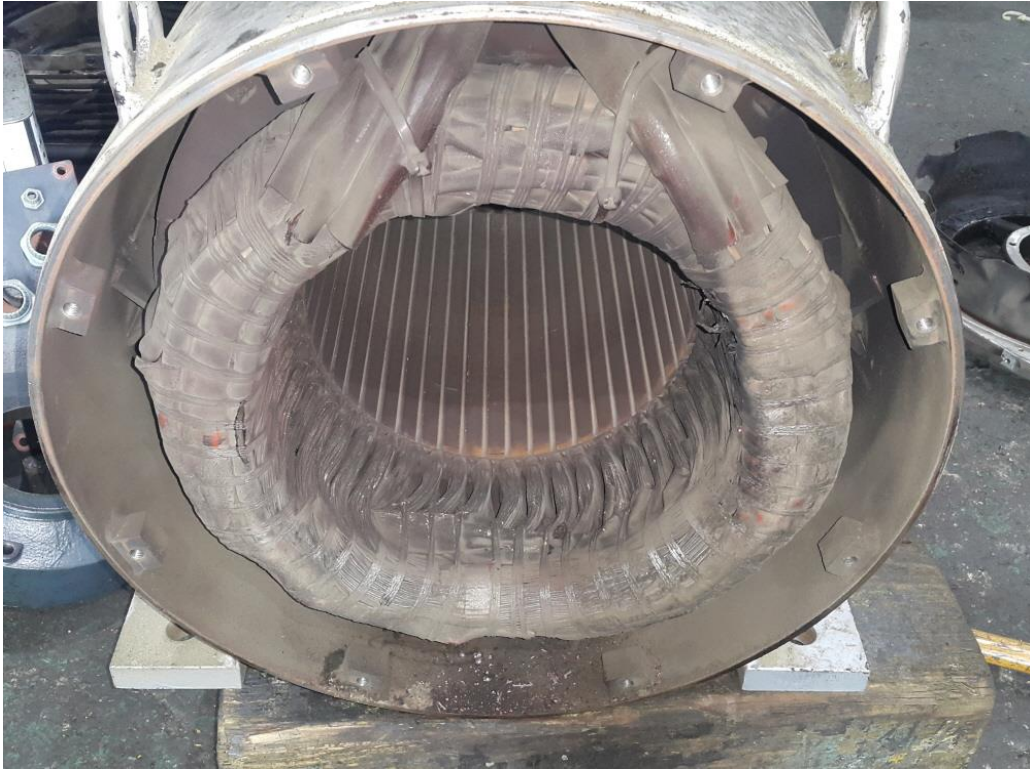
AC MOTOR 288KW 2P 입고검사

STATOR권체

분해 후

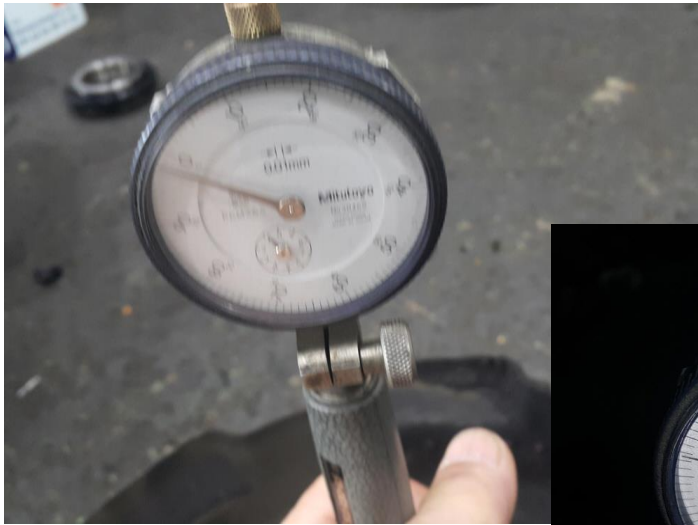
AC MOTOR 288KW 2P 입고검사

BRACKET

양측 HOUSING 검사 2/100으로 재 사용

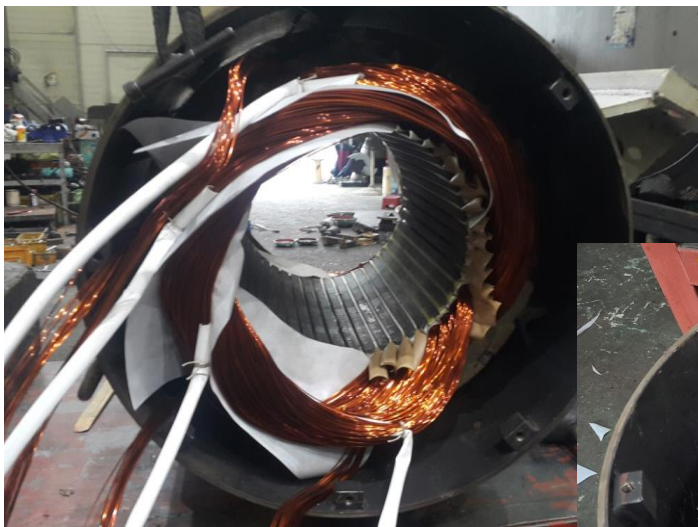
AC MOTOR 288KW 2P REWINDING

STATOR권체

재 권선 실시

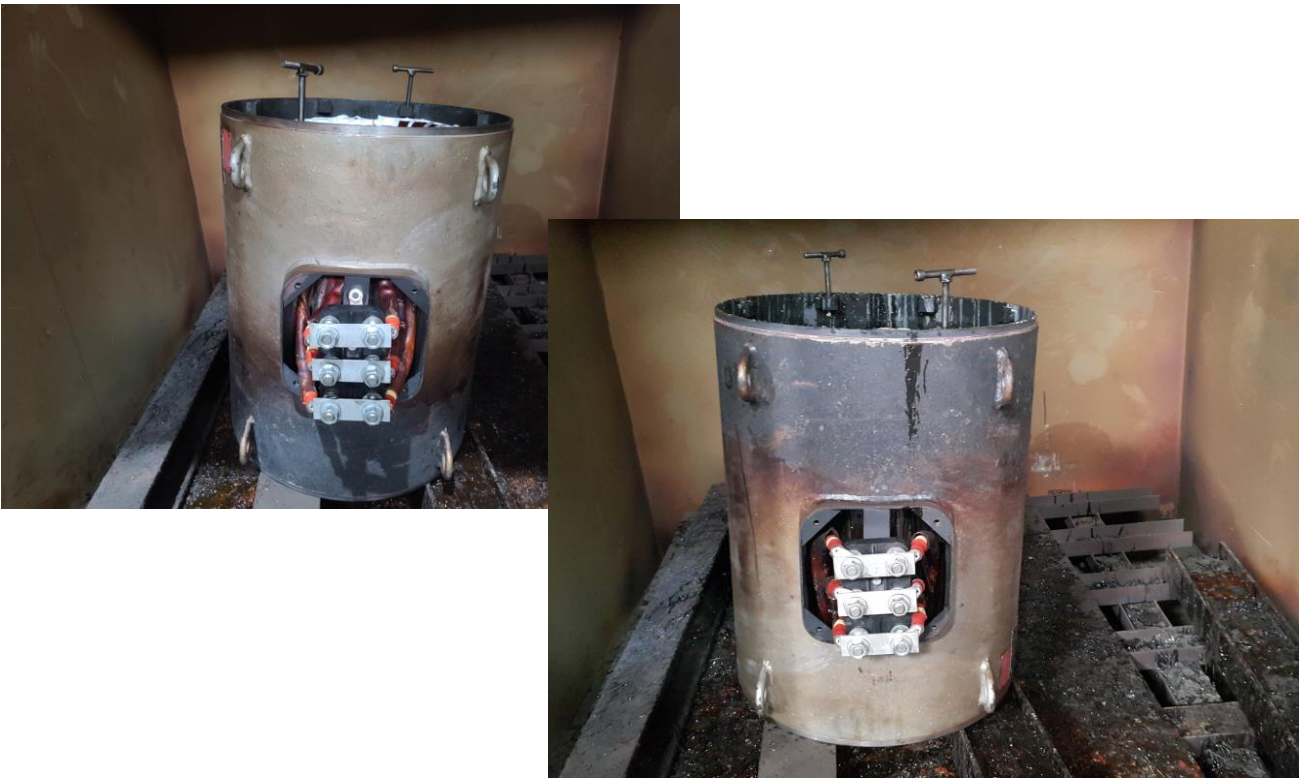
STATOR권체	에열건조 및 INSULATING VARNISH DIPPING DRYING 실시
작업공정	AC MOTOR 288KW 2P REWINDING

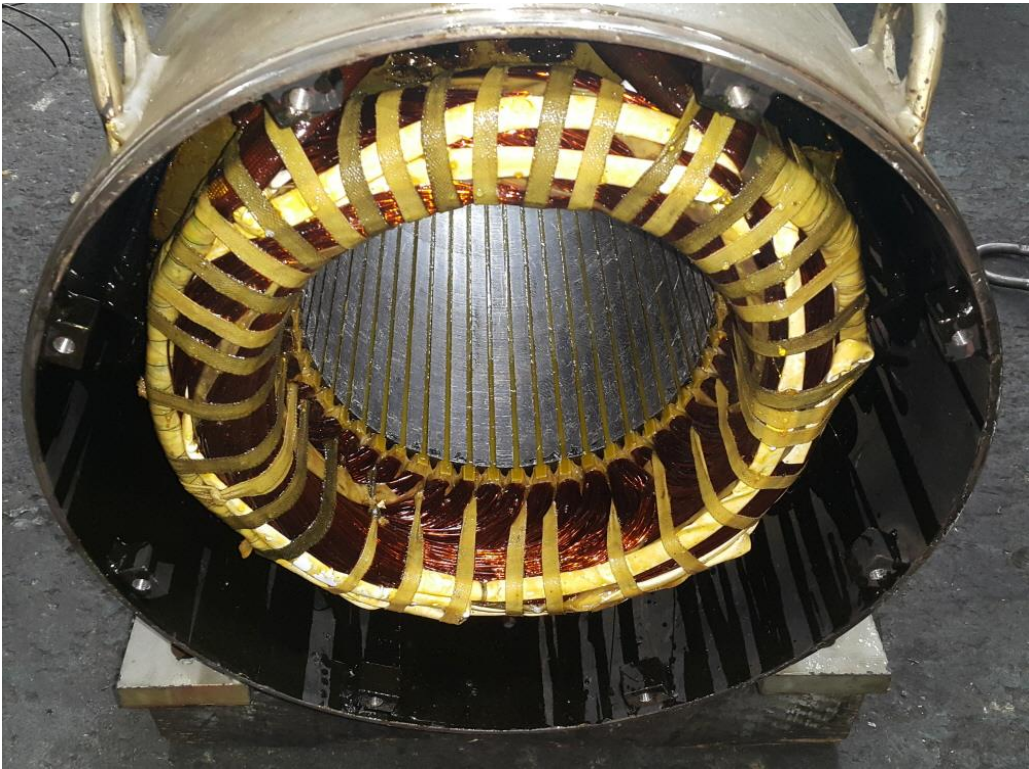
STATOR권체	INSULATING VARNISH DIPPING DRYING 실시 후

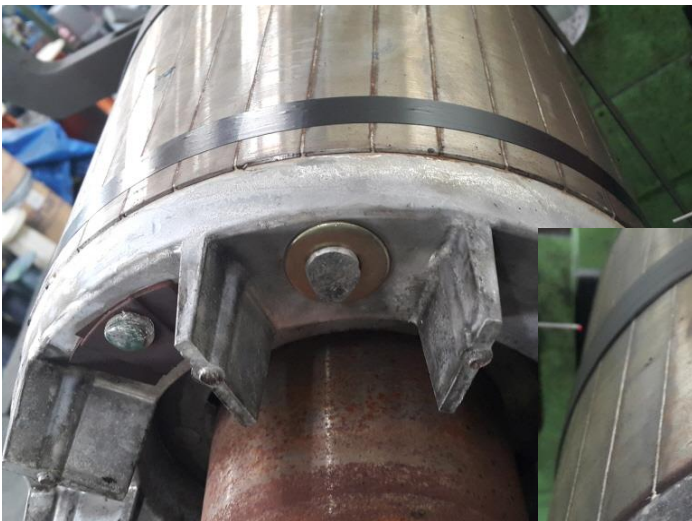
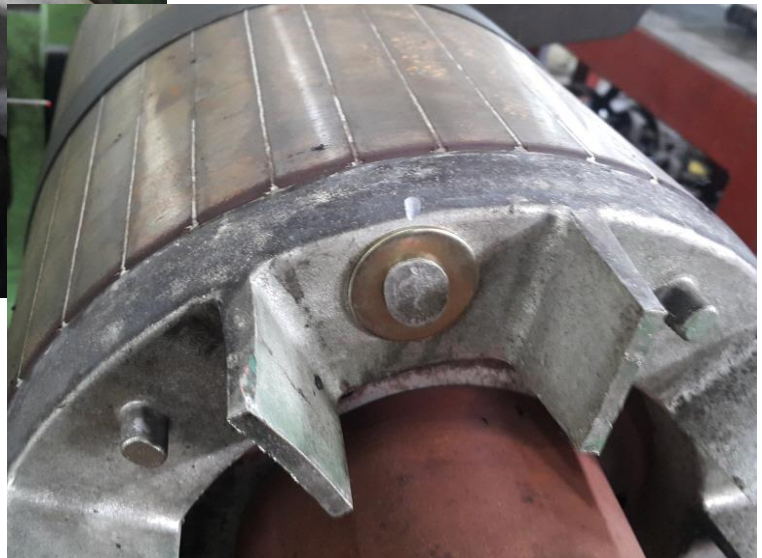
AC MOTOR 288KW 2P REWINDING

ROTOR

교정된 UNBALANCE REPORT참조

PLANE1	PLANE2
UNBALANCE	9.7 gr	18.0 gr
ANGLE	121 deg	190 deg
RESULT	ACCEPT	REJECT

PLANE1	PLANE2
UNBALANCE	3.6 gr	3.6 gr
ANGLE	313 deg	146 deg
RESULT	ACCEPT	ACCEPT

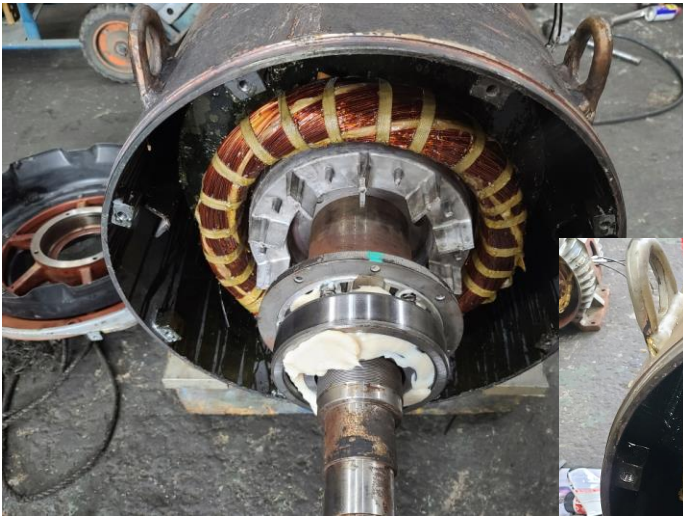
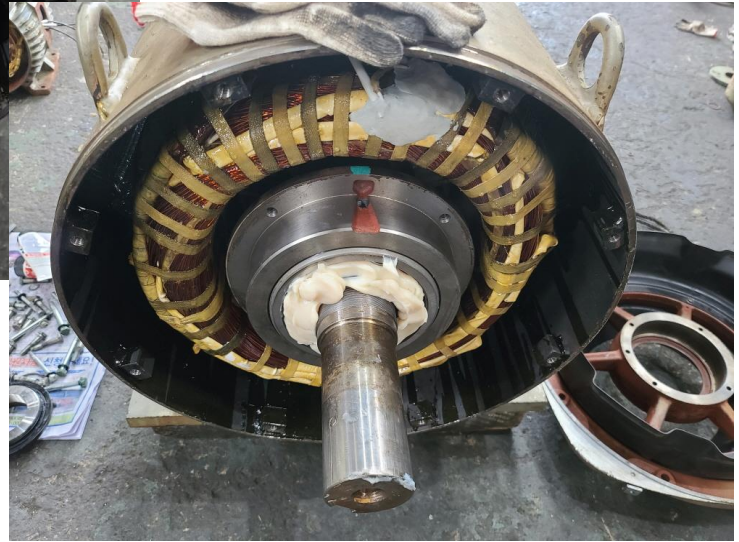
AC MOTOR 288KW 2P REWINDING

조립

BEARING 예열삽입 및 GREASE CHARGING 조립실시

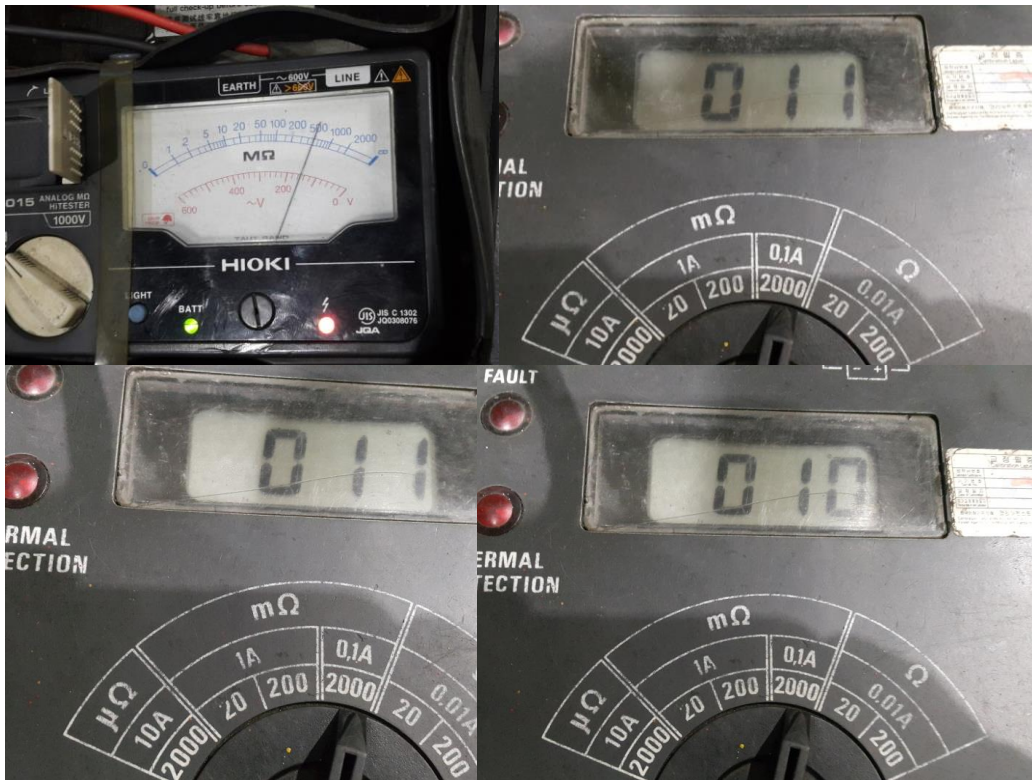
AC MOTOR 288KW 2P REWINDING

출고검사

절연저항 & Δ시 각 상별 권선저항

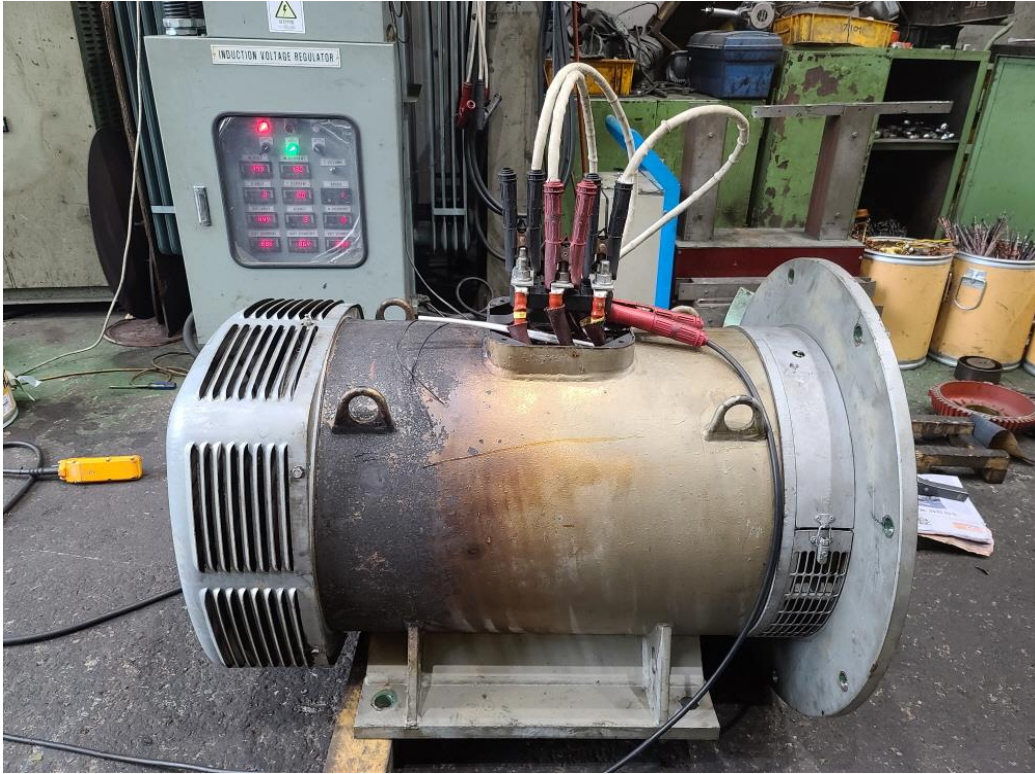
AC MOTOR 288KW 2P REWINDING

출고검사

시운전 TEST 실시

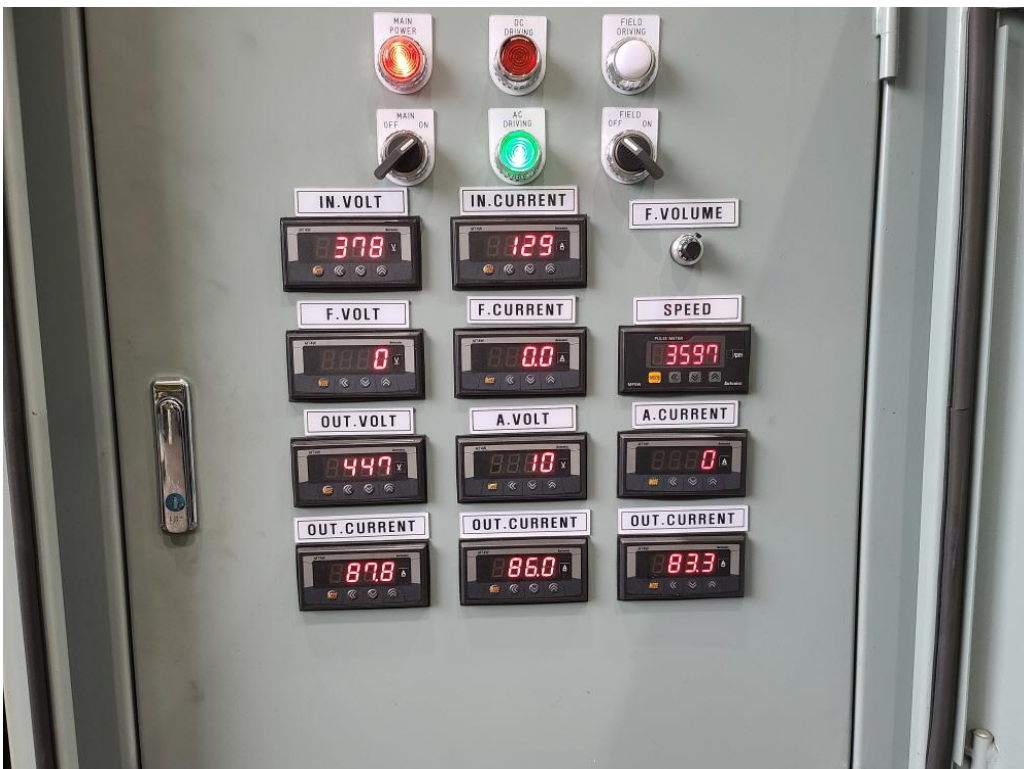
AC MOTOR 288KW 2P REWINDING

출고검사

△운전 CURRENT

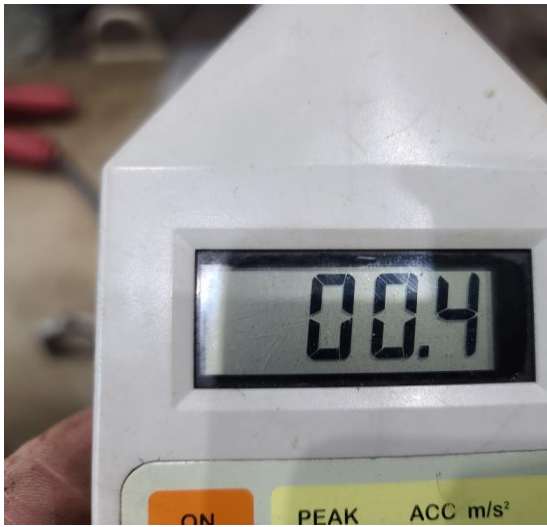
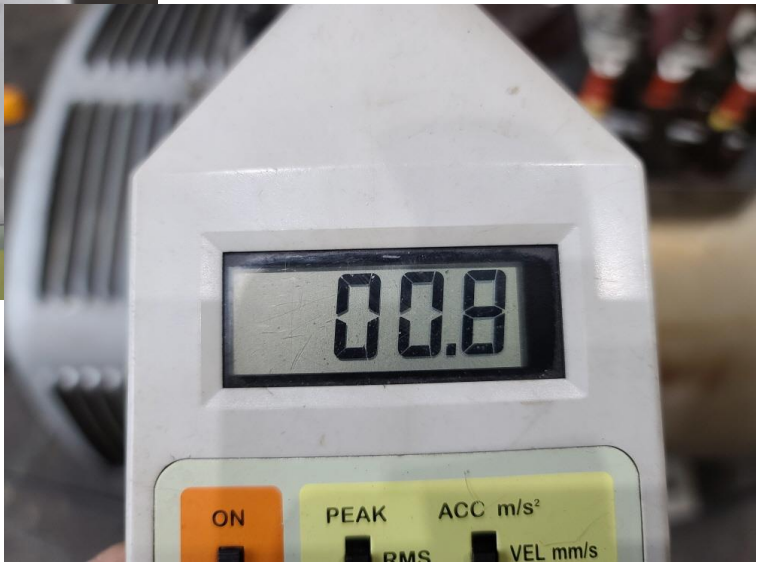
<p>부하</p> </div> <div style="width: 45%;">

<p>반부하</p> </div> </div>	
출고검사	진동 검사
작업공정	AC MOTOR 288KW 2P REWINDING

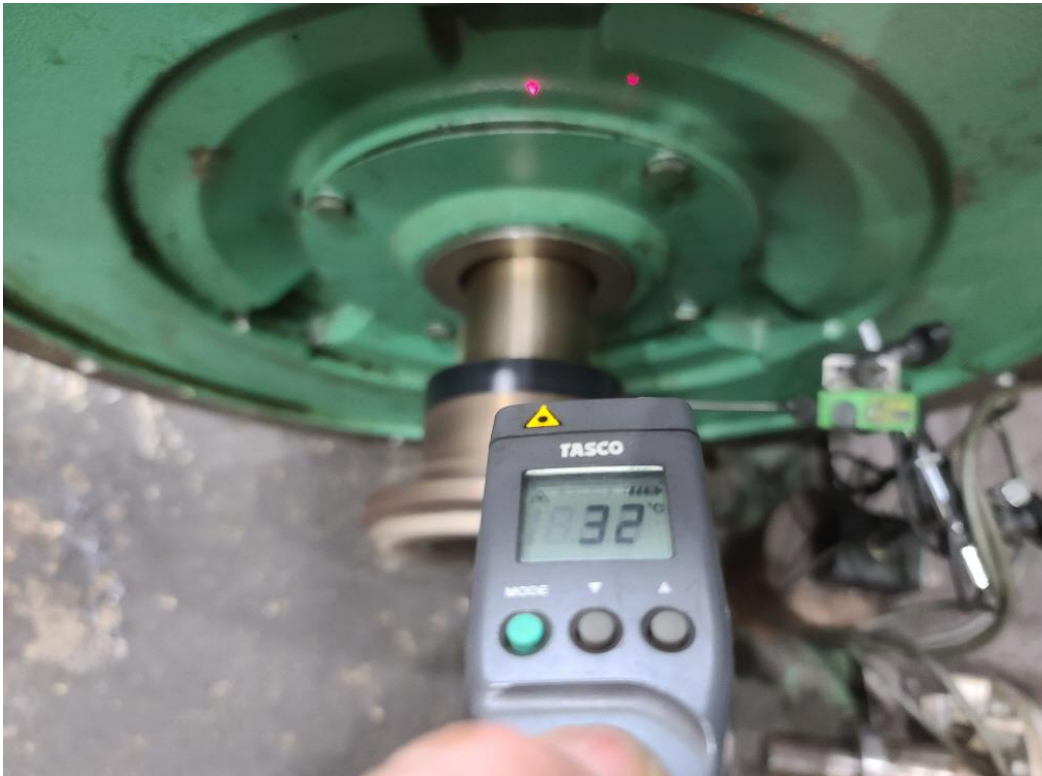
출고검사	BEARING부 온도 상승검사

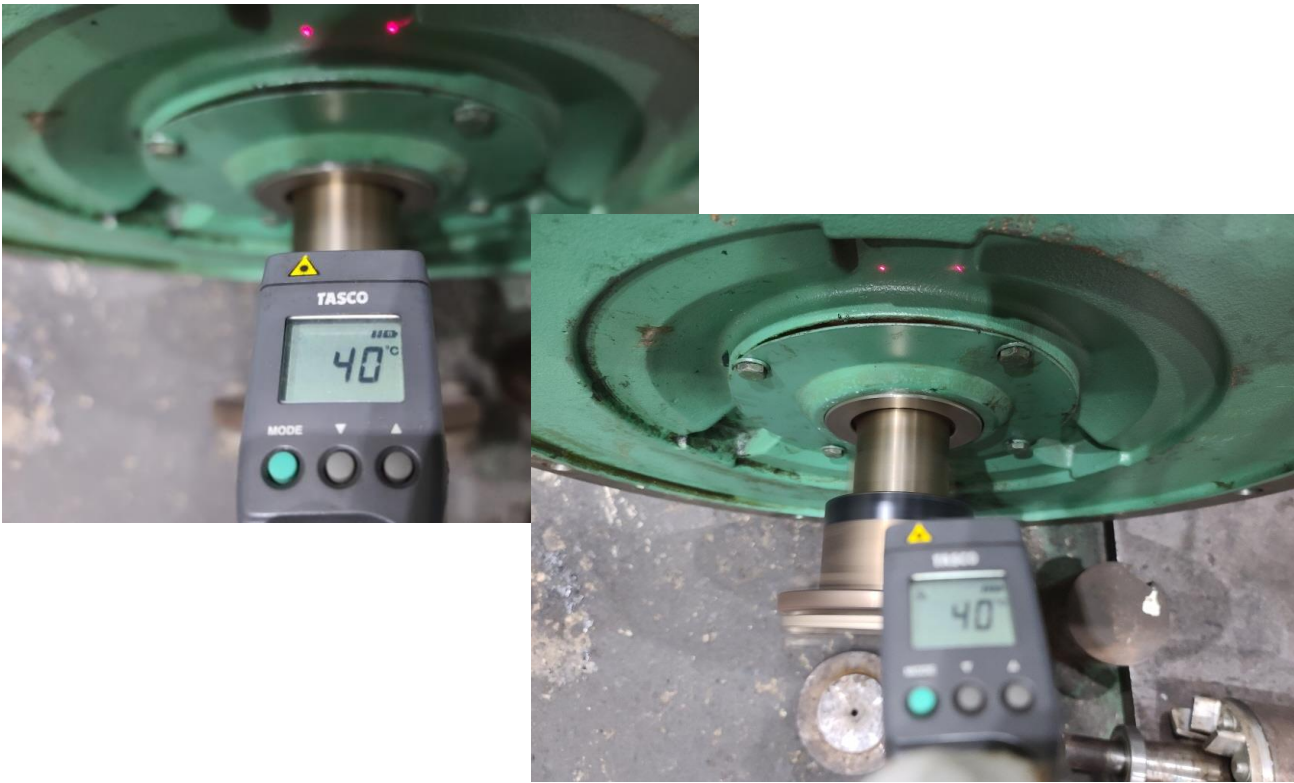
출고검사	BEARING부 온도 상승검사
작업공정	AC MOTOR 288KW 2P REWINDING

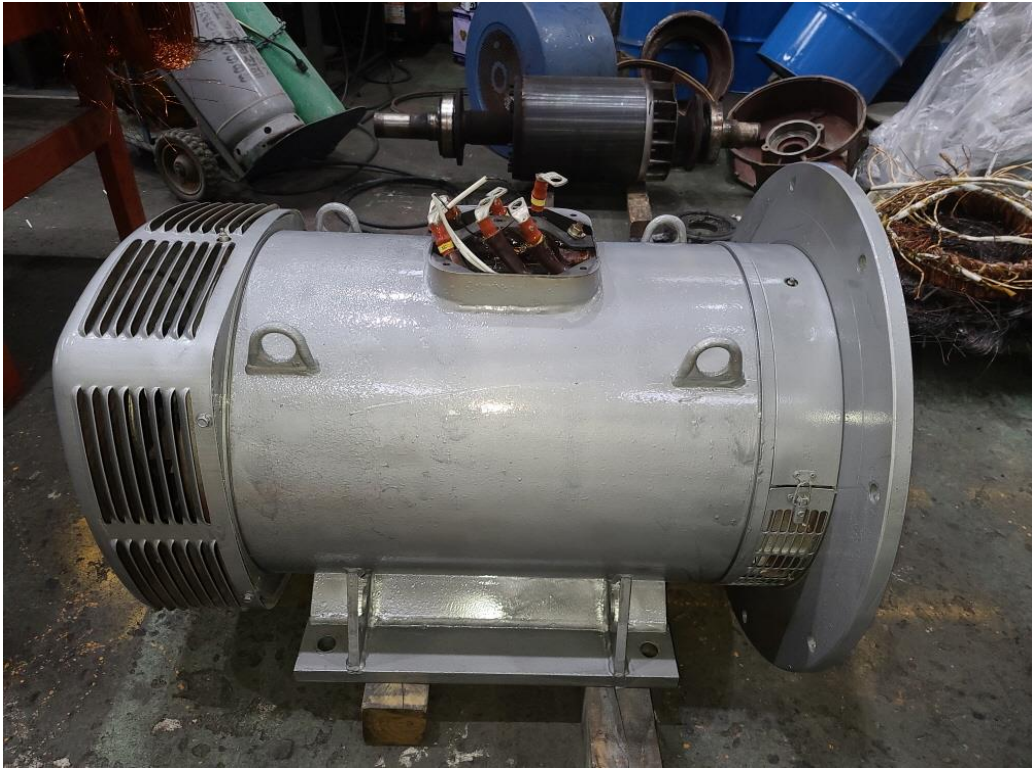
Ass'y	출고검사 후
