작업공정사진철

공사명: 주단가공공장 HL(L117) SPINDLE MOTOR수리

규격: DC MOTOR 230KW

REPAIR 내역: 분해 조립 및 불순물 CLEANSING DRYING
INSULATING VARNISH DIPPING DRYING
COMMUTATOR 동심도 가공 및 UNDERCUTTING
BEARING 및 BRUSH 교환
BLOWER MOTOR 보수
FAN BALANCING 실시 및 UNBALANCE 교정
입 출고검사 시운전 TEST

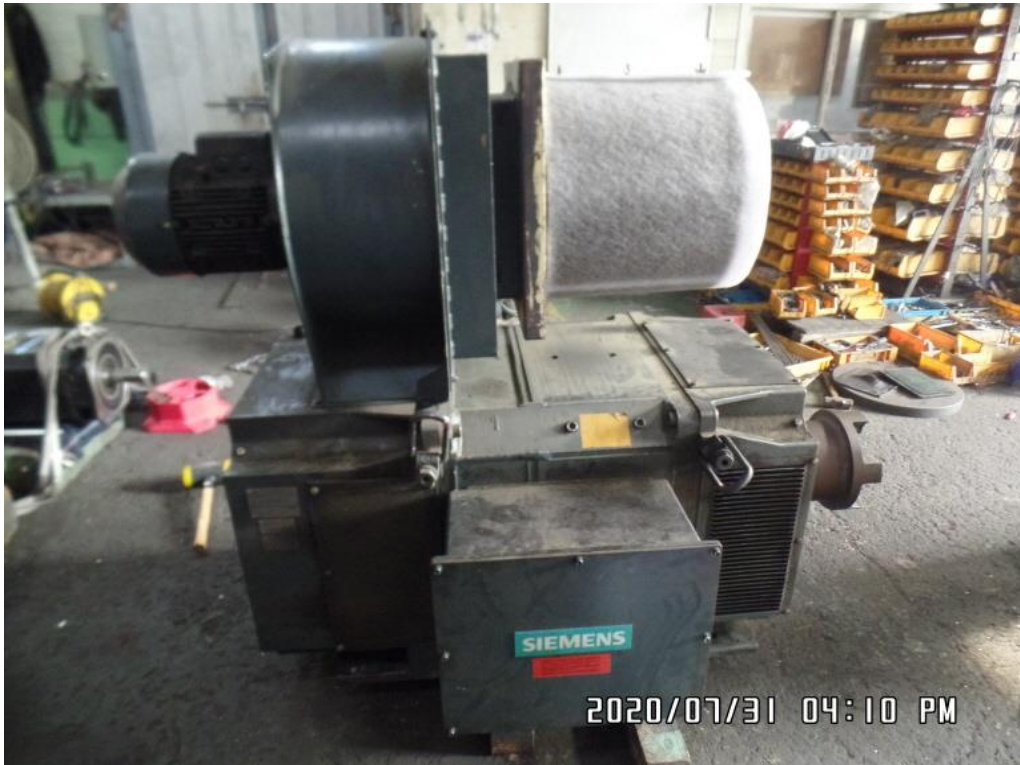
DC MOTOR 230KW 입고검사

Ass'y

분해 전

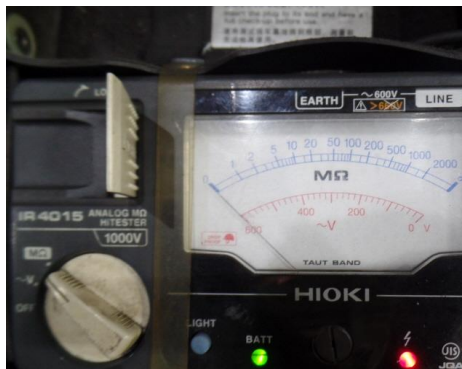
ARMATURE
절연저항

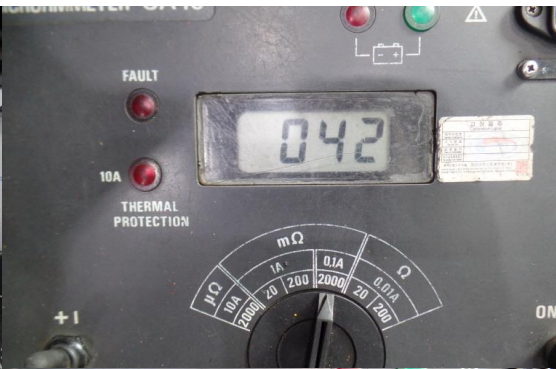
ARMATURE
권선저항

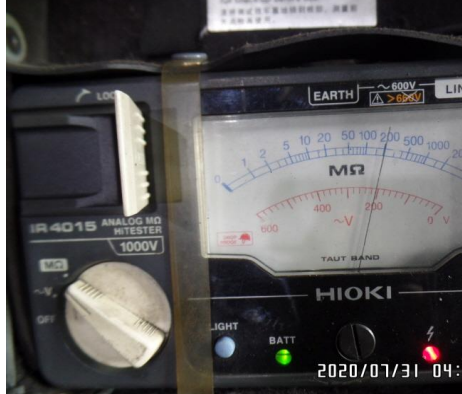
FIELD
절연저항

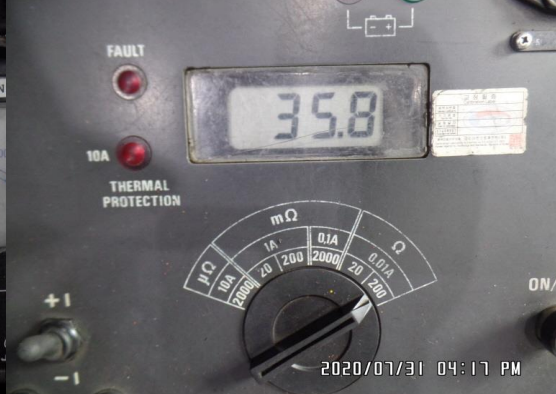
FIELD
권선저항

절연저항 이상 & 권선저항

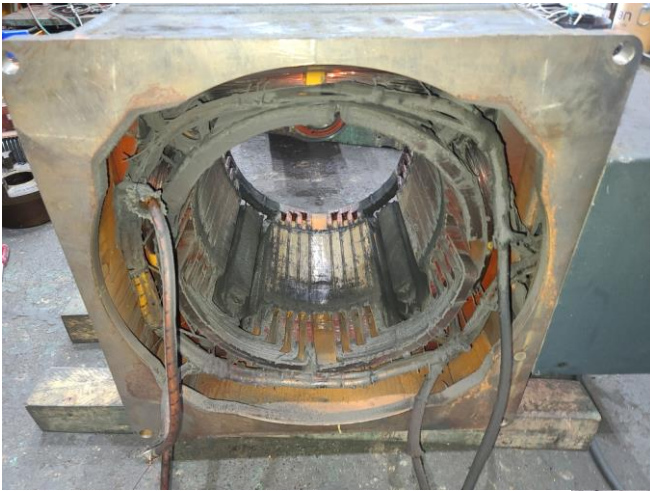
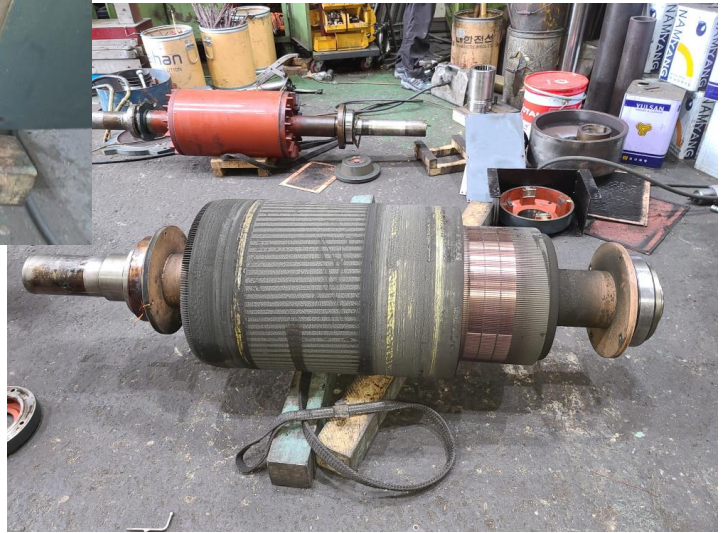
권체

분해 후

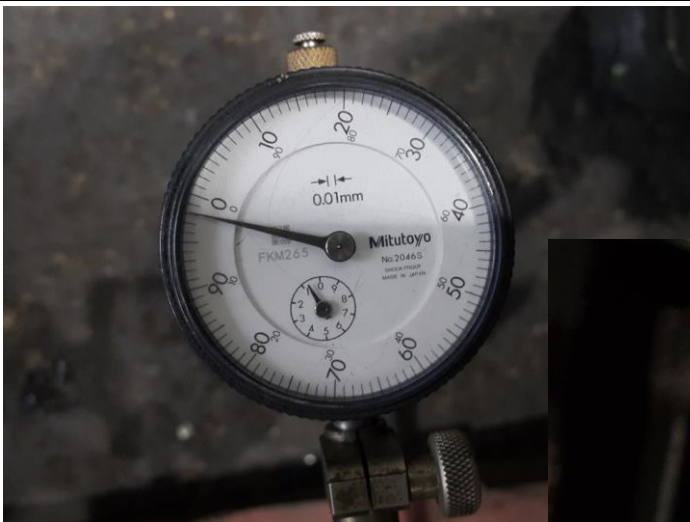
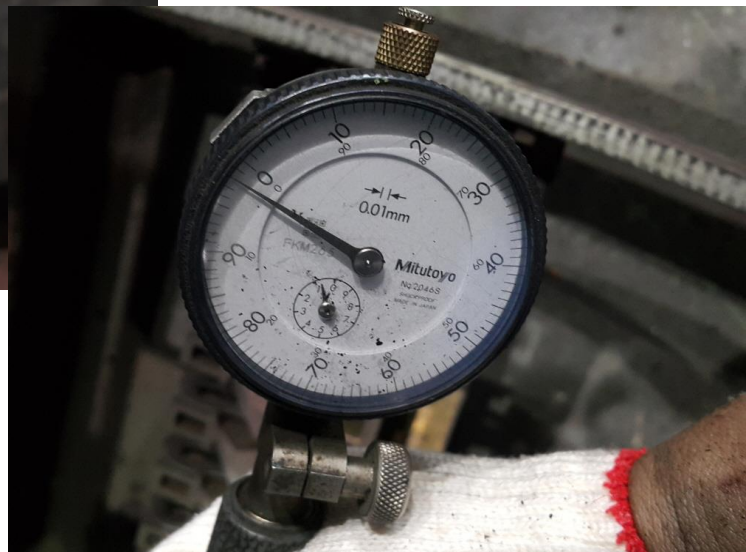
BRACKET

양측 HOUSING검사 2/100로 재 사용

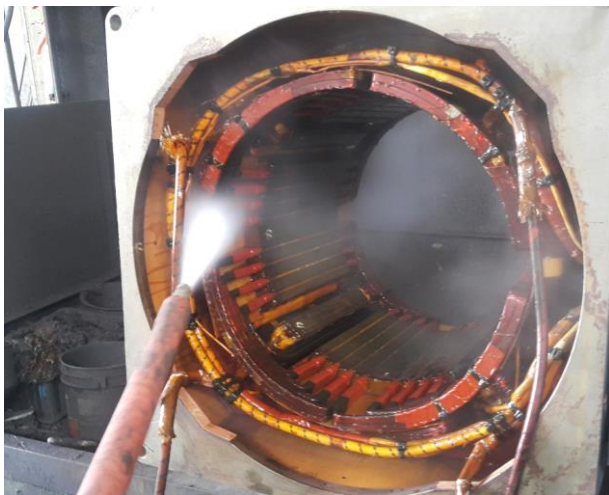
권체	스팀세척 실시
----	---------

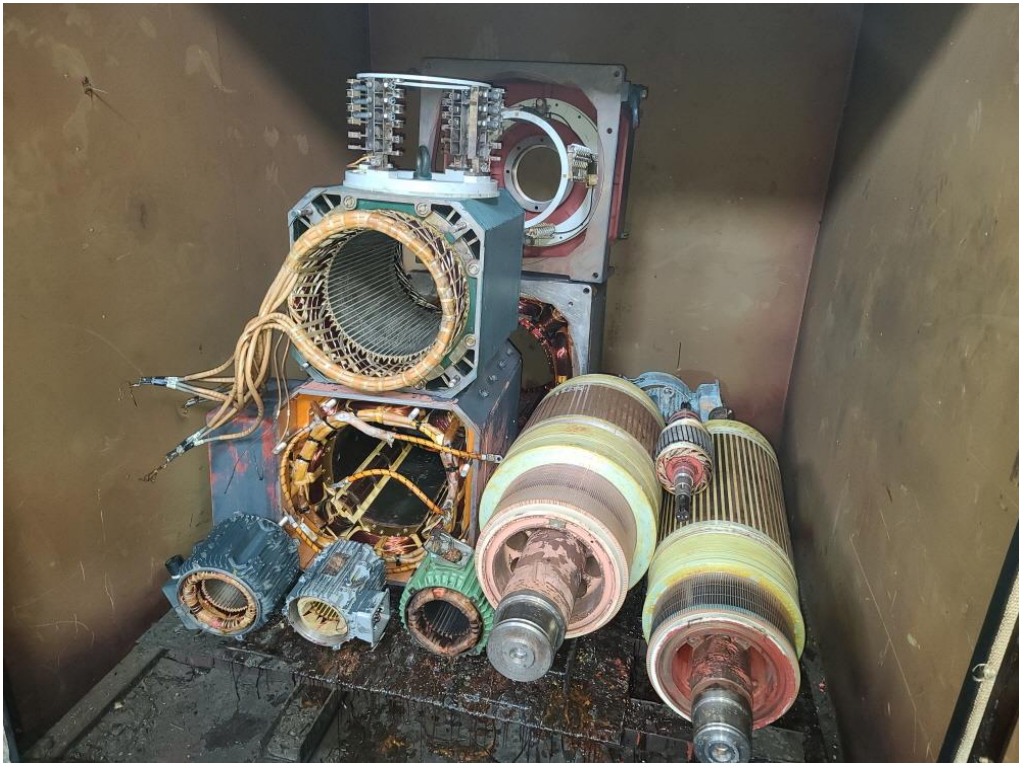
권체

세척 후 건조실시

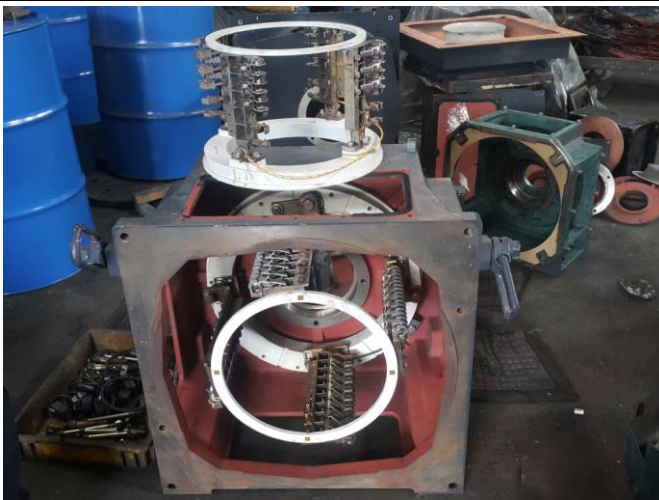
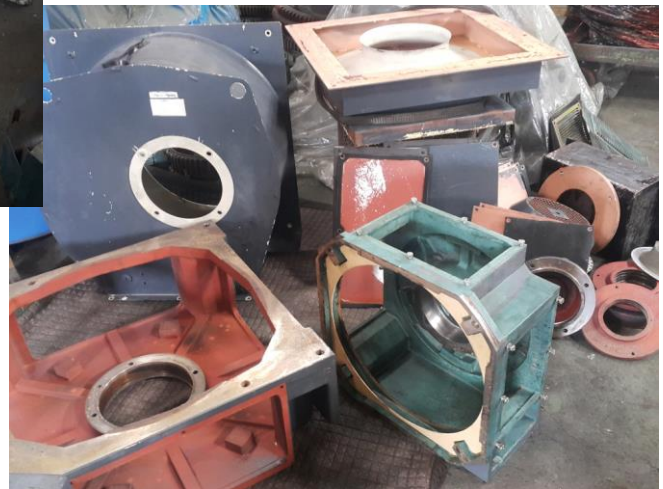
조립부품

세척 실시

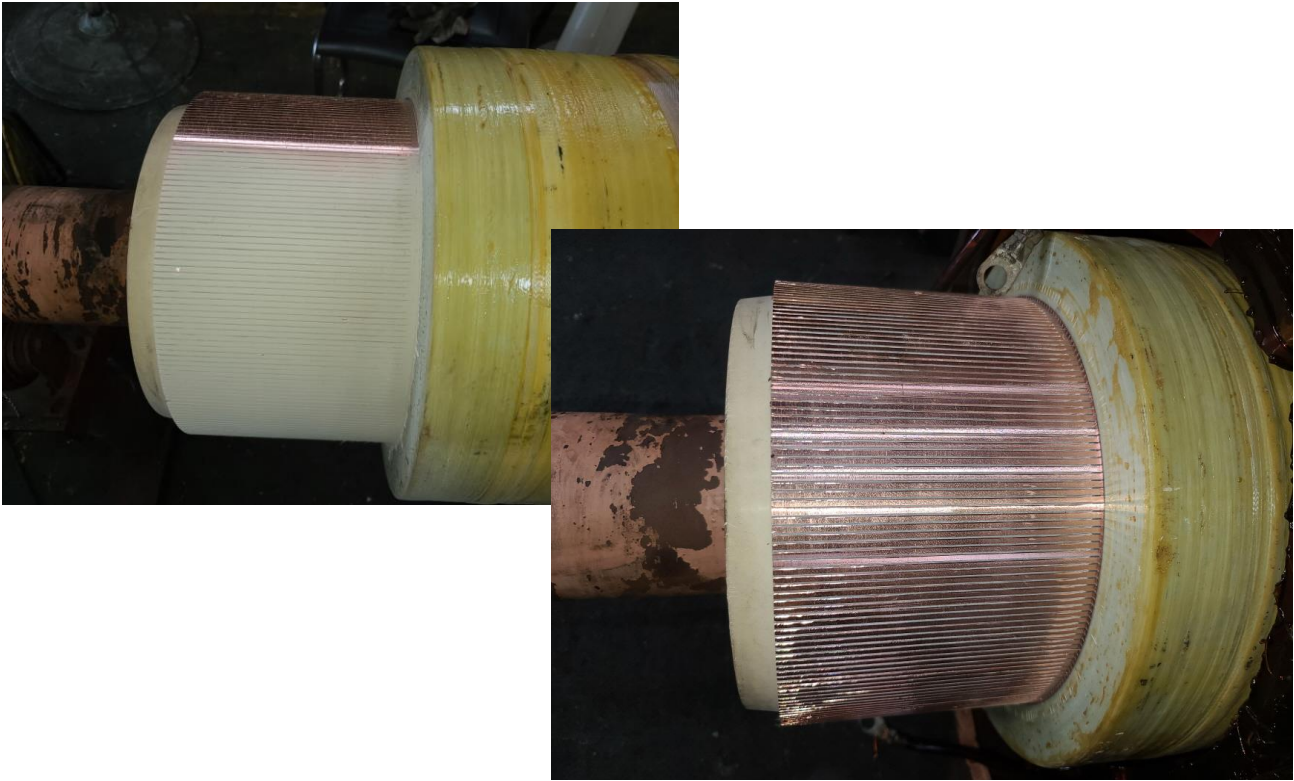
COMMUTATOR	동심도 가공 흠파기 및 UNDERCUTTING 실시
작업공정	DC MOTOR 230KW RECONDITION

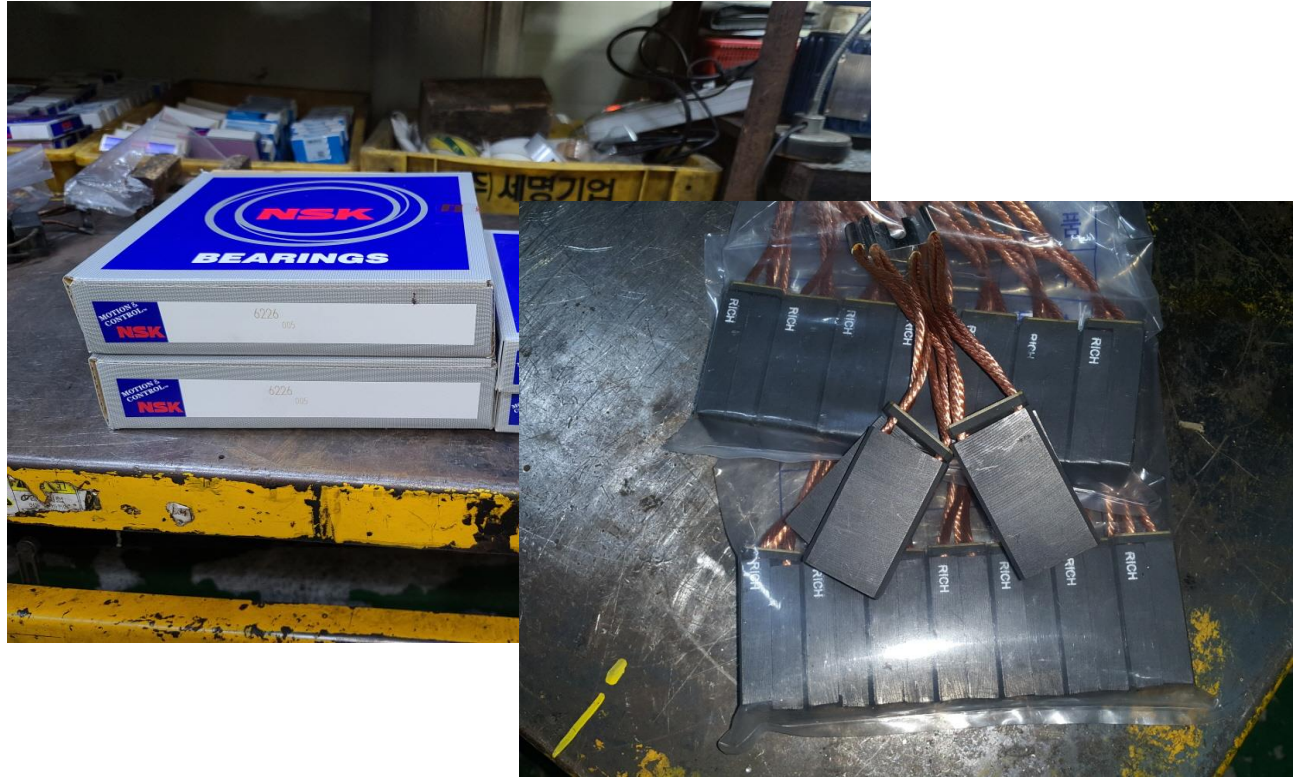
교환 품	교환될 소모 부품

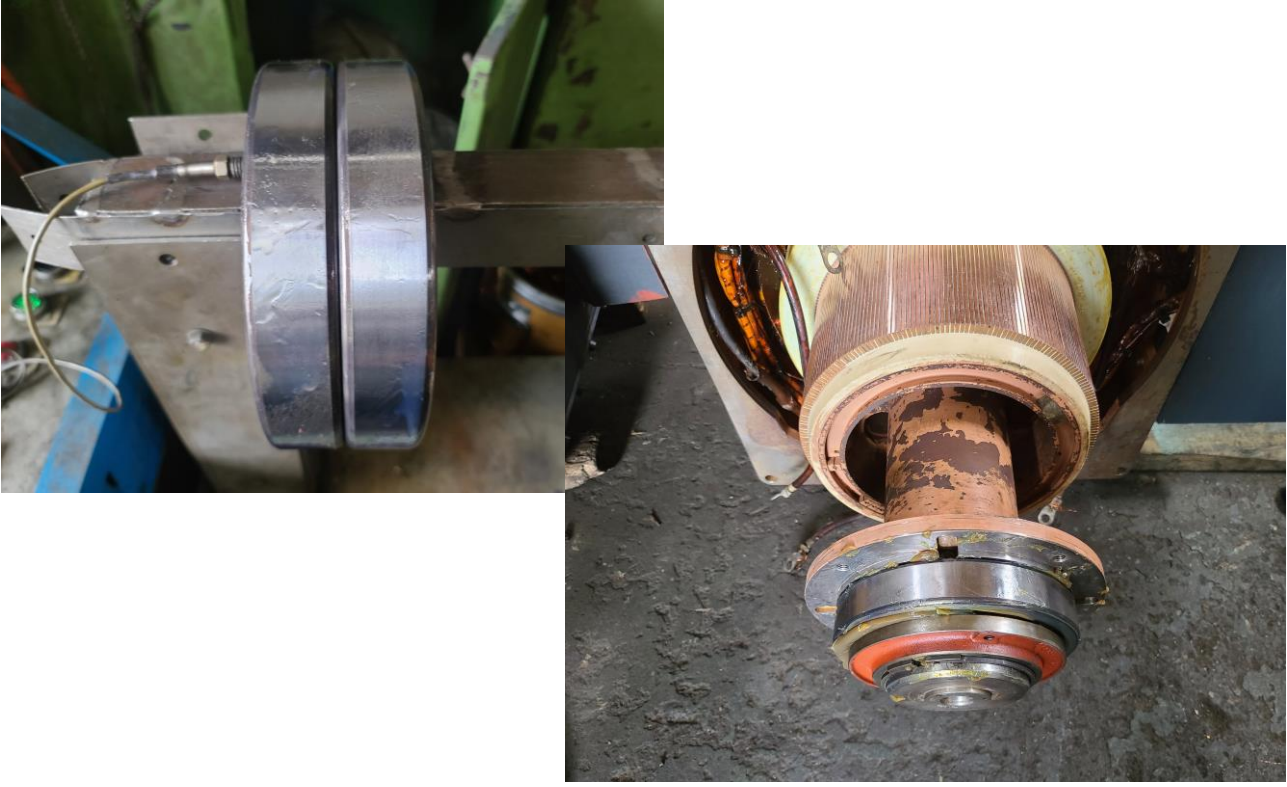
BRARING	BEARING 예열삽입 및 GREASE CHARGING 조립 실시	
작업공정	DC MOTOR 230KW RECONDITION	
<p>ARMATURE 절연저항</p> <p>FIELD 절연저항</p>

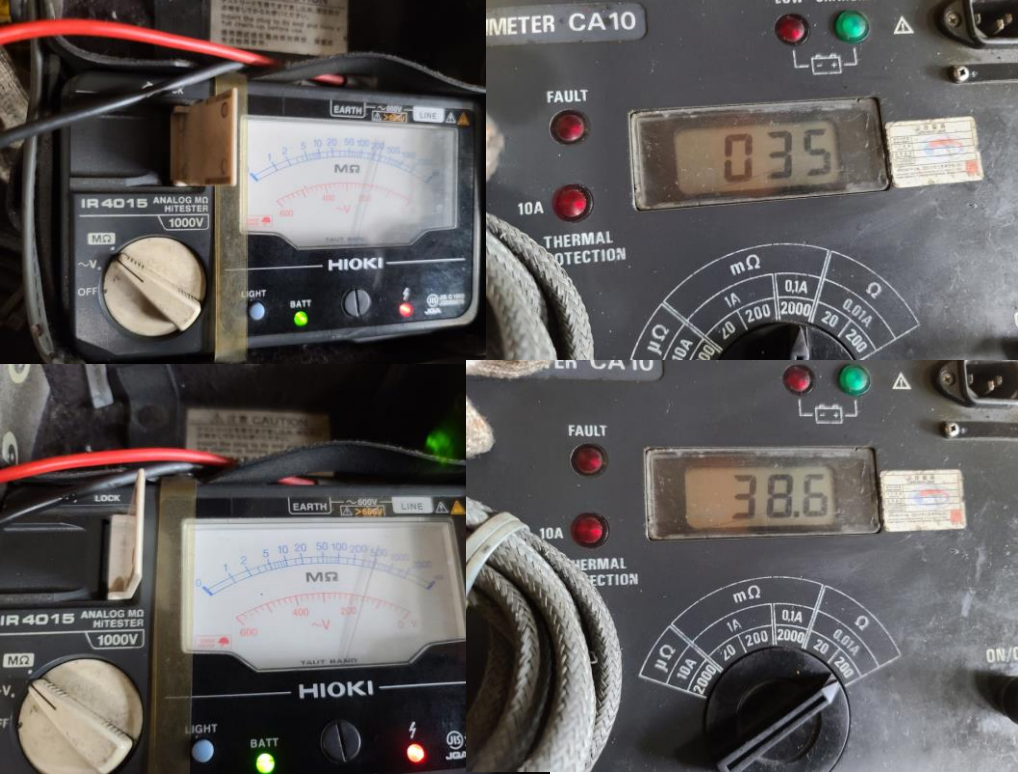
<p>ARMATURE 권선저항</p> <p>FIELD 권선저항</p>
출고검사	절연저항 & 권선저항

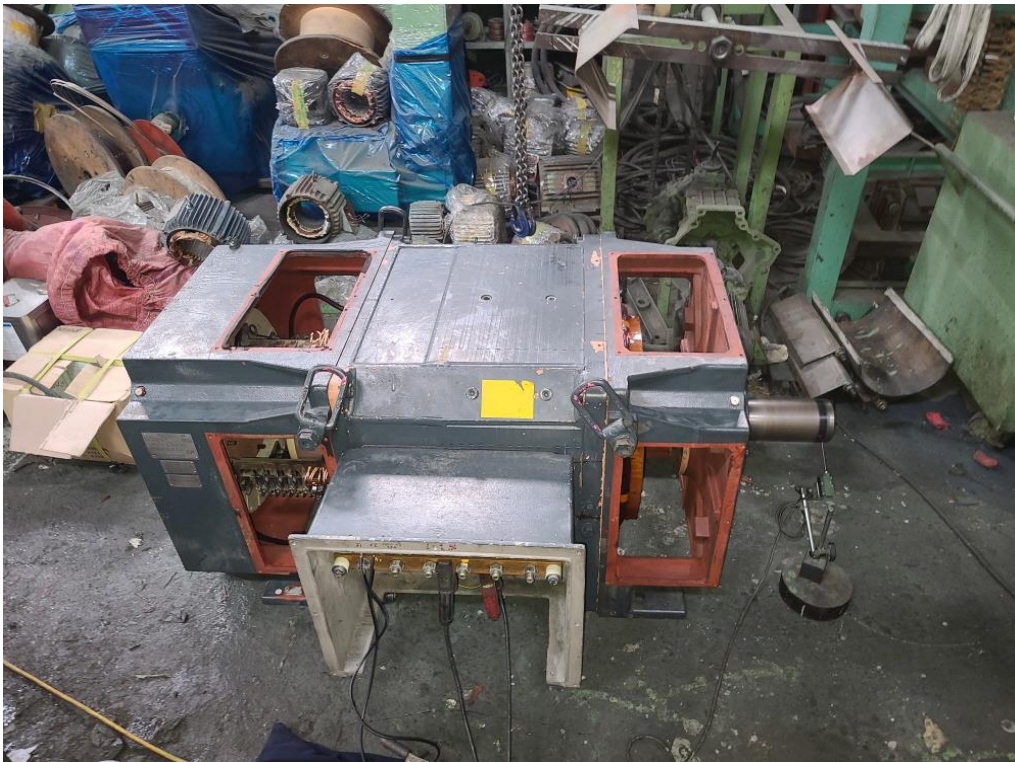
출고검사

시운전 TEST실시

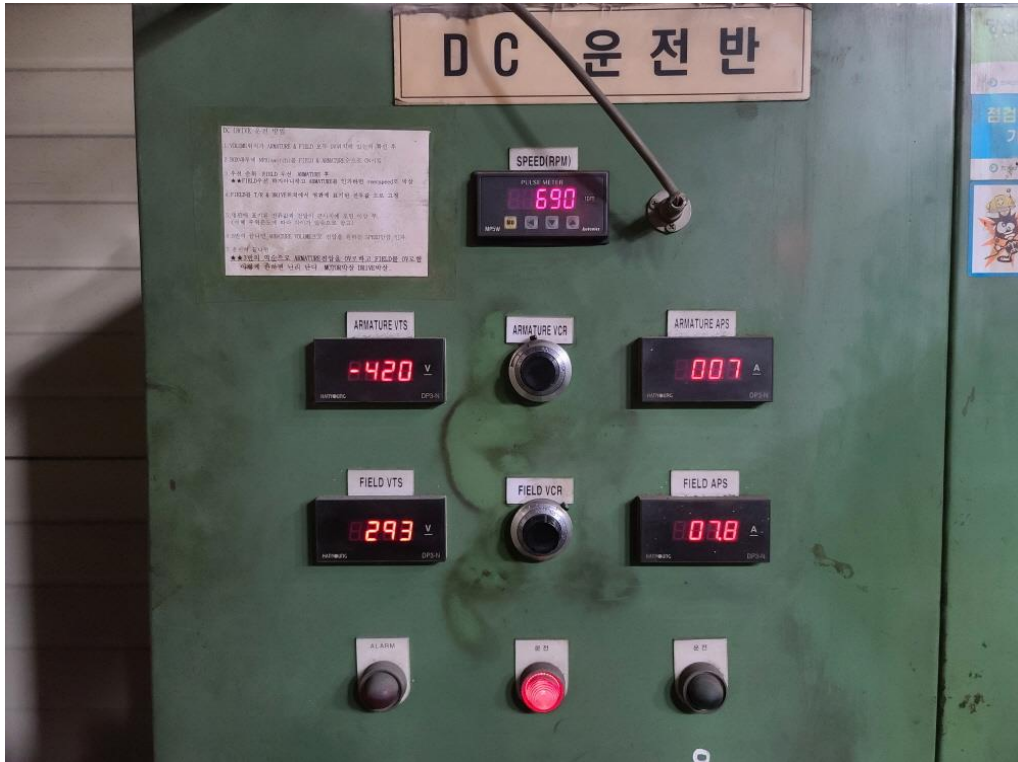
출고검사

시운전 운전 CURRENT

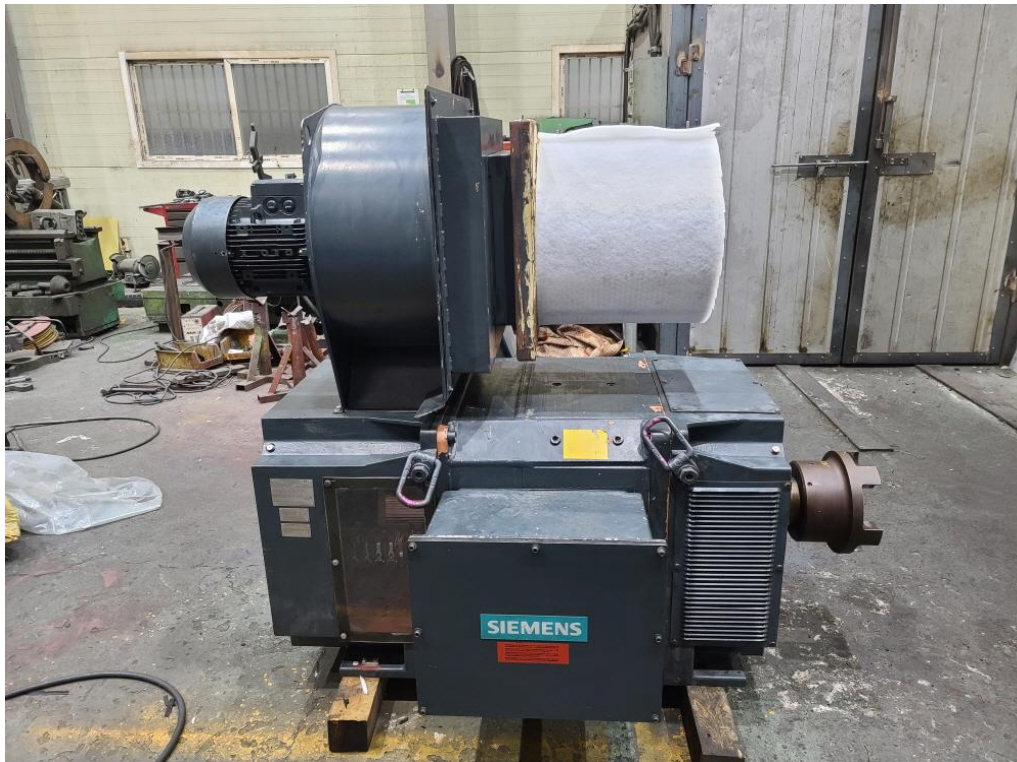
Ass'y

출고검사 후

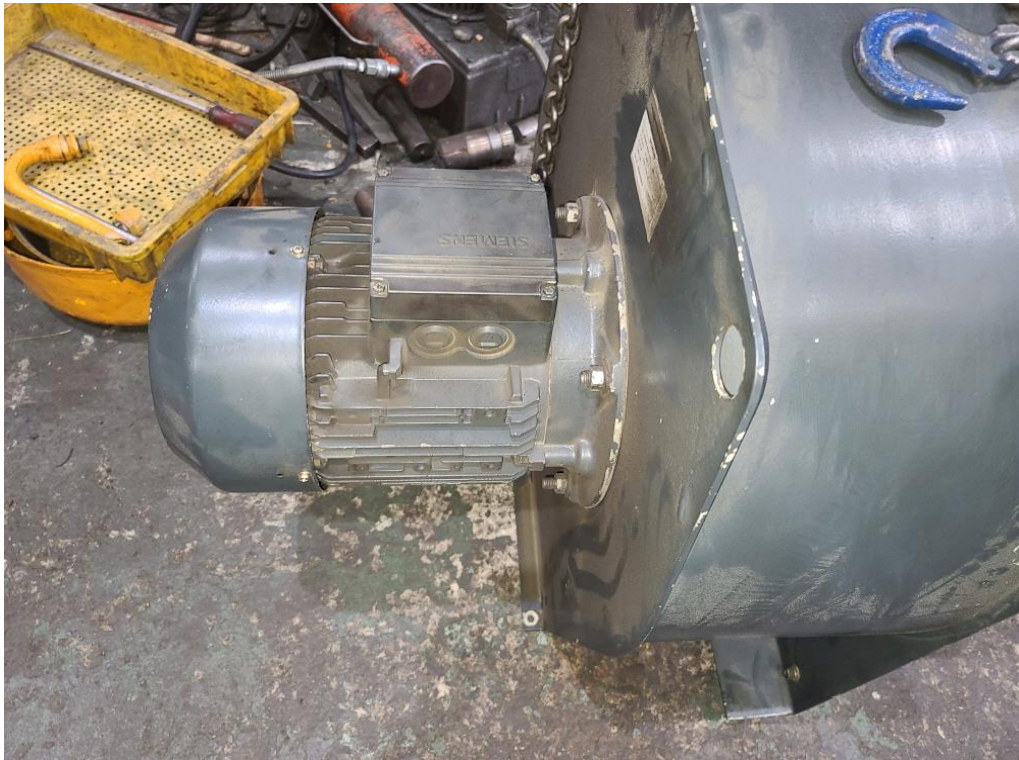
BLOWER

분해전

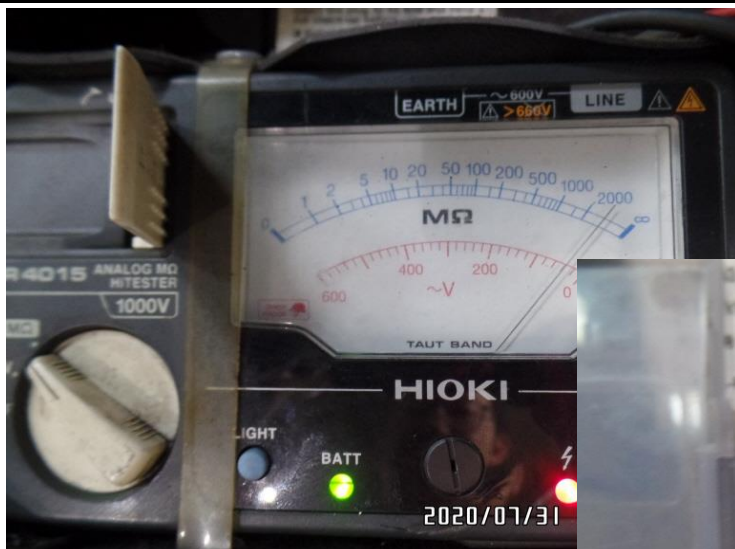
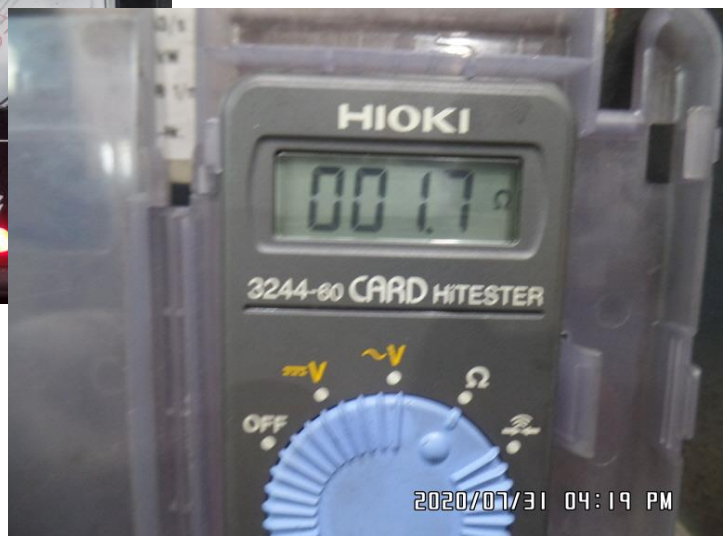
BLOWER

절연저항 & 각 상별 권선저항 동일

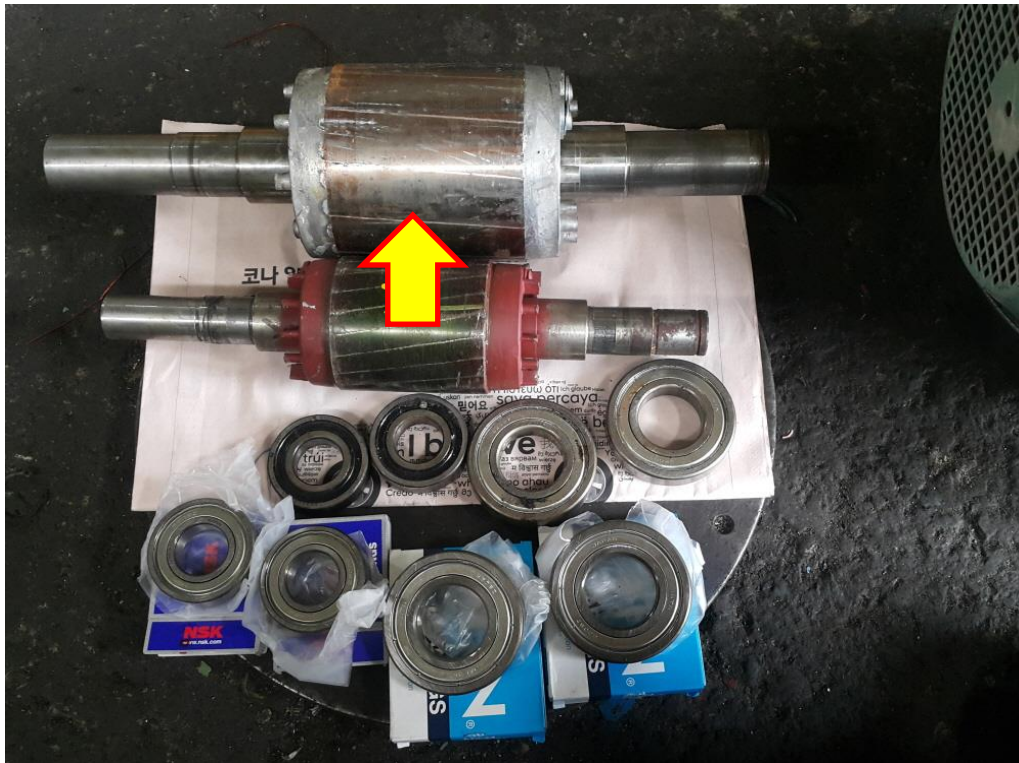
BLOWER

BEARING교환 실시
