## 작업 공정 사진

공 사 명: 기계식 압축기 MOTOR REWINDING

규 격: 냉동기 COMPRESSOR 440V 260KW 4P

REPAIR 내역: 분해 조립 및 조립부품 불순물 CLEANSING  
STATOR REWINDING  
INSULATING VARNISH DIPPING DRYING  
부하/반부하 HOUSING 용사연마  
BEARING 교환  
입 출고검사 시운전 TEST 및 COLOR PAINTING

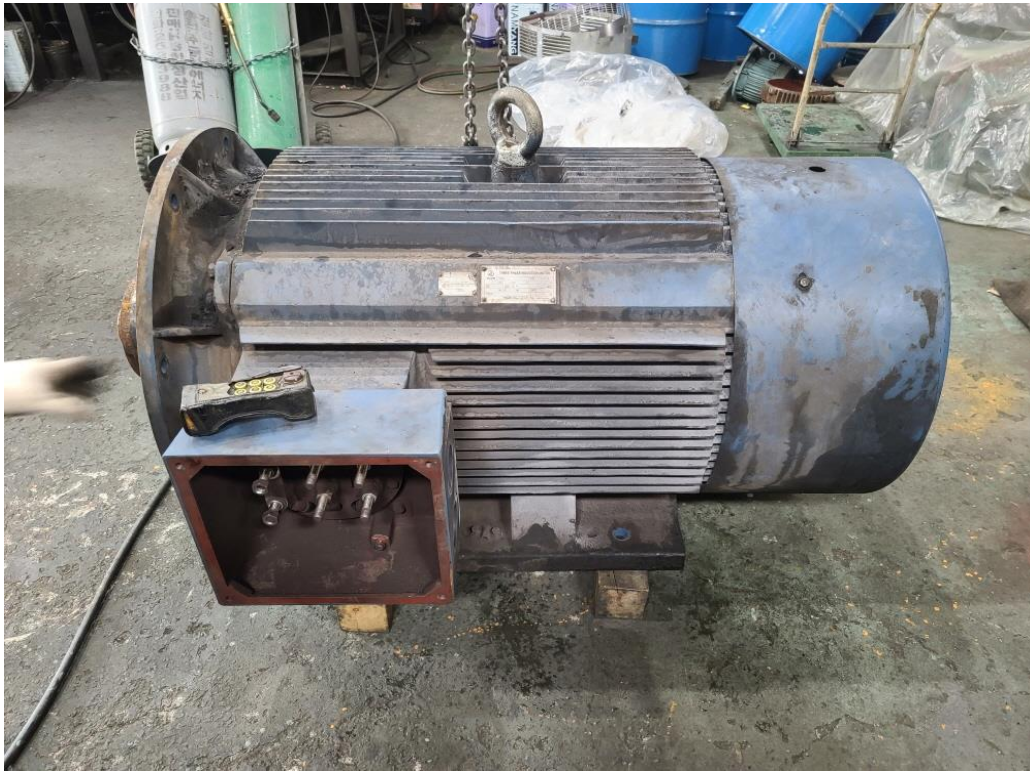
AC MOTOR 260KW 4P 입고검사

Ass'y

분해 전

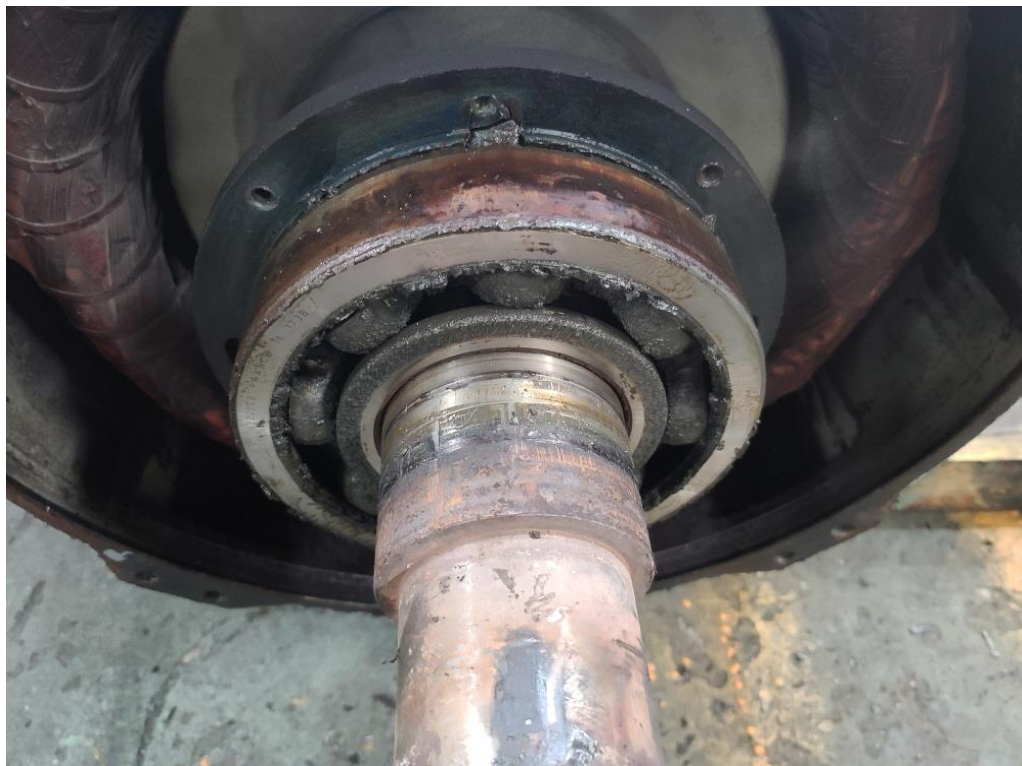
AC MOTOR 260KW 4P 입고검사

분해 실시

GREASE CHARGING 주기가 긴 것으로 보임

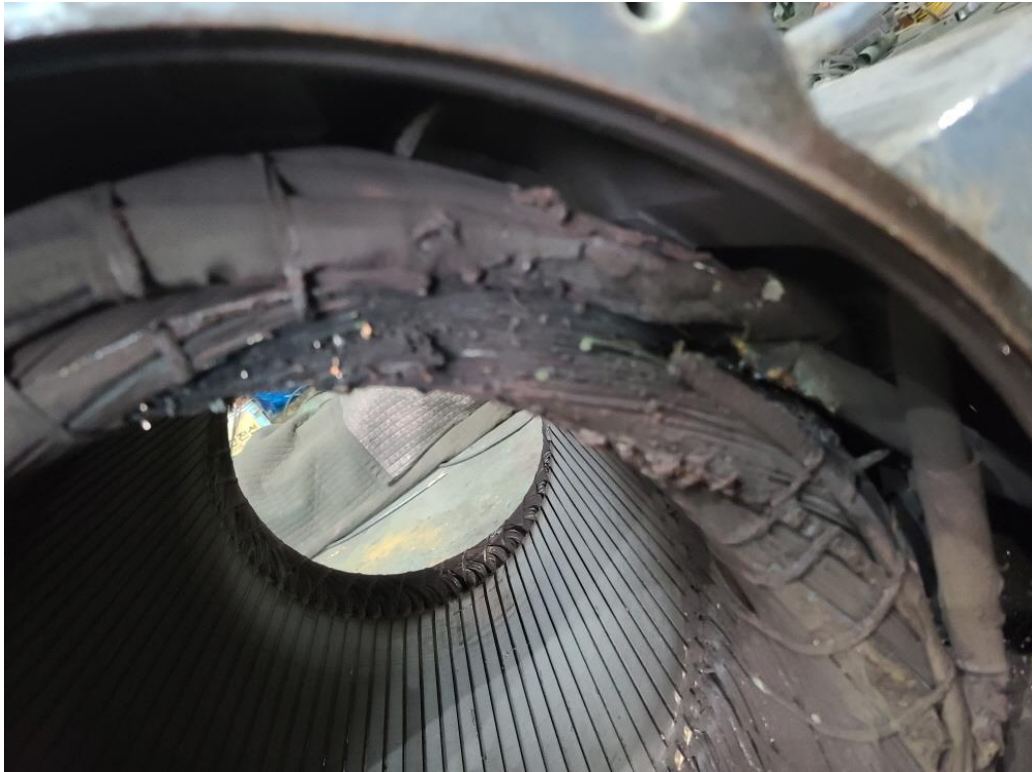
AC MOTOR 260KW 4P 입고검사

STATOR권체

권선 소손 부

재 권선 실시

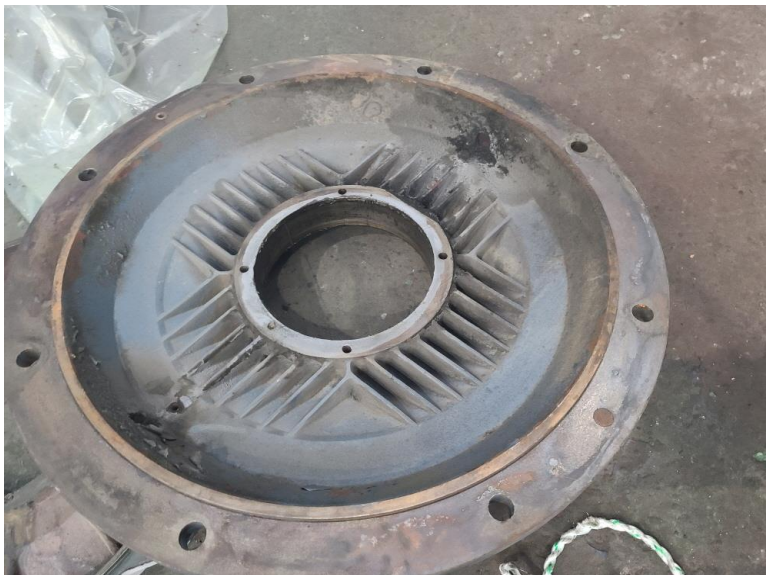
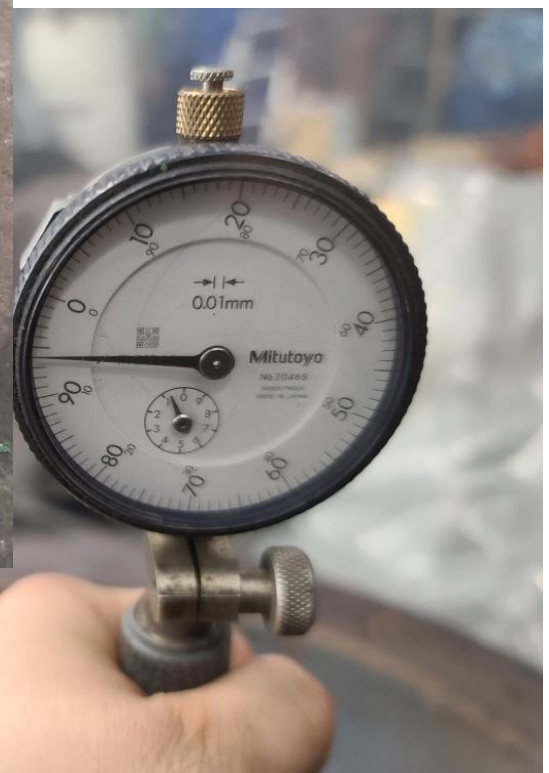
AC MOTOR 260KW 4P 입고검사

BRACKET

부하측 HOUSING검사 6/100으로 불량

BRACKET	부하측 HOUSING 보수 후 검사 1/100
작업공정	AC MOTOR 260KW 4P REWINDING

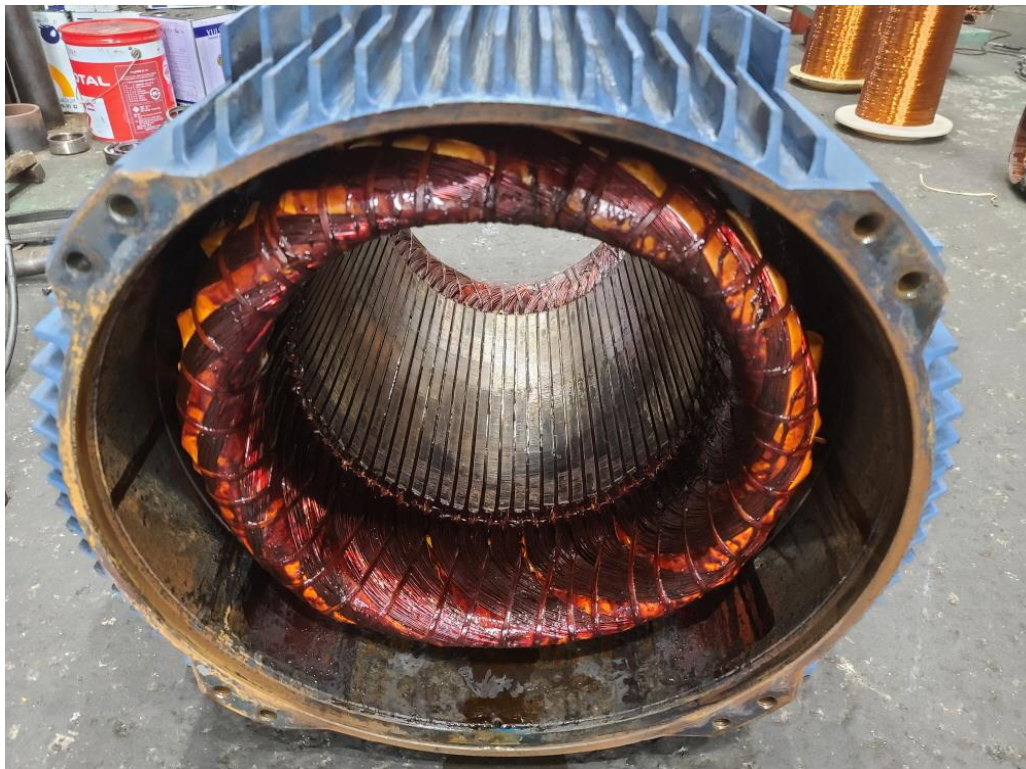
STATOR권체	권체 세척 후 검사 MOTOR의 발열이 있는 것으로 보임
----------	---------------------------------

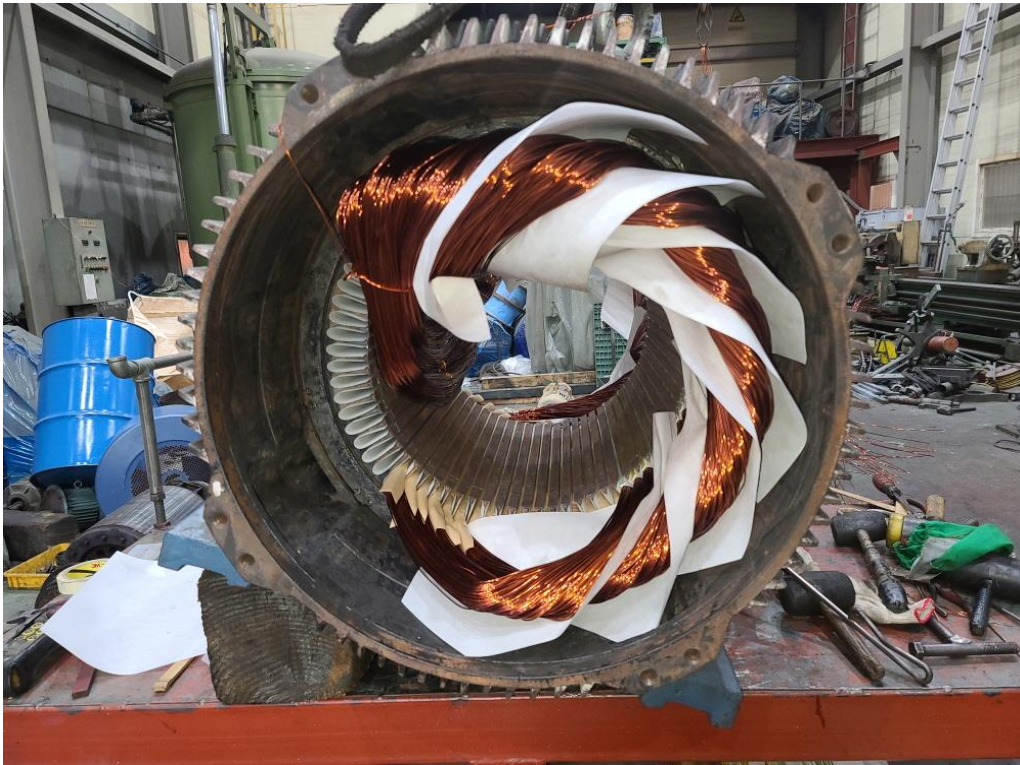
AC MOTOR 260KW 4P REWINDING

STATOR권체

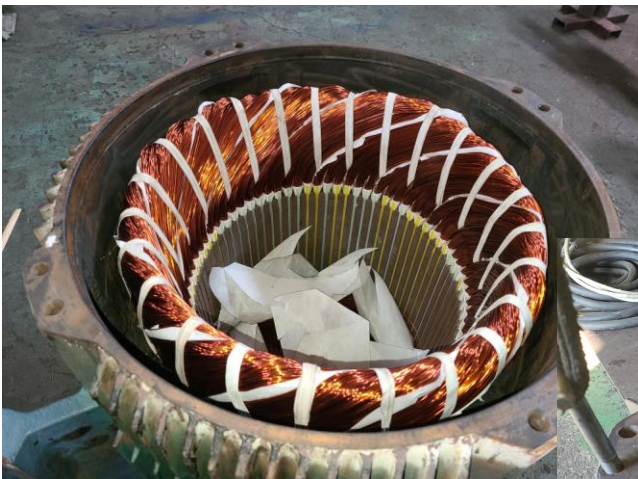
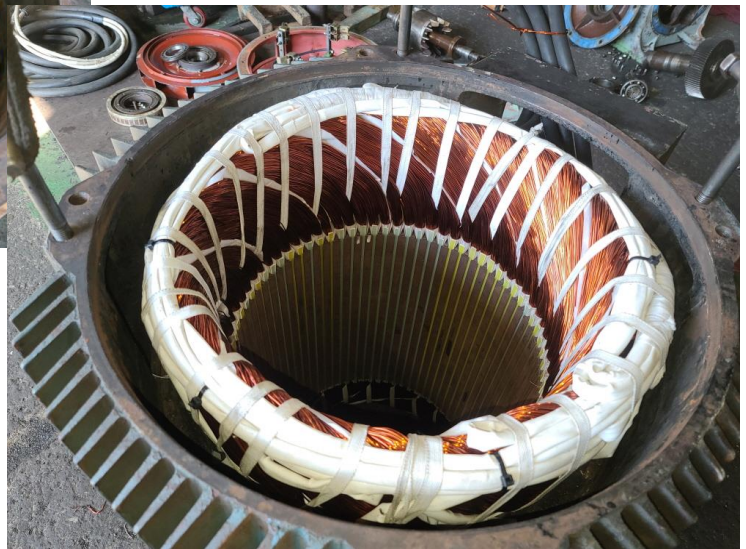
AC MOTOR 260KW 4P REWINDING

STATOR권체

재 권선 실시 결선 완료

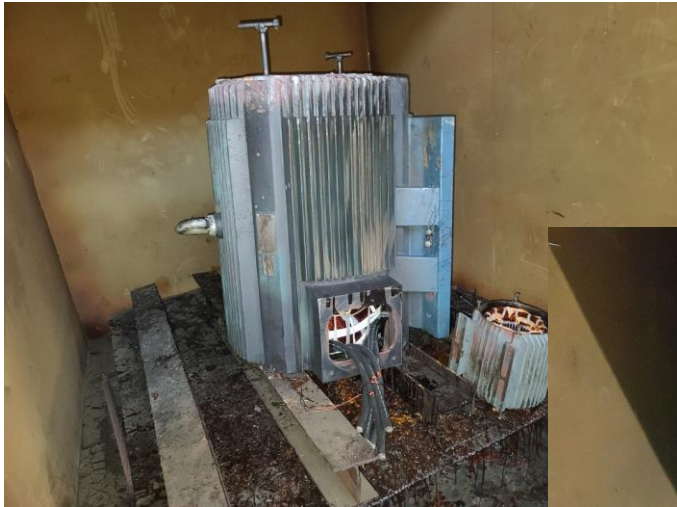
AC MOTOR 260KW 4P REWINDING

STATOR권체

1차 2차 INSULATING VARNISH DIPPING DRYING 실시

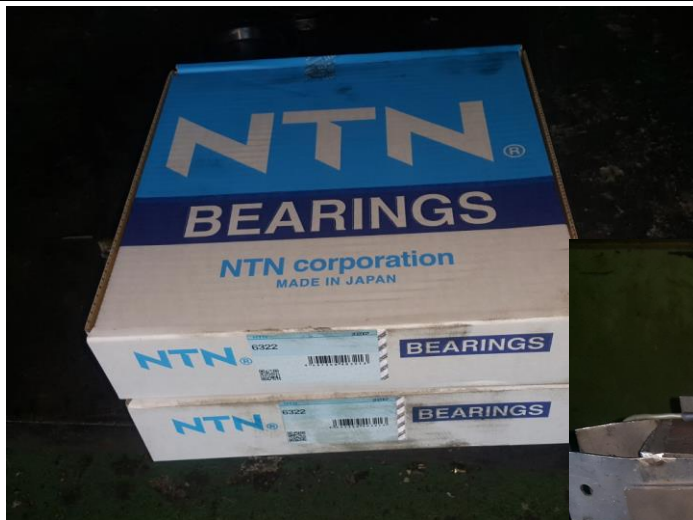
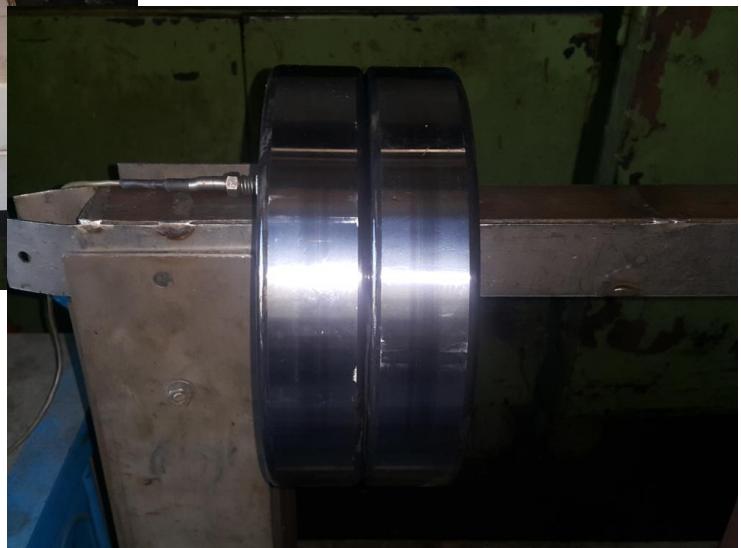
AC MOTOR 260KW 4P REWINDING

소모품

BEARING 예열 실시

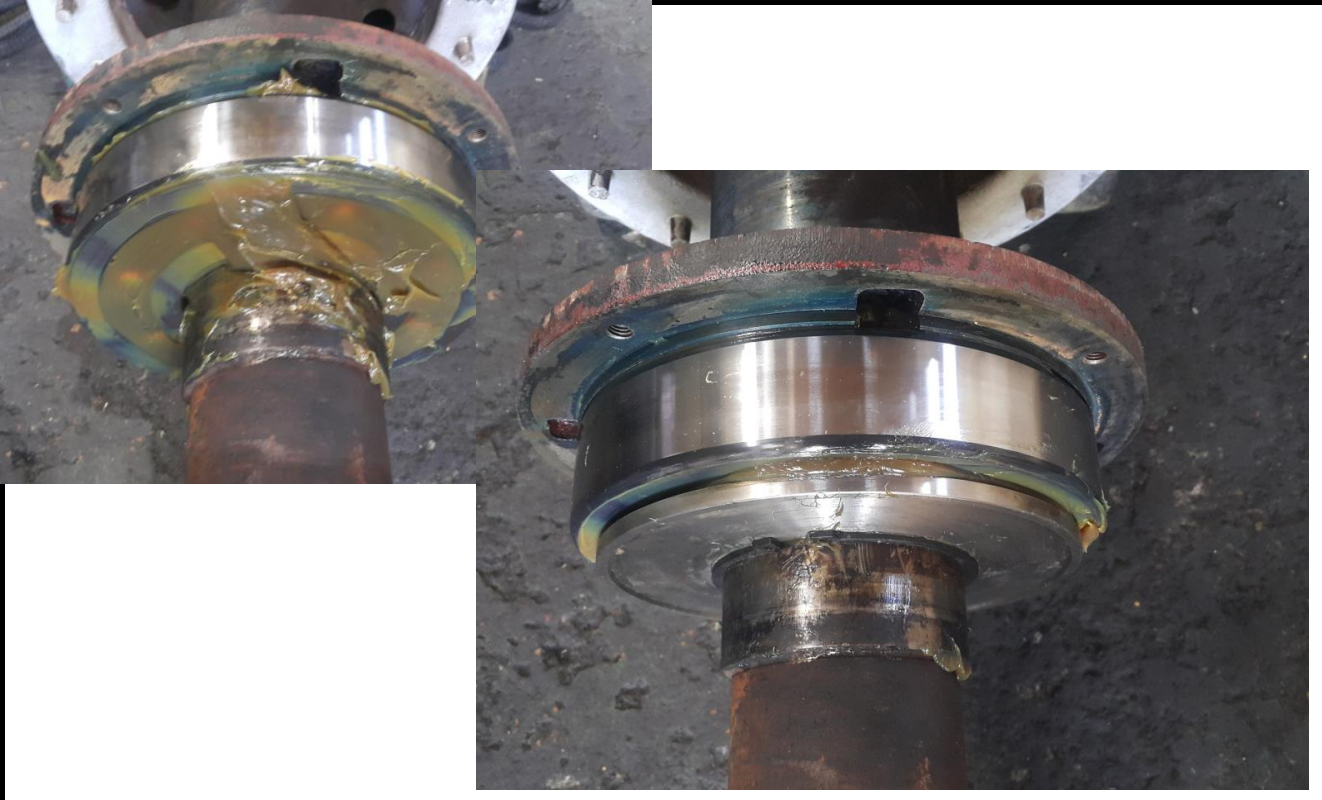
소모품	BEARING 예열삽입 및 GREASE CHARGING
작업공정	AC MOTOR 260KW 4P REWINDING

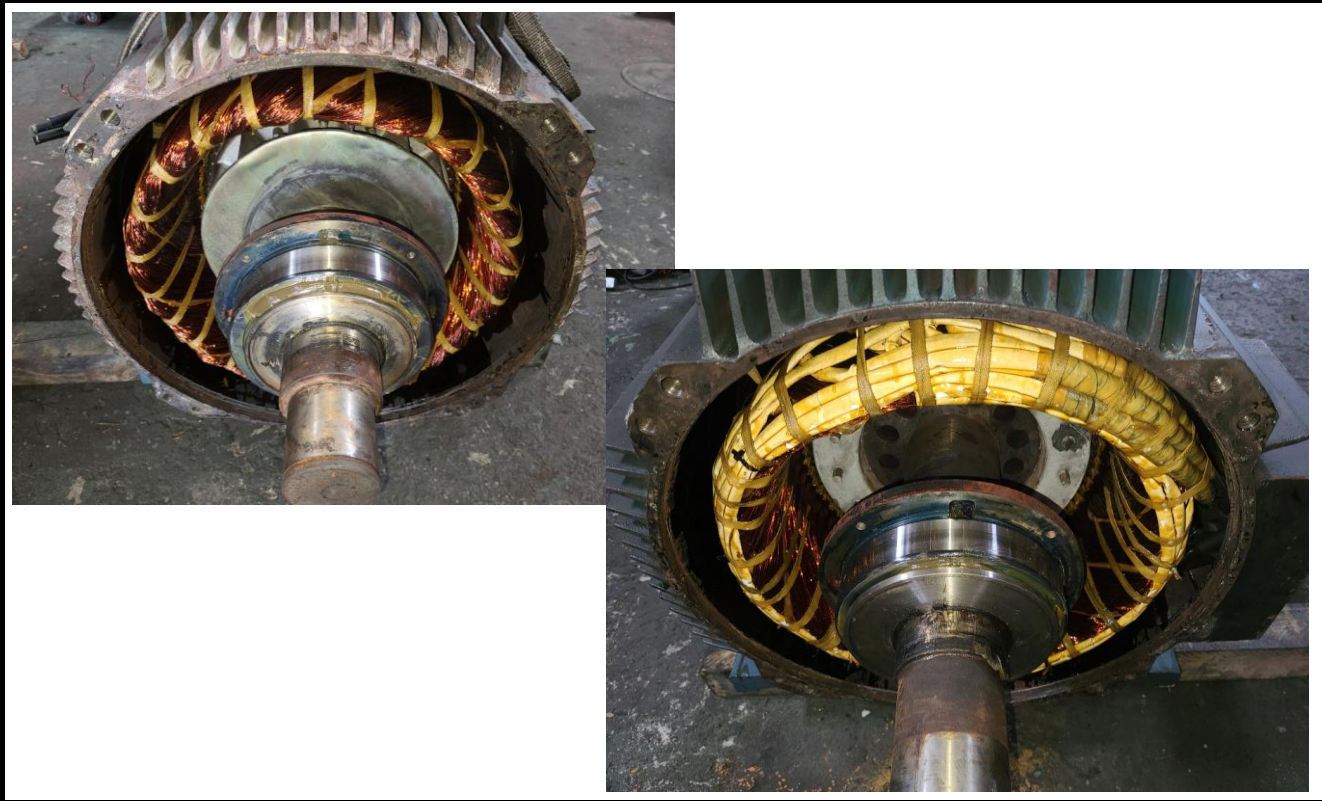
소모품	조립실시

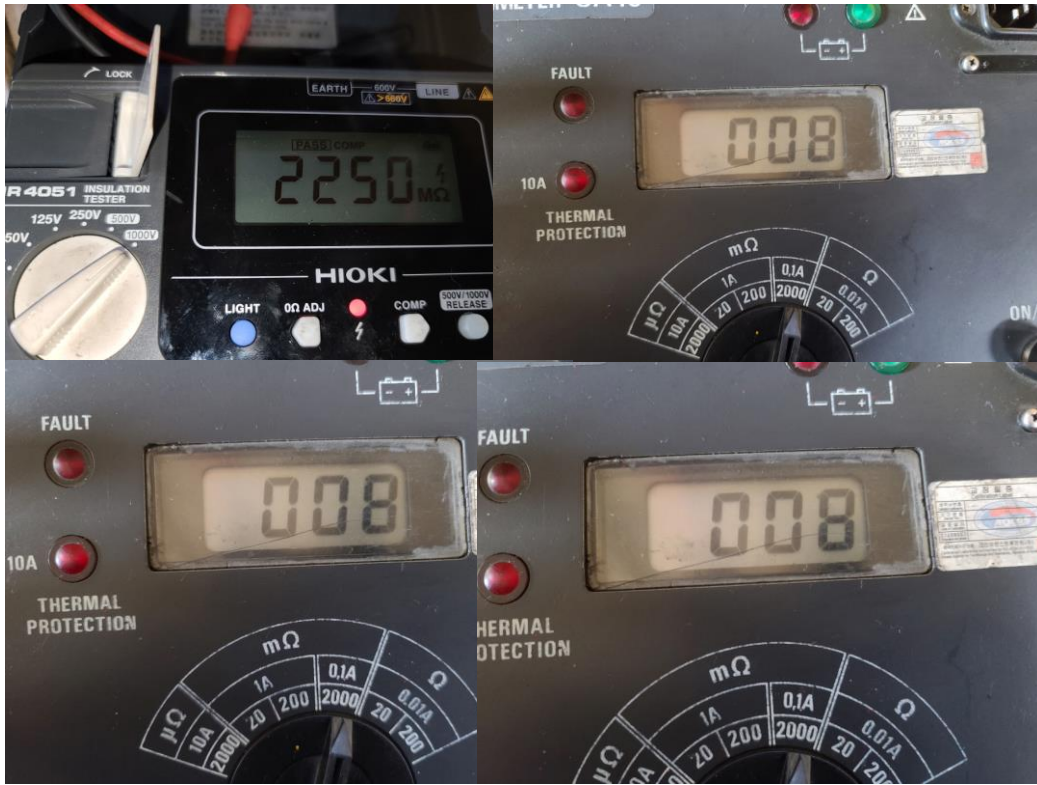
AC MOTOR 260KW 4P REWINDING

출고검사

절연저항 &  $\Delta$ 일때 각 상별 권선저항

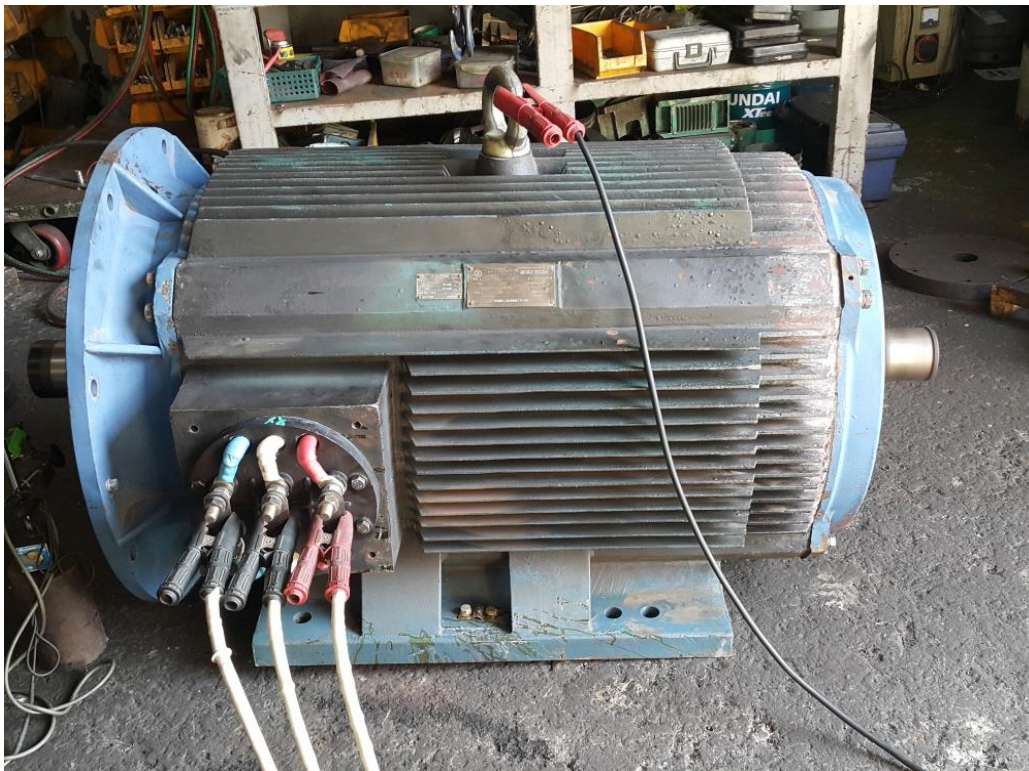
AC MOTOR 260KW 4P REWINDING

출고검사

시운전 TEST 실시

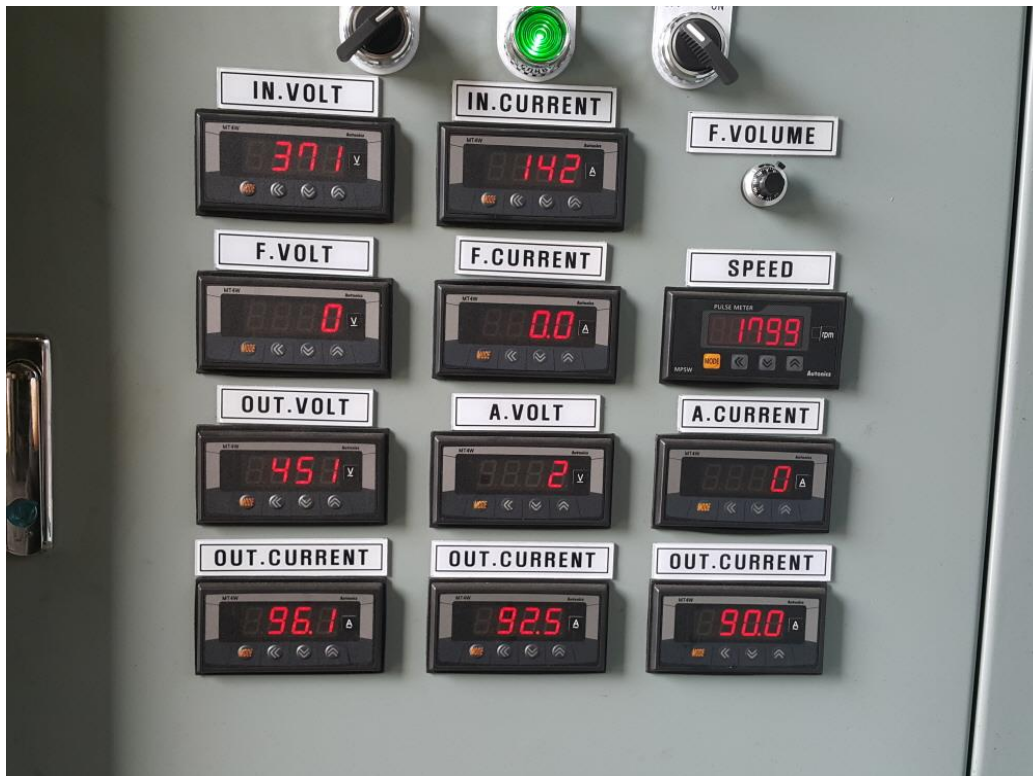
AC MOTOR 260KW 4P REWINDING

출고검사

△일때 운전 CURRENT

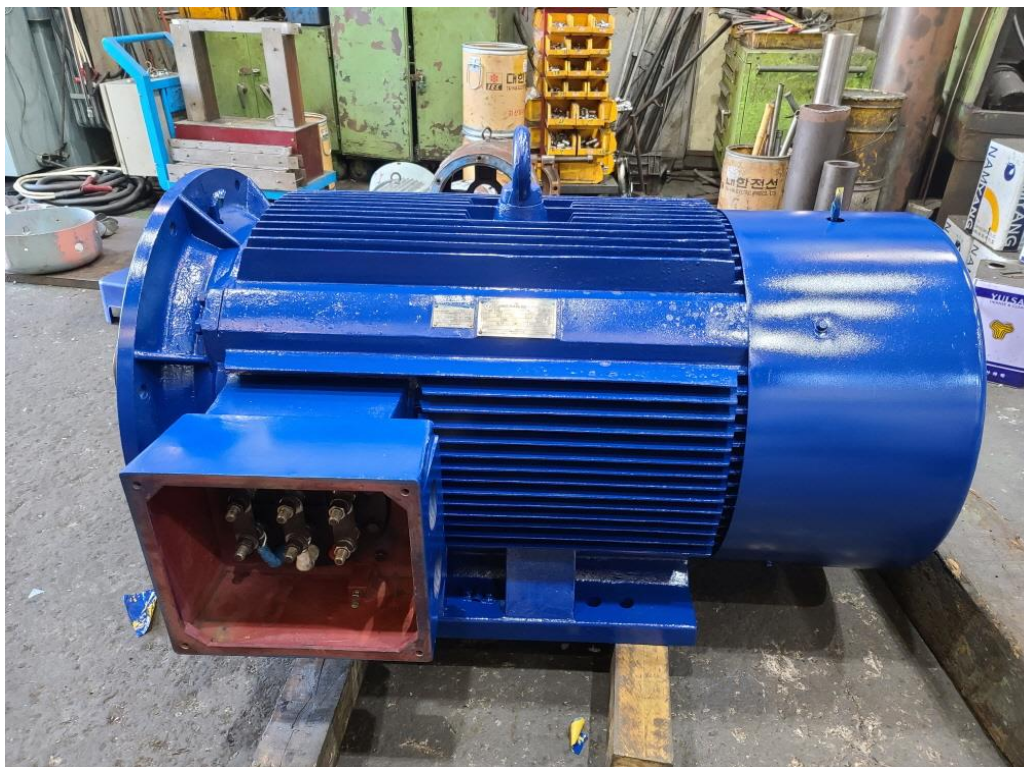
AC MOTOR 260KW 4P REWINDING

출고검사 후

COLOR PAINTING
