# 작업공정사진철

공사명: AC MOTOR RECONDITION

규격: AC MOTOR 200HP 4P

REPAIR 내역: 분해 조립 및 조립부품 불순물 CLEANSING  
INSULATING VARNISH DIPPING DRYING  
부하측 SHAFT 교정 및 METALLIZING 연마  
양측 HOUSING METALLIZING 연마  
조립 부품 가공 및 냉각 FAN 교환  
BEARING 교환  
입 출고검사 시운전 TEST 및 COLOR PAINTING

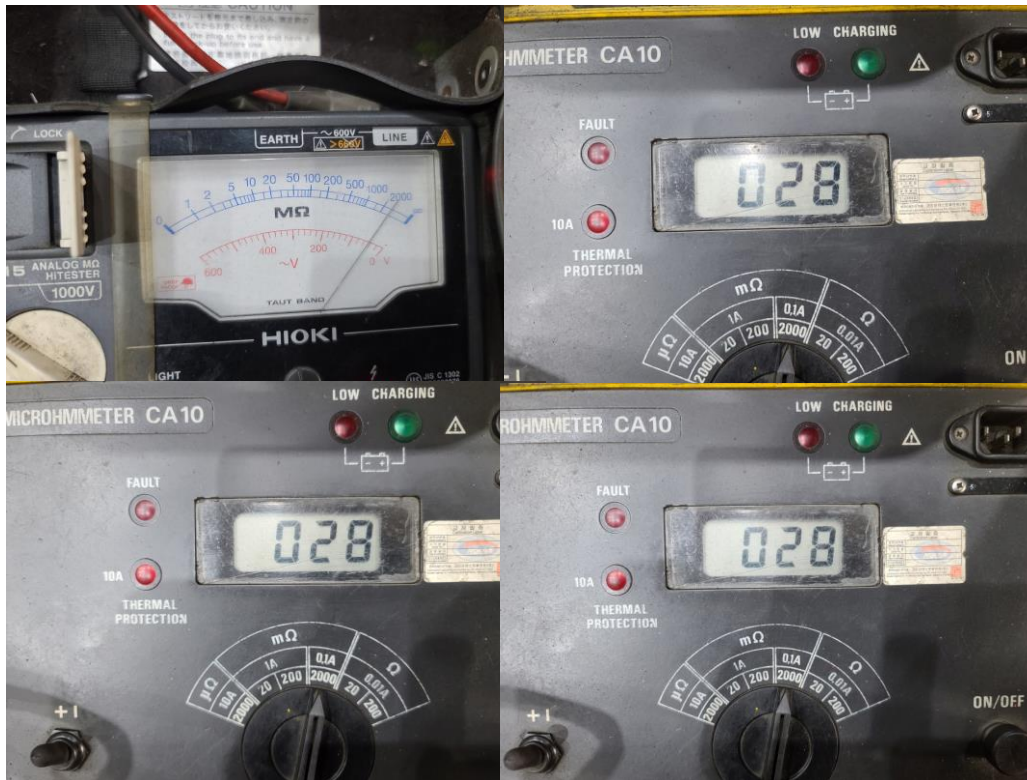
AC MOTOR 200HP 4P 입고검사

STATOR 권선 검사

절연저항 & 각 상 LINE별 권선저항 양호

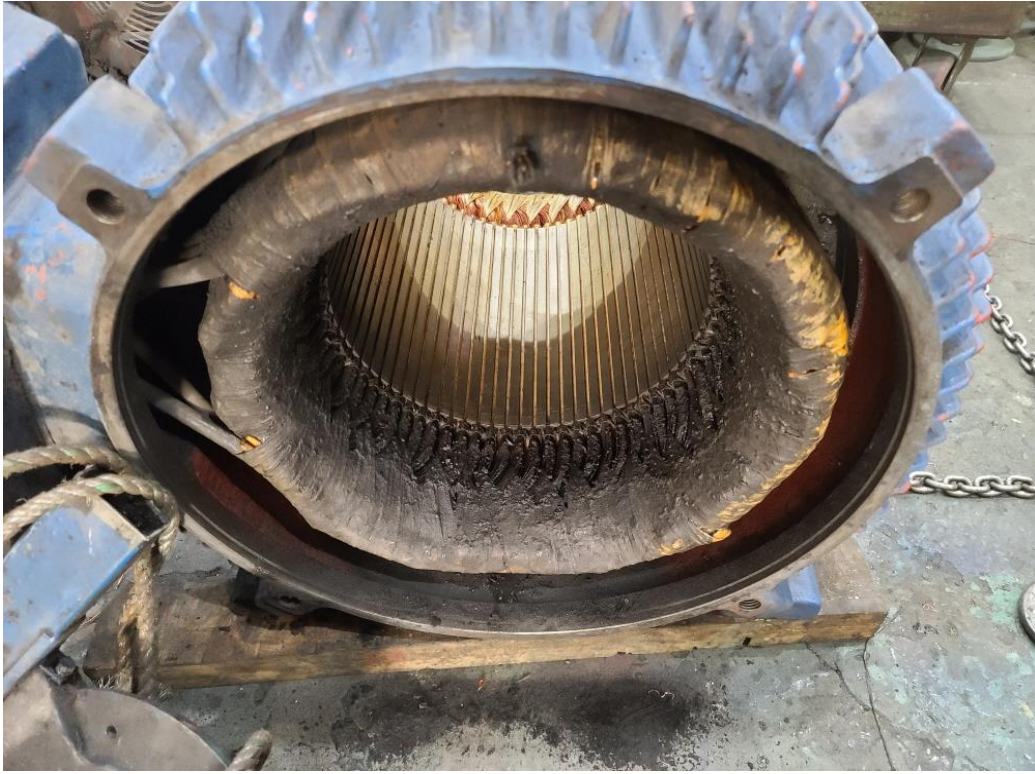
AC MOTOR 200HP 4P 입고검사

STATOR권체

분해 후 권선 부

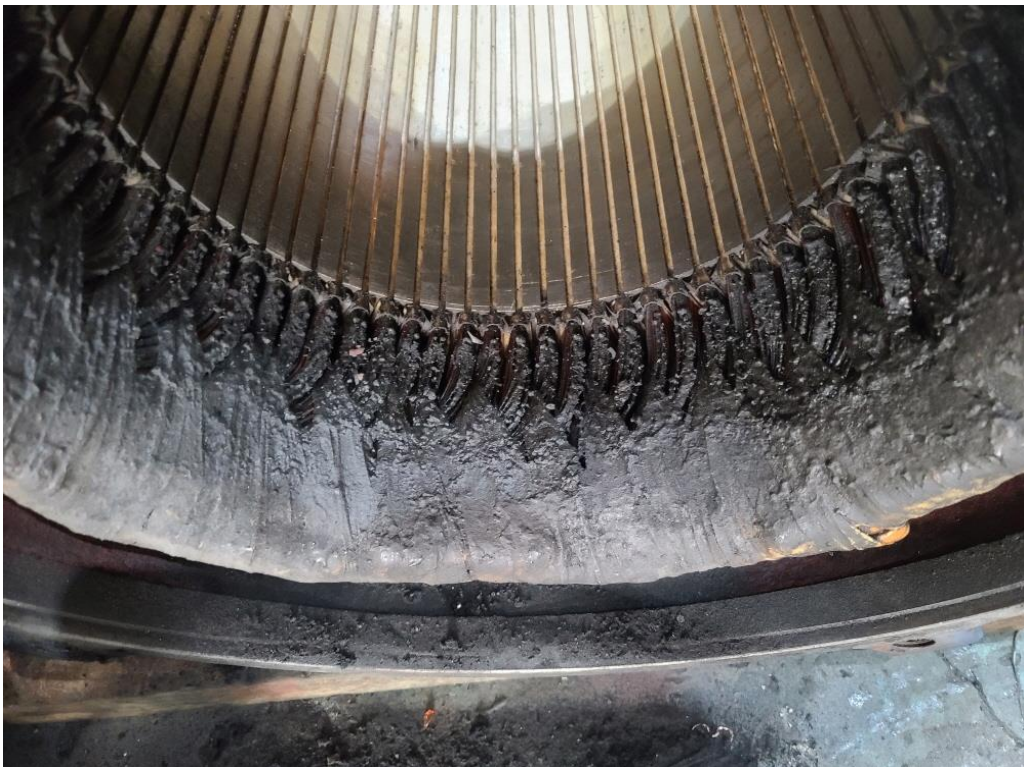
AC MOTOR 200HP 4P 입고검사

STATOR권체

GREASE와 철분이 권선에 흡착

STATOR권체	권체 및 권선 스팀세척 실시

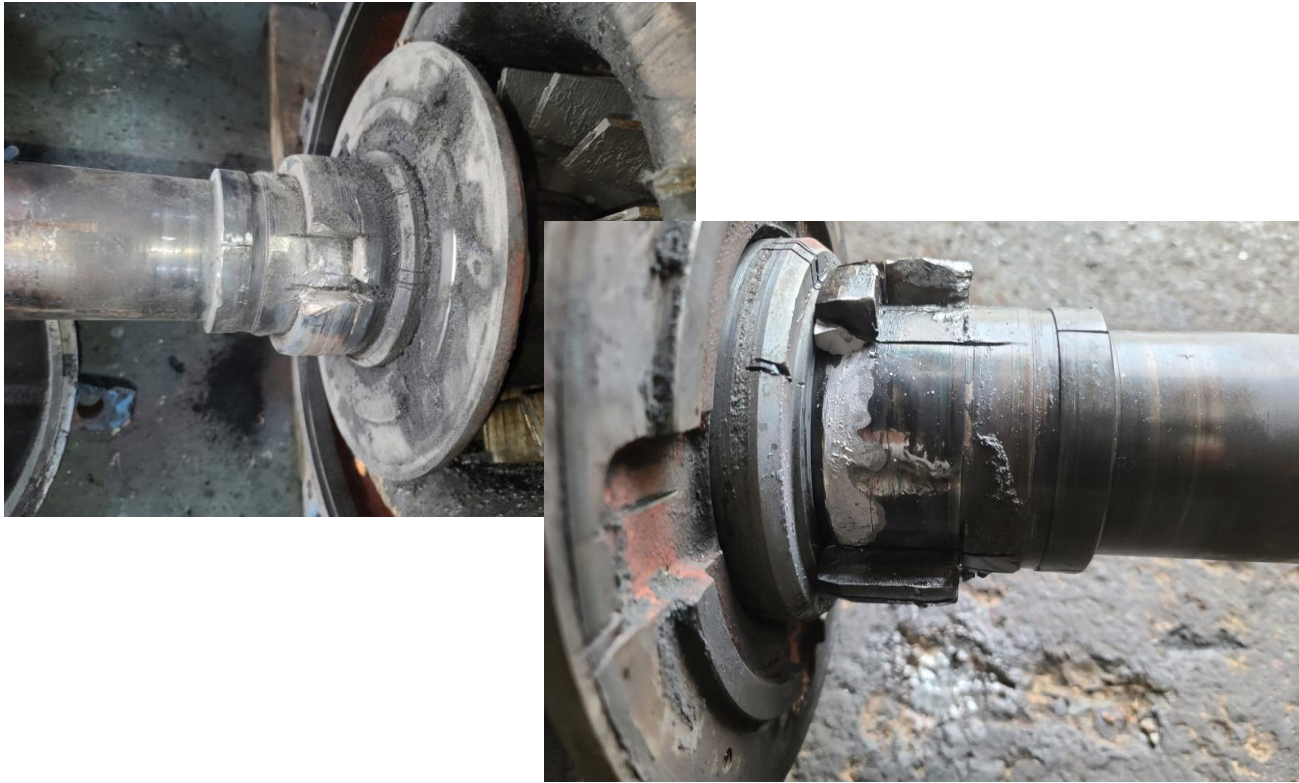
부하측	BEARING파손 및 SHAFT와 융합되고 COUPLING부 2mm편심
작업공정	AC MOTOR 200HP 4P 입고검사

BEARING파손 및 SHAFT와 융합되고 COUPLING부 2mm편심 으로  
BEARING부 & COUPLING부 METALLIZING 연마 실시

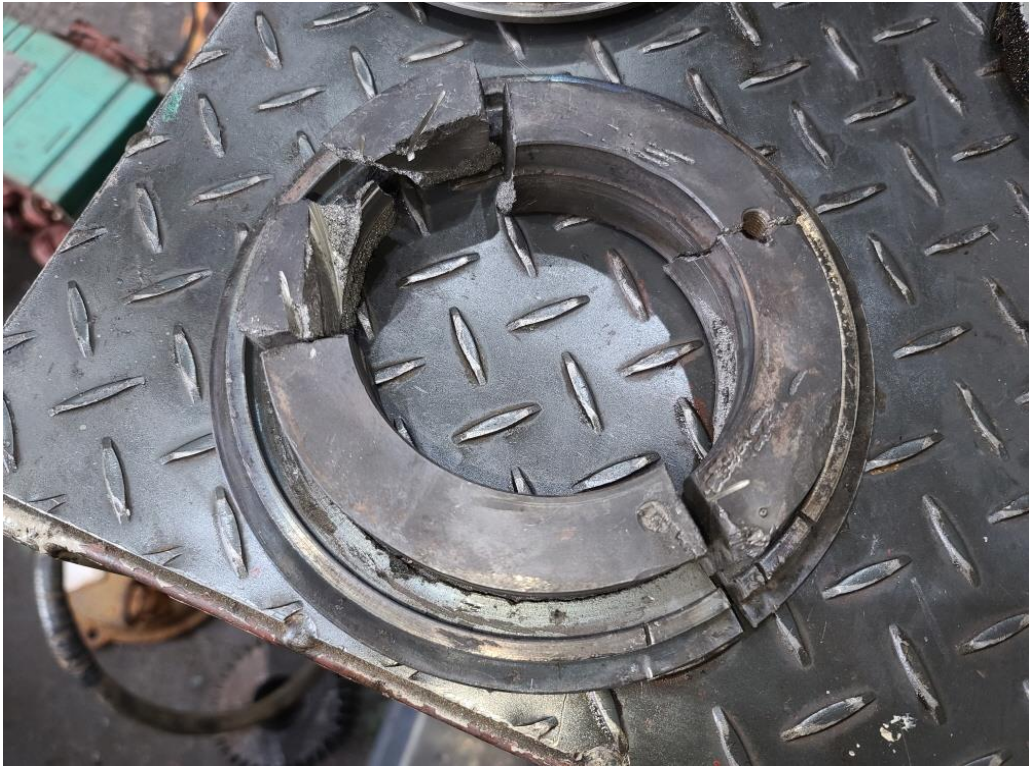
BRACKET	부하측 BEARING고정 BLOCK파손

조립 부품	BEARING고정 BLOCK 가공 제작
-------	-----------------------

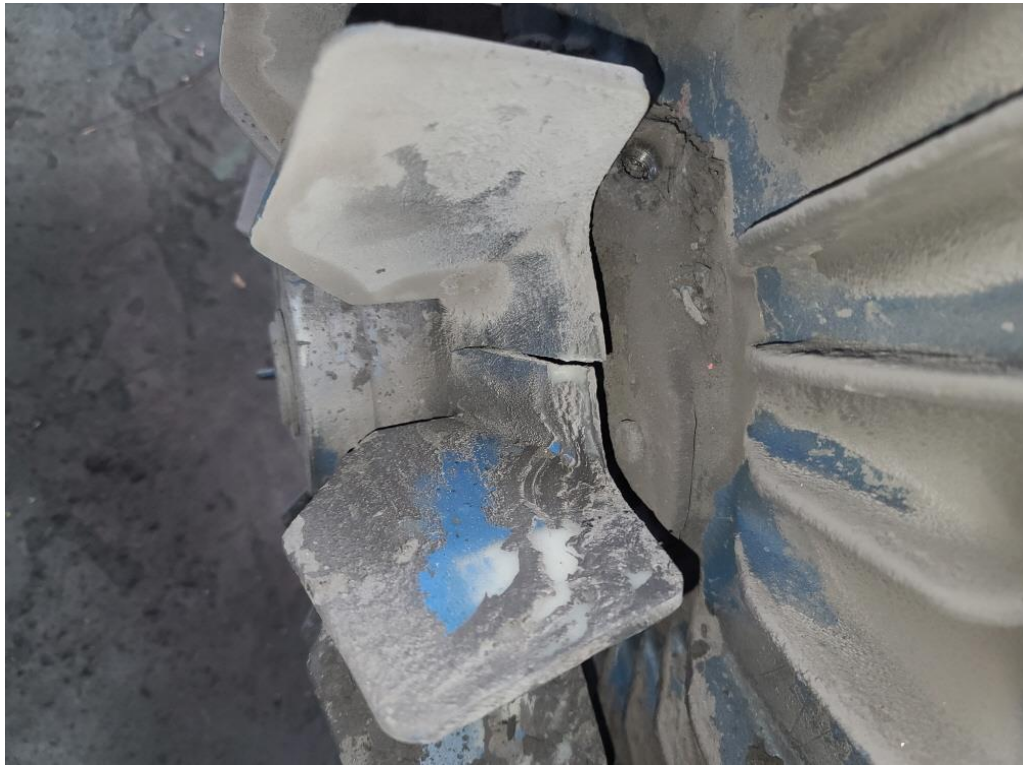
냉각 FAN	파손
작업공정	AC MOTOR 200HP 4P 입고검사

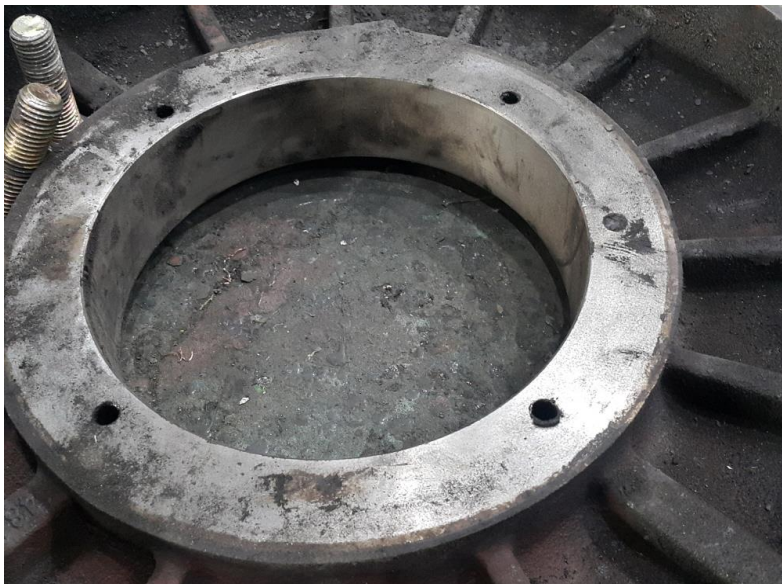
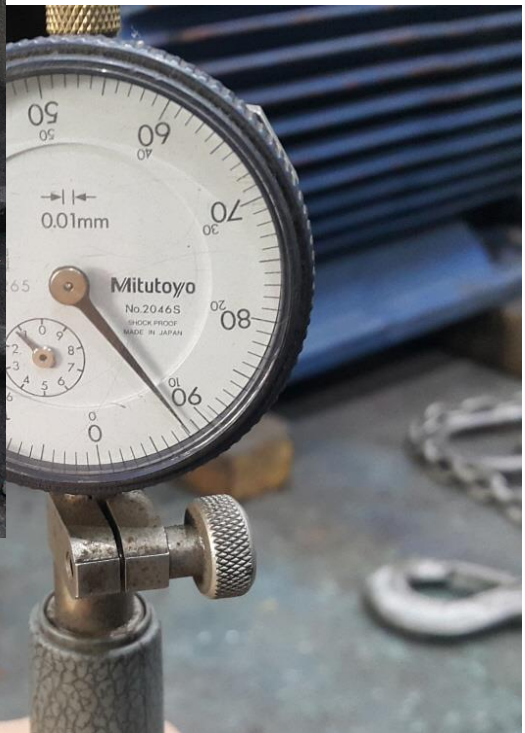
BRACKET	부하측 HOUSING 측정치 8/100로 마모 불량
---------	------------------------------

부하측 HOUSING 보수 후 검사 0/100으로 보수 됨

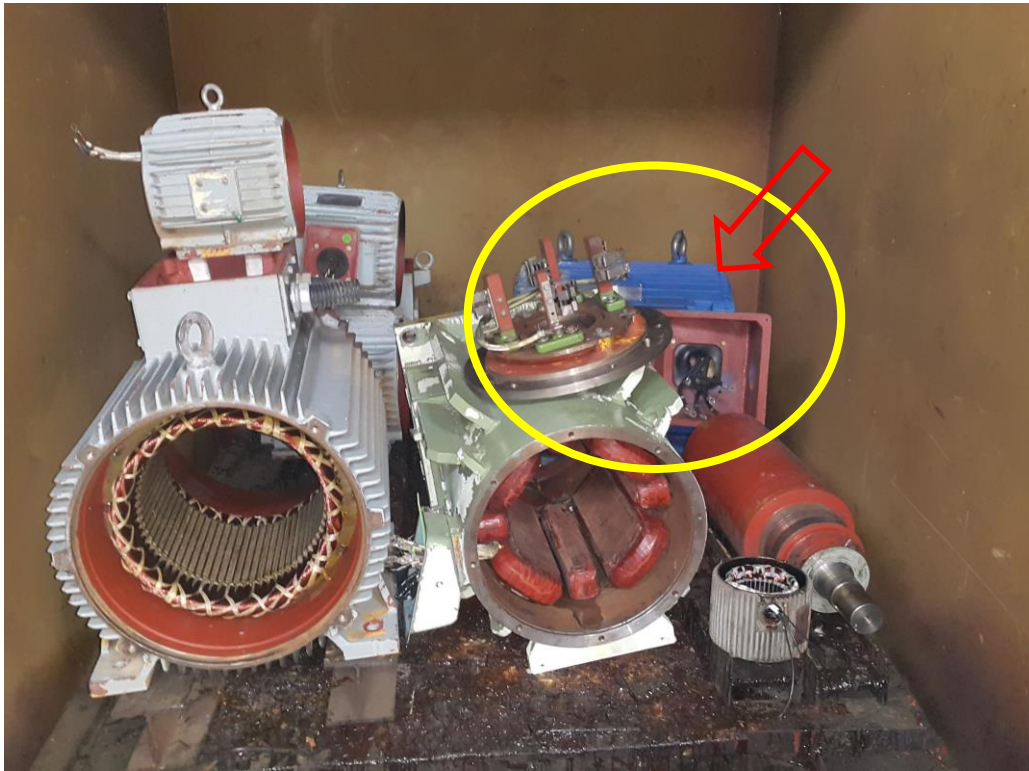
AC MOTOR 200HP 4P RECONDITION

STATOR권체

세척 후 건조 실시

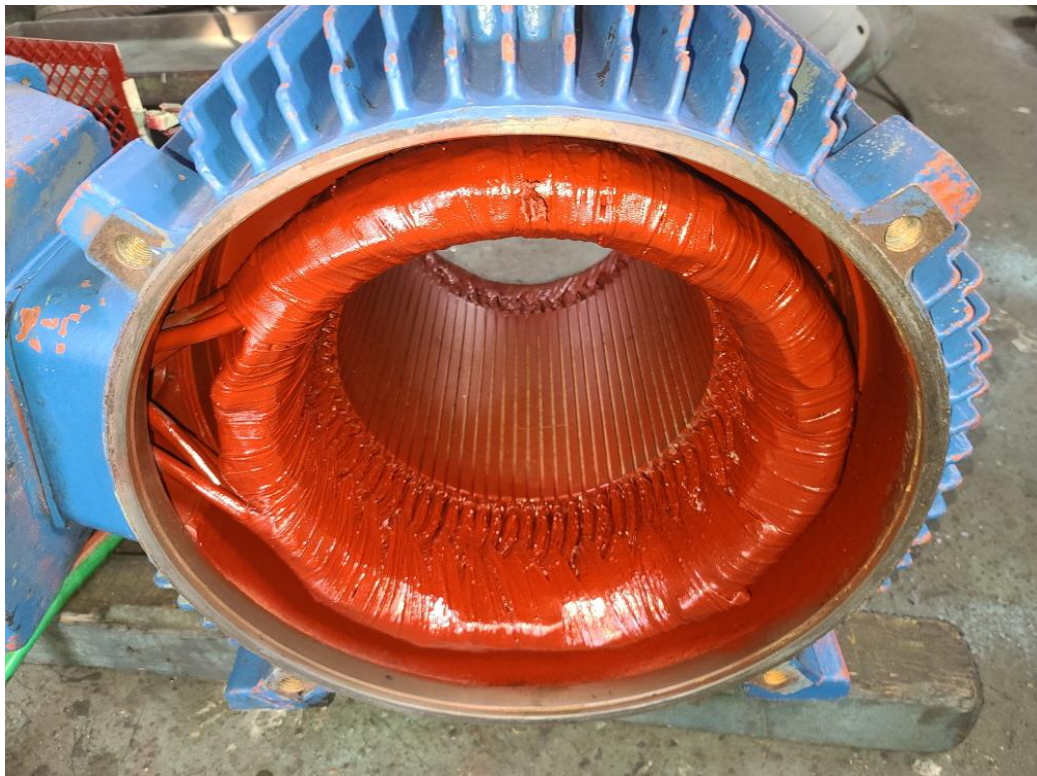
AC MOTOR 200HP 4P RECONDITION

STATOR권체

URETHANE MODIFIED ACRYLIC COATING 실시

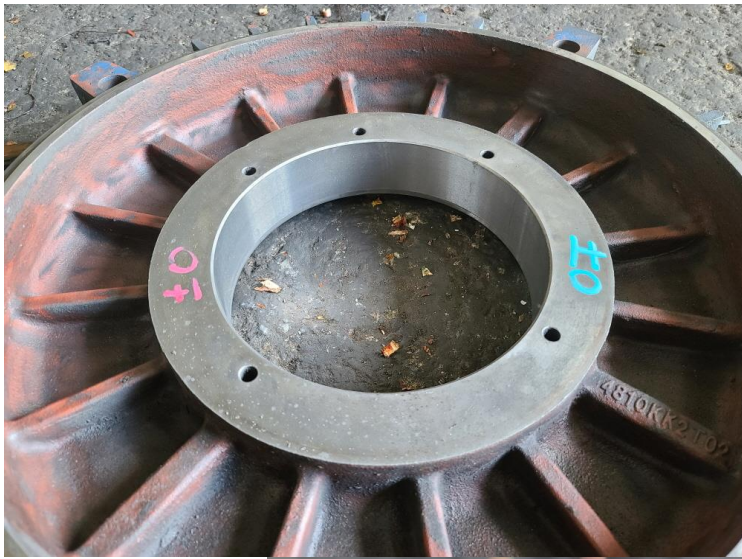
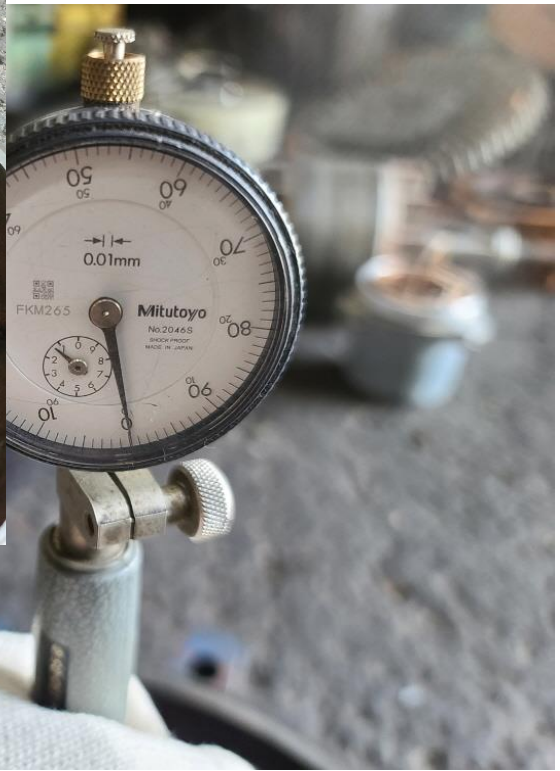
AC MOTOR 200HP 4P RECONDITION

BRACKET

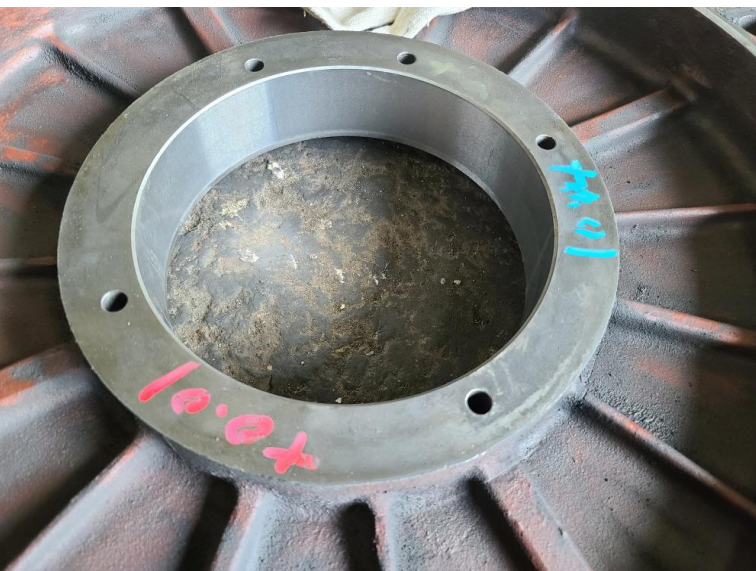
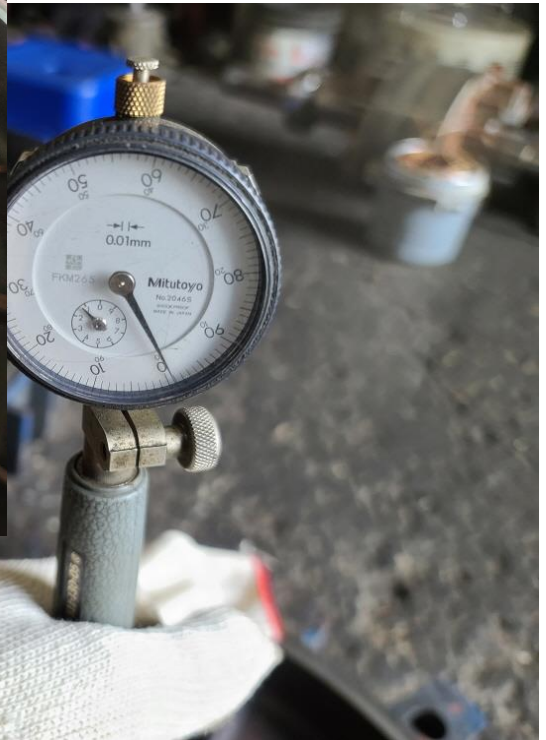
AC MOTOR 200HP 4P RECONDITION

BRACKET

반 부하측 HOUSING 보수 후 검사 1/100으로 보수 됨

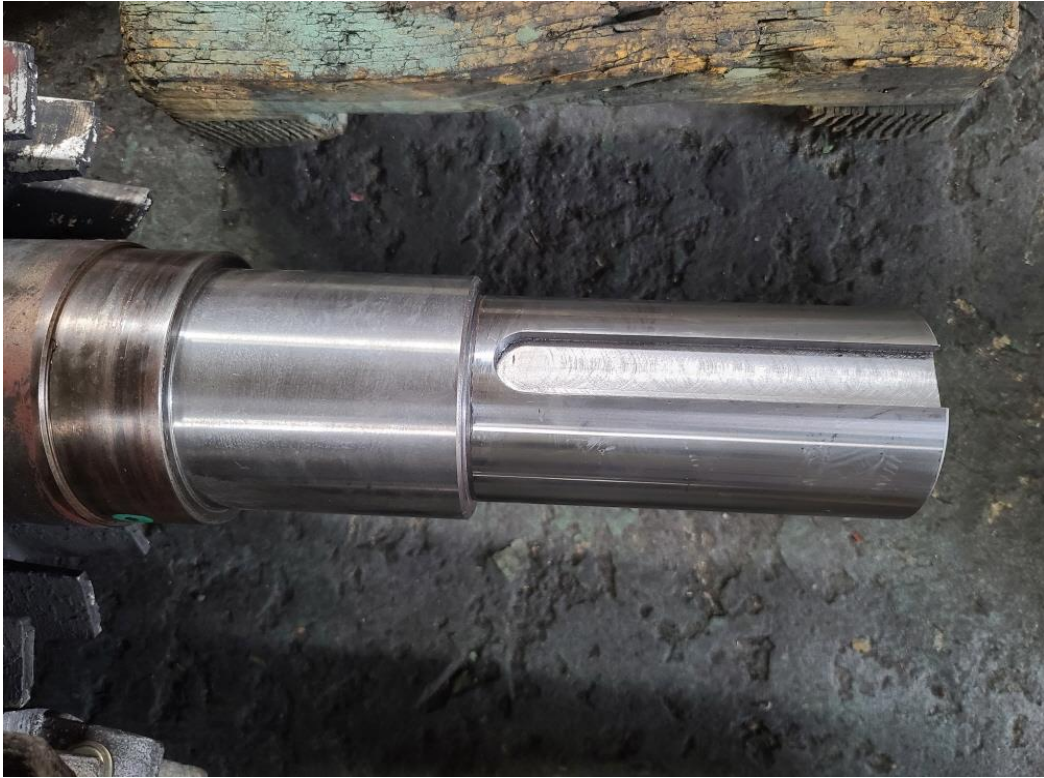
AC MOTOR 200HP 4P RECONDITION

부하측

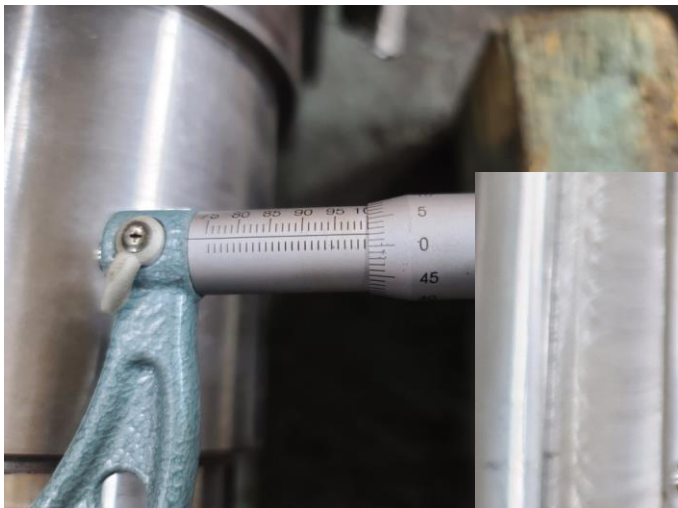
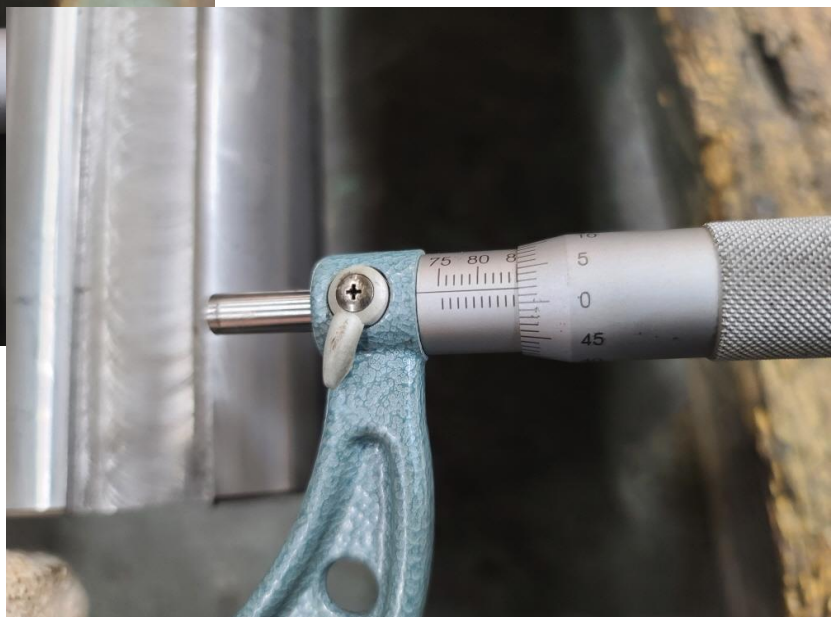
AC MOTOR 200HP 4P RECONDITION

100  $\Phi$  2/100

85  $\Phi$  2/100

부하측

SHAFT부 보수 후 검사

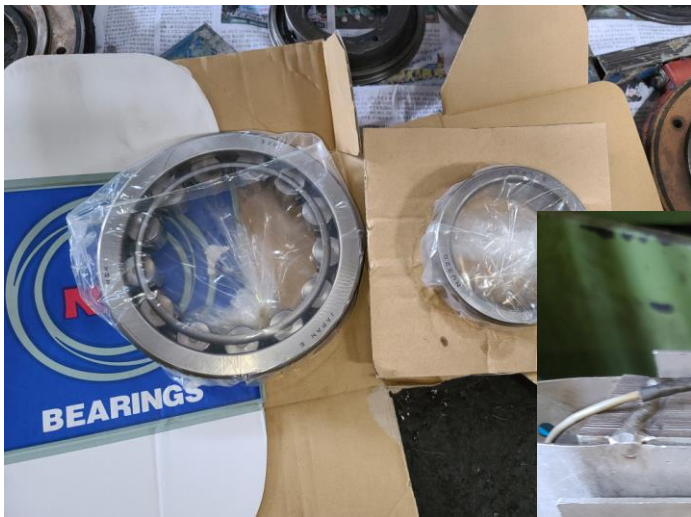
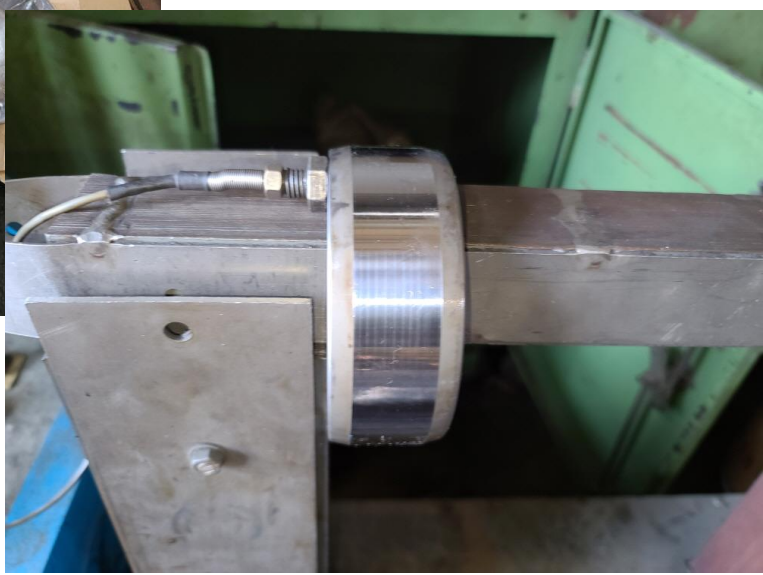
소모 품	BEARING 예열 실시
------	---------------

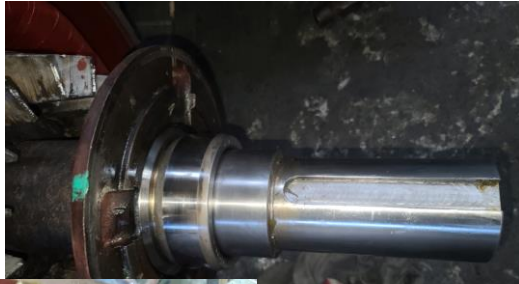
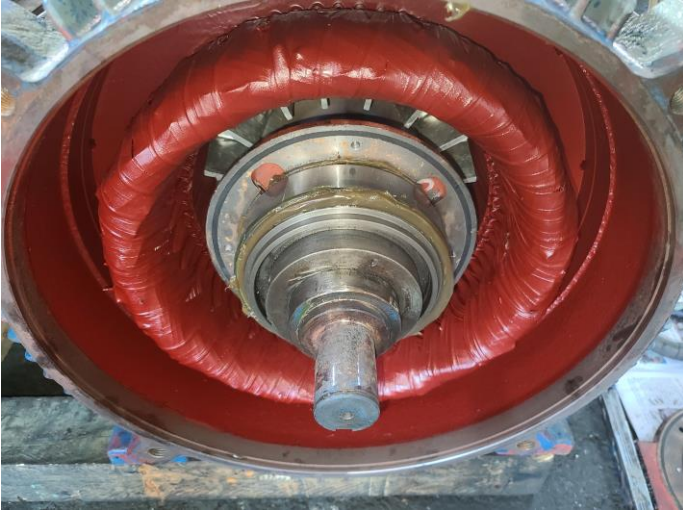
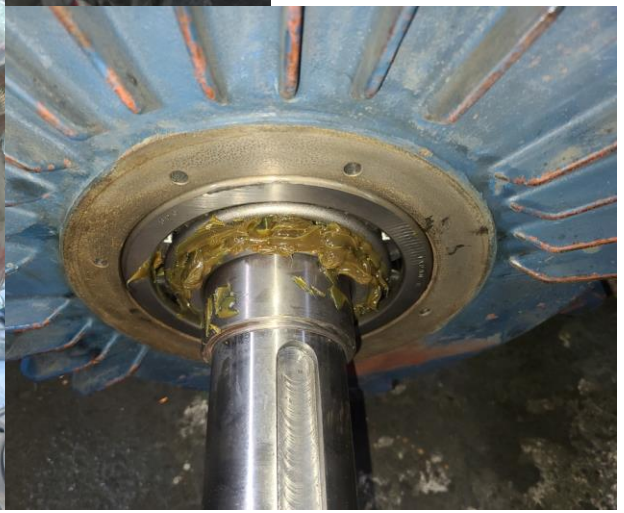
소모 품	BEARING 예열 삽입 및 GREASE CHARGING
------	---------------------------------

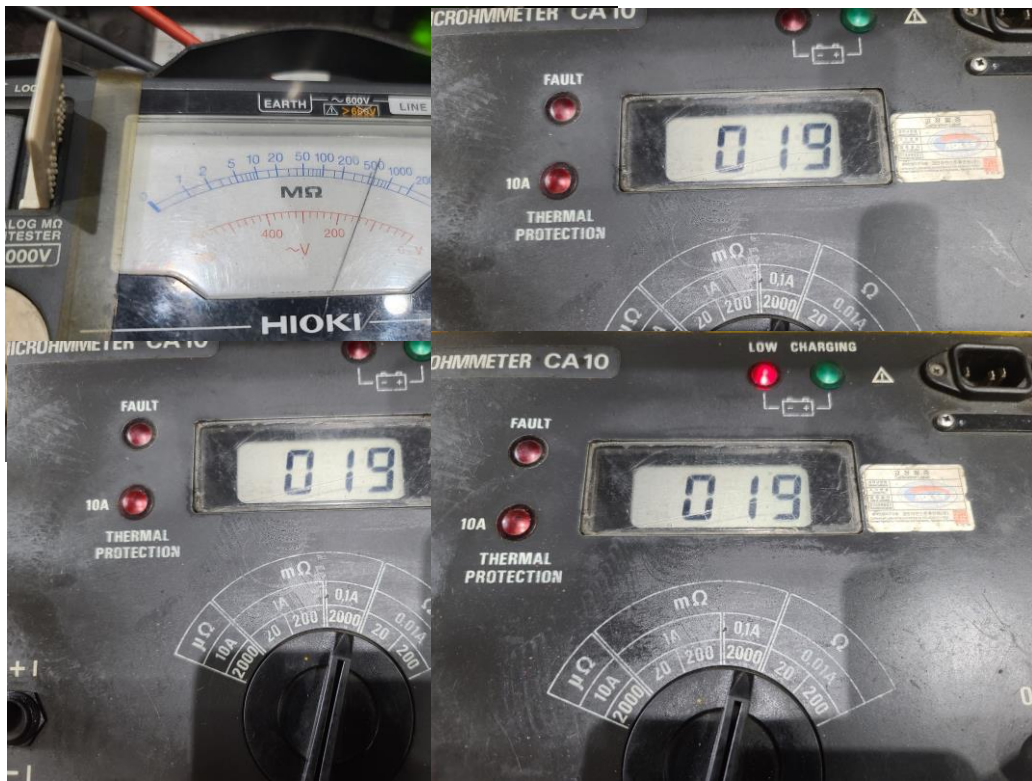
AC MOTOR 200HP 4P RECONDITION

출고검사

절연저항 & 각 △시 상별 권선저항

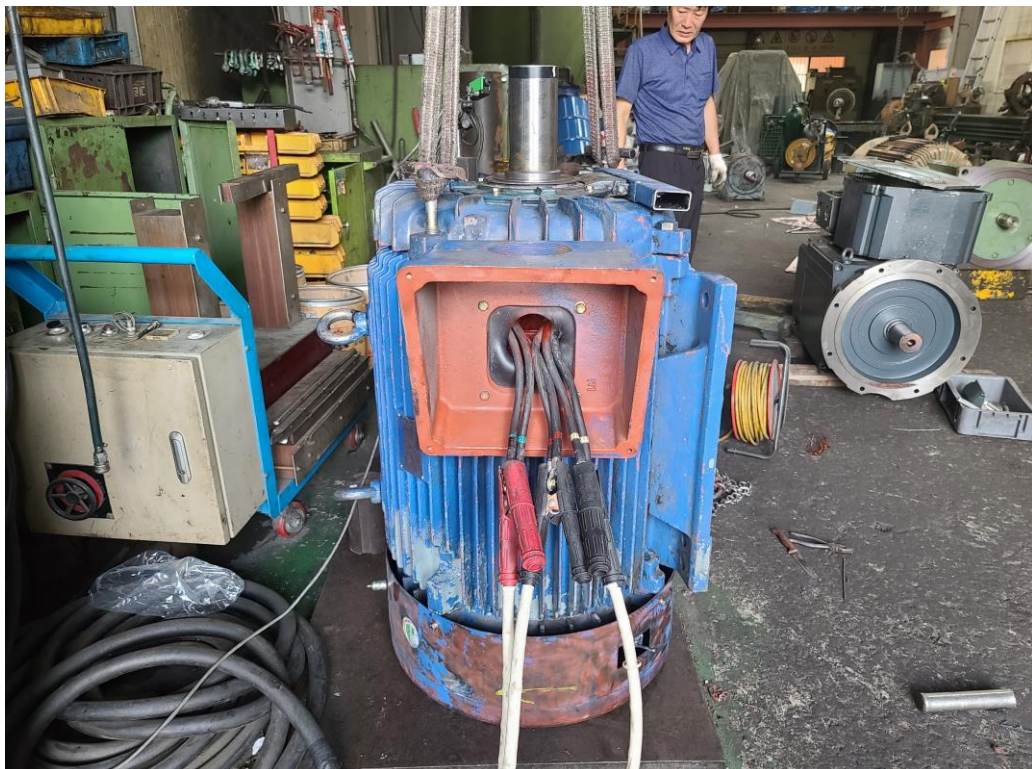
AC MOTOR 200HP 4P RECONDITION

출고검사

시운전 TEST 실시

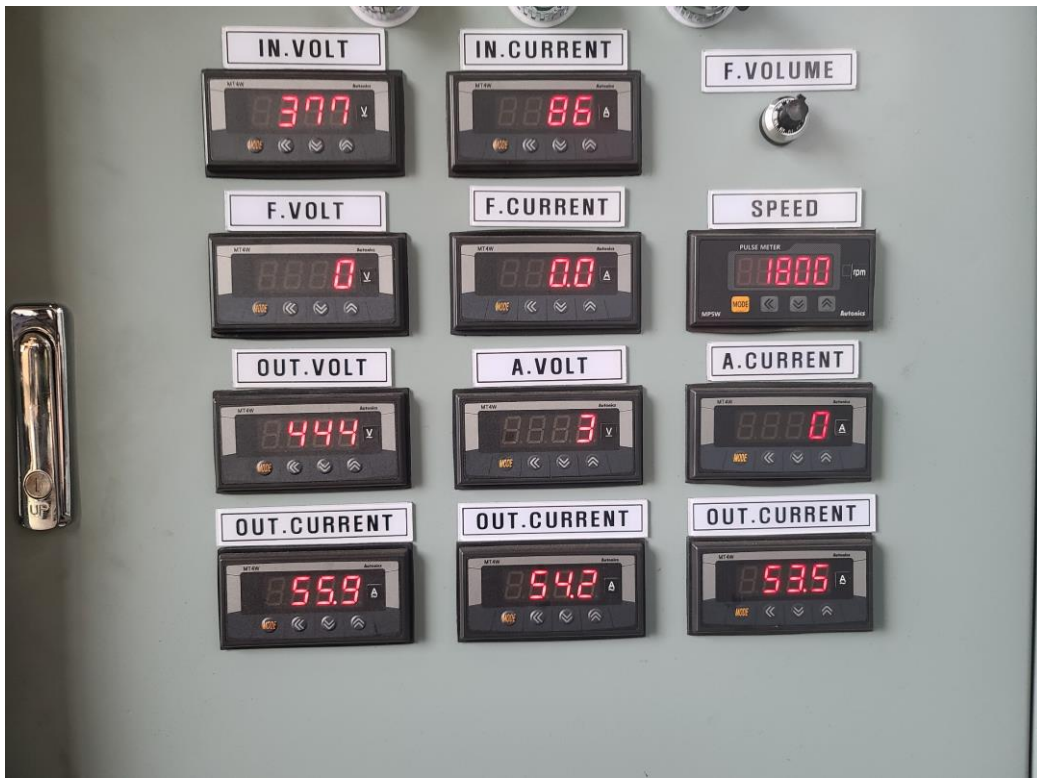
출고검사	시운전 TEST 운전 CURRENT $\Delta$ 운전
------	---------------------------------

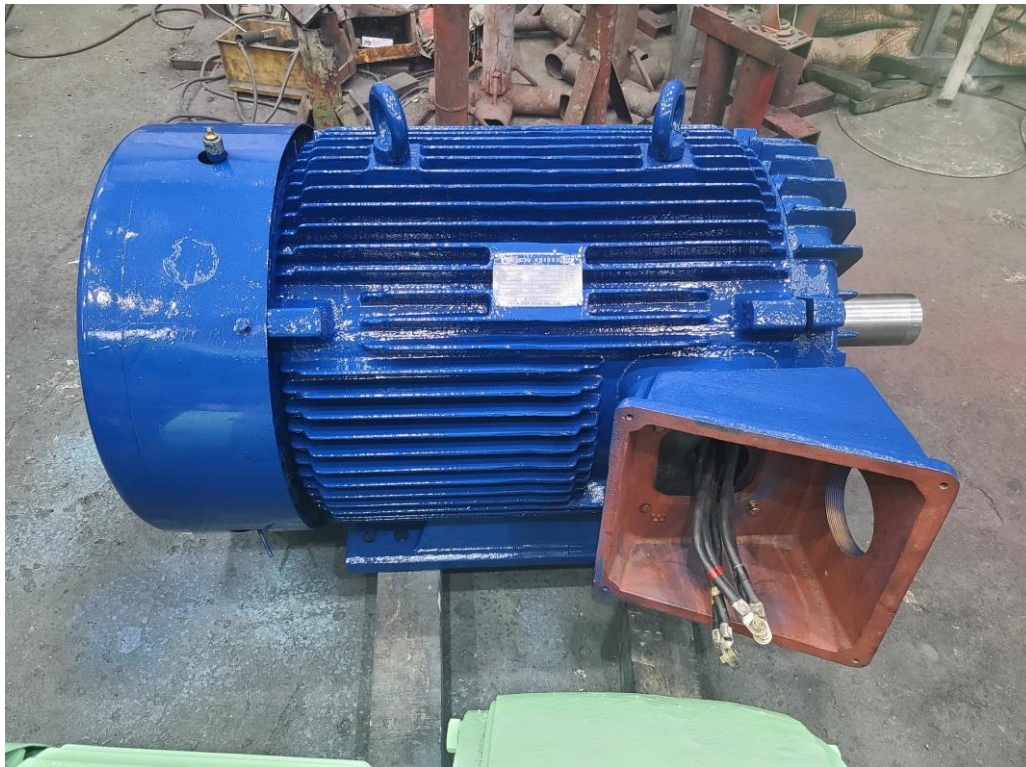
Ass'y	출고검사 후 COLOR PAINTING
-------	-----------------------
