작업공정사진철

고객명: (주)
공사명: MAIN SPINDLE MOTOR REWINDING

규격: AC 172KW 1500RPM

REPAIR 내역: 분해 및 불순물 CLEANSING DRYING
STATOR REWINDING
INSULATING VARNISH DIPPING DRYING
부하측 HOUSING METALLIZING 연마
냉각 FAN교환 및 개선
BEARING교환 조립
입 출고검사 시운전 TEST

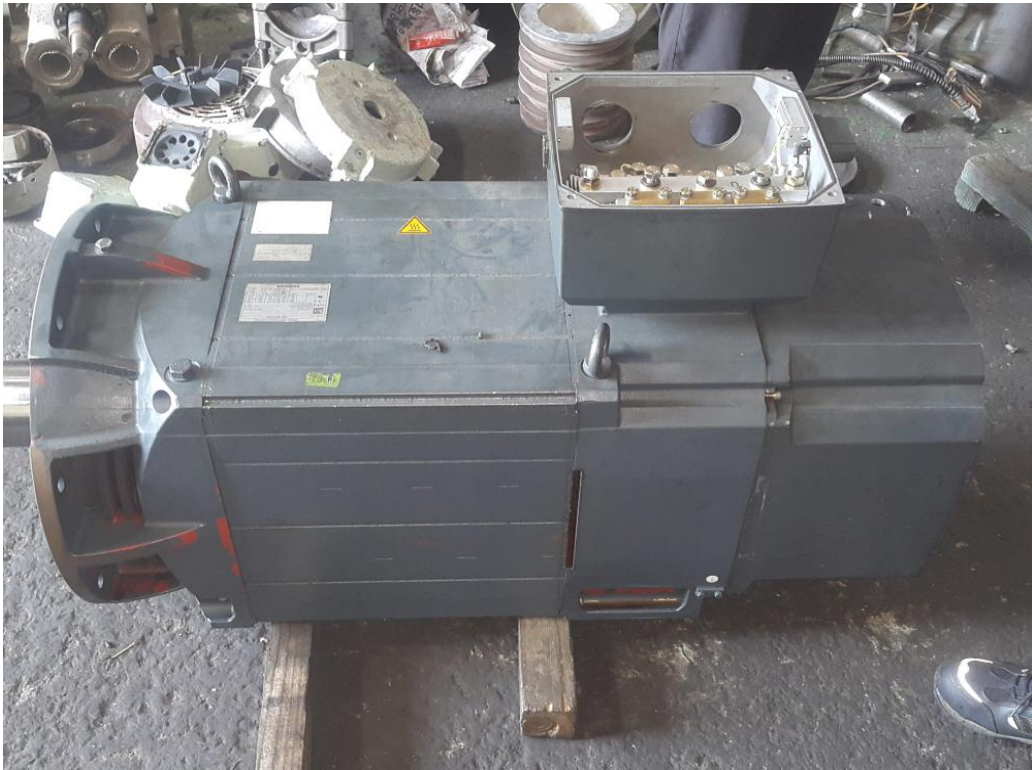
Ass'y

분해 전

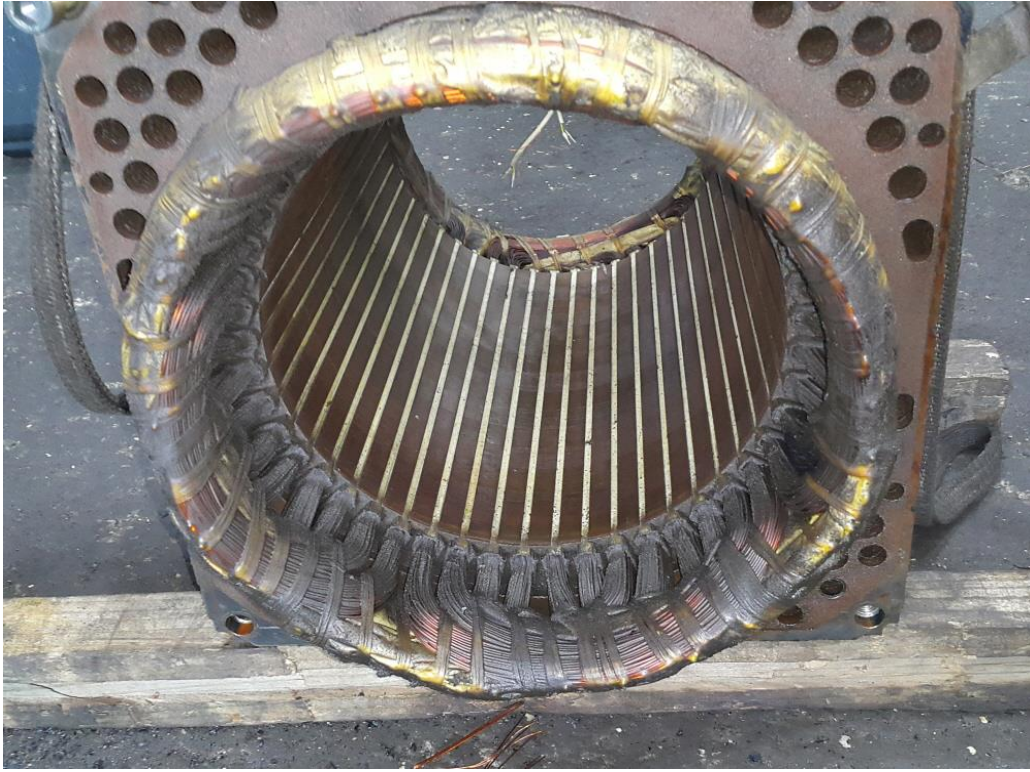
STATOR 권체

분해후 권선 부

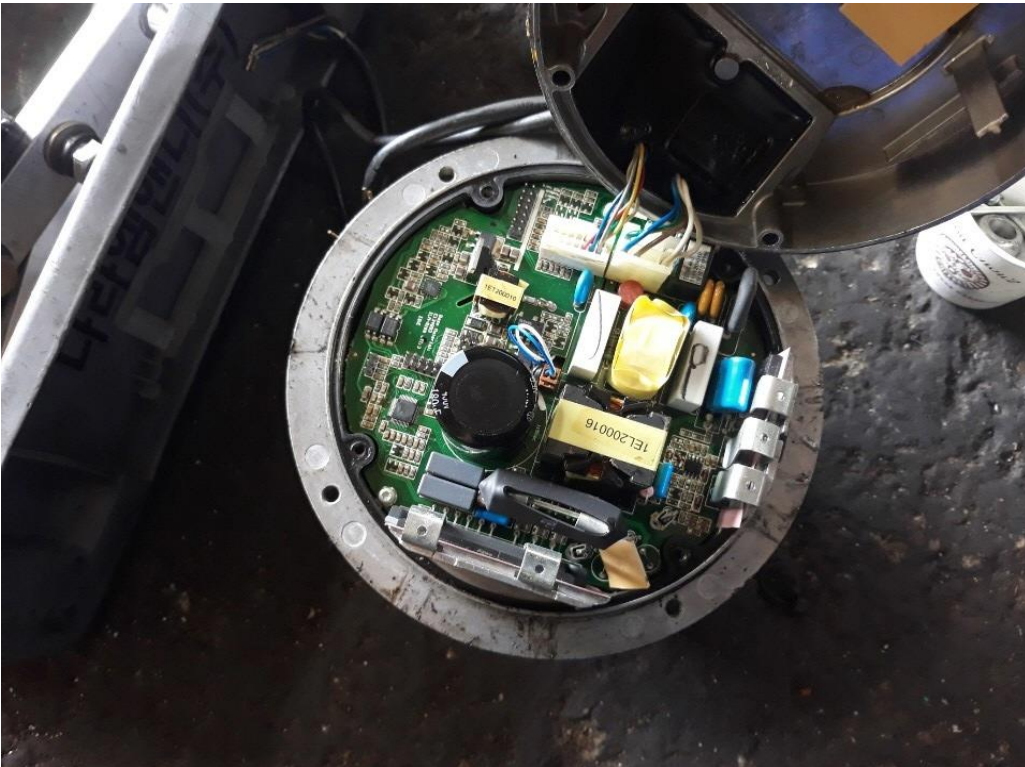
FAN MOTOR

이상 BL DC 로서 수리 불가

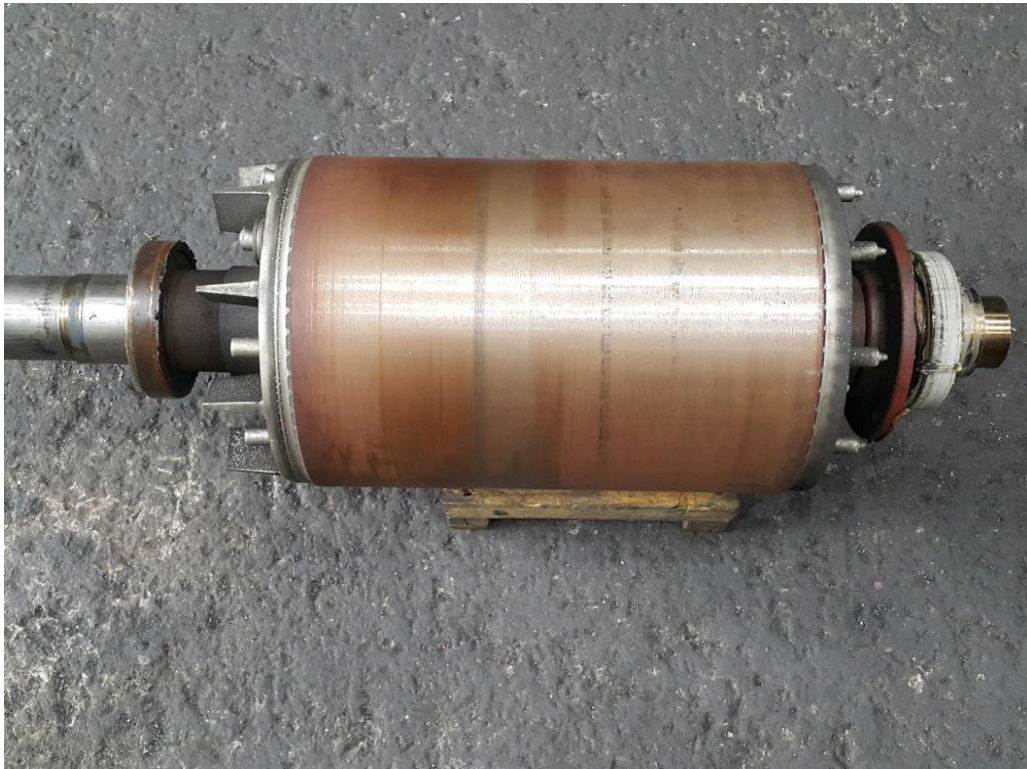
ROTOR

분해 후

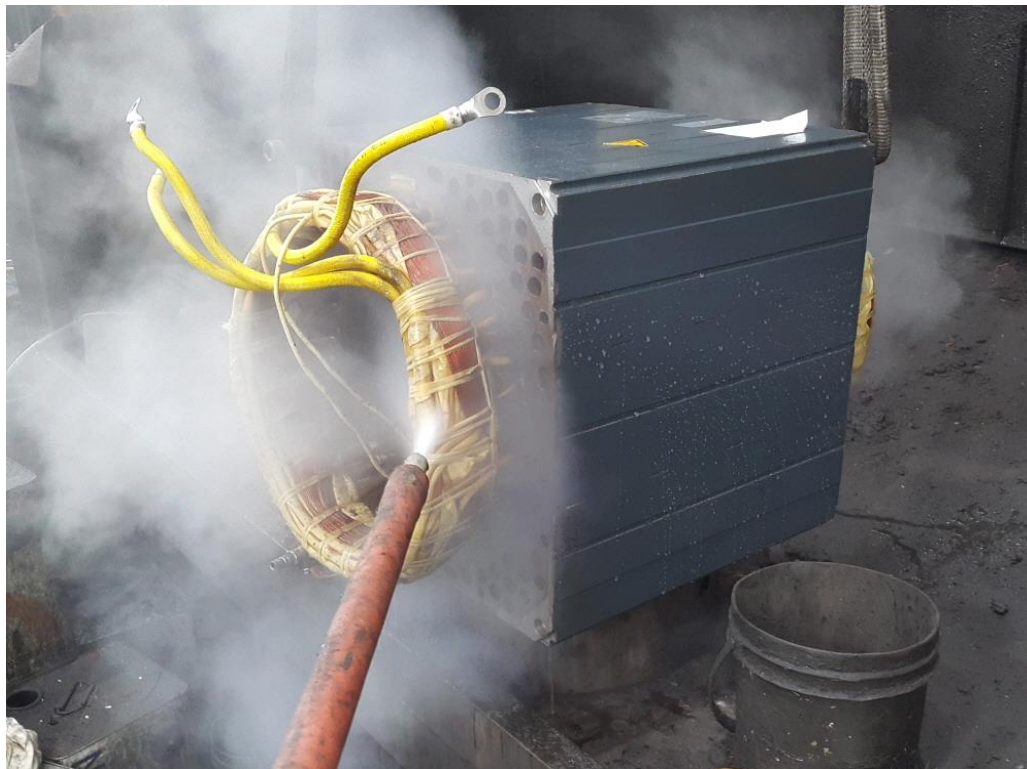
STATOR 권체

세척 실시

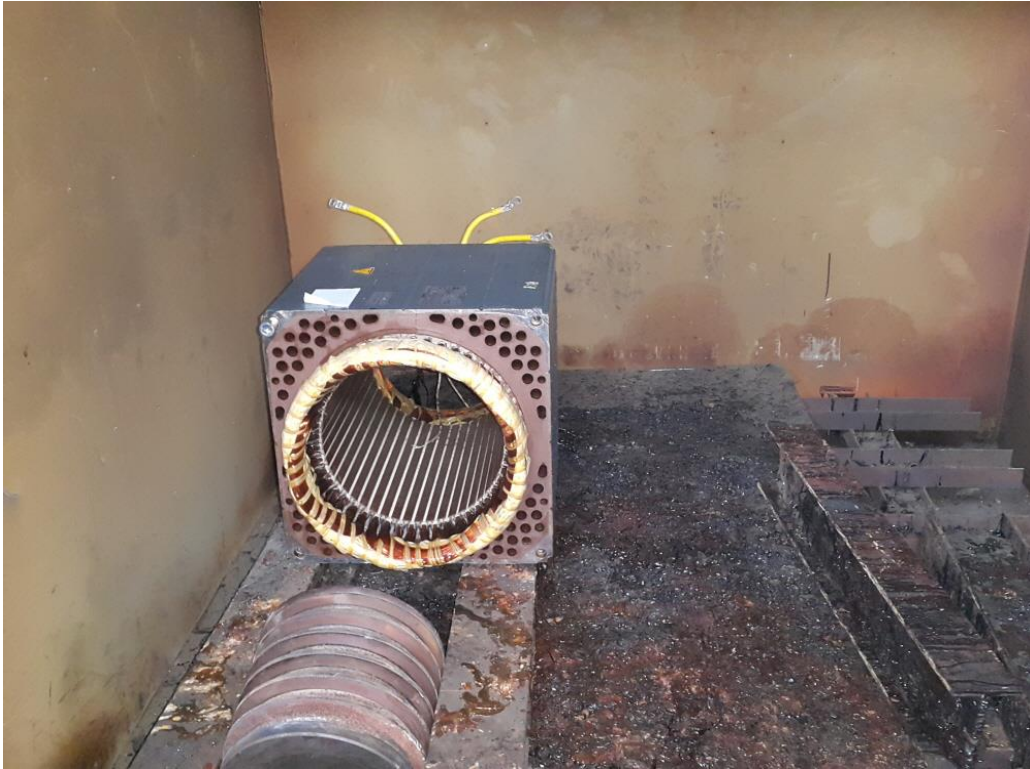
STATOR 권체

세척 후 건조 실시

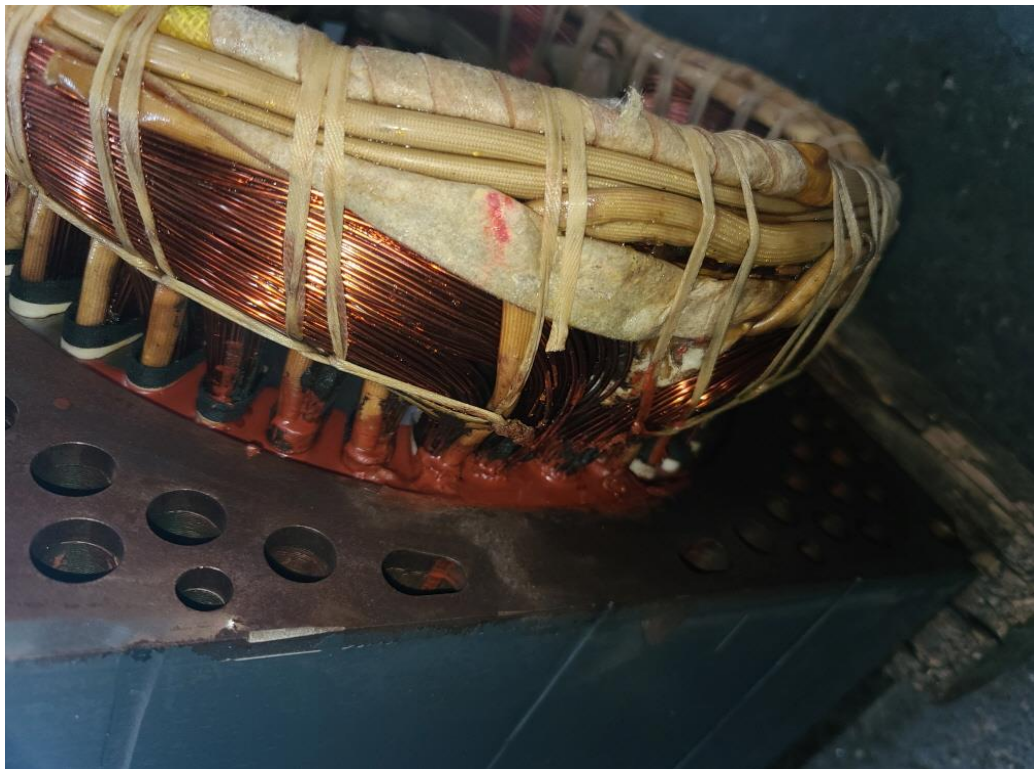
STATOR 권체	중전 절연 파괴부 MOULDING상태 이상 없음
-----------	----------------------------

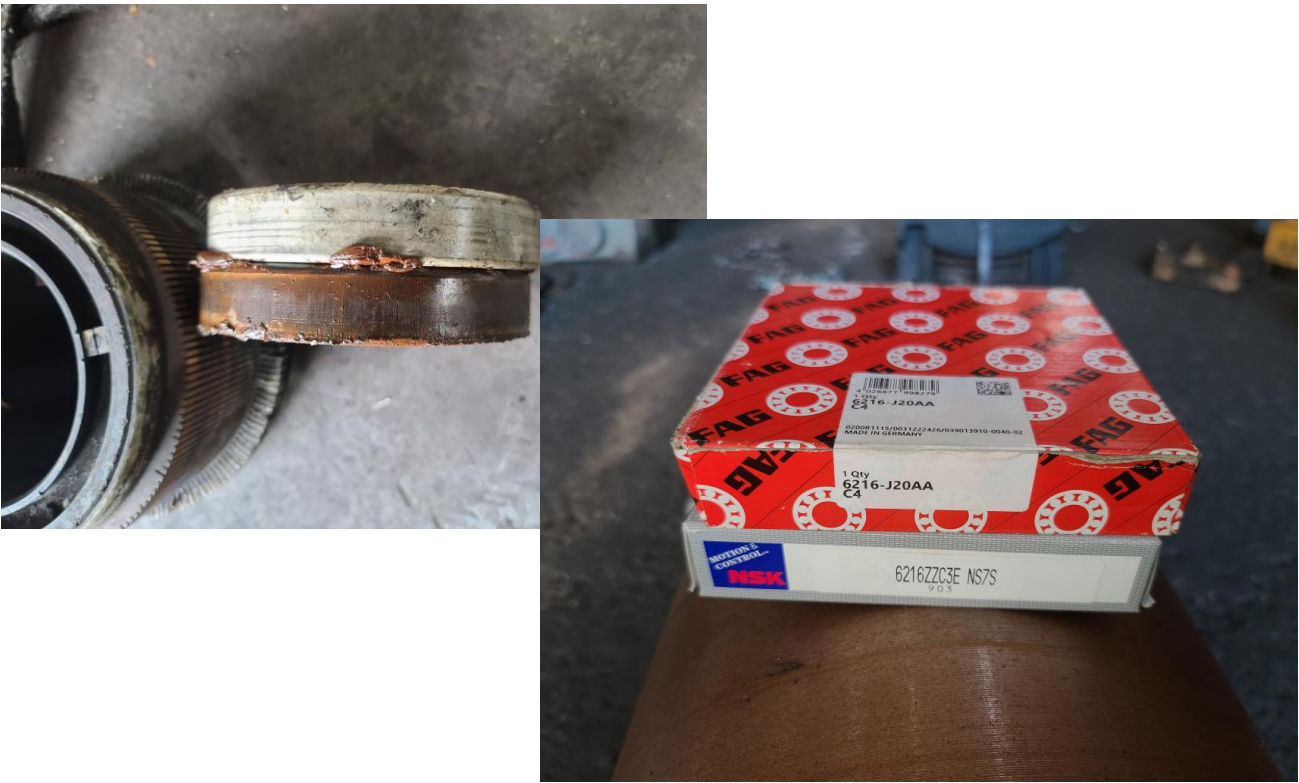
소모부품	교환될 BEARING(위쪽 절연 BEARING)
작업공정	AC SERVO MOTOR RECONDITION

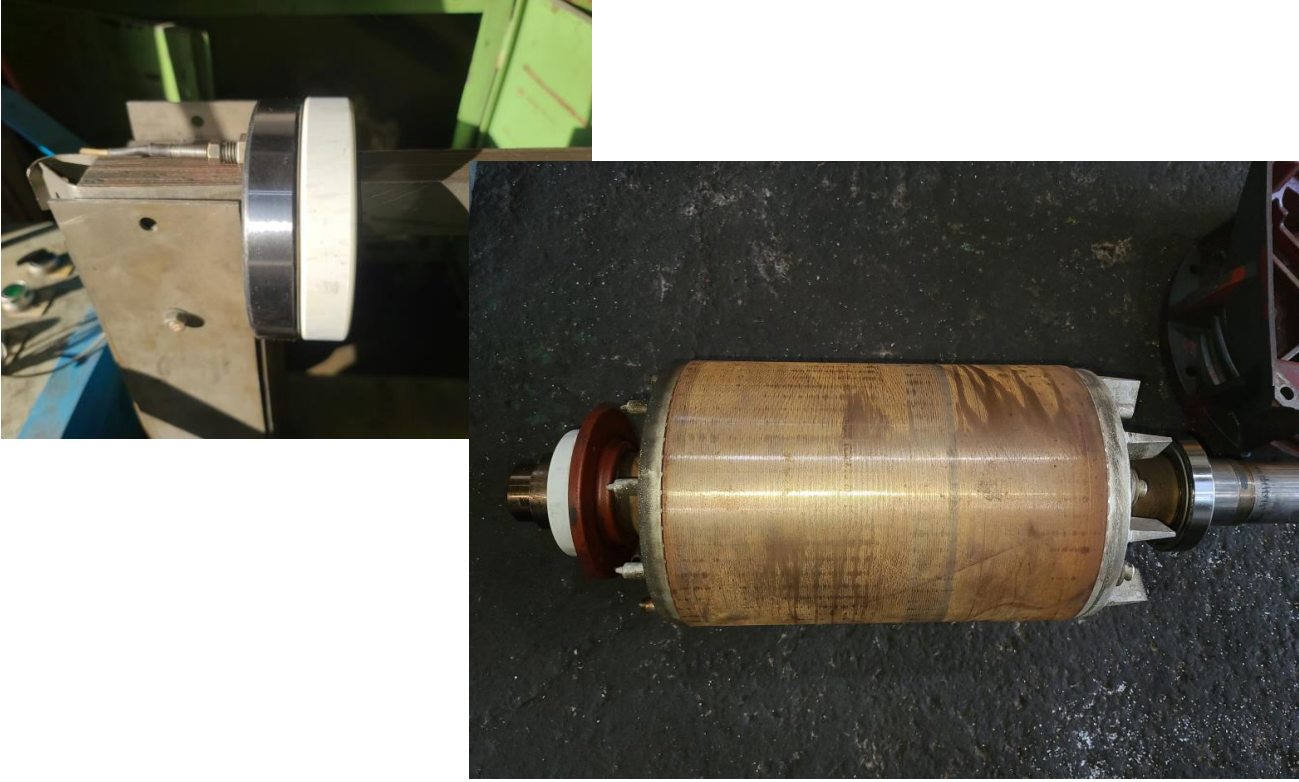
소모부품	BEARING예열 삽입 실시

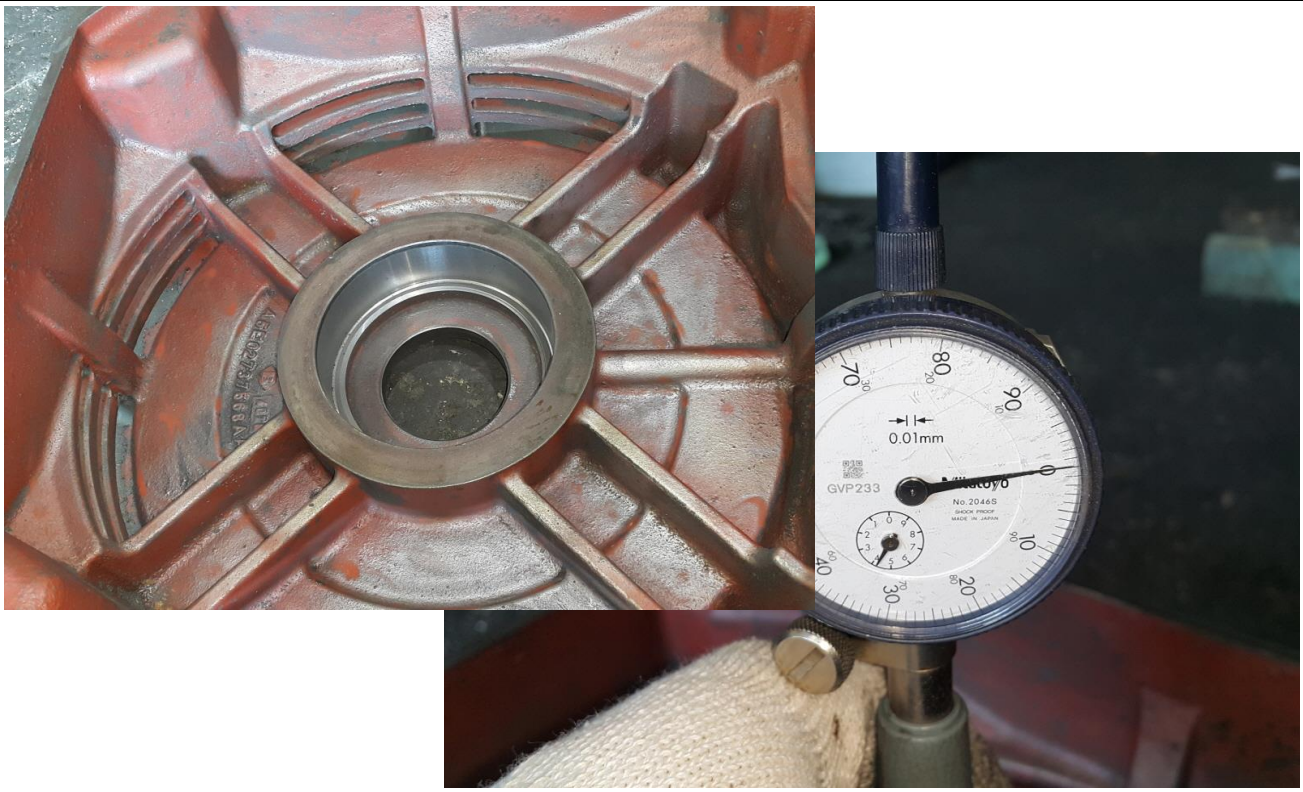
BRACKET	부하측 HOUSING 보수 후 검사
---------	---------------------

BRACKET	부하측 HOUSING 측정치 5/100로 불량
작업공정	AC SERVO MOTOR 입고검사

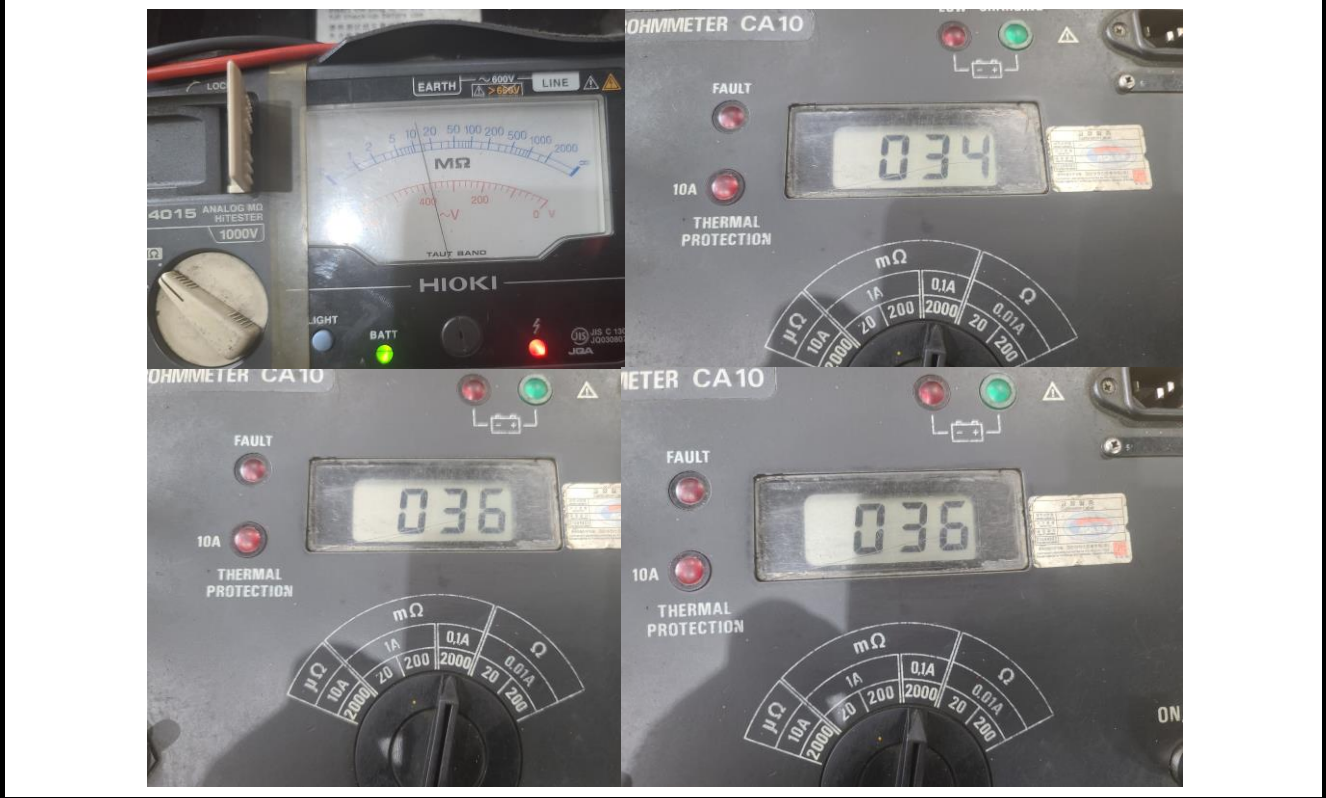
출고검사	절연저항 & 각상별 권선저항
------	-----------------

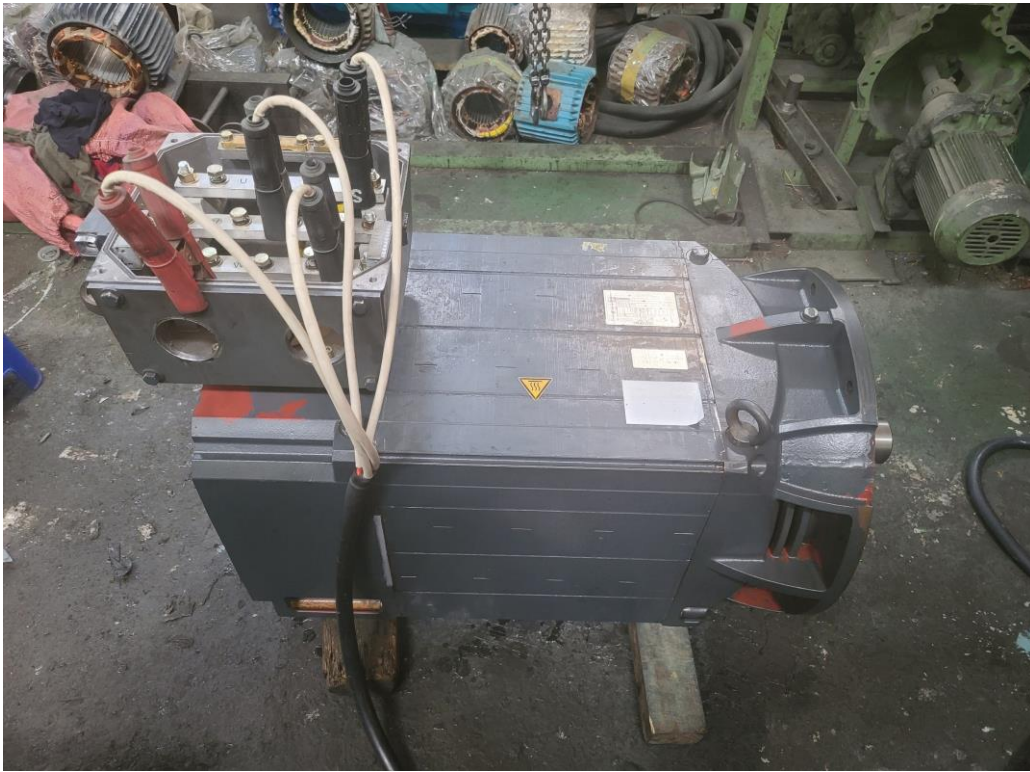
출고검사

시운전 TEST 실시

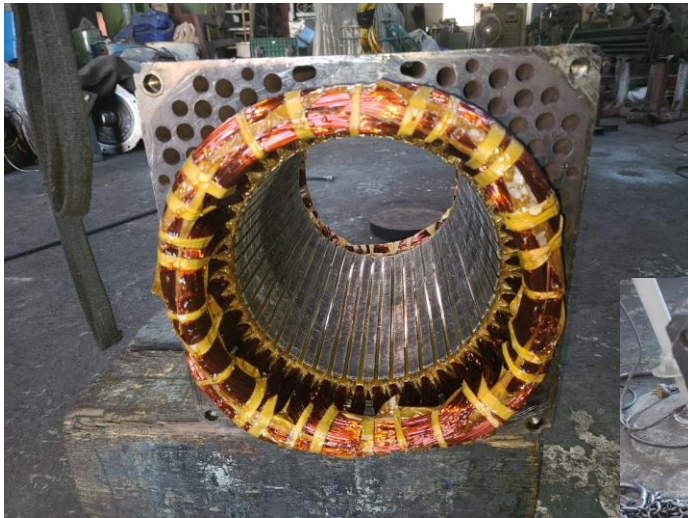
STATOR권체

절연건조 완료

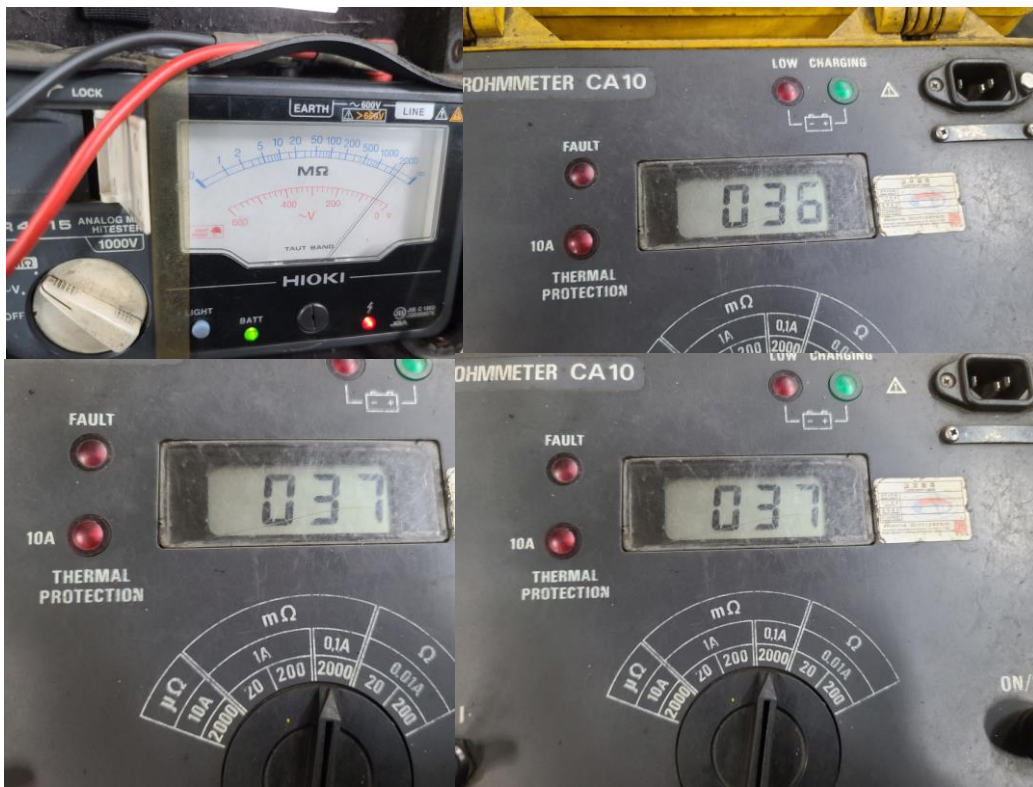
출고검사

절연저항 & 각상별 권선저항

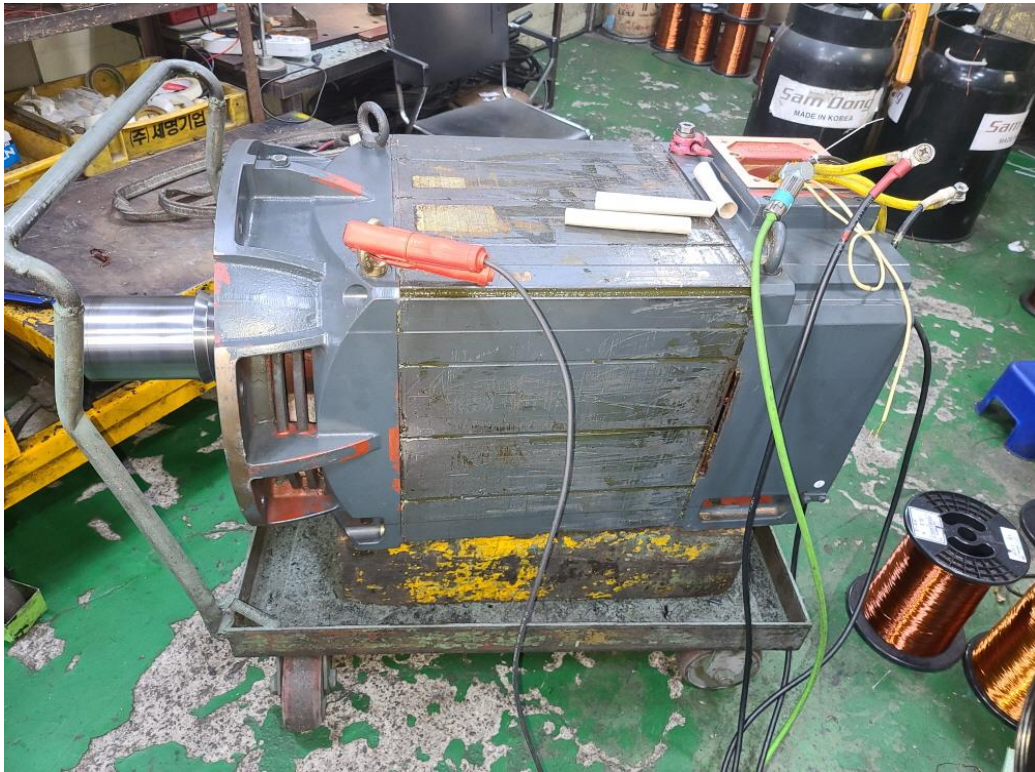
출고검사

시운전 TEST 실시

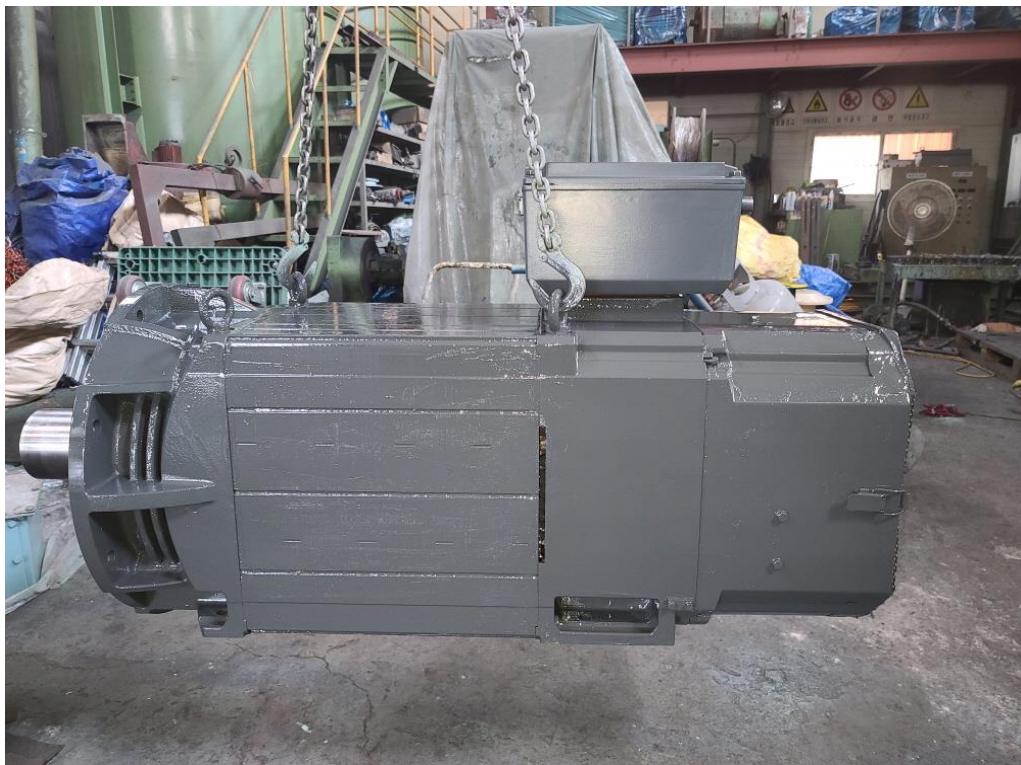
출고검사 후

COLOR PAINTING
