# 작업공정사진철

고객명 : (주)  
공사명 : 터빈1공장 HL(L105) SPINDLE MOTOR

규격 : DC MOTOR 250KW

REPAIR 내역 : 분해 조립 및 불순물 CLEANSING DRYING  
FIELD REWINDING  
INSULATING VARNISH DIPPING DRYING  
BEARING 교환  
출고검사 시운전 TEST

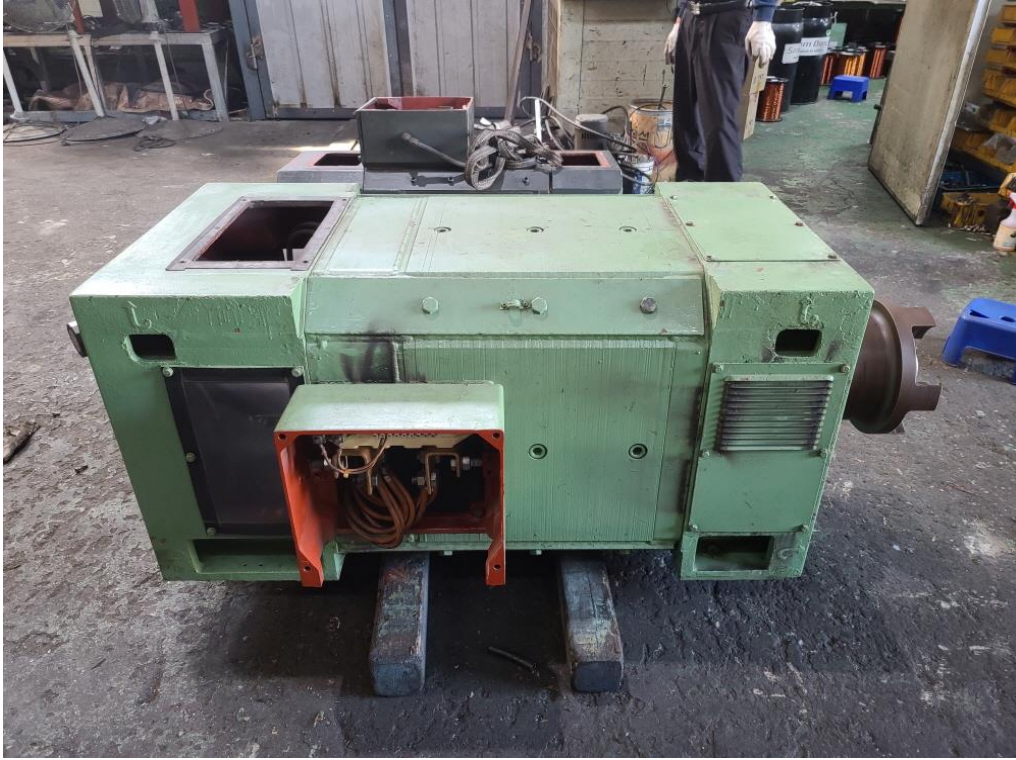
DC MOTOR 250KW 입고검사

Ass'y

분해 전

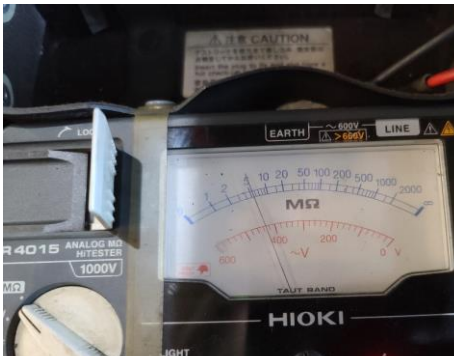
ARMATURE  
절연저항

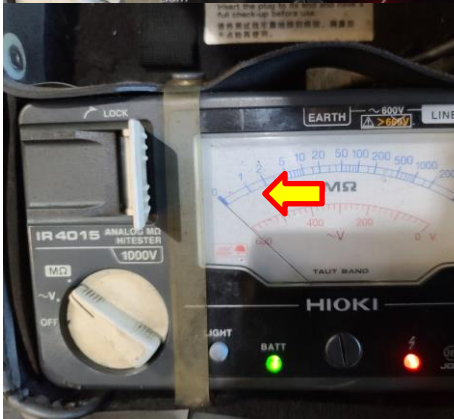
FIELD  
절연저항

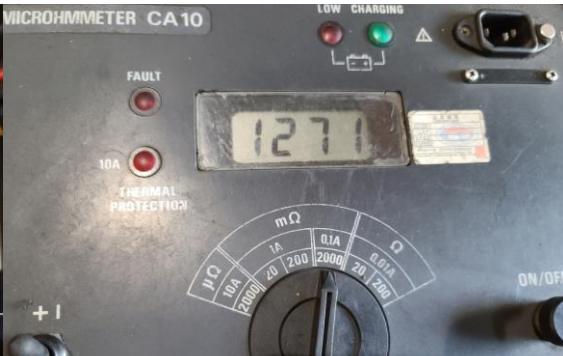
ARMATURE  
권선저항  
측정안됨

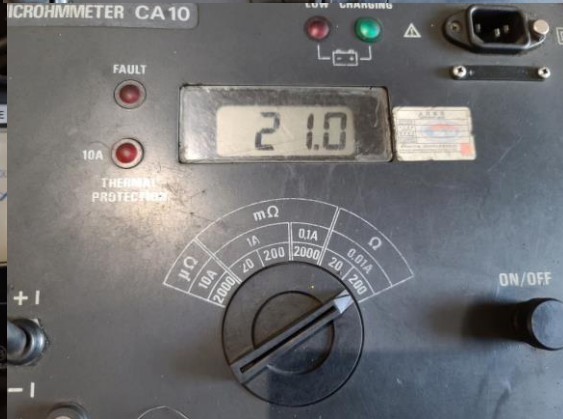
FIELD  
권선저항

FIELD 절연저항 이상 & 권선저항

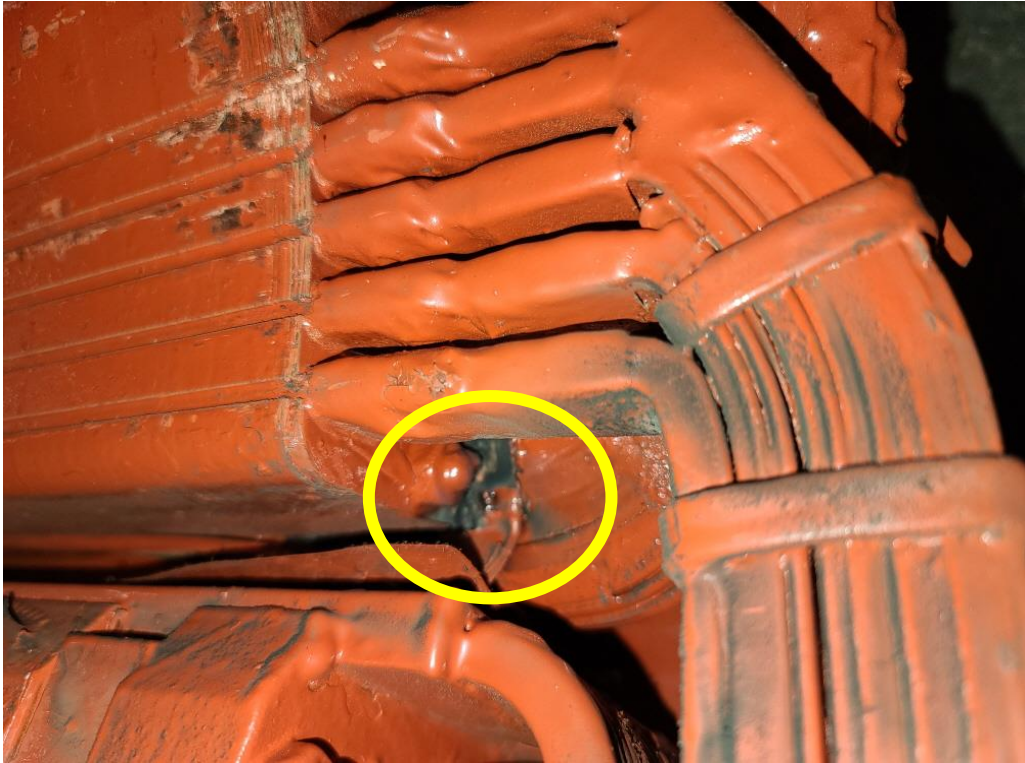
계자권체	절연파괴 추정
작업공정	DC MOTOR 250KW 입고검사

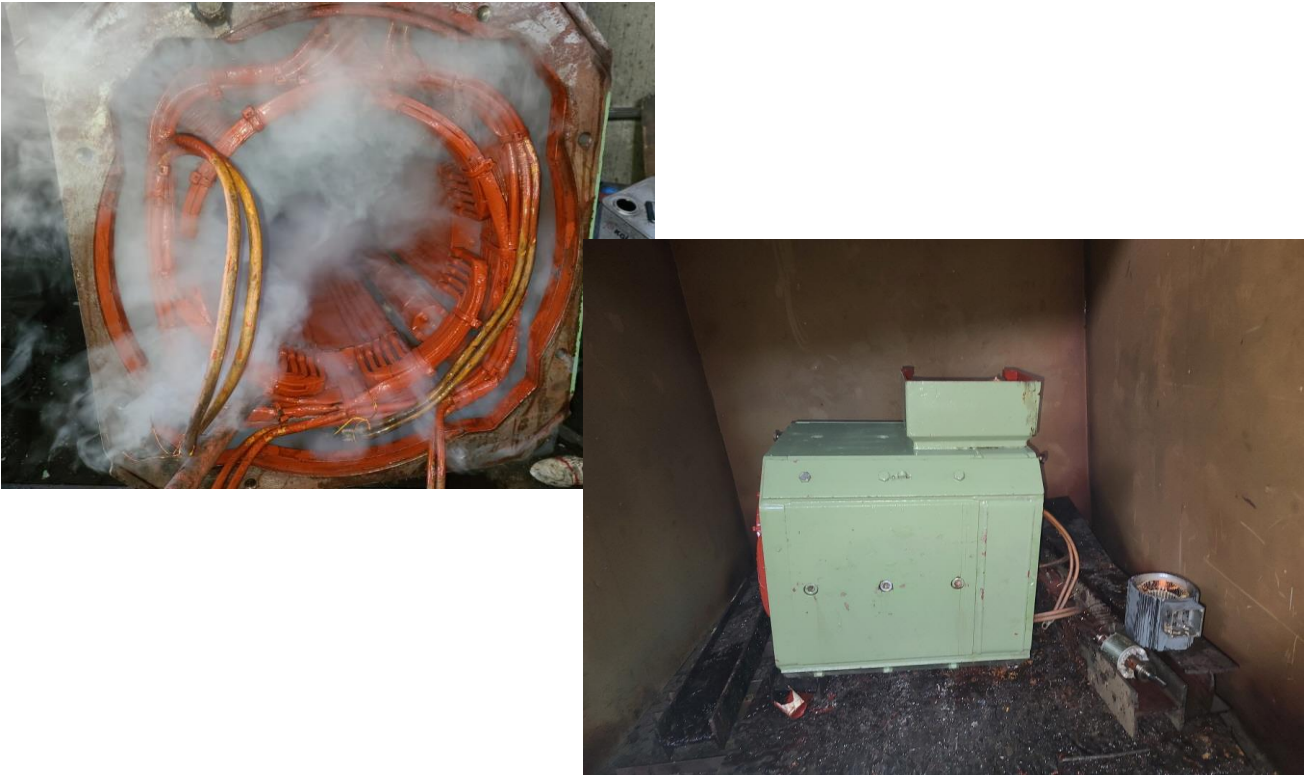
계자권체	분해 후 건조 실시

권선 해체	FIELD 권선 소손부
작업공정	DC MOTOR 250KW REWINDING

FIELD	재 권선 실시 (15.6KGX4=62.4KG)

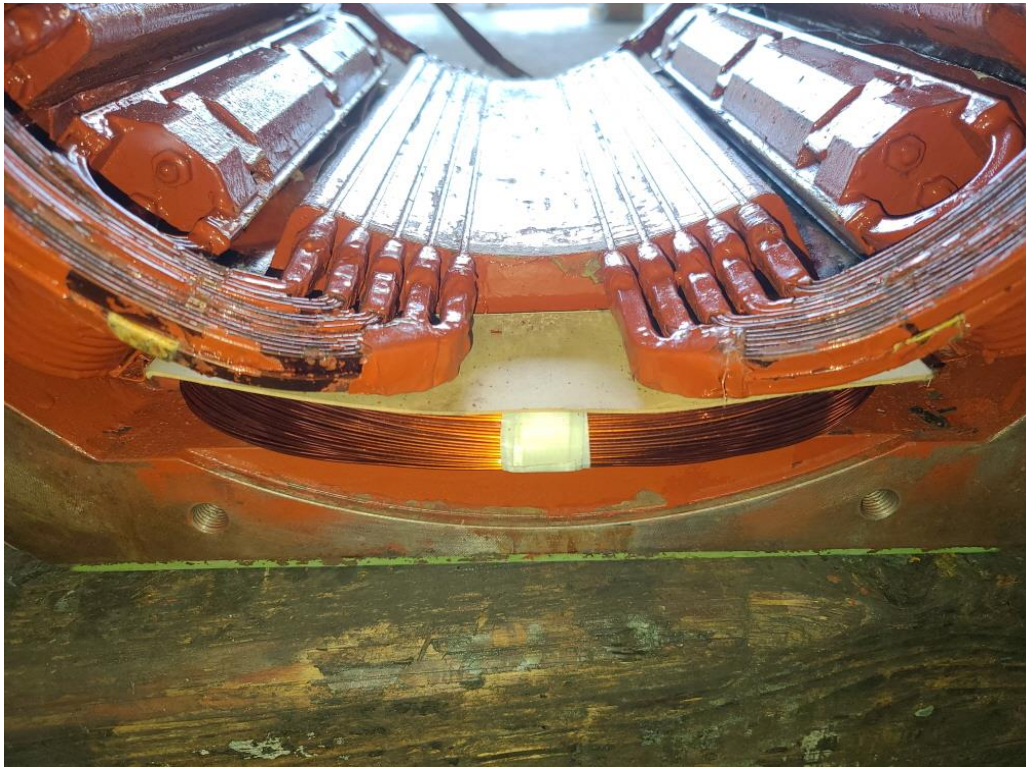
FIELD

권선삽입 실시

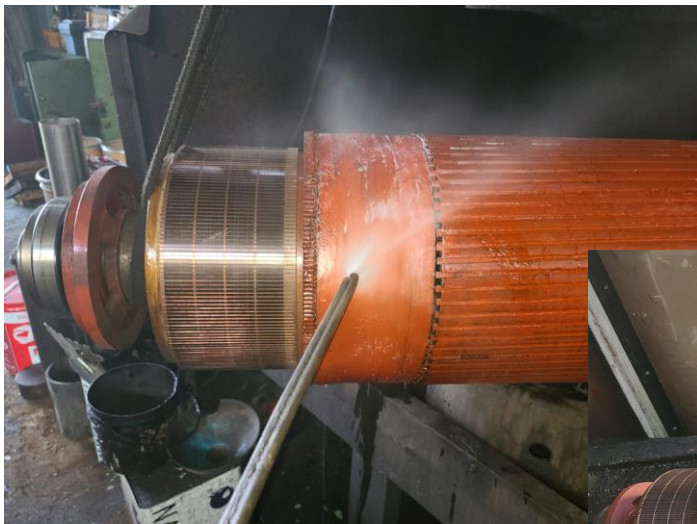
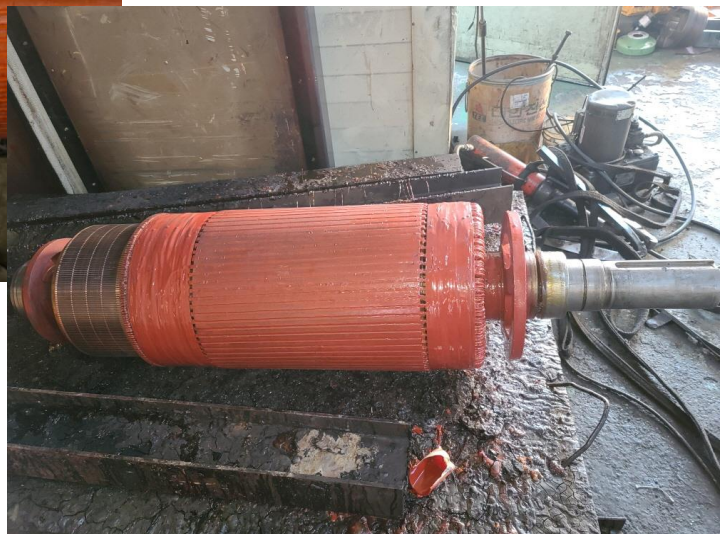
ARMATURE

세척건조 실시

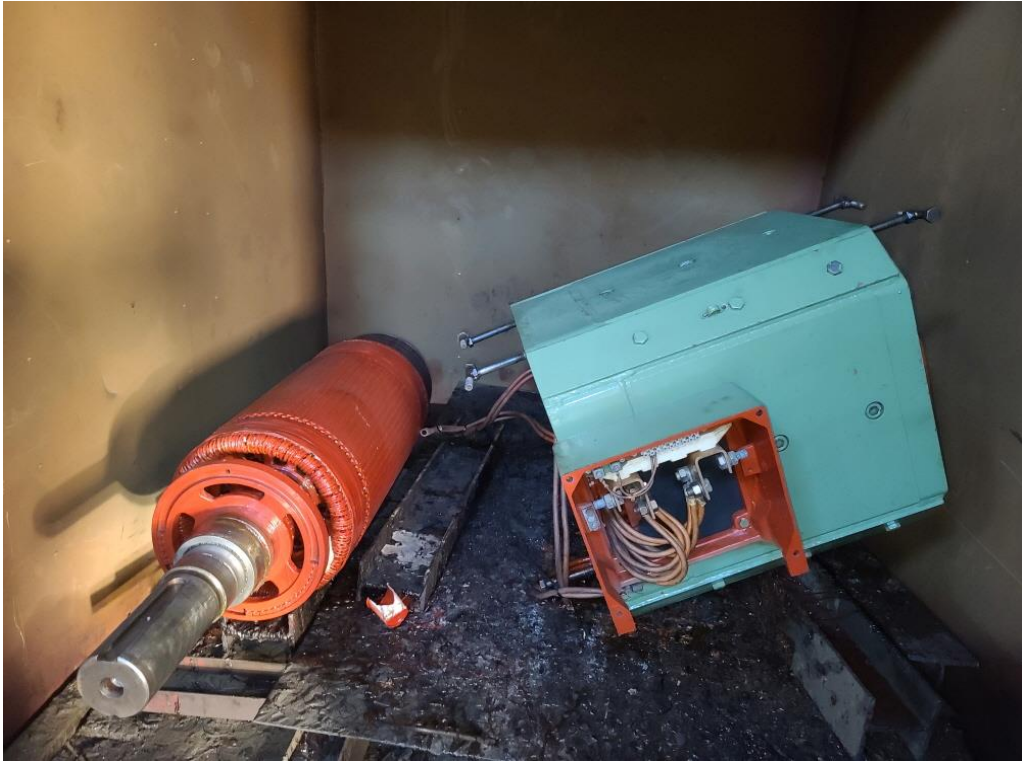
권체	절연건조 실시
작업공정	DC MOTOR 250KW REWINDING

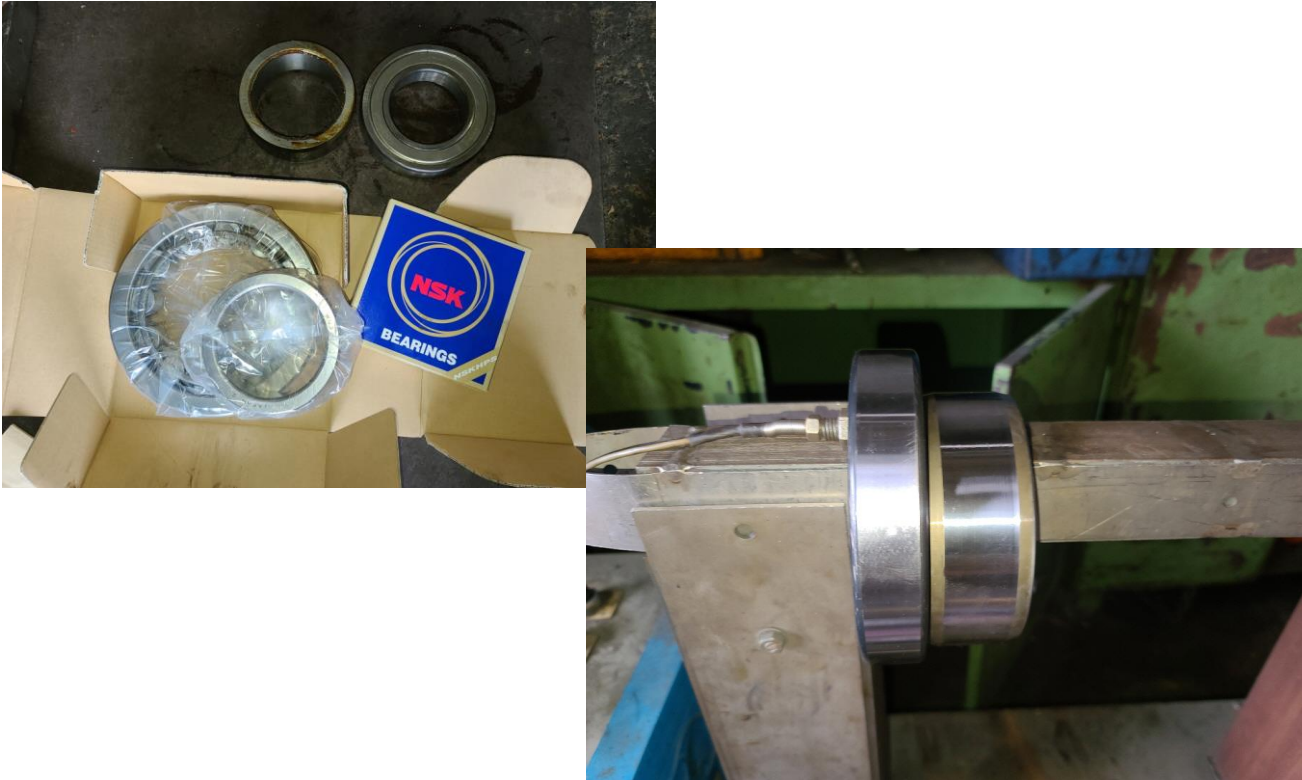
소모품	BEARING 예열 실시

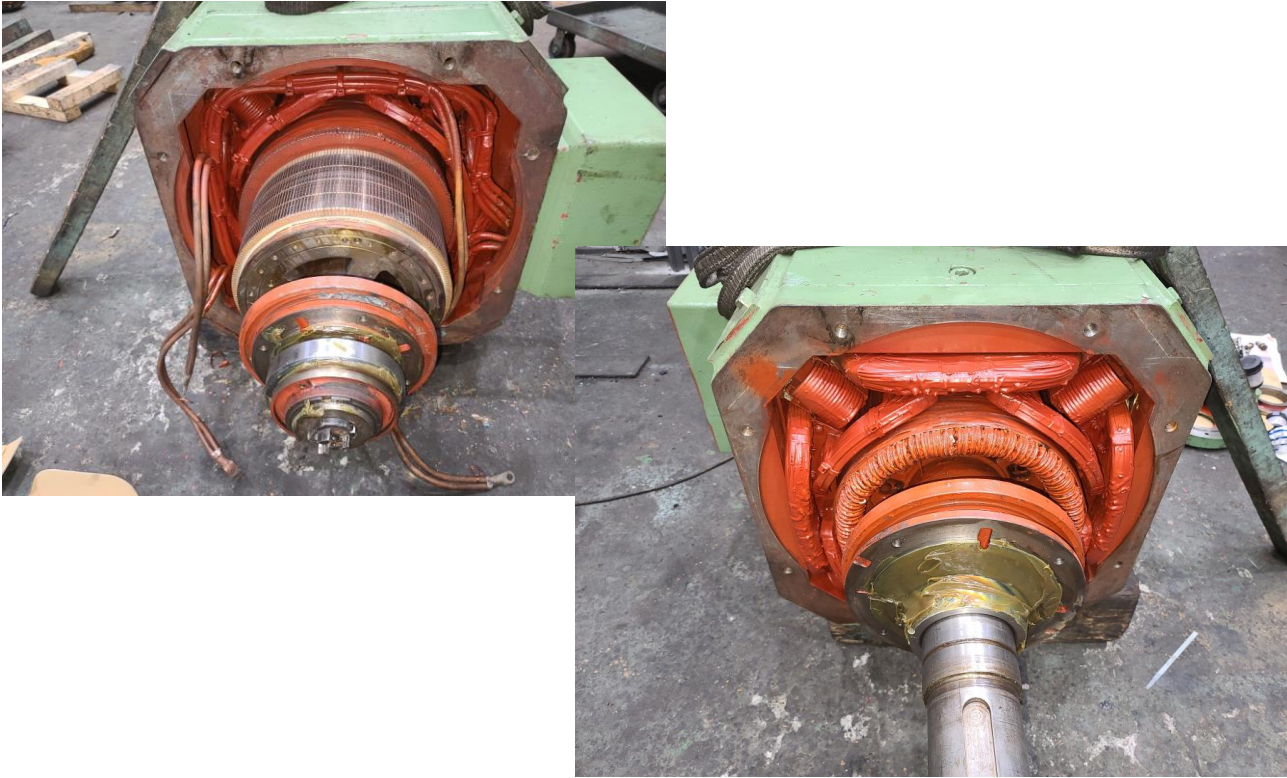
Ass'y	BEARING 예열삽 및 GREASE CHARGING 조립실시
작업공정	DC MOTOR 250KW REWINDING
<p>ARMATURE 절연저항</p>

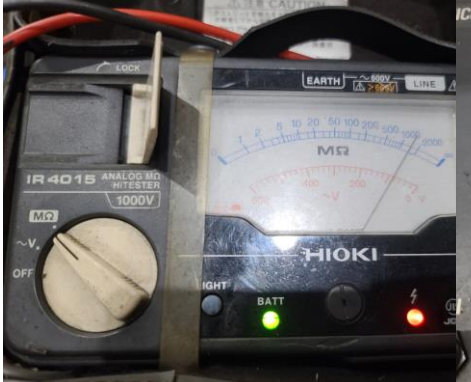
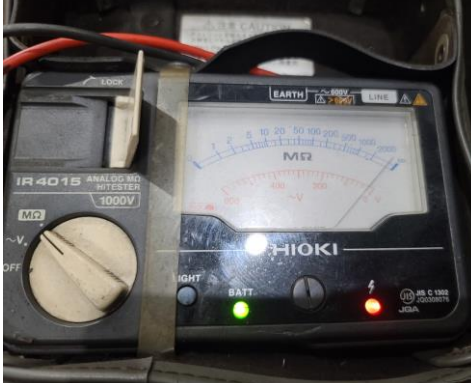
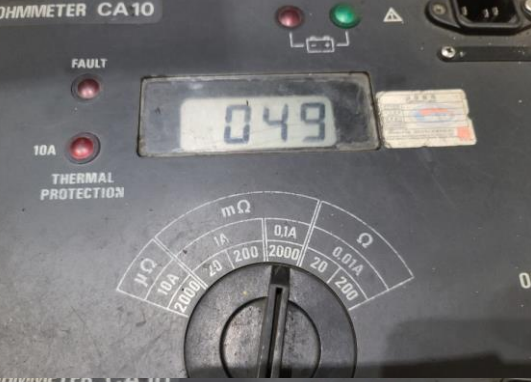
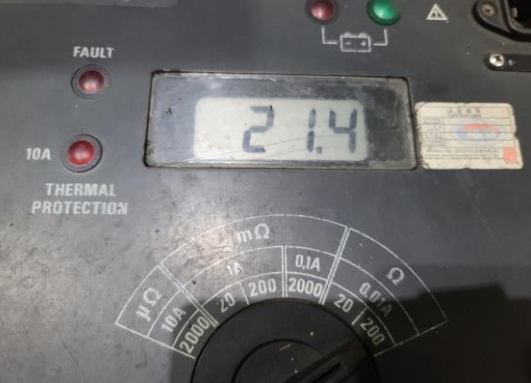
<p>FIELD 절연저항</p>

<p>ARMATURE 권선저항</p>

<p>FIELD 권선저항</p>
출고검사	절연저항 & 권선저항

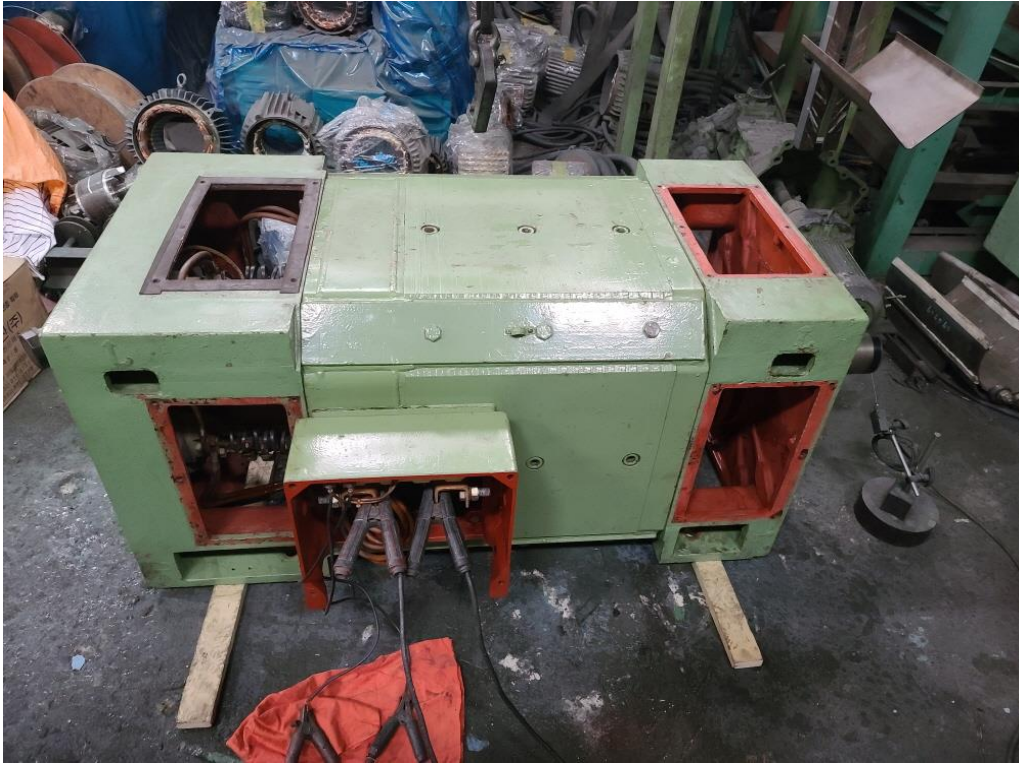
출고검사

시운전 TEST 실시

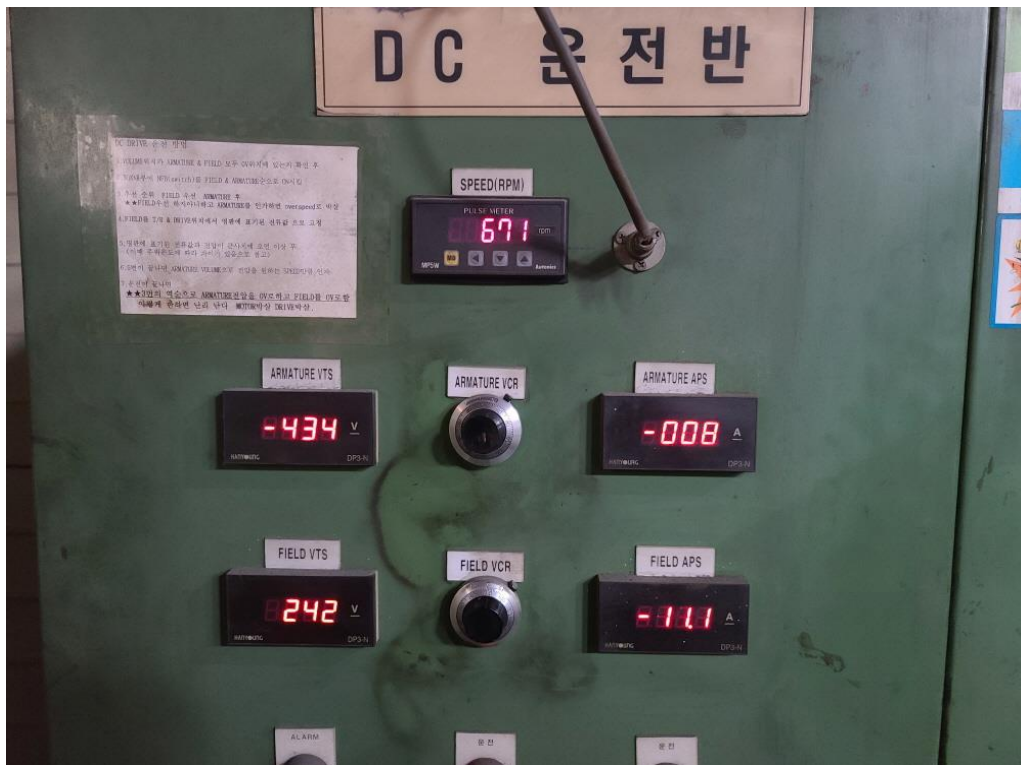
출고검사

시운전 TEST 운전 CURRENT
