작업공정사진철

고객명: 테크 (주)

공사명: DC MOTOR OVERHAUL

규격: DC MOTOR 164KW

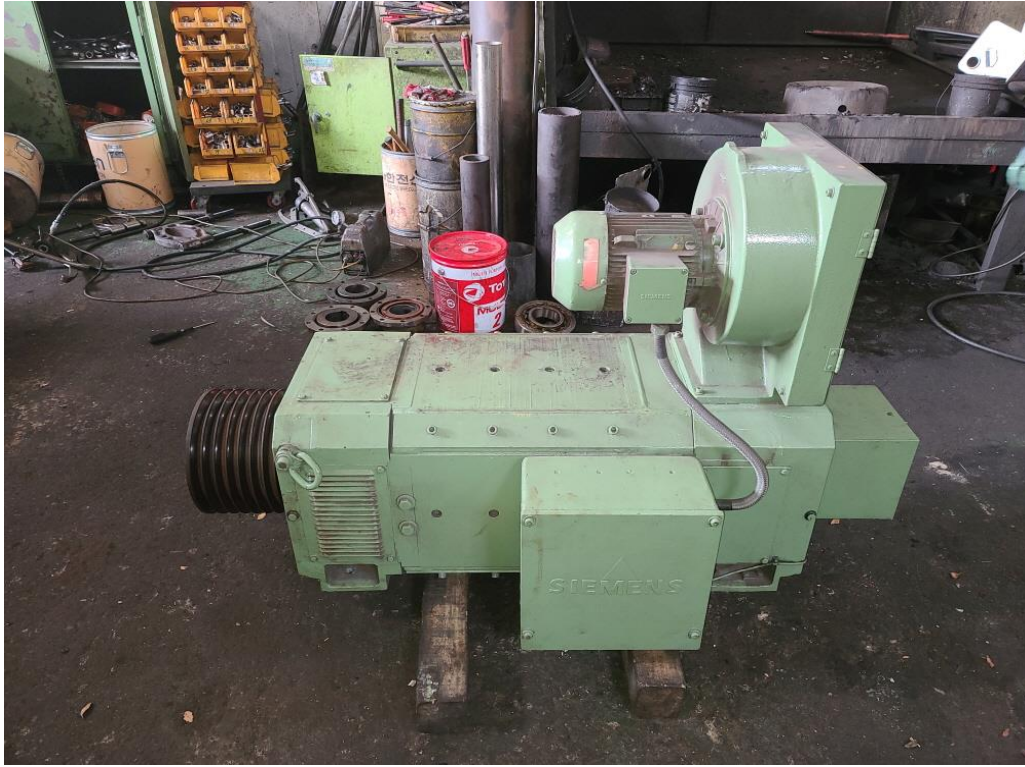
Ass'y

분해 전

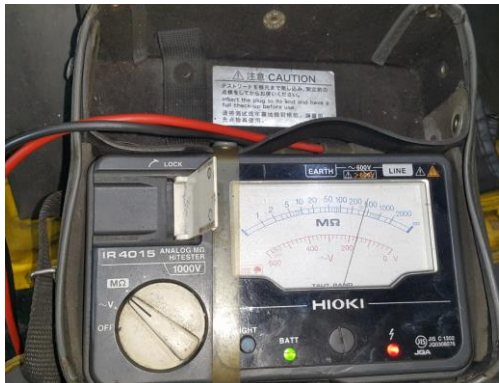
ARMATURE
절연저항

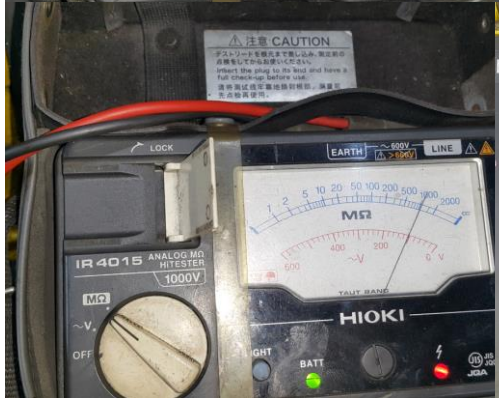
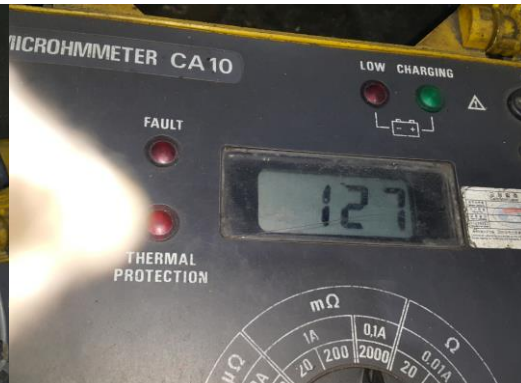
FIELD
절연저항

ARMATURE
권선저항

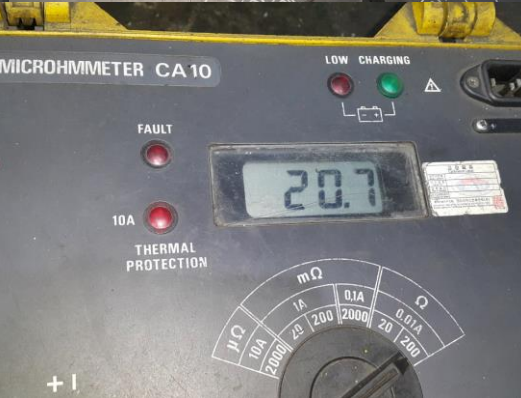
FIELD
권선저항

권선검사

절연저항 & 권선저항

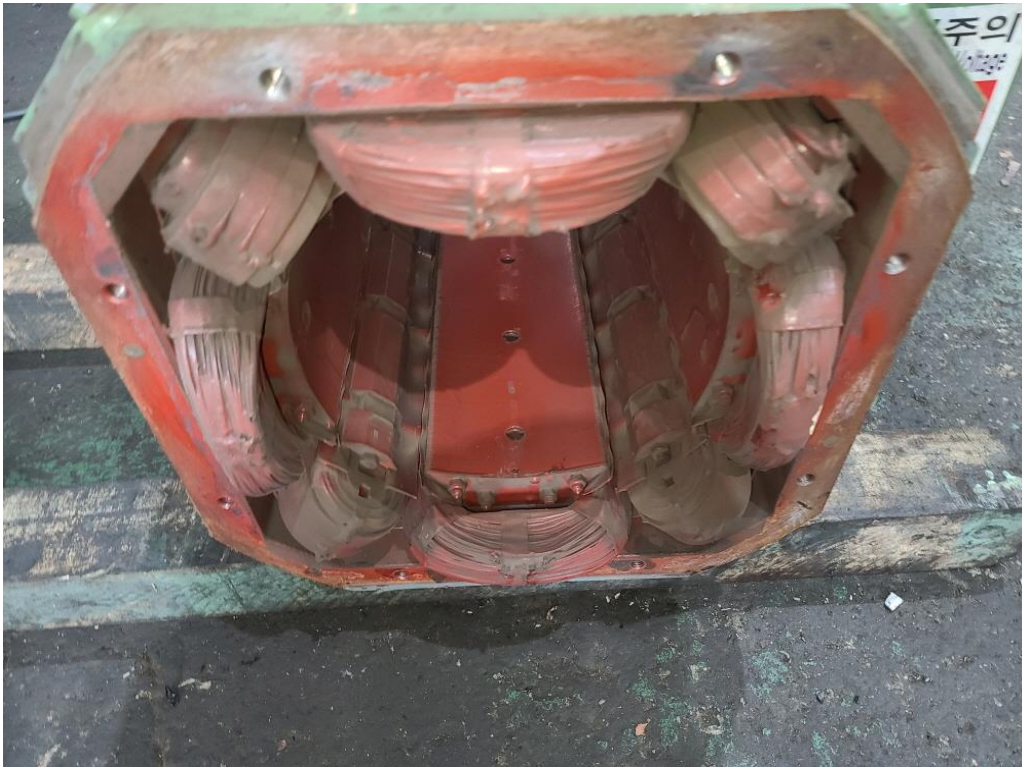
계자 권체

분해 후

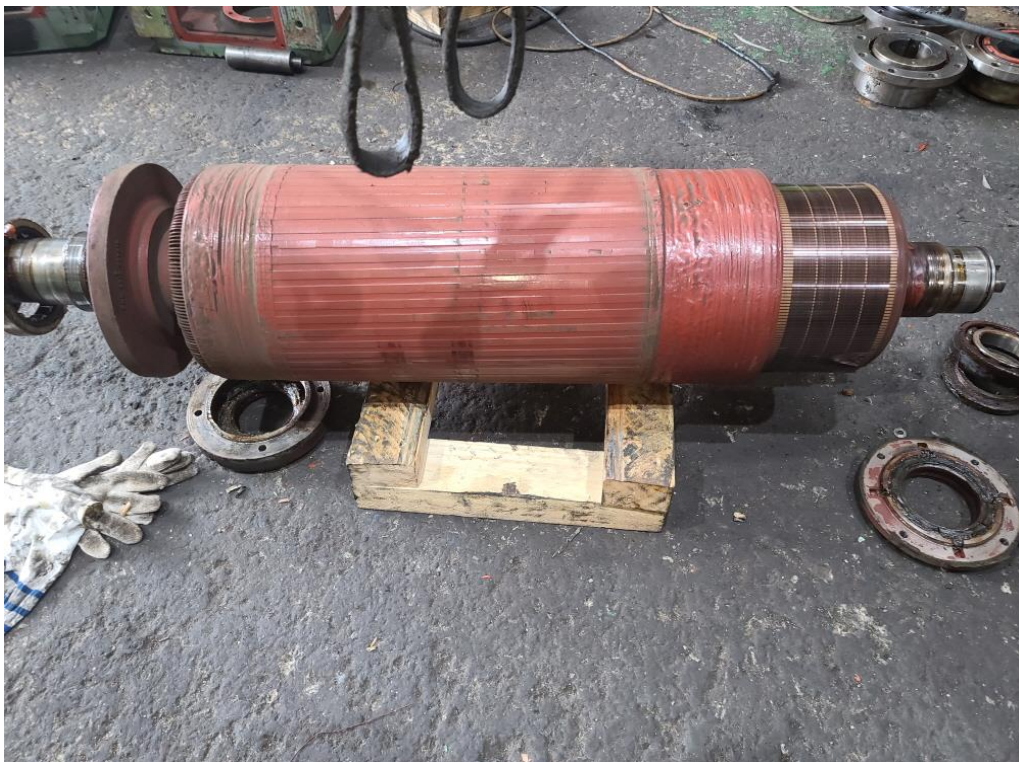
ARMATURE

분해 후

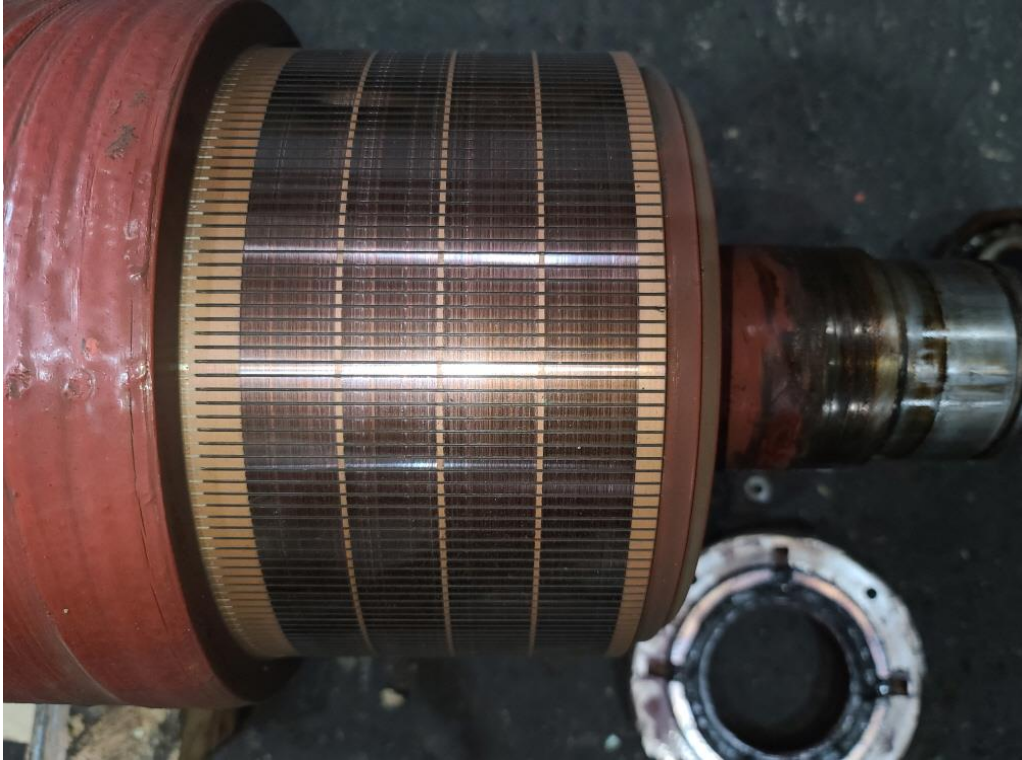
COMMUTATOR	조흔 현상
작업공정	DC MOTOR 164KW 입고검사

COMMUTATOR	동심도 가공 흠파기 및 UNDERCUTTING 실시
작업공정	DC MOTOR 164KW OVERHAUL

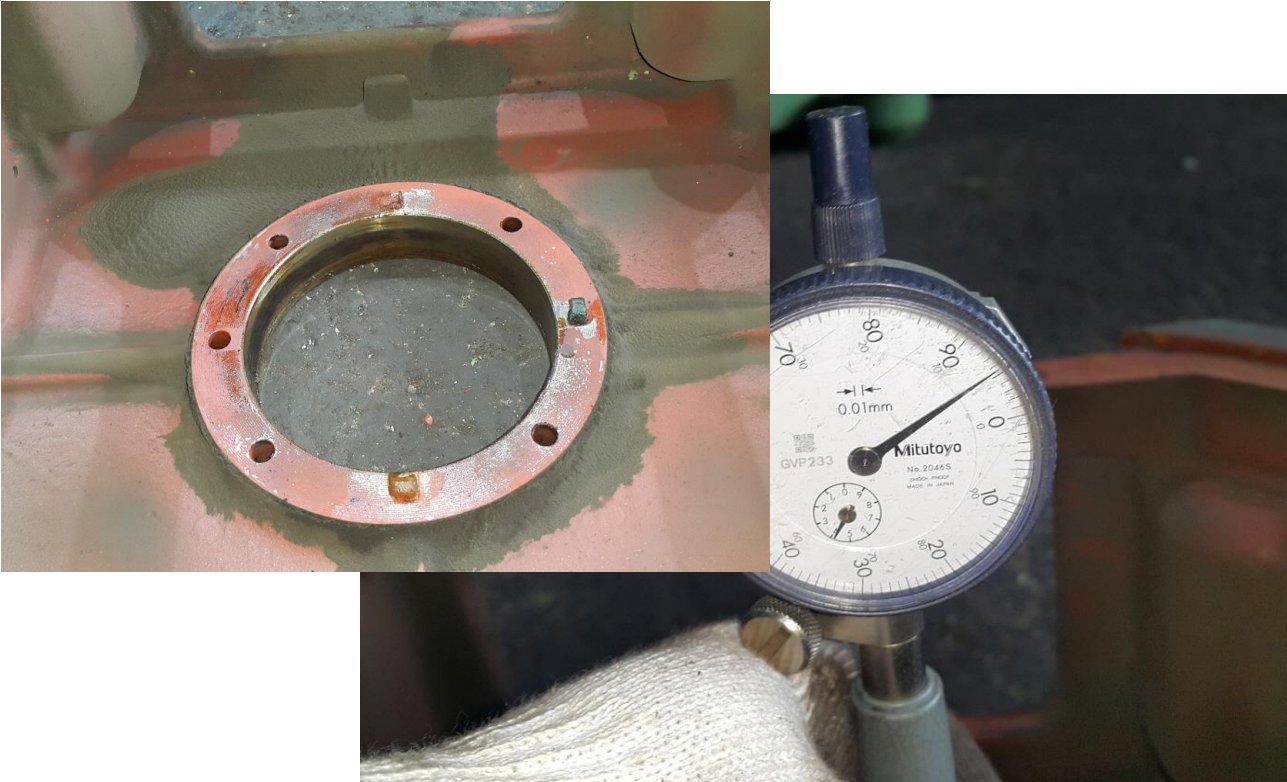
BRACKET	부하측 HOUSING 검사 5/100으로 불량

BRACKET	부하측 HOUSING METALLIZING 연마후 검사 0/100
작업공정	DC MOTOR 164KW 입고검사

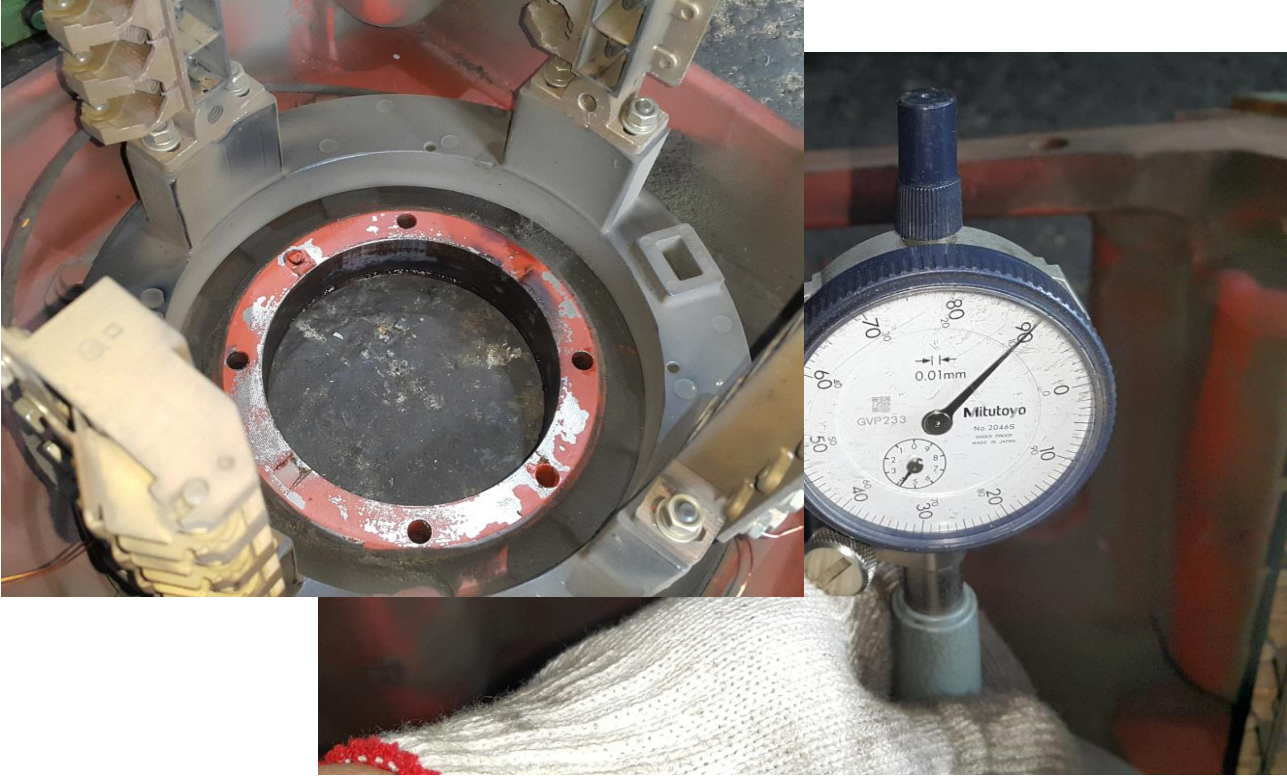
BRACKET	반 부하측 HOUSING 검사 10/100으로 불량
작업공정	DC MOTOR 164KW 입고검사

BRACKET	반 부하측 HOUSING METALLIZING 연마후 검사 0/100

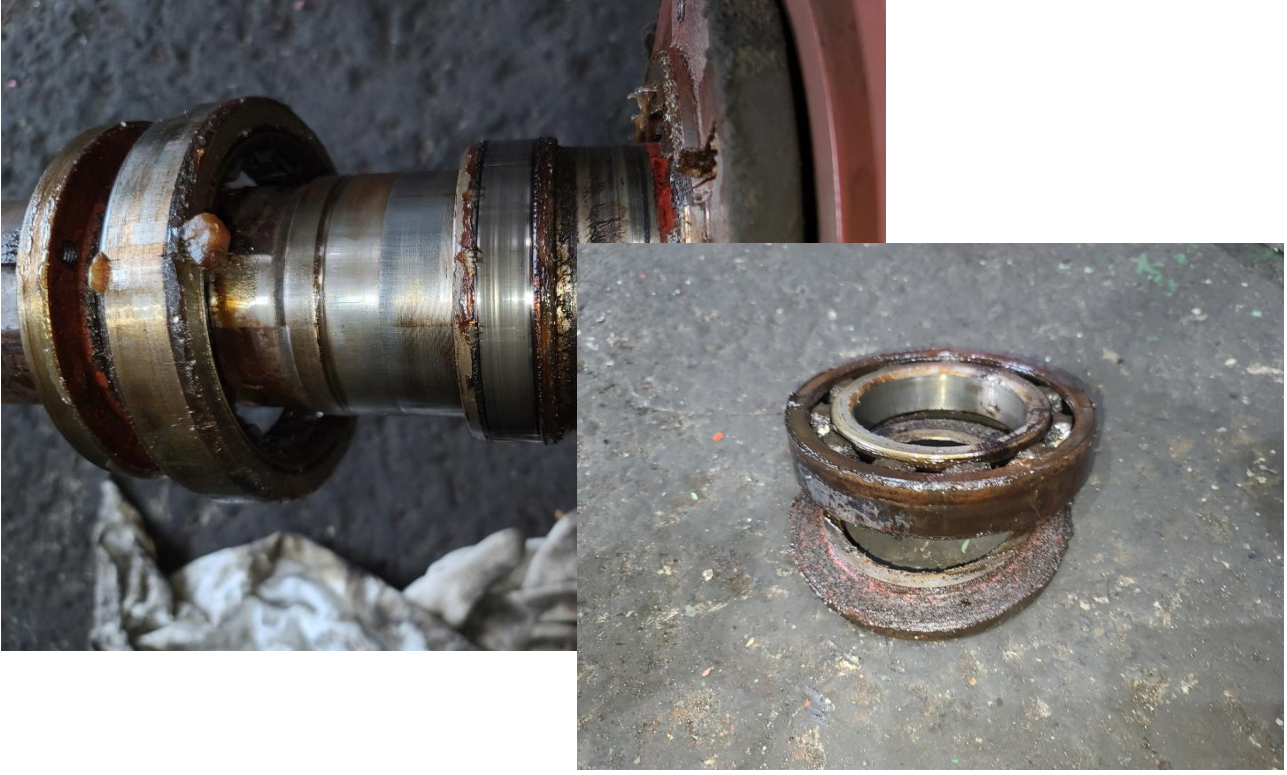
BEARING부	GREASE CHARGING 주기가 긴 것으로 보임

BEARING 예열삽입 및 GREASE CHARGING 조립 실시

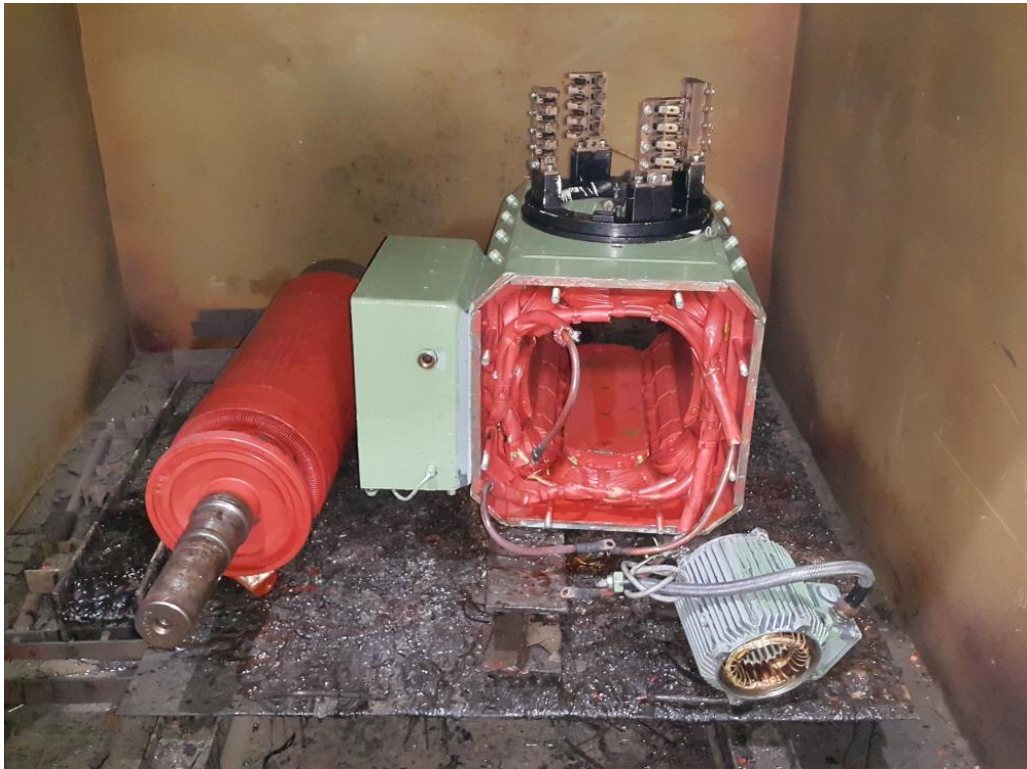
권체

세척 후 건조 실시

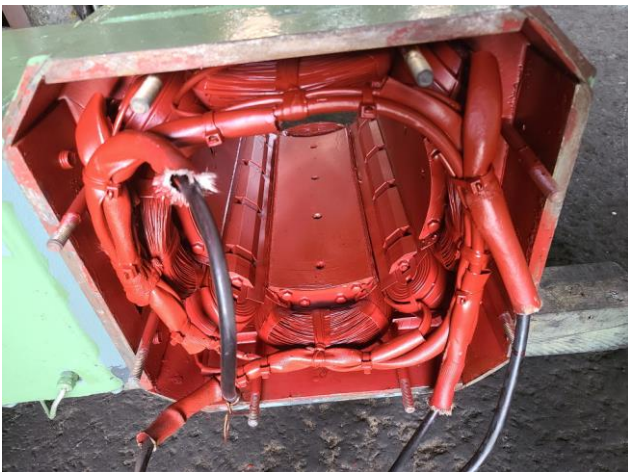
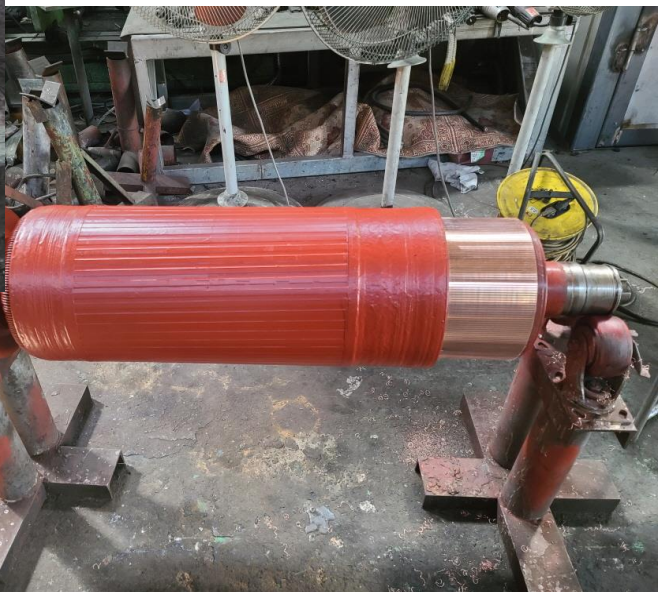
권체

URETHANE MODIFIED ACRYLIC COATING실시

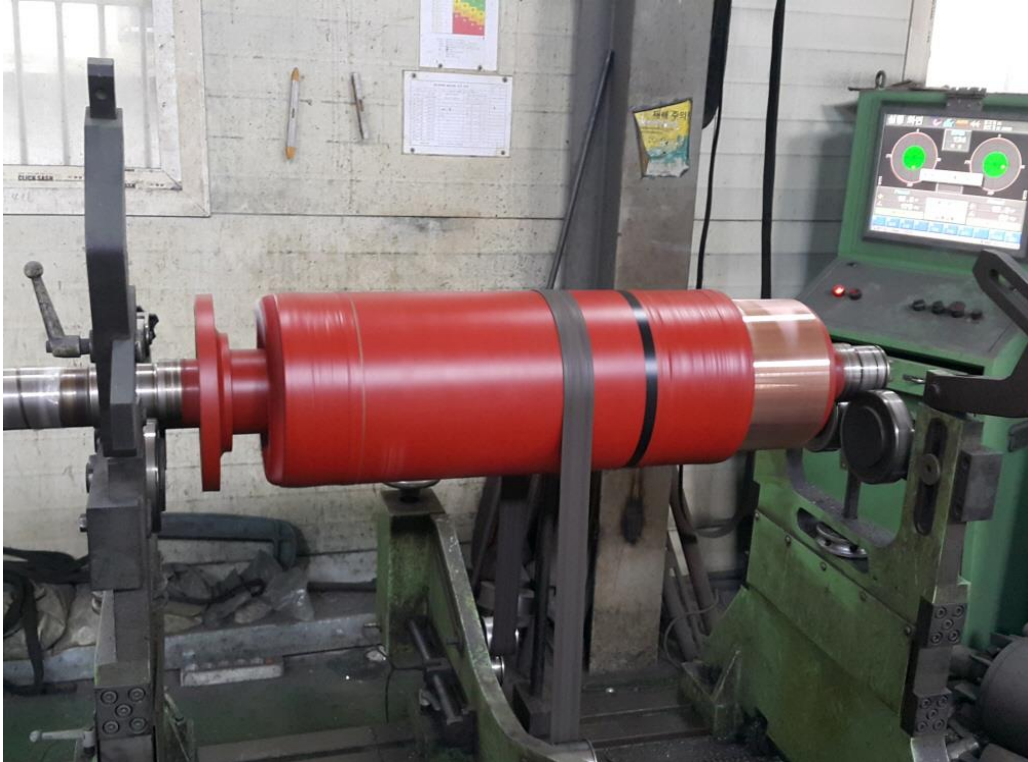
ARMATURE	BALANCING실시 교정된 UNBALACE REPORT참조

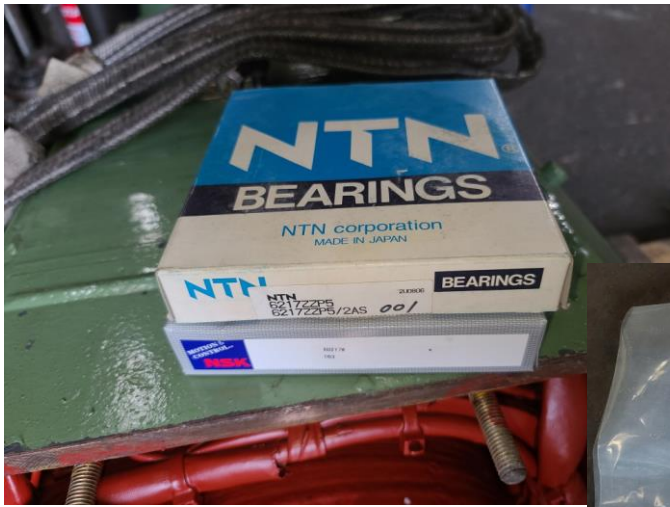
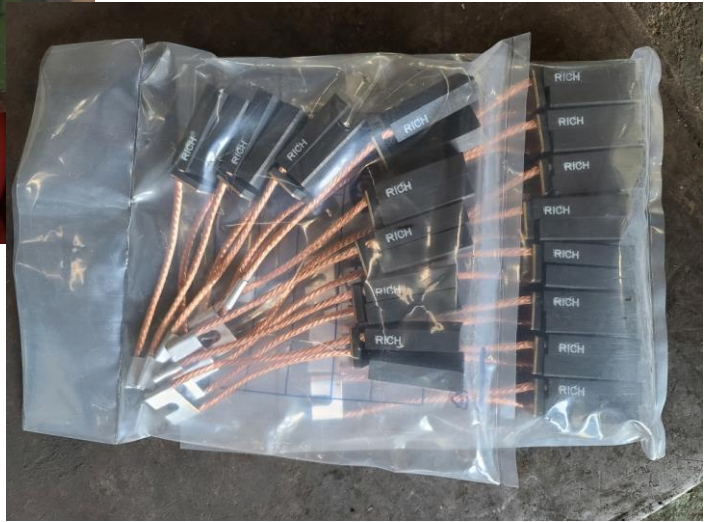
소모품

교환될 신규 BEARING & BRUSH

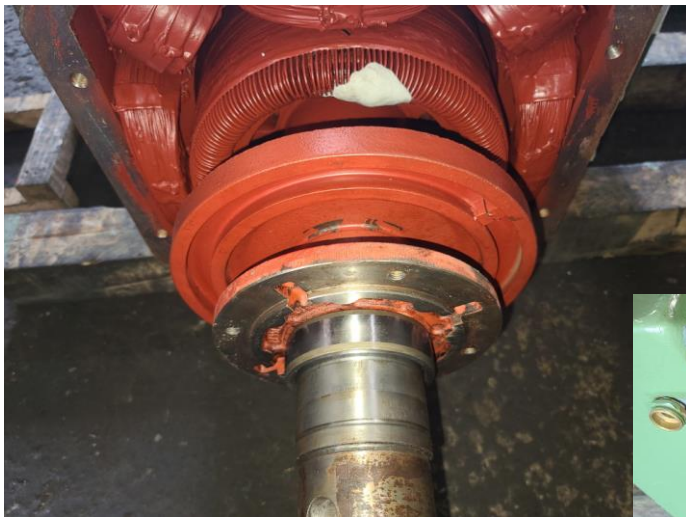
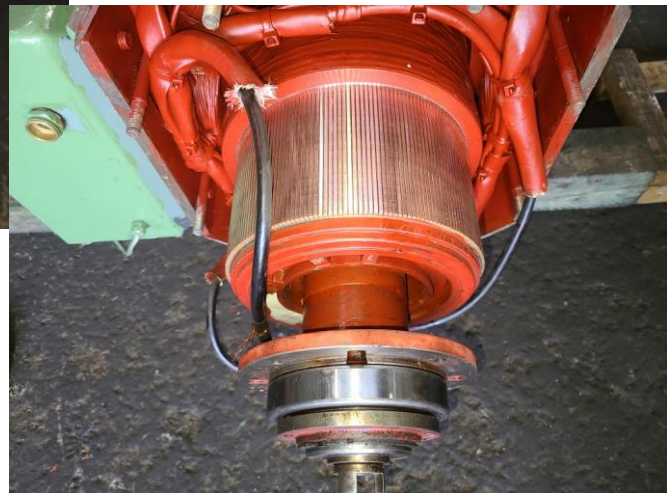
Ass'y

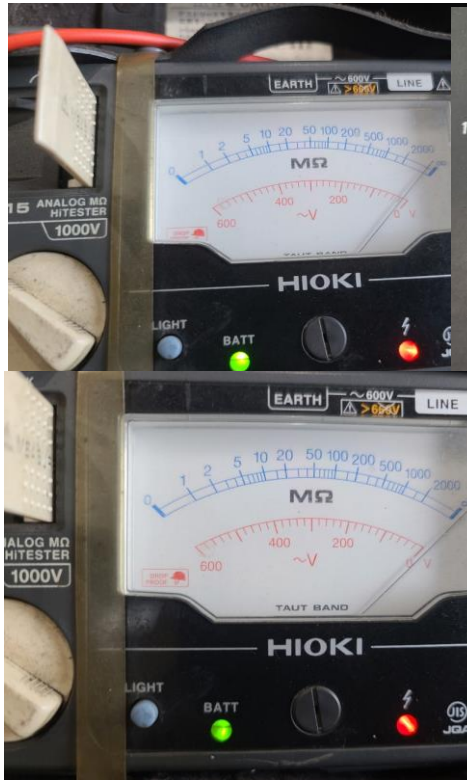
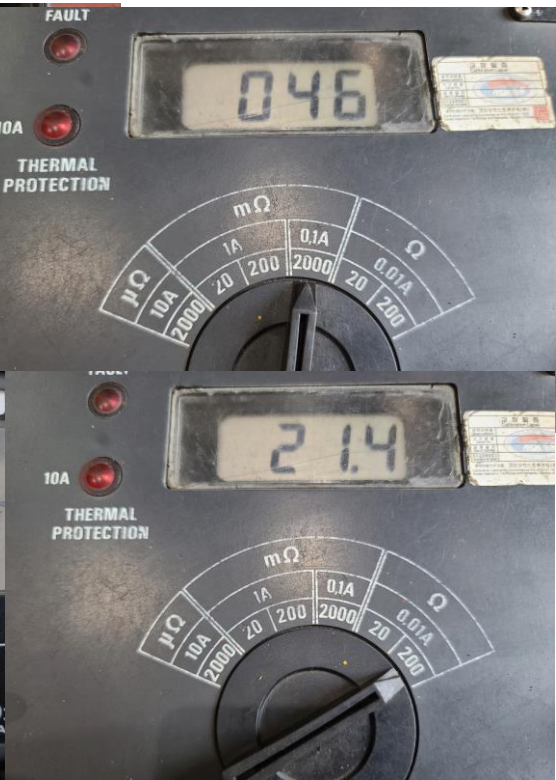
ARMATURE
절연저항

ARMATURE
권선저항

FIELD
권선저항

출고검사

절연저항 & 권선저항

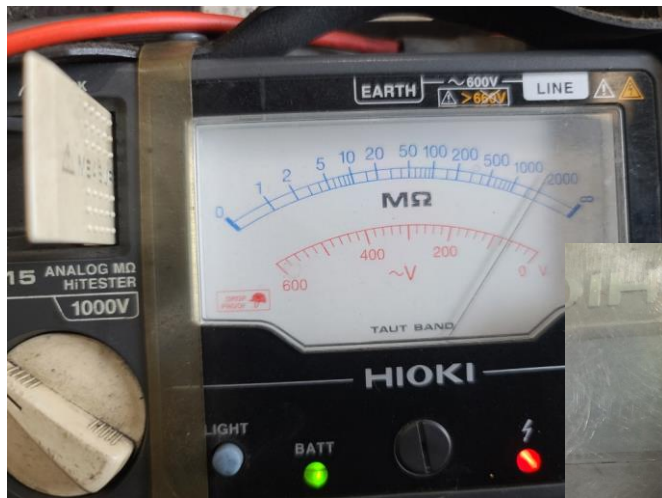
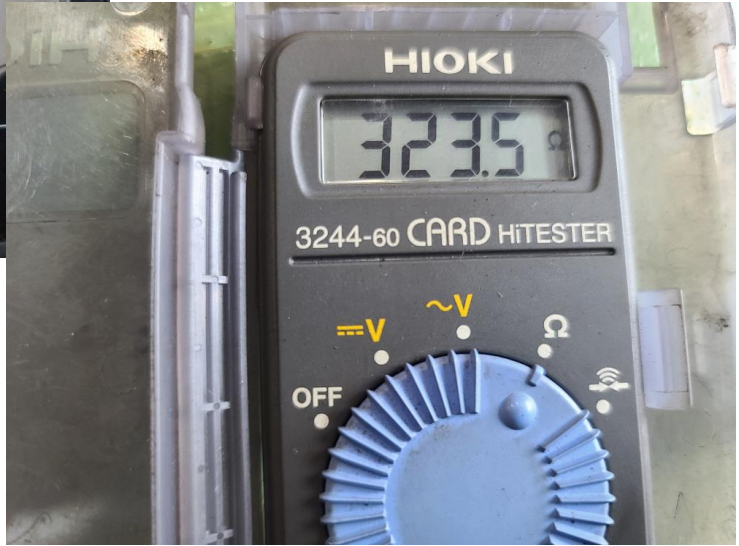
출고검사

TACHO GENERATOR 절연저항 & 권선저항

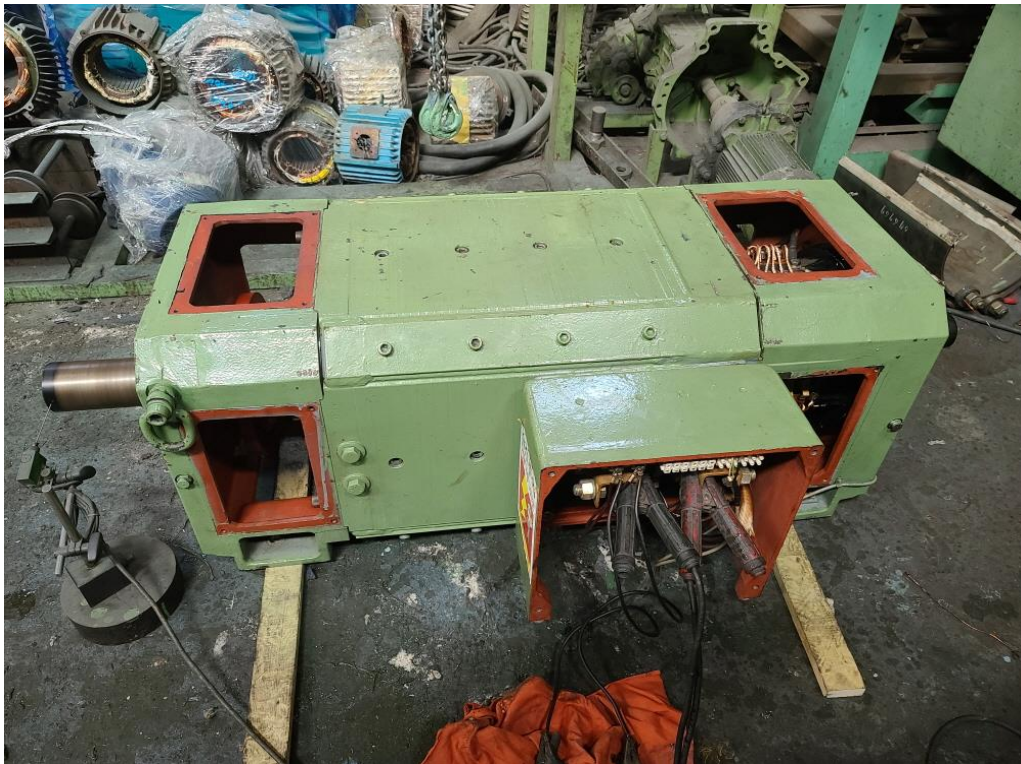
출고검사

시운전 TEST실시

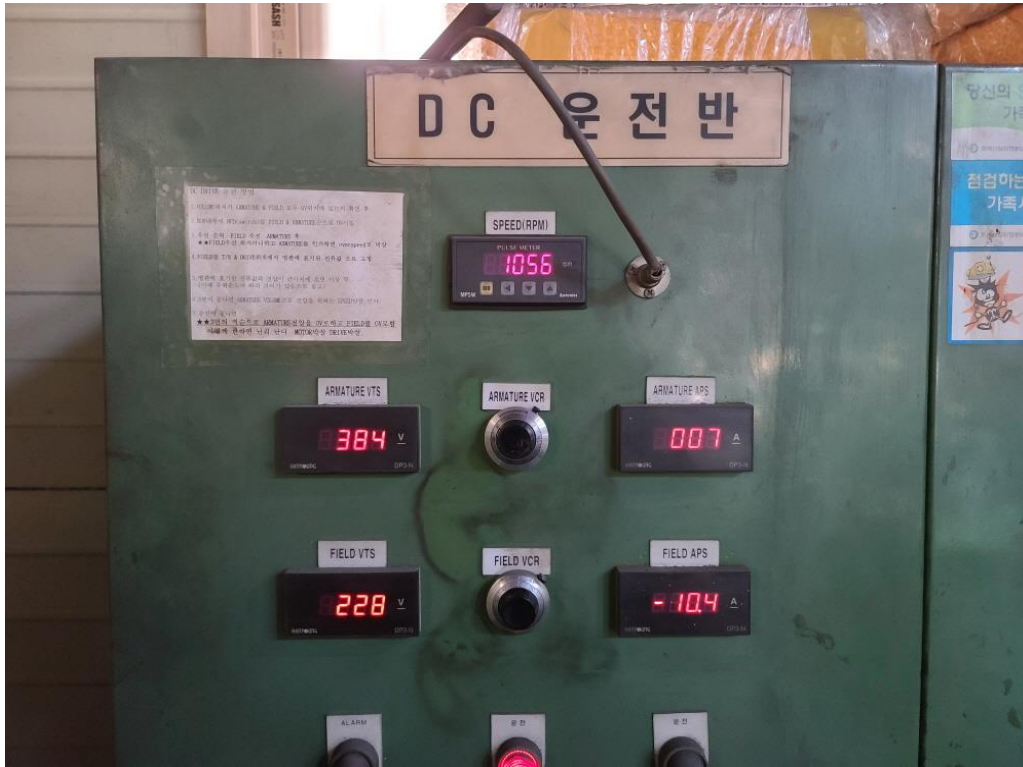
출고검사

시운전 TEST 운전 MONITORING

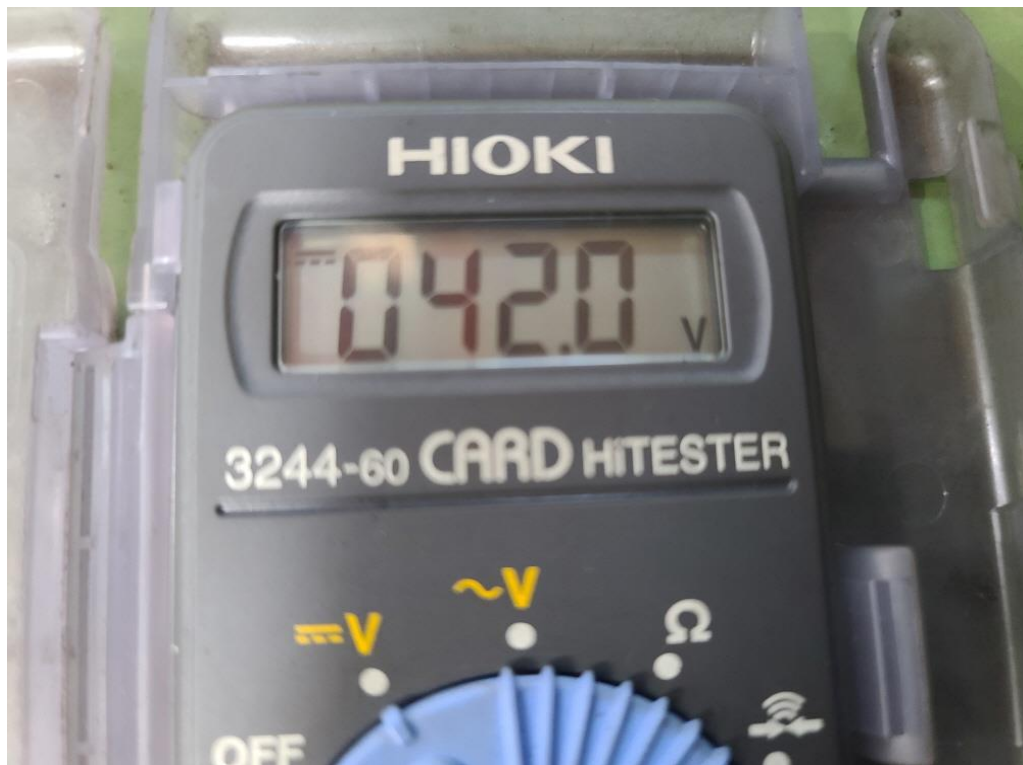
출고검사

위의 SPEED일때 T/Q 출력 전압

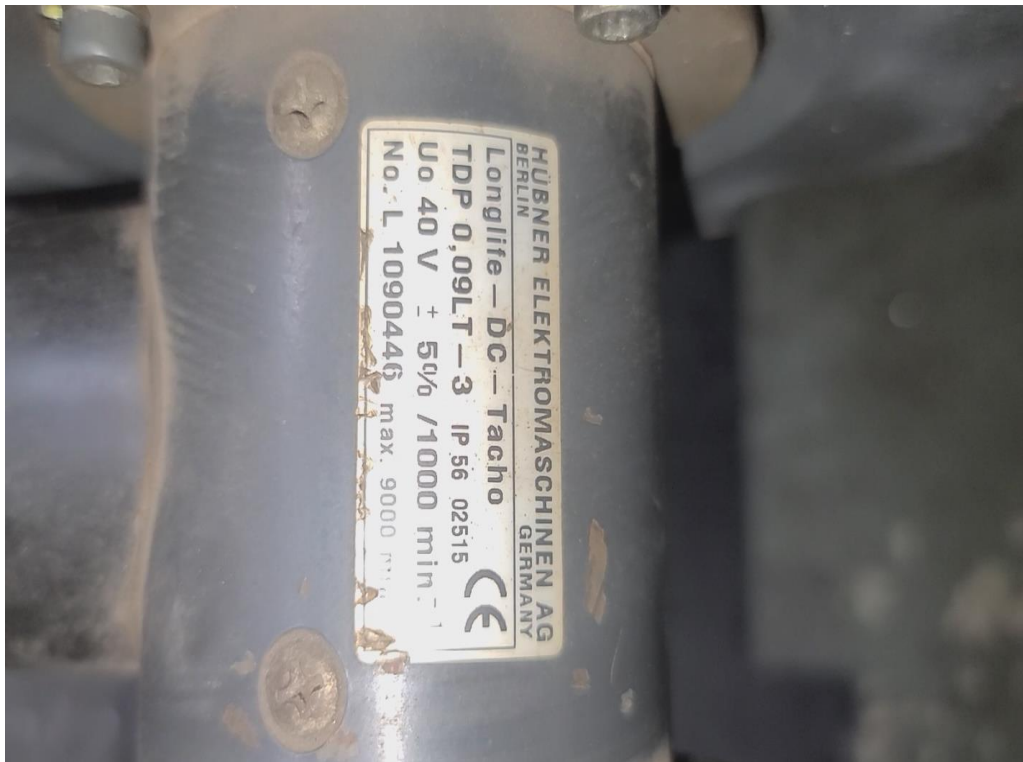
출고검사	TACHO GENERATOR는 소모 부품이니 문제가 발생되면 교환 하십시오 운전결과 정상이나 약간의 소음은 있습니다
------	--

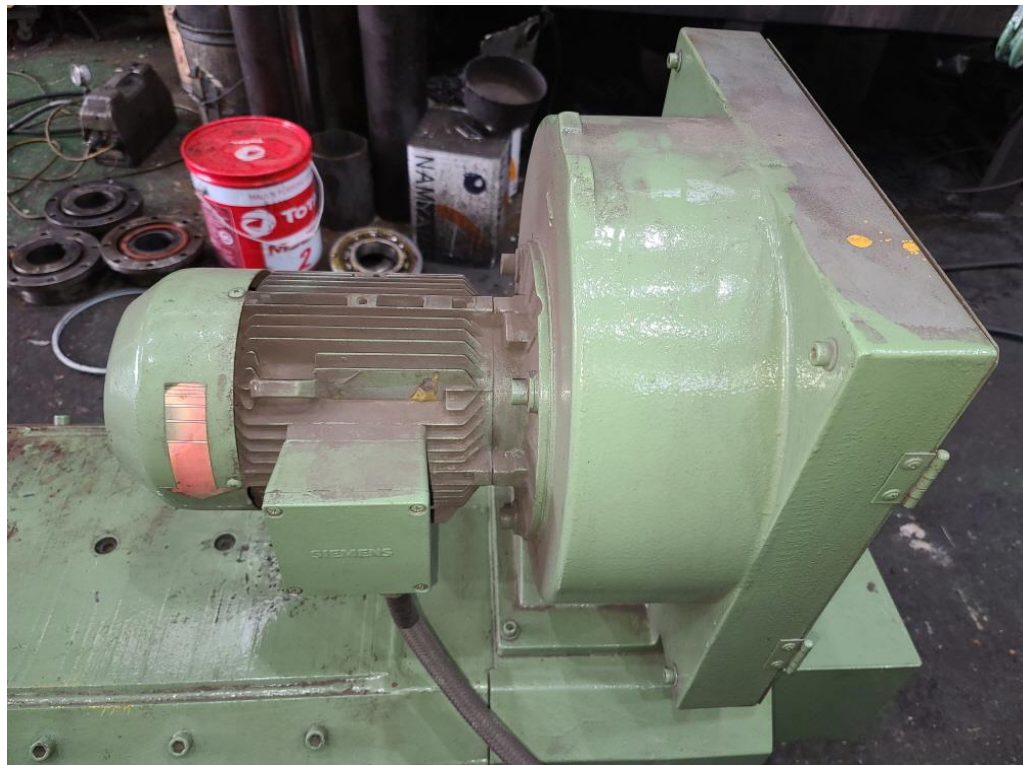
BLOWER

분해전

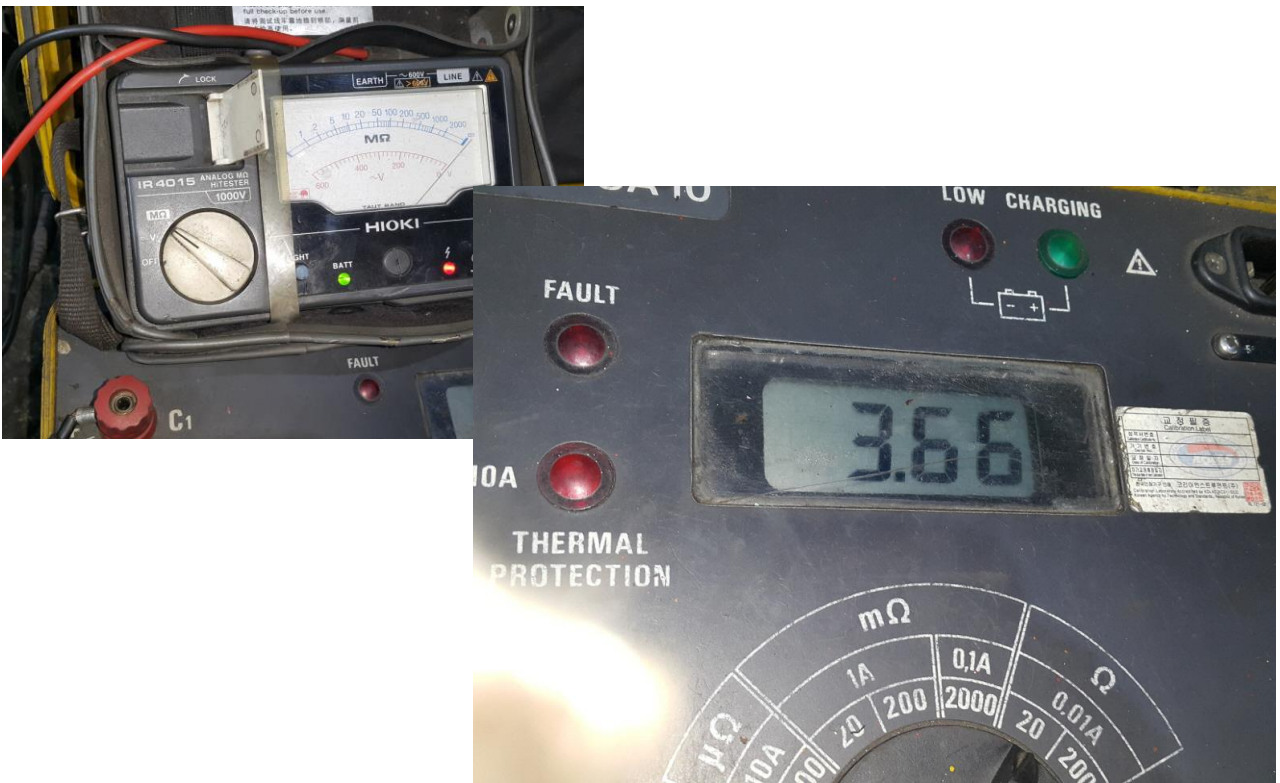
BLOWER	절연저항 & 각 상별 권선저항 동일
--------	---------------------

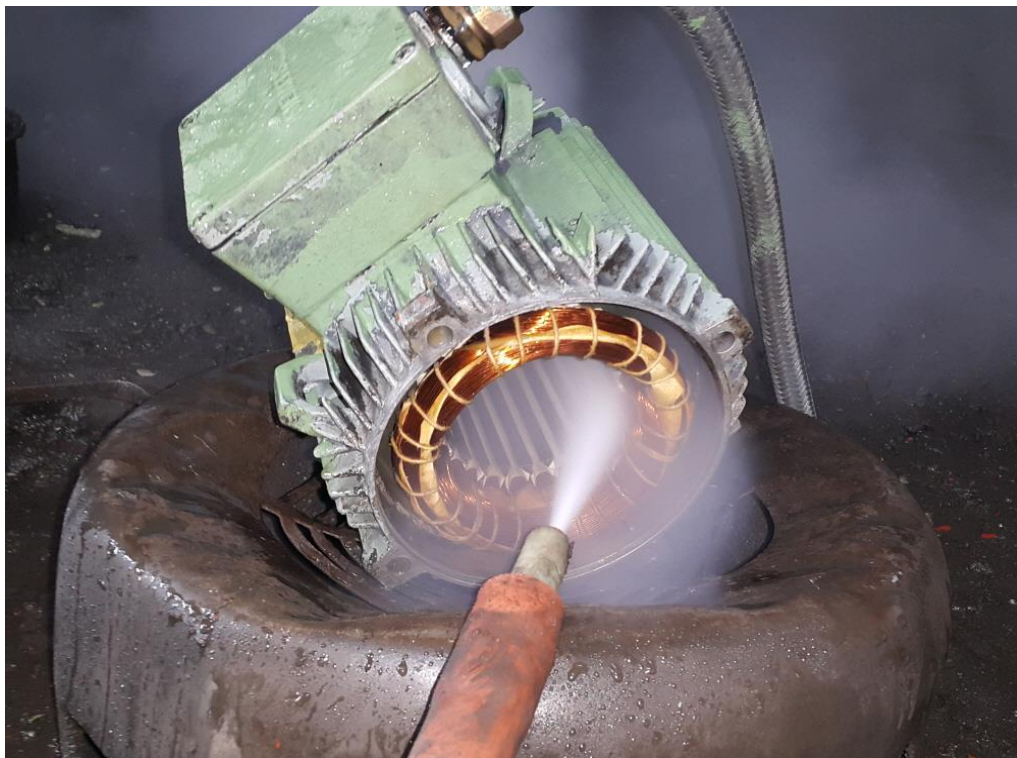
BLOWER	세척 실시
--------	-------

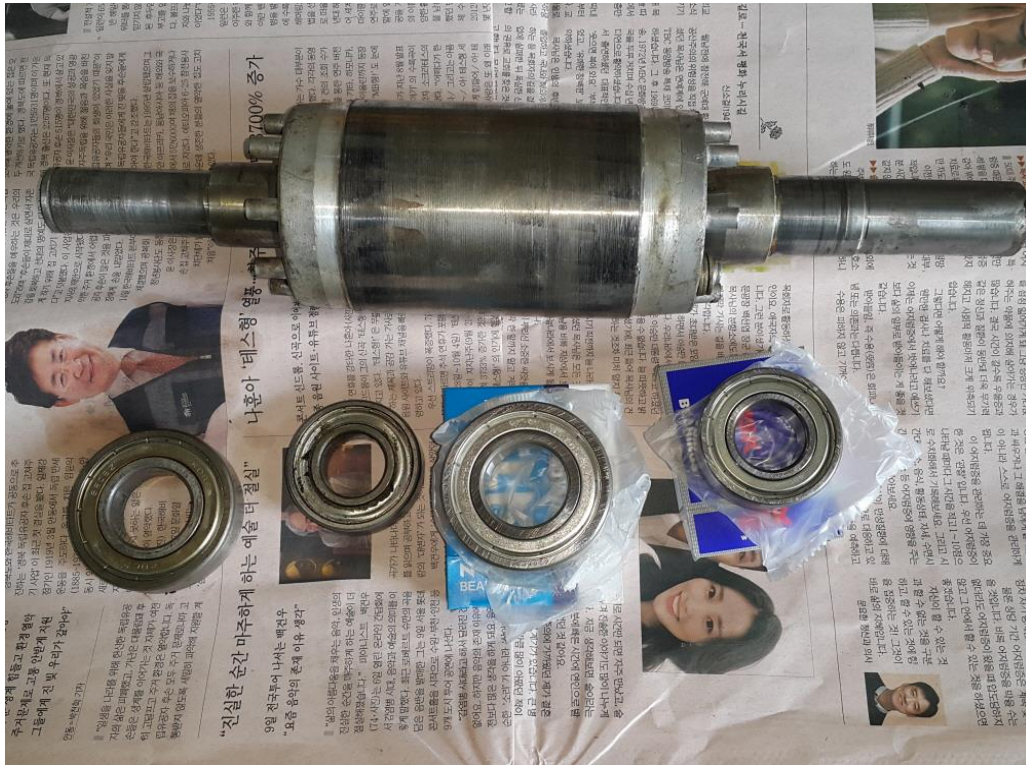
BLOWER

BEARING교환 조립 실시

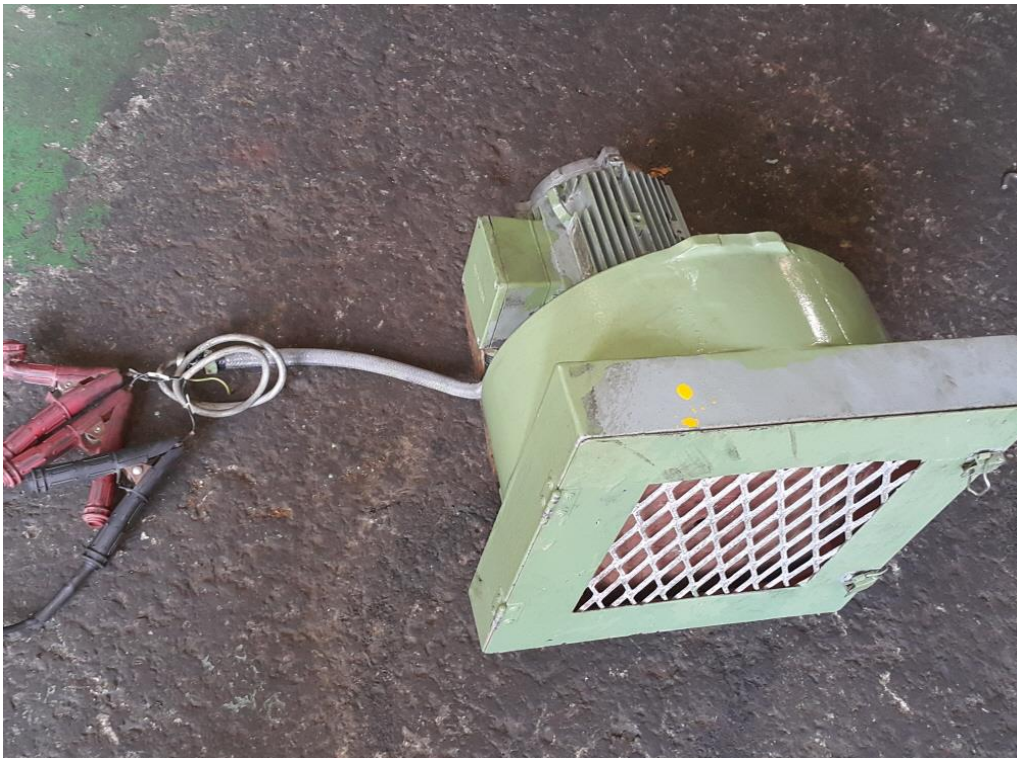
BLOWER

시운전 TEST 실시

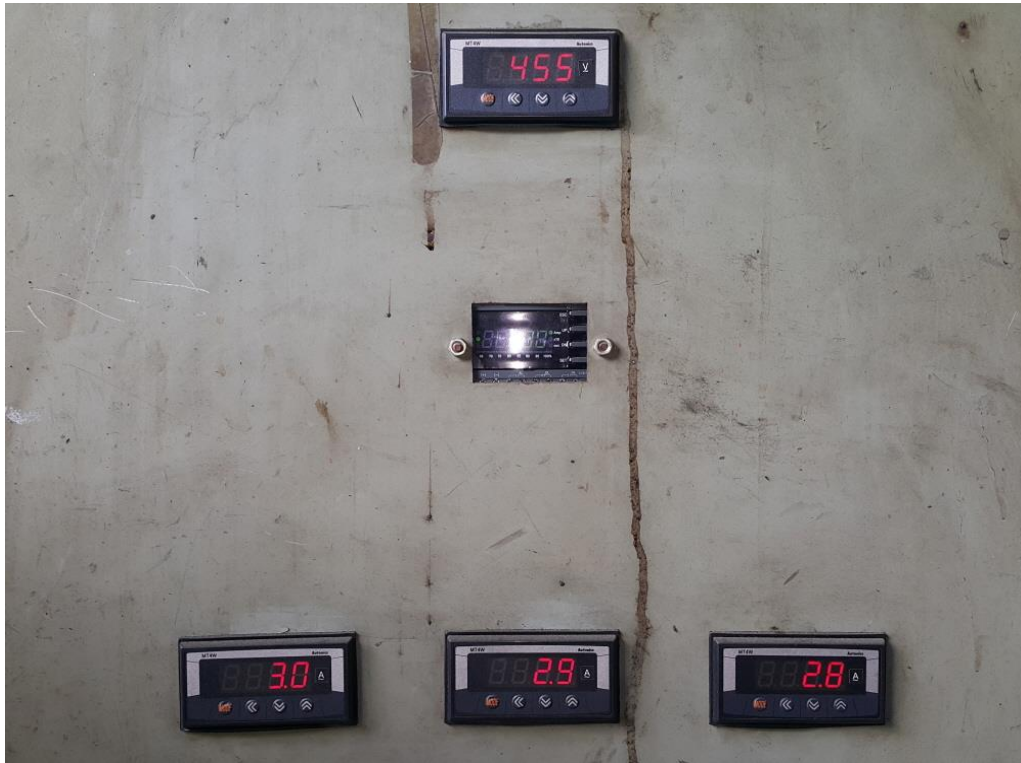
BLOWER	시운전 TEST 운전 CURRENT
--------	---------------------

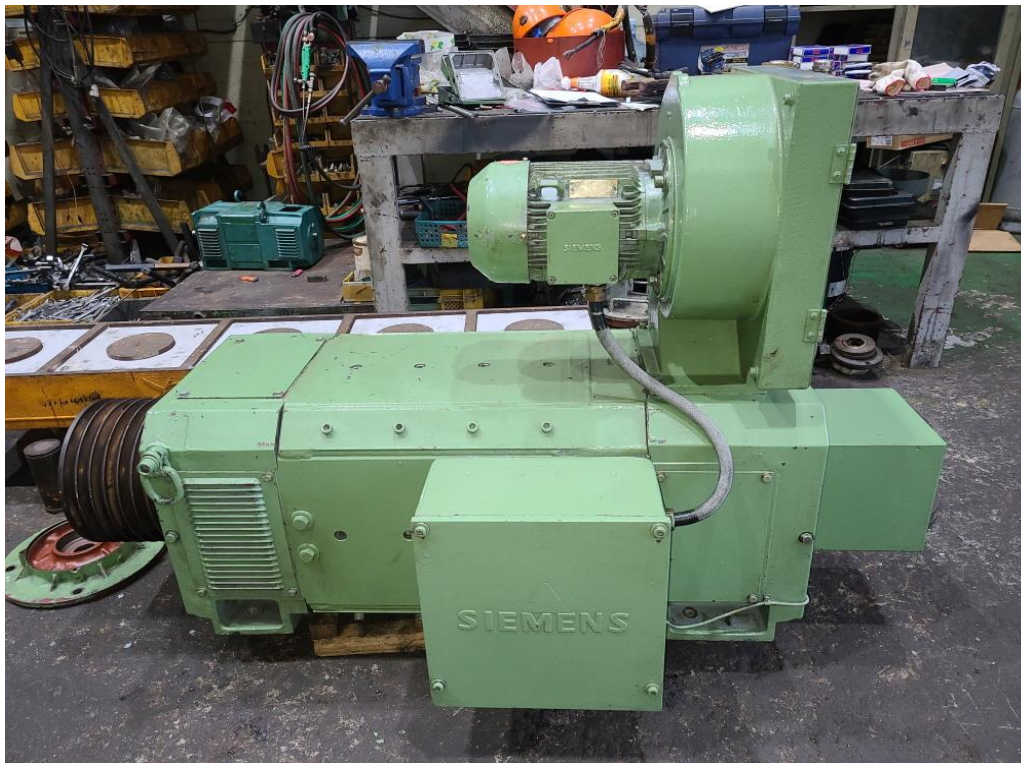
Ass'y	출고검사 후
-------	--------
