# 작업공정사진철

고객명: (주)  
공사명: 침수 MOTOR 정비

규격: DC MOTOR 121KW 총 53대

REPAIR 내역: 분해 조립 및 불순물 CLEANSING DRYING  
COMMUTATOR 동심도 가공 및 UNDERCUTTING  
반 부하측 HOUSING METALLIZING 연마  
BEARING 및 BRUSH 교환  
BLOWER 보수  
출고검사 시운전 TEST

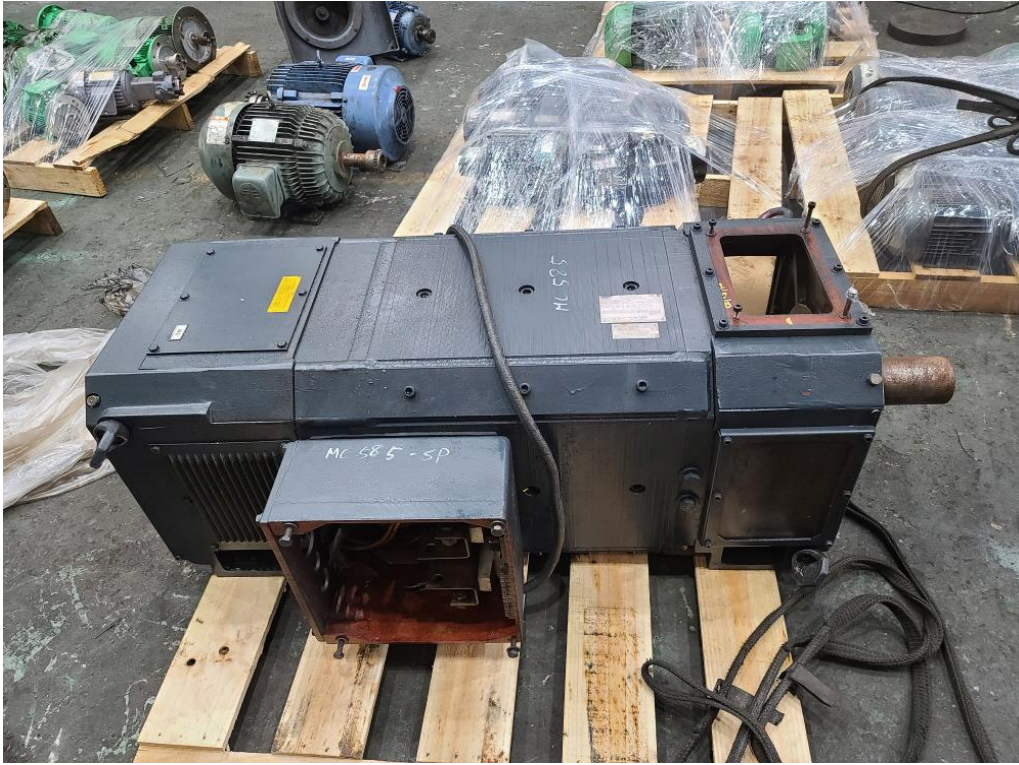
Ass'y

DC MOTOR 121KW 입고검사

분해 전

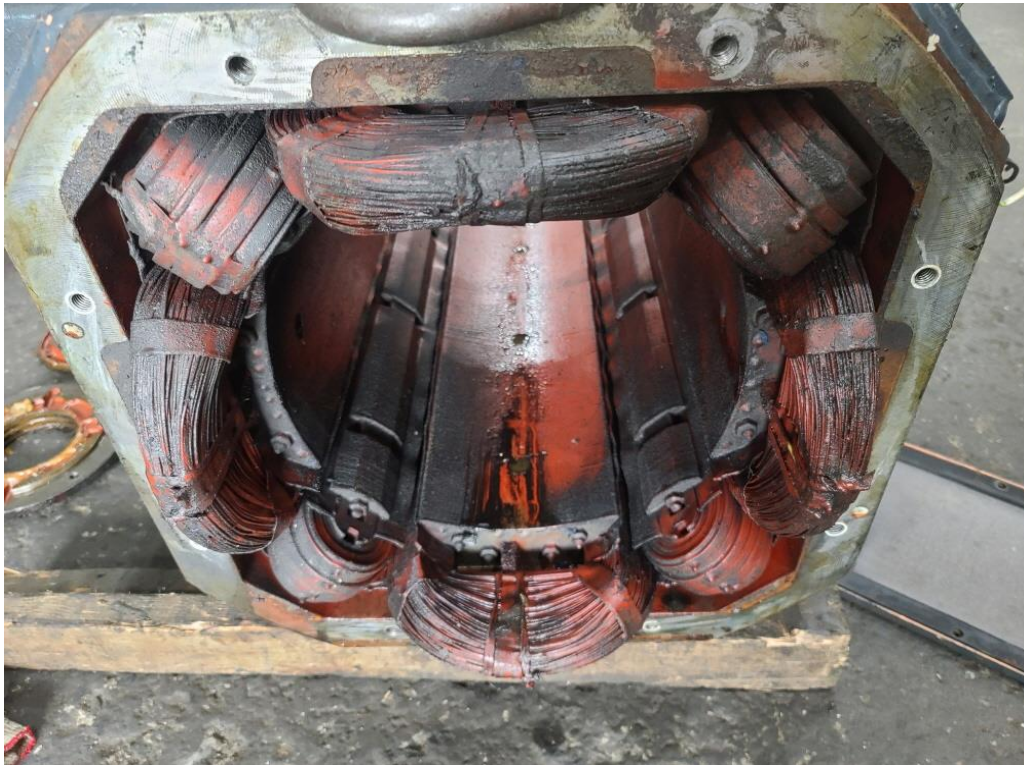
계자 권체

DC MOTOR 121KW 입고검사

분해 후

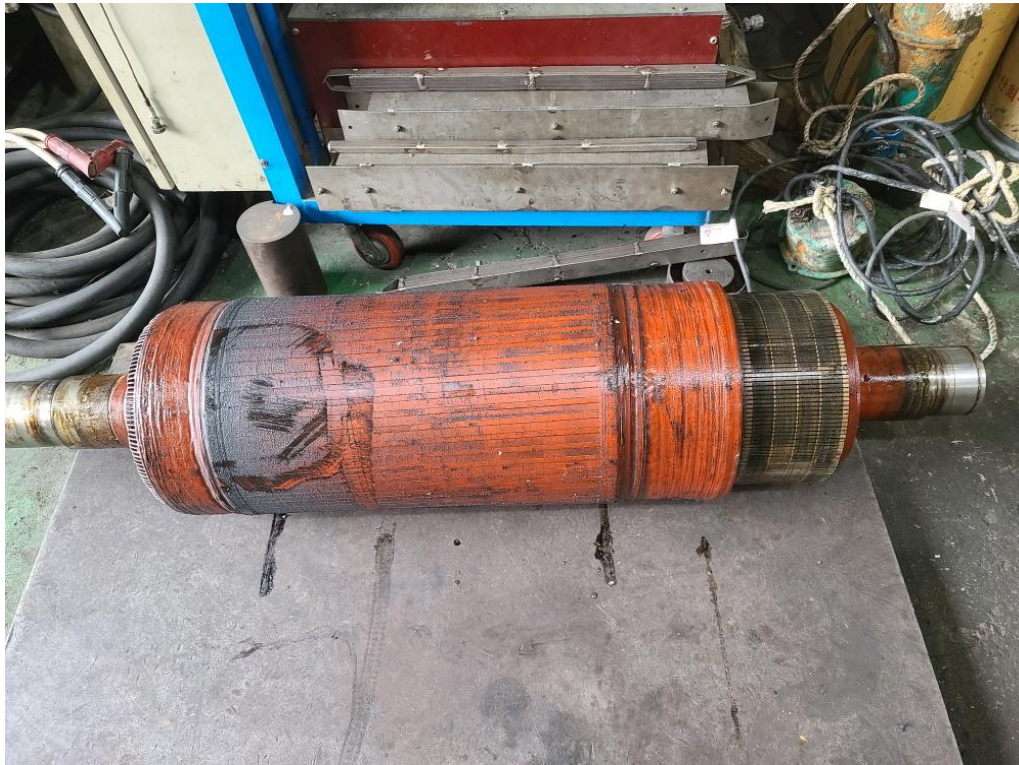
ARMATURE	분해 후
작업공정	DC MOTOR 121KW 입고검사

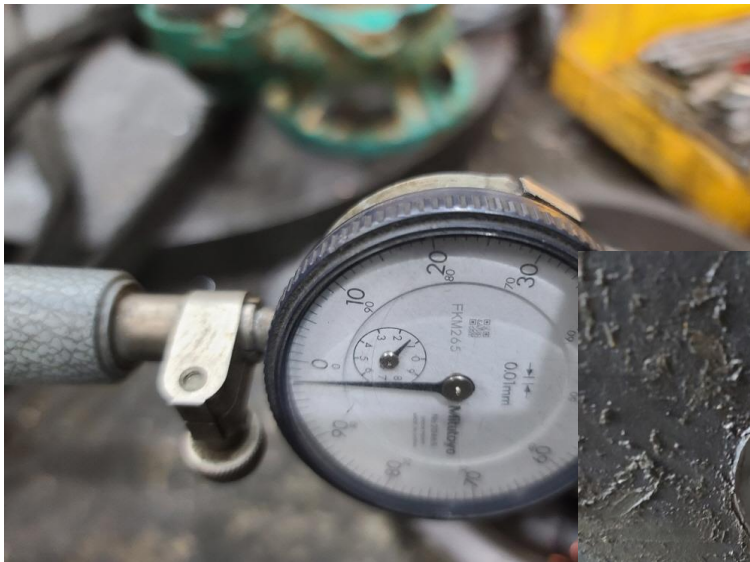
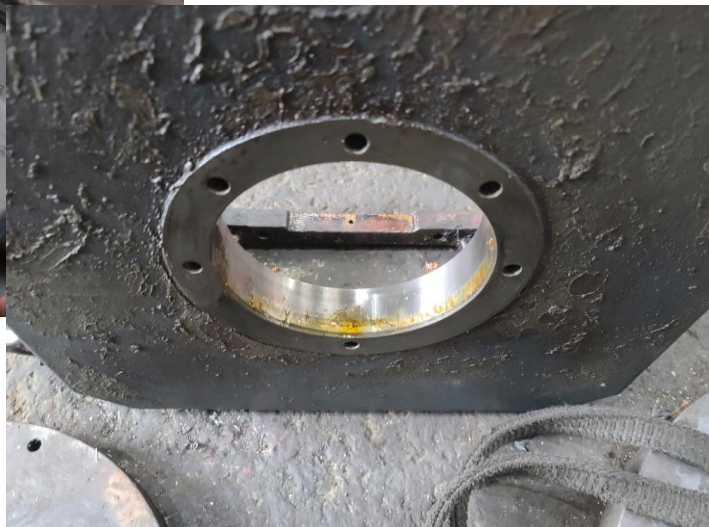
BRACKET	부하측 HOUSING 검사 2/100으로 재 사용
---------	-----------------------------

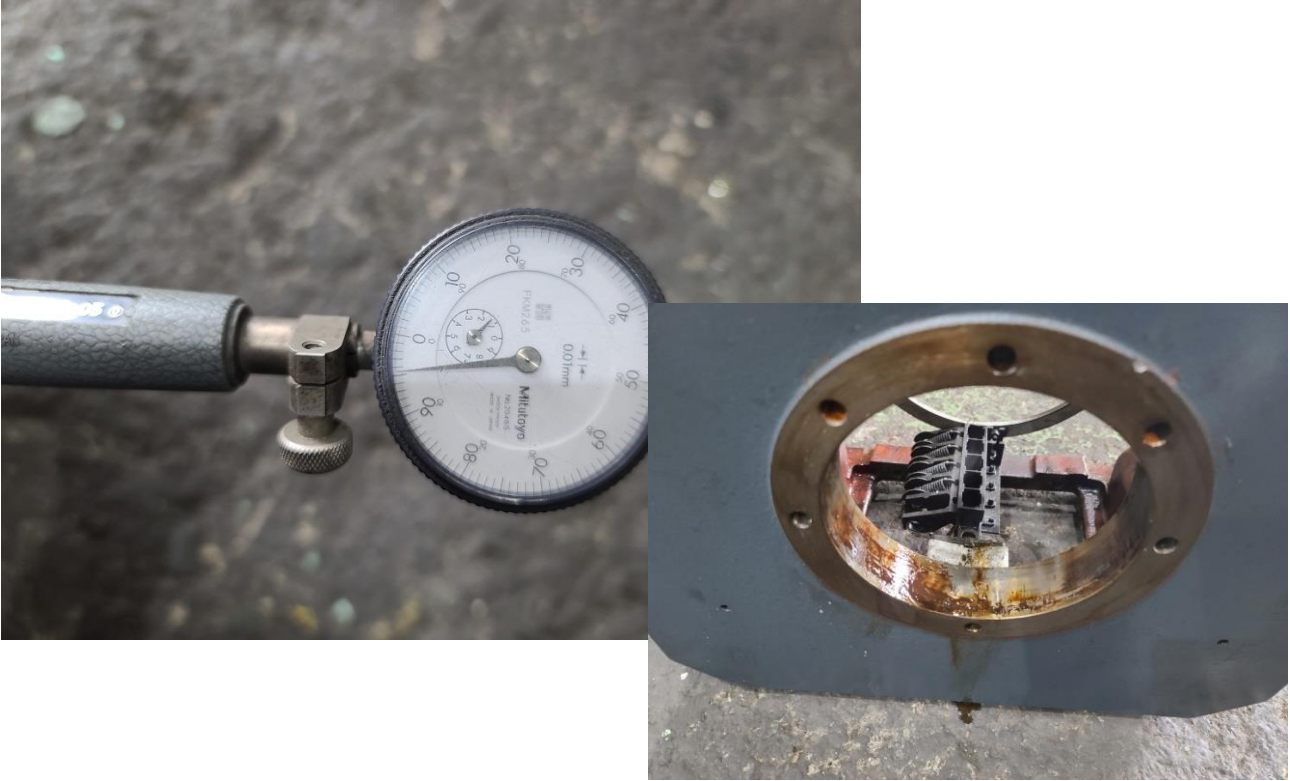
BRACKET	반 부하측 HOUSING 검사 4.5/100로 불량
작업공정	DC MOTOR 121KW 입고검사

BRACKET	반 부하측 HOUSING 보수 후 세척 실시
작업공정	DC MOTOR 121KW RECONDITION

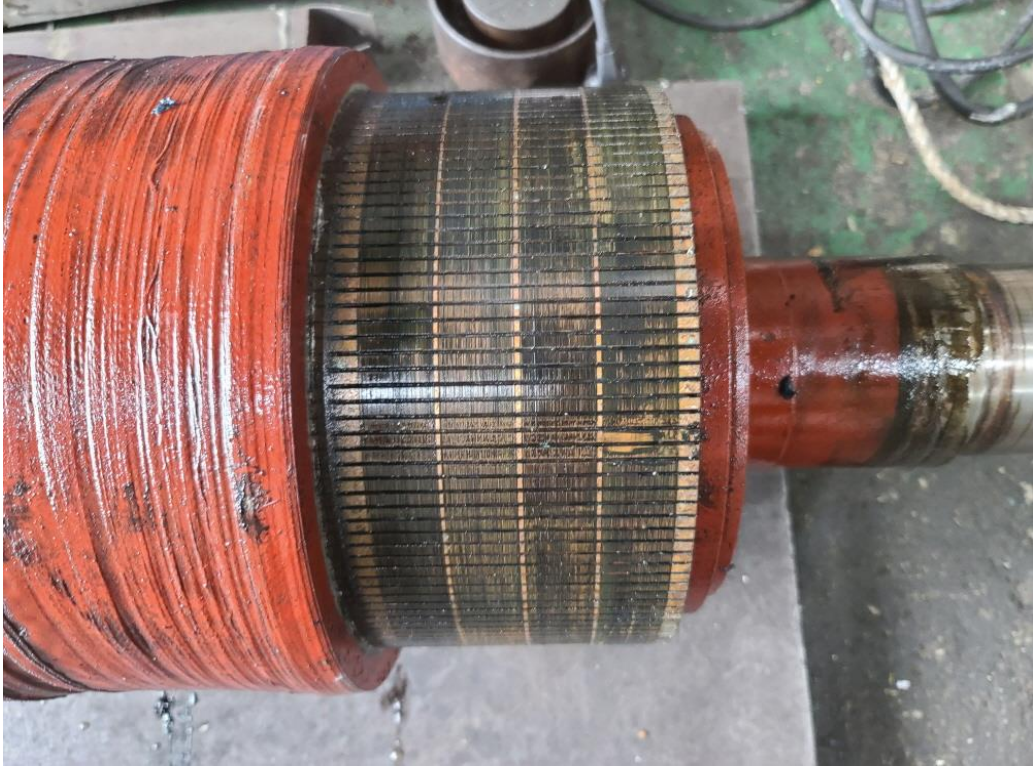
COMMUTATOR	조흔 현상

동심도 가공 흡파기 및 UNDERCUTTING 실시

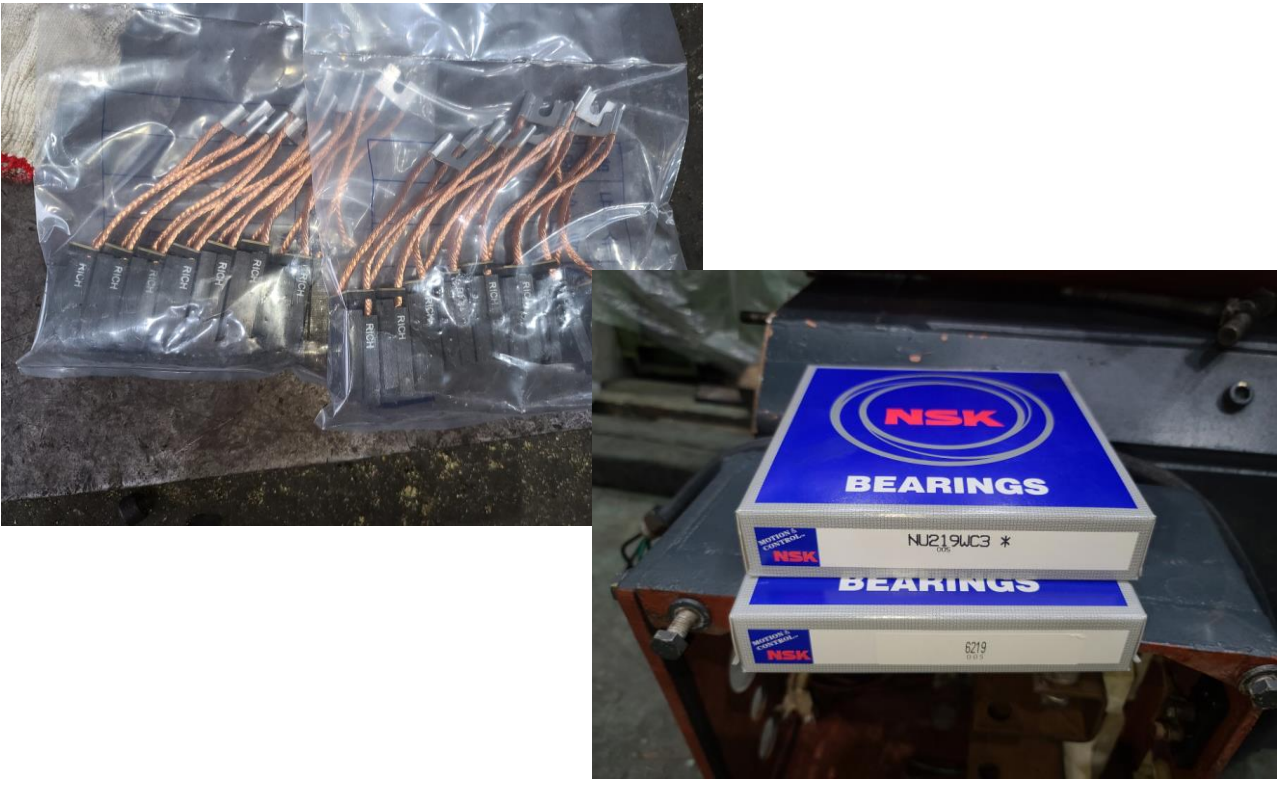
소모부품	교환 실시

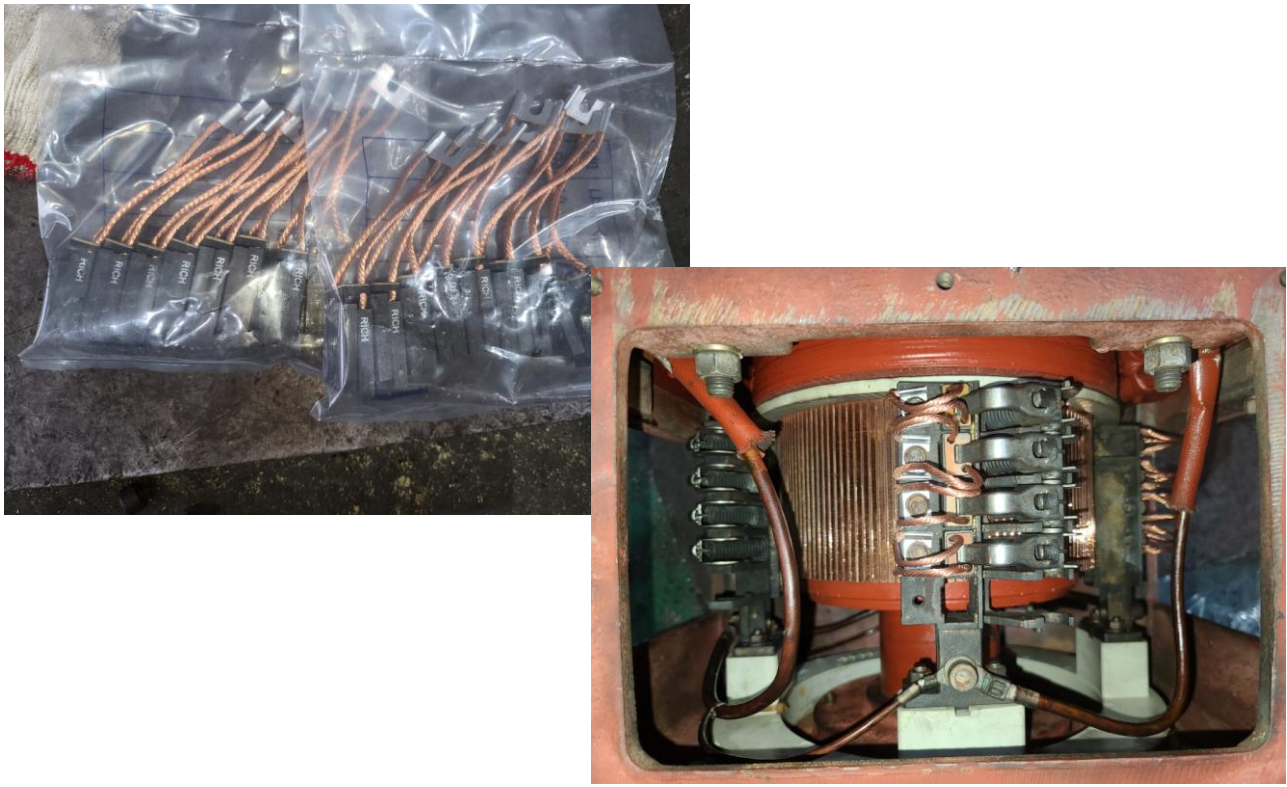
소모부품	BRUSH교환 실시 16EA
작업공정	DC MOTOR 121KW RECONDITION
<p>ARMATURE 절연저항</p>

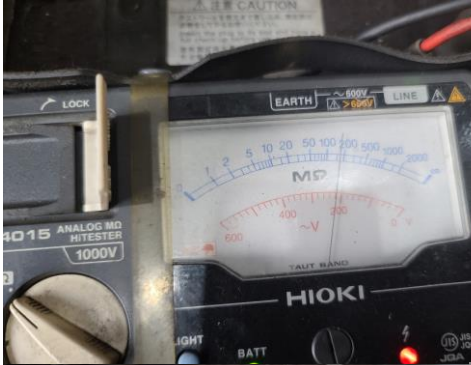
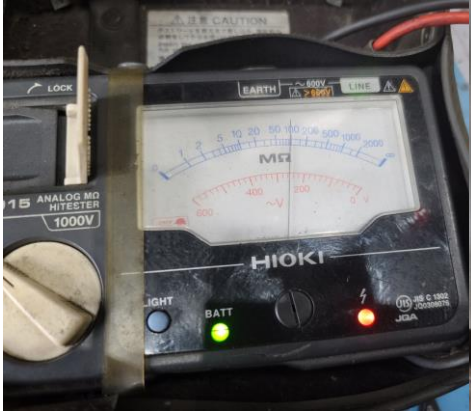
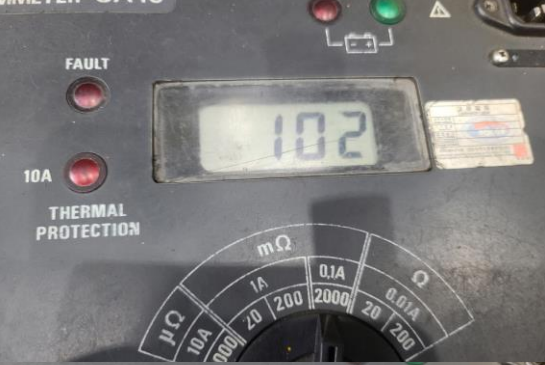
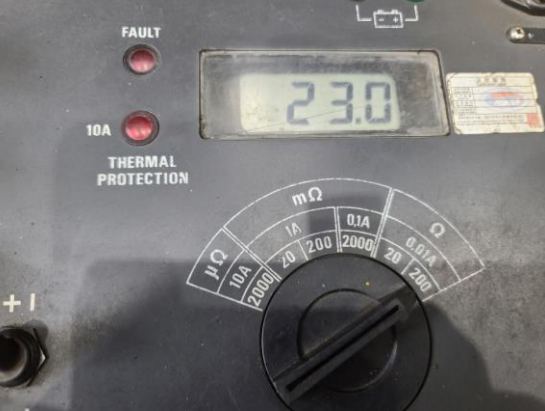
<p>FIELD 절연저항</p>

<p>ARMATURE 권선저항</p>

<p>FIELD 권선저항</p>
출고검사	절연저항 & 권선저항

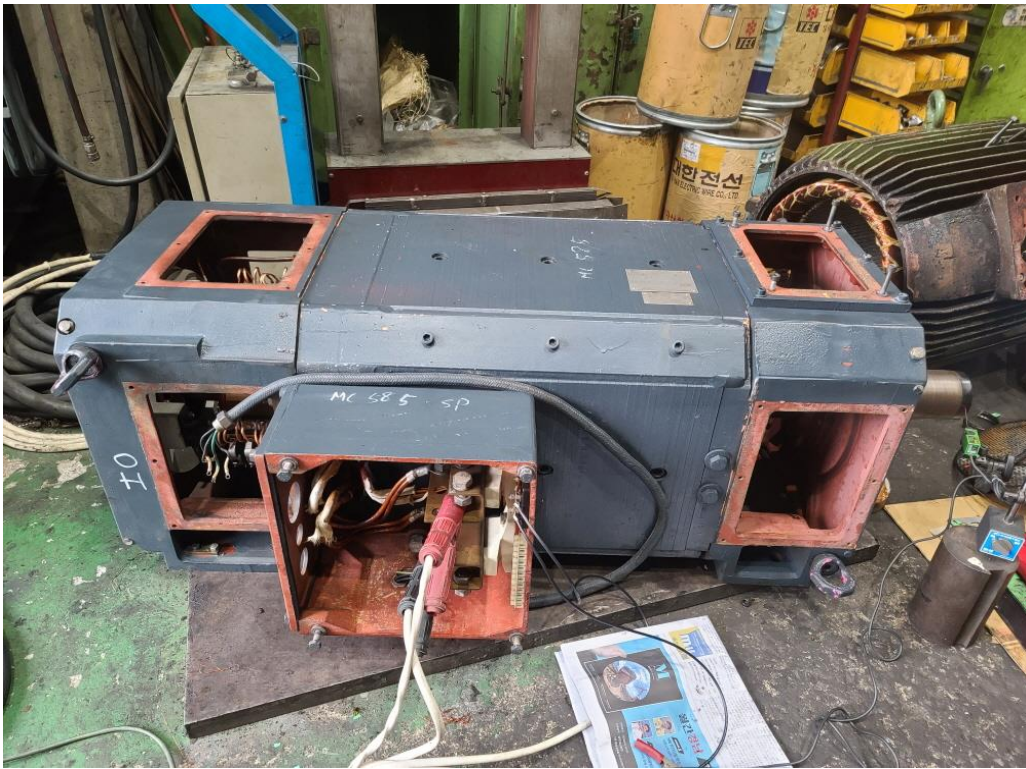
출고검사	시운전 TEST실시
------	------------

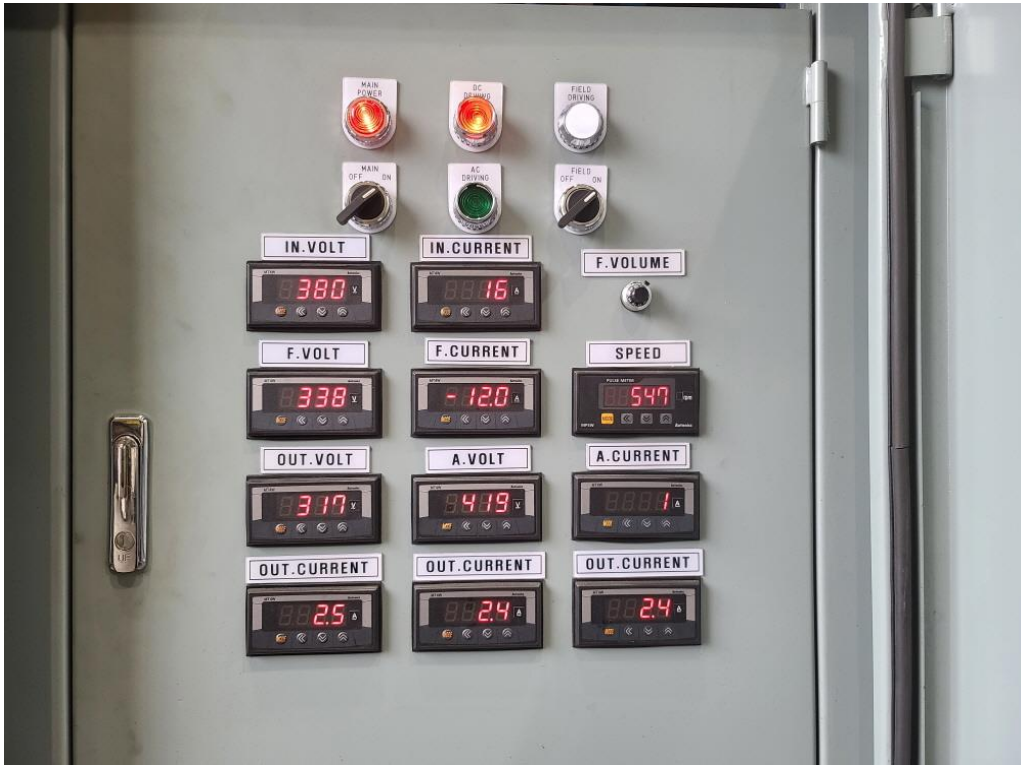
출고검사 시운전 MONITORING

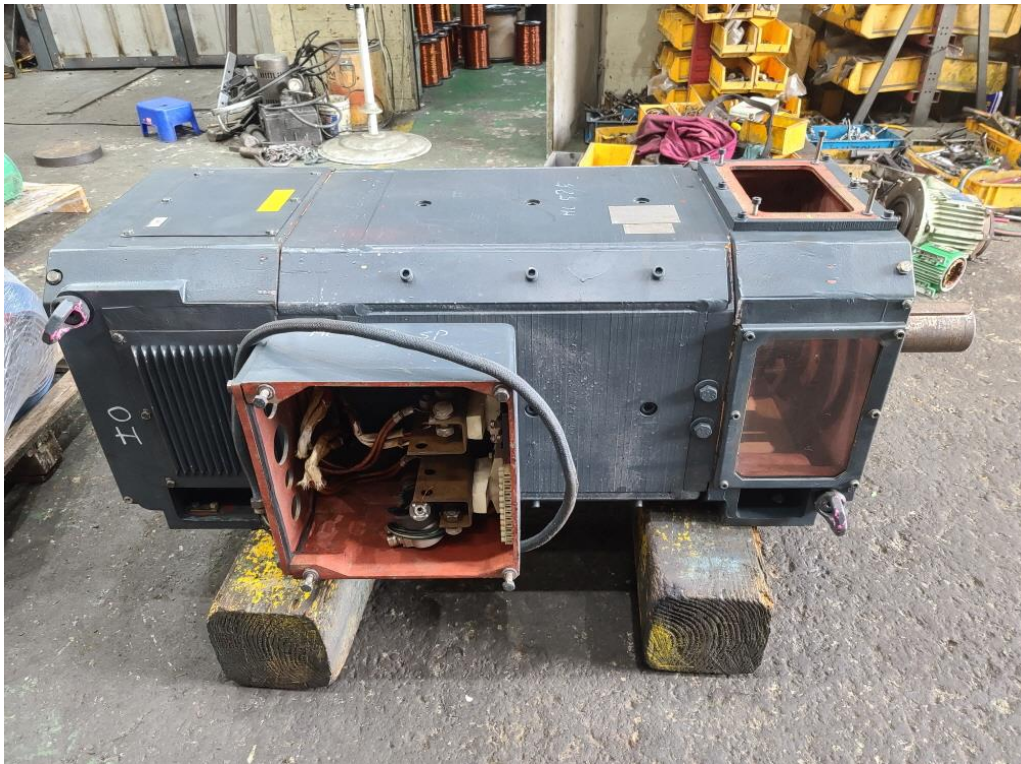
Ass'y

출고검사 후 COLOR PAINTING

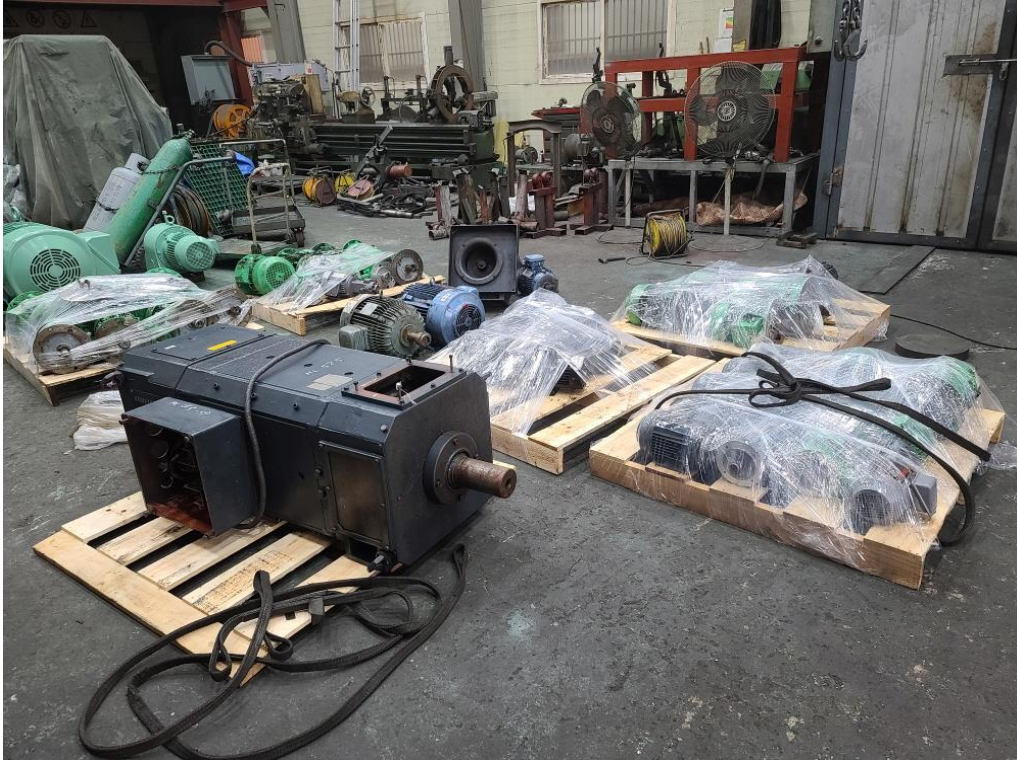
Ass'y

분해 전

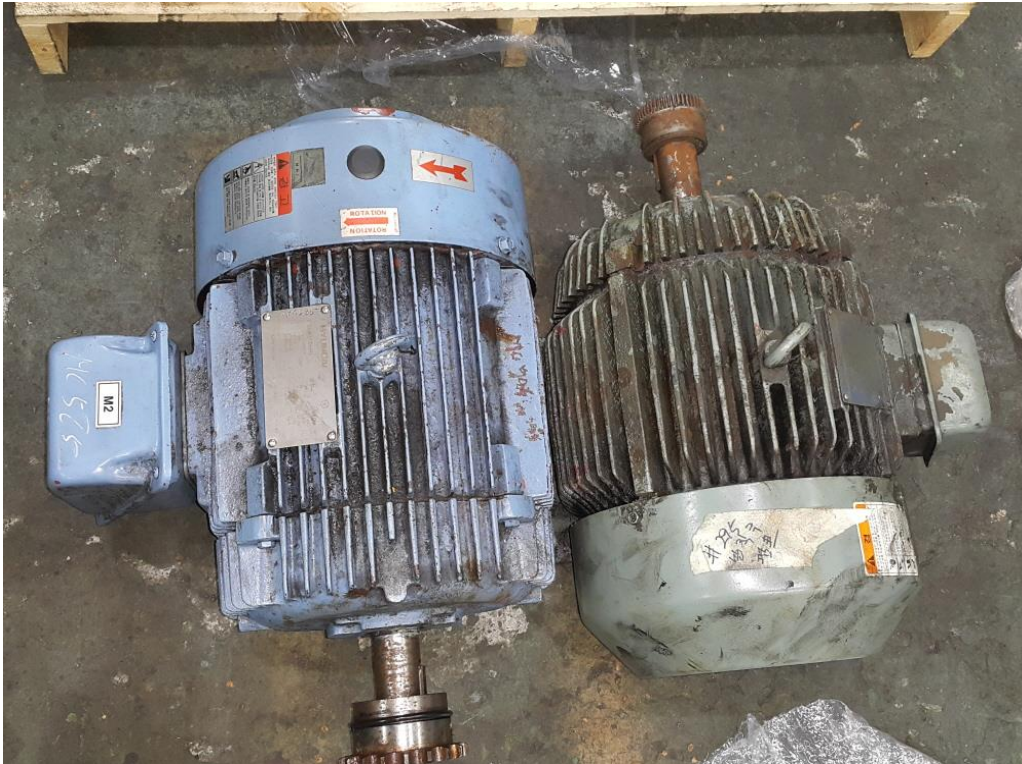
Ass'y

분해 전

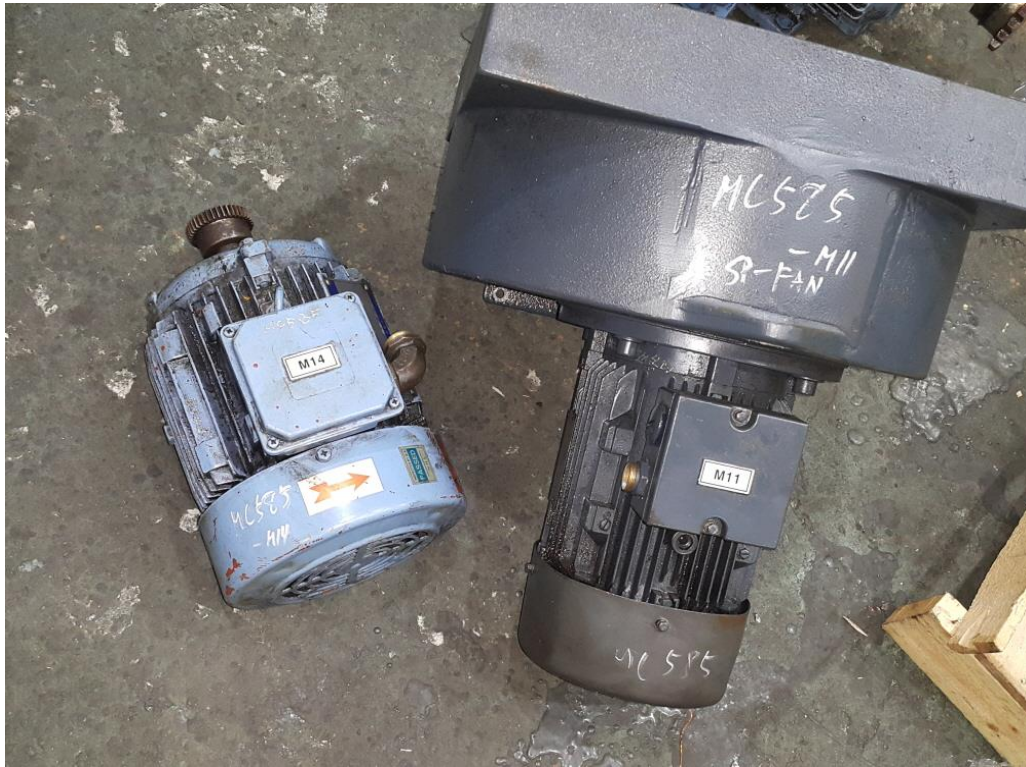
Ass'y	분해 전
작업공정	AC 침수 MOTOR 보수

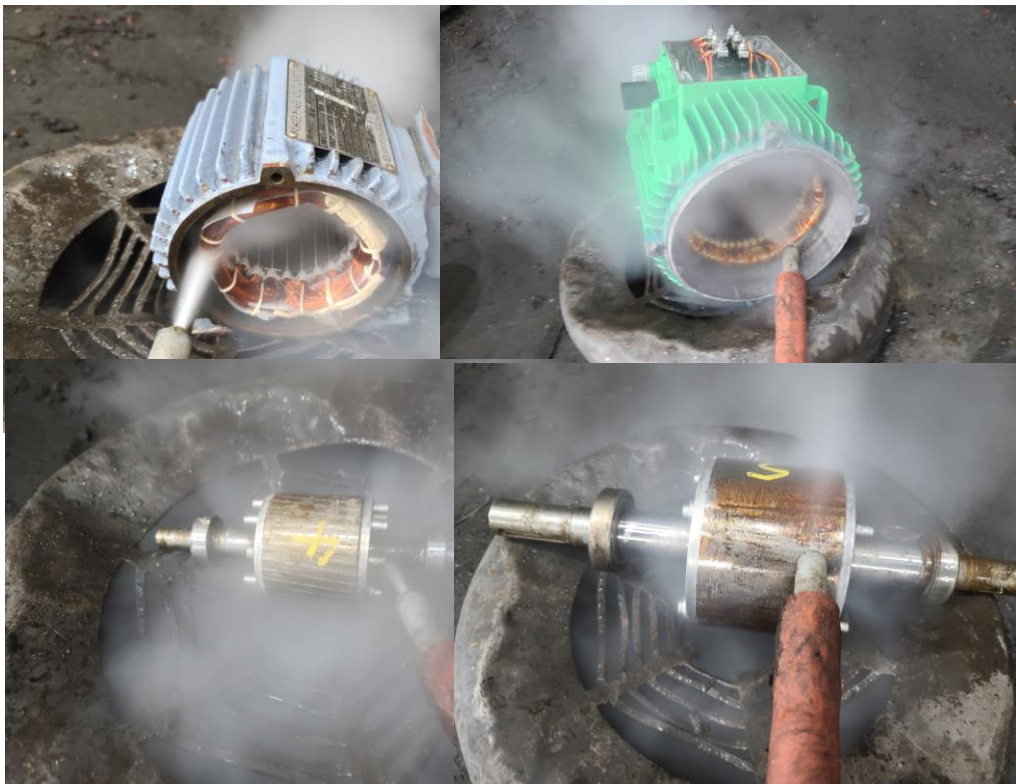
권체	스팀세척 실시
----	---------

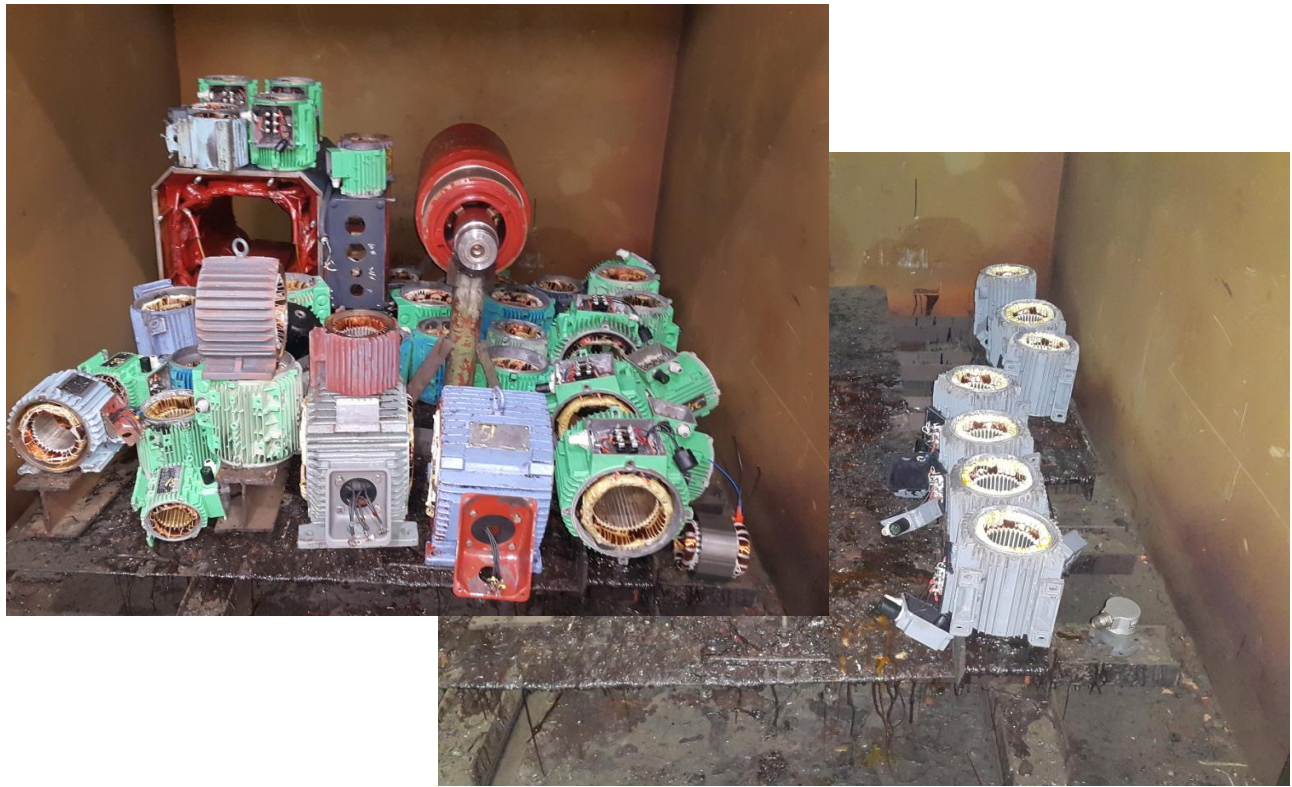
권체

세척 후 건조실시

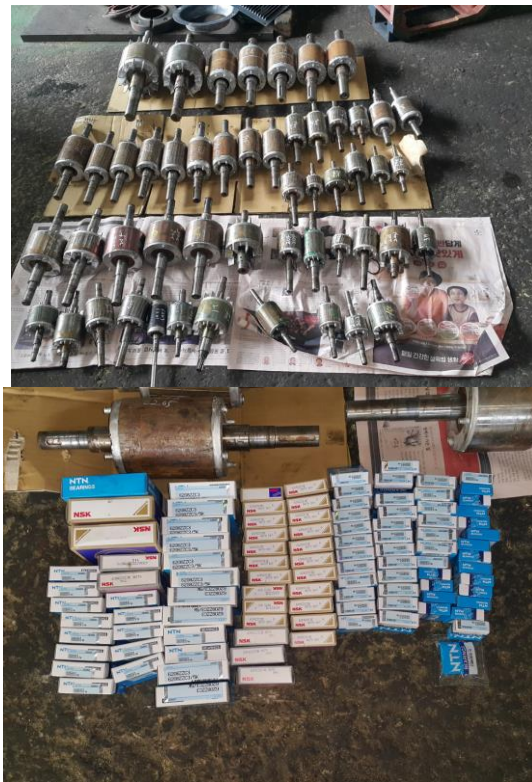
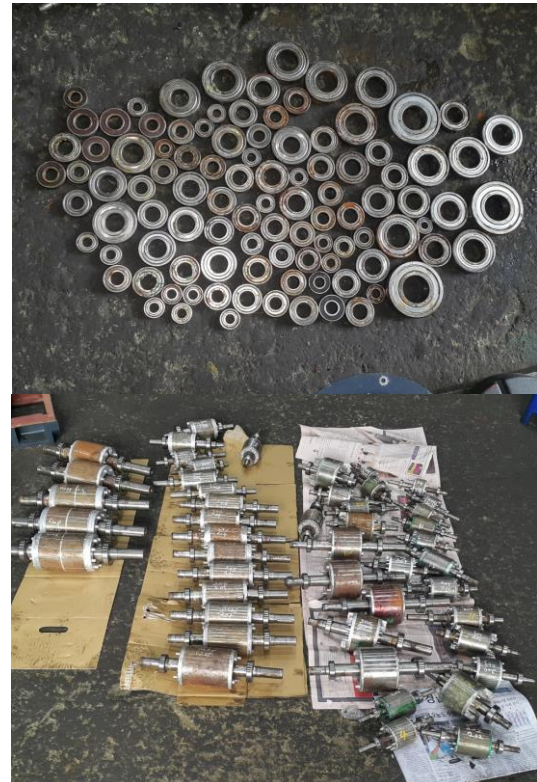
소모품

BEARING 교환 실시
