# 작업공정사진철

고객명: (주)  
공사명: 침수 MOTOR 정비

규격: DC MOTOR 120KW

REPAIR 내역: 분해 조립 및 불순물 CLEANSING DRYING  
COMMUTATOR 동심도 가공 및 UNDERCUTTING  
BEARING 및 BRUSH 교환  
출고검사 시운전 TEST

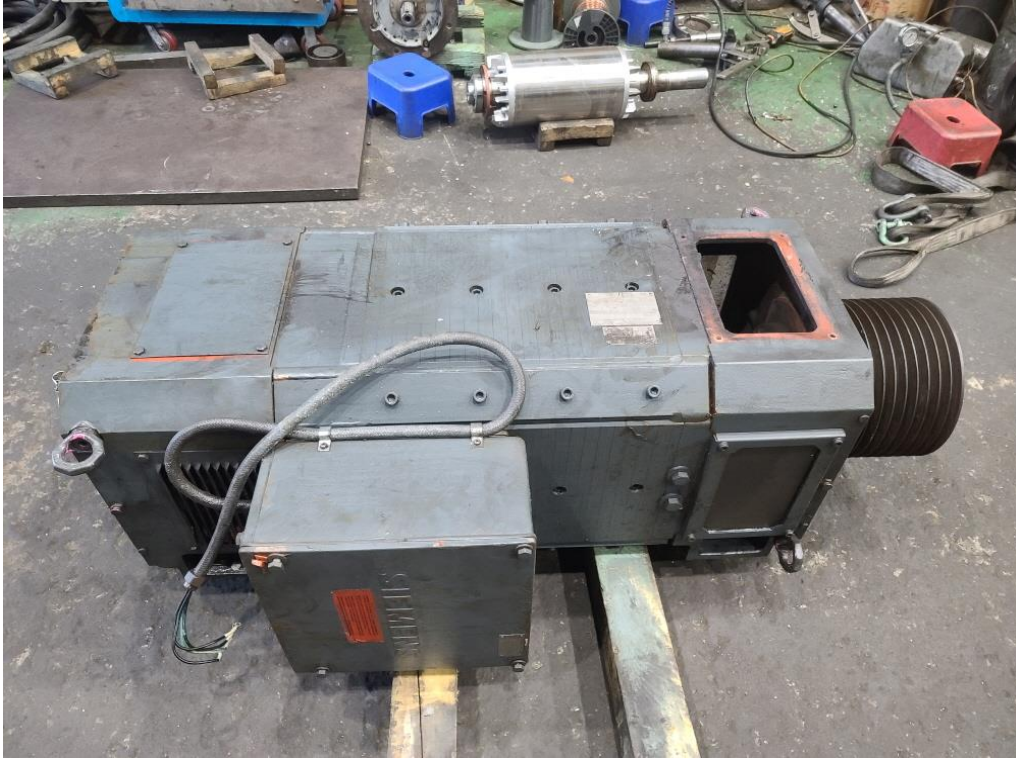
DC MOTOR 120KW 입고검사

Ass'y

분해 전

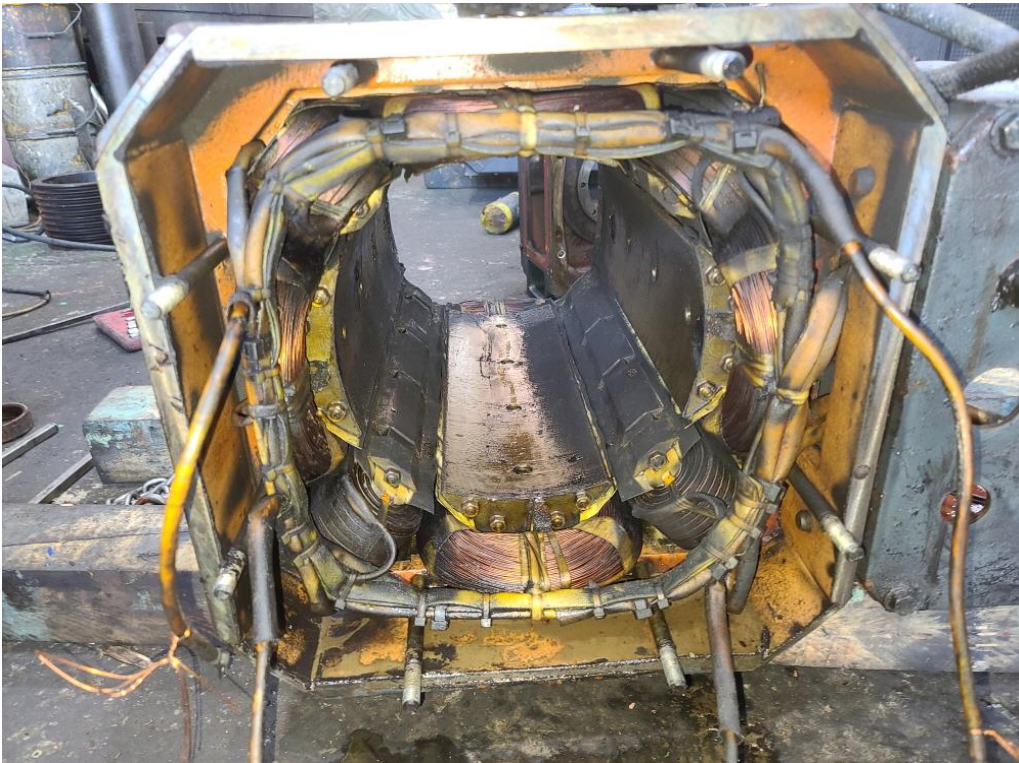
DC MOTOR 120KW 입고검사

계자 권체

분해 후

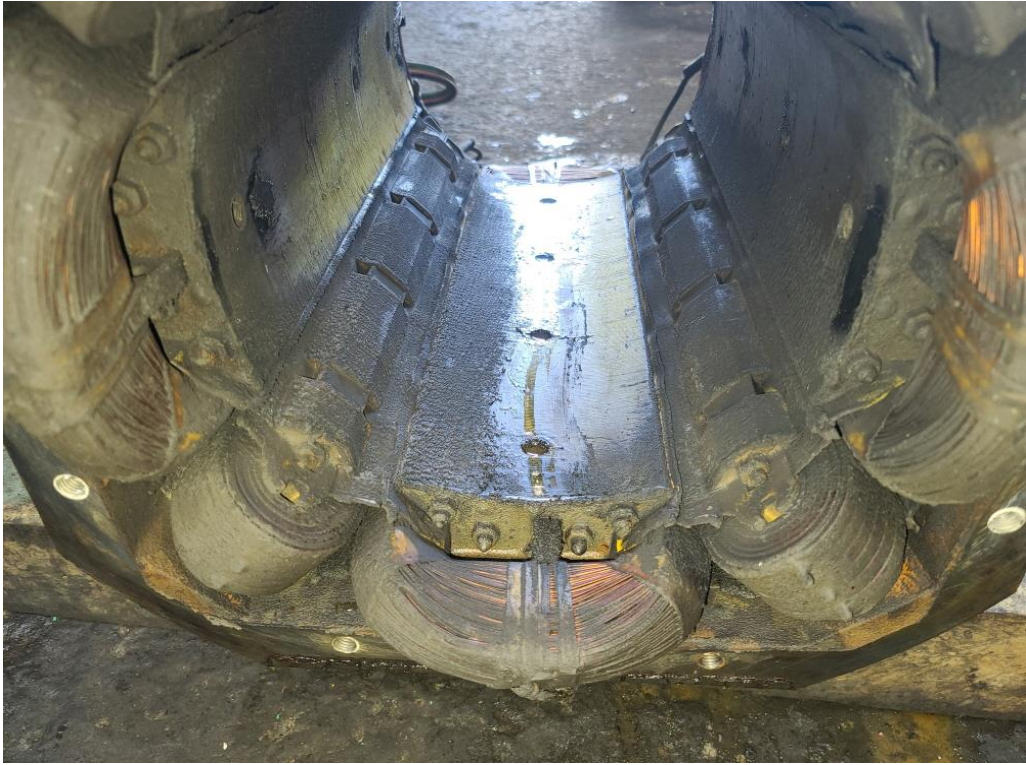
JIN YANG	작업 공정 사진
작업공정	DC MOTOR 120KW 입고검사

계자 권체	분해 후
작업공정	DC MOTOR 120KW 입고검사

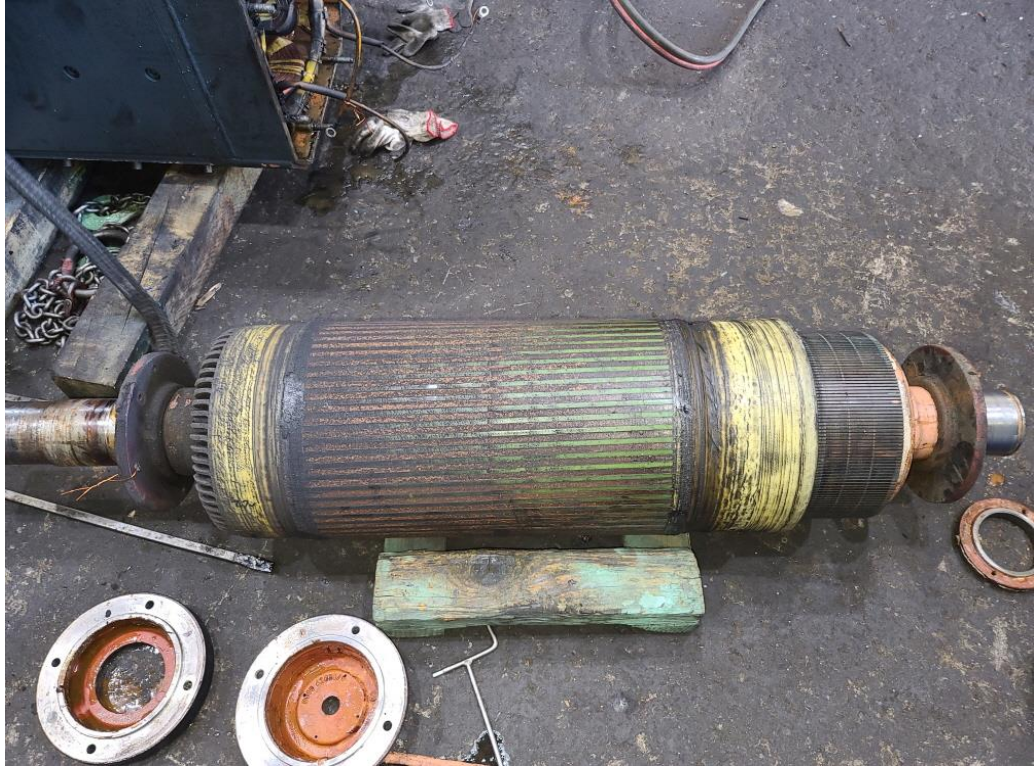
ARMATURE	분해 후

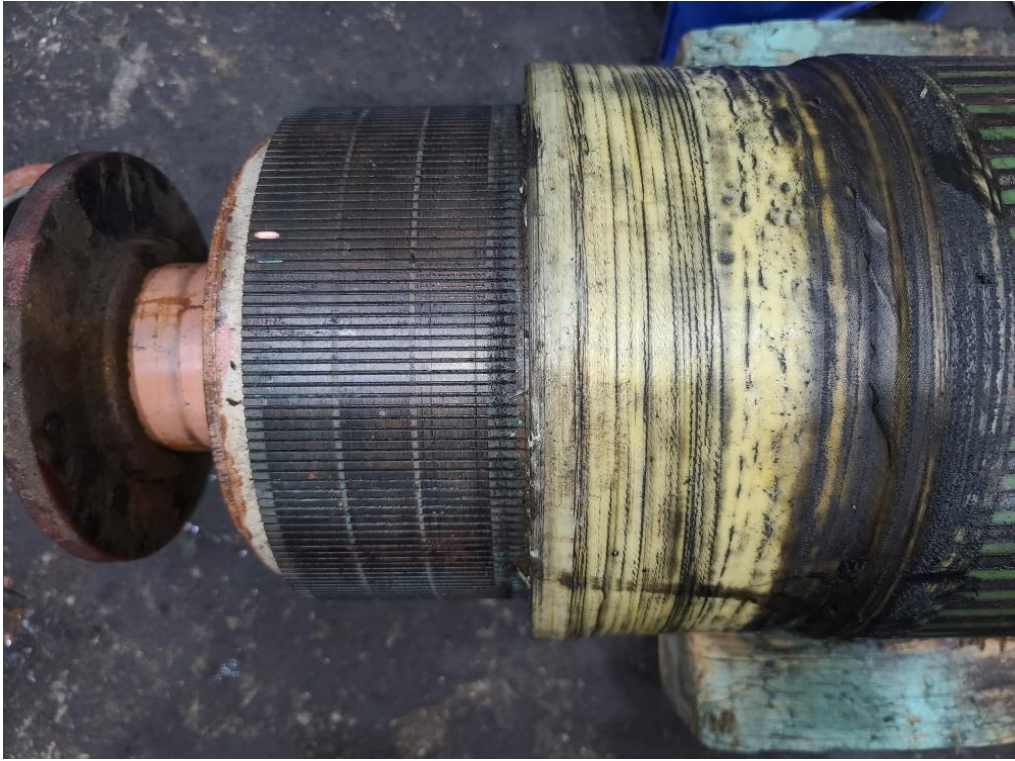
DC MOTOR 120KW 입고검사

COMMUTATOR

조흔 현상

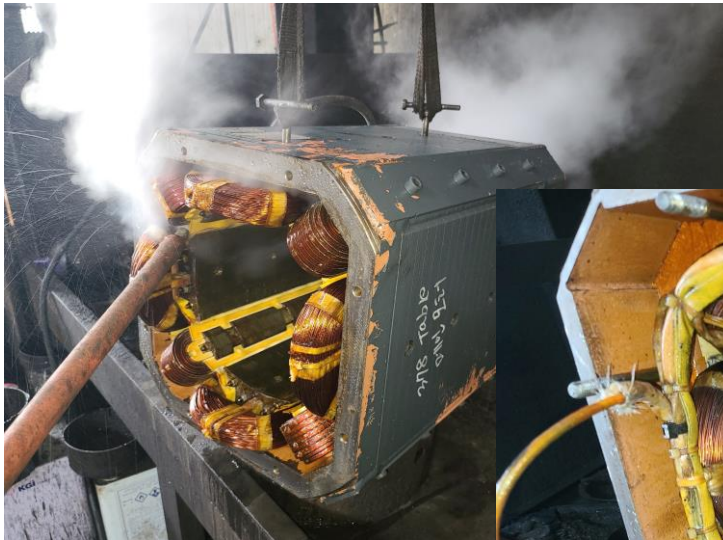
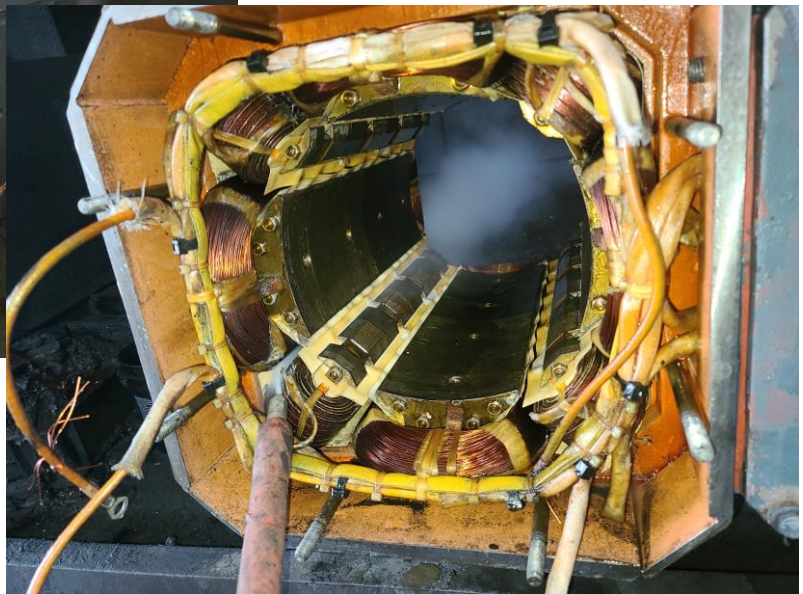
DC MOTOR 120KW RECONDITION

계자 권체

스팀세척 실시

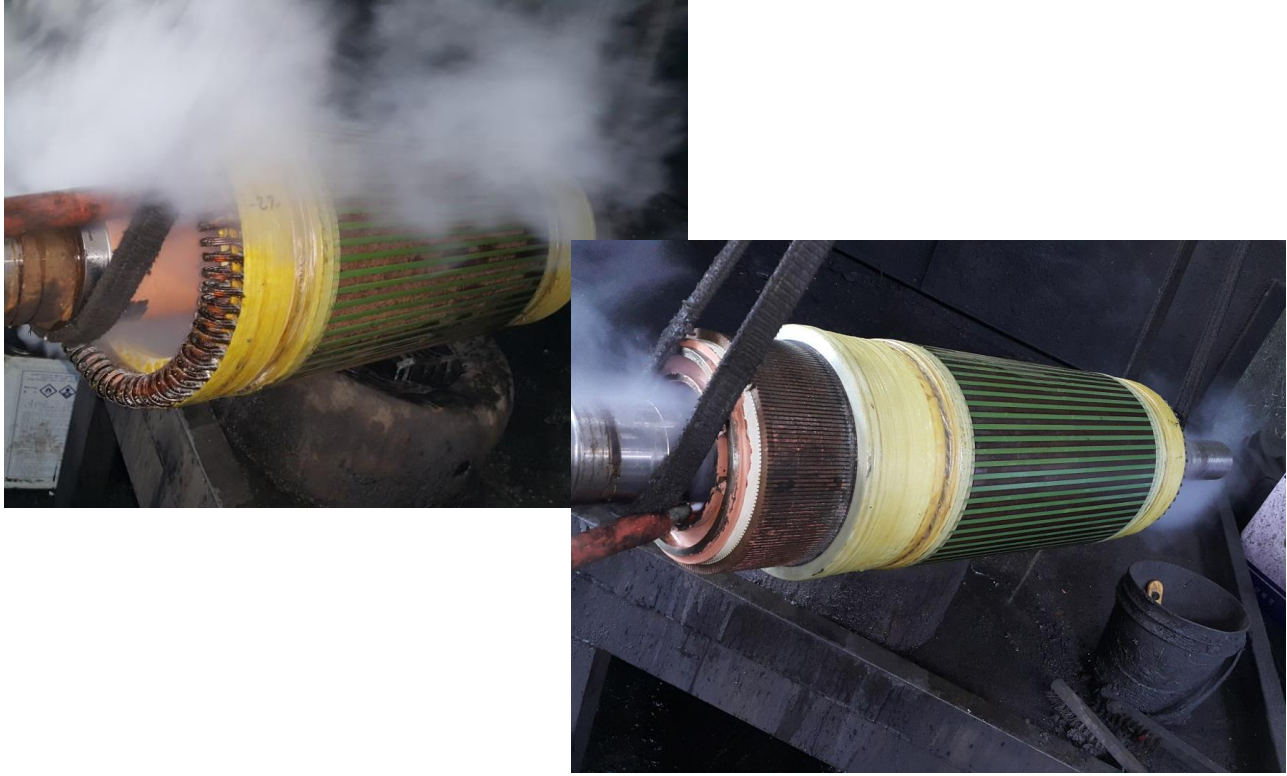
ARMATURE	스팀세척 실시
작업공정	DC MOTOR 120KW RECONDITION

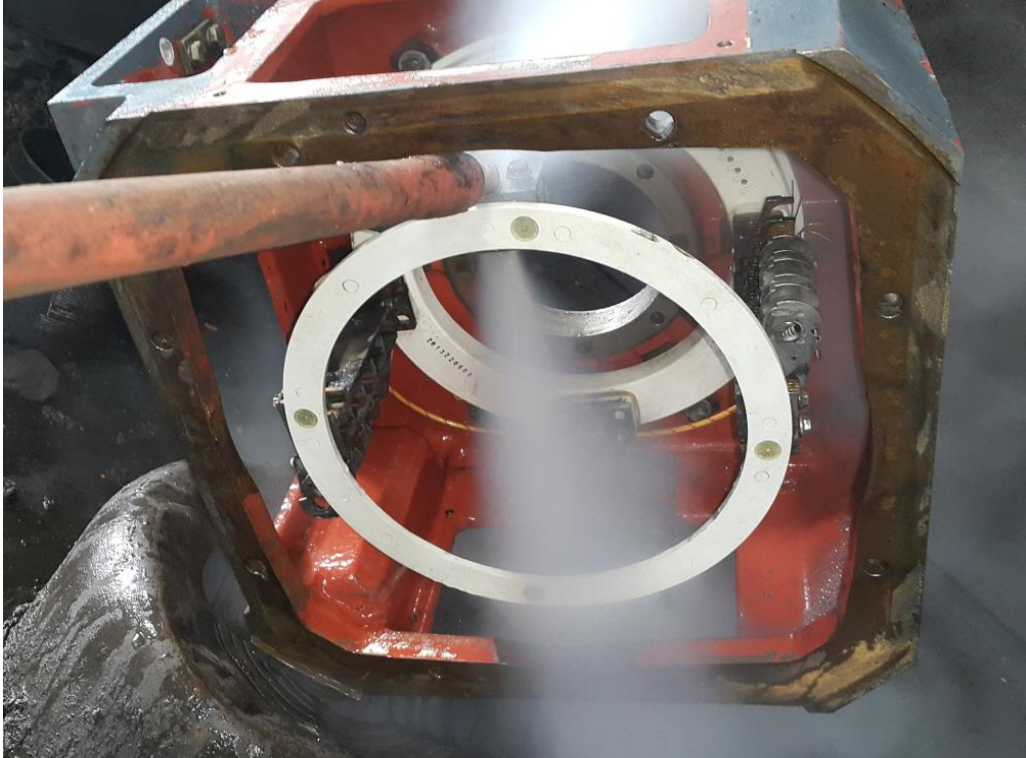
조립부품	스팀세척 실시

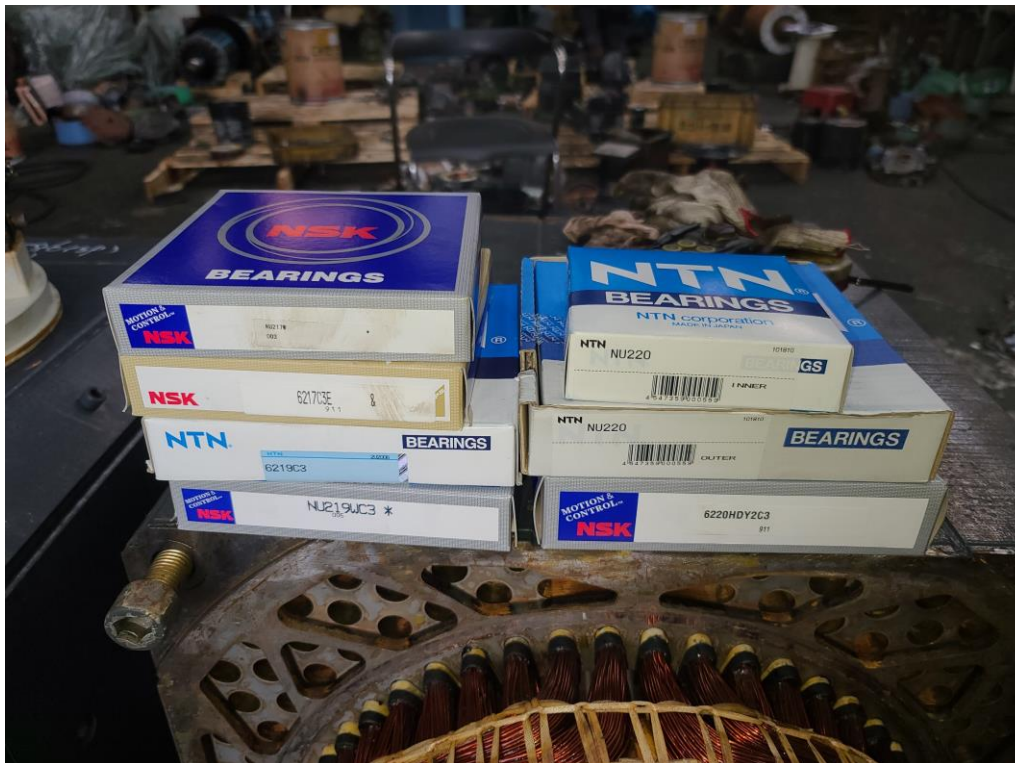
DC MOTOR 120KW RECONDITION

BEARING

DC120 & 222KW & AC SERVO 3대분

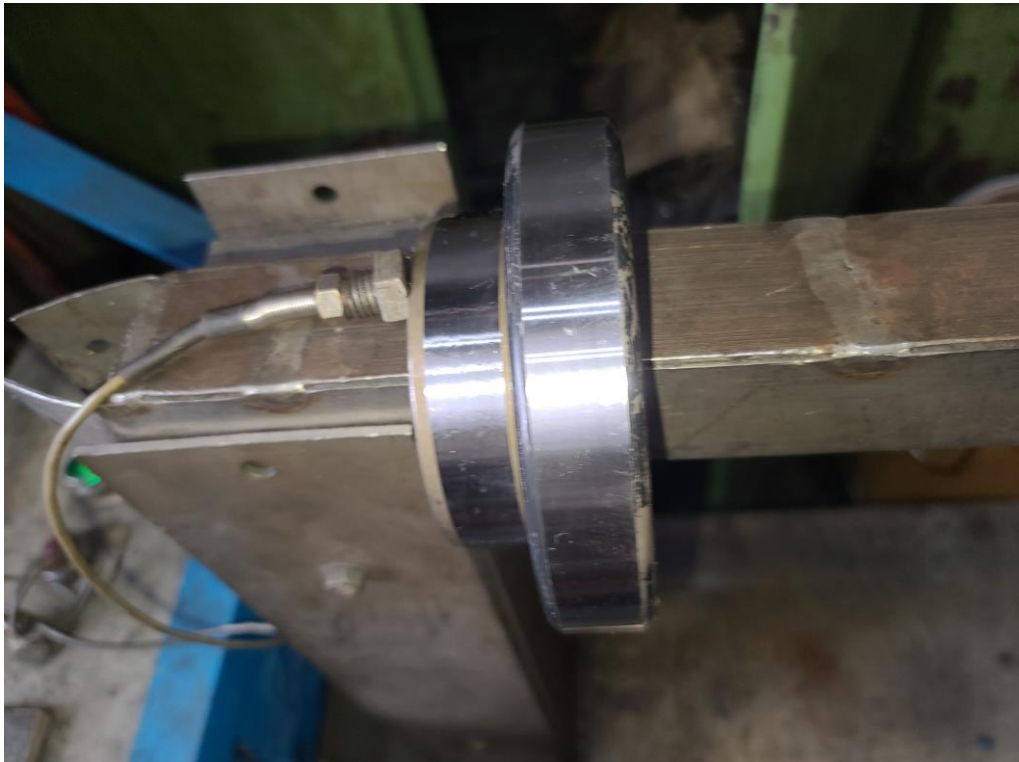
DC MOTOR 120KW RECONDITION

BEARING

예열 실시

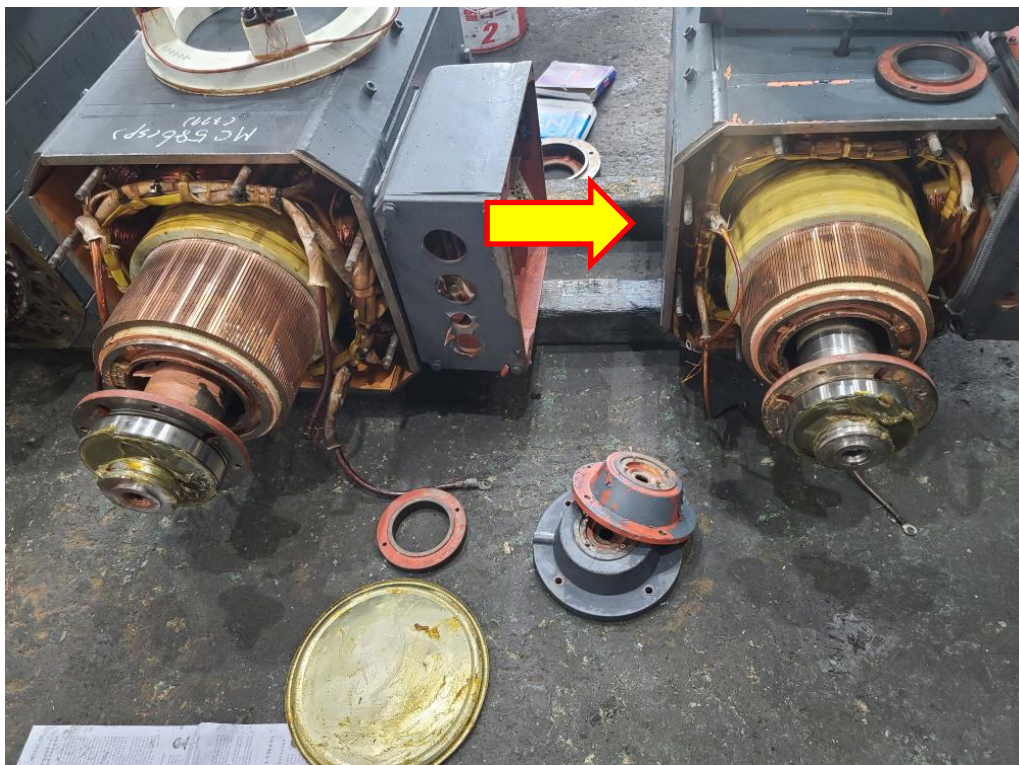
DC MOTOR 120KW RECONDITION

소모부품

BEARING예열 삽입 및 GREASE CHARGING실시

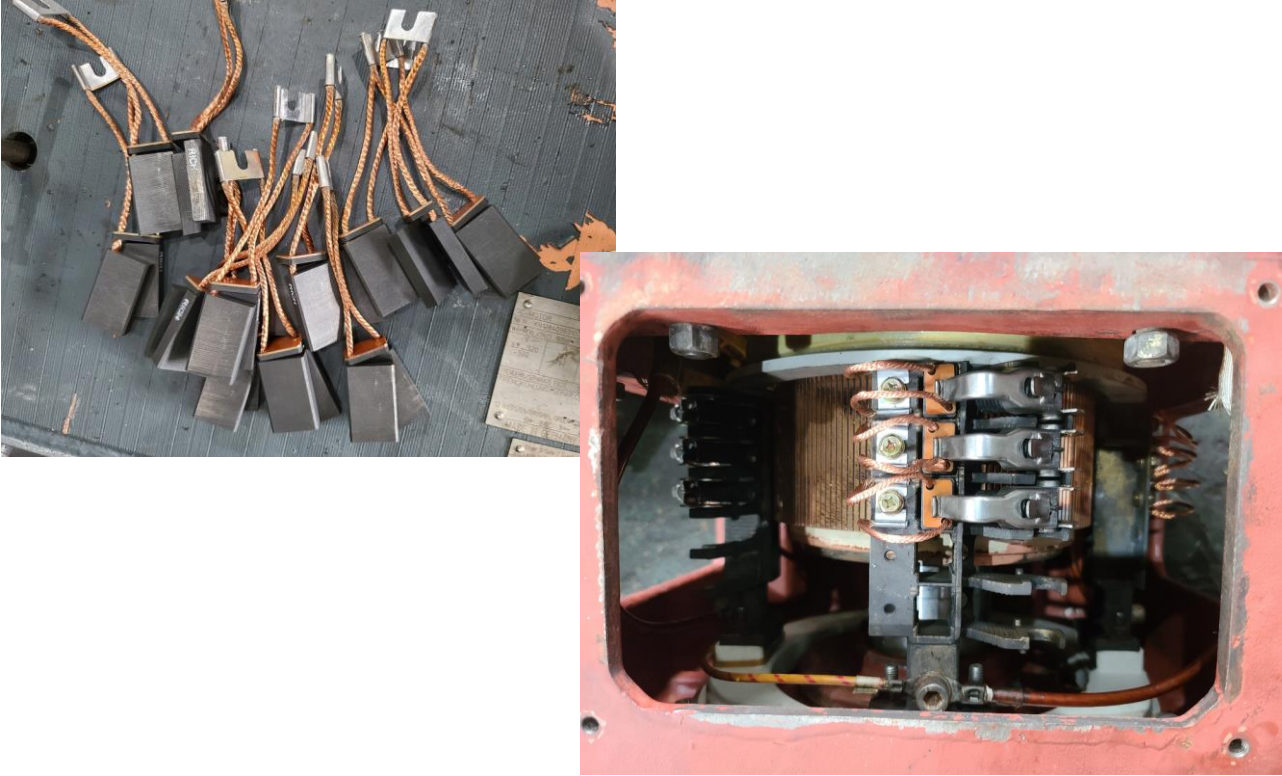
소모부품	BRUSH교환 실시 12AEA
작업공정	DC MOTOR 120KW RECONDITION
<p>ARMATURE 절연저항</p>

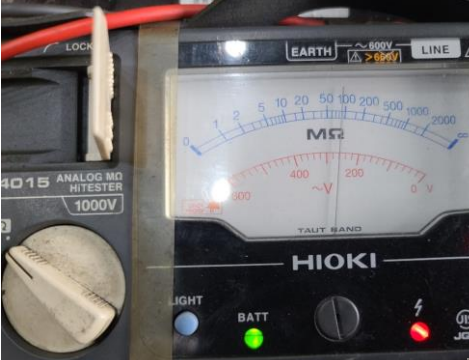
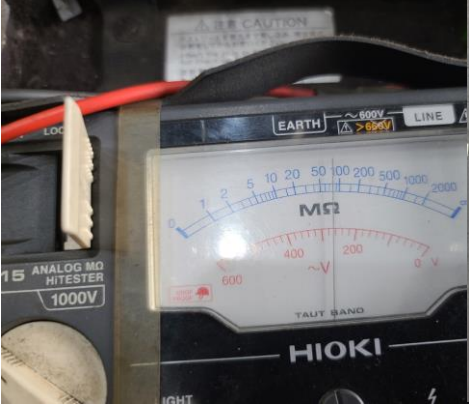
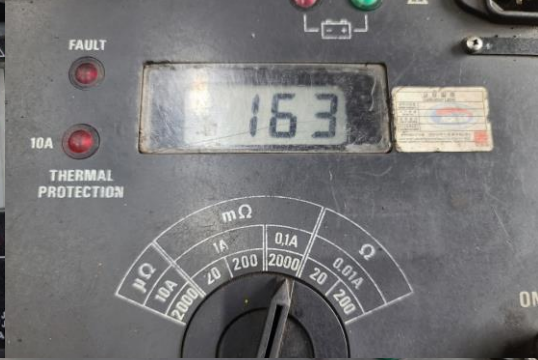
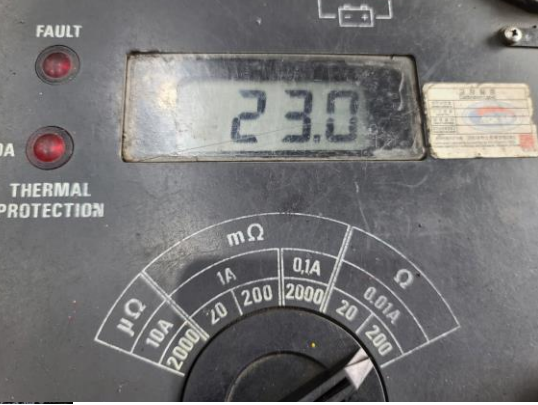
<p>FIELD 절연저항</p>

<p>ARMATURE 권선저항</p>

<p>FIELD 권선저항</p>
출고검사	절연저항 & 권선저항

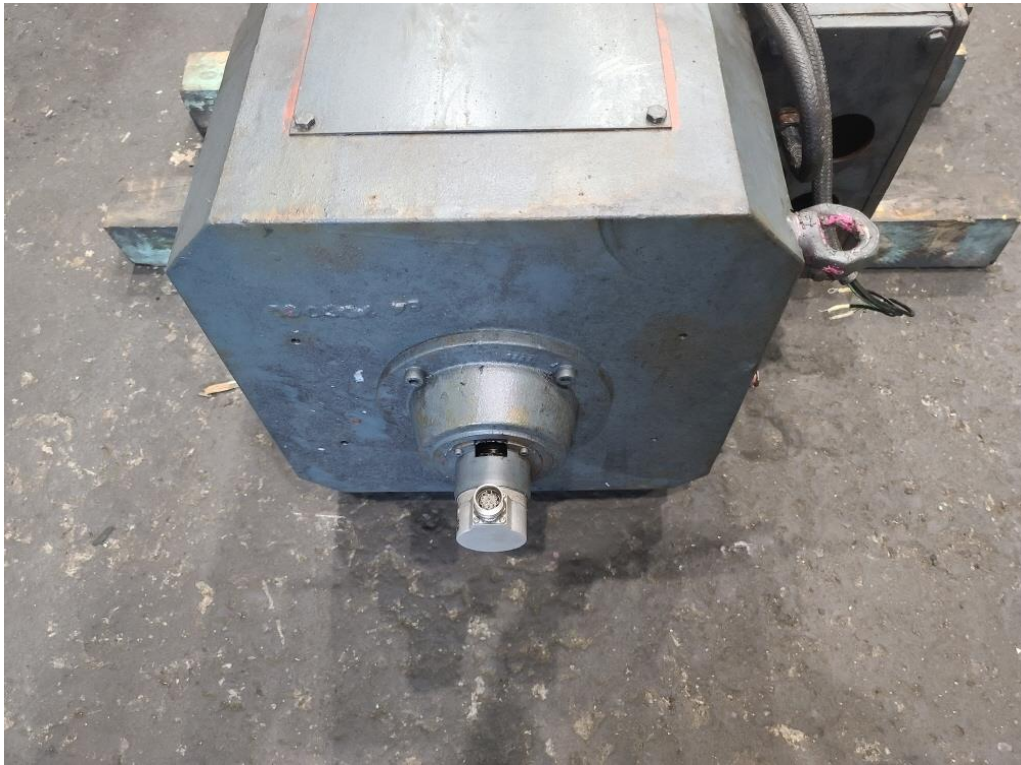
DC MOTOR 120KW RECONDITION

출고검사

ENCODER는 수리 불가하고 재고가 없어 구매가 안됩니다

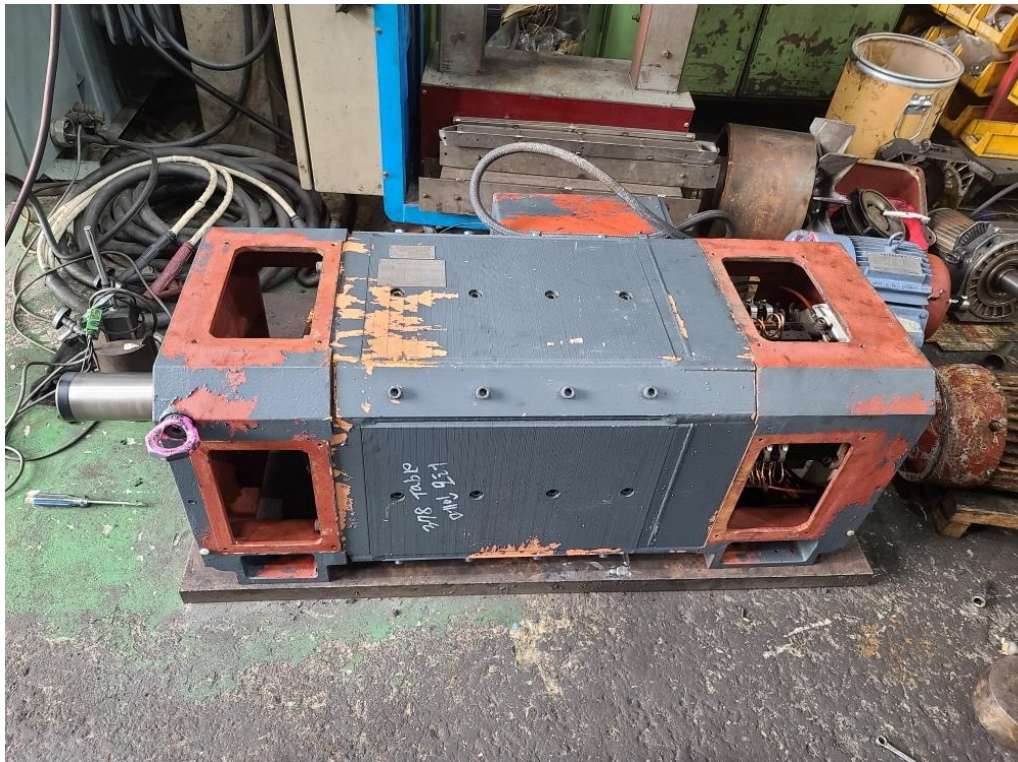
DC MOTOR 120KW RECONDITION

출고검사

시운전 TEST실시

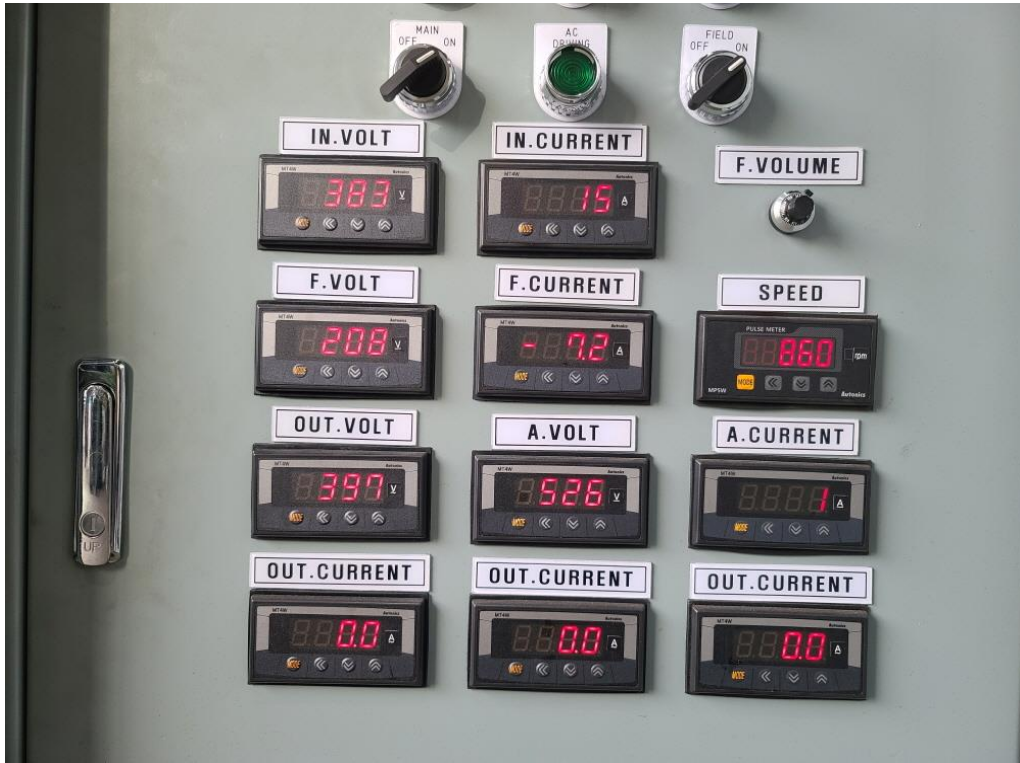
DC MOTOR 120KW RECONDITION

출고검사

출고검사 시운전 MONITORING

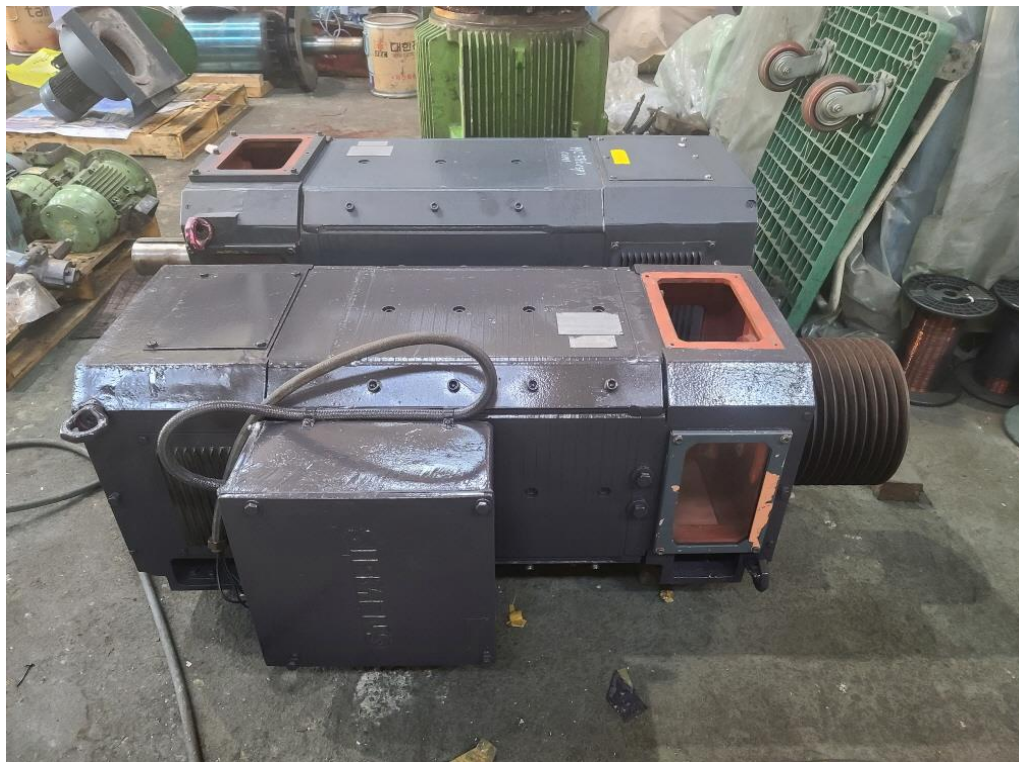
DC MOTOR 120KW RECONDITION

Ass'y

출고검사 후 COLOR PAINTING
