작업공정사진철

고객명: (주)
공사명: 주단가공공장 HL(L115) SPINDLE MOTOR

규격: DC MOTOR 121KW 및 BLOWER 3.5KW2P

REPAIR 내역: 분해 조립 및 불순물 CLEANSING DRYING
INSULATING VARNISH DIPPING DRYING
COMMUTATOR 동심도 가공 홈파기 및 UNDERCUTTING
BEARING 교환
BLOWER 및 FAN MOTOR 보수
출고검사 시운전 TEST

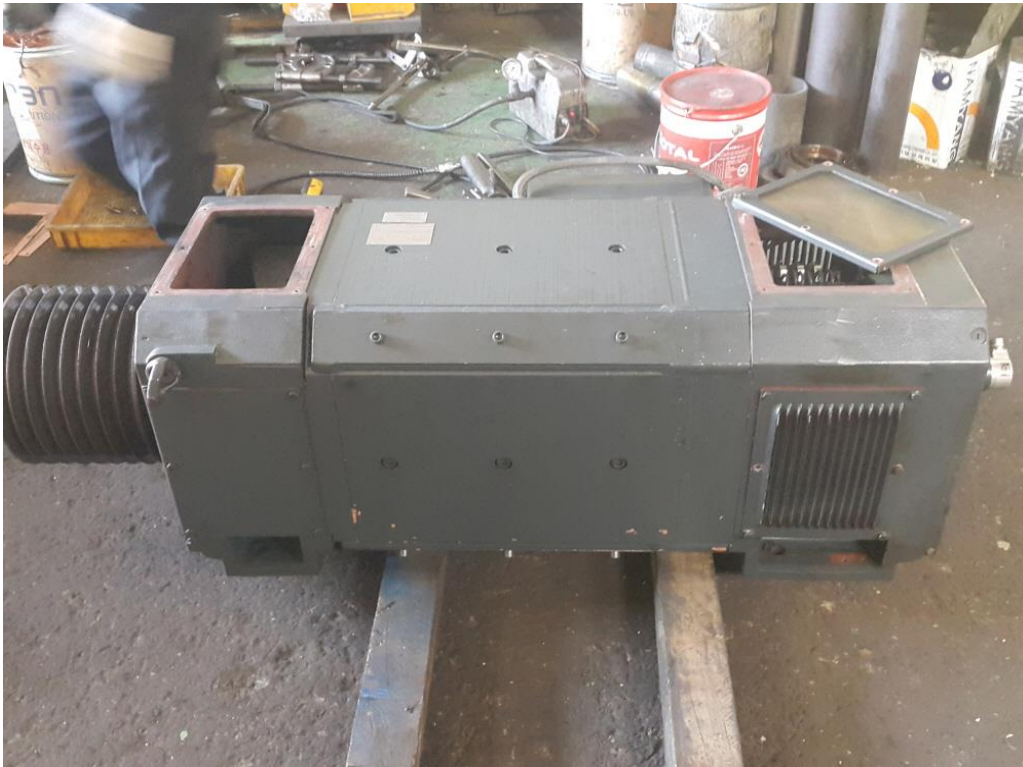
Ass'y

분해 전

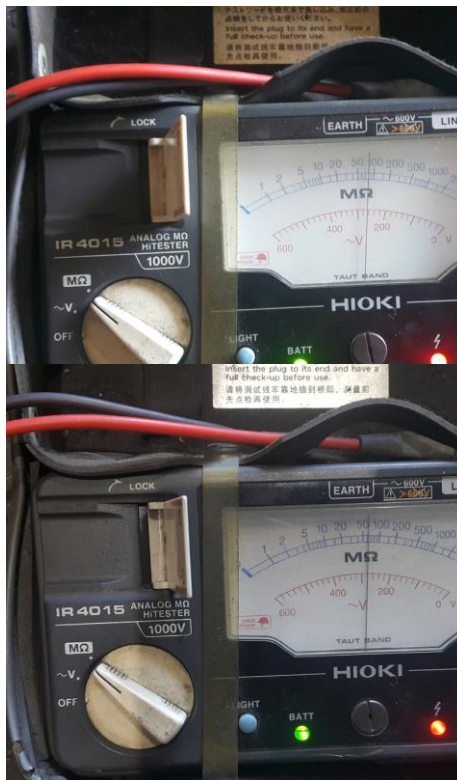
ARMATURE
절연저항

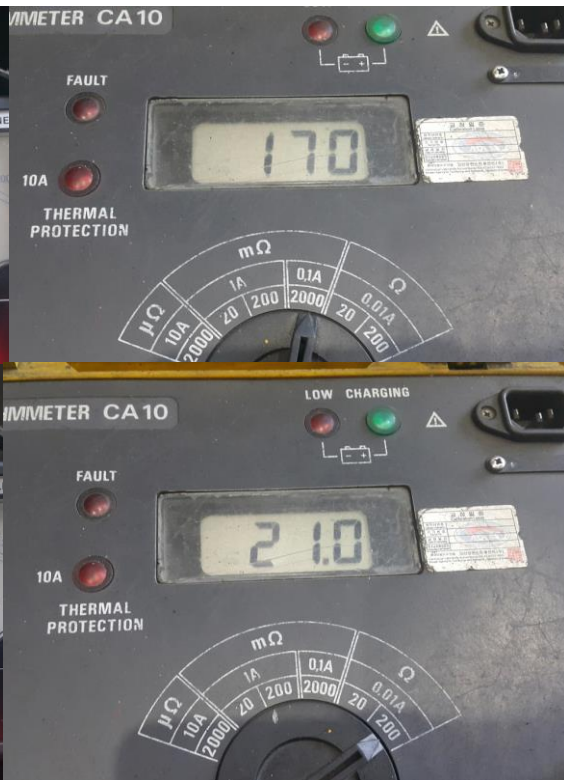
FIELD
절연저항

ARMATURE
권선저항

FIELD
권선저항

절연저항 & 권선저항

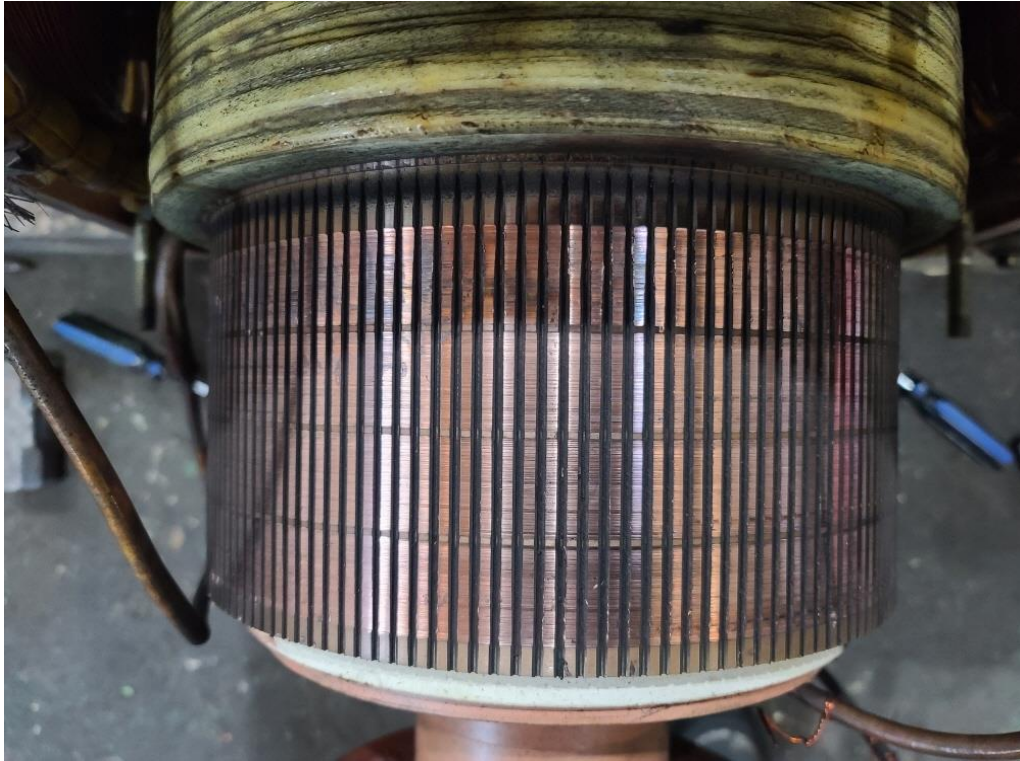
COMMUTATOR

조흔 현상

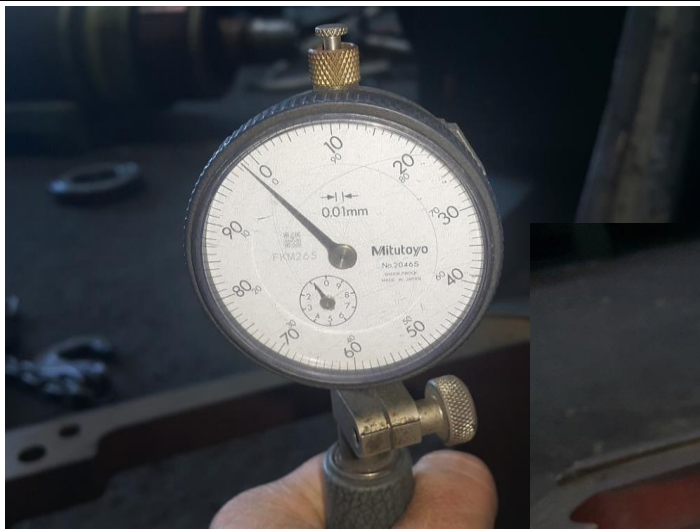
BRACKET

반부하측

부하측

양측 HOUSING 검사 1~2/100으로 재 사용

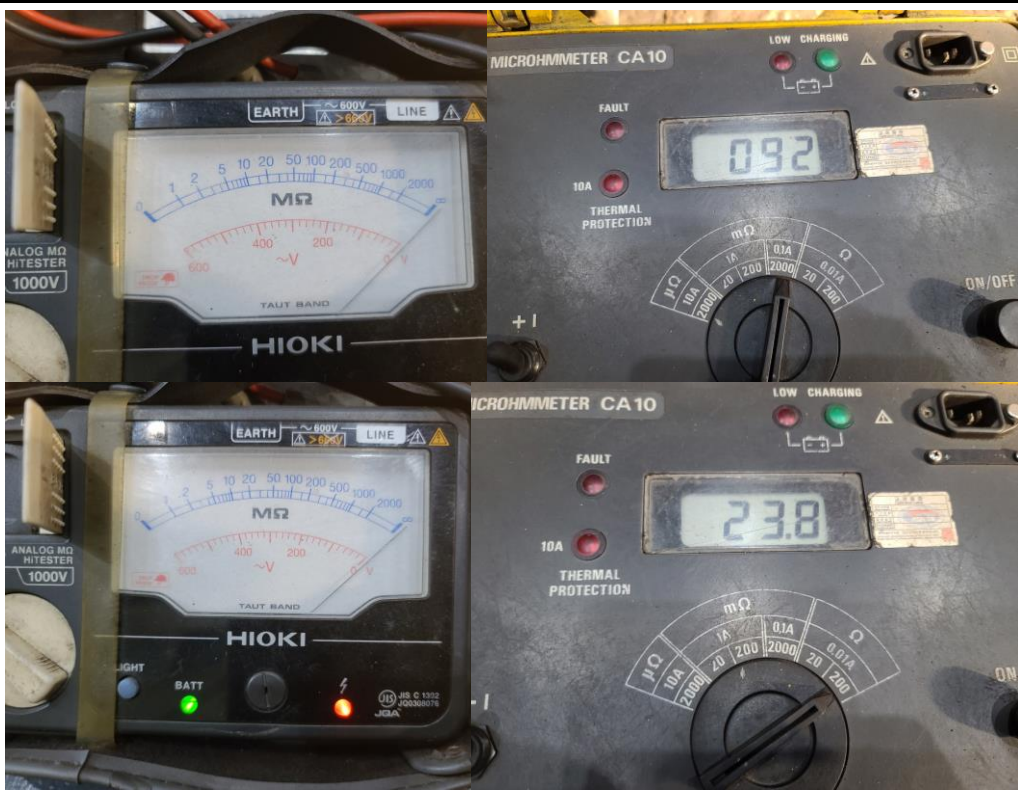
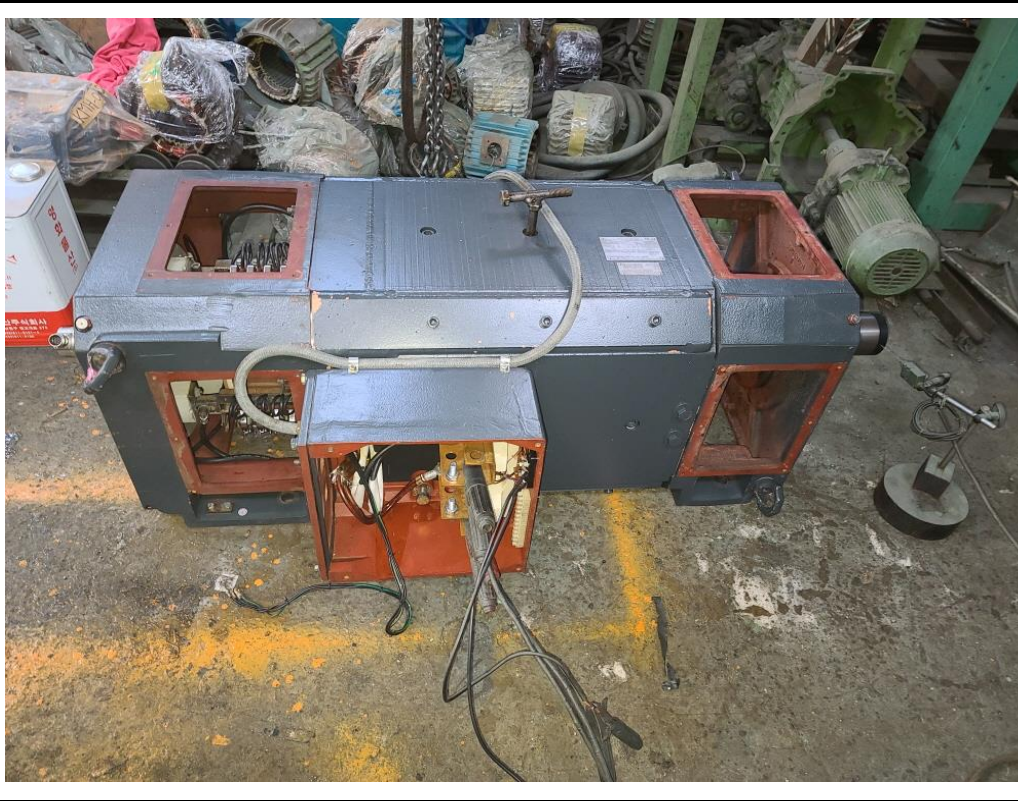
JIN YANG	작업 공정 사진
작업공정	DC MOTOR 121KW RECONDITION
<p>ARMATURE 절연저항</p> <p>FIELD 절연저항</p>

<p>ARMATURE 권선저항</p> <p>FIELD 권선저항</p>
출고검사	절연저항 & 권선저항
작업공정	DC MOTOR 121KW RECONDITION
출고검사

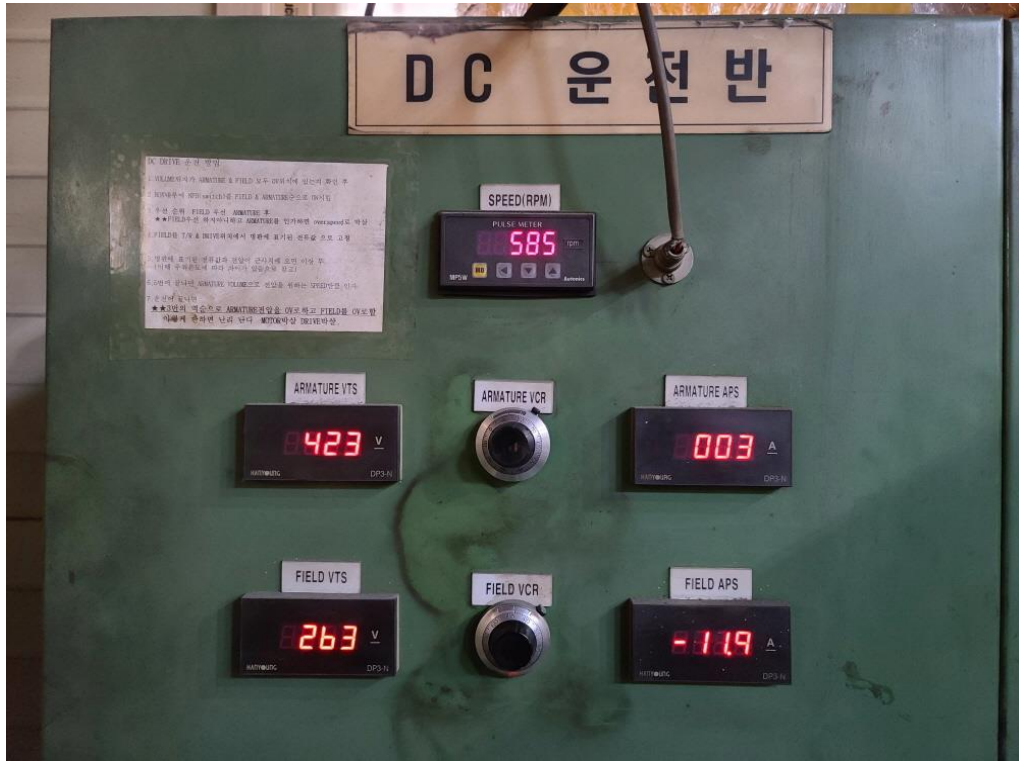
출고검사

시운전 TEST 운전 CURRENT

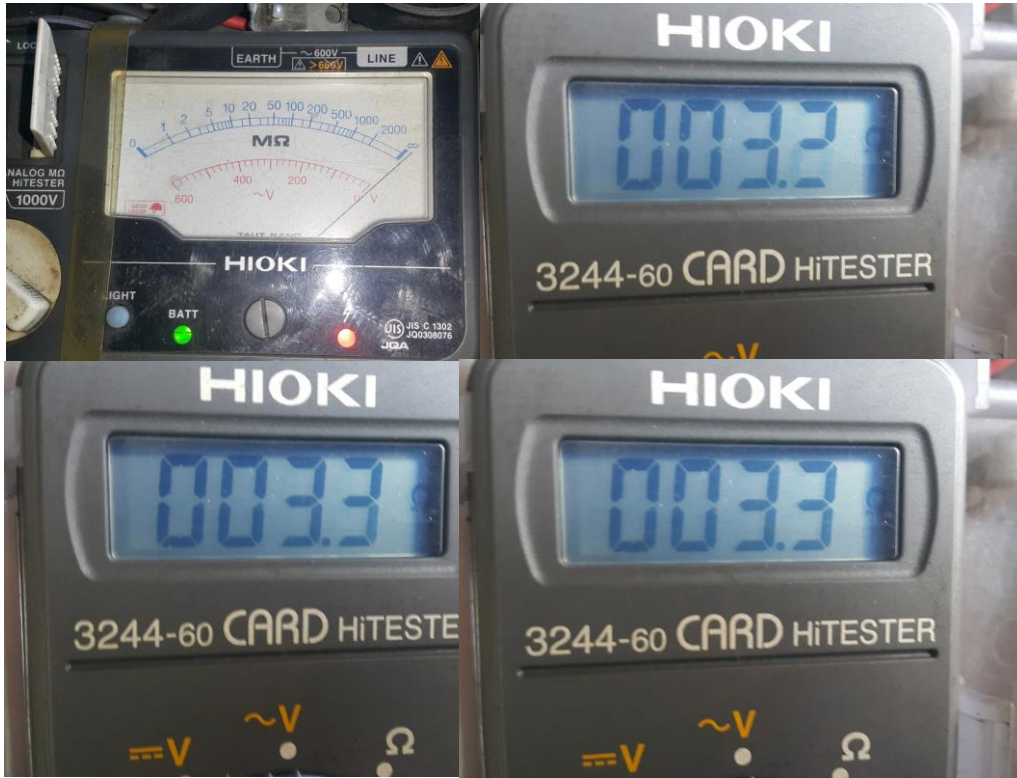
BLOWER

절연저항 & 각 상별 권선저항

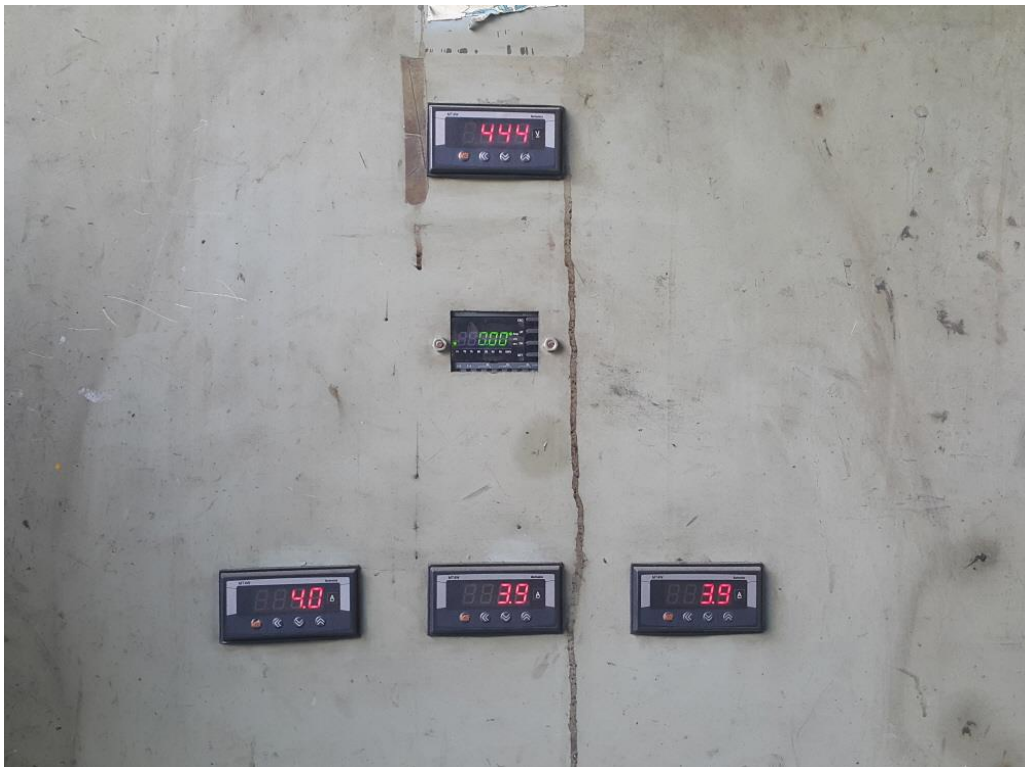
BLOWER

시운전 TEST 운전 CURRENT
