작업공정사진철

고객명: (주)
공사명: MAIN SPINDLE MOTOR OVERHAUL

규격: AC 105KW 1500~6000RPM

REPAIR 내역: 분해 및 불순물 CLEANSING DRYING
INSULATING VARNISH DIPPING DRYING
BEARING교체
BLOWER 보수
출고검사 시운전 TEST 및 COLOR PAINTING

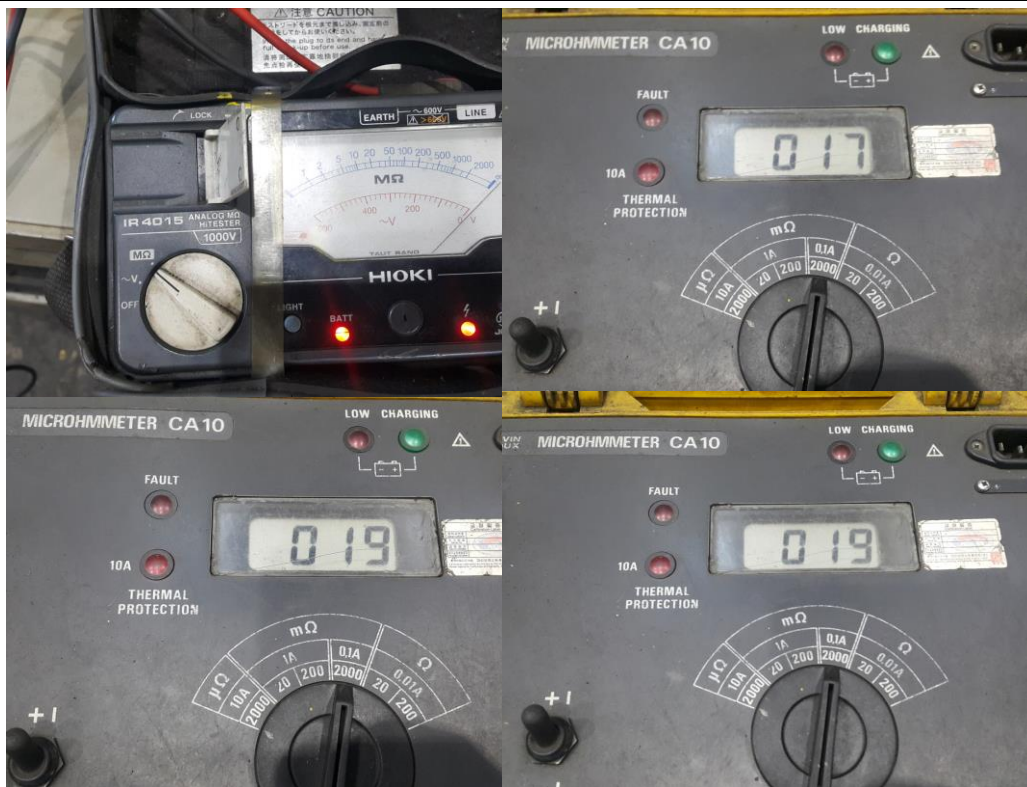
권선검사

절연저항 & 각 상별 권선저항

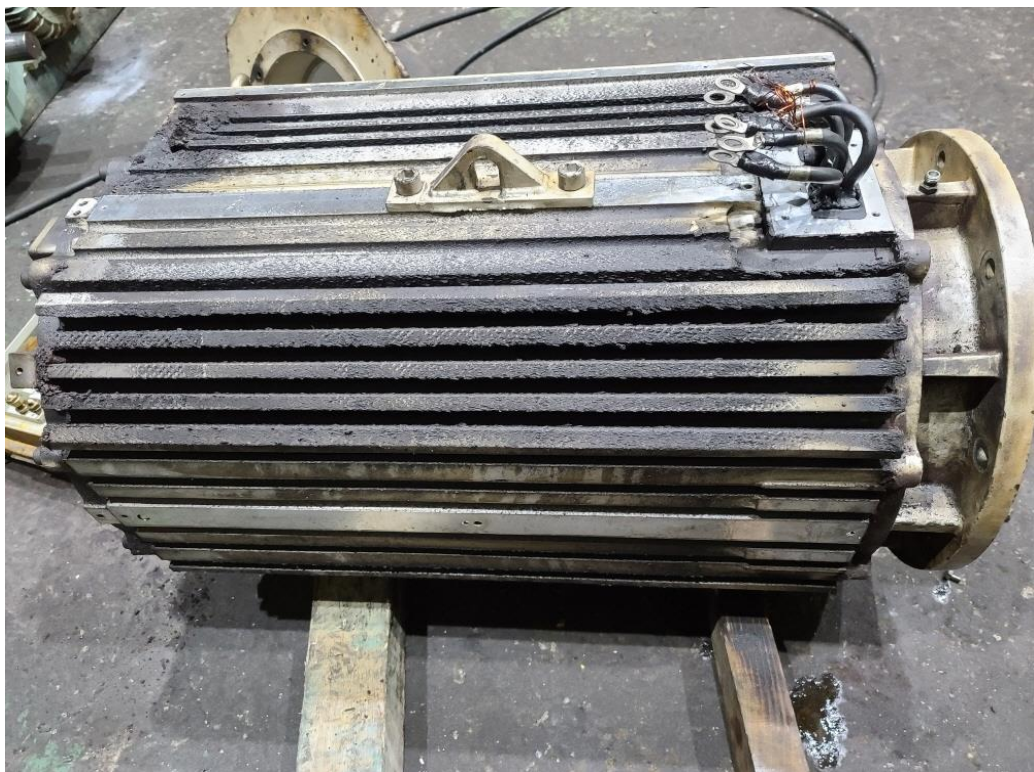
Ass'y	분해 실시
-------	-------

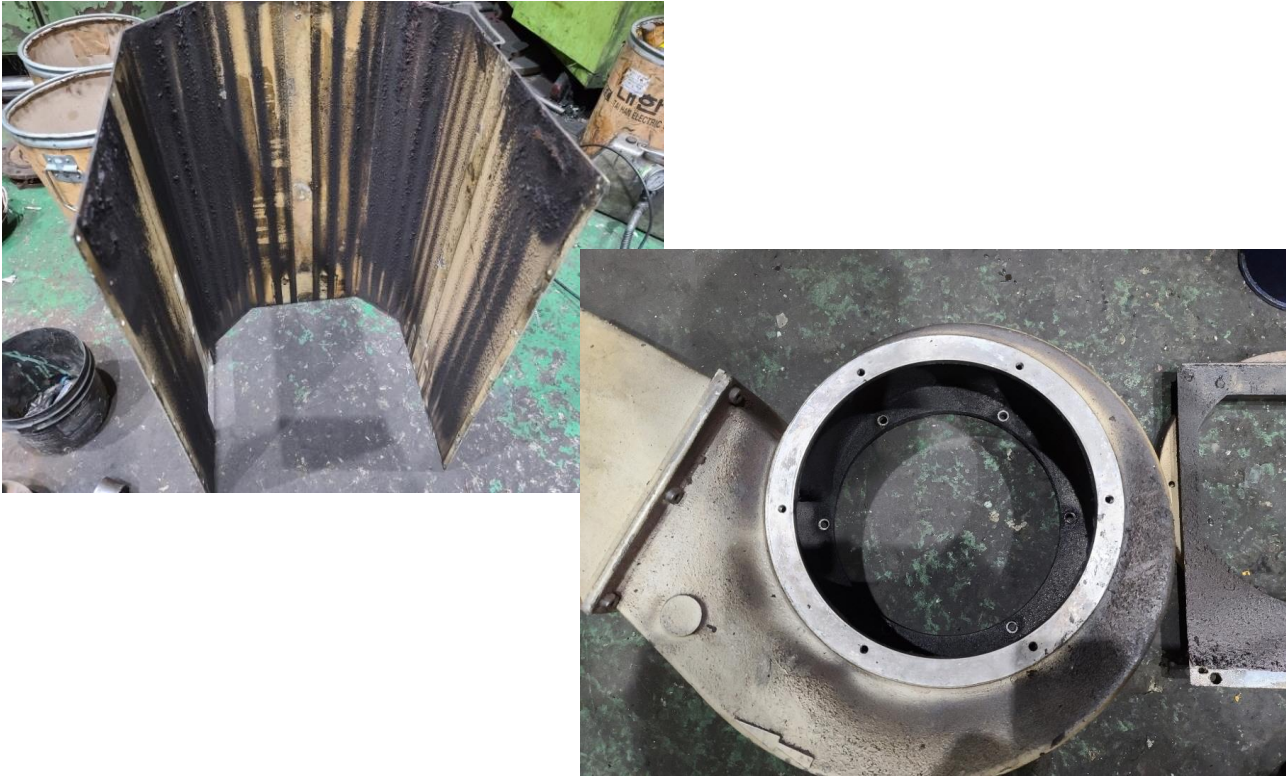
조립부품	불순물 고착
작업공정	AC SERVO MOTOR OVERHAUL

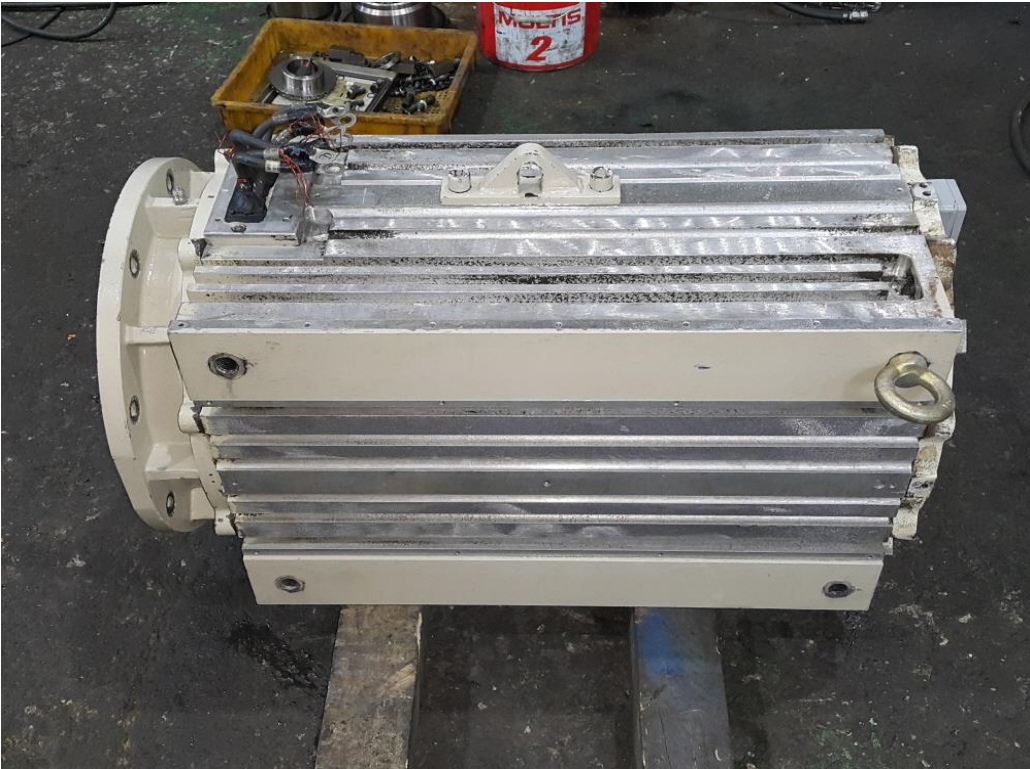
Ass'y	분해 전 고착 불순물 세척실시 후

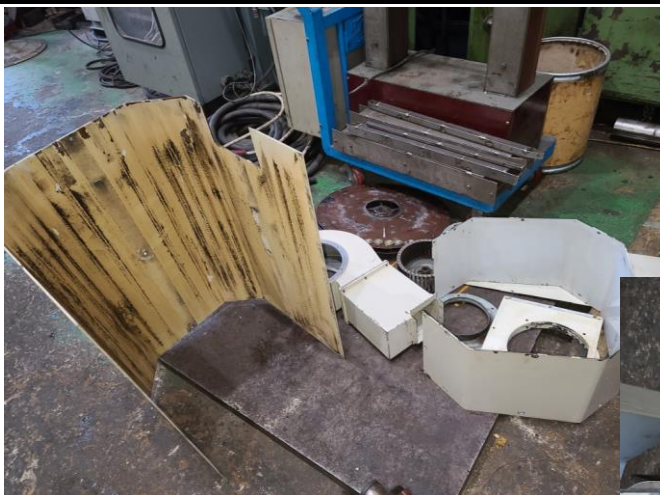
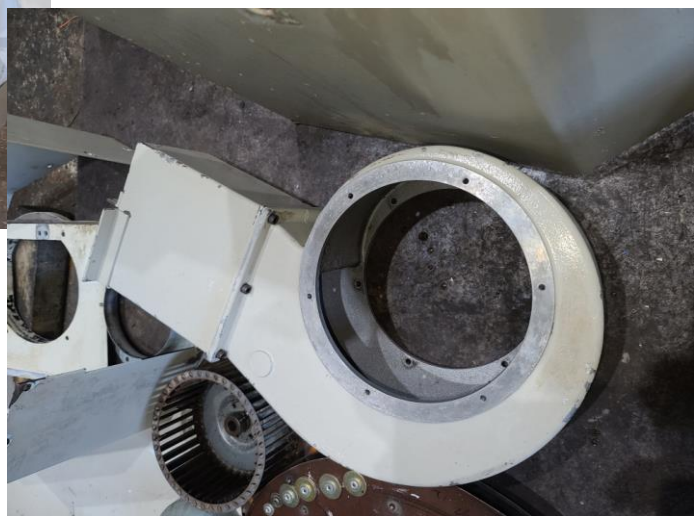
조립부품

고착 불순물 세척 실시 후

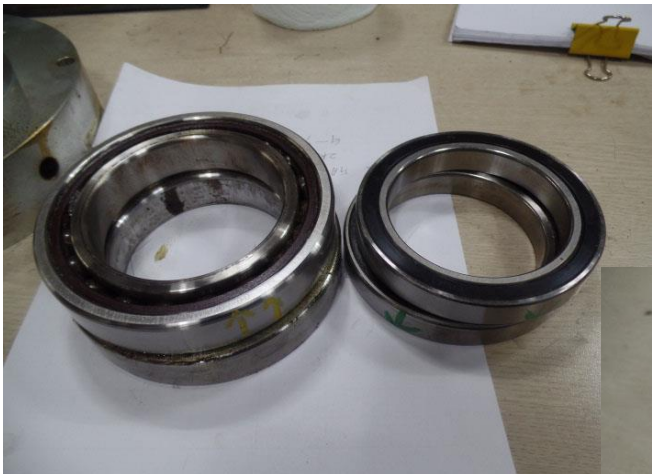
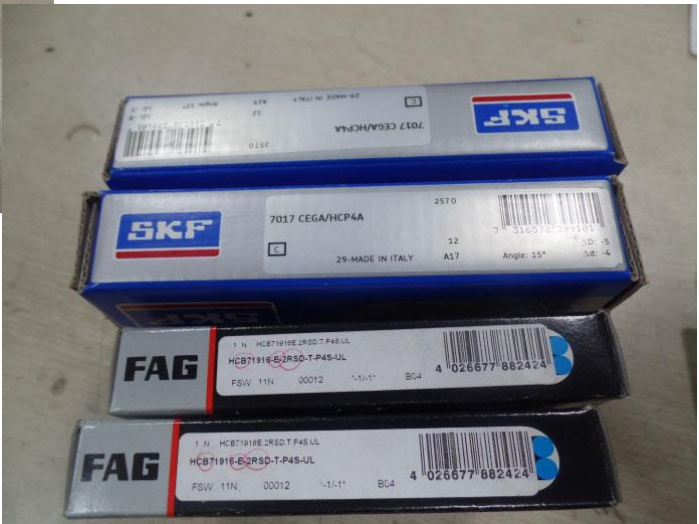
소모부품	BEARING 예열 실시
작업공정	AC SERVO MOTOR OVERHAUL

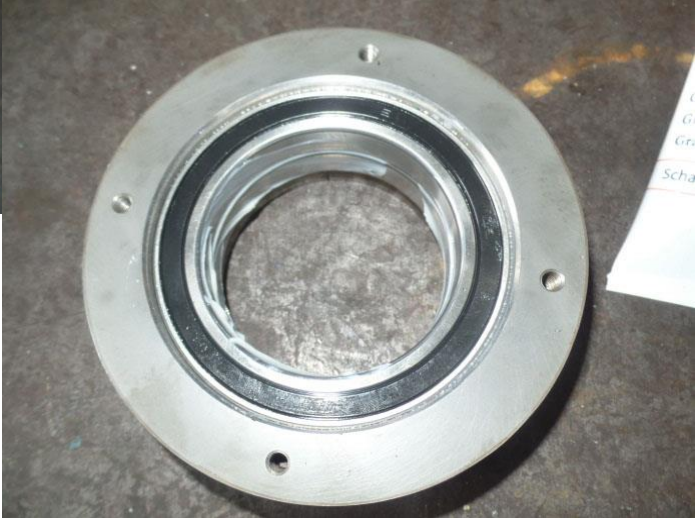
반 부하측

부하측

소모부품	BEARING교환 및 GREASE CHARGING
------	-----------------------------

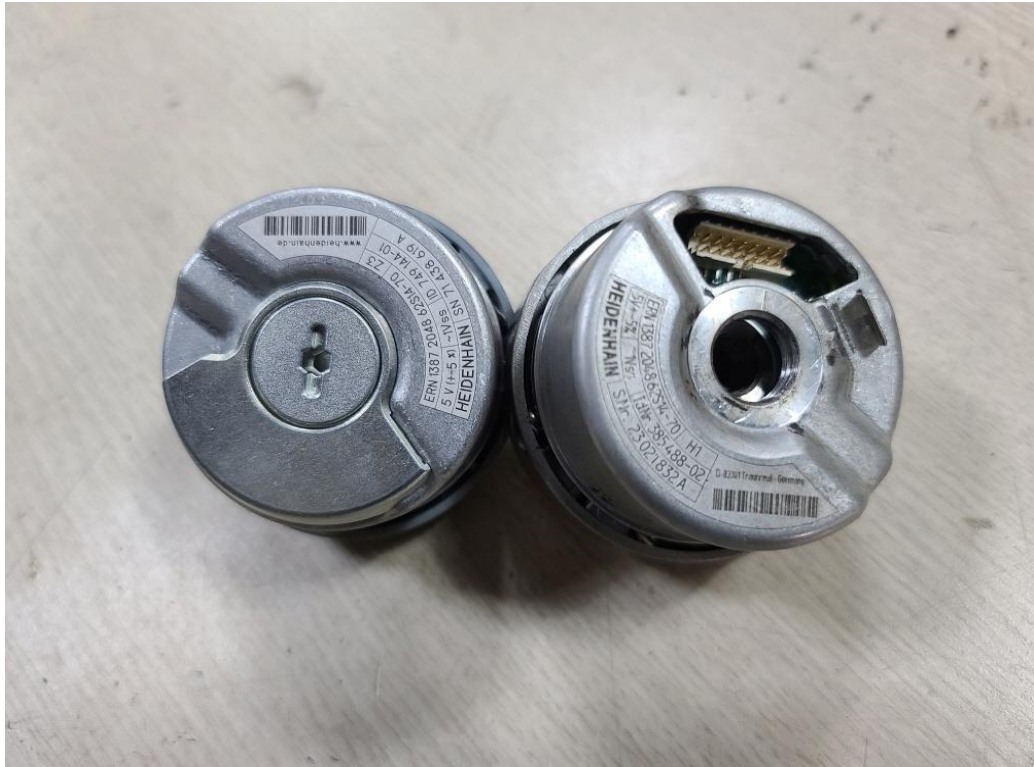
조립부품	ENCODER 이상소음으로 교환용 구매
작업공정	AC SERVO MOTOR OVERHAUL

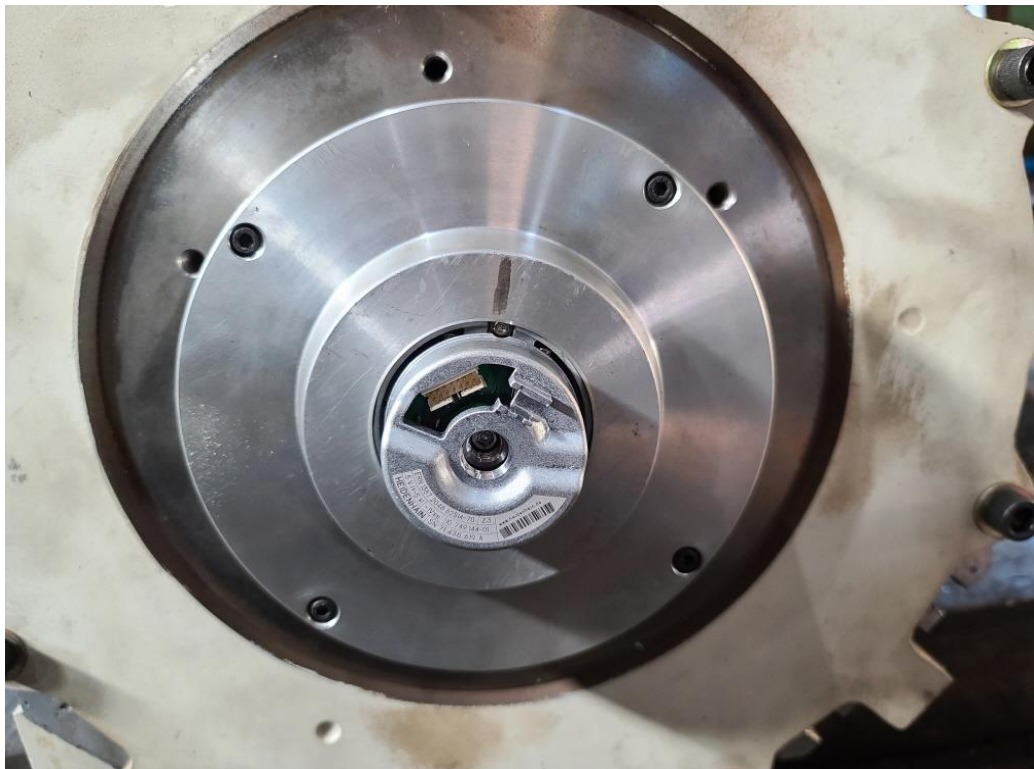
조립부품	ENCODER 교환
------	------------

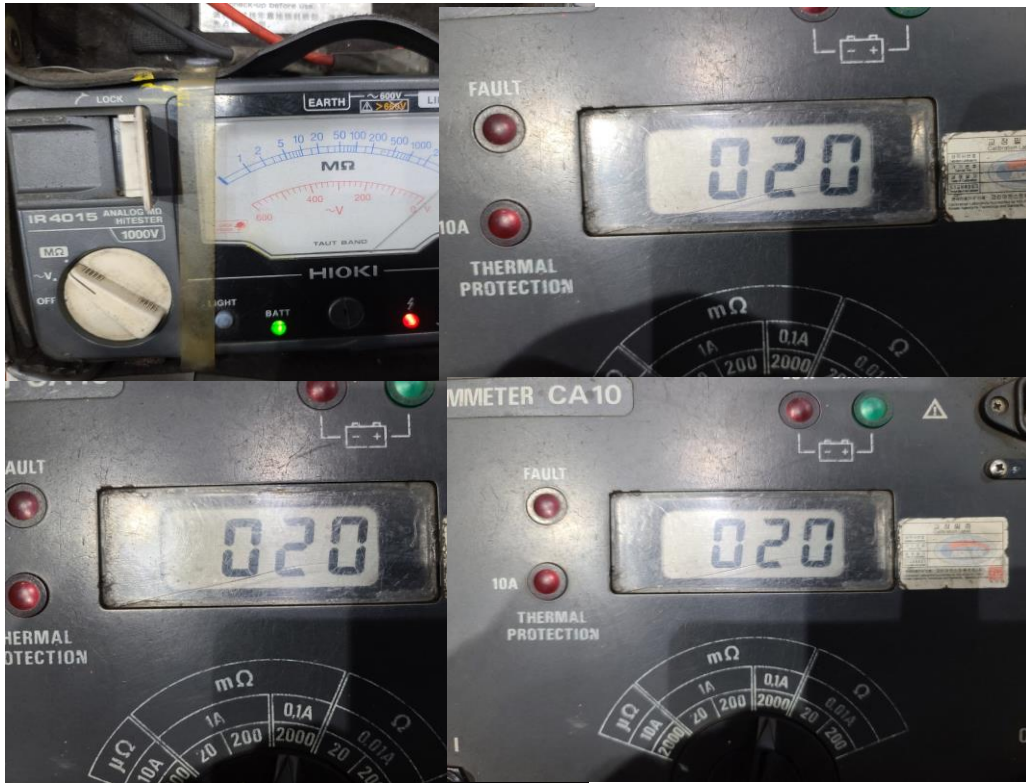
출고검사

절연저항 & 각상별 권선저항

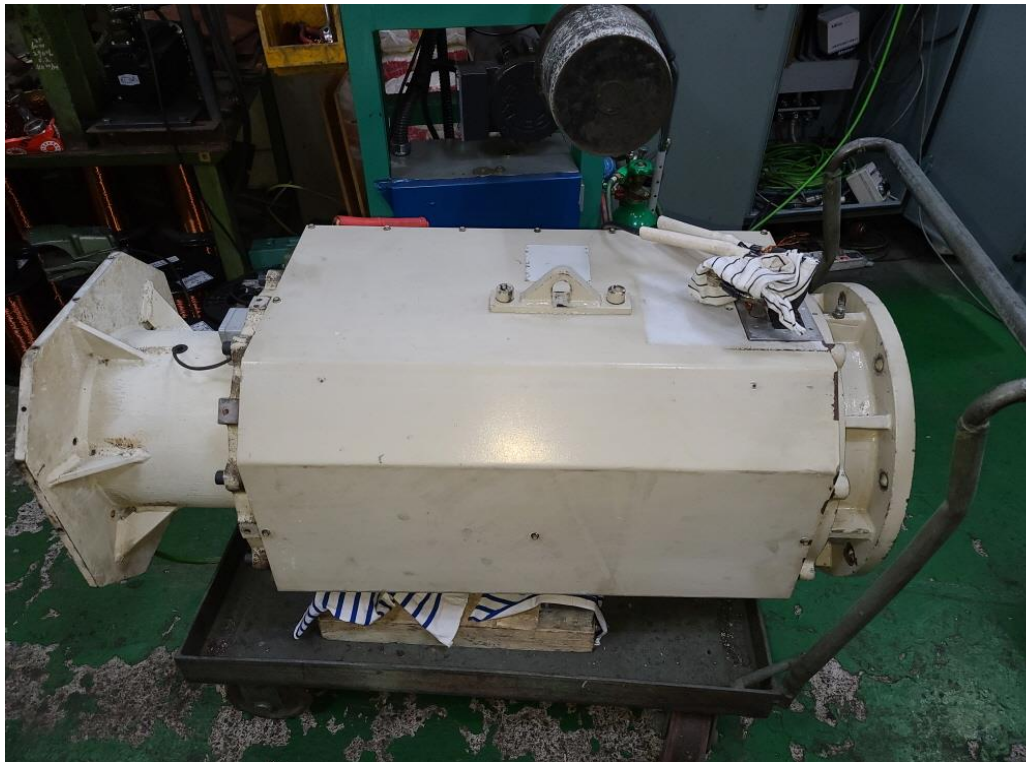
출고검사

시운전 TEST 실시

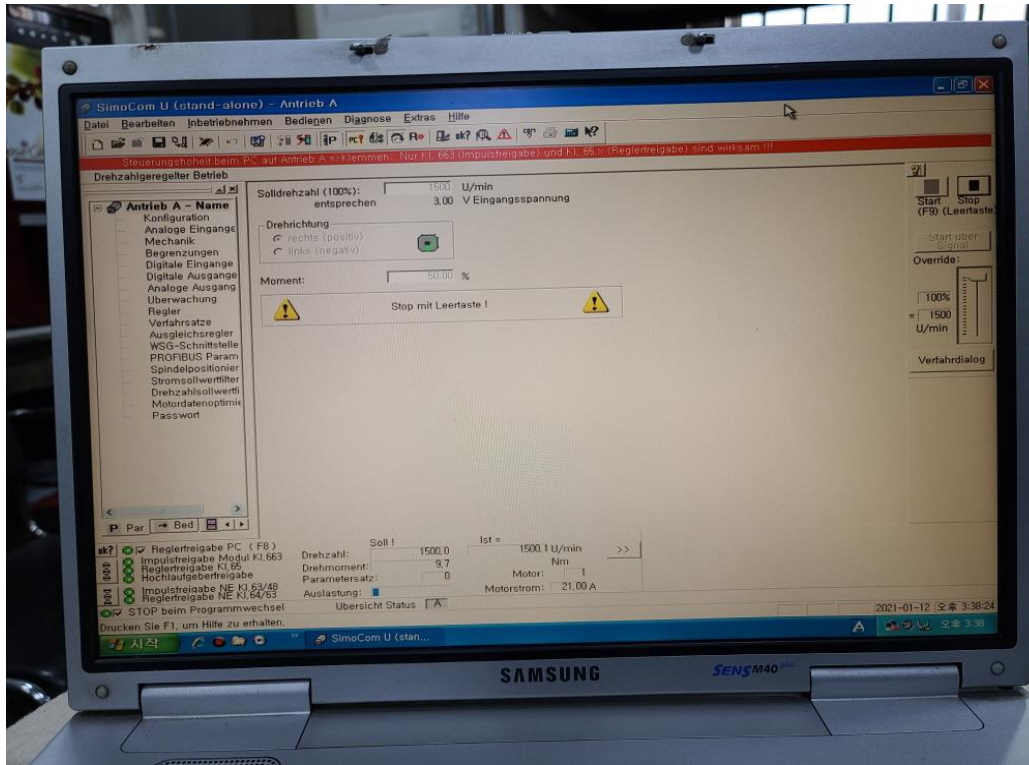
출고검사

시운전 TEST 운전 MONITORING

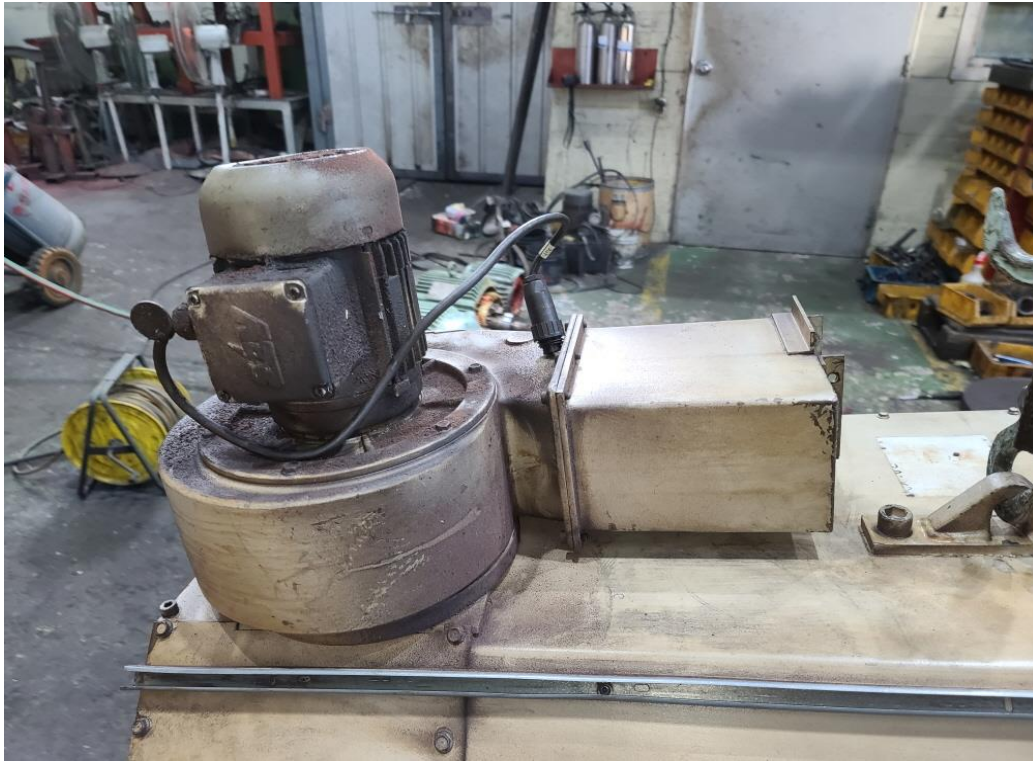
BLOWER

분해 전

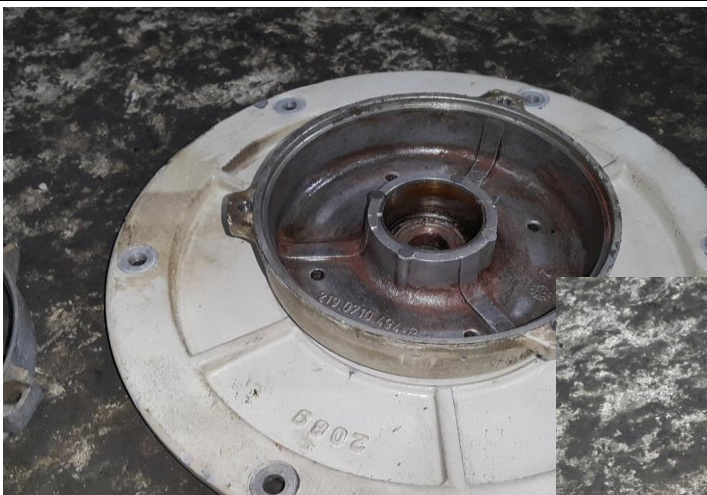
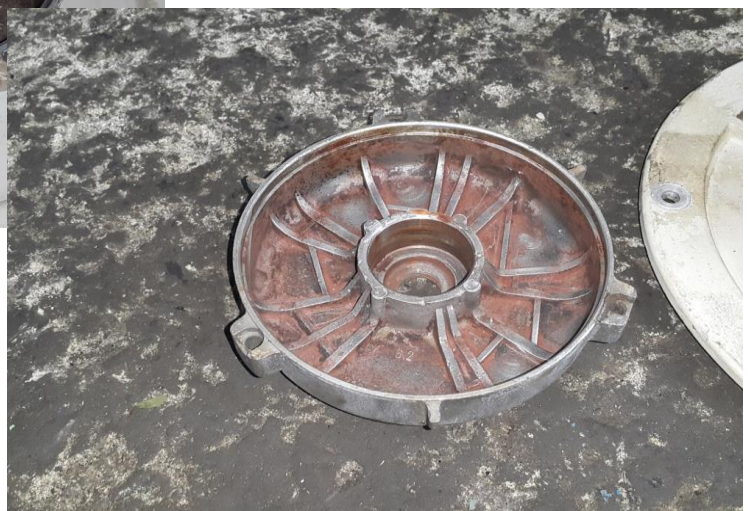
BLOWER

HOUSING불량

HOUSING 보수 후

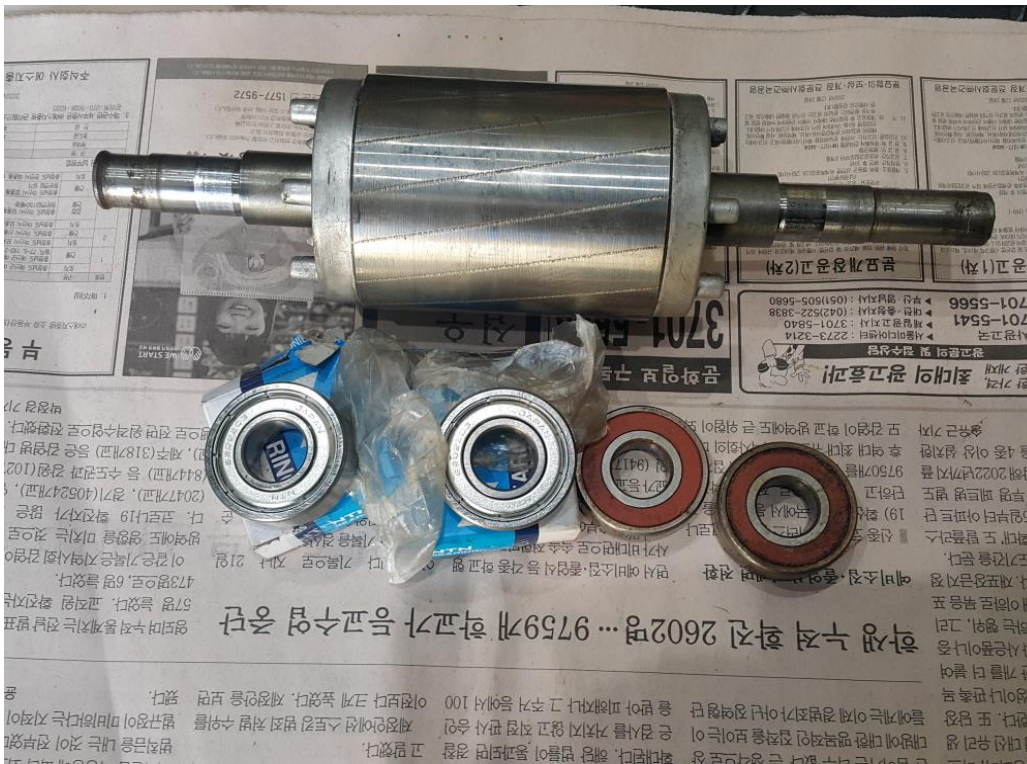
BLOWER

BEARING교환 실시

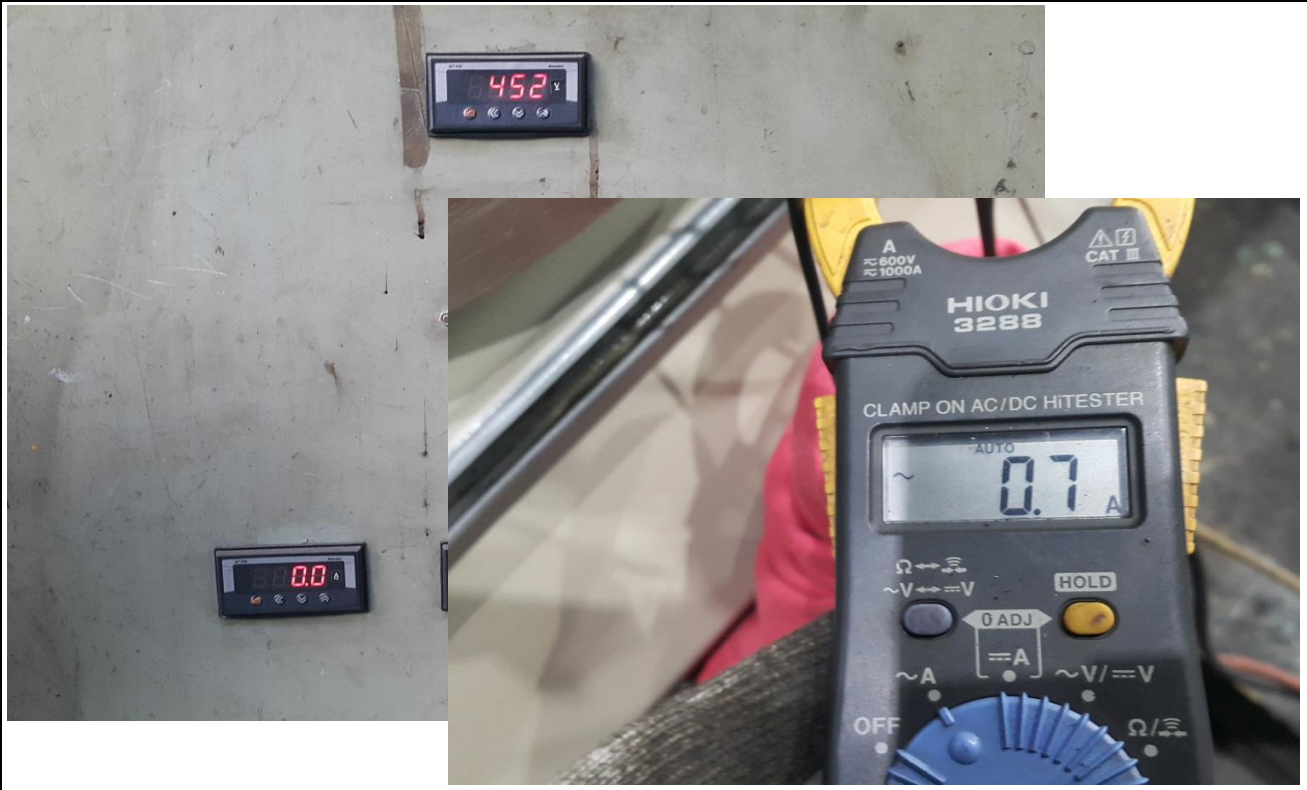
BLOWER

시운전 TEST 운전 CURRENT
