작업공정사진철

공사명: 터빈공장 VBM(V102) TABLE 구동용

규격: AC SERVO 136KW 1500RPM 및 BLOWER 1.3KW2P

REPAIR 내역: 분분해 및 불순물 CLEANSING DRYING
INSULATING VARNISH DIPPING DRYING
부하측 HOUSING보수
ENCODER교환(사급품)
BEARING교환 및 부하측 BRACKET개선
BLOWER 보수
출고검사 시운전 TEST

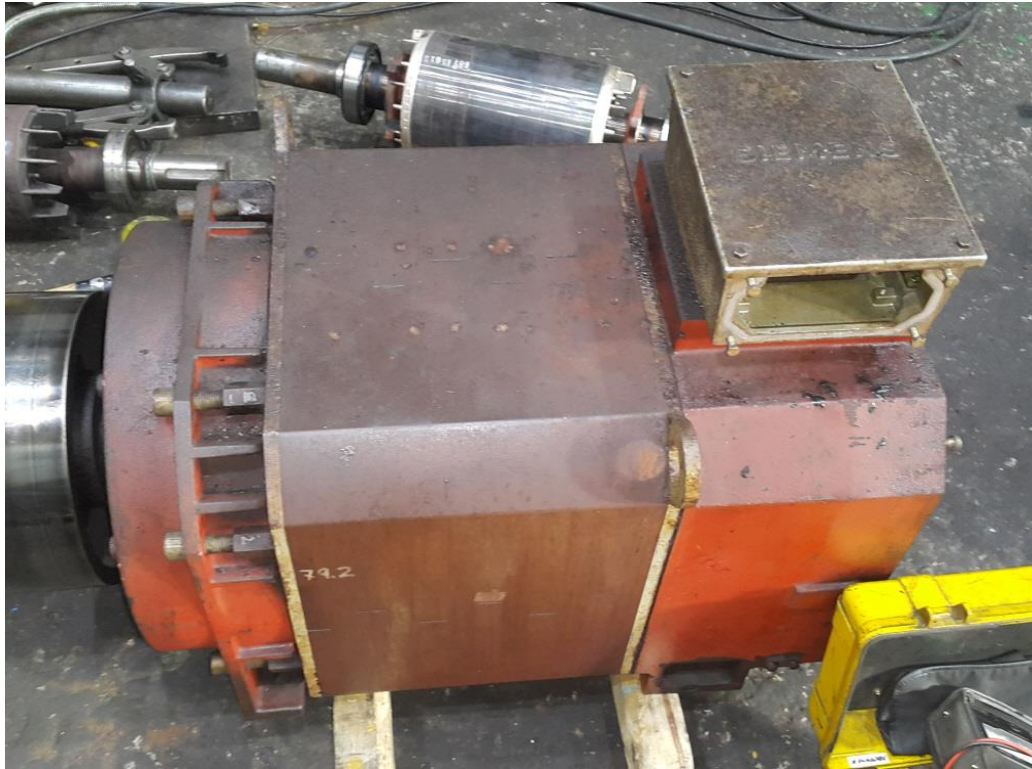
Ass'y

분해 전

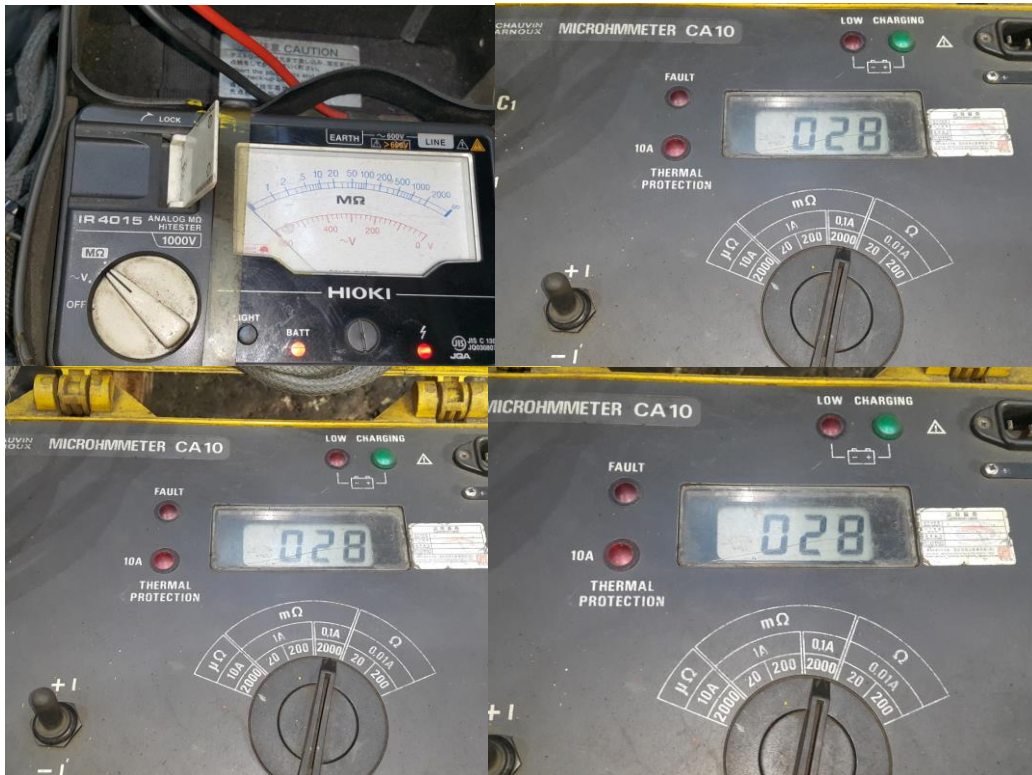
권선검사

절연저항 이상 & 각 상별 권선저항

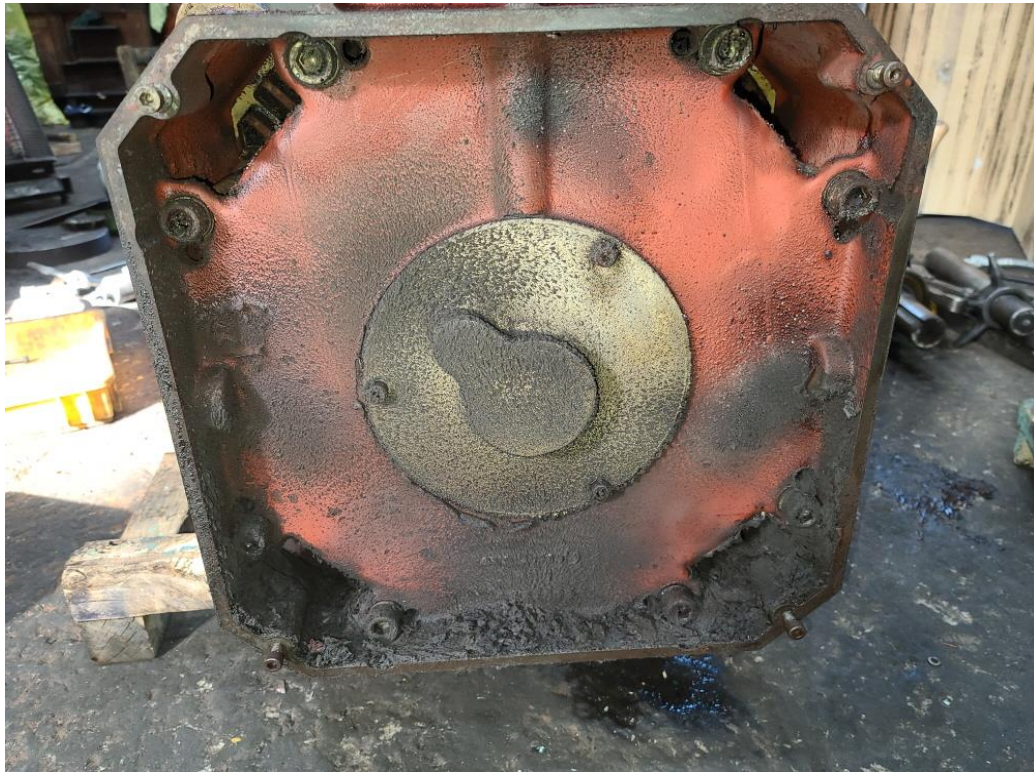
분해 전	냉각 통풍구
작업공정	AC SERVO MOTOR 입고검사

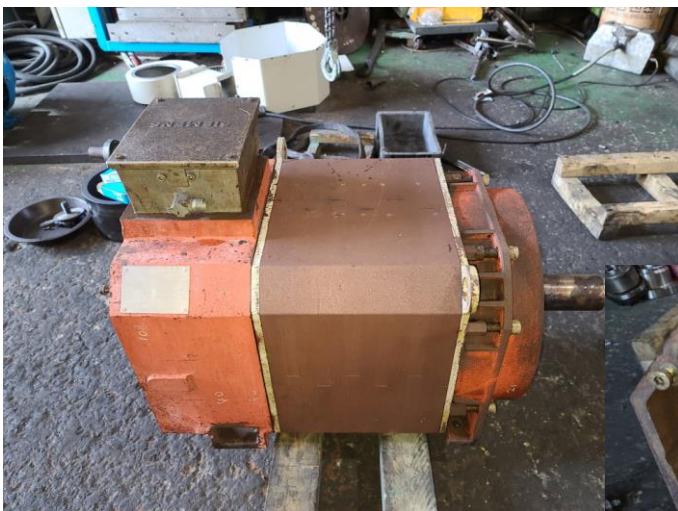
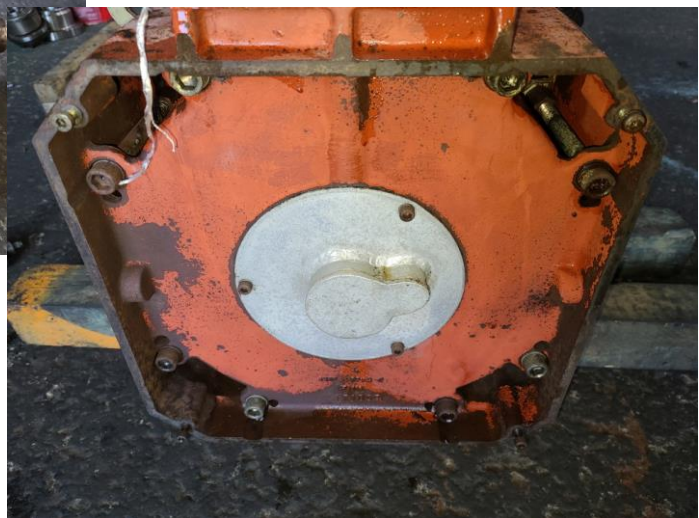
Ass'y	세척 불순물 제거 후 분해 실시
-------	-------------------

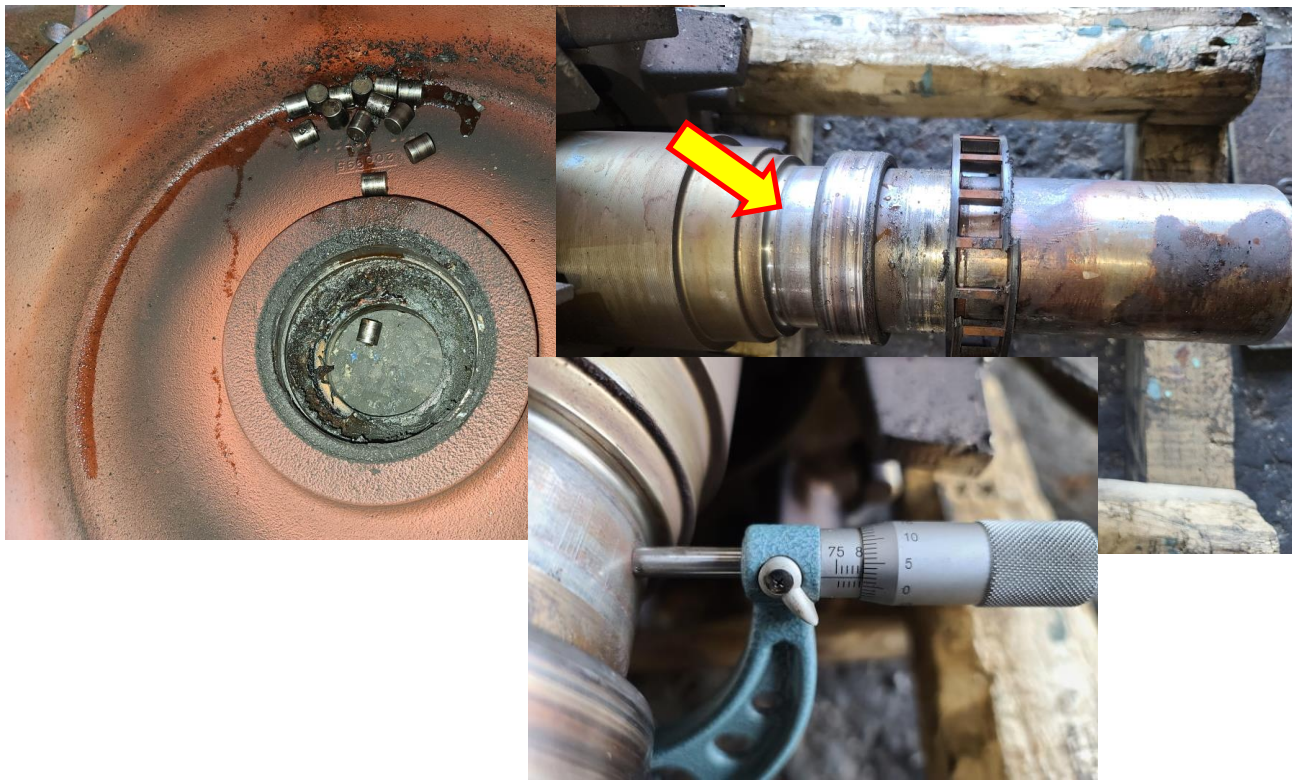
부하측	BEARING파손 및 내륜 밀림현상 있으나 +2/100으로 양호
작업공정	AC SERVO MOTOR 입고검사

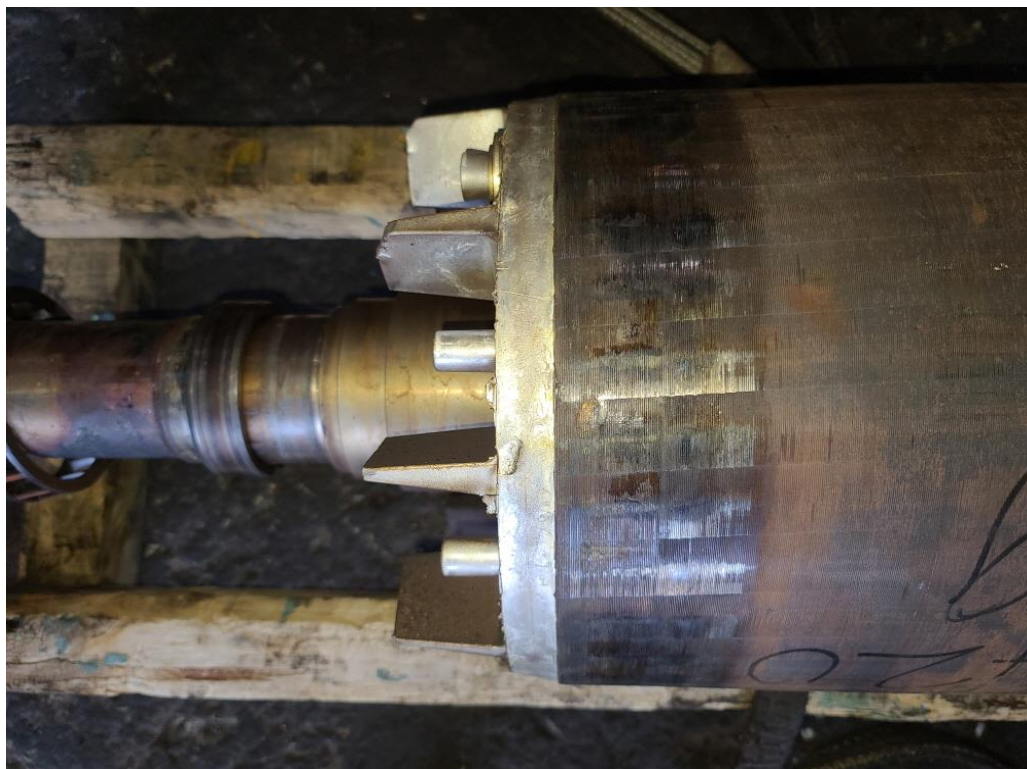
ROTOR	BEARING 파손으로 인하여 STATOR와의 마찰 현상
-------	---------------------------------

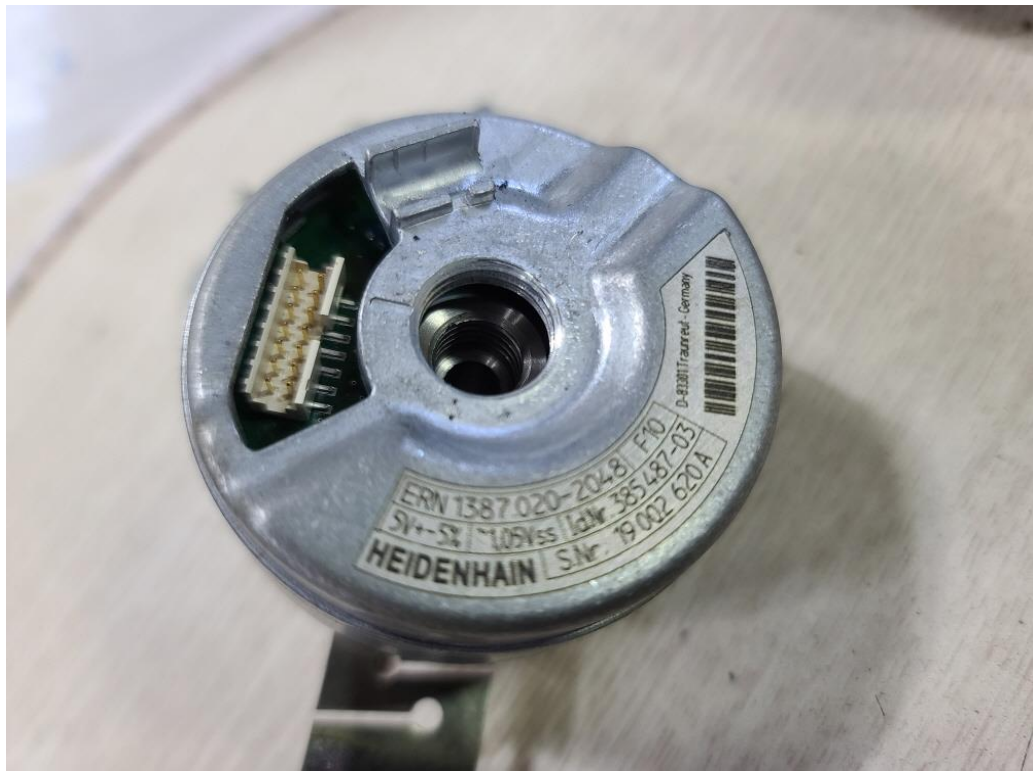
ENCODER	BEARING소음 및 굽히는 소리 발생
---------	-----------------------

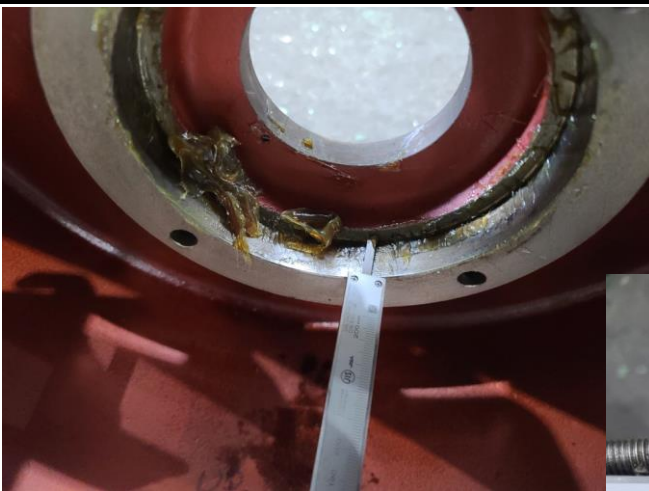
BEARING + COVER단 깊이=30mm

HOUSING깊이 21mm

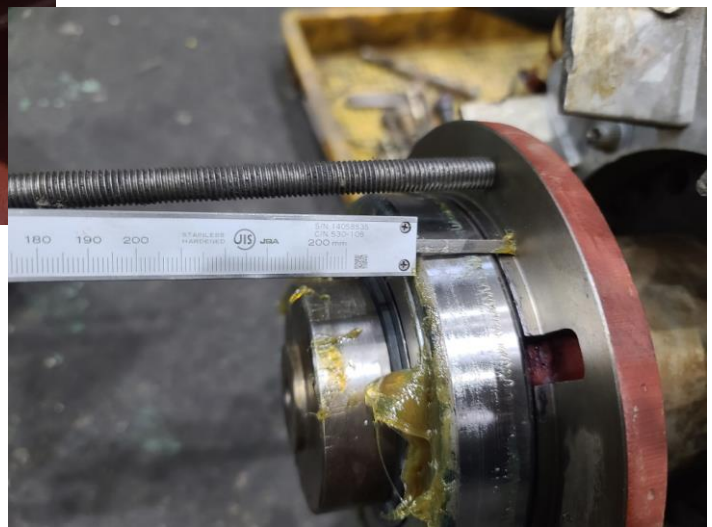
반 부하측

조립하고나면 9mm가 남는다.

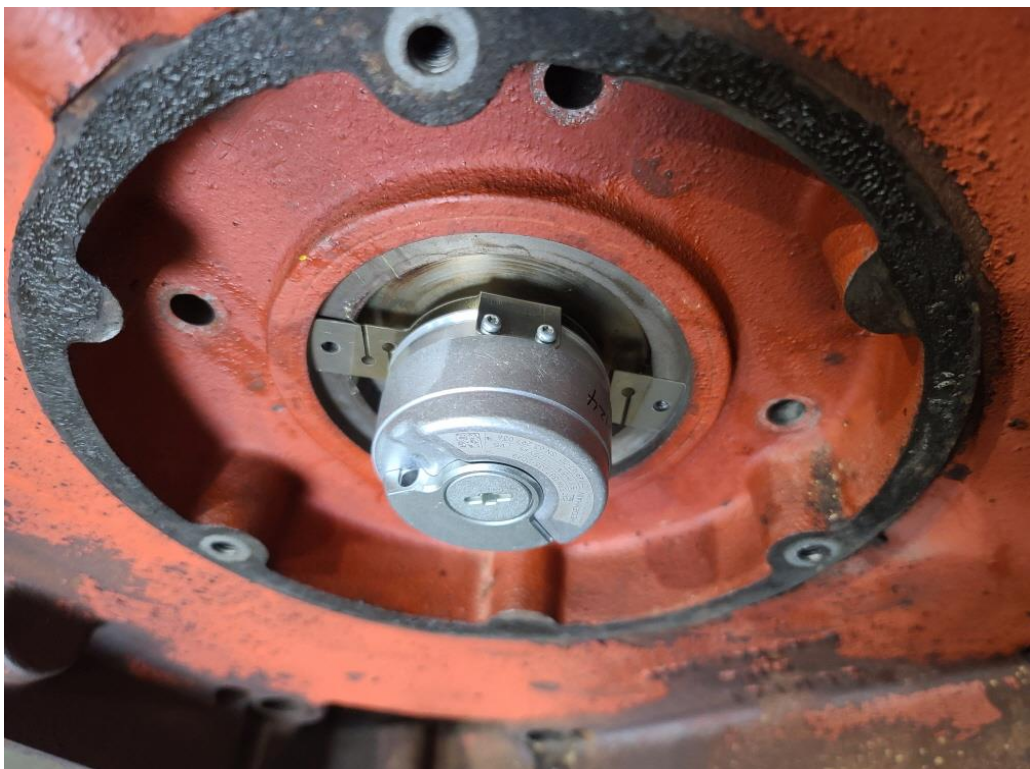
반 부하측	내부로 9mm가 남아면서 ENCODER와 정상조립 위치가 맞다
-------	------------------------------------

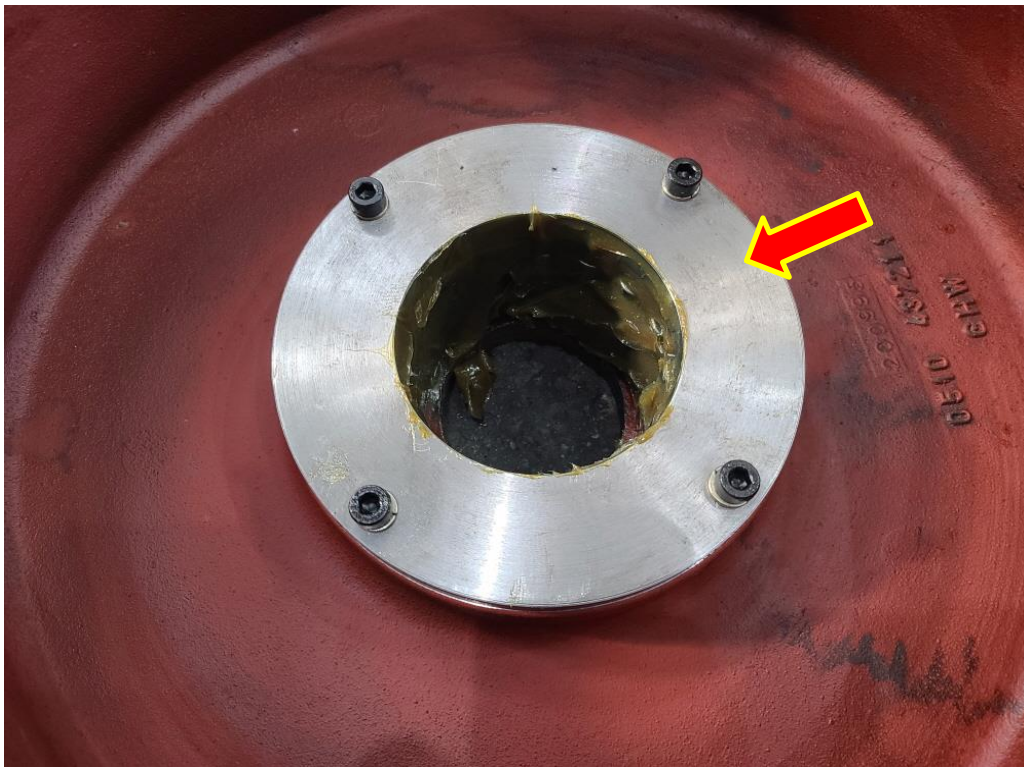
조립부품

무슨 이유인지는 모르나 양측 BEARING부는 제작사의 작업공정 불량으로 짐작 됨

부하측 BEARING COVER 가공제작 개선 후

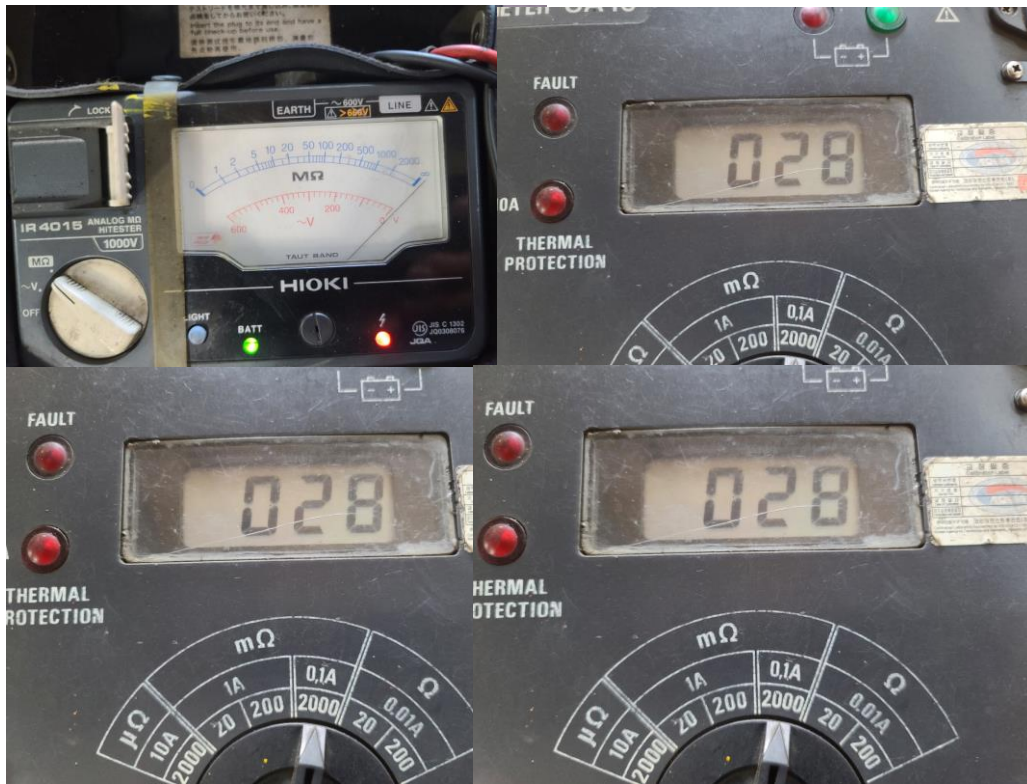
출고검사

절연저항 & 각상별 권선저항

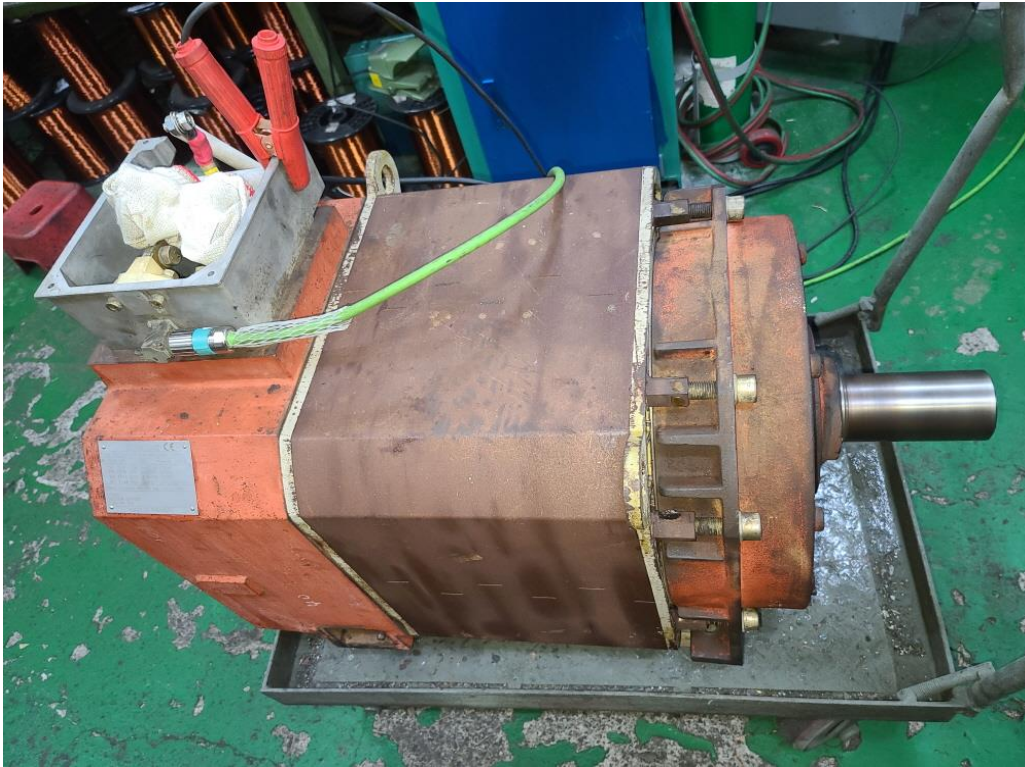
출고검사

시운전 TEST 실시

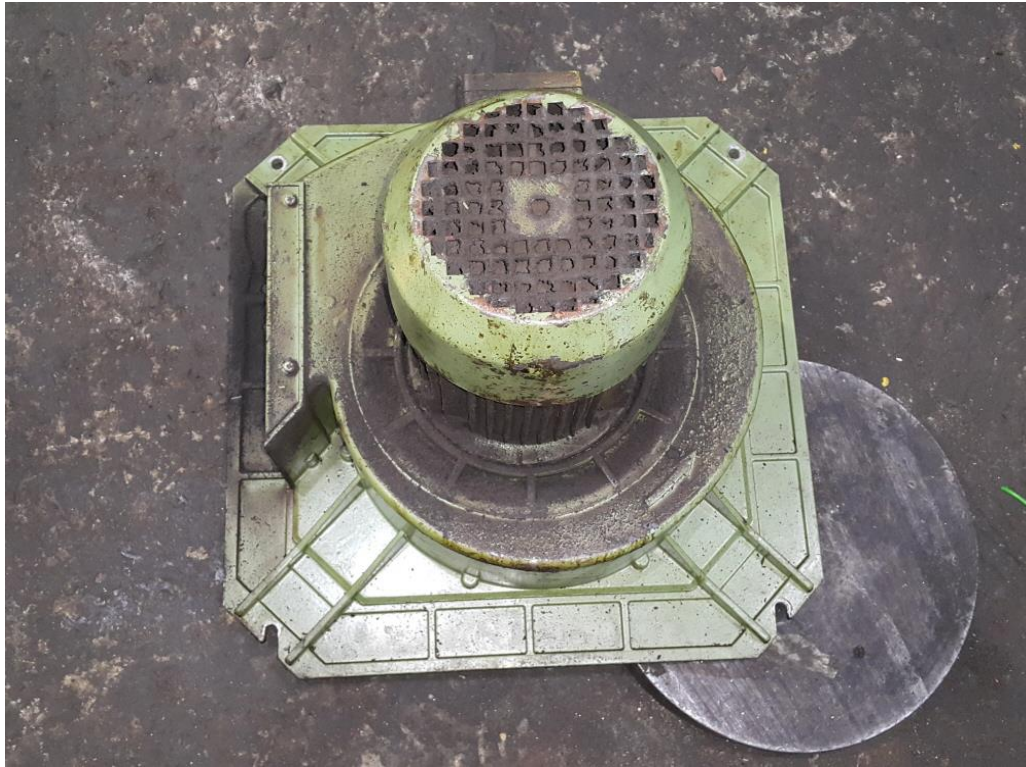
BLOWER

분해 전

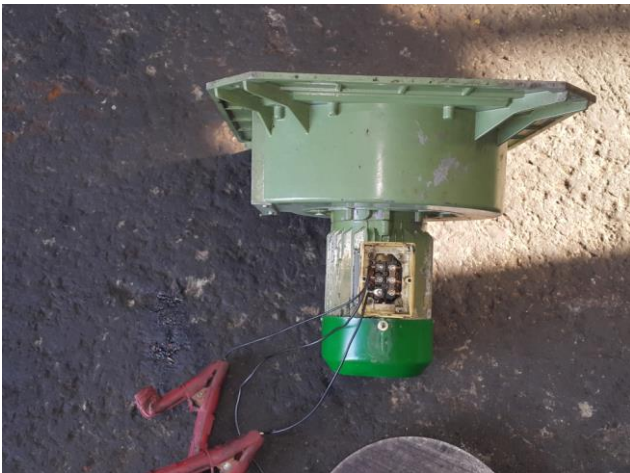
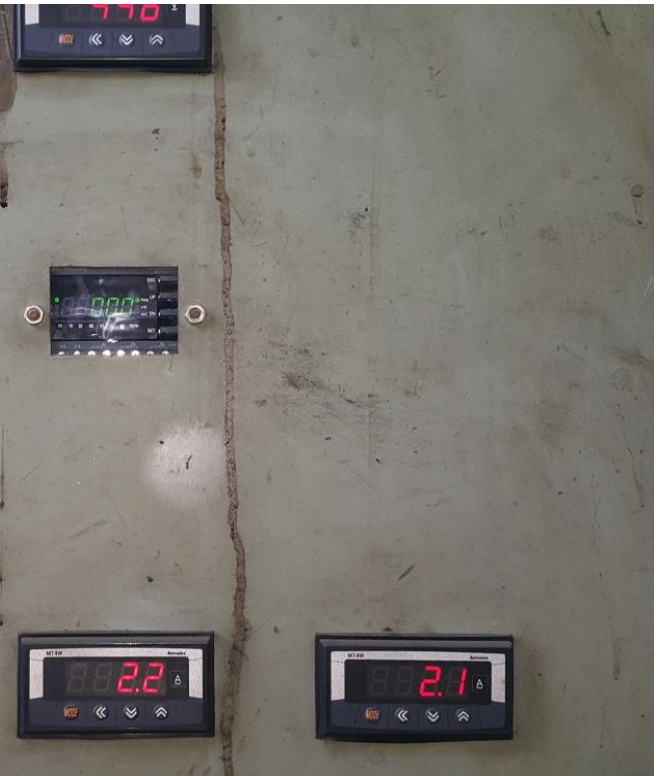
BLOWER

시운전 TEST 운전 CURRENT
