# 작업공정사진철

공사명: 주단가공공장 VTL(V106) TABLE MOTOR

규격: DC MOTOR 132KW 및 BLOWER 3.5KW2P

REPAIR 내역: 분해 조립 및 불순물 CLEANSING DRYING  
INSULATING VARNISH DIPPING DRYING  
COMMUTATOR 동심도 가공 홈파기 및 UNDERCUTTING  
BEARING 교환  
BLOWER 및 FAN MOTOR 보수  
출고검사 시운전 TEST

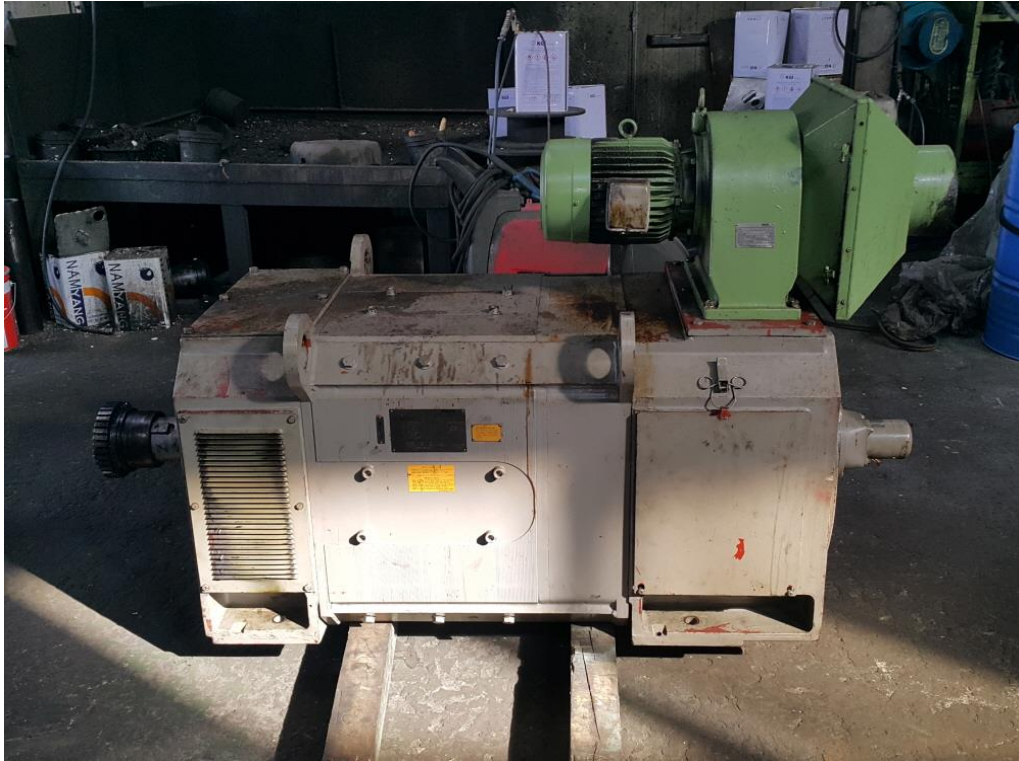
DC MOTOR 132KW 입고검사

Ass'y

분해 전

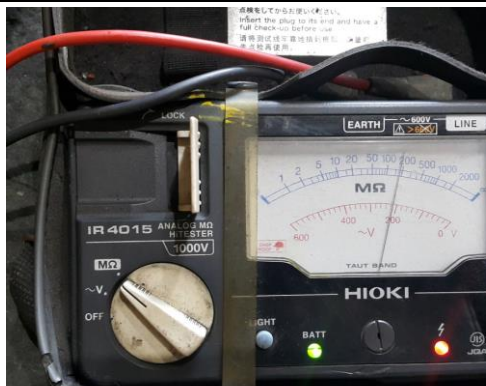
ARMATURE  
절연저항

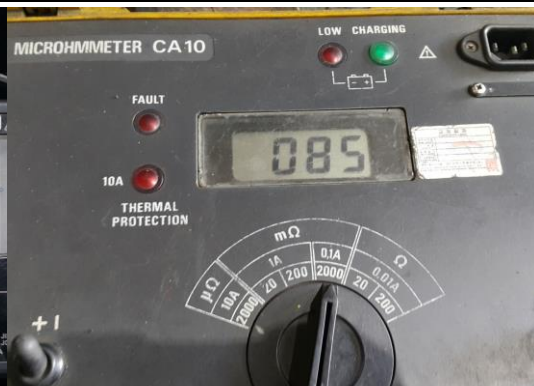
ARMATURE  
권선저항

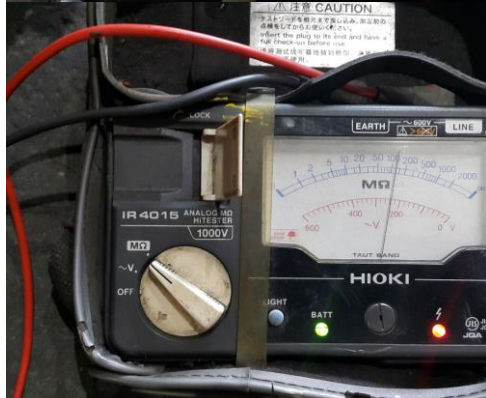
FIELD  
절연저항

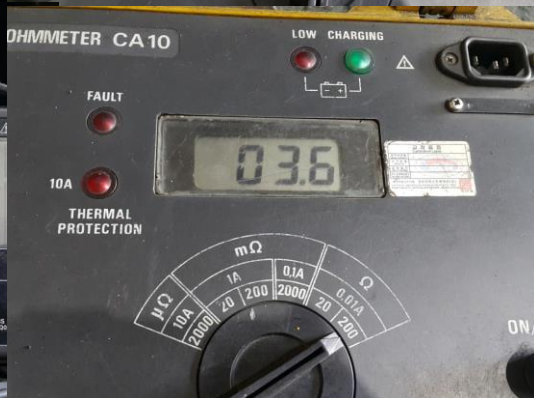
FIELD  
권선저항

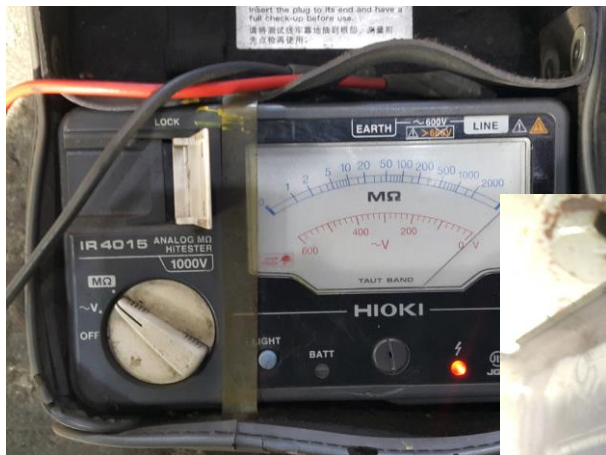
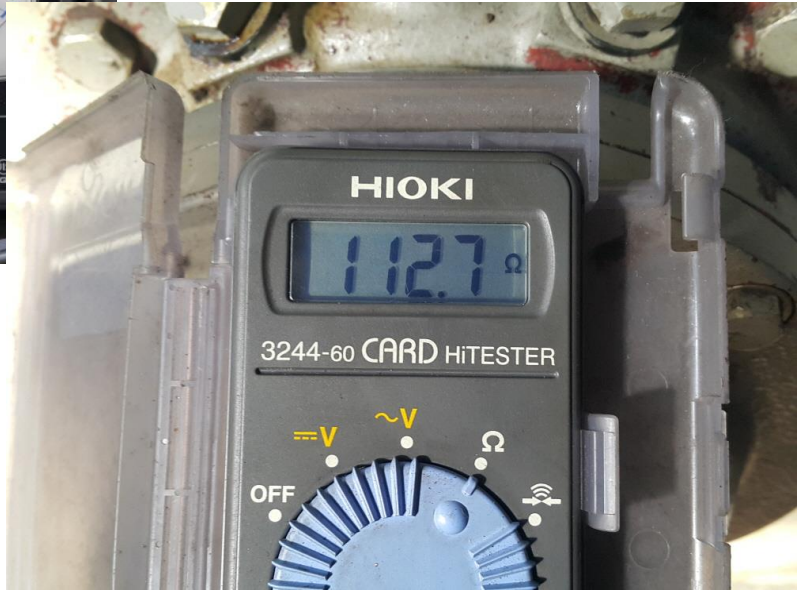
T/Q

TACHO GENERATOR 절연저항 & 권선저항

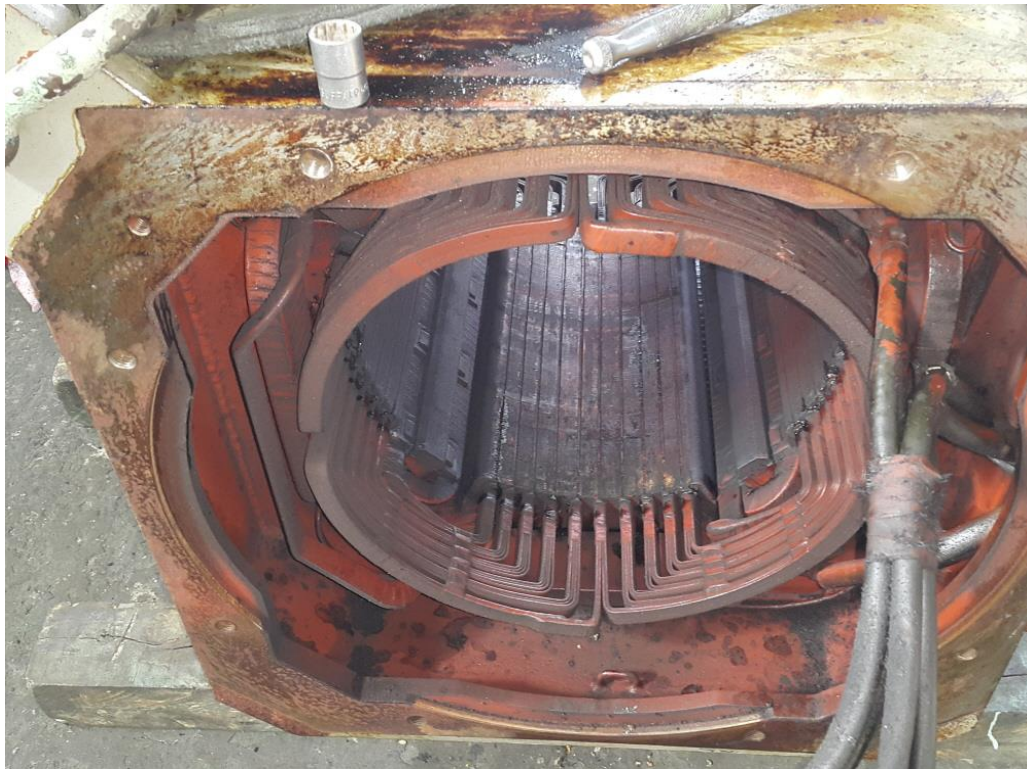
계자 권체

분해 후

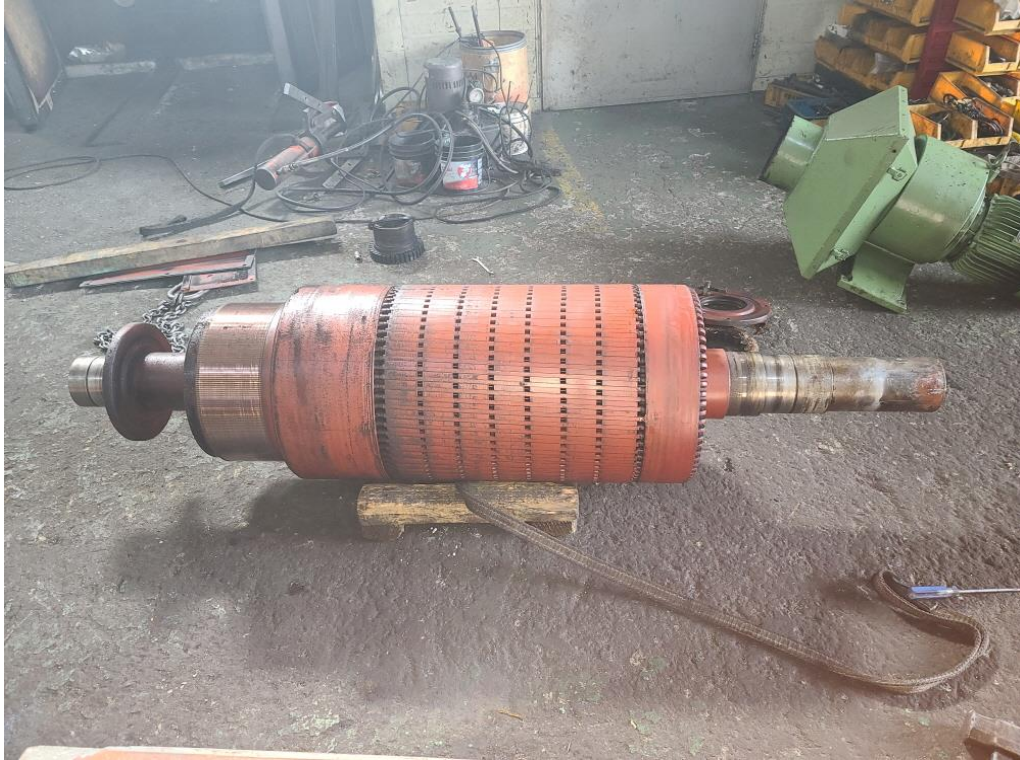
ARMATURE권체

분해 후

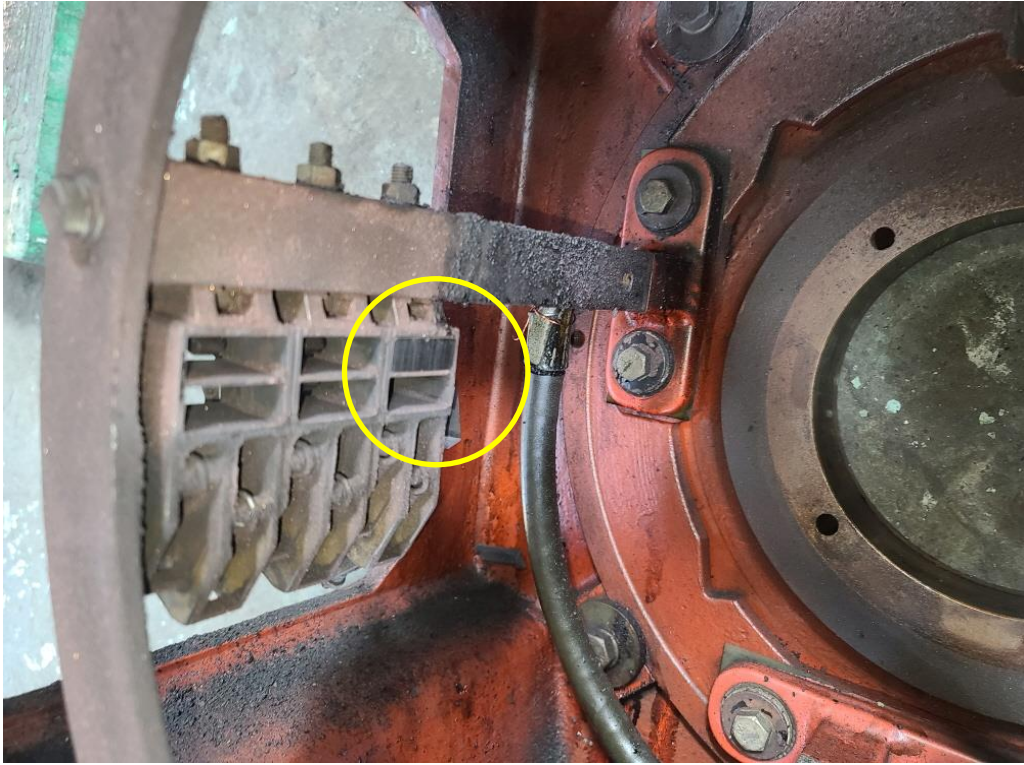
HOLDER	BRUSH가 불순물로 굳어져 고착 되거나 SPRING TENSION이 약해짐
작업공정	DC MOTOR 132KW 입고검사

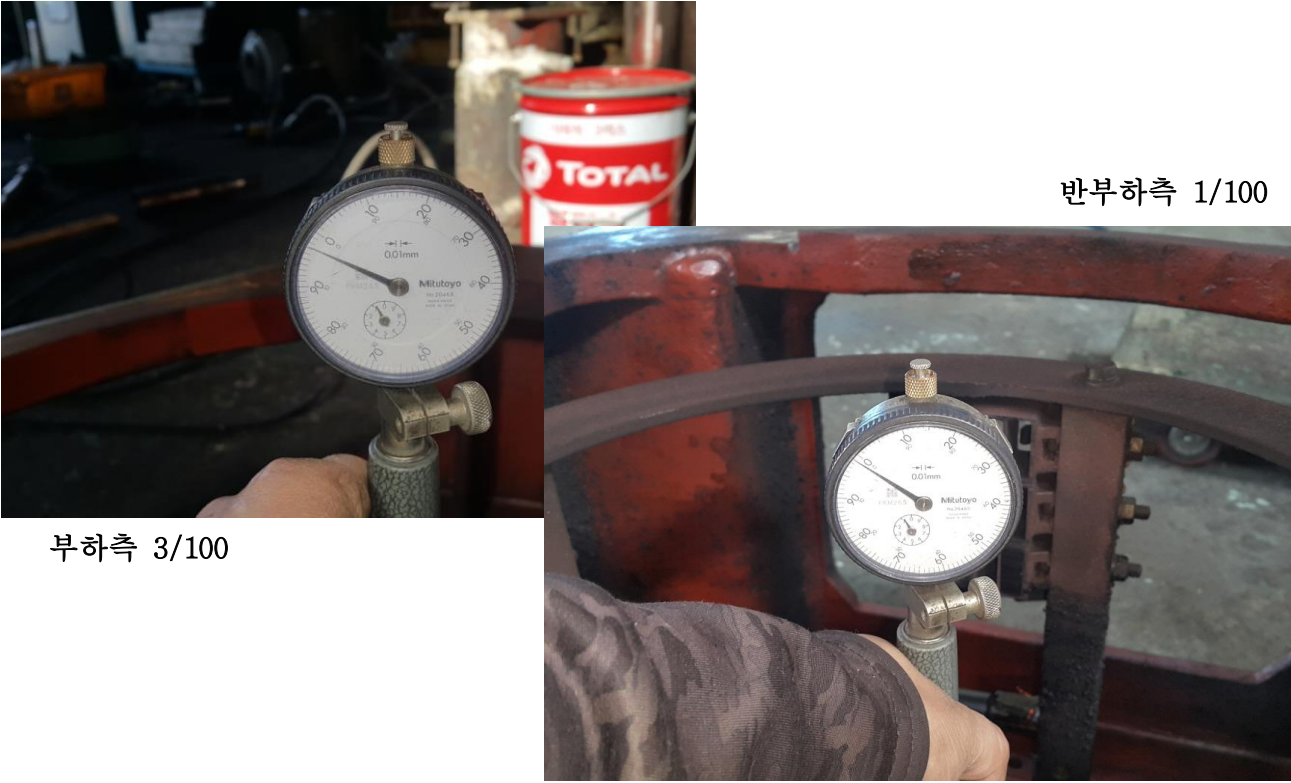
BRACKET	양측 HOUSING 검사 3~1/100으로 재 사용

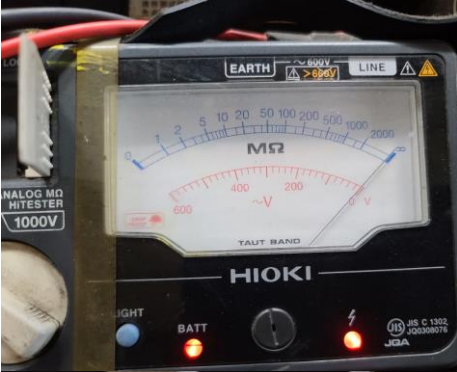
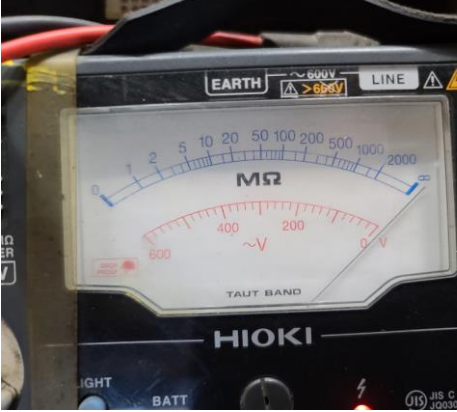
ARMATURE 권선저항
FIELD 절연저항

FIELD 권선저항
출고검사	절연저항 & 권선저항

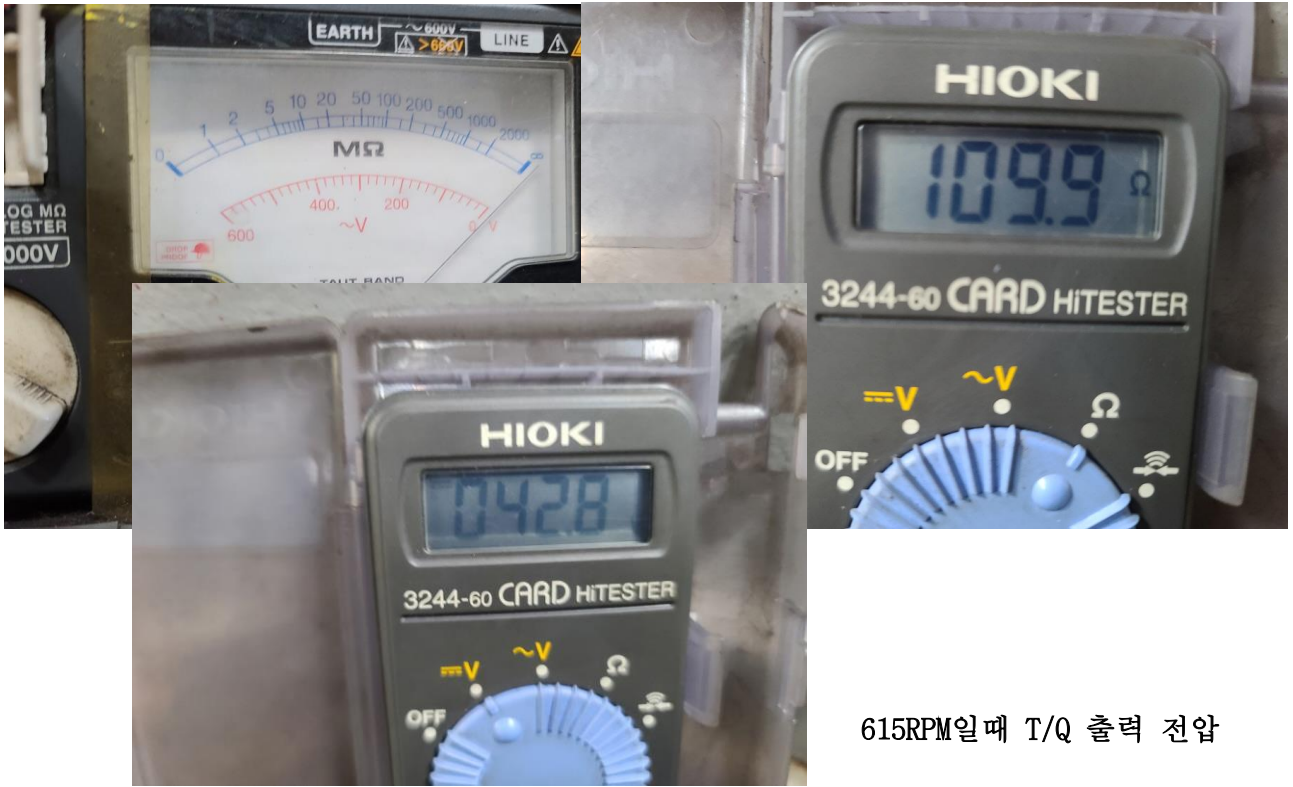
615RPM일때 T/Q 출력 전압

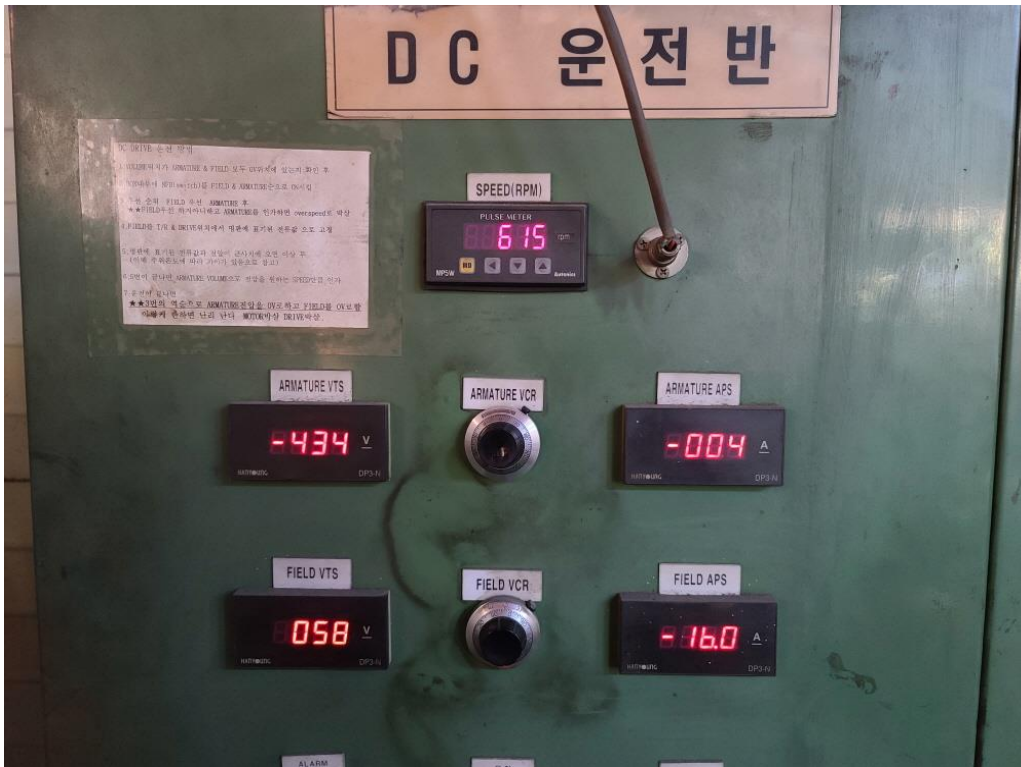
출고검사

시운전 TEST 운전 CURRENT

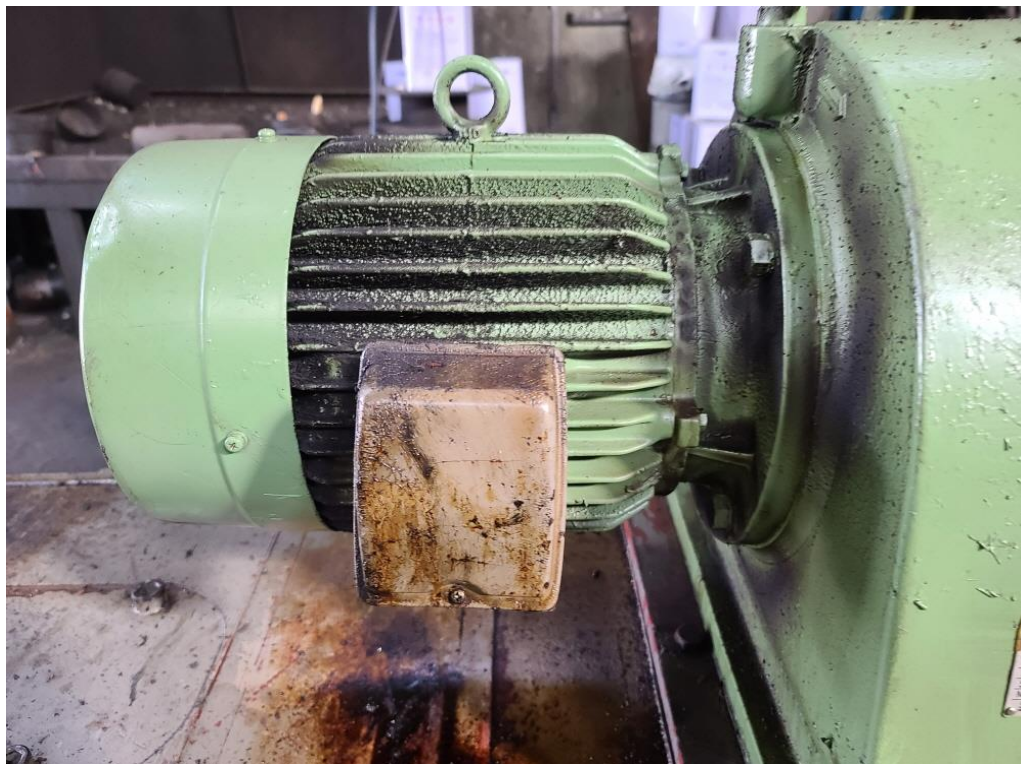
BLOWER

BEARING교환 실시

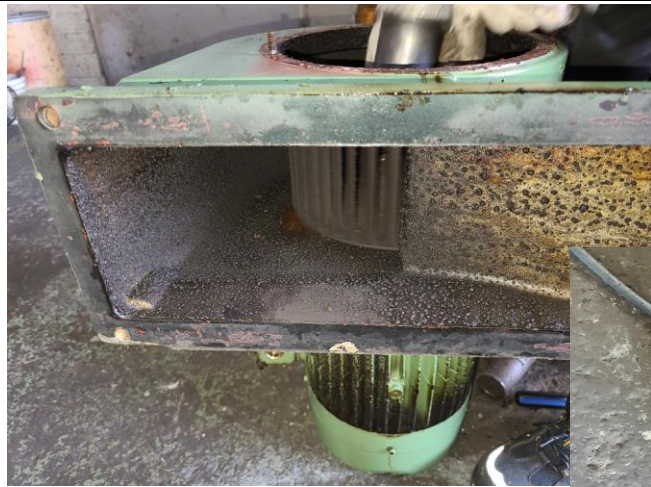
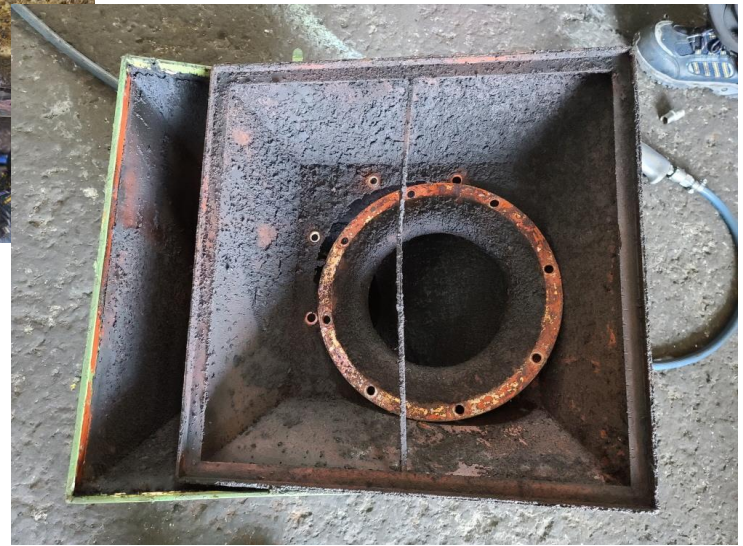
BLOWER

분해 실시

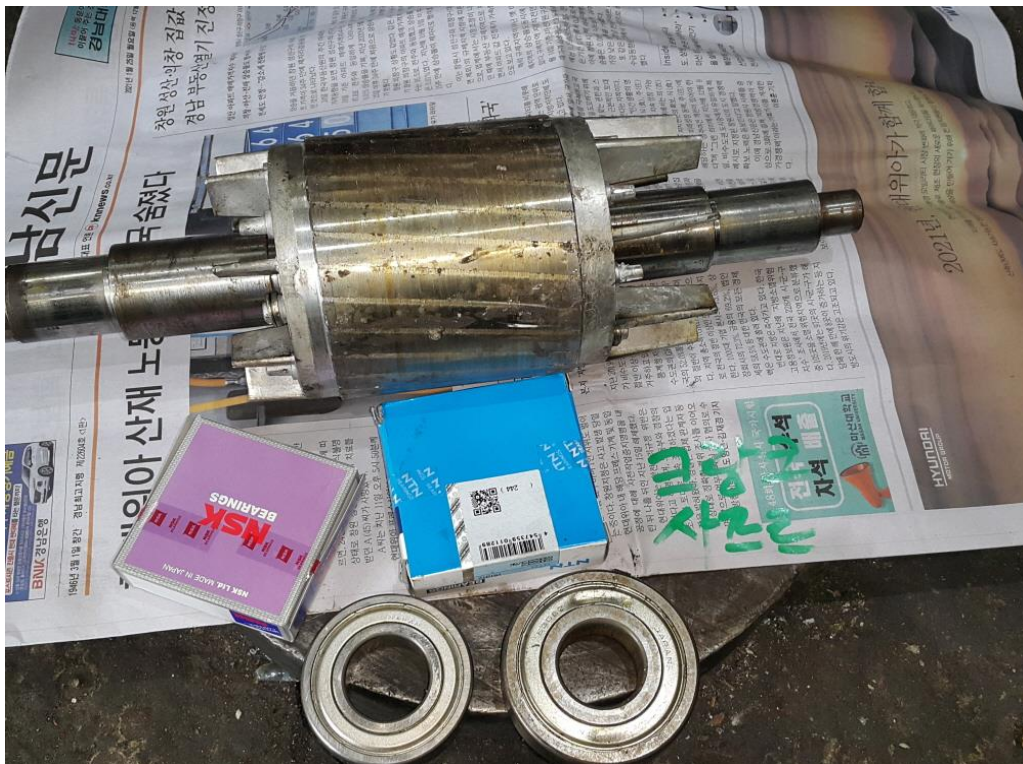
BLOWER

BEARING교환 실시

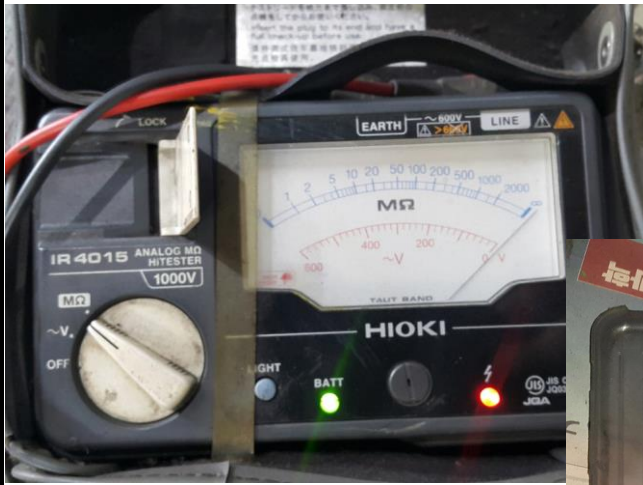
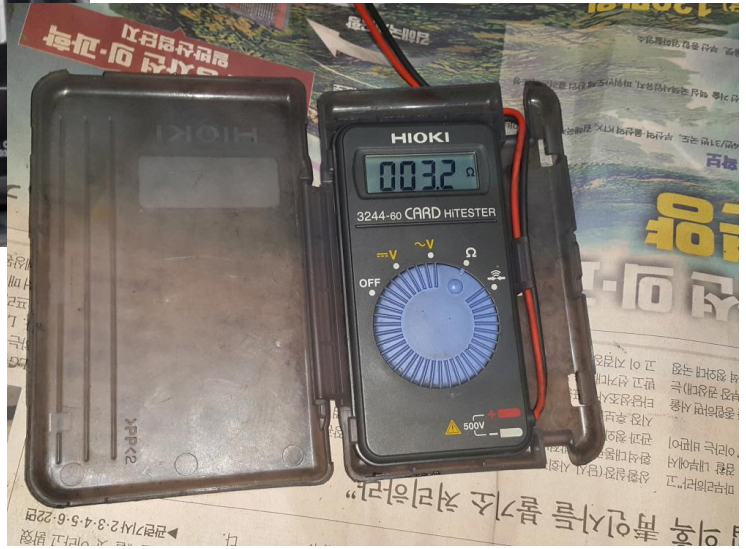
BLOWER

절연저항 & 각 상별 권선저항 동일

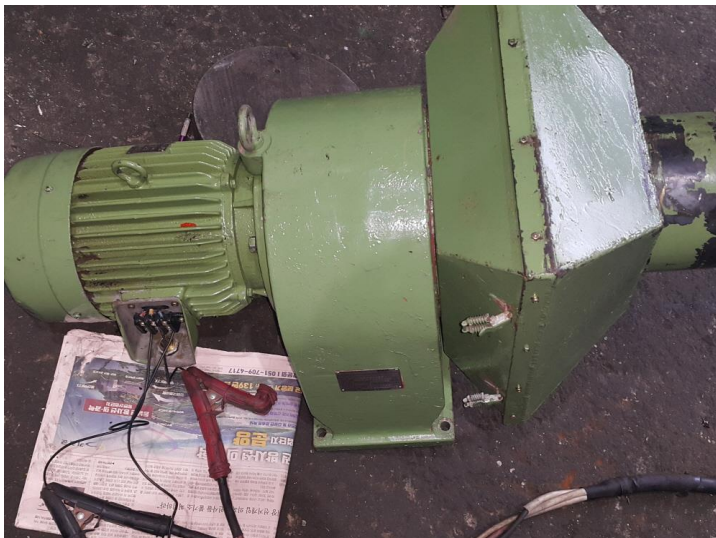
BLOWER

시운전 TEST 운전 CURRENT
