작업공정사진철

공사명: 단조가열로 2-2-6(4) MOTOR

규격: AC MOTOR 120HP 4P

REPAIR 내역: 조립 및 조립부품 불순물 CLEANSING
INSULATING VARNISH DIPPING DRYING
BEARING 교환
입 출고검사 시운전 TEST

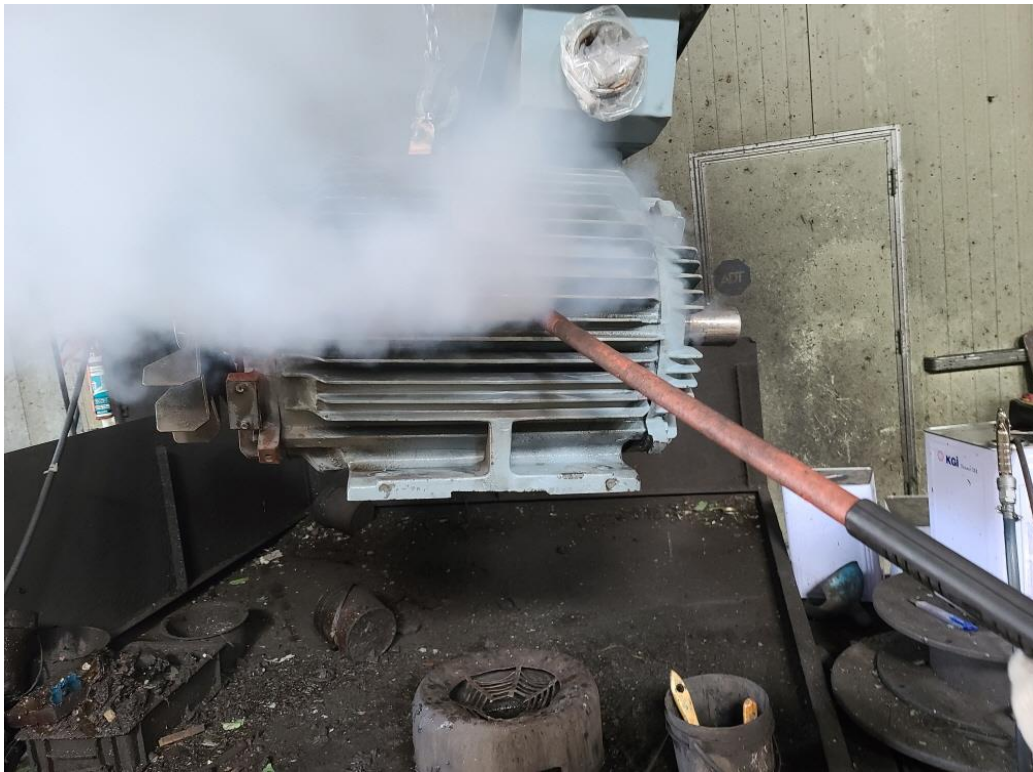
Ass'y

외부 불순물 세척 실시

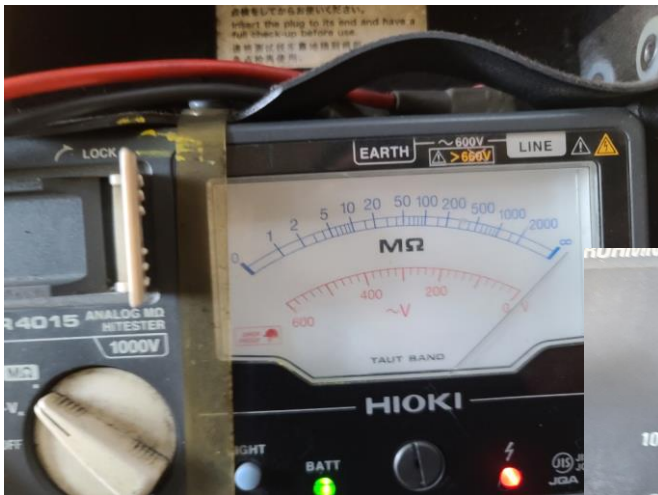
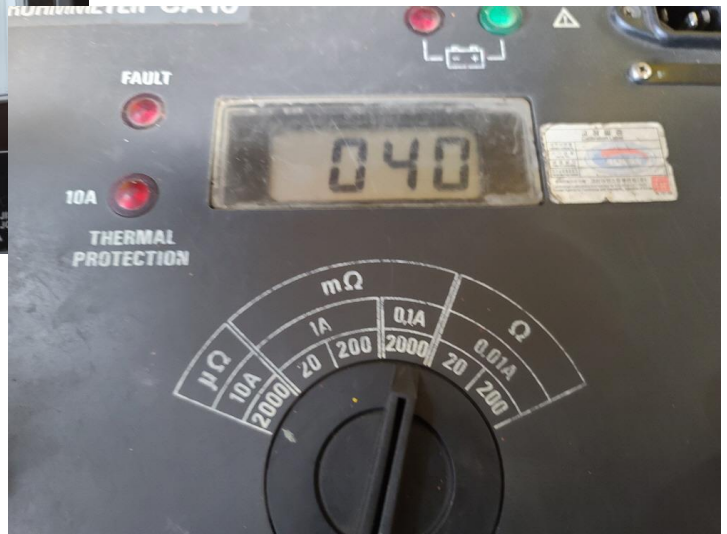
권선 검사

절연저항 및 각 상별 권선저항 동일

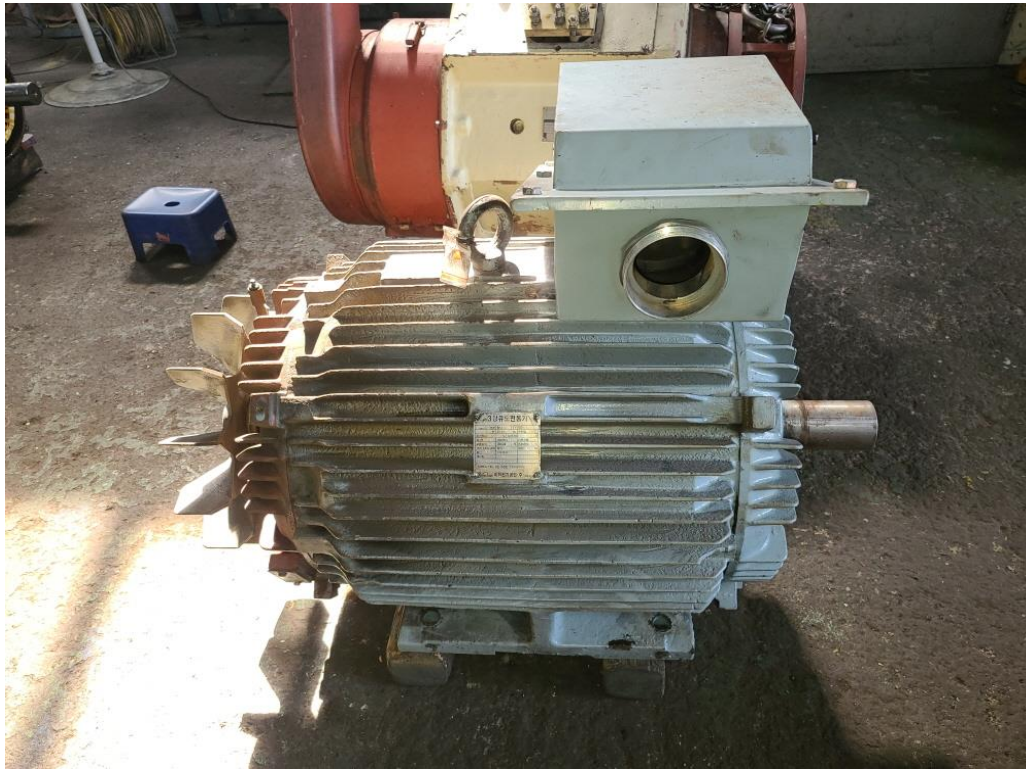
Ass'y

외부 불순물 세척 후 분해 실시

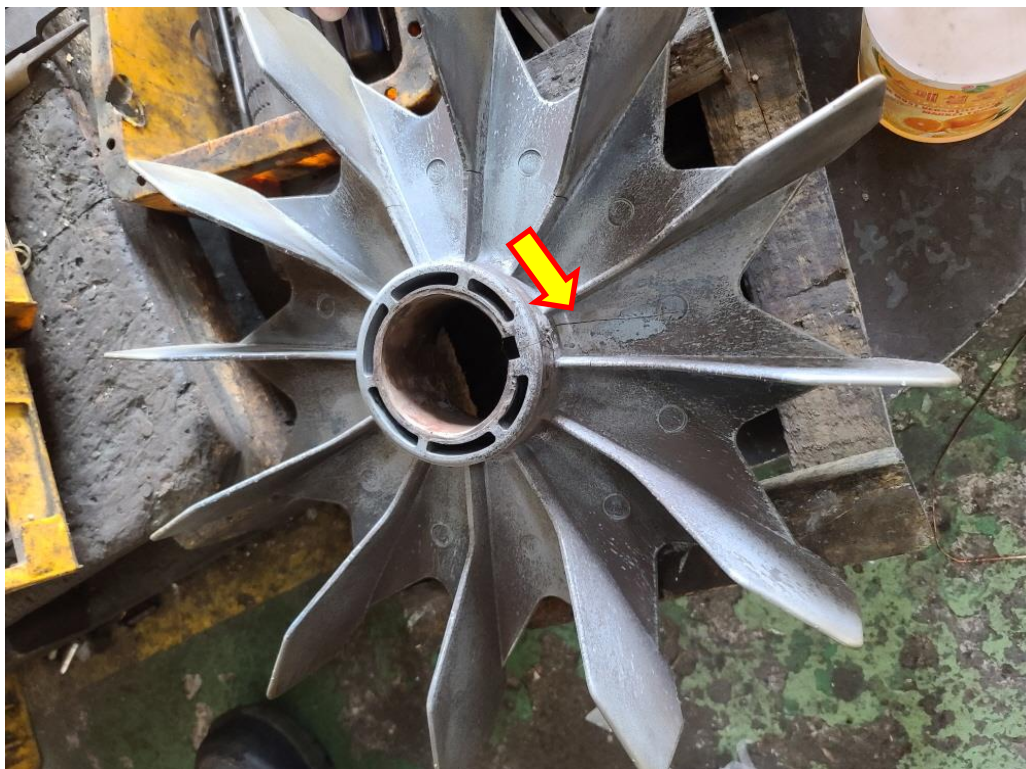
냉각 FAN

CRACK현상 있으나 구매 불가하여 BEND로 고정 재 사용

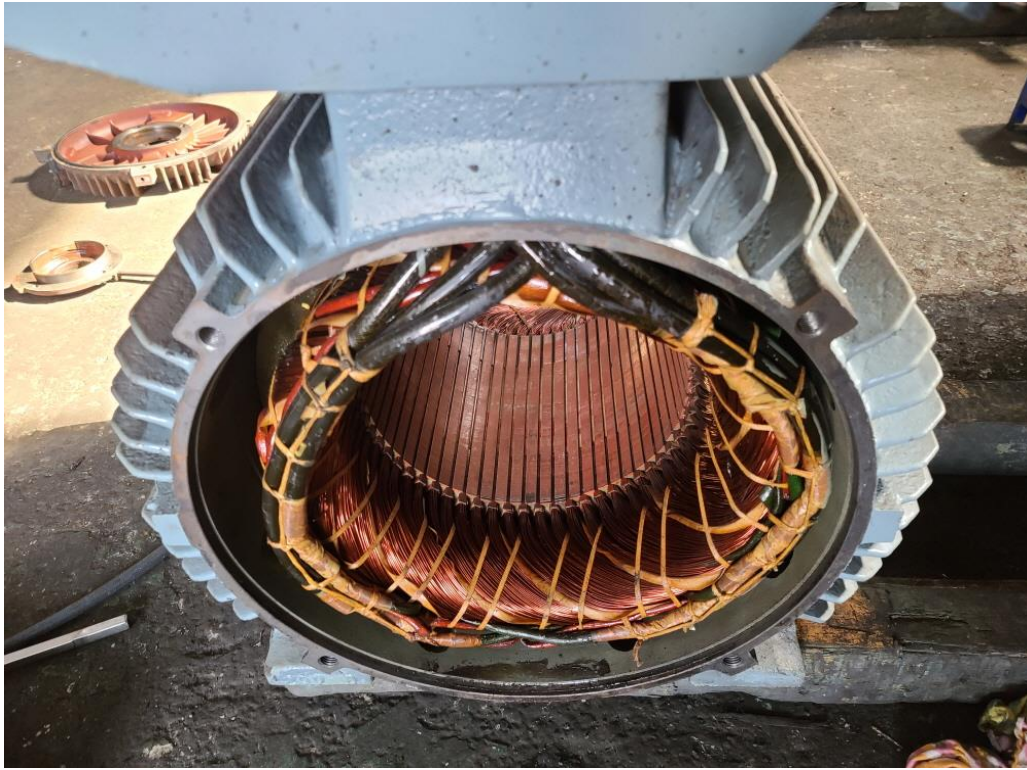
STATOR권체

분해 후

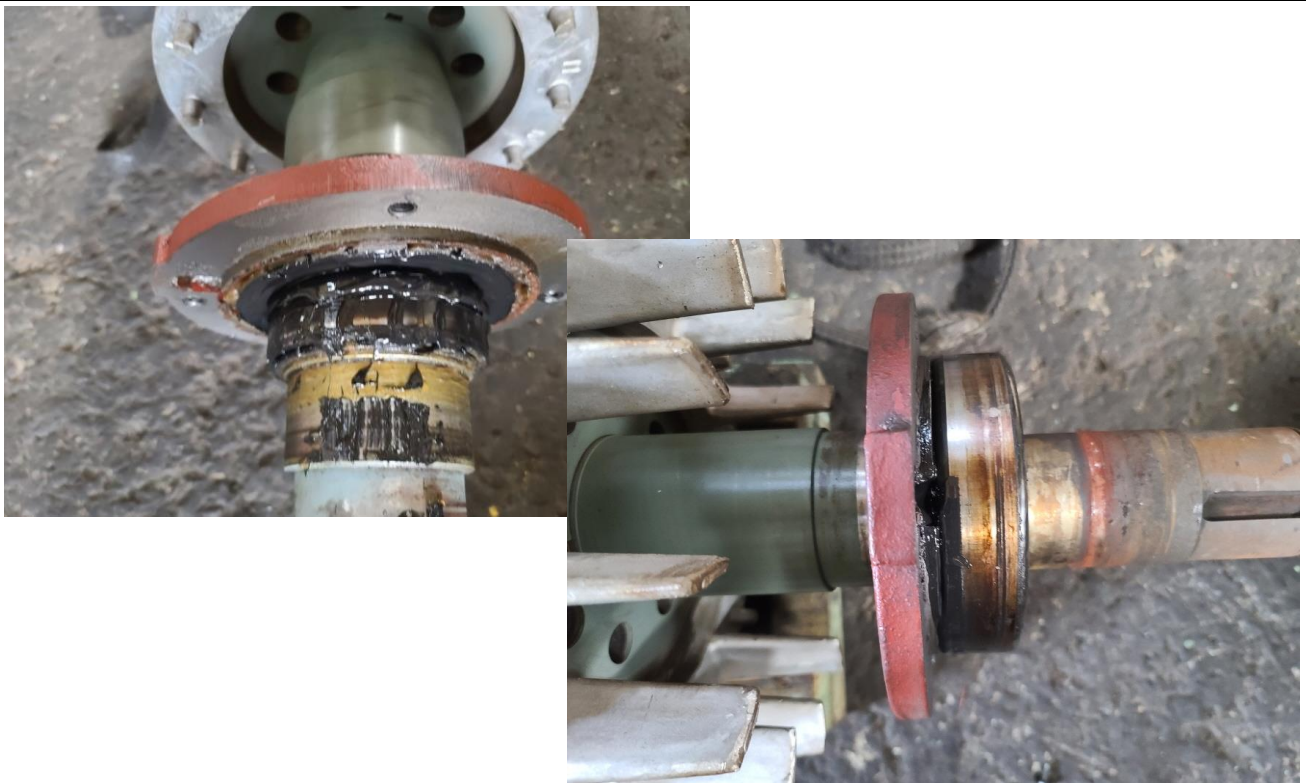
ROTOR

분해 후 BEARING 부

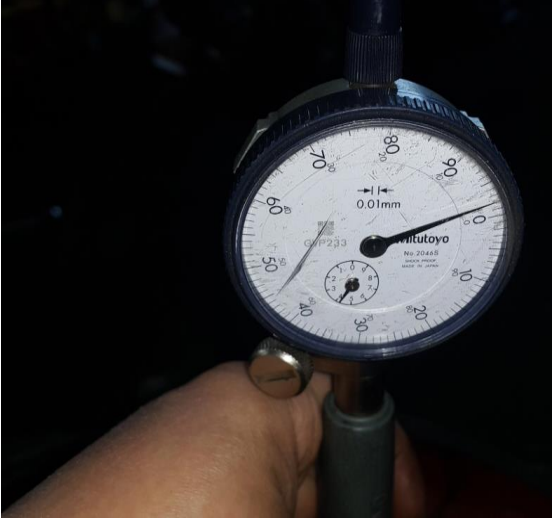
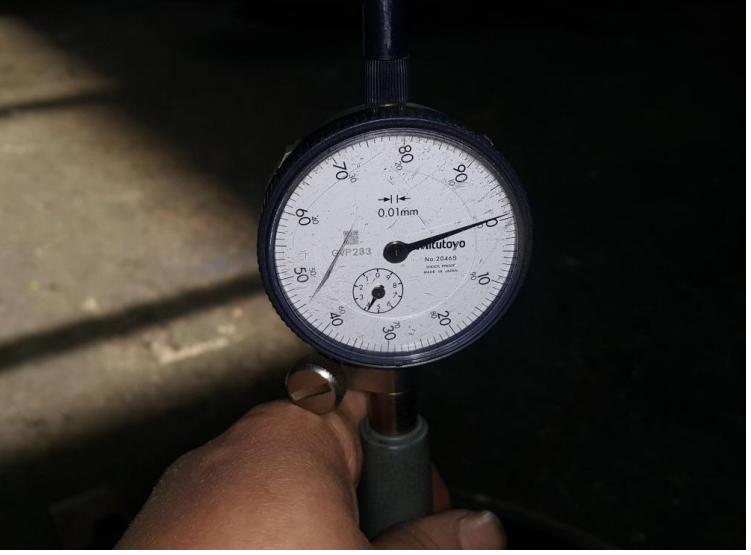
<p data-bbox="188 817 368 853">부하측 2/100</p>	<p data-bbox="1198 465 1426 501">반 부하측 1/100</p>

BRACKET	양측 HOUSING검사 양호
작업공정	AC MOTOR 120HP 4P RECONDITION

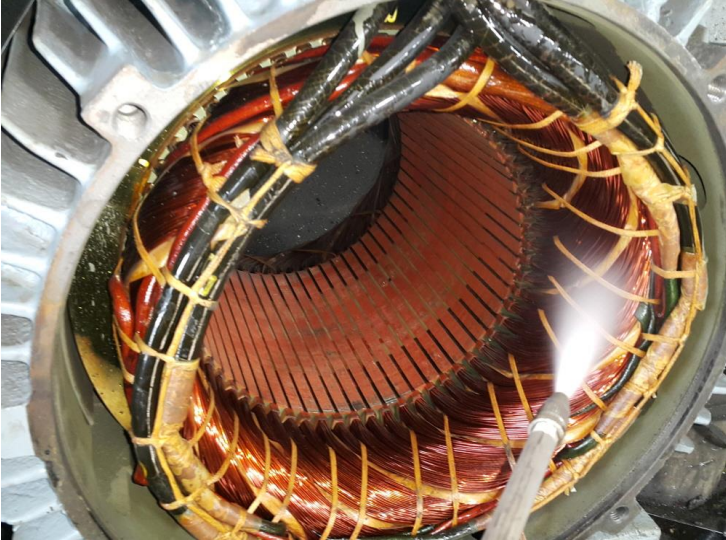
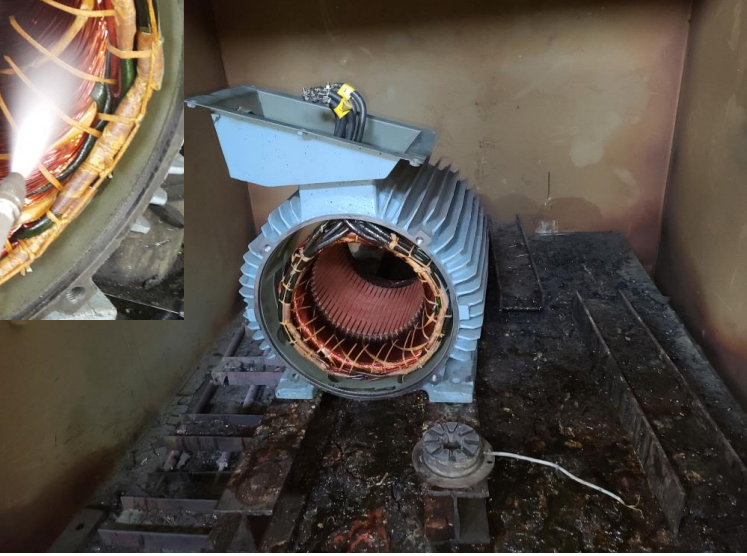
STATOR권체	세척 건조 실시

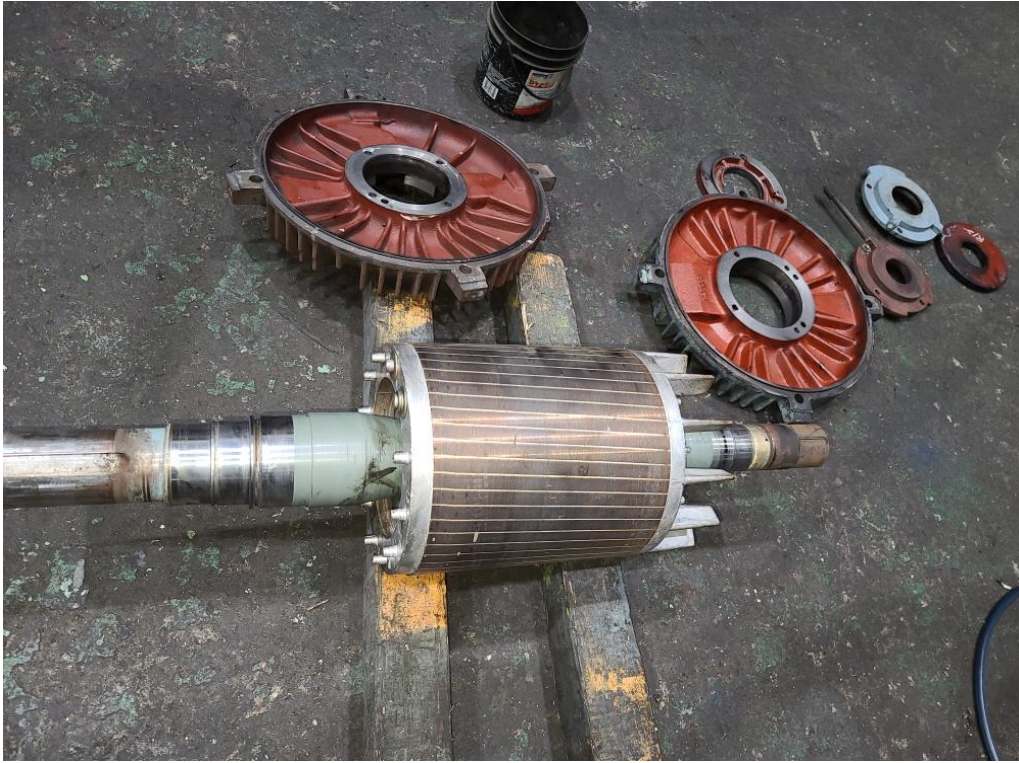
조립부품

세척 실시

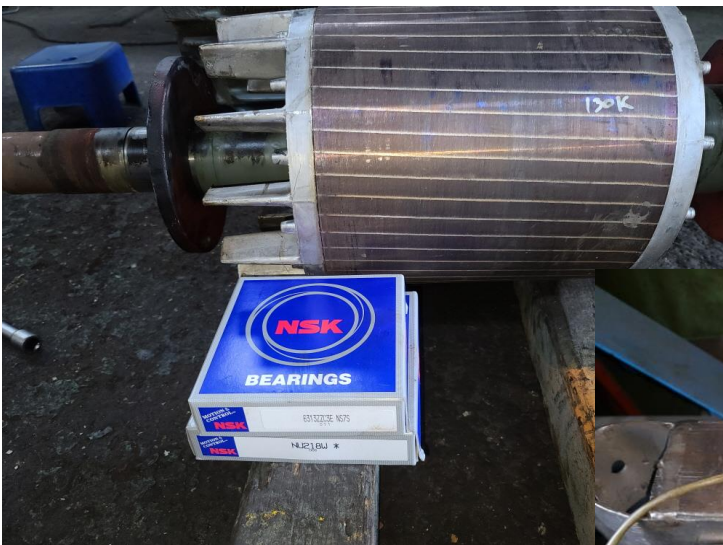
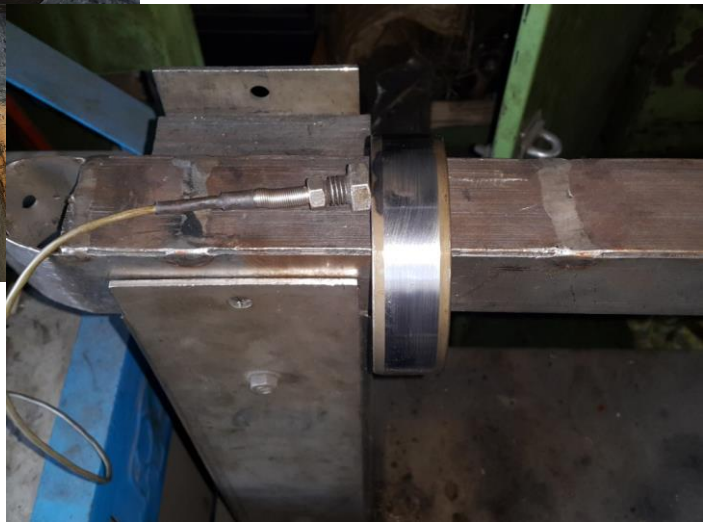
ROTOR

BEARING 예열 실시

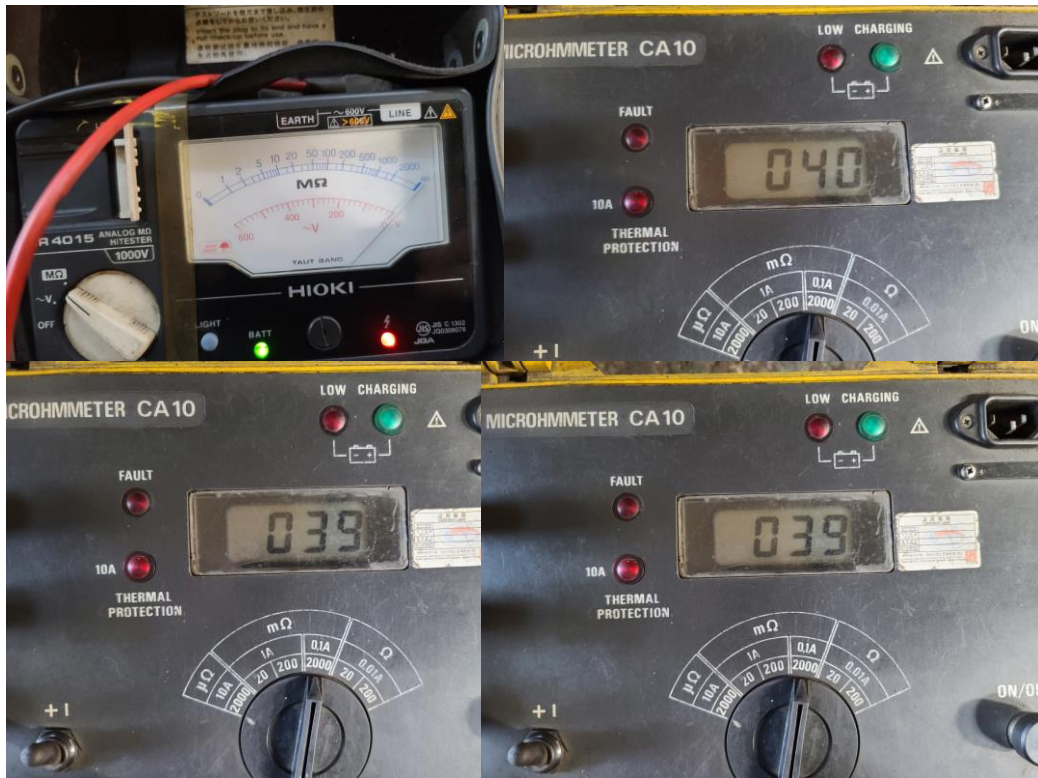
출고검사

절연저항 및 각 상별 권선저항

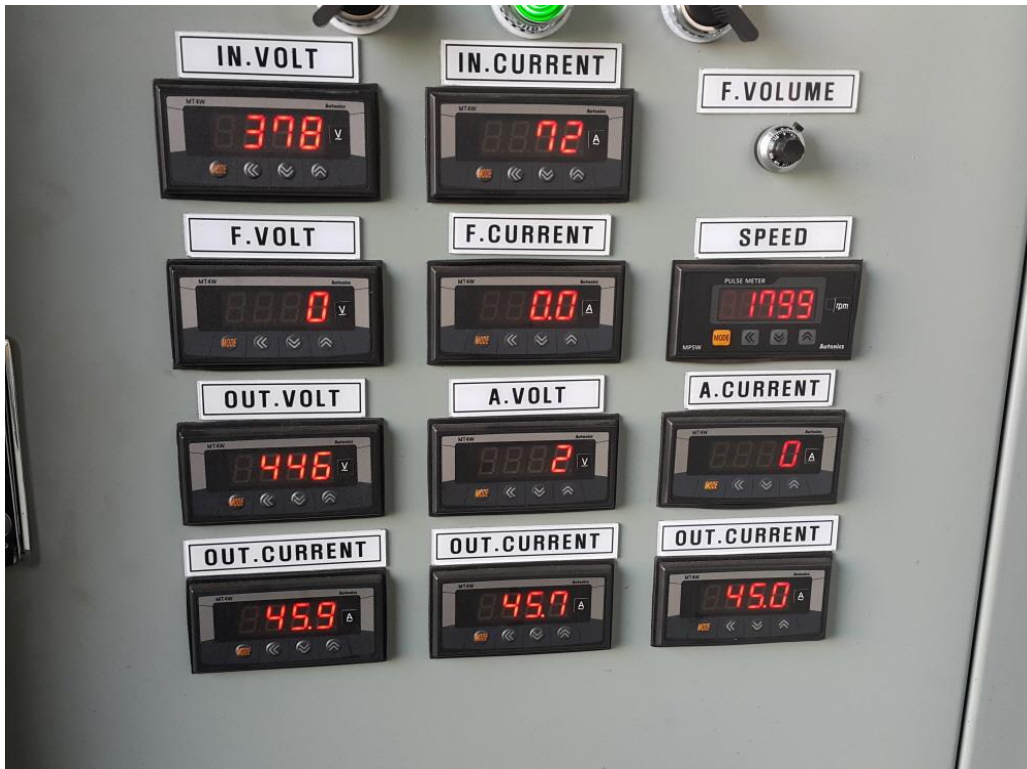
출고검사

시운전 TEST실시 운전 CURRENT
